## 9. 도곡교(상)

# 제1장 정기안전점검 개요

【표 II. 1.1】 시설물현황(도곡교(상))

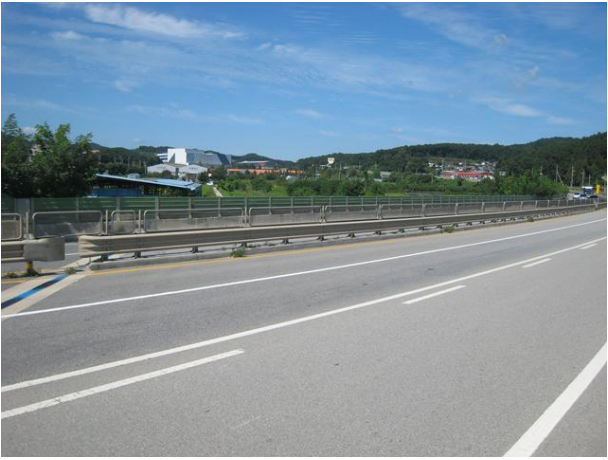
| 구 분 | 발생원인 | 비고 |
|---|---|---|
| 3.하중조건, 기초·지반 조건, 주변환경 등의 변동사항 | 중분대+방호책 | 중평면도 |
| 중분대+방호책 | — | |

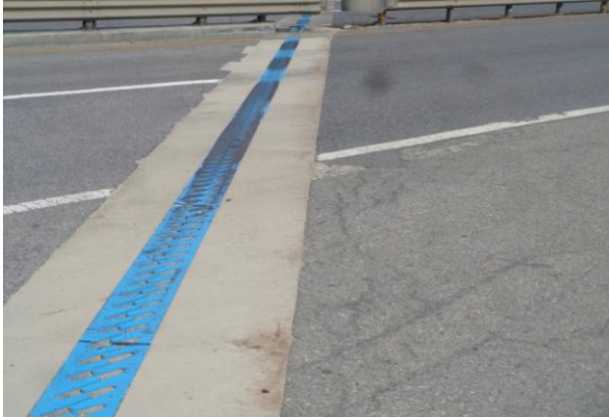
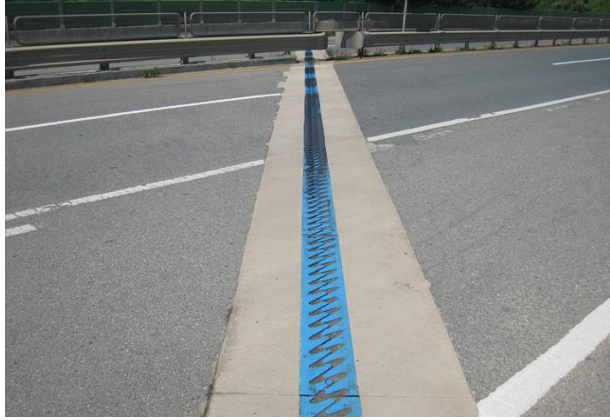
| 2022 상반기 | 2022 하반기 |
|---|---|
| 아스콘 접속부 파손 보수 #1 | 아스콘 접속부 파손 보수 상태양호 #1 |

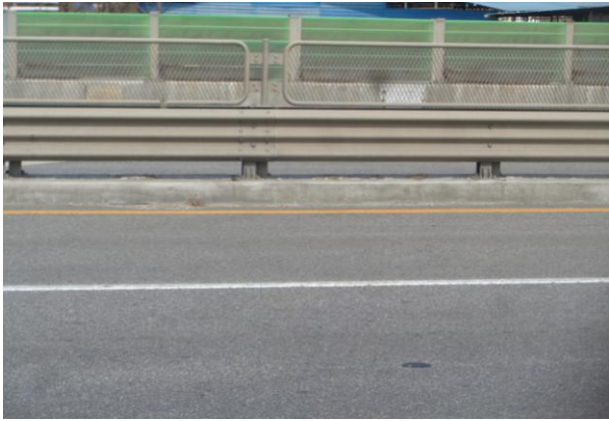
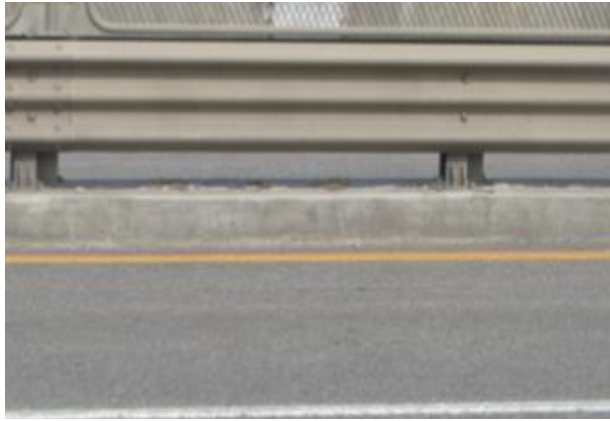
| No. | 부재 | 점검내용 | 발생원인 | 비고 |
|---|---|---|---|---|
| | | 중분대 실링재 파손 | 시공초기 건조수축, 온도변화 등 | |

| 2022 상반기 | 2022 하반기 |
|---|---|
| 중분대 실린트 파손 #2 | 중분대 실린트 파손(S1) #2 |

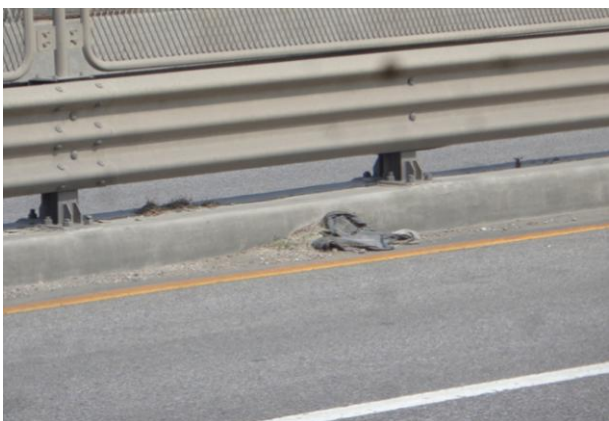
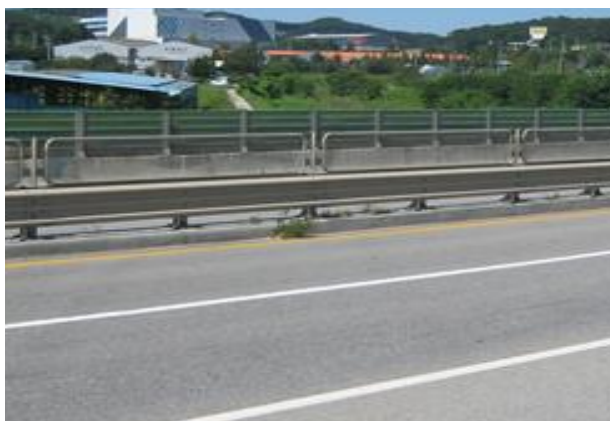
| No. | 부재 | 점검내용 | 발생원인 | 비고 |
|---|---|---|---|---|
| 6 | 배수시설 | 배수구 막힘 | 배수불량, 공용기간 증가 등 | |

| 2022 상반기 | 2022 하반기 |
|---|---|
| 배수구 막힘(중분대측) (S1) #3 | 배수구 막힘(중분대측) (S1) #3 |

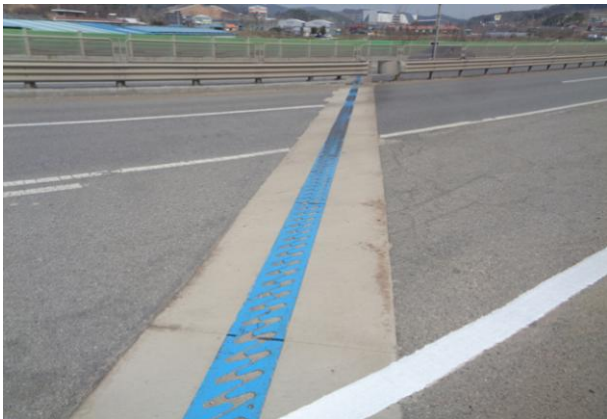
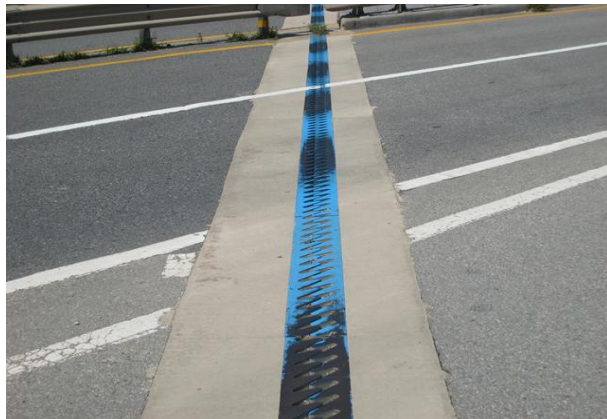
| 2022 상반기 | | 2022 하반기 | |
|---|---|---|---|
| 신축이음교체 상태양호 | #4 | 신축이음 상태양호 (A1) | #4 |

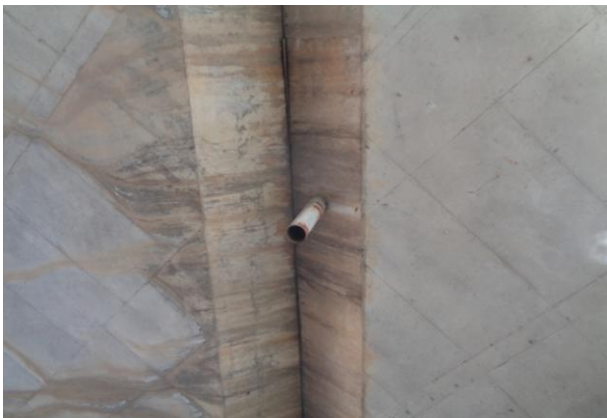
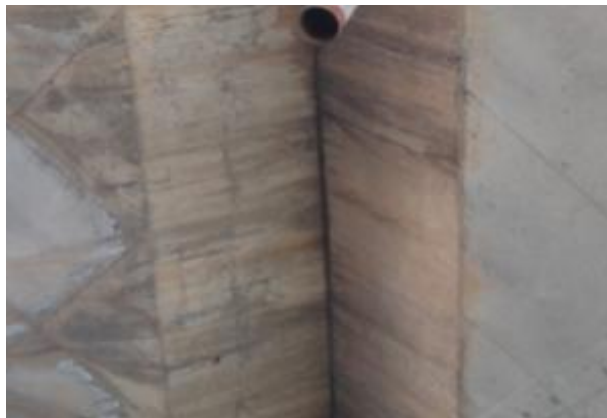
| 2022 상반기 | | 2022 하반기 | |
|---|--|---|--|
| 하부 우수 유입 (S2) | | 하부 우수 유입 (S2) | |

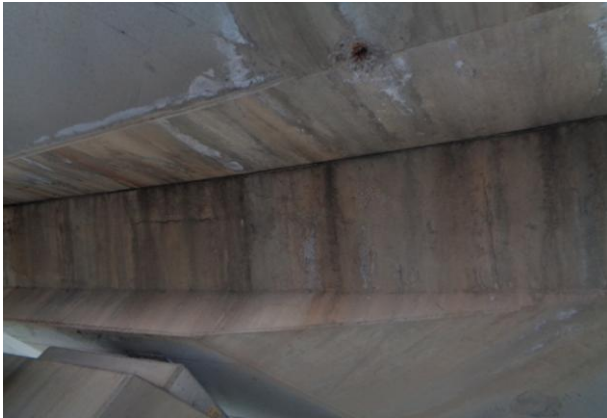
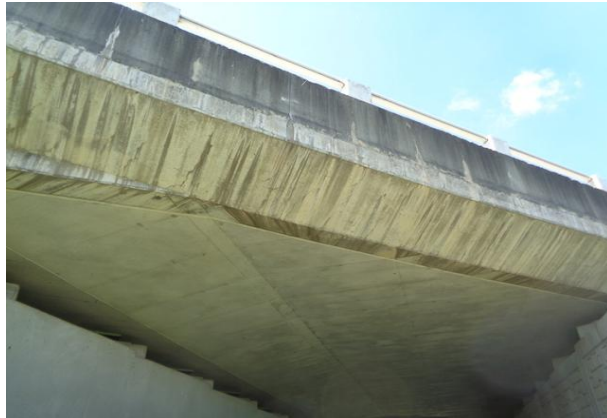
| No. | 부재 | 점검내용 | 발생원인 | 비고 |
|---|---|---|---|---|
| | | 누수 및 망상균열, 백태 | 중분대 실링재 파손 누수, 피복두께 부족 등 | |

| 2022 상반기 | | 2022 하반기 | |
|---|--|---|---|
| 종조인트 누수 및 망상균열 | | #6 | 바닥판하면 누수 및 망상균열(S5) |

바닥판하면의 누수 및 망상균열의 경우 종조인트부 누수로 인한 인근 손상의 진전 및 추가 손상 발생에 대해 주의관찰이 요구된다.

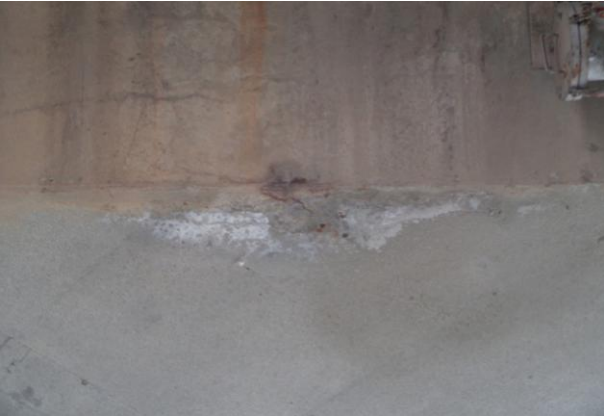
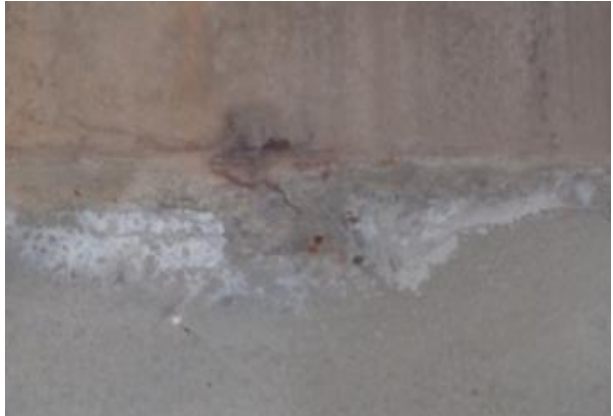
| 2022 상반기 | | 2022 하반기 | |
|---|---|---|---|
| 바닥판 균열부 누수 백태(S1) | #7 | 바닥판 균열부 누수 백태(S2) | #7 |

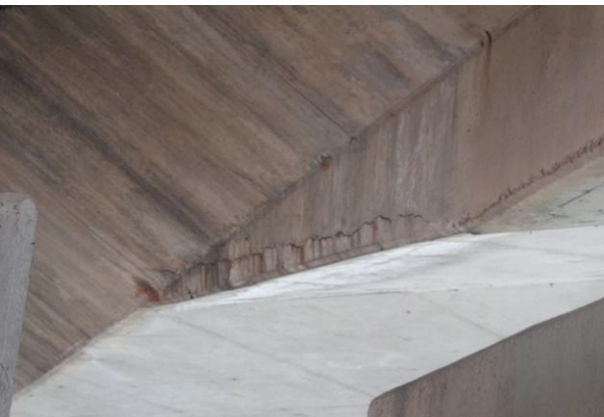
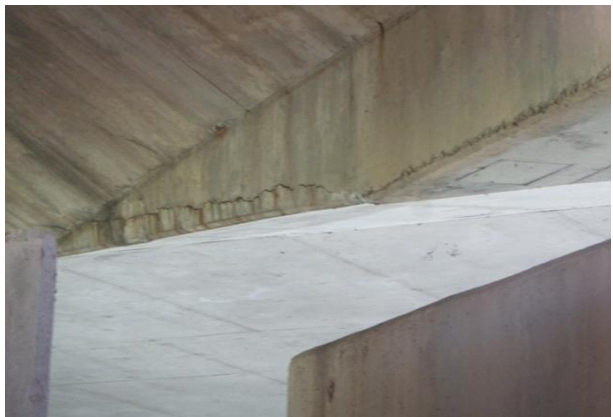
| No. | 부재 | 점검내용 | 발생원인 | 비고 |
|---|---|---|---|---|
| 1 | 바닥판 | 균열(0.3mm이상), 굽힘 | 시공초기 건조수축, 온도변화, 외부충격 등 | |

| 2022 상반기 | | 2022 하반기 | |
|---|---|---|---|
| 바닥판 균열 및 들뜸(Cw=0.3mm이상)(S2) | #8 | 바닥판 균열 및 들뜸(Cw=0.3mm이상)(S2) | #8 |

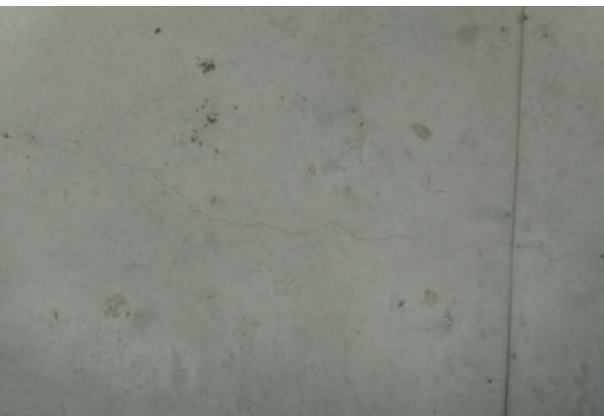
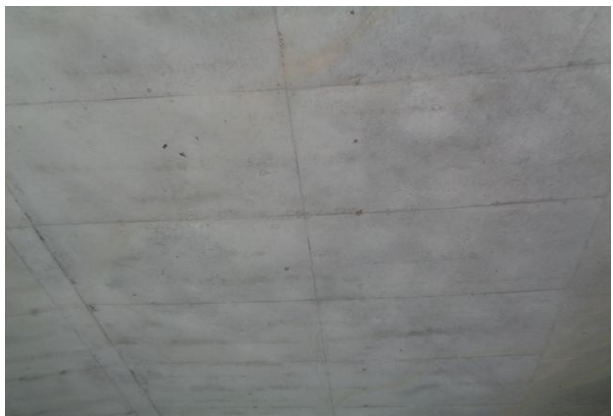
| 2022 상반기 | | 2022 하반기 | |
|---|---|---|---|
| 바닥판하면 균열(0.2mm미만)(S2) | #9 | 바닥판하면 균열(0.2mm미만)(S5) | #9 |

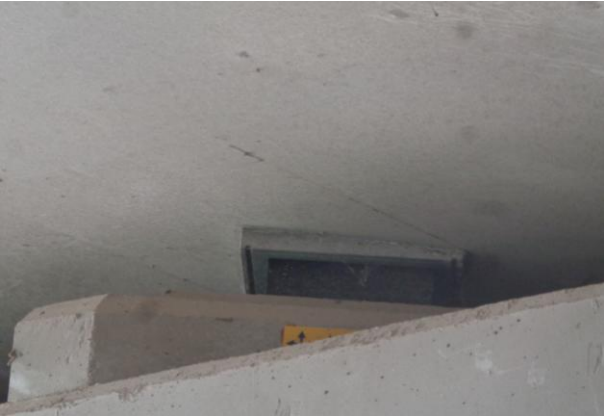
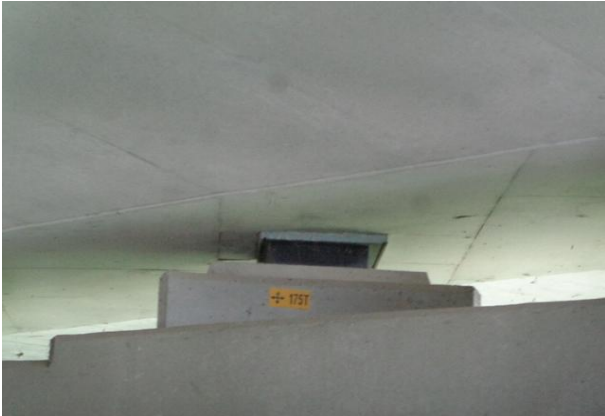
| 2022 상반기 | 2022 하반기 |
|---|---|
| 교량받침 상태양호 #10 | 교량받침 상태양호 #10 |

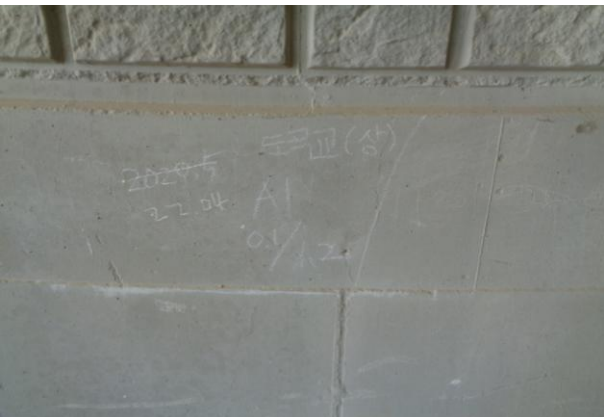
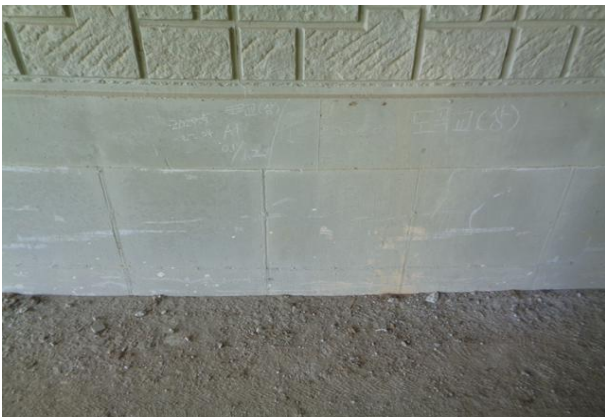
| No. | 부재 | 점검내용 | 발생원인 | 비고 |
|---|---|---|---|---|
| 3 | 교대/교각 | 균열(0.3mm미만), 파손 | 온도변화, 피복두께 부족, 외부충격 등 | |

| 2022 상반기 | 2022 하반기 |
|---|---|
| 교대 구체 균열(Cw=0.2mm이하) (A1) #11 | 교대 구체 균열(Cw=0.2mm이하) (A1) #11 |

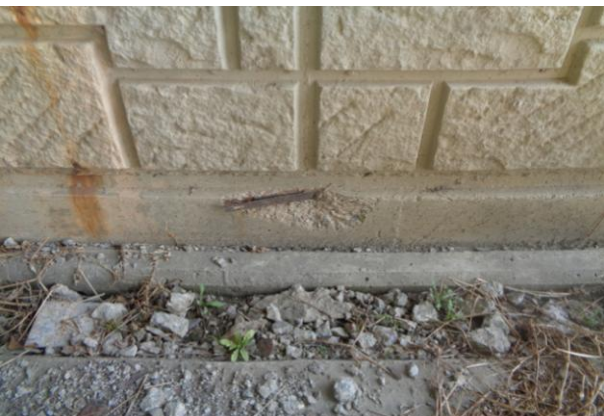
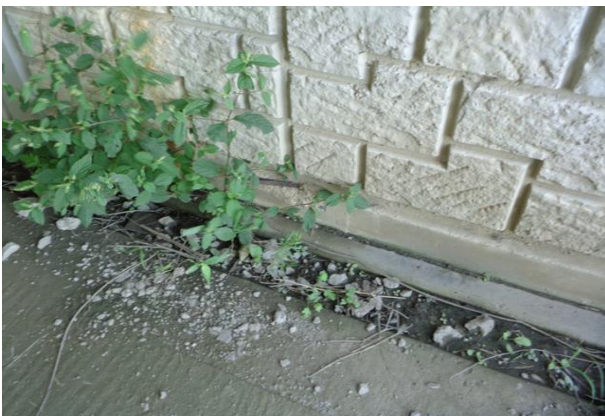
| 2022 상반기 | 2022 하반기 |
|---|---|
| 교대 구체 파손(A2) #12 | 교대 구체 파손(A2) #12 |

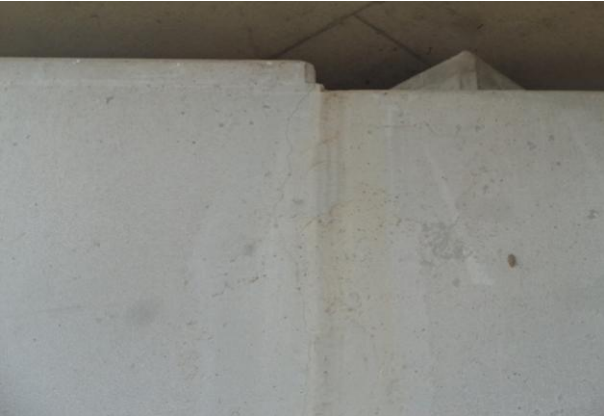
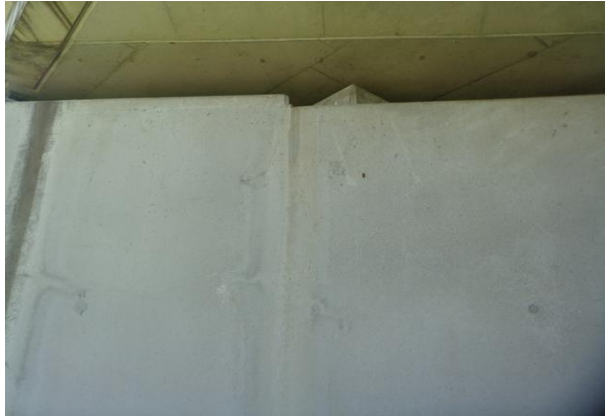
| 2022 상반기 | | 2022 하반기 | |
|---|---|---|---|
| 교각 균열 ( $C_w=0.2\text{mm}$ 이하) (P4, 배면) | #13 | 교각 균열 ( $C_w=0.2\text{mm}$ 이하) (P4, 배면) | #13 |

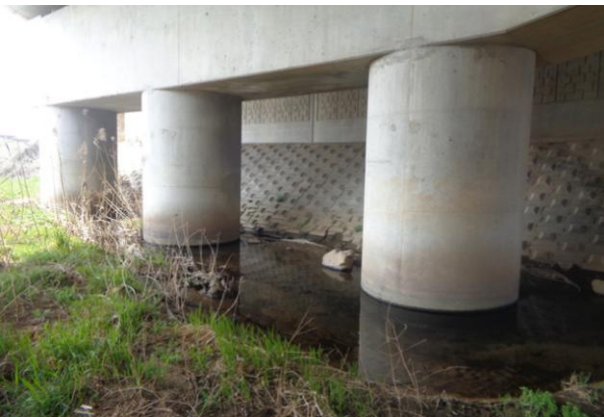
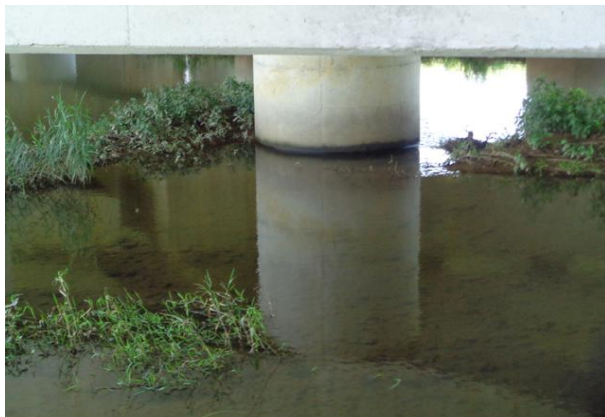
| 2022 상반기 | | 2022 하반기 | |
|---|---|---|---|
| 기초 세굴 상태양호 | #14 | 기초 세굴 상태양호 | #14 |

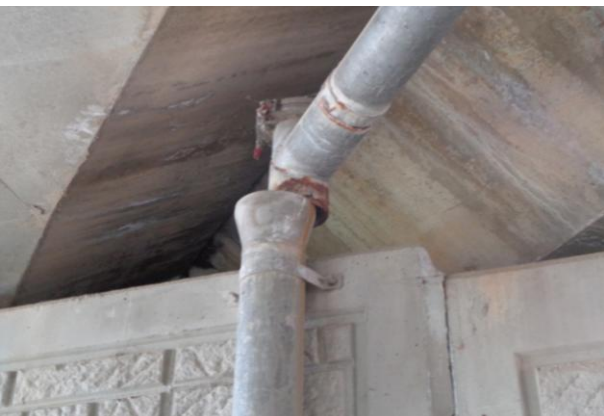
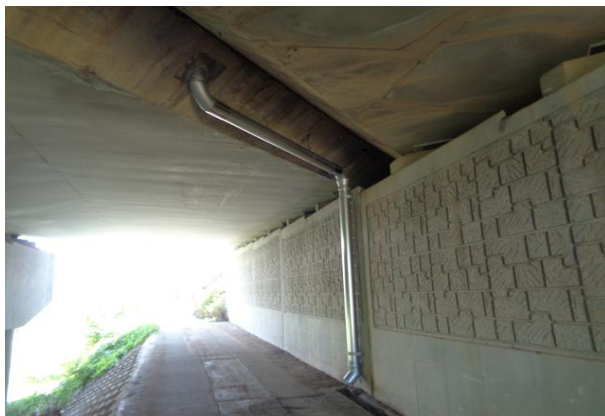
| 2022 상반기 | | 2022 하반기 | |
|---|---|---|---|
| 배수시설 배수관 이격(A1) | #15 | 배수시설 배수관 이격(A1) 보수 | #15 |

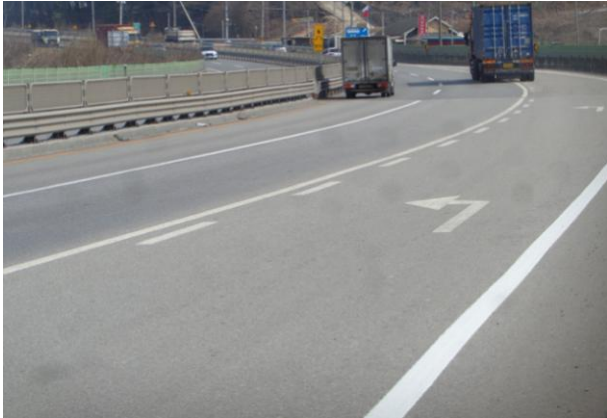
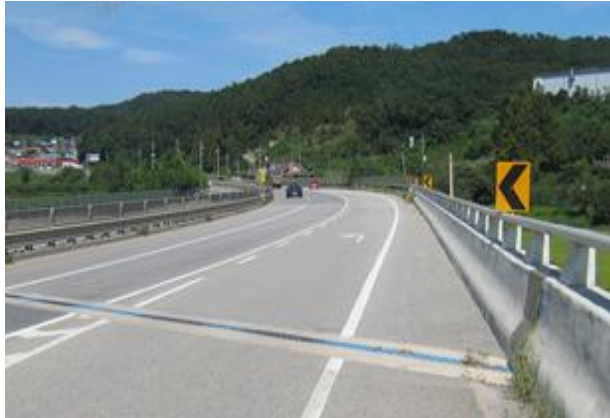
| 2022 상반기 | 2022 하반기 |
|---|---|
| 아스콘 포장 상태양호 #16 | 아스콘 포장 상태양호 #16 |

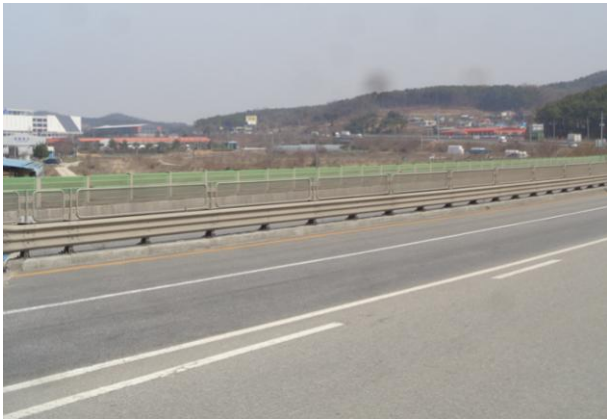
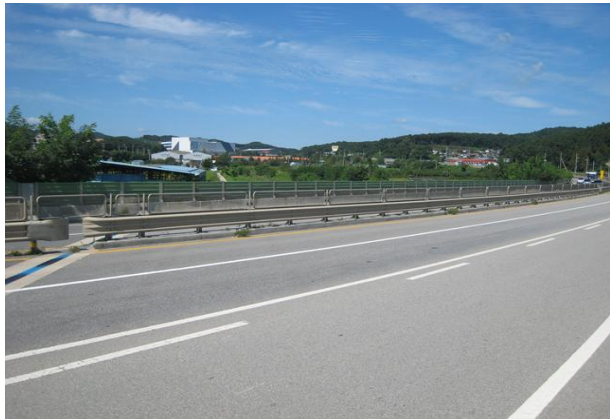
| 2022 상반기 | 2022 하반기 |
|---|---|
| 난간 중분대 상태양호 #17 | 난간 중분대 상태양호 #17 |

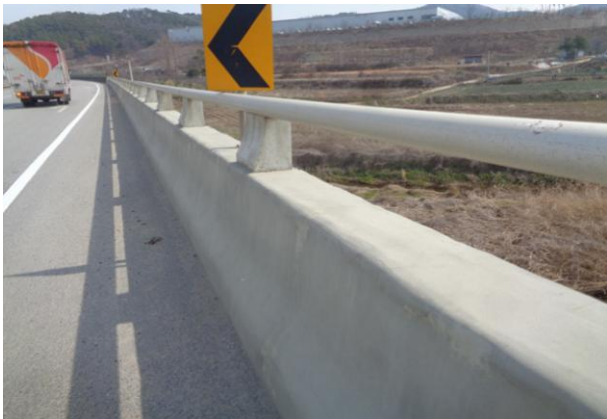
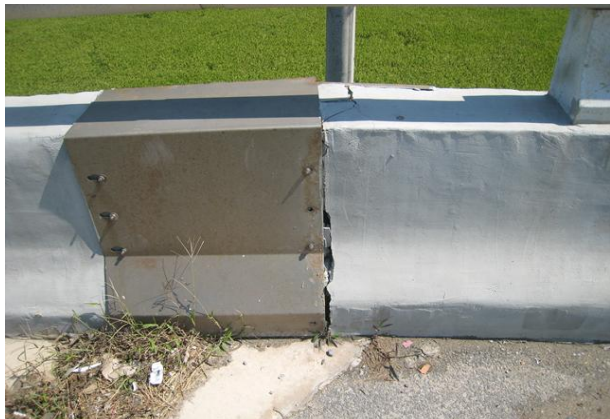
| No. | 부재 | 점검내용 | 발생원인 | 비고 |
|---|---|---|---|---|
| 7 | 난간, 연석 | 파손 | 외부 충격 등 | |

| 2022 상반기 | 2022 하반기 |
|---|---|
| 난간 방호벽 상태양호 #18 | 난간 방호벽 파손(S1) #18 |
