## 제 II 편 시설물 편

## 10. 도곡교(하)

# 제1장 정기안전점검 개요

【표 II. 1.1】 시설물현황(도곡교(하))

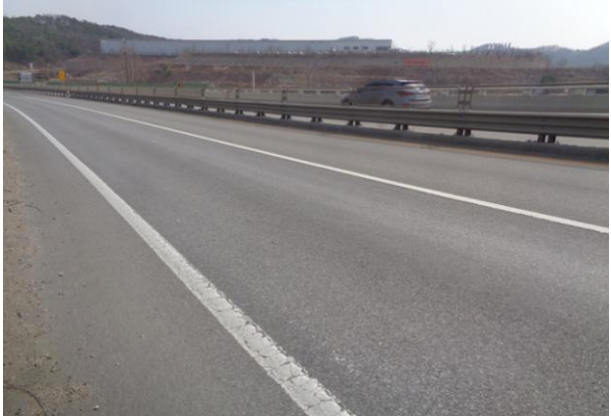
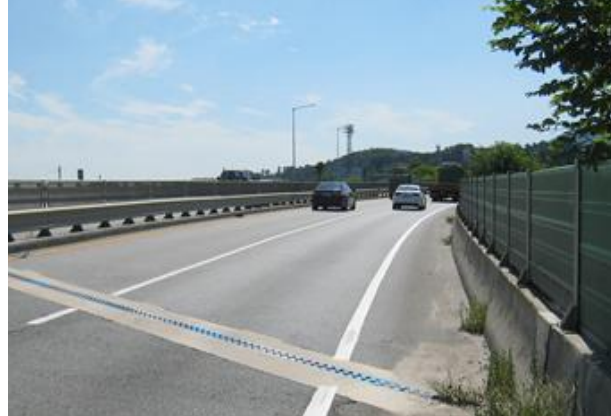
| 2022 상반기 | | 2022 하반기 | |
|---|---|---|---|
| | | 교면포장 상태양호 | #1 |

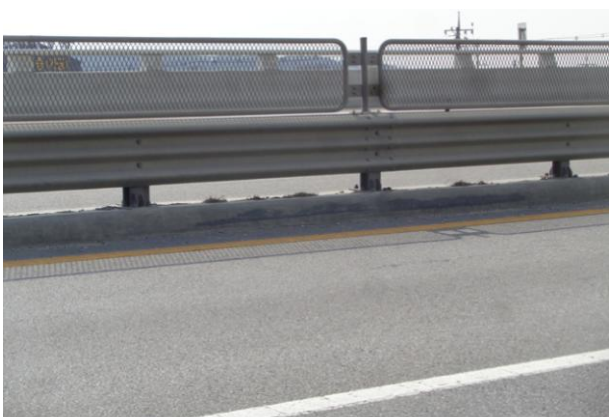
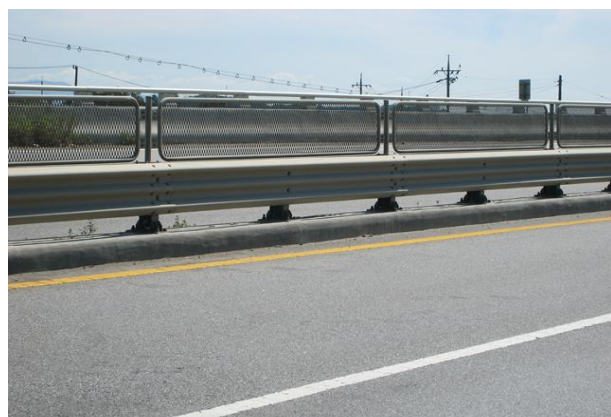
| No. | 부재 | 점검내용 | 발생원인 | 비고 |
|---|---|---|---|---|
| | | 중조인트부 누수, 망상균열 등 | 중분대 실린트 파손 누수 등 | |

| 2022 상반기 | | 2022 하반기 | |
|---|---|---|---|
| | | 중분대 실링재 파손 | #2 |

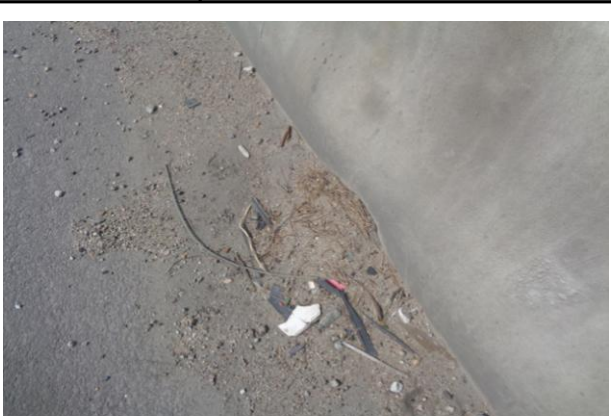
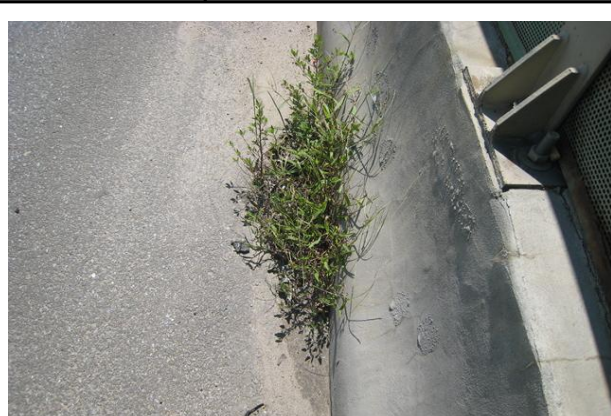
| No. | 부재 | 점검내용 | 발생원인 | 비고 |
|---|---|---|---|---|
| 6 | 배수시설 | 배수구 막힘 | 배수불량, 공용기간 증가 등 | |

| 2022 상반기 | | 2022 하반기 | |
|---|---|---|---|
| | | 배수구 막힘(방호벽측) (S1) | #3 |

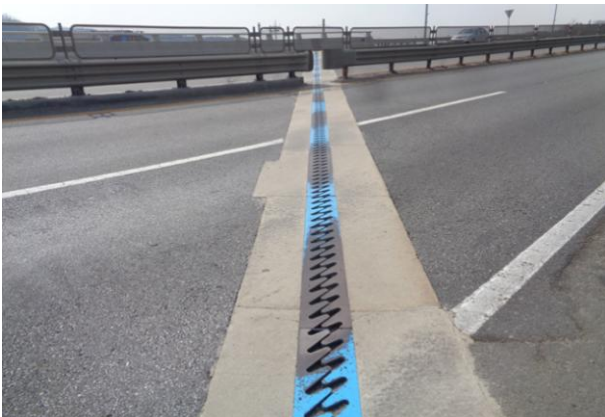
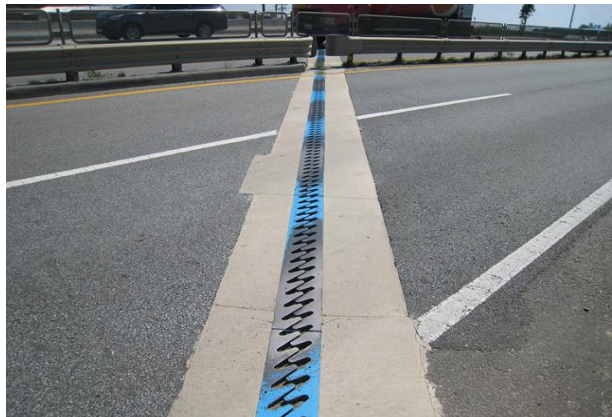
| 신축이음교체 상태양호 (A1) | | #4 | 신축이음 상태양호 (A1) |

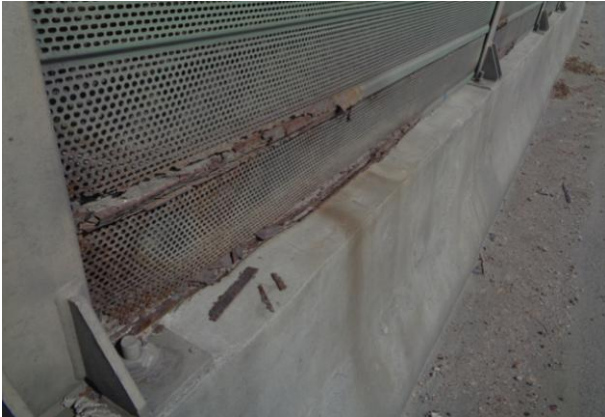
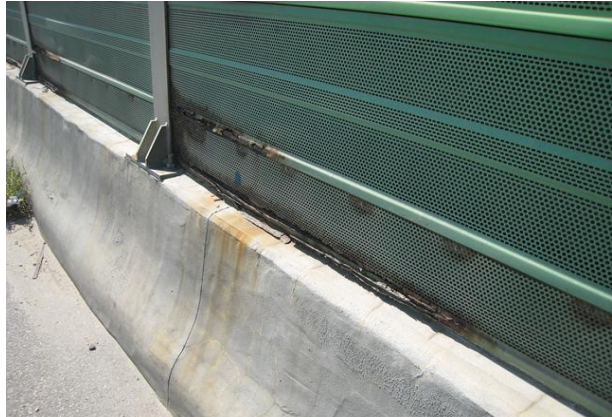
| No. | 부재 | 점검내용 | 발생원인 | 비고 |
|---|---|---|---|---|
| 8 | 방음벽 | 방음벽 하단 부식 | 제설제 비산 저축 등 | |

| 방음벽 하단 부식 | | #5 | 방음벽 하단 부식 (S1) |

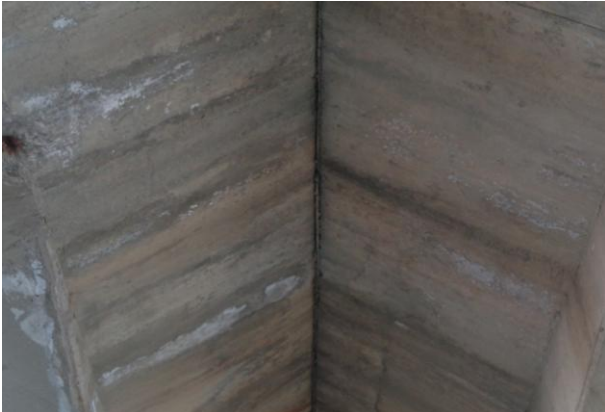
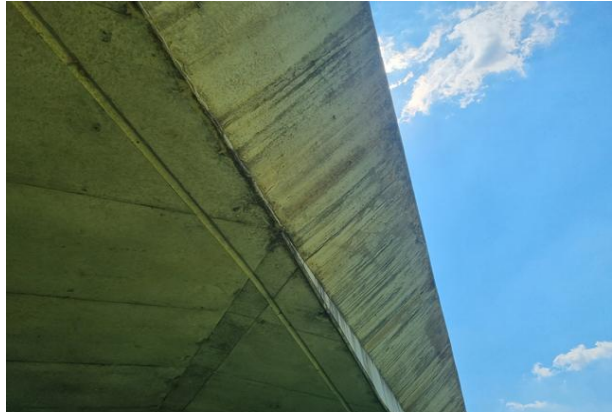
| 하부 우수 유입 | | #6 | 누수 및 망상균열 (S1) |

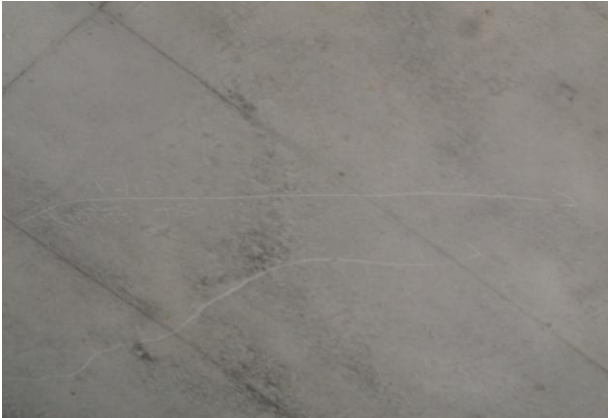
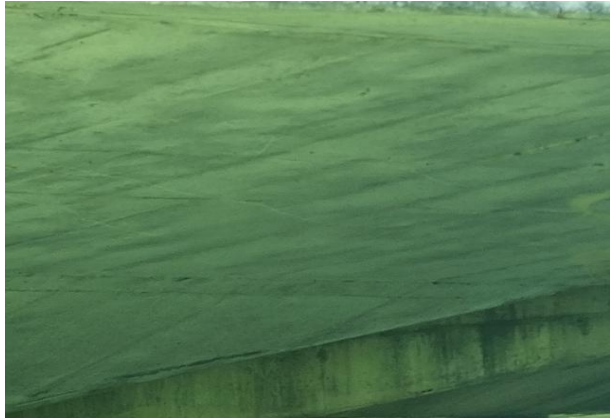
| No. | 부재 | 점검내용 | 발생원인 | 비고 |
|---|---|---|---|---|
| 1 | 바닥판 | 균열(0.3mm미만), 철근노출 등 | 시공초기 건조수축, 온도변화, 피복두께 부족 등 | |

| 2022 상반기 | 2022 하반기 |
|---|---|
| 바닥판 균열 ( $Cw=0.2\text{mm}$ 이하) (S4) | 바닥판하면 균열 ( $Cw=0.2\text{mm}$ 이하) (S2) |

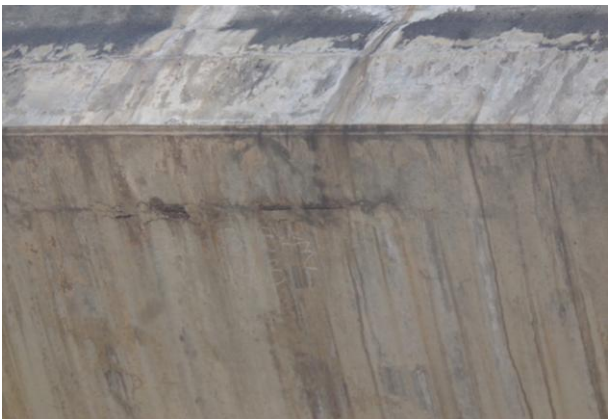
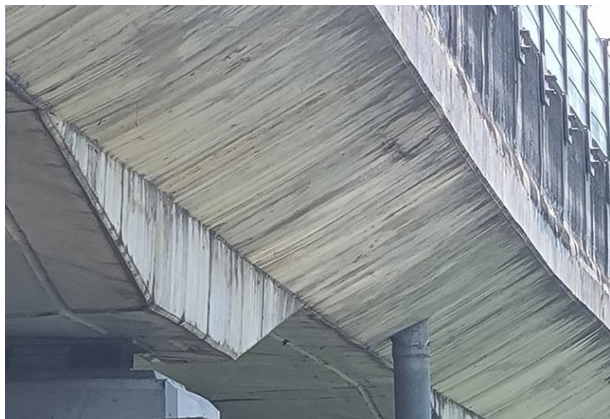
| 2022 상반기 | 2022 하반기 |
|---|---|
| 바닥판하면 철근노출 (S3) | 바닥판하면 철근노출 (S3) |

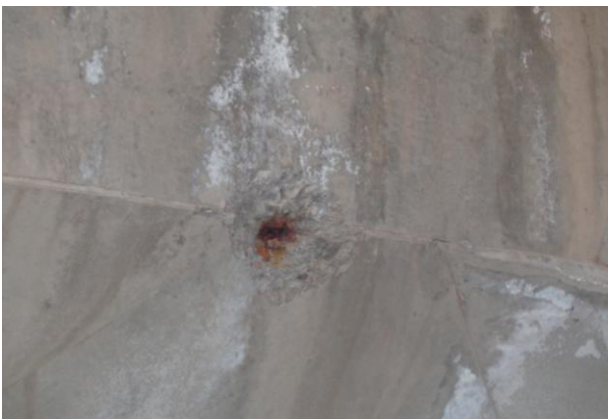
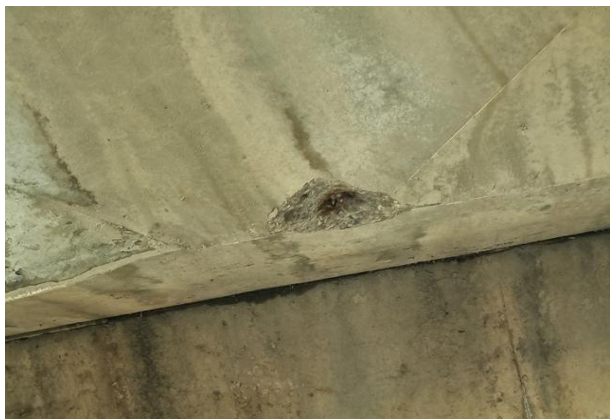
| 2022 상반기 | 2022 하반기 |
|---|---|
| 바닥판 파손 ( $0.2 \times 0.2$ ) (S1) | 바닥판 파손 ( $0.2 \times 0.2$ ) (S1) |

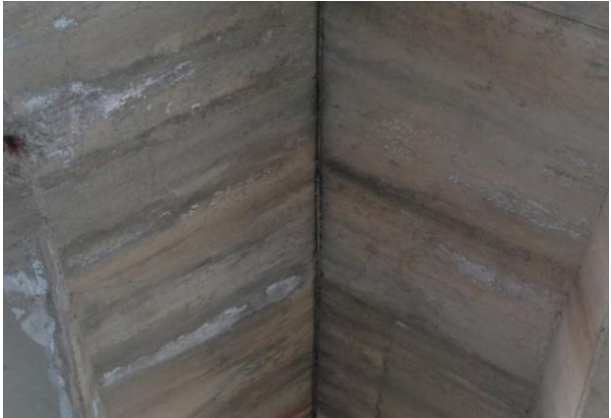
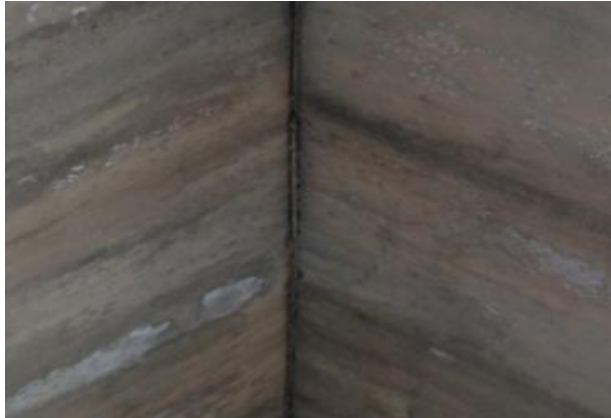
| 2022 상반기 | | 2022 하반기 | |
|---|---|---|---|
| 종조인트 누수 및 망상균열 | 종조인트 누수 및 망상균열 (S1) | | |

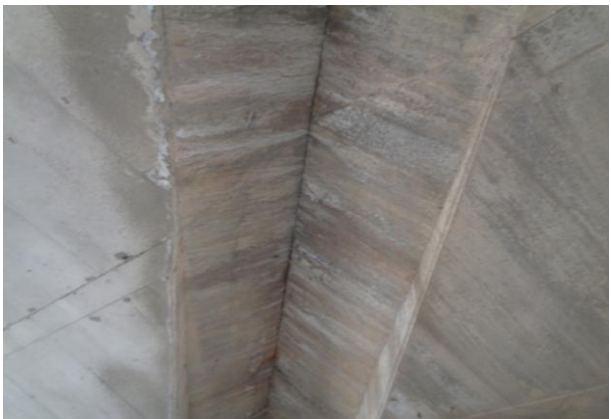
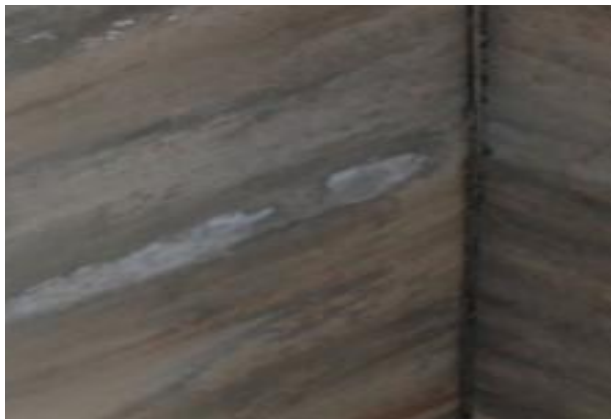
| 2022 상반기 | | 2022 하반기 | |
|---|---|---|---|
| 바닥판 균열부 누수 백태 (S1) | 바닥판 종조인트부 우수유입 (S1) | | |

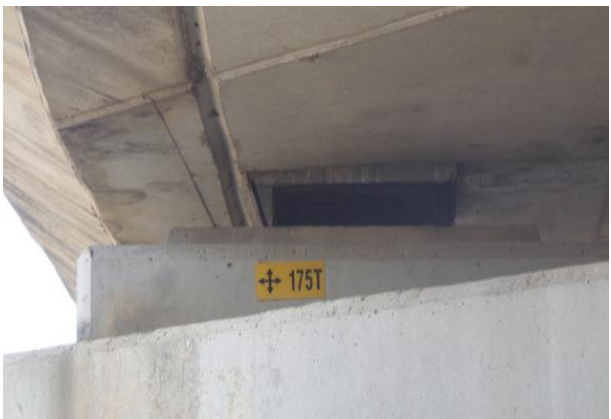
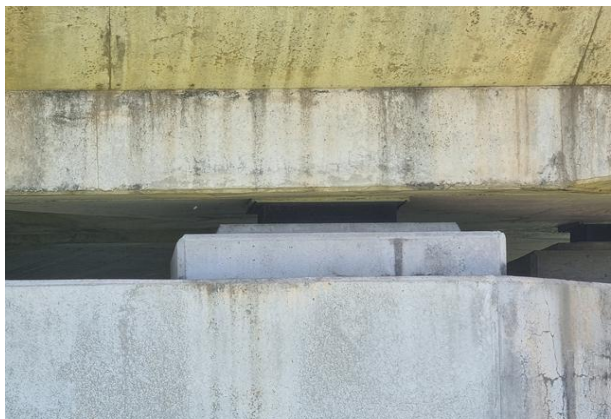
| 2022 상반기 | | 2022 하반기 | |
|---|---|---|---|
| 교량받침 상태양호 | 교량받침 상태양호 | | |

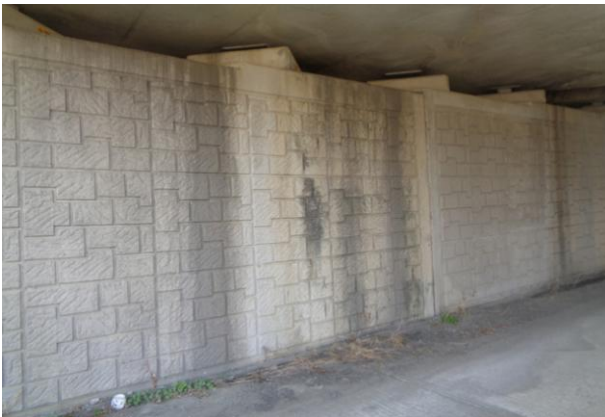
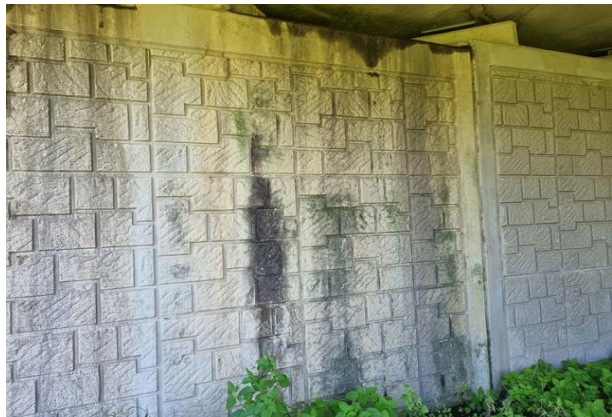
| No. | 부재 | 점검내용 | 발생원인 | 비고 |
|---|---|---|---|---|
| 3 | 교대/교각 | 누수흔적 | 신축이음부 누수 | |

| 2022 상반기 | | 2022 하반기 | |
|---|--|---|--|
| 교대 하부 우수 유입 (A2) | | 교대 누수흔적 (A2) | |

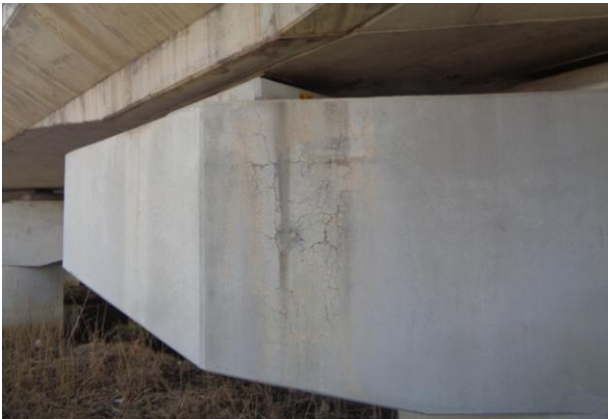
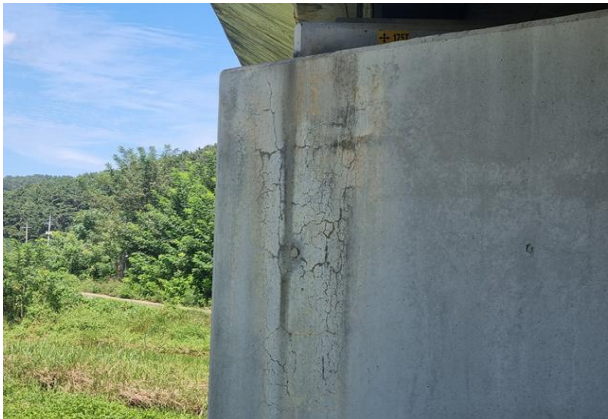
| 2022 상반기 | | 2022 하반기 | |
|---|--|---|--|
| 교각 망상균열 (P1, 정면) | | 교각 망상균열 (P1, 정면) | |

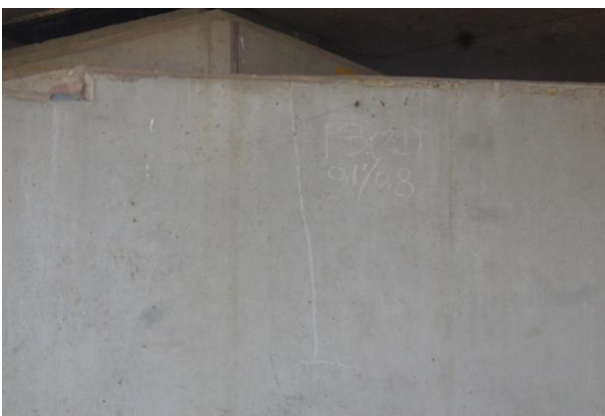
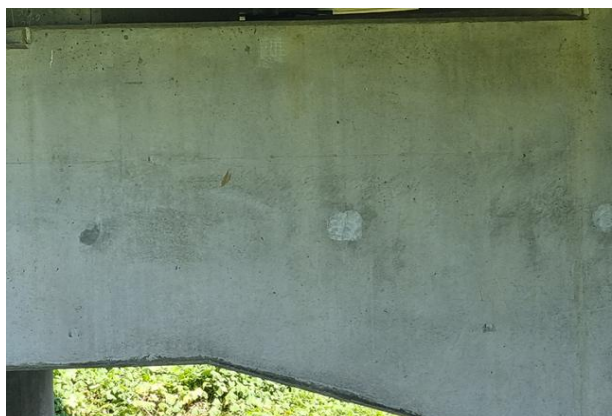
| No. | 부재 | 점검내용 | 발생원인 | 비고 |
|---|---|---|---|---|
| | | 균열(0.3mm미만) | 온도변화, 피복두께 부족, 외부충격 등 | |

| 2022 상반기 | | 2022 하반기 | |
|---|--|---|--|
| 교각 균열 (Cw=0.2mm이하) (P3, 정면) | | 교각 균열 (Cw=0.2mm이하) (P3, 정면) | |

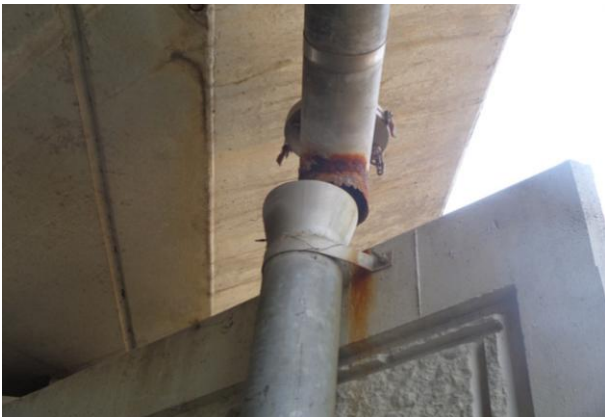
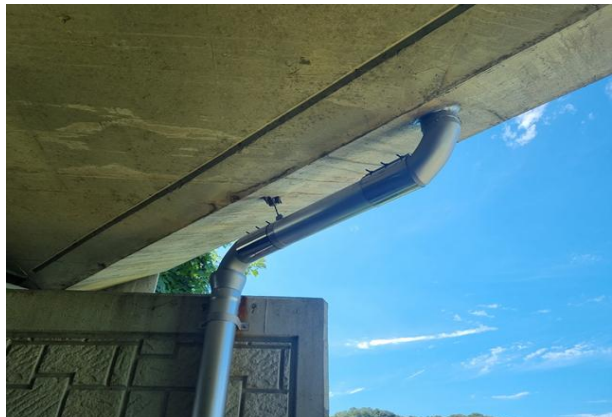
| 배수시설 배수관 이격(A1) | | #16 | 배수시설 배수관 이격(A1) 보수 |

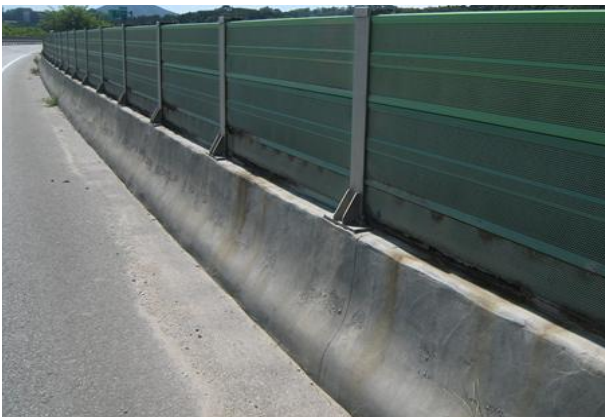
| 난간 방호벽 전경 | | #17 | 신축이음 차수판 전경(A1) |
