## 11. 도곡1교

# 제1장 정기안전점검 개요

【표 II. 1.1】 시설물현황(도곡1교)

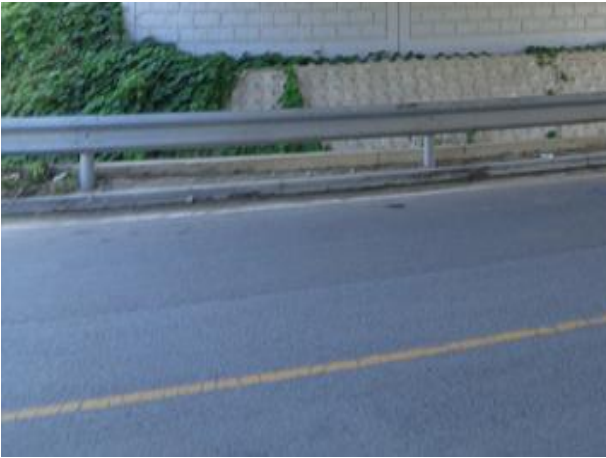
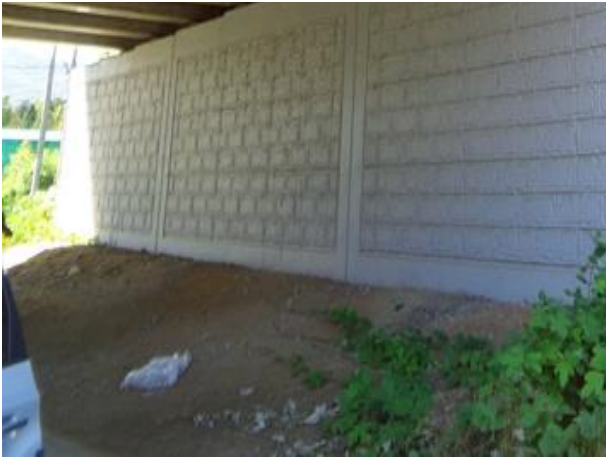
| 하부도로 및 수로정비 | 하부도로 및 수로정비 |

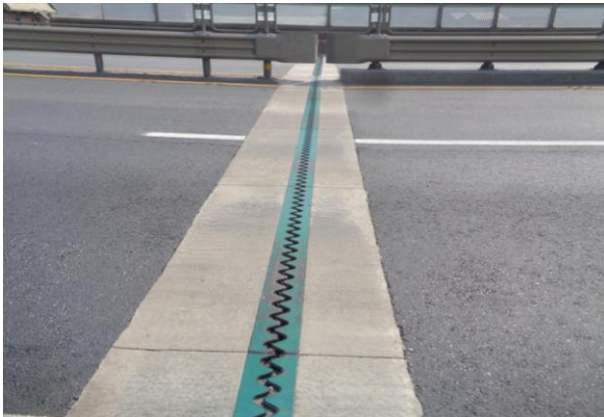
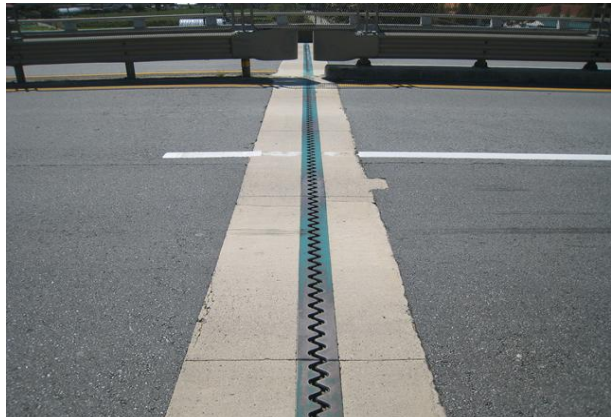
| 교면포장 접속부 기보수부 상태양호 | | #1 | 교면포장 접속부 기보수부 상태양호 | #1 |

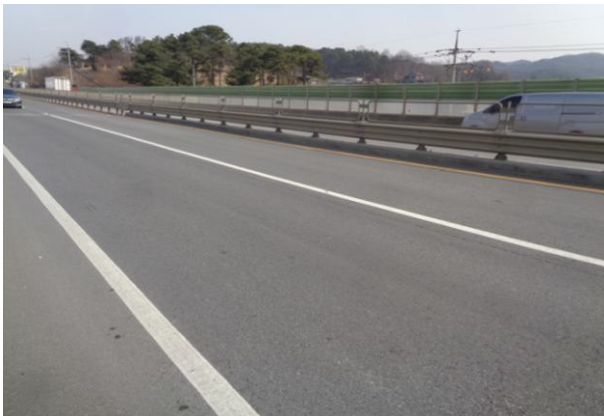
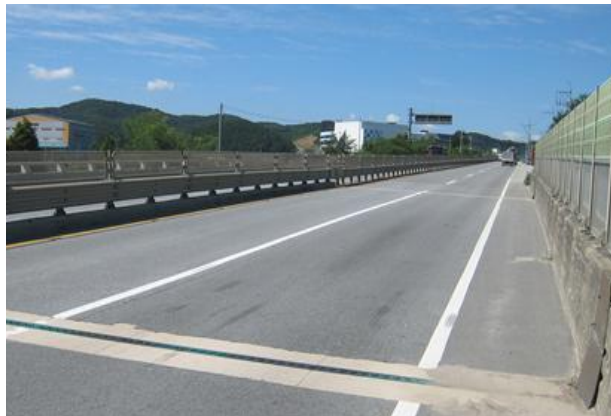
| 교면포장 상태양호 | | #2 | 교면포장 상태양호 | #2 |

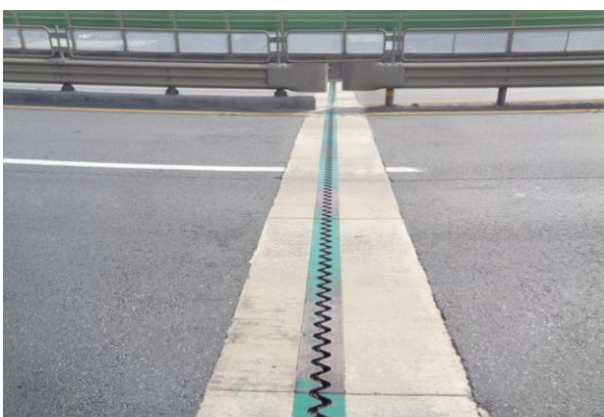
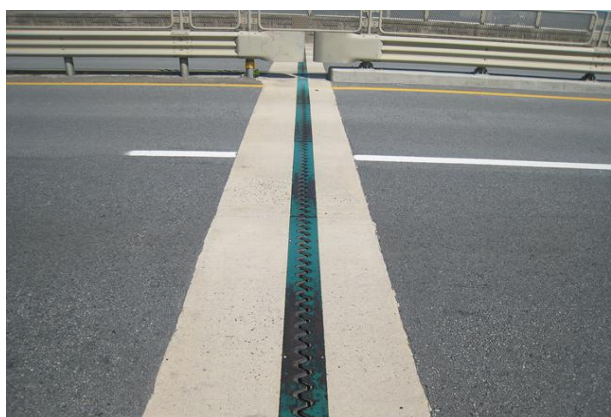
| 신축이음 상태양호 | | #3 | 신축이음(A2) 상태양호 | #3 |

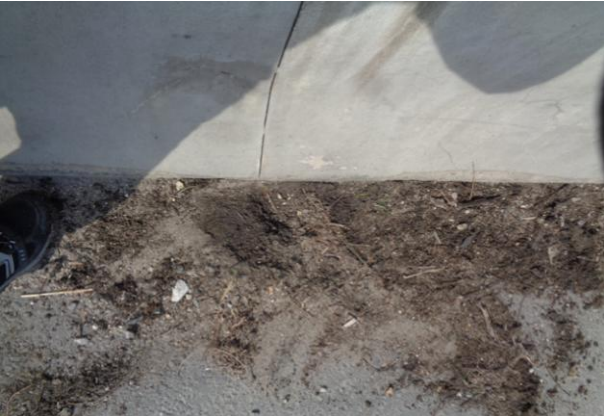
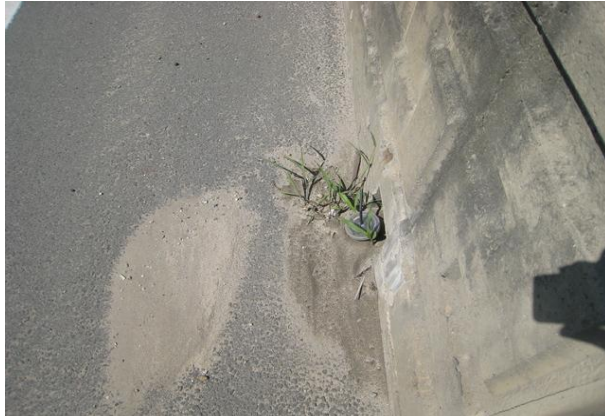
| No. | 부재 | 점검내용 | 발생원인 | 비고 |
|---|---|---|---|---|
| 7 | 배수시설 | 배수구 막힘 | 공용년수 증가 등 | |

| 2022 상반기 | | 2022 하반기 | |
|---|---|---|---|
| 배수구 막힘 | #4 | 배수구 막힘 | #4 |

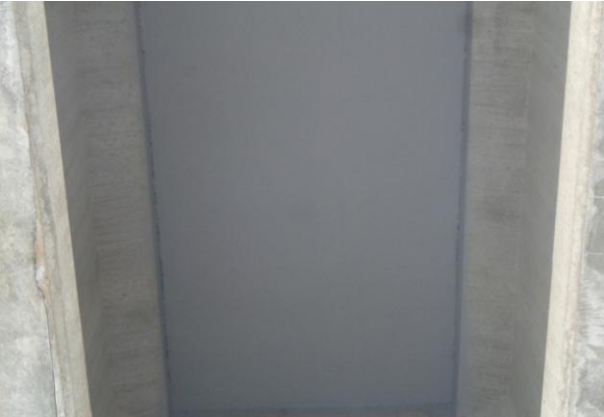
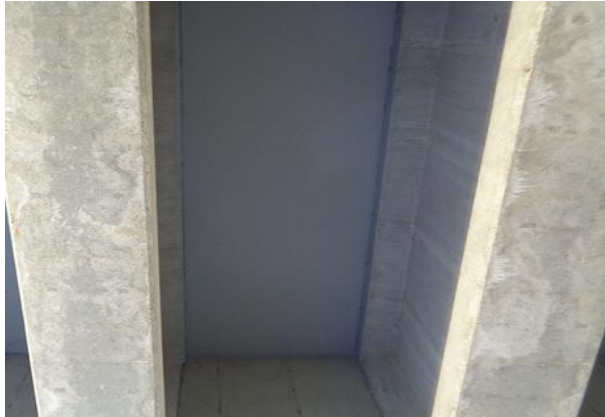
| 2022 상반기 | | 2022 하반기 | |
|---|---|---|---|
| 바닥판 기보수부 상태양호 | #5 | 바닥판 기보수부 상태양호 | #5 |

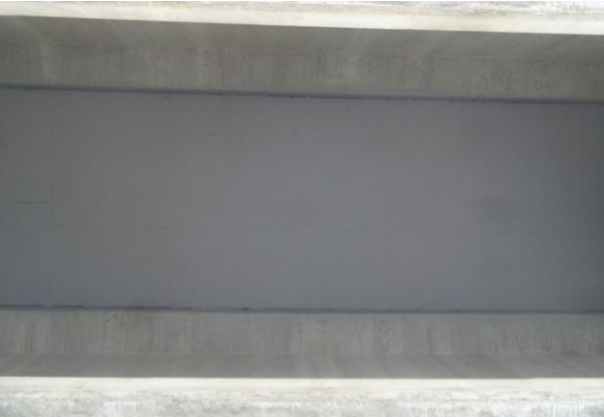
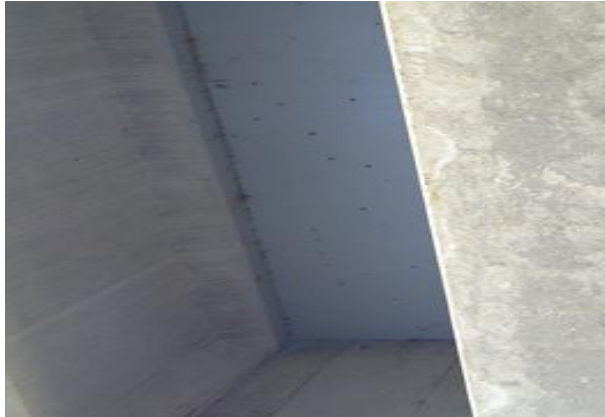
| 2022 상반기 | | 2022 하반기 | |
|---|---|---|---|
| 바닥판 기보수부 상태양호 | #6 | 바닥판 기보수부 상태양호 | #6 |

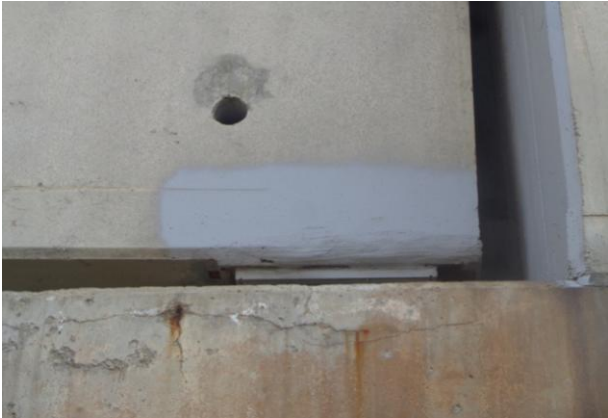
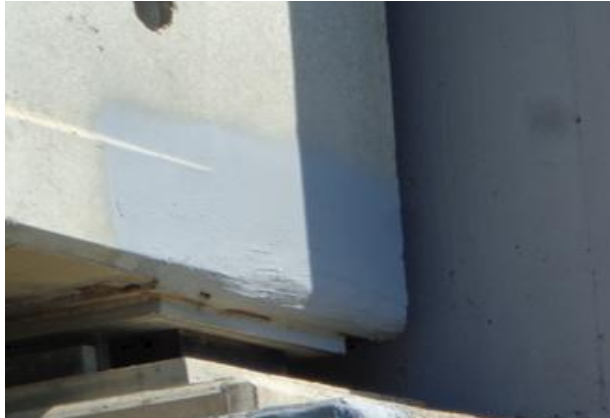
| 2022 상반기 | 2022 하반기 |
|---|---|
| 거더 기보수부 상태양호 (G1) #7 | 거더 기보수부 상태양호 (G1) #7 |

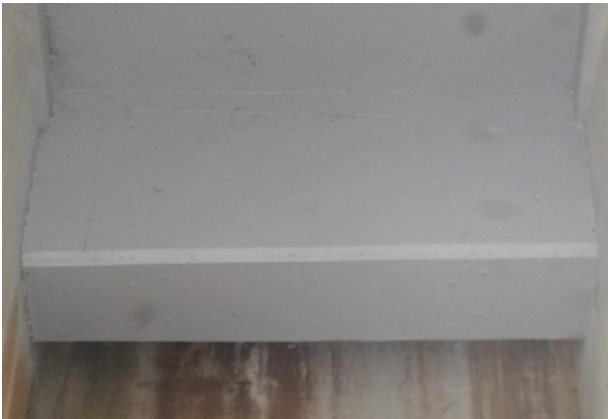
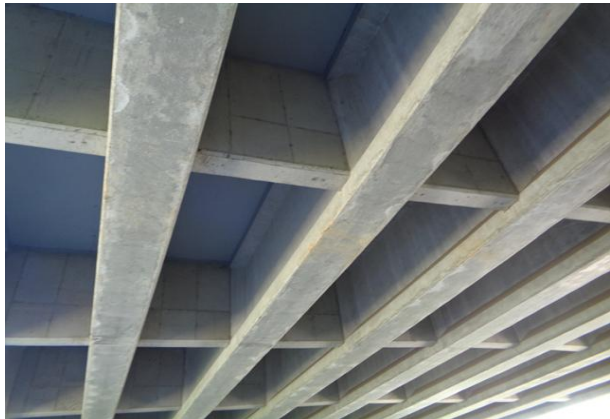
| 2022 상반기 | 2022 하반기 |
|---|---|
| 가로보 기보수부 상태양호 #8 | 가로보 상태양호 #8 |

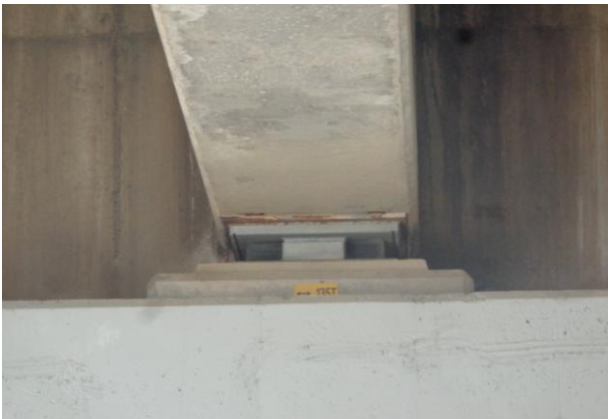
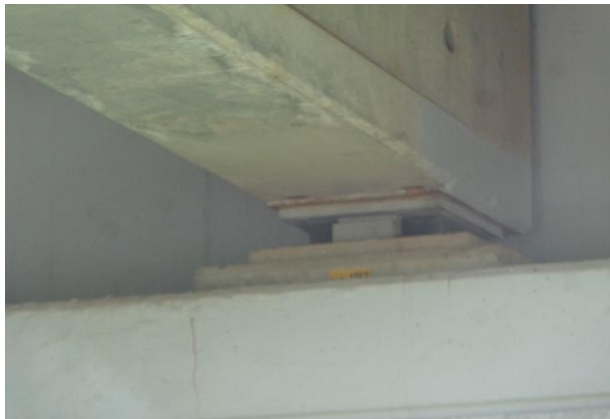
| No. | 부재 | 점검내용 | 발생원인 | 비고 |
|---|---|---|---|---|
| 3 | 교량받침 | 플레이트 부식(경미) | 공용년수 증가, 공용중 우수유입 등 | |

| 2022 상반기 | 2022 하반기 |
|---|---|
| 교량받침 플레이트 부식(경미) #9 | 교량받침 플레이트 부식(경미) #9 |

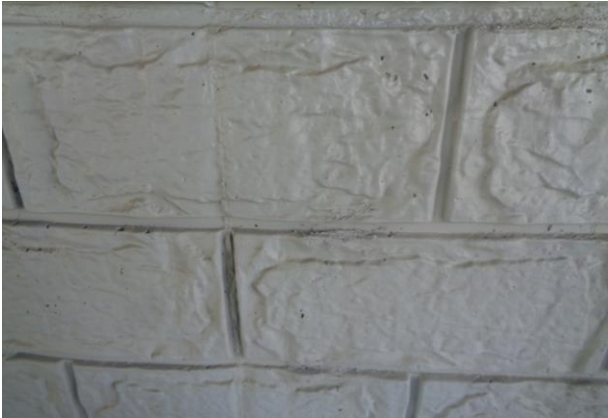
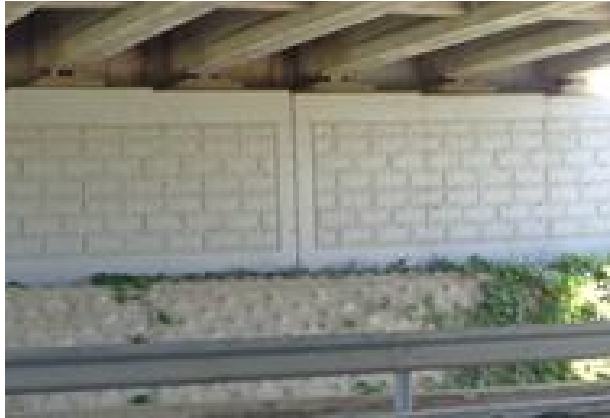
| 2022 상반기 | | 2022 하반기 | |
|---|---|---|---|
| | | 교대 기보수부 상태양호 (A1) | #10 |

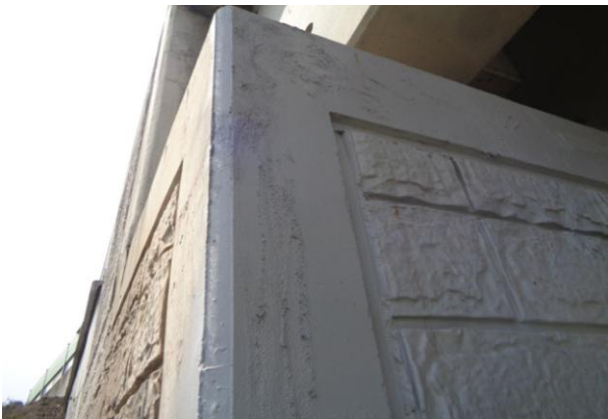
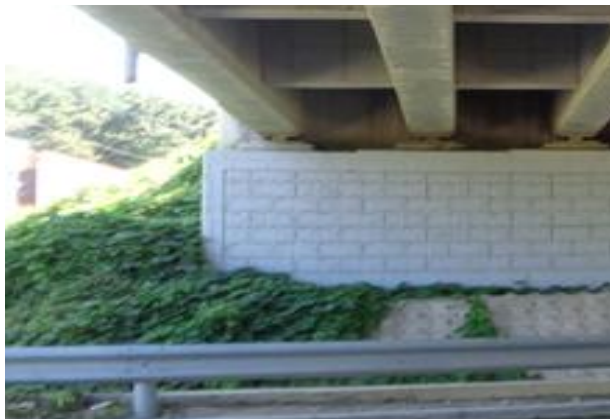
| 2022 상반기 | | 2022 하반기 | |
|---|---|---|---|
| | | 교대 기보수부 상태양호 (A1) | #11 |

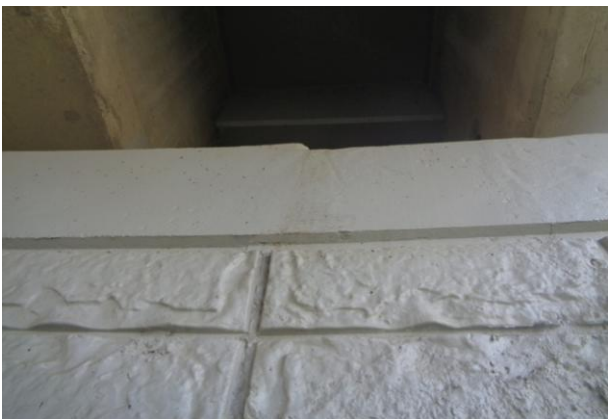
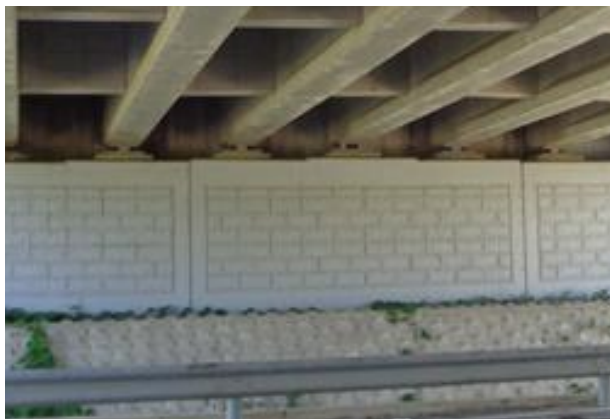
| 2022 상반기 | | 2022 하반기 | |
|---|---|---|---|
| | | 교대 기보수부 상태양호 (A1) | #12 |

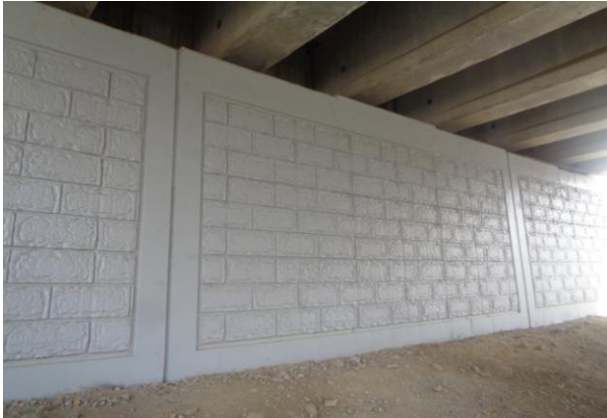
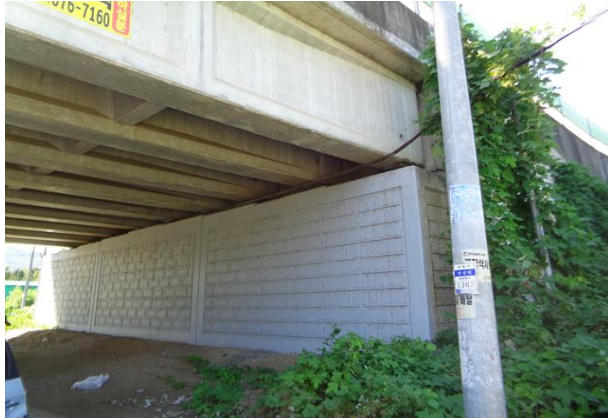
| 2022 상반기 | 2022 하반기 |
|---|---|
| 교대 기보수부 상태양호 (A2) #13 | 교대 기보수부 상태양호 (A2) #13 |

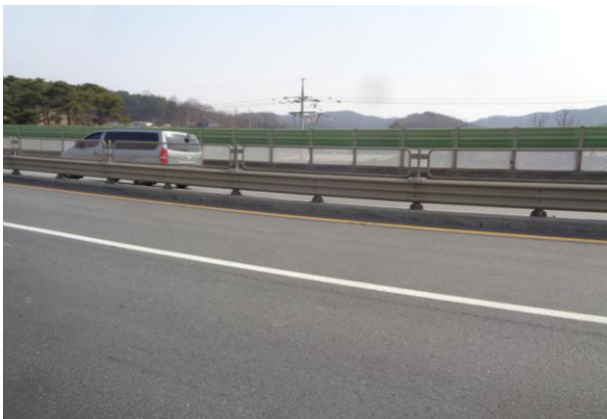
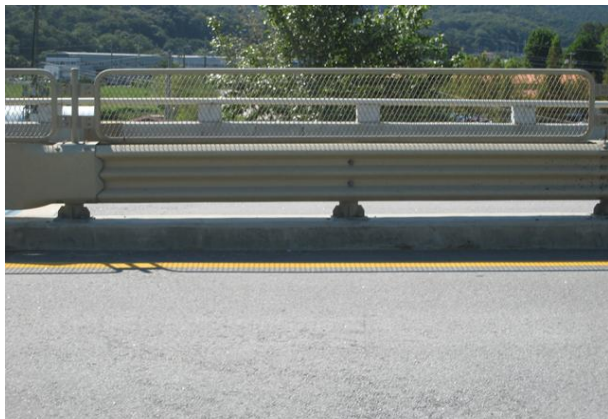
| 2022 상반기 | 2022 하반기 |
|---|---|
| 중분대 및 방호책 상태양호 #14 | 중분대 및 방호책 상태양호 #14 |

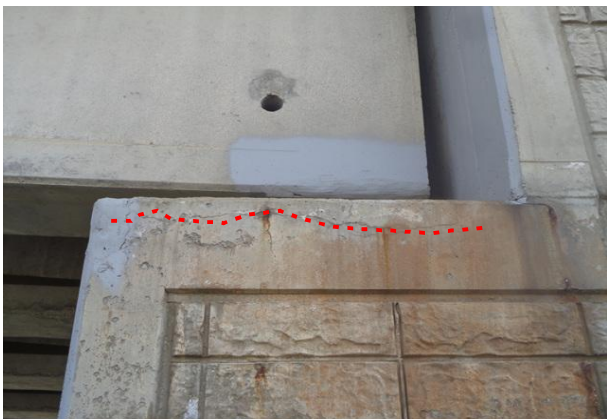
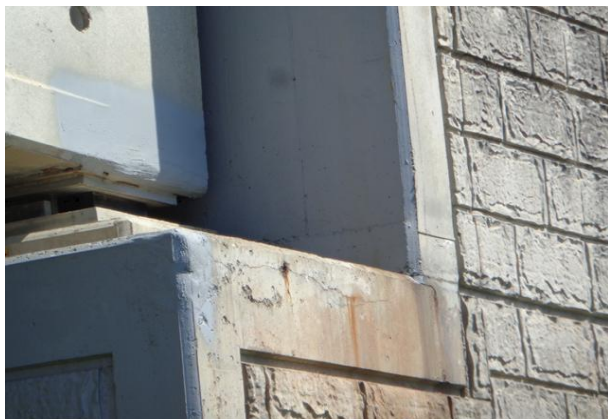
| No. | 부재 | 점검내용 | 발생원인 | 비고 |
|---|---|---|---|---|
| 4 | 교대/교각 | 교대 균열(Cw=0.3mm) | 공용년수 증가, 온도변화, 우수유입 등 | |

| 2022 상반기 | 2022 하반기 |
|---|---|
| 교대 균열 (Cw=0.3mm) (A1) #15 | 교대 균열 (Cw=0.3mm) (A1) #15 |
