## 제 II 편 시설물 편

## 12. 장서육교

# 제1장 정기안전점검 개요

【표 II. 1.1】 시설물현황(장서육교)

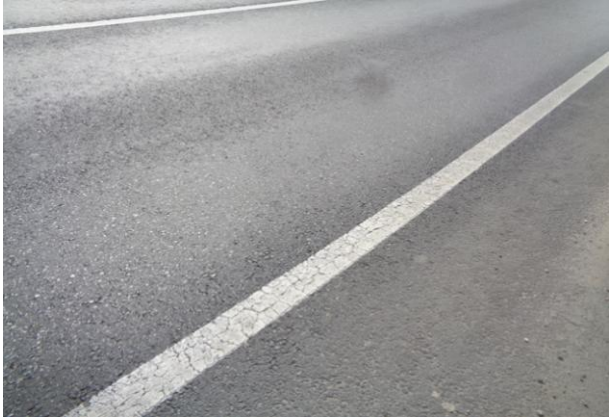
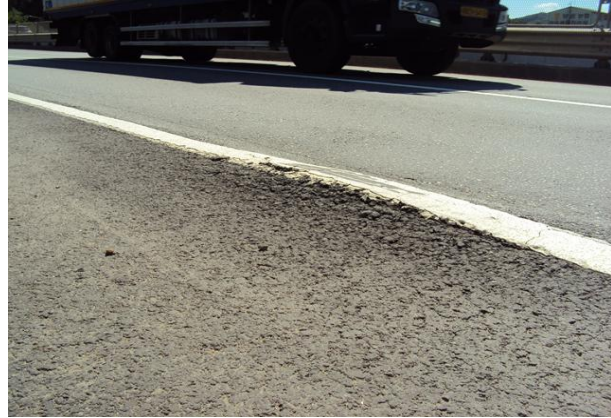
| No. | 부재 | 점검내용 | 발생원인 | 비고 |
|---|---|---|---|---|
| 5 | 교면포장 | ASP 소성변형 | 공용년수 증가, 반복 윤하중, 온도변화 등 | |

| 2022 상반기 | | 2022 하반기 | |
|---|---|---|---|
| | | 교면포장 소성변형 (1.0×30.0) (S3,안산) #1 | 교면포장 소성변형 (1.0×30.0) (S3,안산) #1 |

| 구분 | 결합 및 손상내용 | 손상물량 | | 보수물량 | | 보수방안 |
|---|---|---|---|---|---|---|
| 교면포장 | 소성변형 | m <sup>2</sup> | 90.00 | m <sup>2</sup> | 877.50 | 재포장 |

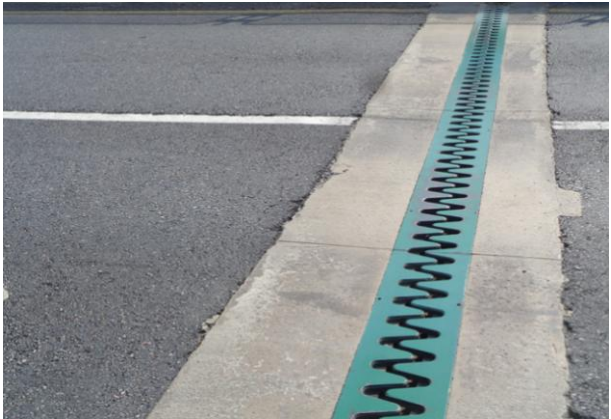
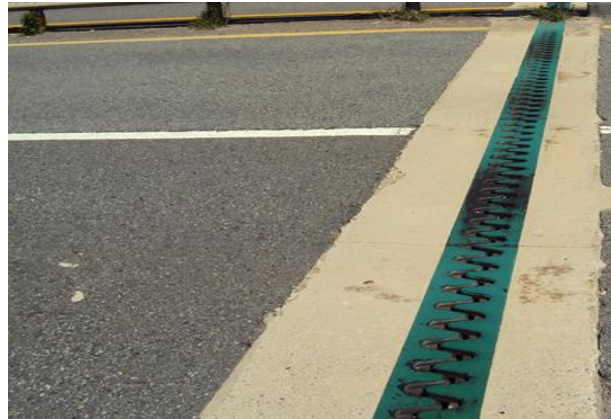
| 2022 상반기 | | 2022 하반기 | |
|---|---|---|---|
| | | 교면포장 접속부 파손 (안산) 보수 상태양호 #2 | 교면포장 접속부 파손 (안산) 보수 상태양호 #2 |

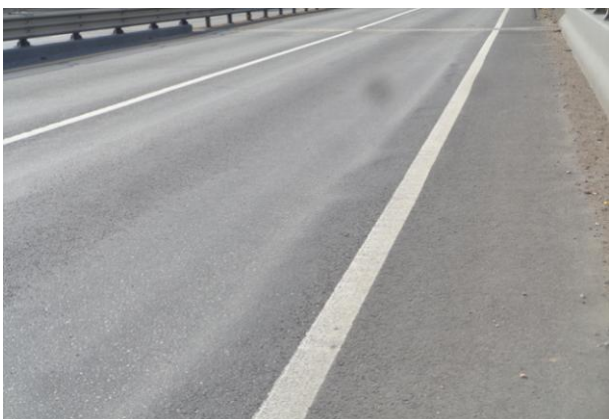
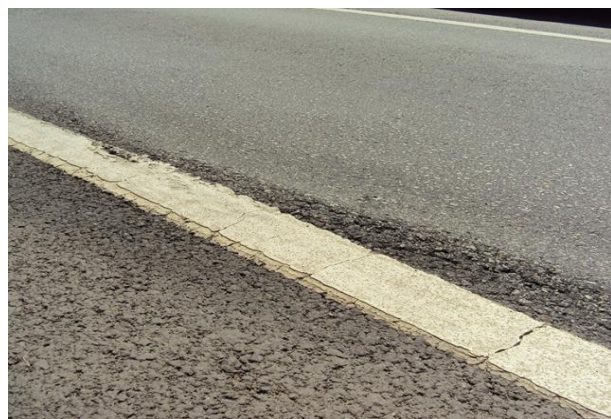
| 2022 상반기 | | 2022 하반기 | |
|---|---|---|---|
| | | 교면포장 소성변형 (1.0×30.0) (S2,안산) #3 | 교면포장 소성변형 (1.0×30.0) (S2,안산) #3 |

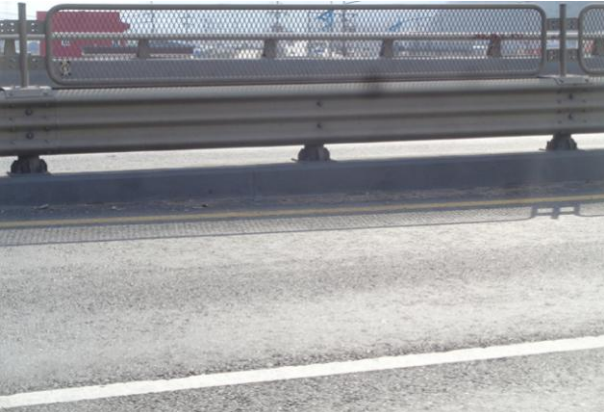
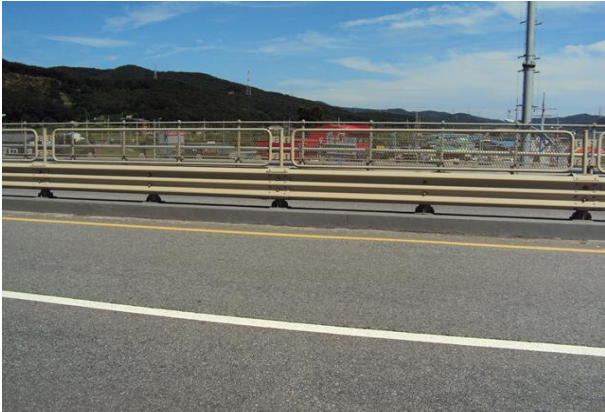
| 2022 상반기 | 2022 하반기 |
|---|---|
| 난간 중분대 연석 열화 보수(S1) 상태양호 #4 | 난간 중분대 연석 열화 보수(S1) 상태양호 #4 |

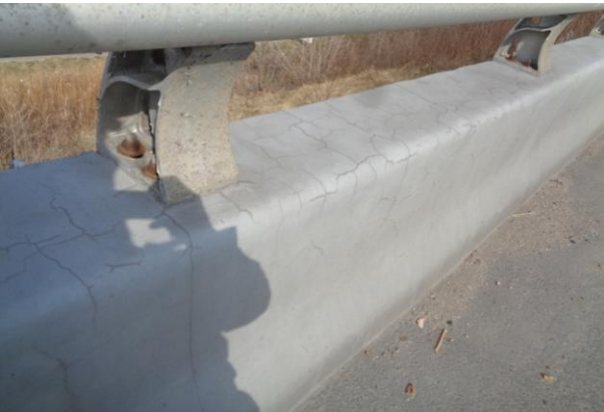
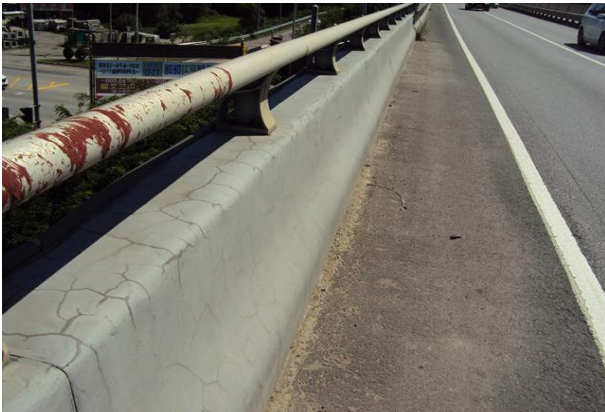
| No. | 부재 | 점검내용 | 발생원인 | 비고 |
|---|---|---|---|---|
| | | 방호벽 보수부 망상균열 | 동결융해, 온도변화 등 | |

| 2022 상반기 | 2022 하반기 |
|---|---|
| 난간 방호벽 보수부 망상균열(S1,안산) #5 | 난간 방호벽 보수부 망상균열(S3,안산) #5 |

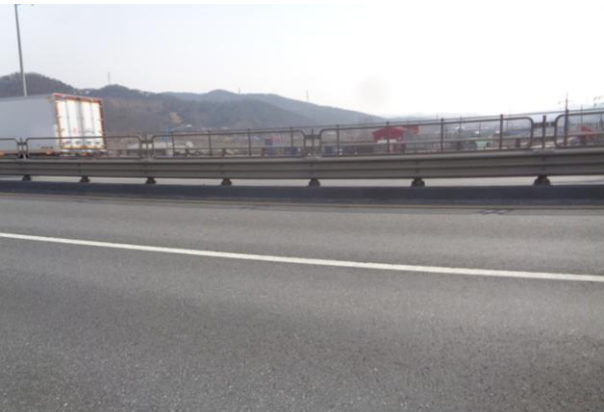
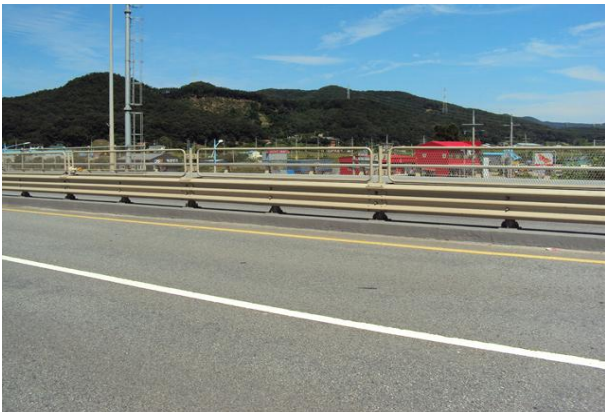
| No. | 부재 | 점검내용 | 발생원인 | 비고 |
|---|---|---|---|---|
| 8 | 난간, 연석 | 중분대 차량방호책 변형 | 외부충격 등 | |

| 2022 상반기 | 2022 하반기 |
|---|---|
| 난간 중분대 방호책 변형(S2,안산) #6 | 난간 중분대 방호책 변형(S2,안산) #6 |

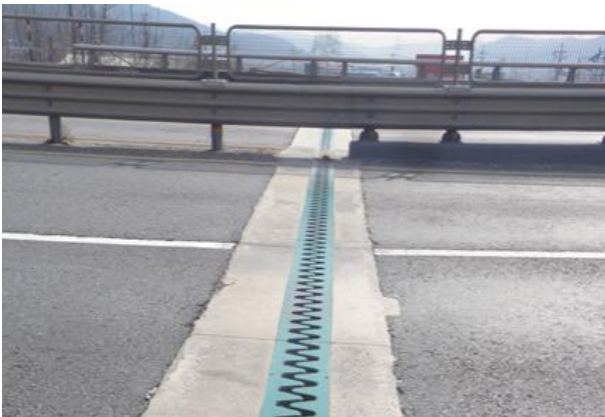
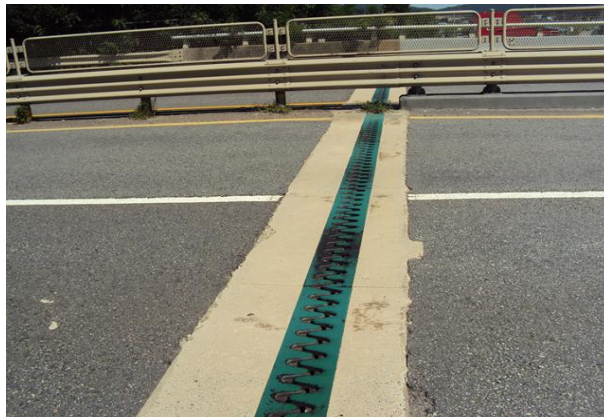
| 2022 상반기 | | 2022 하반기 | |
|---|---|---|---|
| 신축이음교체 상태양호 | #7 | 신축이음 상태양호 (A2) | #7 |

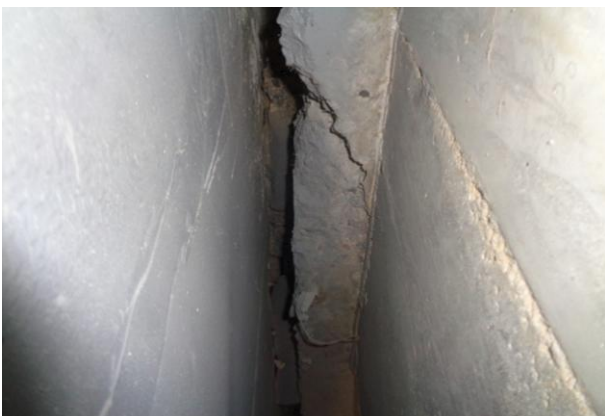
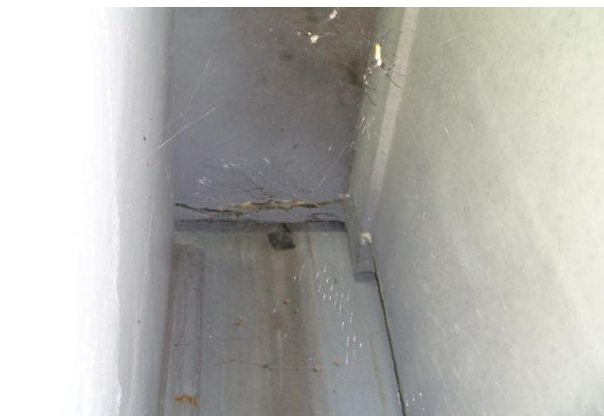
| 2022 상반기 | | 2022 하반기 | |
|---|--|---|--|
| #8 | | #8 | |

| No. | 부재 | 점검내용 | 발생원인 | 비고 |
|---|---|---|---|---|
| 1 | 바닥판 | 단부 박락 | 공용중 지속적인 우수유입, 피복두께 부족 등 | |

| 2022 상반기 | | 2022 하반기 | |
|---|--|---|--|
| 바닥판 단부 박락(0.2×0.5) (S1, 화성) | | 바닥판 단부 박락(0.3×0.1) (S1, 화성) | |

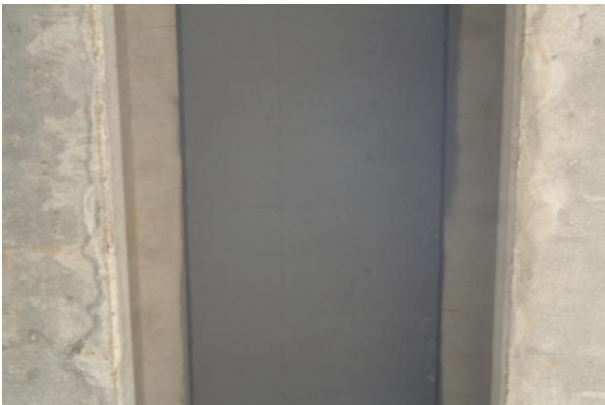
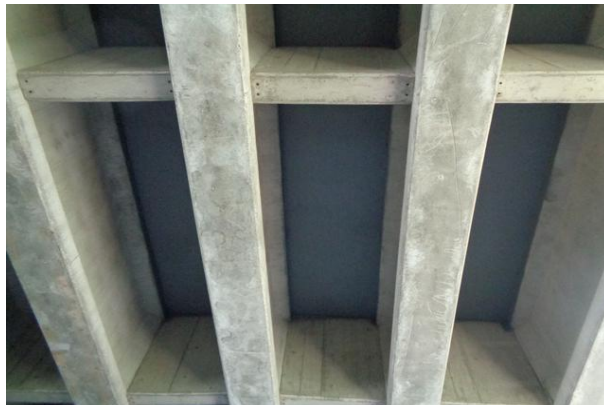
| 2022 상반기 | | 2022 하반기 | |
|---|--|---|--|
| #9 | | #9 | |

| 2022 상반기 | | 2022 하반기 | |
|---|--|---|--|
| 바닥판 기보수부 상태양호 (S3) | | 바닥판 기보수부 상태양호 (S3) | |

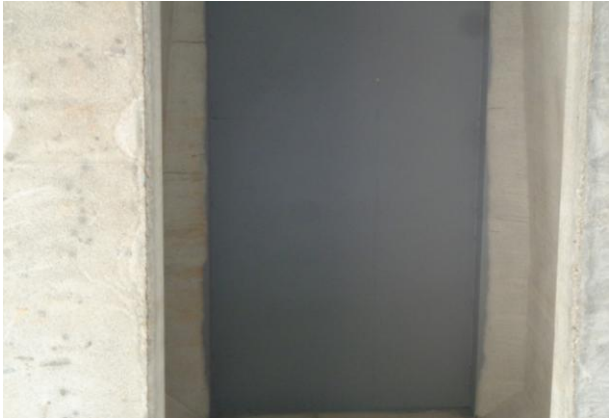
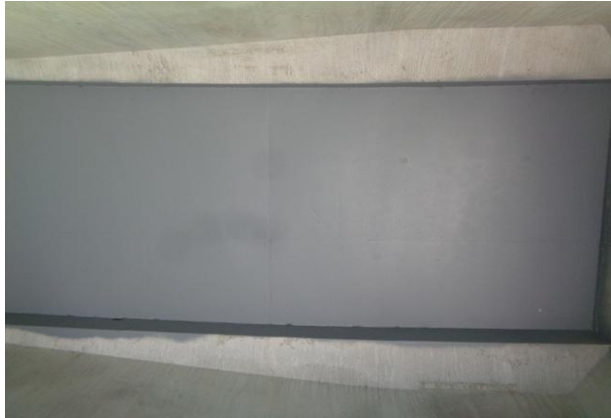
| 2022 상반기 | 2022 하반기 |
|---|---|
| <p>바닥판 기보수부 상태양호 (S2)</p> <p>#10</p> | <p>바닥판 기보수부 상태양호 (S2)</p> <p>#10</p> |

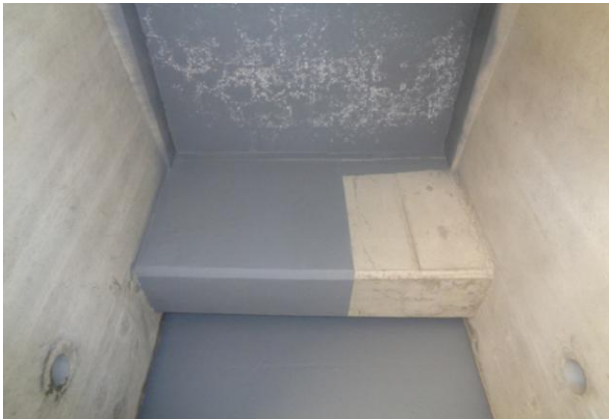
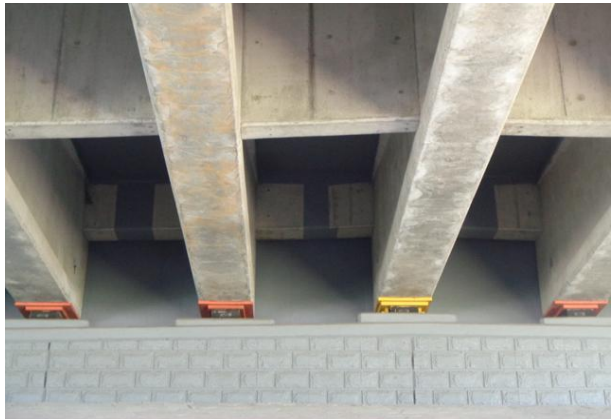
| 2022 상반기 | 2022 하반기 |
|---|---|
| <p>가로보 기보수부 상태양호 (A1)</p> <p>#11</p> | <p>가로보 기보수부 상태양호 (A1)</p> <p>#11</p> |

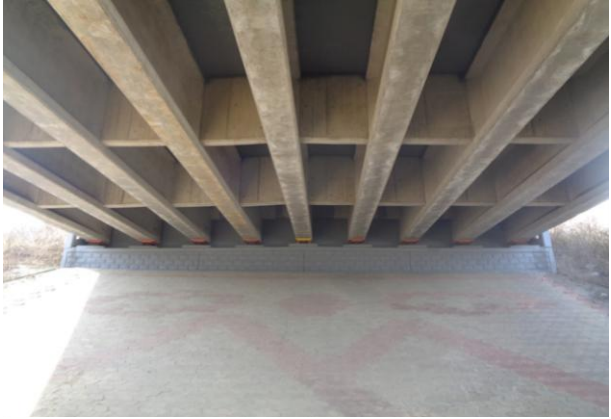
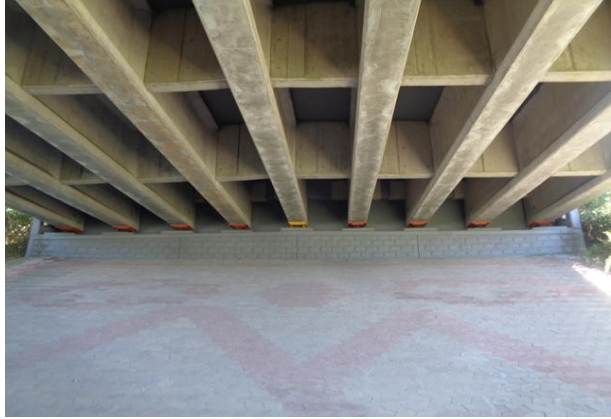
| 2022 상반기 | 2022 하반기 |
|---|---|
| <p>교대 기보수부 상태양호 (A1)</p> <p>#12</p> | <p>교대 기보수부 상태양호 (A1)</p> <p>#12</p> |

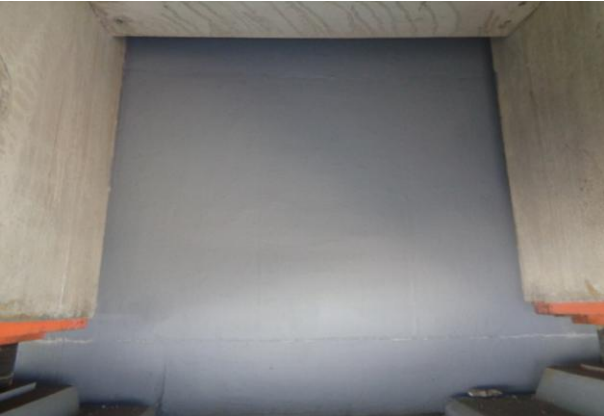
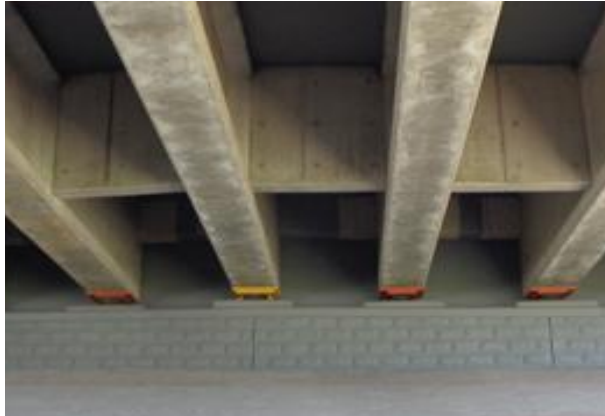
| 2022 상반기 | | 2022 하반기 | |
|---|---|---|---|
| 교대 홍벽 균열 보수(A2) | #13 | 교대 홍벽 균열 보수(A2) | #13 |

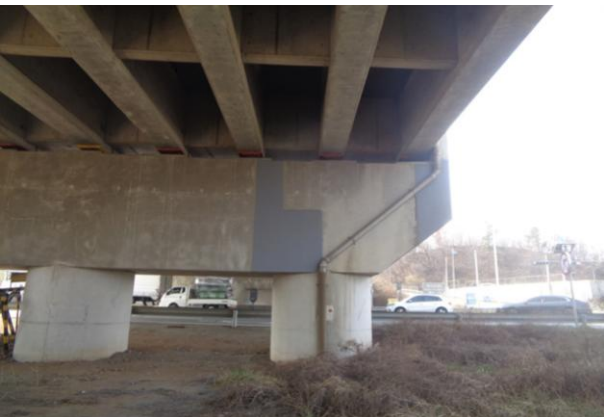
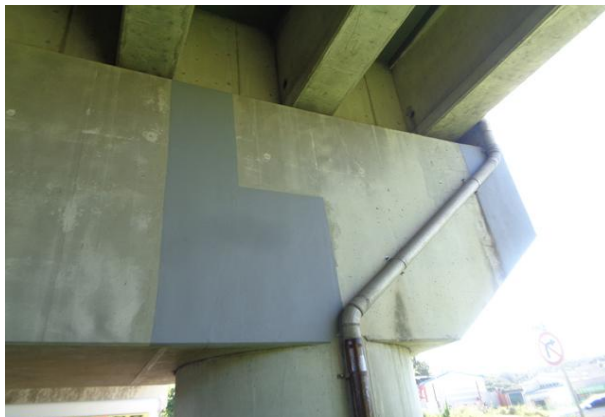
| 2022 상반기 | | 2022 하반기 | |
|---|---|---|---|
| 교각 기보수부 상태양호(P2,배면) | #14 | 교각 기보수부 상태양호(P2,배면) | #14 |

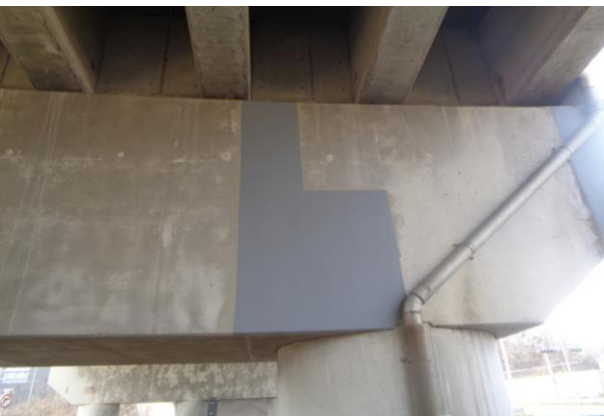
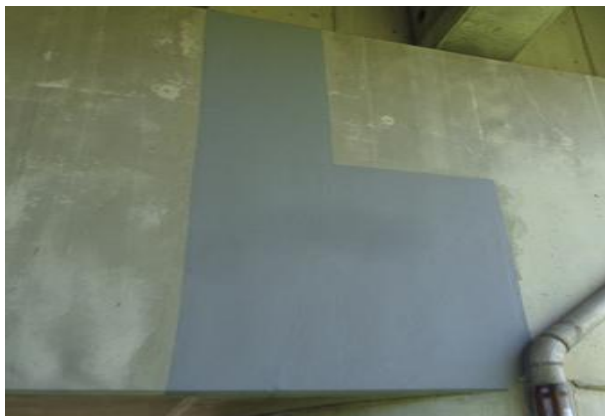
| 2022 상반기 | | 2022 하반기 | |
|---|---|---|---|
| 교각 기보수부 상태양호(P2,배면) | #15 | 교각 기보수부 상태양호(P2,배면) | #15 |

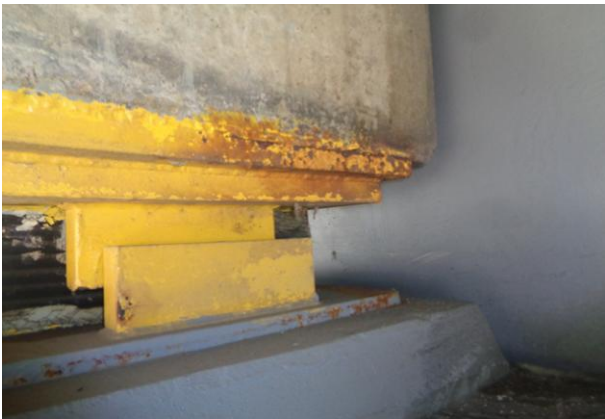
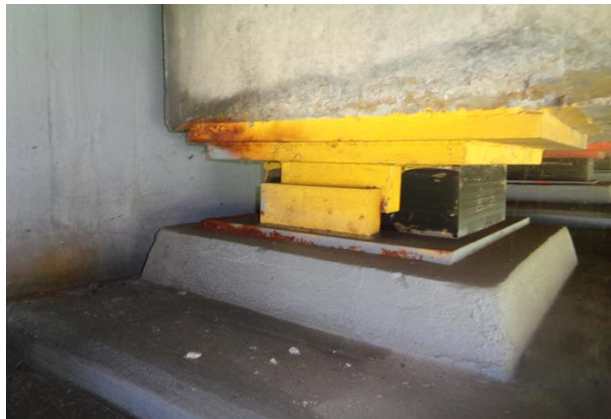
| No. | 부재 | 점검내용 | 발생원인 | 비고 |
|---|---|---|---|---|
| 3 | 교량받침 | 부식(경미), 받침콘크리트 균열 | 공용중 우수유입 등 | |

| 2022 상반기 | | 2022 하반기 | |
|---|--|---|---|
| 교량받침 부식(A2) | | 교량받침 부식(A2-Sh5) | #16 |

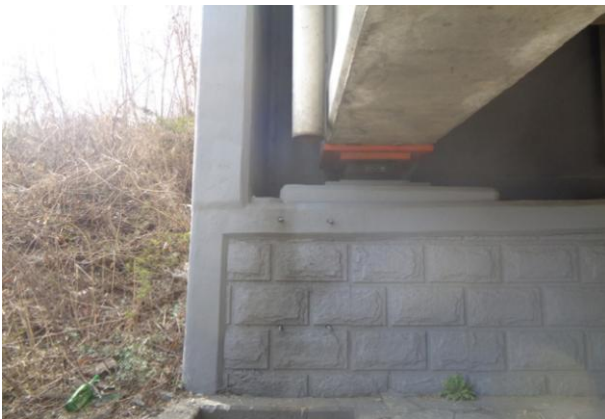
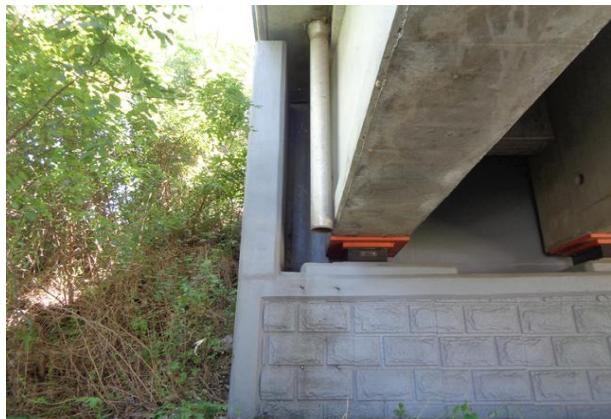
| No. | 부재 | 점검내용 | 발생원인 | 비고 |
|---|---|---|---|---|
| 7 | 배수시설 | 배수관 규격 부족, 배수구 퇴적 | 시공초기 설치시 오류 등 | |

| 2022 상반기 | | 2022 하반기 | |
|---|--|---|---|
| 배수관 규격부족(A1,A2) | | 배수관 규격부족(A1,A2) | #17 |
