## 13. 묘봉육교

# 제1장 정기안전점검 개요

## 1.1 대상 교량의 현황

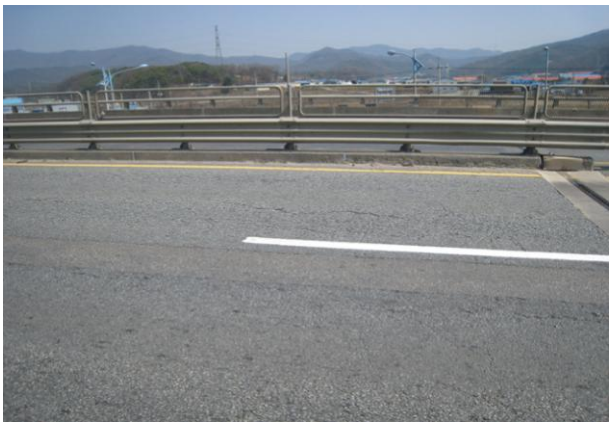
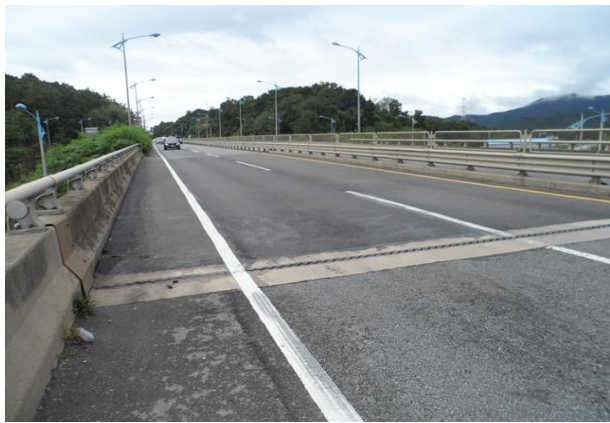
| 교면포장 S1(이동) 망상균열 | #1 | 교면포장 S1(이동) 망상균열 보수 | #1 |

| 구분<br>(가중치) | 평가항목 | 점검결과 | | 평가결과 | | | | | |
|---|---|---|---|---|---|---|---|---|---|
| 종합의견 및 특기사항 | | · 묘봉육교에 대한 정기안전점검 결과, 기존손상과 신규손상으로 균열, 파손, 박리, 부식 등의 손상이 확인되었고, 기존 손상이었던 교면포장 망상균열 등과 배수시설 배수구 규격부족에 대한 재포장, 배수관 연장 등의 보수가 실시된 것으로 조사되었다. 조사된 손상은 적절한 보수 및 주기적인 점검을 통한 유지관리가 필요하다. 교면포장 손상의 경우 손상률이 10%이상 발생하여 재포장이 필요한 상태이다. | | | | | | | |

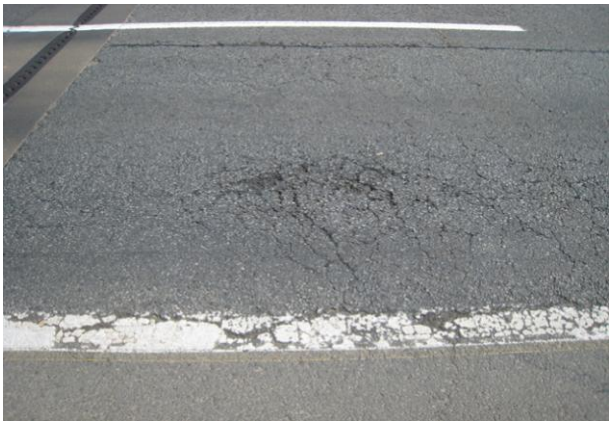
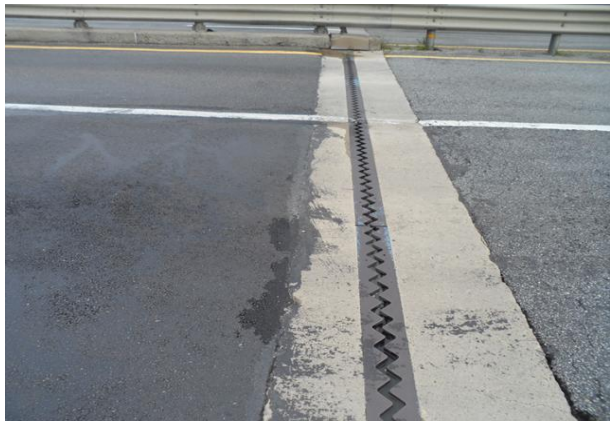
| 교면포장 S1(이동) 망상균열 | #2 | 교면포장 S1(이동) 망상균열 보수 | #2 |

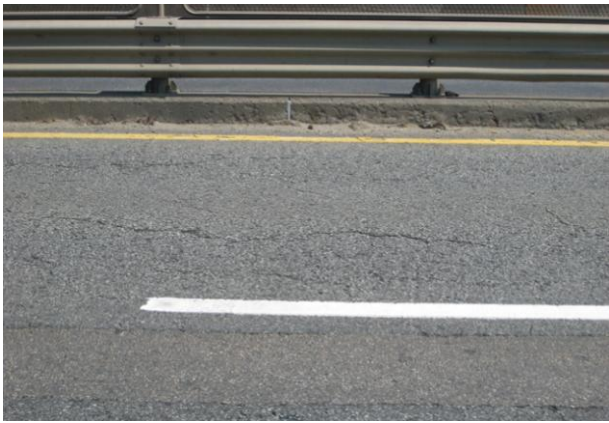
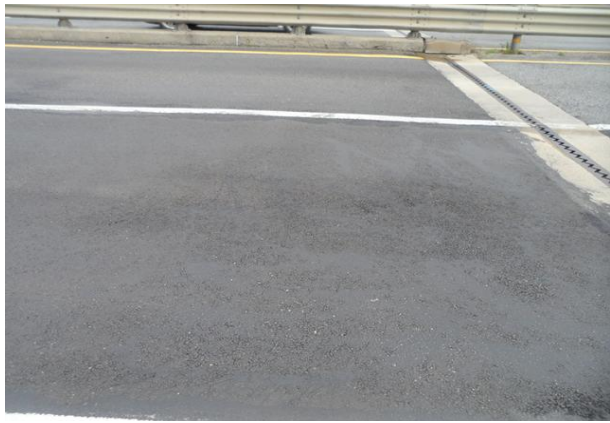
| 교면포장 S1(이동) 균열 | #3 | 교면포장 S1(이동) 균열 보수 | #3 |

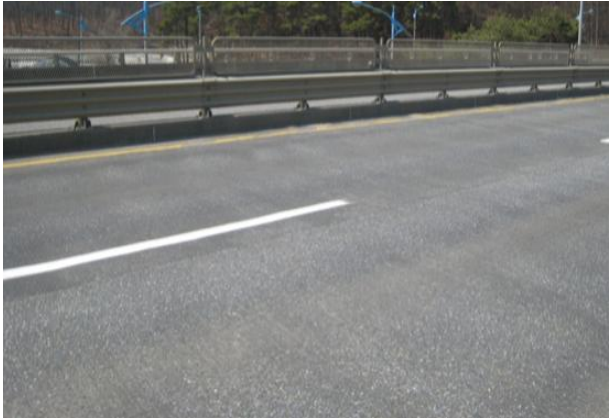
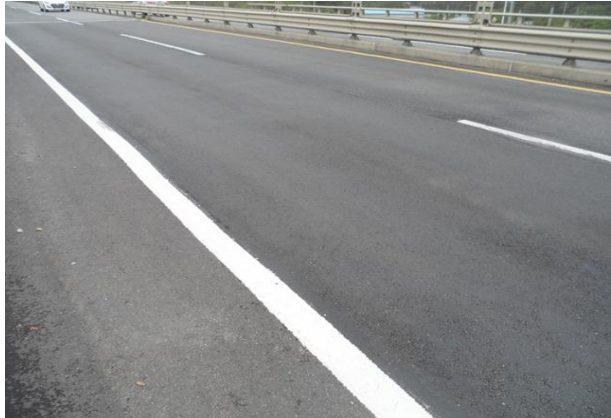
| 2022 상반기 | | 2022 하반기 | |
|---|---|---|---|
| | | 교면포장 S1(용인) 마모 #4 | 교면포장 S1(용인) 마모 보수 #4 |

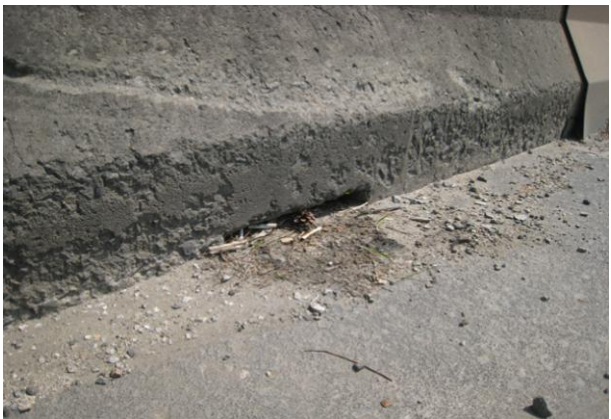
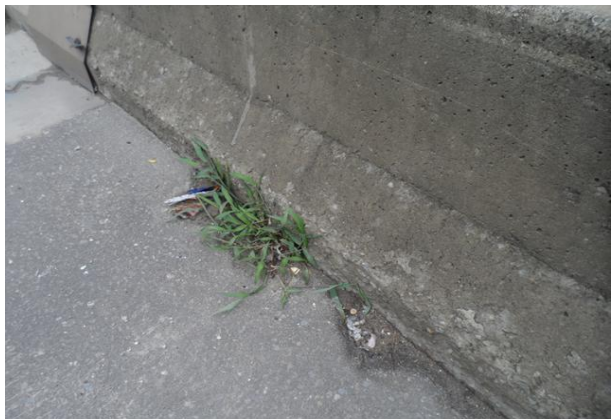
| No. | 부재 | 점검내용 | 발생원인 | 비고 |
|---|---|---|---|---|
| 7 | 배수시설 | 배수구 퇴적 | 공용년수 증가 | |

| 2022 상반기 | | 2022 하반기 | |
|---|---|---|---|
| | | 배수시설 S1(이동,용인) 배수구 막힘 #5 | 배수시설 S1(이동,용인) 배수구 막힘 #5 |

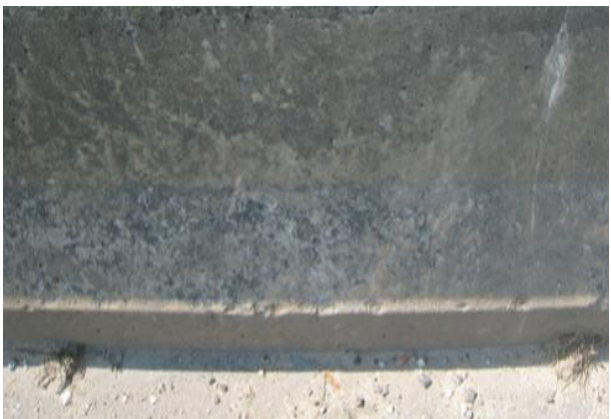
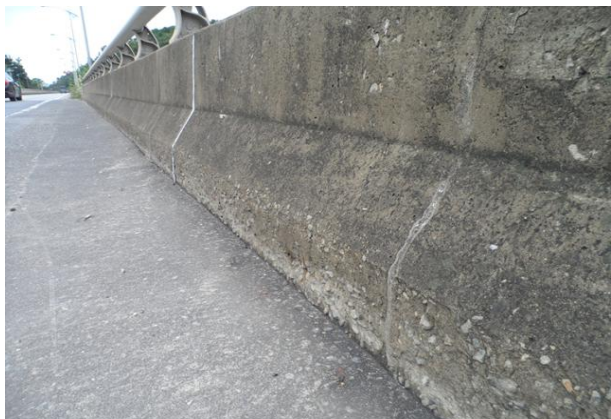
| No. | 부재 | 점검내용 | 발생원인 | 비고 |
|---|---|---|---|---|
| | | 방호벽 하부 박리 | 공용년수 증가, 제설제 사용, 동결융해 등 | |

| 2022 상반기 | | 2022 하반기 | |
|---|---|---|---|
| | | 방호벽 박리(S1,용인) #6 | 방호벽 박리(S1,용인) #6 |

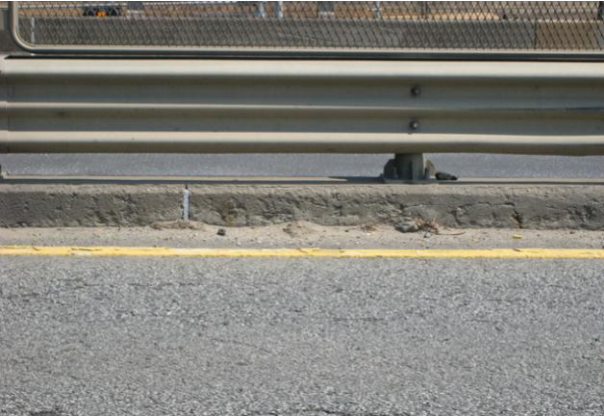
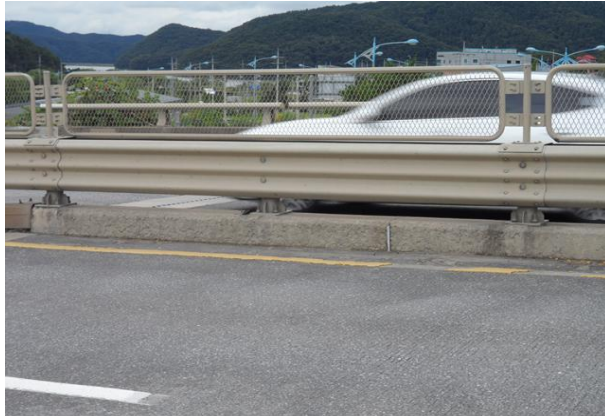
| No. | 부재 | 점검내용 | 발생원인 | 비고 |
|---|---|---|---|---|
| | | 중분대 연석 열화 | 공용년수 증가, 제설제 사용, 동결융해 등 | |

| 2022 상반기 | | 2022 하반기 | |
|---|---|---|---|
| | | 방호벽 S1(용인) 중분대 연석 열화 | #7 |

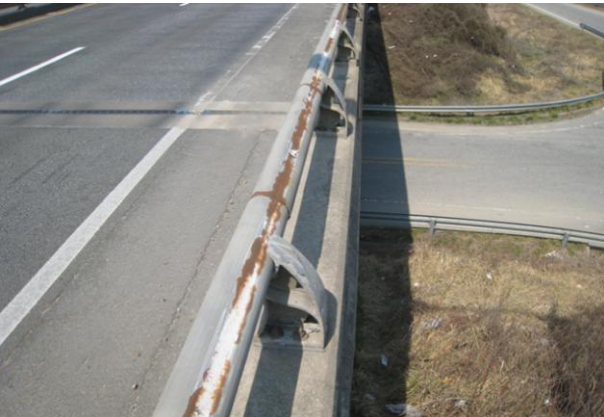
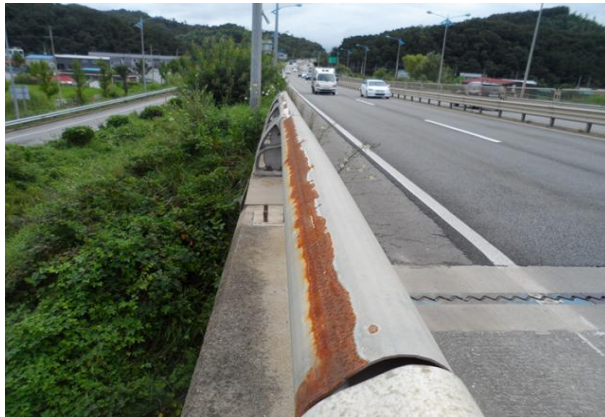
| No. | 부재 | 점검내용 | 발생원인 | 비고 |
|---|---|---|---|---|
| 8 | 난간/연석 | 난간 부식 | 공용년수 증가 | |

| 2022 상반기 | | 2022 하반기 | |
|---|---|---|---|
| | | 방호벽 S1(용인) 부식 | #8 |

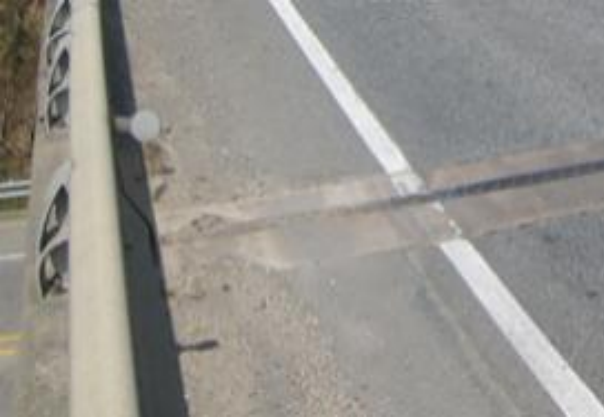
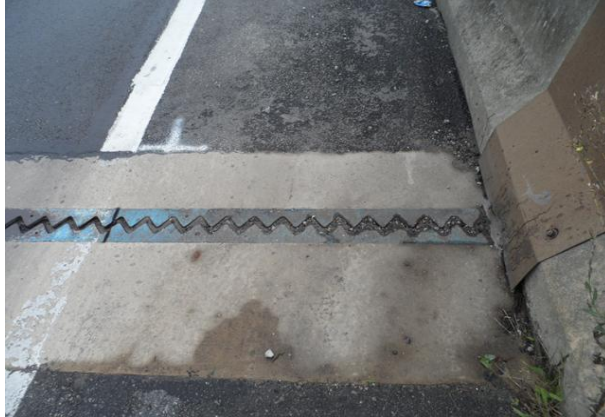
| No. | 부재 | 점검내용 | 발생원인 | 비고 |
|---|---|---|---|---|
| 6 | 신축이음 | 본체 유간토사퇴적 | 공용년수 증가 | |

| 2022 상반기 | | 2022 하반기 | |
|---|---|---|---|
| | | 신축이음 A1,2(이동, 용인) 이물질퇴적 | #9 |

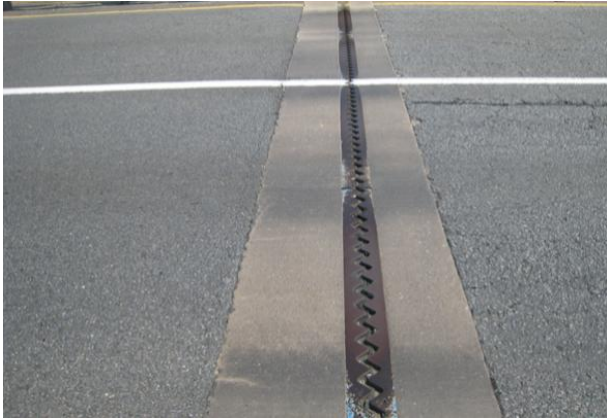
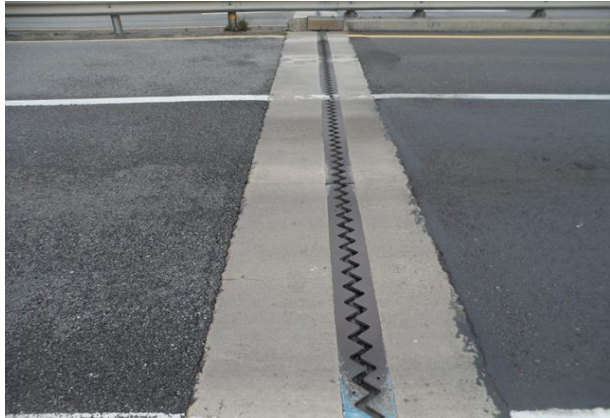
| 2022 상반기 | 2022 하반기 |
|---|---|
| 신축이음 A2(이동) 후타재 상태양호 #10 | 신축이음 A2(이동) 후타재 상태양호 #10 |

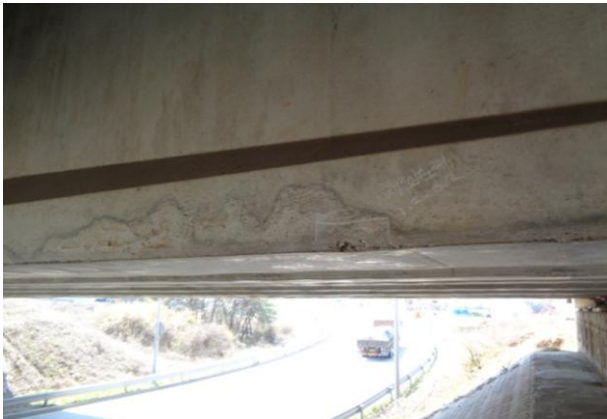
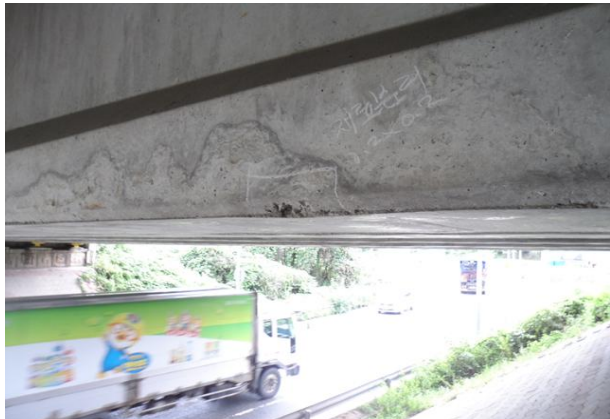
| No. | 부재 | 점검내용 | 발생원인 | 비고 |
|---|---|---|---|---|
| 2 | 거더/가로보 | 재료분리 | 다짐불량 | |

| 2022 상반기 | 2022 하반기 |
|---|---|
| 거더 S1-G7 재료분리 #11 | 거더 S1-G7 재료분리 #11 |

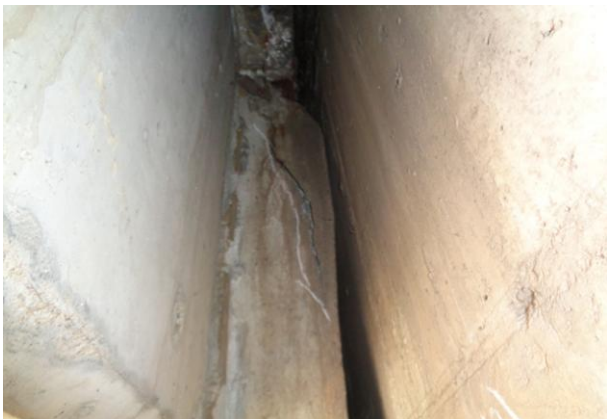
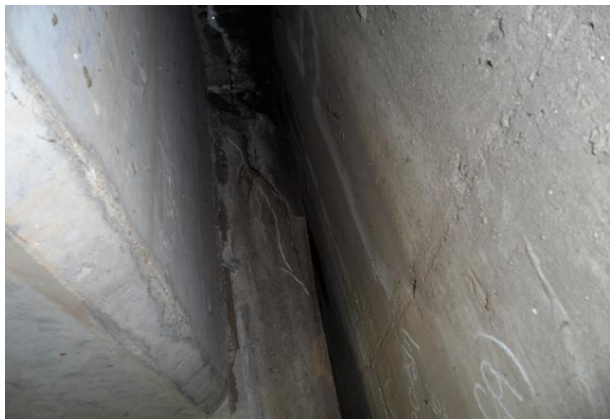
| No. | 부재 | 점검내용 | 발생원인 | 비고 |
|---|---|---|---|---|
| | | 파손 | 시공결함, 공용년수 증가 등 | |

| 2022 상반기 | 2022 하반기 |
|---|---|
| 거더 S1-G1~9 단부 파손 #12 | 거더 S1-G1~9 단부 파손 #12 |

바닥판하면, 거더의 파손손상의 진전여부에 대한 주의관찰이 필요하며 단면보수 등의 보수대책 수립이 요구된다.

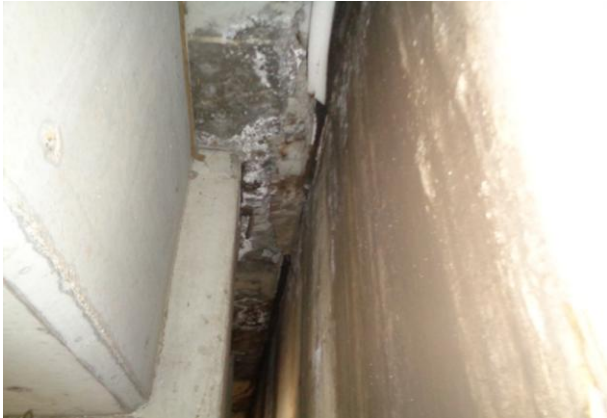
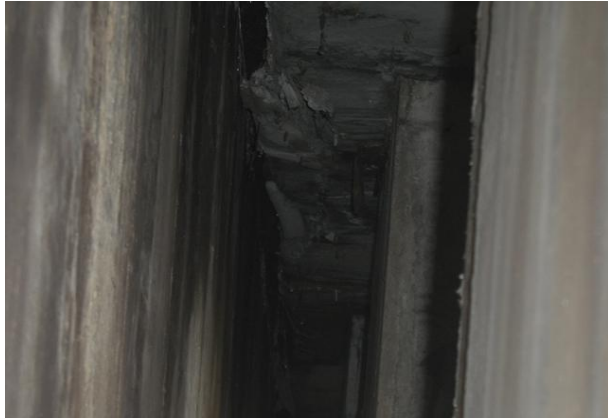
| No. | 부재 | 점검내용 | 발생원인 | 비고 |
|---|---|---|---|---|
| 1 | 바닥판 | 파손 | 반복적인 윤하중, 피복두께 부족 등 | |

| 2022 상반기 | 2022 하반기 |
|---|---|
| 바닥판 S1-A2 단부 파손 (0.1×1.5, 8EA) #13 | 바닥판 S1-A2 단부 파손 (0.1×1.5, 8EA) #13 |

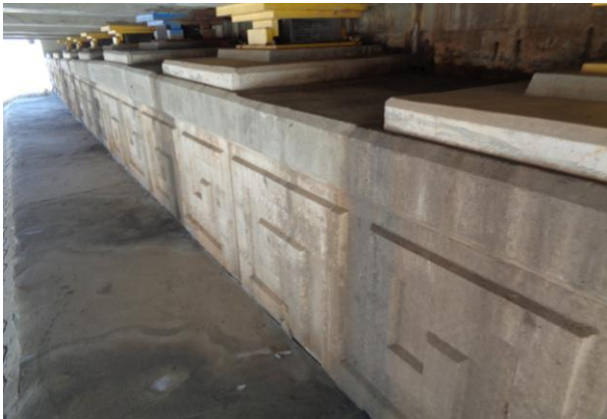
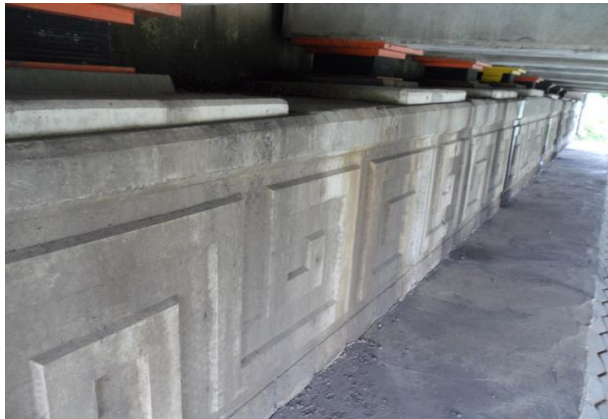
| No. | 부재 | 점검내용 | 발생원인 | 비고 |
|---|---|---|---|---|
| | | 표면오염 | 공용중 우수유입 등 | |

| 2022 상반기 | 2022 하반기 |
|---|---|
| 교대 A2 표면오염 #14 | 교대 A2 표면오염 #14 |

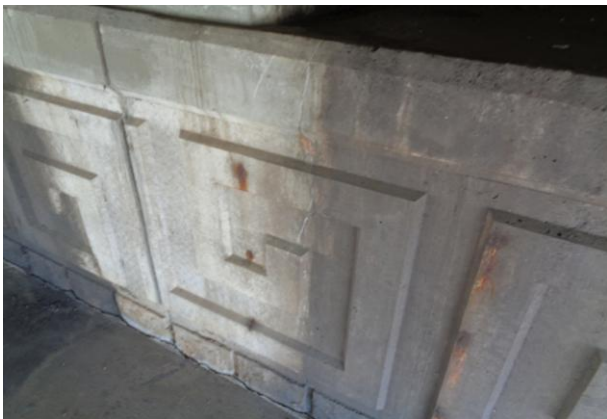
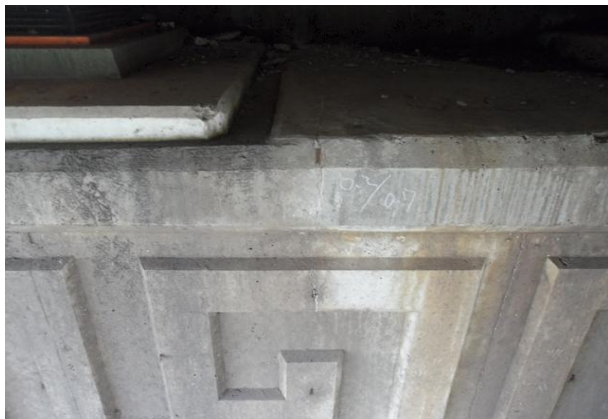
| No. | 부재 | 점검내용 | 발생원인 | 비고 |
|---|---|---|---|---|
| 4 | 교대/교각 | 균열 (0.3mm미만) | 시공초기 건조수축, 온도변화 등 | |

| 2022 상반기 | 2022 하반기 |
|---|---|
| 교대 A2 균열 (Cw=0.2mm이하) #15 | 교대 A2 균열 (Cw=0.2mm이하) #15 |

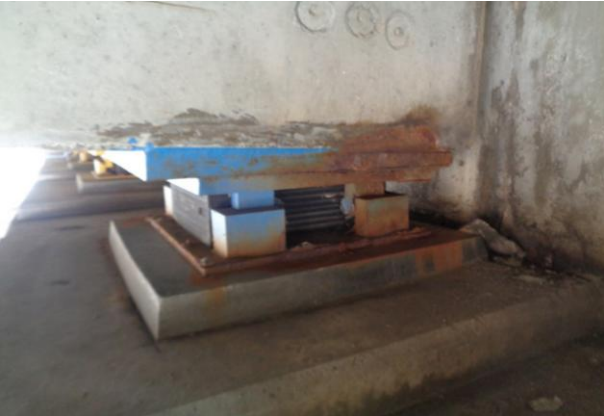
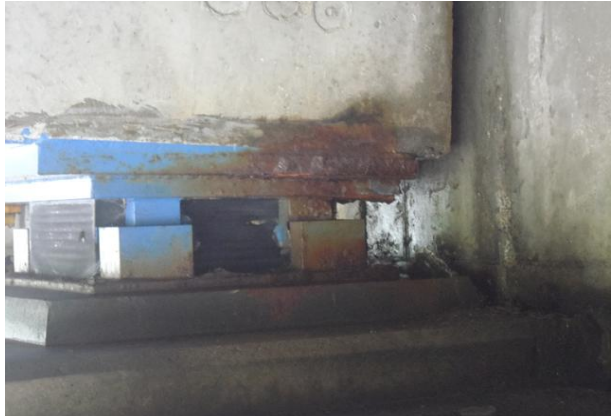
| No. | 부재 | 점검내용 | 발생원인 | 비고 |
|---|---|---|---|---|
| 3 | 교량받침 | 받침 부식 | 공용년수 증가, 공용중 우수유입 등 | |

| 교량받침 A1-Sh5 부식 #16 | 교량받침 A1-Sh5 부식 #16 |

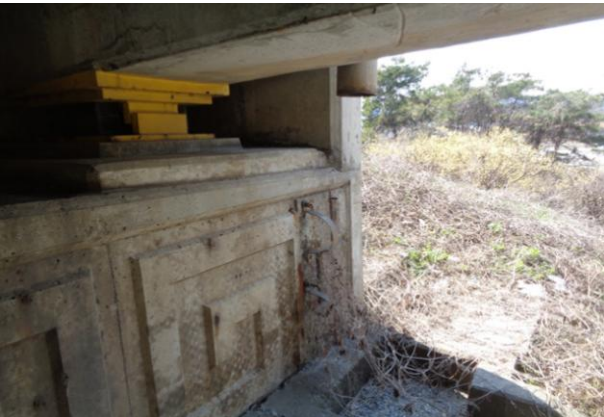
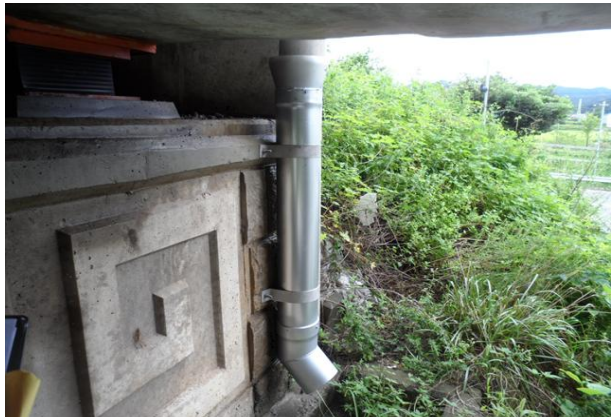
| 배수시설 A1,A2 배수구 규격부족 #17 | 배수시설 A1,A2 배수구 규격부족 보수 #17 |

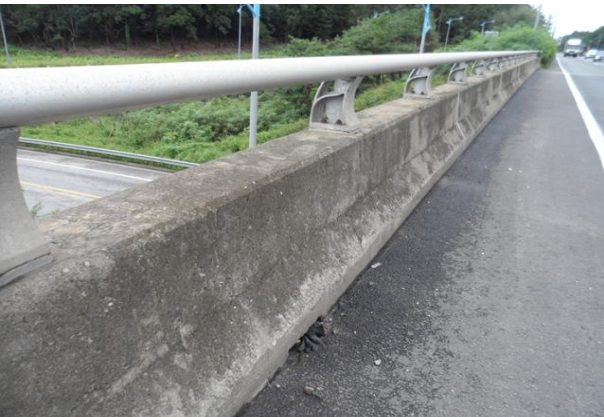
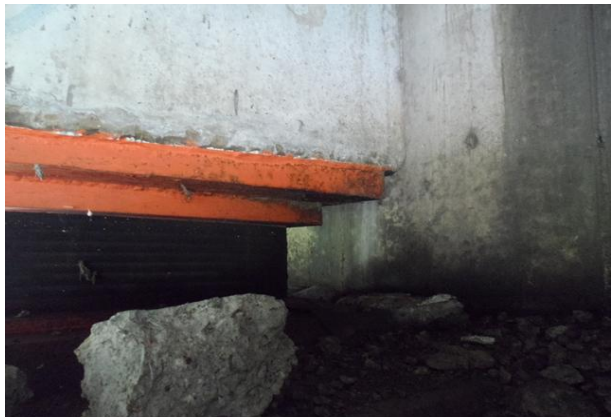
| 방호벽 S1(이동) 박리 0.5x30.0 #18 | 교량받침 A2-SH6 받침부식 #19 |
