## 14. 송전1교

# 제1장 정기안전점검 개요

【표 II. 1.1】 시설물현황(송전1교)

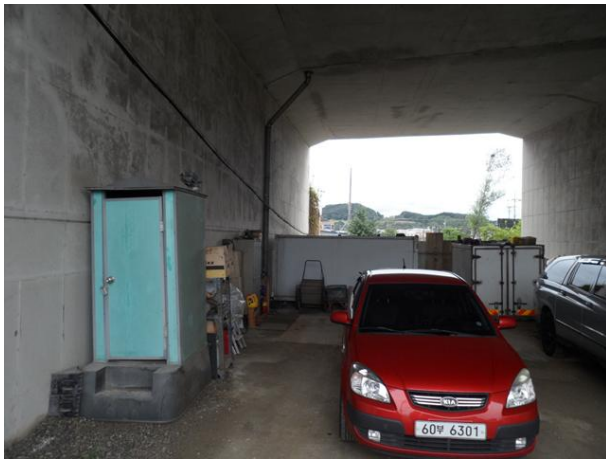
| 구 분 | 발생원인 | 비고 |
|---|---|---|
| 1.평면, 입면, 단면, 용도 등의 변경사항 | 교량 하부 무단점용 및 적치 | |

교량 하부 무단점용 및 적치(S1)

교량 하부공간 무단점용의 경우 화재 위험 등의 이유로 정비가 요구된다.

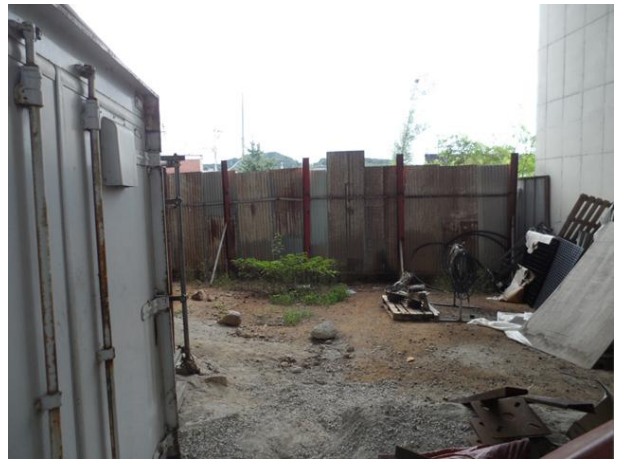
교량 하부 무단점용(S1)

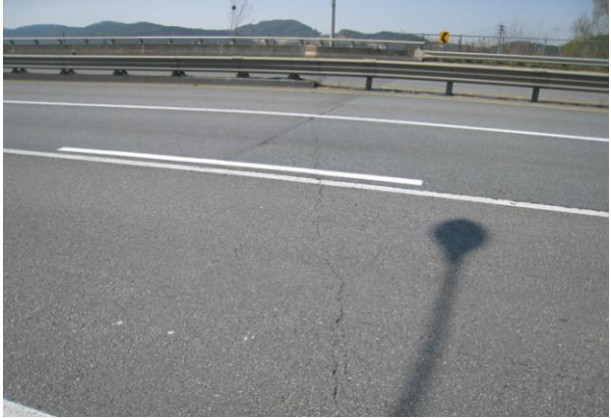
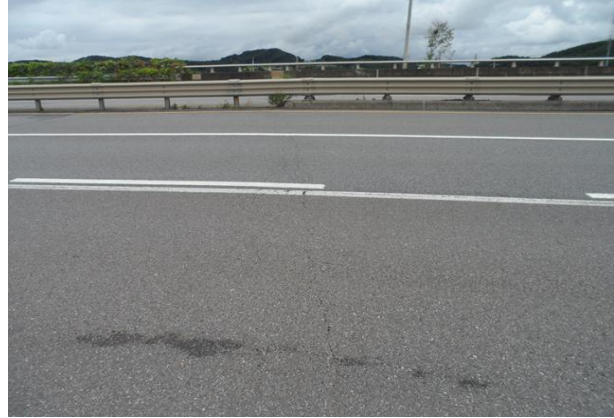
| No. | 부재 | 점검내용 | 발생원인 | 비고 |
|---|---|---|---|---|
| 3 | 교면포장 | 아스콘 균열 | 공용년수 증가, 반복적인 윤하중 등 | |

| 2022 상반기 | | 2022 하반기 | |
|---|---|---|---|
| | | 교면포장 S1(용인) 접속부 균열 #1 | 교면포장 S1(용인) 접속부 균열 #1 |

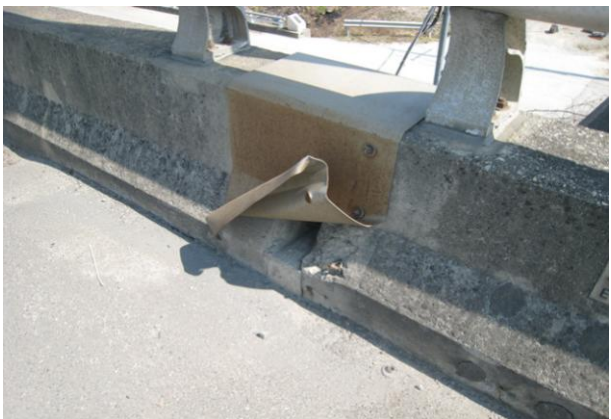
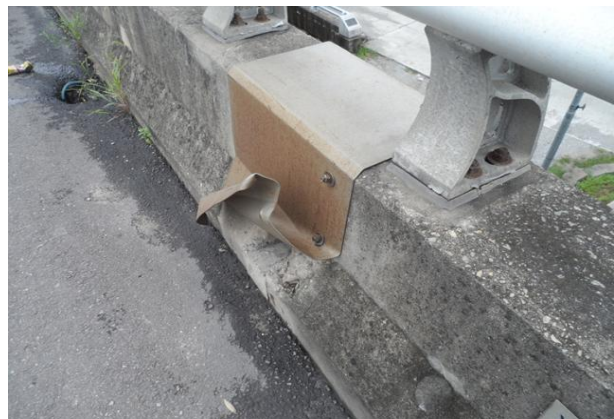
| No. | 부재 | 점검내용 | 발생원인 | 비고 |
|---|---|---|---|---|
| 5 | 난간, 연석 | 난간(차수판) 변형, 박락, 파손 | 외부충격 등 | |

| 2022 상반기 | | 2022 하반기 | |
|---|---|---|---|
| | | 신축이음 A1(용인,이동) 차수 덮개판 변형 #2 | 신축이음 A1(용인,이동) 차수 덮개판 변형 #2 |

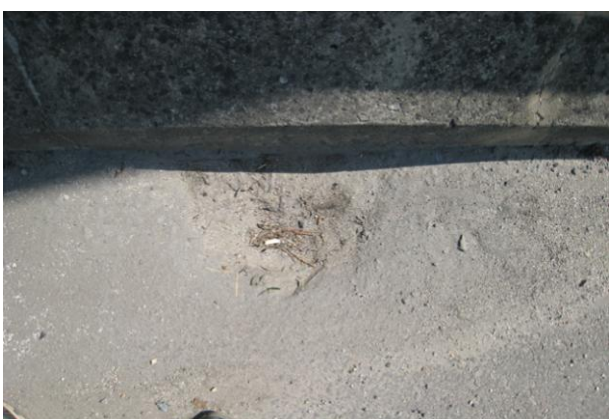
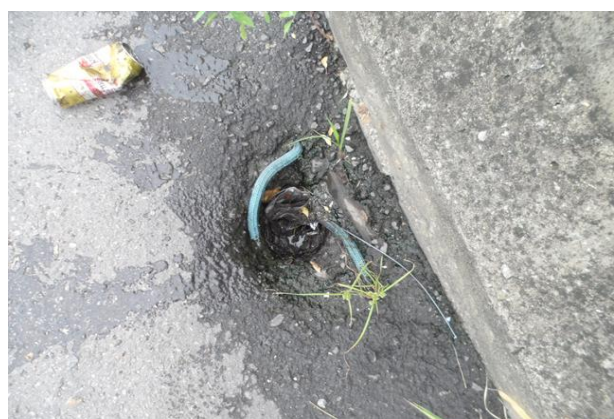
| No. | 부재 | 점검내용 | 발생원인 | 비고 |
|---|---|---|---|---|
| 4 | 배수시설 | 배수구 막힘 | 공용중 우수유입 등 | |

| 2022 상반기 | | 2022 하반기 | |
|---|---|---|---|
| | | 배수시설 S3(용인) 배수구 퇴적 #3 | 배수시설 S3(용인) 배수구 퇴적 #3 |

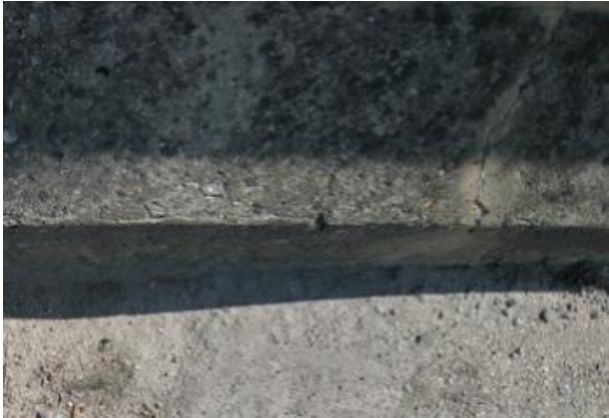
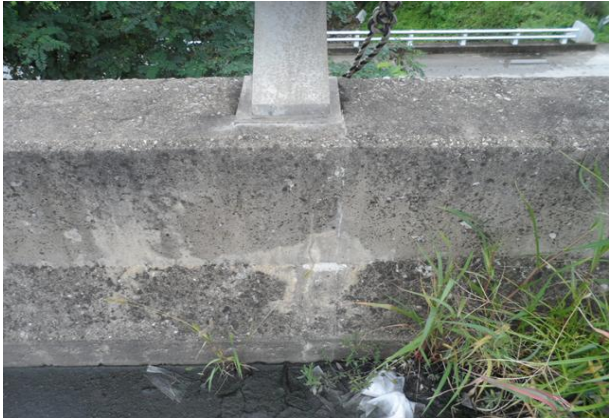
| No. | 부재 | 점검내용 | 발생원인 | 비고 |
|---|---|---|---|---|
| | | 연석 균열(0.3mm미만) | 시공초기 건조수축, 온도변화 등 | |

| 2022 상반기 | 2022 하반기 |
|---|---|
| 방호벽 S3(용인) 균열(Cw=0.2mm) #4 | 방호벽 S3(용인) 균열(Cw=0.2mm) #4 |

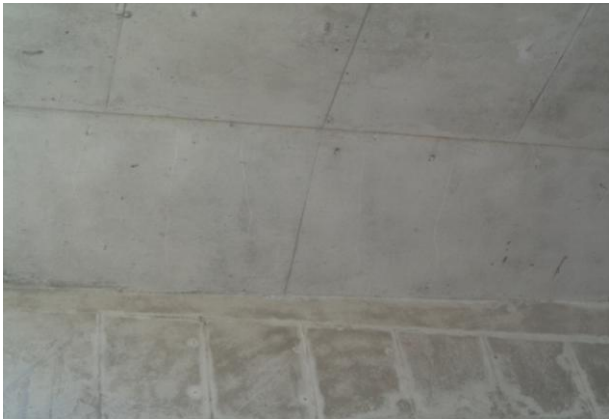
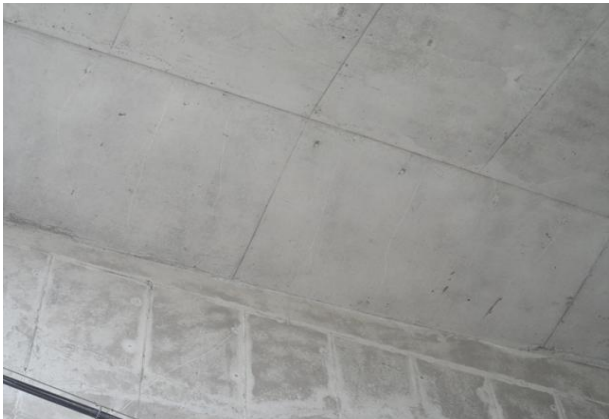
| No. | 부재 | 점검내용 | 발생원인 | 비고 |
|---|---|---|---|---|
| 1 | 바닥판 | 균열(0.3mm미만) | 공용년수 증가, 반복적인 윤하중 등 | |

| 2022 상반기 | 2022 하반기 |
|---|---|
| 바닥판 S1-A1(용인) 현치 종균열(Cw=0.2mm) #5 | 바닥판 S1-A1(용인) 현치 종균열(Cw=0.2mm) #5 |

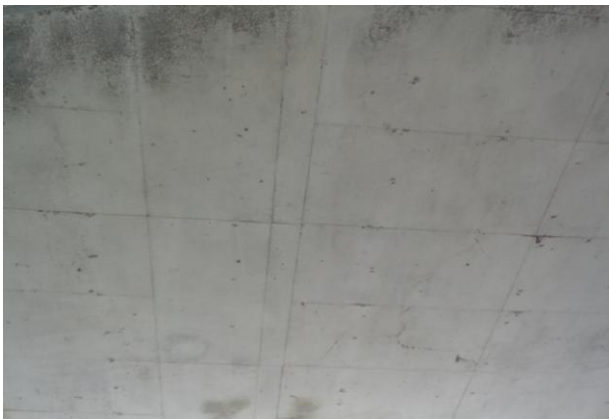
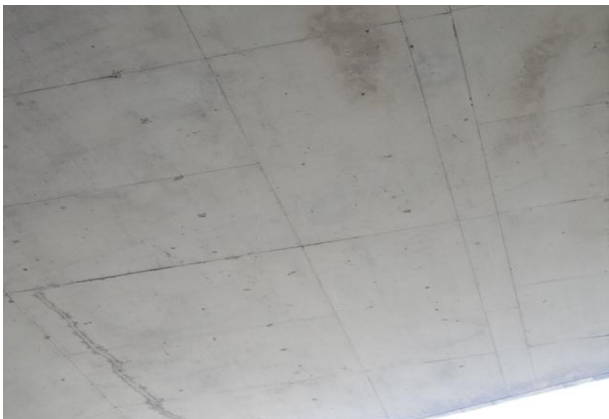
| 2022 상반기 | 2022 하반기 |
|---|---|
| 바닥판 S1(이동) 횡균열(Cw=0.2mm) #6 | 바닥판 S1(이동) 횡균열(Cw=0.2mm) #6 |

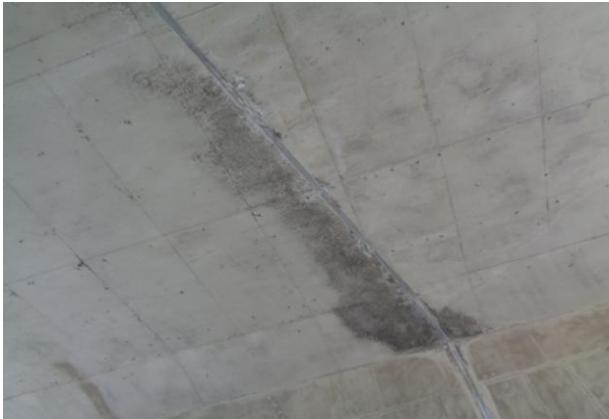
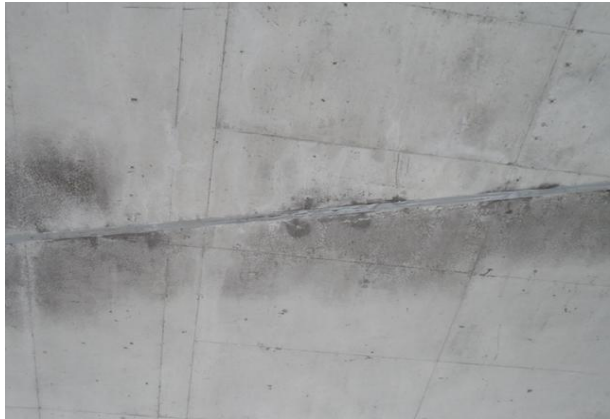
| No. | 부재 | 점검내용 | 발생원인 | 비고 |
|---|---|---|---|---|
| | | 실런트 열화 | 공용중 우수유입, 온도변화 등 | |

| 2022 상반기 | 2022 하반기 |
|---|---|
| 바닥판 S1 실런트 열화 #7 | 바닥판 S1 실런트 열화 #7 |

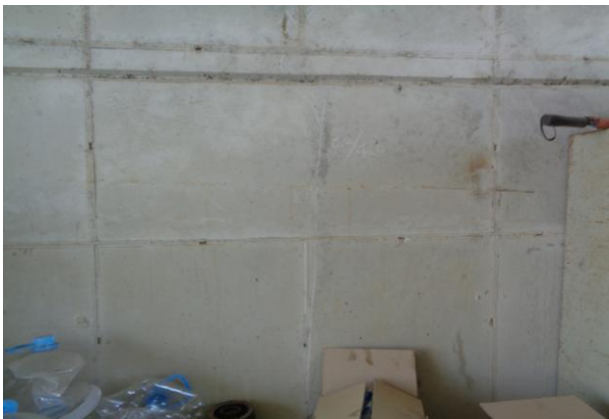
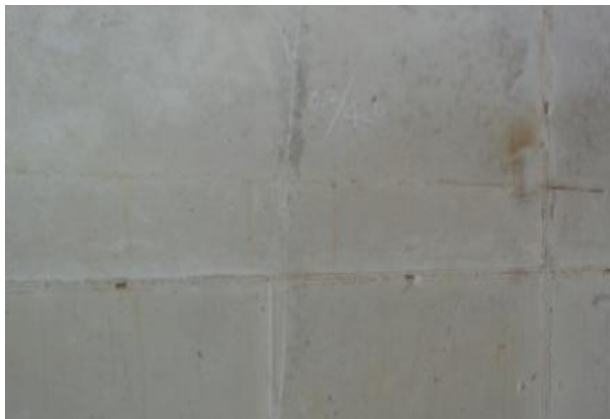
| No. | 부재 | 점검내용 | 발생원인 | 비고 |
|---|---|---|---|---|
| 2 | 교대/교각 | 균열(0.3mm미만), 박락, 백태, 실런트열화 | 건조수축, 온도변화, 공용중 우수유입 등 | |

| 2022 상반기 | 2022 하반기 |
|---|---|
| 교대 A1(이동) 균열 (Cw=0.2mm) #8 | 교대 A1(이동) 균열 (Cw=0.2mm) #8 |

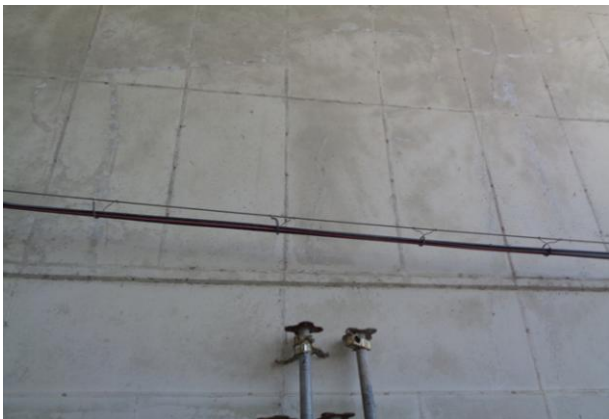
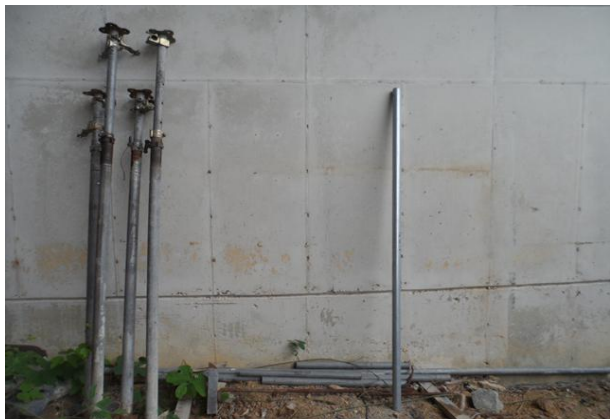
| 2022 상반기 | 2022 하반기 |
|---|---|
| 교대 A1(용인) 균열 (Cw=0.2mm) #9 | 교대 A1(용인) 균열 (Cw=0.2mm) #9 |

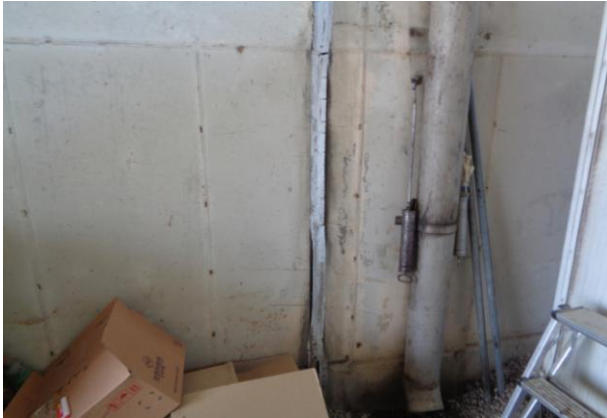
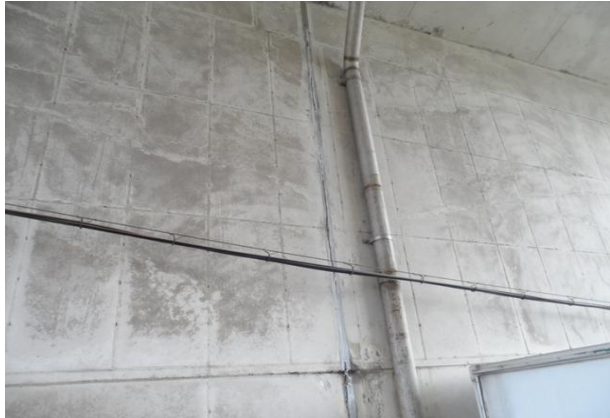
| 2022 상반기 | 2022 하반기 |
|---|---|
| 교대 A1 실런트 열화 #10 | 교대 A1 실런트 열화 #10 |

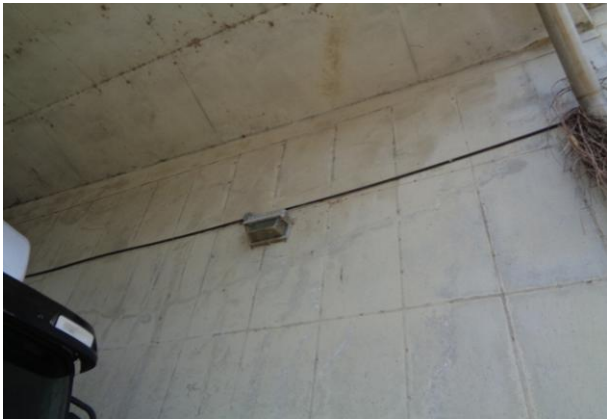
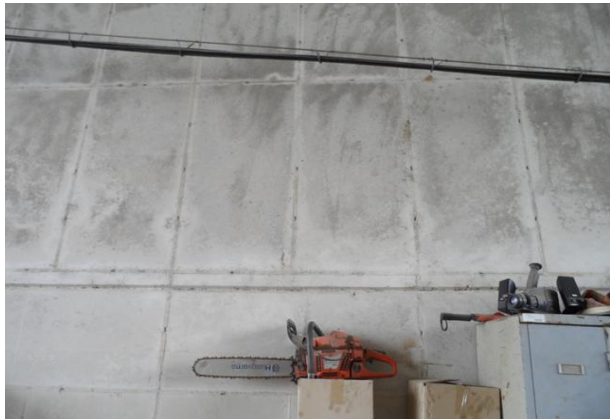
| 2022 상반기 | 2022 하반기 |
|---|---|
| 교대 A2(용인) 균열 (Cw=0.2mm) #11 | 교대 A2(용인) 균열 (Cw=0.2mm) #11 |

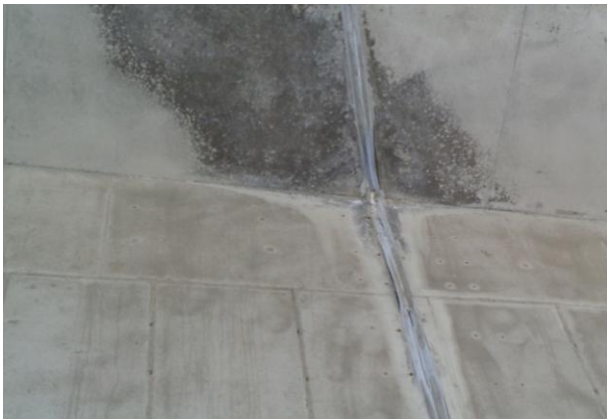
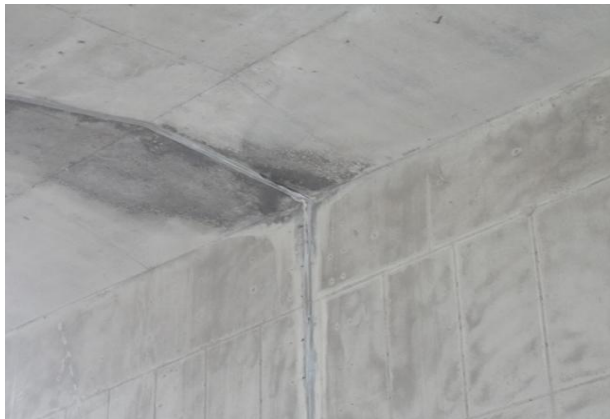
| 2022 상반기 | 2022 하반기 |
|---|---|
| 교각 P1 백태 #12 | 교각 P1 백태 #12 |

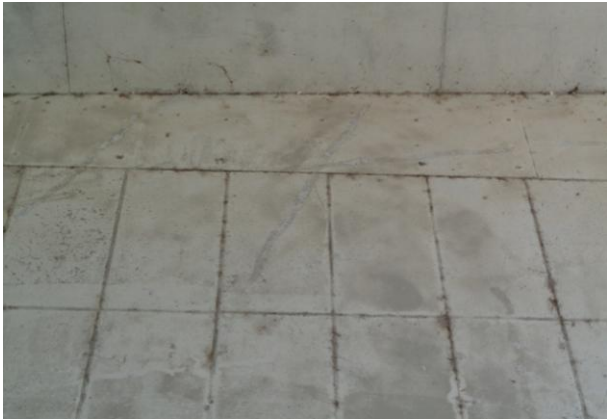
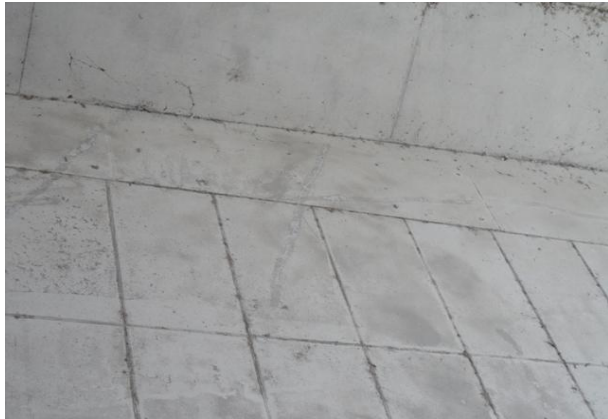
| 2022 상반기 | 2022 하반기 |
|---|---|
| 교각 P2 보수부 균열(Cw=0.2mm) #13 | 교각 P2 보수부 균열(Cw=0.2mm) #13 |

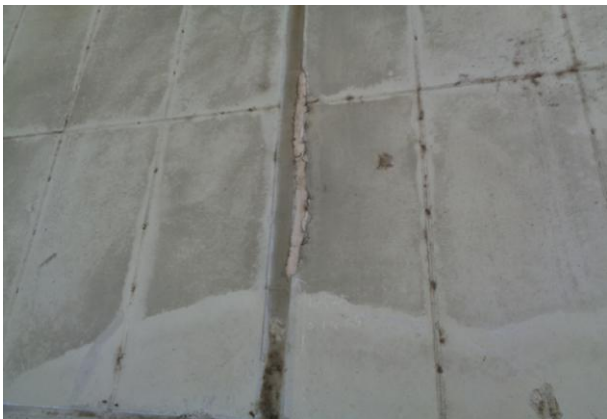
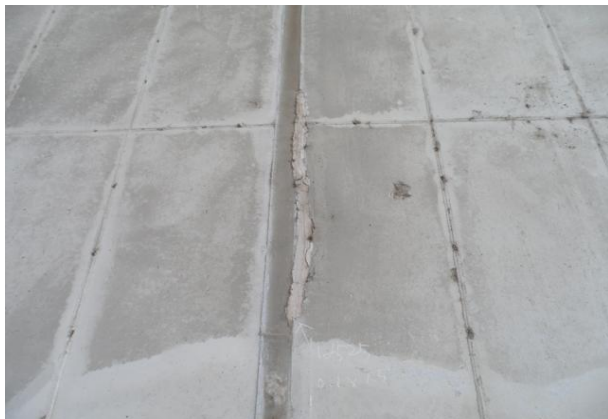
| 2022 상반기 | 2022 하반기 |
|---|---|
| 교각 P2 박락(0.1×1.5) #14 | 교각 P2 박락(0.1×1.5) #14 |

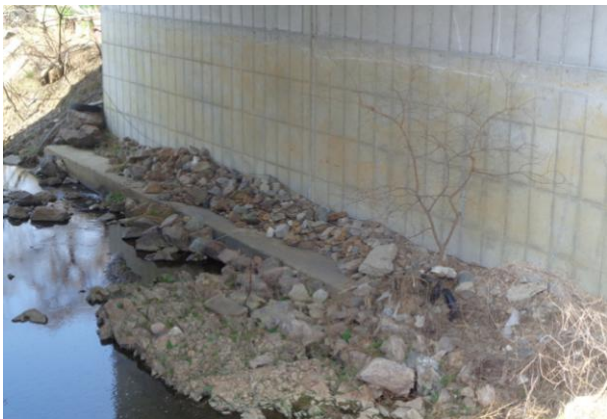
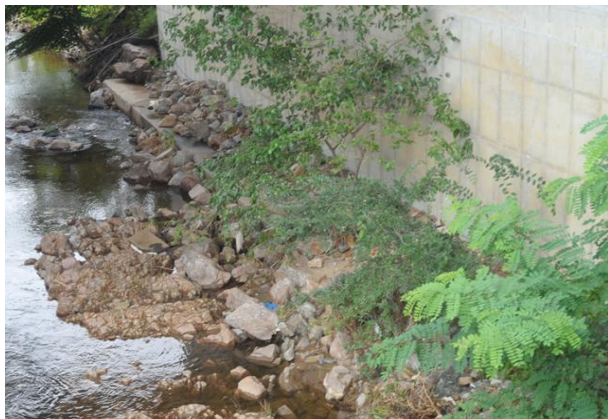
| No. | 부재 | 점검내용 | 발생원인 | 비고 |
|---|---|---|---|---|
| | | 교각 기초노출 | 공용중 국지적 호우 | |

| 2022 상반기 | 2022 하반기 |
|---|---|
| 교각 P2 기초 노출 #15 | 교각 P2 기초 노출 #15 |

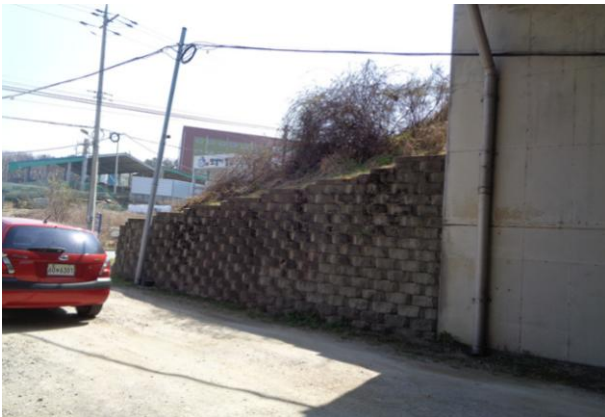
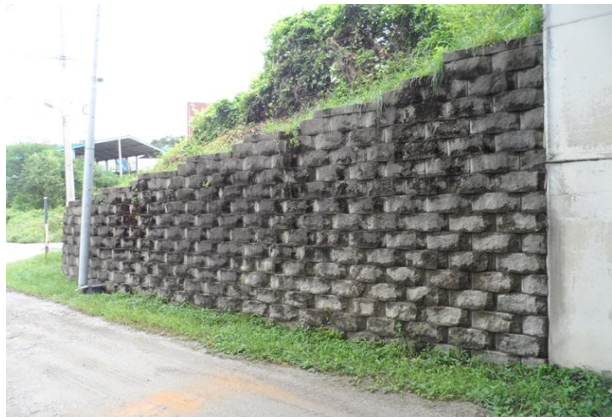
| 2022 상반기 | | 2022 하반기 | |
|---|--|---|---|
| 옹벽 상태양호 | | #16 | 옹벽 상태양호 |

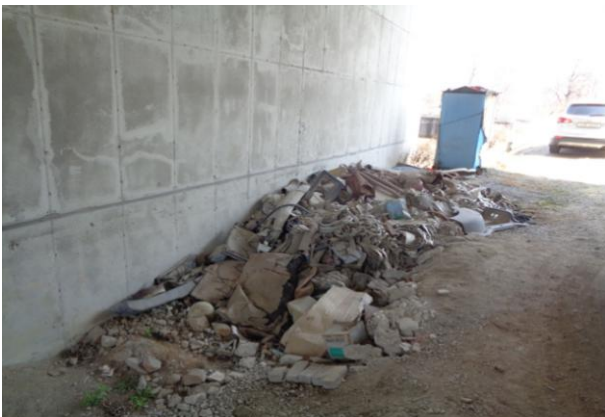
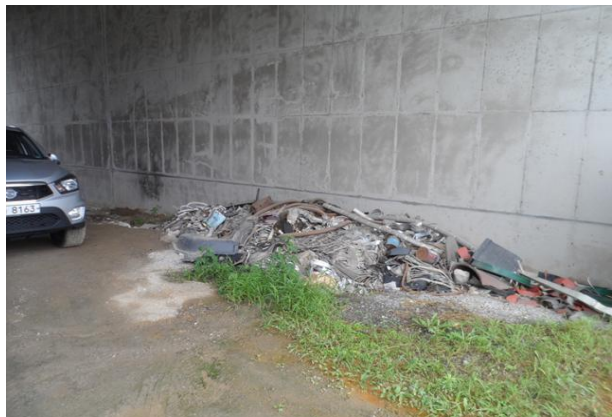
| 2022 상반기 | | 2022 하반기 | |
|---|--|---|---|
| 교량 하부 화재 위험물적치(S1) | | #17 | 교량 하부 화재 위험물적치(S1) |
