## 15. 송전육교

# 제1장 정기안전점검 개요

【표 II. 1.1】 시설물현황(송전육교)

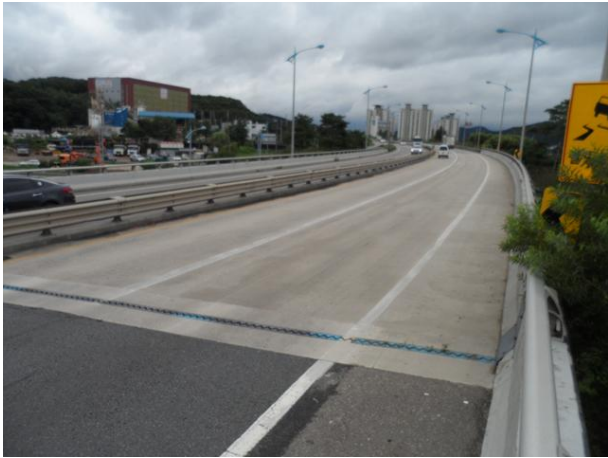
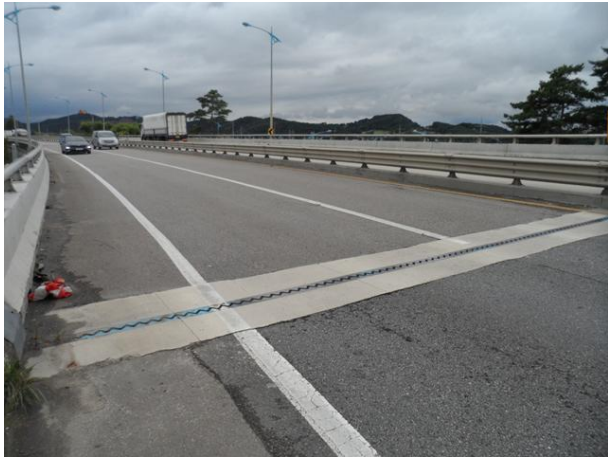
| 이동 교면포장 ASP → LMC포장 | 용인 교면포장 ASP |

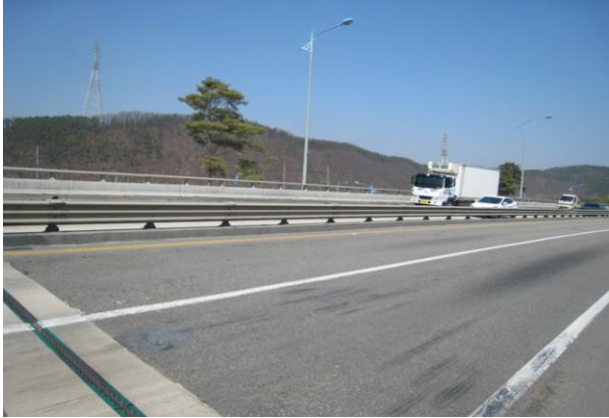
| 2022 상반기 | 2022 하반기 |
|---|---|
| 교면포장 (용인) 아스콘 재포장 상태현황 #1 | 교면포장 S1(용인) 아스콘 파손 #1 |

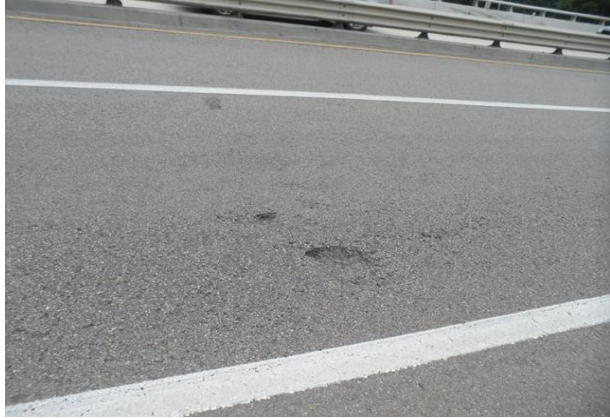
| No. | 부재 | 점검내용 | 발생원인 | 비고 |
|---|---|---|---|---|
| 5 | 교면포장 | 아스콘 파손 | 외부충격 등 | |

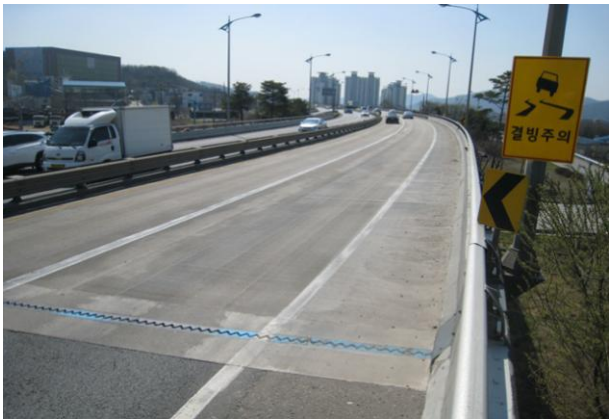
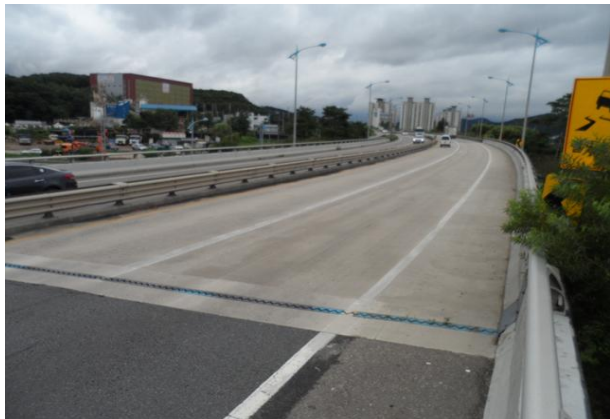
| 2022 상반기 | 2022 하반기 |
|---|---|
| 교면포장 (이동) LMC 포장 상태양호 #2 | 교면포장 (이동) LMC 포장 상태양호 #2 |

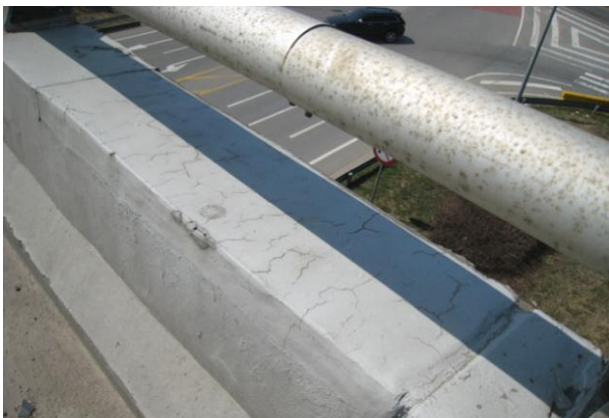
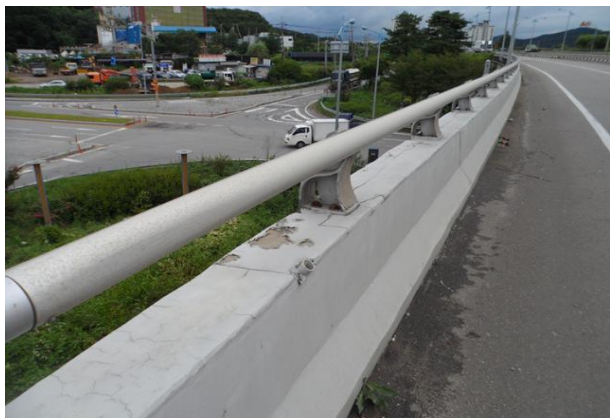
| No. | 부재 | 점검내용 | 발생원인 | 비고 |
|---|---|---|---|---|
| | | 보수부 망상균열 및 박리 | 공용기간 증가로 인한 열화 등 | |

| 2022 상반기 | 2022 하반기 |
|---|---|
| 방호벽 S1~3(용인) 보수부 망상균열 #3 | 방호벽 S1~3(용인) 보수부 망상균열 #3 |

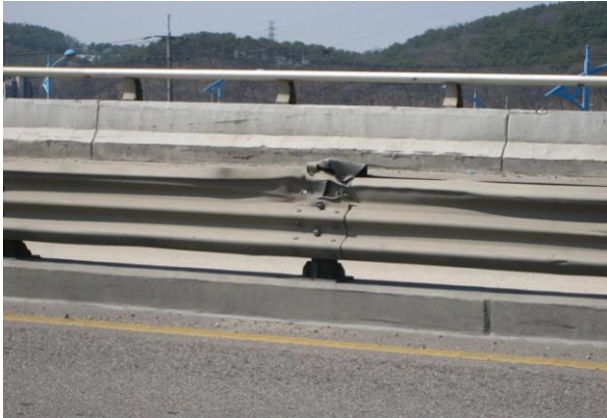
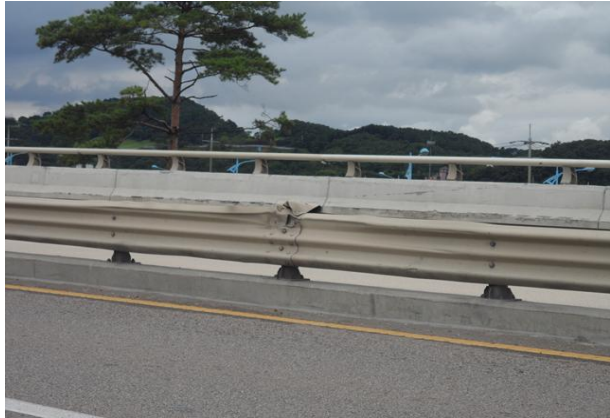
| No. | 부재 | 점검내용 | 발생원인 | 비고 |
|---|---|---|---|---|
| 8 | 난간, 연석 | 난간 변형 | 외부충격 등 | |

| 2022 상반기 | 2022 하반기 |
|---|---|
| 방호벽 S2(용인) 중분대 난간 변형 #4 | 방호벽 S2(용인) 중분대 난간 변형 #4 |

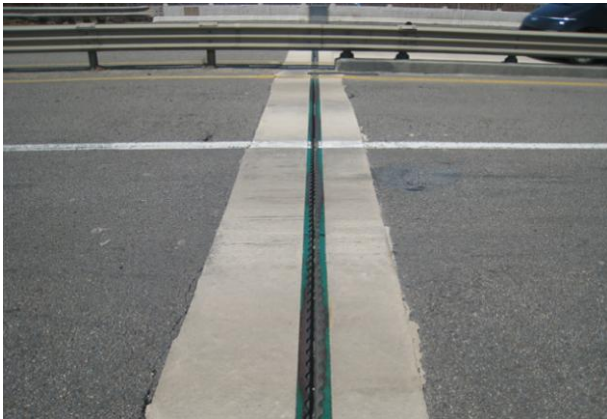
| 2022 상반기 | 2022 하반기 |
|---|---|
| 신축이음 A1(용인) 상태양호 #5 | 신축이음 A1,2(용인) 후타재 균열(Cw=0.2mm) #5 |

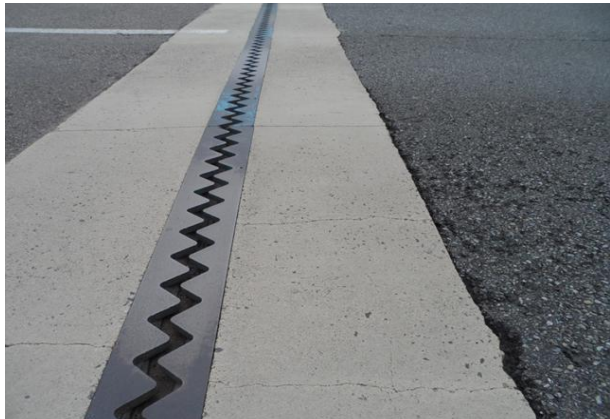
| No. | 부재 | 점검내용 | 발생원인 | 비고 |
|---|---|---|---|---|
| 6 | 신축이음 | 후타재 균열 | 건조수축 및 공용중 통행하중 등 | |

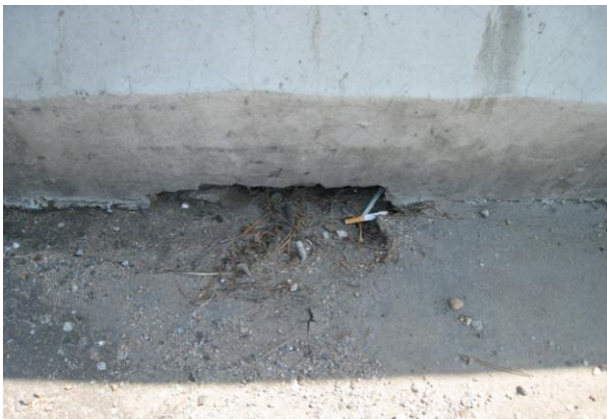
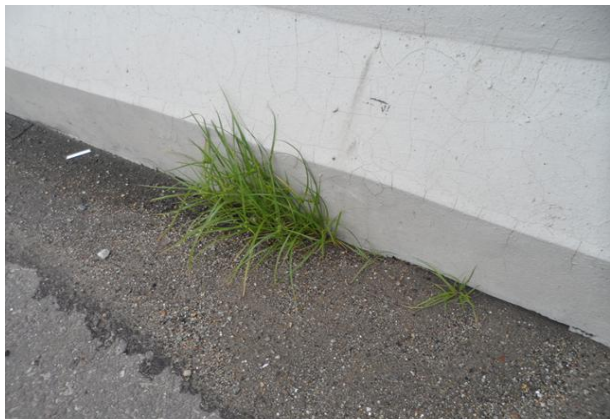
| No. | 부재 | 점검내용 | 발생원인 | 비고 |
|---|---|---|---|---|
| 7 | 배수시설 | 배수구 막힘 | 공용중 우수유입 등 | |

| 2022 상반기 | 2022 하반기 |
|---|---|
| 배수시설 S1(용인) 배수구 막힘 #6 | 배수시설 S3(용인) 배수구 막힘 #6 |

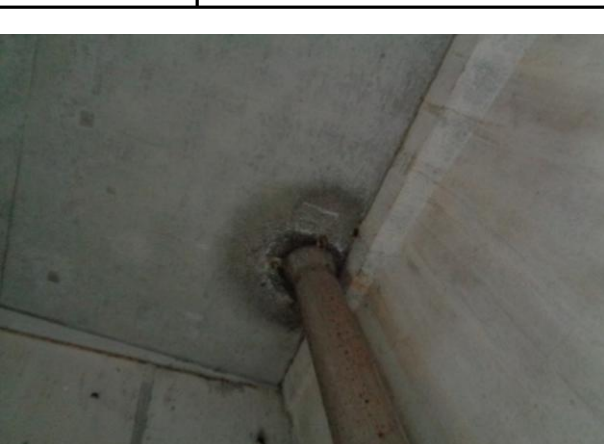
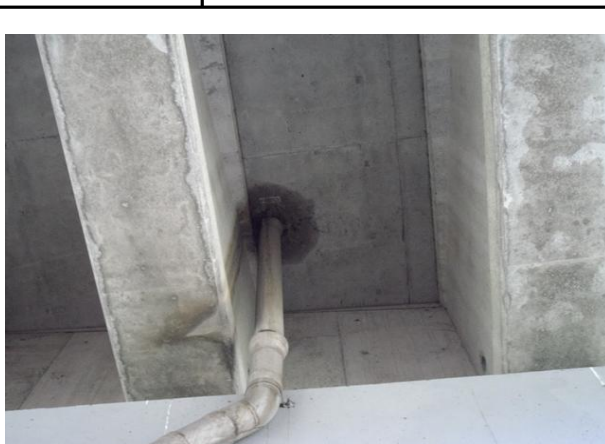
| No. | 부재 | 점검내용 | 발생원인 | 비고 |
|---|---|---|---|---|
| | | 백태 | 공용중 우수유입, 피복두께 부족 등 | |

| 바닥판 S3-G5 백태 | #8 |

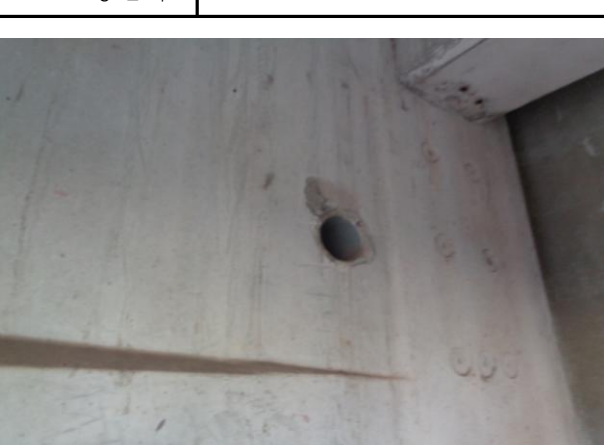
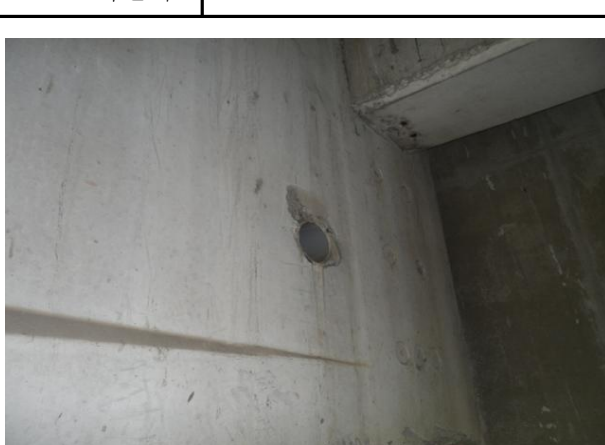
| No. | 부재 | 점검내용 | 발생원인 | 비고 |
|---|---|---|---|---|
| 2 | 거더/가로보 | 파손 | 외부충격, 피복두께 부족 등 | |

| 거더 S3-G2(이동) 인양홀 파손 | #9 |

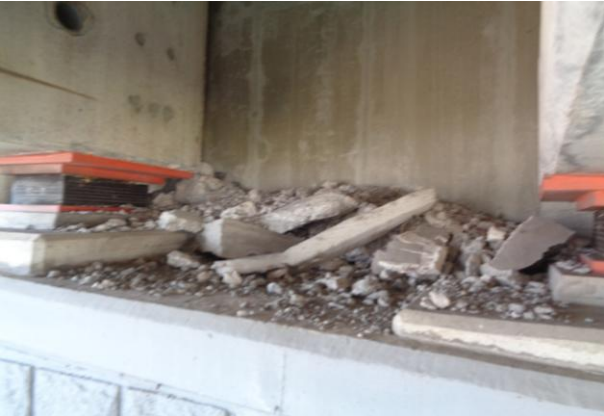
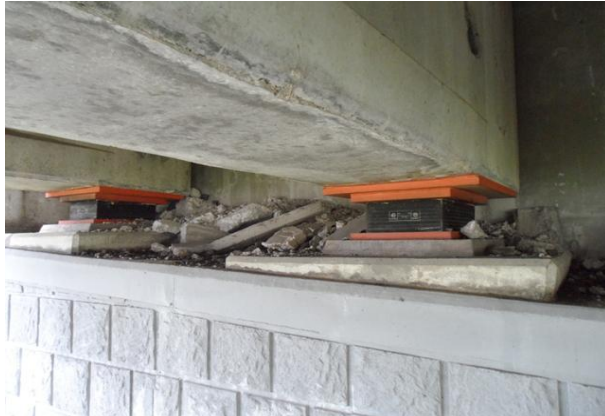
| No. | 부재 | 점검내용 | 발생원인 | 비고 |
|---|---|---|---|---|
| 4 | 교대/교각 | 교대 표면오염, 이물질 퇴적 | 공용중 우수유입, 공사 적치 등 | |

| 2022 상반기 | | 2022 하반기 | |
|---|---|---|---|
| | | 교대 A2 이물질퇴적 | #10 |

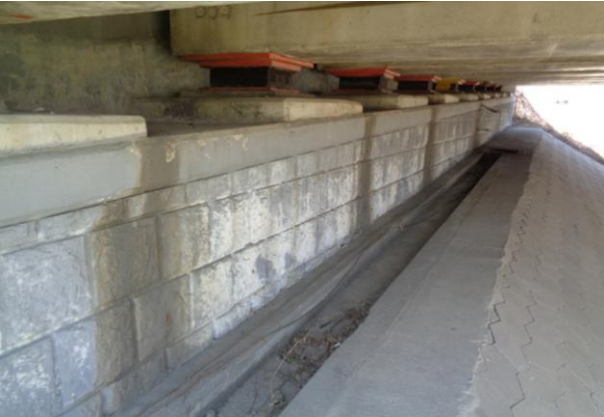
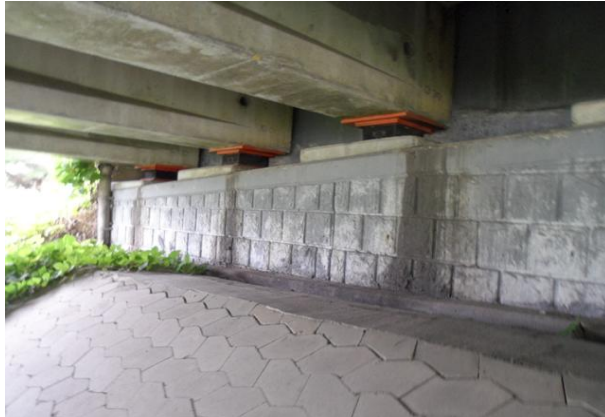
| 2022 상반기 | | 2022 하반기 | |
|---|---|---|---|
| | | 교대 A1 표면오염 | #11 |

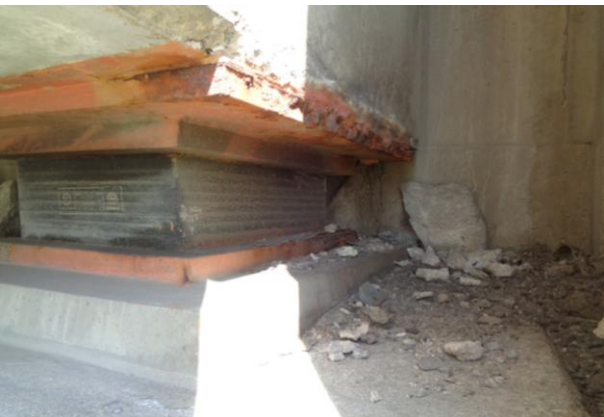
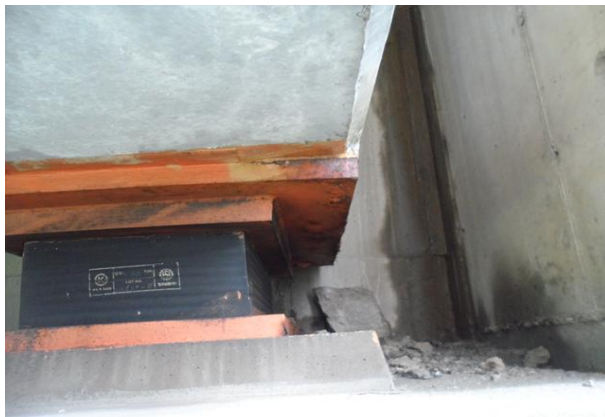
| No. | 부재 | 점검내용 | 발생원인 | 비고 |
|---|---|---|---|---|
| 3 | 교량받침 | 받침 부식 | 공용중 우수유입 등 | |

| 2022 상반기 | | 2022 하반기 | |
|---|---|---|---|
| | | 교량받침 부식(A2-Sh9, 용인) | #12 |

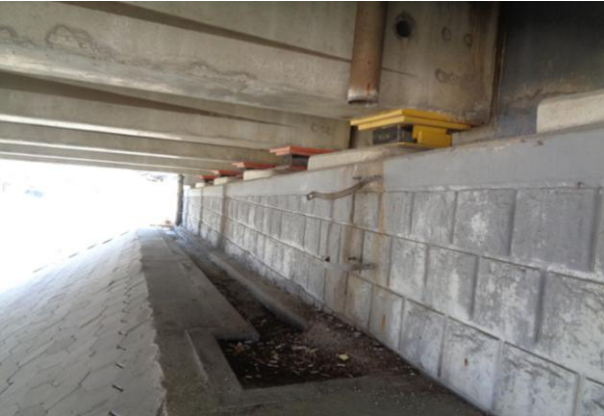
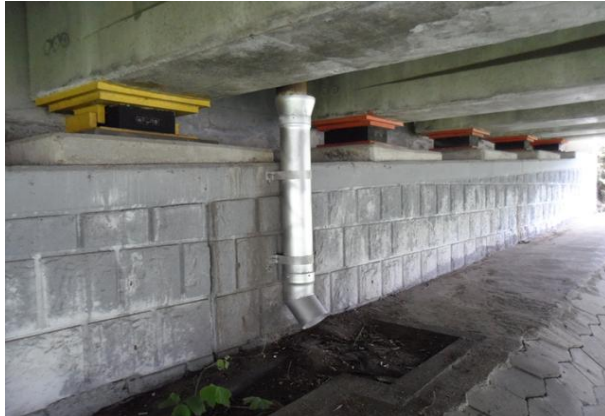
| | | 배수시설 배수관 규격부족(S3) | #13 |

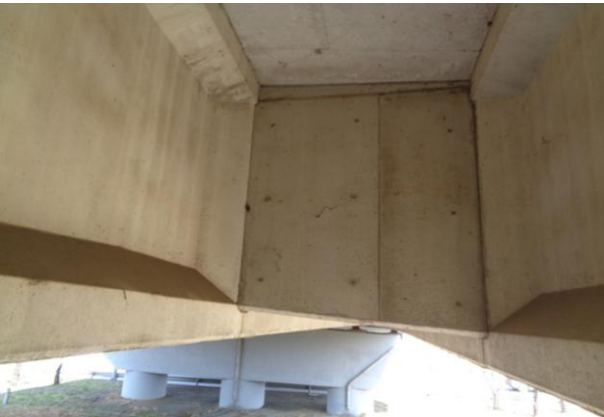
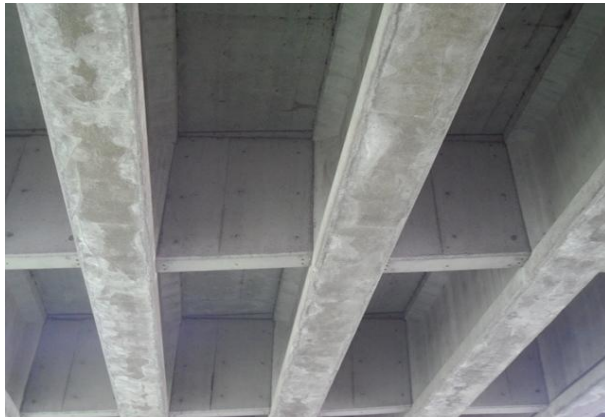
| | | 가로보 상태양호 | #14 |

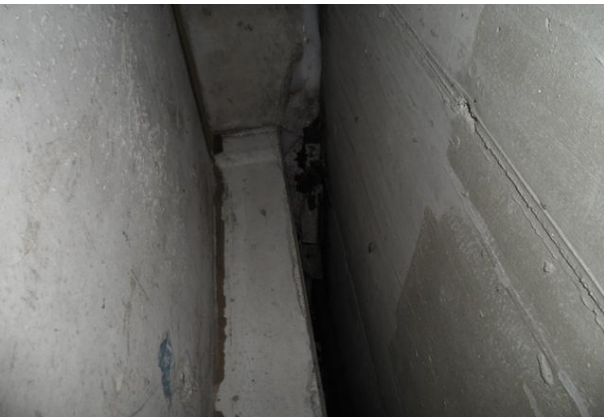
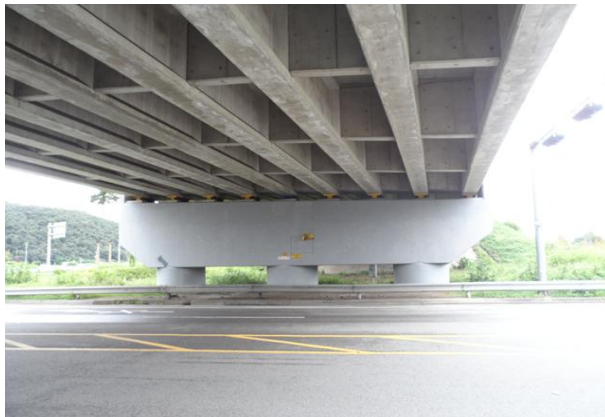
| | | 바닥판하면 S3-A2 파손 | #15 |
