## 17. 군하교

# 제1장 정기안전점검 개요

【표 II. 1.1】 시설물현황(군하교)

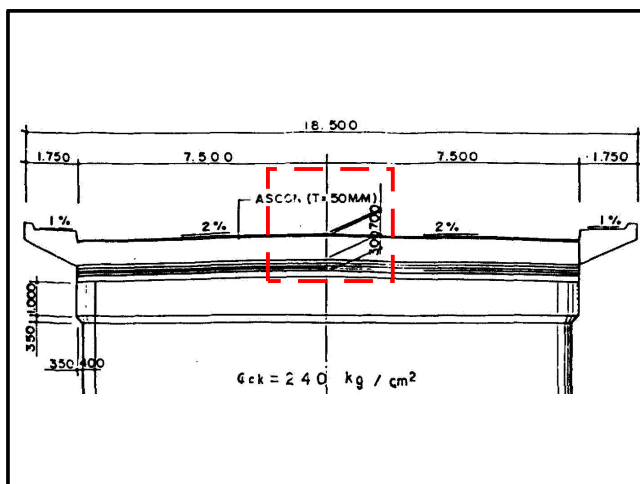
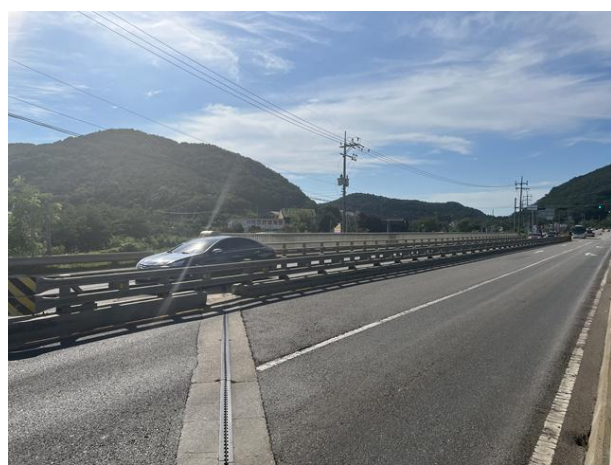
| 구 분 | 발생원인 | 비고 |
|---|---|---|
| 3.하중조건, 기초·지반 조건, 주변환경 등의 변동사항 | - 중앙분리대(연석+가드레일) 신설 | #L1,L2 |

| #L1 | 준공도면 (중앙분리대 미적용) | #L2 | 중앙분리대(연석+가드레일) 신설 |

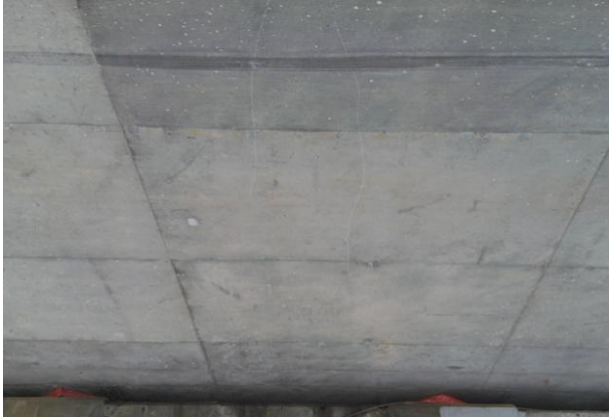
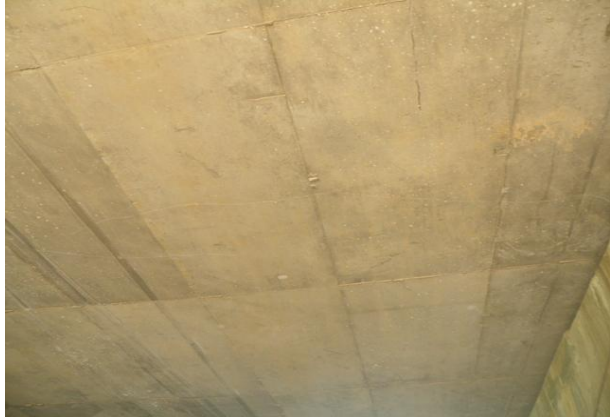
| No. | 부재 | 점검내용 | 발생원인 | 비고 |
|---|---|---|---|---|
| 1 | 바닥판 | 균열(0.3mm미만), 망상균열 등<br>균열부 백태, 누수흔적, 백태 등 | 시공초기 건조수축, 온도변화 등<br>균열부 수분 침투, 습기흡착 등 | |

| 2022 상반기 | 2022 하반기 |
|---|---|
| 바닥판 하면 균열 (S1) #1 | 바닥판 하면 균열 (S1) #1 |

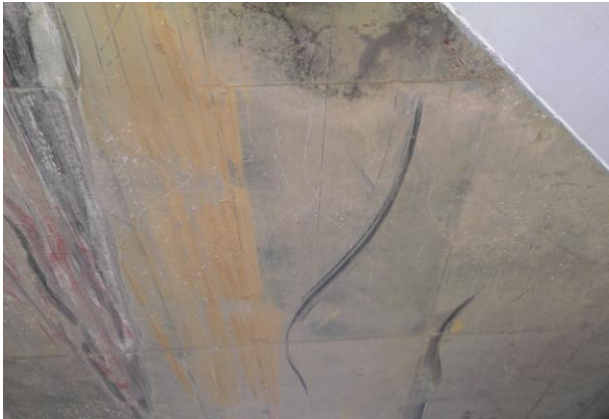
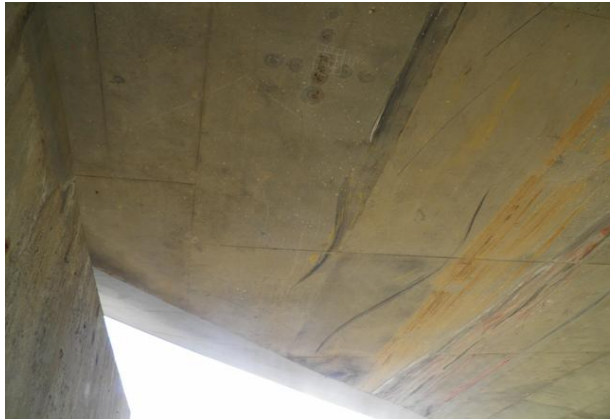
| 2022 상반기 | 2022 하반기 |
|---|---|
| 바닥판 하면 망상균열 (S1) #2 | 바닥판 하면 망상균열 (S1) #2 |

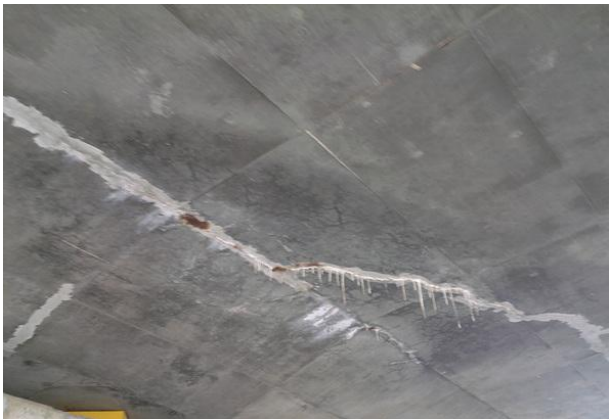
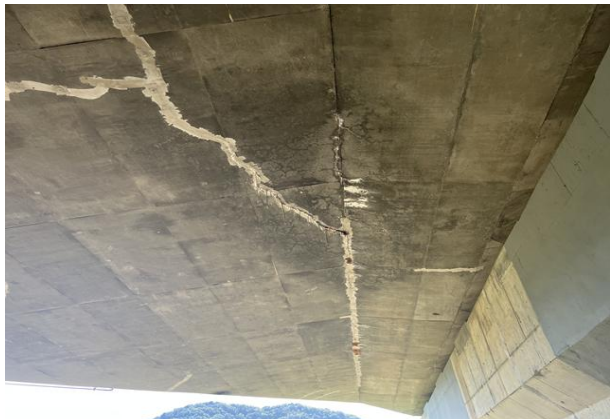
| 2022 상반기 | 2022 하반기 |
|---|---|
| 바닥판 하면 녹물 및 백태 (S5) #3 | 바닥판 하면 녹물 및 백태 (S5) #3 |

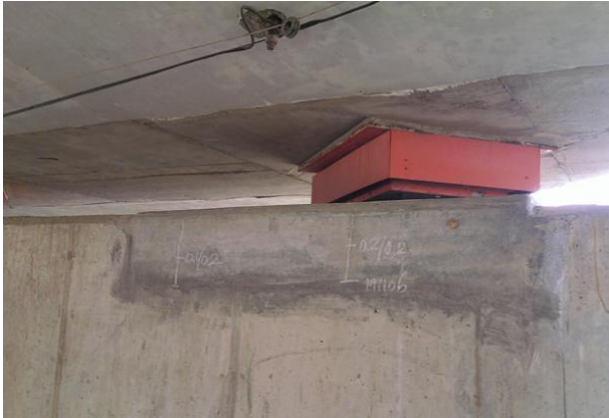
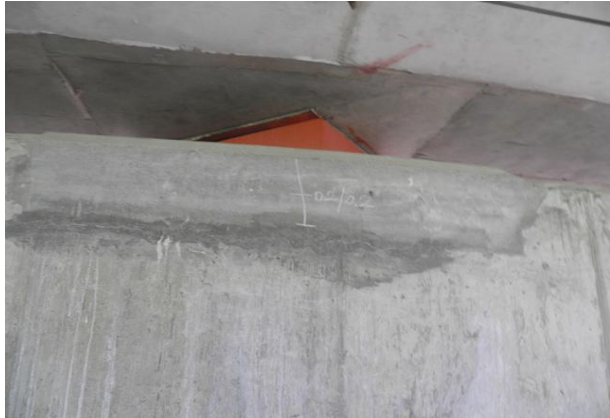
| No. | 부재 | 점검내용 | 발생원인 | 비고 |
|---|---|---|---|---|
| 2 | 교량받침 | 받침콘크리트 균열(0.3mm미만) | 시공초기 건조수축, 외부구속 등 | |

| 2022 상반기 | | 2022 하반기 | |
|---|--|---|---|
| 받침콘크리트 균열 (P1-Sh1) | | #4 | 받침콘크리트 균열 (P1-Sh2) |

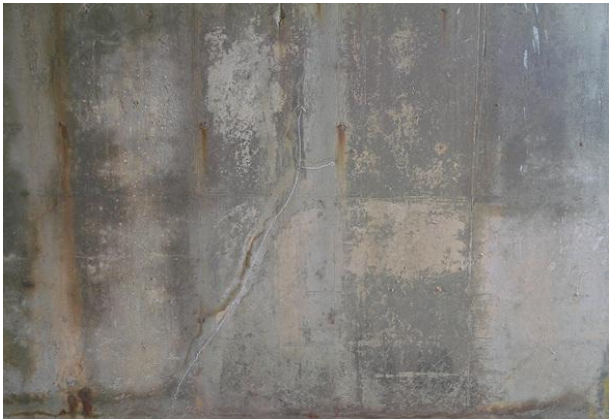
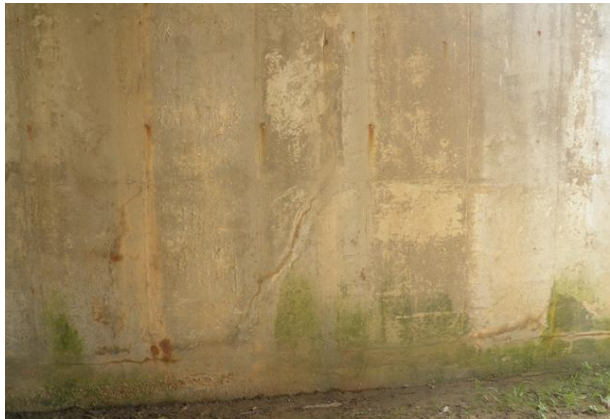
| No. | 부재 | 점검내용 | 발생원인 | 비고 |
|---|---|---|---|---|
| 3 | 교대/교각 | 교대 균열(0.3mm미만, 이상) | 시공초기 건조수축, 온도변화 등 | |

| 2022 상반기 | | 2022 하반기 | |
|---|--|---|---|
| 교대 벽체 전면 균열 (A1) | | #5 | 교대 벽체 전면 균열 (A1) |

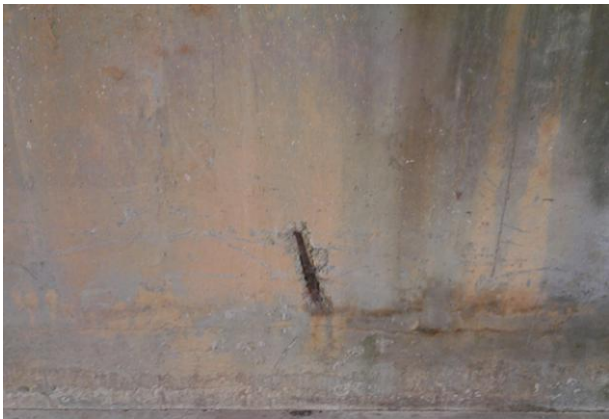
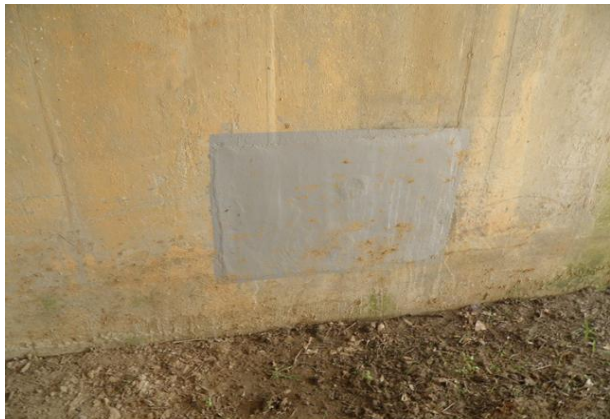
| No. | 부재 | 점검내용 | 발생원인 | 비고 |
|---|---|---|---|---|
| | | 철물 노출, 굽힘, 파손 등 | 피복두께 부족, 외부충격 등 | |

| 2022 상반기 | | 2022 하반기 | |
|---|--|---|---|
| 교대 벽체 전면 철물노출 (A1) | | #6 | 교대 벽체 전면 철물노출 (A1) 보수 |

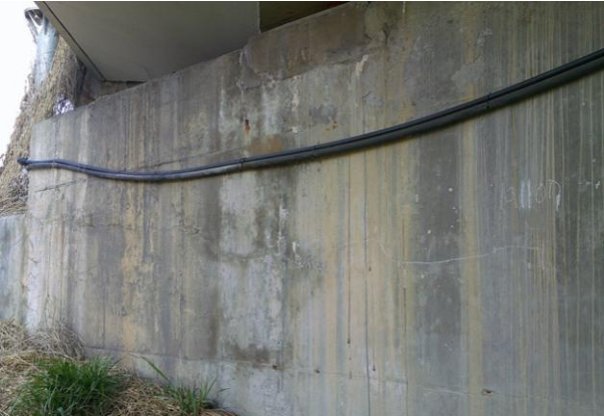
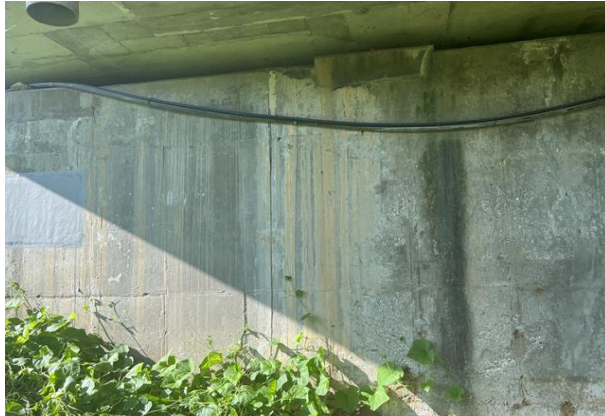
| 2022 상반기 | | 2022 하반기 | |
|---|---|---|---|
| | | 교대 벽체 전면 보수부 균열(A2) | #7 |

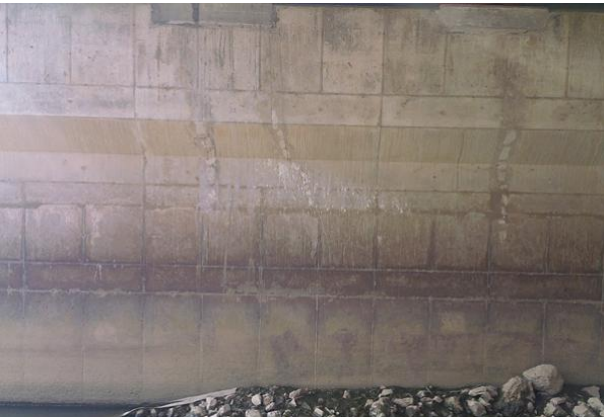
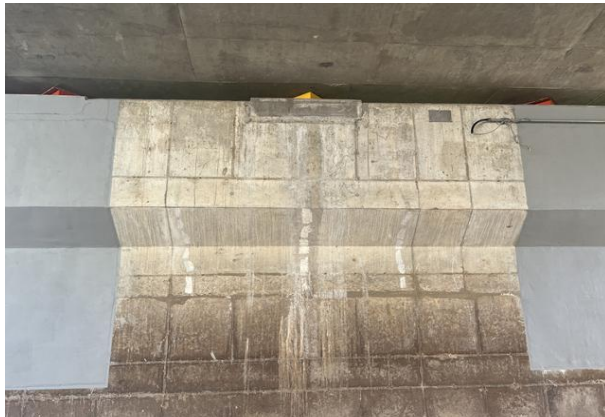
| No. | 부재 | 점검내용 | 발생원인 | 비고 |
|---|---|---|---|---|
| | | 교각 균열(0.3mm미만, 이상) | 시공초기 건조수축, 온도변화 등 | |

| 2022 상반기 | | 2022 하반기 | |
|---|---|---|---|
| | | 교각 수직균열(cw=0.3mm미만)(P4) | #8 |

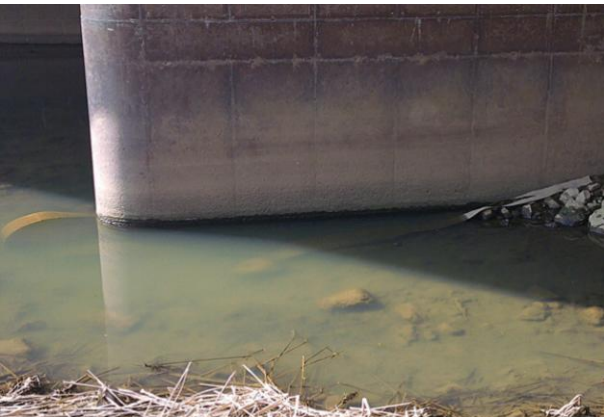
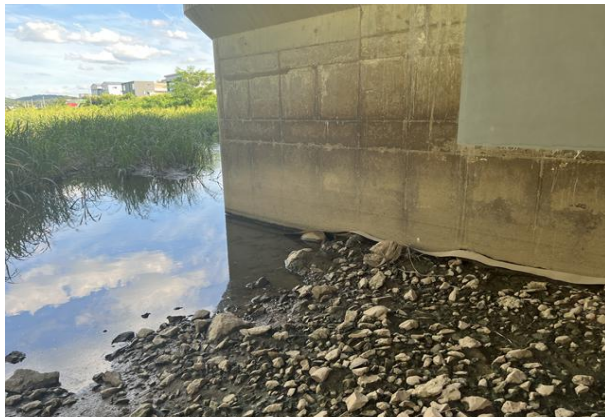
| No. | 부재 | 점검내용 | 발생원인 | 비고 |
|---|---|---|---|---|
| | | 교각(P4) 일부침식 | 하천 유속에 의한 세굴 등 | |

| 2022 상반기 | | 2022 하반기 | |
|---|---|---|---|
| | | 교각 일부 침식-토피 확보(P4) | #9 |

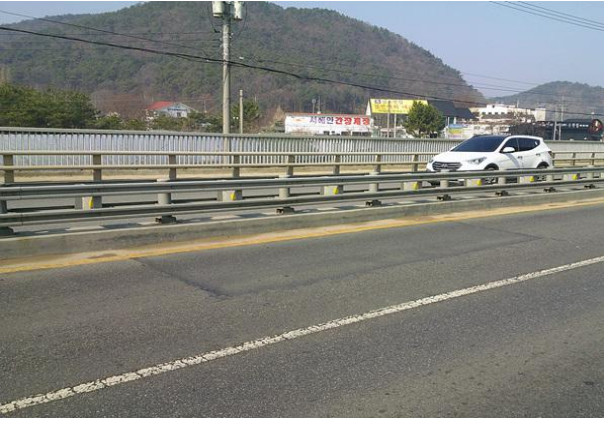
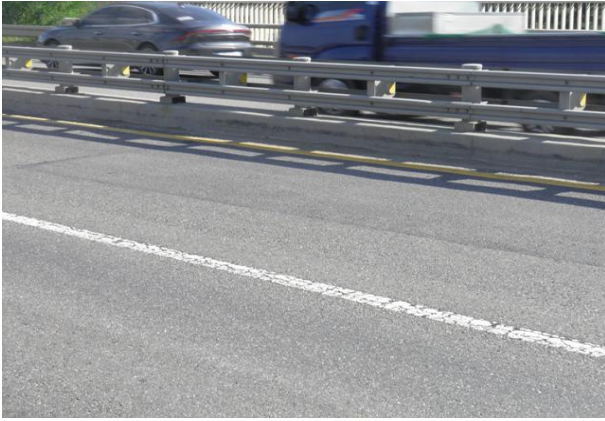
| 2022 상반기 | 2022 하반기 |
|---|---|
| 교면포장 포트홀(보수완료)(강화,S3) #10 | 교면포장 포트홀(보수 상태현황)(강화,S3) #10 |

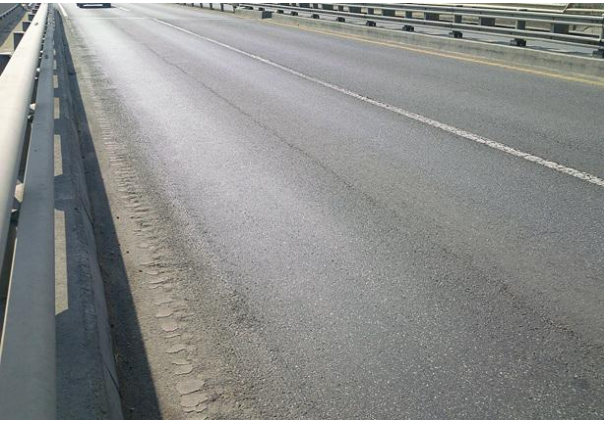
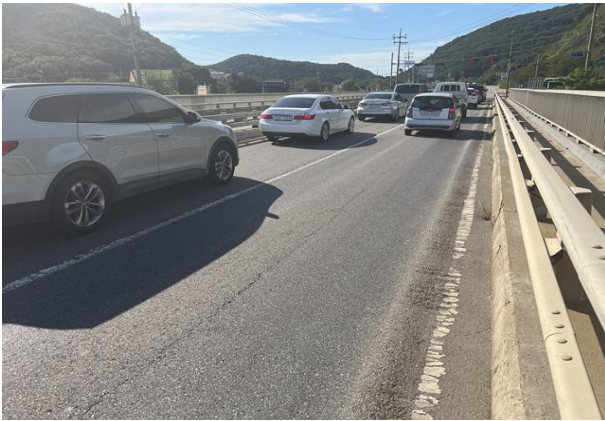
| No. | 부재 | 점검내용 | 발생원인 | 비고 |
|---|---|---|---|---|
| 4 | 교면포장 | 교면포장 균열, 소성변형, 파손 등 | 반복적인 윤하중, 온도변화 등 | |

| 2022 상반기 | 2022 하반기 |
|---|---|
| 교면포장 일방향균열, 소성변형(강화,S3) #11 | 교면포장 일방향균열, 소성변형(강화,S3) #11 |

| 구분 | 결합 및 손상내용 | 손상물량 | | 보수물량 | | 보수방안 |
|---|---|---|---|---|---|---|
| 교면포장 | 일방향 균열 | m | 22.20 | m <sup>2</sup> | 2,451.00 | 재포장 |

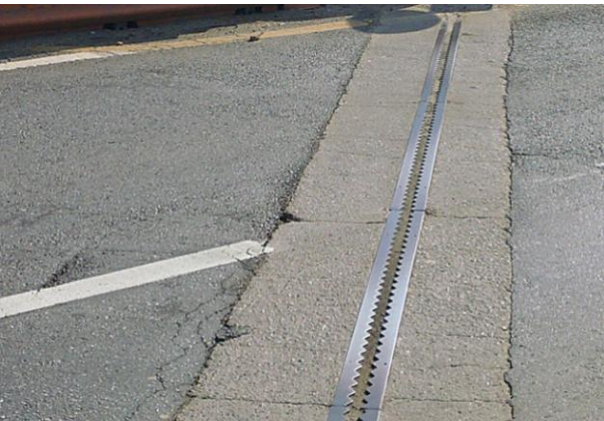
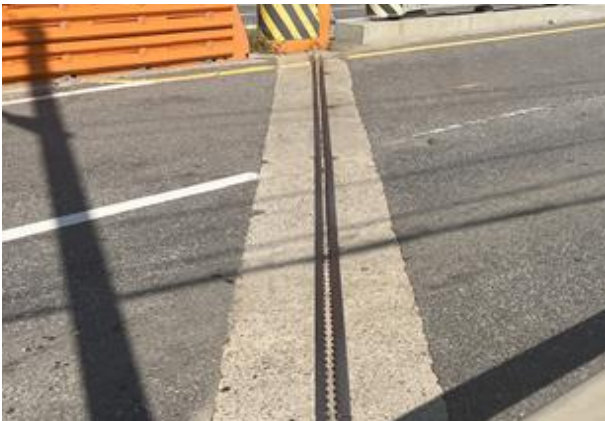
| No. | 부재 | 점검내용 | 발생원인 | 비고 |
|---|---|---|---|---|
| | | 후타재 균열, 파손, 박리, 박락 등 | 시공초기, 반복적인 윤하중, 외부충격 등 | |

| 2022 상반기 | 2022 하반기 |
|---|---|
| 신축이음 토사퇴적, 균열, 파손(A2,서울) #12 | 신축이음 토사퇴적, 균열, 파손(A2,서울) #12 |

| 구분 | 결합 및 손상내용 | 손상물량 | | 보수물량 | | 보수방안 |
|---|---|---|---|---|---|---|
| 신축이음 | 본체 부식 | m <sup>2</sup> | 8.50 | m | 18.50 | 신축이음 교체 |

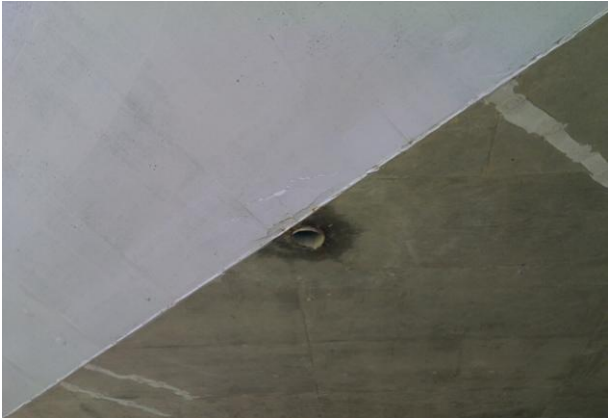
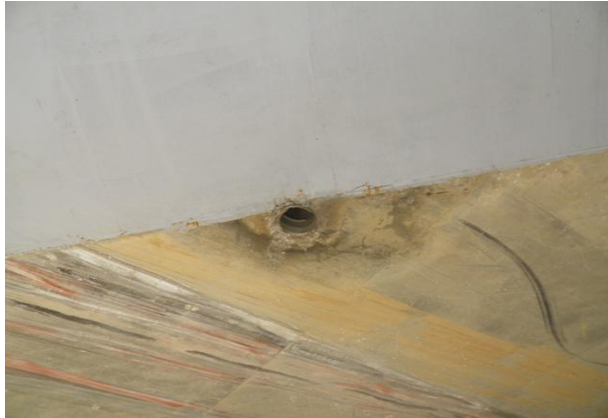
| No. | 부재 | 점검내용 | 발생원인 | 비고 |
|---|---|---|---|---|
| 6 | 배수시설 | 배수관 길이부족, 파손 | 시공초기 설치오류 등 | |

| 2022 상반기 | 2022 하반기 |
|---|---|
| 배수관 길이부족(서울,S2) #13 | 배수관 길이부족(서울,S1) #13 |

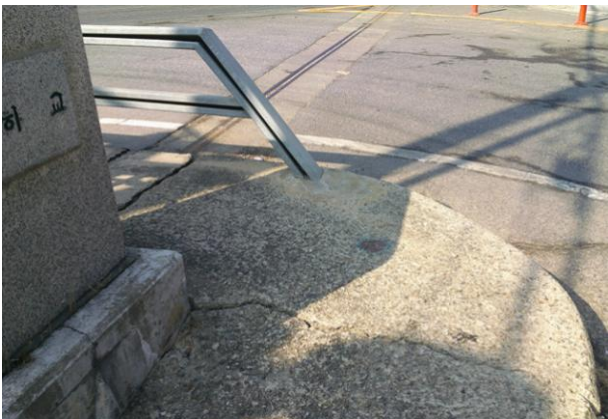
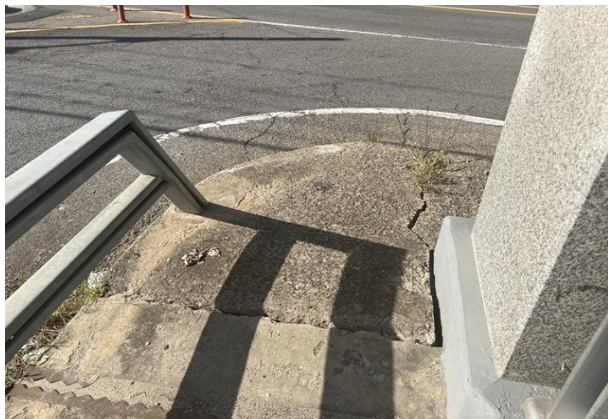
| 2022 상반기 | 2022 하반기 |
|---|---|
| 접속부 보도부 파손(강화,S6) #14 | 접속부 보도부 파손(강화,S6) #14 |

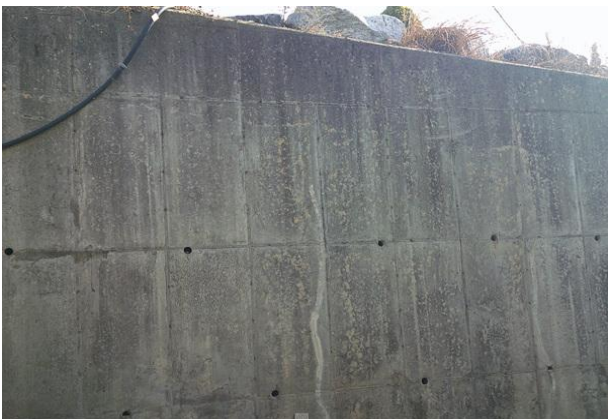
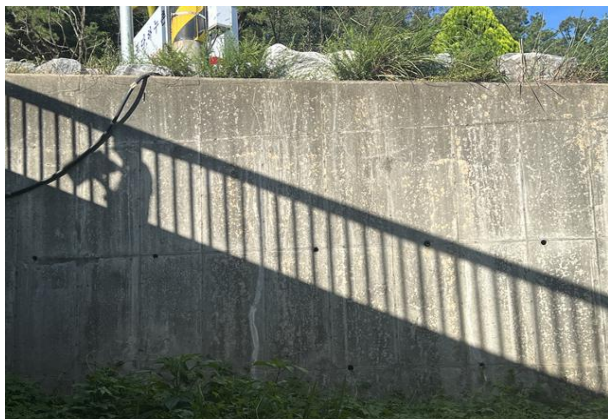
| No. | 부재 | 점검내용 | 발생원인 | 비고 |
|---|---|---|---|---|
| 8 | 옹벽 | 보수부 균열(0.3mm미만) | 건조수축, 온도변화 등 | |

| 2022 상반기 | 2022 하반기 |
|---|---|
| 옹벽 보수부 균열(A2,우측) #15 | 옹벽 보수부 균열(A2,우측) #15 |
