## 18. 오리교

# 제1장 정기안전점검 개요

【표 II. 1.1】 시설물현황(오리교)

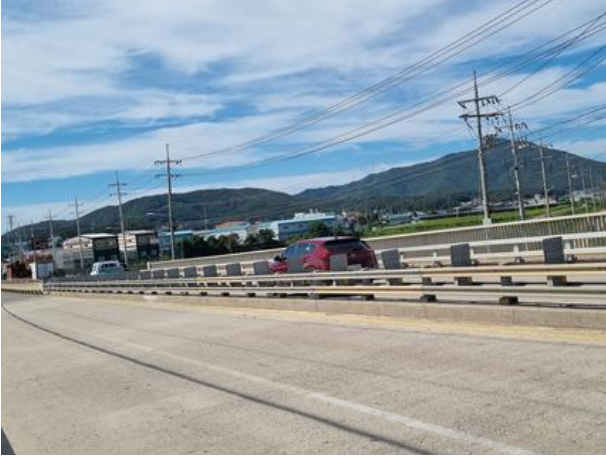
| 구 분 | 발생원인 | 비고 |
|---|---|---|
| 3.하중조건, 기초.지반 조건, 주변환경 등의 변동사항 | <ul style="list-style-type: none"> <li>- 중앙분리대(연석+가드레일) 신설</li> <li>- 교면포장(ASP→LMC) 형식변경</li> </ul> | #L1<br>#L2 |

| #L1 | 중앙분리대(연석+가드레일) 신설 | #L2 | 교면포장 형식 변경 |

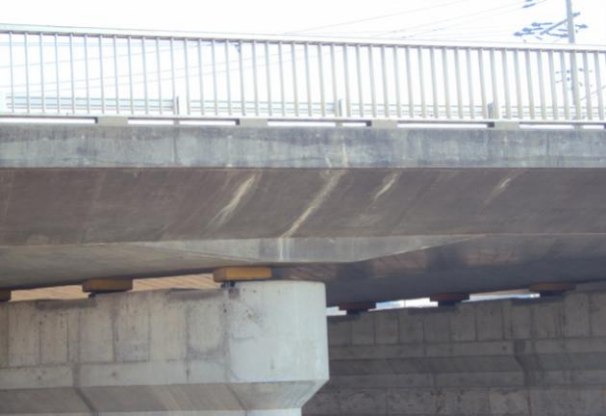
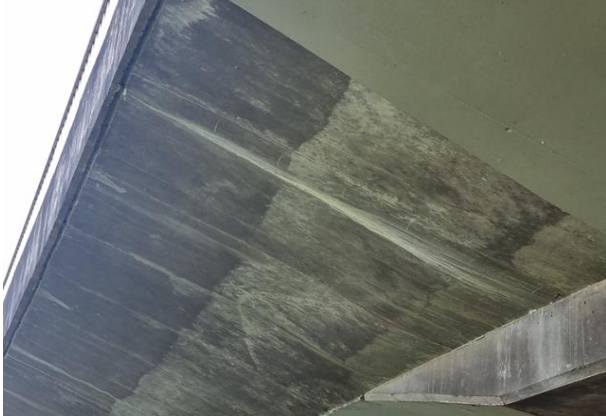
| No. | 부재 | 점검내용 | 발생원인 | 비고 |
|---|---|---|---|---|
| 1 | 바닥판 | 균열(0.3mm미만), 균열부백태 등 | 시공초기 건조수축, 온도변화 등<br>균열부 수분 침투 등 | |

| 캔틸레버 하면 균열부백태 (S2) #1 | 캔틸레버 하면 균열부백태 (S4) #1 |

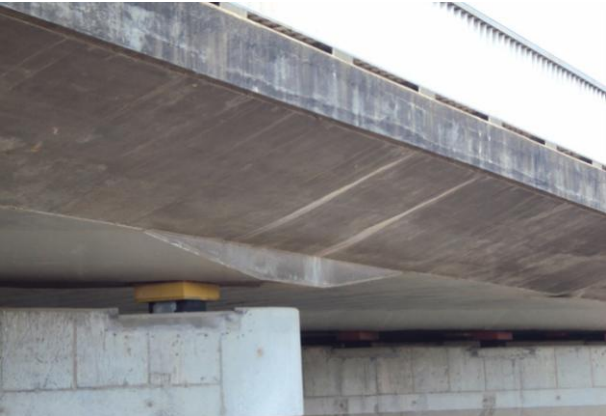
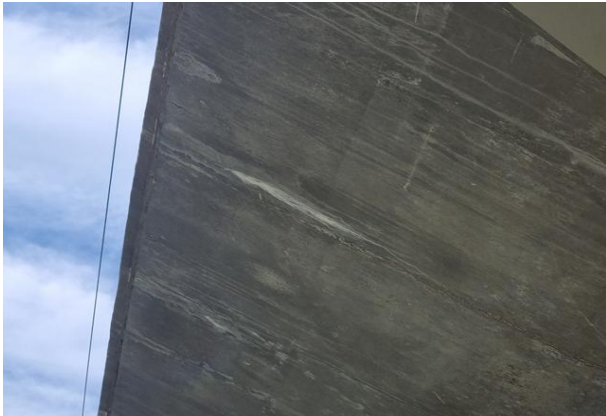
| 캔틸레버 하면 균열/백태 (강화, S3) #2 | 캔틸레버 하면 균열부백태 (S2) #2 |

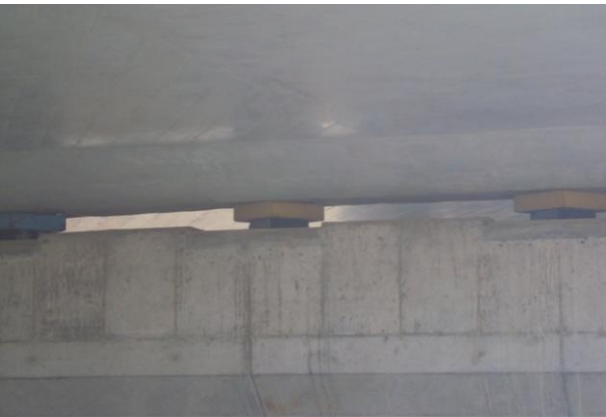
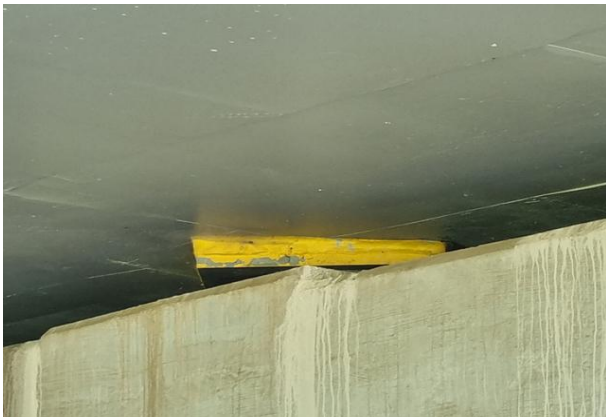
| No. | 부재 | 점검내용 | 발생원인 | 비고 |
|---|---|---|---|---|
| 2 | 교량받침 | 받침도장 탈락 | 공용기간 증가 등 | |

| 받침 도장 탈락 (A1-Sh4) #3 | 받침 도장 탈락 (A2-Sh4) #3 |

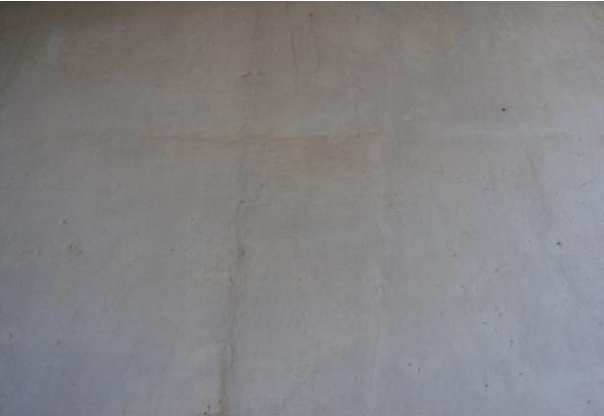
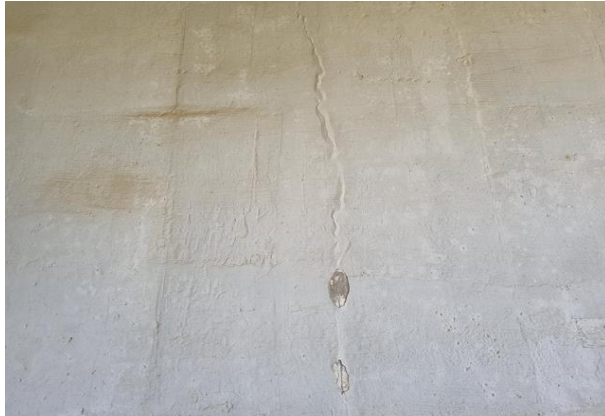
| 2022 상반기 | | 2022 하반기 | |
|---|---|---|---|
| 교대 보수부 균열(A1) | #4 | 교대 보수부 균열(A1) | #4 |

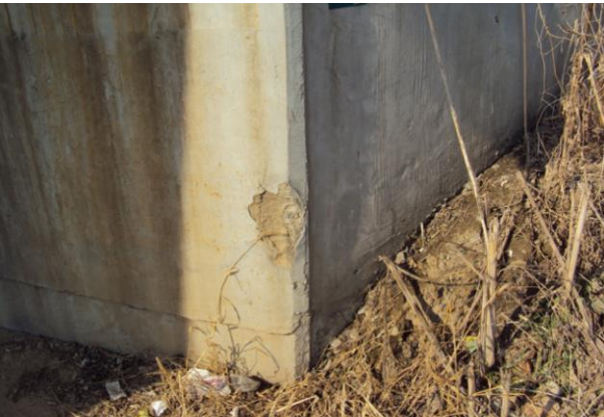
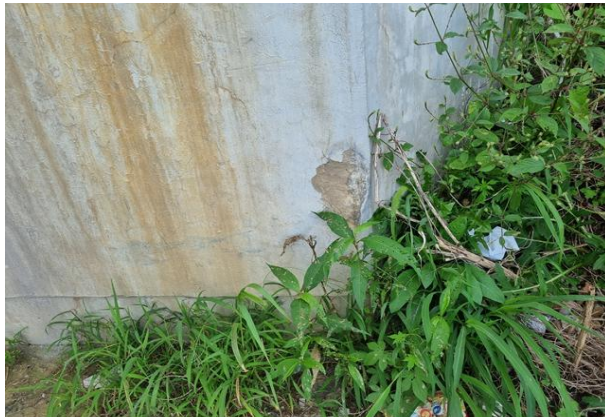
| 2022 상반기 | | 2022 하반기 | |
|---|---|---|---|
| 교대 벽체 국부 파손(A2) | #5 | 교대 벽체 국부 파손(A2) | #5 |

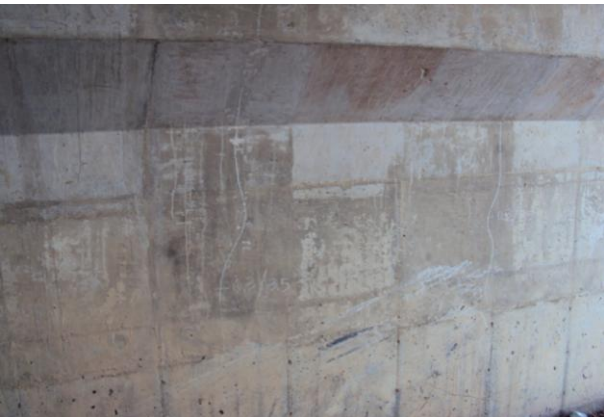
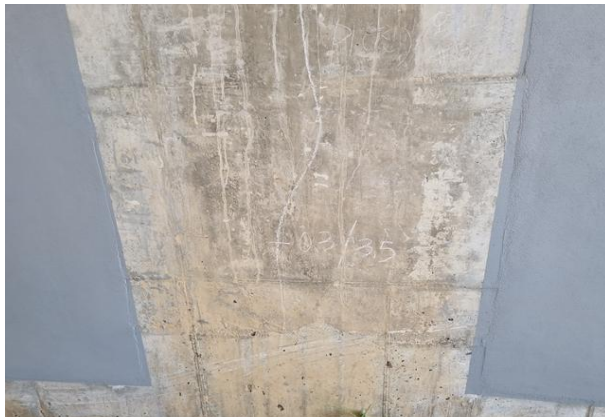
| 2022 상반기 | | 2022 하반기 | |
|---|---|---|---|
| 교각 수직균열(cw=0.3mm내외) (P3) | #6 | 교각 수직균열(cw=0.3mm내외) (P1) | #6 |

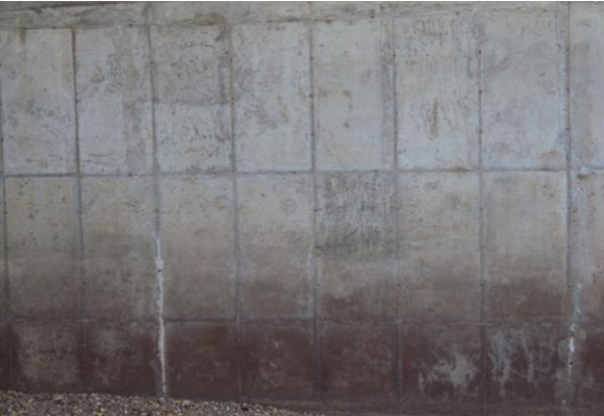
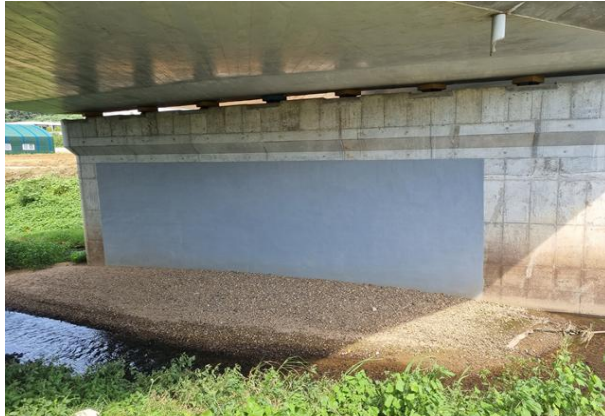
| 2022 상반기 | | 2022 하반기 | |
|---|---|---|---|
| | | 교각 수직균열 (cw=0.3mm내외) (P2) #7 | 교각 수직균열 (cw=0.3mm내외) (P2) 보수 #7 |

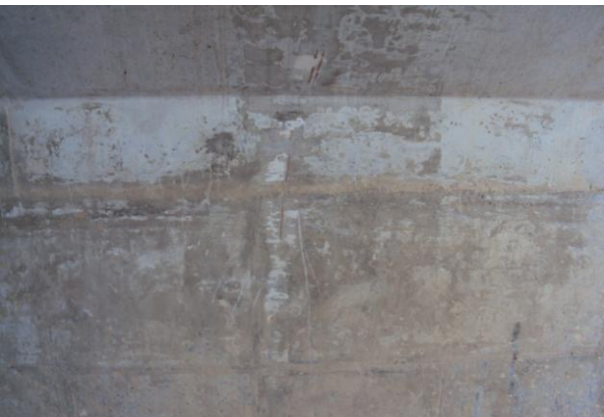
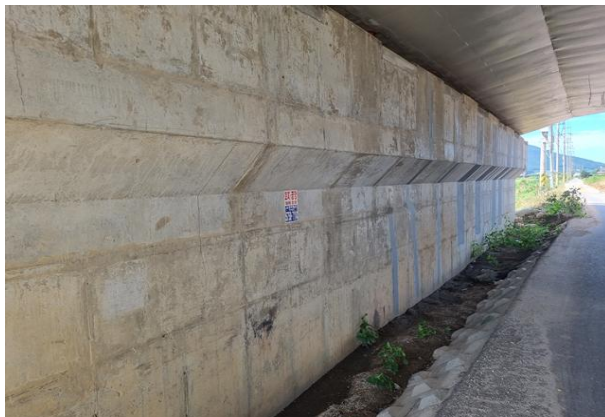
| 2022 상반기 | | 2022 하반기 | |
|---|---|---|---|
| | | 교각 수직균열 (cw=0.3mm내외) (P1) #8 | 교각 수직균열 (cw=0.3mm내외) (P1) #8 |

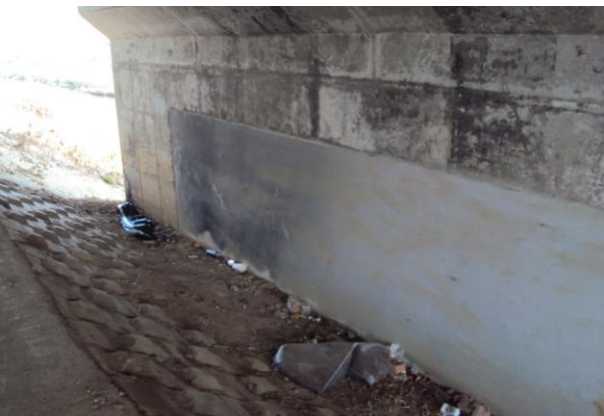
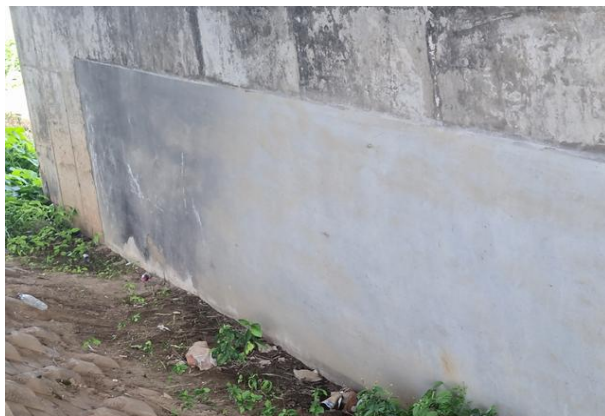
| 2022 상반기 | | 2022 하반기 | |
|---|---|---|---|
| | | 교각 그을림 보수흔적 및 쓰레기 적치 (P1) #9 | 교각 그을림 보수흔적 및 쓰레기 적치 (P1) #9 |

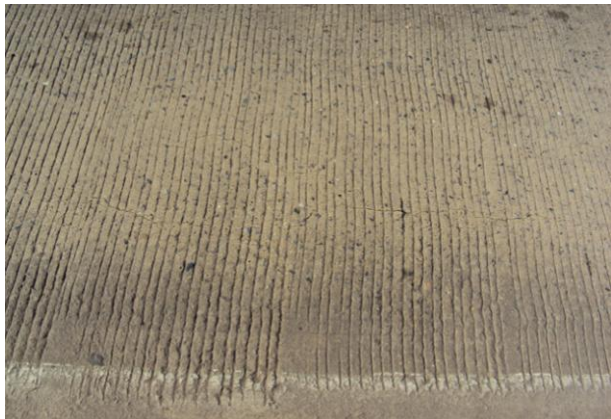
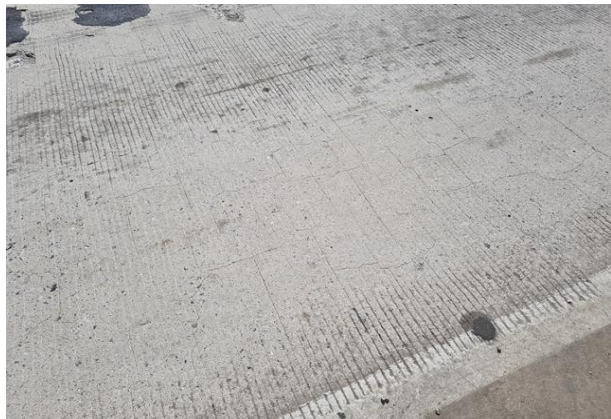
| 2022 상반기 | | 2022 하반기 | |
|---|--|---|--|
| #10 | | #10 | |

| No. | 부재 | 점검내용 | 발생원인 | 비고 |
|---|---|---|---|---|
| 4 | 교면포장 | 교면포장 망상균열<br>보수부 파손, 표면열화, 균열 등 | 반복적인 윤하중, 온도변화 등<br>반복적인 윤하중 등 | |

| 2022 상반기 | | 2022 하반기 | |
|---|--|---|--|
| 교면포장 망상균열(강화,S3) | | 교면포장 망상균열(강화,S3) | |

정기안전점검 결과, 교면포장 망상균열, 보수부 파손에 대하여 차량의 원활한 통행과 사고방지를 위한 재포장 등과 같은 보수를 실시하는 것이 바람직하다.

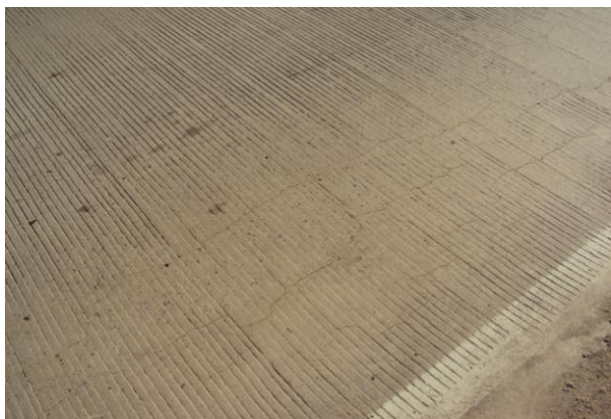
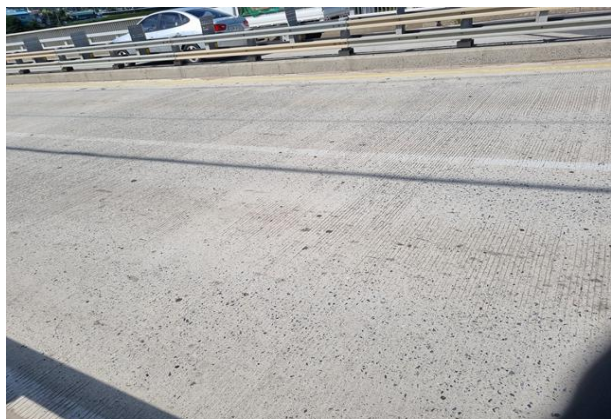
| #11 | | #11 | |

| 교면포장 이방향균열 (서울,S2) | | 교면포장 이방향균열 (서울,S1) | |

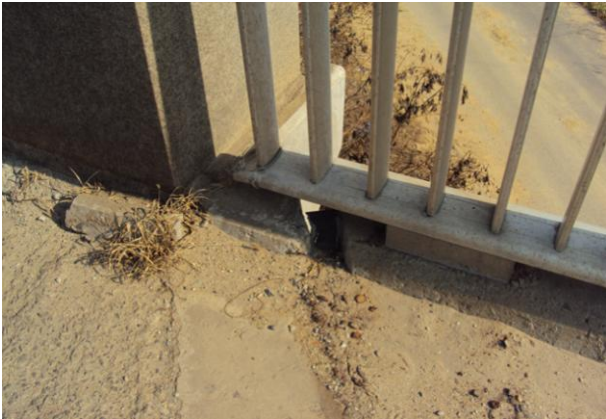
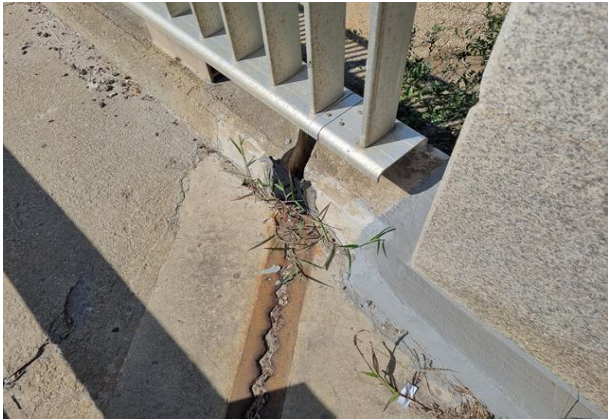
| 2022 상반기 | | 2022 하반기 | |
|---|--|---|--|
| #12 | | #12 | |

| 2022 상반기 | | 2022 하반기 | |
|---|--|---|--|
| 차수관 미설치(강화,A1) | | 차수관 미설치(강화,A1) | |

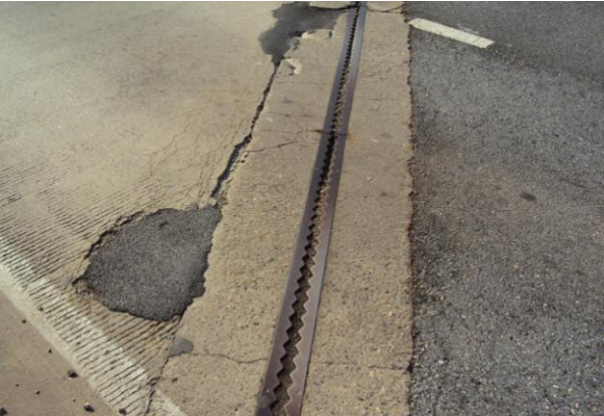
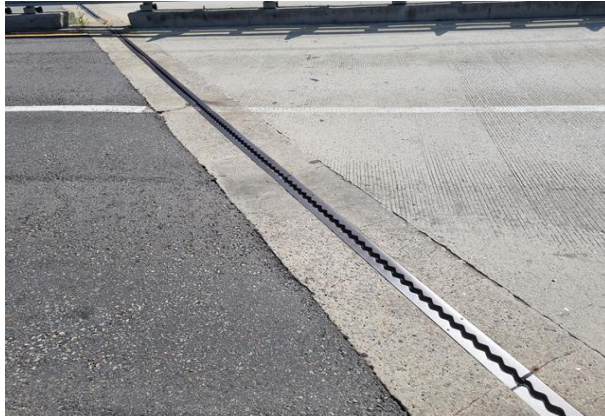
| 2022 상반기 | | 2022 하반기 | |
|---|---|---|---|
| 후타재 균열, 박리(강화,A1) | #13 | 후타재 균열, 박리(강화,A1) | #13 |

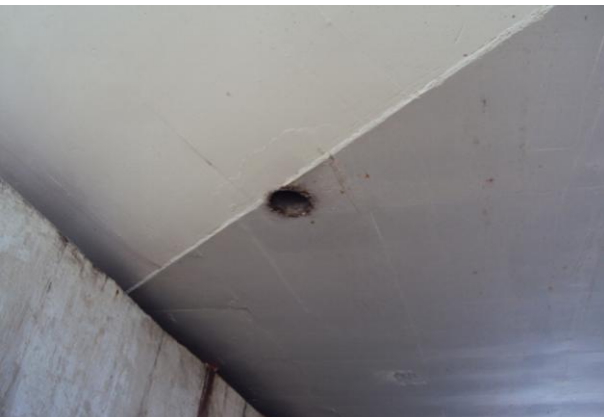
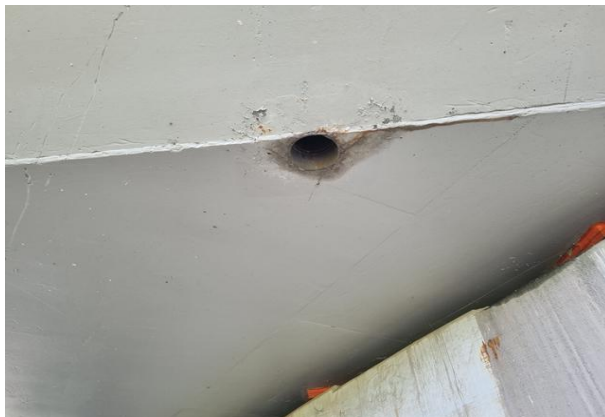
| 2022 상반기 | | 2022 하반기 | |
|---|---|---|---|
| 배수관 탈락(강화,S4) | #14 | 배수관 탈락(강화,S4) | #14 |

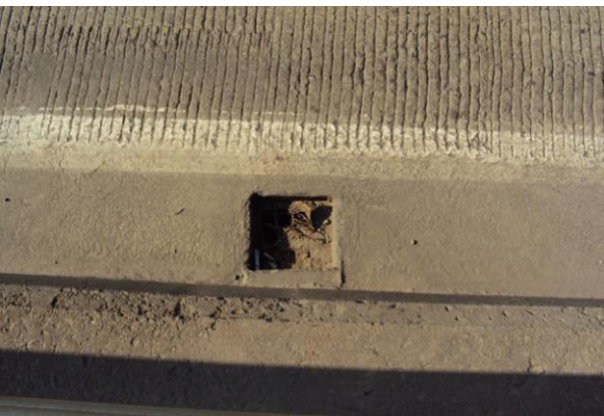
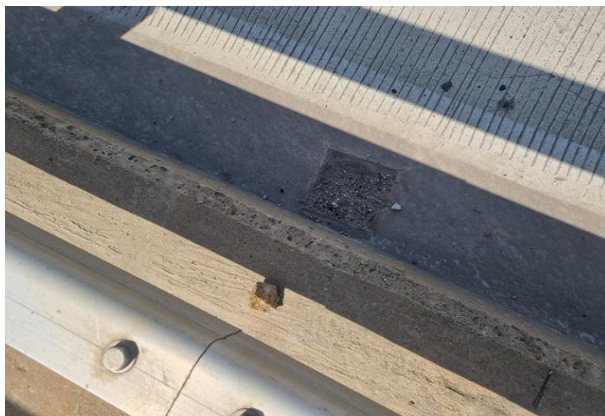
| 2022 상반기 | | 2022 하반기 | |
|---|---|---|---|
| 배수구 막힘 | #15 | 배수구 막힘 | #15 |
