## 21. 태리IC육교(상)

# 제1장 정기안전점검 개요

【표 II. 1.1】 시설물현황(태리IC육교(상))

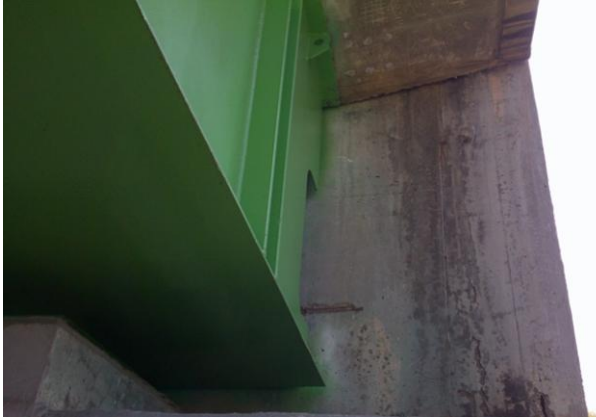
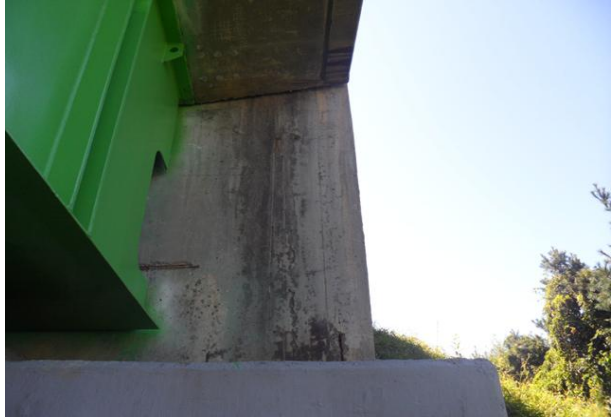
| 교대 누수흔적(A1)<br>#1 | 교대 누수흔적(A2)<br>#1 |

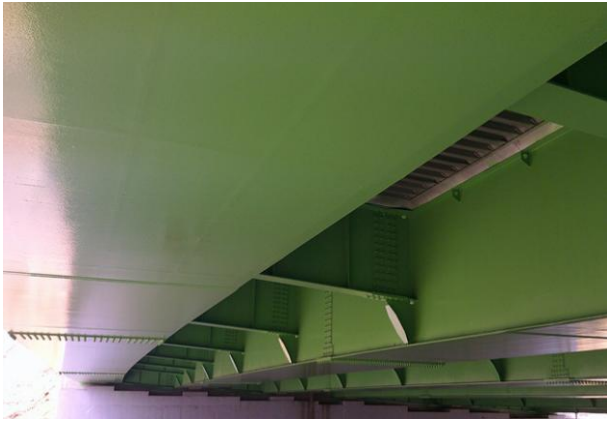
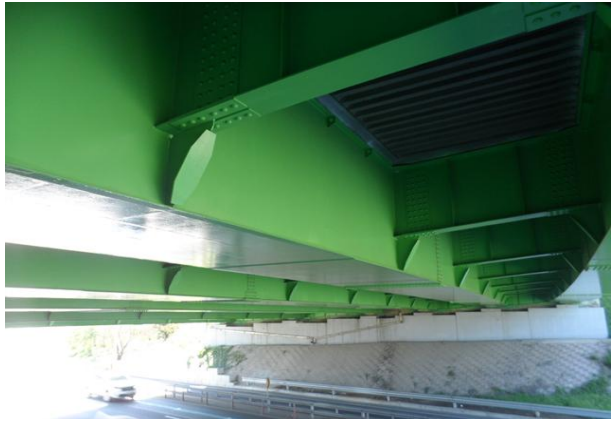
| 거더 채도장<br>#2 | 거더 채도장<br>#2 |

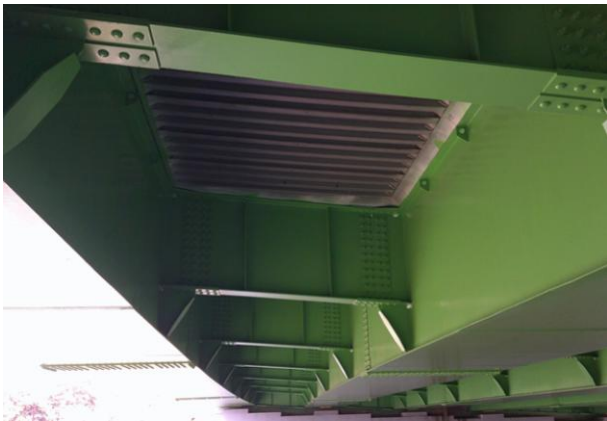
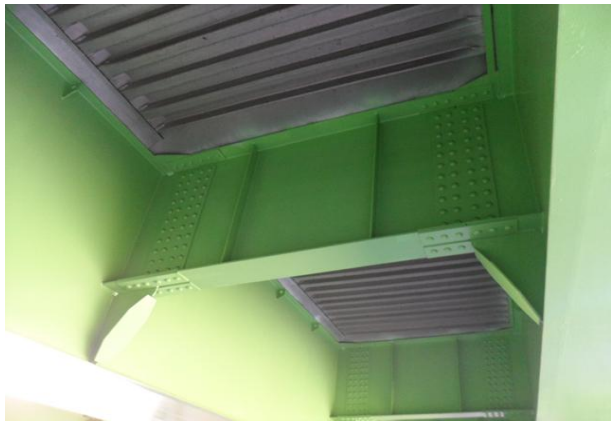
| 가로보 상태양호(채도장)<br>#3 | 가로보 상태양호<br>#3 |

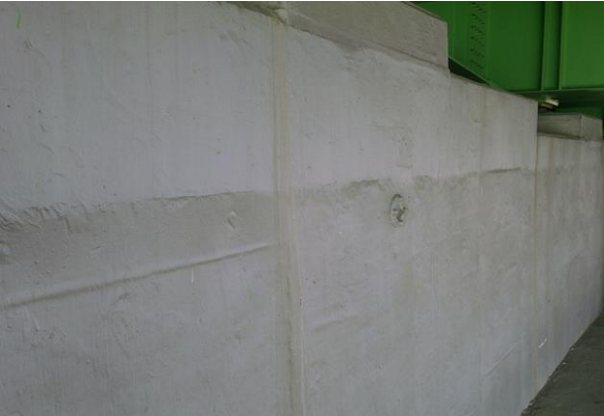
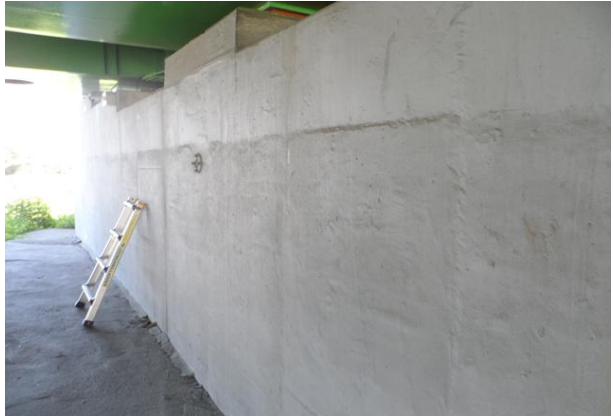
| 2022 상반기 | | 2022 하반기 | |
|---|---|---|---|
| 교대 표면처리(A1) | #4 | 교대 표면처리 상태양호(A1) | #4 |

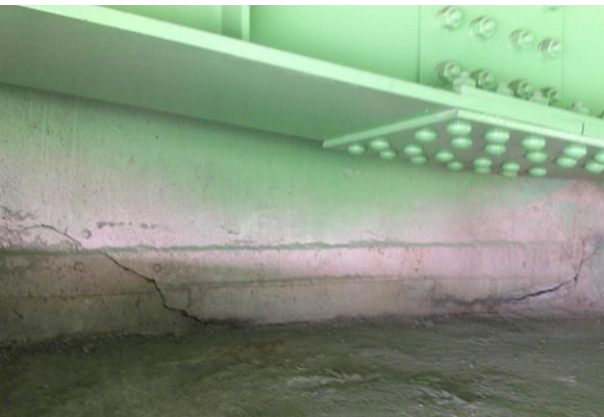
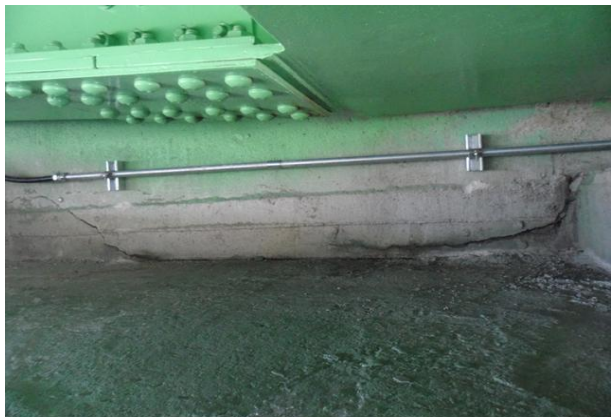
| No. | 부재 | 점검내용 | 발생원인 | 비고 |
|---|---|---|---|---|
| 5 | 교 대 | 교대 균열(0.3mm이상) | 단면 변화부의 응력집중 및 수화열 등 | |

| 2022 상반기 | | 2022 하반기 | |
|---|---|---|---|
| 교대 균열(0.3mm이상, A1) | #5 | 교대 균열(0.3mm이상, A1) | #5 |

| 구분 | 결함 및 손상내용 | 손상물량 | | 보수물량 | | 보수방안 |
|---|---|---|---|---|---|---|
| 교대 | 균열 (0.3mm이상) | m | 5.30 | m | 7.95 | 주입보수 |

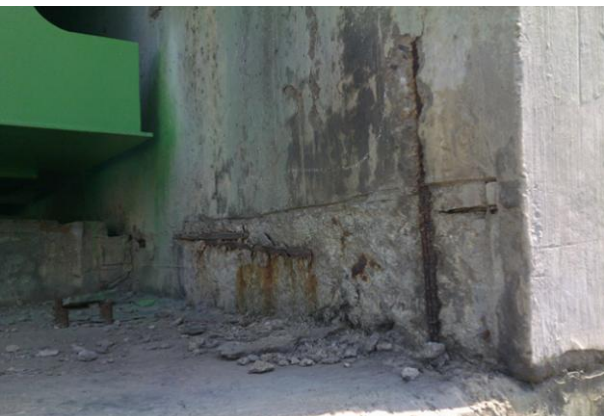
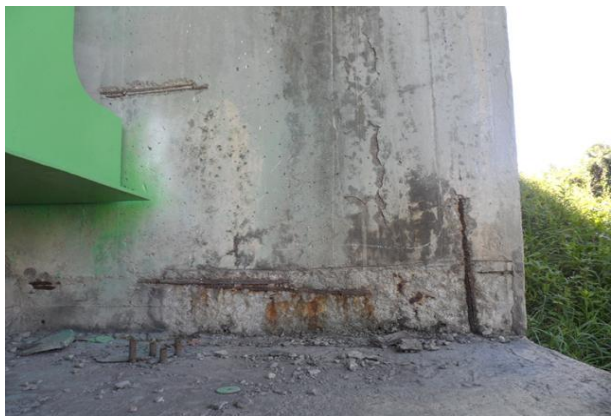
| No. | 부재 | 점검내용 | 발생원인 | 비고 |
|---|---|---|---|---|
| | | 철근노출 | 미세균열 우수유입, 피복부족 등 | |

| 2022 상반기 | | 2022 하반기 | |
|---|---|---|---|
| 교대 흉벽 철근노출(A1) | #6 | 교대 흉벽 철근노출(A2) | #6 |

| 구분 | 결함 및 손상내용 | 손상물량 | | 보수물량 | | 보수방안 |
|---|---|---|---|---|---|---|
| | 철근노출 | m <sup>2</sup> | 1.50 | m <sup>2</sup> | 2.25 | 단면보수(방청) |

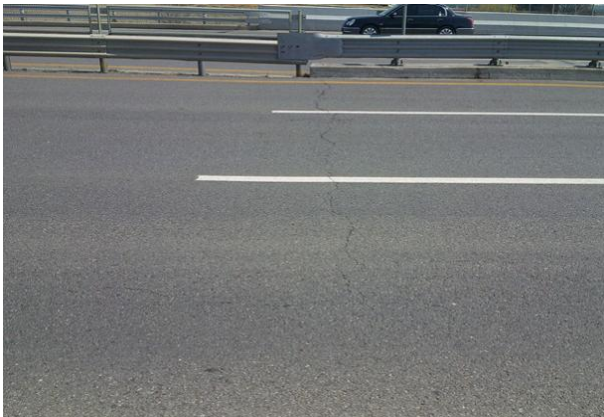
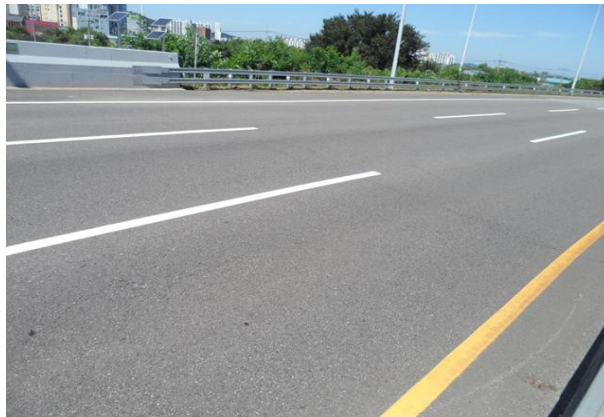
| #7 | | #7 | |

| No. | 부재 | 점검내용 | 발생원인 | 비고 |
|---|---|---|---|---|
| | | 포장 접속부 균열 | 교대 뒷채움부 부등침하 등 | |

| 접속부 균열(A1) | | 접속부 균열(A1) | |

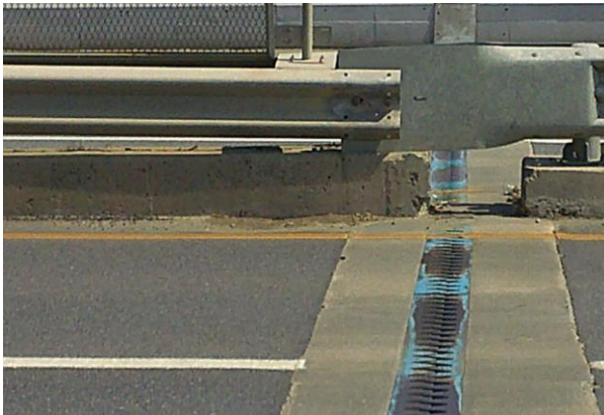
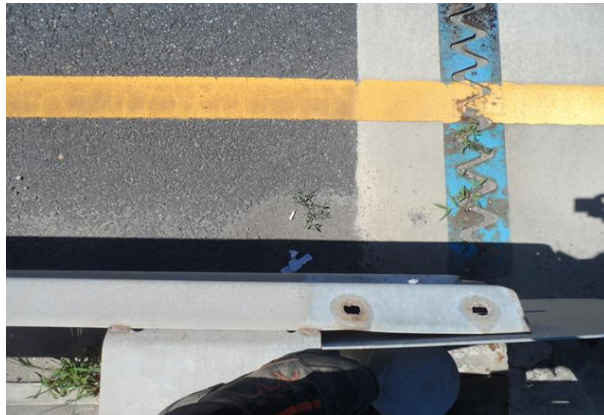
| #8 | | #8 | |

| No. | 부재 | 점검내용 | 발생원인 | 비고 |
|---|---|---|---|---|
| 8 | 배수시설 | 배수구 퇴적물 | 공용기간 증가 등 | |

| 배수구 퇴적물 | | 배수구 퇴적물(막힘) | |

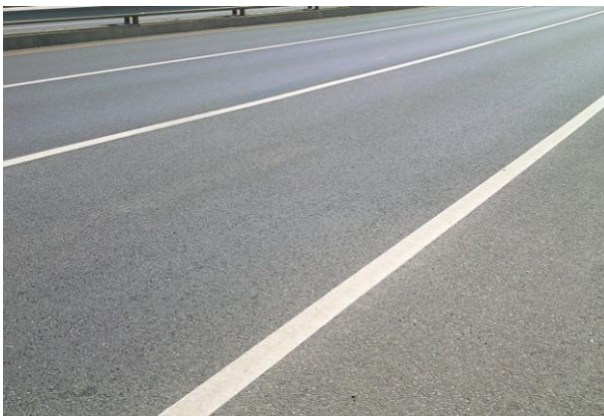
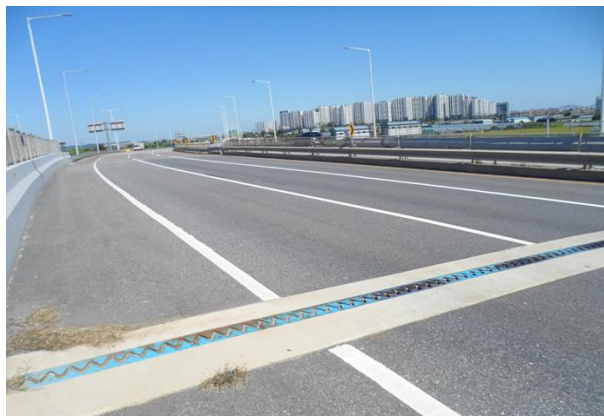
| #9 | | #9 | |

| 교면포장 상태양호 | | 교면포장 상태양호 | |

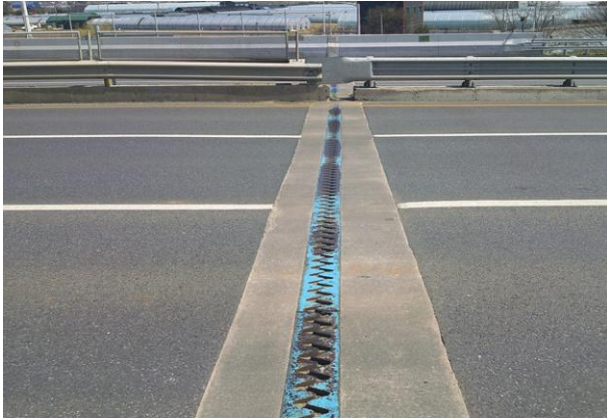
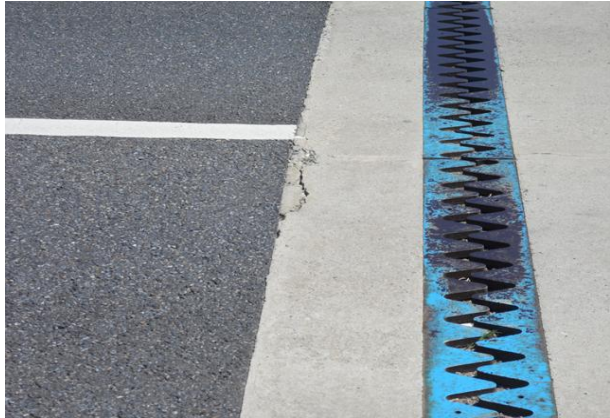
| No. | 부재 | 점검내용 | 발생원인 | 비고 |
|---|---|---|---|---|
| 7 | 신축이음 | 후타재 파손 | 차량 반복통행 하중 등 | |

| 2022 상반기 | 2022 하반기 |
|---|---|
| 신축이음 A2 상태양호 #10 | 신축이음 후타재 파손(A2) #10 |

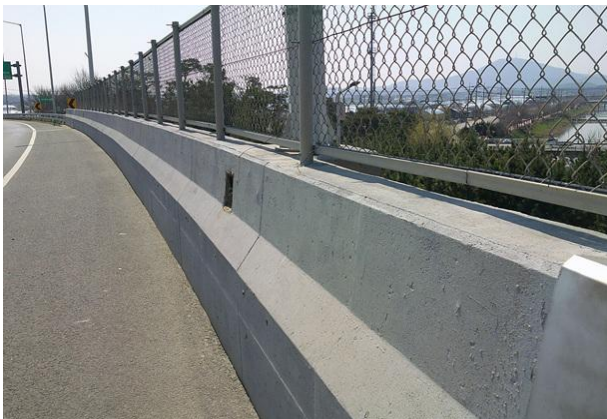
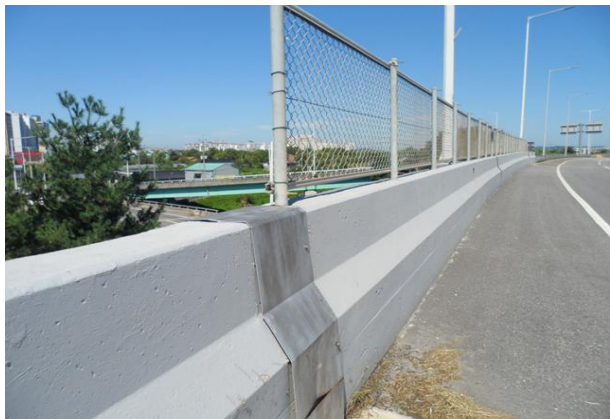
| 2022 상반기 | 2022 하반기 |
|---|---|
| 방호벽 상태양호 #11 | 방호벽 상태양호 #11 |

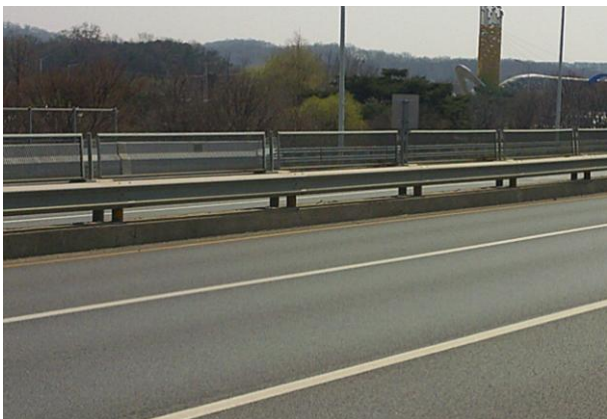
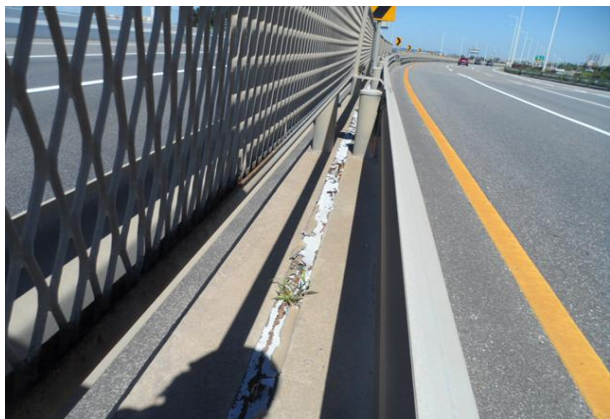
| No. | 부재 | 점검내용 | 발생원인 | 비고 |
|---|---|---|---|---|
| | | 중분대 실란트 파손 | 공용기간 증가, 열화 등 | |

| 2022 상반기 | 2022 하반기 |
|---|---|
| 중분대 상태양호 #12 | 중분대 실란트 파손(S1) #12 |

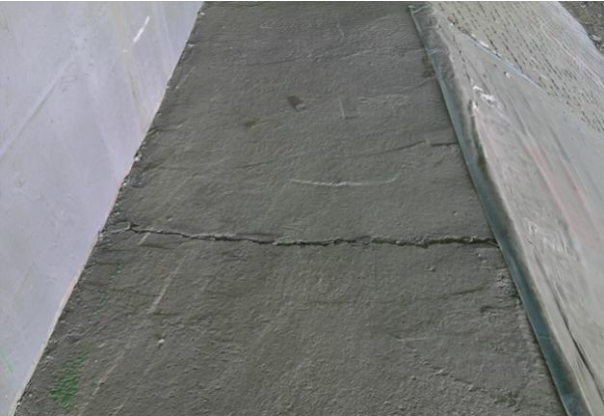
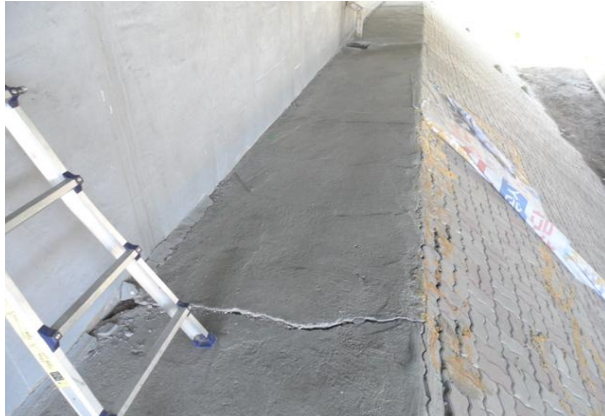
| | | 앞성토 소단 균열(A1) | #13 |

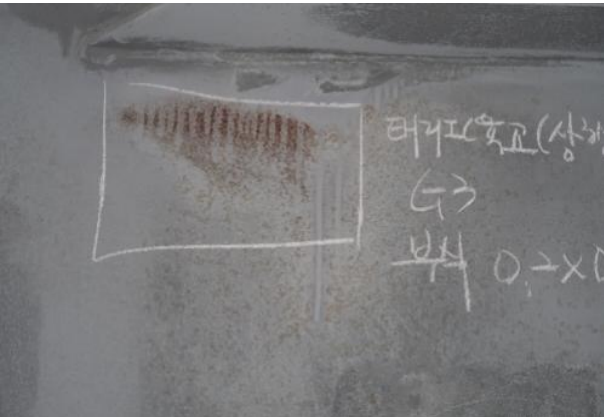
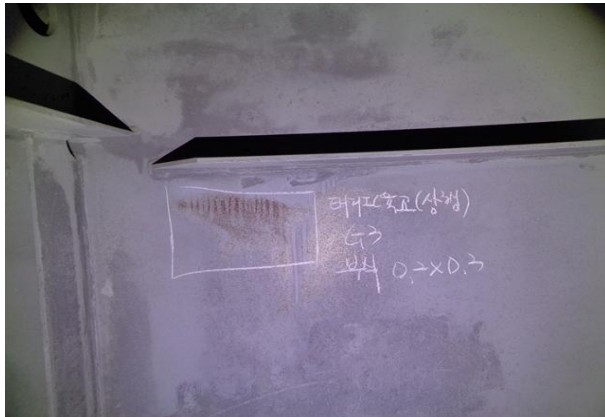
| No. | 부재 | 점검내용 | 발생원인 | 비고 |
|---|---|---|---|---|
| | | 거더 내부 부식 | 공용기간 증가와 바탕처리 미흡 등 | |

| | | 거더내부 부식(G3) | #14 |

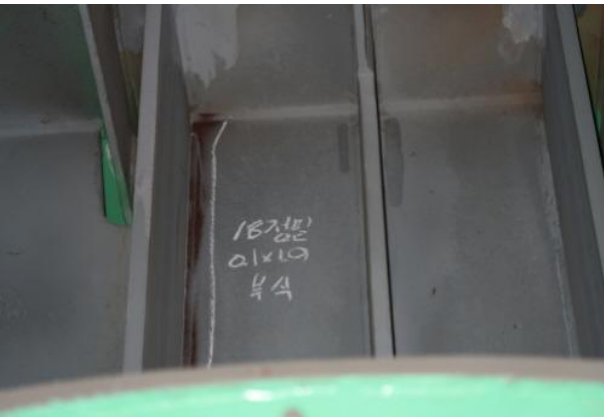
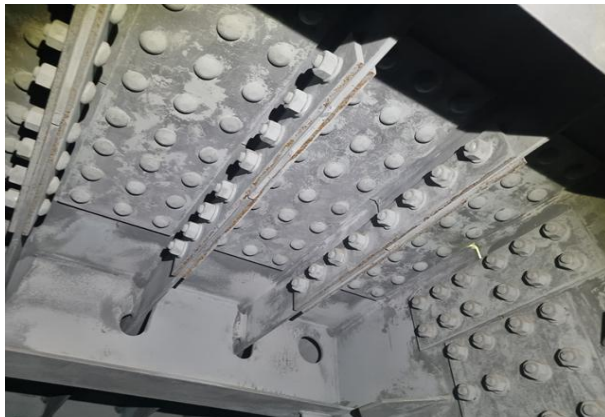
| | | 거더내부 부식 | #15 |
| | | 거더내부 부식(G2) | #15 |

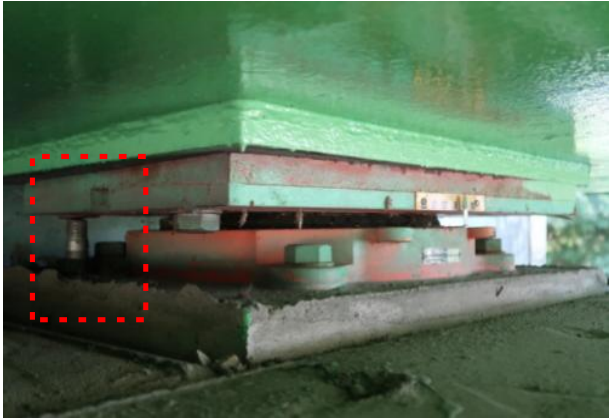
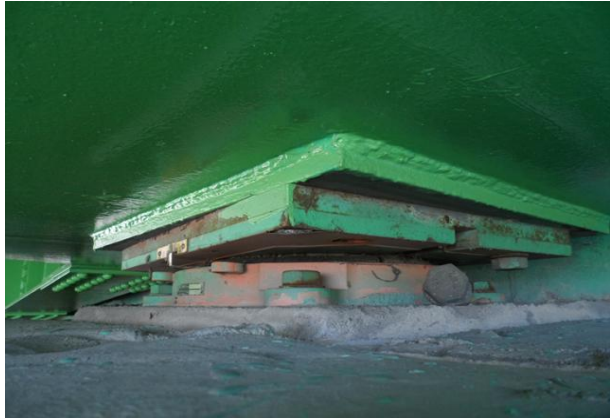
| No. | 부재 | 점검내용 | 발생원인 | 비고 |
|---|---|---|---|---|
| 4 | 교량받침 | 몰탈 파손 및 볼트 탈락 | 측방유동에 의한 원인규명 확인 등 | |

| 2022 상반기 | 2022 하반기 |
|---|---|
| 받침 볼트 탈락(A2-Sh2) #16 | 받침 볼트 탈락(A2-Sh3) #16 |

정기안전점검 결과, 조사된 받침장치의 볼트탈락, 몰탈 파손의 손상은 받침장치의 가동단 설치오류 손상에 의한 것으로 판단되며, 현재 점검으로 추가 진행여부는 확인할 수 없고 몰탈 파손의 단면보수 실시 후에 주기적인 점검 및 계측을 통하여 추가적인 손상의 진전여부를 확인하여 진전시 추가적인 보수대책 수립이 필요하다.

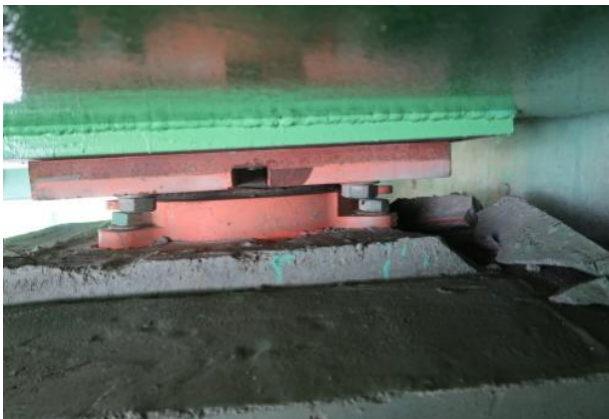
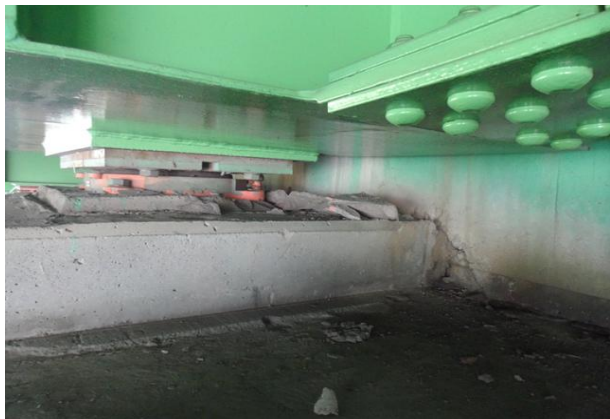
| 2022 상반기 | 2022 하반기 |
|---|---|
| 받침 몰탈 균열 및 파손(A2-Sh1) #17 | 받침 몰탈 파손(A2-Sh2) #17 |

| 구분 | 결함 및 손상내용 | 손상물량 | | 보수물량 | | 보수방안 |
|---|---|---|---|---|---|---|
| 받침장치 | 몰탈 파손 | m <sup>2</sup> | 0.43 | m <sup>2</sup> | 0.65 | 단면보수 |

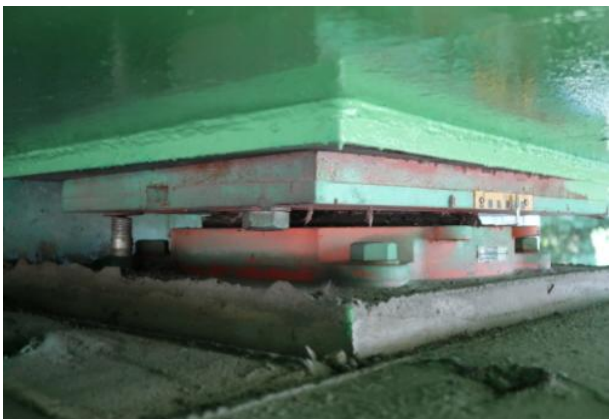
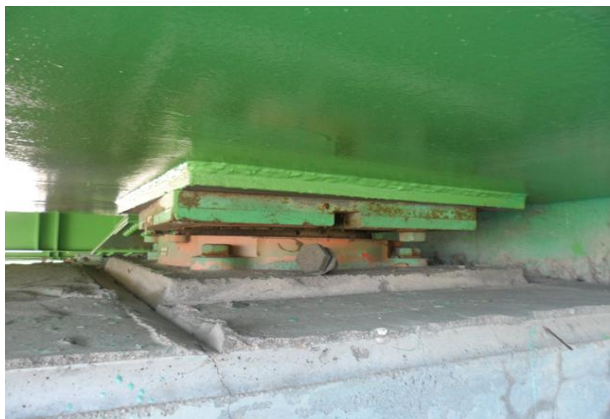
| No. | 부재 | 점검내용 | 발생원인 | 비고 |
|---|---|---|---|---|
| | | 받침 설치 불량 | 시공초기 설치오류 등 | |

| 2022 상반기 | 2022 하반기 |
|---|---|
| 받침 설치 오류(A2-Sh3) #18 | 받침 설치 오류(A2-Sh3) #18 |
