## 22. 태리IC육교(하)

# 제1장 정기안전점검 개요

【표 II. 1.1】 시설물현황(태리IC육교(하))

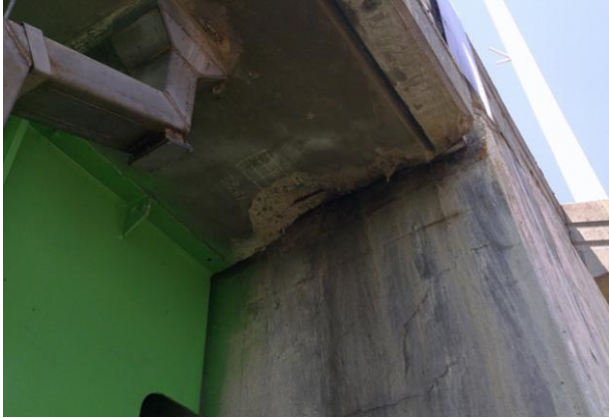
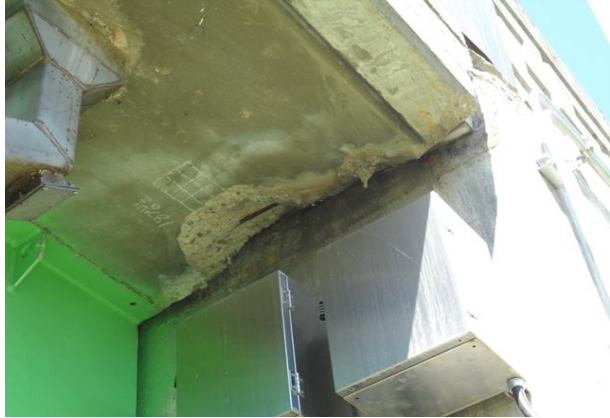
| No. | 부재 | 점검내용 | 발생원인 | 비고 |
|---|---|---|---|---|
| 1 | 바닥판 | 파손 및 철근노출 | 시공초기 다짐 미흡, 공용중 차량통행 진동에 의한 손상 등 | |

| 2022 상반기 | 2022 하반기 |
|---|---|
| 바닥판 단부 파손 (S1) #1 | 바닥판 단부 파손 및 철근노출 (S1) #1 |

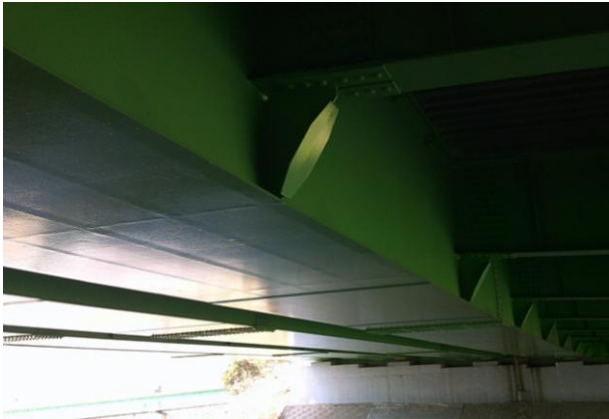
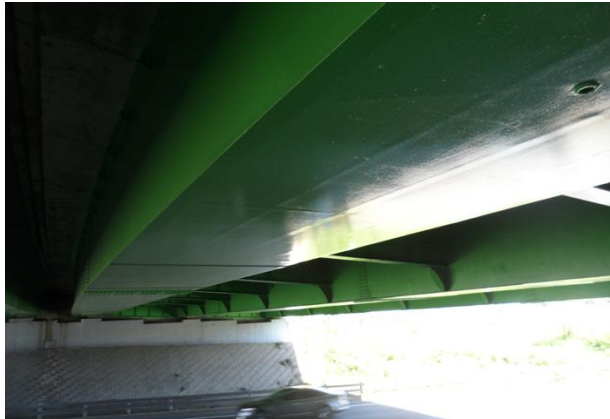
| 2022 상반기 | 2022 하반기 |
|---|---|
| 거더외부 상태양호 (재포장) #2 | 거더외부 상태양호 #2 |

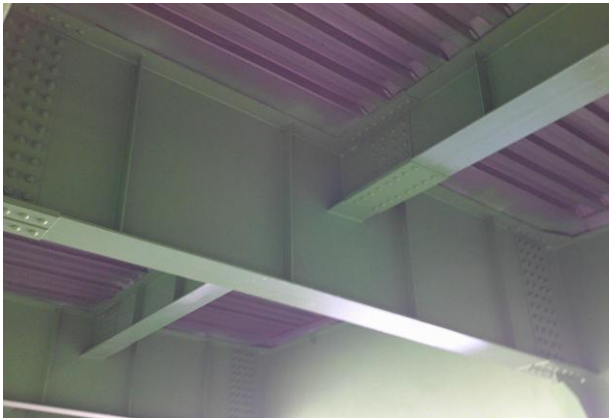
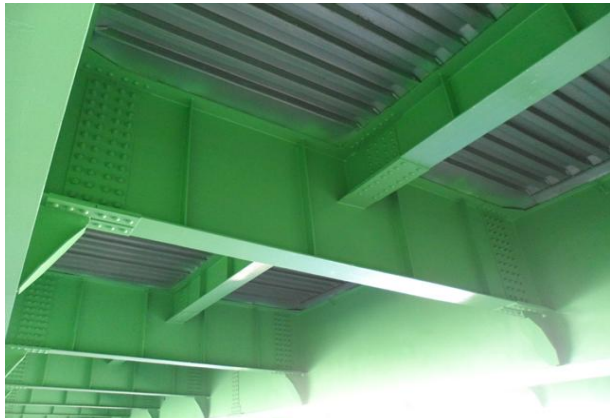
| 2022 상반기 | 2022 하반기 |
|---|---|
| 가로보 및 세로보 상태양호(재포장) #3 | 가로보 및 세로보 상태양호 #3 |

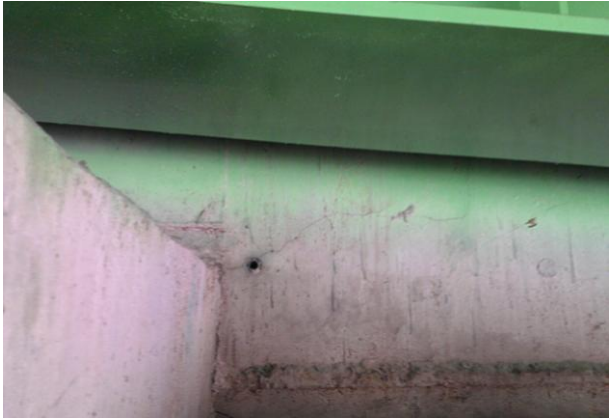
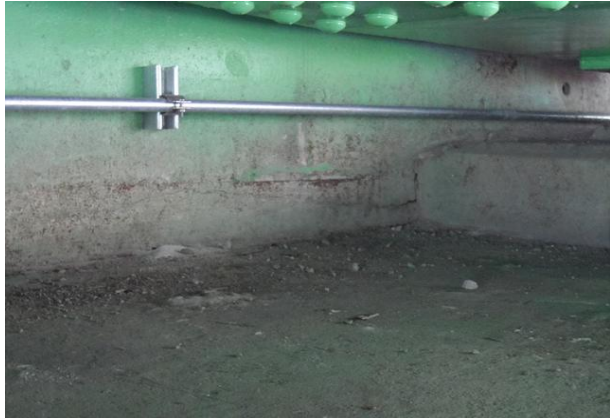
| 2022 상반기 | 2022 하반기 |
|---|---|
| 교대 홍벽 균열(0.3mm이상) (A1) #4 | 교대 홍벽 균열(0.3mm이상) (A1) #4 |

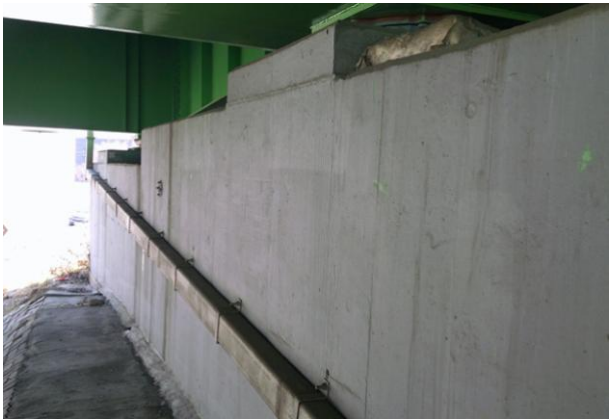
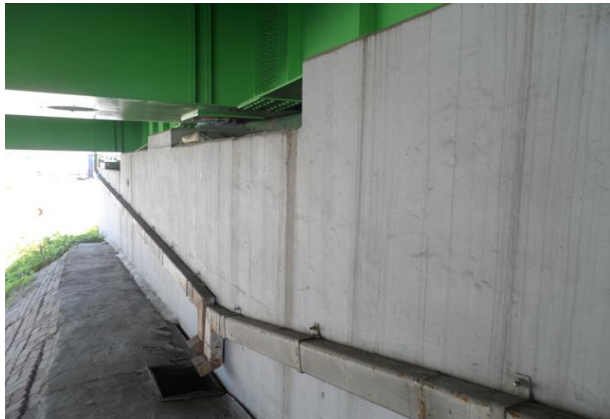
| 2022 상반기 | 2022 하반기 |
|---|---|
| 교대 보수부 상태양호 (A2) #5 | 교대 보수부 상태양호 (A2) #5 |

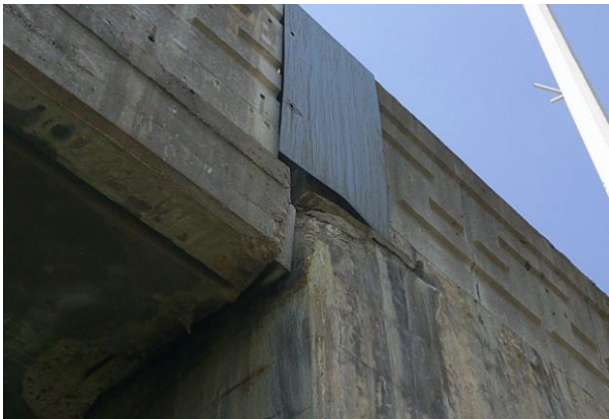
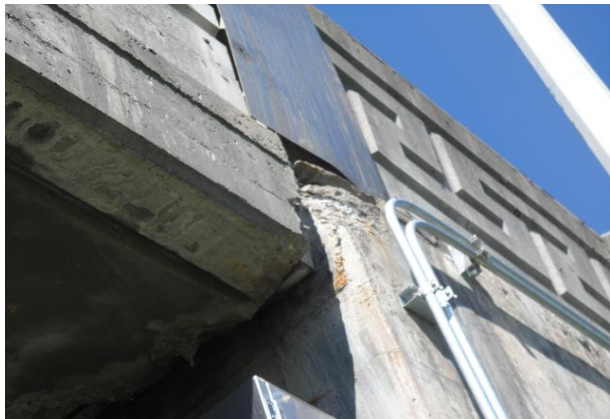
| 2022 상반기 | 2022 하반기 |
|---|---|
| 교대 홍벽 파손 (A1) #6 | 교대 홍벽 파손 (A1) #6 |

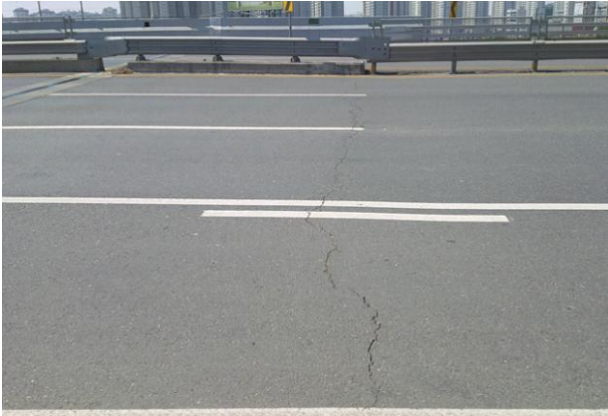
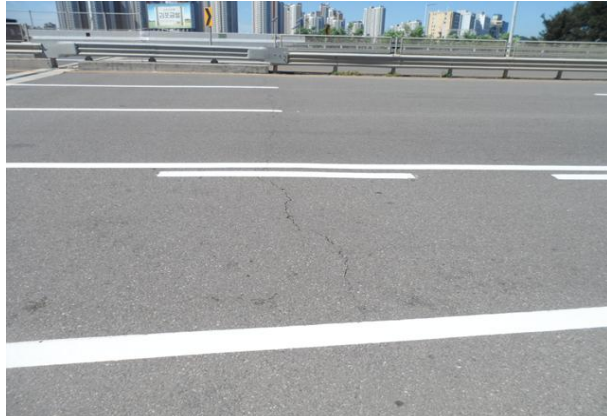
| No. | 부재 | 점검내용 | 발생원인 | 비고 |
|---|---|---|---|---|
| 6 | 교면포장 | 포장 접속부 균열 | 교대 뒷채움부 부등침하 등 | |

| 2022 상반기 | | 2022 하반기 | |
|---|---|---|---|
| 교면포장 접속부 균열(A1) | #7 | 교면포장 접속부 균열(A1) | #7 |

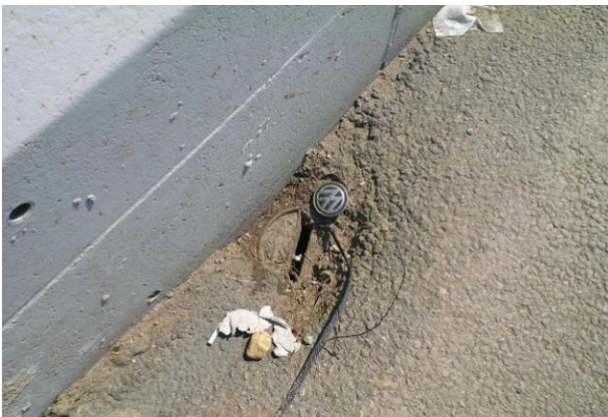
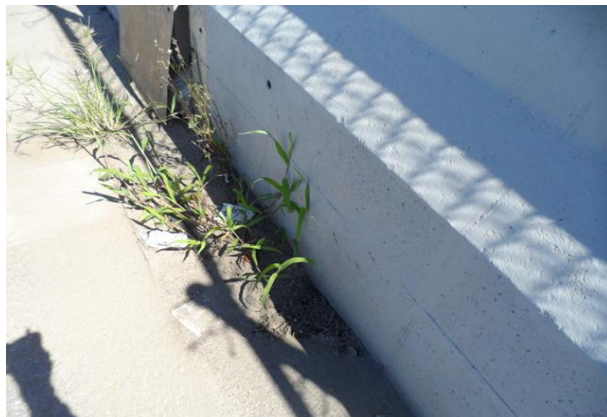
| 2022 상반기 | | 2022 하반기 | |
|---|---|---|---|
| 배수구 퇴적물 | #8 | 배수구 퇴적물 | #8 |

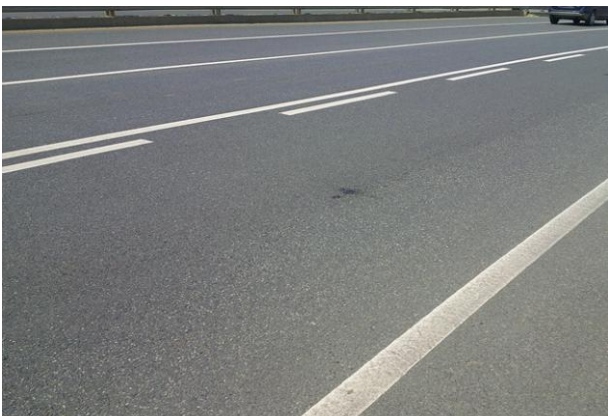
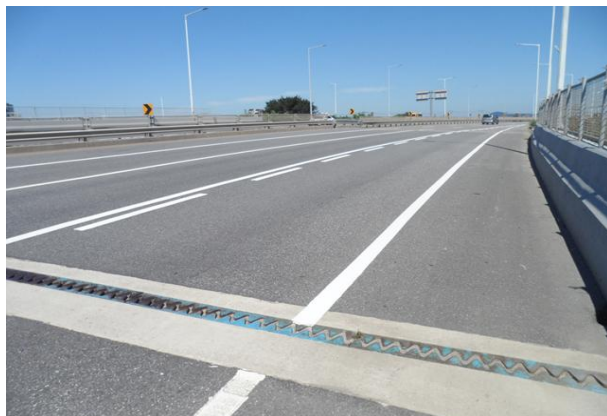
| 2022 상반기 | | 2022 하반기 | |
|---|---|---|---|
| 교면포장 상태양호 | #9 | 교면포장 상태양호 | #9 |

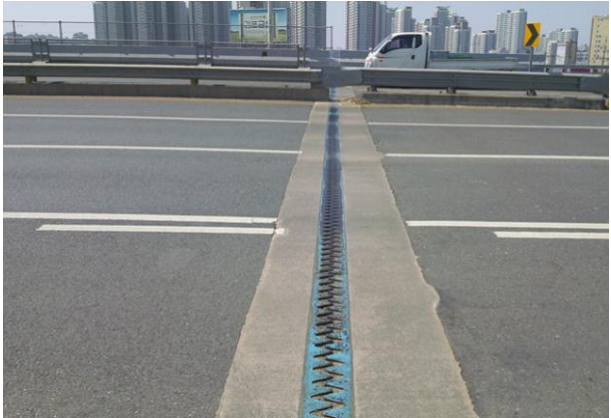
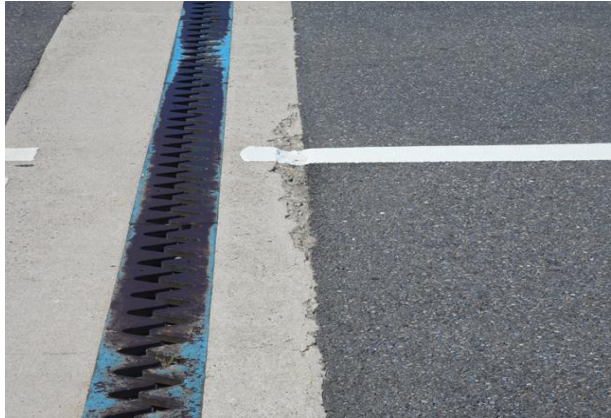
| 2022 상반기 | | 2022 하반기 | |
|---|---|---|---|
| #10 | #10 | | |

| 2022 상반기 | | 2022 하반기 | |
|---|---|---|---|
| | | 신축이음 상태양호 (A1) | 신축이음 후타재 파손 (A2) |

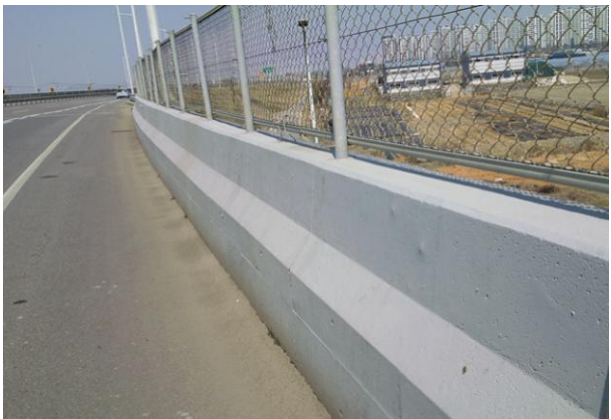
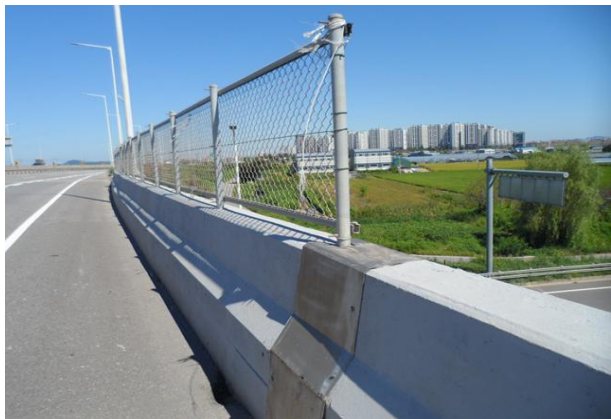
| 2022 상반기 | | 2022 하반기 | |
|---|---|---|---|
| #11 | #11 | | |

| 2022 상반기 | | 2022 하반기 | |
|---|---|---|---|
| | | 방호벽 보수부 상태양호 | 방호벽 보수부 상태양호 |

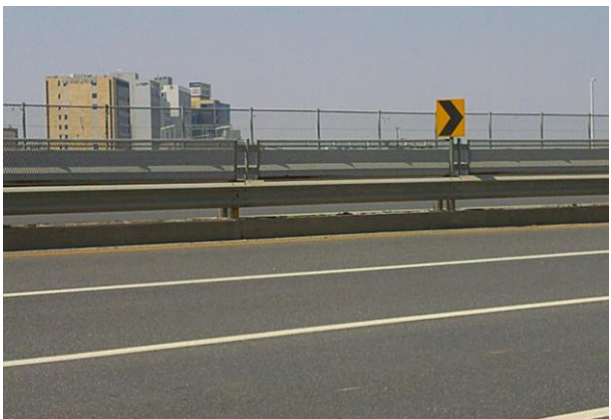
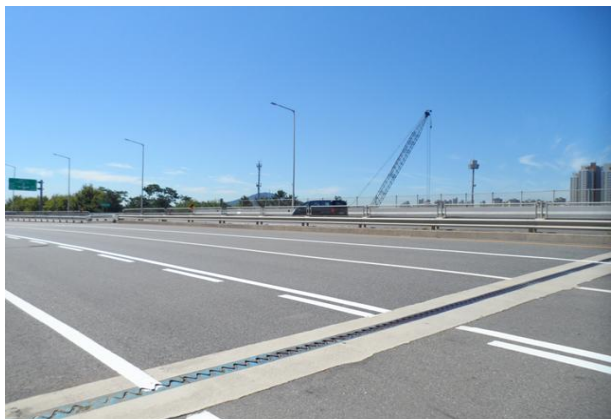
| 2022 상반기 | | 2022 하반기 | |
|---|---|---|---|
| #12 | #12 | | |

| 2022 상반기 | | 2022 하반기 | |
|---|---|---|---|
| | | 중분대 상태양호 | 중분대 상태양호 |

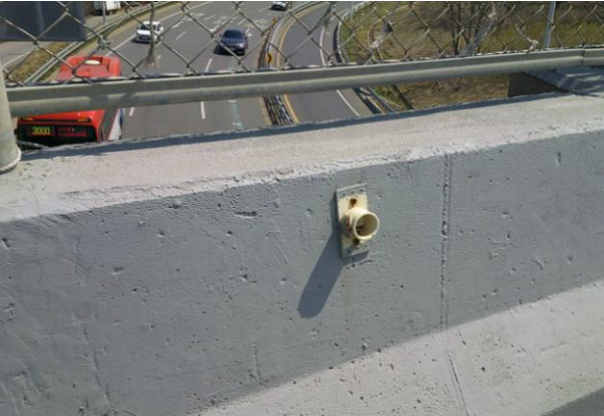
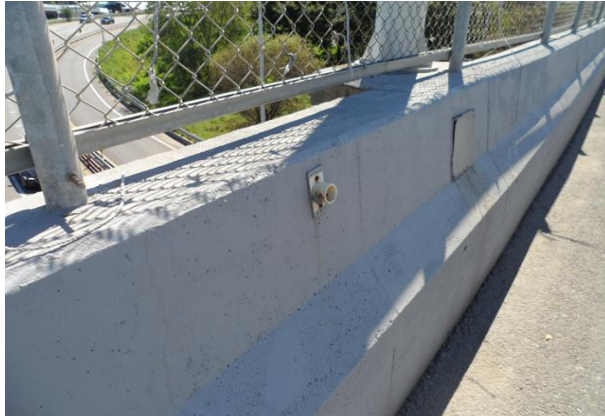
| 2022 상반기 | | 2022 하반기 | |
|---|---|---|---|
| | | 텔리네이터 파손 | #13 |

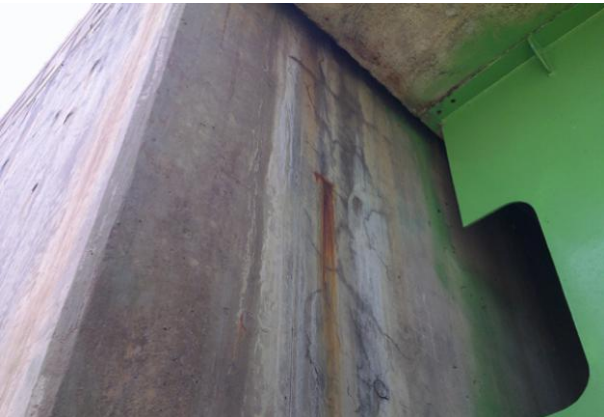
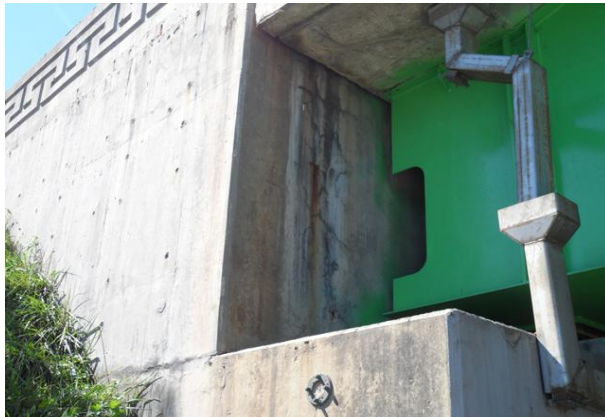
| 2022 상반기 | | 2022 하반기 | |
|---|---|---|---|
| | | 교대 홍벽 망상균열(A1) | #14 |

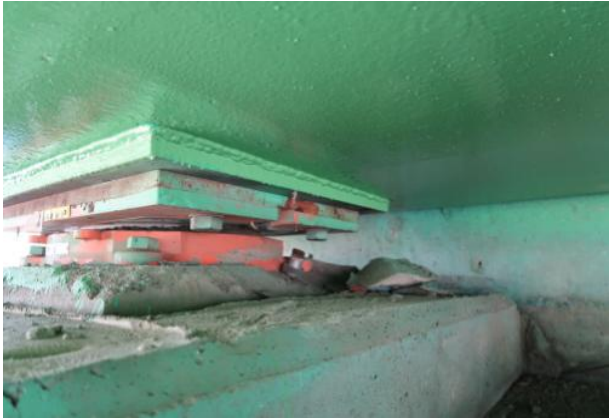
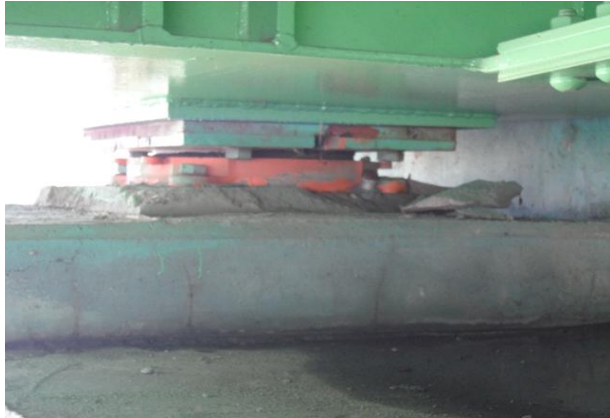
| 2022 상반기 | | 2022 상반기 | |
|---|---|---|---|
| 받침 몰탈 파손(A2-Sh1) | #17 | 받침 몰탈 파손(A2-Sh1) | #17 |

정기안전점검 결과, 조사된 받침장치의 볼트탈락, 몰탈 파손의 손상은 받침장치의 가동단 설치오류 손상에 의한 것으로 판단되며, 현재 점검으로 추가 진행여부는 확인할 수 없고 몰탈 파손의 단면보수 실시 후에 주기적인 점검 및 계측을 통하여 추가적인 손상의 진전여부를 확인하여 진전시 추가적인 보수대책 수립이 필요하다.

| 구분 | 결함 및 손상내용 | 손상물량 | | 보수물량 | | 단가<br>(원) | 보수총액<br>(원) | 보수<br>방안 | 순위 |
|---|---|---|---|---|---|---|---|---|---|
| 받침<br>장치 | 몰탈 파손 | m <sup>2</sup> | 0.65 | m <sup>2</sup> | 2.03 | 800,000 | 1,624,000 | 단면보수 | ② |

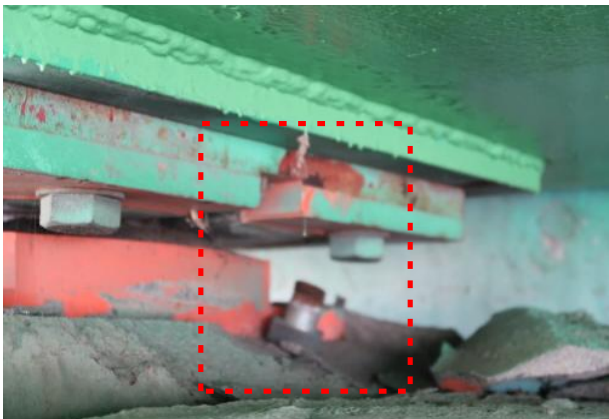
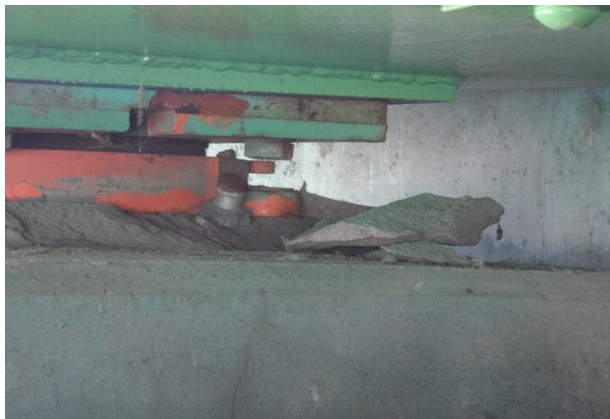
| 2022 상반기 | | 2022 상반기 | |
|---|---|---|---|
| 받침 볼트 탈락(A2-Sh1) | #18 | 받침 볼트 탈락(A2-Sh1) | #18 |

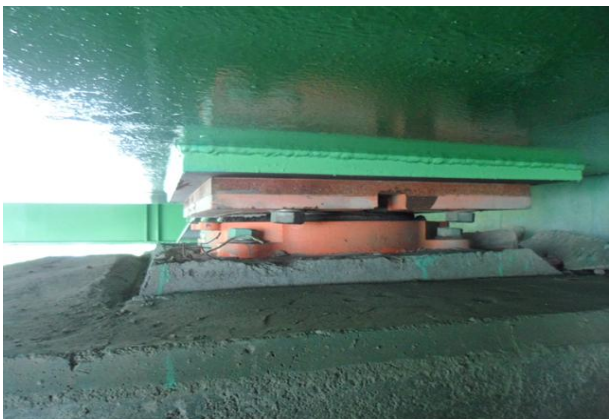
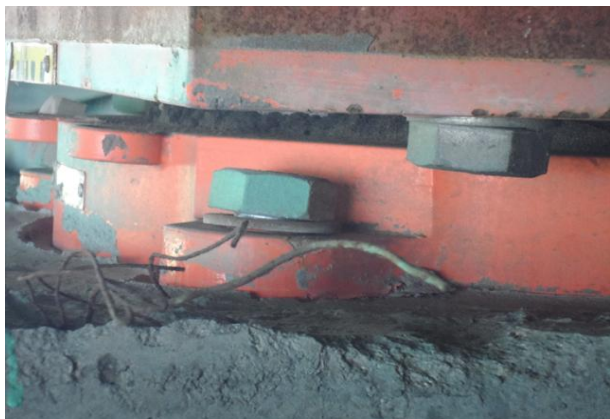
| 2022 하반기 | | 2022 하반기 | |
|---|---|---|---|
| 받침 볼트현황(A2-SH1~3) - 상태현황 | #19 | 받침 볼트현황(A2-SH1~3) - 상태현황 | #20 |
