## 23. 태리IC램프A교

# 제1장 정기안전점검 개요

【표 II. 1.1】 시설물현황(태리IC램프A교)

【그림 II 1.1】 중평면도(태리IC램프A교)

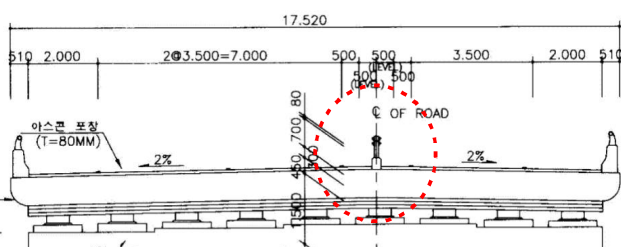
| #L1 | 준공도면 중앙분리대(연석+가드레일) | #L2 | 중앙분리대(연석+가드레일) 철거 |

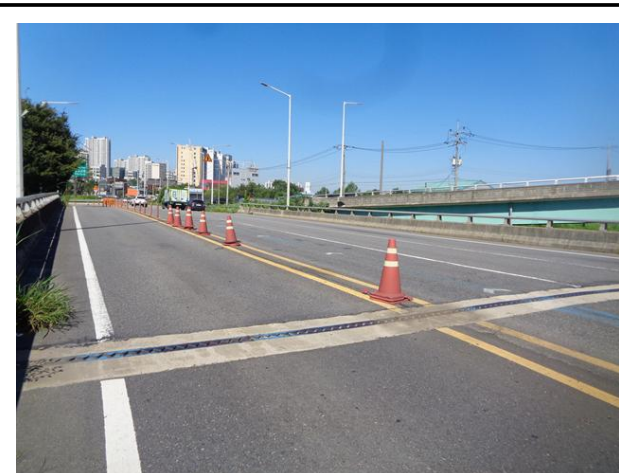
| 구 분 | | 발생원인 | 비고 |
|---|--|---|---|
| 3.하중조건, 기초.지반 조건, 주변환경 등의 변동사항 | | - 중앙분리대(연석+가드레일) 철거 | #L1, #L2 |

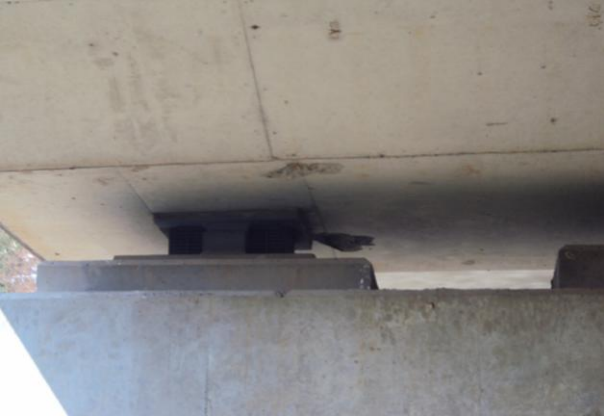
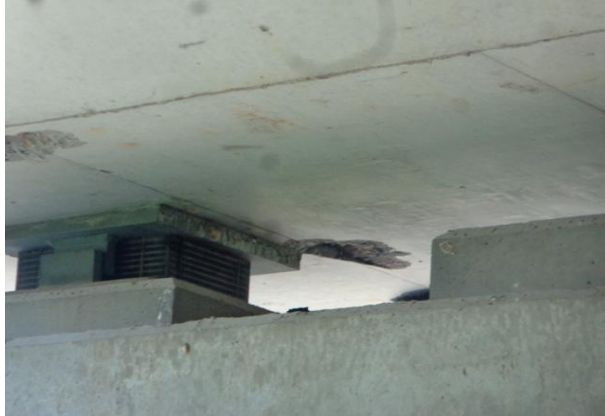
| No. | 부재 | 점검내용 | 발생원인 | 비고 |
|---|---|---|---|---|
| 1 | 바닥판 | 철근노출 및 박락, 파손 | 시공초기 건조수축, 피복두께 부족 등 | |

| 2022 상반기 | | 2022 하반기 | |
|---|---|---|---|
| | | 바닥판 철근 노출 및 박락(S2) | #1 |

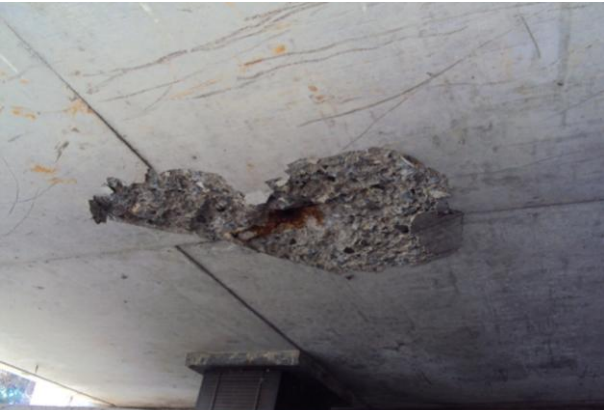
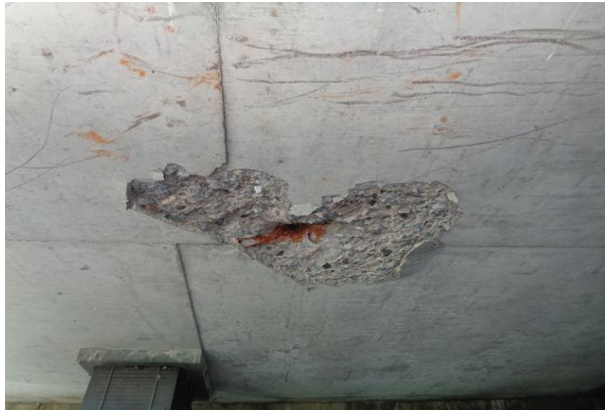
| 2022 상반기 | | 2022 하반기 | |
|---|---|---|---|
| | | 바닥판 철근 노출 및 박락(S1) | #2 |

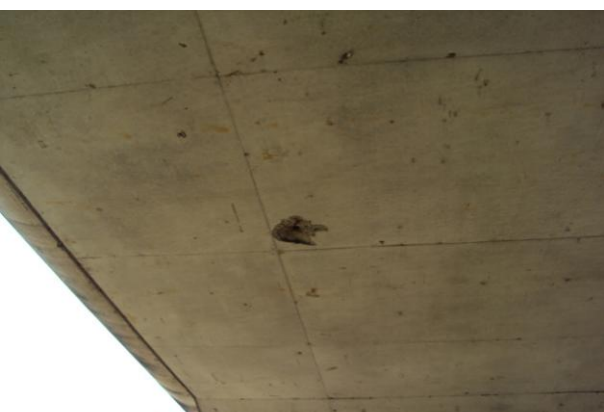
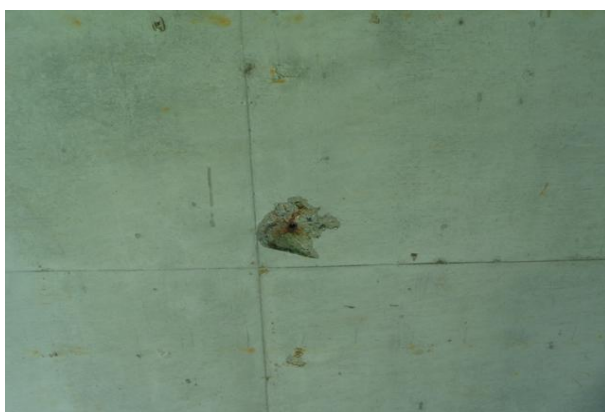
| 2022 상반기 | | 2022 하반기 | |
|---|---|---|---|
| | | 바닥판 철근 노출 및 박락(S3) | #3 |

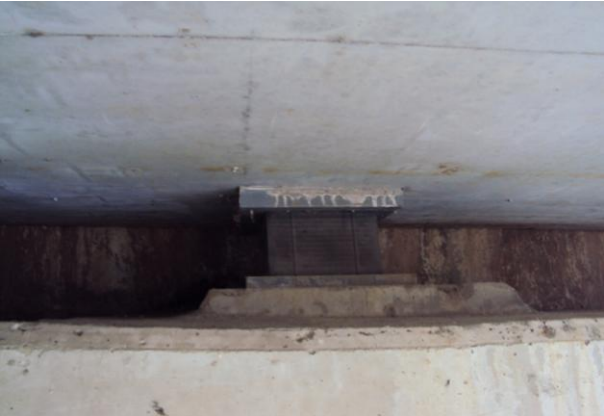
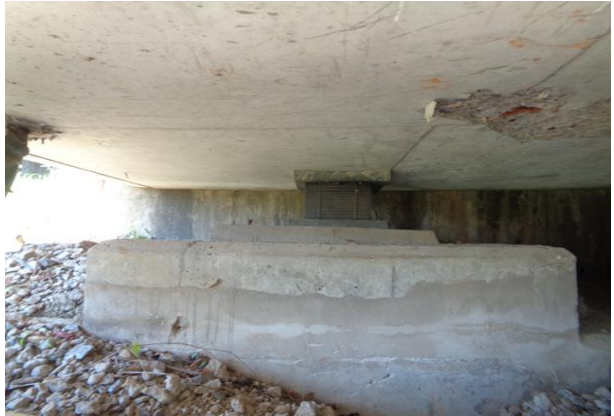
| 2022 상반기 | | 2022 하반기 | |
|---|---|---|---|
| | | 교좌받침 상태양호 (A1) | #4 |

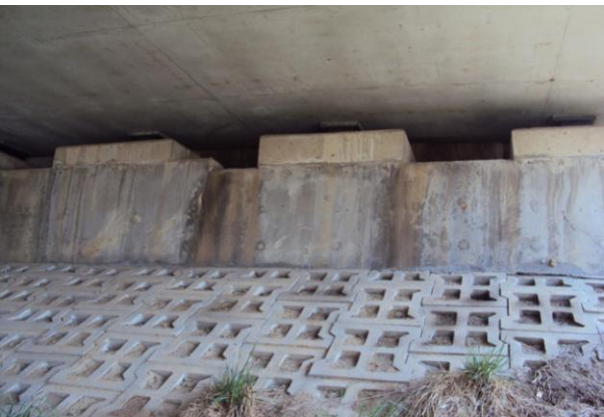
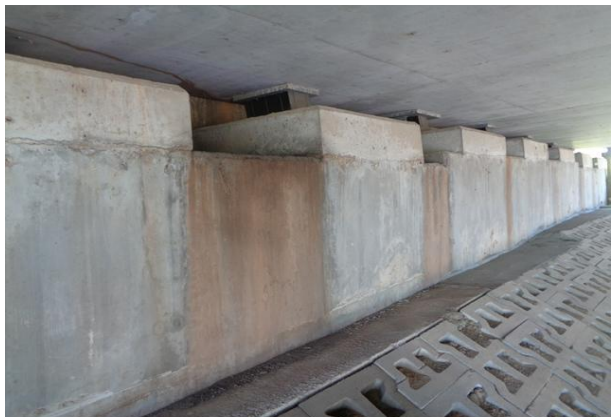
| No. | 부재 | 점검내용 | 발생원인 | 비고 |
|---|---|---|---|---|
| 3 | 교대/교각 | 교대 누수흔적 | 신축이음 장치 우수유입 등 | |

| 2022 상반기 | | 2022 하반기 | |
|---|---|---|---|
| | | 교대 누수흔적 (A2) | #5 |

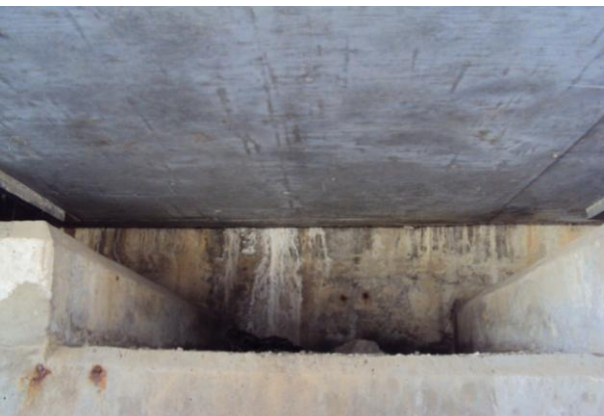
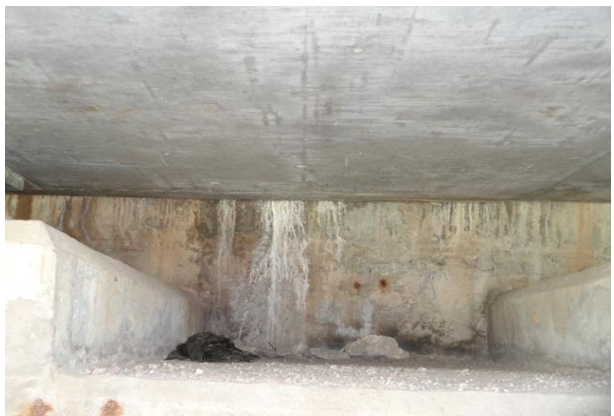
| No. | 부재 | 점검내용 | 발생원인 | 비고 |
|---|---|---|---|---|
| | | 교대 옹벽 백태, 균열부백태 | 신축이음 장치 우수유입 등 | |

| 2022 상반기 | | 2022 하반기 | |
|---|---|---|---|
| | | 교대 홍벽 누수백태 (A1) | #6 |

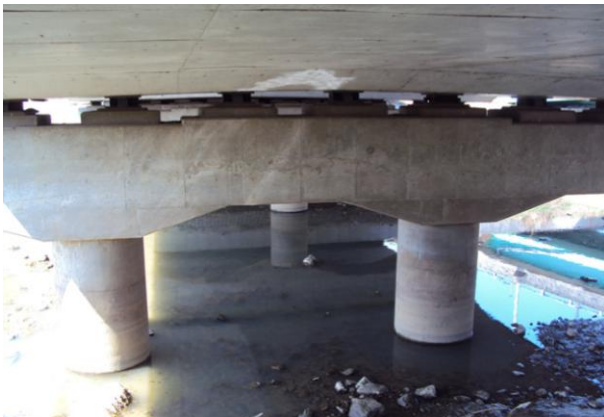
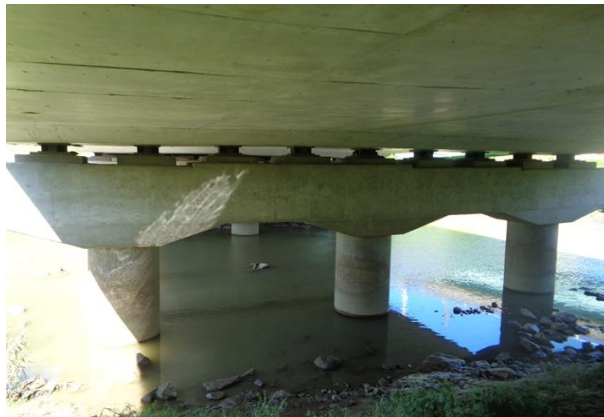
| 교각 상태양호 (P2) | | #7 | 교각 상태양호 (P2) | #7 |

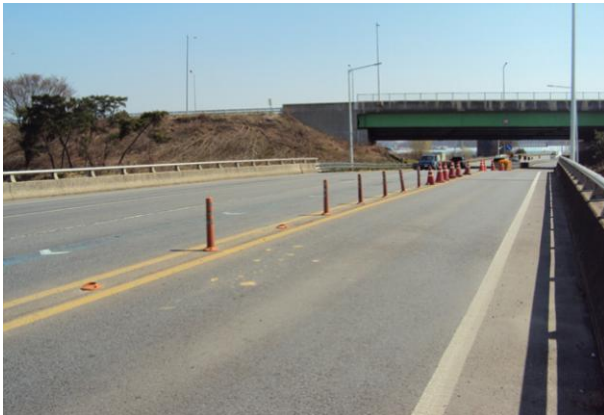
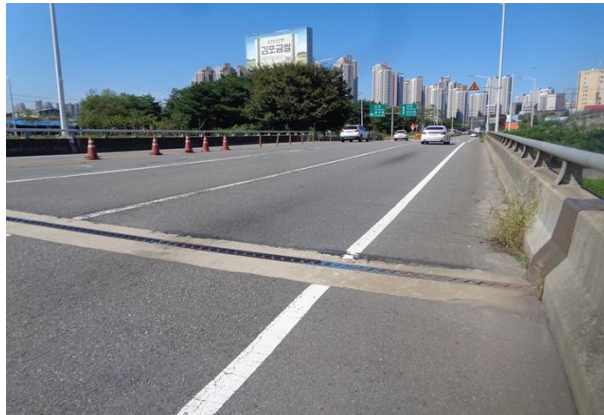
| 교면포장 상태양호 | | #8 | 교면포장 상태양호 | #8 |

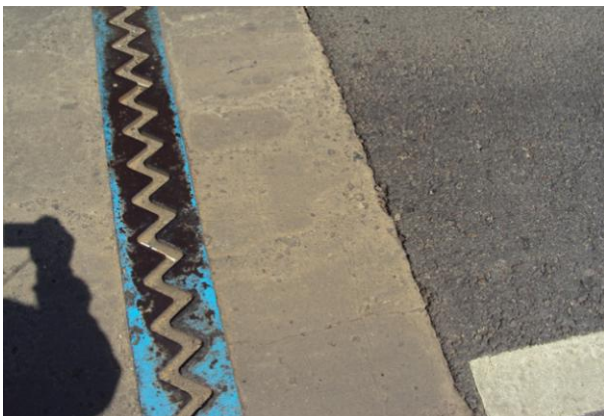
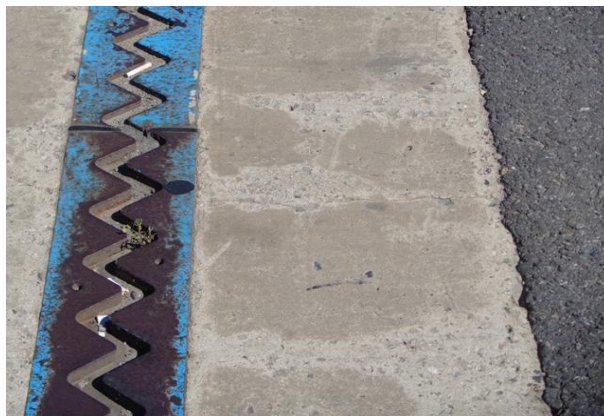
| No. | 부재 | 점검내용 | 발생원인 | 비고 |
|---|---|---|---|---|
| | | 후타재 균열(0.3mm미만) | 반복적인 윤하중, 온도변화 등 | |

| 신축이음 후타재균열 (0.3mm미만) (A2) | | #9 | 신축이음 후타재 균열 (0.3mm미만) (A2) | #9 |

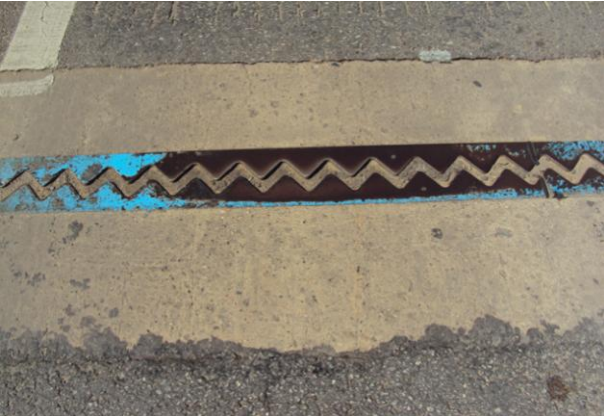
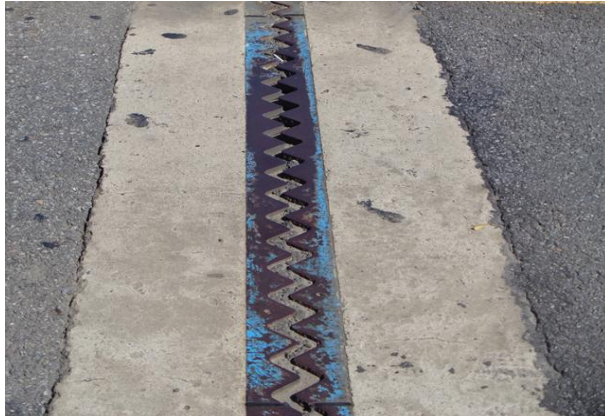
| 2022 상반기 | | 2022 하반기 | |
|---|---|---|---|
| | | 신축이음 후타재균열 (0.3mm미만) (A1) | #10 |

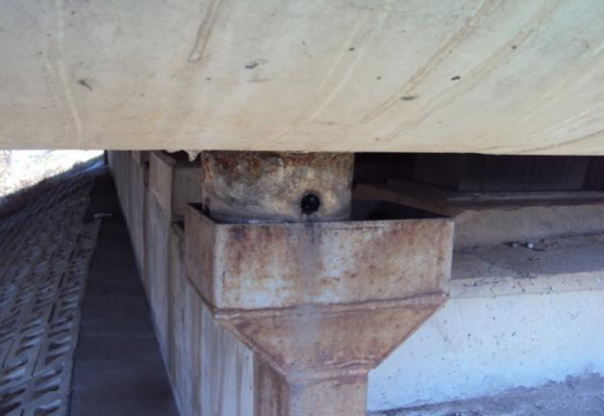
| No. | 부재 | 점검내용 | 발생원인 | 비고 |
|---|---|---|---|---|
| 6 | 배수시설 | 배수관 부식 및 막힘 | 공용기간 증가 등 | |

| 2022 상반기 | | 2022 하반기 | |
|---|---|---|---|
| 배수관 부식 및 막힘 (A2) | #11 | | |

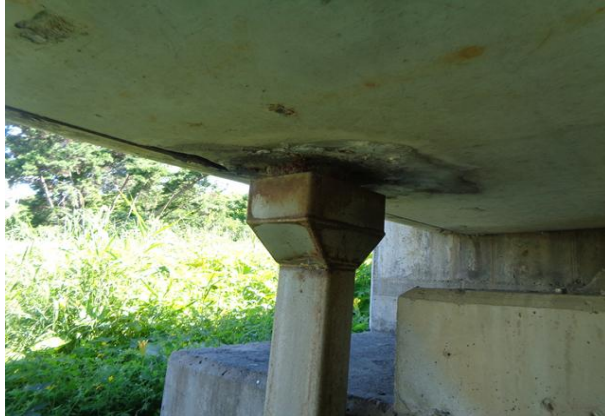
| No. | 부재 | 점검내용 | 발생원인 | 비고 |
|---|---|---|---|---|
| | | 배수구 막힘 | 공용기간 증가 등 | |

| 2022 상반기 | | 2022 하반기 | |
|---|---|---|---|
| 배수구 막힘 (S1~S3) | #12 | | |

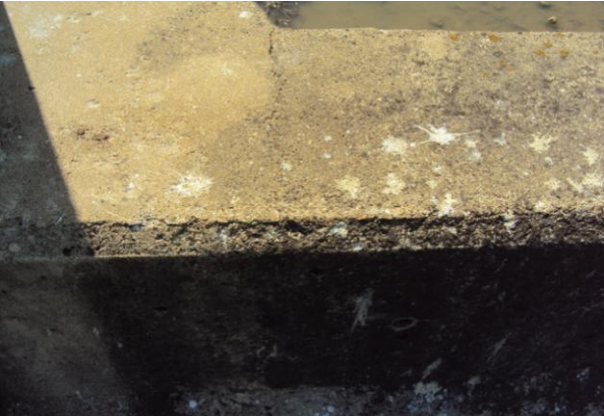
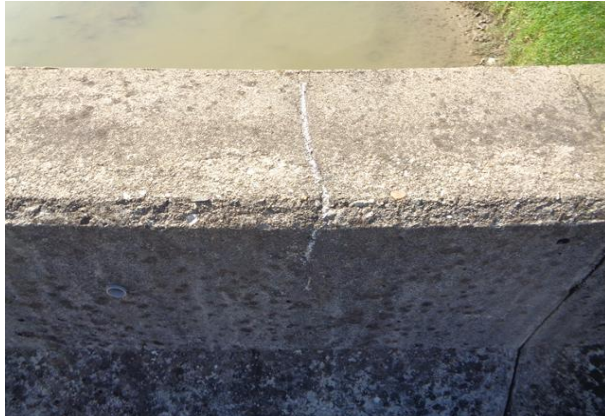
| No. | 부재 | 점검내용 | 발생원인 | 비고 |
|---|---|---|---|---|
| 7 | 난간,연석 | 방호벽 균열(0.3mm이상) | 시공초기 건조수축, 온도변화 등 | |

| 2022 상반기 | | 2022 하반기 | |
|---|---|---|---|
| 방호벽 균열 (0.3mm 이상) (S3) | #13 | 방호벽 균열 (0.3mm 이상) (S2) | #13 |

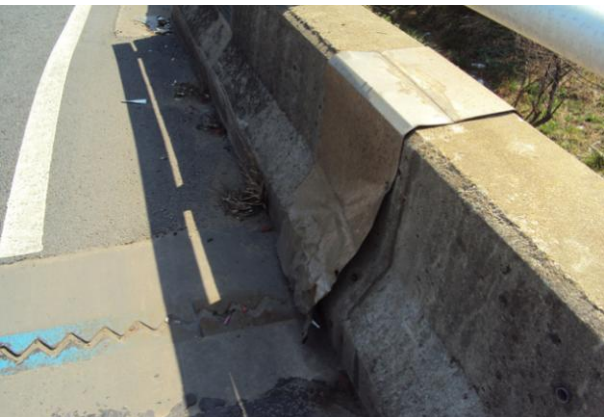
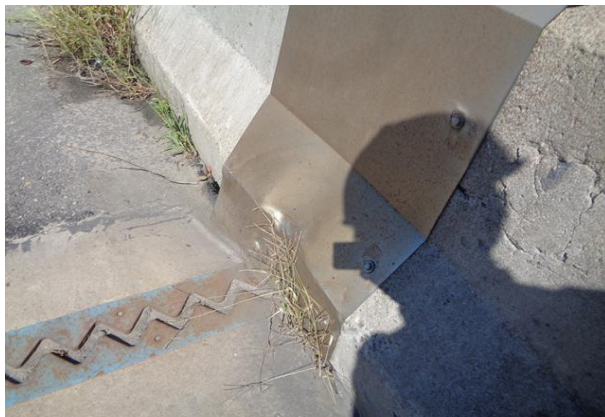
| No. | 부재 | 점검내용 | 발생원인 | 비고 |
|---|---|---|---|---|
| | | 차수관 변형 | 외부충격 등 | |

| 2022 상반기 | | 2022 하반기 | |
|---|---|---|---|
| 신축이음 차수판 변형 (A1) | #14 | 신축이음 차수판 변형 (A2) | #14 |

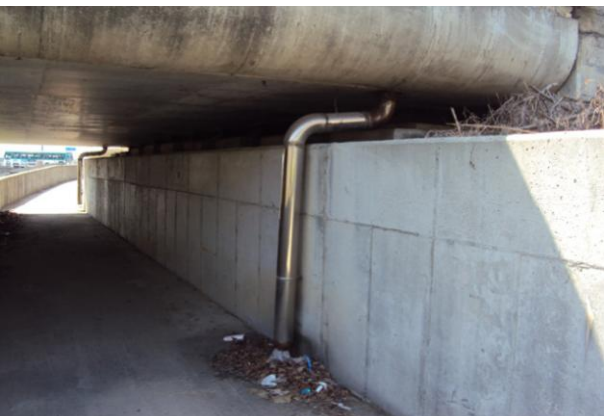
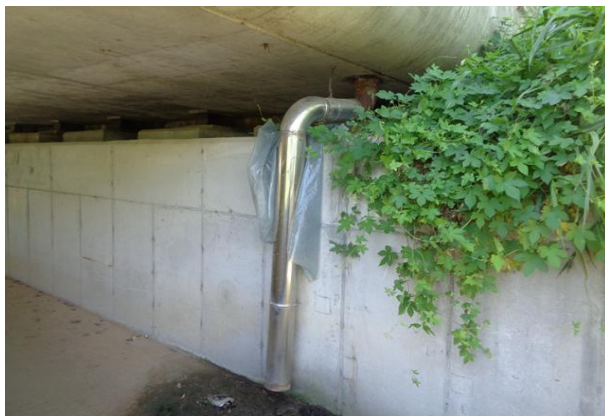
| 2022 상반기 | | 2022 하반기 | |
|---|---|---|---|
| 배수관 상태양호 (A1) | #15 | 배수관 상태양호 (A1) | #15 |

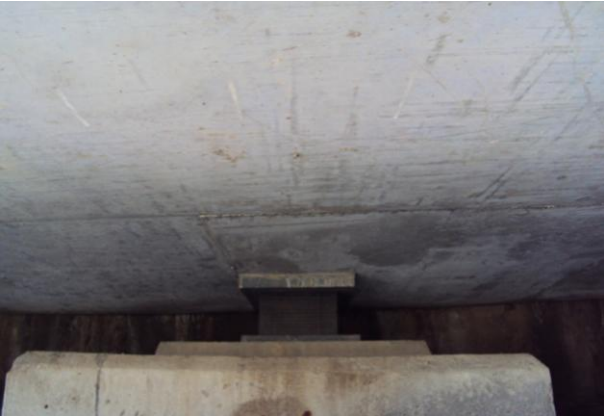
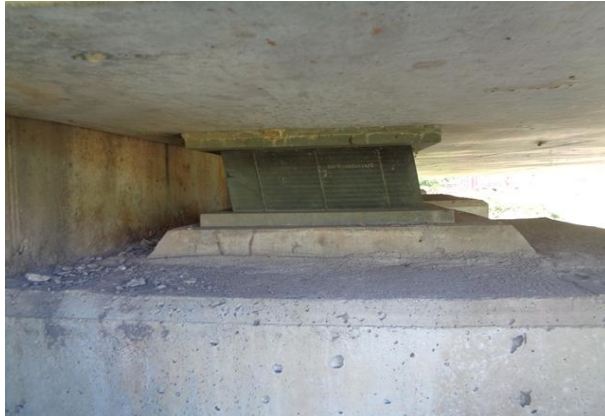
| 2022 상반기 | | 2022 하반기 | |
|---|---|---|---|
| 교량받침 상태양호 (A2) | #16 | 교량받침 상태양호 (A2) | #16 |
