## 24. 태리IC램프D교

# 제1장 정기안전점검 개요

【표 II. 1.1】 시설물현황(태리IC램프D교)

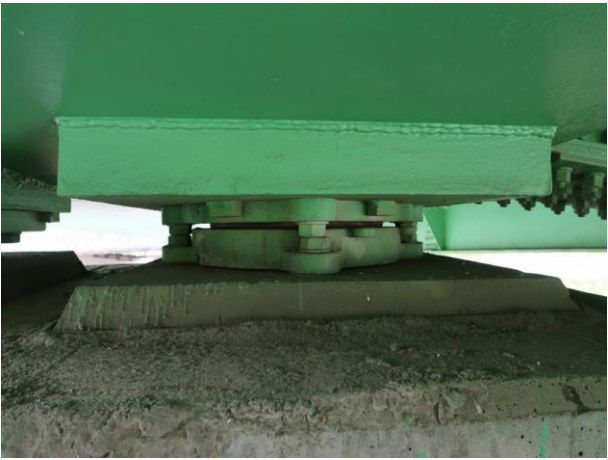
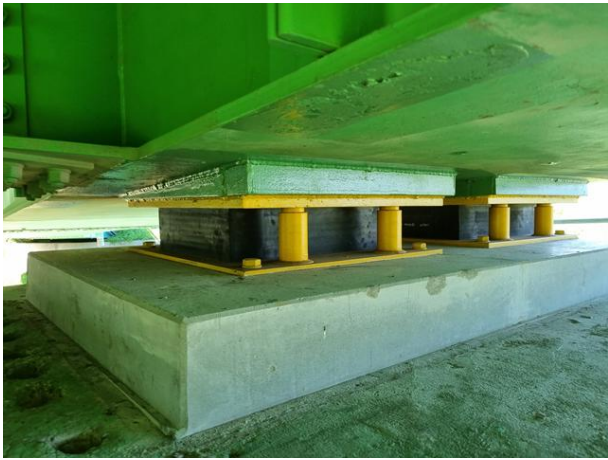
| #L1 | 기존 받침 (포트받침) | #L2 | 변경 받침 (탄성받침) |

| 구 분 | 발생원인 | 비고 |
|---|---|---|
| 3.하중조건, 기초.지반 조건, 주변환경 등의 변동사항 | 받침교체 | #L1,L2 |

| 공사기간 | 공사구분 | 시공자 | 공사내역 |
|---|---|---|---|
| 21.06.14 ~<br>21.09.15 | 보강 | (주)남양<br>엔지니어링 | 탄성받침교체(3000KN고정단 1EA, 일방향 5EA<br>,양방향2EA) |

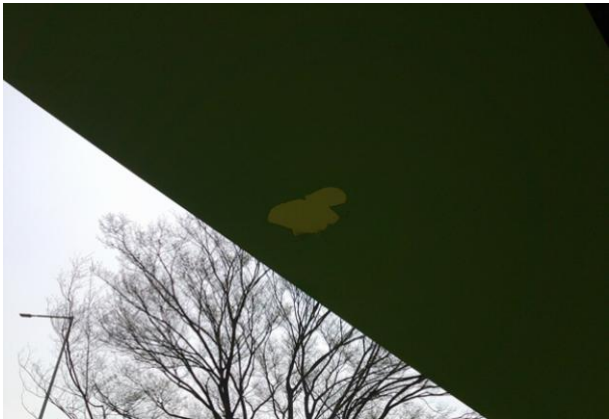
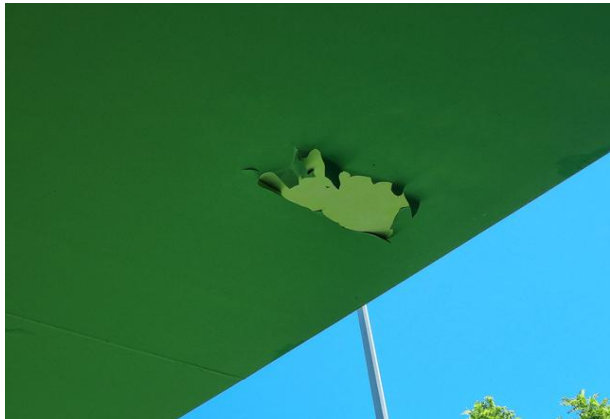
| No. | 부재 | 점검내용 | 발생원인 | 비고 |
|---|---|---|---|---|
| 2 | 거 더 | 거더 도장 박리 및 박락 | 공용기간 증가 및 표면처리 미흡 등 | |

| 거더외부 박리 (S1-G1) | | #1 | 거더외부 박리 (S1-G1) |

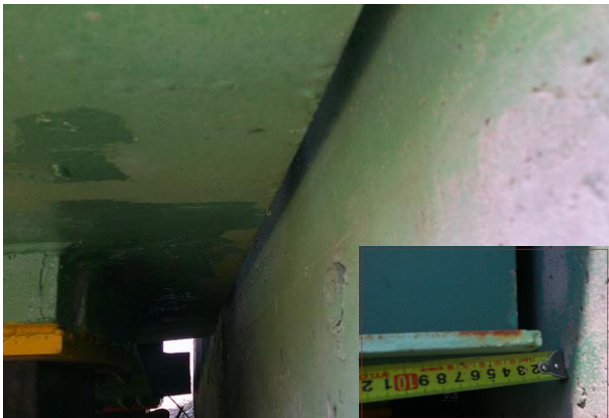
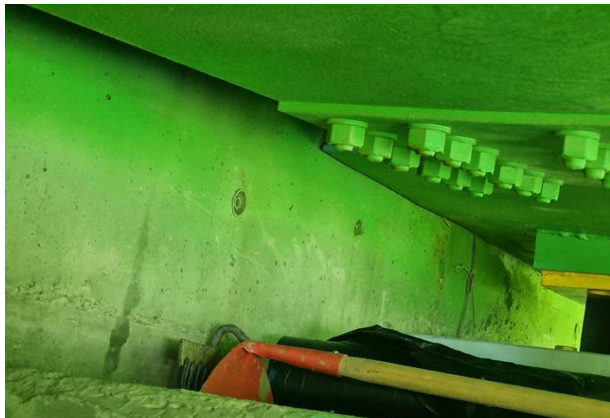
| No. | 부재 | 점검내용 | 발생원인 | 비고 |
|---|---|---|---|---|
| | | 거더 협착 | 교대 측방유동, 신축이음부 누수 등 | |

| 거더 협착 및 부식 (A1-G1) | | #2 | 거더 협착부 상태양호 (A1-G1) |

정기안전점검 결과, 전회차 점검시 거더 협착이 확인되었으나, 금회 유간은 양호한 상태로 확인되었으며, 이후 지속적인 점검을 통한 거더 밀착여부, 교대 파손 등의 손상 발생에 대한 주의관찰이 요구된다.

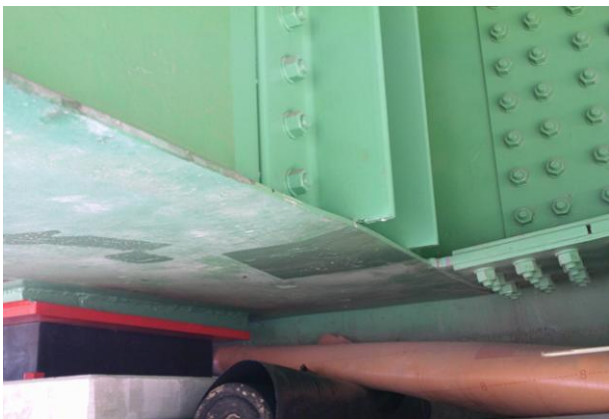
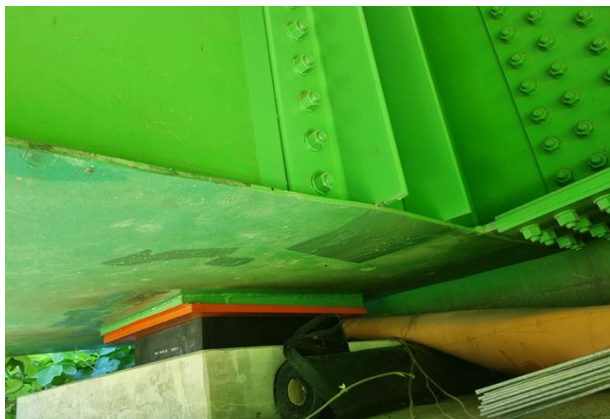
| No. | 부재 | 점검내용 | 발생원인 | 비고 |
|---|---|---|---|---|
| | | 거더 변형 | 시공초기 시공미흡 등 | |

| 거더외부 변형 (S1-G2) | | #3 | 거더외부 변형 (S1-G2) |

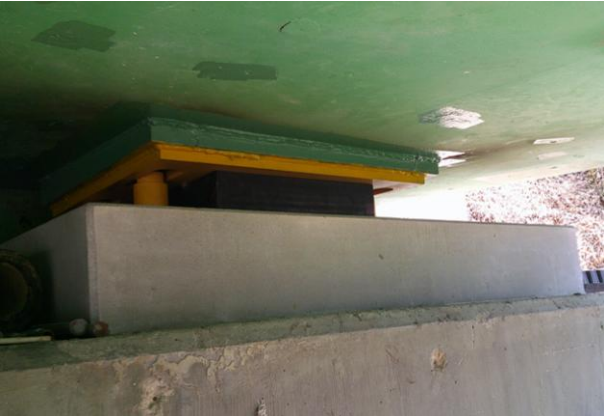
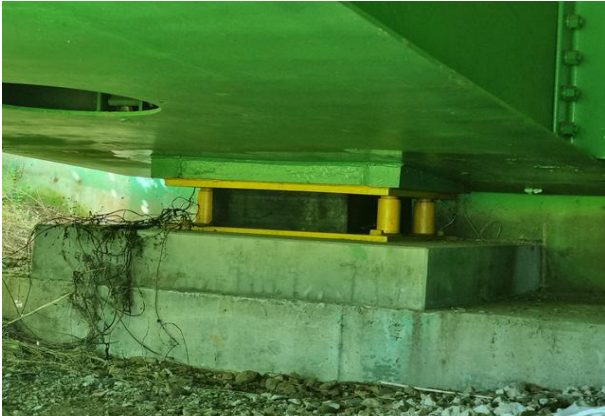
| 2022 상반기 | 2022 하반기 |
|---|---|
| 교량반침 교체부 상태양호 #4 | 교량반침 교체부 상태양호 #4 |

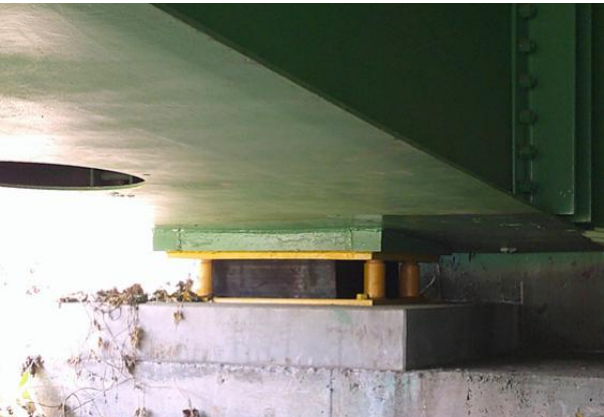
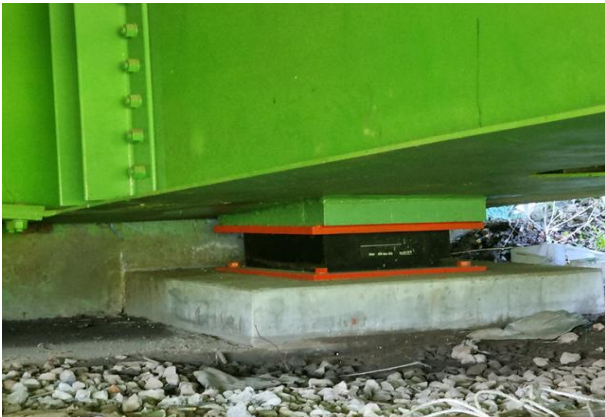
| 2022 상반기 | 2022 하반기 |
|---|---|
| 받침콘크리트 상태양호 #5 | 받침콘크리트 상태양호 #5 |

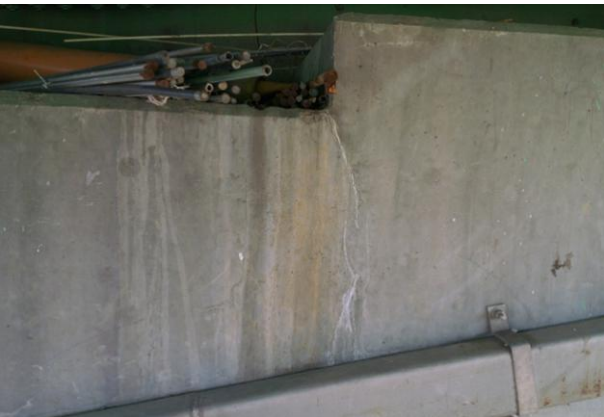
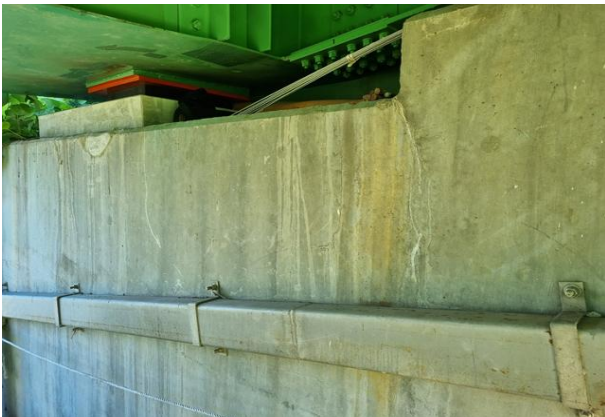
| No. | 부재 | 점검내용 | 발생원인 | 비고 |
|---|---|---|---|---|
| 5 | 교대<br>교각 | 교대 벽체 균열(0.3mm이상) | 시공초기 온도 변화 및 건조수축 등 | |

| 2022 상반기 | 2022 하반기 |
|---|---|
| 교대 벽체 균열(0.3mm이상) (A1) #6 | 교대 벽체 균열(0.3mm이상) (A1) #6 |

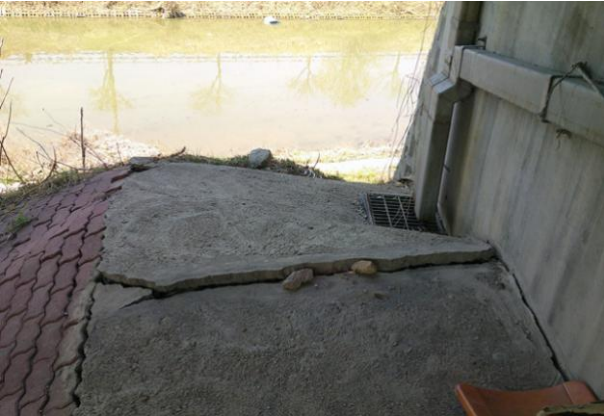
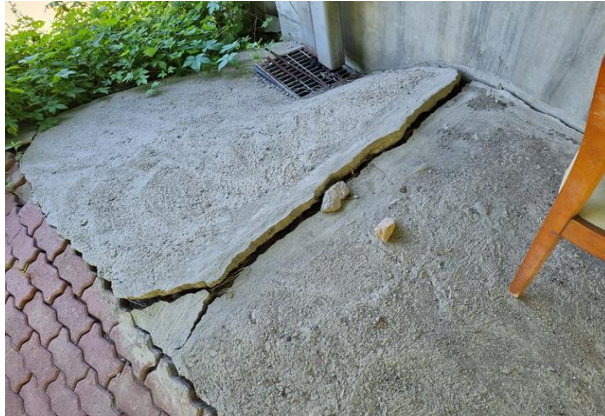
| No. | 부재 | 점검내용 | 발생원인 | 비고 |
|---|---|---|---|---|
| | | 교대 앞성토 단차 | 부등침하 등 | |

| 2022 상반기 | | 2022 하반기 | |
|---|---|---|---|
| | | 교대 앞성토 단차(A1) | #7 |

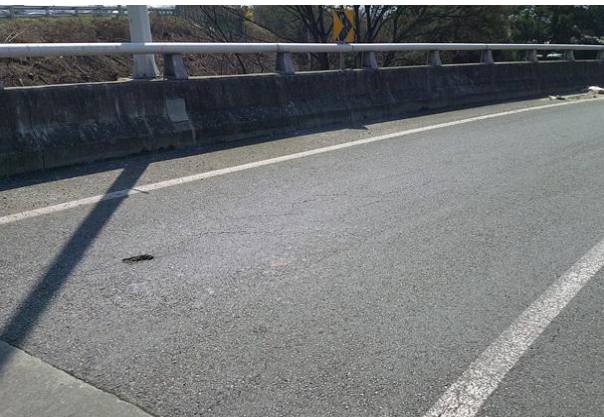
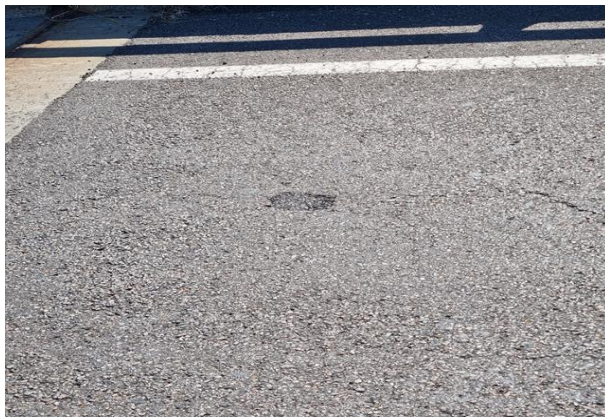
| No. | 부재 | 점검내용 | 발생원인 | 비고 |
|---|---|---|---|---|
| 6 | 교면포장 | 교면포장 망상균열 | 반복적인 차량하중 및 외부 환경 노출 등 | |

| 2022 상반기 | | 2022 하반기 | |
|---|---|---|---|
| | | 교면포장 포트홀 및 망상균열(S1) | #8 |

| 구분 | 결합 및 손상내용 | 손상물량 | | 보수물량 | | 보수방안 |
|---|---|---|---|---|---|---|
| 교면포장 | 망상균열 | m <sup>2</sup> | 400.00 | m <sup>2</sup> | 600.00 | 재포장 |

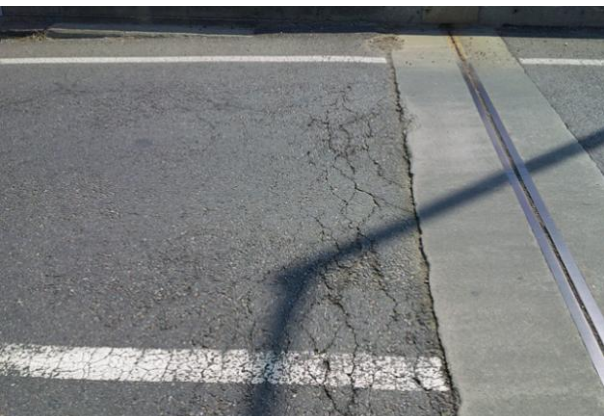
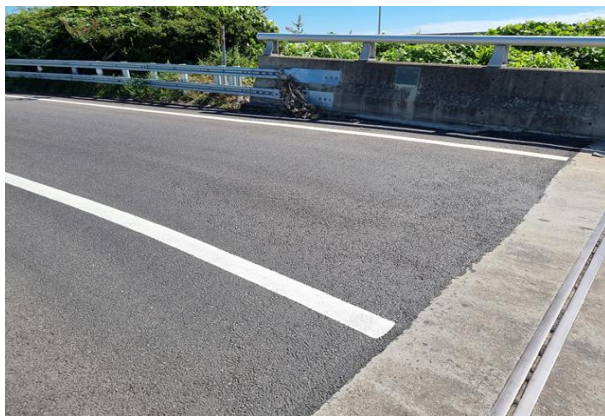
| 2022 상반기 | | 2022 하반기 | |
|---|---|---|---|
| | | 교면포장 접속부 균열(A1) | #9 |

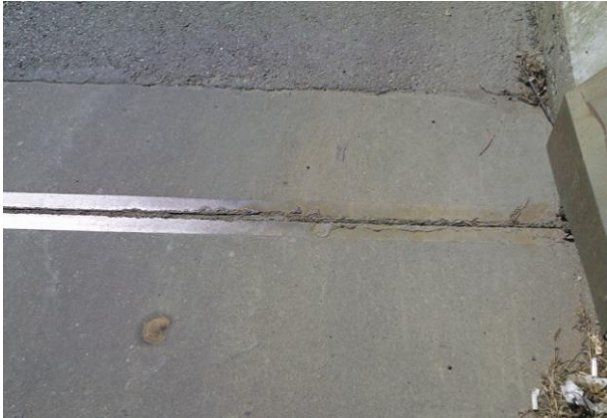
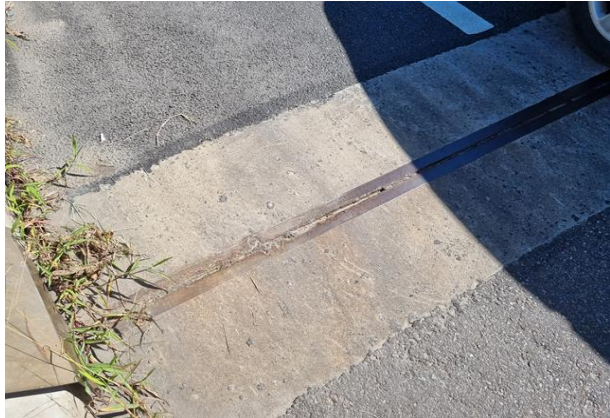
| No. | 부재 | 점검내용 | 발생원인 | 비고 |
|---|---|---|---|---|
| 7 | 신축이음 | 신축이음 토사퇴적, 균열, 차수판 변형 등 | 공용기간 증가 및 건조수축, 충격하중 등 | |

| 2022 상반기 | 2022 하반기 |
|---|---|
| 신축이음 토사퇴적, 부식, 균열(A1) #10 | 신축이음 토사퇴적, 부식, 균열(A1) #10 |

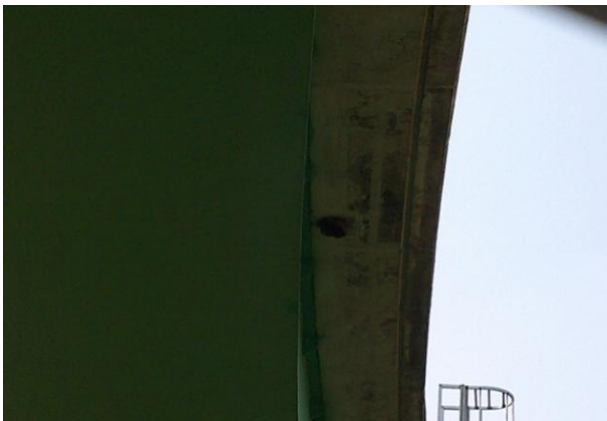
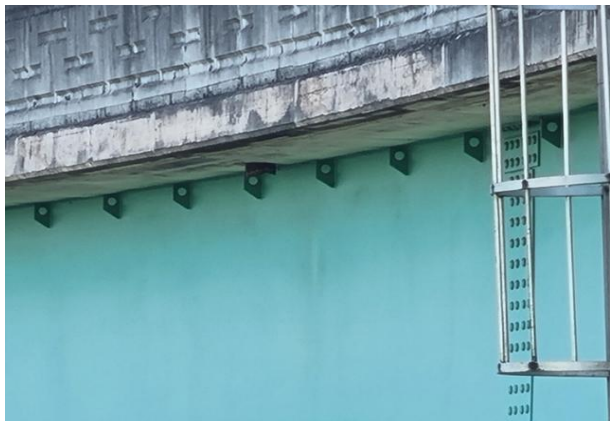
| No. | 부재 | 점검내용 | 발생원인 | 비고 |
|---|---|---|---|---|
| 8 | 배수시설 | 배수구 막힘, 배수관 길이부족 | 공용기간 증가 및 시공 미흡 등 | |

| 2022 상반기 | 2022 하반기 |
|---|---|
| 배수관 탈락 및 막힘(S1) #11 | 배수관 탈락 및 막힘(S1) #11 |

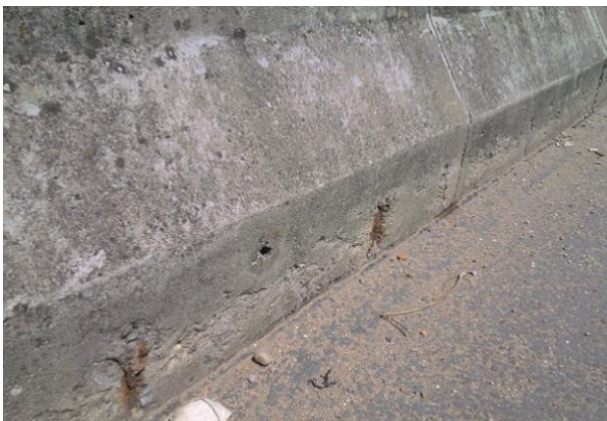
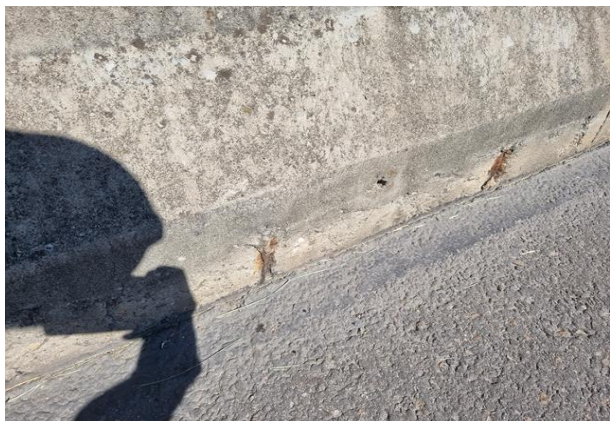
| No. | 부재 | 점검내용 | 발생원인 | 비고 |
|---|---|---|---|---|
| 9 | 난간,연석 | 방호벽 하단 철근 노출 | 공용기간 증가 및 피복두께 부족 등 | |

| 2022 상반기 | 2022 하반기 |
|---|---|
| 방호벽 하단 철근 노출(S1) #12 | 방호벽 하단 철근 노출(S1) #12 |

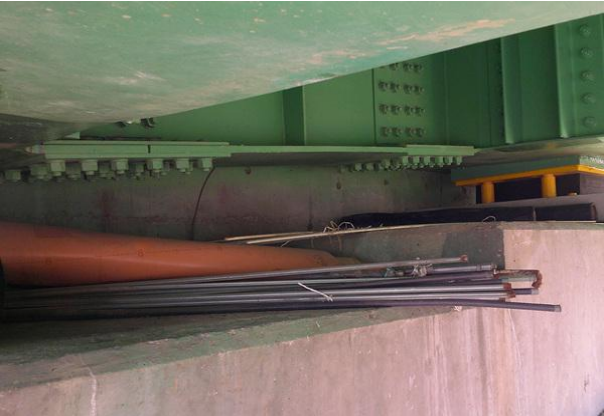
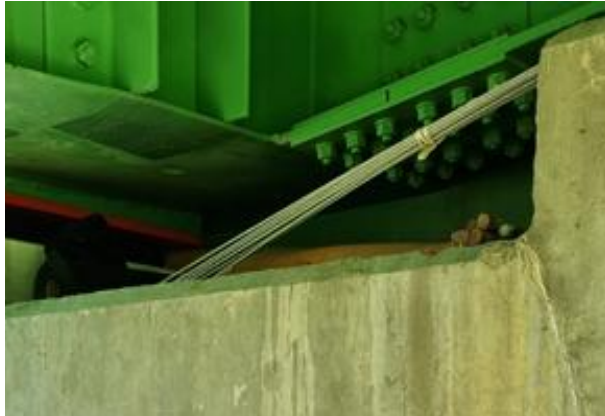
| No. | 부재 | 점검내용 | 발생원인 | 비고 |
|---|---|---|---|---|
| 11 | 기타 | 교량 하부 무단적치물 | - | |

| 2022 상반기 | | 2022 하반기 | |
|---|---|---|---|
| | | 교대 구체 상면 자재적치 (A1) | #13 |

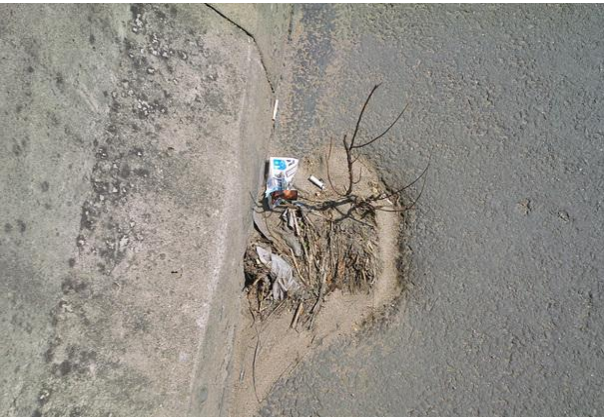
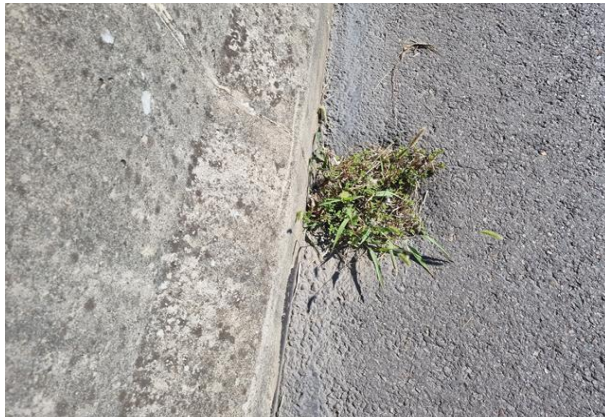
| 2022 상반기 | | 2022 하반기 | |
|---|---|---|---|
| | | 배수구 막힘 (S1~2) | #14 |

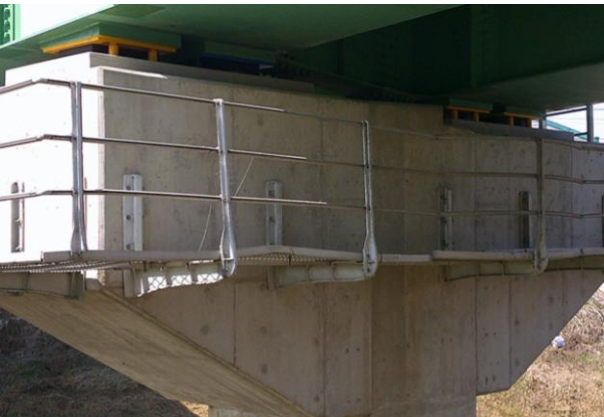
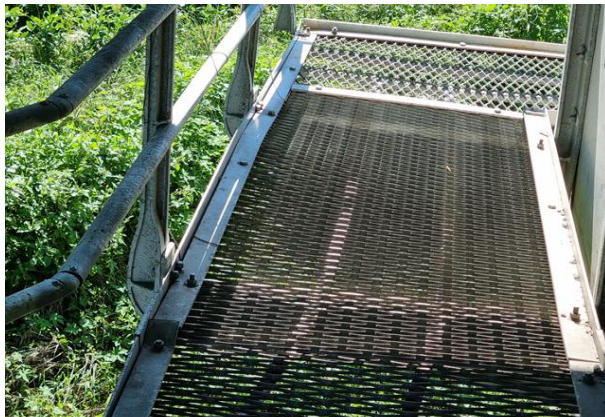
| No. | 부재 | 점검내용 | 발생원인 | 비고 |
|---|---|---|---|---|
| 10 | 점검시설 | 일부변형 | 시공초기 시공미흡, 외부충격 등 | |

| 2022 상반기 | | 2022 하반기 | |
|---|---|---|---|
| | | 점검로 일부 변형 (P1) | #15 |

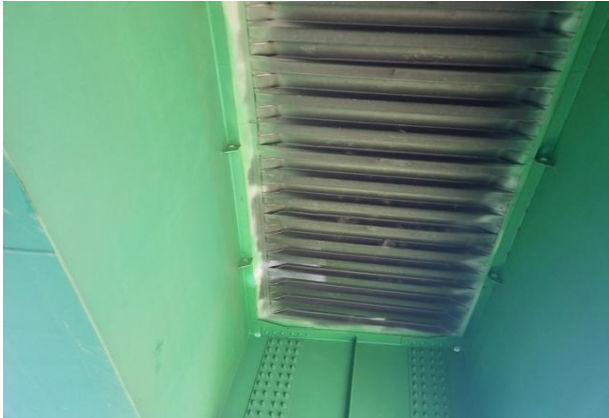
| #16 | #17 |

| 바닥판 상태양호 | 거더외부 전경 |

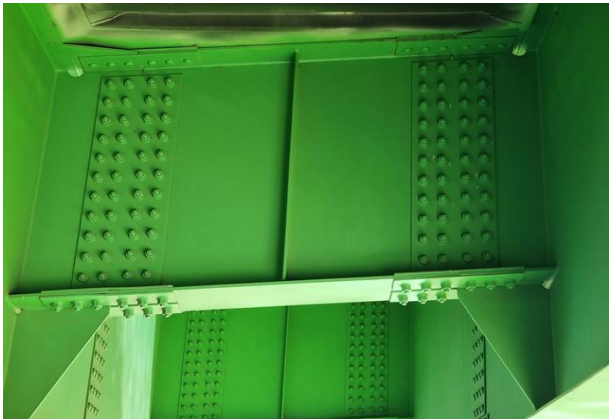
| #18 | #19 |

| 가로보 상태양호 | 교각 상태양호 |

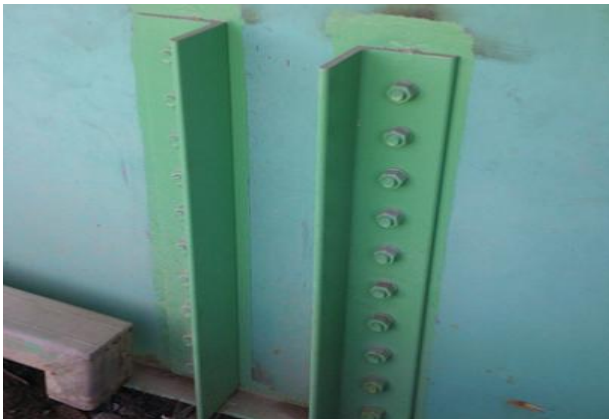
| #20 | #21 |

| No. | 부재 | 점검내용 | 발생원인 | 비고 |
|---|---|---|---|---|
| | | 거더 꺾임보강재 설치 상태양호 | - | |
