## 25. 장곡IC육교

# 제1장 정기안전점검 개요

【표 II. 1.1】 시설물현황(장곡IC육교)

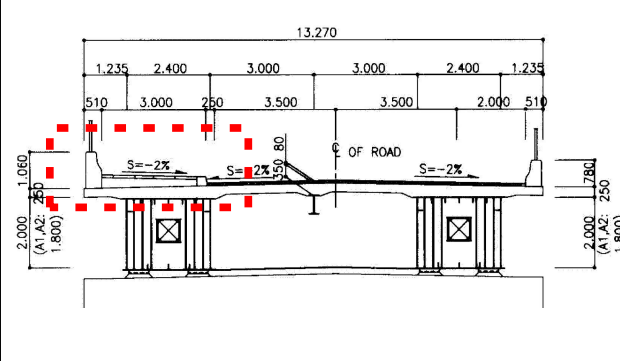
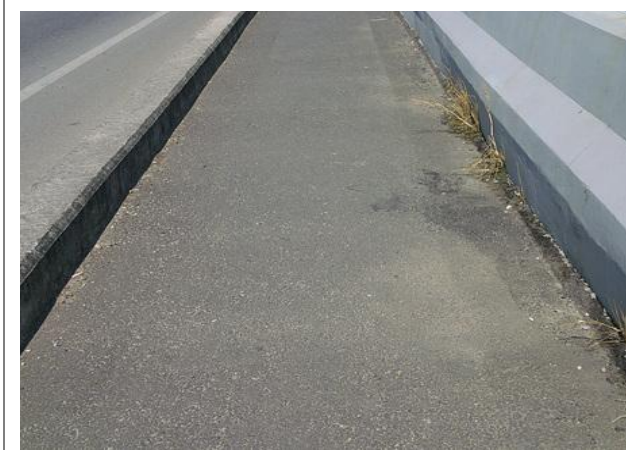
| #L1 | 변경(전)-보도부(보도블럭) | #L2 | 변경(후)-보도부(아스팔트포장) |

| 구 분 | | 발생원인 | 비고 |
|---|--|---|---|
| 3.하중조건, 기초.지반 조건, 주변환경 등의 변동사항 | | - 보도부 포장 형식변경(보도블럭→ASP) | #L1, #L2 |

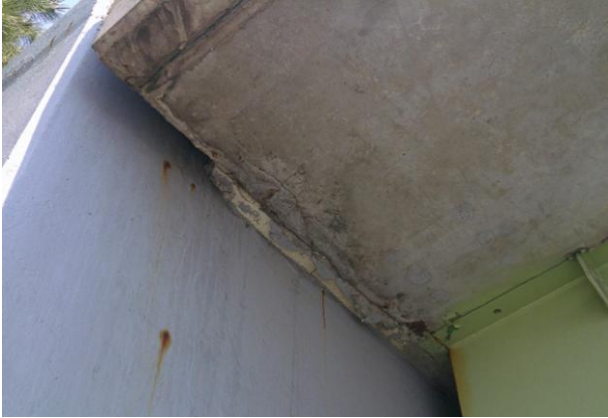
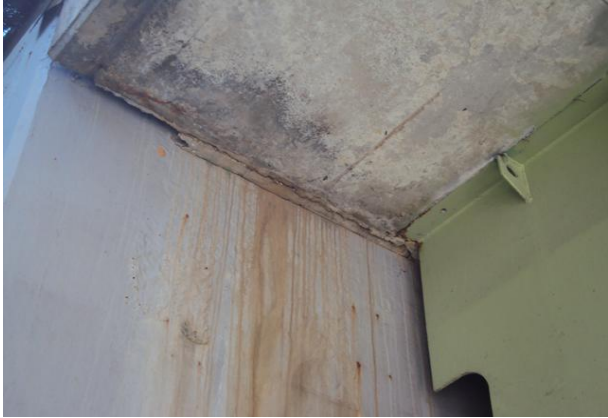
| No. | 부재 | 점검내용 | 발생원인 | 비고 |
|---|---|---|---|---|
| 1 | 바닥판 | 바닥판 단부 박리 | 공용중 외력에 의한 손상 등 | |

| 2022 상반기 | 2022 하반기 |
|---|---|
| 바닥판 단부 박리(A1, 서울) #1 | 바닥판 단부 박리(A1) #1 |

| 구분 | 결합 및 손상내용 | 2022년 상반기 | | 2022년 하반기 | | 증/감 | 비 고 |
|---|---|---|---|---|---|---|---|
| 바닥판 | 박리(들뜸) | m <sup>2</sup> | 0.56 | m <sup>2</sup> | 0.20 | ▼ 0.36 | 정밀조사 |

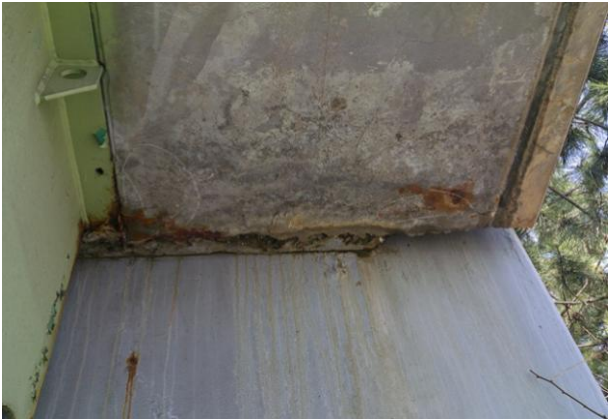
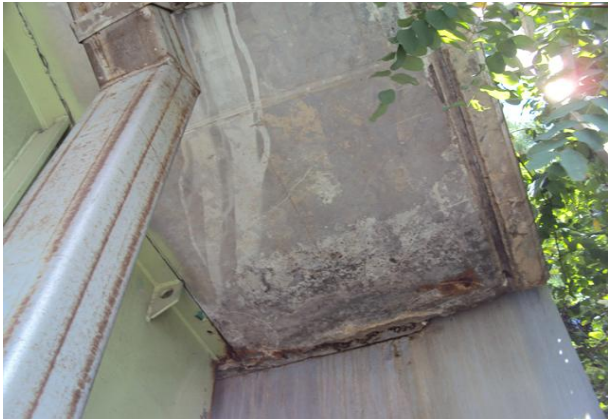
| No. | 부재 | 점검내용 | 발생원인 | 비고 |
|---|---|---|---|---|
| | | 바닥판 단부 망상균열 | 시공초기 온도변화 및 건조수축 등 | |

| 2022 상반기 | 2022 하반기 |
|---|---|
| 바닥판 단부 망상균열(A1, 강화) #2 | 바닥판 단부 망상균열(A1) #2 |

| 구분 | 결합 및 손상내용 | 2022년 상반기 | | 2022년 하반기 | | 증/감 | 비 고 |
|---|---|---|---|---|---|---|---|
| | 망상균열 | m <sup>2</sup> | 3.12 | m <sup>2</sup> | 1.00 | ▼ 2.12 | 정밀조사 |

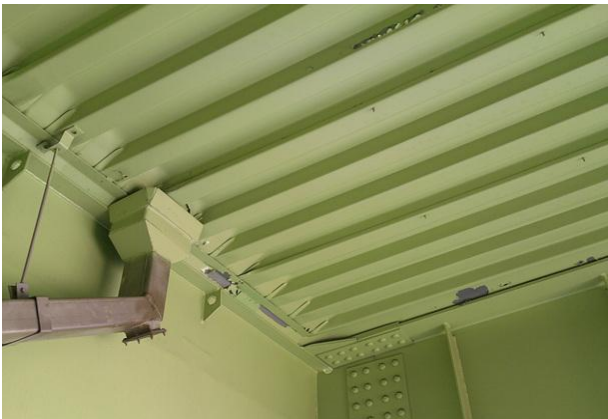
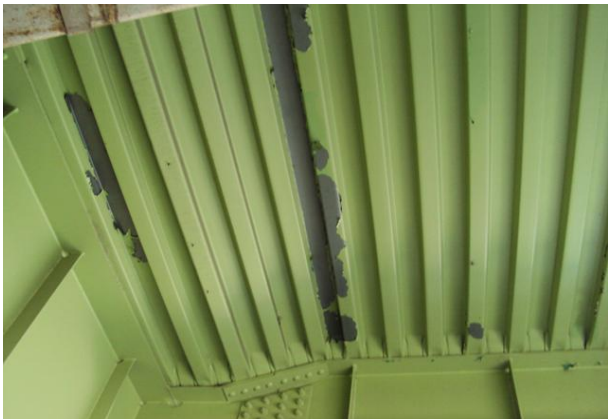
| No. | 부재 | 점검내용 | 발생원인 | 비고 |
|---|---|---|---|---|
| | | 데크플레이트 도장박리 | 공용기간 증가 및 표면처리 미흡 등 | |

| 2022 상반기 | 2022 하반기 |
|---|---|
| 데크플레이트 박리(S1) #3 | 데크플레이트 도장박리(S1) #3 |

| 구분 | 결합 및 손상내용 | 2022년 상반기 | | 2022년 하반기 | | 증/감 | 비 고 |
|---|---|---|---|---|---|---|---|
| | 테크플레이트 도장박리 | m <sup>2</sup> | 32.66 | m <sup>2</sup> | 108.00 | ▲ 75.34 | 신규손상 |

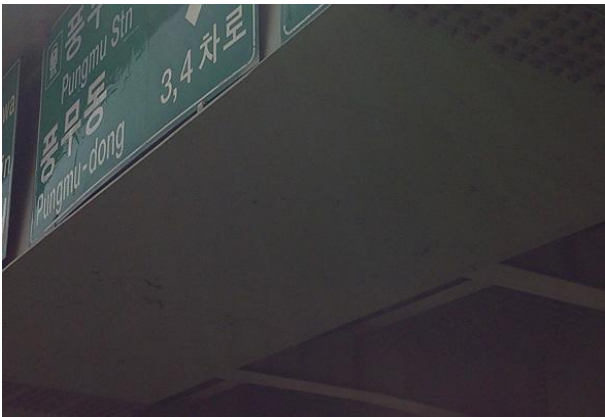
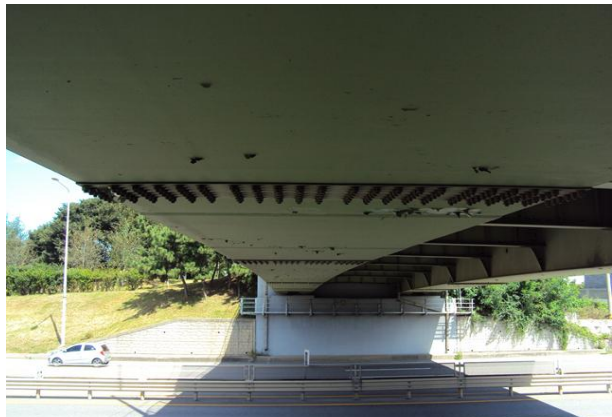
| No. | 부재 | 점검내용 | 발생원인 | 비고 |
|---|---|---|---|---|
| 2 | 거더 | 거더 도장박리 | 공용기간 증가 및 표면처리 미흡 등 | |

| 거더외부 도장박리 (S1-G1) | | #4 | 거더외부 도장박리 (S1-G1) | #4 |

| 구분 | 결합 및 손상내용 | 2022년 상반기 | | 2022년 하반기 | | 증/감 | 비 고 |
|---|---|---|---|---|---|---|---|
| 거더 | 도장박리 | m <sup>2</sup> | 157.56 | m <sup>2</sup> | 160.00 | ▲ 2.44 | 정밀조사 |

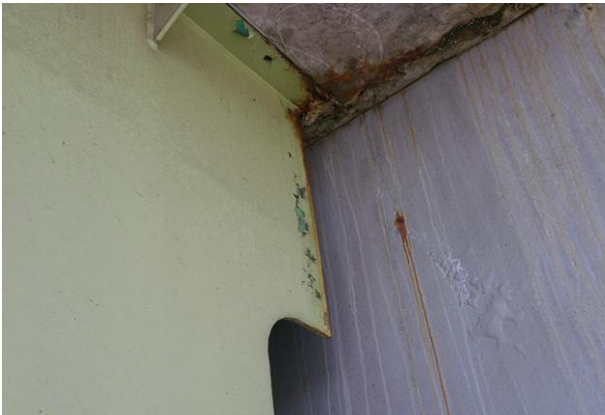
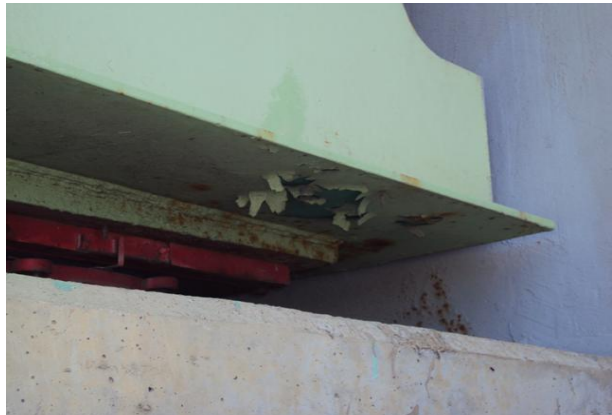
| No. | 부재 | 점검내용 | 발생원인 | 비고 |
|---|---|---|---|---|
| | | 거더 단부 부식 | 공용기간 증가 및 우수유입 등 | |

| 거더외부 단부 부식 (S1-G1) | | #5 | 거더외부 단부 부식 (S1-G1) | #5 |

| 구분 | 결합 및 손상내용 | 2022년 상반기 | | 2022년 하반기 | | 증/감 | 비 고 |
|---|---|---|---|---|---|---|---|
| | 부식 | m <sup>2</sup> | 0.13 | m <sup>2</sup> | 0.50 | ▲ 0.37 | 정밀조사 |

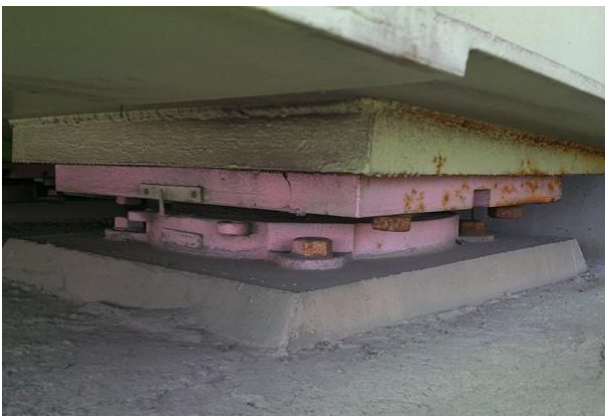
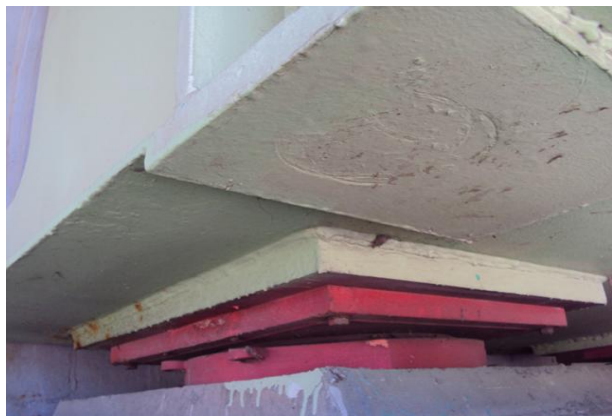
| No. | 부재 | 점검내용 | 발생원인 | 비고 |
|---|---|---|---|---|
| 4 | 교량받침 | 받침장치 부식 | 신축이음부 우수유입 등 | |

| 교량받침 부식 (A1-Sh4) | | #6 | 교량받침 부식 (A2-Sh4) | #6 |

| 구분 | 결합 및 손상내용 | 2022년 상반기 | | 2022년 하반기 | | 증/감 | 비 고 |
|---|---|---|---|---|---|---|---|
| 교량받침 | 받침 부식 | EA | 8.00 | EA | 8.00 | — | |

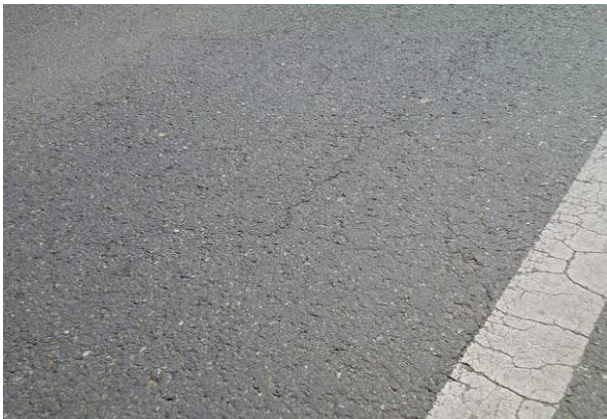
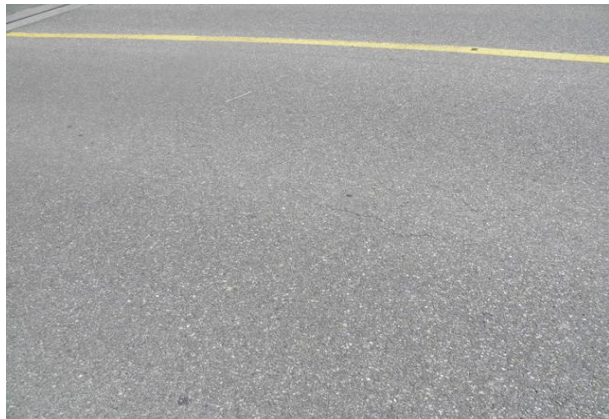
| 2022 상반기 | | 2022 하반기 | |
|---|--|---|--|
| #7 | | #7 | |

| No. | 부재 | 점검내용 | 발생원인 | 비고 |
|---|---|---|---|---|
| 6 | 교면포장 | 교면포장 균열 | 반복적인 차량하중 및 외부환경 노출 등 | |

| 2022 상반기 | | 2022 하반기 | |
|---|--|---|--|
| 교면포장 균열 (S1, 서울) | | 교면포장 균열 (S1, 서울) | |

| 구분 | 결합 및 손상내용 | 2022년 상반기 | | 2022년 하반기 | | 증/감 | 비 고 |
|---|---|---|---|---|---|---|---|
| 교면포장 | 균열 | m | 1.30 | m | 1.30 | — | |

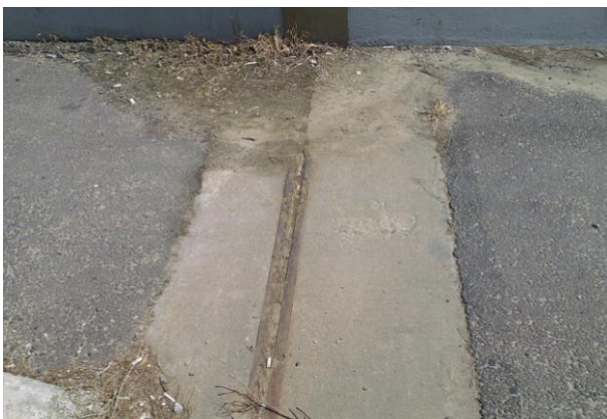
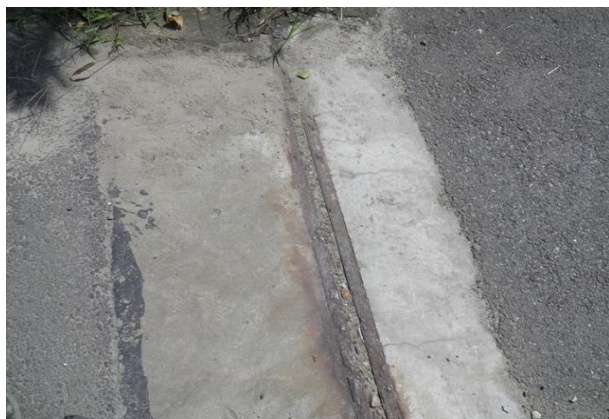
| No. | 부재 | 점검내용 | 발생원인 | 비고 |
|---|---|---|---|---|
| 7 | 신축이음 | 신축이음 토사퇴적 및 부식 | 공용년수 증가 및 외부환경 노출 등 | |

| 2022 상반기 | | 2022 하반기 | |
|---|--|---|---|
| 신축이음 토사퇴적 및 부식 (A2) | | #8 | 신축이음 토사퇴적 및 부식 (A2) |

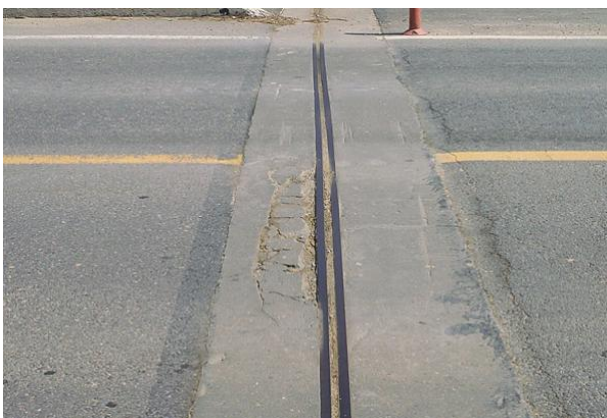
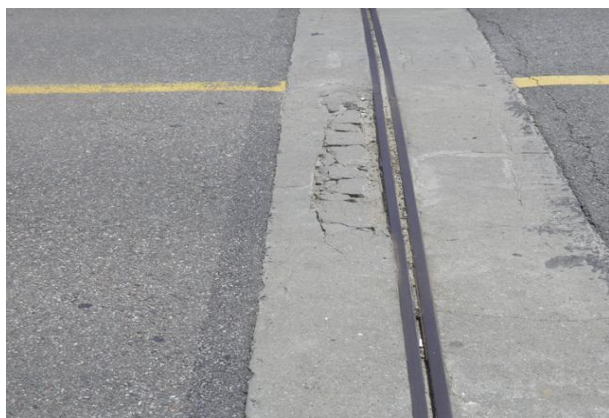
| 2022 상반기 | | 2022 하반기 | |
|---|--|---|--|
| #9 | | #9 | |

| No. | 부재 | 점검내용 | 발생원인 | 비고 |
|---|---|---|---|---|
| | | 후타재 파손 및 균열 | 반복적인 차량하중 및 외부환경 노출 등 | |

| 2022 상반기 | | 2022 하반기 | |
|---|--|---|--|
| 후타재 균열, 파손 (A2) | | 후타재 균열, 파손 (A1) | |

| 구분 | 결합 및 손상내용 | 2022년 상반기 | | 2022년 하반기 | | 증/감 | 비 고 |
|---|---|---|---|---|---|---|---|
| | 후타재 균열(0.3mm미만) | m | 10.00 | m | 16.00 | ▲ 6.00 | 신규손상 |
| | 후타재 파손 | m <sup>2</sup> | 0.59 | m <sup>2</sup> | 0.60 | ▲ 0.01 | 정밀조사 |

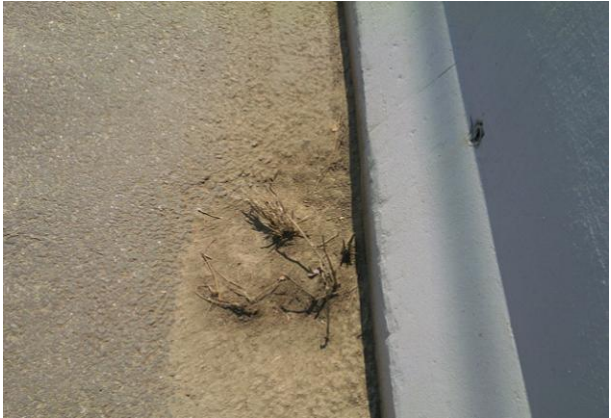
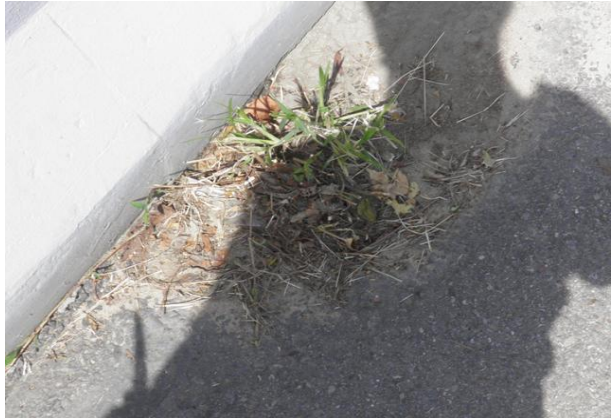
| No. | 부재 | 점검내용 | 발생원인 | 비고 |
|---|---|---|---|---|
| 8 | 배수시설 | 배수구 막힘 | 공용년수 증가 등 | |

| 2022 상반기 | 2022 하반기 |
|---|---|
| 배수구 막힘 (S1, 서울) #10 | 배수구 막힘 (S1, 서울) #10 |

| 구분 | 결합 및 손상내용 | 2022년 상반기 | | 2022년 하반기 | | 증/감 | 비 고 |
|---|---|---|---|---|---|---|---|
| 배수시설 | 배수구 막힘 | EA | 2.00 | EA | 1.00 | ▼ 1.00 | 정밀조사 |

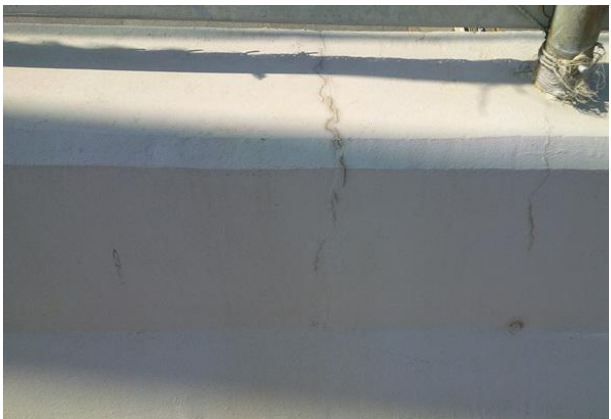
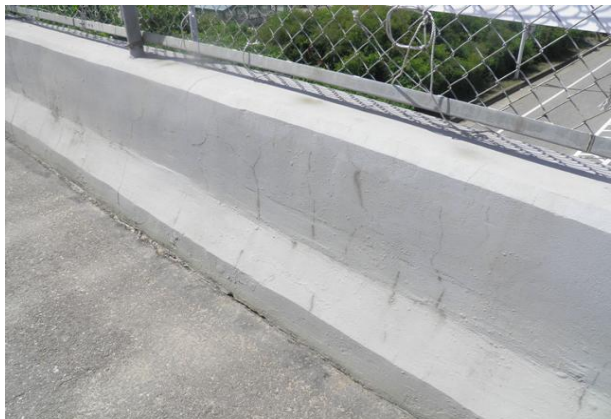
| No. | 부재 | 점검내용 | 발생원인 | 비고 |
|---|---|---|---|---|
| 9 | 난간,연석 | 방호벽 보수부균열(0.3mm미만), 망상균열 | 시공초기 온도변화 및 건조수축 등 | |

| 2022 상반기 | 2022 하반기 |
|---|---|
| 방호벽 보수부 균열(0.3mm미만) (S1) #11 | 방호벽 보수부 망상균열(S1) #11 |

| 구분 | 결합 및 손상내용 | 2022년 상반기 | | 2022년 하반기 | | 증/감 | 비 고 |
|---|---|---|---|---|---|---|---|
| | 보수부 망상균열 | — | — | m <sup>2</sup> | 2.00 | ▲ 2.00 | 신규손상 |

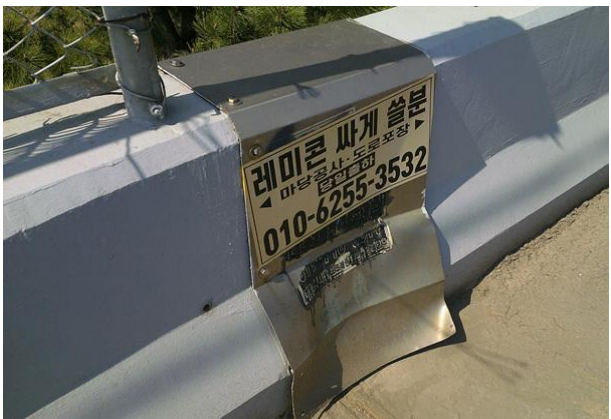
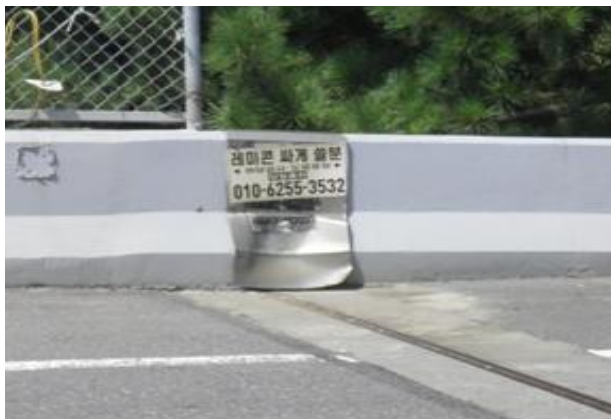
| No. | 부재 | 점검내용 | 발생원인 | 비고 |
|---|---|---|---|---|
| | | 차수판 변형 | 외부충격 등 | |

| 2022 상반기 | 2022 하반기 |
|---|---|
| 방호벽 차수판 변형 (A2) #12 | 방호벽 차수판 변형 (A2) #12 |

| 구분 | 결합 및 손상내용 | 2022년 상반기 | | 2022년 하반기 | | 증/감 | 비 고 |
|---|---|---|---|---|---|---|---|
| 신축이음 | 차수판 변형 | EA | 1.00 | EA | 1.00 | — | |

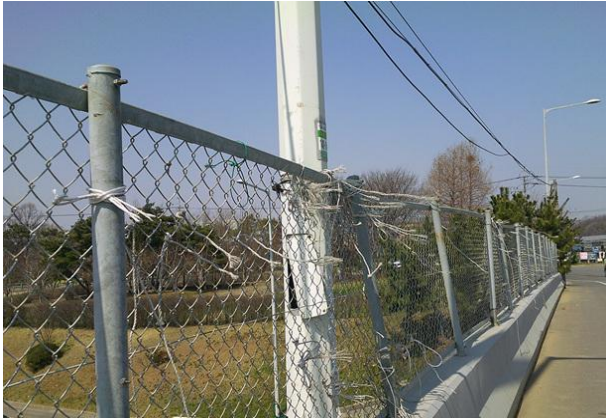
#13

| No. | 부재 | 점검내용 | 발생원인 | 비고 |
|---|---|---|---|---|
| 12 | 기타 | 오물투척방지망 변형 | 외부충격 등 | |

오물투척방지망 변형

| 구분 | 결합 및 손상내용 | 2022년 상반기 | | 2022년 하반기 | | 증/감 | 비 고 |
|---|---|---|---|---|---|---|---|
| 방호벽 | 오물투척방지망 변형 | — | — | EA | 2.00 | ▲ 2.00 | 기존누락 |

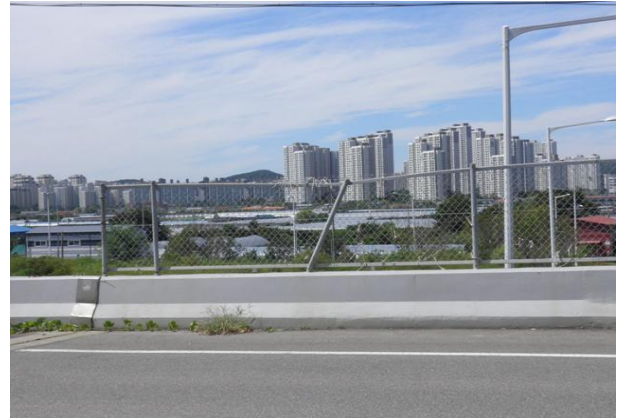
#13

오물투척방지망 변형

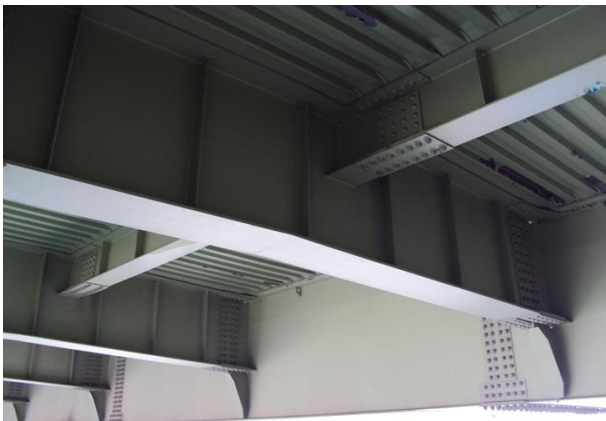
#14

거더 및 가로보,세로보 상태양호

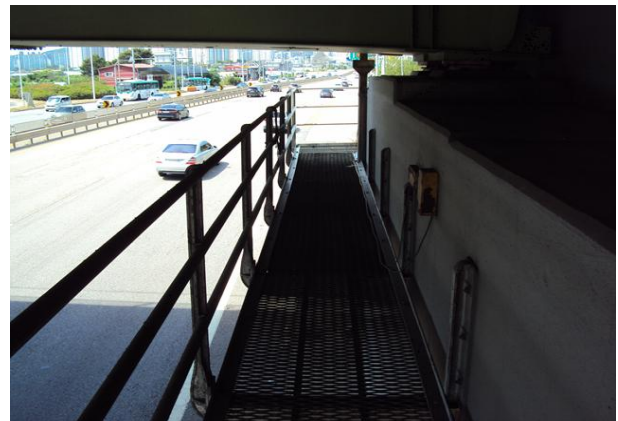
#15

점검로 상태양호
