## 26. 천등IC육교

# 제1장 정기안전점검 개요

【표 II. 1.1】 시설물현황(천동IC육교)

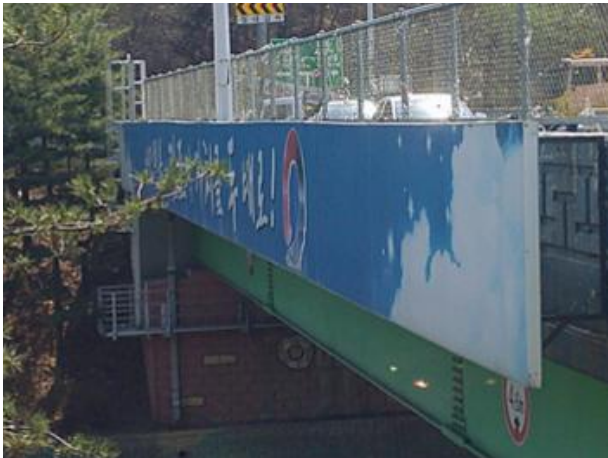
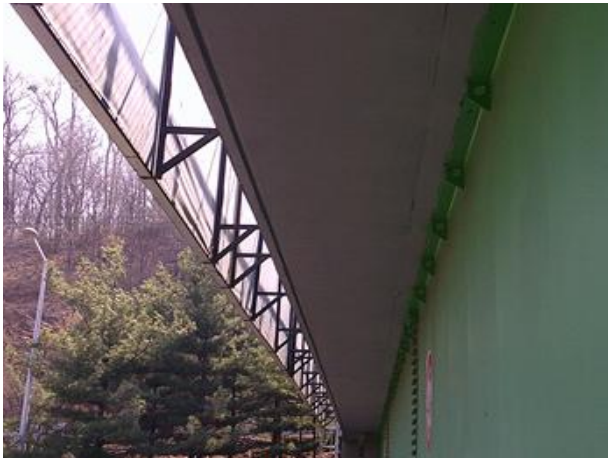
| 구 분 | | 발생원인 | 비고 |
|---|--|---|---|
| 3.하중조건, 기초.지반 조건, 주변환경 등의 변동사항 | | 광고 간판 설치 | #L1, 2 |

| #L1 | 광고 간판 설치 | #L2 | 광고 간판 설치 |

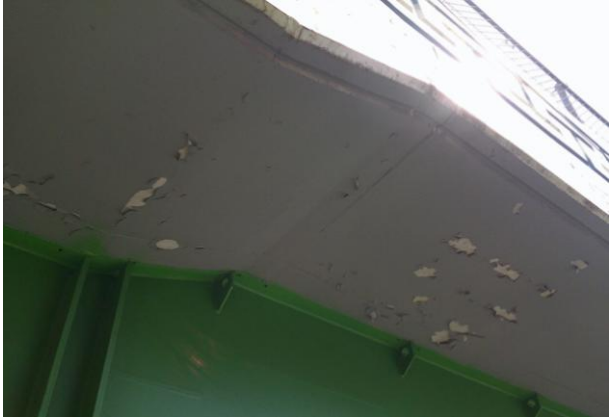
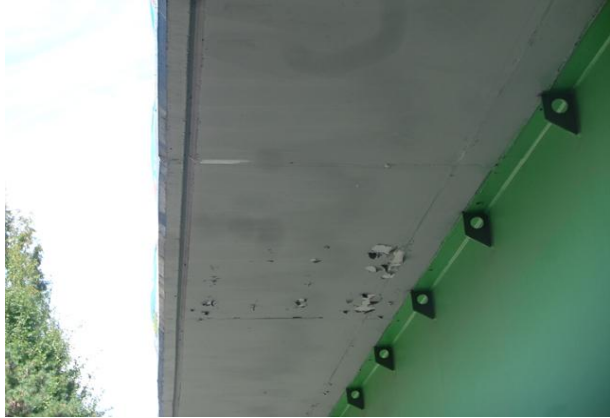
| No. | 부재 | 점검내용 | 발생원인 | 비고 |
|---|---|---|---|---|
| 1 | 바닥판 | 캔틸레버 보수부 박리 | 공용기간 증가 및 표면처리 미흡 등 | |

| 2022 상반기 | 2022 하반기 |
|---|---|
| 바닥판 캔틸레버 보수부 박리 #1 | 바닥판 캔틸레버 보수부 박리 #1 |

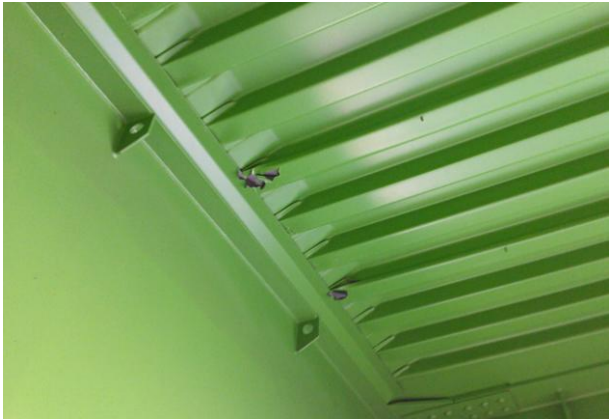
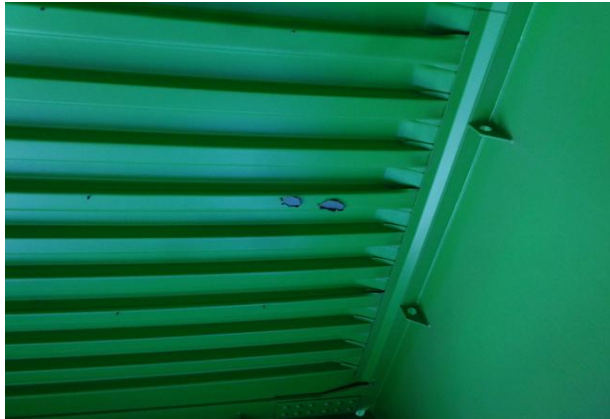
| No. | 부재 | 점검내용 | 발생원인 | 비고 |
|---|---|---|---|---|
| | | 데크플레이트 도장박리 | 공용기간 증가 및 표면처리 미흡 등 | |

| 2022 상반기 | 2022 하반기 |
|---|---|
| 바닥판 데크플레이트 박리 #2 | 바닥판 데크플레이트 박리 #2 |

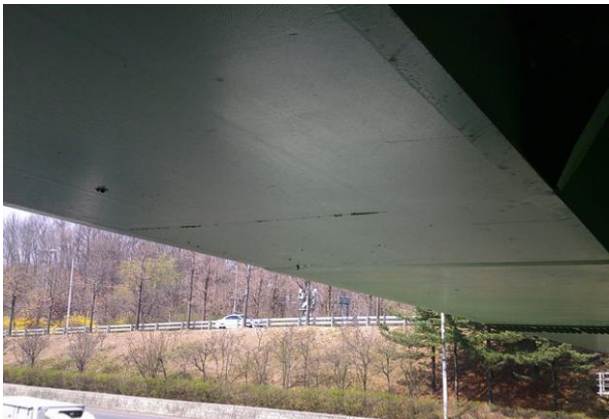
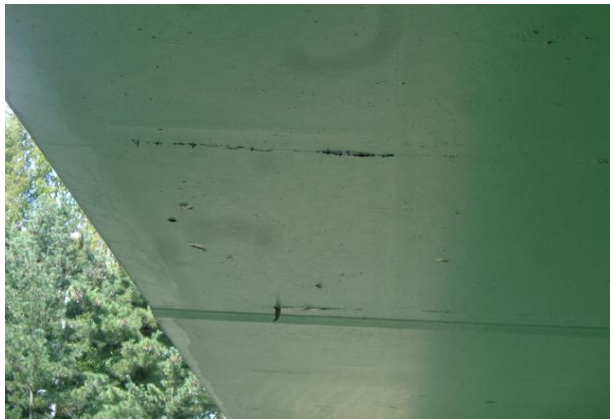
| No. | 부재 | 점검내용 | 발생원인 | 비고 |
|---|---|---|---|---|
| 2 | 거 더 | 거더외부 긁힘 | 외부 충격 등 | |

| 2022 상반기 | 2022 하반기 |
|---|---|
| 거더외부 균열(S1-G2) #3 | 거더외부 균열(S1-G2) #3 |

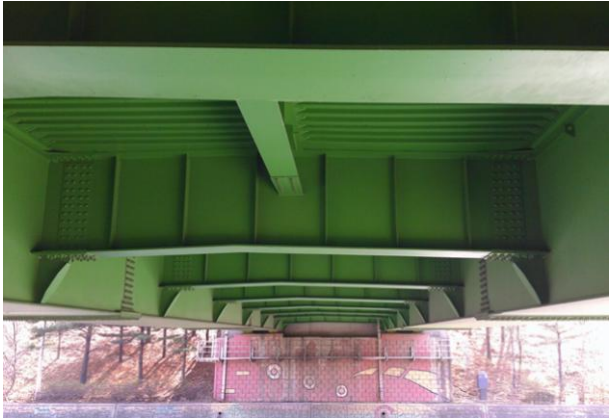
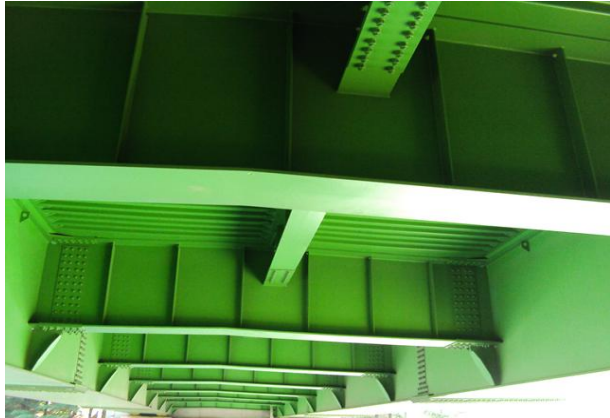
| 2022 상반기 | 2022 하반기 |
|---|---|
| 가로보 및 세로보 상태양호 #4 | 가로보 및 세로보 상태양호 #4 |

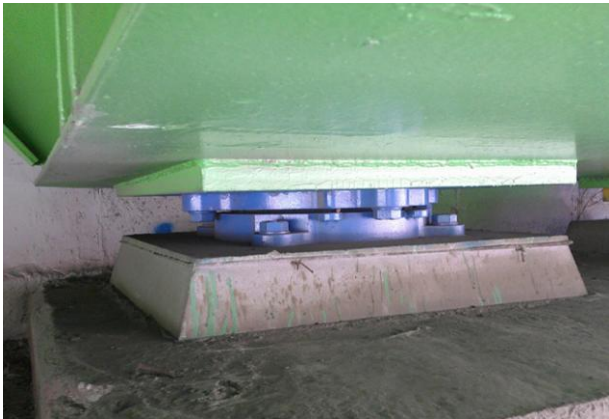
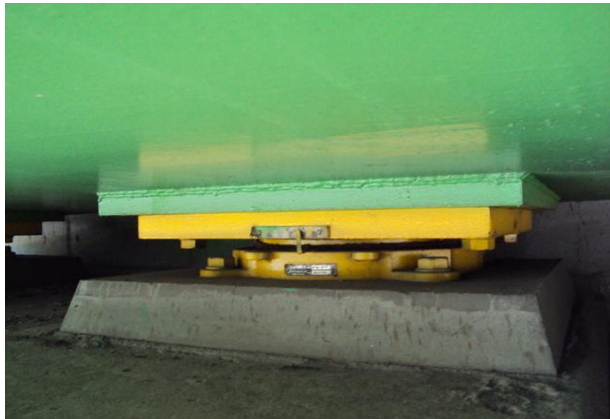
| 2022 상반기 | 2022 하반기 |
|---|---|
| 교량받침 전경 (A1-Sh2) #5 | 교량받침 전경 (A1-Sh3) #5 |

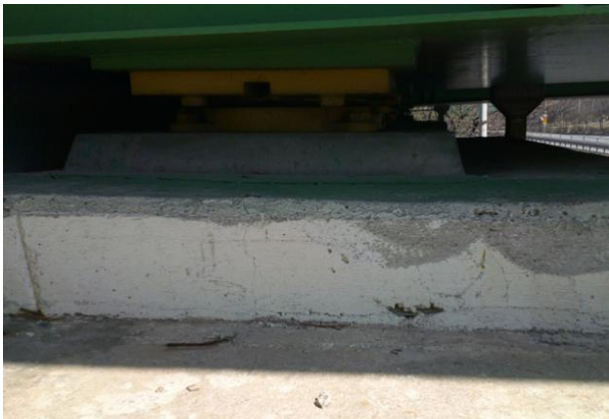
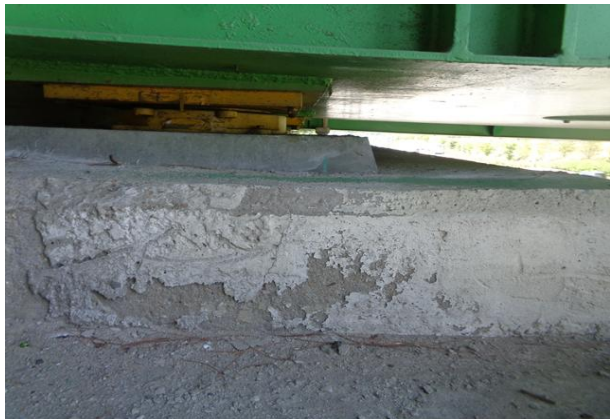
| No. | 부재 | 점검내용 | 발생원인 | 비고 |
|---|---|---|---|---|
| 4 | 교량받침 | 받침콘크리트 균열(0.3mm미만) | 시공초기 온도변화 및 건조수축 등 | |

| 2022 상반기 | 2022 하반기 |
|---|---|
| 받침콘크리트 균열 (0.3mm미만) (A2-Sh2) #6 | 받침콘크리트 균열 (0.3mm미만) (A2-Sh1) #6 |

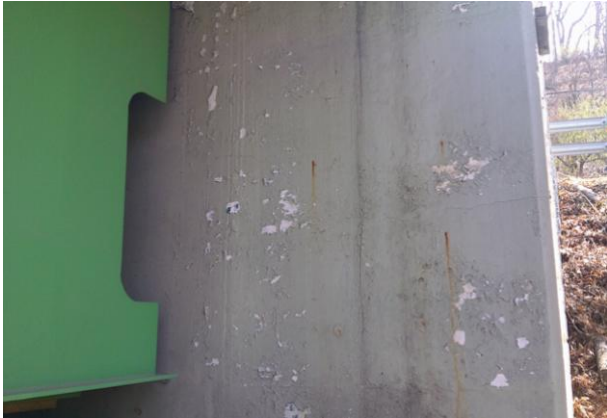
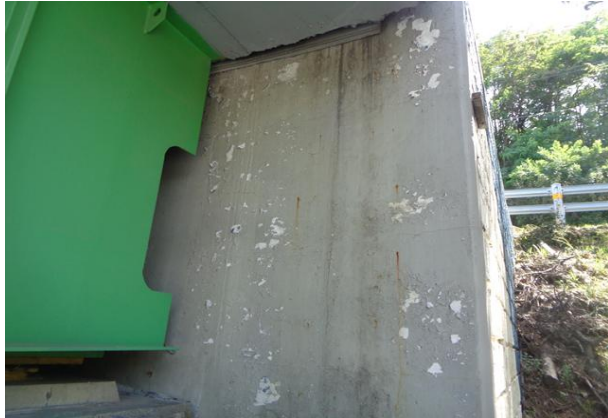
| No. | 부재 | 점검내용 | 발생원인 | 비고 |
|---|---|---|---|---|
| 5 | 교 대 | 교대 옹벽 보수부 박리 | 공용기간 증가 및 표면처리 미흡 등 | |

| 2022 상반기 | 2022 하반기 |
|---|---|
| 교대 홍벽 보수부 박리(A2) #7 | 교대 홍벽 보수부 박리(A2) #7 |

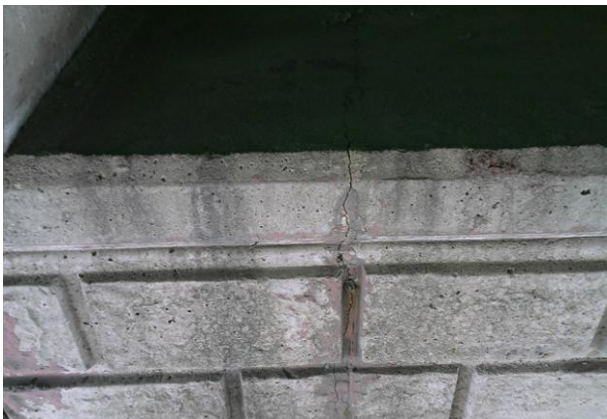
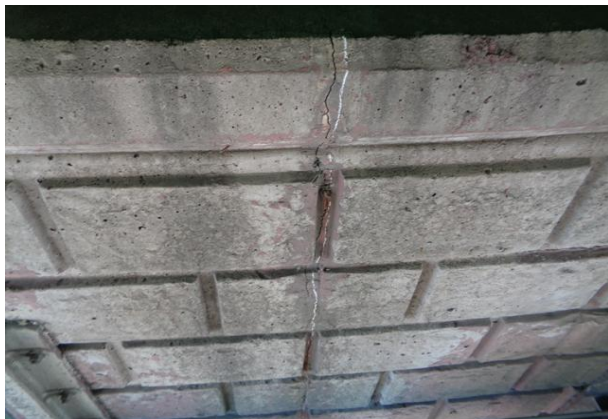
| No. | 부재 | 점검내용 | 발생원인 | 비고 |
|---|---|---|---|---|
| | | 교대 벽체 수직균열(0.3mm이상) | 시공초기 온도변화 및 건조수축 등 | |

| 2022 상반기 | 2022 하반기 |
|---|---|
| 교대 수직균열 (0.3mm이상) (A2) #8 | 교대 수직균열 (0.3mm이상) (A2) #8 |

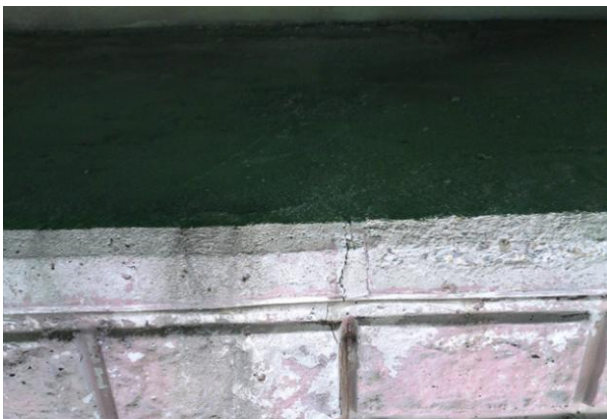
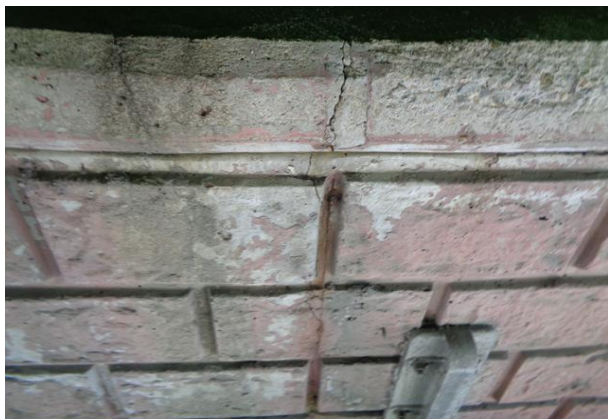
| 2022 상반기 | 2022 하반기 |
|---|---|
| 교대 수직균열 (0.3mm이상) (A2) #9 | 교대 수직균열 (0.3mm이상) (A2) #9 |

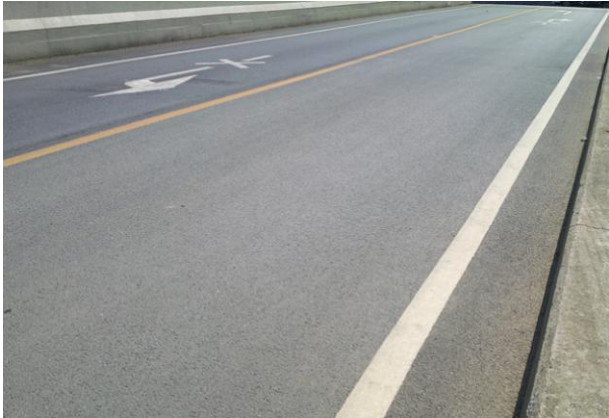
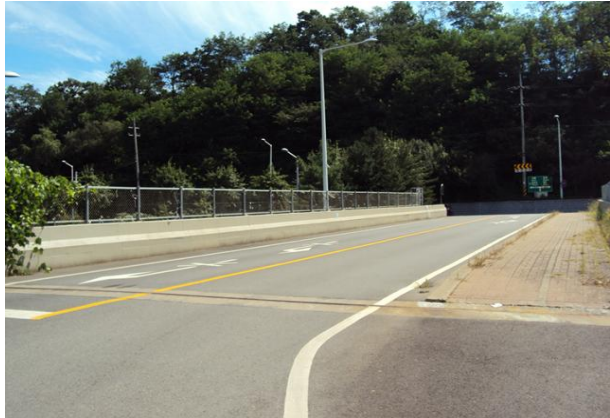
| 2022 상반기 | 2022 하반기 |
|---|---|
| #10 | #10 |

| 2022 상반기 | 2022 하반기 |
|---|---|
| 교면포장 상태양호 | 교면포장 상태양호 |

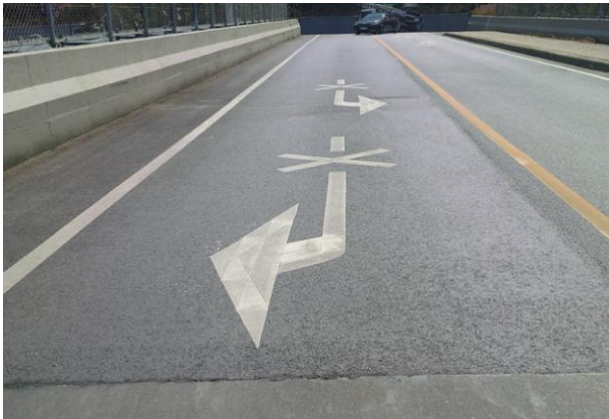
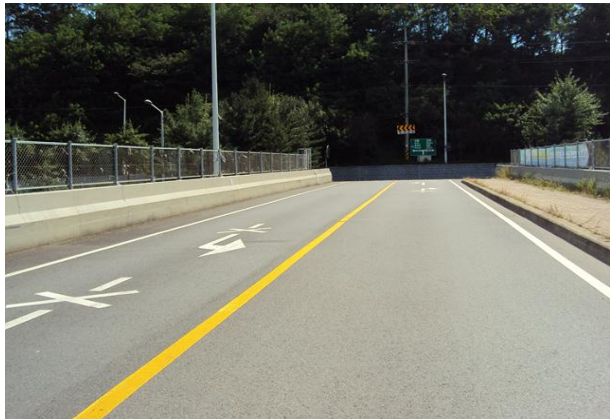
| 2022 상반기 | 2022 하반기 |
|---|---|
| #11 | #11 |

| 2022 상반기 | 2022 하반기 |
|---|---|
| 교면포장 상태양호 | 교면포장 상태양호 |

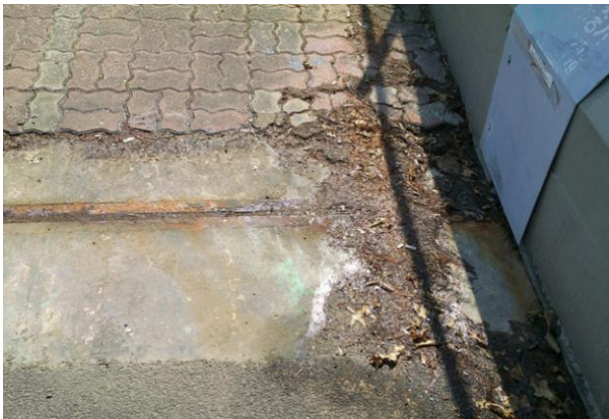
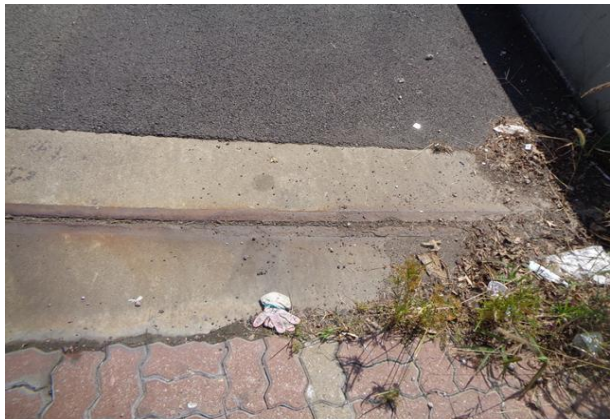
| 2022 상반기 | 2022 하반기 |
|---|---|
| #12 | #12 |

| No. | 부재 | 점검내용 | 발생원인 | 비고 |
|---|---|---|---|---|
| 7 | 신축이음 | 신축이음 토사퇴적, 부식 | 공용기간 증가 및 외부환경 노출 등 | |

| 2022 상반기 | 2022 하반기 |
|---|---|
| 신축이음 토사퇴적 및 부식(A2) | 신축이음 토사퇴적 및 부식(A2) |

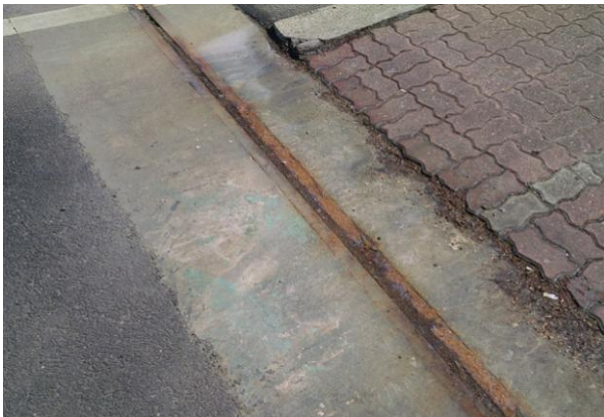
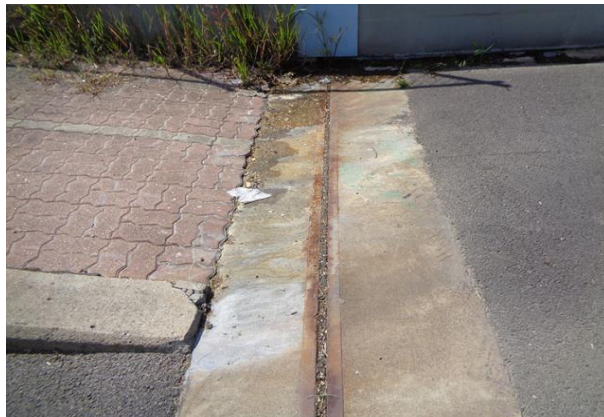
| 신축이음 토사퇴적 및 부식(A1) | | #13 | 신축이음 토사퇴적 및 부식(A1) | #13 |

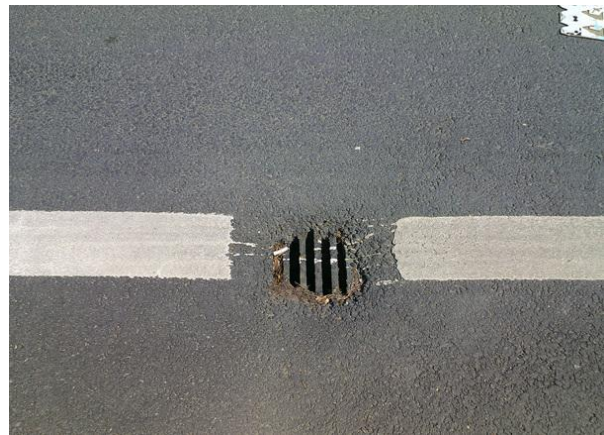
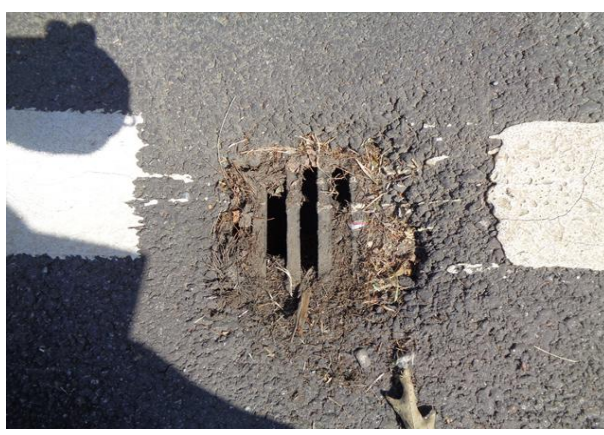
| No. | 부재 | 점검내용 | 발생원인 | 비고 |
|---|---|---|---|---|
| 8 | 배수시설 | 배수구 막힘 | 공용년수 증가 등 | |

| 배수구 청소 | | #14 | 배수구 상태양호 | #14 |

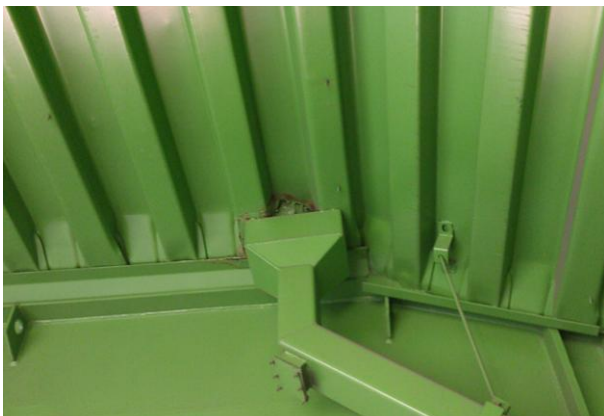
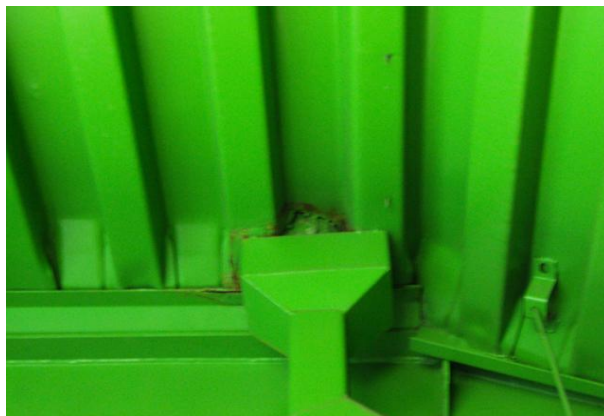
| 배수관 주변 부식 | | #15 | 배수관 주변 부식 | #15 |

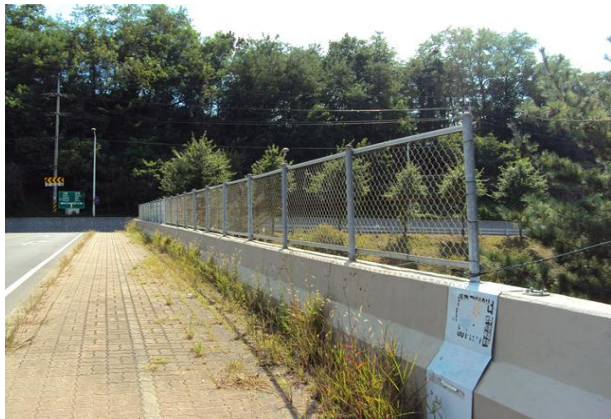
| 방호벽 상태양호 | | 보도부 주변 상태양호 | |

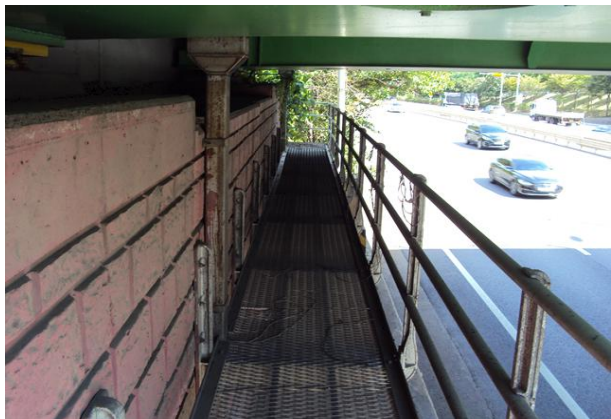
| 점검로 상태양호 | | 교대 구체 상면 체수흔적 | |

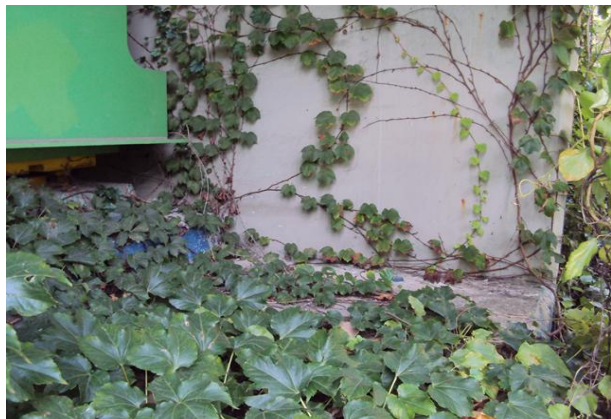
| No. | 부재 | 점검내용 | 발생원인 | 비고 |
|---|---|---|---|---|
| | | 교대 상면 체수흔적 | 신축이음부 누수 등 | |
