## 30. 금곡

# 제1장 정기안전점검 개요

【표 II. 1.1】 시설물 현황 (금곡)

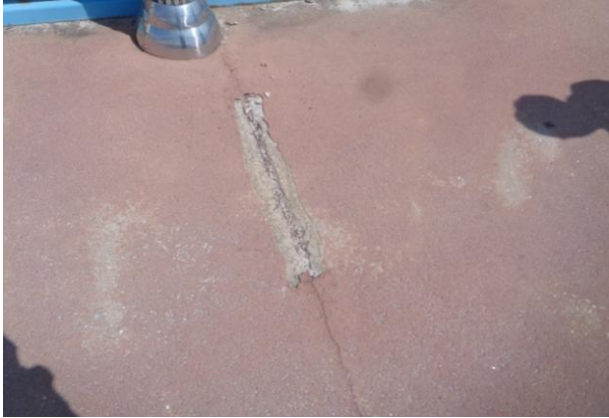
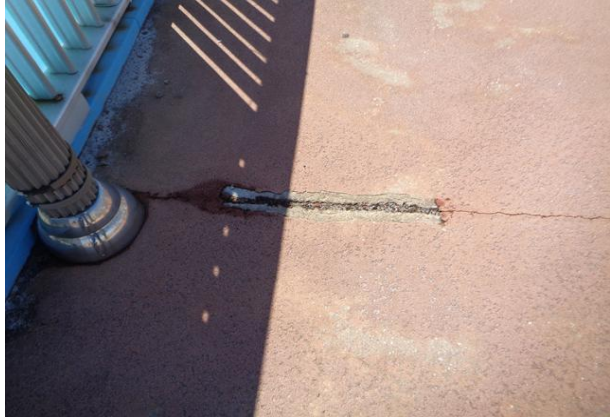
| No. | 부재 | 점검내용 | 발생원인 | 비고 |
|---|---|---|---|---|
| 1 | 보도부 | 포장균열, 파손 | 공용년수 증가, 외부 충격 등 | |

| 2022 상반기 | 2022 하반기 |
|---|---|
| 보도부 상면 포장파손 (0.2×0.8) #1 | 보도부 상면 포장파손 (0.2×0.8) #1 |

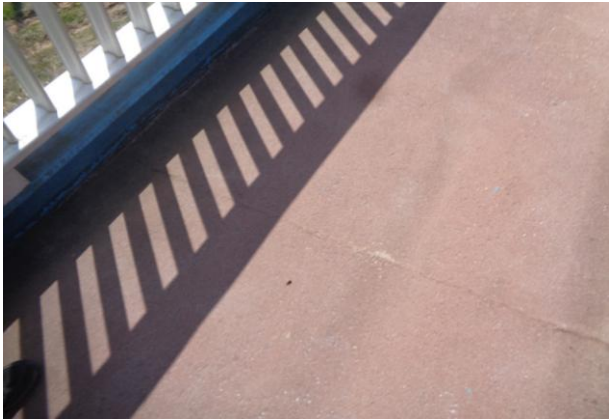
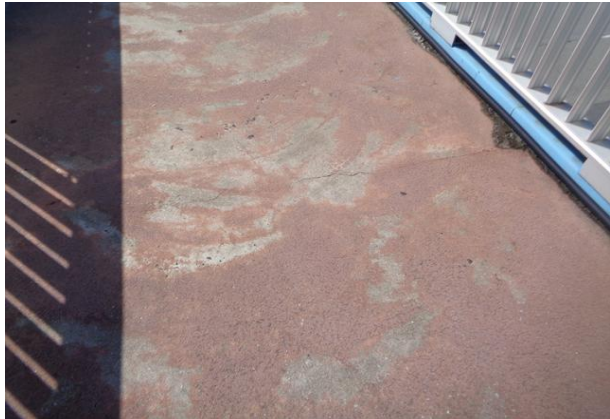
| 2022 상반기 | 2022 하반기 |
|---|---|
| 보도부 상면 포장균열 (2.0m) #2 | 보도부 상면 포장균열 (2.0m) #2 |

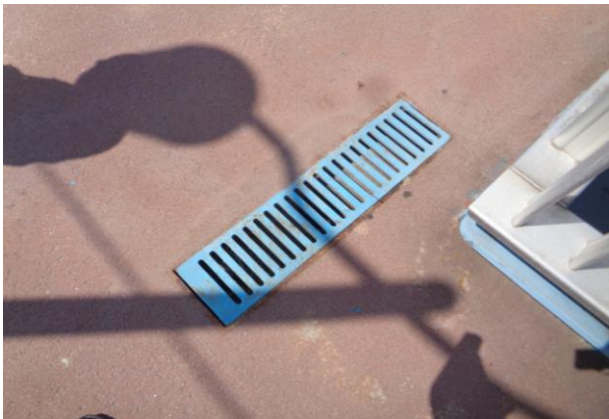
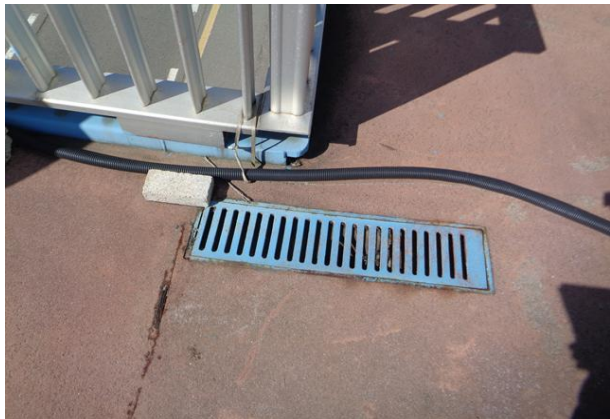
| 2022 상반기 | 2022 하반기 |
|---|---|
| 배수구 상태양호 #3 | 배수구 상태양호 #3 |

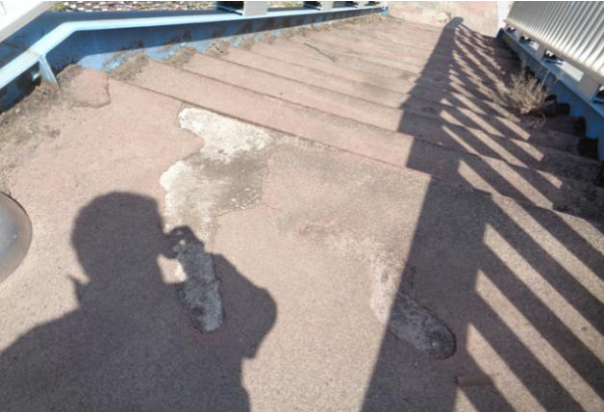
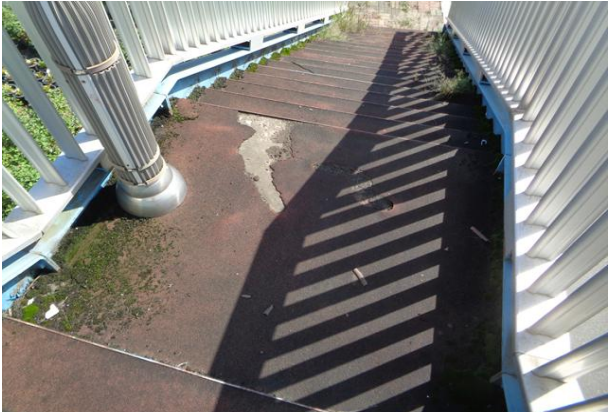
| No. | 부재 | 점검내용 | 발생원인 | 비고 |
|---|---|---|---|---|
| 3 | 계단부(상면) | 계단참 포장박리, 포장균열 | 공용년수 증가 등 | 경사로 |

| 2022 상반기 | 2022 하반기 |
|---|---|
| 계단부 상면 포장박리 (0.3×0.3) #4 | 계단부 상면 포장박리 (0.3×0.3) #4 |

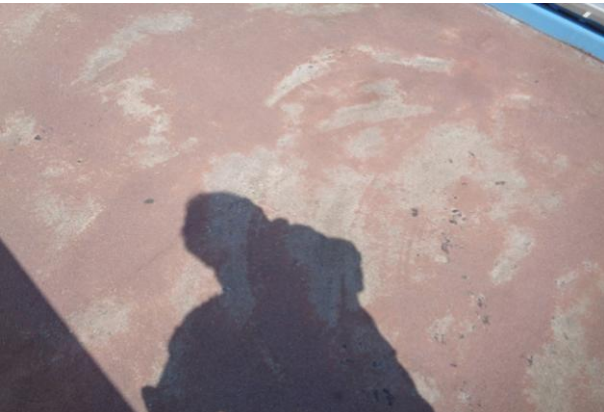
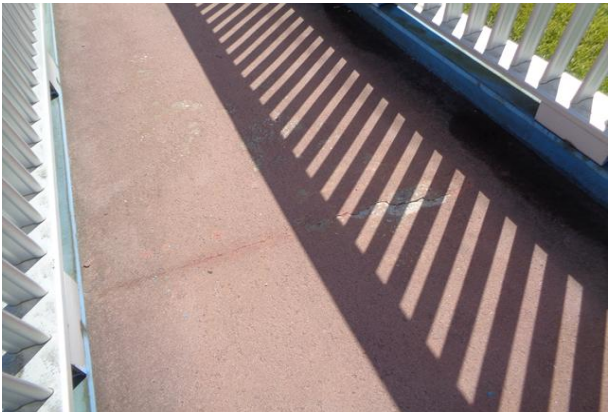
| 2022 상반기 | 2022 하반기 |
|---|---|
| 경사로 상면 포장균열 (2.0m) #5 | 경사로 상면 포장균열 (2.0m) #5 |

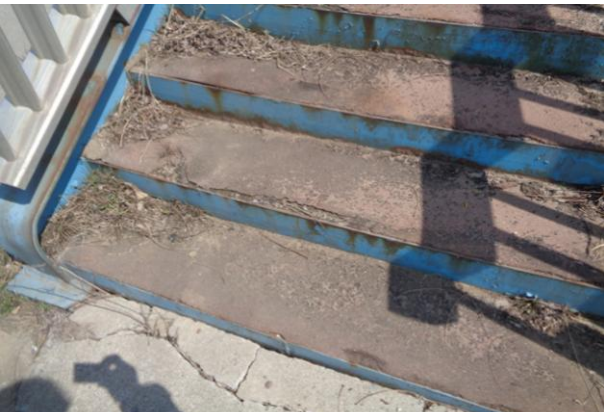
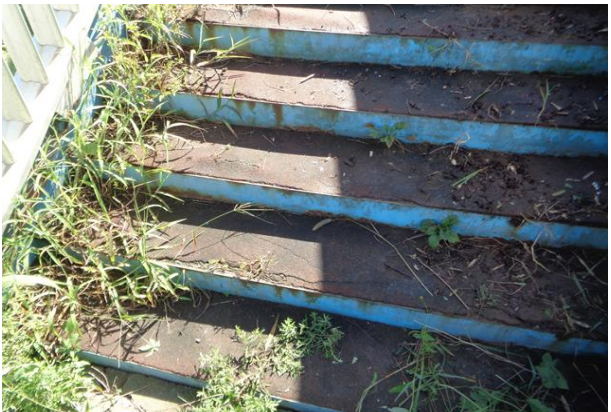
| 2022 상반기 | 2022 하반기 |
|---|---|
| 계단부 상면 포장박리 (0.2×0.5) #6 | 계단부 상면 포장박리 (0.2×0.5) #6 |

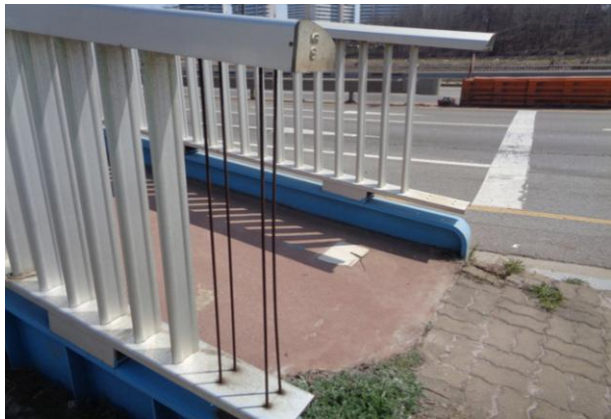
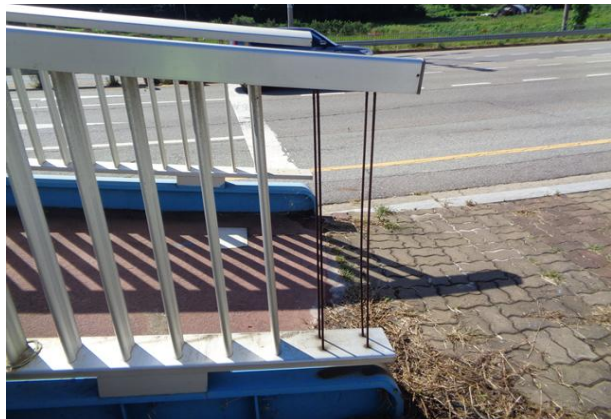
| No. | 부재 | 점검내용 | 발생원인 | 비고 |
|---|---|---|---|---|
| 2 | 난간 | 난간 파손 | 공용년수 증가, 외부 충격 등 | |

| 2022 상반기 | | 2022 하반기 | |
|---|--|---|---|
| 난간부 파손(2EA) | | #7 | 난간부 파손(4EA) |

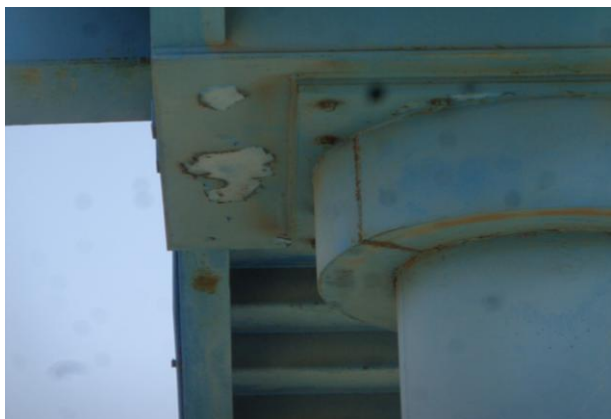
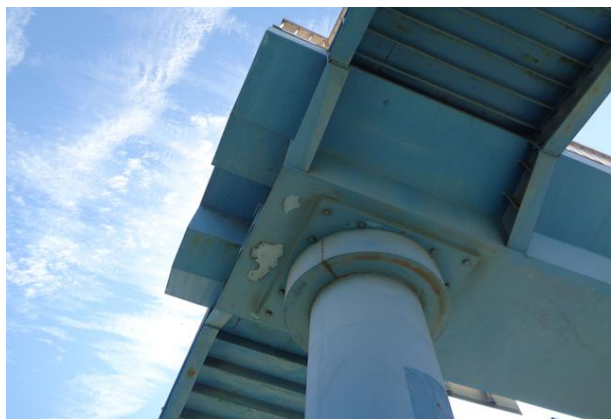
| 2022 상반기 | | 2022 하반기 | |
|---|---|---|---|
| 거더 하면 도장박리 (0.5×2.0) | #8 | 거더 하면 도장박리 (0.5×2.0) | #8 |

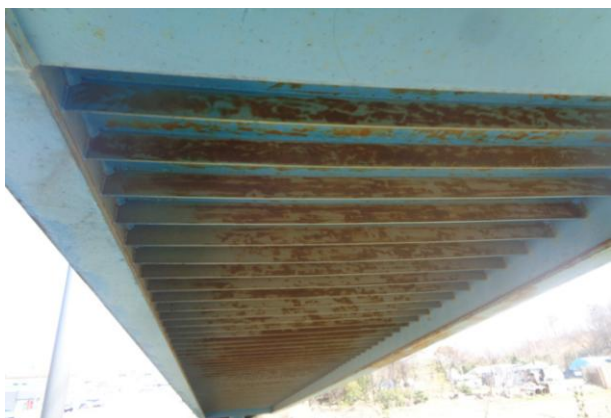
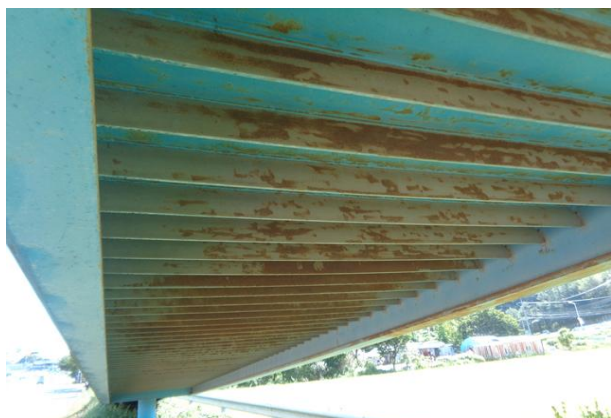
| No. | 부재 | 점검내용 | 발생원인 | 비고 |
|---|---|---|---|---|
| 4 | 계단부(하면) | 부식 | 공용년수 증가 등 | 경사로 |

| 2022 상반기 | | 2022 하반기 | |
|---|---|---|---|
| 경사로 하면 부식 (1.5×13.0) | #9 | 경사로 하면 부식 (1.5×13.0) | #9 |

계단부(경사로) 도장손상, 부식에 대한 보수 및 진전여부에 대한 주의관찰이 요구된다.

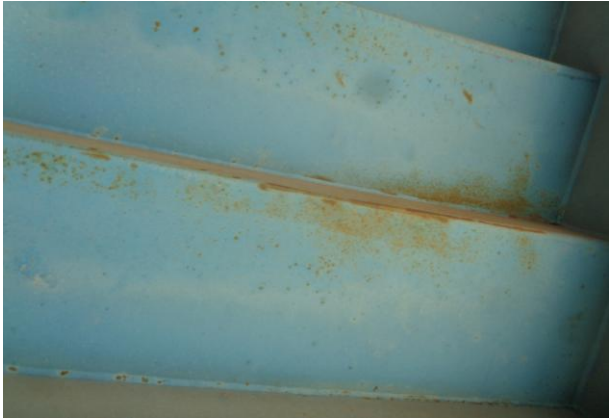
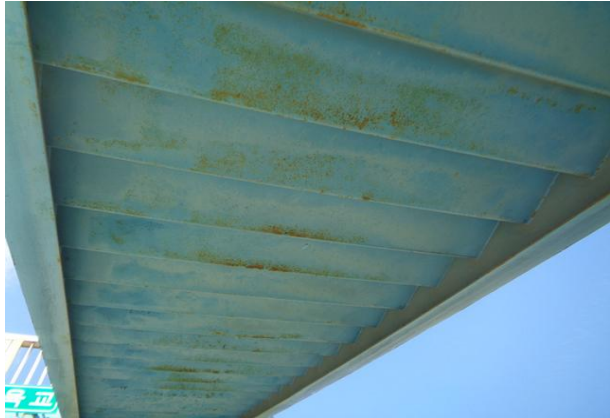
| 2022 상반기 | 2022 하반기 |
|---|---|
| 계단부 하면 부식 (2.0×6.0) #10 | 계단부 하면 부식 (2.0×6.0) #10 |

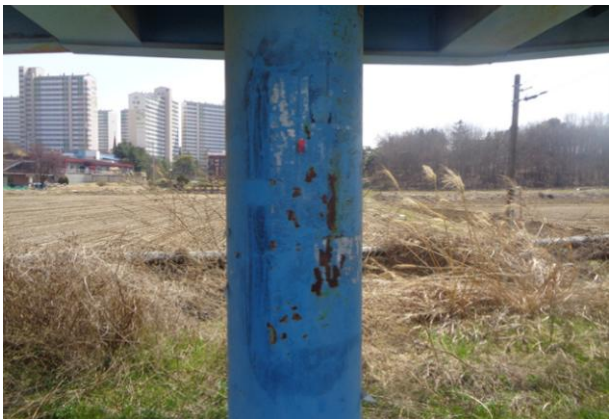
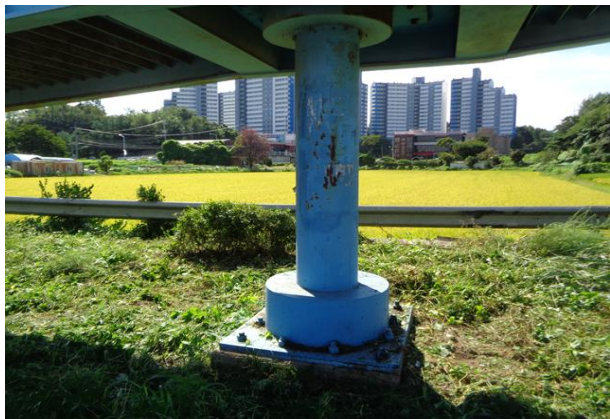
| No. | 부재 | 점검내용 | 발생원인 | 비고 |
|---|---|---|---|---|
| 6 | 교각 | 도장박리 및 부식 | 공용년수 증가 등 | |

| 2022 상반기 | 2022 하반기 |
|---|---|
| 경사로 하부구조 도장박리/부식 (0.4×1.0) #11 | 경사로 하부구조 도장박리/부식 (0.4×1.0) #11 |

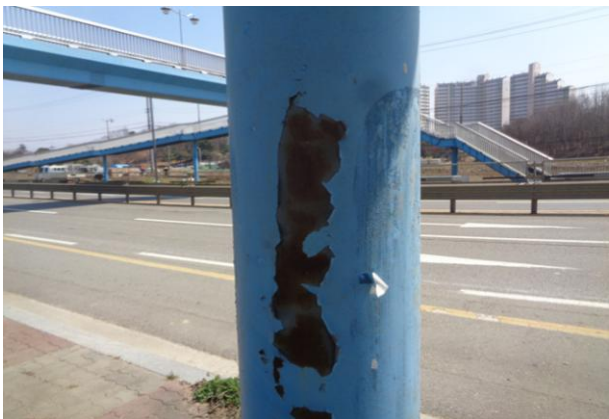
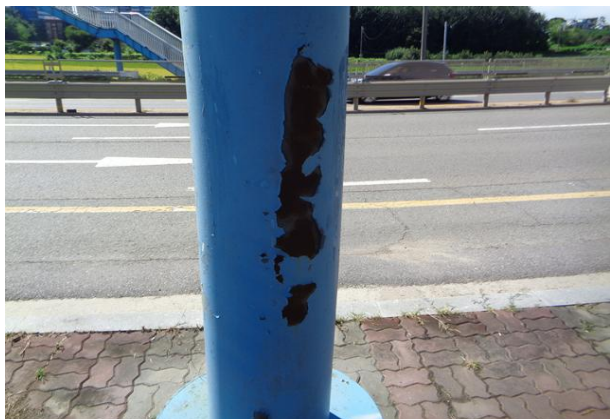
| 2022 상반기 | 2022 하반기 |
|---|---|
| 경사로 하부구조 도장박리/부식 (0.3×1.8) #12 | 경사로 하부구조 도장박리/부식 (0.3×1.8) #12 |

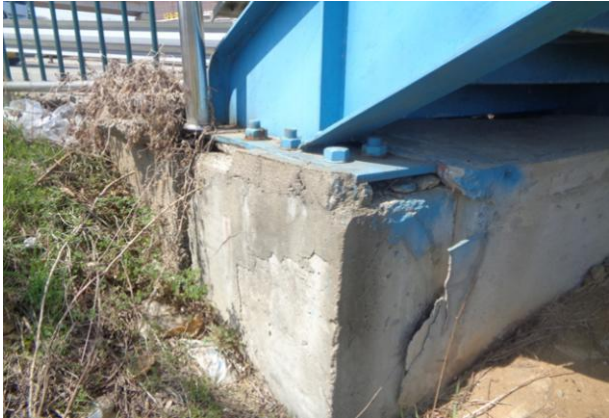
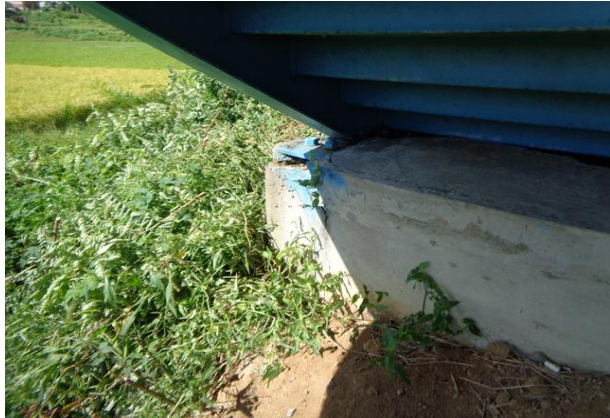
| No. | 부재 | 점검내용 | 발생원인 | 비고 |
|---|---|---|---|---|
| 7 | 기초 | 콘크리트 파손 | 외부 충격 등 | |

| 2022 상반기 | | 2022 하반기 | |
|---|--|---|--|
| 하부구조 기초부 파손(1.0×1.0) | | #13 | |
