## 31. 고덕

# 제1장 정기안전점검 개요

【표 II. 1.1】 시설물 현황(고덕)

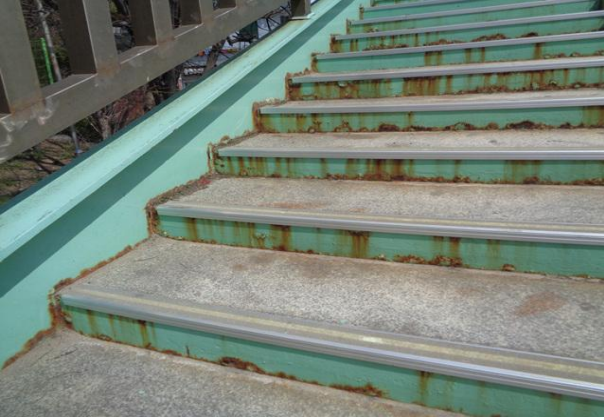
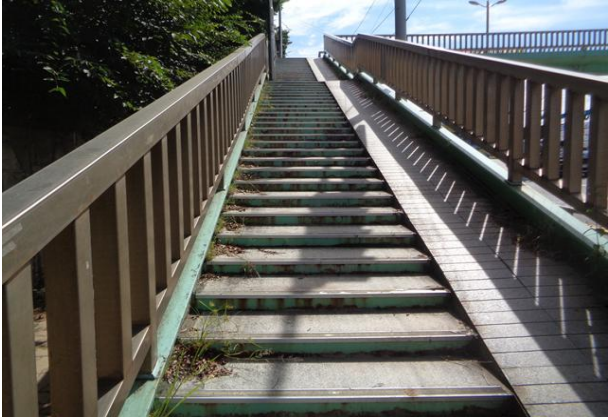
| No. | 부재 | 점검내용 | 발생원인 | 비고 |
|---|---|---|---|---|
| | | 계단참 부식/도장박리 | 공용중 우수유입, 공용년수 증가 등 | |

| 계단부 부식/도장박리 (1.5×8.0) #1 | 계단부 부식/도장박리 (1.5×10.0) #1 |

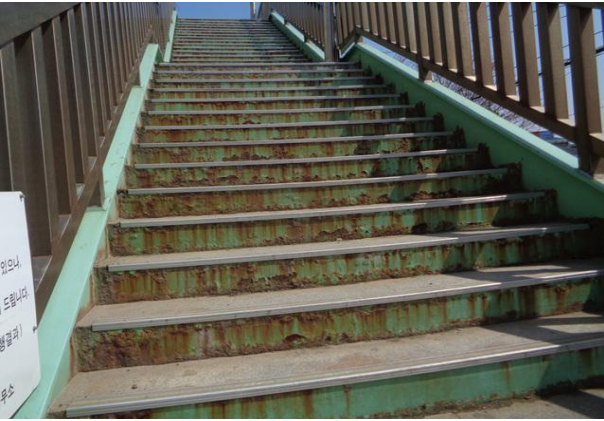
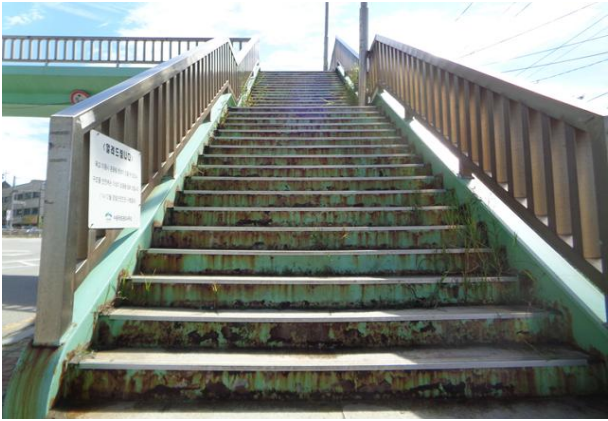
| 계단부 부식/도장박리 (1.5×13.0) #2 | 계단부 부식/도장박리 (1.5×10.0) #2 |

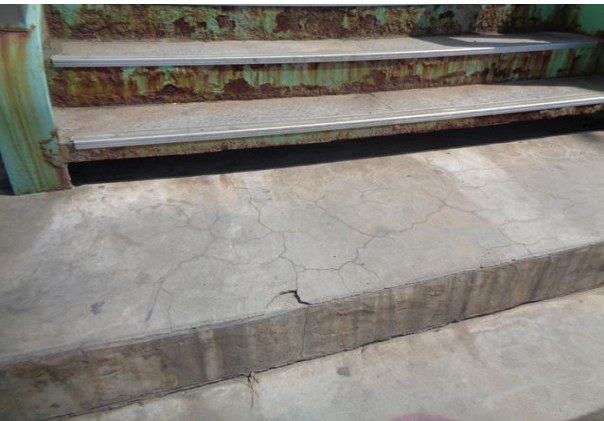
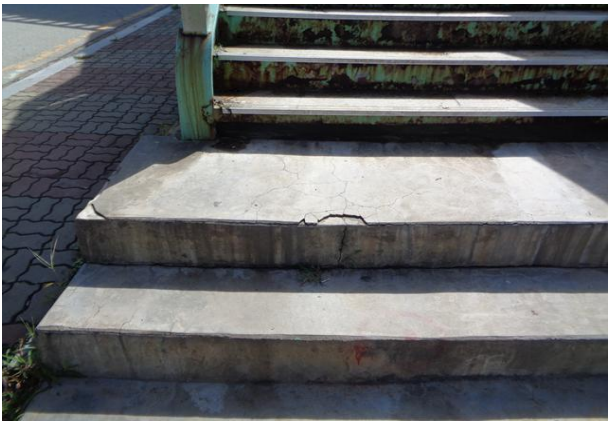
| No. | 부재 | 점검내용 | 발생원인 | 비고 |
|---|---|---|---|---|
| | | 계단참 파손 | 외부 충격 등 | |

| 계단부 계단참 파손 (0.5×3.0) #3 | 계단부 계단참 파손 (0.5×3.0) #3 |

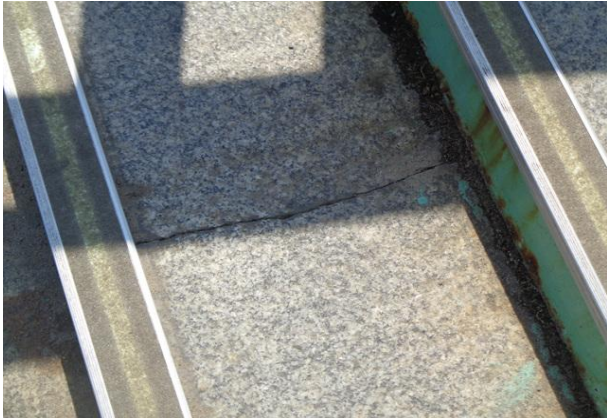
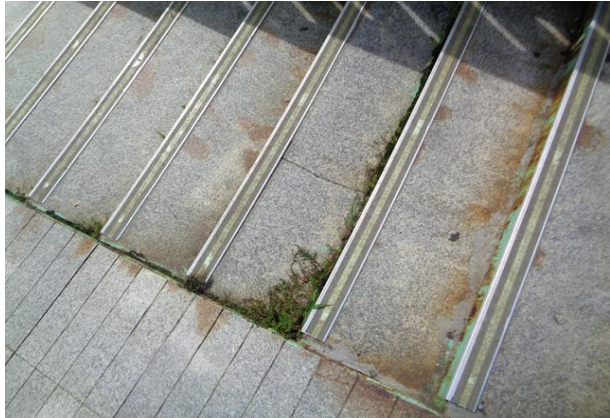
| No. | 부재 | 점검내용 | 발생원인 | 비고 |
|---|---|---|---|---|
| 3 | 계단부<br>(상면) | 대리석 파손 | 외부 충격 등 | |

| 2022 상반기 | 2022 하반기 |
|---|---|
| 계단부 상면 대리석 파손(1EA) #4 | 계단부 상면 대리석 파손(1EA) #4 |

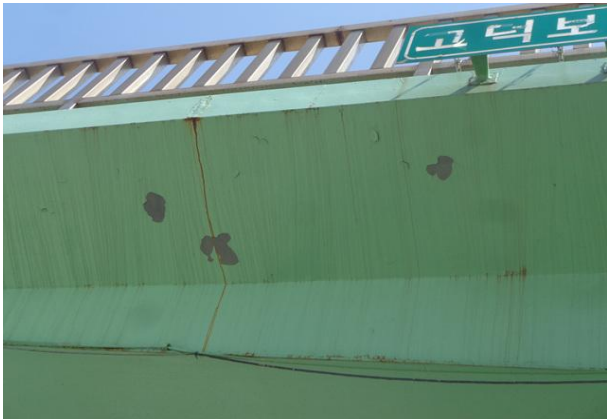
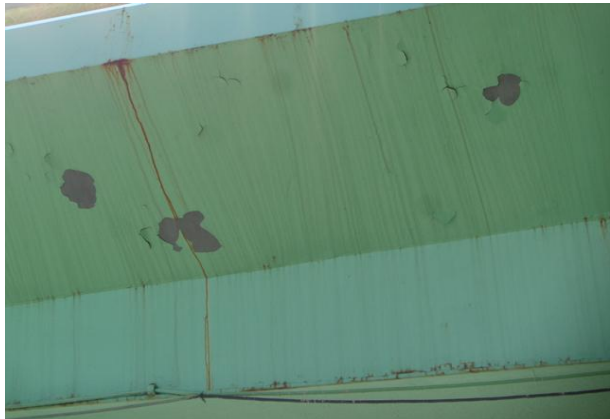
| No. | 부재 | 점검내용 | 발생원인 | 비고 |
|---|---|---|---|---|
| 2 | 거터 | 도장박리 | 공용년수 증가 등 | |

| 2022 상반기 | 2022 하반기 |
|---|---|
| 거더 하면 도장박리(0.3×0.3) #5 | 거더 하면 도장박리(0.3×0.3) #5 |

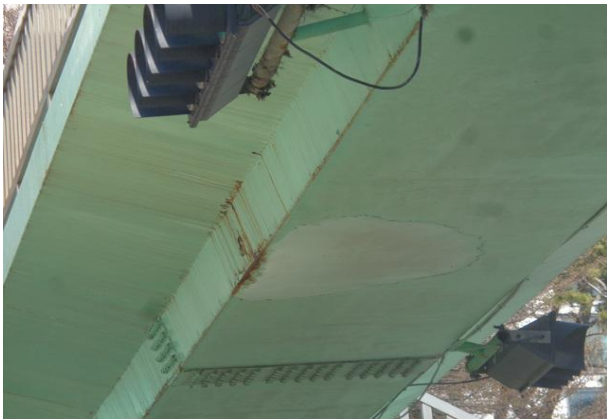
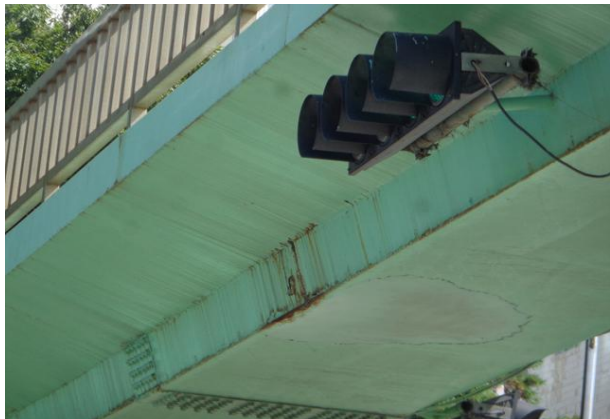
| 2022 상반기 | 2022 하반기 |
|---|---|
| 거더 하면 도장박리(1.0×1.0) #6 | 거더 하면 도장박리(1.0×1.0) #6 |

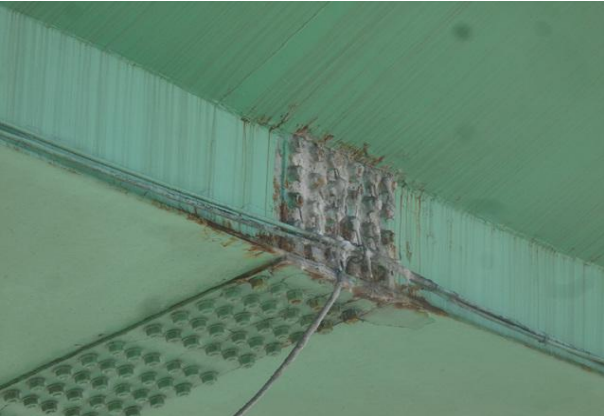
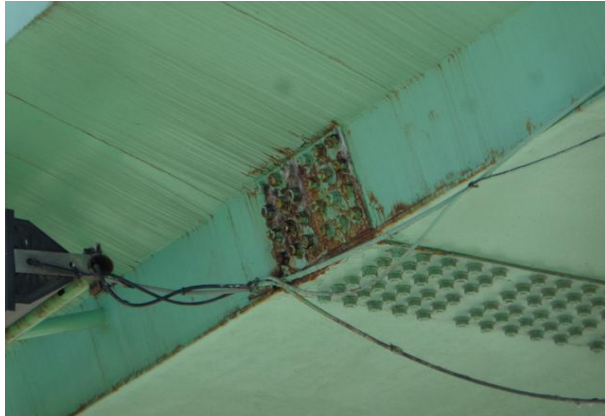
| No. | 부재 | 점검내용 | 발생원인 | 비고 |
|---|---|---|---|---|
| | | 도장박리/부식 | 공용중 우수유입, 공용년수 증가 등 | |

| | | 거더 측면 도장박리/부식 (0.5×0.5) | #7 |

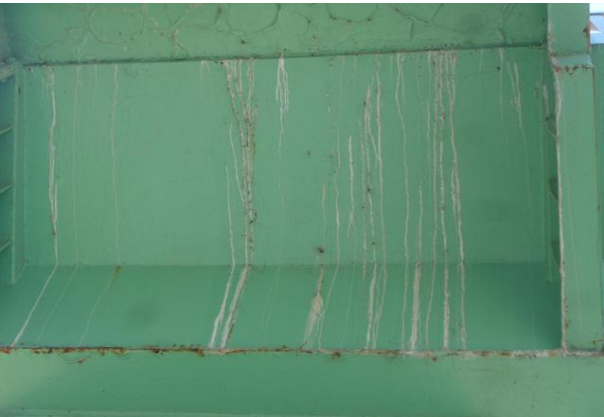
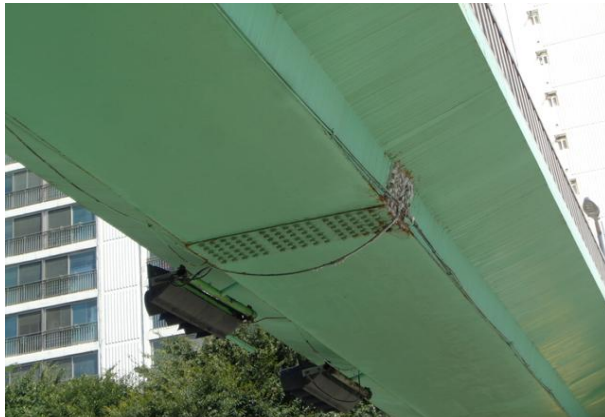
| No. | 부재 | 점검내용 | 발생원인 | 비고 |
|---|---|---|---|---|
| | | 백태 | 공용중 우수유입, 공용년수 증가 등 | |

| | | 거더 하면 백태 (0.6×1.5) | #8 |

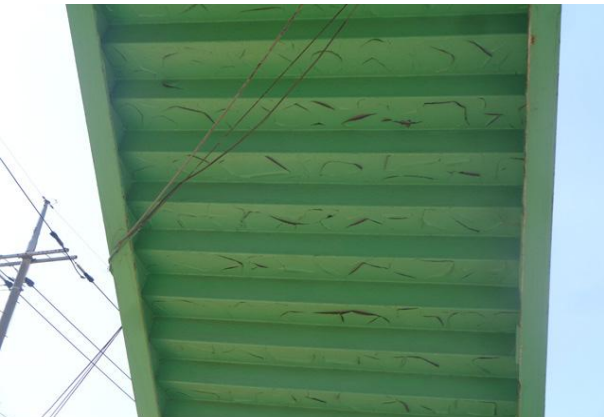
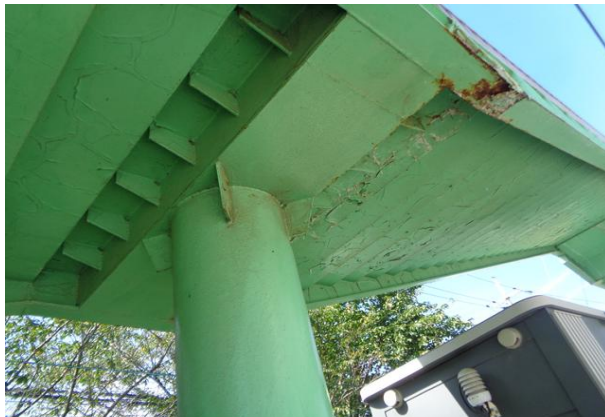
| No. | 부재 | 점검내용 | 발생원인 | 비고 |
|---|---|---|---|---|
| 4 | 계단부<br>(하면) | 도장박리 | 공용년수 증가 등 | |

| | | 계단부 하면 도장박리 (1.5×7.0) | #9 |

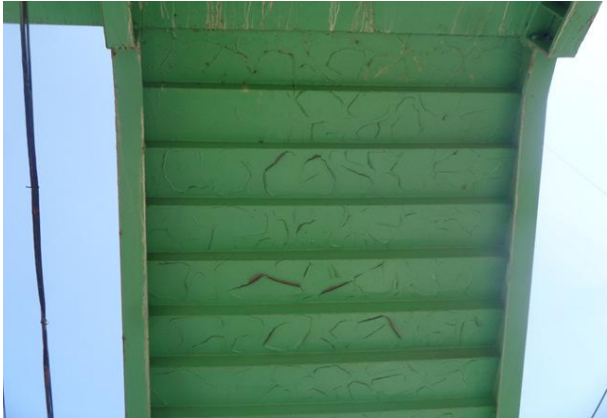
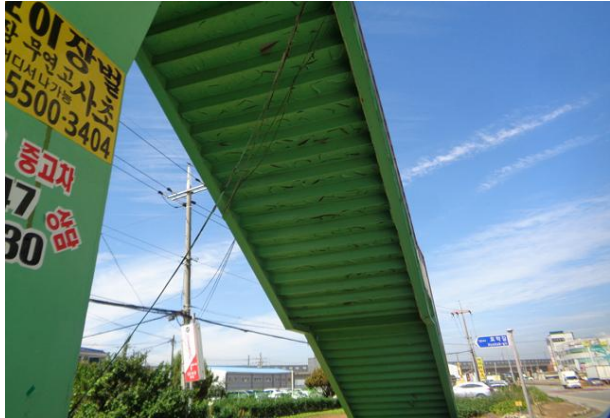
| 2022 상반기 | 2022 하반기 |
|---|---|
| 계단부 하면 도장박리 (1.5×7.0) #10 | 계단부 하면 도장박리 (1.5×7.0) #10 |

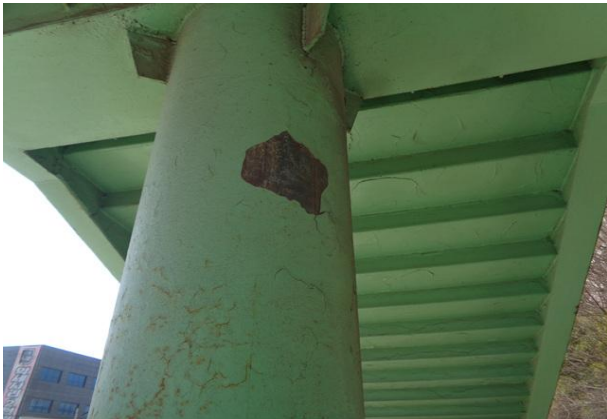
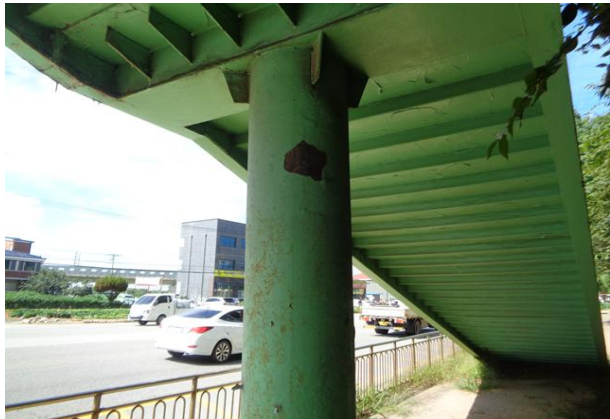
| No. | 부재 | 점검내용 | 발생원인 | 비고 |
|---|---|---|---|---|
| 5 | 교각 | 부식/도장박리 | 공용중 우수유입, 공용년수 증가 등 | |

| 2022 상반기 | 2022 하반기 |
|---|---|
| 하부구조 부식/도장박리 (2.0×2.0) #11 | 하부구조 부식/도장박리 (2.0×2.0) #11 |

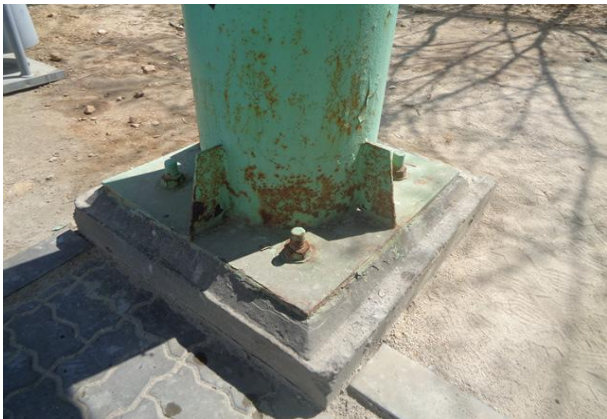
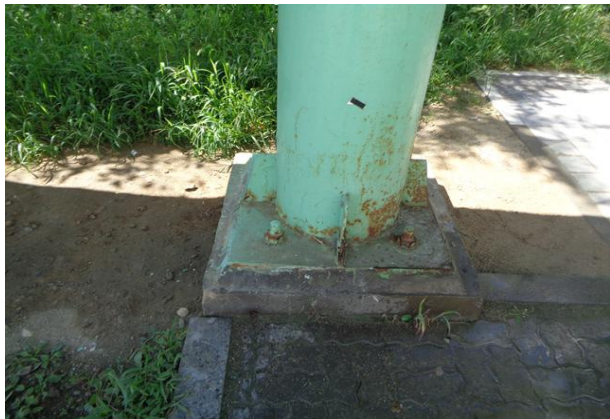
| 2022 상반기 | 2022 하반기 |
|---|---|
| 하부구조 부식/도장박리 (0.8×2.0) #12 | 하부구조 부식/도장박리 (0.8×2.0) #12 |
