## 32. 마정2

# 제1장 정기안전점검 개요

【표 II. 1.1】 시설물현황(마정2)

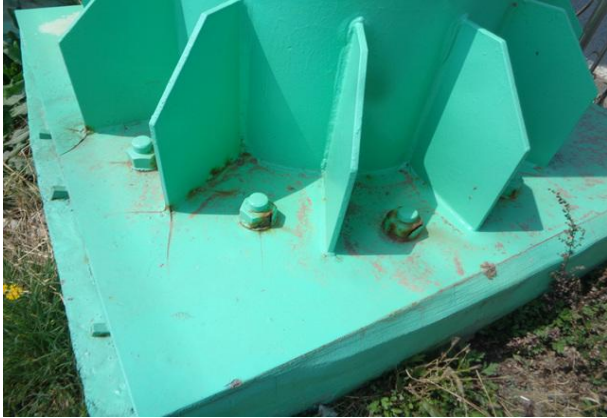
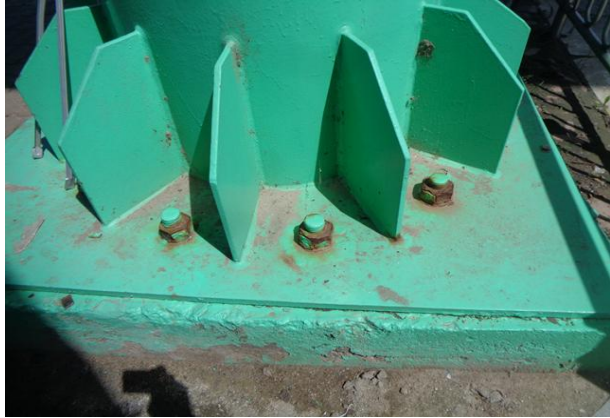
| No. | 부재 | 점검내용 | 발생원인 | 비고 |
|---|---|---|---|---|
| 3 | 교각 | 볼트부식 | 공용중 우수유입, 공용년수 증가 등 | |

| 교각 볼트부식(18EA) #1 | 교각 볼트부식(18EA) #1 |

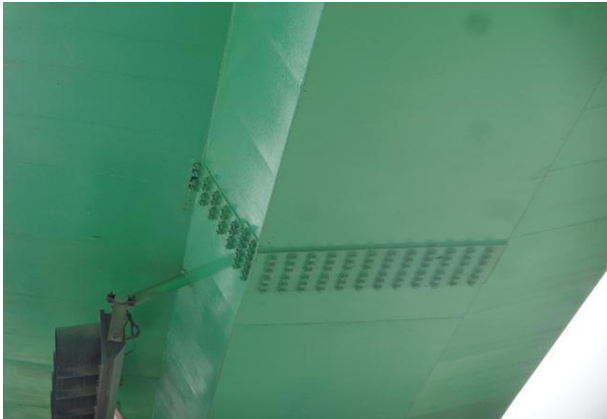
| 거더 상태양호 #2 | 거더 도장박리(0.5×0.5) #2 |

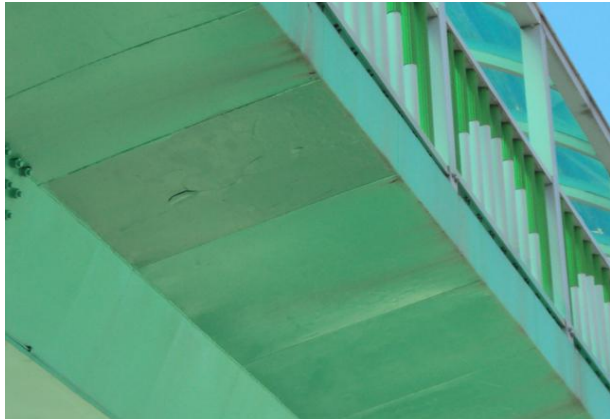
| No. | 부재 | 점검내용 | 발생원인 | 비고 |
|---|---|---|---|---|
| 1 | 거더 | 도장박리 | 공용년수 증가 등 | |

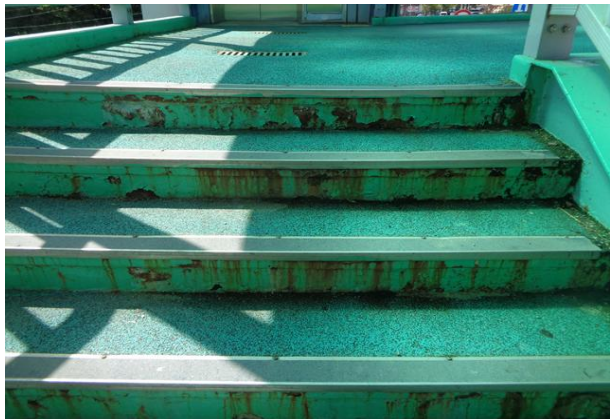
| No. | 부재 | 점검내용 | 발생원인 | 비고 |
|---|---|---|---|---|
| 2 | 계단부 | 도장박리 | 공용년수 증가 등 | |

| 계단부 전경 #3 | 계단부 도장박리(2.3×13.0) #3 |
