### 33. 내리보도육교

# 제1장 정기안전점검 개요

【표 II. 1.1】 시설물현황(내리보도육교)

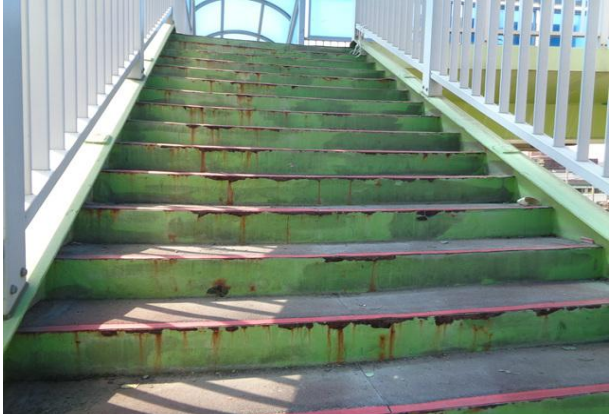
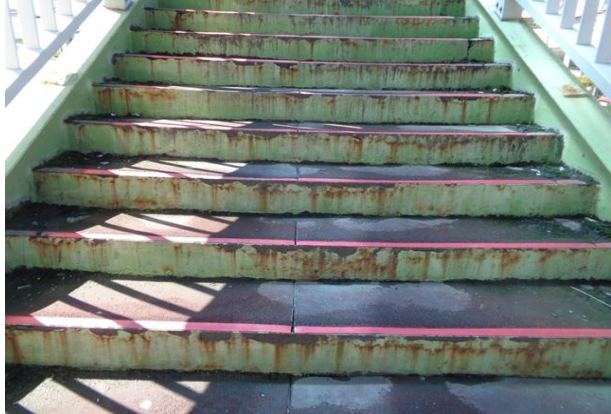
| No. | 부재 | 점검내용 | 발생원인 | 비고 |
|---|---|---|---|---|
| 2 | 계단부 | 부식/도장박리 | 공용중 우수유입, 공용년수 증가 등 | |

| 계단부 부식/도장박리 (2.3×14.0) #1 | 계단부 부식/도장박리 (2.3×14.0) #1 |

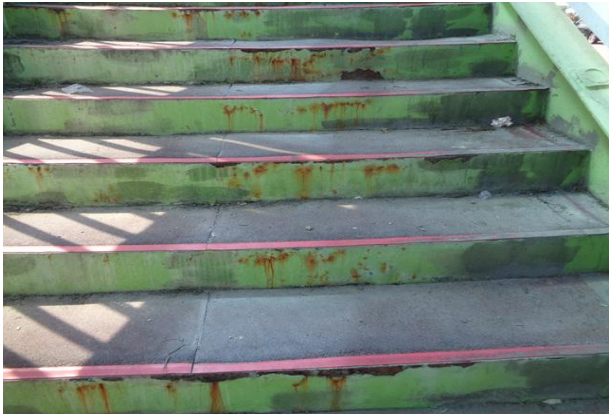
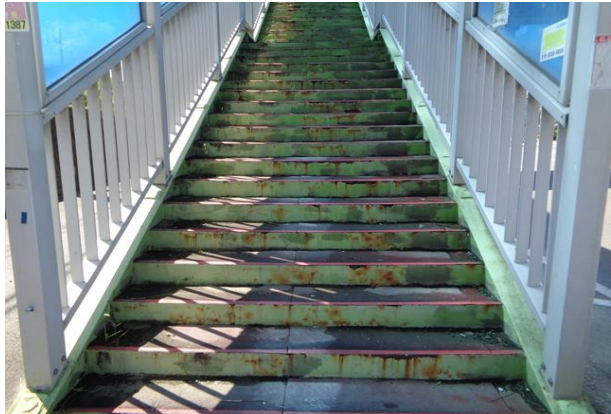
| 계단부 부식/도장박리 (2.3×13.0) #2 | 계단부 부식/도장박리 (2.3×13.0) #2 |

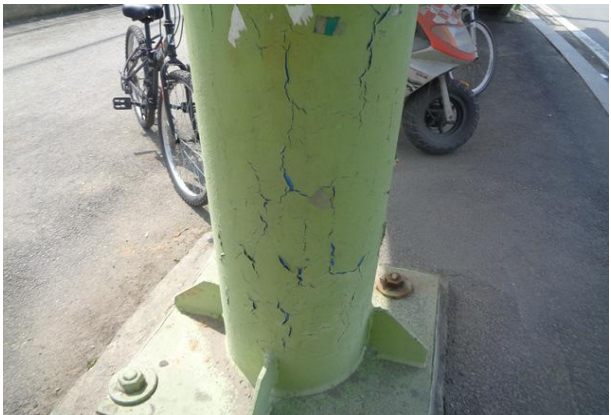
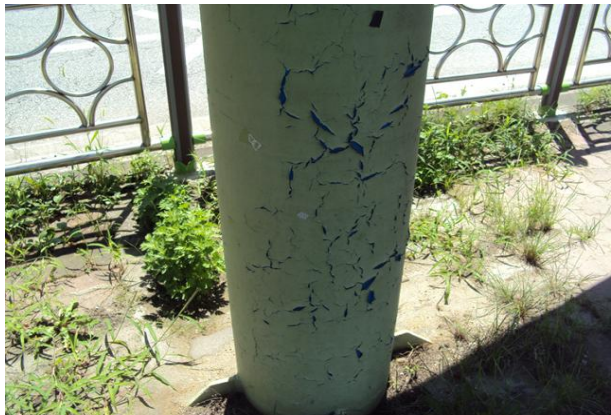
| No. | 부재 | 점검내용 | 발생원인 | 비고 |
|---|---|---|---|---|
| 3 | 교각 | 도장박리 | 공용중 우수유입, 공용년수 증가 등 | |

| 교각 도장박리 (1.4×1.4) #3 | 교각 도장박리 (1.4×1.4) #3 |

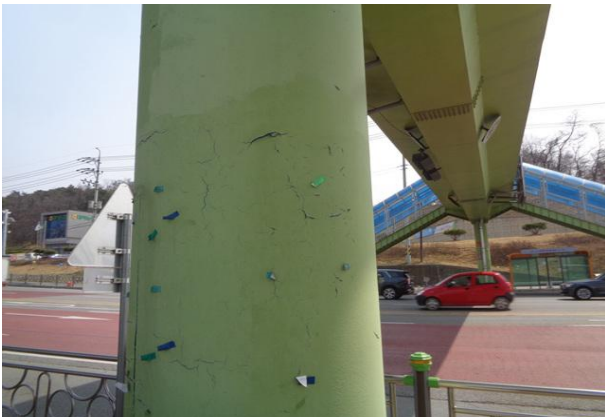
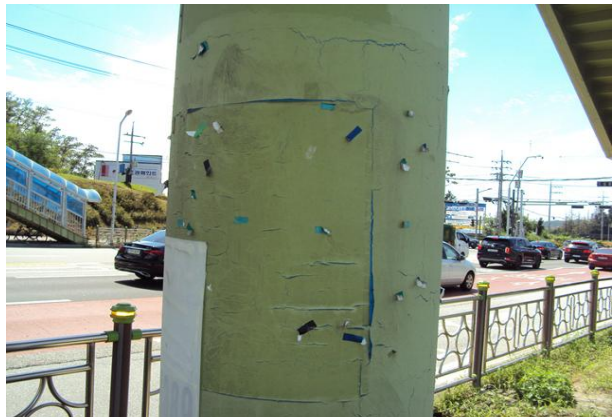
| 2022 상반기 | | 2022 하반기 | |
|---|--|---|--|
| #4 | | #4 | |

| 2022 상반기 | | 2022 하반기 | |
|---|--|---|--|
| 교각 도장박리(4.0×2.4) | | 교각 도장박리(4.0×2.4) | |

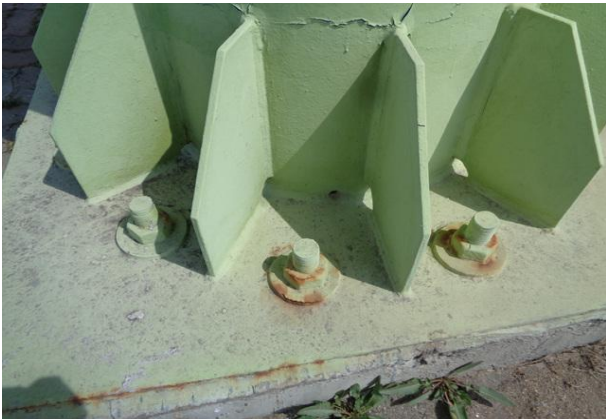
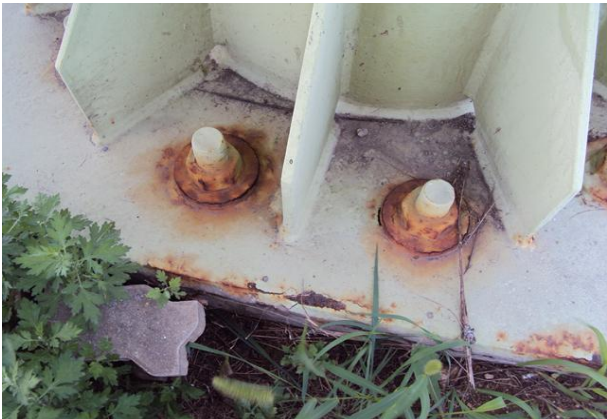
| 2022 상반기 | | 2022 하반기 | |
|---|--|---|--|
| #5 | | #5 | |

| No. | 부재 | 점검내용 | 발생원인 | 비고 |
|---|---|---|---|---|
| | | 볼트부식 | 공용중 우수유입, 공용년수 증가 등 | |

| 2022 상반기 | | 2022 하반기 | |
|---|--|---|--|
| 교각 볼트부식(9EA) | | 교각 볼트부식(9EA) | |

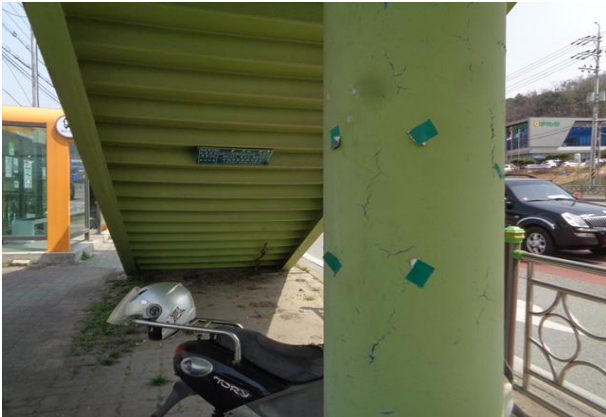
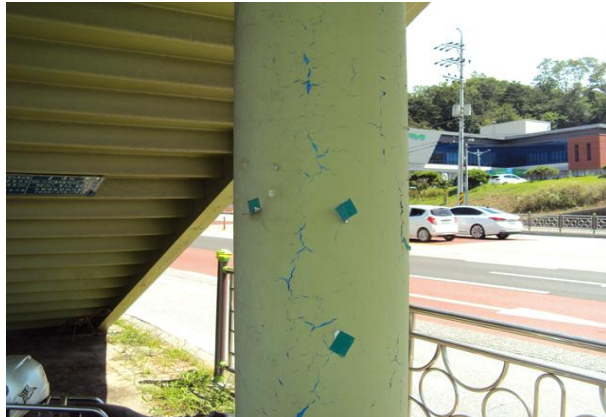
| 2022 상반기 | | 2022 하반기 | |
|---|--|---|--|
| #6 | | #6 | |

| 2022 상반기 | | 2022 하반기 | |
|---|--|---|--|
| 교각 도장박리(0.5×2.0) | | 교각 도장박리(0.5×2.0) | |

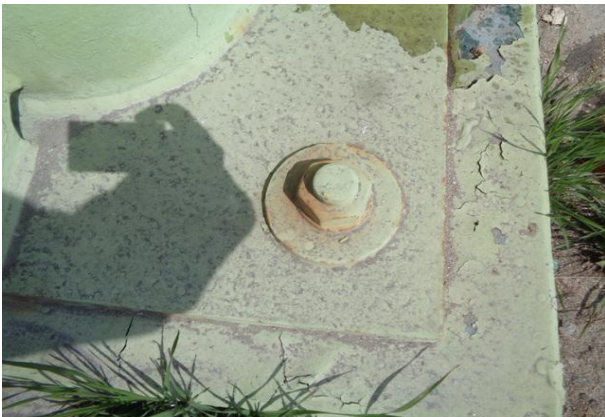
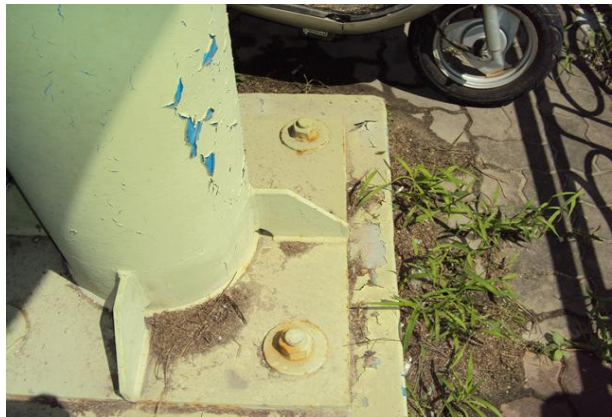
| 2022 상반기 | | 2022 하반기 | |
|---|--|---|--|
| #7 | | #7 | |

| 2022 상반기 | | 2022 하반기 | |
|---|--|---|--|
| 교각 볼트부식(2EA) | | 교각 볼트부식(2EA) | |

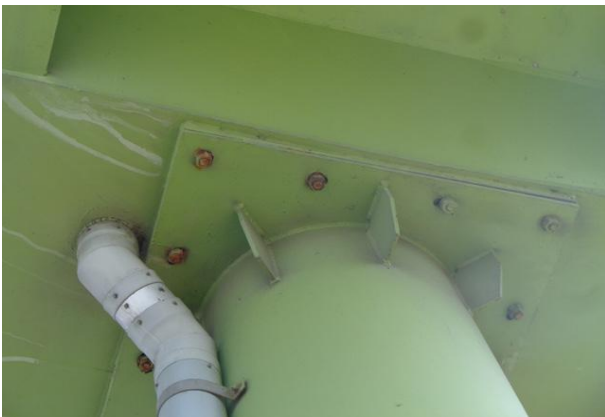
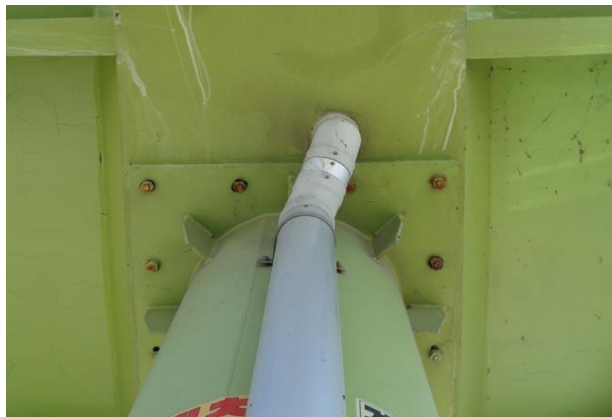
| 2022 상반기 | | 2022 하반기 | |
|---|--|---|--|
| #8 | | #8 | |

| 2022 상반기 | | 2022 하반기 | |
|---|--|---|--|
| 교각 볼트부식(6EA) | | 교각 볼트부식(6EA) | |
