## 35. 마전보도육교

# 제1장 정기안전점검 개요

【표 II. 1.1】 시설물현황(마전보도육교)

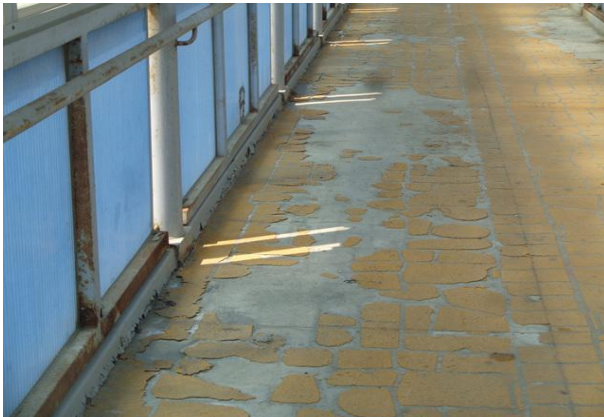
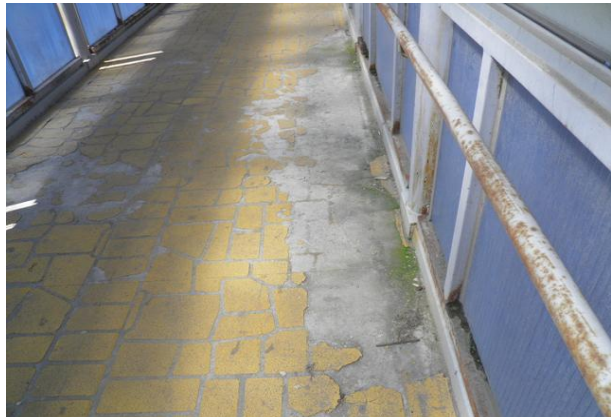
| No. | 부재 | 점검내용 | 발생원인 | 비고 |
|---|---|---|---|---|
| 1 | 보도부 | 포장박리 | 시공초기 건조수축, 온도변화 등 | |

| 보도부 포장박리 (2.6×21.0) | | #1 | 보도부 포장박리 (2.6×21.0) | #1 |

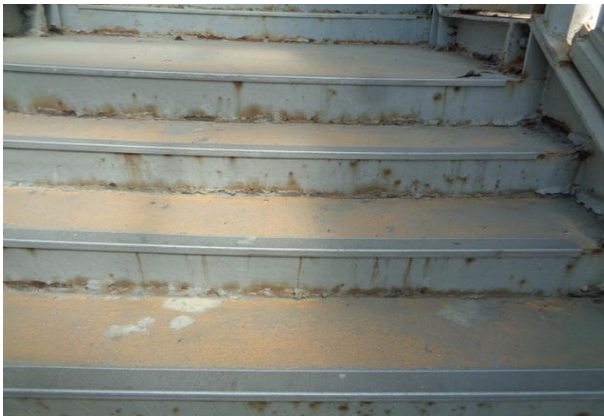
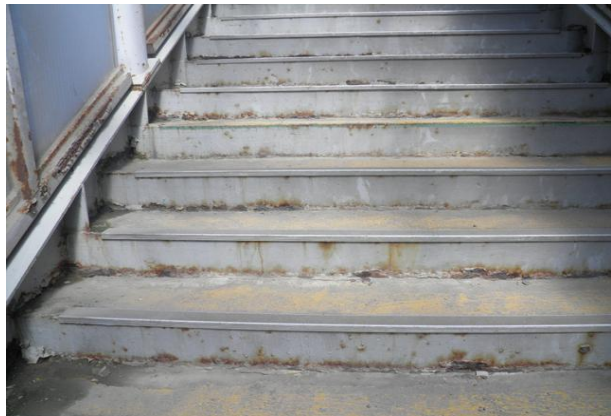
| No. | 부재 | 점검내용 | 발생원인 | 비고 |
|---|---|---|---|---|
| | | 망상균열 | 시공초기 건조수축, 온도변화 등 | |

| 계단부 망상균열 (2.3×11.4) | | #2 | 계단부 망상균열 (2.3×11.4) | #2 |

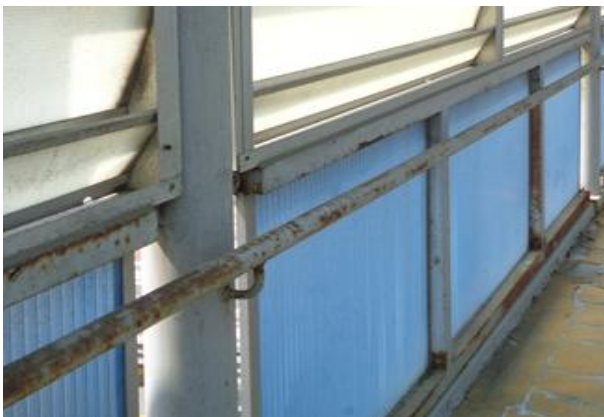
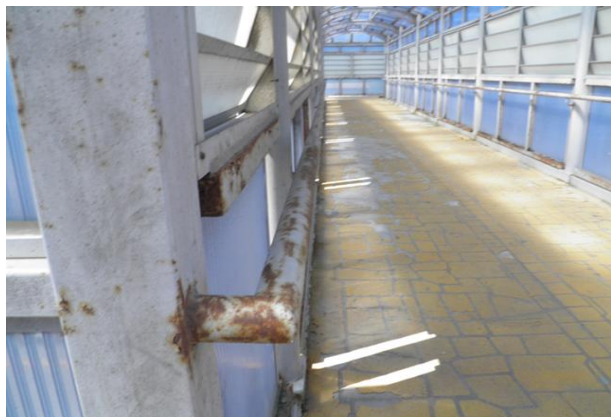
| No. | 부재 | 점검내용 | 발생원인 | 비고 |
|---|---|---|---|---|
| 2 | 난간 | 부식 | 공용중 우수유입, 공용년수 증가 등 | |

| 난간 부식 (2.4×21.0) | | #3 | 난간 부식 (2.4×21.0) | #3 |

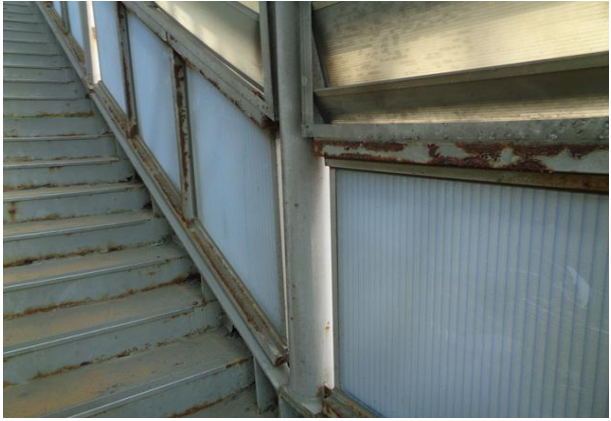
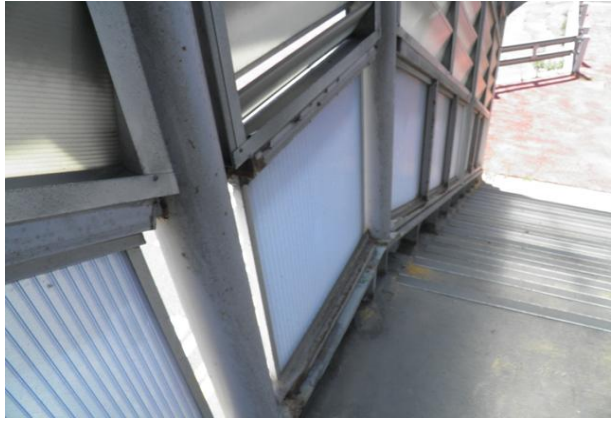
| 2022 상반기 | 2022 하반기 |
|---|---|
| <div>난간 부식 (2.2×11.4)</div> <div>#4</div> | <div>난간 부식 (2.2×11.4)</div> <div>#4</div> |

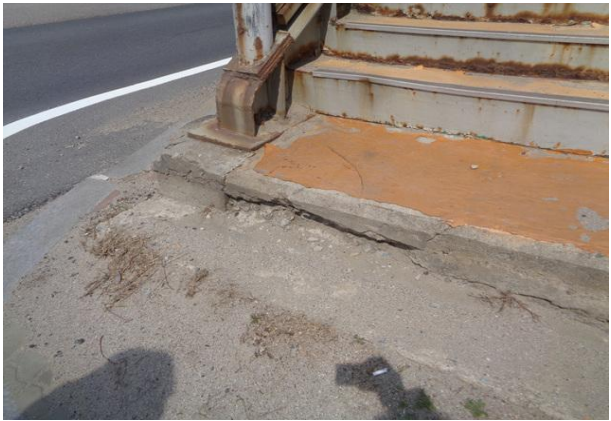
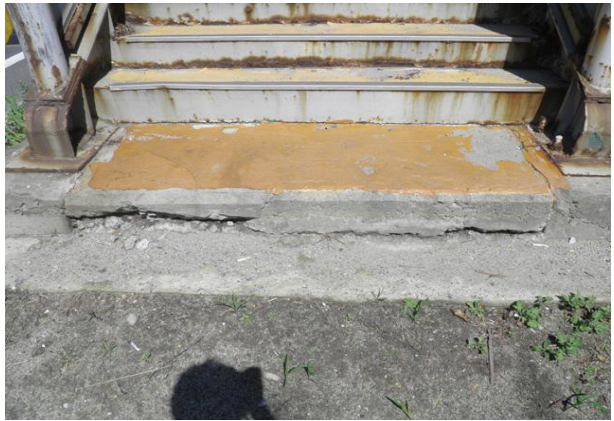
| No. | 부재 | 점검내용 | 발생원인 | 비고 |
|---|---|---|---|---|
| | | 파손 | 외부충격 등 | |

| 2022 상반기 | 2022 하반기 |
|---|---|
| <div>계단부 파손 (1.0×0.2)</div> <div>#5</div> | <div>계단부 파손 (1.0×0.2)</div> <div>#5</div> |

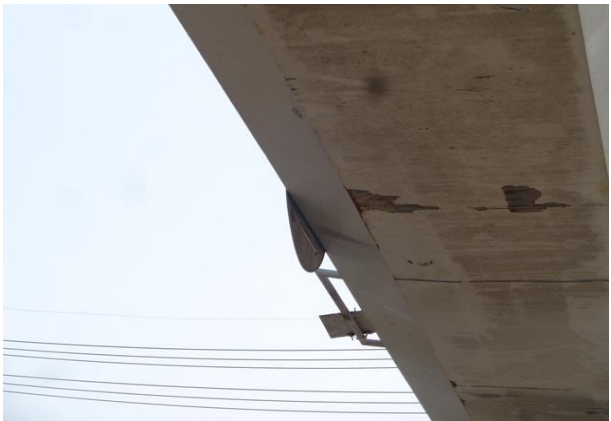
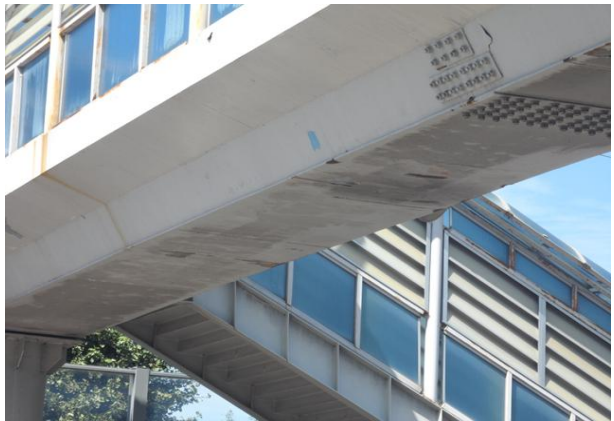
| No. | 부재 | 점검내용 | 발생원인 | 비고 |
|---|---|---|---|---|
| 4 | 거더 | 도장박리 | 공용년수 증가 등 | |

| 2022 상반기 | 2022 하반기 |
|---|---|
| <div>거더 도장박리 (2.0×0.3)</div> <div>#6</div> | <div>거더 도장박리 (1.0×10.0)</div> <div>#6</div> |

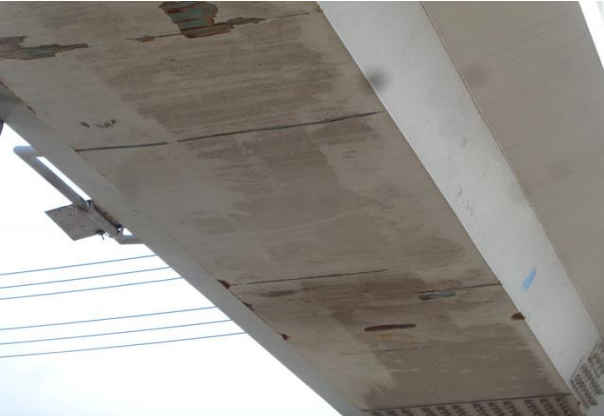
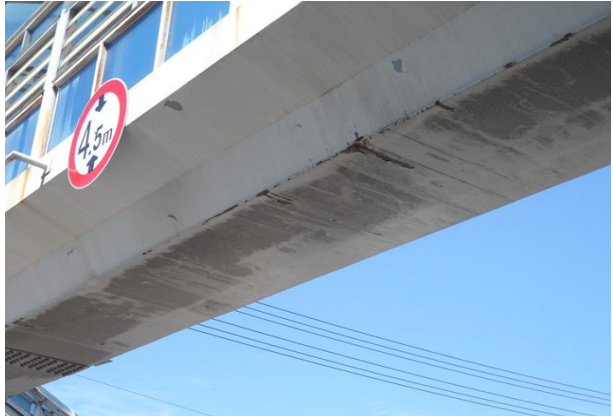
| No. | 부재 | 점검내용 | 발생원인 | 비고 |
|---|---|---|---|---|
| | | 도장긁힘 | 외부충격 등 | |

| 2022 상반기 | | 2022 하반기 | |
|---|---|---|---|
| 거더 도장박리(1.0×2.5) | 거더 도장긁힘(1.0×12.0) | #7 | #7 |

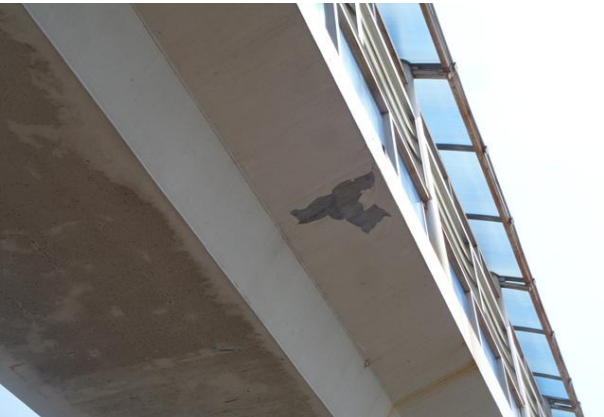
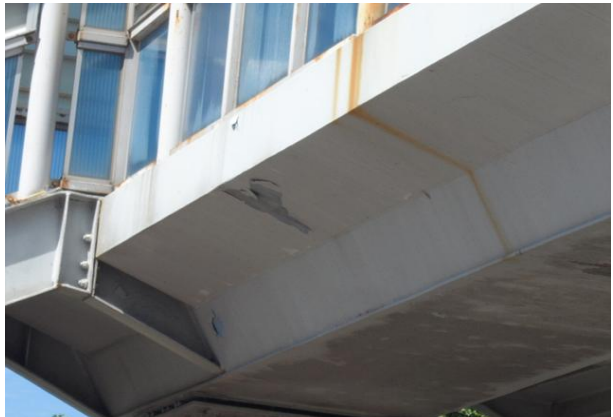
| 2022 상반기 | | 2022 하반기 | |
|---|---|---|---|
| 거더 도장박리(1.0×2.5) | 거더 도장박리(1.0×2.5) | #8 | #8 |

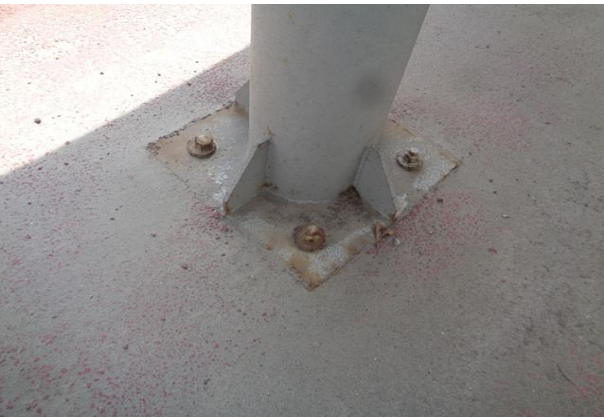
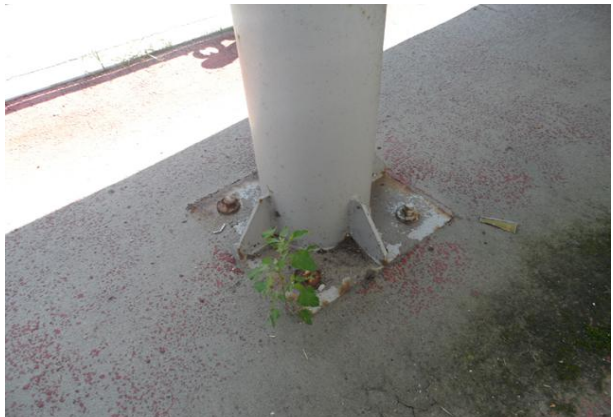
| 2022 상반기 | | 2022 하반기 | |
|---|---|---|---|
| 교각(계단부) 볼트부식(4EA) | 교각(계단부) 부식(0.5×0.5) | #9 | #9 |

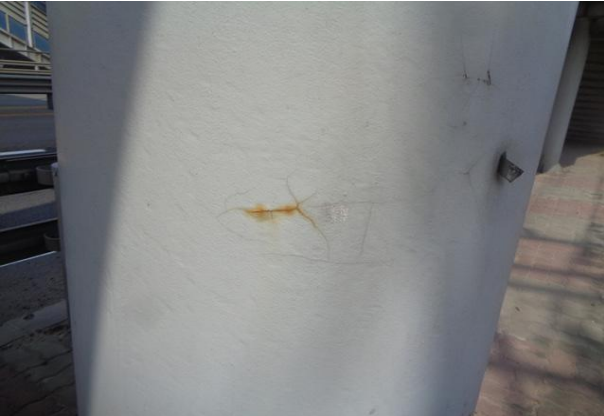
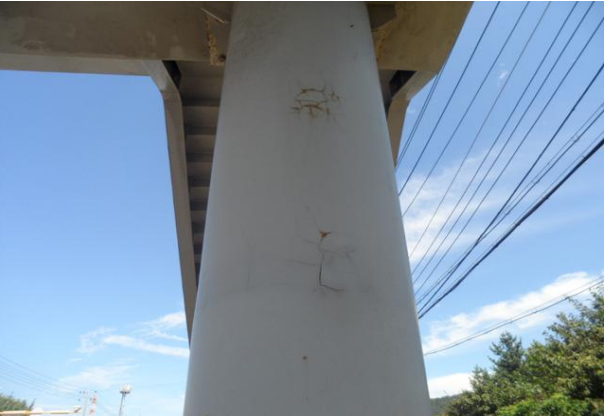
| No. | 부재 | 점검내용 | 발생원인 | 비고 |
|---|---|---|---|---|
| 5 | 교각 | 도장박리 | 공용년수 증가 등 | |

| 2022 상반기 | 2022 하반기 |
|---|---|
| 교각(우) 도장박리 (0.3×0.3) (3EA) #10 | 교각(우) 도장박리 (0.5×0.5) (2EA) #10 |

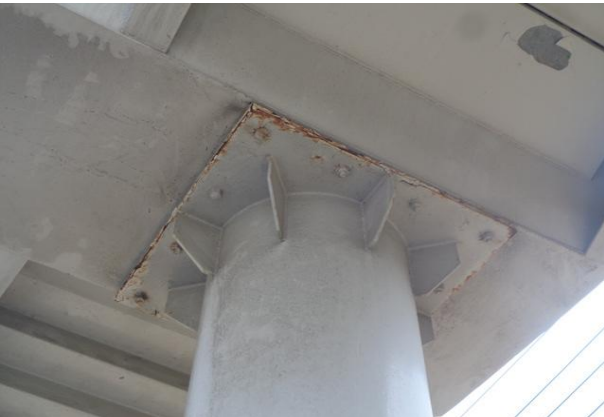
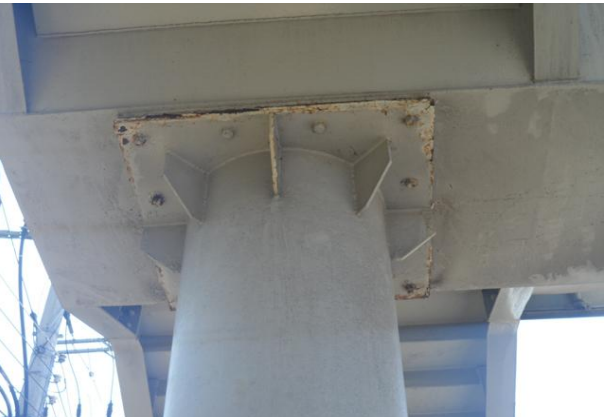
| No. | 부재 | 점검내용 | 발생원인 | 비고 |
|---|---|---|---|---|
| | | 부식 | 공용중 우수유입, 공용년수 증가 등 | |

| 2022 상반기 | 2022 하반기 |
|---|---|
| 교각(우) 부식 (1.5×1.5) #11 | 교각(좌) 부식 (1.5×1.5) #11 |

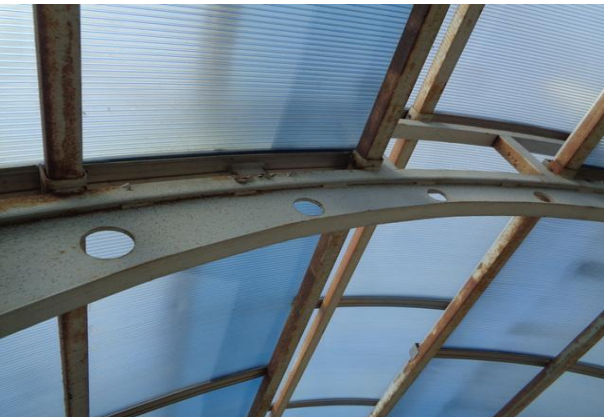
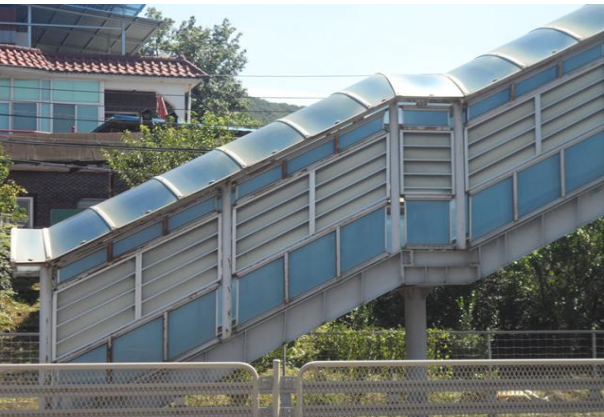
| No. | 부재 | 점검내용 | 발생원인 | 비고 |
|---|---|---|---|---|
| 6 | 캐노피 | 부식 | 공용중 우수유입, 공용년수 증가 등 | |

| 2022 상반기 | 2022 하반기 |
|---|---|
| 캐노피(보도부) 부식 (2.6×21.0) #12 | 캐노피(계단부) 부식 (1.0×30.0) #12 |

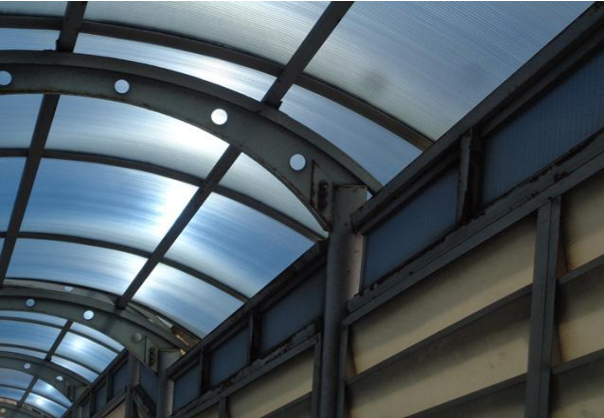
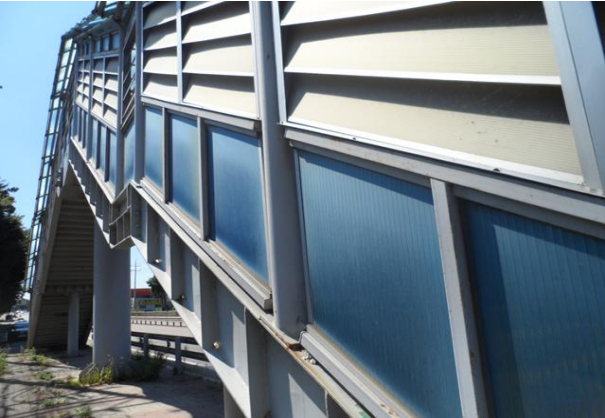
| 2022 상반기 | 2022 하반기 |
|---|---|
| <div>캐노피(계단부) 부식 (2.6×21.0)</div> <div>#13</div> | <div>캐노피(계단부) 부식 (1.0×30.0)</div> <div>#13</div> |
