## 36. 오남

# 제1장 정기안전점검 개요

## 1.1 대상 교량의 현황

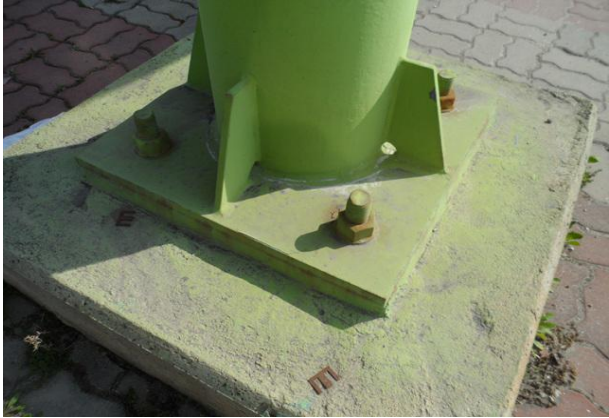
| No. | 부재 | 점검내용 | 발생원인 | 비고 |
|---|---|---|---|---|
| 1 | 교각 | 볼트부식 | 공용중 우수유입, 공용년수 증가 등 | |

| 2022 상반기 | 2022 하반기 |
|---|---|
| 교각(계단부, 안성) 볼트부식(4EA) #1 | 교각(계단부) 볼트부식(4EA) #1 |

정기안전점검 결과, 교각에서 볼트부식 등의 손상이 조사되었으며, 조사된 손상에 대하여 손상의 진전여부에 대한 주의관찰을 실시하고 진전시 시설물 내구성확보 차원의 채포장 등과 같은 장기적인 대책수립이 필요하다.

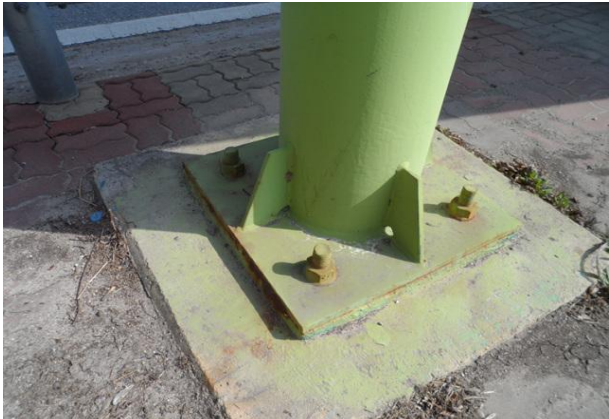
| 2022 상반기 | 2022 하반기 |
|---|---|
| 교각(계단부, 제천) 볼트부식(4EA) #2 | 교각(계단부) 볼트부식(4EA) #2 |

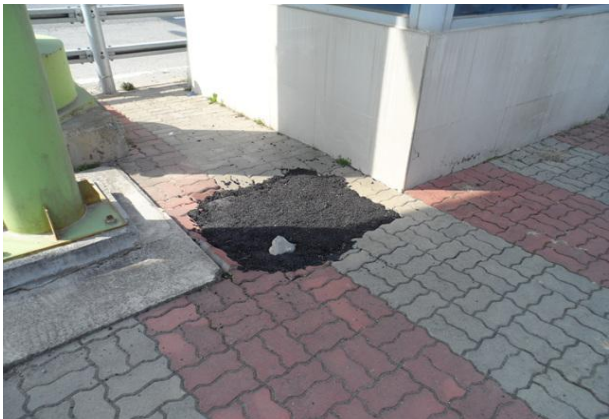
| 2022 상반기 | 2022 하반기 |
|---|---|
| 교량하부 블록침하 -보수- #3 | 교량하부 블록침하 -보수 상태현황- #3 |

| 구분 | 결합 및 손상내용 | 2022년 상반기 | | 2022년 하반기 | | 증/감 | 비 고 |
|---|---|---|---|---|---|---|---|
| 기타 | 보도블록 침하 | m <sup>2</sup> | 0.49 | - | - | ▼ 0.49 | 보수실시 |
