## 37. 송화

# 제1장 정기안전점검 개요

【표 II. 1.1】 시설물 현황(송화)

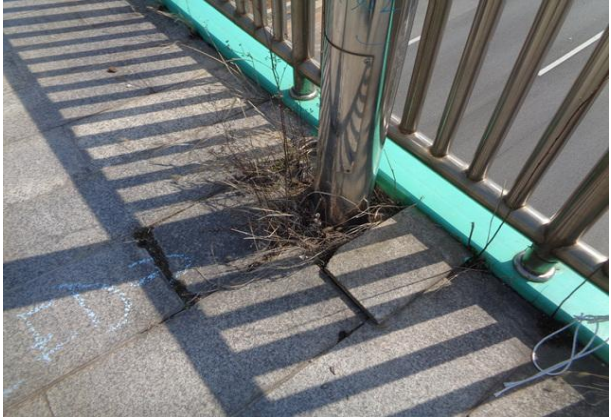
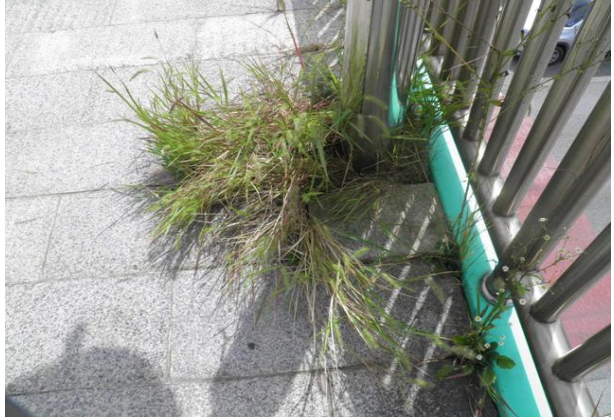
| No. | 부재 | 점검내용 | 발생원인 | 비고 |
|---|---|---|---|---|
| 3 | 보도부 | 포장 들뜸 및 식생 | 공용기간 증가, 바탕처리 미흡 등 | |

| 보도부 포장 들뜸 및 식생 #1 | 보도부 포장 들뜸 및 식생 #1 |

정기안전점검 결과, 보도부 포장 들뜸 및 식생, 배수시설 배수구 막힘 및 식생 등의 손상이 조사되었으며, 조사된 손상에 대하여 손상의 진전여부에 대한 주의관찰을 실시하고 진전시 시설물 내구성확보 차원의 재포장 등과 같은 장기적인 대책수립이 필요하다.

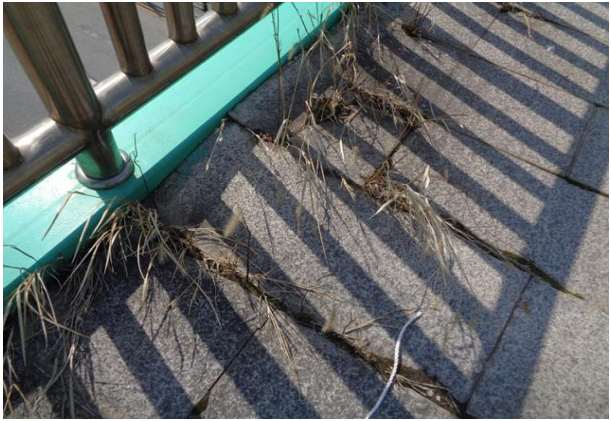
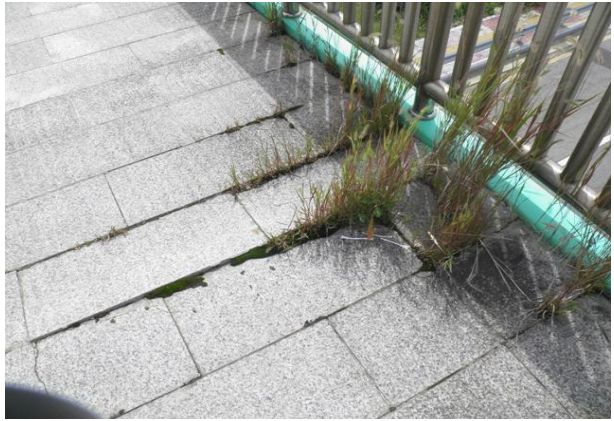
| 보도부 포장 들뜸 #2 | 보도부 포장 들뜸 #2 |

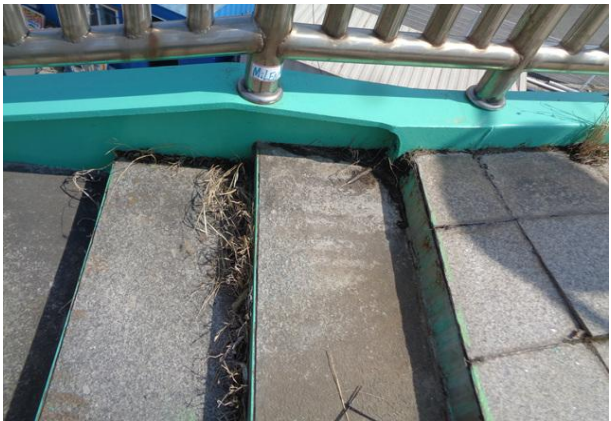
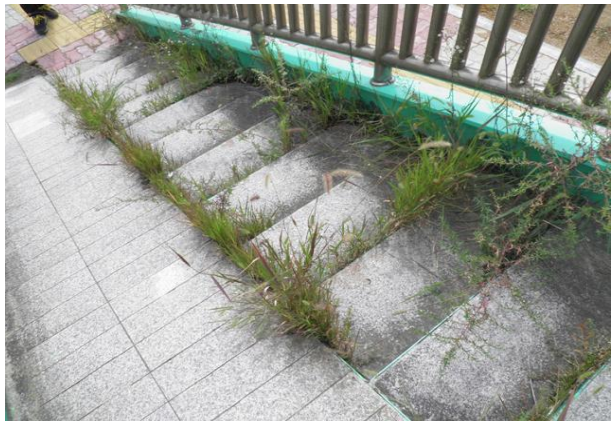
| No. | 부재 | 점검내용 | 발생원인 | 비고 |
|---|---|---|---|---|
| 2 | 계단부 | 식생 | 공용기간 증가, 바탕처리 미흡 등 | |

| 계단부(평택) 식생 #3 | 계단부(평택) 식생 #3 |

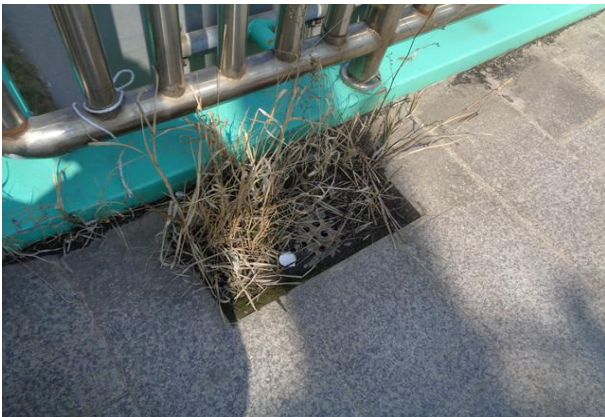
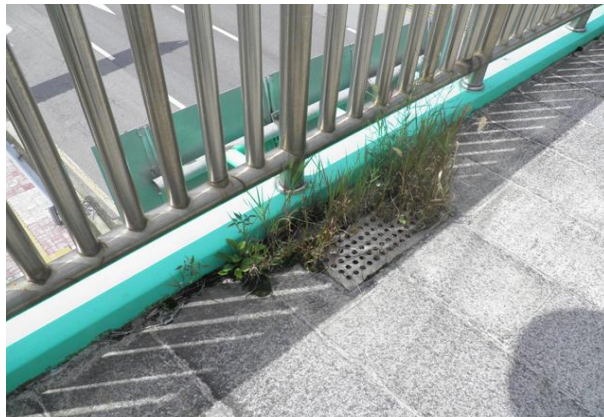
| No. | 부재 | 점검내용 | 발생원인 | 비고 |
|---|---|---|---|---|
| 1 | 배수시설 | 배수구 막힘 및 식생 | 공용기간 증가, 이물질유입 등 | |

| 배수시설 배수불량 및 식생 | | #4 | 배수시설 배수불량 및 식생 |

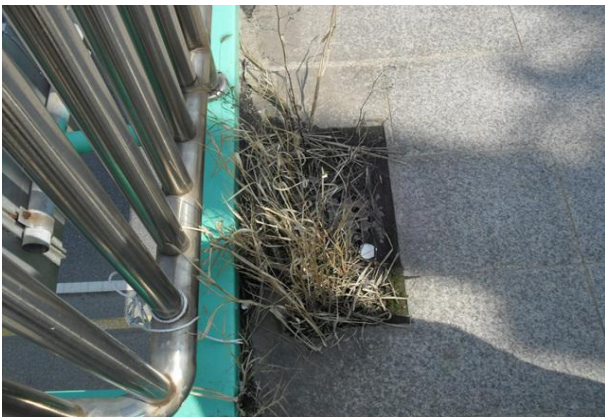
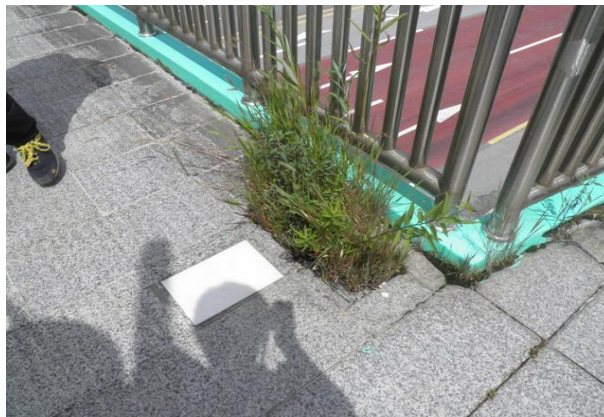
| 배수시설 배수구 식생 | | #5 | 배수시설 배수구 식생 |
