## 39. 신곡1

# 제1장 정기안전점검 개요

【표 II. 1.1】 시설물현황(신곡1)

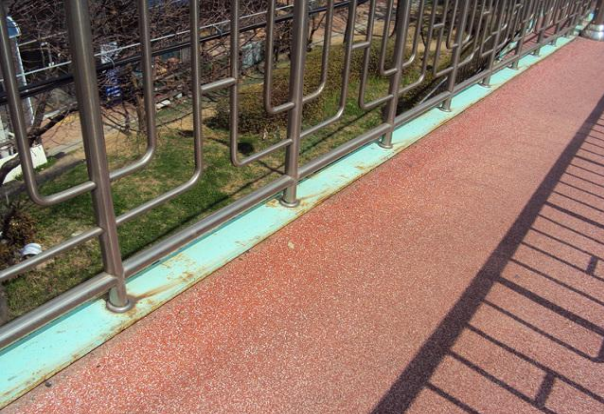
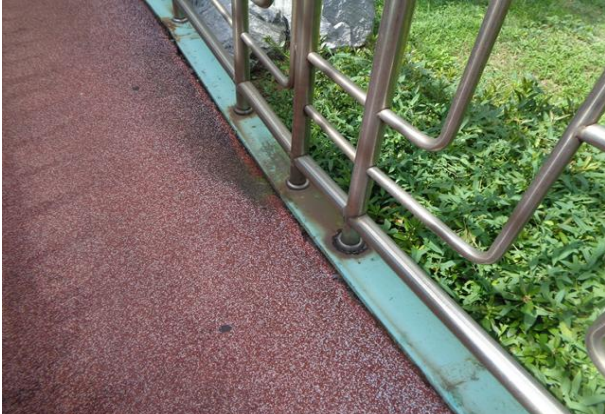
| No. | 부재 | 점검내용 | 발생원인 | 비고 |
|---|---|---|---|---|
| 1 | 계단부<br>(경사로) | 부식 | 공용기간 증가 및 우수유입 등 | |

| 계단부(경사로) 부식(A1) #1 | 계단부(경사로) 부식(A1) #1 |

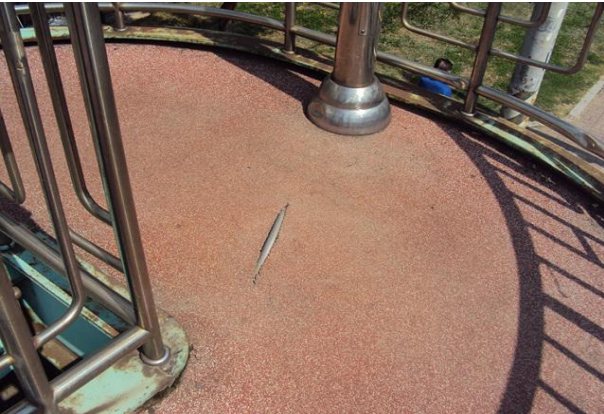
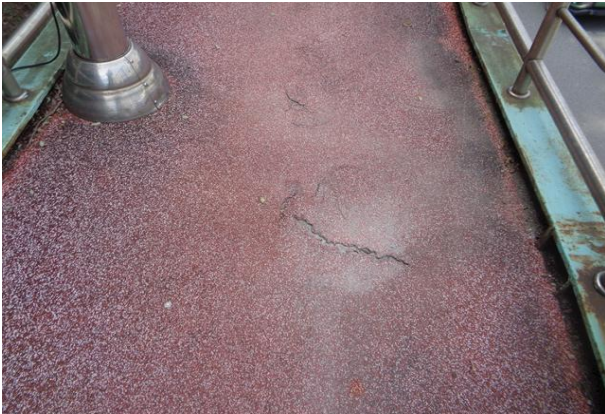
| No. | 부재 | 점검내용 | 발생원인 | 비고 |
|---|---|---|---|---|
| 3 | 포장부 | 포장 마모 | 공용기간 증가 등 | |

| 계단부(경사로) 포장 마모(A1) #2 | 계단부(경사로) 포장 마모(A1) #2 |

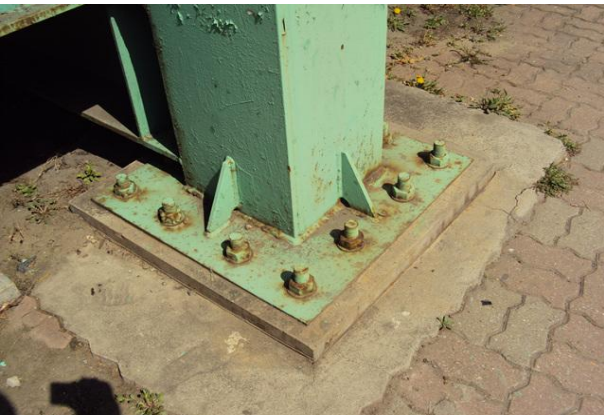
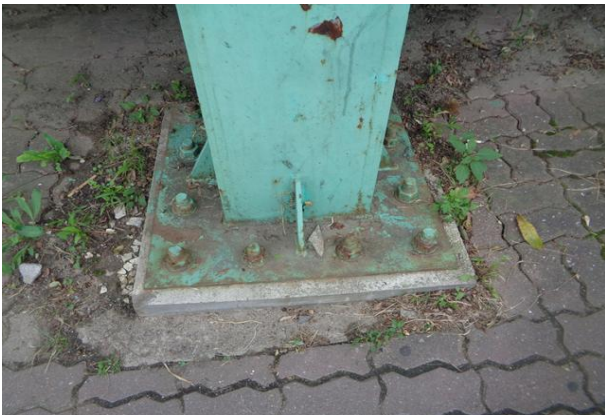
| No. | 부재 | 점검내용 | 발생원인 | 비고 |
|---|---|---|---|---|
| 2 | 교각<br>및<br>기초 | 앵커볼트 부식 | 공용기간 증가 및 표면처리 미흡 등 | |

| 교각 앵커볼트 부식(A1) #3 | 교각 앵커볼트 부식(A1) #3 |

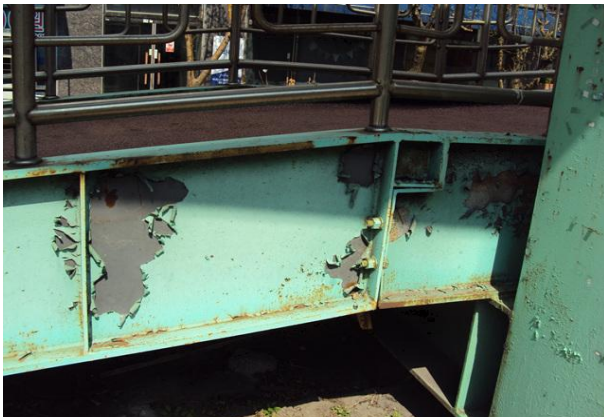
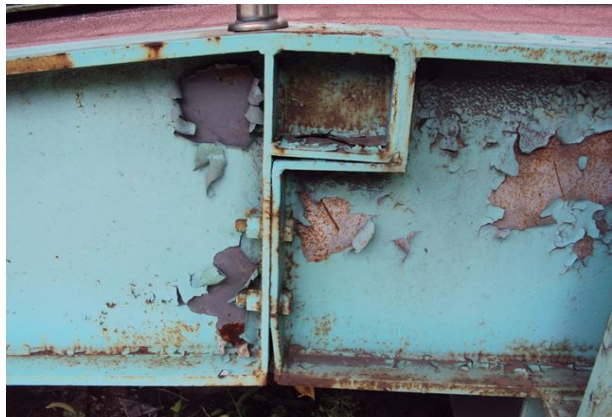
| No. | 부재 | 점검내용 | 발생원인 | 비고 |
|---|---|---|---|---|
| | | 연결부 변형 | 시공초기 시공미흡 등 | |

| 계단부(경사로) 연결부 변형(A1) | | #4 | 계단부(경사로) 연결부 변형(A1) | #4 |

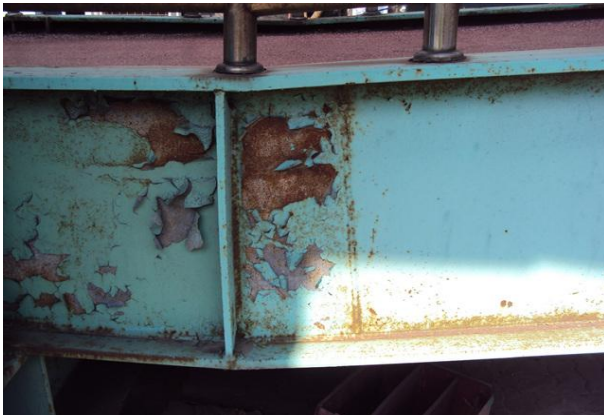
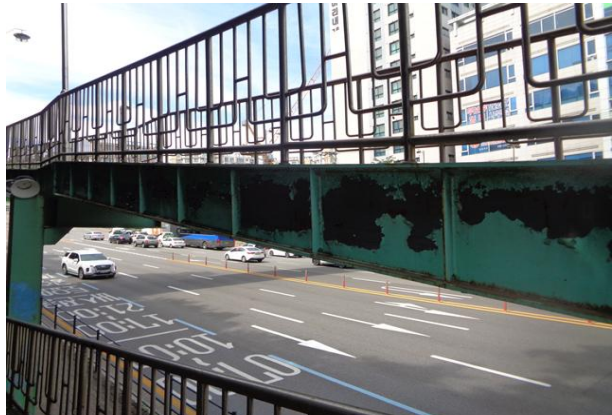
| No. | 부재 | 점검내용 | 발생원인 | 비고 |
|---|---|---|---|---|
| | | 도장박리 및 박락 | 공용기간 증가 및 표면처리 미흡 등 | |

| 계단부(경사로) 도장박리 및 박락(A1) | | #5 | 계단부(경사로) 도장박리 및 박락(A1) | #5 |

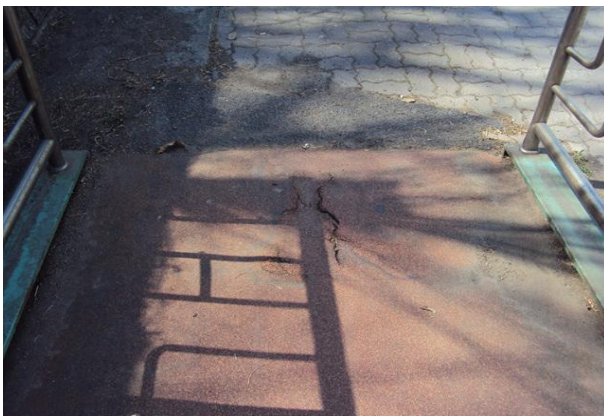
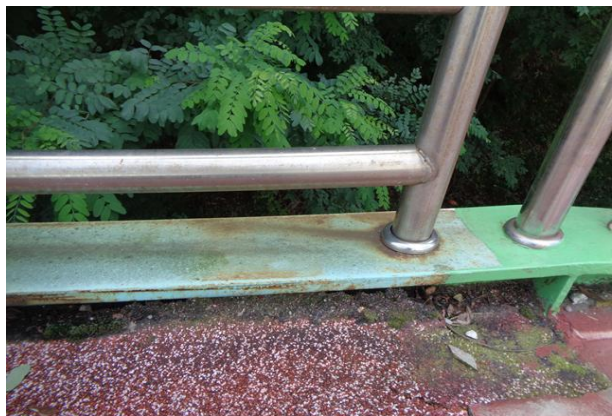
| 계단부(경사로) 부식(A2) | | #6 | 계단부(경사로) 부식(A2) | #6 |

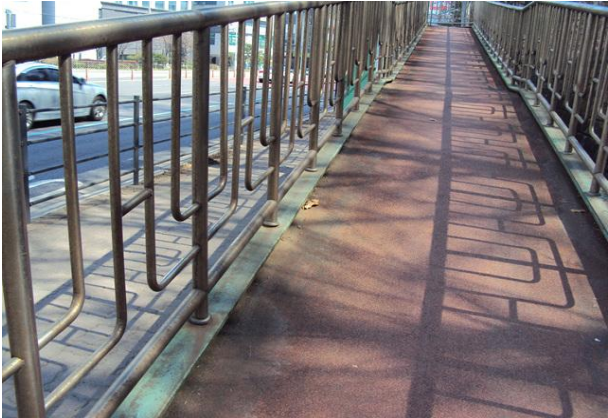
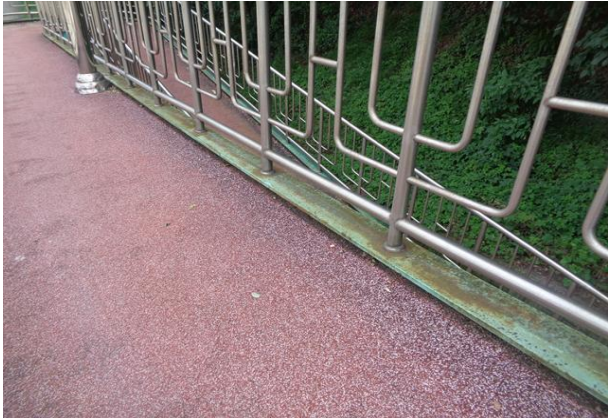
| 2022 상반기 | 2022 하반기 |
|---|---|
| 계단부(경사로) 부식 (A2) #7 | 계단부(경사로) 부식 (A2) #7 |

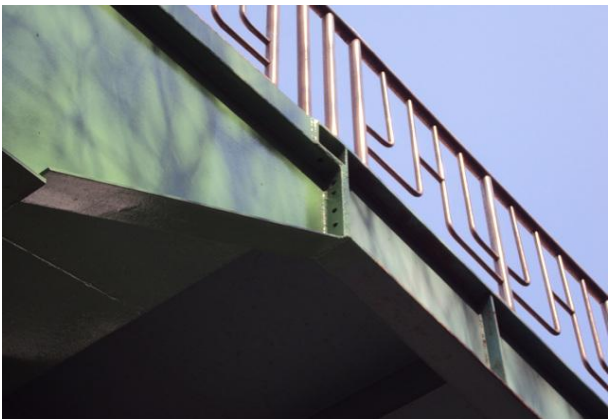
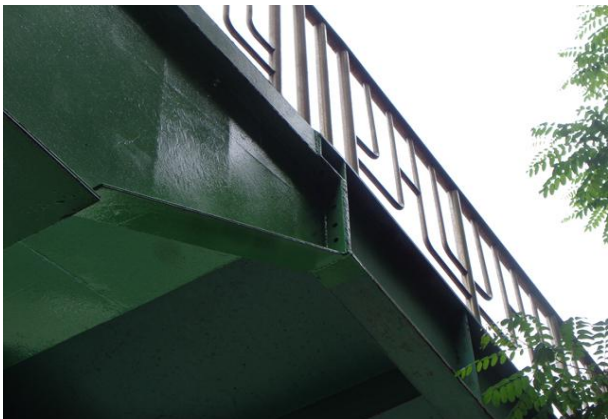
| No. | 부재 | 점검내용 | 발생원인 | 비고 |
|---|---|---|---|---|
| | | 연결볼트 미체결 | 시공초기 시공미흡 등 | |

| 2022 상반기 | 2022 하반기 |
|---|---|
| 계단부(경사로) 연결부 볼트 미체결 (A2) #8 | 계단부(경사로) 연결부 볼트 미체결 (A2) #8 |

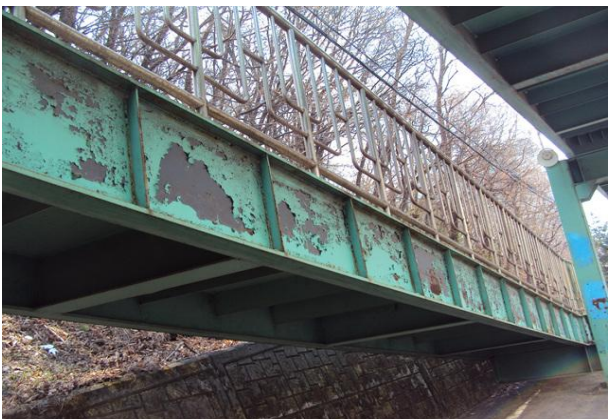
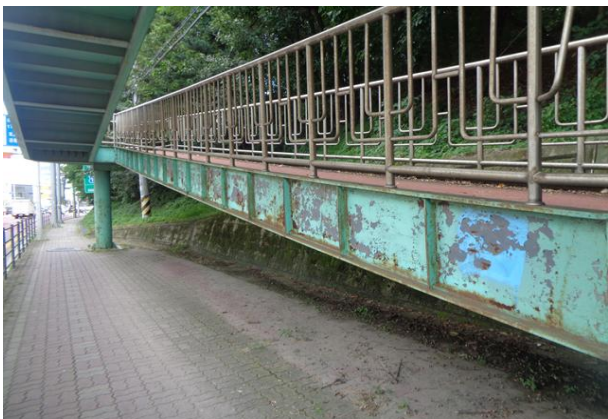
| 2022 상반기 | 2022 하반기 |
|---|---|
| 계단부(경사로) 도장박리 및 박락 (A2) #9 | 계단부(경사로) 도장박리 및 박락 (A2) #9 |

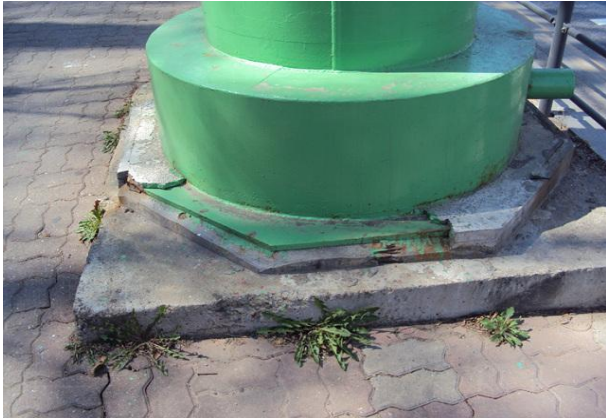
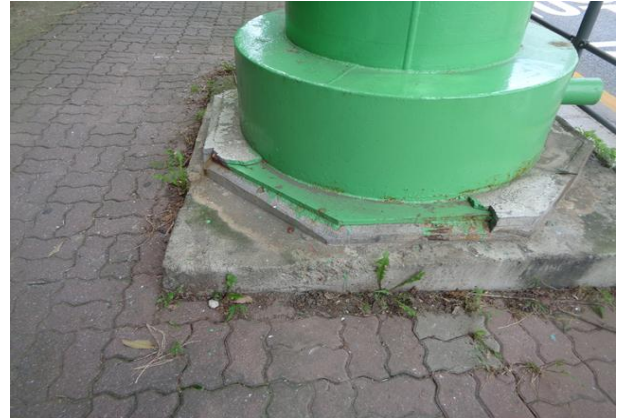
#10

| No. | 부재 | 점검내용 | 발생원인 | 비고 |
|---|---|---|---|---|
| | | 물탈 파손 | 외부충격 등 | |

교각 몰탈 파손(A2)

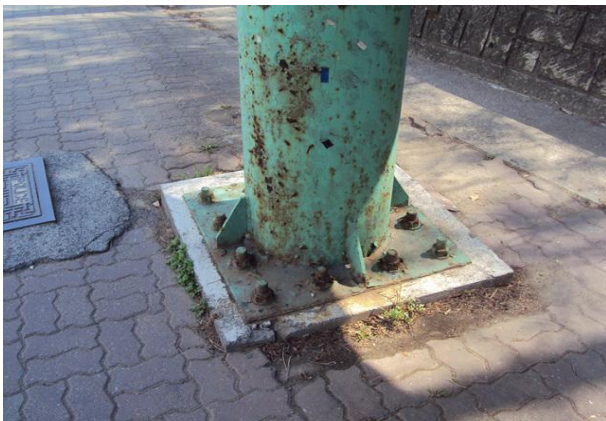
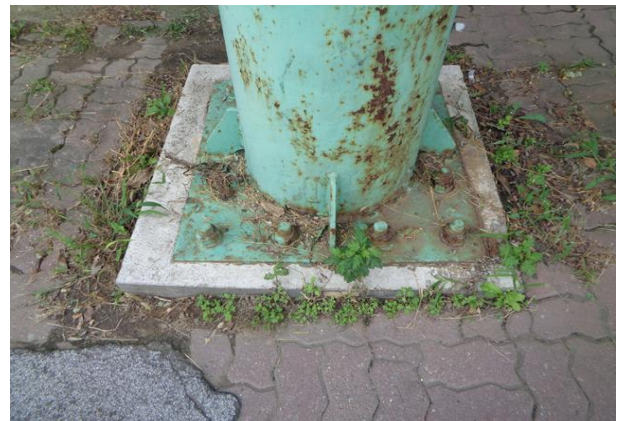
#11

| No. | 부재 | 점검내용 | 발생원인 | 비고 |
|---|---|---|---|---|
| | | 부식 | 공용기간 증가 및 우수유입 등 | |

교각 앵커볼트 및 기둥 부식(A2)
