# 부 록

## 시 설 물 별 사 진 첵

## 1. 현덕IC교

## 1.1 외관조사 주요 손상현황(현덕IC교)

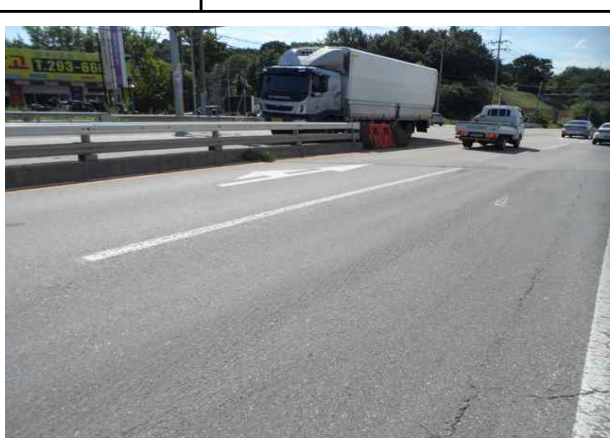
| 2022 상반기 | | 2022 하반기 | |
|---|---|---|---|
| | | 교면포장 아스콘 균열 (S2, 불답) | #2 |
| | | 교면포장 아스콘 균열 (S1, 불답) | #2 |

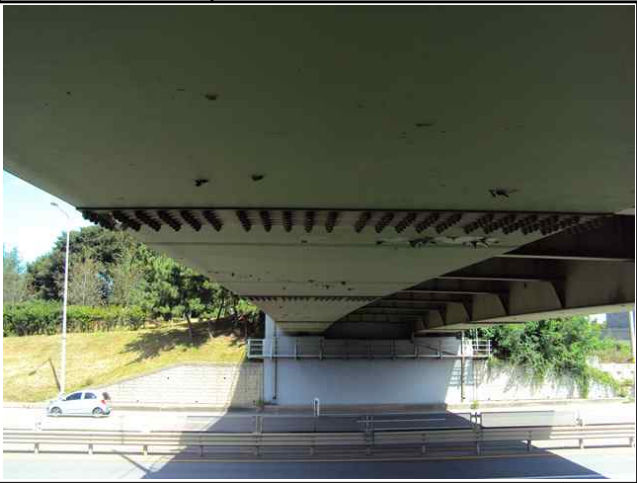
| | | 거터외부 도장박리 (S1-G1) | #4 |

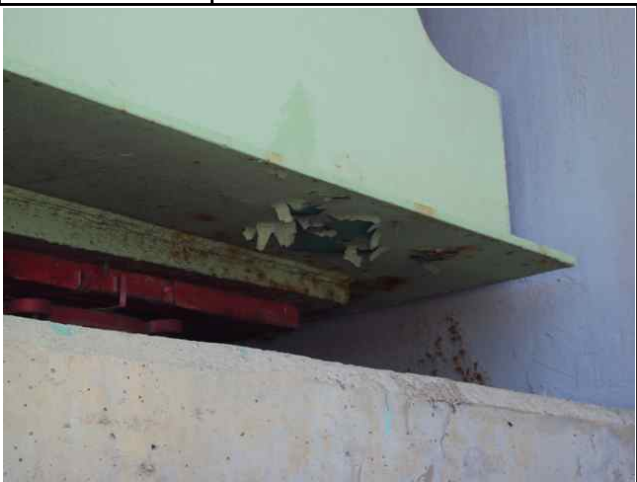
| | | 거터외부 단부 부식 (S1-G1) | #5 |

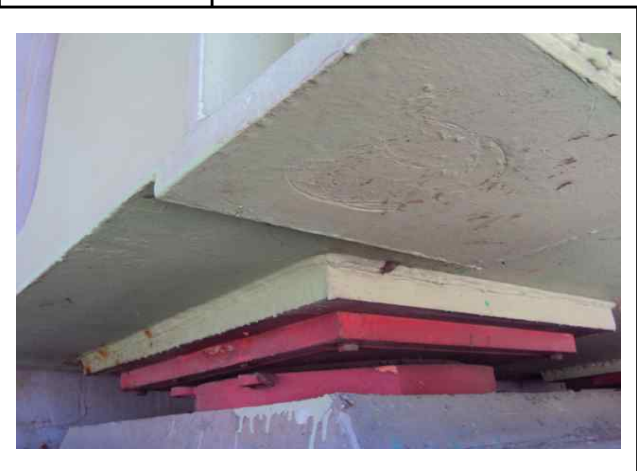
| | | 교량받침 부식 (A1-Sh4) | #6 |
| | | 교량받침 부식 (A2-Sh4) | #6 |
