## 도로교량 하자 목록(1공구)

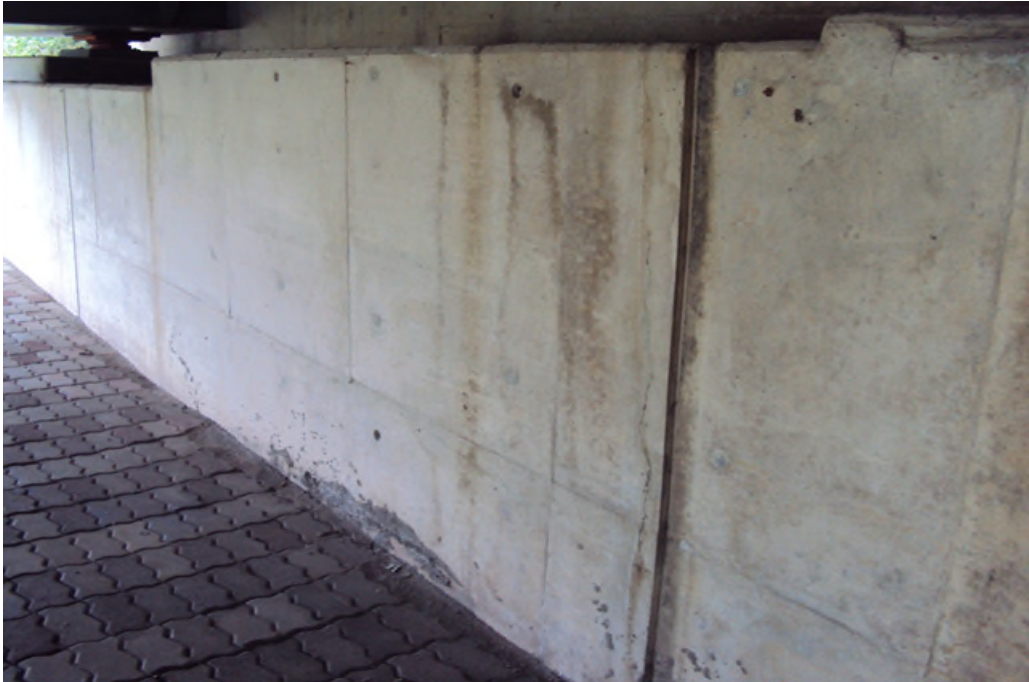
| 점검위치 | - | 낙동JCT교(A2) | 사진번호 | #01 |

| No. | 위치 | | 점검 내용 | 사진번호 |
|---|---|---|---|---|
| 1 | - | 낙동JCT교(A2) | 교대 균열(cw=0.3mm미만) | #01 |

| 점검내용 | | 교대 균열(cw=0.3mm미만) | | |

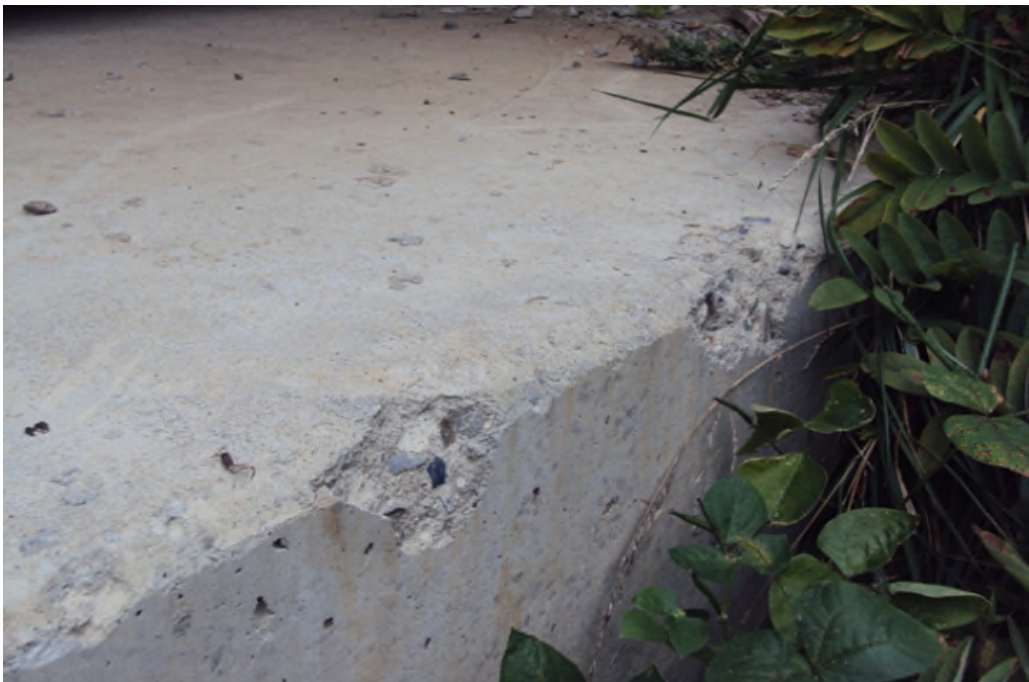
| 점검위치 | - | 낙동JCT교(A2) | 사진번호 | #02 |

| No. | 위치 | | 점검 내용 | 사진번호 |
|---|---|---|---|---|
| 2 | - | 낙동JCT교(A2) | 교대 파손 | #02 |

| 점검내용 | | 교대 파손 | | |

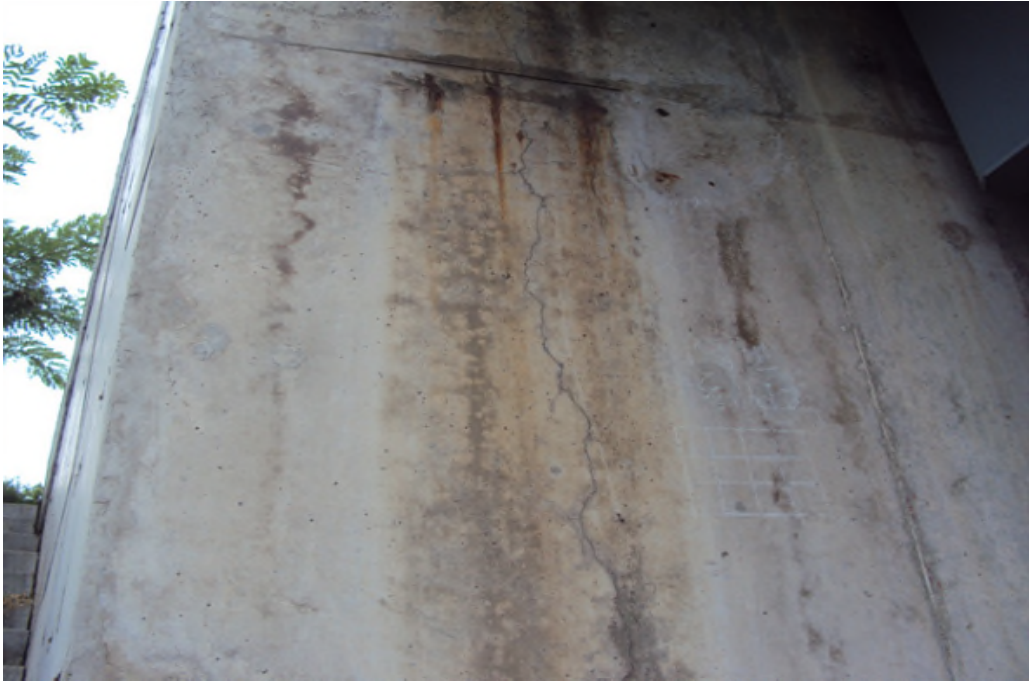
| 점검위치 | - | 낙동JCT교(A2) | 사진번호 | #03 |

| No. | 위치 | | 점검 내용 | 사진번호 |
|---|---|---|---|---|
| 3 | - | 낙동JCT교(A2) | 교대 균열(cw=0.3mm이상) | #03 |

| 점검내용 | | 교대 균열(cw=0.3mm이상) | | |

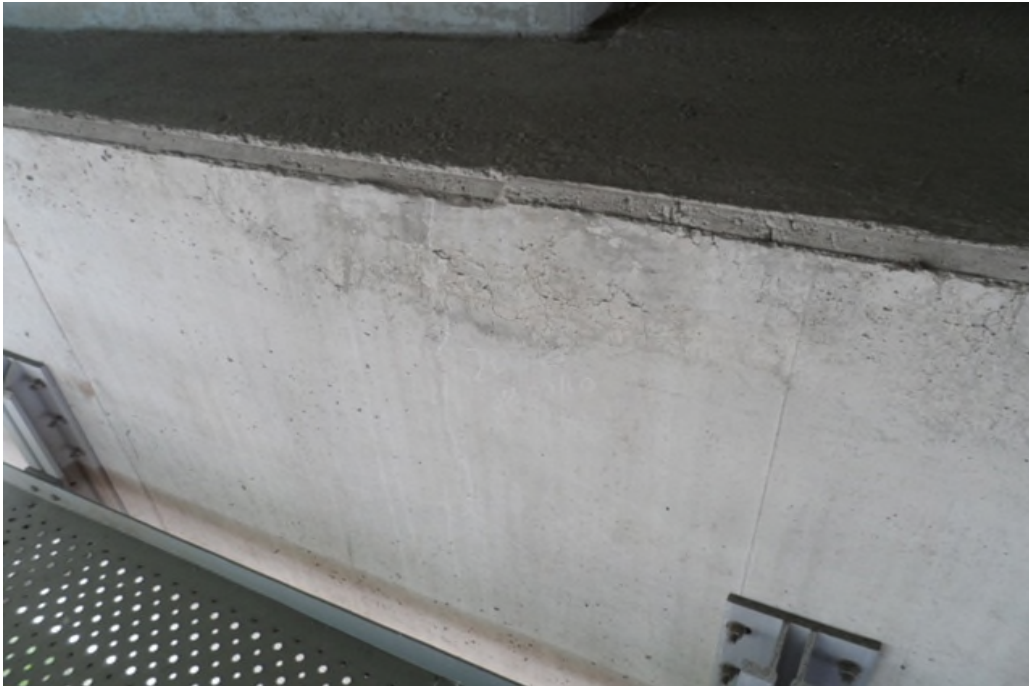
| 점검위치 | - | 낙동JCT교(P1) | 사진번호 | #04 |

| No. | 위치 | | 점검 내용 | 사진번호 |
|---|---|---|---|---|
| 4 | - | 낙동JCT교(P1) | 교각 균열(cw=0.3mm미만) | #04 |

| 점검내용 | | 교각 균열(cw=0.3mm미만) | | |

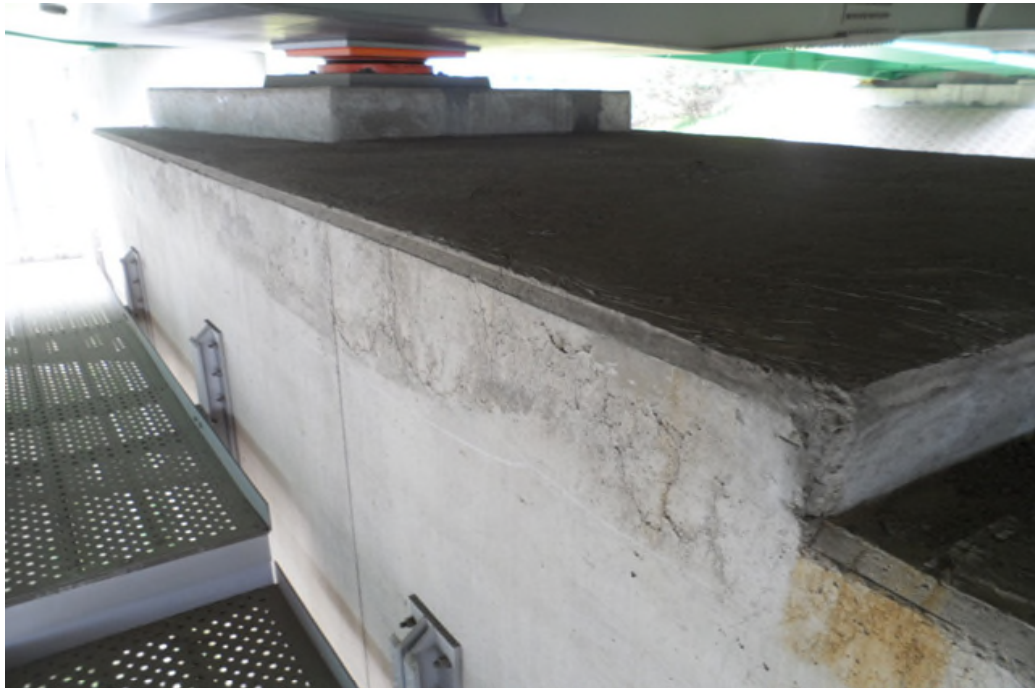
| 점검위치 | - | 낙동JCT교(P1) | 사진번호 | #05 |

| No. | 위치 | | 점검 내용 | 사진번호 |
|---|---|---|---|---|
| 5 | - | 낙동JCT교(P1) | 교각 재료분리 | #05 |

| 점검내용 | | 교각 재료분리 | | |

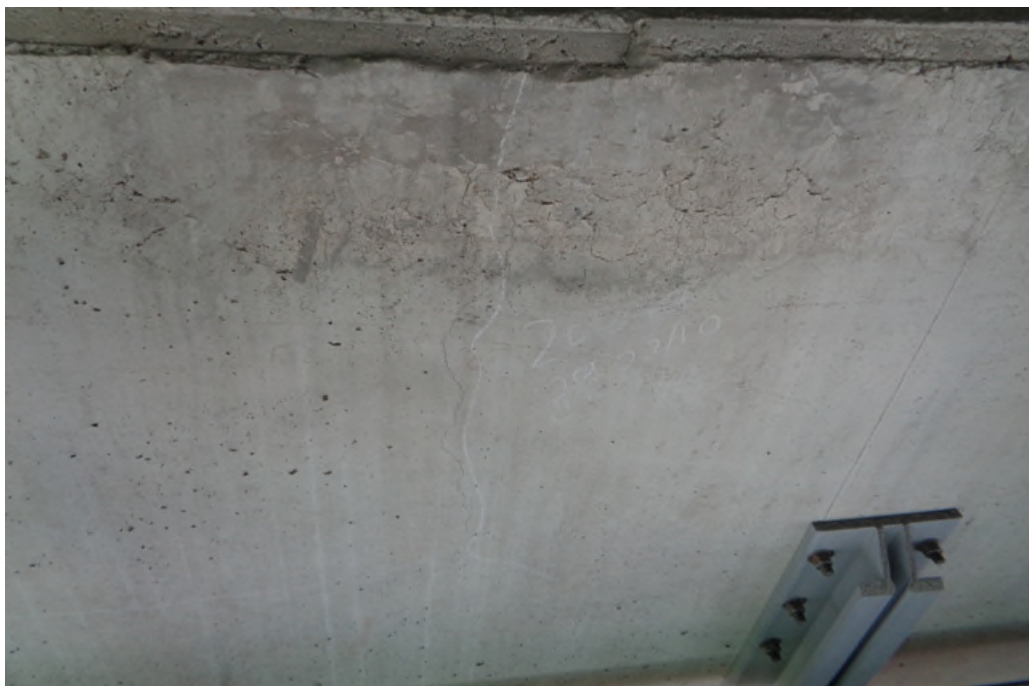
| 점검위치 | - | 낙동JCT교(P2) | 사진번호 | #06 |

| No. | 위치 | | 점검 내용 | 사진번호 |
|---|---|---|---|---|
| 6 | - | 낙동JCT교(P2) | 교각 균열(cw=0.3mm미만) | #06 |

| 점검내용 | | 교각 균열(cw=0.3mm미만) | | |

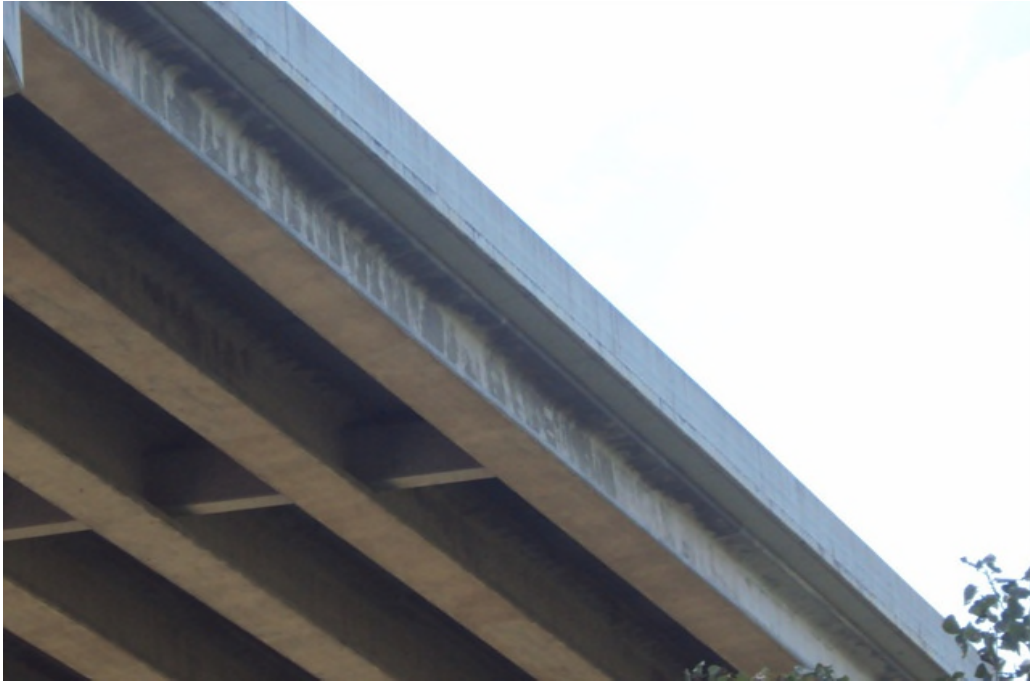
| 점검위치 | 상주 | 상촌교(S8) | 사진번호 | #07 |

| No. | 위치 | | 점검 내용 | 사진번호 |
|---|---|---|---|---|
| 7 | 상주 | 상촌교(S8) | 거더 백태 | #07 |

| 점검내용 | | 거더 백태 | | |

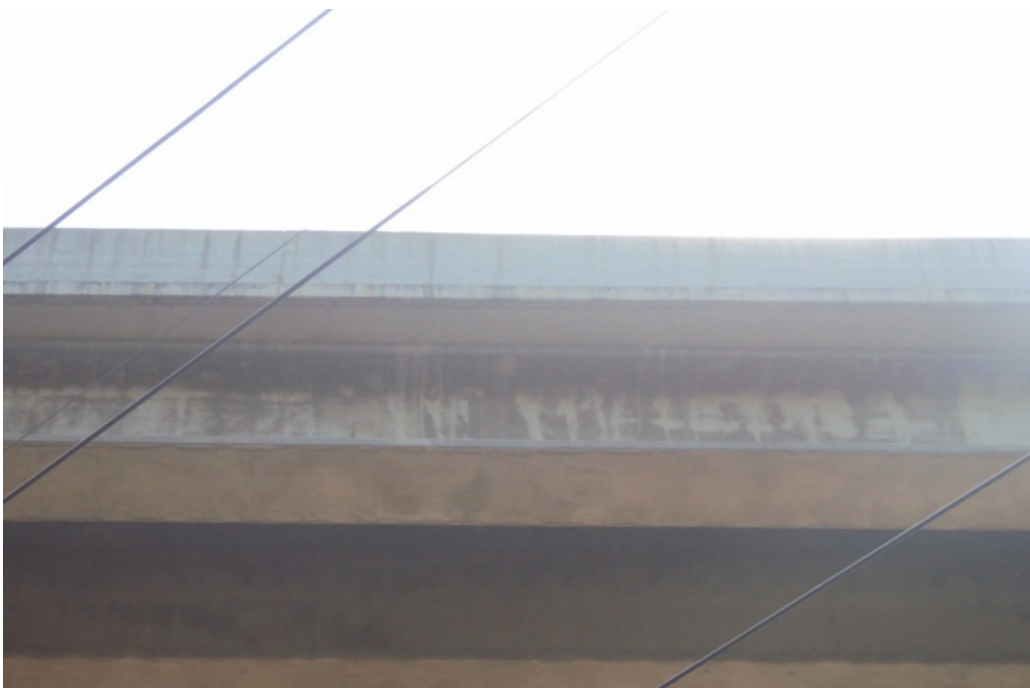
| 점검위치 | 상주 | 상촌교(S9) | 사진번호 | #08 |

| No. | 위치 | | 점검 내용 | 사진번호 |
|---|---|---|---|---|
| 8 | 상주 | 상촌교(S9) | 거더 백태 | #08 |

| 점검내용 | | 거더 백태 | | |

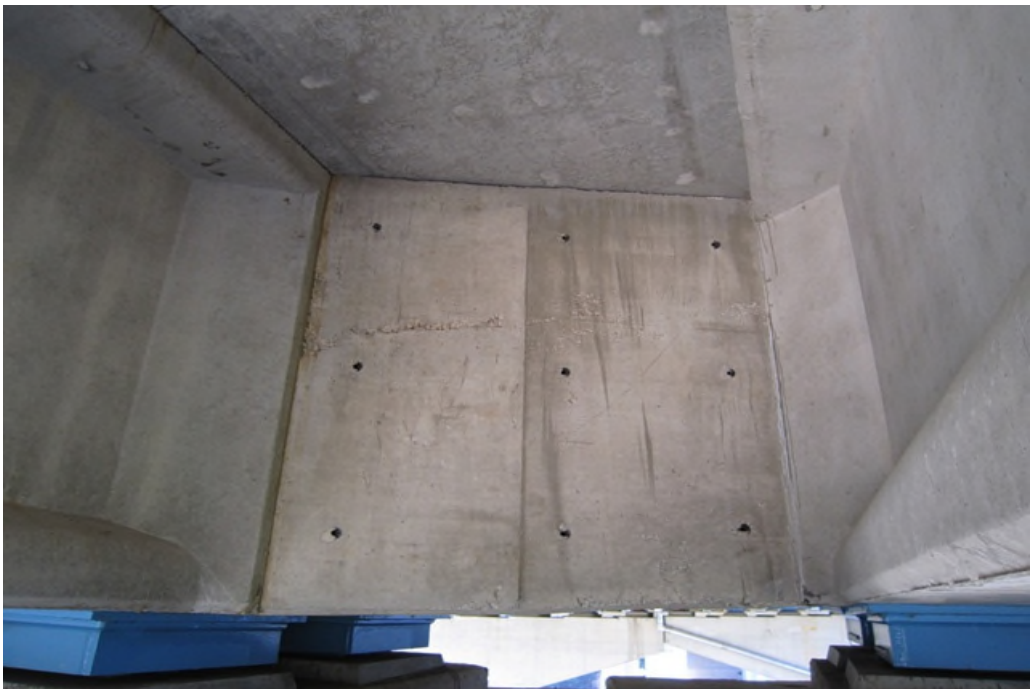
| 점검위치 | 상주 | 상촌교(S7) | 사진번호 | #10 |

| No. | 위치 | | 점검 내용 | 사진번호 |
|---|---|---|---|---|
| 10 | 상주 | 상촌교(S7) | 가로보 재료분리 | #10 |

| 점검내용 | | 가로보 재료분리 | | |

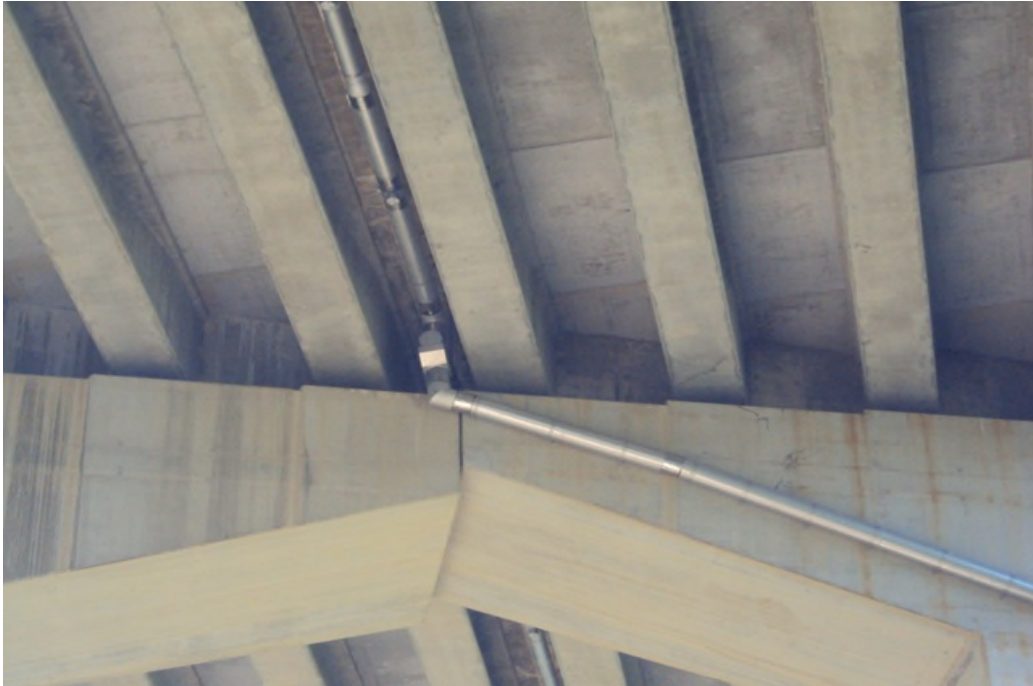
| 점검위치 | 상주 | 상촌교(S8) | 사진번호 | #11 |

| No. | 위치 | | 점검 내용 | 사진번호 |
|---|---|---|---|---|
| 11 | 상주 | 상촌교(S8) | 가로보 재료분리 | #11 |

| 점검내용 | | 가로보 재료분리 | | |

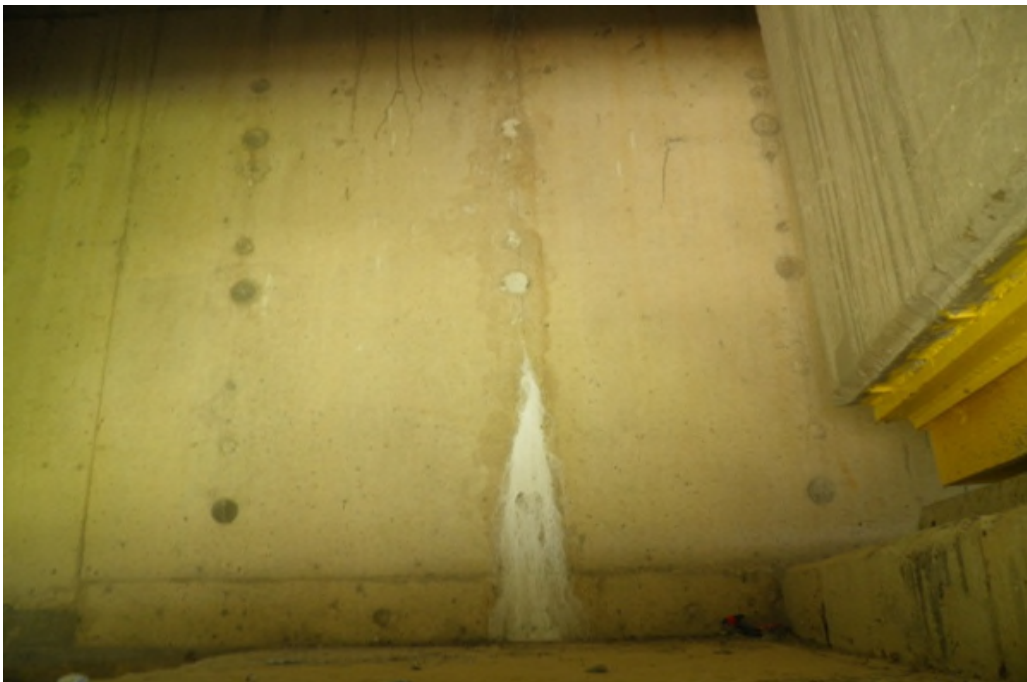
| 점검위치 | 상주 | 상촌교(A1) | 사진번호 | #12 |

| No. | 위치 | | 점검 내용 | 사진번호 |
|---|---|---|---|---|
| 12 | 상주 | 상촌교(A1) | 교대 백태 | #12 |

| 점검내용 | | 교대 백태 | | |

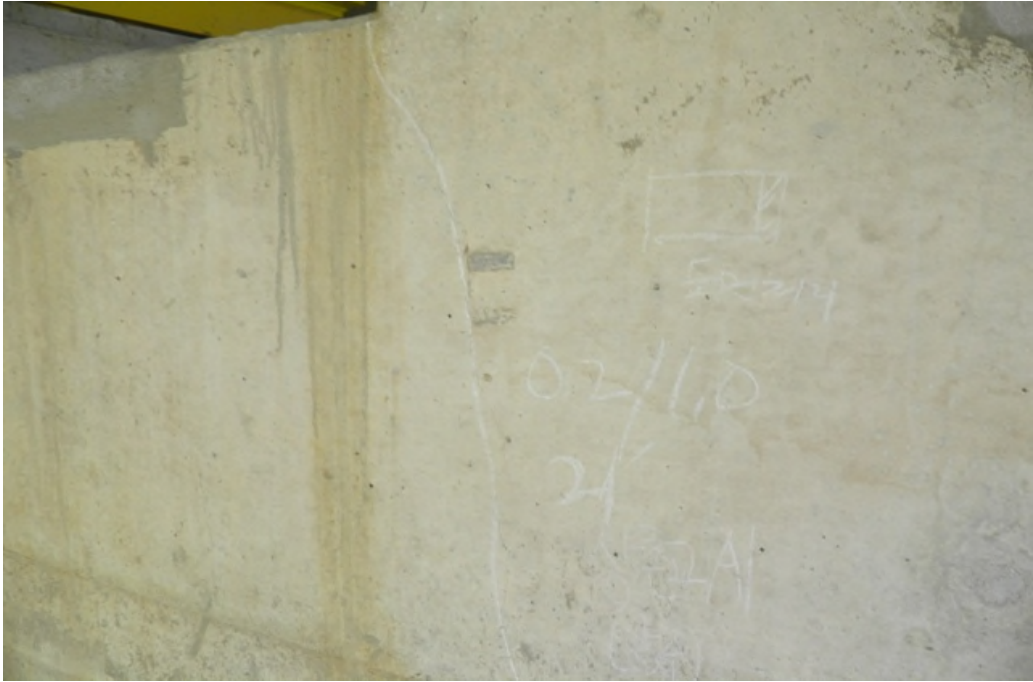
| 점검위치 | 상주 | 상촌교(A1) | 사진번호 | #13 |

| No. | 위치 | | 점검 내용 | 사진번호 |
|---|---|---|---|---|
| 13 | 상주 | 상촌교(A1) | 교대 균열(cw=0.3mm미만) | #13 |

| 점검내용 | | 교대 균열(cw=0.3mm미만) | | |

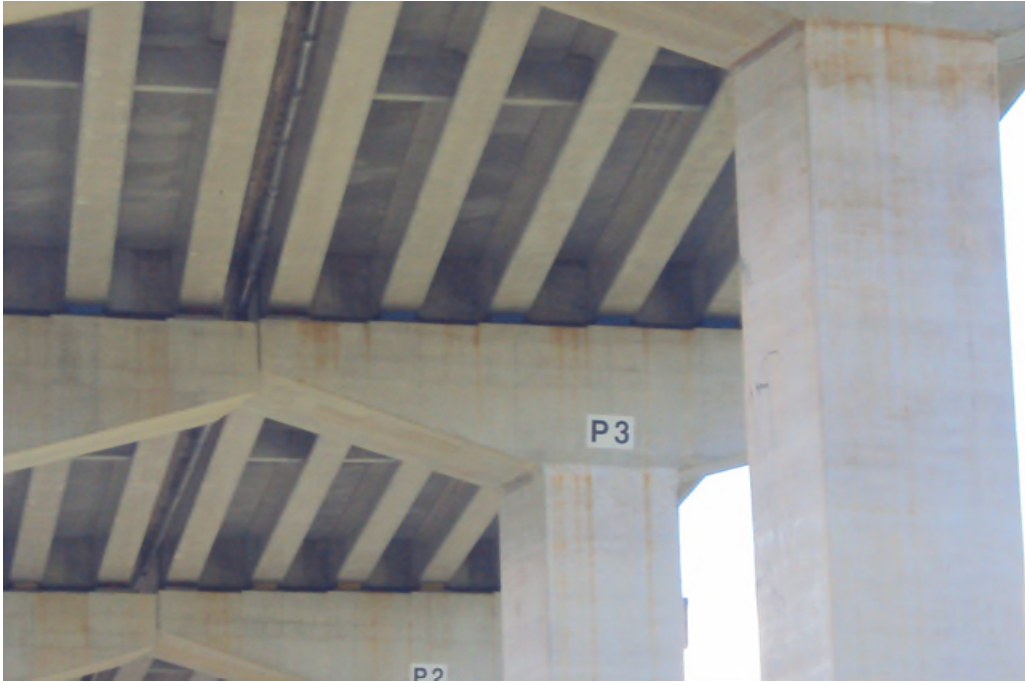
| 점검위치 | 상주 | 상촌교(P3) | 사진번호 | #15 |

| No. | 위치 | | 점검 내용 | 사진번호 |
|---|---|---|---|---|
| 15 | 상주 | 상촌교(P3) | 교각 박리 | #15 |

| 점검내용 | | 교각 박리 | | |

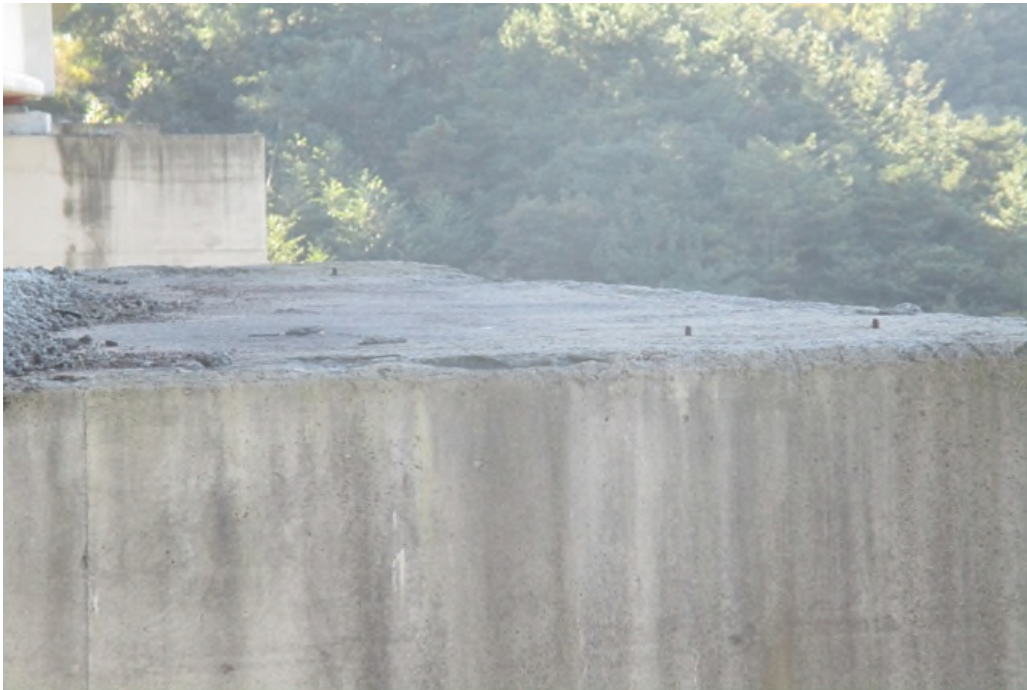
| 점검위치 | 상주 | 상촌교(P4) | 사진번호 | #17 |

| No. | 위치 | | 점검 내용 | 사진번호 |
|---|---|---|---|---|
| 17 | 상주 | 상촌교(P4) | 교각 박리 | #17 |

| 점검내용 | | 교각 박리 | | |

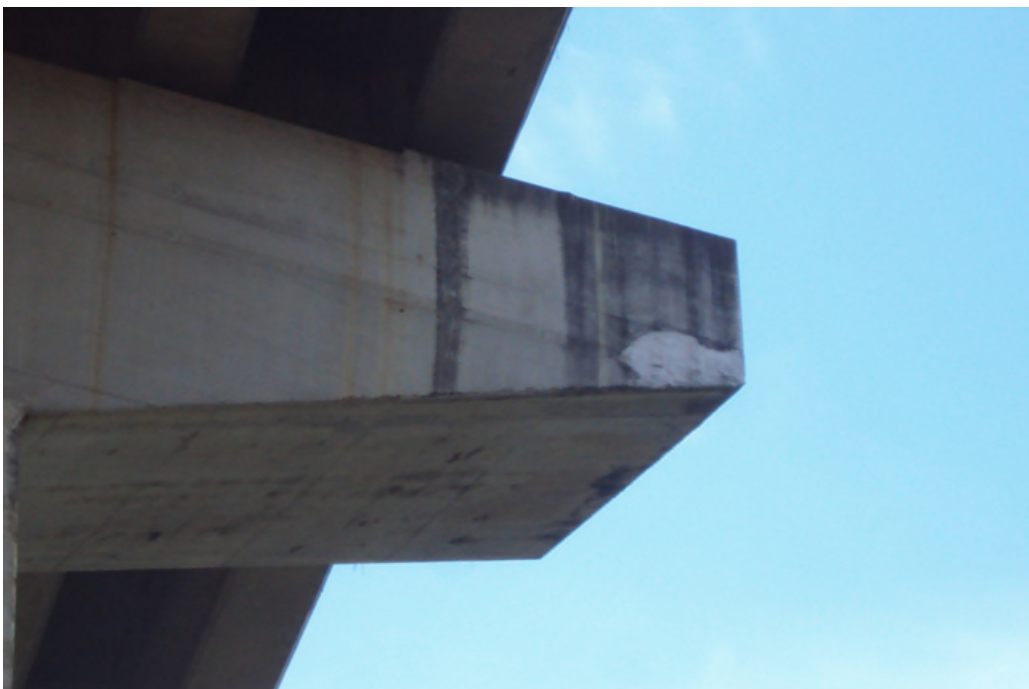
| 점검위치 | 상주 | 상촌교(P6) | 사진번호 | #20 |

| No. | 위치 | | 점검 내용 | 사진번호 |
|---|---|---|---|---|
| 20 | 상주 | 상촌교(P6) | 교각 박리 | #20 |

| 점검내용 | | 교각 박리 | | |

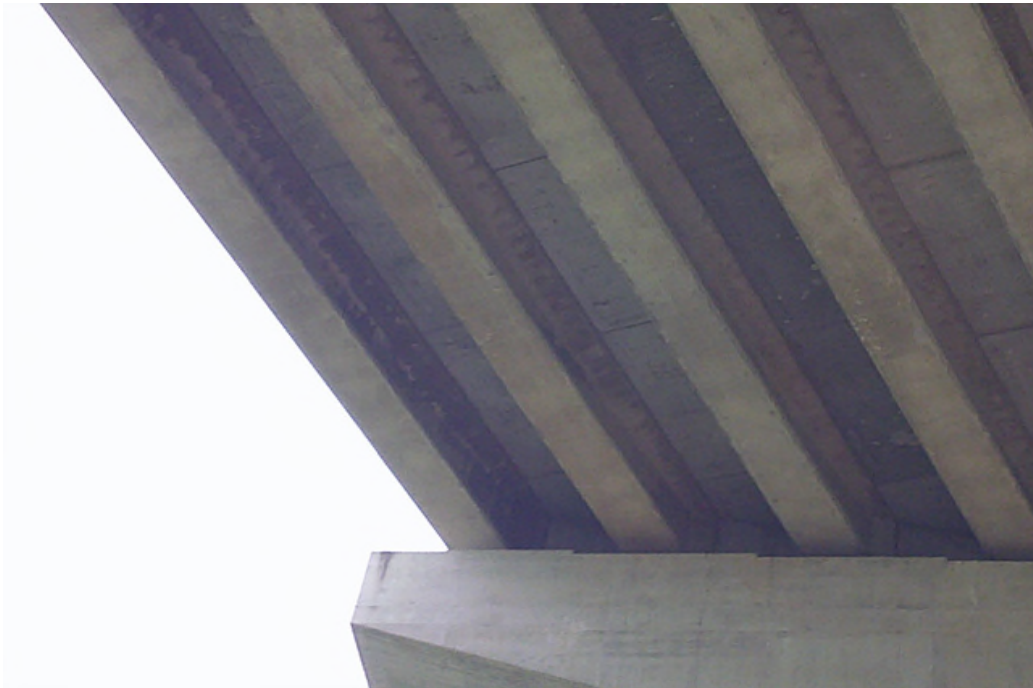
| 점검위치 | 상주 | 상촌교(P8) | 사진번호 | #21 |

| No. | 위치 | | 점검 내용 | 사진번호 |
|---|---|---|---|---|
| 21 | 상주 | 상촌교(P8) | 교각 박리 | #21 |

| 점검내용 | | 교각 박리 | | |

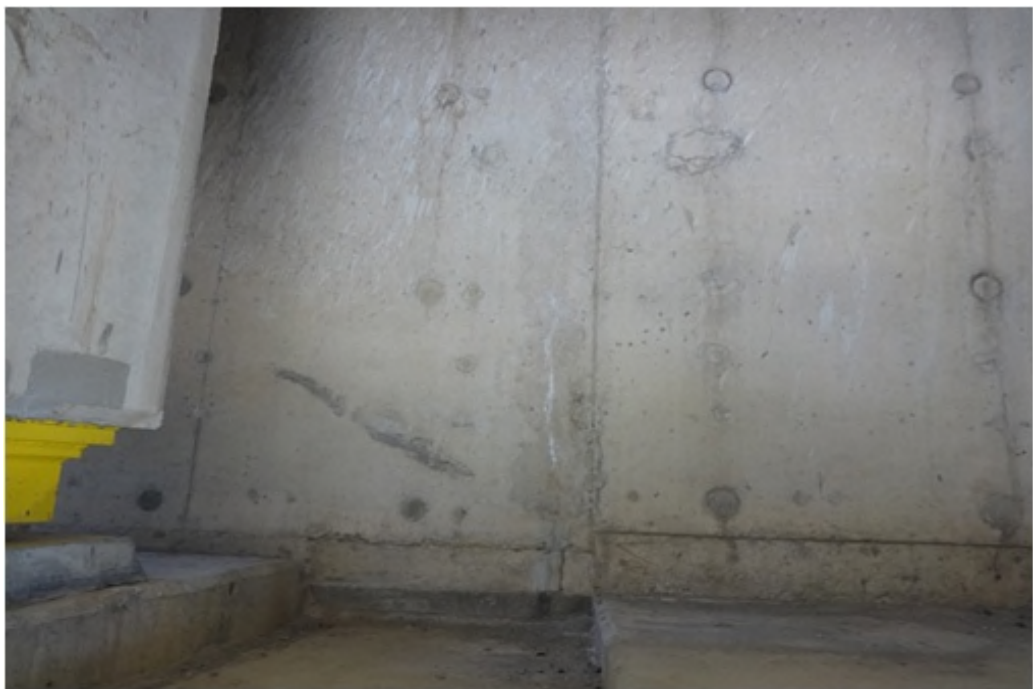
| 점검위치 | 영천 | 상촌교(A1) | 사진번호 | #22 |

| No. | 위치 | | 점검 내용 | 사진번호 |
|---|---|---|---|---|
| 22 | 영천 | 상촌교(A1) | 교대 들뜸 및 파손 보수됨 | #22 |

| 점검내용 | | 교대 들뜸 및 파손 보수됨 | | |

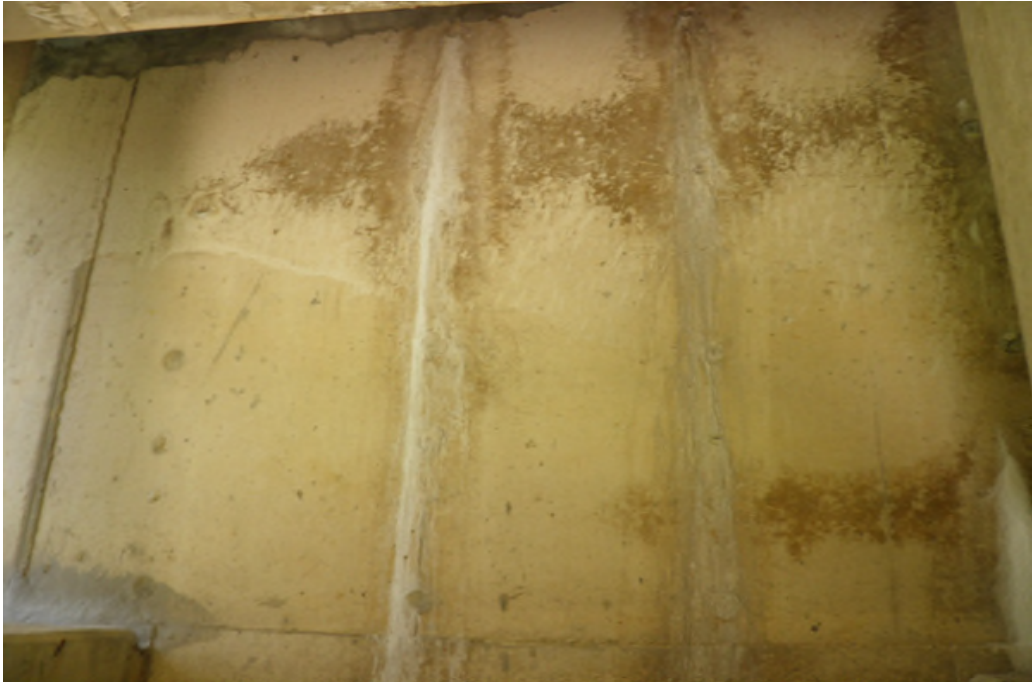
| 점검위치 | 영천 | 상촌교(A1) | 사진번호 | #23 |

| No. | 위치 | | 점검 내용 | 사진번호 |
|---|---|---|---|---|
| 23 | 영천 | 상촌교(A1) | 교대 백태 | #23 |

| 점검내용 | | 교대 백태 | | |

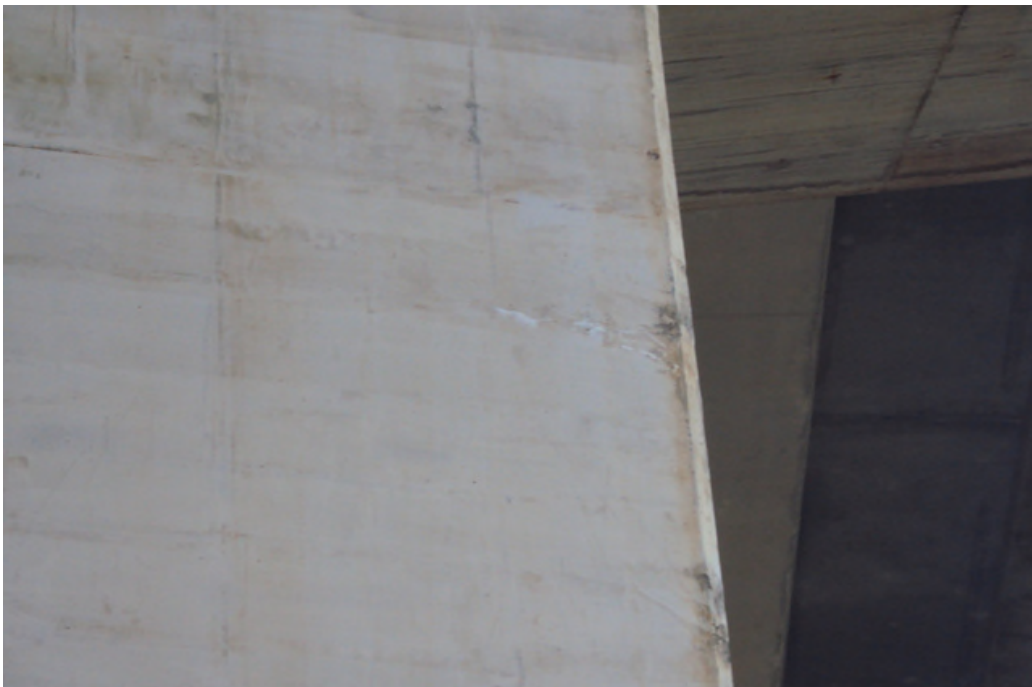
| 점검위치 | 영천 | 상촌교(P1) | 사진번호 | #24 |

| No. | 위치 | | 점검 내용 | 사진번호 |
|---|---|---|---|---|
| 24 | 영천 | 상촌교(P1) | 교각 균열부백태 | #24 |

| 점검내용 | | 교각 균열부백태 | | |

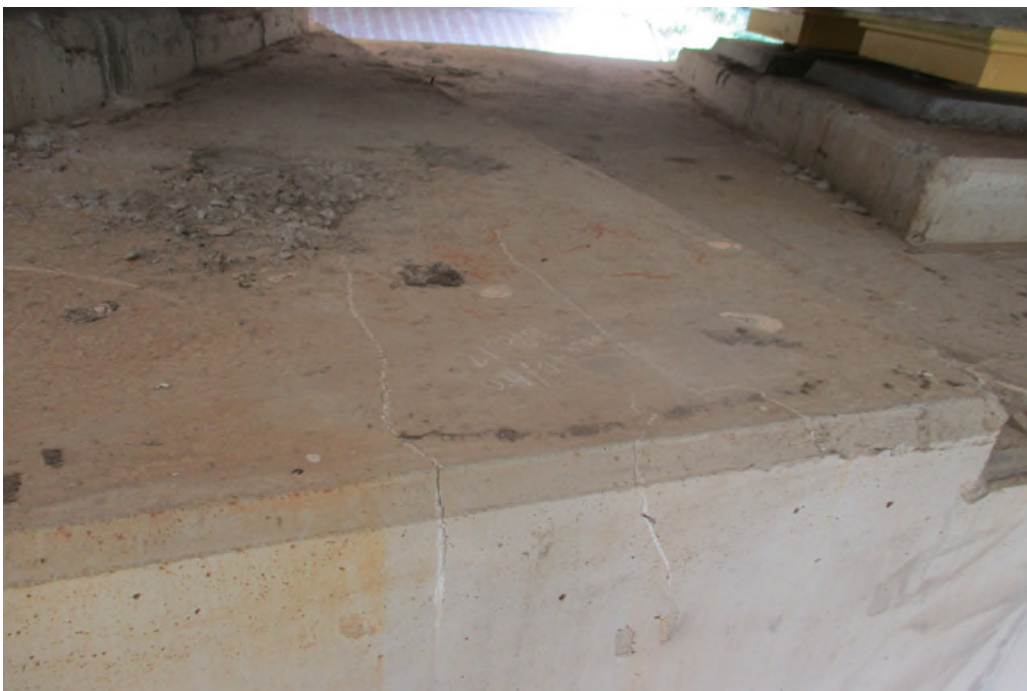
| 점검위치 | 영천 | 상촌교(P10) | 사진번호 | #26 |

| No. | 위치 | | 점검 내용 | 사진번호 |
|---|---|---|---|---|
| 26 | 영천 | 상촌교(P10) | 교각 균열(cw=0.3mm이상) | #26 |

| 점검내용 | 교각 균열(cw=0.3mm이상) | | | |

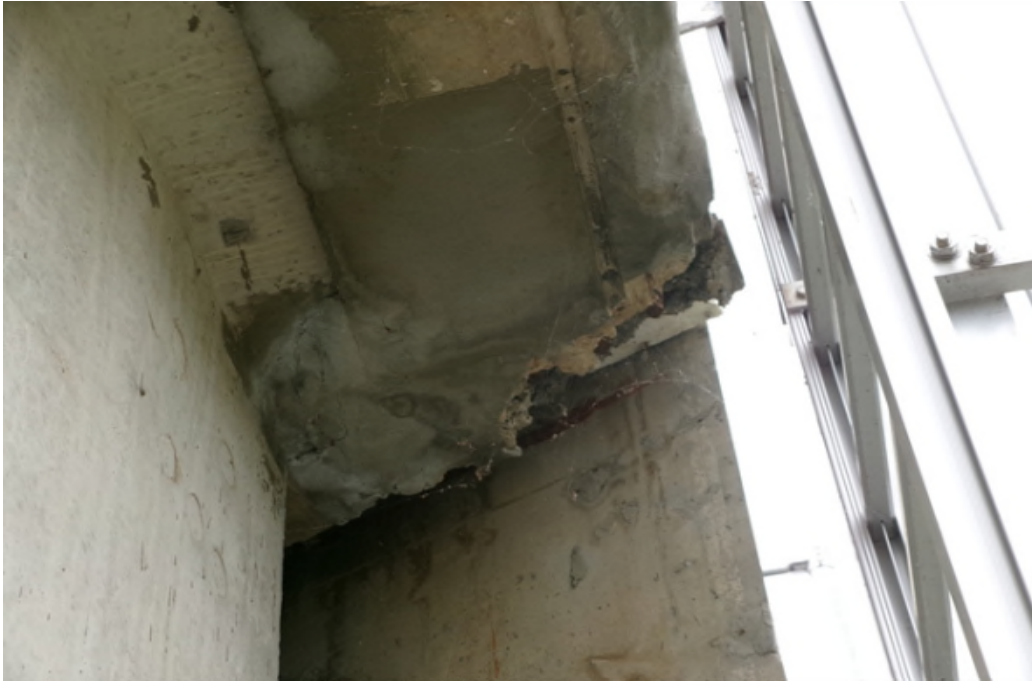
| 점검위치 | 상주 | 양지교(S1) | 사진번호 | #27 |

| No. | 위치 | | 점검 내용 | 사진번호 |
|---|---|---|---|---|
| 27 | 상주 | 양지교(S1) | 바닥판하면 파손, 재료분리 및 철근노출 | #27 |

| 점검내용 | 바닥판하면 파손, 재료분리 및 철근노출 | | | |

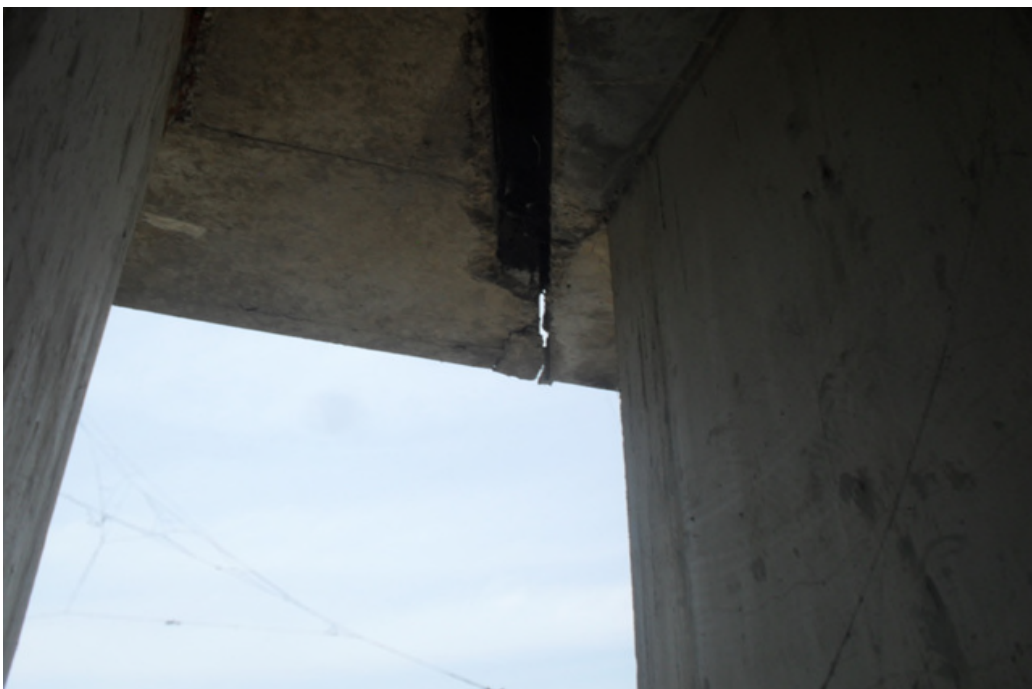
| 점검위치 | 상주 | 양지교(S3) | 사진번호 | #28 |

| No. | 위치 | | 점검 내용 | 사진번호 |
|---|---|---|---|---|
| 28 | 상주 | 양지교(S3) | 바닥판하면 박리, 박락 | #28 |

| 점검내용 | 바닥판하면 박리, 박락 | | | |

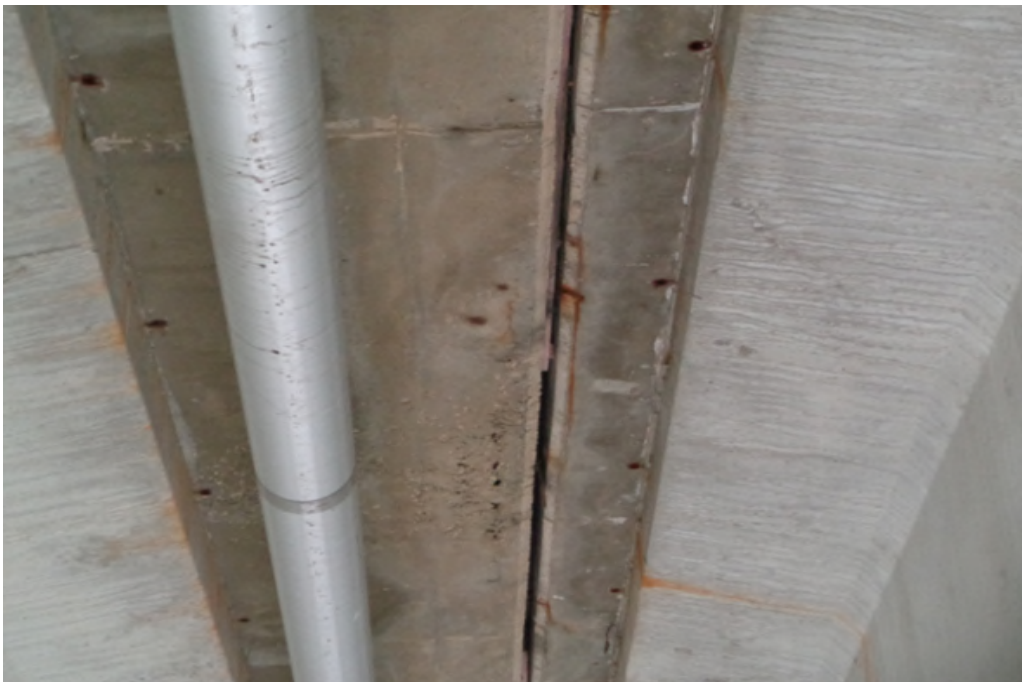
| 점검위치 | 상주 | 양지교(S5) | 사진번호 | #30 |

| No. | 위치 | | 점검 내용 | 사진번호 |
|---|---|---|---|---|
| 30 | 상주 | 양지교(S5) | 바닥판하면 박리, 박락 | #30 |

| 점검내용 | | 바닥판하면 파손, 재료분리 및 철근노출 | | |

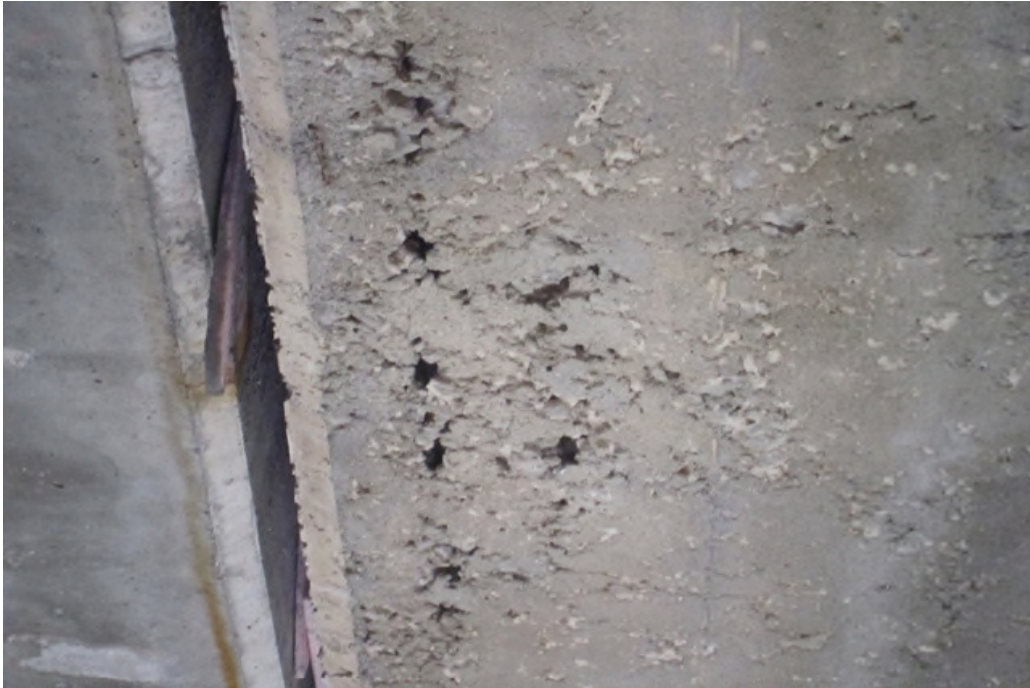
| 점검위치 | 상주 | 양지교(S5) | 사진번호 | #31 |

| No. | 위치 | | 점검 내용 | 사진번호 |
|---|---|---|---|---|
| 31 | 상주 | 양지교(S5) | 바닥판하면 파손, 재료분리 및 철근노출 | #31 |

| 점검내용 | | 바닥판하면 파손, 재료분리 및 철근노출 | | |

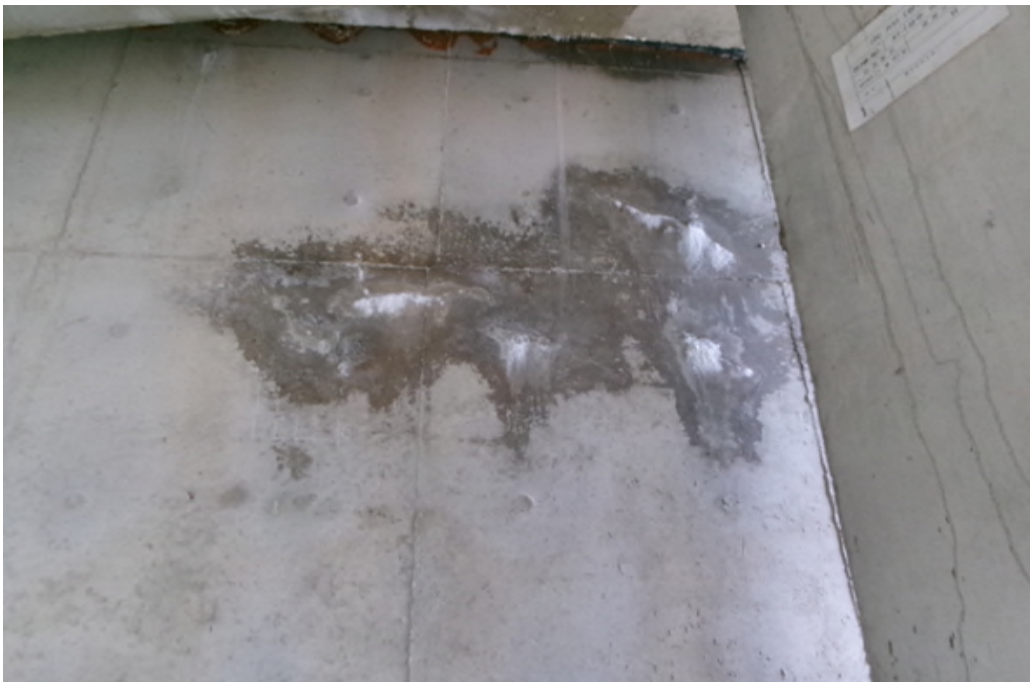
| 점검위치 | 상주 | 양지교(A2) | 사진번호 | #32 |

| No. | 위치 | | 점검 내용 | 사진번호 |
|---|---|---|---|---|
| 32 | 상주 | 양지교(A2) | 교대 백태 | #32 |

| 점검내용 | | 교대 백태 | | |

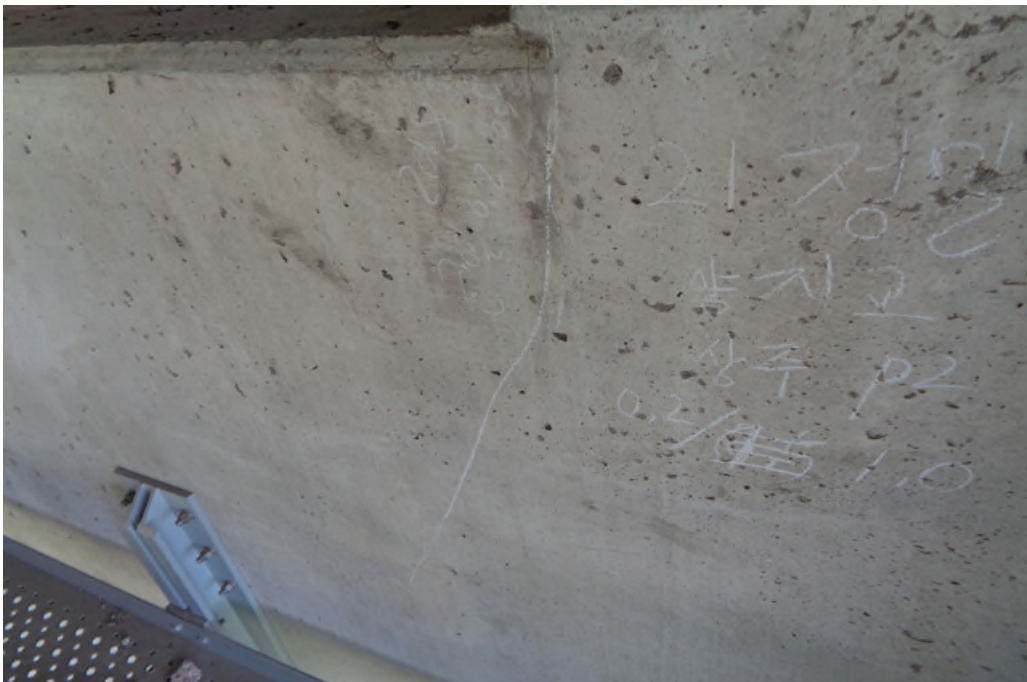
| 점검위치 | 상주 | 양지교(P2) | 사진번호 | #34 |

| No. | 위치 | | 점검 내용 | 사진번호 |
|---|---|---|---|---|
| 34 | 상주 | 양지교(P2) | 교각 균열(cw=0.3mm미만) | #34 |

| 점검내용 | | 교각 균열(cw=0.3mm미만) | | |

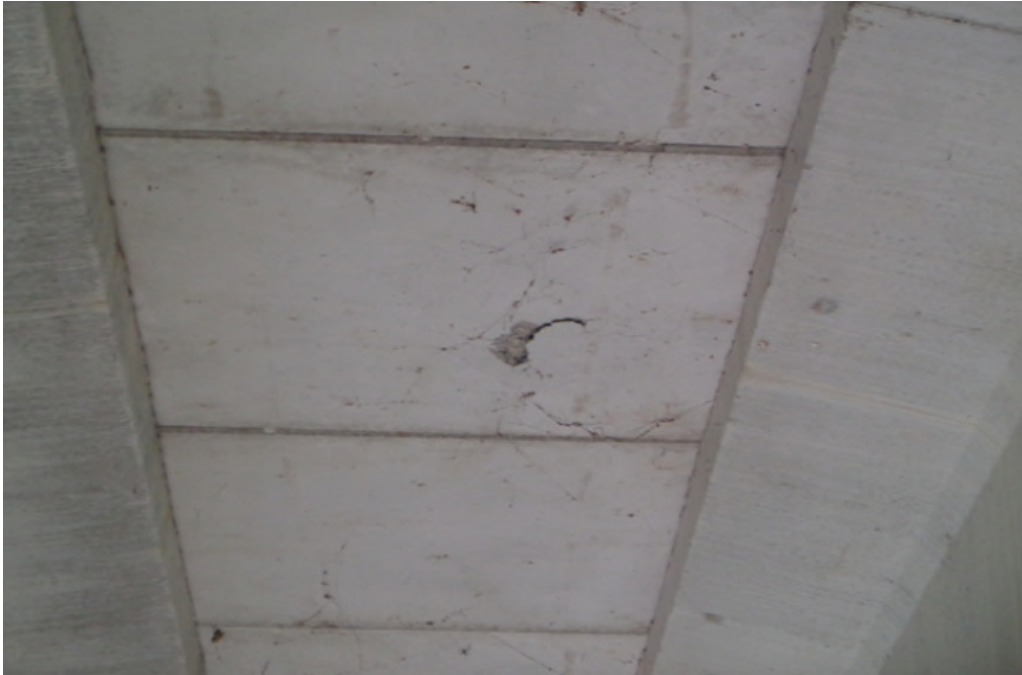
| 점검위치 | 영천 | 양지교(S2) | 사진번호 | #37 |

| No. | 위치 | | 점검 내용 | 사진번호 |
|---|---|---|---|---|
| 37 | 영천 | 양지교(S2) | 바닥판하면 들뜸 | #37 |

| 점검내용 | | 바닥판하면 들뜸 | | |

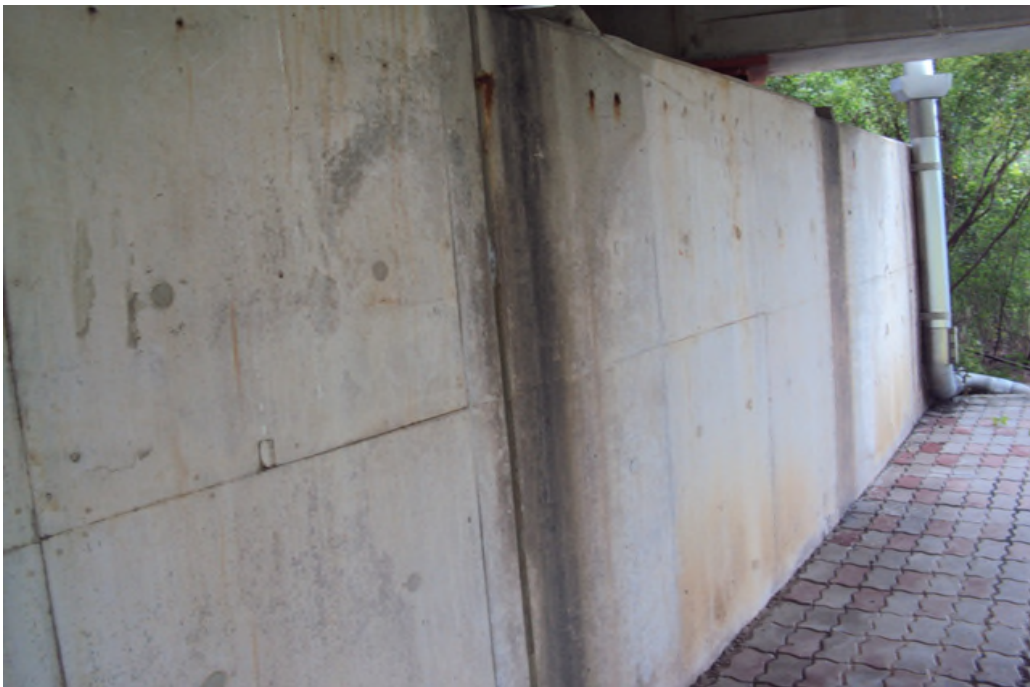
| 점검위치 | 영천 | 양지교(A2) | 사진번호 | #38 |

| No. | 위치 | | 점검 내용 | 사진번호 |
|---|---|---|---|---|
| 38 | 영천 | 양지교(A2) | 교대 균열(cw=0.3mm미만) | #38 |

| 점검내용 | | 교대 균열(cw=0.3mm미만) | | |

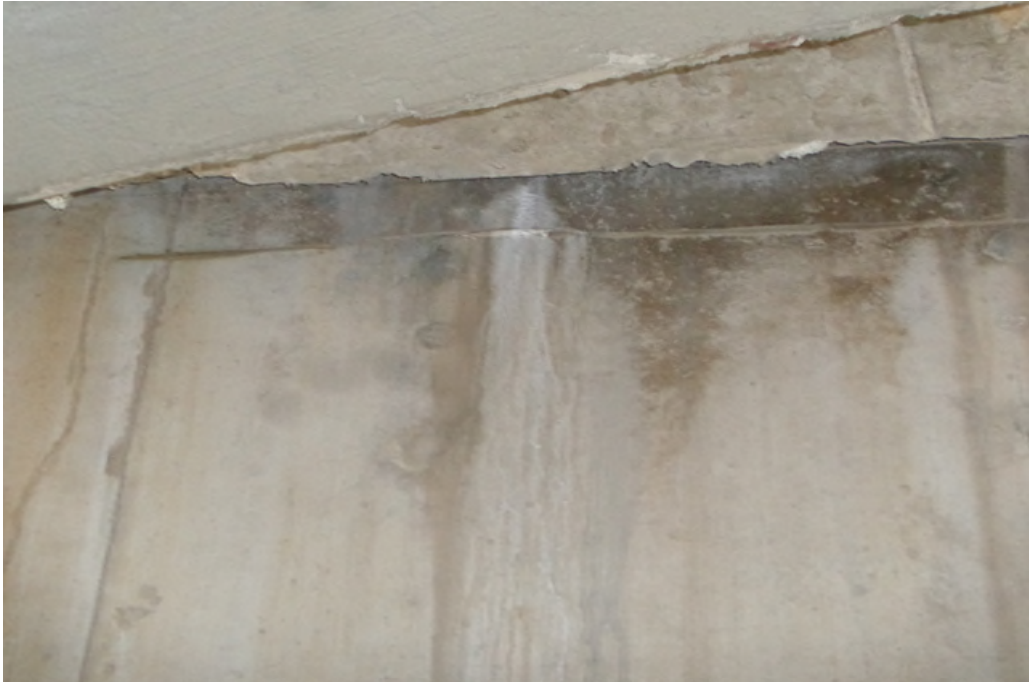
| 점검위치 | 영천 | 양지교(A1) | 사진번호 | #39 |

| No. | 위치 | | 점검 내용 | 사진번호 |
|---|---|---|---|---|
| 39 | 영천 | 양지교(A1) | 교대 백태 | #39 |

| 점검내용 | | 교대 백태 | | |

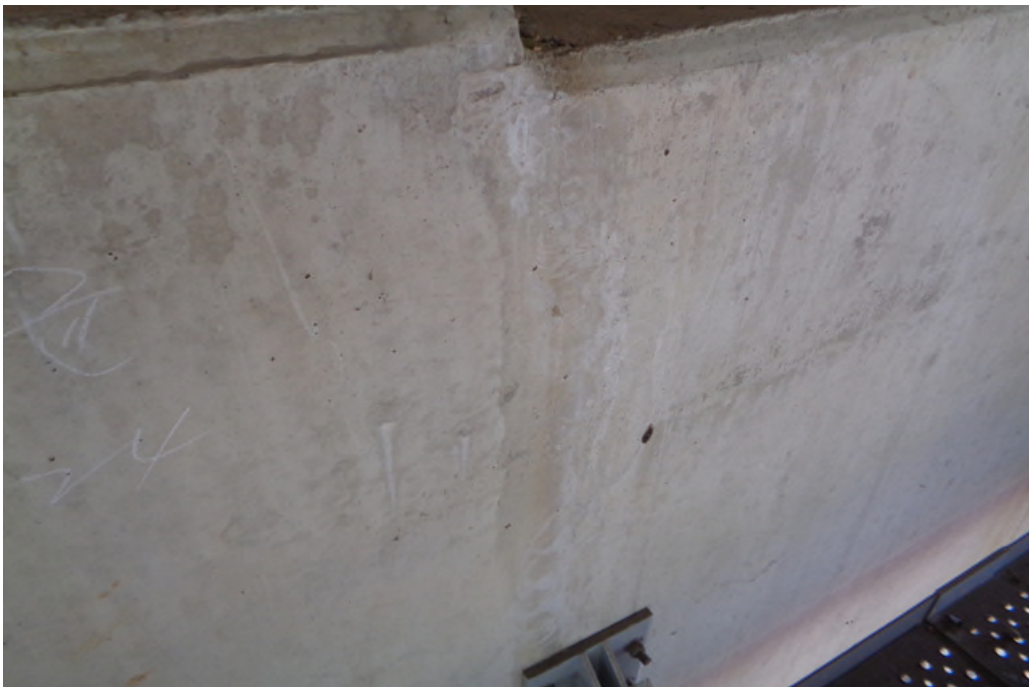
| 점검위치 | 영천 | 양지교(P2) | 사진번호 | #40 |

| No. | 위치 | | 점검 내용 | 사진번호 |
|---|---|---|---|---|
| 40 | 영천 | 양지교(P2) | 교각 균열(cw=0.3mm미만) | #40 |

| 점검내용 | | 교각 균열(cw=0.3mm미만) | | |

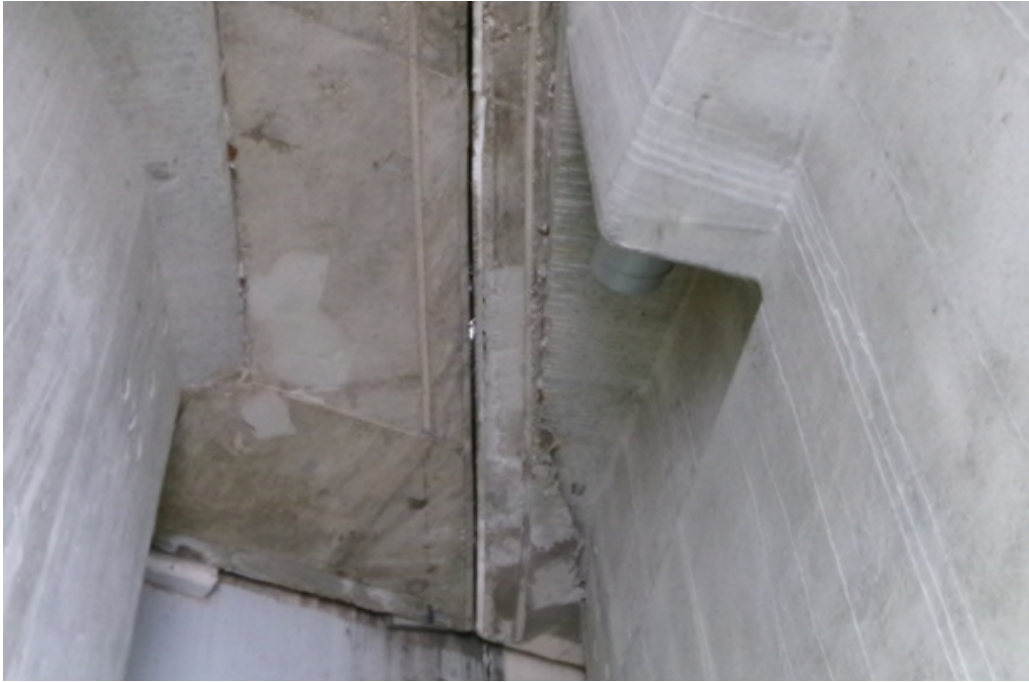
| 점검위치 | 상주 | 장곡교(S1) | 사진번호 | #41 |

| No. | 위치 | | 점검 내용 | 사진번호 |
|---|---|---|---|---|
| 41 | 상주 | 장곡교(S1) | 바닥판하면 재료분리 및 들뜸 | #41 |

| 점검내용 | | 바닥판하면 재료분리 및 들뜸 | | |
