## 도로교량 하자 목록(1공구)

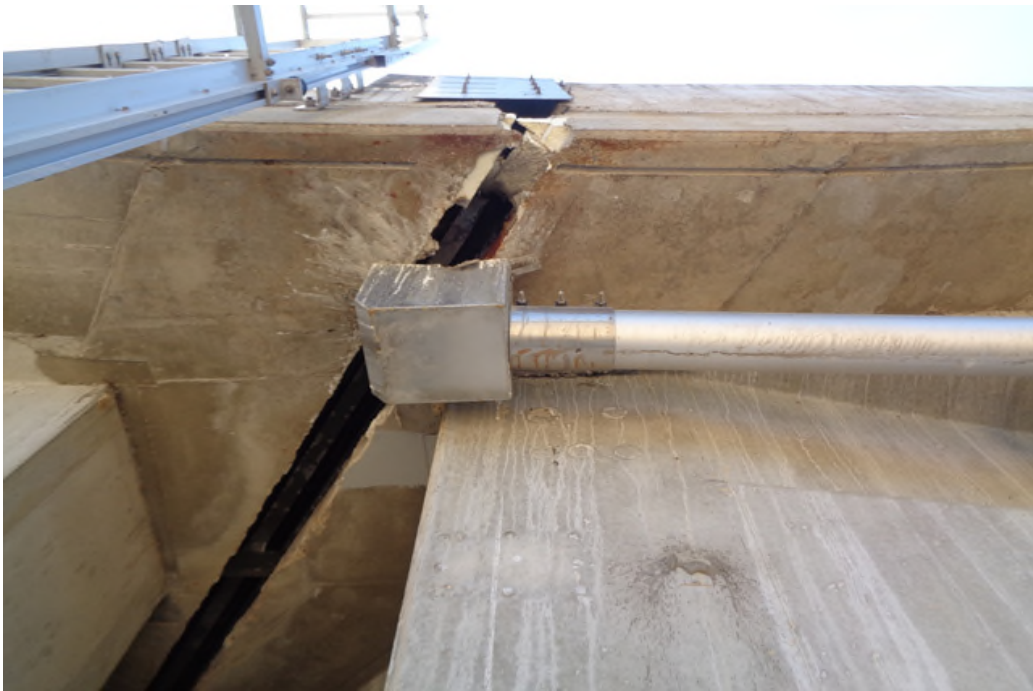
| 점검위치 | 상주 | 장곡교(S3) | 사진번호 | #42 |

| No. | 위치 | | 점검 내용 | 사진번호 |
|---|---|---|---|---|
| 42 | 상주 | 장곡교(S3) | 바닥판하면 재료분리 및 들뜸 | #42 |

| 점검내용 | | 바닥판하면 재료분리 및 들뜸 | | |

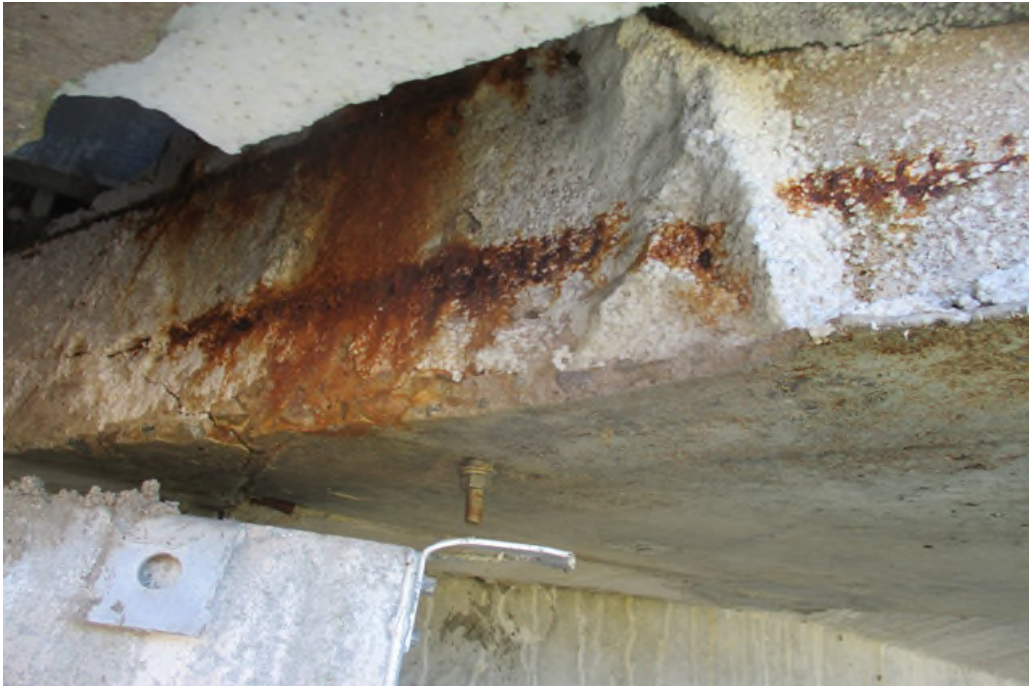
| 점검위치 | 상주 | 장곡교(S3) | 사진번호 | #44 |

| No. | 위치 | | 점검 내용 | 사진번호 |
|---|---|---|---|---|
| 44 | 상주 | 장곡교(S3) | 바닥판하면 철근노출 | #44 |

| 점검내용 | | 바닥판하면 철근노출 | | |

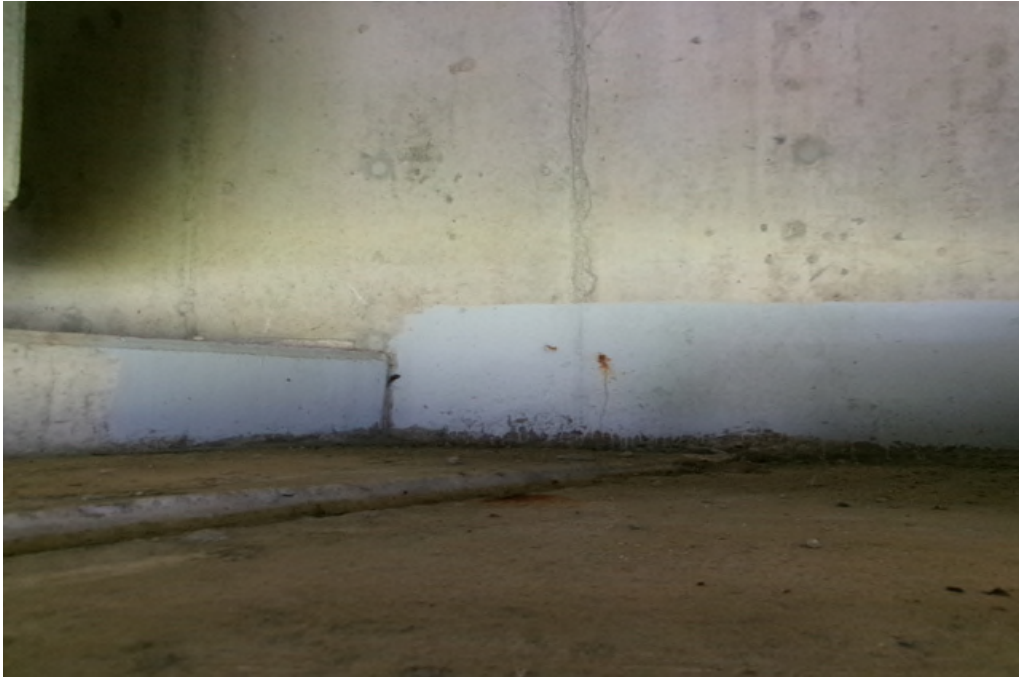
| 점검위치 | 상주 | 장곡교(A1) | 사진번호 | #45 |

| No. | 위치 | | 점검 내용 | 사진번호 |
|---|---|---|---|---|
| 45 | 상주 | 장곡교(A1) | 교대 백태 보수됨 | #45 |

| 점검내용 | | 교대 백태 보수됨 | | |

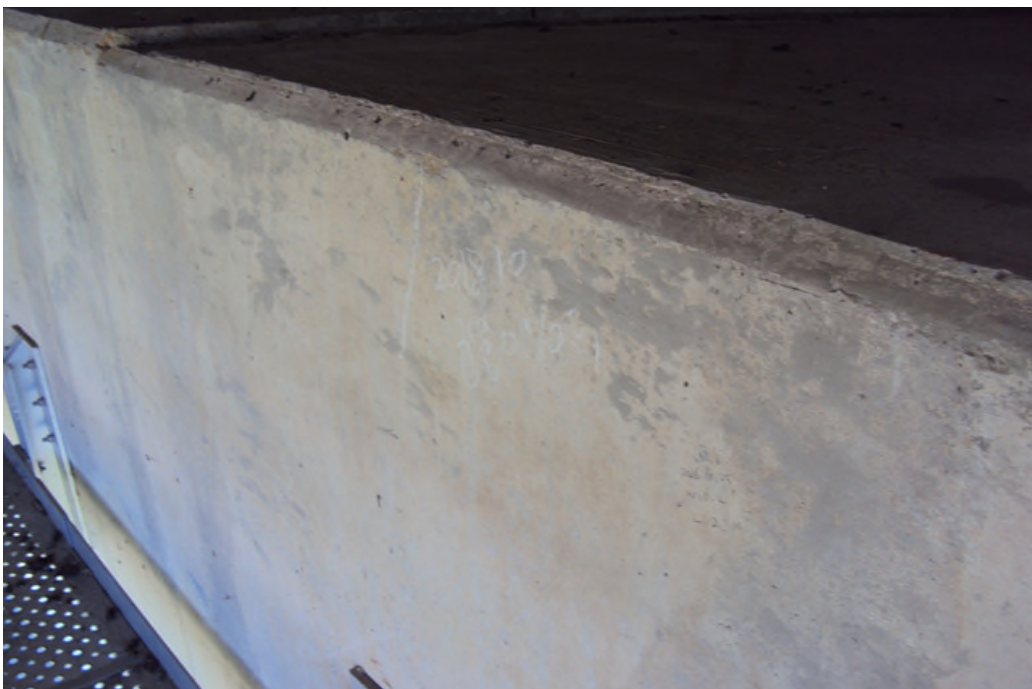
| 점검위치 | 상주 | 장곡교(P1) | 사진번호 | #46 |

| No. | 위치 | | 점검 내용 | 사진번호 |
|---|---|---|---|---|
| 46 | 상주 | 장곡교(P1) | 교각 균열(cw=0.3mm미만) | #46 |

| 점검내용 | | 교각 균열(cw=0.3mm미만) | | |

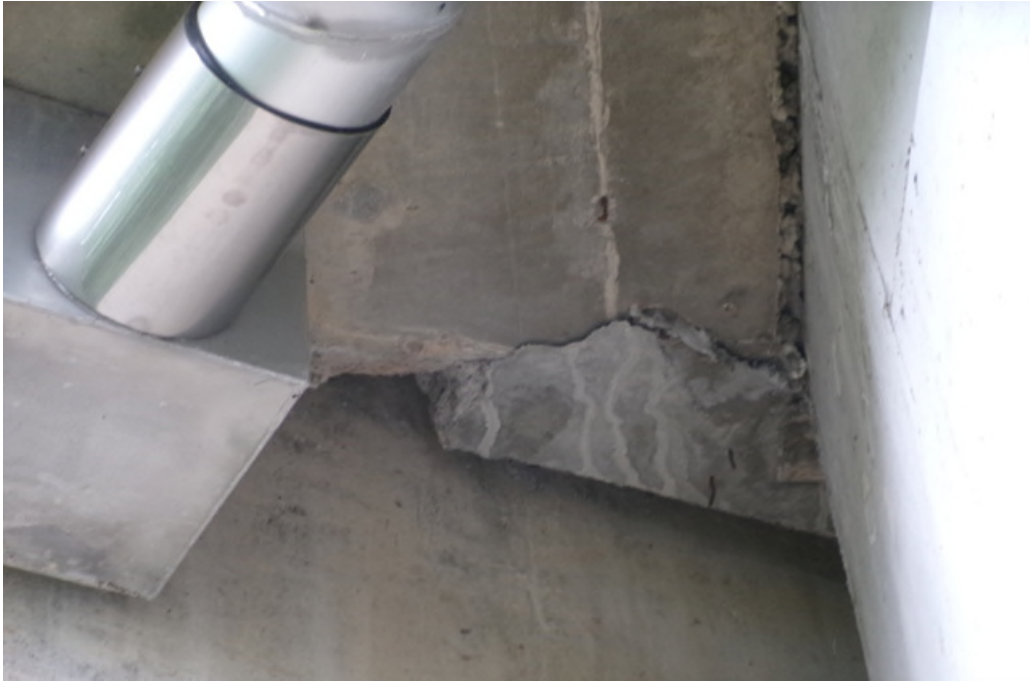
| 점검위치 | 영천 | 장곡교(S1) | 사진번호 | #47 |

| No. | 위치 | | 점검 내용 | 사진번호 |
|---|---|---|---|---|
| 47 | 영천 | 장곡교(S1) | 바닥판하면 파손 | #47 |

| 점검내용 | | 바닥판하면 파손 | | |

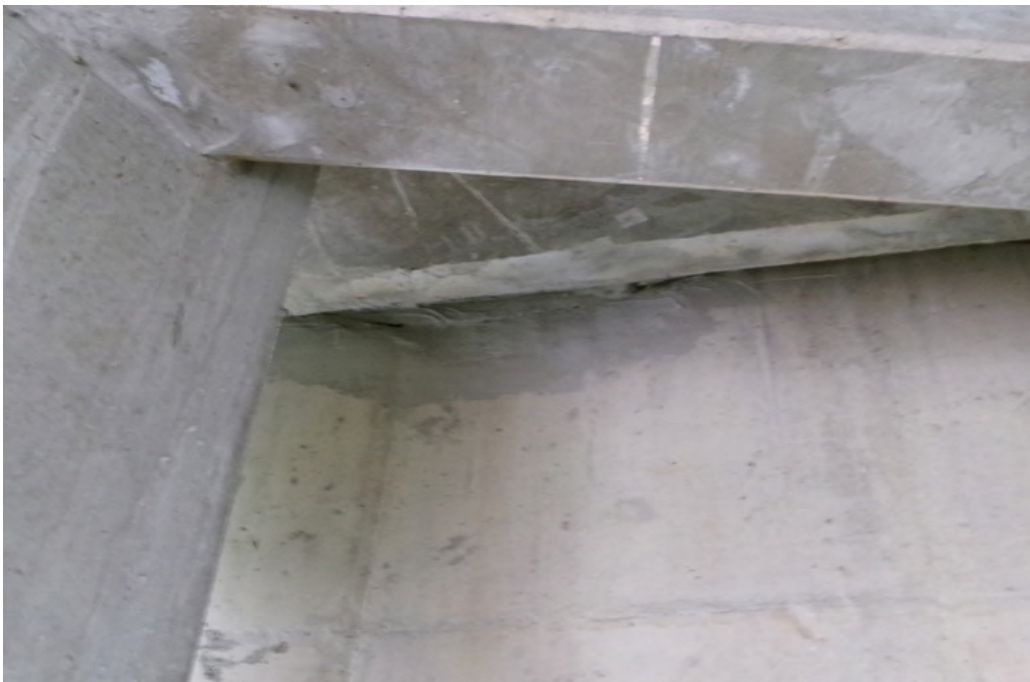
| 점검위치 | 영천 | 장곡교(A1) | 사진번호 | #48 |

| No. | 위치 | | 점검 내용 | 사진번호 |
|---|---|---|---|---|
| 48 | 영천 | 장곡교(A1) | 교대 파손 보수됨 | #48 |

| 점검내용 | | 교대 파손 보수됨 | | |

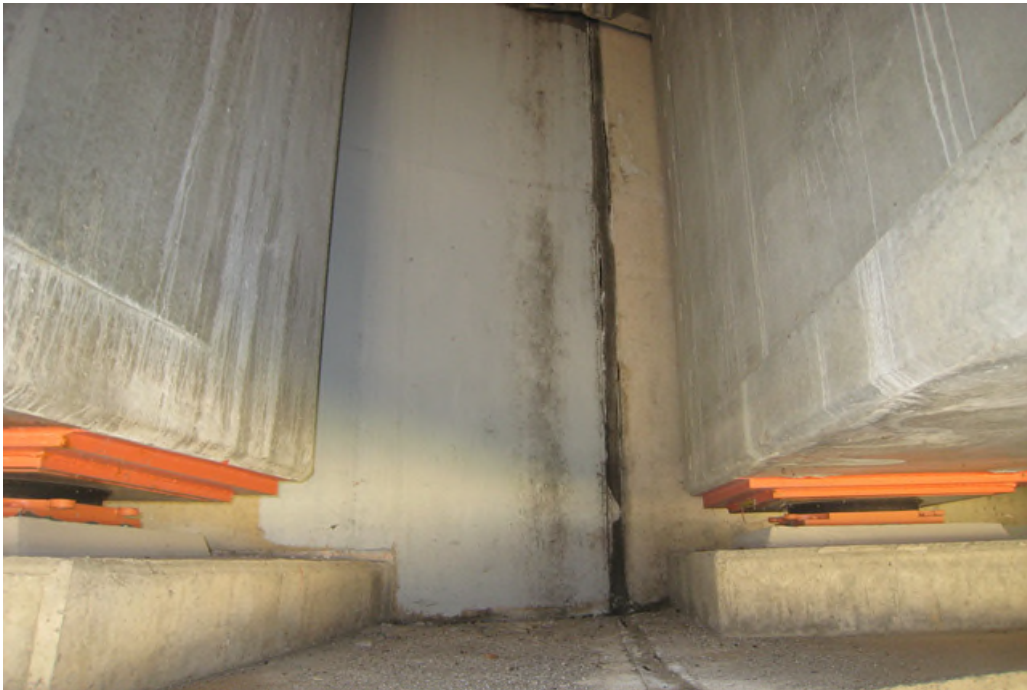
| 점검위치 | 영천 | 장곡교(A1) | 사진번호 | #49 |

| No. | 위치 | | 점검 내용 | 사진번호 |
|---|---|---|---|---|
| 49 | 영천 | 장곡교(A1) | 교대 백태 보수됨 | #49 |

| 점검내용 | | 교대 백태 보수됨 | | |

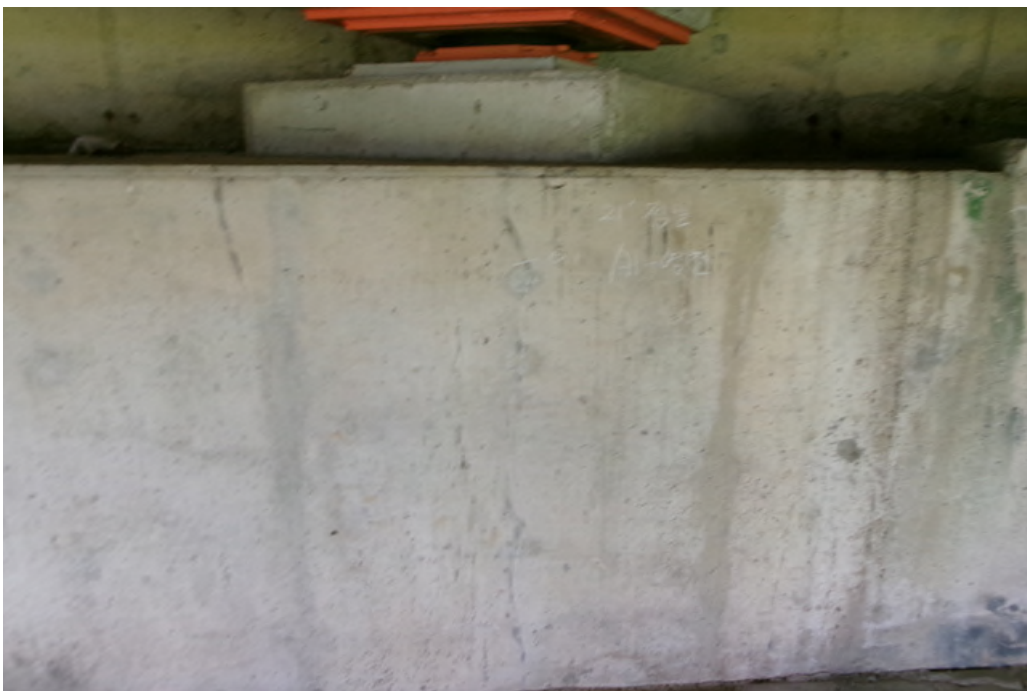
| 점검위치 | 영천 | 장곡교(A2) | 사진번호 | #50 |

| No. | 위치 | | 점검 내용 | 사진번호 |
|---|---|---|---|---|
| 50 | 영천 | 장곡교(A2) | 교대 균열(cw=0.3mm미만) | #50 |

| 점검내용 | | 교대 균열(cw=0.3mm미만) | | |

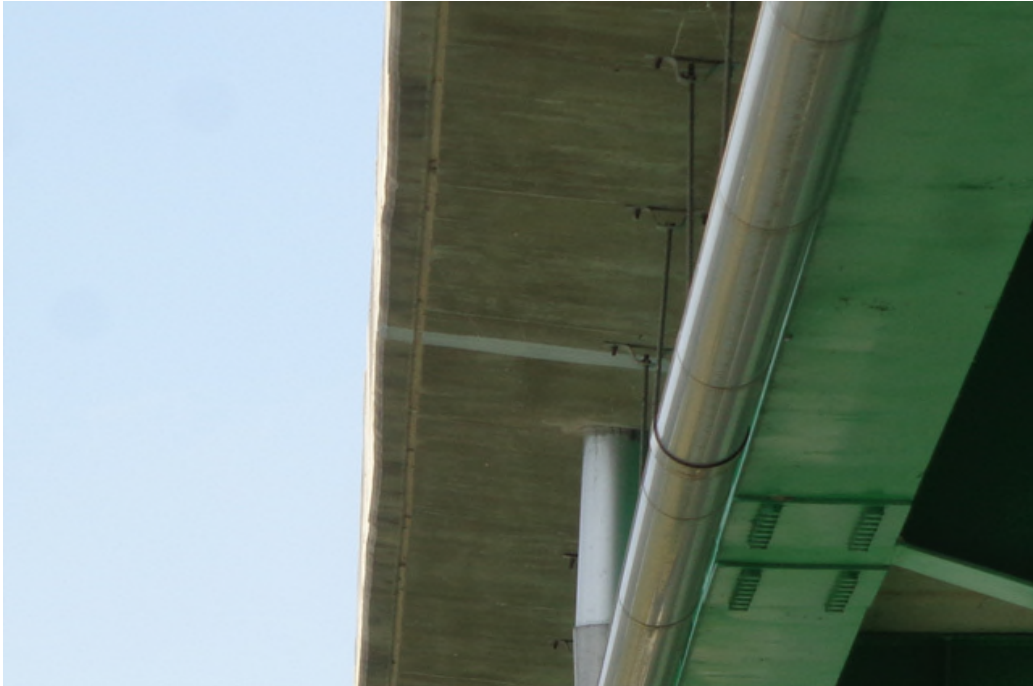
| 점검위치 | - | 낙동강대교(S7) | 사진번호 | #53 |

| No. | 위치 | | 점검 내용 | 사진번호 |
|---|---|---|---|---|
| 53 | - | 낙동강대교(S7) | 바닥판하면 백태 보수됨 | #53 |

| 점검내용 | | 바닥판하면 백태 보수됨 | | |

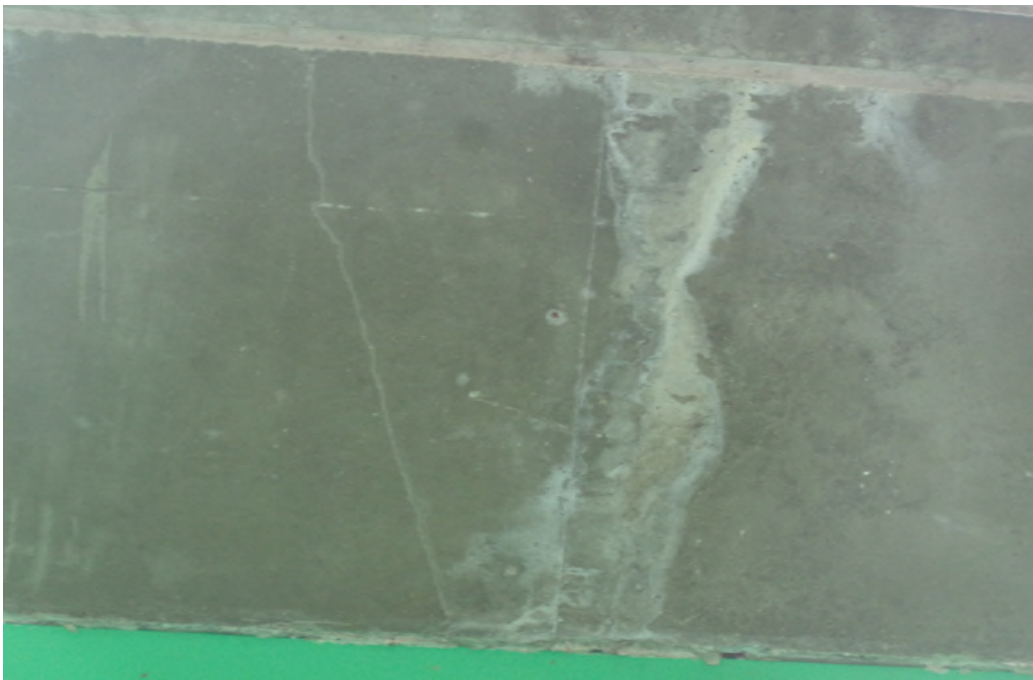
| 점검위치 | - | 낙동강대교(S5) | 사진번호 | #54 |

| No. | 위치 | | 점검 내용 | 사진번호 |
|---|---|---|---|---|
| 54 | - | 낙동강대교(S5) | 바닥판하면 균열부백태 | #54 |

| 점검내용 | | 바닥판하면 균열부백태 | | |

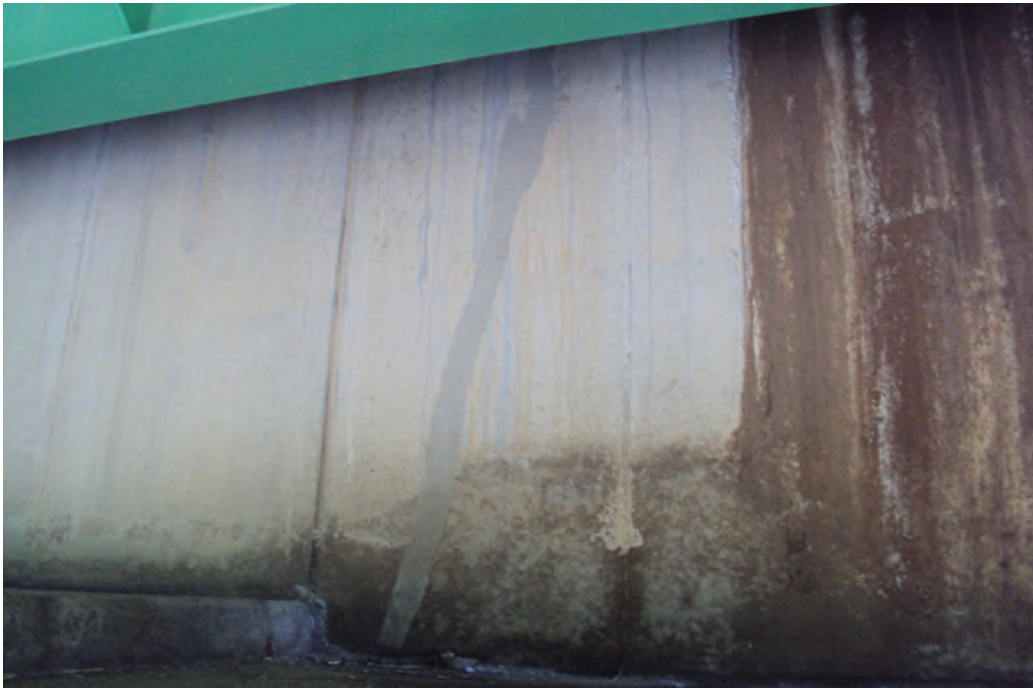
| 점검위치 | - | 낙동강대교(A2) | 사진번호 | #55 |

| No. | 위치 | | 점검 내용 | 사진번호 |
|---|---|---|---|---|
| 55 | - | 낙동강대교(A2) | 교대 균열(cw=0.3mm미만) 보수됨 | #55 |

| 점검내용 | | 교대 균열(cw=0.3mm미만) 보수됨 | | |

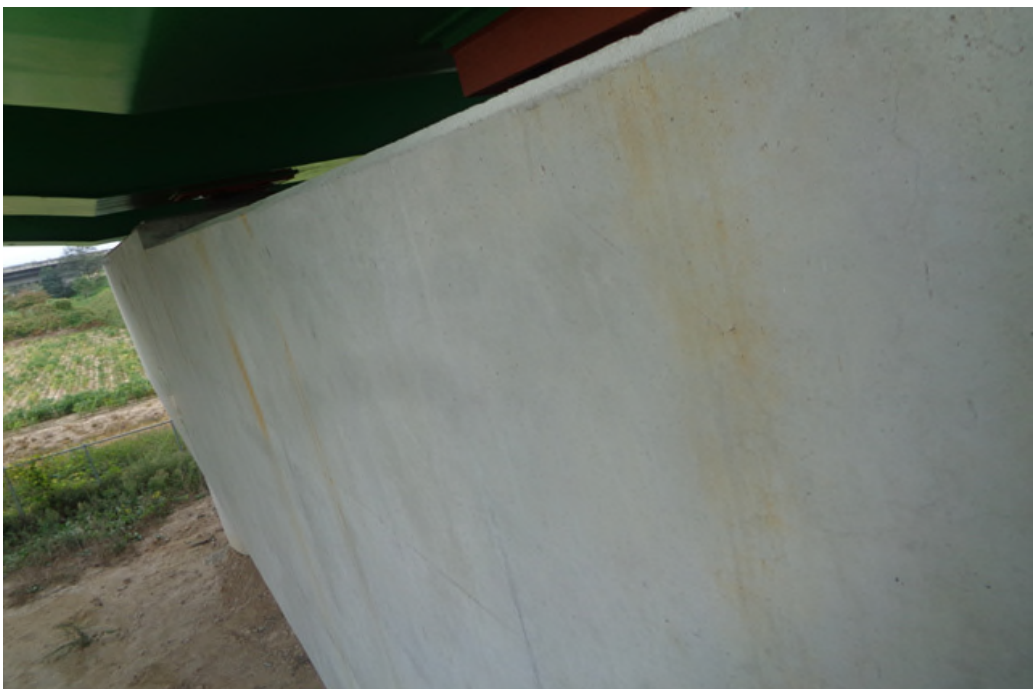
| 점검위치 | - | 낙동강대교(P2) | 사진번호 | #56 |

| No. | 위치 | | 점검 내용 | 사진번호 |
|---|---|---|---|---|
| 56 | - | 낙동강대교(P2) | 교각 망상균열 | #56 |

| 점검내용 | | 교각 망상균열 | | |

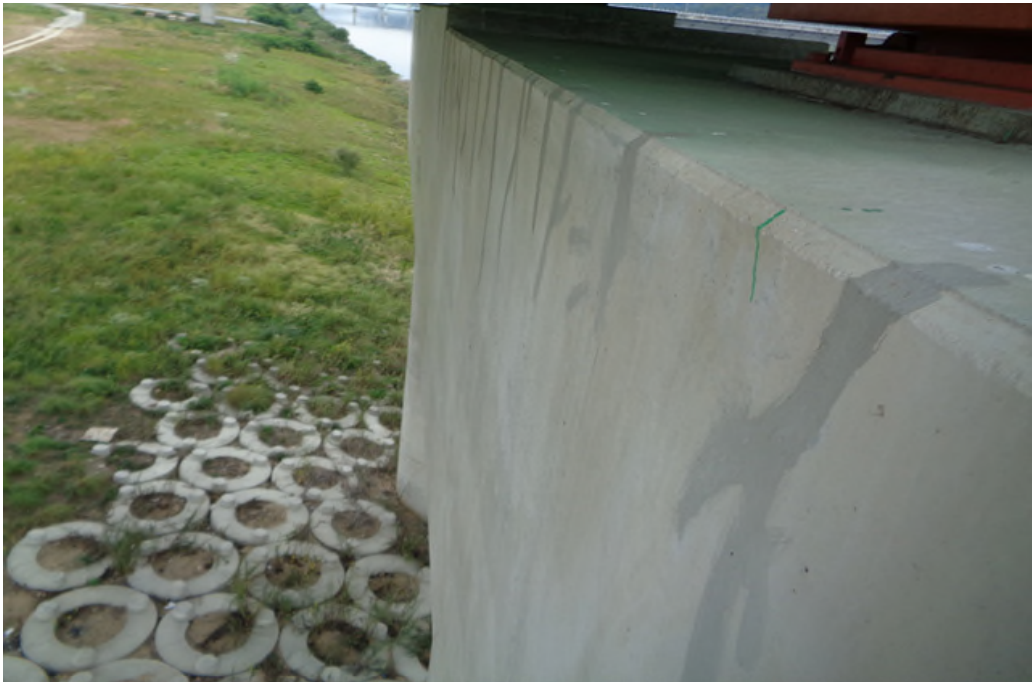
| 점검위치 | - | 낙동강대교(P4) | 사진번호 | #57 |

| No. | 위치 | | 점검 내용 | 사진번호 |
|---|---|---|---|---|
| 57 | - | 낙동강대교(P4) | 교각 균열(cw=0.3mm미만) | #57 |

| 점검내용 | | 교각 균열(cw=0.3mm미만) | | |

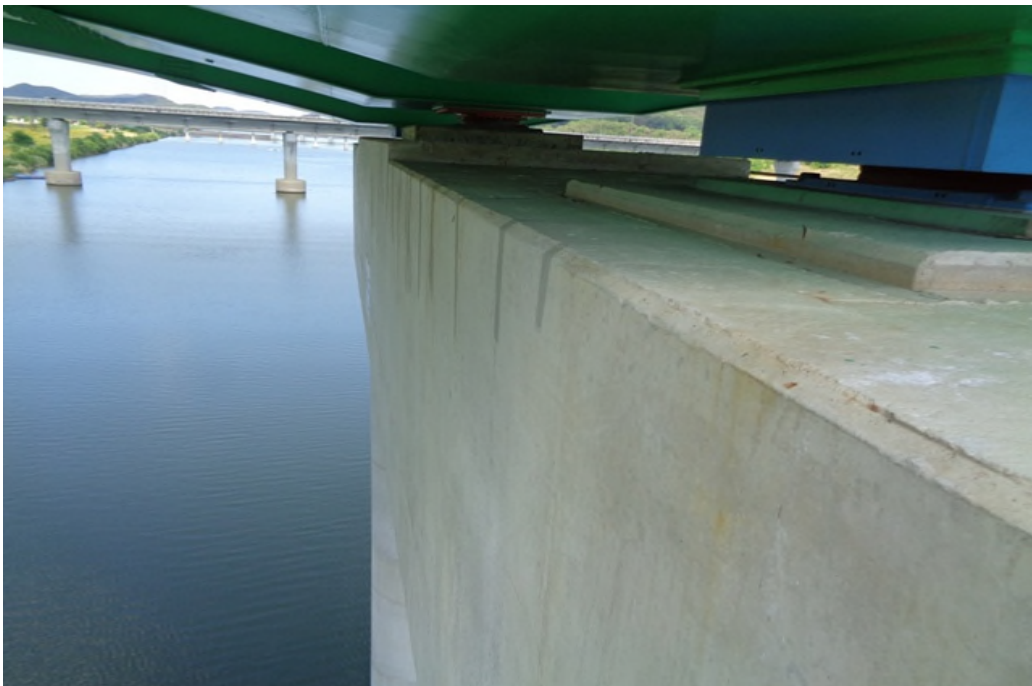
| 점검위치 | - | 낙동강대교(P5) | 사진번호 | #58 |

| No. | 위치 | | 점검 내용 | 사진번호 |
|---|---|---|---|---|
| 58 | - | 낙동강대교(P5) | 교각 균열(cw=0.3mm미만) | #58 |

| 점검내용 | | 교각 균열(cw=0.3mm미만) | | |
