## 도로교량 하자 목록(10공구)

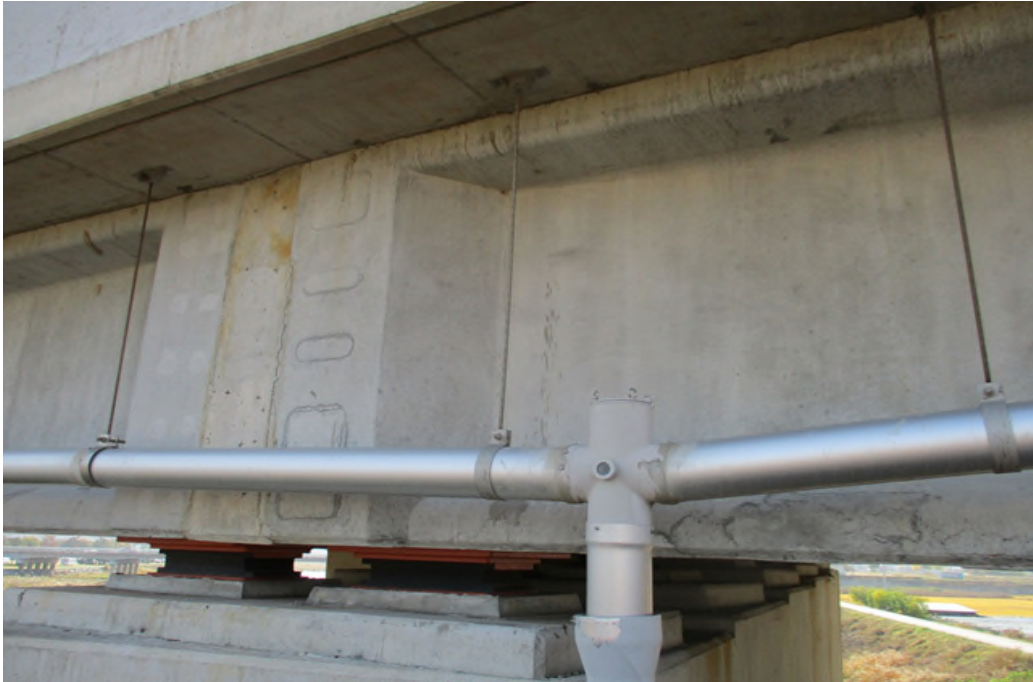
| 점검위치 | 상주 | 산하교(S2) | 사진번호 | #01 |

| No. | 위치 | | 점검 내용 | 사진번호 |
|---|---|---|---|---|
| 1 | 상주 | 산하교(S2) | 거더 균열(cw=0.3mm미만) | #01 |

| 점검내용 | | 거더 균열(cw=0.3mm미만) | | |

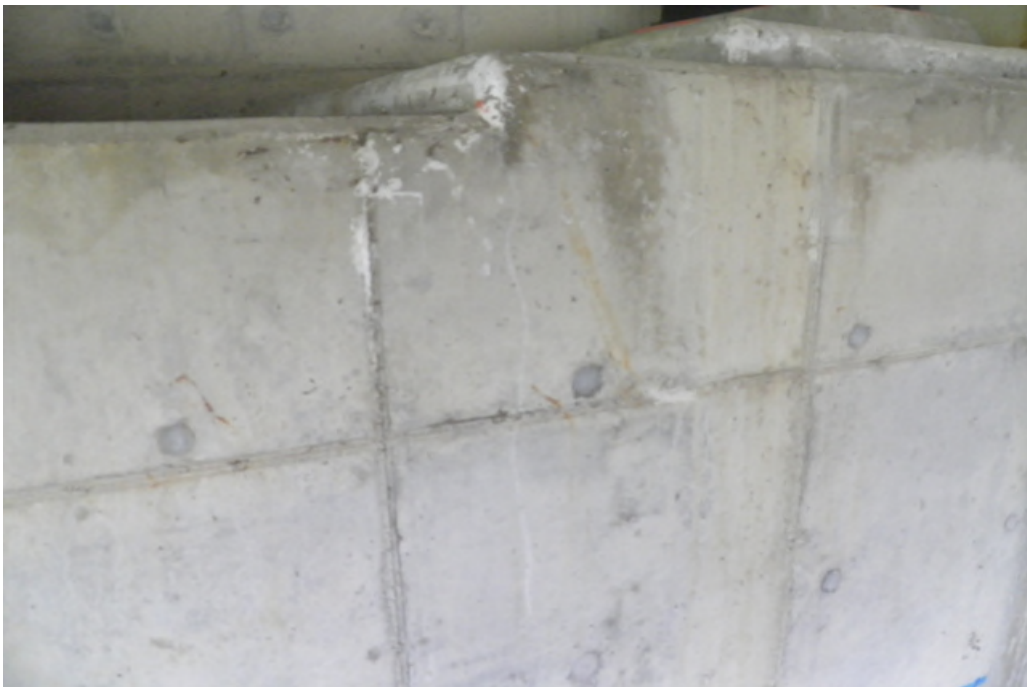
| 점검위치 | 상주 | 산하교(A2) | 사진번호 | #02 |

| No. | 위치 | | 점검 내용 | 사진번호 |
|---|---|---|---|---|
| 2 | 상주 | 산하교(A2) | 교대 균열(cw=0.3mm미만) | #02 |

| 점검내용 | | 교대 균열(cw=0.3mm미만) | | |

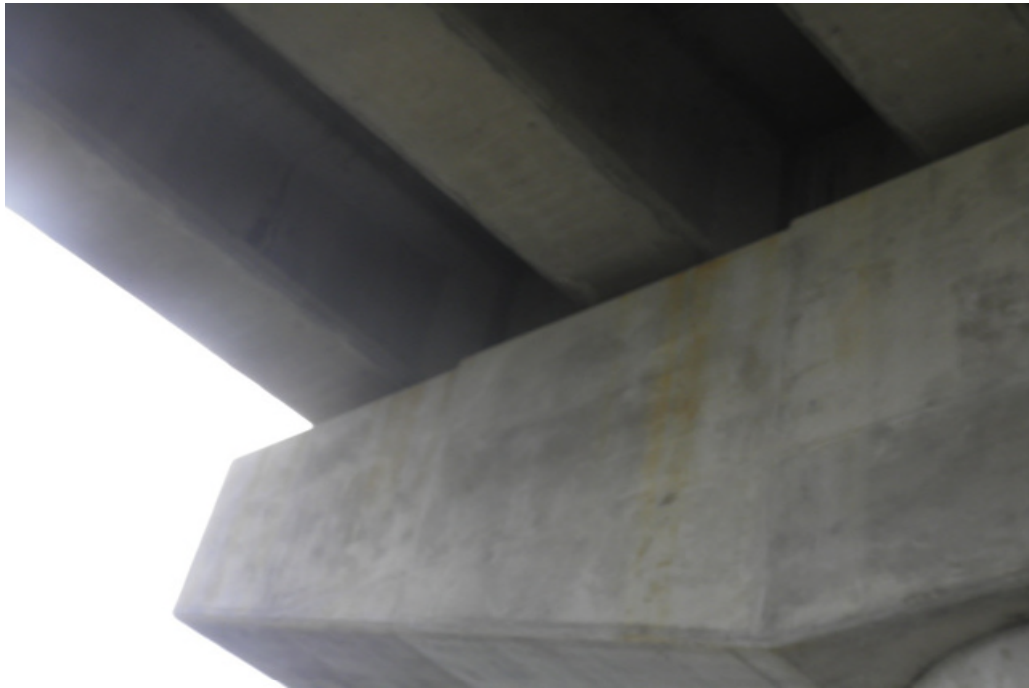
| 점검위치 | 상주 산하교(P1, P6) | 사진번호 | #03 |

| No. | 위치 | | 점검 내용 | 사진번호 |
|---|---|---|---|---|
| 3 | 상주 | 산하교(P1, P6) | 교각 균열(cw=0.3mm미만) | #03 |

| 점검내용 | 교각 균열(cw=0.3mm미만) | | |

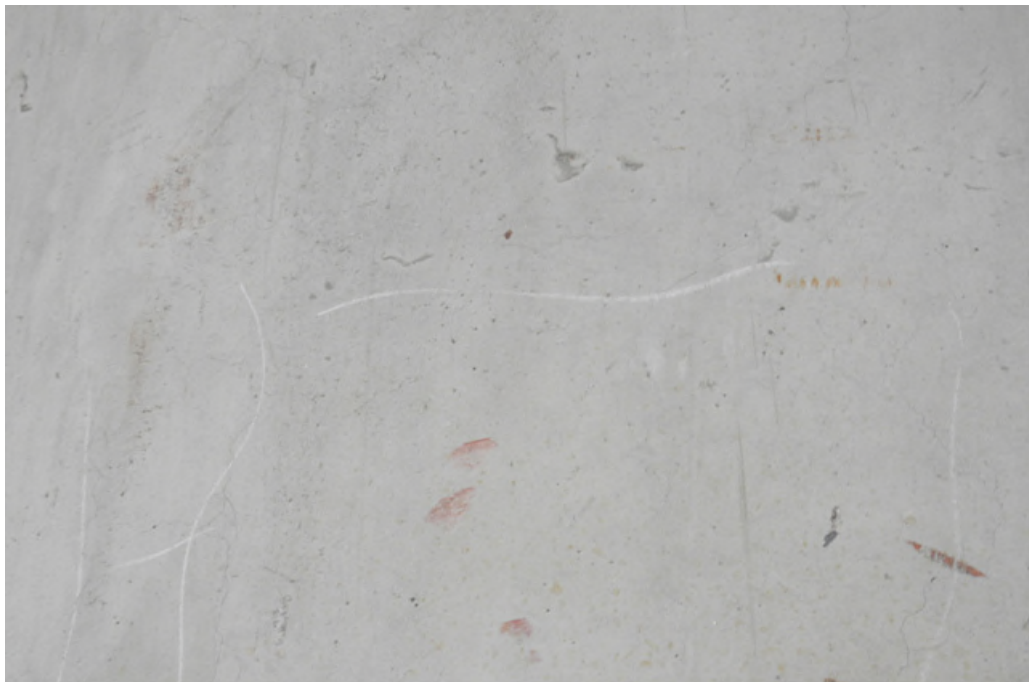
| 점검위치 | 상주 산하교(P3, P10) | 사진번호 | #04 |

| No. | 위치 | | 점검 내용 | 사진번호 |
|---|---|---|---|---|
| 4 | 상주 | 산하교(P3, P10) | 교각 망상균열 | #04 |

| 점검내용 | 교각 망상균열 | | |

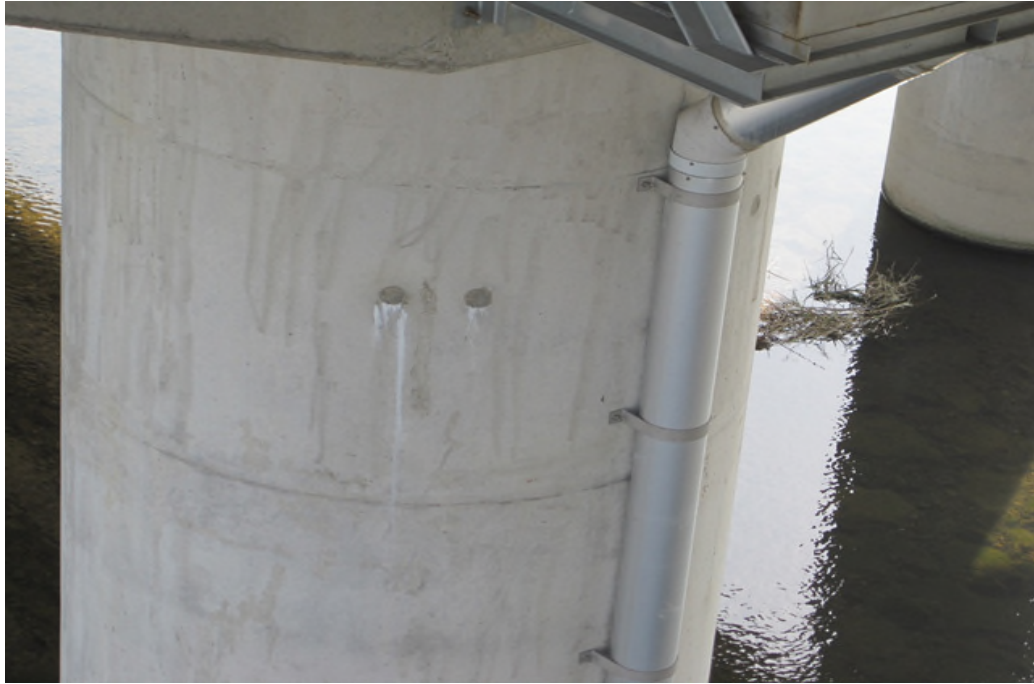
| 점검위치 | 상주 | 산하교(P5) | 사진번호 | #05 |

| No. | 위치 | | 점검 내용 | 사진번호 |
|---|---|---|---|---|
| 5 | 상주 | 산하교(P5) | 교각 백태 | #05 |

| 점검내용 | | 교각 백태 | | |

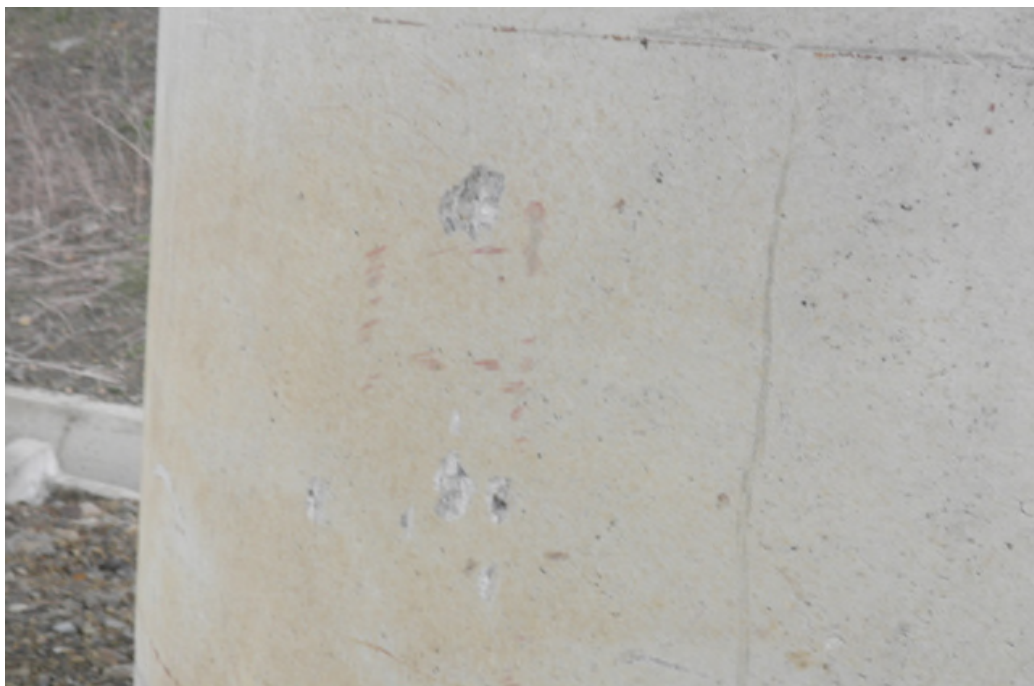
| 점검위치 | 상주 | 산하교(P10) | 사진번호 | #06 |

| No. | 위치 | | 점검 내용 | 사진번호 |
|---|---|---|---|---|
| 6 | 상주 | 산하교(P10) | 교각 파손 | #06 |

| 점검내용 | | 교각 파손 | | |

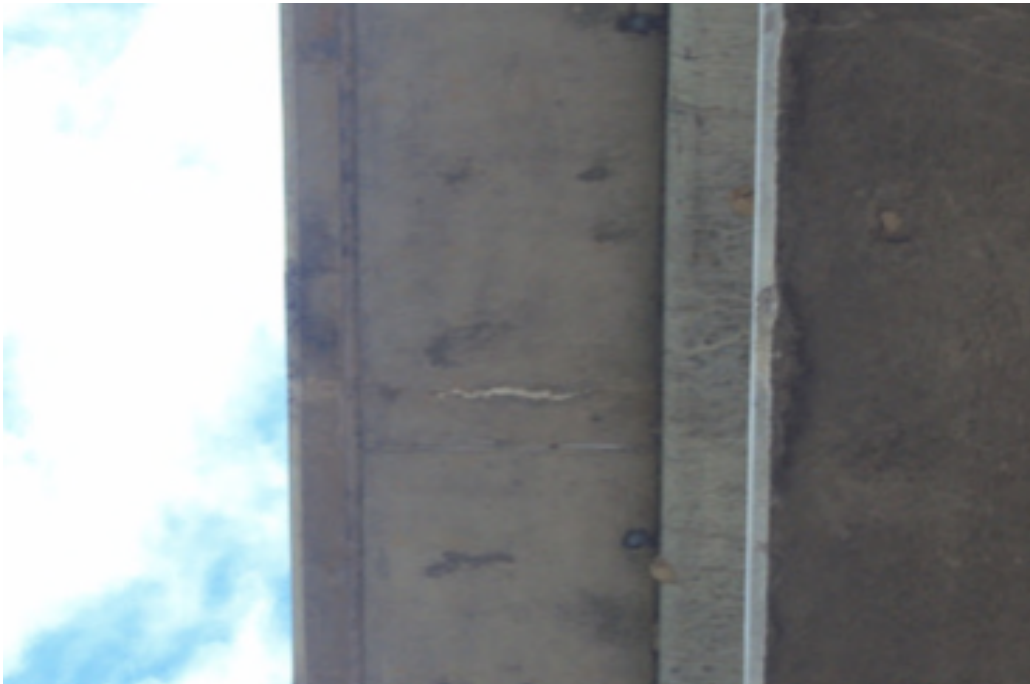
| 점검위치 | 영천 | 산하교(S1) | 사진번호 | #07 |

| No. | 위치 | | 점검 내용 | 사진번호 |
|---|---|---|---|---|
| 7 | 영천 | 산하교(S1) | 바닥판하면 백태 | #07 |

| 점검내용 | | 바닥판하면 백태 | | |

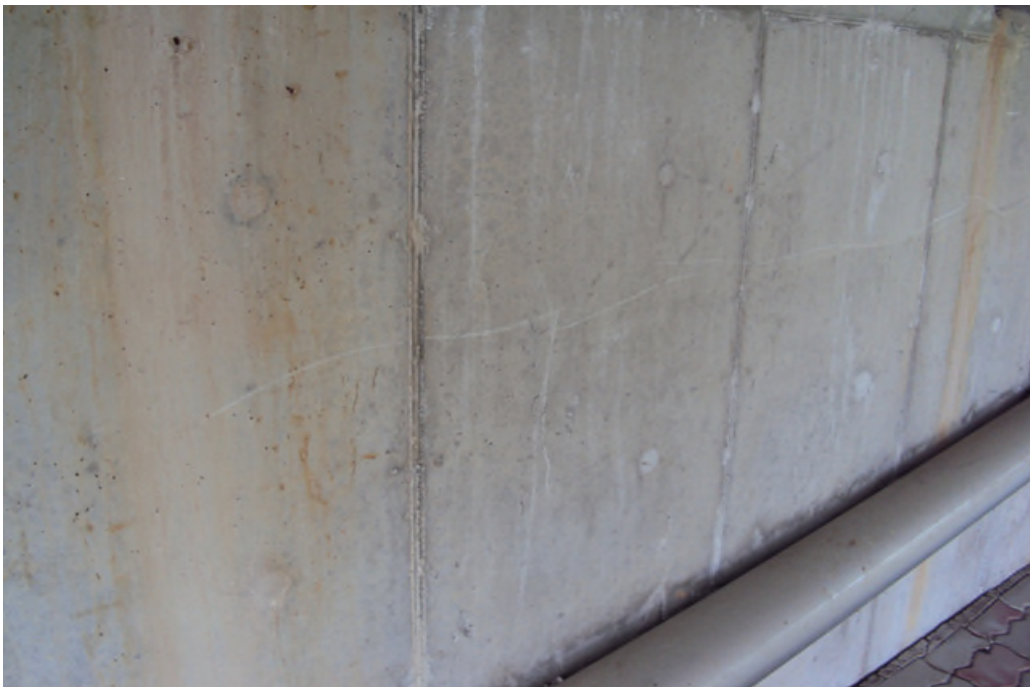
| 점검위치 | 영천 | 산하교(A1, A2) | 사진번호 | #08 |

| No. | 위치 | | 점검 내용 | 사진번호 |
|---|---|---|---|---|
| 8 | 영천 | 산하교(A1, A2) | 교대 균열(cw=0.3mm미만) | #08 |

| 점검내용 | | 교대 균열(cw=0.3mm미만) | | |

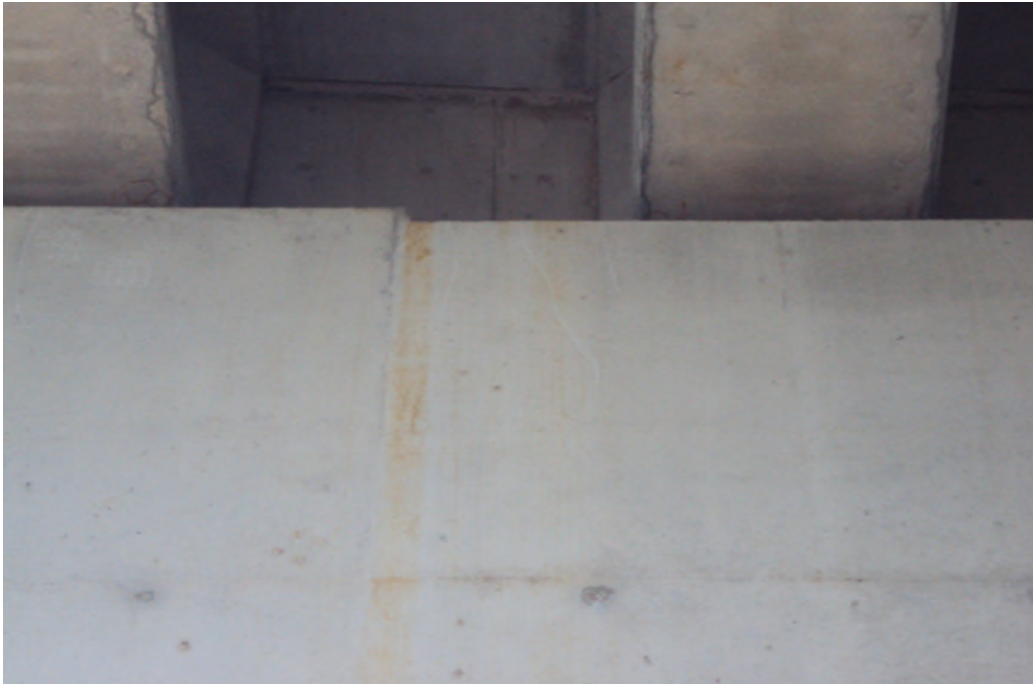
| 점검위치 | 영천 산하교(P1~P10) | 사진번호 | #09 |

| No. | 위치 | | 점검 내용 | 사진번호 |
|---|---|---|---|---|
| 9 | 영천 | 산하교(P1~P10) | 교각 균열(cw=0.3mm미만) | #09 |

| 점검내용 | 교각 균열(cw=0.3mm미만) | | |

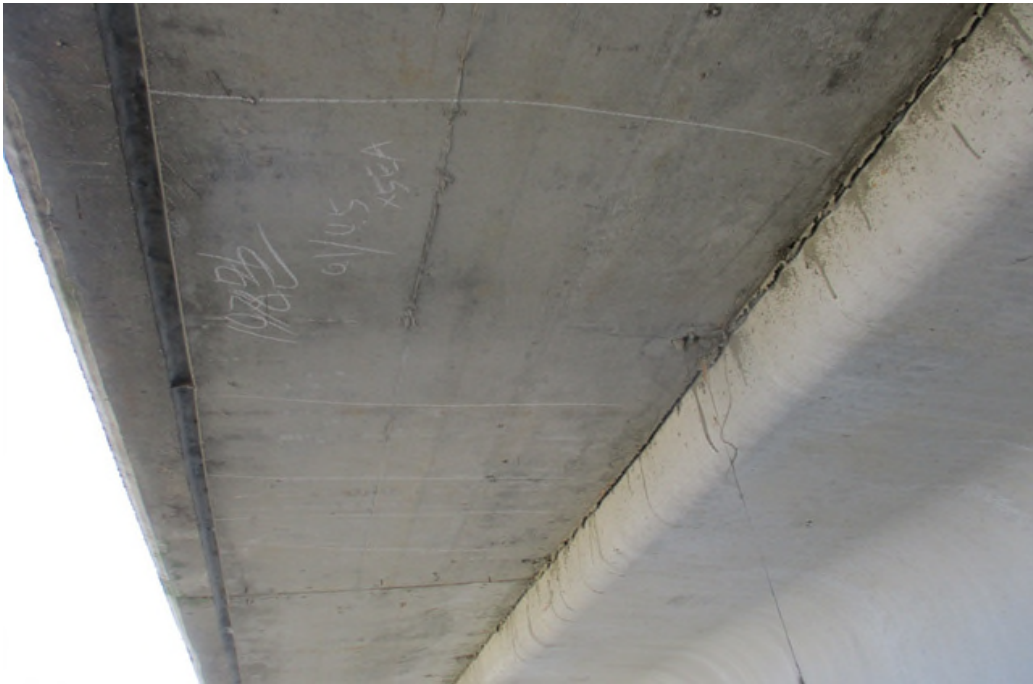
| 점검위치 | 상주 단포교(S3) | 사진번호 | #10 |

| No. | 위치 | | 점검 내용 | 사진번호 |
|---|---|---|---|---|
| 10 | 상주 | 단포교(S3) | 바닥판하면 균열(cw=0.3mm미만) | #10 |

| 점검내용 | 바닥판하면 균열(cw=0.3mm미만) | | |

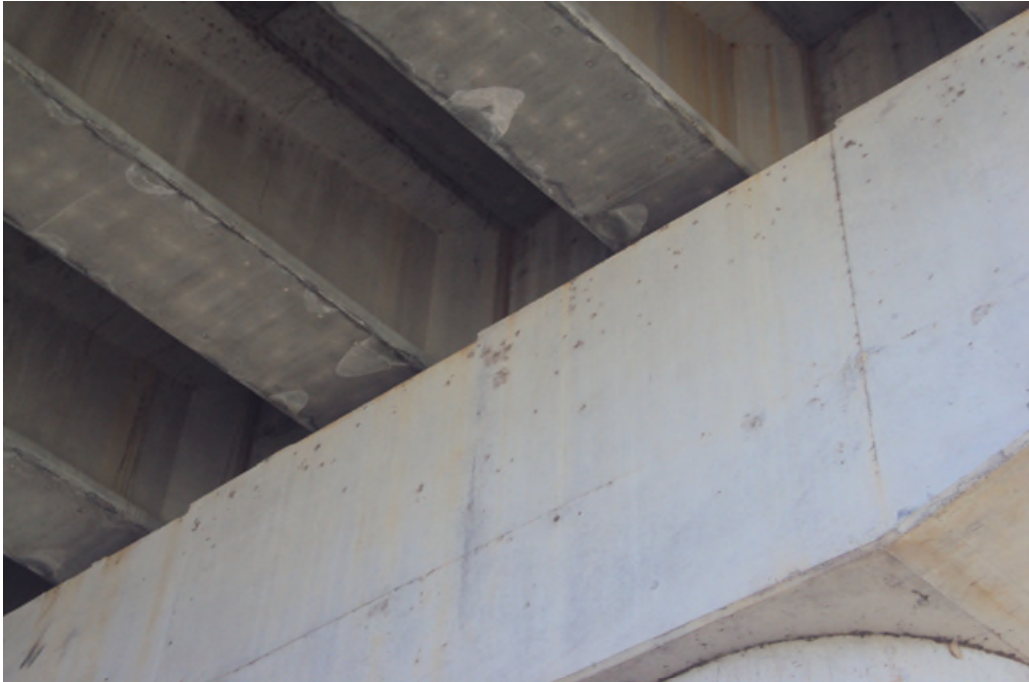
| 점검위치 | 영천 단포교(P1, P3) | 사진번호 | #11 |

| No. | 위치 | | 점검 내용 | 사진번호 |
|---|---|---|---|---|
| 11 | 영천 | 단포교(P1, P3) | 교각 균열(cw=0.3mm미만) | #11 |

| 점검내용 | 교각 균열(cw=0.3mm미만) | | |

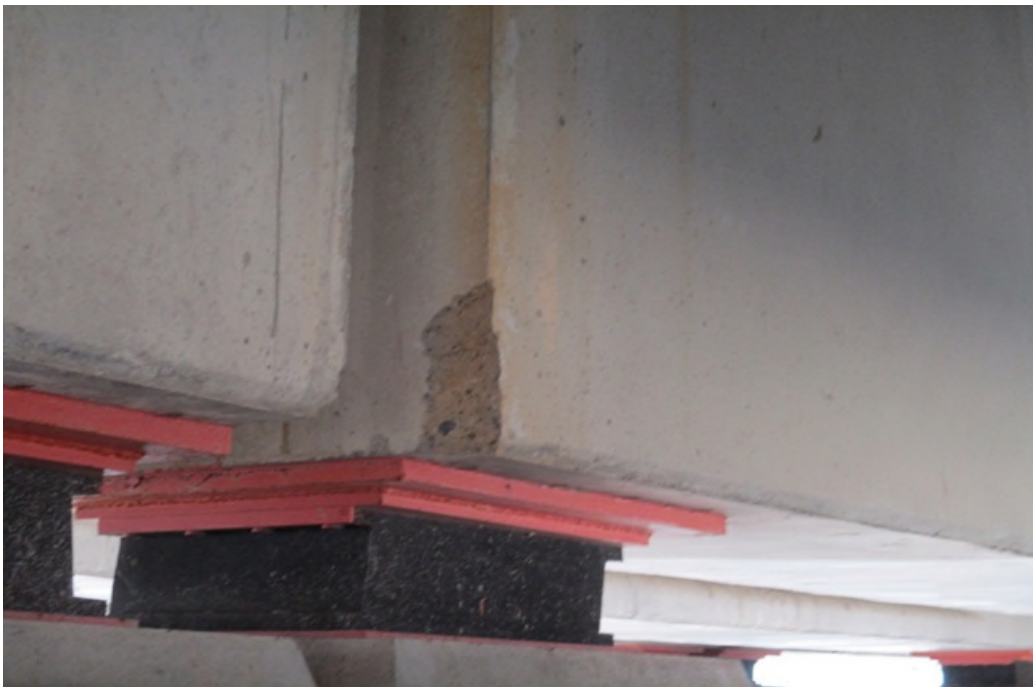
| 점검위치 | 상주 단포교(S2) | 사진번호 | #12 |

| No. | 위치 | | 점검 내용 | 사진번호 |
|---|---|---|---|---|
| 12 | 상주 | 단포교(S2) | 거더 박락 | #12 |

| 점검내용 | 거더 박락 | | |

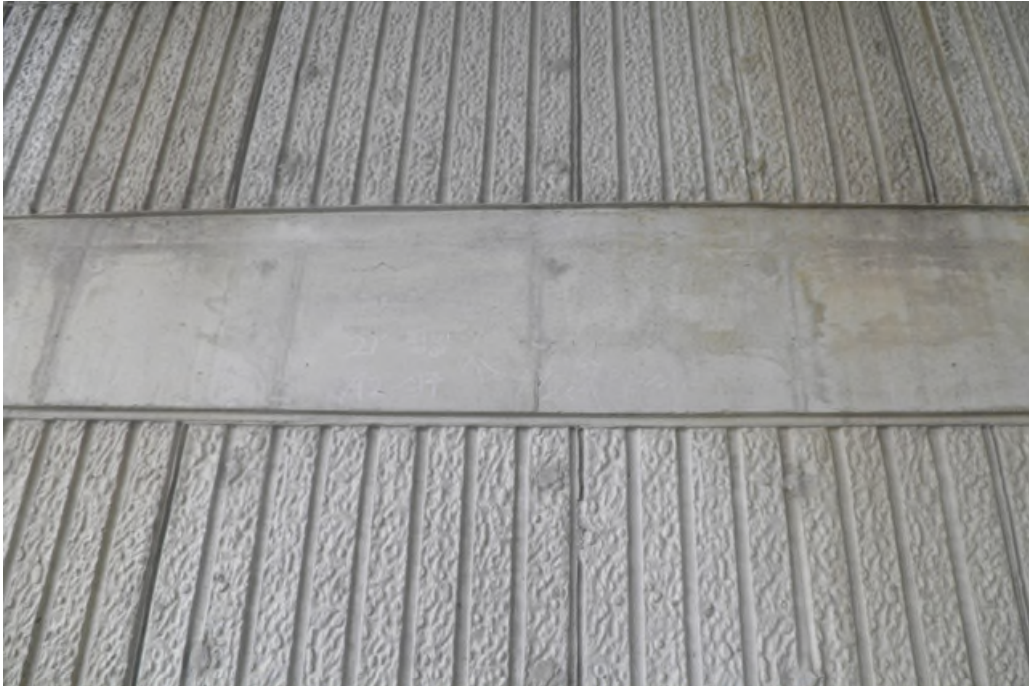
| 점검위치 | 상주 | 단포교(A2) | 사진번호 | #13 |

| No. | 위치 | | 점검 내용 | 사진번호 |
|---|---|---|---|---|
| 13 | 상주 | 단포교(A2) | 교대 균열(cw=0.3mm미만) | #13 |

| 점검내용 | | 교대 균열(cw=0.3mm미만) | | |

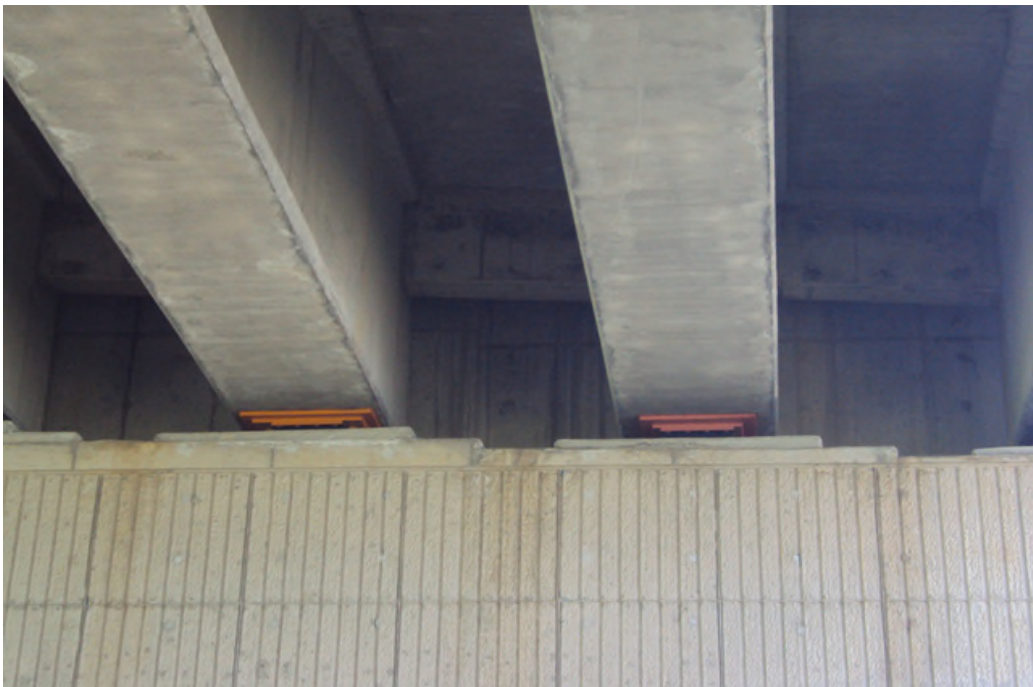
| 점검위치 | 상주 | 단포교(A1) | 사진번호 | #14 |

| No. | 위치 | | 점검 내용 | 사진번호 |
|---|---|---|---|---|
| 14 | 상주 | 단포교(A1) | 교대 백태 | #14 |

| 점검내용 | | 교대 백태 | | |

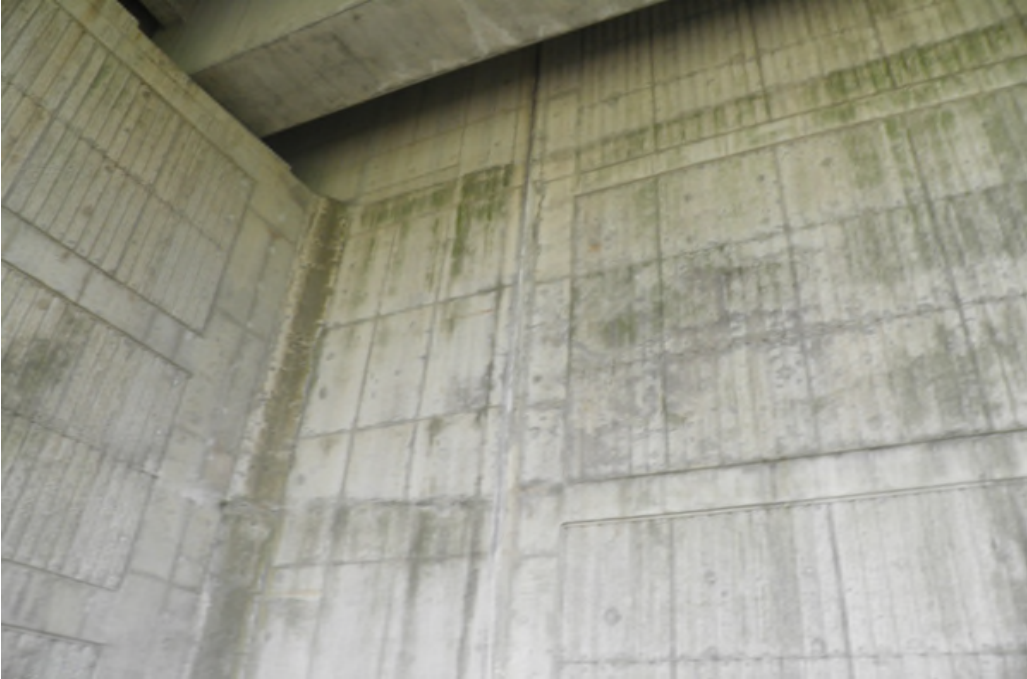
| 점검위치 | 상주 | 단포교(A1) | 사진번호 | #15 |

| No. | 위치 | | 점검 내용 | 사진번호 |
|---|---|---|---|---|
| 15 | 상주 | 단포교(A1) | 교대 들뜸 | #15 |

| 점검내용 | | 교대 들뜸 | | |

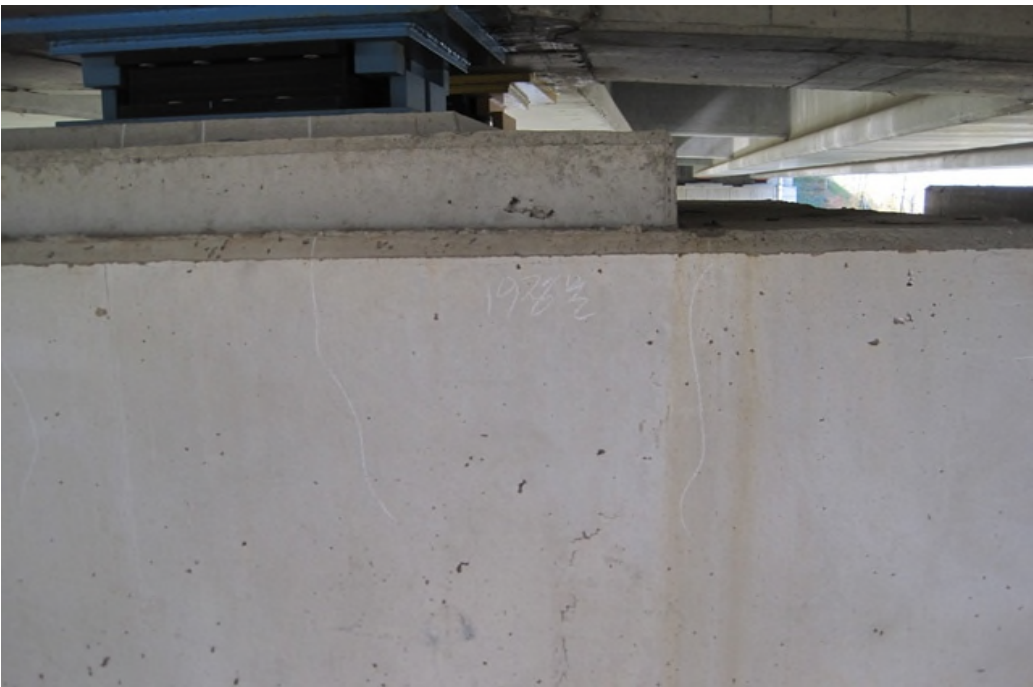
| 점검위치 | 상주 | 단포교(P1) | 사진번호 | #16 |

| No. | 위치 | | 점검 내용 | 사진번호 |
|---|---|---|---|---|
| 16 | 상주 | 단포교(P1) | 교각 균열(cw=0.3mm미만) | #16 |

| 점검내용 | | 교각 균열(cw=0.3mm미만) | | |

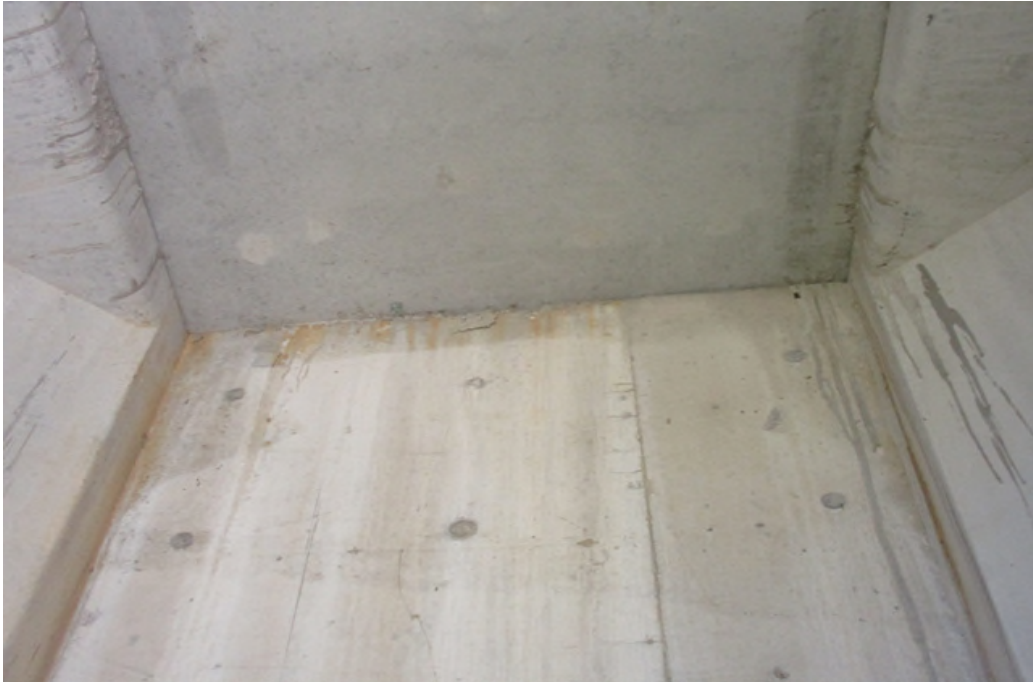
| 점검위치 | 영천 | 단포교(S3) | 사진번호 | #17 |

| No. | 위치 | | 점검 내용 | 사진번호 |
|---|---|---|---|---|
| 17 | 영천 | 단포교(S3) | 가로보 박리 | #17 |

| 점검내용 | | 가로보 박리 | | |

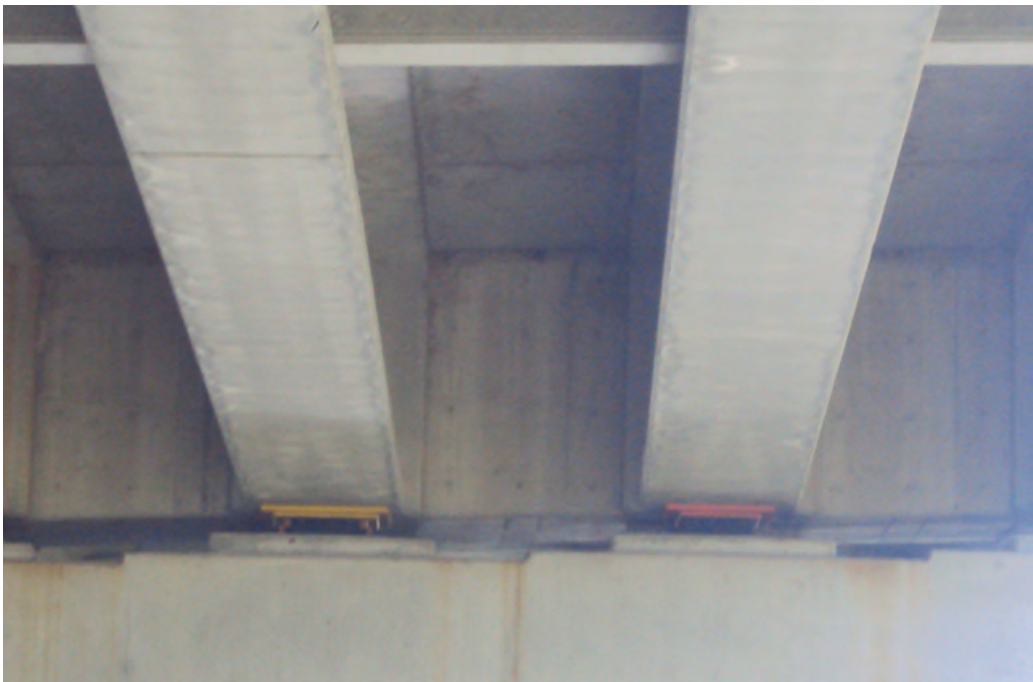
| 점검위치 | 영천 | 단포교(S1) | 사진번호 | #18 |

| No. | 위치 | | 점검 내용 | 사진번호 |
|---|---|---|---|---|
| 18 | 영천 | 단포교(S1) | 가로보 박락 | #18 |

| 점검내용 | | 가로보 박락 | | |

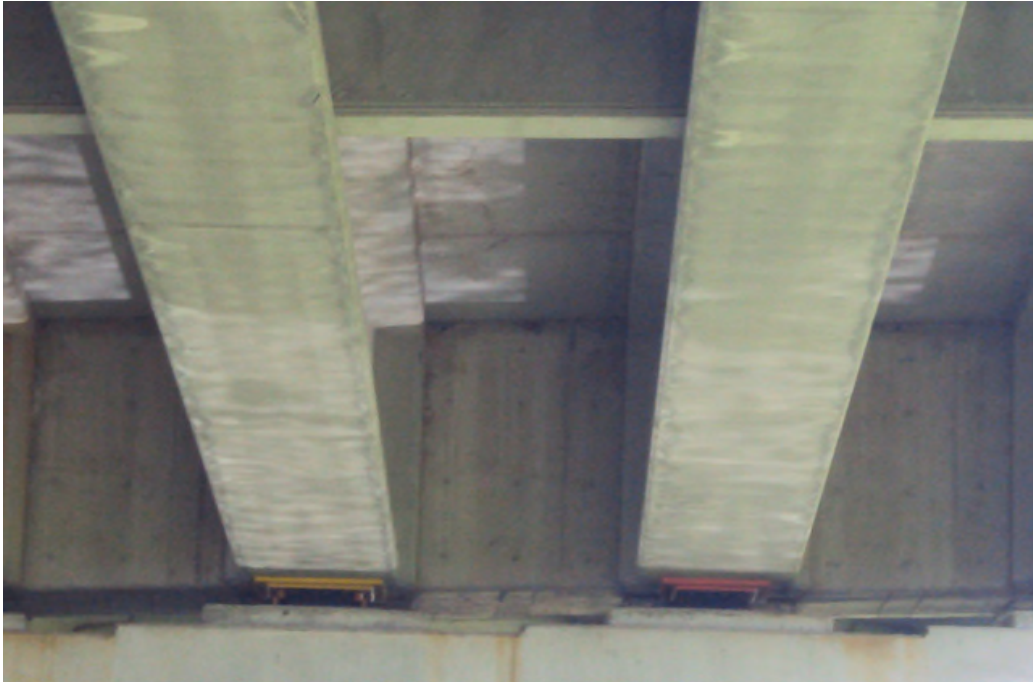
| 점검위치 | 영천 | 단포교(S1) | 사진번호 | #19 |

| No. | 위치 | | 점검 내용 | 사진번호 |
|---|---|---|---|---|
| 19 | 영천 | 단포교(S1) | 가로보 박락 및 철근노출 | #19 |

| 점검내용 | | 가로보 박락 및 철근노출 | | |

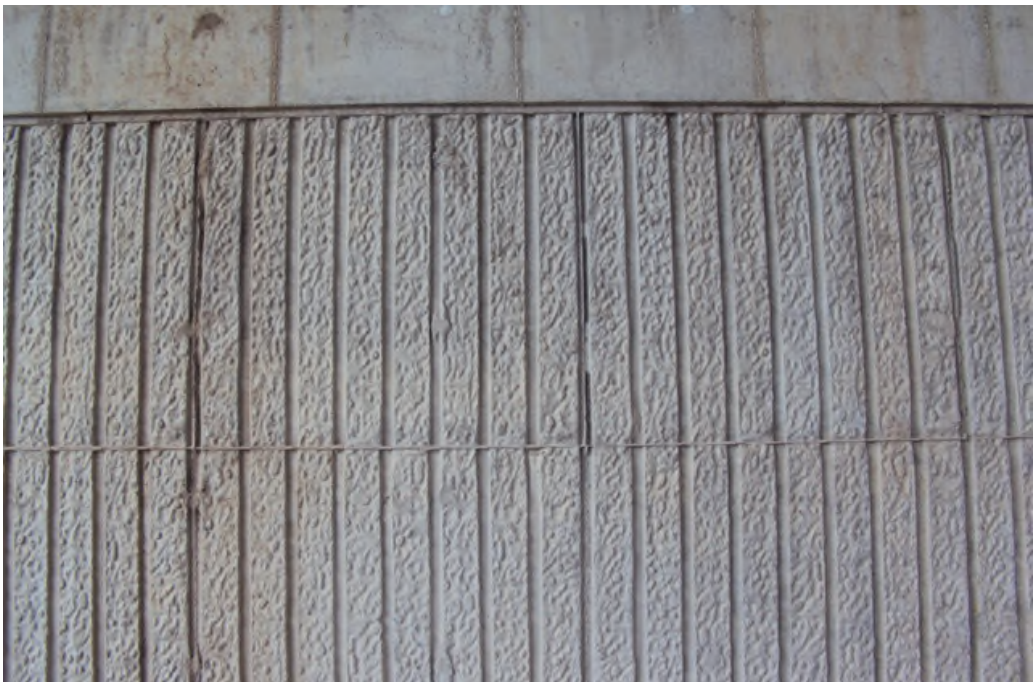
| 점검위치 | 영천 | 단포교(A1) | 사진번호 | #20 |

| No. | 위치 | | 점검 내용 | 사진번호 |
|---|---|---|---|---|
| 20 | 영천 | 단포교(A1) | 교대 균열(cw=0.3mm미만) | #20 |

| 점검내용 | | 교대 균열(cw=0.3mm미만) | | |

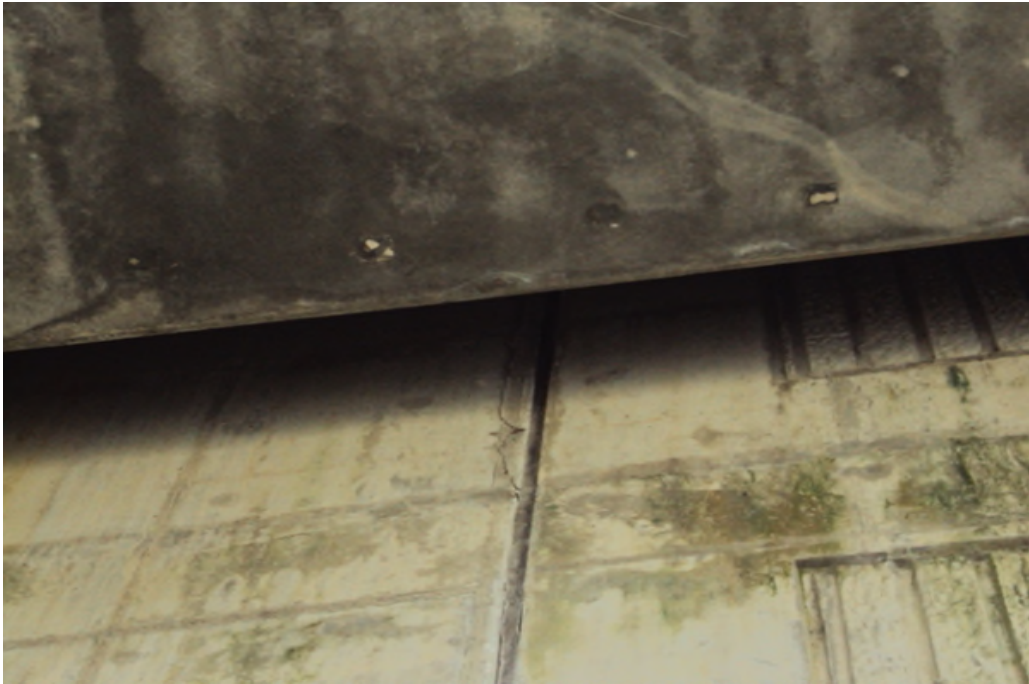
| 점검위치 | 영천 | 단포교(A2) | 사진번호 | #21 |

| No. | 위치 | | 점검 내용 | 사진번호 |
|---|---|---|---|---|
| 21 | 영천 | 단포교(A2) | 교대 들뜸 | #21 |

| 점검내용 | | 교대 들뜸 | | |

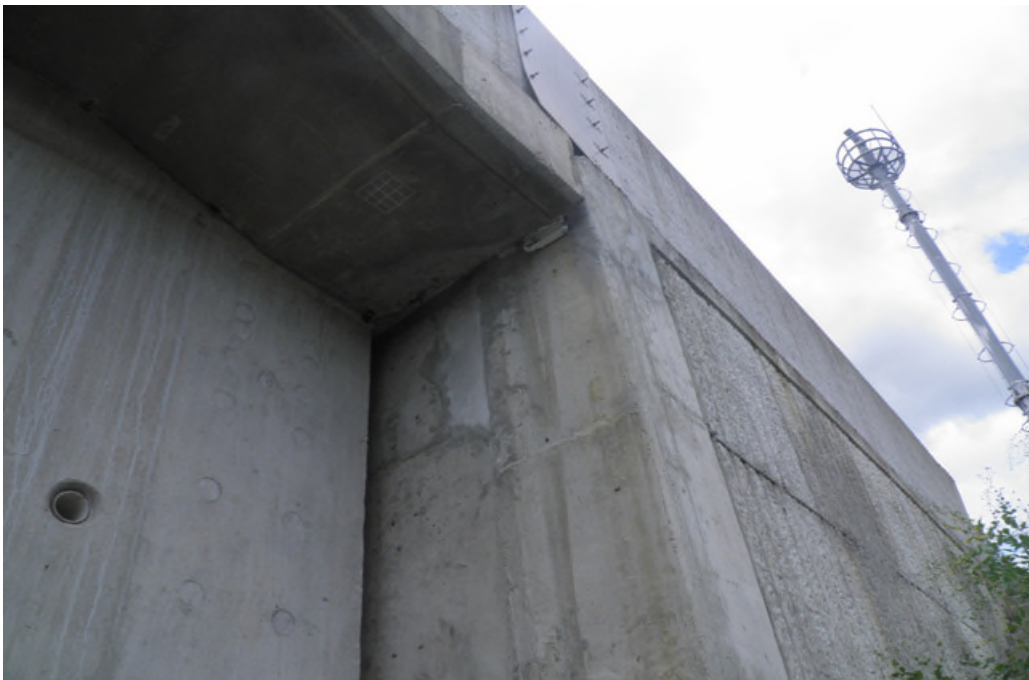
| 점검위치 | 상주 | 대성교(S1) | 사진번호 | #22 |

| No. | 위치 | | 점검 내용 | 사진번호 |
|---|---|---|---|---|
| 23 | 상주 | 대성교(S1) | 바닥판하면 파손 | #22 |

| 점검내용 | | 바닥판하면 파손 | | |

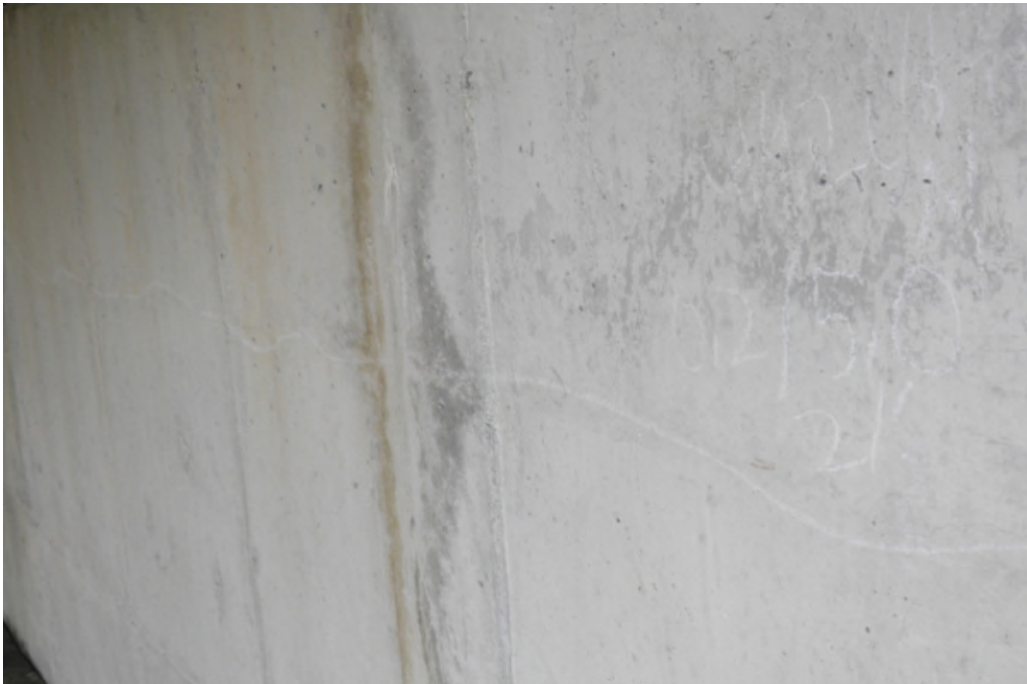
| 점검위치 | 상주 | 대성교(A1) | 사진번호 | #23 |

| No. | 위치 | | 점검 내용 | 사진번호 |
|---|---|---|---|---|
| 24 | 상주 | 대성교(A1) | 교대 균열(cw=0.3mm미만) | #23 |

| 점검내용 | | 교대 균열(cw=0.3mm미만) | | |

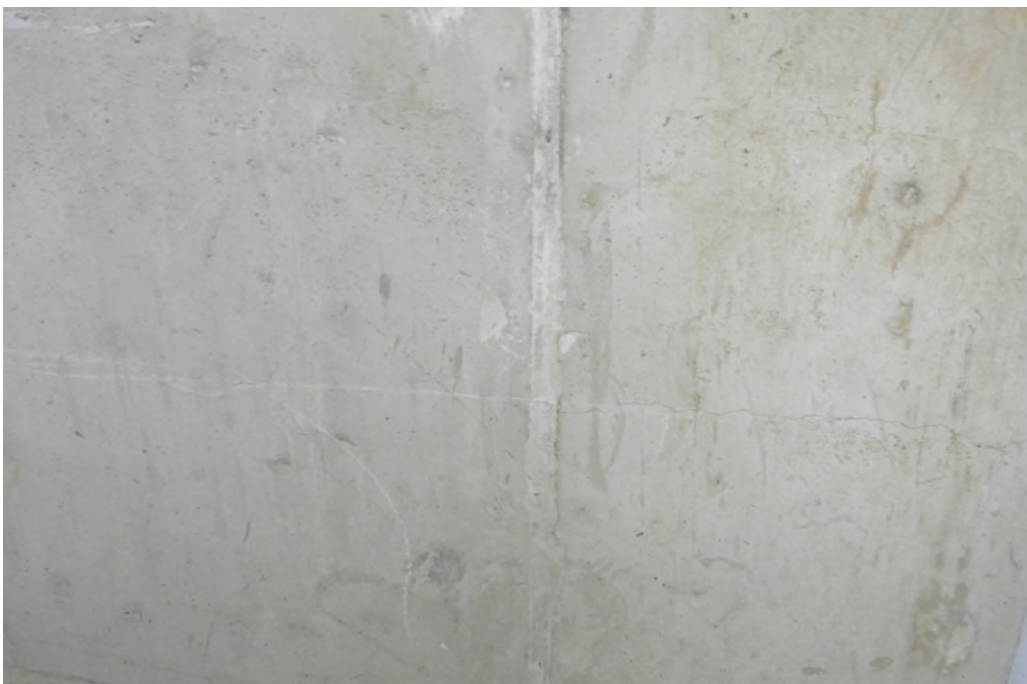
| 점검위치 | 상주 | 대성교(A2) | 사진번호 | #24 |

| No. | 위치 | | 점검 내용 | 사진번호 |
|---|---|---|---|---|
| 25 | 상주 | 대성교(A2) | 교대 망상균열 | #24 |

| 점검내용 | | 교대 망상균열 | | |

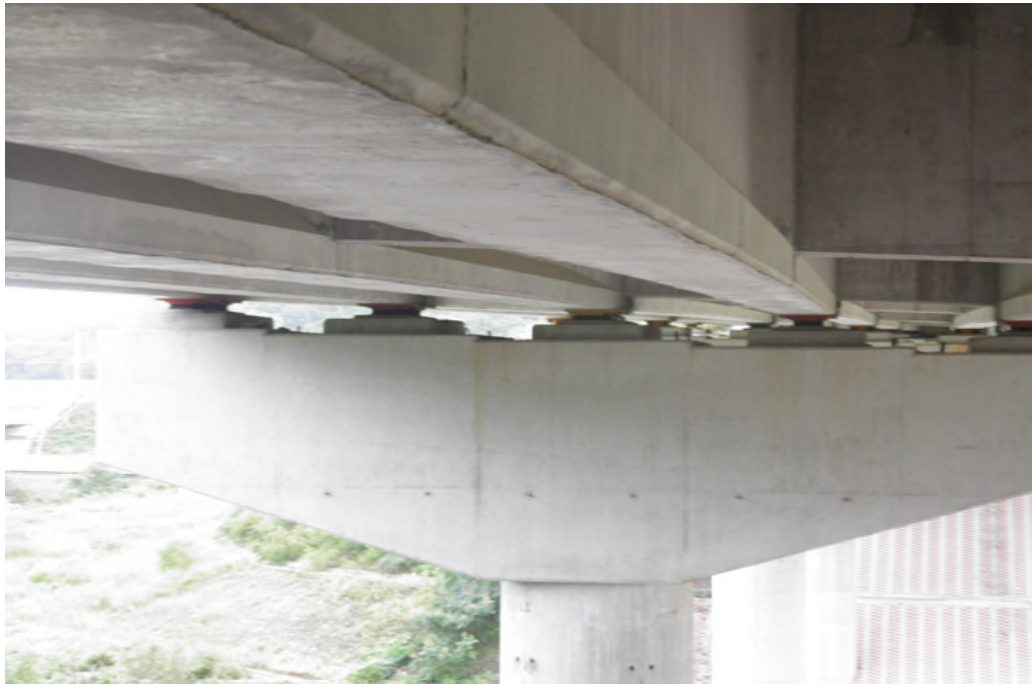
| 점검위치 | 상주 | 대성교(P2) | 사진번호 | #25 |

| No. | 위치 | | 점검 내용 | 사진번호 |
|---|---|---|---|---|
| 26 | 상주 | 대성교(P2) | 교각 망상균열 | #25 |

| 점검내용 | | 교각 망상균열 | | |

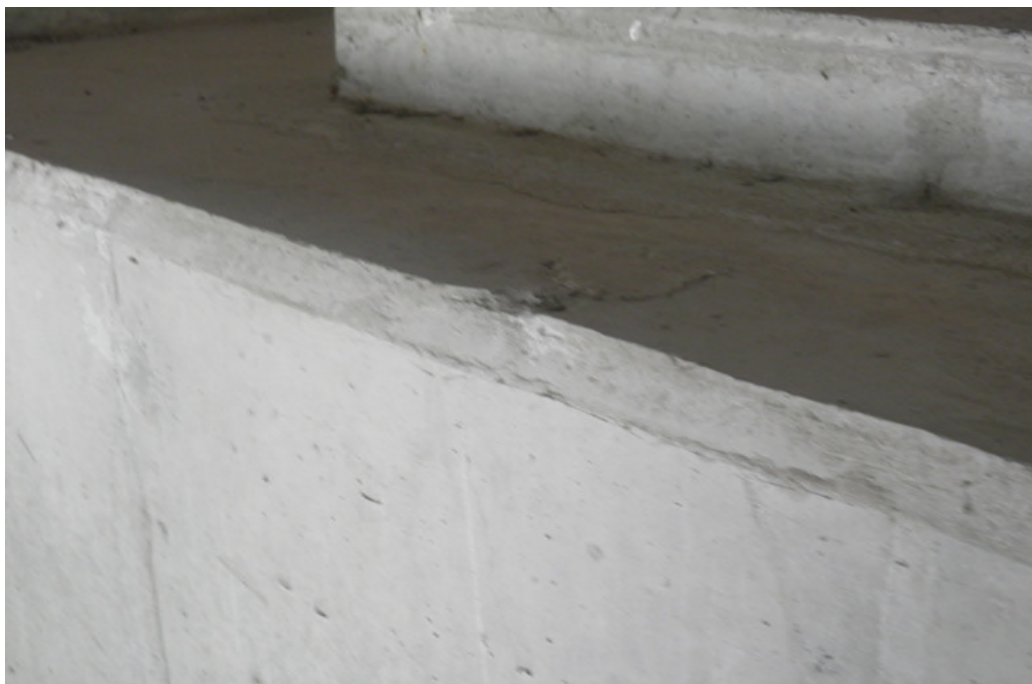
| 점검위치 | 영천 | 대성교(A2) | 사진번호 | #26 |

| No. | 위치 | | 점검 내용 | 사진번호 |
|---|---|---|---|---|
| 27 | 영천 | 대성교(A2) | 교대 균열(cw=0.3mm미만) | #26 |

| 점검내용 | | 교대 균열(cw=0.3mm미만) | | |

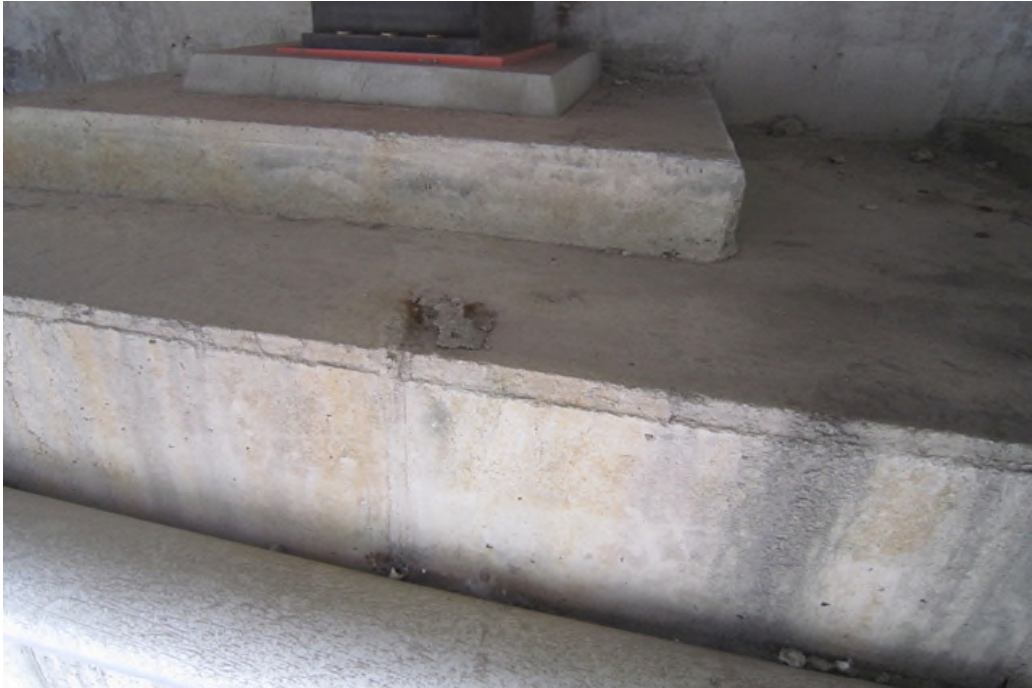
| 점검위치 | 영천 | 대성교(A1) | 사진번호 | #27 |

| No. | 위치 | | 점검 내용 | 사진번호 |
|---|---|---|---|---|
| 28 | 영천 | 대성교(A1) | 교대 박리 | #27 |

| 점검내용 | | 교대 박리 | | |

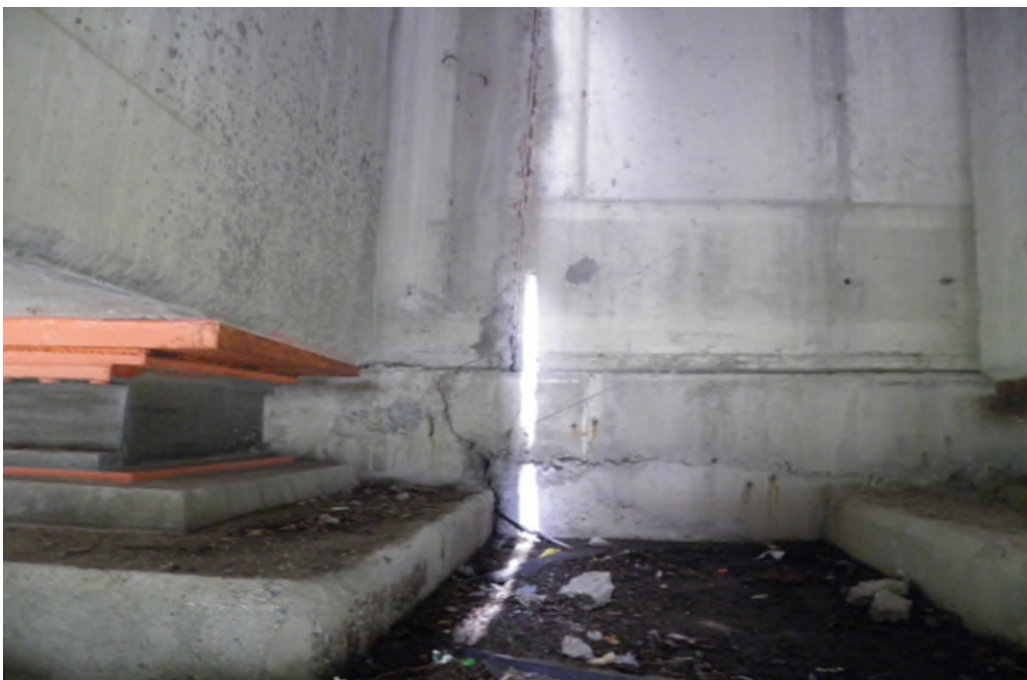
| 점검위치 | 영천 | 대성교(A1) | 사진번호 | #28 |

| No. | 위치 | | 점검 내용 | 사진번호 |
|---|---|---|---|---|
| 29 | 영천 | 대성교(A1) | 교대 파손 | #28 |

| 점검내용 | | 교대 파손 | | |

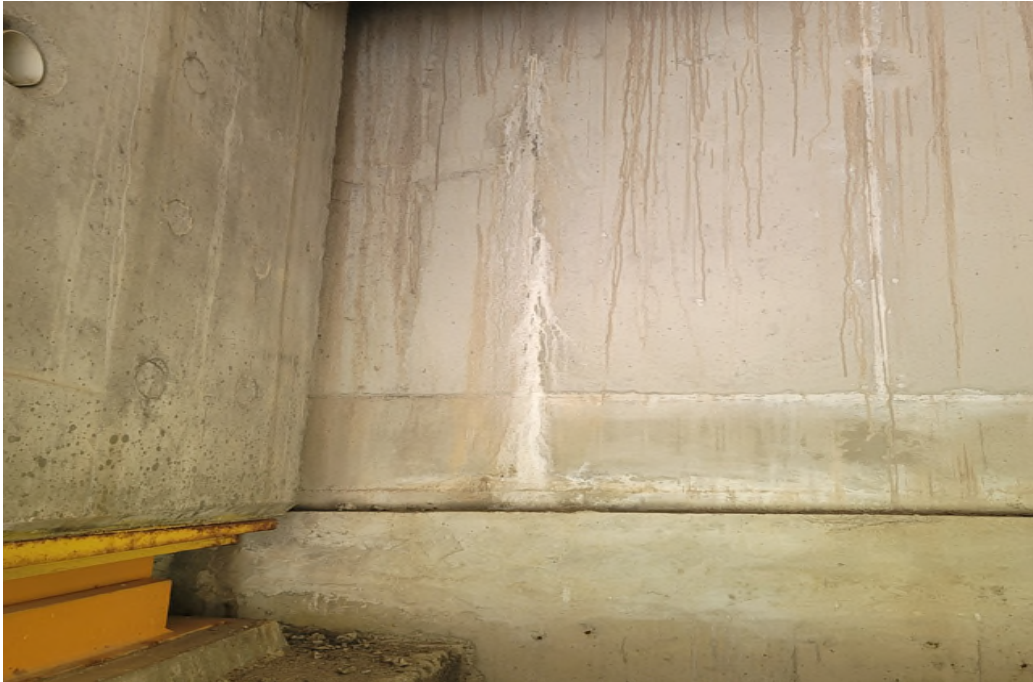
| 점검위치 | 영천 | 대성교(A1) | 사진번호 | #29 |

| No. | 위치 | | 점검 내용 | 사진번호 |
|---|---|---|---|---|
| 30 | 영천 | 대성교(A1) | 교대 백태 | #29 |

| 점검내용 | | 교대 백태 | | |

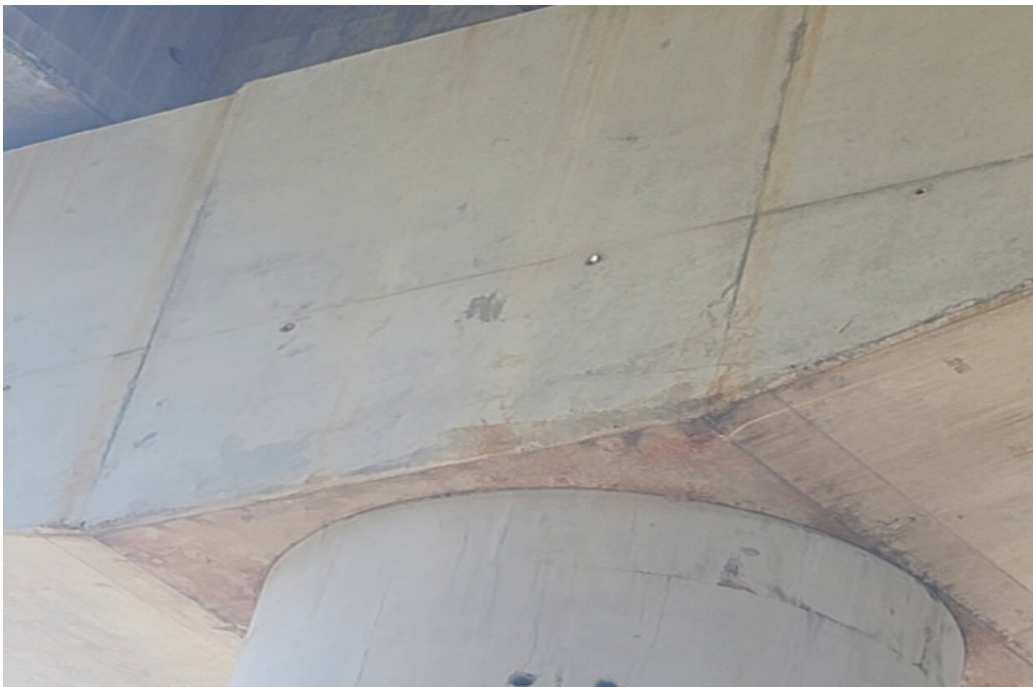
| 점검위치 | 영천 | 대성교(P2) | 사진번호 | #30 |

| No. | 위치 | | 점검 내용 | 사진번호 |
|---|---|---|---|---|
| 31 | 영천 | 대성교(P2) | 교각 균열(cw=0.3mm미만) | #30 |

| 점검내용 | | 교각 균열(cw=0.3mm미만) | | |

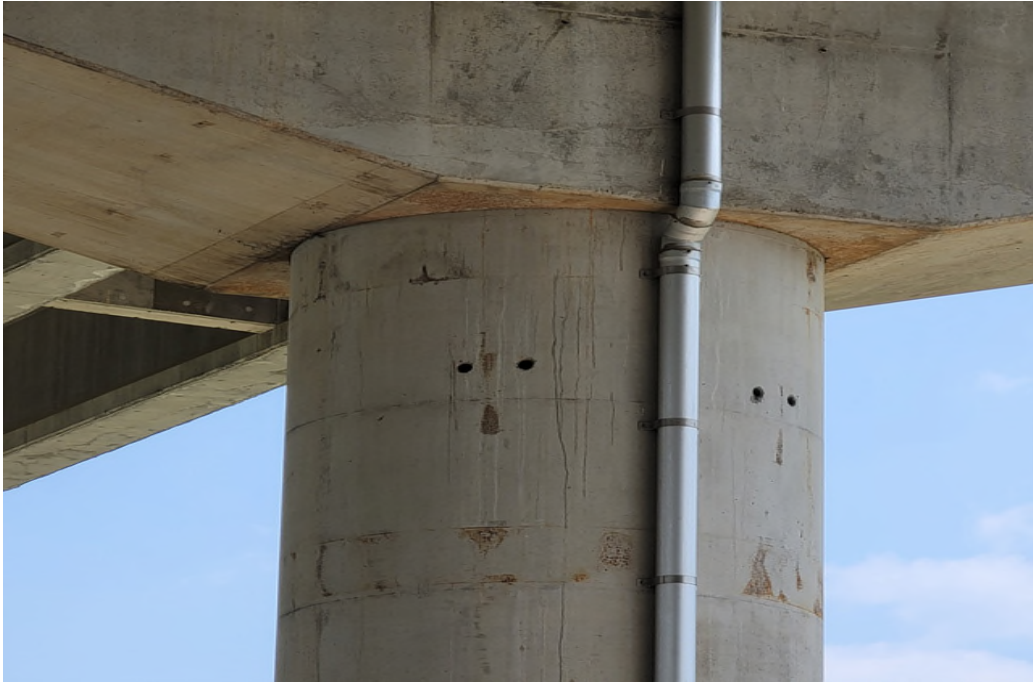
| 점검위치 | 영천 | 대성교(P2) | 사진번호 | #31 |

| No. | 위치 | | 점검 내용 | 사진번호 |
|---|---|---|---|---|
| 32 | 영천 | 대성교(P2) | 교각 망상균열 | #31 |

| 점검내용 | | 교각 망상균열 | | |
