## 도로교량 하자 목록(10공구)

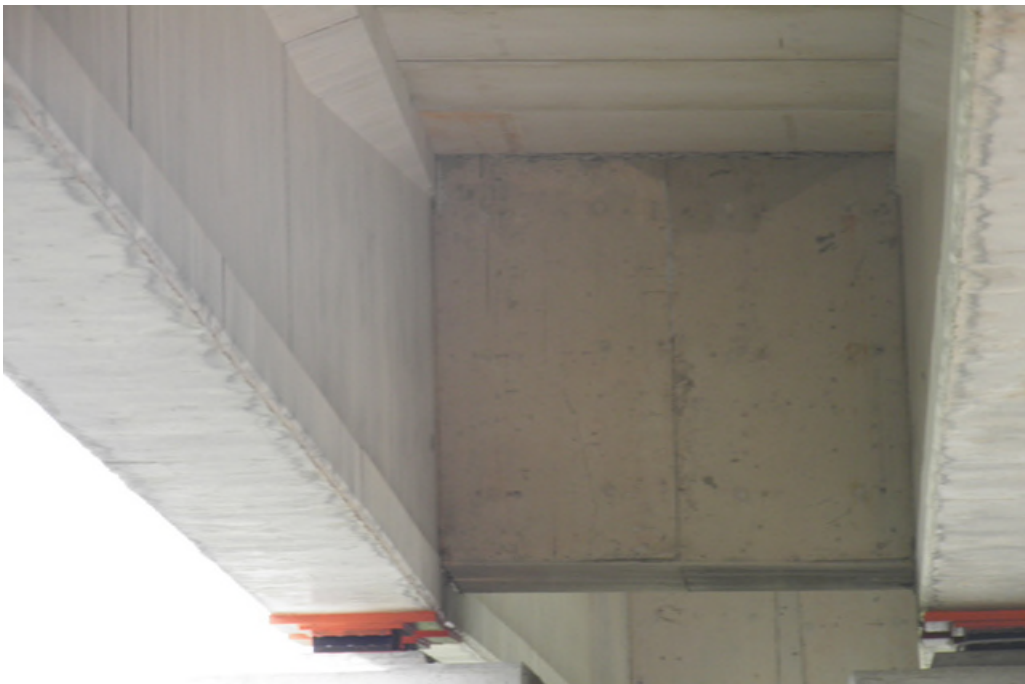
| 점검위치 | 상주 | 내포교(S2) | 사진번호 | #32 |

| No. | 위치 | | 점검 내용 | 사진번호 |
|---|---|---|---|---|
| 33 | 상주 | 내포교(S2) | 가로보 박리 | #32 |

| 점검내용 | | 가로보 박리 | | |

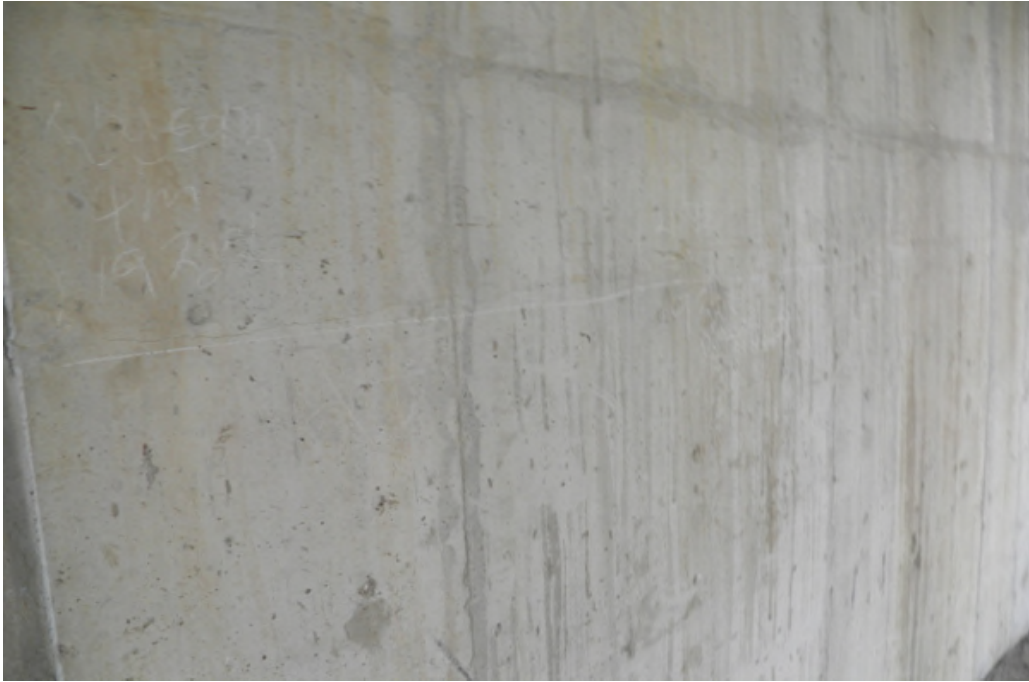
| 점검위치 | 상주 | 내포교(A1) | 사진번호 | #33 |

| No. | 위치 | | 점검 내용 | 사진번호 |
|---|---|---|---|---|
| 34 | 상주 | 내포교(A1) | 교대 균열(cw=0.3mm미만) | #33 |

| 점검내용 | | 교대 균열(cw=0.3mm미만) | | |

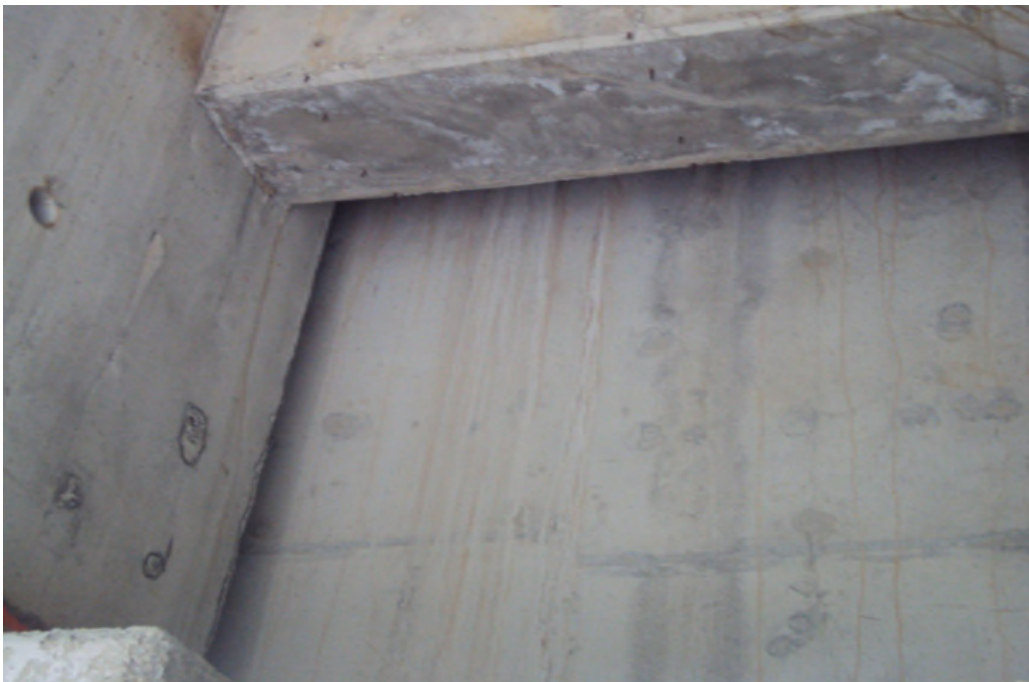
| 점검위치 | 상주 | 내포교(A2) | 사진번호 | #34 |

| No. | 위치 | | 점검 내용 | 사진번호 |
|---|---|---|---|---|
| 35 | 상주 | 내포교(A2) | 교대 백태 | #34 |

| 점검내용 | | 교대 백태 | | |

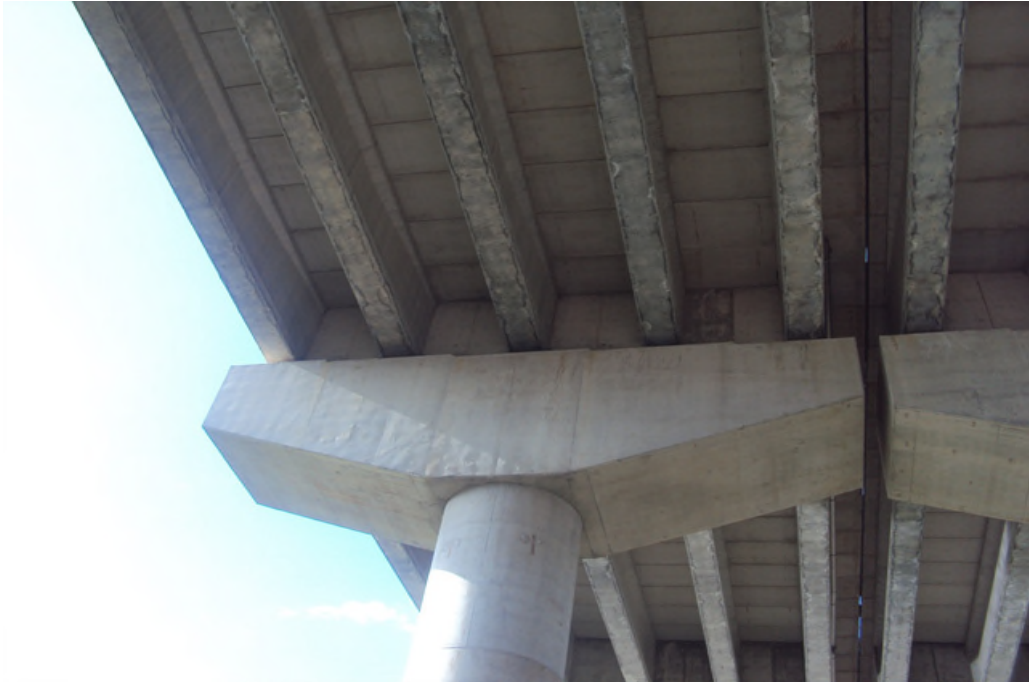
| 점검위치 | 상주 | 내포교(P2) | 사진번호 | #35 |

| No. | 위치 | | 점검 내용 | 사진번호 |
|---|---|---|---|---|
| 36 | 상주 | 내포교(P2) | 교각 망상균열 | #35 |

| 점검내용 | | 교각 망상균열 | | |

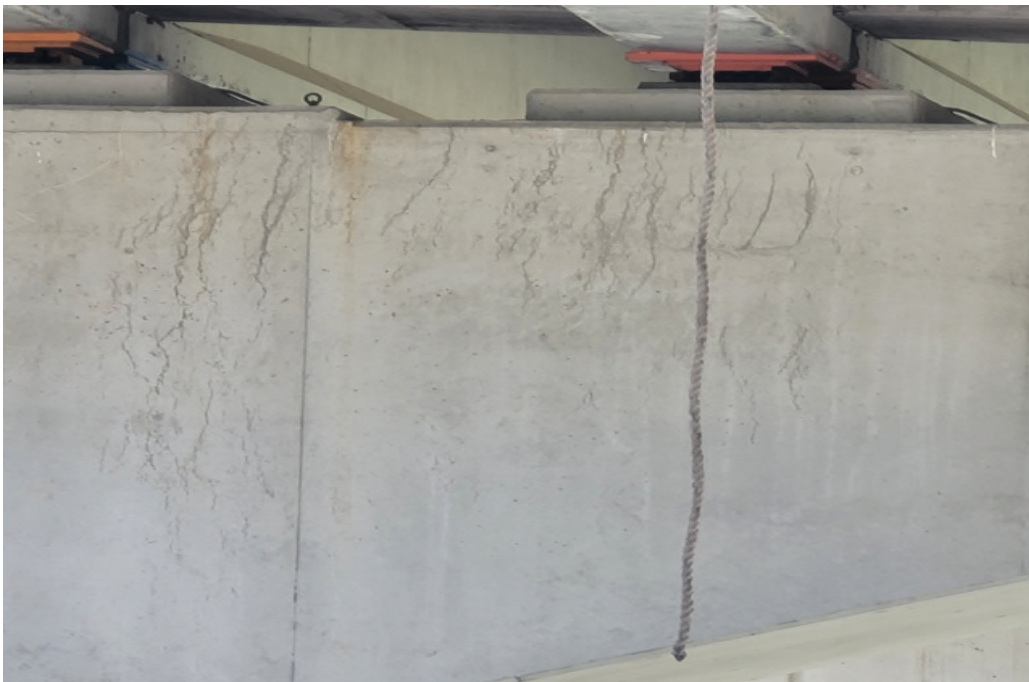
| 점검위치 | 상주 | 내포교(P1, P2) | 사진번호 | #36 |

| No. | 위치 | | 점검 내용 | 사진번호 |
|---|---|---|---|---|
| 37 | 상주 | 내포교(P1, P2) | 교각 박리 | #36 |

| 점검내용 | | 교각 박리 | | |

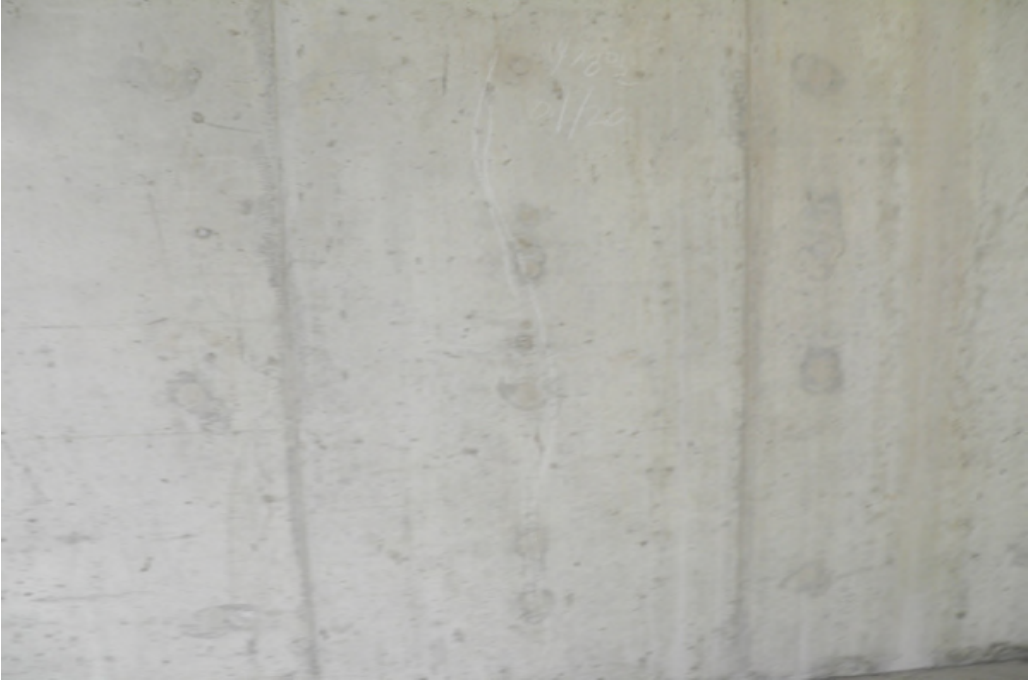
| 점검위치 | 영천 | 내포교(A1) | 사진번호 | #37 |

| No. | 위치 | | 점검 내용 | 사진번호 |
|---|---|---|---|---|
| 38 | 영천 | 내포교(A1) | 교대 균열(cw=0.3mm미만) | #37 |

| 점검내용 | | 교대 균열(cw=0.3mm미만) | | |

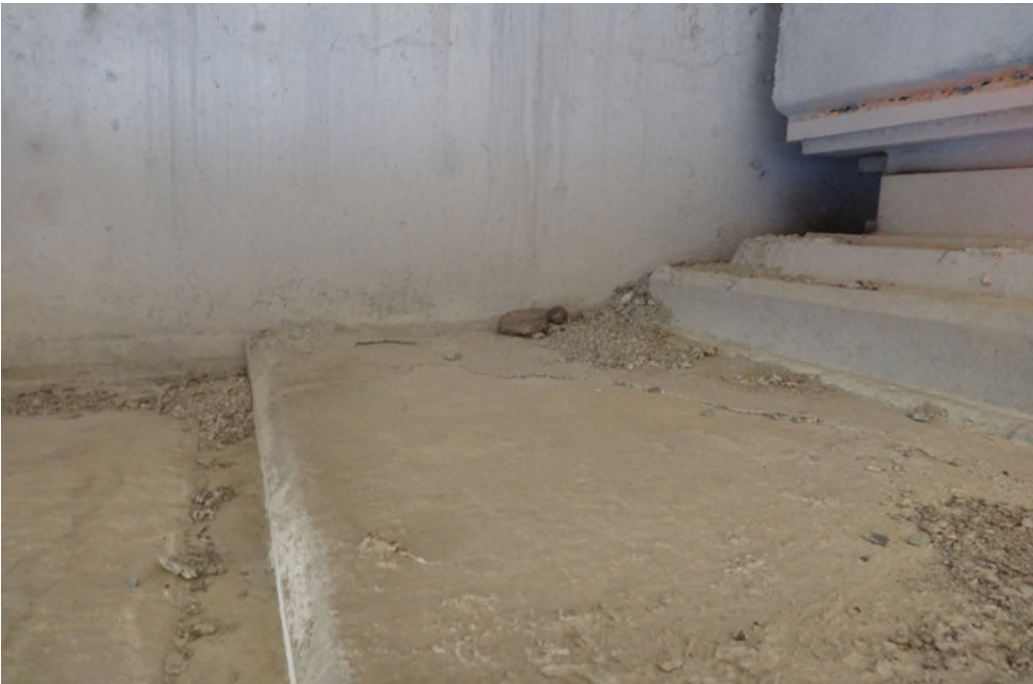
| 점검위치 | 영천 | 내포교(A1) | 사진번호 | #38 |

| No. | 위치 | | 점검 내용 | 사진번호 |
|---|---|---|---|---|
| 39 | 영천 | 내포교(A1) | 교대 박리 | #38 |

| 점검내용 | | 교대 박리 | | |

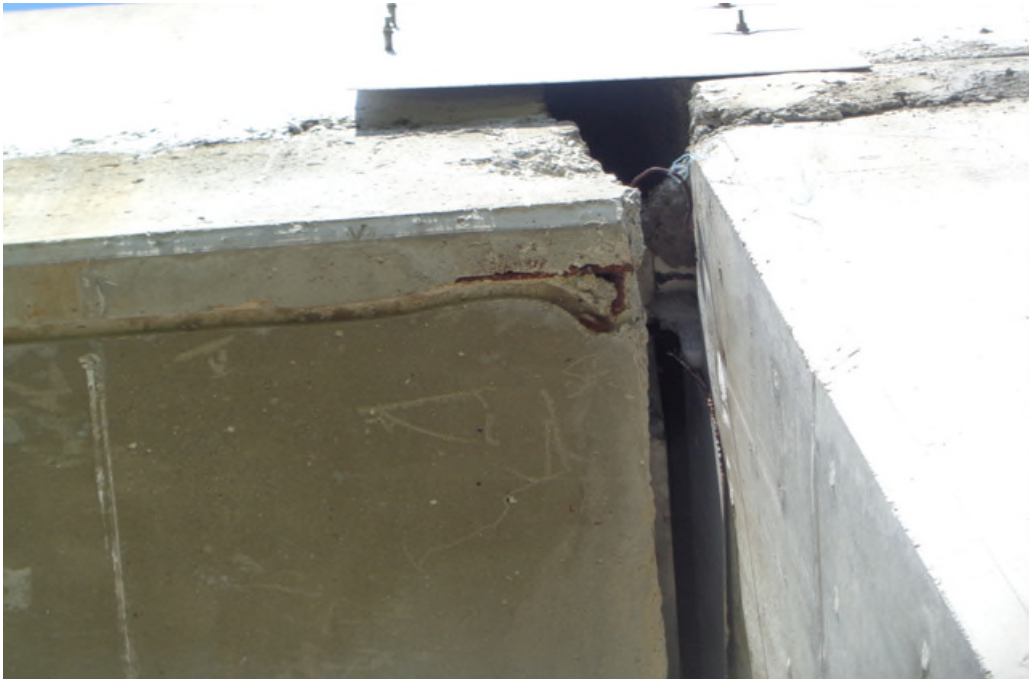
| 점검위치 | 상주 | 반정교(S1) | 사진번호 | #39 |

| No. | 위치 | | 점검 내용 | 사진번호 |
|---|---|---|---|---|
| 40 | 상주 | 반정교(S1) | 바닥판하면 박락 및 철근노출 | #39 |

| 점검내용 | | 바닥판하면 박락 및 철근노출 | | |

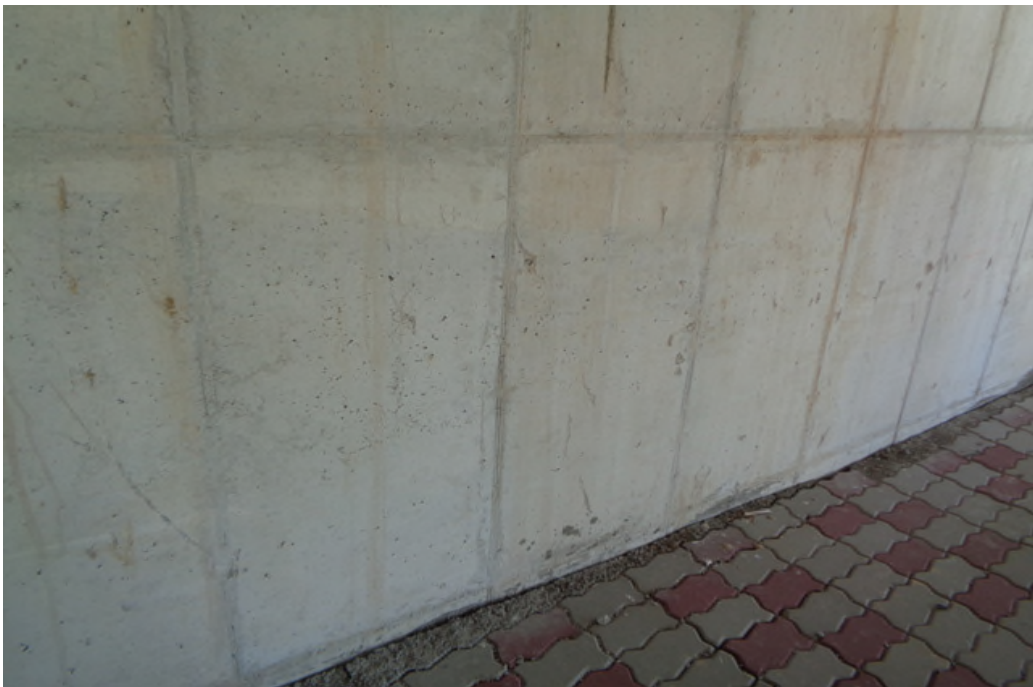
| 점검위치 | 상주 | 반정교(A1) | 사진번호 | #40 |

| No. | 위치 | | 점검 내용 | 사진번호 |
|---|---|---|---|---|
| 41 | 상주 | 반정교(A1) | 교대 망상균열 | #40 |

| 점검내용 | | 교대 망상균열 | | |

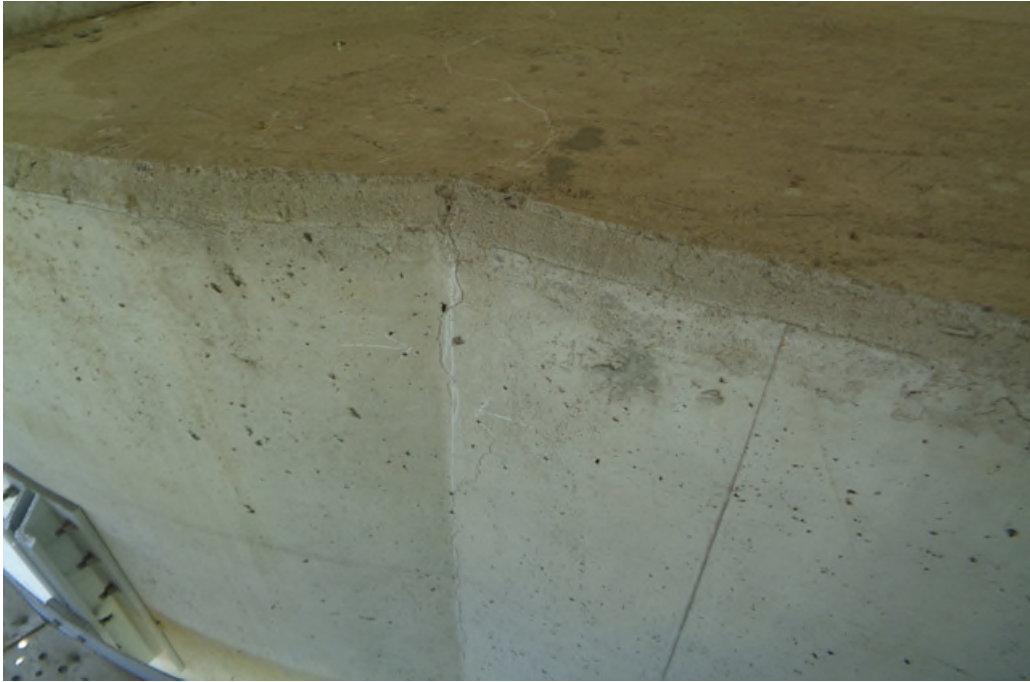
| 점검위치 | 상주 반정교(P3~P7) | 사진번호 | #41 |

| No. | 위치 | | 점검 내용 | 사진번호 |
|---|---|---|---|---|
| 42 | 상주 | 반정교(P3~P7) | 교각 균열(cw=0.3mm미만) | #41 |

| 점검내용 | 교각 균열(cw=0.3mm미만) | | |

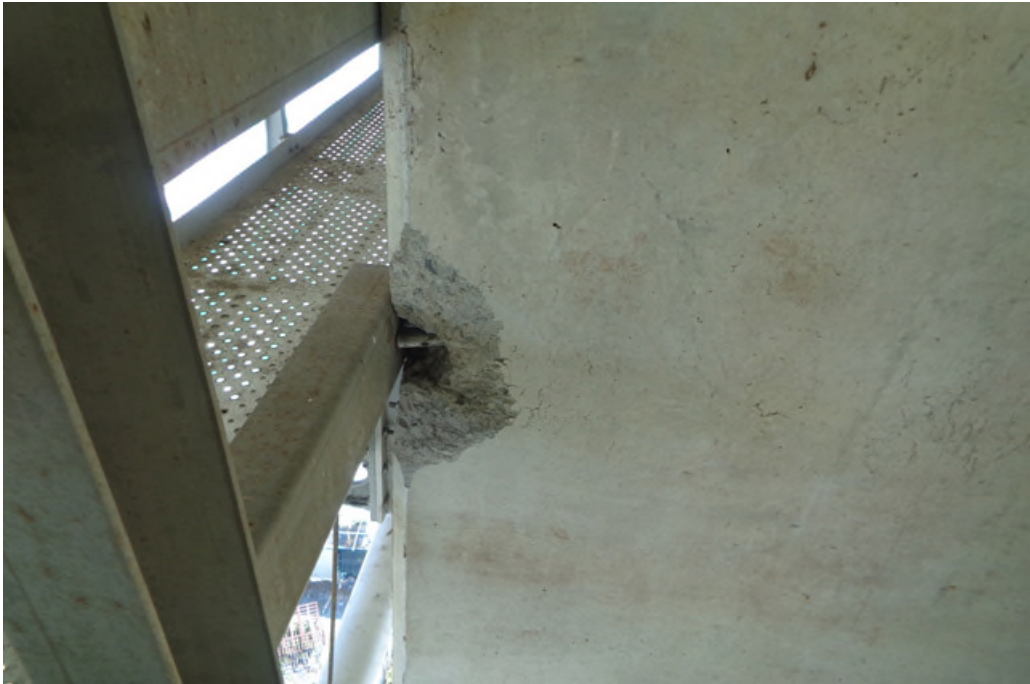
| 점검위치 | 상주 반정교(P1, P3) | 사진번호 | #42 |

| No. | 위치 | | 점검 내용 | 사진번호 |
|---|---|---|---|---|
| 43 | 상주 | 반정교(P1, P3) | 교각 박락 | #42 |

| 점검내용 | 교각 박락 | | |

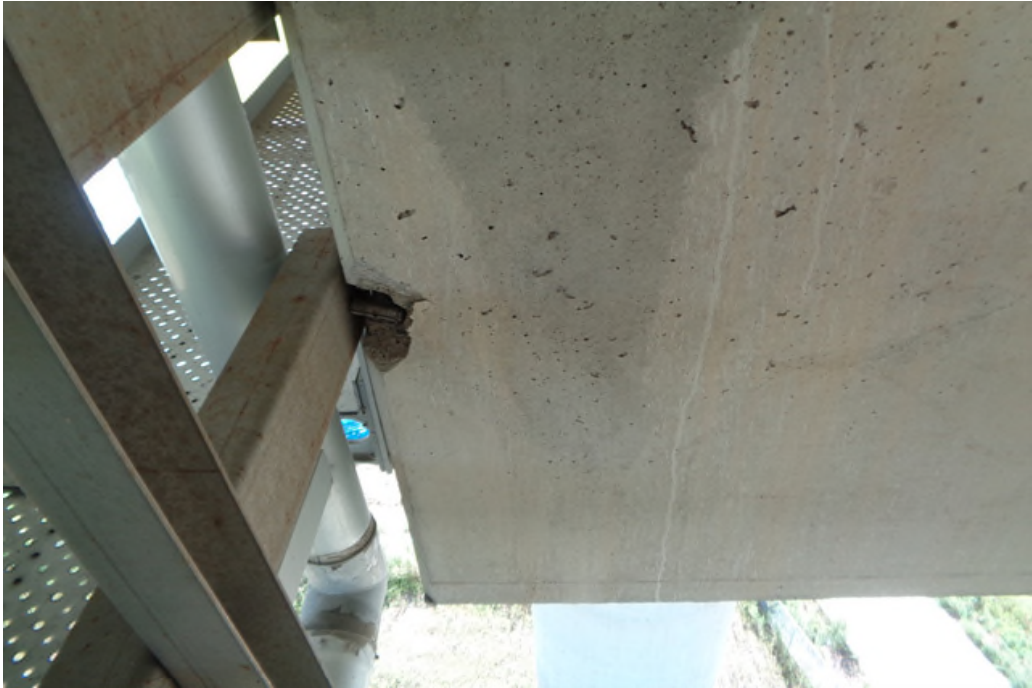
| 점검위치 | 상주 | 반정교(P1~P4) | 사진번호 | #43 |

| No. | 위치 | | 점검 내용 | 사진번호 |
|---|---|---|---|---|
| 44 | 상주 | 반정교(P1~P4) | 교각 박리 | #43 |

| 점검내용 | | 교각 박리 | | |

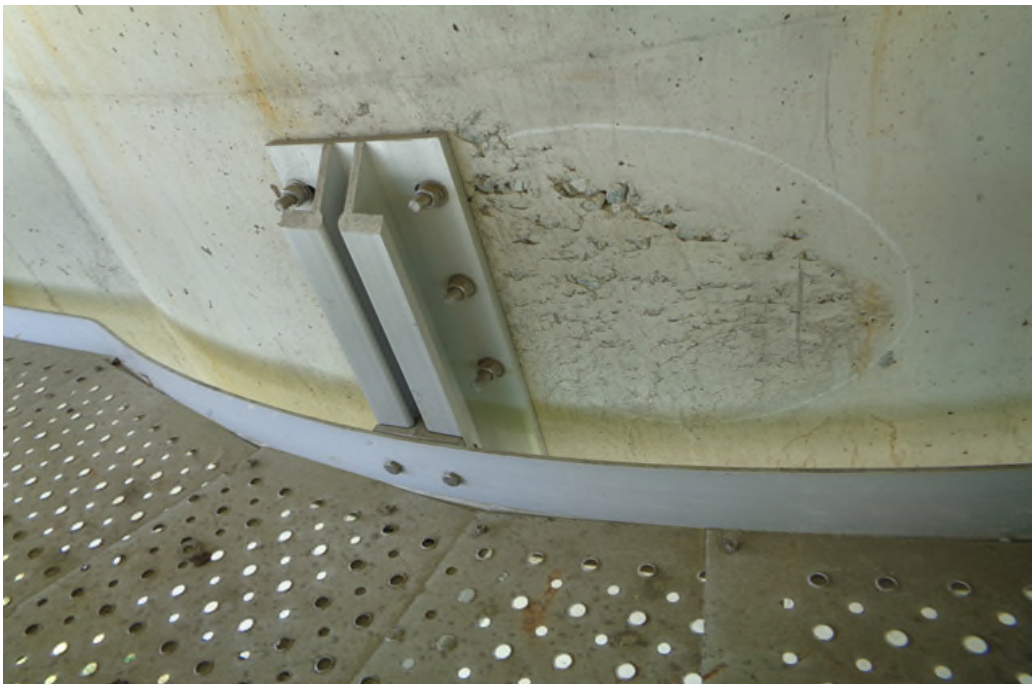
| 점검위치 | 상주 | 반정교(P5) | 사진번호 | #44 |

| No. | 위치 | | 점검 내용 | 사진번호 |
|---|---|---|---|---|
| 45 | 상주 | 반정교(P5) | 교각 재료분리 | #44 |

| 점검내용 | | 교각 재료분리 | | |

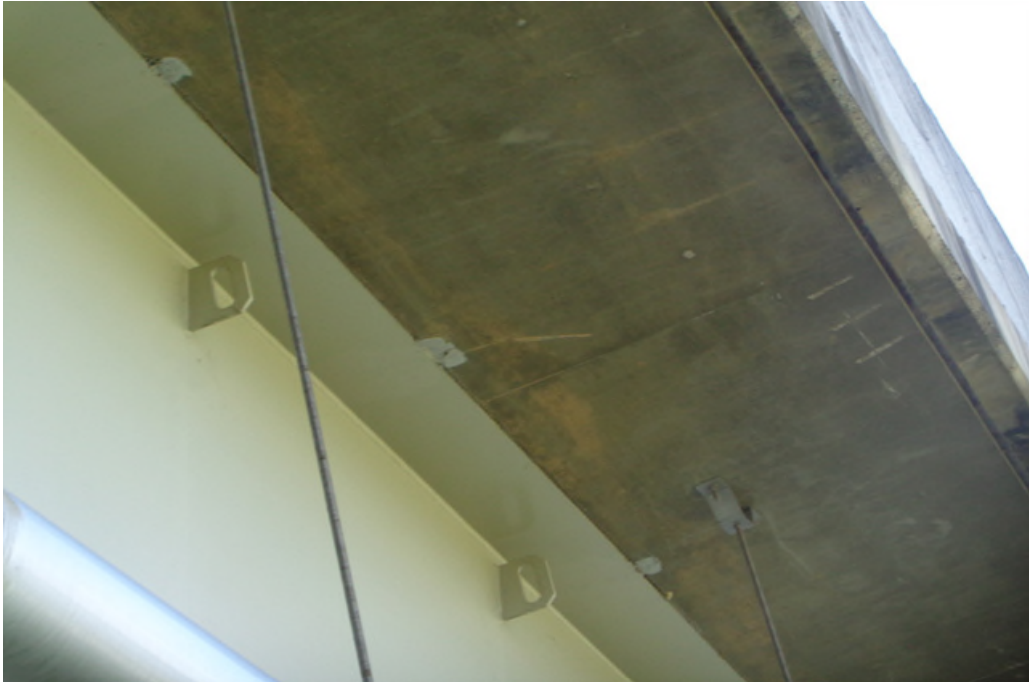
| 점검위치 | 영천 | 반정교(S1) | 사진번호 | #45 |

| No. | 위치 | | 점검 내용 | 사진번호 |
|---|---|---|---|---|
| 46 | 영천 | 반정교(S1) | 바닥판하면 균열부백태 | #45 |

| 점검내용 | | 바닥판하면 균열부백태 | | |

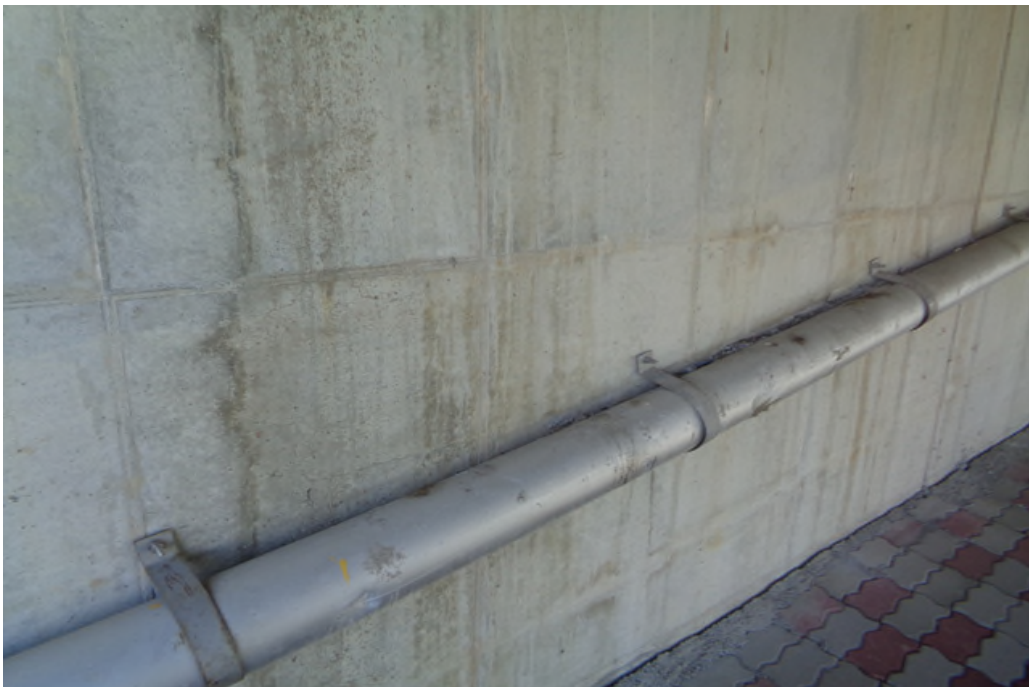
| 점검위치 | 영천 | 반정교(A1) | 사진번호 | #46 |

| No. | 위치 | | 점검 내용 | 사진번호 |
|---|---|---|---|---|
| 47 | 영천 | 반정교(A1) | 교대 망상균열 | #46 |

| 점검내용 | | 교대 망상균열 | | |

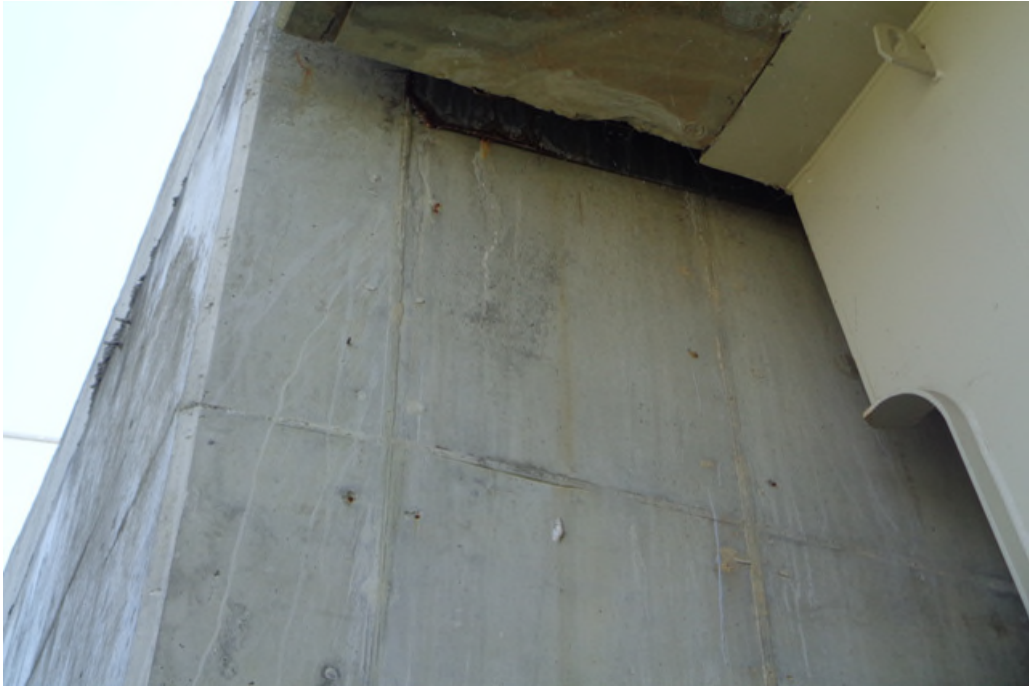
| 점검위치 | 영천 | 반정교(A1) | 사진번호 | #47 |

| No. | 위치 | | 점검 내용 | 사진번호 |
|---|---|---|---|---|
| 48 | 영천 | 반정교(A1) | 교대 백태 | #47 |

| 점검내용 | | 교대 백태 | | |

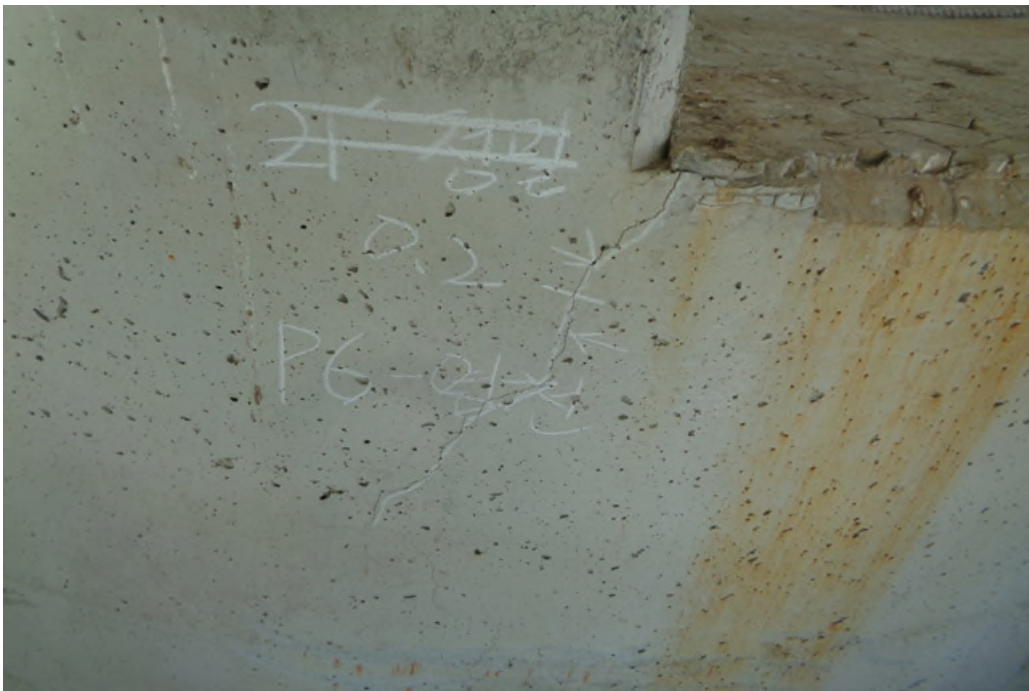
| 점검위치 | 영천 | 반정교(P3~P7) | 사진번호 | #48 |

| No. | 위치 | | 점검 내용 | 사진번호 |
|---|---|---|---|---|
| 49 | 영천 | 반정교(P3~P7) | 교각 균열(cw=0.3mm미만) | #48 |

| 점검내용 | | 교각 균열(cw=0.3mm미만) | | |

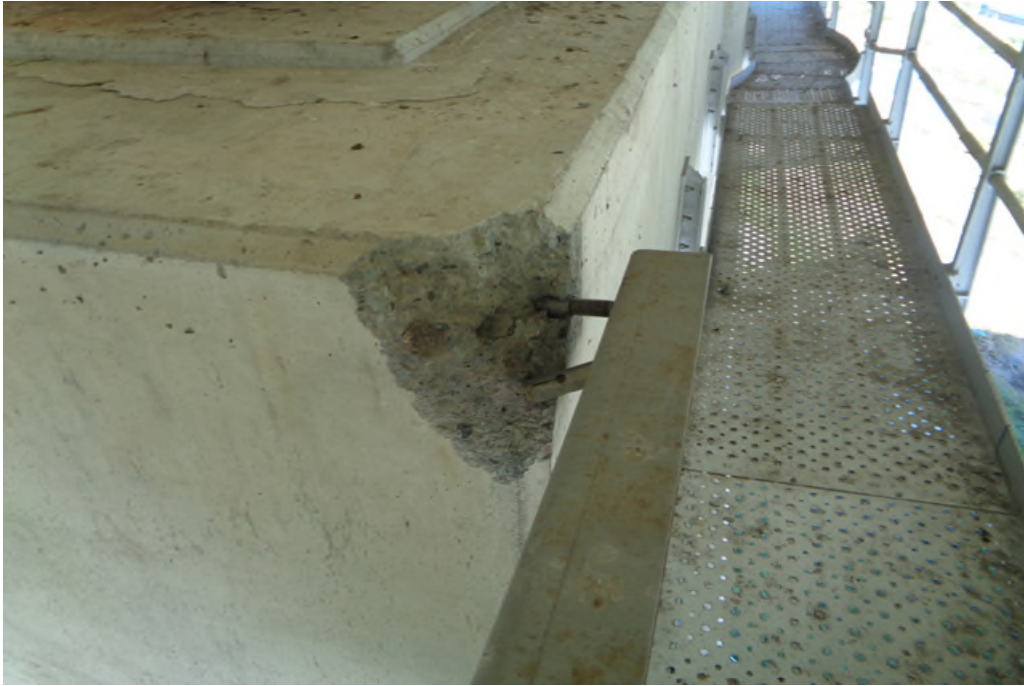
| 점검위치 | 영천 | 반정교(P1) | 사진번호 | #49 |

| No. | 위치 | | 점검 내용 | 사진번호 |
|---|---|---|---|---|
| 50 | 영천 | 반정교(P1) | 교각 박락 | #49 |

| 점검내용 | | 교각 박락 | | |

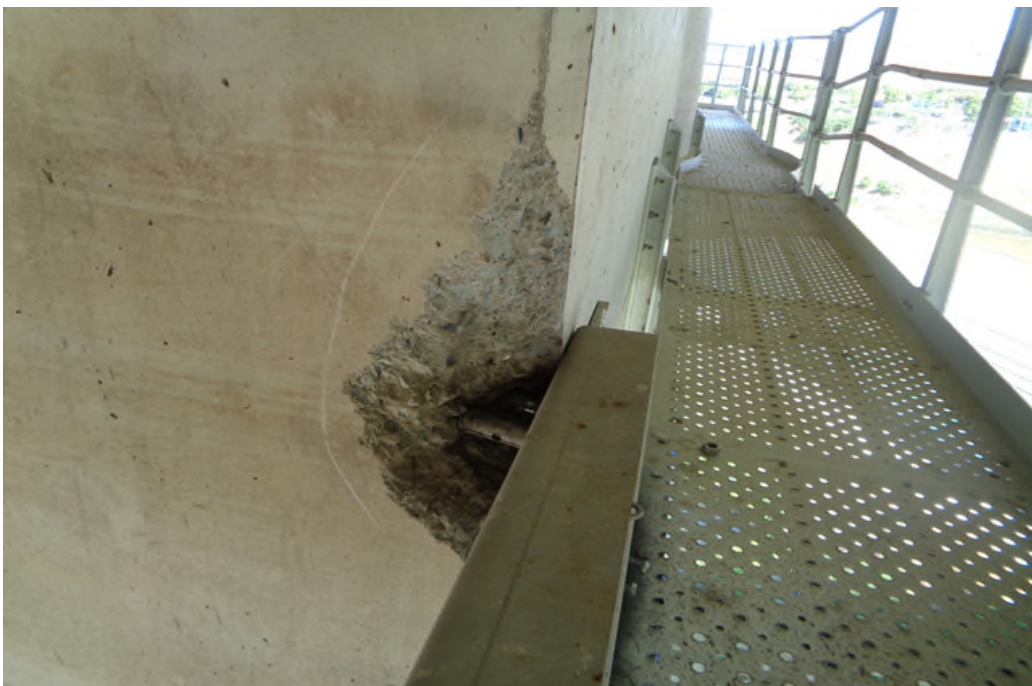
| 점검위치 | 영천 | 반정교(P5) | 사진번호 | #50 |

| No. | 위치 | | 점검 내용 | 사진번호 |
|---|---|---|---|---|
| 51 | 영천 | 반정교(P5) | 교각 파손 | #50 |

| 점검내용 | | 교각 파손 | | |

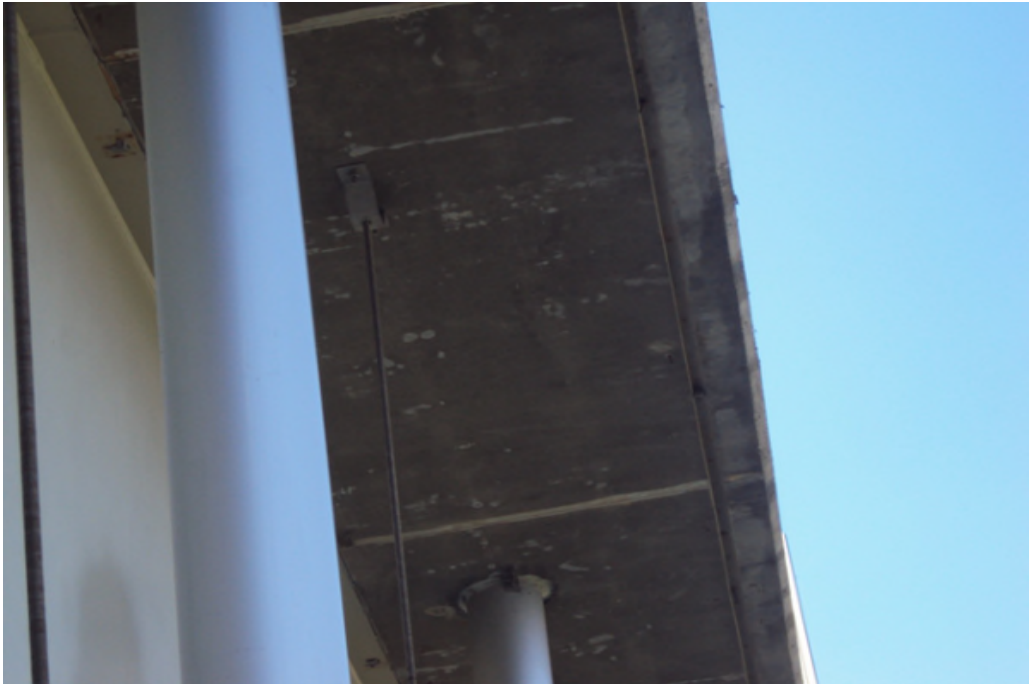
| 점검위치 | - | 영천JCT R-A교(S9) | 사진번호 | #51 |

| No. | 위치 | | 점검 내용 | 사진번호 |
|---|---|---|---|---|
| 52 | - | 영천JCT R-A교(S9) | 바닥판하면 균열(cw=0.3mm미만) | #51 |

| 점검내용 | | 바닥판하면 균열(cw=0.3mm미만) | | |

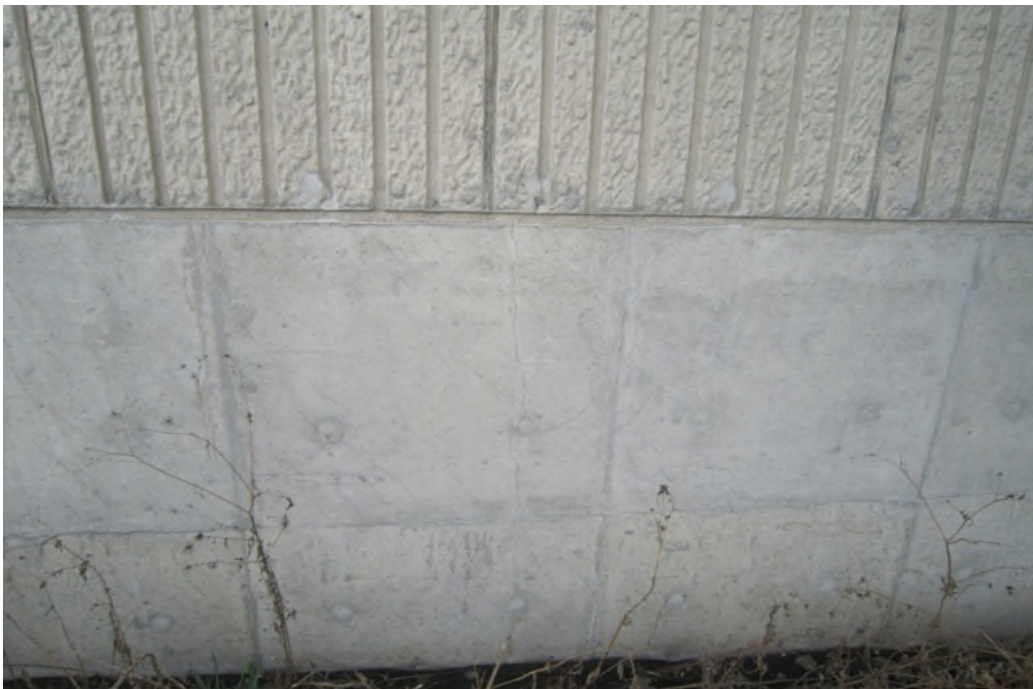
| 점검위치 | - | 영천JCT R-A교(A2) | 사진번호 | #52 |

| No. | 위치 | | 점검 내용 | 사진번호 |
|---|---|---|---|---|
| 53 | - | 영천JCT R-A교(A2) | 교대 균열(cw=0.3mm이상) | #52 |

| 점검내용 | | 교대 균열(cw=0.3mm이상) | | |

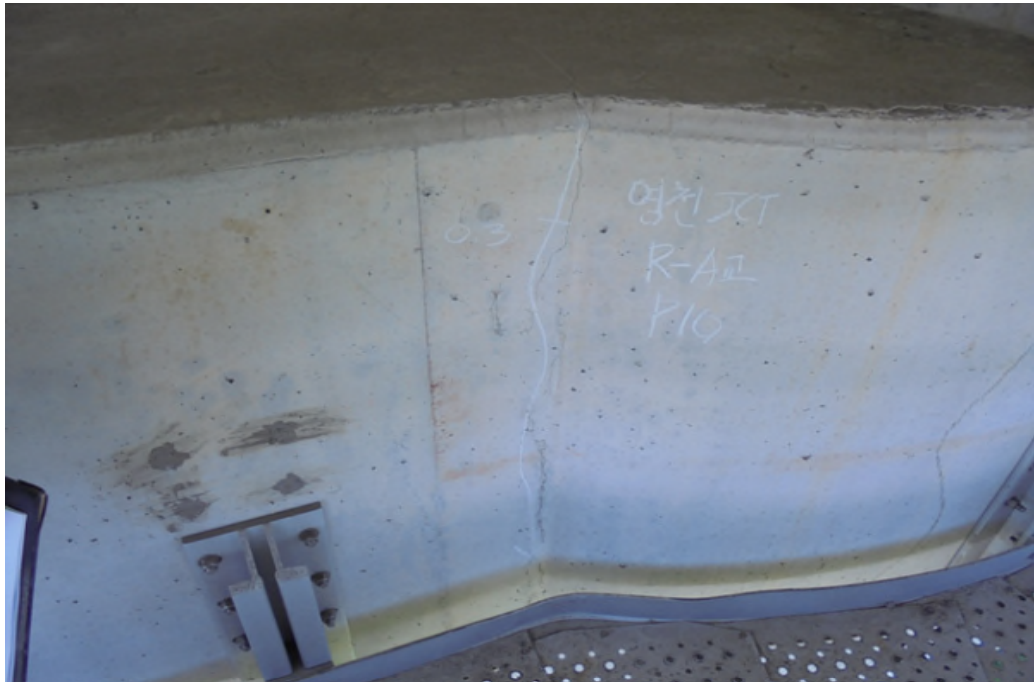
| 점검위치 | - | 영천JCT R-A교(P8~P13) | 사진번호 | #53 |

| No. | 위치 | | 점검 내용 | 사진번호 |
|---|---|---|---|---|
| 54 | - | 영천JCT R-A교(P8~P13) | 교각 균열(cw=0.3mm미만) | #53 |

| 점검내용 | | 교각 균열(cw=0.3mm미만) | | |

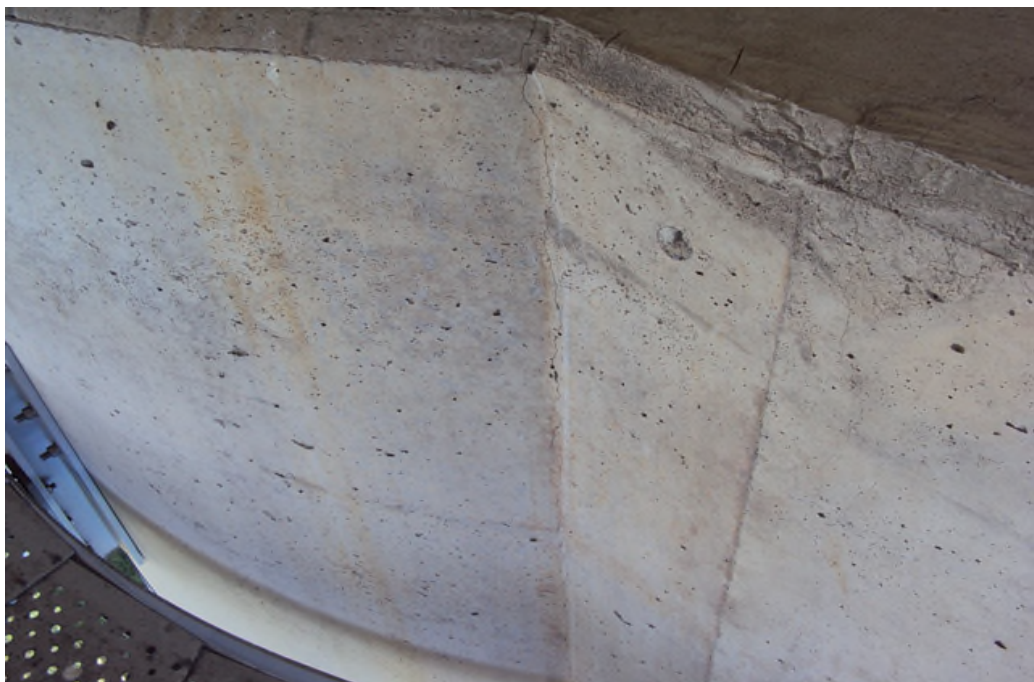
| 점검위치 | - | 영천JCT R-A교(P10, P11) | 사진번호 | #54 |

| No. | 위치 | | 점검 내용 | 사진번호 |
|---|---|---|---|---|
| 55 | - | 영천JCT R-A교(P10, P11) | 교각 균열(cw=0.3mm이상) | #54 |

| 점검내용 | | 교각 균열(cw=0.3mm이상) | | |

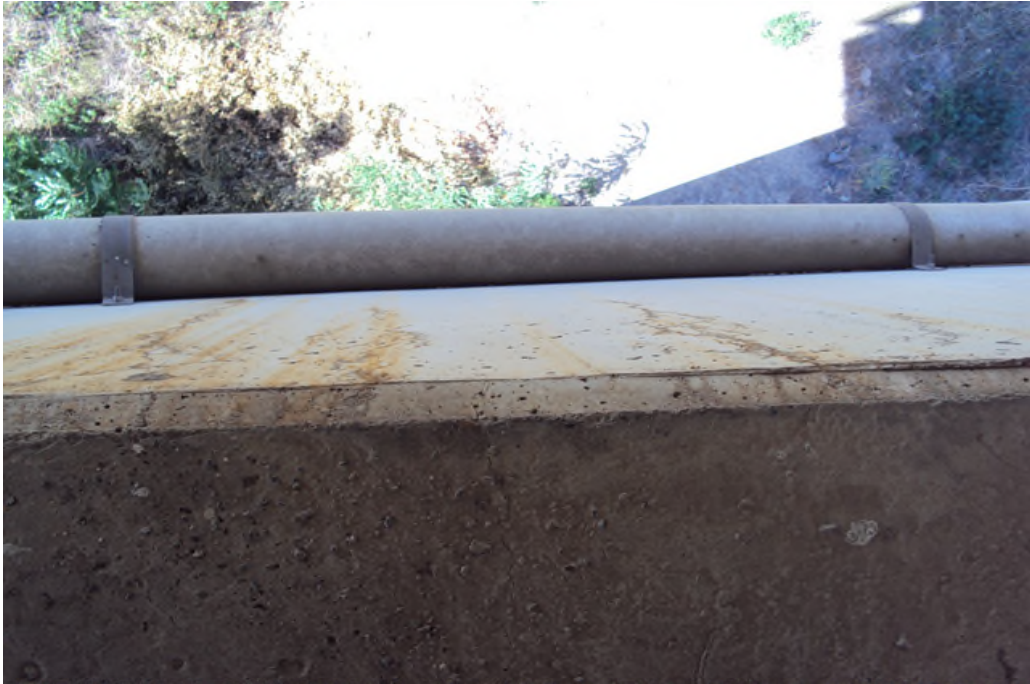
| 점검위치 | - | 영천JCT R-A교(P10, P11) | 사진번호 | #55 |

| No. | 위치 | | 점검 내용 | 사진번호 |
|---|---|---|---|---|
| 56 | - | 영천JCT R-A교(P10, P11) | 교각 박리 | #55 |

| 점검내용 | | 교각 박리 | | |

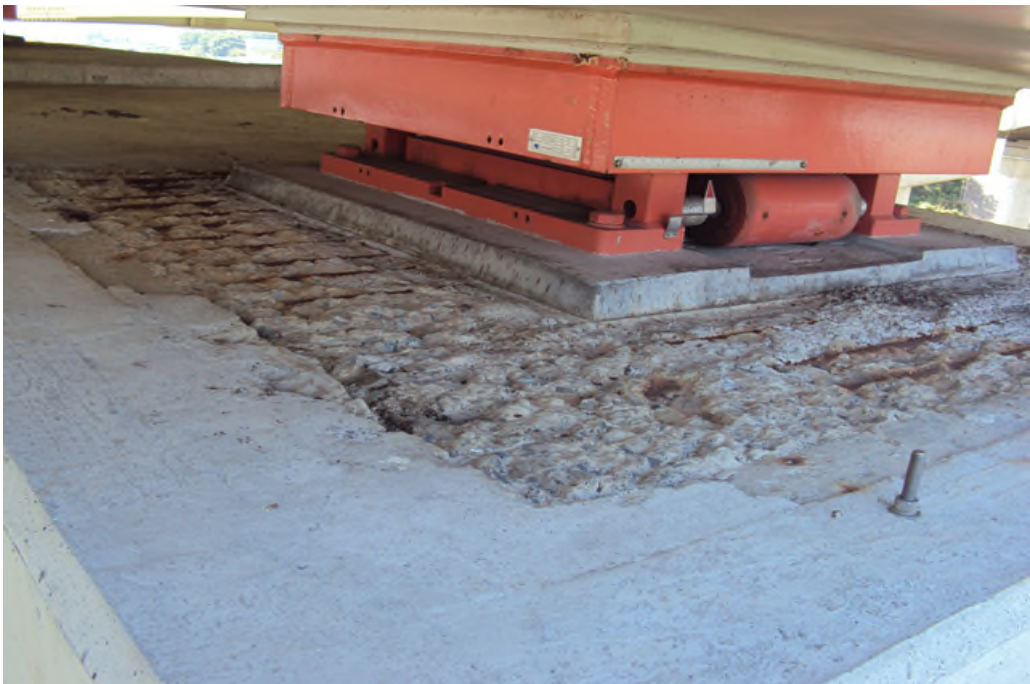
| 점검위치 | - | 영천JCT R-A교(P8) | 사진번호 | #56 |

| No. | 위치 | | 점검 내용 | 사진번호 |
|---|---|---|---|---|
| 57 | - | 영천JCT R-A교(P8) | 교각 철근노출, 피복부족 | #56 |

| 점검내용 | | 교각 철근노출, 피복부족 | | |

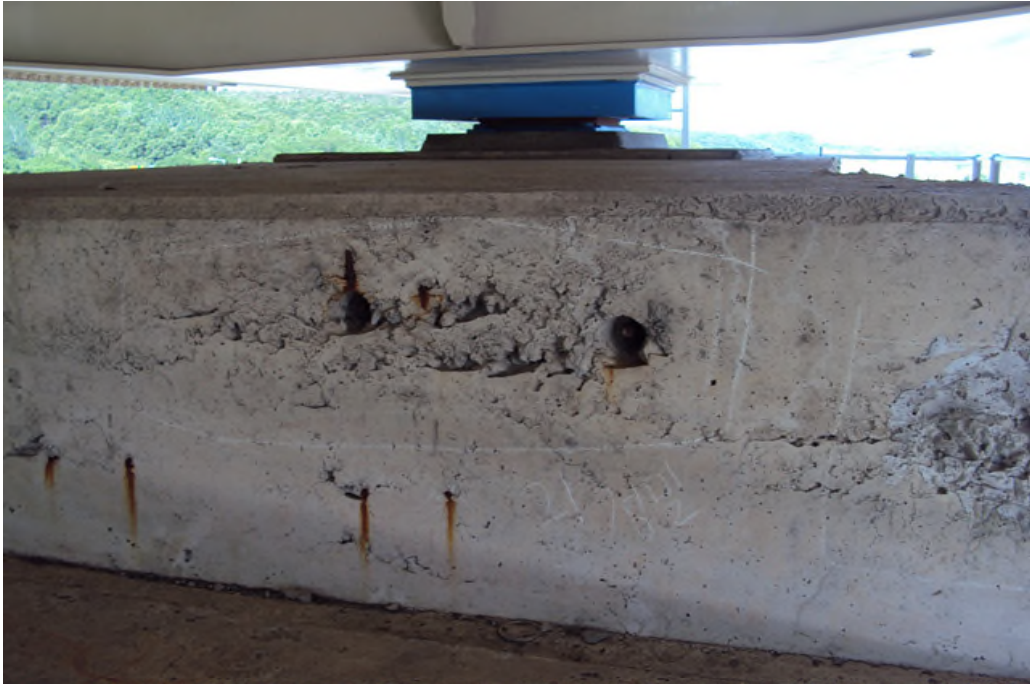
| 점검위치 | - | 영천JCT R-A교(P11) | 사진번호 | #57 |

| No. | 위치 | | 점검 내용 | 사진번호 |
|---|---|---|---|---|
| 58 | - | 영천JCT R-A교(P11) | 교각 재료분리 | #57 |

| 점검내용 | | 교각 재료분리 | | |

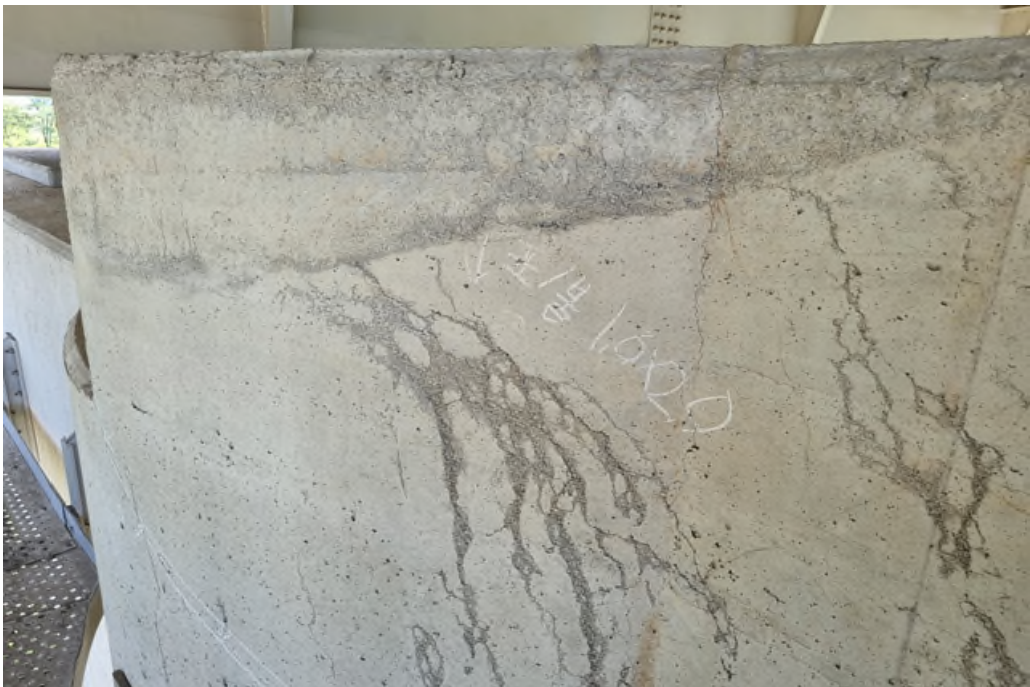
| 점검위치 | - | 영천JCT R-A교(P12) | 사진번호 | #58 |

| No. | 위치 | | 점검 내용 | 사진번호 |
|---|---|---|---|---|
| 59 | - | 영천JCT R-A교(P12) | 교각 표면불량 | #58 |

| 점검내용 | | 교각 표면불량 | | |

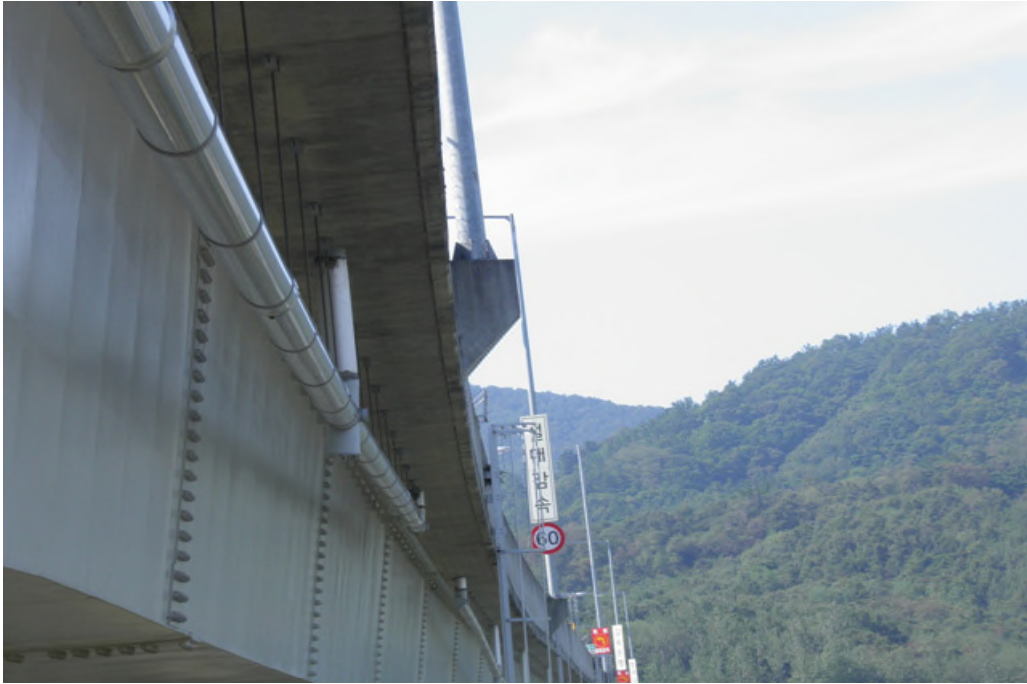
| 점검위치 | - 영천JCT R-B교(S4) | 사진번호 | #59 |

| No. | 위치 | | 점검 내용 | 사진번호 |
|---|---|---|---|---|
| 60 | - | 영천JCT R-B교(S4) | 바닥판하면 백태 | #59 |

| 점검내용 | 바닥판하면 백태 | | |

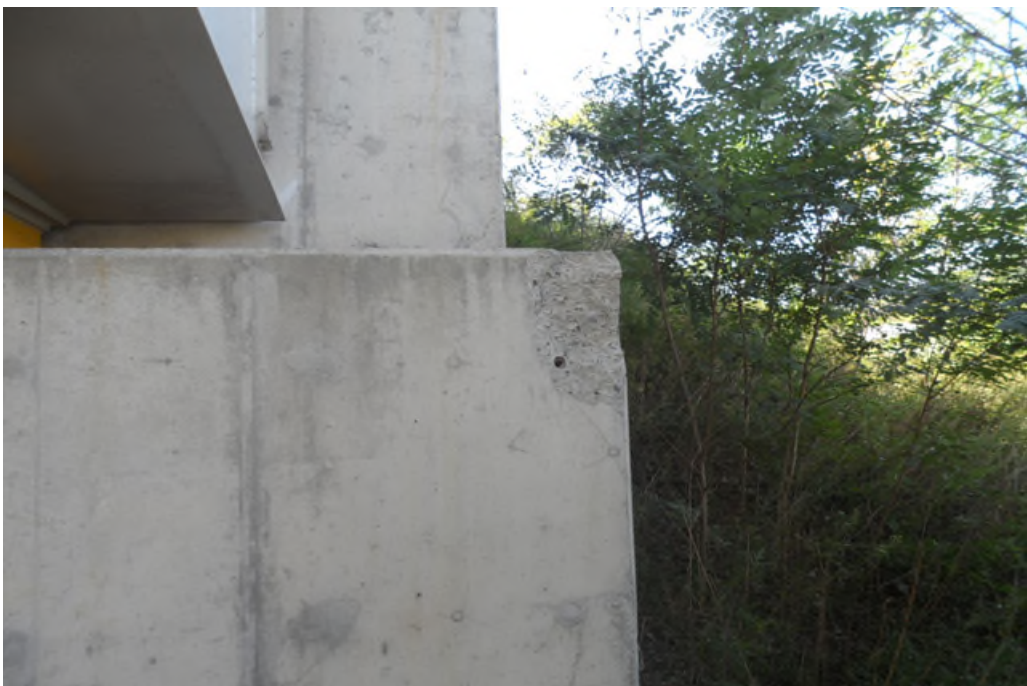
| 점검위치 | - 영천JCT R-B교(A1) | 사진번호 | #60 |

| No. | 위치 | | 점검 내용 | 사진번호 |
|---|---|---|---|---|
| 61 | - | 영천JCT R-B교(A1) | 교대 박리 및 박락 | #60 |

| 점검내용 | 교대 박리 및 박락 | | |

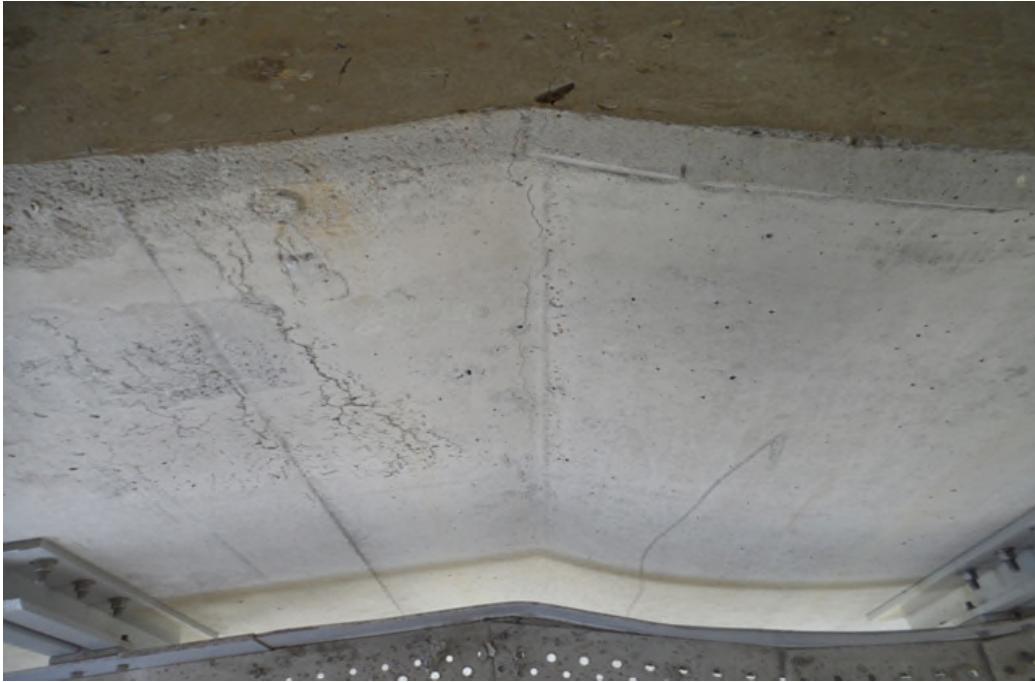
| 점검위치 | - 영천JCT R-B교(P1) | 사진번호 | #61 |

| No. | 위치 | | 점검 내용 | 사진번호 |
|---|---|---|---|---|
| 62 | - | 영천JCT R-B교(P1) | 교각 균열(cw=0.3mm미만) | #61 |

| 점검내용 | 교각 균열(cw=0.3mm미만) | | |

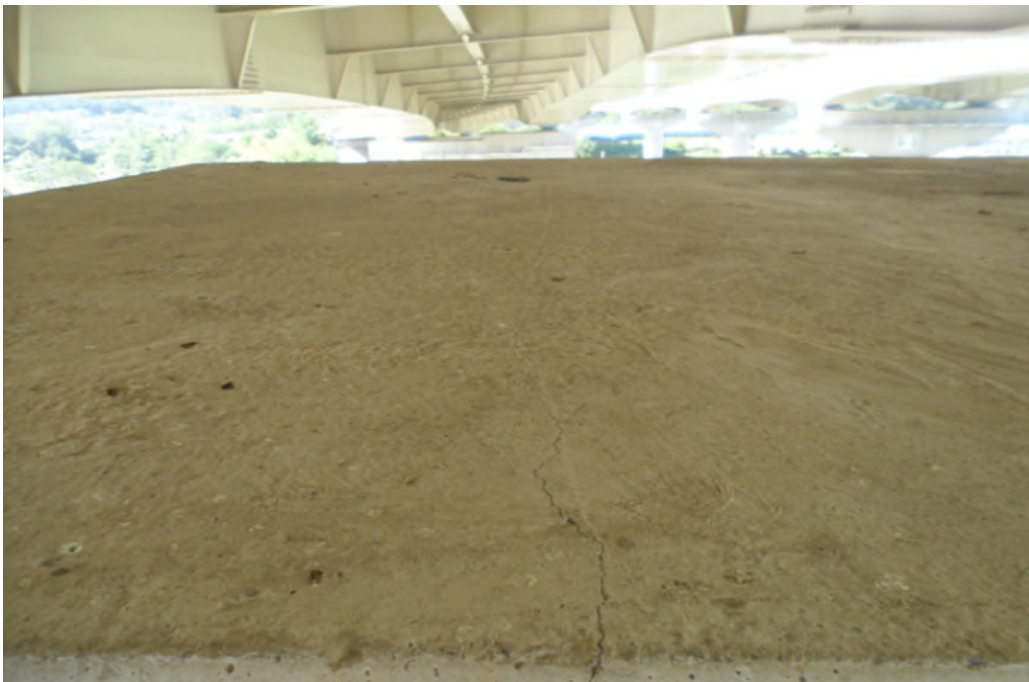
| 점검위치 | - 영천JCT R-B교(P1, P2) | 사진번호 | #62 |

| No. | 위치 | | 점검 내용 | 사진번호 |
|---|---|---|---|---|
| 63 | - | 영천JCT R-B교(P1, P3) | 교각 균열(cw=0.3mm이상) | #62 |

| 점검내용 | 교각 균열(cw=0.3mm이상) | | |
