## 도로교량 하자 목록(10공구)

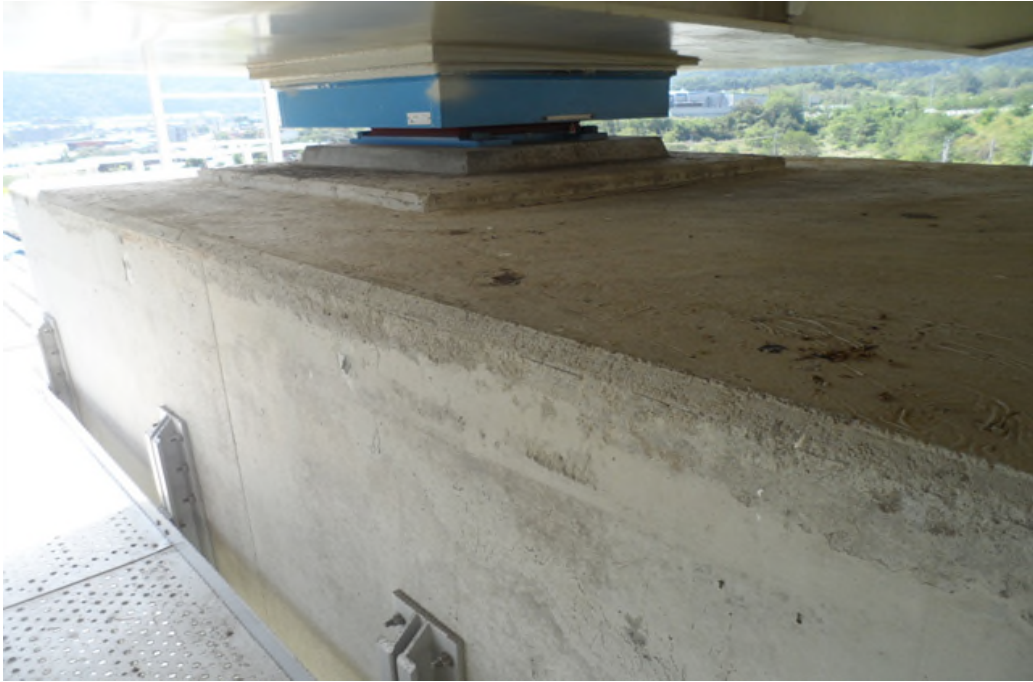
| 점검위치 | - | 영천JCT R-B교(P3) | 사진번호 | #63 |

| No. | 위치 | | 점검 내용 | 사진번호 |
|---|---|---|---|---|
| 64 | - | 영천JCT R-B교(P3) | 교각 박리 | #63 |

| 점검내용 | | 교각 박리 | | |

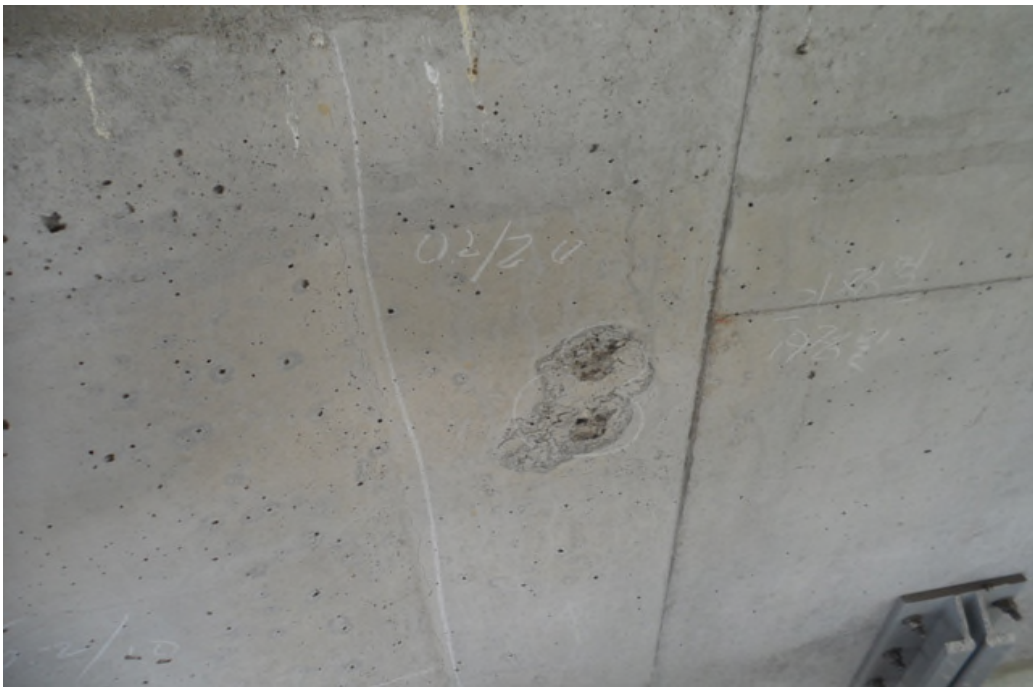
| 점검위치 | - | 영천JCT R-B교(P2, P3) | 사진번호 | #64 |

| No. | 위치 | | 점검 내용 | 사진번호 |
|---|---|---|---|---|
| 65 | - | 영천JCT R-B교(P2, P3) | 교각 재료분리 | #64 |

| 점검내용 | | 교각 재료분리 | | |

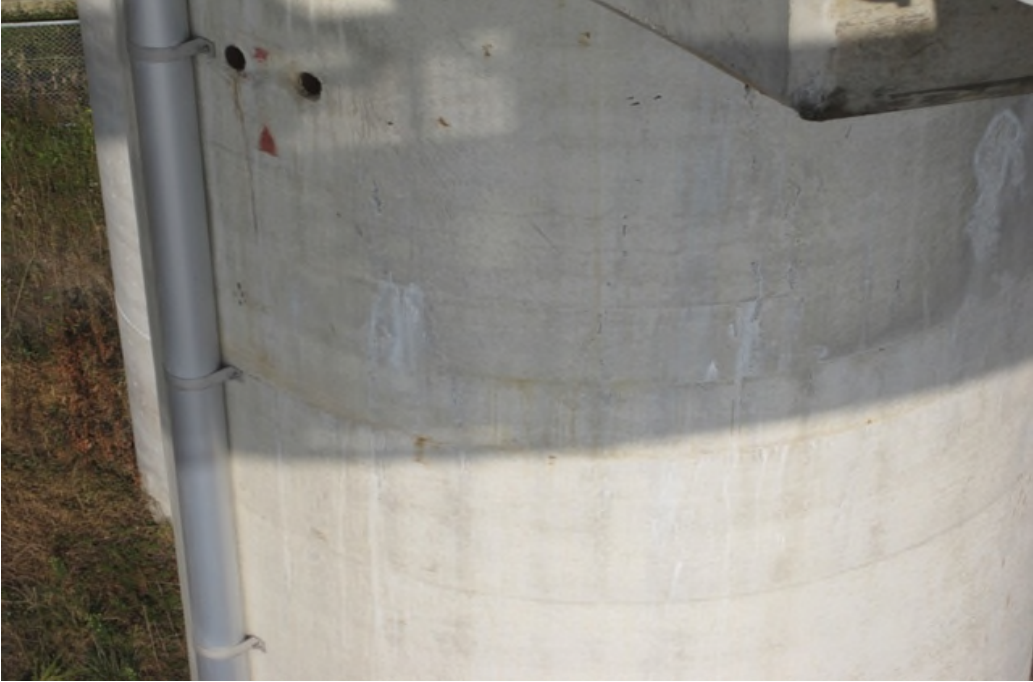
| 점검위치 | - 영천JCT R-B교(P3) | 사진번호 | #65 |

| No. | 위치 | | 점검 내용 | 사진번호 |
|---|---|---|---|---|
| 66 | - | 영천JCT R-B교(P3) | 교각 백태 | #65 |

| 점검내용 | 교각 백태 | | |
