## 도로교량 하자 목록(2공구)

## 사진대지

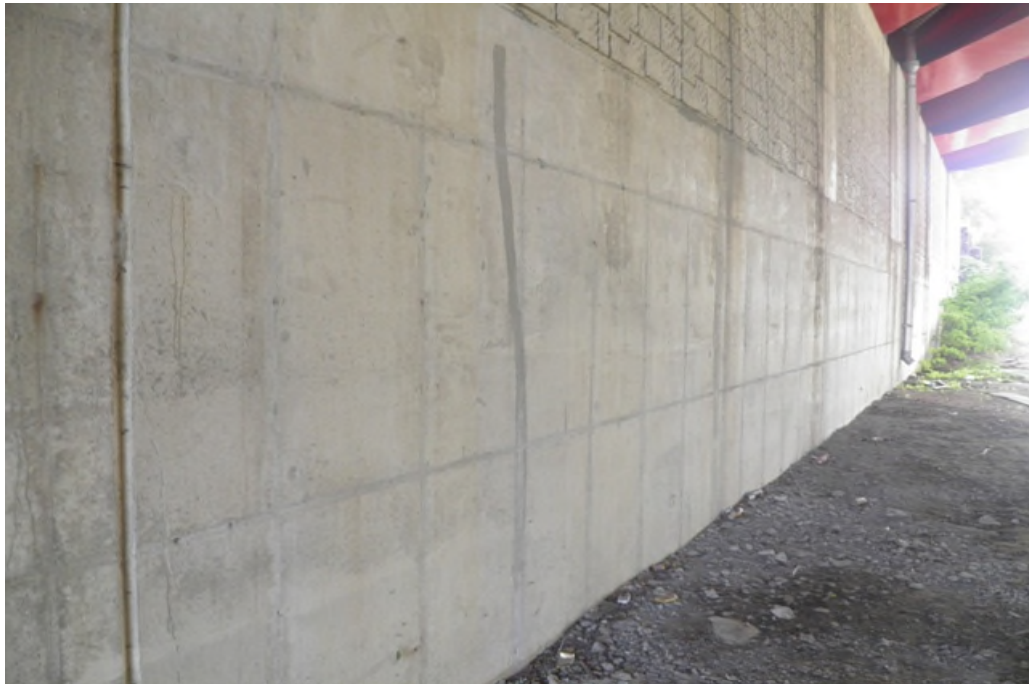
| 점검위치 | 상주 | 신개교(A2) | 사진번호 | #01 |

| No. | 위치 | | 점검 내용 | 사진번호 |
|---|---|---|---|---|
| 1 | 상주 | 신개교(A2) | 교대 균열(cw=0.3mm미만) | #01 |

| 점검내용 | | 교대 균열(cw=0.3mm미만) | | |

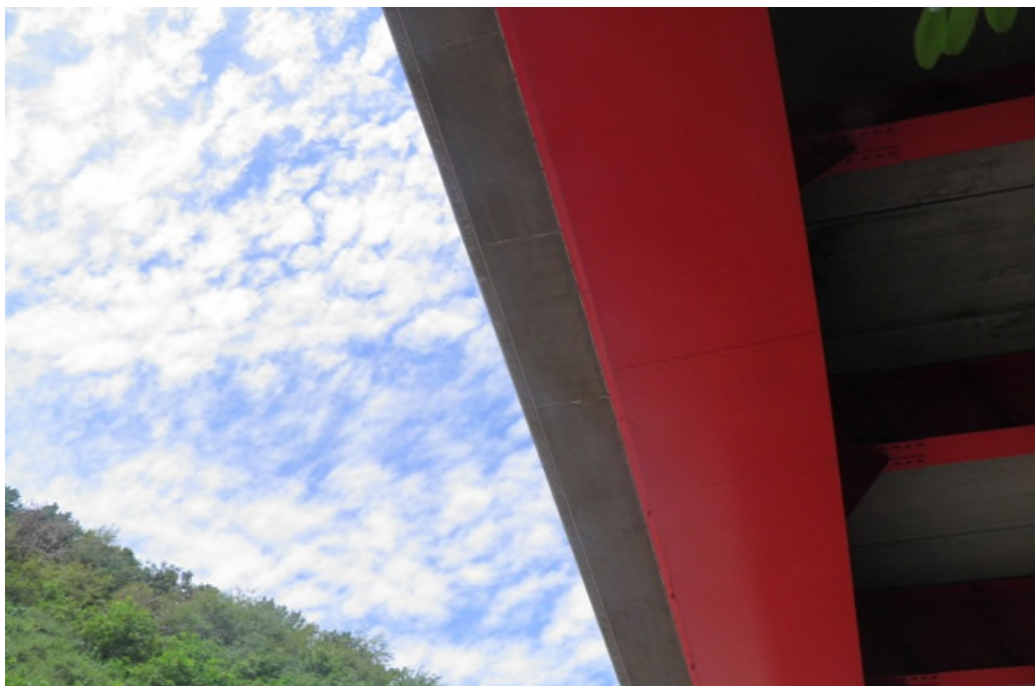
| 점검위치 | 영천 | 신개교(A2) | 사진번호 | #02 |

| No. | 위치 | | 점검 내용 | 사진번호 |
|---|---|---|---|---|
| 2 | 영천 | 신개교(A2) | 바닥판하면 재료분리 | #02 |

| 점검내용 | | 바닥판하면 재료분리 | | |

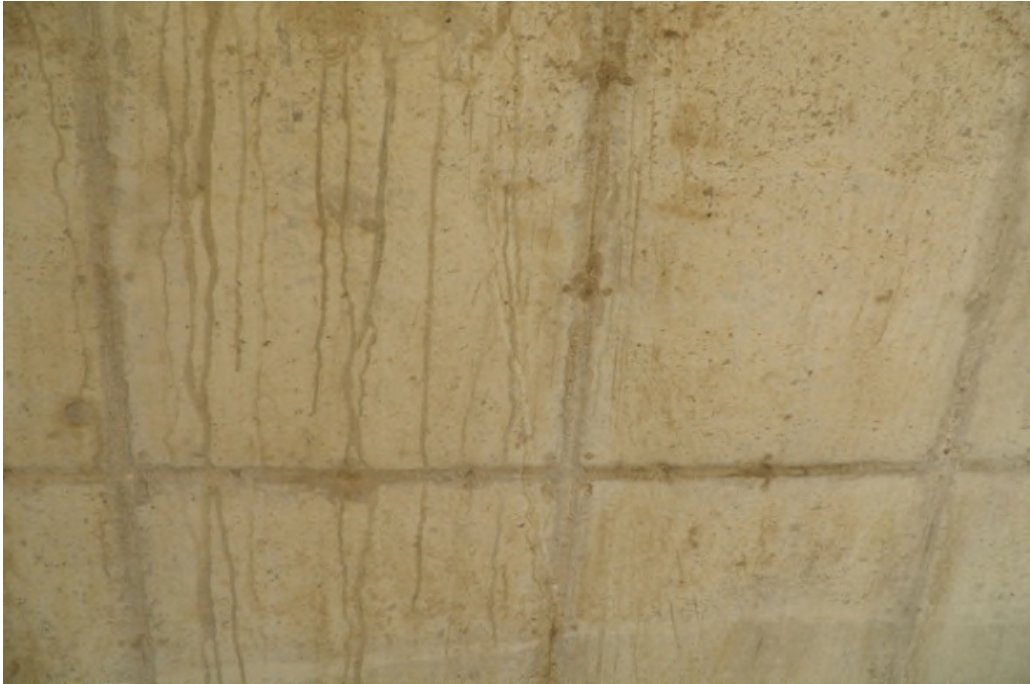
| 점검위치 | 영천 | 신개교(A2) | 사진번호 | #03 |

| No. | 위치 | | 점검 내용 | 사진번호 |
|---|---|---|---|---|
| 3 | 영천 | 신개교(A2) | 교대 균열(cw=0.3mm미만) | #03 |

| 점검내용 | | 교대 균열(cw=0.3mm미만) | | |

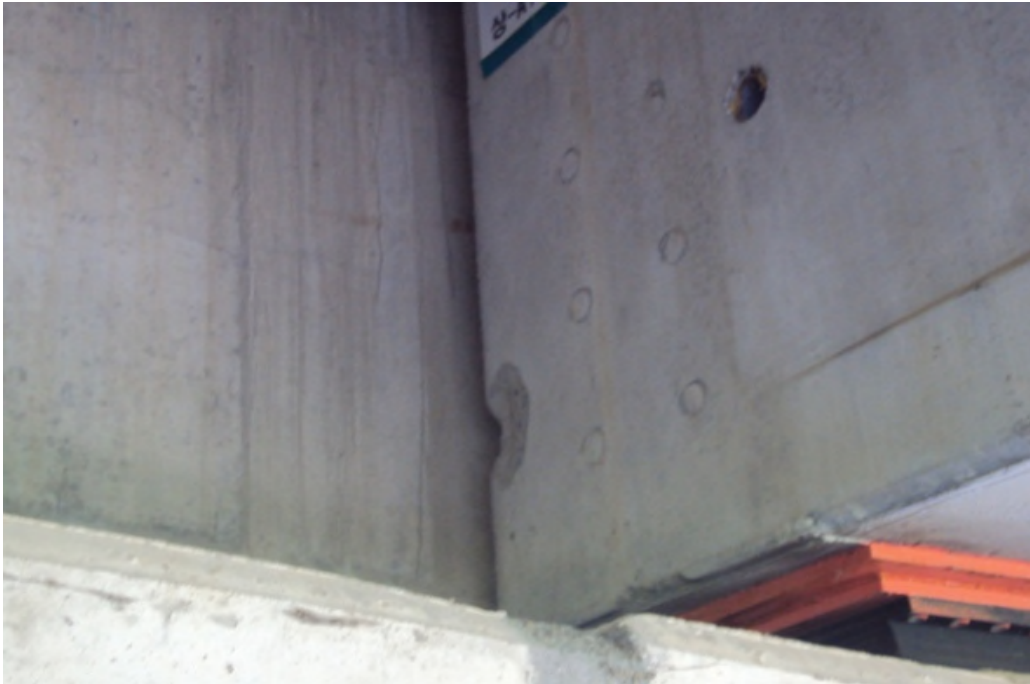
| 점검위치 | 상주 | 월가교(S1) | 사진번호 | #04 |

| No. | 위치 | | 점검 내용 | 사진번호 |
|---|---|---|---|---|
| 4 | 상주 | 월가교(S1) | 거더 파손 | #04 |

| 점검내용 | | 거더 파손 | | |

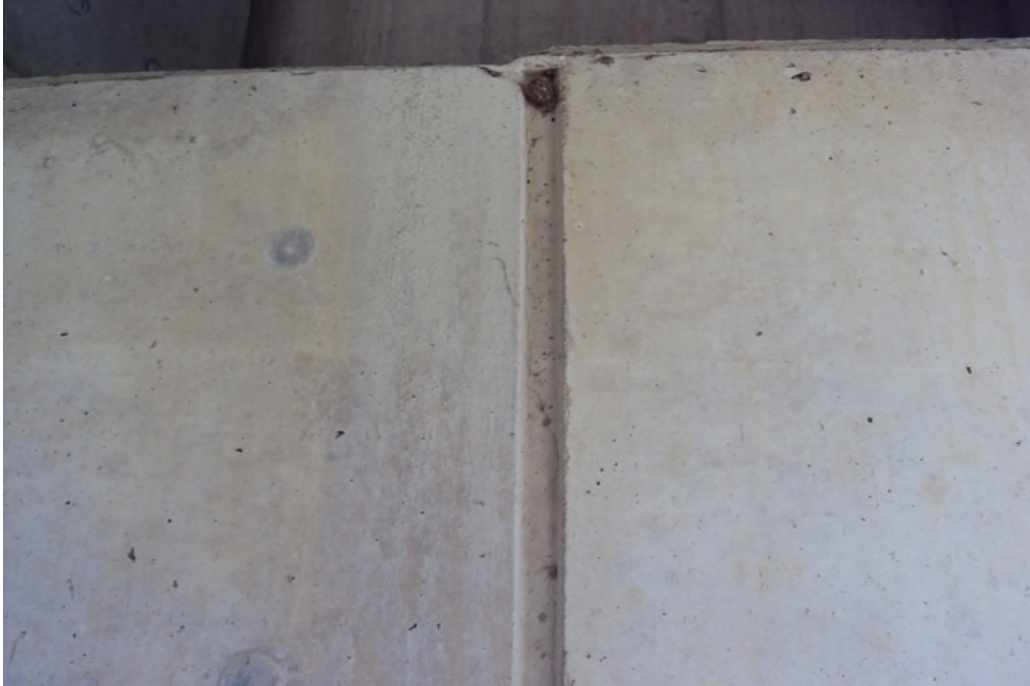
| 점검위치 | 상주 월가교(A1) | 사진번호 | #05 |

| No. | 위치 | | 점검 내용 | 사진번호 |
|---|---|---|---|---|
| 5 | 상주 | 월가교(A1) | 교대 균열(cw=0.3mm미만) | #05 |

| 점검내용 | 교대 균열(cw=0.3mm미만) | | |

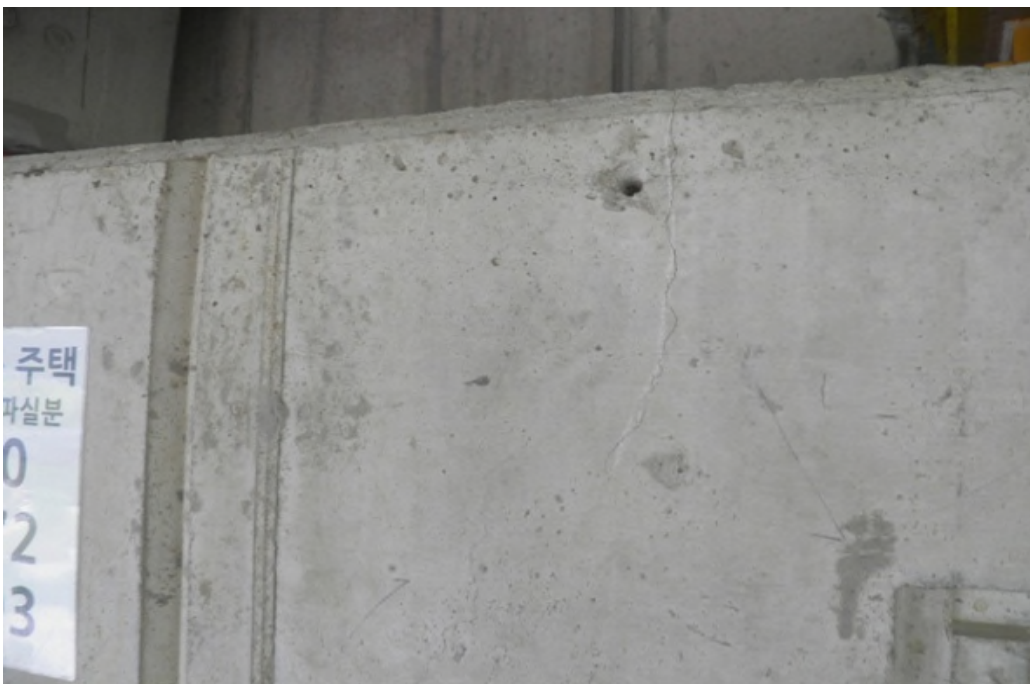
| 점검위치 | 상주 월가교(A2) | 사진번호 | #06 |

| No. | 위치 | | 점검 내용 | 사진번호 |
|---|---|---|---|---|
| 6 | 상주 | 월가교(A2) | 교대 균열(cw=0.3mm미만) | #06 |

| 점검내용 | 교대 균열(cw=0.3mm미만) | | |

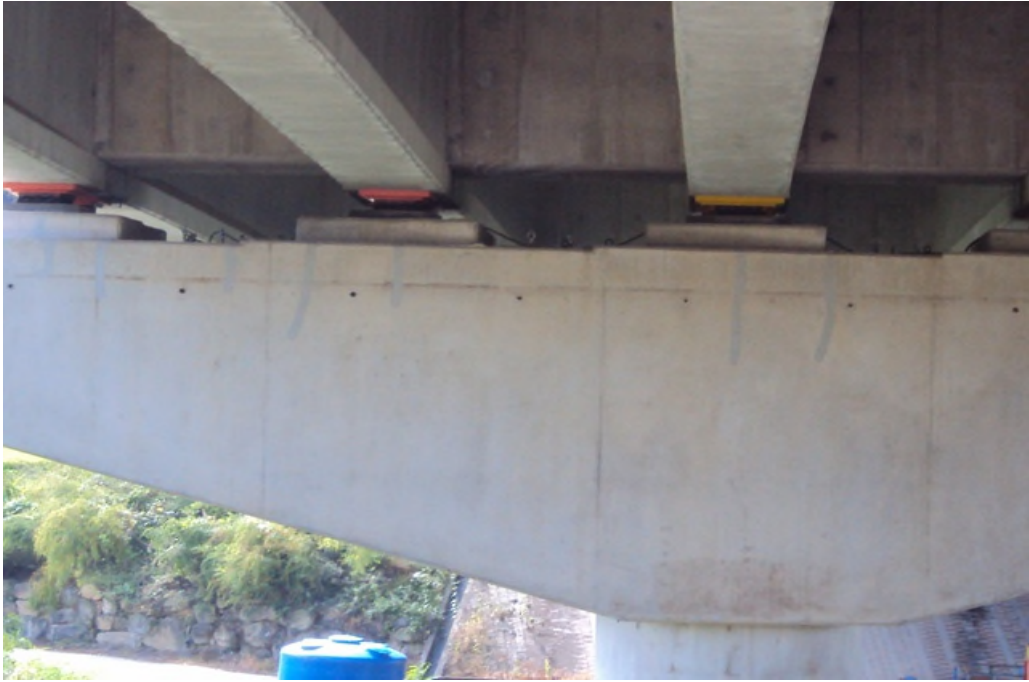
| 점검위치 | 상주 | 월가교(P1) | 사진번호 | #07 |

| No. | 위치 | | 점검 내용 | 사진번호 |
|---|---|---|---|---|
| 7 | 상주 | 월가교(P1) | 교각 균열(cw=0.3mm미만) | #07 |

| 점검내용 | | 교각 균열(cw=0.3mm미만) | | |

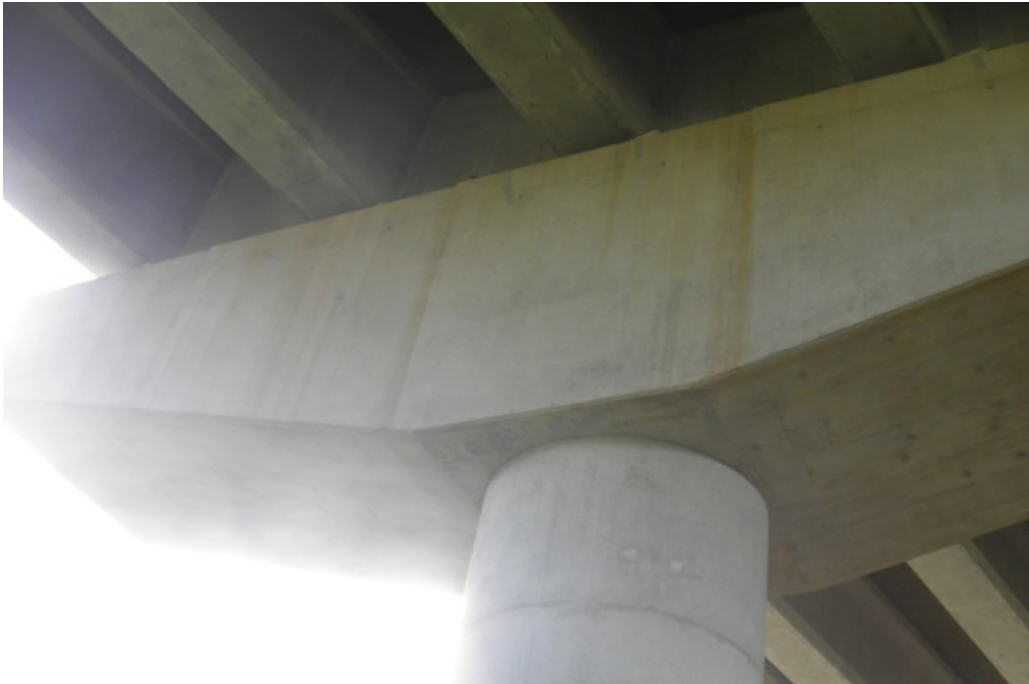
| 점검위치 | 상주 | 월가교(P2) | 사진번호 | #08 |

| No. | 위치 | | 점검 내용 | 사진번호 |
|---|---|---|---|---|
| 8 | 상주 | 월가교(P2) | 교각 균열(cw=0.3mm미만) | #08 |

| 점검내용 | | 교각 균열(cw=0.3mm미만) | | |

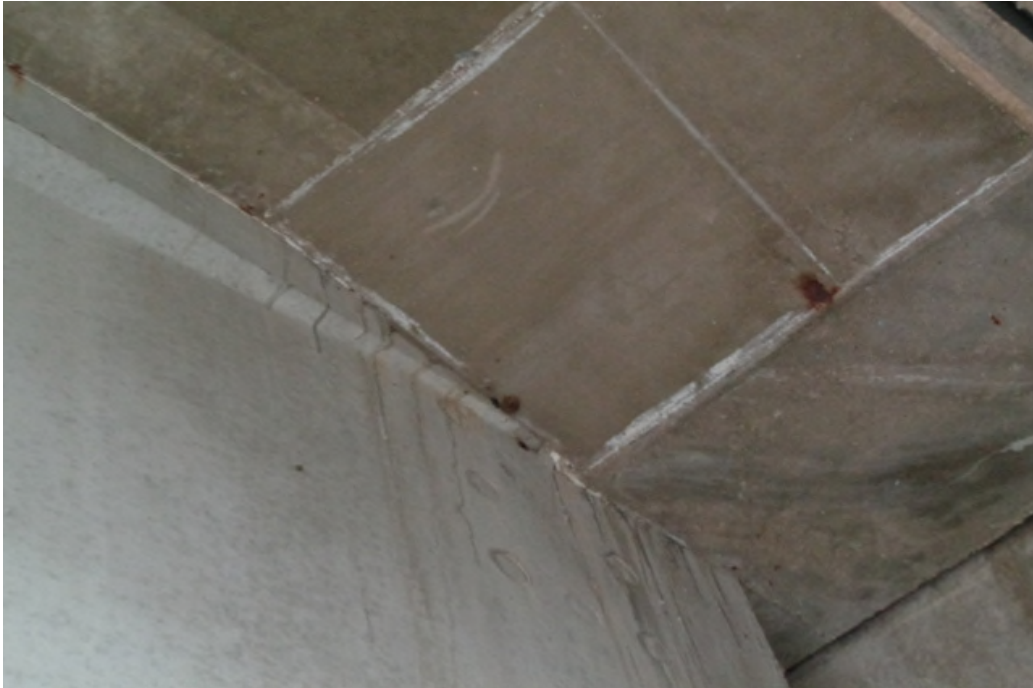
| 점검위치 | 영천 | 월가교(S1) | 사진번호 | #09 |

| No. | 위치 | | 점검 내용 | 사진번호 |
|---|---|---|---|---|
| 9 | 영천 | 월가교(S1) | 바닥판하면 백태 | #09 |

| 점검내용 | | 바닥판하면 백태 | | |

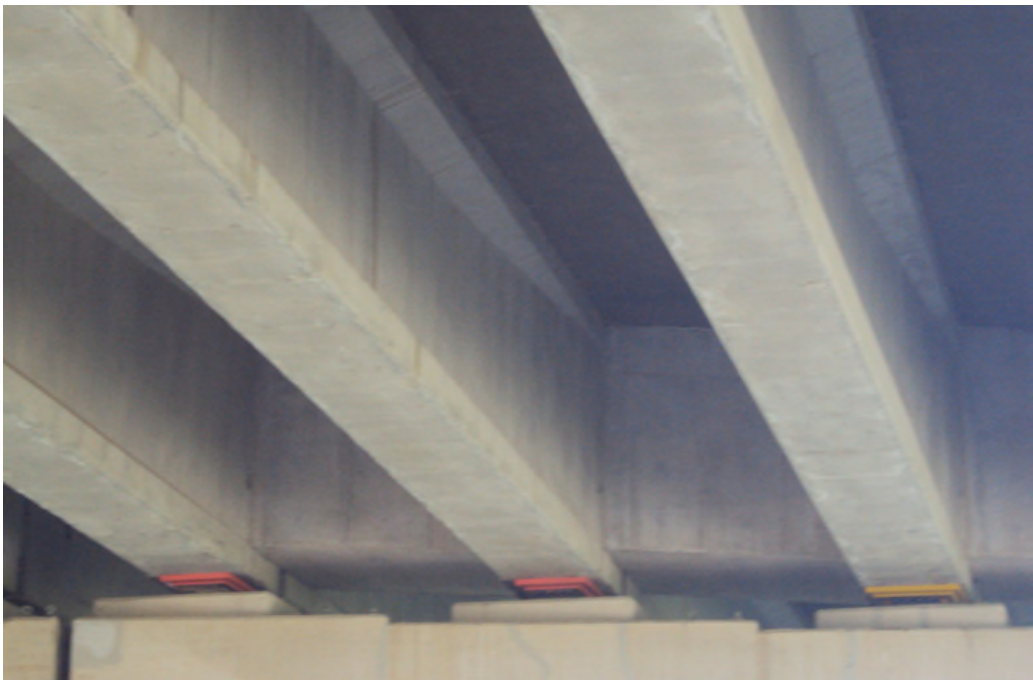
| 점검위치 | 영천 | 월가교(S1) | 사진번호 | #10 |

| No. | 위치 | | 점검 내용 | 사진번호 |
|---|---|---|---|---|
| 10 | 영천 | 월가교(S1) | 거더 백태 | #10 |

| 점검내용 | | 거더 백태 | | |

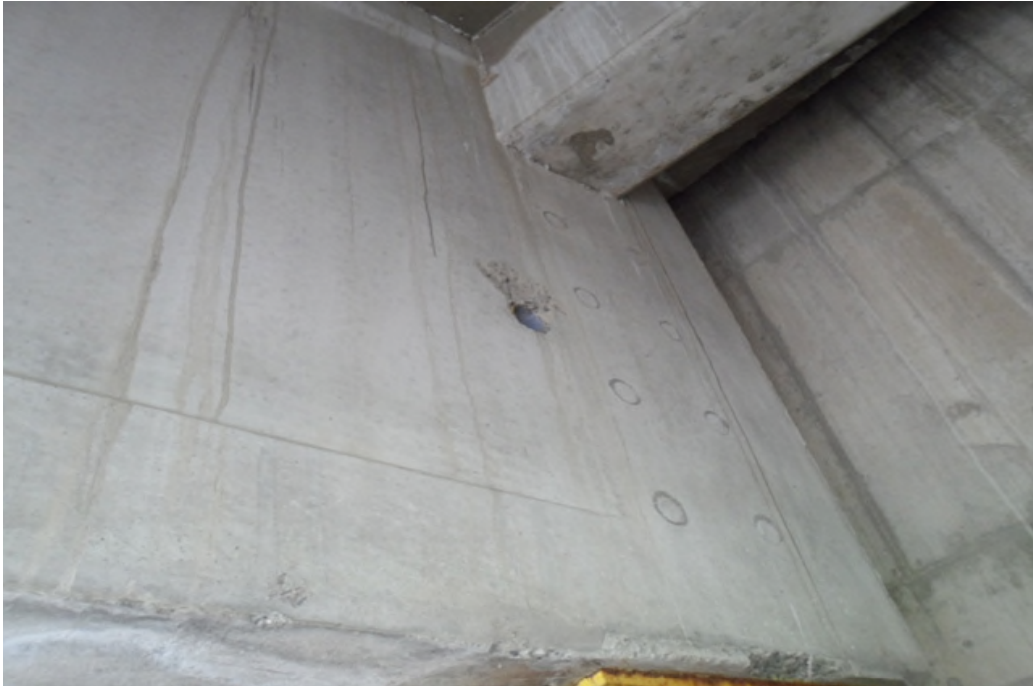
| 점검위치 | 영천 | 월가교(S1) | 사진번호 | #11 |

| No. | 위치 | | 점검 내용 | 사진번호 |
|---|---|---|---|---|
| 11 | 영천 | 월가교(S1) | 거더 파손 | #11 |

| 점검내용 | | 거더 파손 | | |

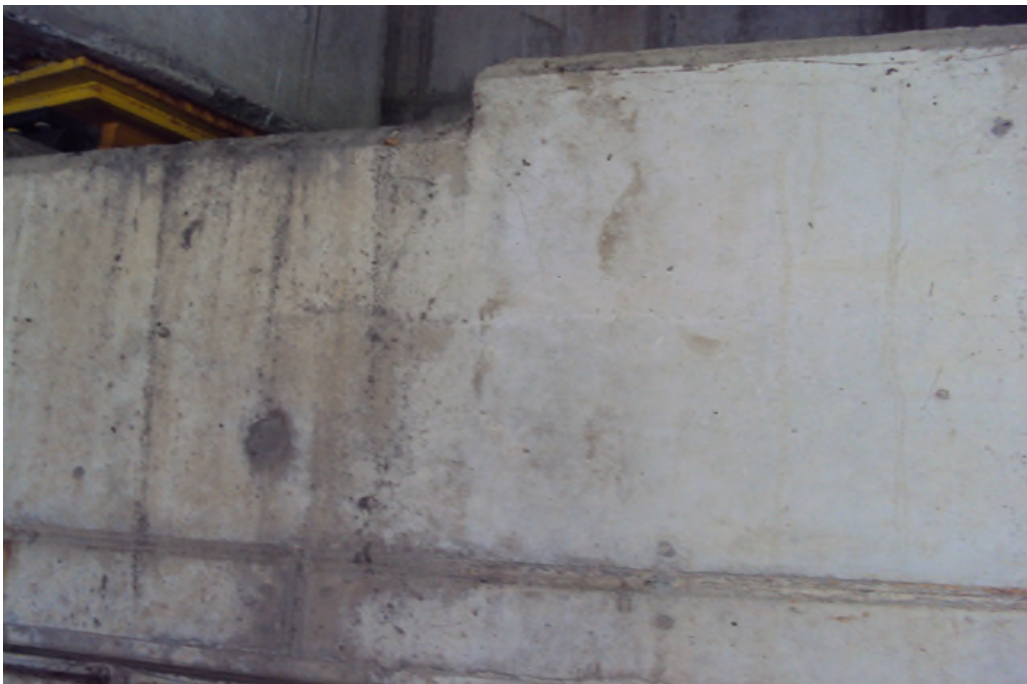
| 점검위치 | 영천 | 월가교(A1) | 사진번호 | #12 |

| No. | 위치 | | 점검 내용 | 사진번호 |
|---|---|---|---|---|
| 12 | 영천 | 월가교(A1) | 교대 균열(cw=0.3mm미만) | #12 |

| 점검내용 | | 교대 균열(cw=0.3mm미만) | | |

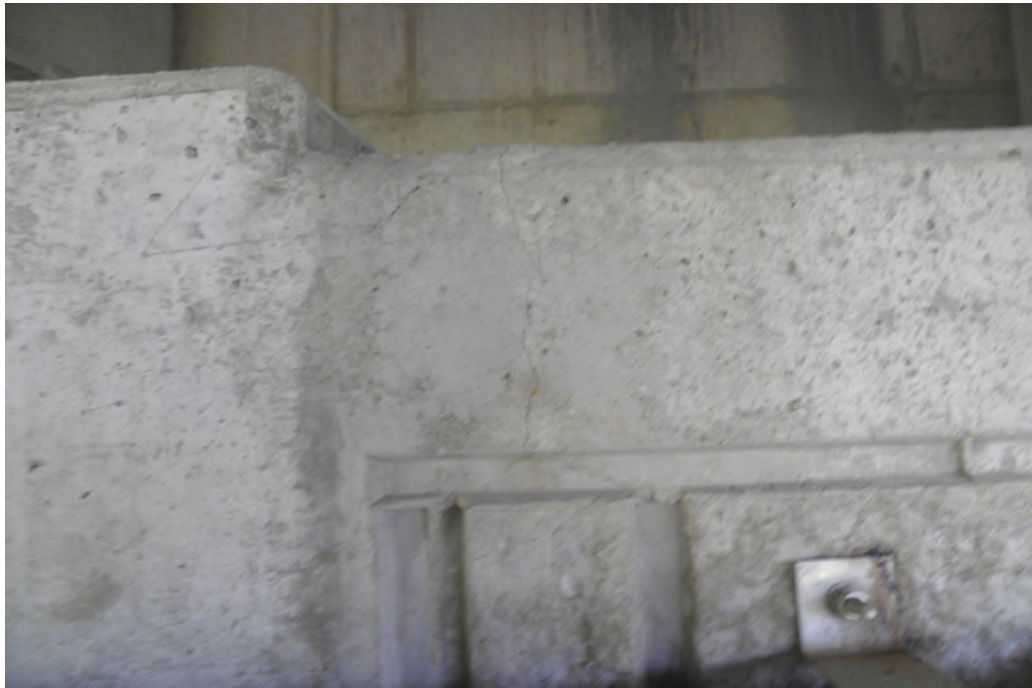
| 점검위치 | 영천 | 월가교(A2) | 사진번호 | #13 |

| No. | 위치 | | 점검 내용 | 사진번호 |
|---|---|---|---|---|
| 13 | 영천 | 월가교(A2) | 교대 균열(cw=0.3mm미만) | #13 |

| 점검내용 | | 교대 균열(cw=0.3mm미만) | | |

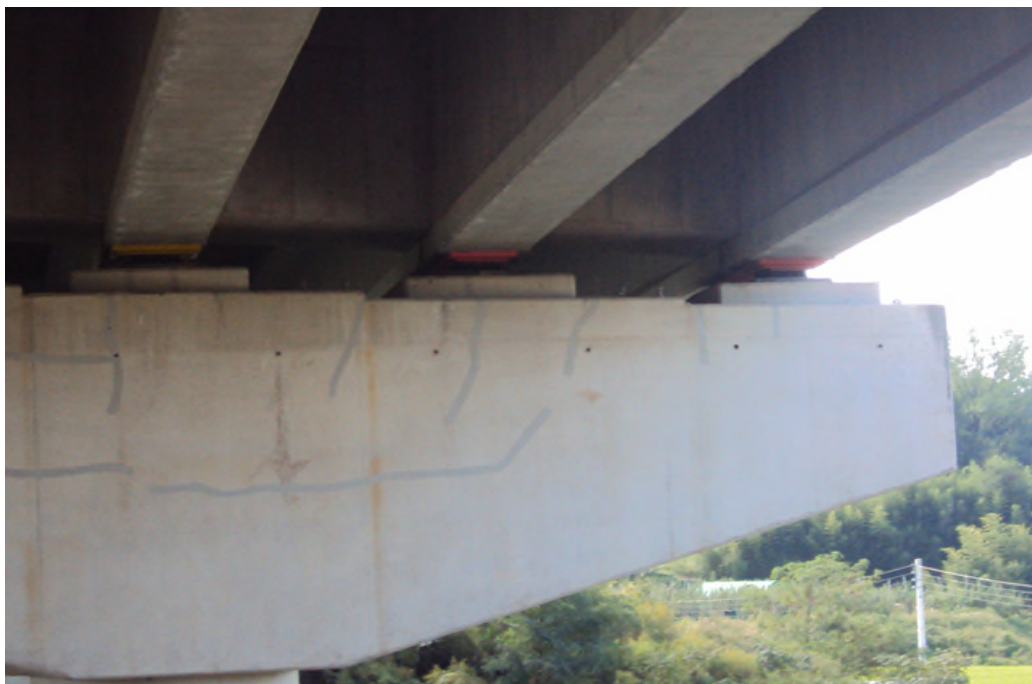
| 점검위치 | 영천 | 월가교(P1) | 사진번호 | #14 |

| No. | 위치 | | 점검 내용 | 사진번호 |
|---|---|---|---|---|
| 14 | 영천 | 월가교(P1) | 교각 균열(cw=0.3mm미만) | #14 |

| 점검내용 | | 교각 균열(cw=0.3mm미만) | | |

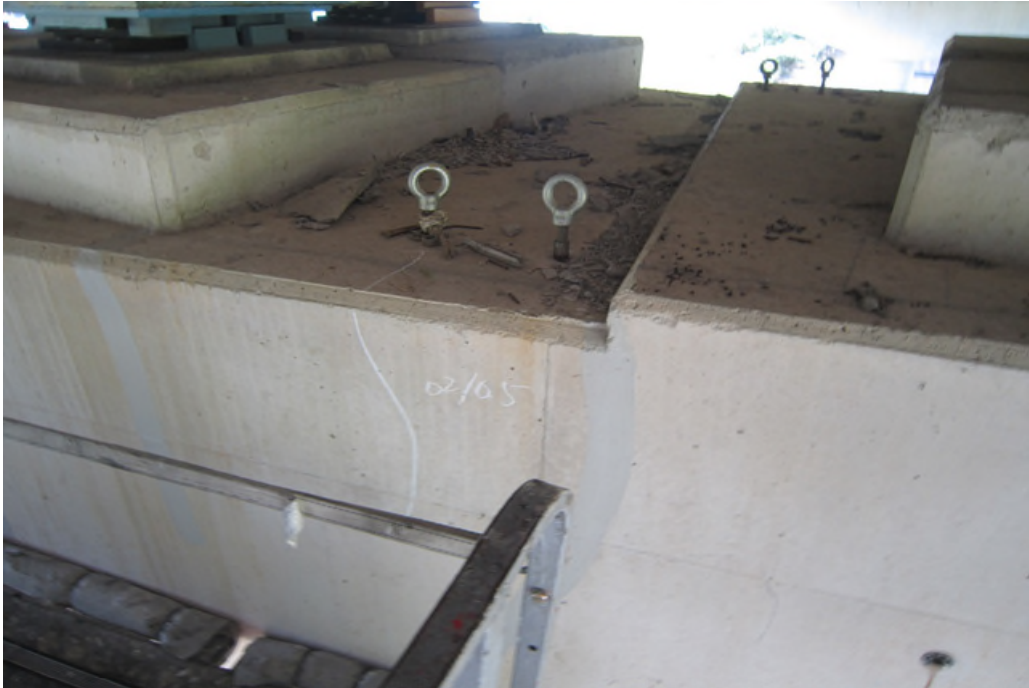
| 점검위치 | 영천 | 월가교(P2) | 사진번호 | #15 |

| No. | 위치 | | 점검 내용 | 사진번호 |
|---|---|---|---|---|
| 15 | 영천 | 월가교(P2) | 교각 균열(cw=0.3mm미만) | #15 |

| 점검내용 | | 교각 균열(cw=0.3mm미만) | | |

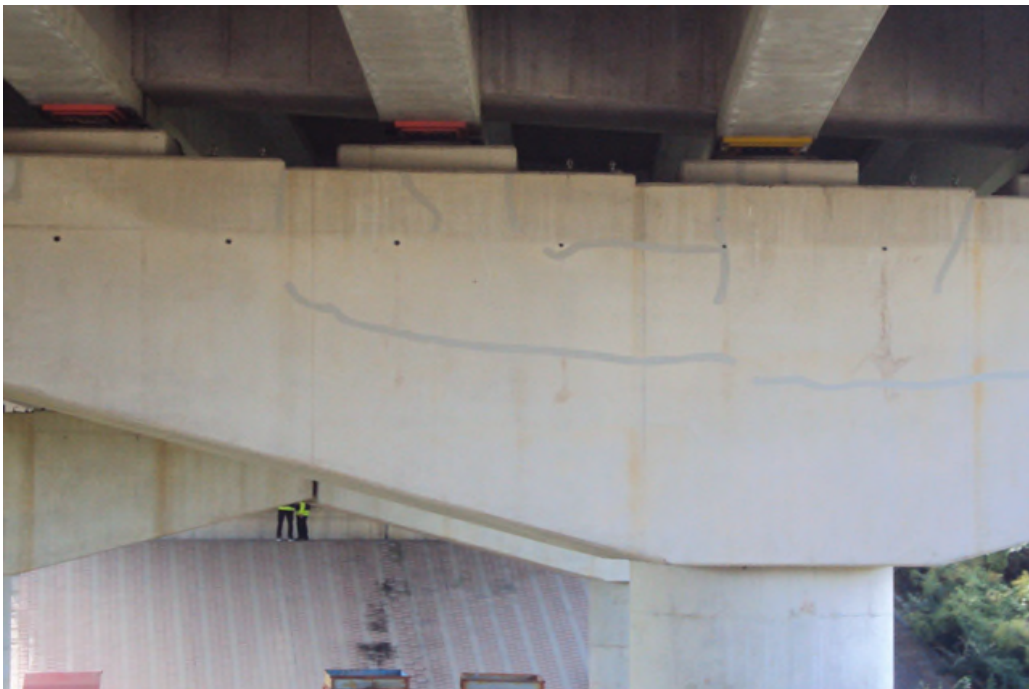
| 점검위치 | 영천 | 월가교(P1) | 사진번호 | #16 |

| No. | 위치 | | 점검 내용 | 사진번호 |
|---|---|---|---|---|
| 16 | 영천 | 월가교(P1) | 교각 망상균열 | #16 |

| 점검내용 | | 교각 망상균열 | | |
