## 도로교량 하자 목록(4공구)

## 도로터널 하자 목록(4공구)

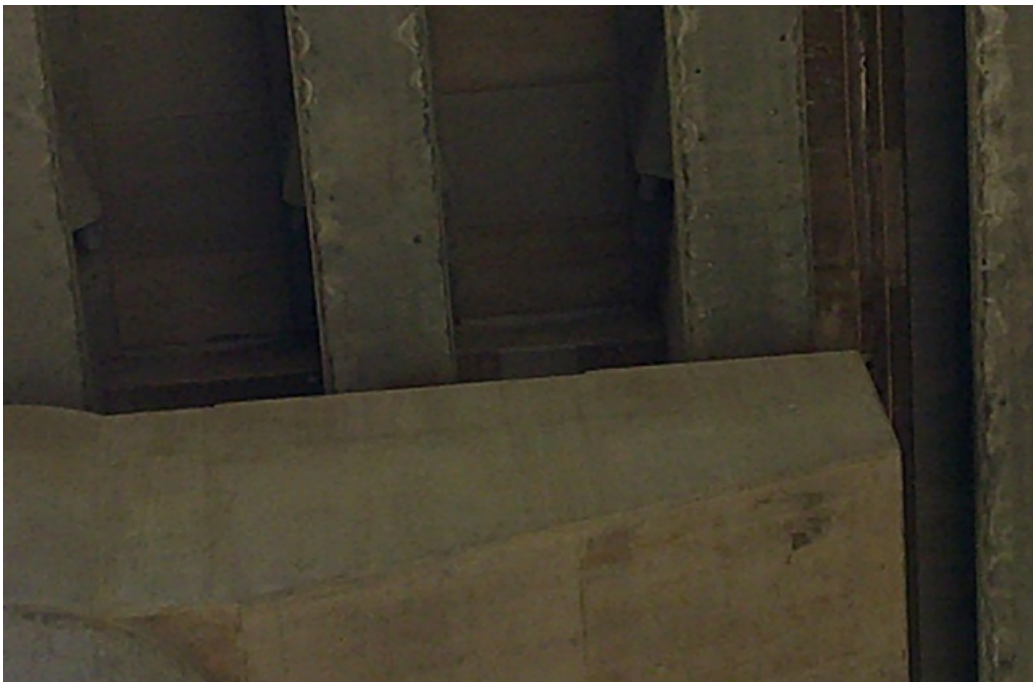
| 점검위치 | 상주 | 산호교(S6) | 사진번호 | #02 |

| No. | 위치 | | 점검 내용 | 사진번호 |
|---|---|---|---|---|
| 2 | 상주 | 산호교(S6) | 가로보 철근노출 | #02 |

| 점검내용 | | 가로보 철근노출 | | |

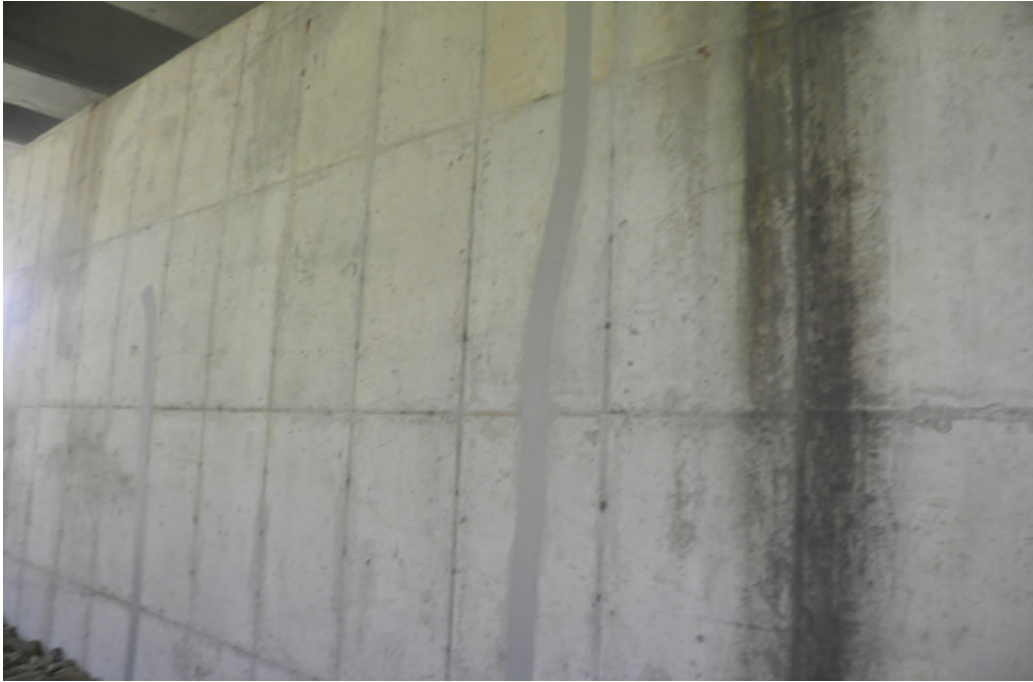
| 점검위치 | 상주 | 산호교(A1) | 사진번호 | #03 |

| No. | 위치 | | 점검 내용 | 사진번호 |
|---|---|---|---|---|
| 3 | 상주 | 산호교(A1) | 교대 균열(cw=0.3mm미만) 보수됨 | #03 |

| 점검내용 | | 교대 균열(cw=0.3mm미만) 보수됨 | | |

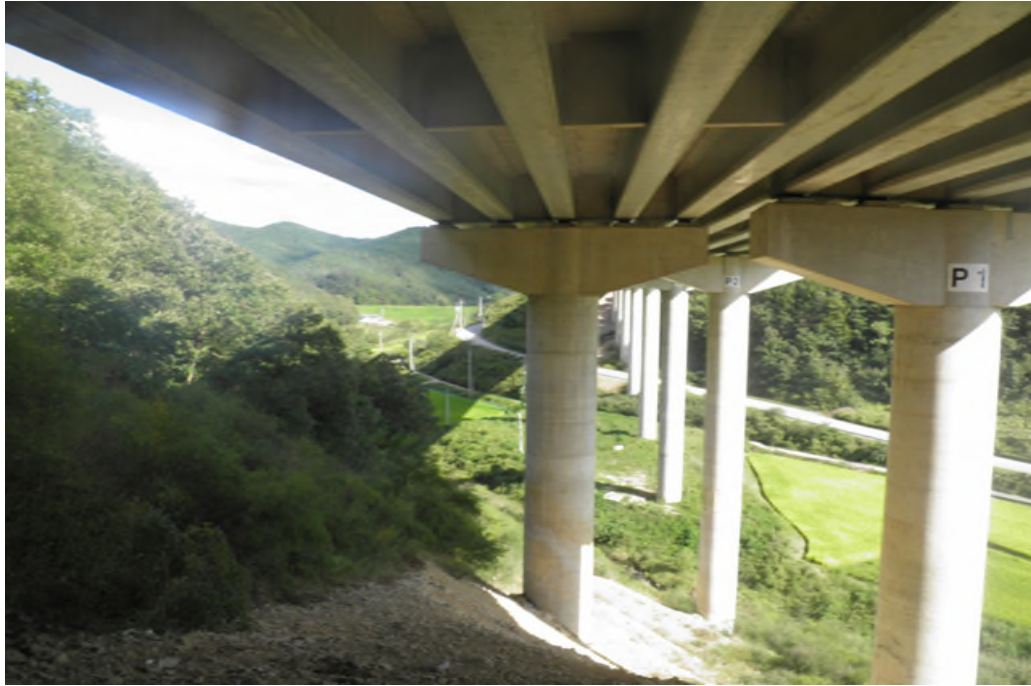
| 점검위치 | 상주 산호교(P2~P8) | 사진번호 | #05 |

| No. | 위치 | | 점검 내용 | 사진번호 |
|---|---|---|---|---|
| 5 | 상주 | 산호교(P2~P8) | 교각 균열(cw=0.3mm미만) 보수됨 | #05 |

| 점검내용 | 교각 균열(cw=0.3mm미만) 보수됨 | | |

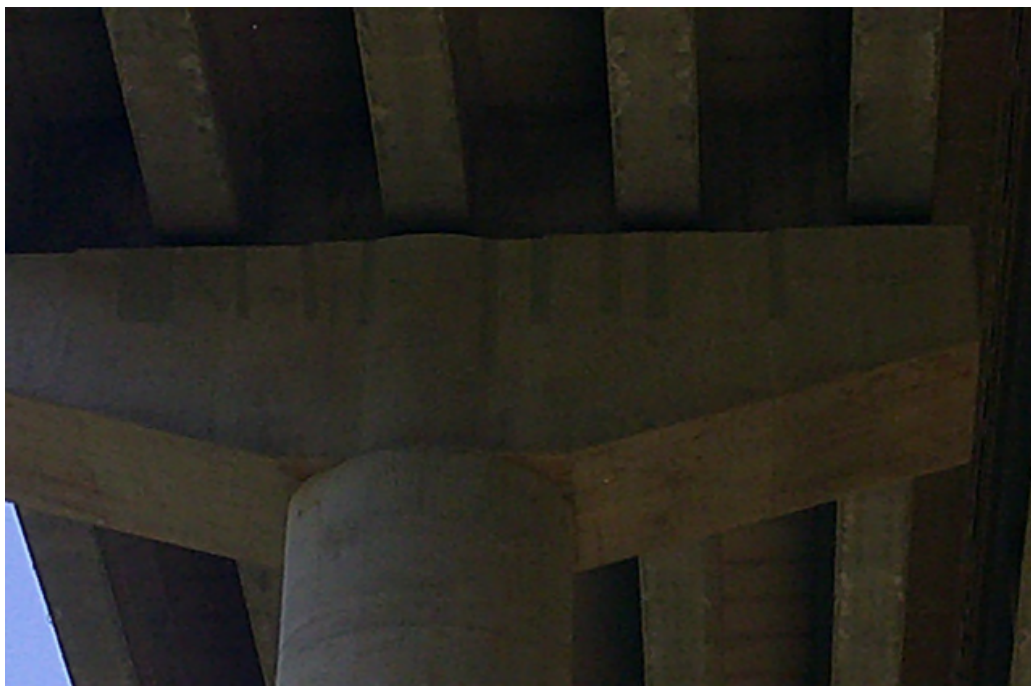
| 점검위치 | 상주 산호교(P3~P7) | 사진번호 | #06 |

| No. | 위치 | | 점검 내용 | 사진번호 |
|---|---|---|---|---|
| 6 | 상주 | 산호교(P3~P7) | 교각 균열(cw=0.3mm이상) 보수됨 | #06 |

| 점검내용 | 교각 균열(cw=0.3mm이상) 보수됨 | | |

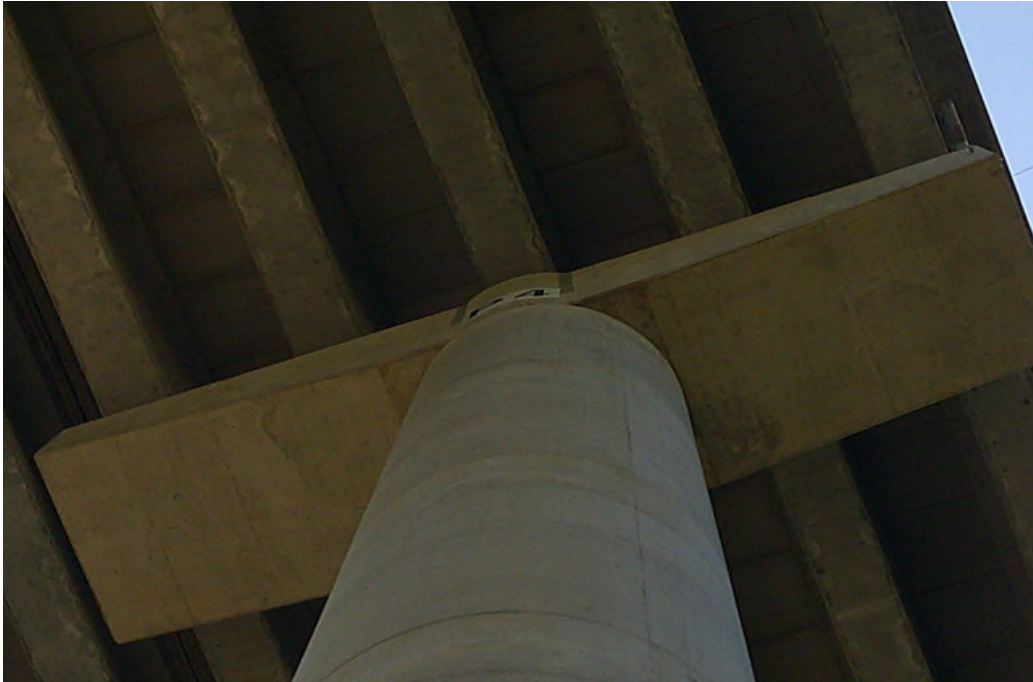
| 점검위치 | 상주 | 산호교(P4) | 사진번호 | #07 |

| No. | 위치 | | 점검 내용 | 사진번호 |
|---|---|---|---|---|
| 7 | 상주 | 산호교(P4) | 교각 철근노출 보수됨 | #07 |

| 점검내용 | | 교각 철근노출 보수됨 | | |

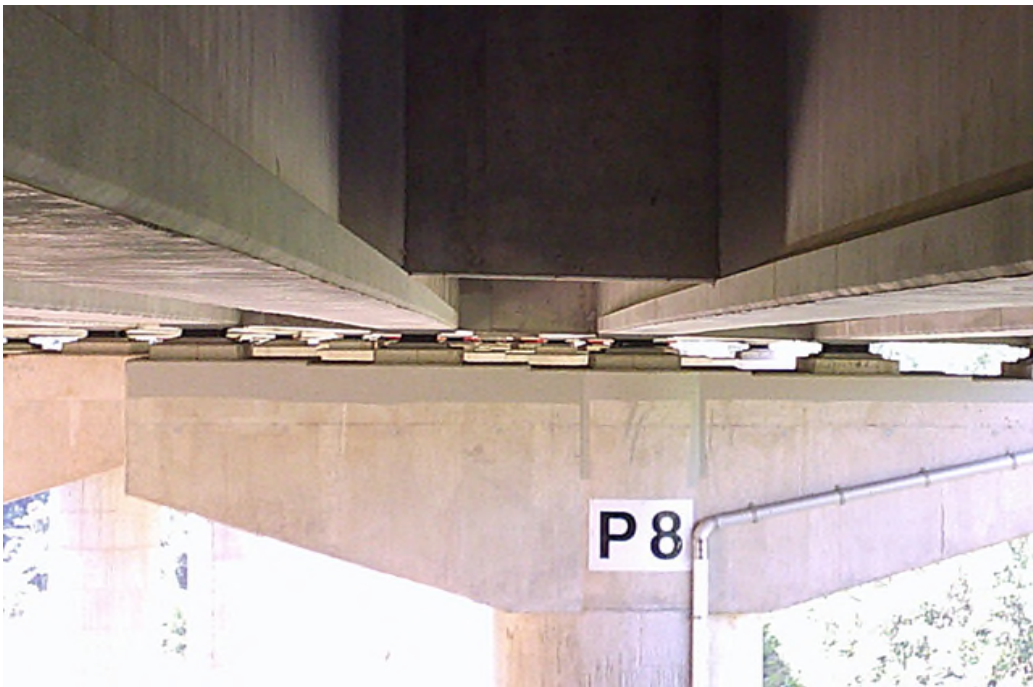
| 점검위치 | 상주 | 산호교(P8) | 사진번호 | #08 |

| No. | 위치 | | 점검 내용 | 사진번호 |
|---|---|---|---|---|
| 8 | 상주 | 산호교(P8) | 교각 박리 보수됨 | #08 |

| 점검내용 | | 교각 박리 보수됨 | | |

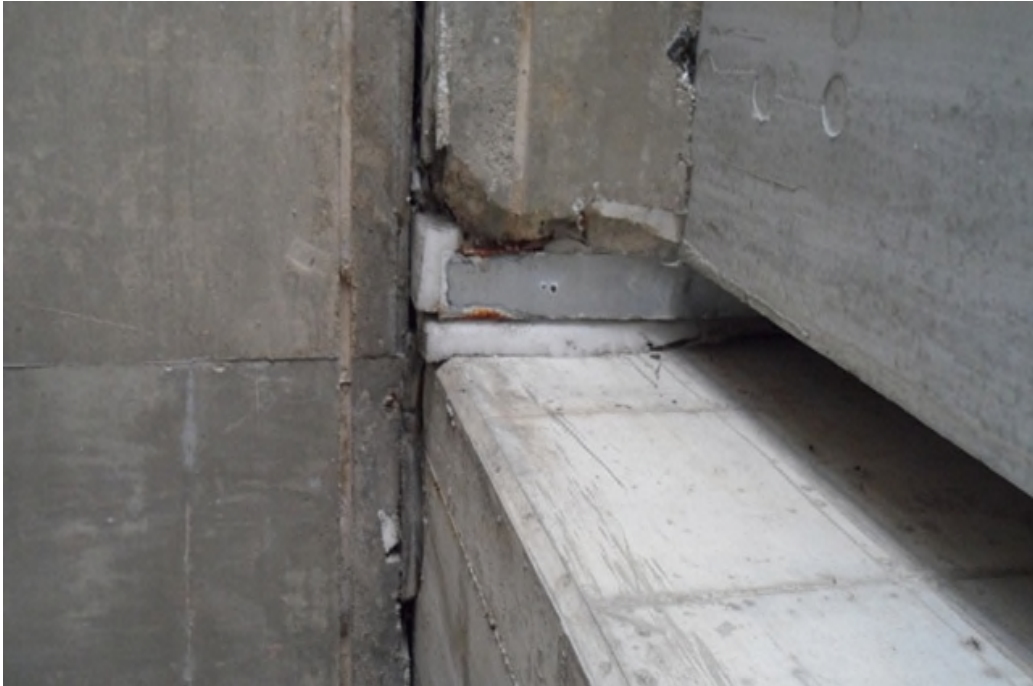
| 점검위치 | 영천 산호교(S2, S9) | 사진번호 | #09 |

| No. | 위치 | | 점검 내용 | 사진번호 |
|---|---|---|---|---|
| 9 | 영천 | 산호교(S2, S9) | 바닥판하면 박락, 파손 | #09 |

| 점검내용 | 바닥판하면 박락, 파손 | | |

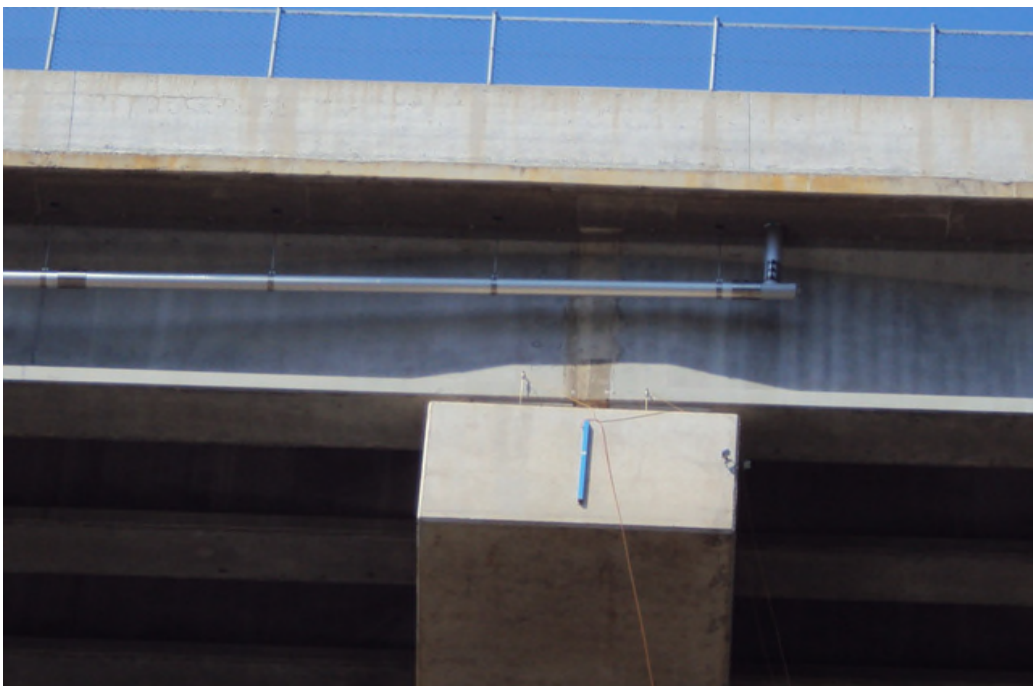
| 점검위치 | 영천 산호교(S4) | 사진번호 | #10 |

| No. | 위치 | | 점검 내용 | 사진번호 |
|---|---|---|---|---|
| 10 | 영천 | 산호교(S4) | 거더 박락 보수됨 | #10 |

| 점검내용 | 거더 박락 보수됨 | | |

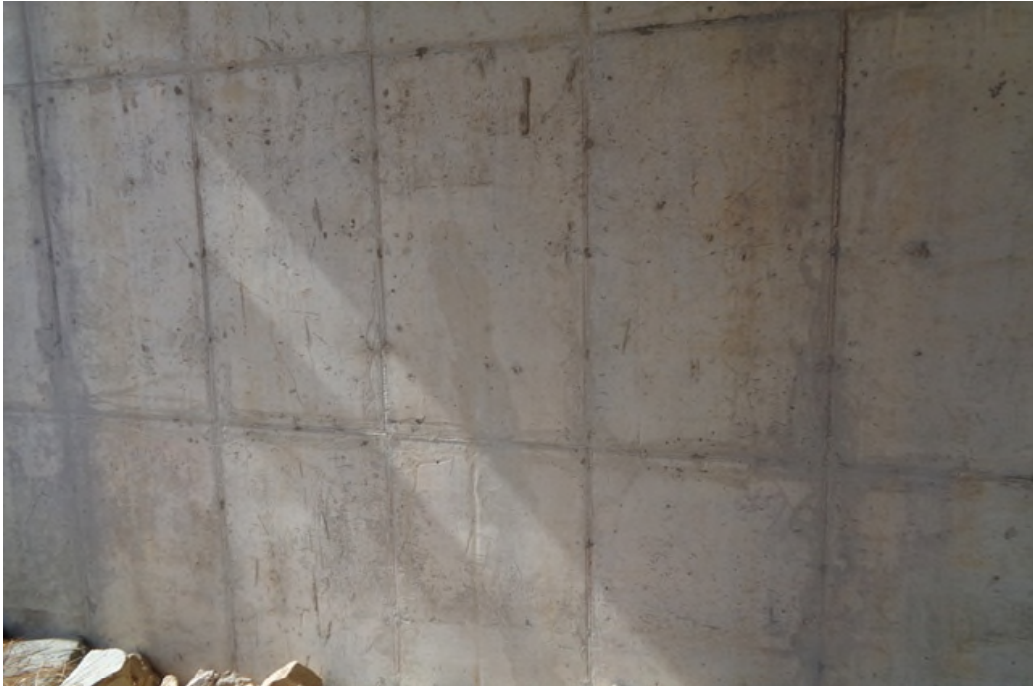
| 점검위치 | 영천 | 산호교(A1) | 사진번호 | #11 |

| No. | 위치 | | 점검 내용 | 사진번호 |
|---|---|---|---|---|
| 11 | 영천 | 산호교(A1) | 교대 균열(cw=0.3mm미만) | #11 |

| 점검내용 | | 교대 균열(cw=0.3mm미만) | | |

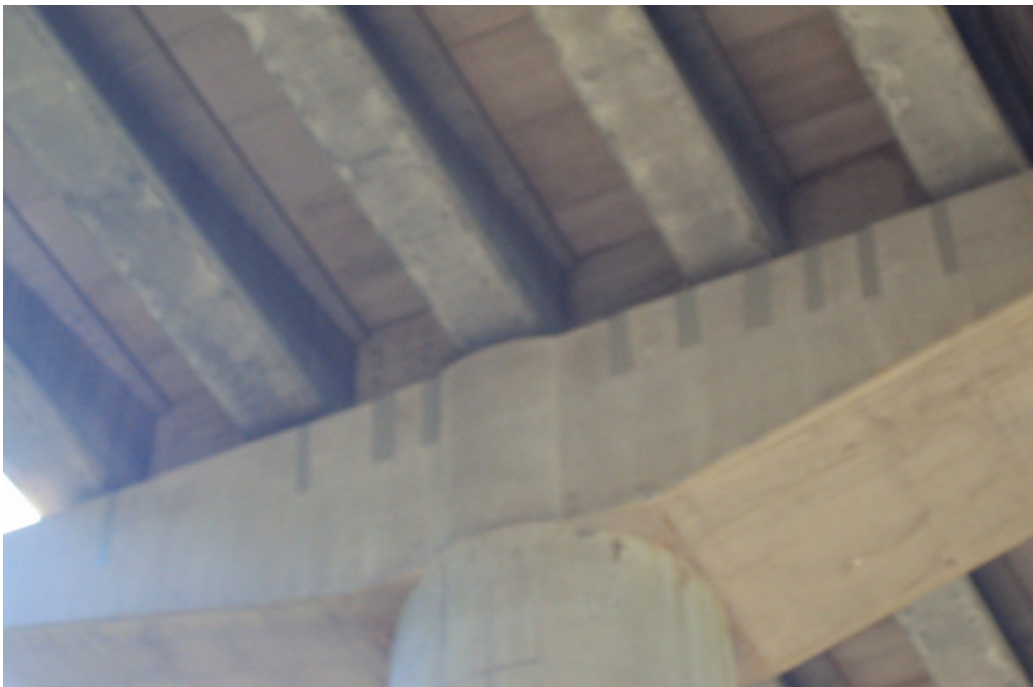
| 점검위치 | 영천 | 산호교(P5, P7) | 사진번호 | #12 |

| No. | 위치 | | 점검 내용 | 사진번호 |
|---|---|---|---|---|
| 12 | 영천 | 산호교(P5, P7) | 교각 균열(cw=0.3mm이상) 보수됨 | #12 |

| 점검내용 | | 교각 균열(cw=0.3mm이상) 보수됨 | | |

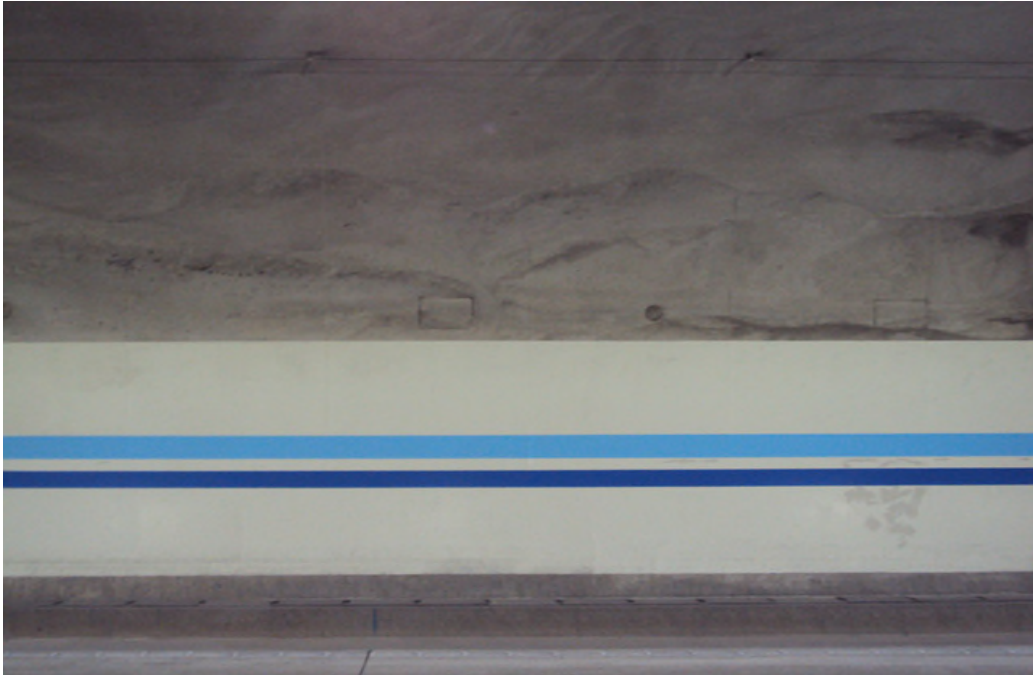
| 점검위치 | 상주 | 산법터널(S1~S40) | 사진번호 | #01 |

| No. | 위치 | | 점검 내용 | 사진번호 |
|---|---|---|---|---|
| 1 | 상주 | 산법터널(S1~S40) | 라이닝 콘크리트 균열(cw=0.3mm미만) | #01 |

| 점검내용 | | 라이닝 콘크리트 균열(cw=0.3mm미만) | | |

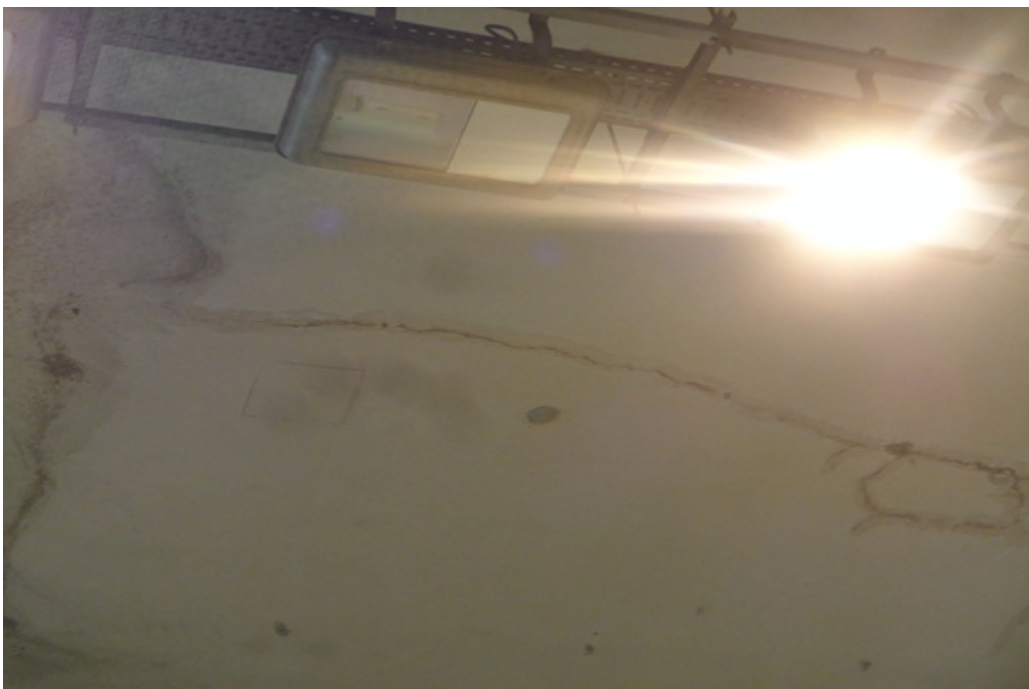
| 점검위치 | 상주 | 산법터널(S1~S40) | 사진번호 | #02 |

| No. | 위치 | | 점검 내용 | 사진번호 |
|---|---|---|---|---|
| 2 | 상주 | 산법터널(S1~S40) | 라이닝 콘크리트 균열(cw=0.3mm이상) | #02 |

| 점검내용 | | 라이닝 콘크리트 균열(cw=0.3mm이상) | | |

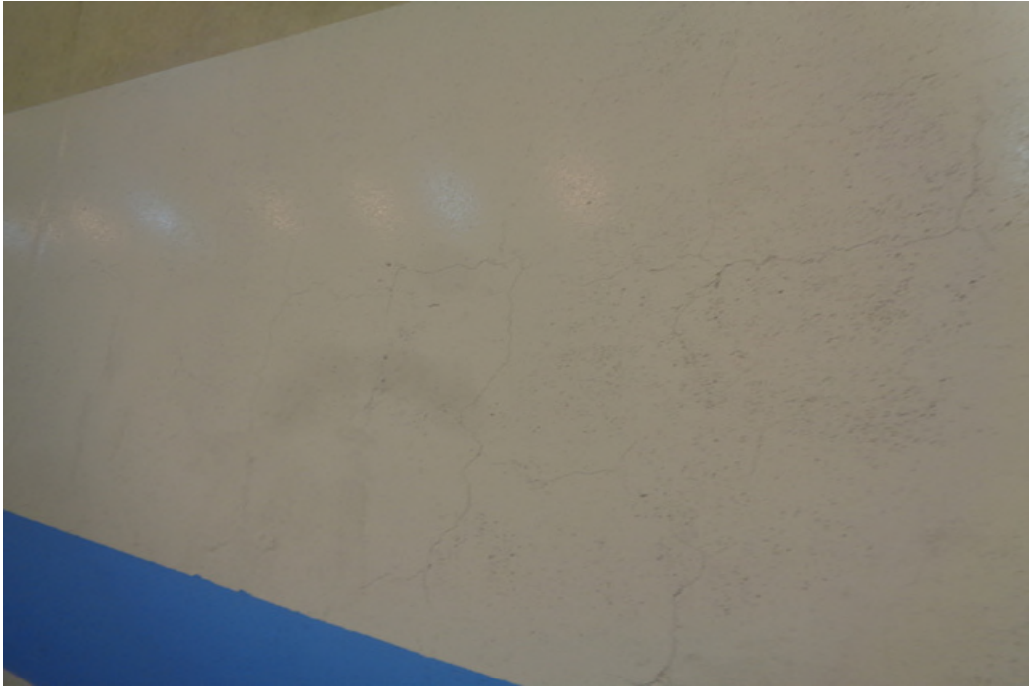
| 점검위치 | 상주 | 산법터널(S1~S40) | 사진번호 | #03 |

| No. | 위치 | | 점검 내용 | 사진번호 |
|---|---|---|---|---|
| 3 | 상주 | 산법터널(S1~S40) | 라이닝 콘크리트 망상균열 | #03 |

| 점검내용 | | 라이닝 콘크리트 망상균열 | | |

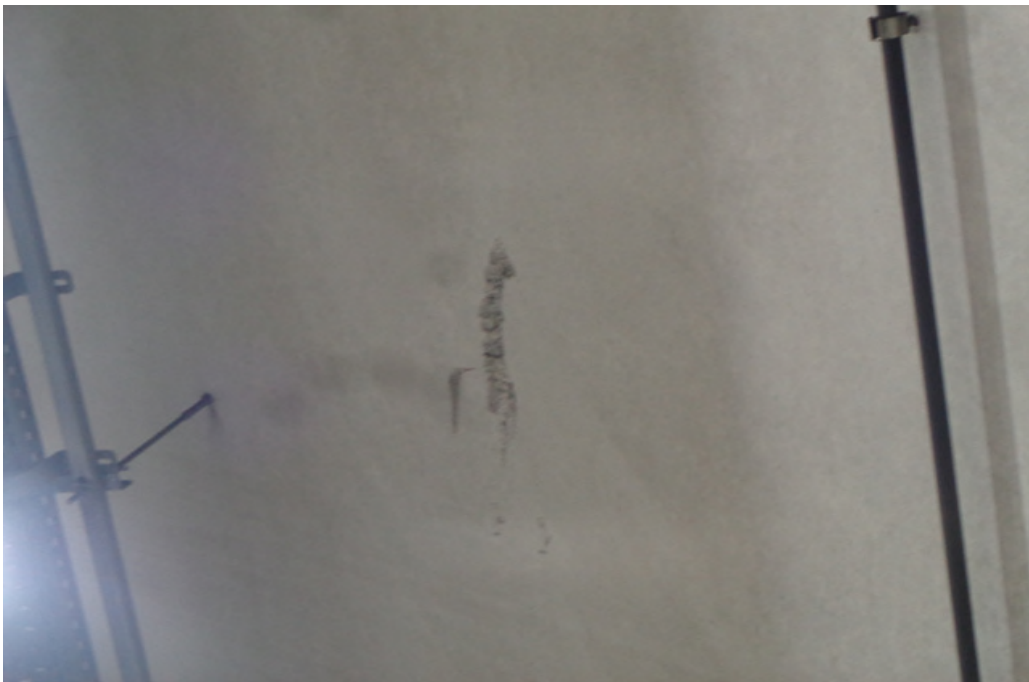
| 점검위치 | 상주 | 산법터널(S1~S40) | 사진번호 | #04 |

| No. | 위치 | | 점검 내용 | 사진번호 |
|---|---|---|---|---|
| 4 | 상주 | 산법터널(S1~S40) | 라이닝 콘크리트 굽힘 | #04 |

| 점검내용 | | 라이닝 콘크리트 긁힘 | | |

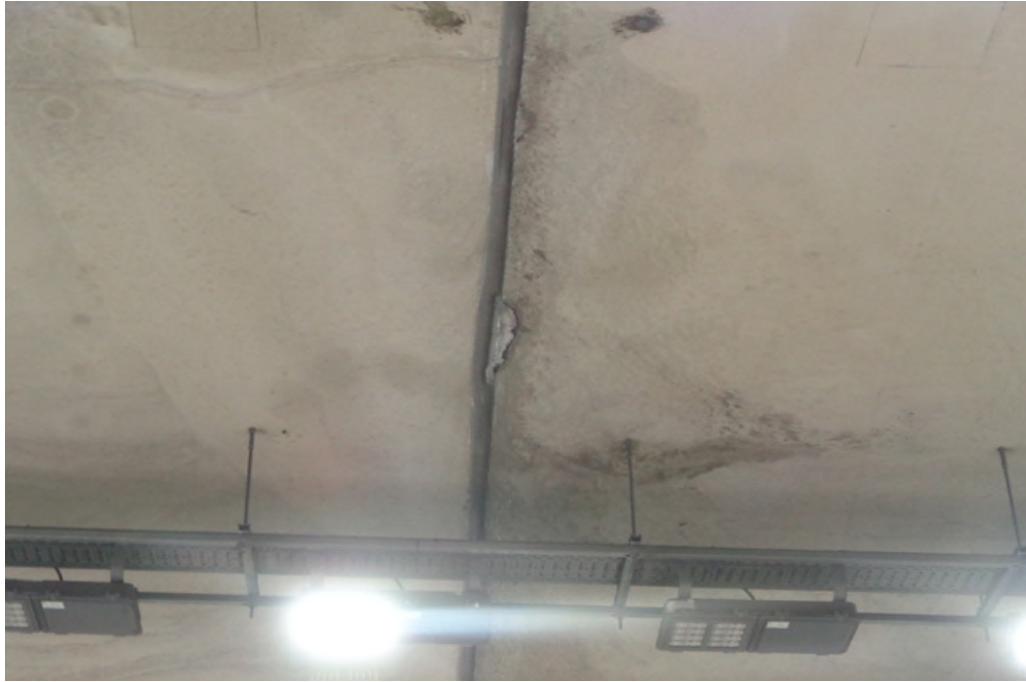
| 점검위치 | 상주 산법터널(S1~S40) | 사진번호 | #05 |

| No. | 위치 | | 점검 내용 | 사진번호 |
|---|---|---|---|---|
| 5 | 상주 | 산법터널(S1~S40) | 라이닝 콘크리트 조인트부 들뜸 | #05 |

| 점검내용 | 라이닝 콘크리트 조인트부 들뜸 | | |

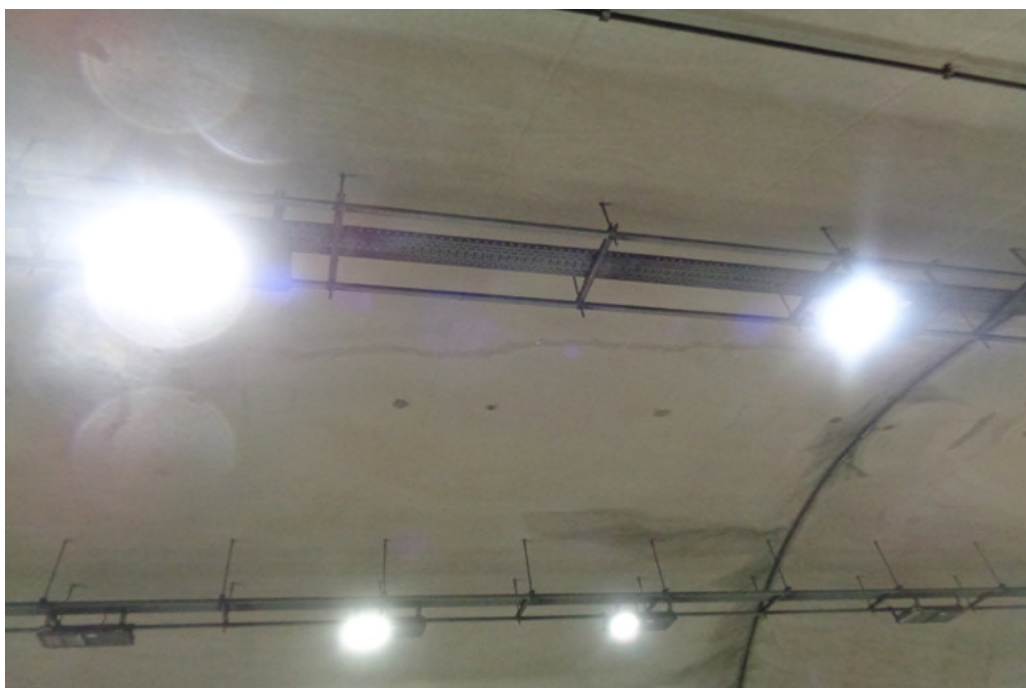
| 점검위치 | 영천 산법터널(S1~S40) | 사진번호 | #06 |

| No. | 위치 | | 점검 내용 | 사진번호 |
|---|---|---|---|---|
| 6 | 영천 | 산법터널(S1~S40) | 라이닝 콘크리트 균열(cw=0.3mm미만) | #06 |

| 점검내용 | 라이닝 콘크리트 균열(cw=0.3mm미만) | | |

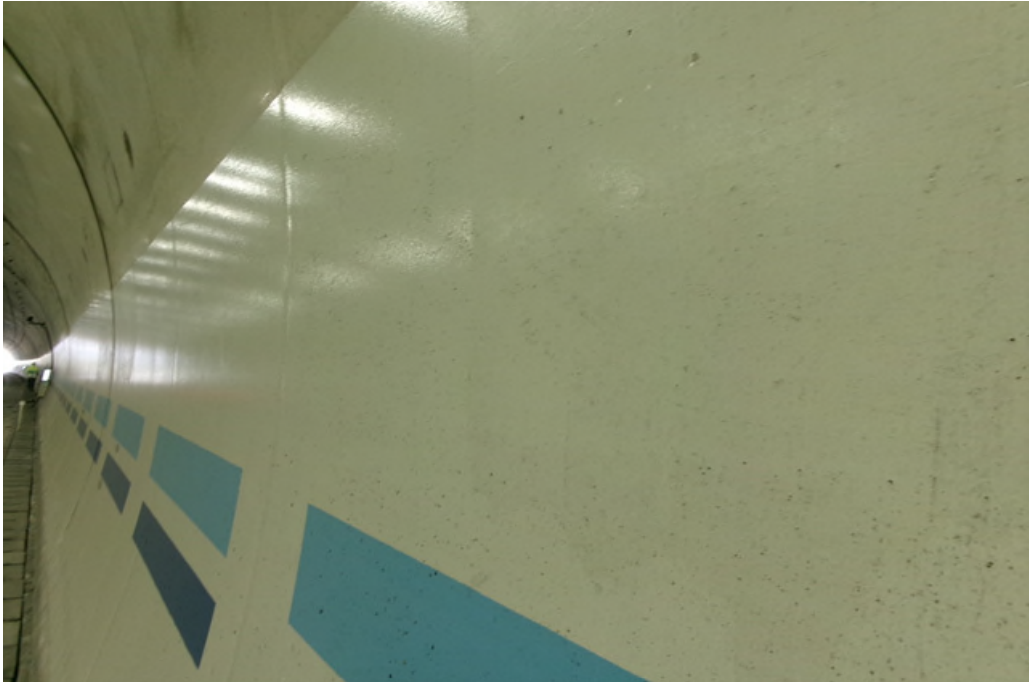
| 점검위치 | 영천 | 산법터널(S1~S40) | 사진번호 | #07 |

| No. | 위치 | | 점검 내용 | 사진번호 |
|---|---|---|---|---|
| 7 | 영천 | 산법터널(S1~S40) | 라이닝 콘크리트 망상균열 | #07 |

| 점검내용 | | 라이닝 콘크리트 망상균열 | | |

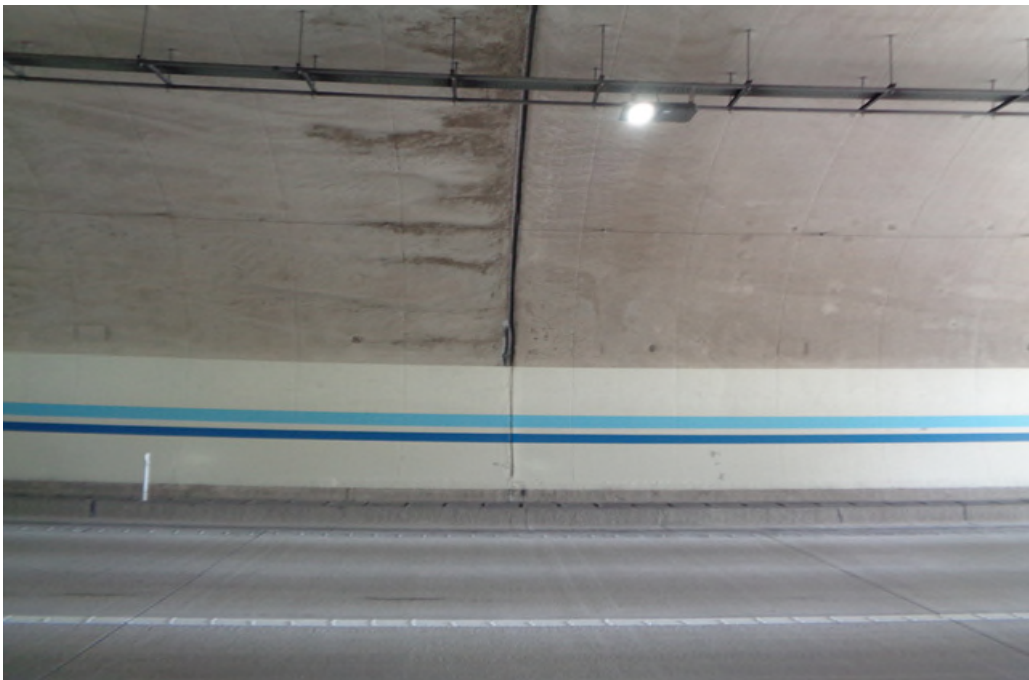
| 점검위치 | 영천 | 산법터널(S1~S40) | 사진번호 | #08 |

| No. | 위치 | | 점검 내용 | 사진번호 |
|---|---|---|---|---|
| 8 | 영천 | 산법터널(S1~S40) | 라이닝 콘크리트 조인트부 들뜸 | #08 |

| 점검내용 | | 라이닝 콘크리트 조인트부 들뜸 | | |

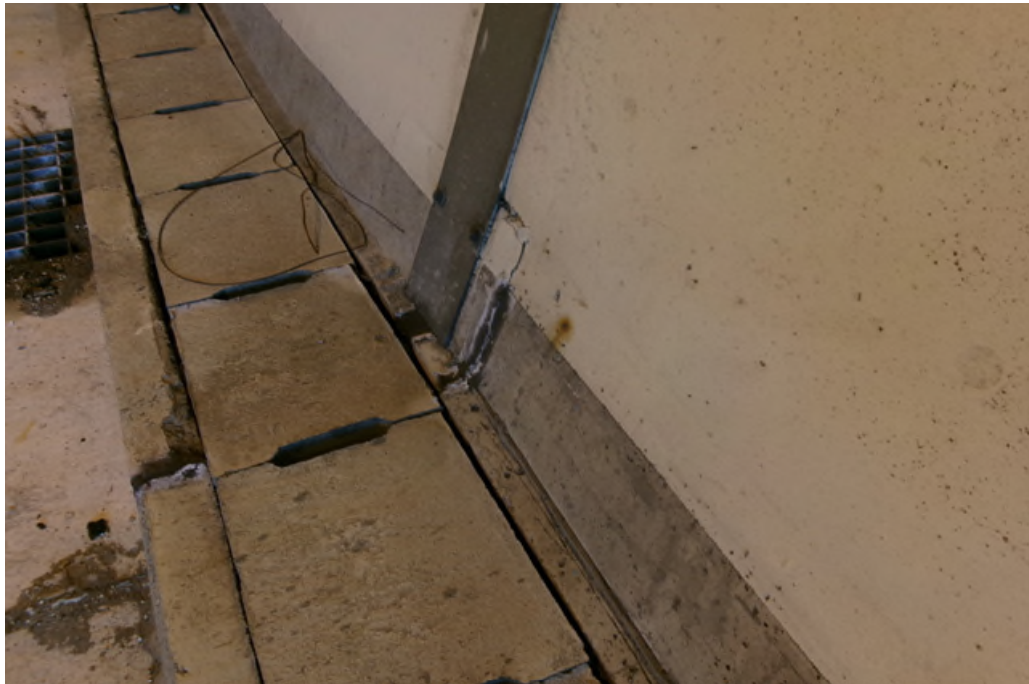
| 점검위치 | 영천 | 산법터널(S1~S40) | 사진번호 | #09 |

| No. | 위치 | | 점검 내용 | 사진번호 |
|---|---|---|---|---|
| 9 | 영천 | 산법터널(S1~S40) | 라이닝 콘크리트 누수흔적 | #09 |

| 점검내용 | | 라이닝 콘크리트 누수흔적 | | |

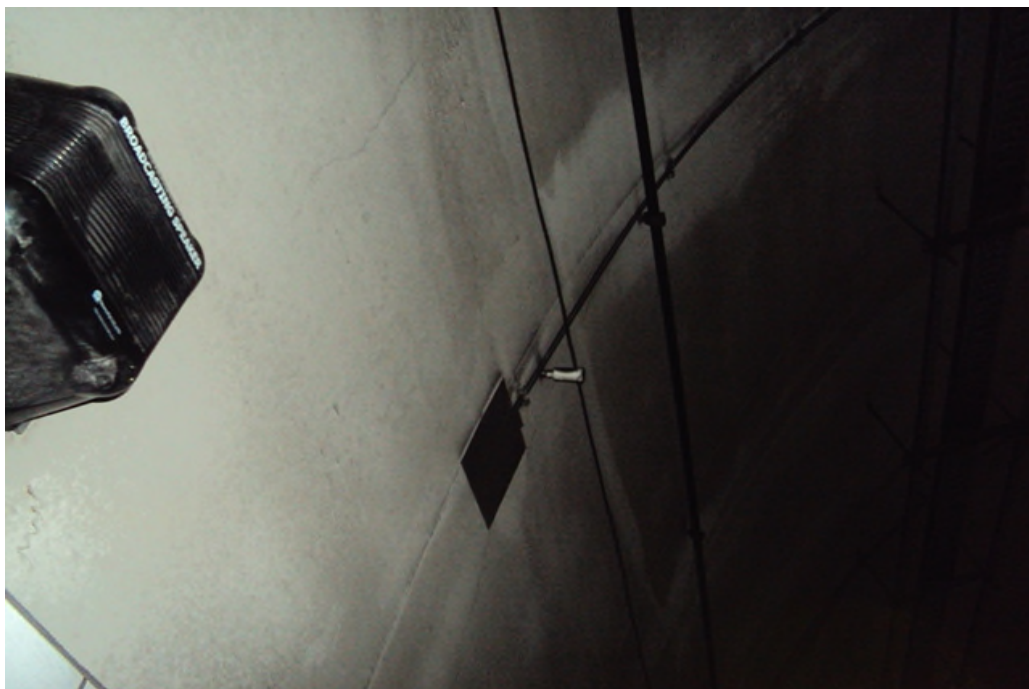
| 점검위치 | 상주 | 평호터널(S1~S198) | 사진번호 | #10 |

| No. | 위치 | | 점검 내용 | 사진번호 |
|---|---|---|---|---|
| 10 | 상주 | 평호터널(S1~S198) | 라이닝 콘크리트 균열(cw=0.3mm미만) | #10 |

| 점검내용 | | 라이닝 콘크리트 균열(cw=0.3mm미만) | | |

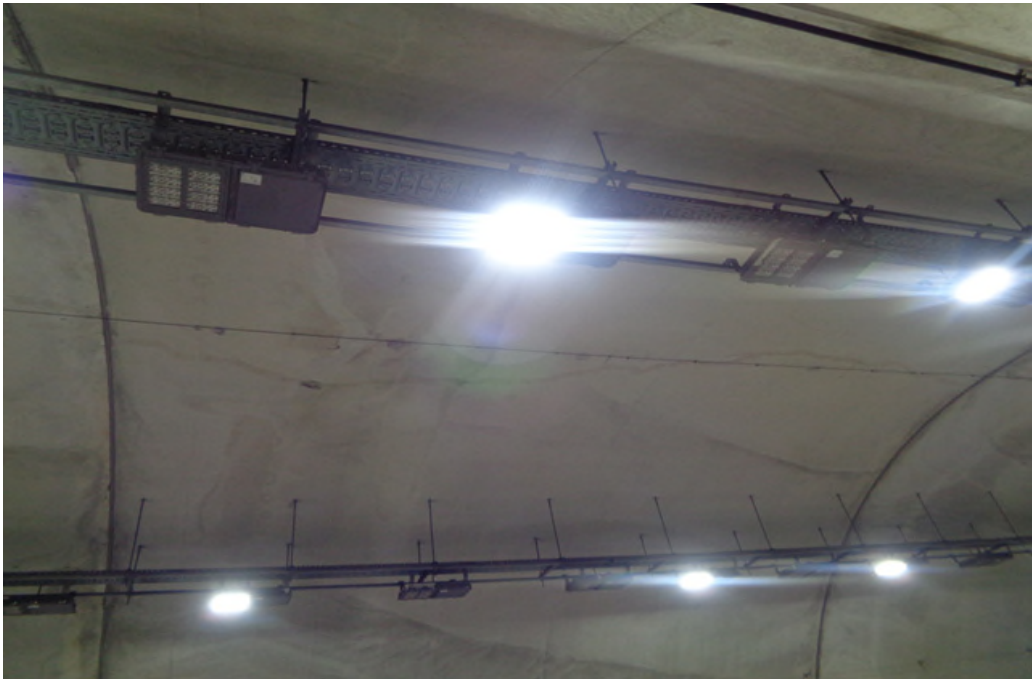
| 점검위치 | 상주 | 평호터널(S1~S198) | 사진번호 | #11 |

| No. | 위치 | | 점검 내용 | 사진번호 |
|---|---|---|---|---|
| 11 | 상주 | 평호터널(S1~S198) | 라이닝 콘크리트 균열(cw=0.3mm이상) | #11 |

| 점검내용 | | 라이닝 콘크리트 균열(cw=0.3mm이상) | | |

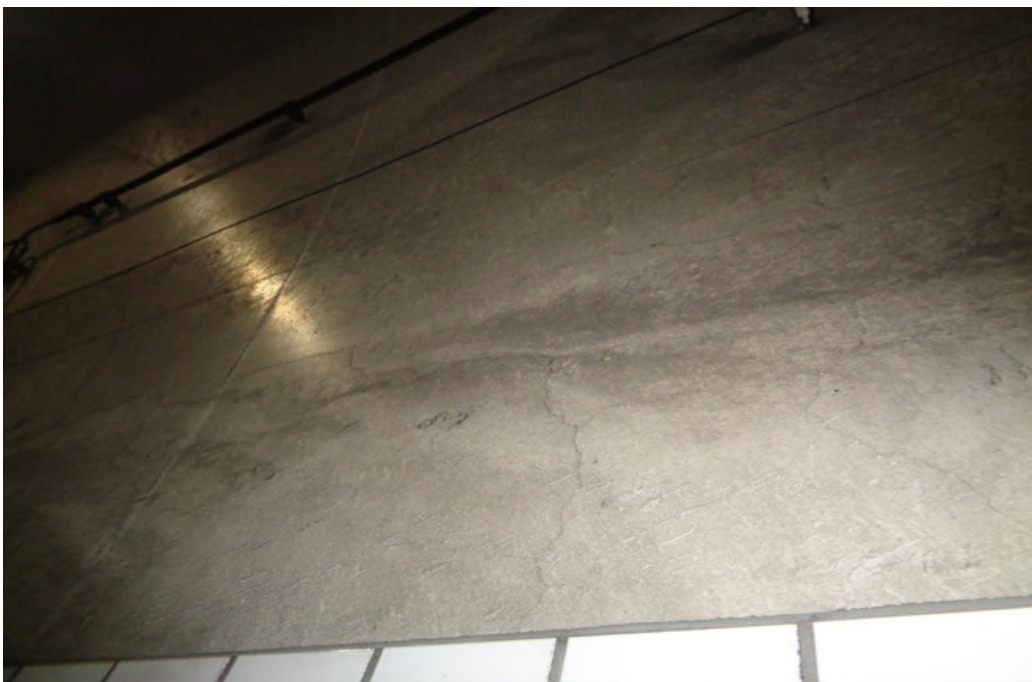
| 점검위치 | 상주 | 평호터널(S1~S198) | 사진번호 | #12 |

| No. | 위치 | | 점검 내용 | 사진번호 |
|---|---|---|---|---|
| 12 | 상주 | 평호터널(S1~S198) | 라이닝 콘크리트 망상균열 | #12 |

| 점검내용 | | 라이닝 콘크리트 망상균열 | | |

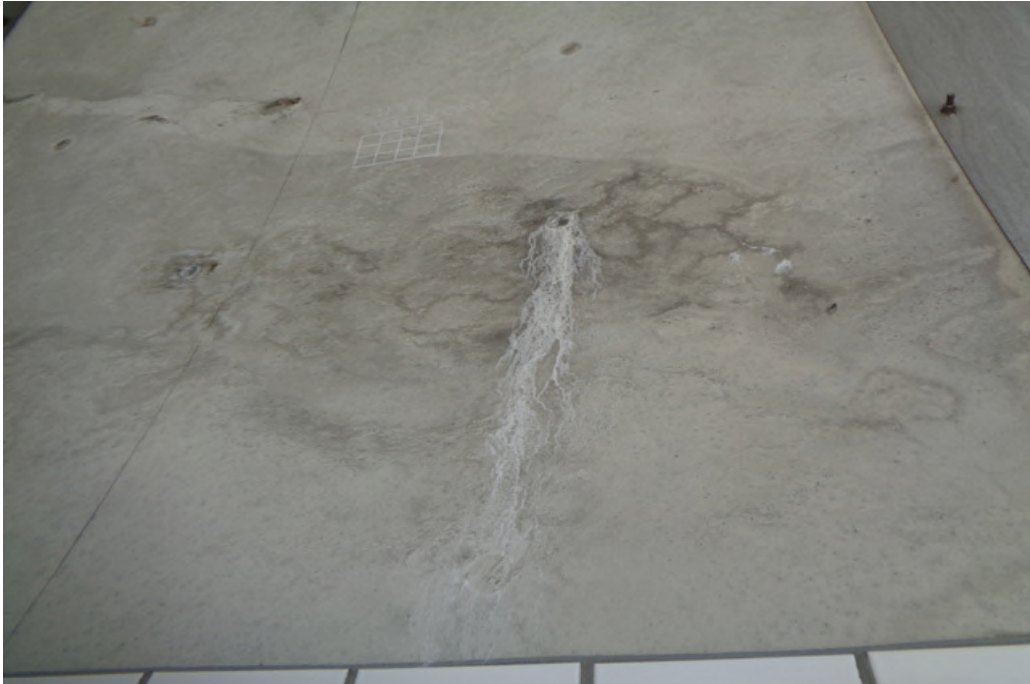
| 점검위치 | 상주 평호터널(S1~S198) | 사진번호 | #13 |

| No. | 위치 | | 점검 내용 | 사진번호 |
|---|---|---|---|---|
| 13 | 상주 | 평호터널(S1~S198) | 라이닝 콘크리트 백태 | #13 |

| 점검내용 | 라이닝 콘크리트 백태 | | |

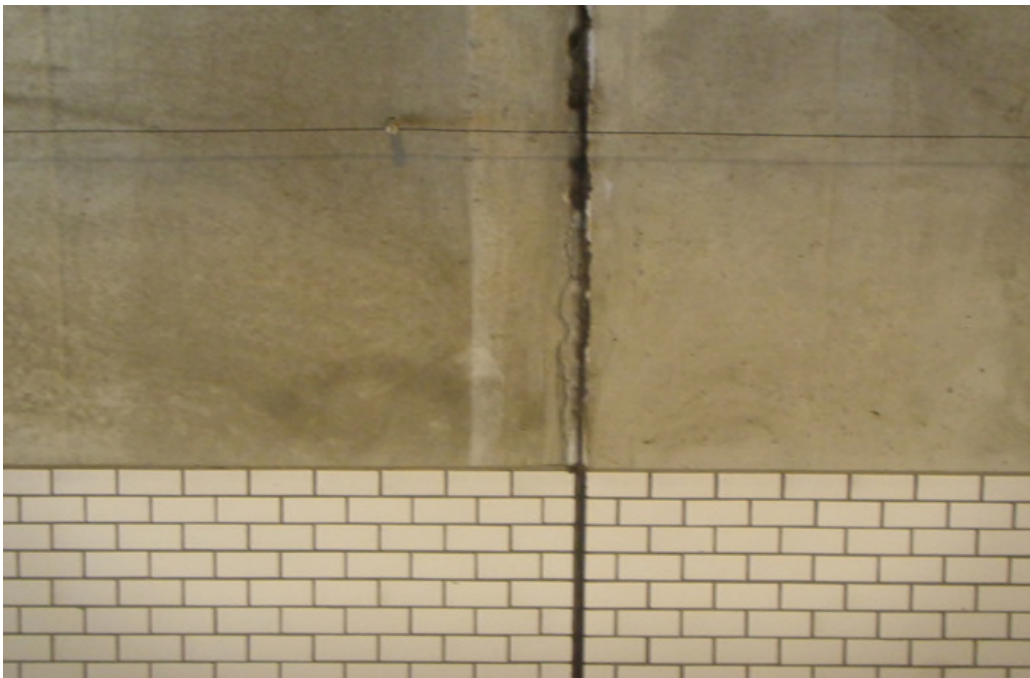
| 점검위치 | 상주 평호터널(S1~S198) | 사진번호 | #14 |

| No. | 위치 | | 점검 내용 | 사진번호 |
|---|---|---|---|---|
| 14 | 상주 | 평호터널(S1~S198) | 라이닝 콘크리트 조인트부 들뜸, 탈락 | #14 |

| 점검내용 | 라이닝 콘크리트 조인트부 들뜸, 탈락 | | |

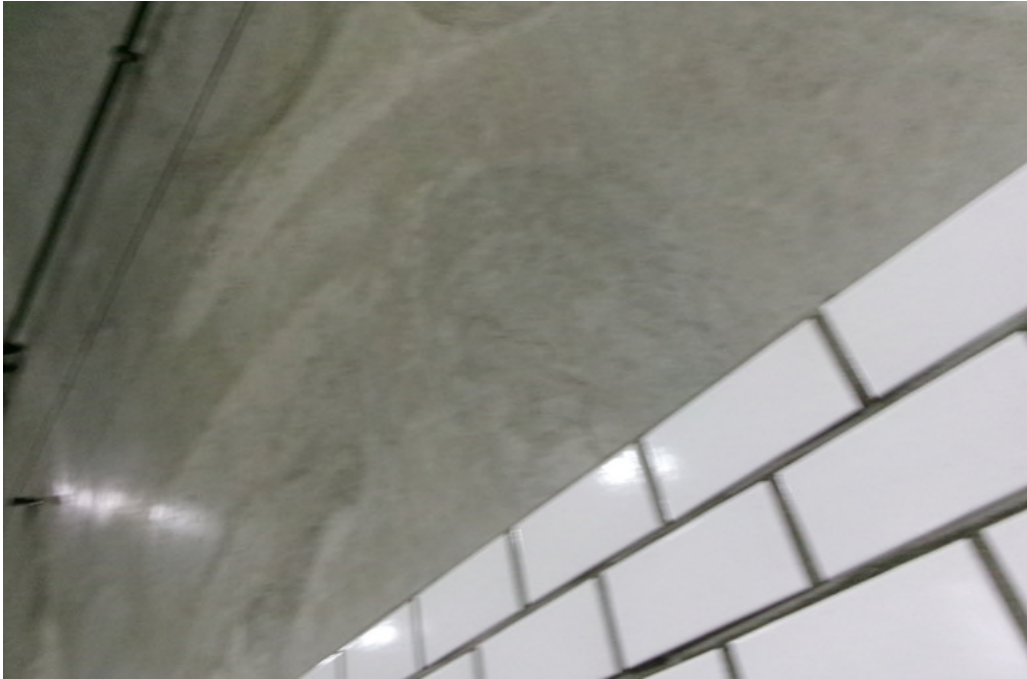
| 점검위치 | 영천 평호터널(S1~S185) | 사진번호 | #15 |

| No. | 위치 | | 점검 내용 | 사진번호 |
|---|---|---|---|---|
| 15 | 영천 | 평호터널(S1~S185) | 라이닝 콘크리트 균열(cw=0.3mm미만) | #15 |

| 점검내용 | 라이닝 콘크리트 균열(cw=0.3mm미만) | | |

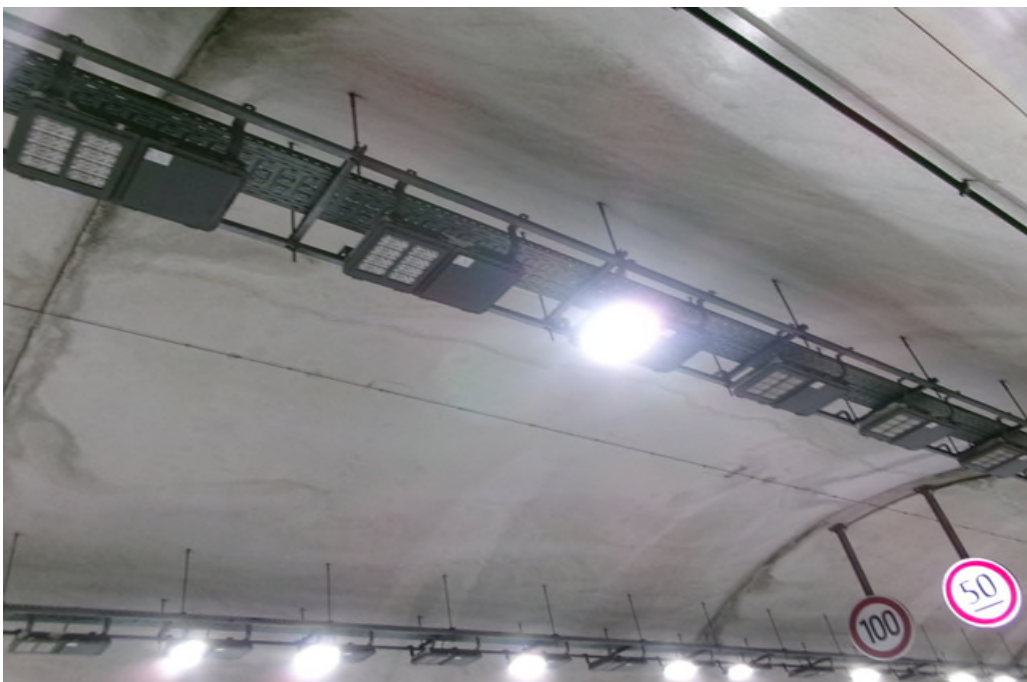
| 점검위치 | 영천 평호터널(S1~S185) | 사진번호 | #16 |

| No. | 위치 | | 점검 내용 | 사진번호 |
|---|---|---|---|---|
| 16 | 영천 | 평호터널(S1~S185) | 라이닝 콘크리트 균열(cw=0.3mm이상) | #16 |

| 점검내용 | 라이닝 콘크리트 균열(cw=0.3mm이상) | | |

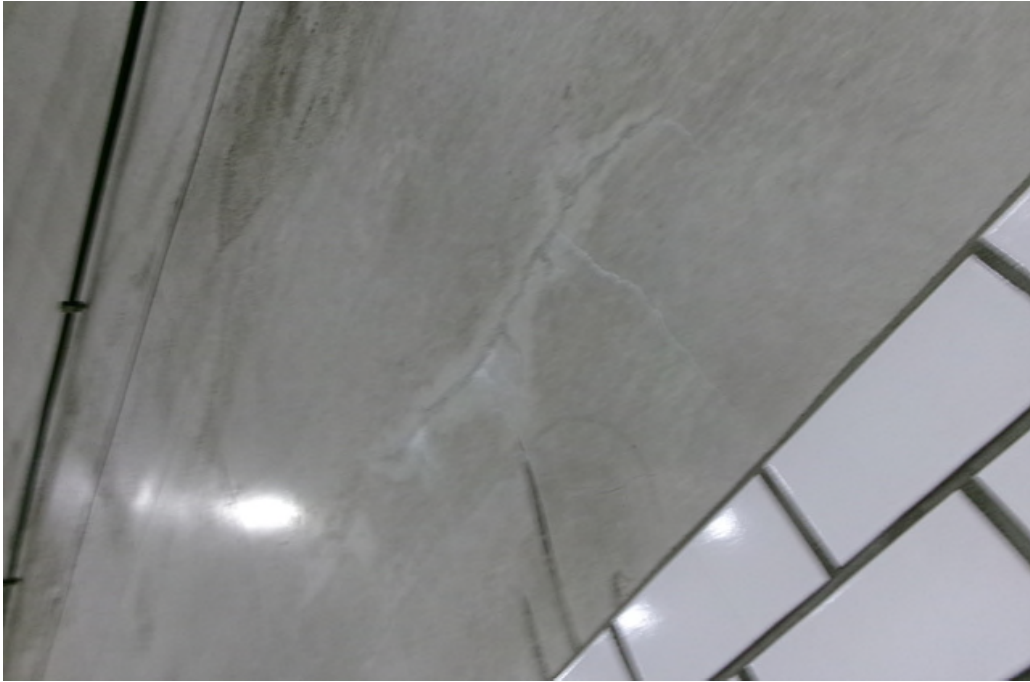
| 점검위치 | 영천 | 평호터널(S1~S185) | 사진번호 | #17 |

| No. | 위치 | | 점검 내용 | 사진번호 |
|---|---|---|---|---|
| 17 | 영천 | 평호터널(S1~S185) | 라이닝 콘크리트 균열부백태 | #17 |

| 점검내용 | | 라이닝 콘크리트 균열부백태 | | |

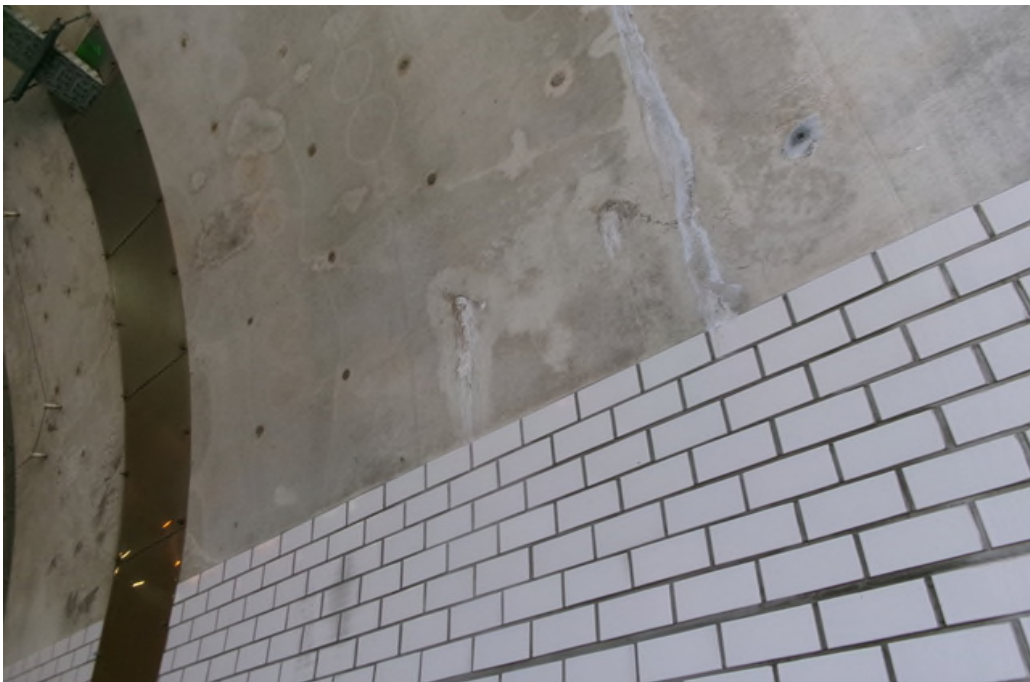
| 점검위치 | 영천 | 평호터널(S1~S185) | 사진번호 | #18 |

| No. | 위치 | | 점검 내용 | 사진번호 |
|---|---|---|---|---|
| 18 | 영천 | 평호터널(S1~S185) | 라이닝 콘크리트 백태 | #18 |

| 점검내용 | | 라이닝 콘크리트 백태 | | |

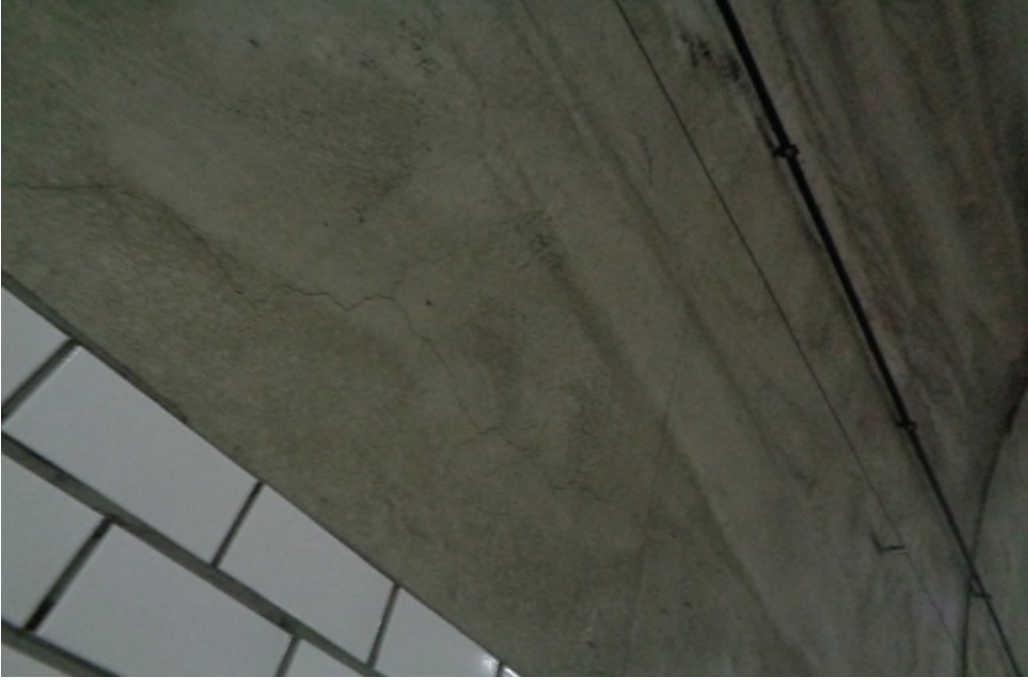
| 점검위치 | 영천    평호터널(S1~S185) | 사진번호 | #19 |

| No. | 위치 | | 점검 내용 | 사진번호 |
|---|---|---|---|---|
| 19 | 영천 | 평호터널(S1~S185) | 라이닝 콘크리트 망상균열 | #19 |

| 점검내용 | 라이닝 콘크리트 망상균열 | | |

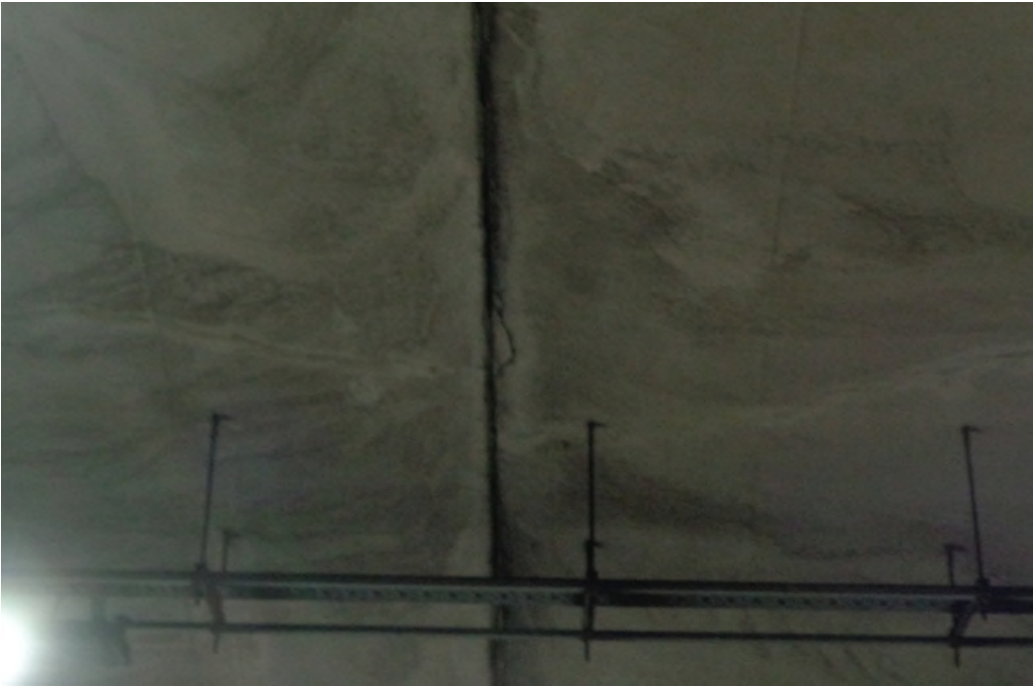
| 점검위치 | 영천    평호터널(S1~S185) | 사진번호 | #20 |

| No. | 위치 | | 점검 내용 | 사진번호 |
|---|---|---|---|---|
| 20 | 영천 | 평호터널(S1~S185) | 라이닝 콘크리트 조인트부 들뜸 | #20 |

| 점검내용 | 라이닝 콘크리트 조인트부 들뜸 | | |
