## 도로교량 하자 목록(4공구)

## 도로터널 하자 목록(4공구)

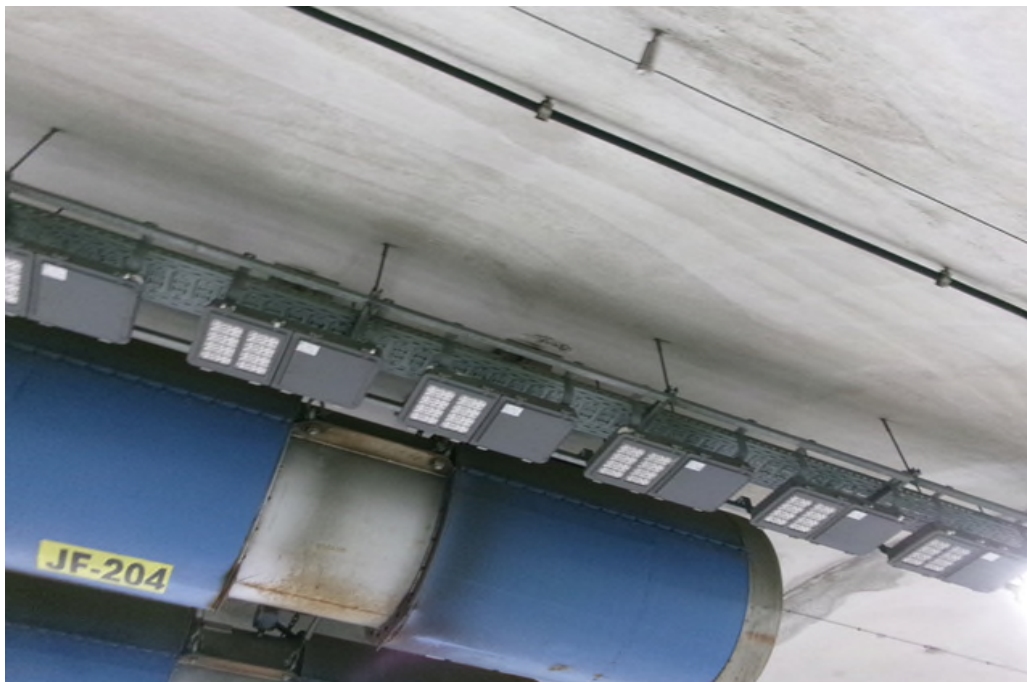
| 점검위치 | 영천 | 평호터널(S1~S185) | 사진번호 | #21 |

| No. | 위치 | | 점검 내용 | 사진번호 |
|---|---|---|---|---|
| 21 | 영천 | 평호터널(S1~S185) | 라이닝 콘크리트 파손 | #21 |

| 점검내용 | | 라이닝 콘크리트 파손 | | |
