## 도로교량 하자 목록(5공구)

## 사진대지

## 도로터널 하자 목록(5공구)

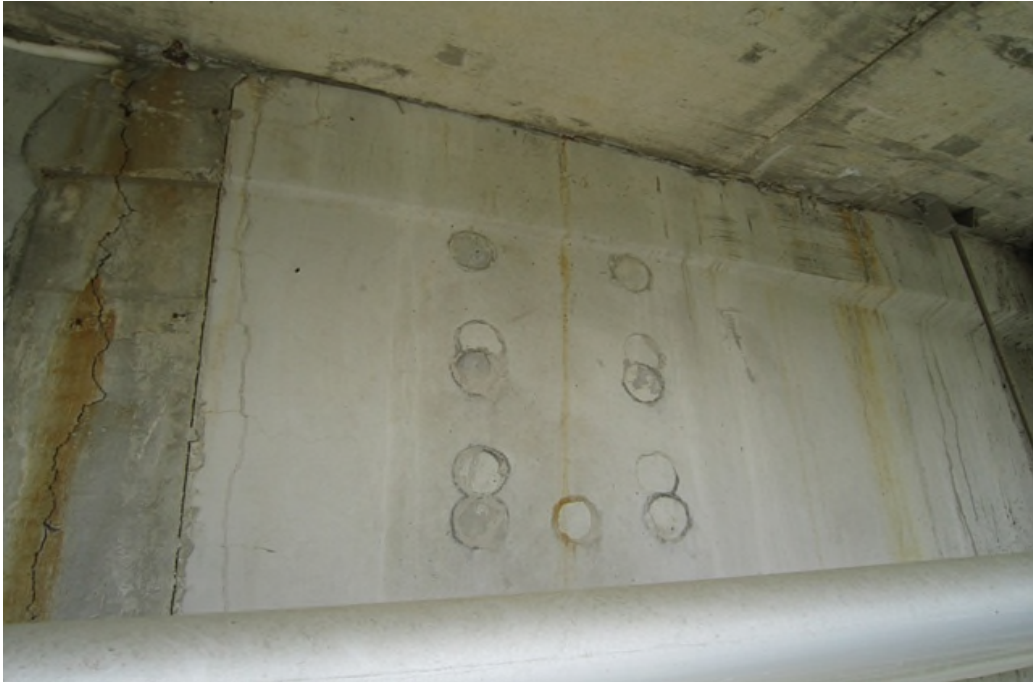
| 점검위치 | 상주 | 오로교(S7) | 사진번호 | #03 |

| No. | 위치 | | 점검 내용 | 사진번호 |
|---|---|---|---|---|
| 3 | 상주 | 오로교(S7) | 거더 망상균열 | #03 |

| 점검내용 | | 거더 망상균열 | | |

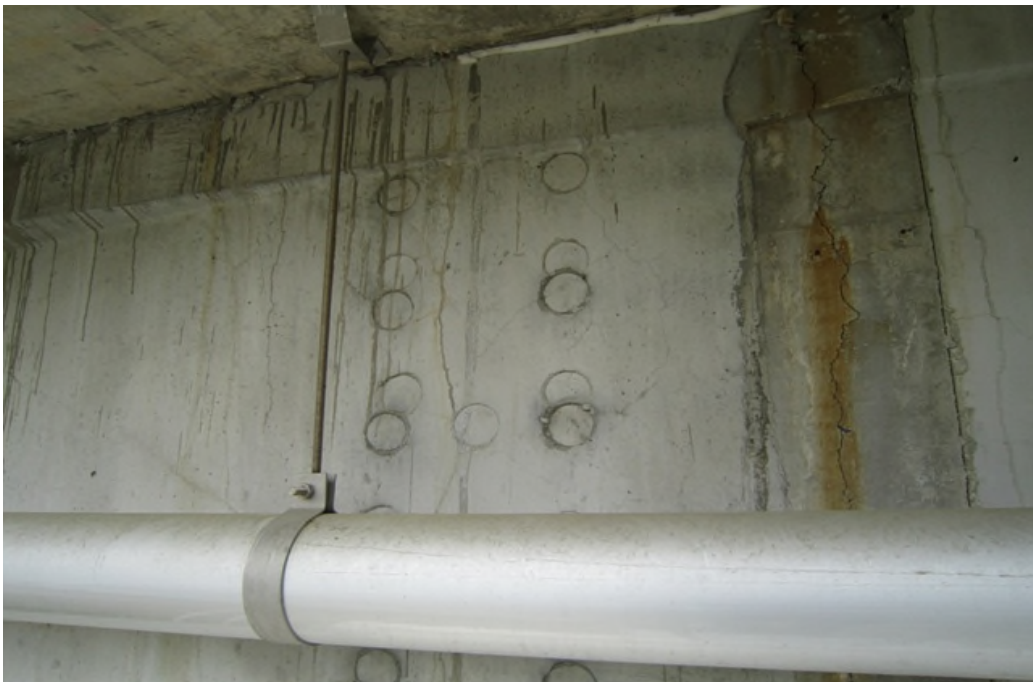
| 점검위치 | 상주 | 오로교(S8) | 사진번호 | #04 |

| No. | 위치 | | 점검 내용 | 사진번호 |
|---|---|---|---|---|
| 4 | 상주 | 오로교(S8) | 거더 망상균열 | #04 |

| 점검내용 | | 거더 망상균열 | | |

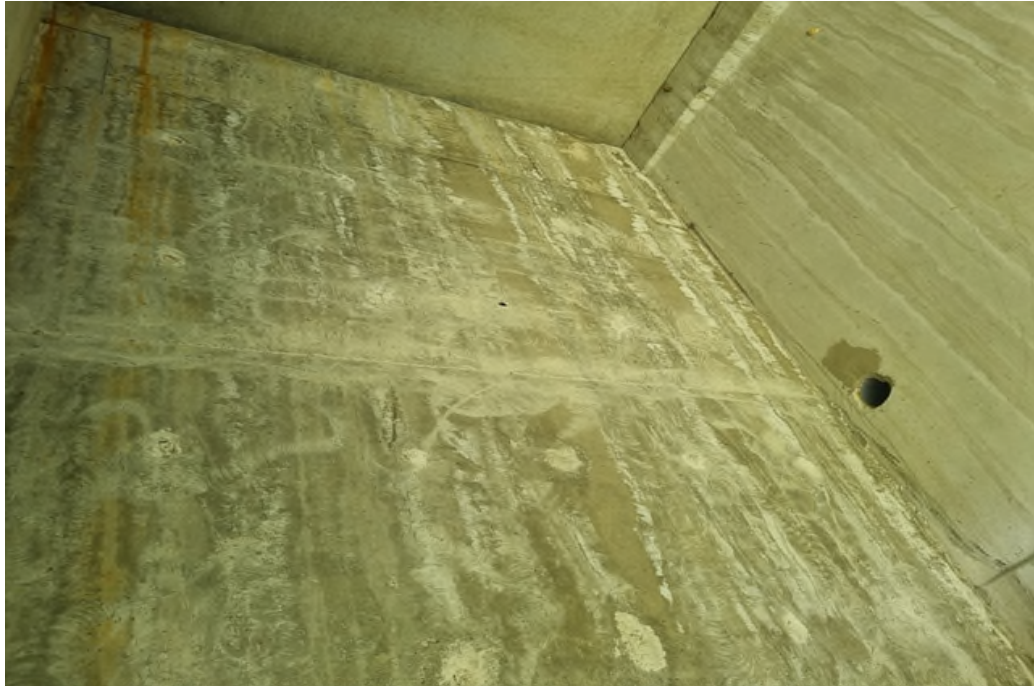
| 점검위치 | 상주 | 오로교(S10) | 사진번호 | #05 |

| No. | 위치 | | 점검 내용 | 사진번호 |
|---|---|---|---|---|
| 5 | 상주 | 오로교(S10) | 가로보 백태 | #05 |

| 점검내용 | | 가로보 백태 | | |

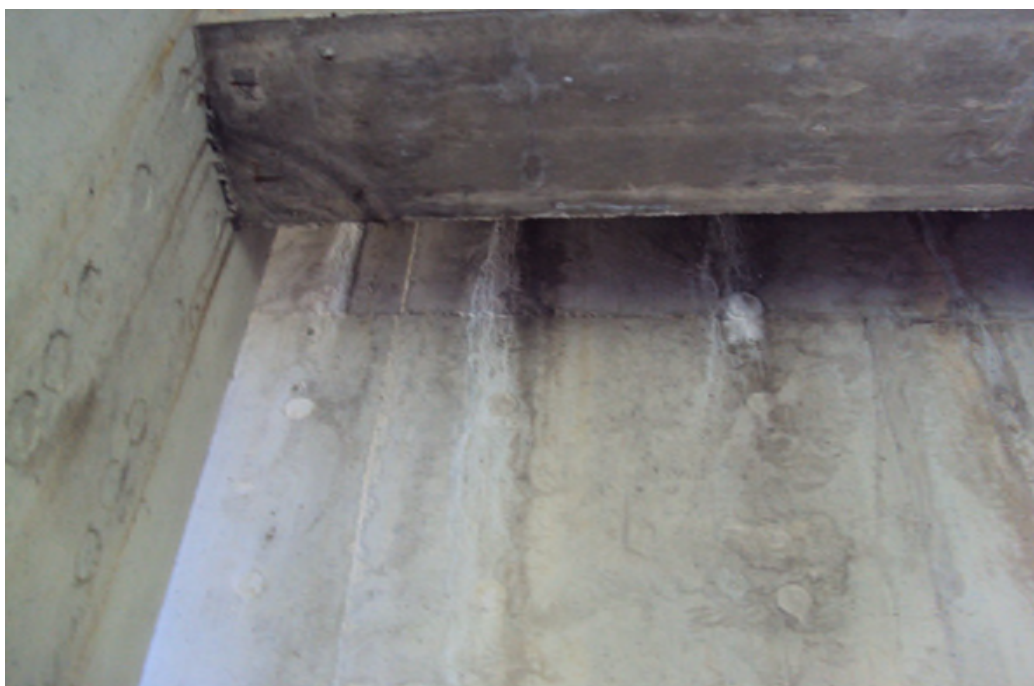
| 점검위치 | 상주 | 오로교(A1) | 사진번호 | #06 |

| No. | 위치 | | 점검 내용 | 사진번호 |
|---|---|---|---|---|
| 6 | 상주 | 오로교(A1) | 교대 백태 | #06 |

| 점검내용 | | 교대 백태 | | |

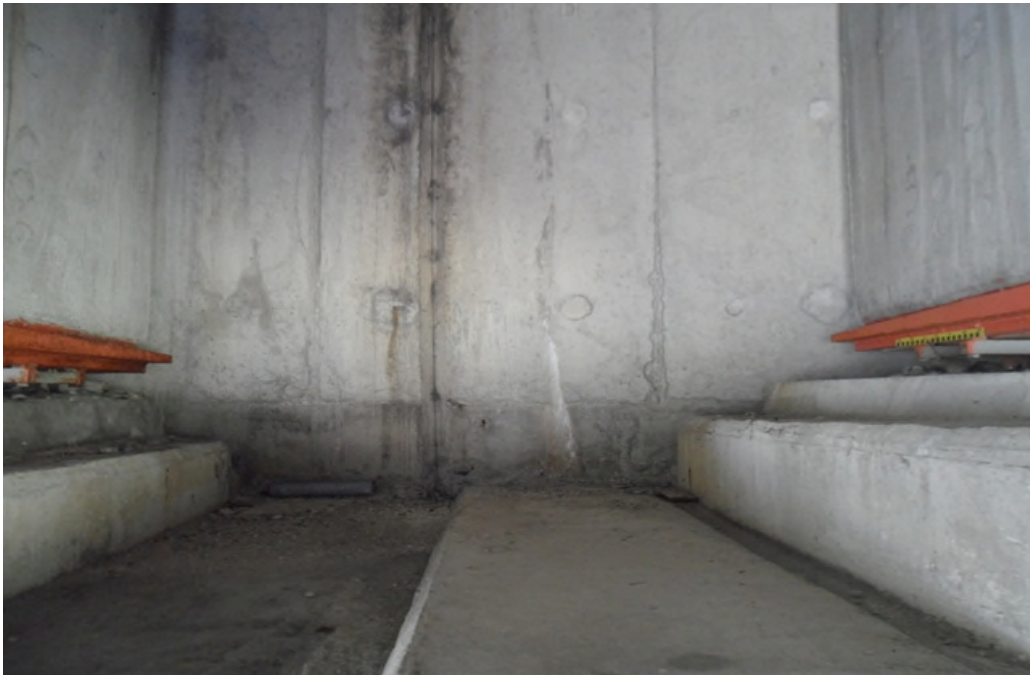
| 점검위치 | 상주 | 오로교(A2) | 사진번호 | #07 |

| No. | 위치 | | 점검 내용 | 사진번호 |
|---|---|---|---|---|
| 7 | 상주 | 오로교(A2) | 교대 백태 | #07 |

| 점검내용 | | 교대 백태 | | |

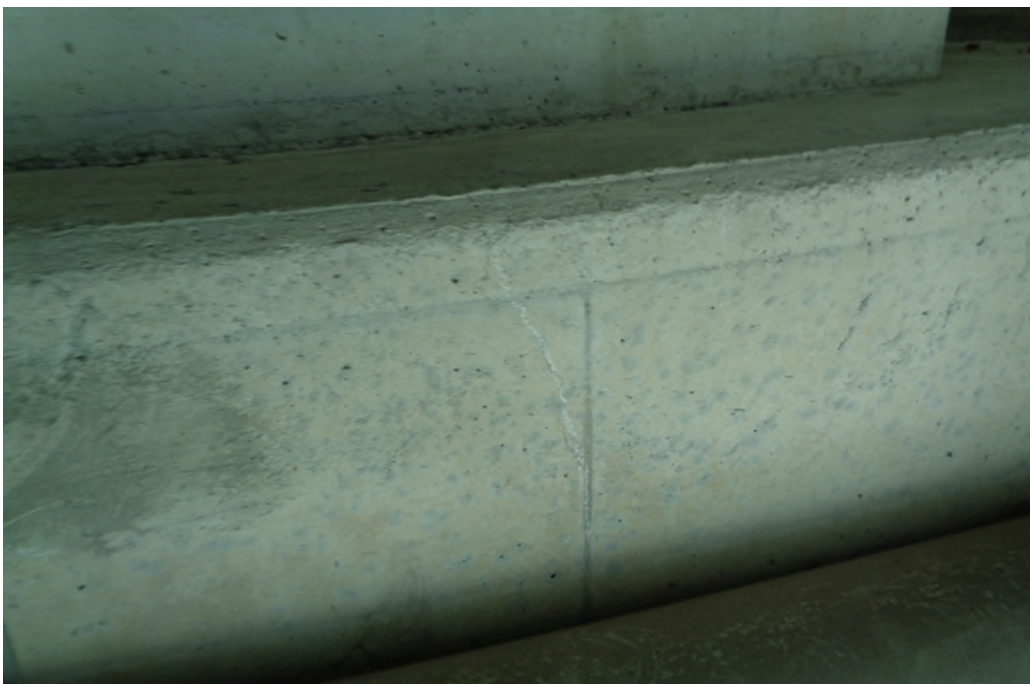
| 점검위치 | 상주 | 오로교(P2) | 사진번호 | #08 |

| No. | 위치 | | 점검 내용 | 사진번호 |
|---|---|---|---|---|
| 8 | 상주 | 오로교(P2) | 교각 균열(cw=0.3mm미만) | #08 |

| 점검내용 | | 교각 균열(cw=0.3mm미만) | | |

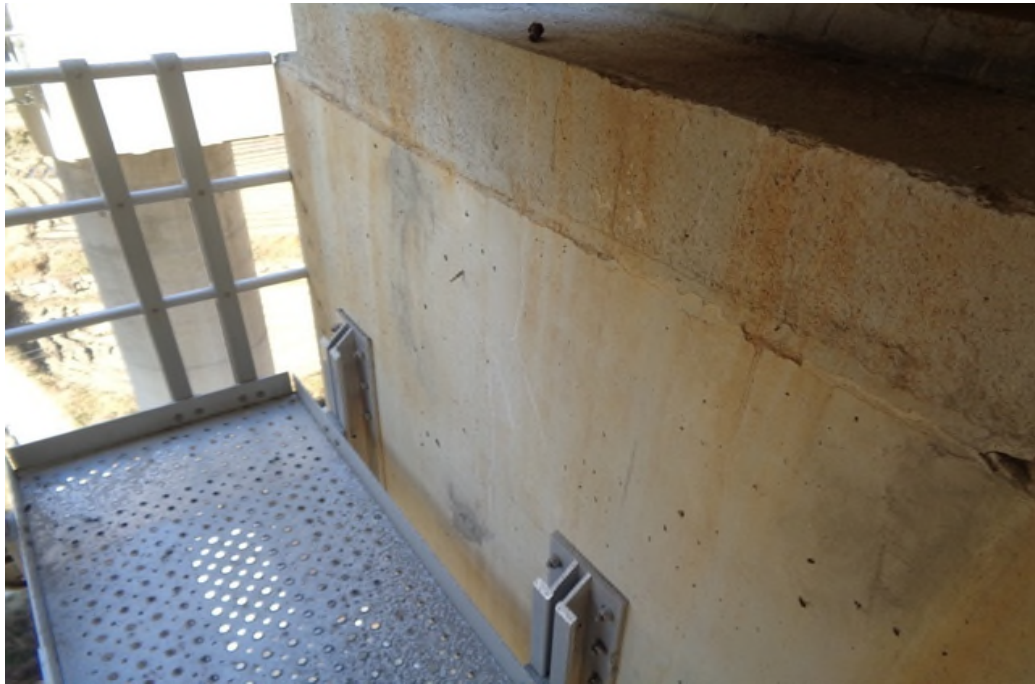
| 점검위치 | 상주 | 오로교(P3) | 사진번호 | #09 |

| No. | 위치 | | 점검 내용 | 사진번호 |
|---|---|---|---|---|
| 9 | 상주 | 오로교(P3) | 교각 균열(cw=0.3mm미만) | #09 |

| 점검내용 | | 교각 균열(cw=0.3mm미만) | | |

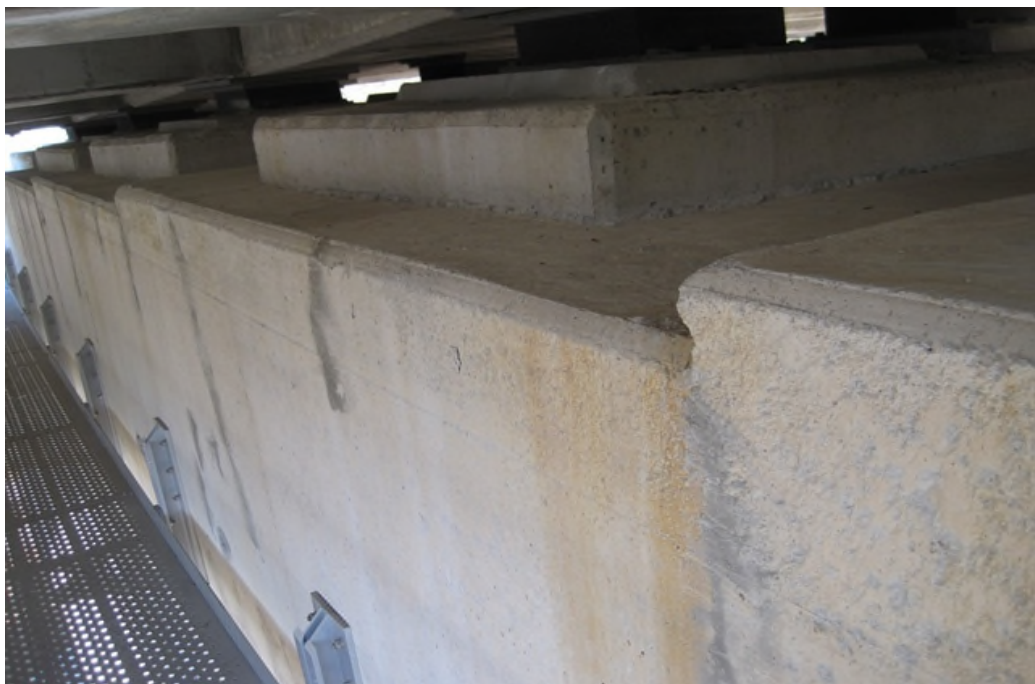
| 점검위치 | 상주 | 오로교(P1) | 사진번호 | #10 |

| No. | 위치 | | 점검 내용 | 사진번호 |
|---|---|---|---|---|
| 10 | 상주 | 오로교(P1) | 교각 박리 | #10 |

| 점검내용 | | 교각 박리 | | |

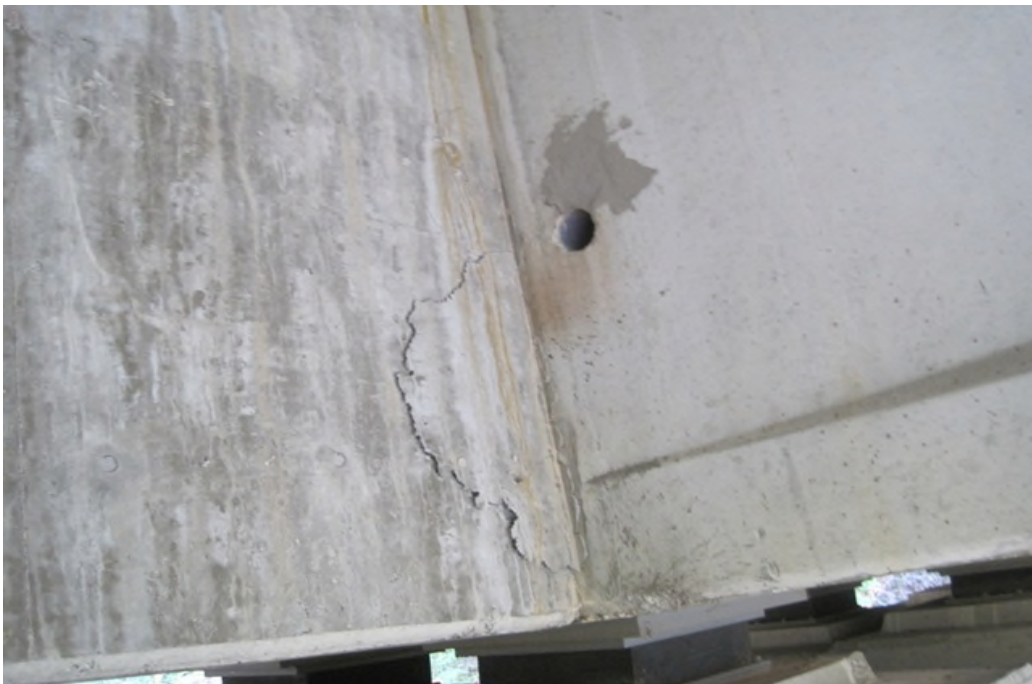
| 점검위치 | 영천 | 오로교(S7) | 사진번호 | #12 |

| No. | 위치 | | 점검 내용 | 사진번호 |
|---|---|---|---|---|
| 12 | 영천 | 오로교(S7) | 가로보 박리 | #12 |

| 점검내용 | | 가로보 박리 | | |

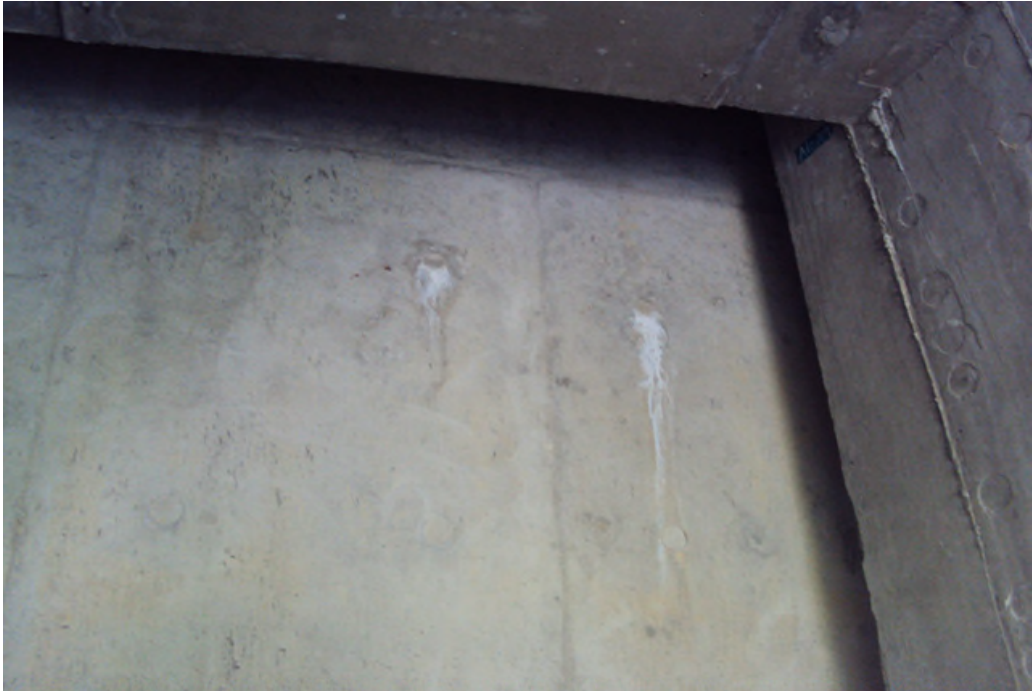
| 점검위치 | 영천 | 오로교(A1) | 사진번호 | #13 |

| No. | 위치 | | 점검 내용 | 사진번호 |
|---|---|---|---|---|
| 13 | 영천 | 오로교(A1) | 교대 백태 | #13 |

| 점검내용 | | 교대 백태 | | |

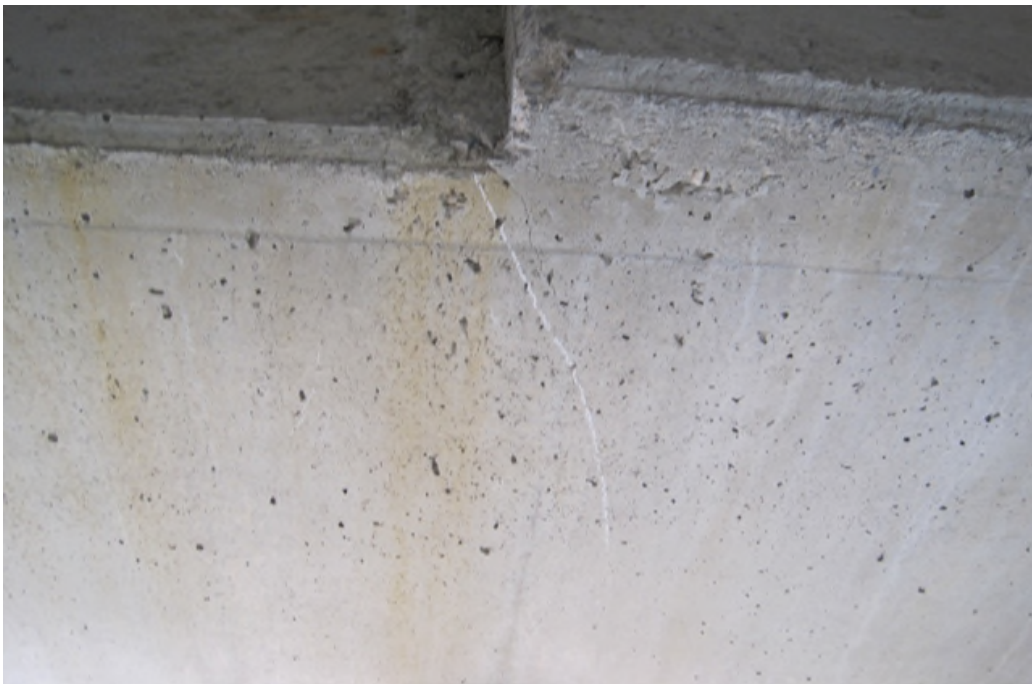
| 점검위치 | 영천 | 오로교(P2, P4) | 사진번호 | #14 |

| No. | 위치 | | 점검 내용 | 사진번호 |
|---|---|---|---|---|
| 14 | 영천 | 오로교(P2, P4) | 교각 균열(cw=0.3mm미만) | #14 |

| 점검내용 | | 교각 균열(cw=0.3mm미만) | | |

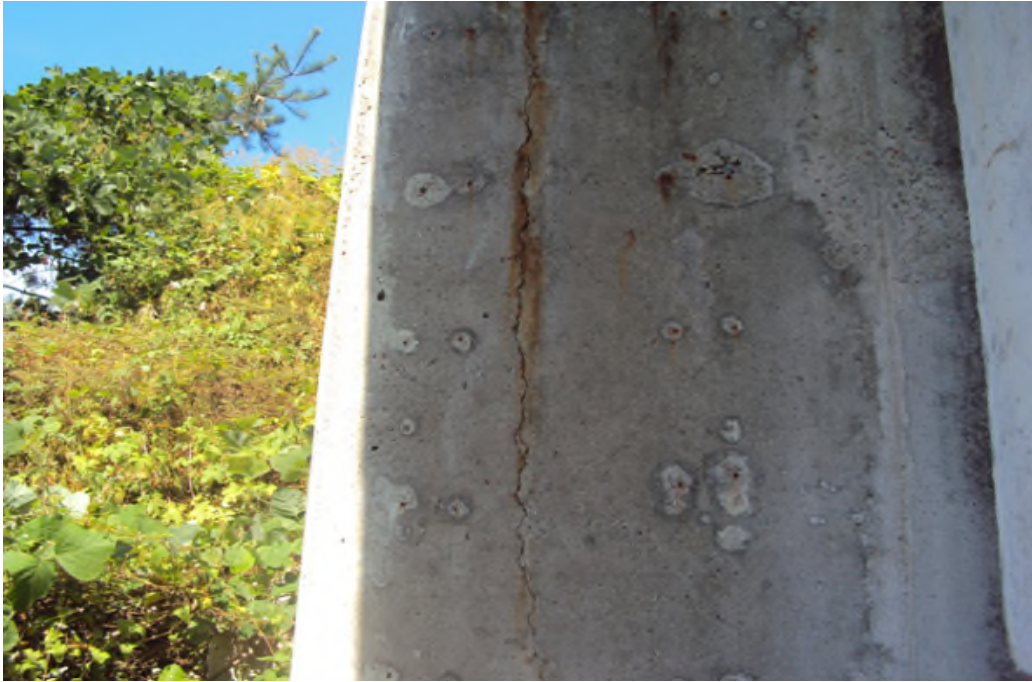
| 점검위치 | 영천 2로교(A1, P3, P9) | 사진번호 | #15 |

| No. | 위치 | | 점검 내용 | 사진번호 |
|---|---|---|---|---|
| 15 | 영천 | 오로교(A1, P3, P9) | 교대, 교각 균열(cw=0.3mm이상) | #15 |

| 점검내용 | 교대, 교각 균열(cw=0.3mm이상) | | |

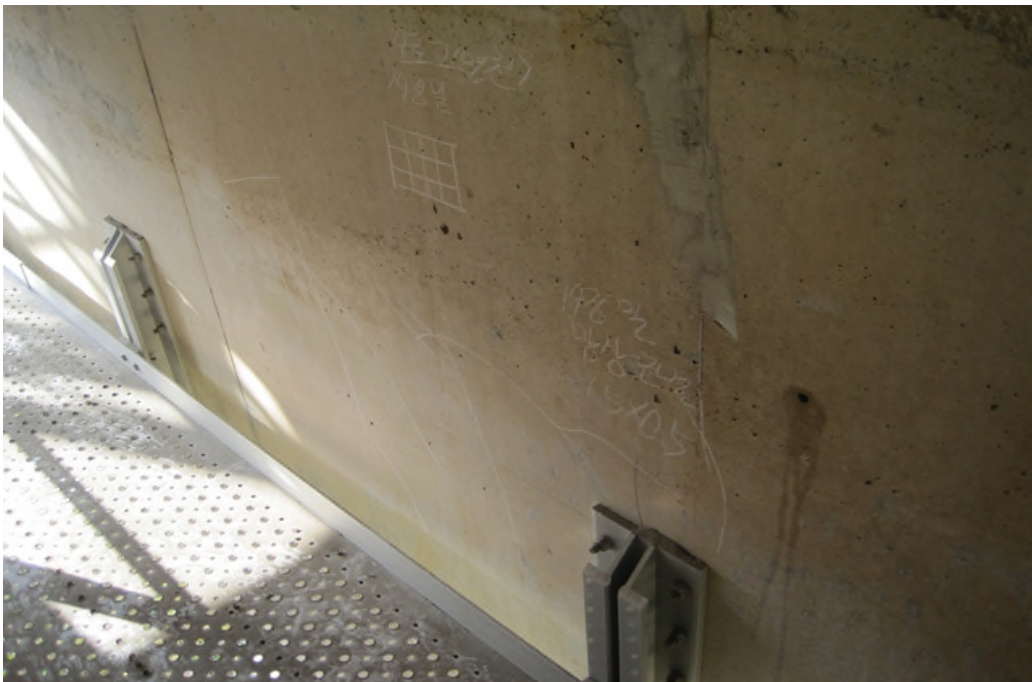
| 점검위치 | 영천 오로교(P1, P3) | 사진번호 | #16 |

| No. | 위치 | | 점검 내용 | 사진번호 |
|---|---|---|---|---|
| 16 | 영천 | 오로교(P1, P3) | 교각 망상균열 | #16 |

| 점검내용 | 교각 망상균열 | | |

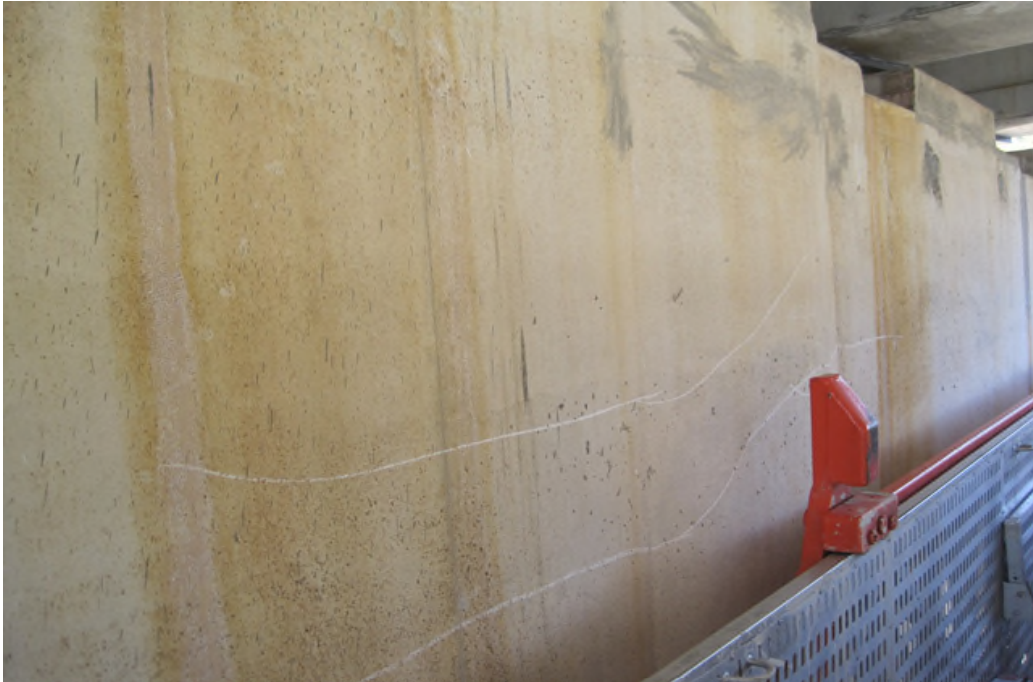
| 점검위치 | 상주 오실교(P2, P4) | 사진번호 | #21 |

| No. | 위치 | | 점검 내용 | 사진번호 |
|---|---|---|---|---|
| 21 | 상주 | 오실교(P2, P4) | 교각 균열(cw=0.3mm미만) | #21 |

| 점검내용 | | 교각 균열(cw=0.3mm미만) | |

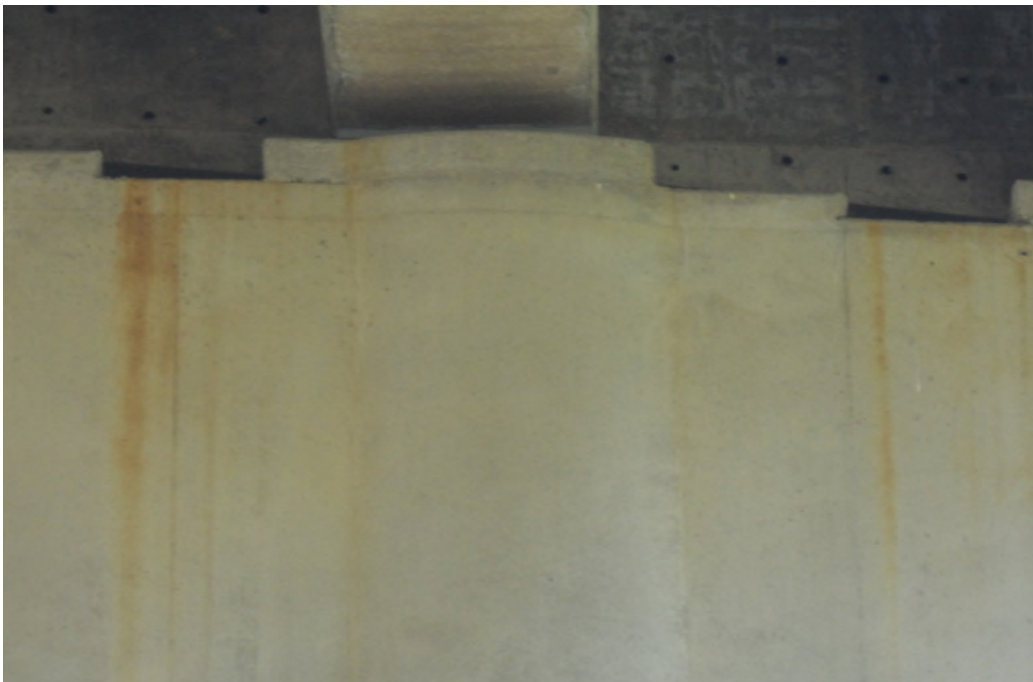
| 점검위치 | 상주 오실교(P1, P6) | 사진번호 | #22 |

| No. | 위치 | | 점검 내용 | 사진번호 |
|---|---|---|---|---|
| 22 | 상주 | 오실교(P1, P6) | 교각 균열(cw=0.3mm이상) | #22 |

| 점검내용 | | 교각 균열(cw=0.3mm이상) | |

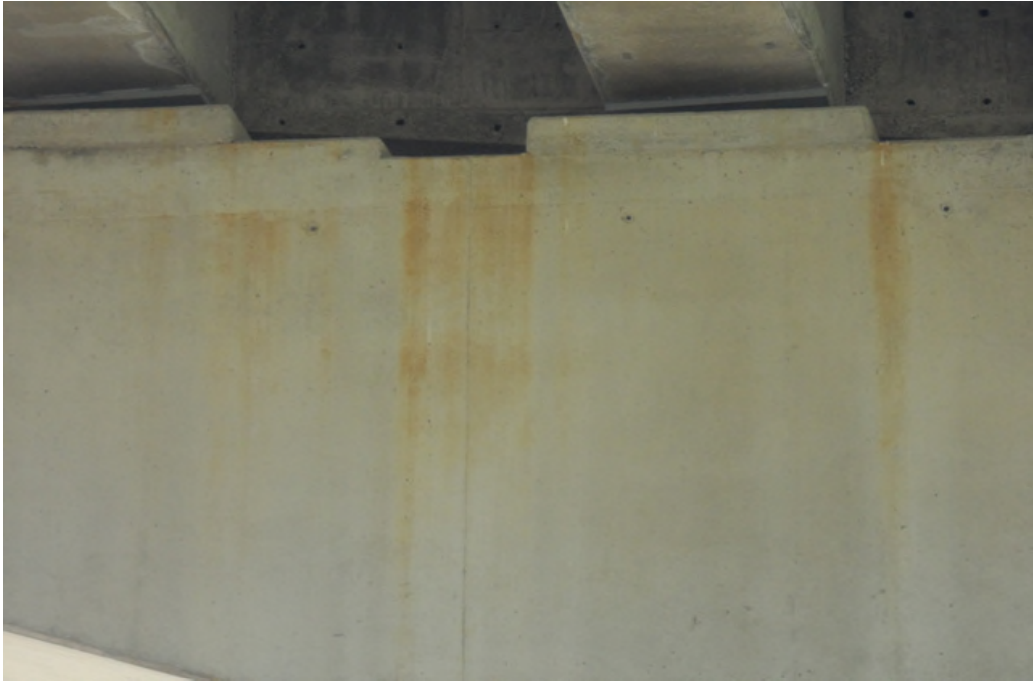
| 점검위치 | 상주 오실교(P1~P6) | 사진번호 | #23 |

| No. | 위치 | | 점검 내용 | 사진번호 |
|---|---|---|---|---|
| 23 | 상주 | 오실교(P1~P6) | 교각 망상균열 | #23 |

| 점검내용 | | 교각 망상균열 | |

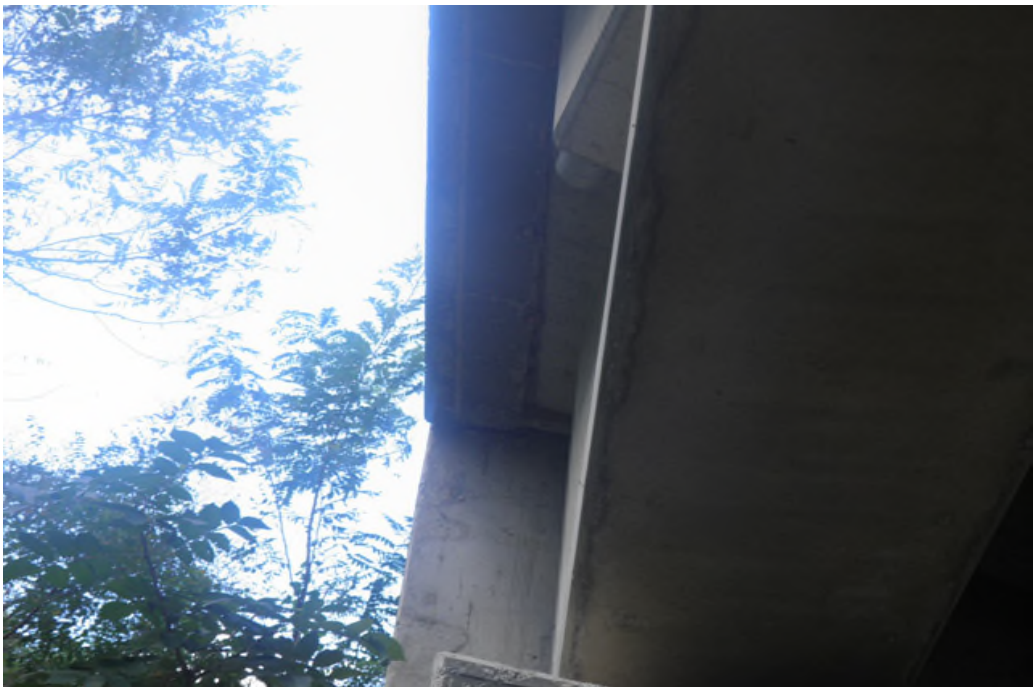
| 점검위치 | 영천 오실교(S1) | 사진번호 | #26 |

| No. | 위치 | | 점검 내용 | 사진번호 |
|---|---|---|---|---|
| 26 | 영천 | 오실교(S1) | 바닥판하면 재료분리 및 철근노출 | #26 |

| 점검내용 | 바닥판하면 재료분리 및 철근노출 | | |

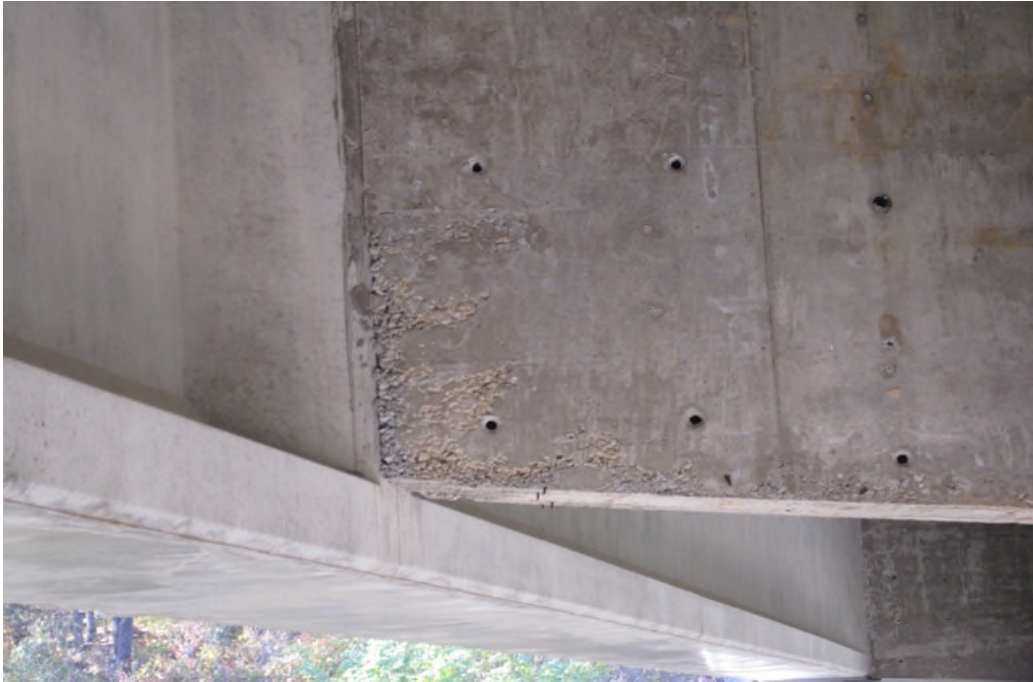
| 점검위치 | 영천 오실교(S2, S6) | 사진번호 | #27 |

| No. | 위치 | | 점검 내용 | 사진번호 |
|---|---|---|---|---|
| 27 | 영천 | 오실교(S2, S6) | 가로보 재료분리 | #27 |

| 점검내용 | 가로보 재료분리 | | |

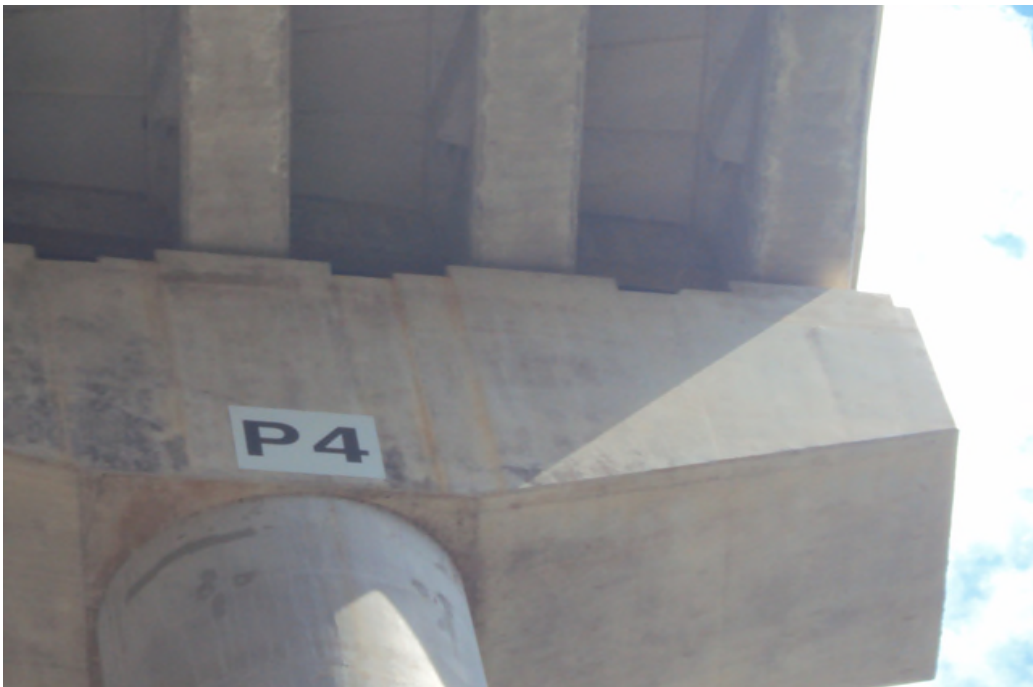
| 점검위치 | 영천 오실교(P1~P4) | 사진번호 | #28 |

| No. | 위치 | | 점검 내용 | 사진번호 |
|---|---|---|---|---|
| 28 | 영천 | 오실교(P1~P4) | 교각 균열(cw=0.3mm미만) | #28 |

| 점검내용 | 교각 균열(cw=0.3mm미만) | | |

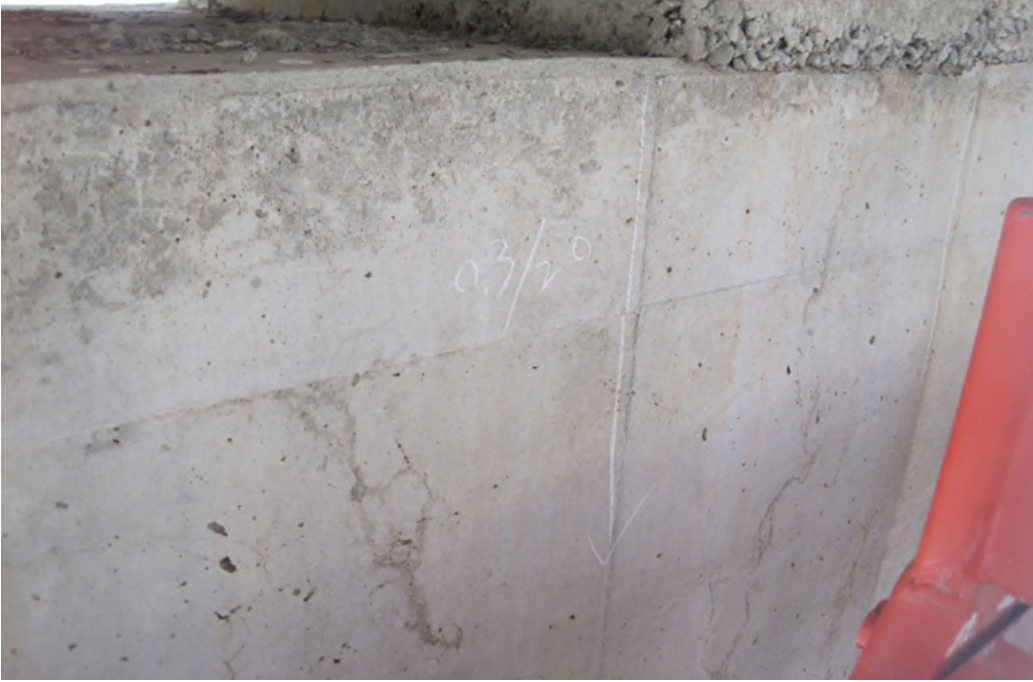
| 점검위치 | 영천 | 오실교(P1) | 사진번호 | #29 |

| No. | 위치 | | 점검 내용 | 사진번호 |
|---|---|---|---|---|
| 29 | 영천 | 오실교(P1) | 교각 균열(cw=0.3mm이상) | #29 |

| 점검내용 | | 교각 균열(cw=0.3mm이상) | | |

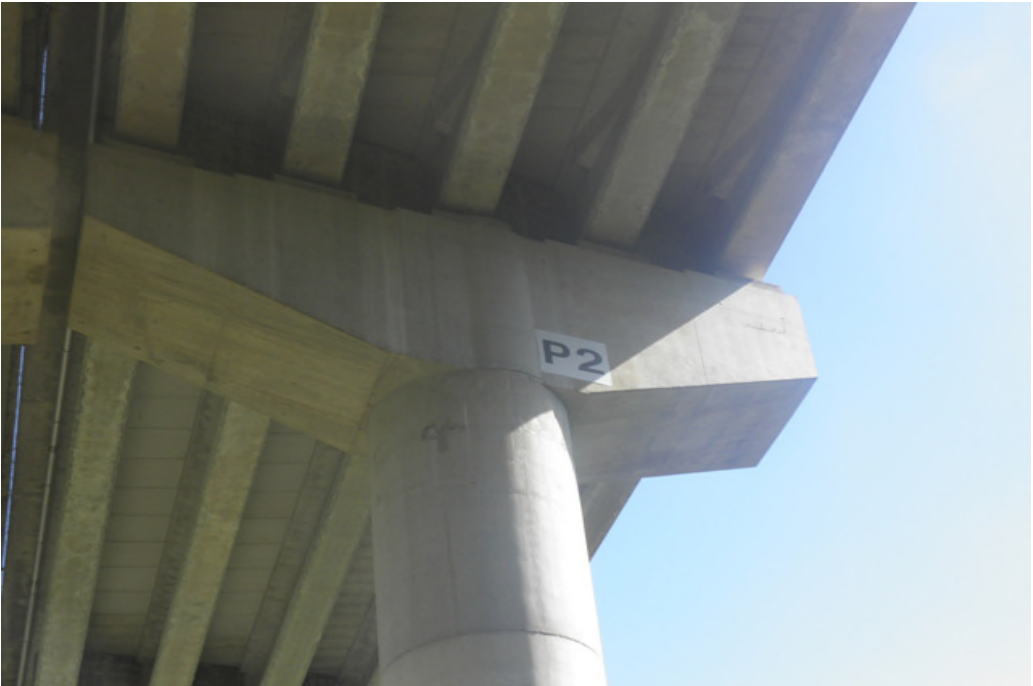
| 점검위치 | 영천 | 오실교(P1~P3) | 사진번호 | #30 |

| No. | 위치 | | 점검 내용 | 사진번호 |
|---|---|---|---|---|
| 30 | 영천 | 오실교(P1~P3) | 교각 망상균열 | #30 |

| 점검내용 | | 교각 망상균열 | | |

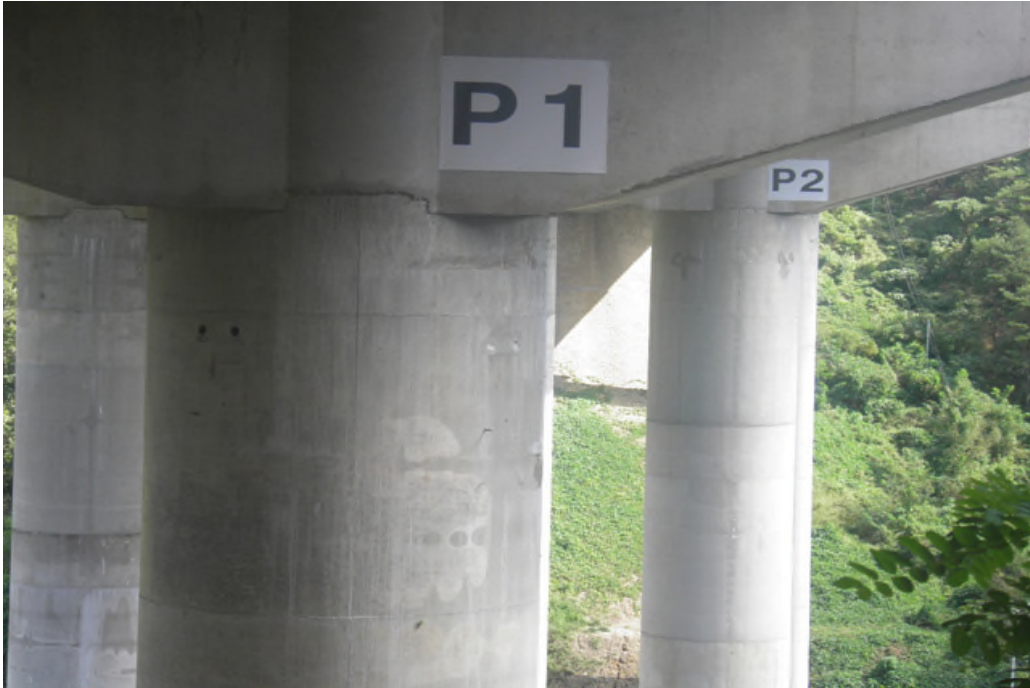
| 점검위치 | 영천 | 오실교(P1) | 사진번호 | #31 |

| No. | 위치 | | 점검 내용 | 사진번호 |
|---|---|---|---|---|
| 31 | 영천 | 오실교(P1) | 교각 백태 | #31 |

| 점검내용 | | 교각 백태 | | |

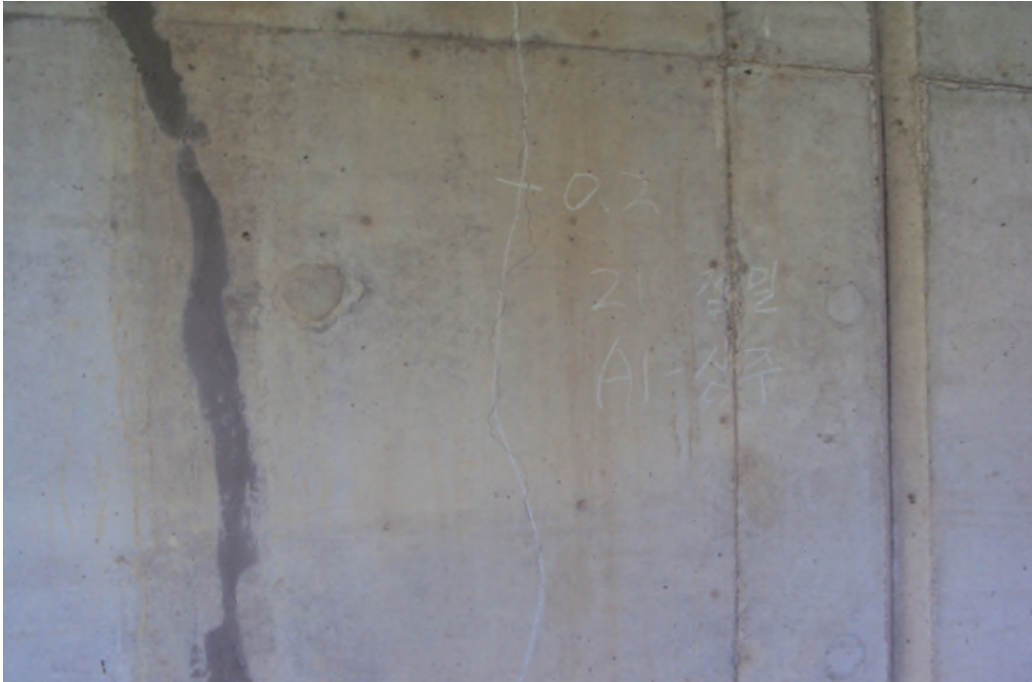
| 점검위치 | 상주 | 불당교(A1) | 사진번호 | #35 |

| No. | 위치 | | 점검 내용 | 사진번호 |
|---|---|---|---|---|
| 35 | 상주 | 불당교(A1) | 교대 균열(cw=0.3mm미만) | #35 |

| 점검내용 | | 교대 균열(cw=0.3mm미만) | | |

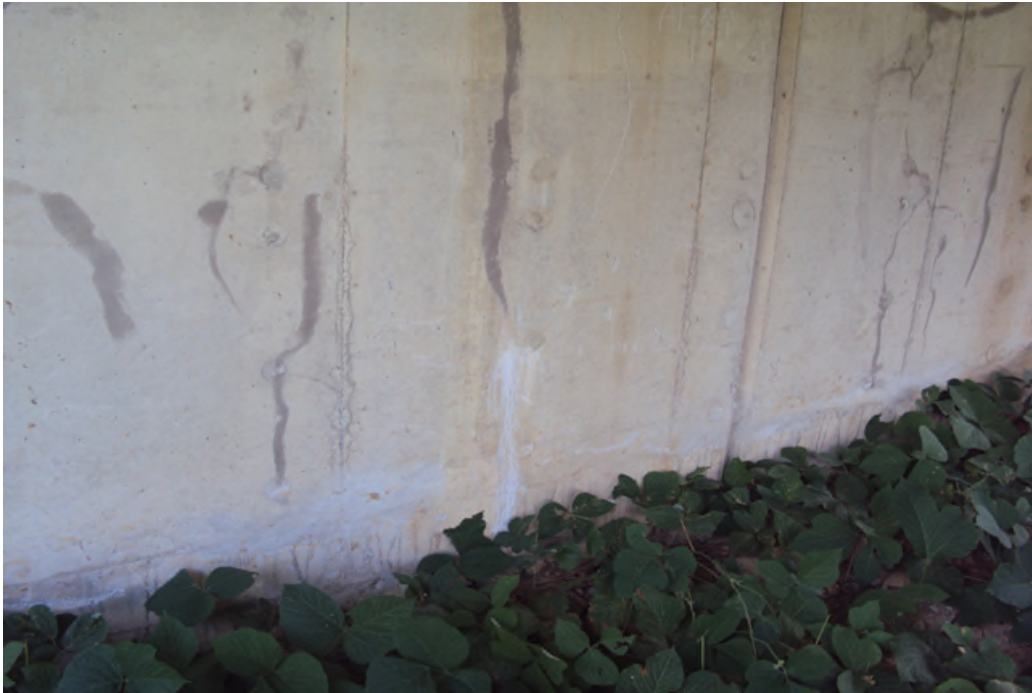
| 점검위치 | 상주 | 불당교(A1) | 사진번호 | #36 |

| No. | 위치 | | 점검 내용 | 사진번호 |
|---|---|---|---|---|
| 36 | 상주 | 불당교(A1) | 교대 백태 | #36 |

| 점검내용 | | 교대 백태 | | |

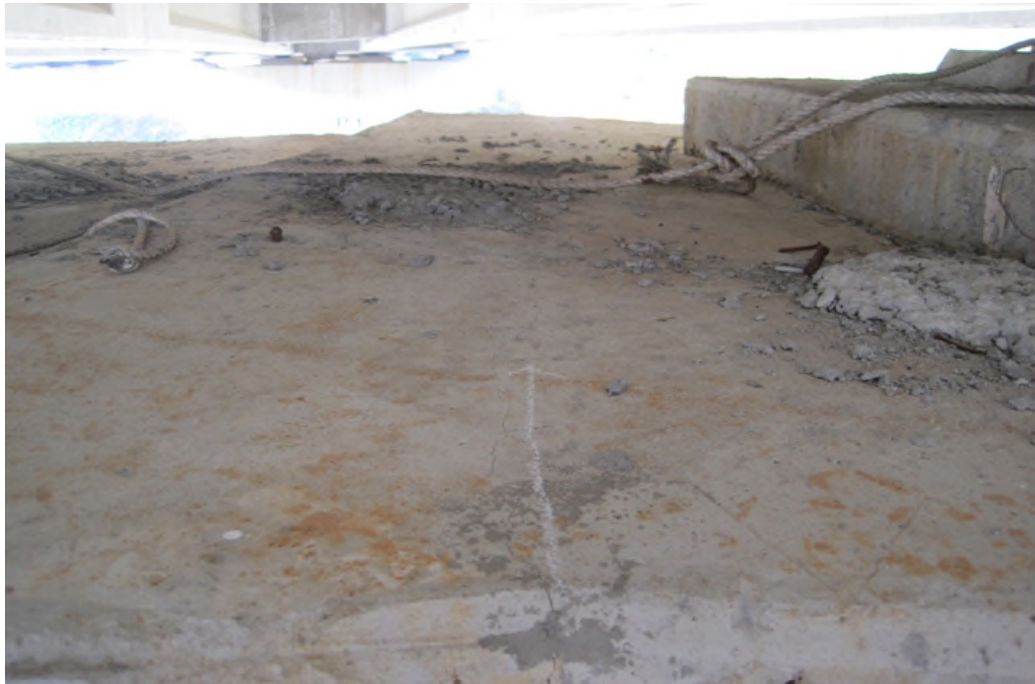
| 점검위치 | 상주 불당교(P3, P4) | 사진번호 | #37 |

| No. | 위치 | | 점검 내용 | 사진번호 |
|---|---|---|---|---|
| 37 | 상주 | 불당교(P3, P4) | 교각 균열(cw=0.3mm미만) | #37 |

| 점검내용 | 교각 균열(cw=0.3mm미만) | | |

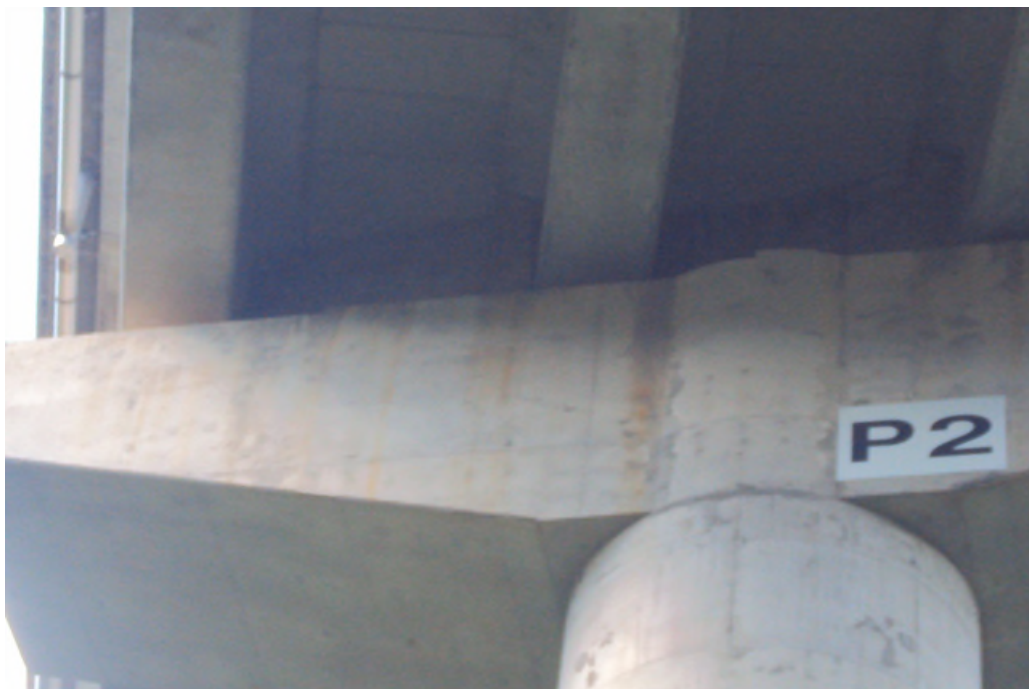
| 점검위치 | 상주 불당교(P1~P4) | 사진번호 | #38 |

| No. | 위치 | | 점검 내용 | 사진번호 |
|---|---|---|---|---|
| 38 | 상주 | 불당교(P1~P4) | 교각 균열(cw=0.3mm이상) | #38 |

| 점검내용 | 교각 균열(cw=0.3mm이상) | | |

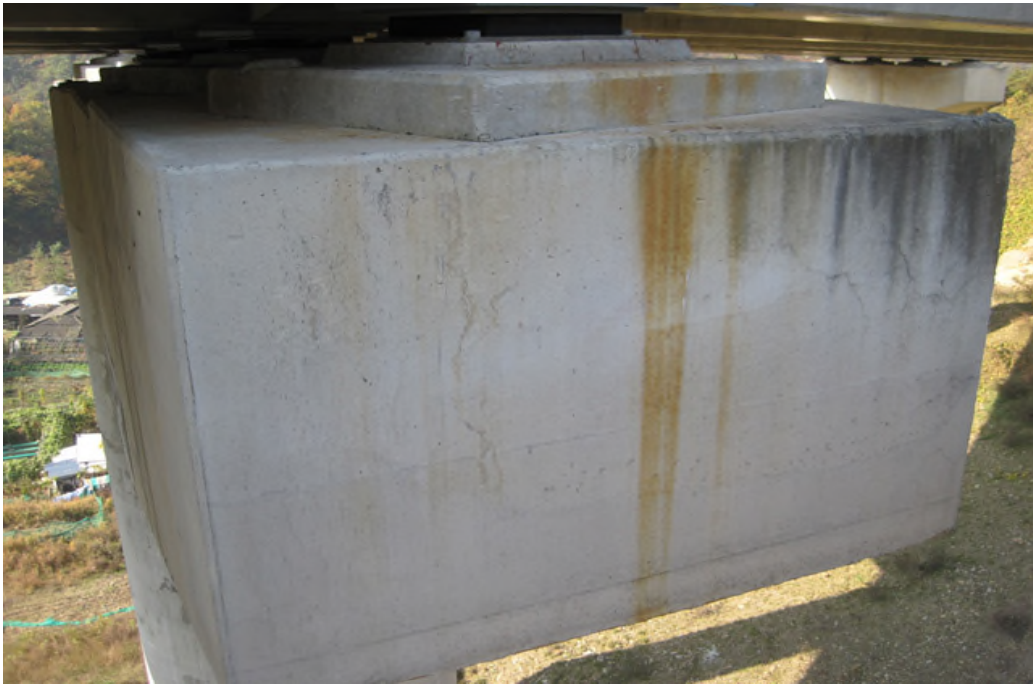
| 점검위치 | 상주 | 불당교(P1, P2) | 사진번호 | #39 |

| No. | 위치 | | 점검 내용 | 사진번호 |
|---|---|---|---|---|
| 39 | 상주 | 불당교(P1, P2) | 교각 망상균열 | #39 |

| 점검내용 | | 교각 망상균열 | | |

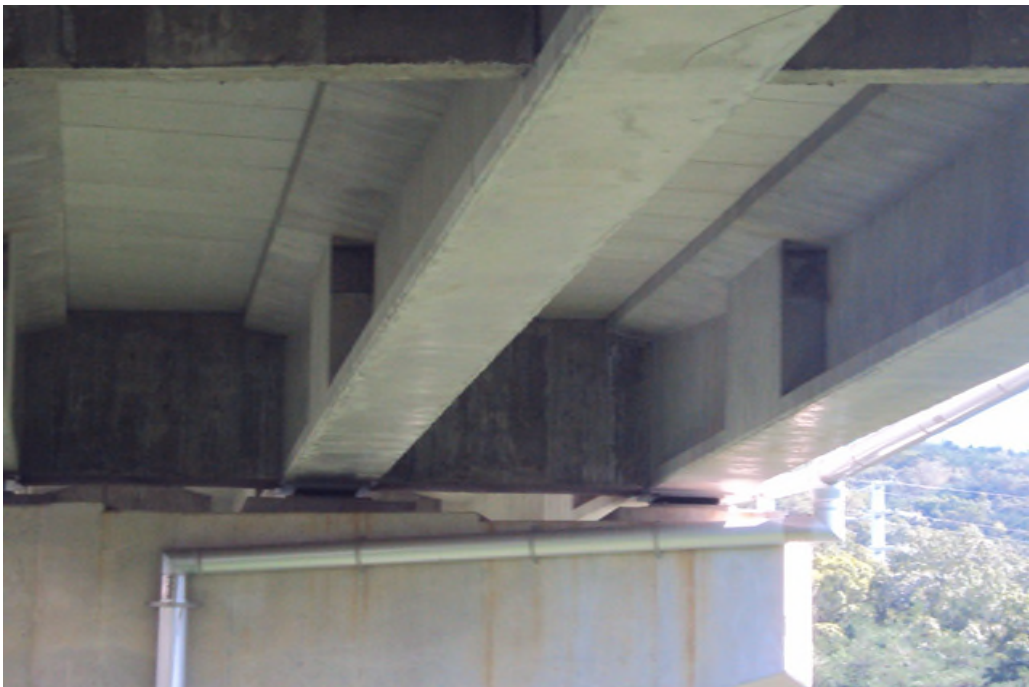
| 점검위치 | 영천 | 불당교(S1~S5) | 사진번호 | #40 |

| No. | 위치 | | 점검 내용 | 사진번호 |
|---|---|---|---|---|
| 40 | 영천 | 불당교(S1~S5) | 가로보 재료분리 | #40 |

| 점검내용 | | 가로보 재료분리 | | |

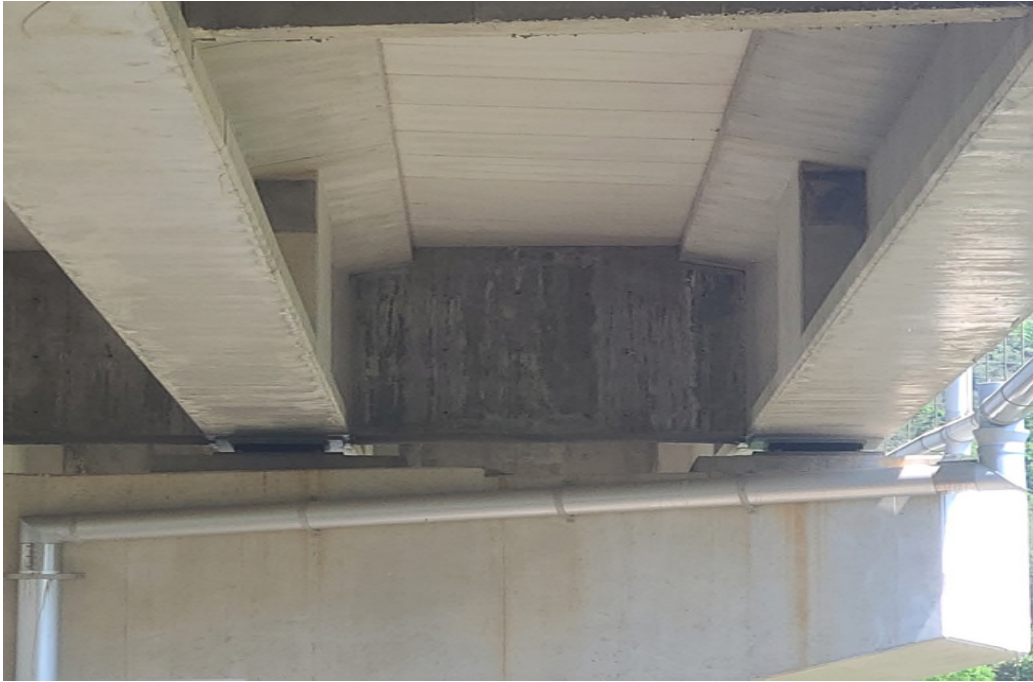
| 점검위치 | 영천 | 불당교(S1~S5) | 사진번호 | #41 |

| No. | 위치 | | 점검 내용 | 사진번호 |
|---|---|---|---|---|
| 41 | 영천 | 불당교(S1~S5) | 가로보 백태 | #41 |

| 점검내용 | | 가로보 백태 | | |

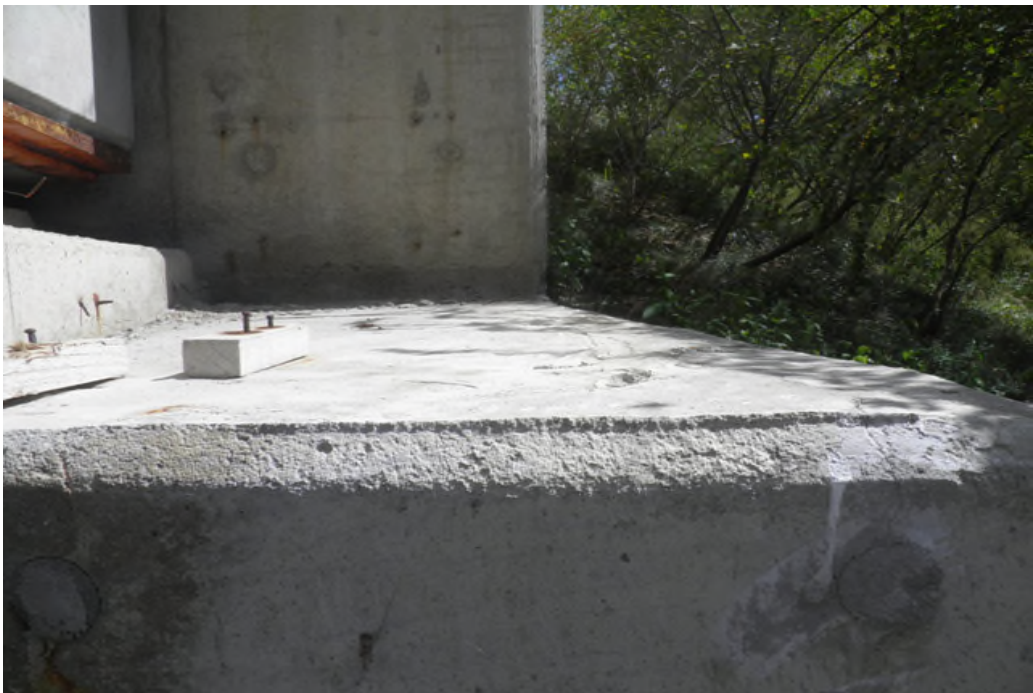
| 점검위치 | 영천 | 불당교(A2) | 사진번호 | #42 |

| No. | 위치 | | 점검 내용 | 사진번호 |
|---|---|---|---|---|
| 42 | 영천 | 불당교(A2) | 교대 균열(cw=0.3mm이상) | #42 |

| 점검내용 | | 교대 균열(cw=0.3mm이상) | | |
