## 도로교량 하자 목록(5공구)

## 사진대지

## 도로터널 하자 목록(5공구)

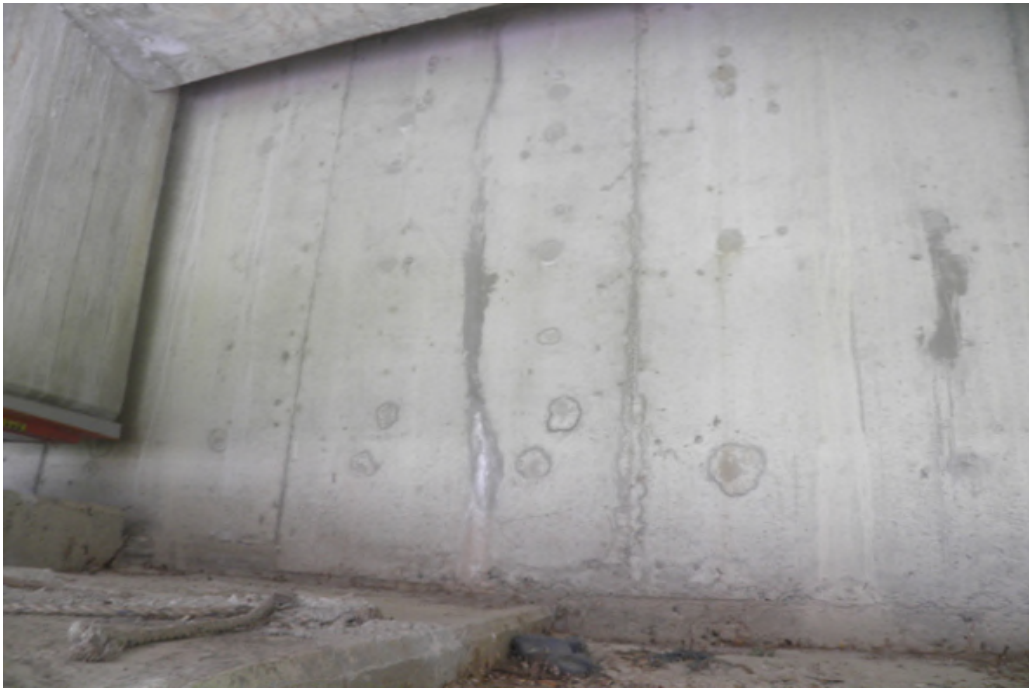
| 점검위치 | 영천 | 불당교(A2) | 사진번호 | #43 |

| No. | 위치 | | 점검 내용 | 사진번호 |
|---|---|---|---|---|
| 43 | 영천 | 불당교(A2) | 교대 백태 | #43 |

| 점검내용 | | 교대 백태 | | |

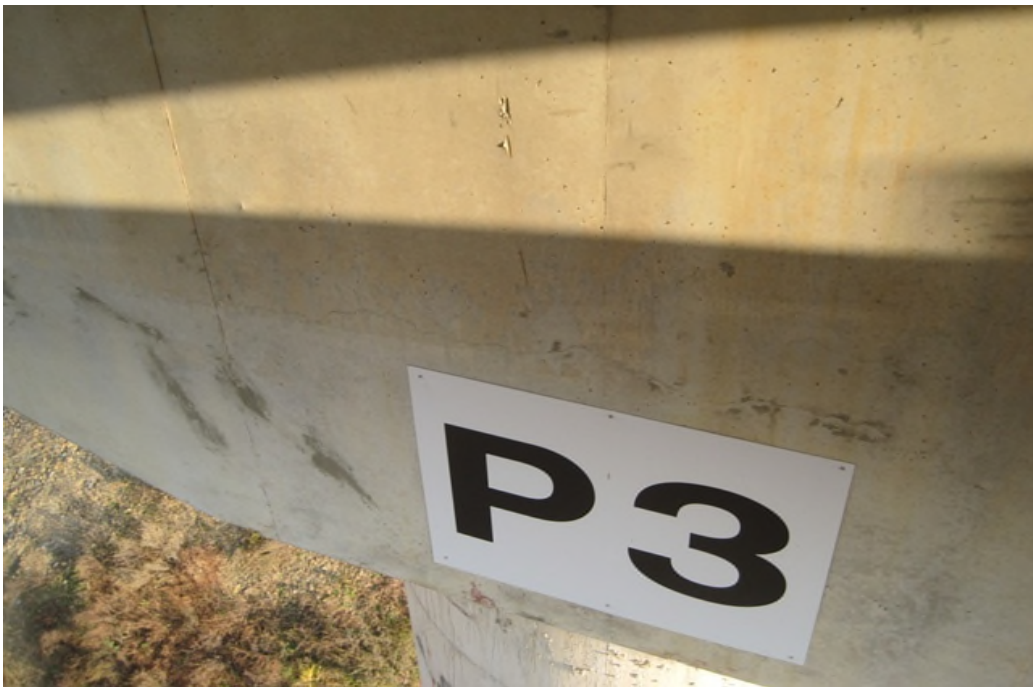
| 점검위치 | 영천 | 불당교(P3) | 사진번호 | #44 |

| No. | 위치 | | 점검 내용 | 사진번호 |
|---|---|---|---|---|
| 44 | 영천 | 불당교(P3) | 교각 균열(cw=0.3mm미만) | #44 |

| 점검내용 | | 교각 균열(cw=0.3mm미만) | | |

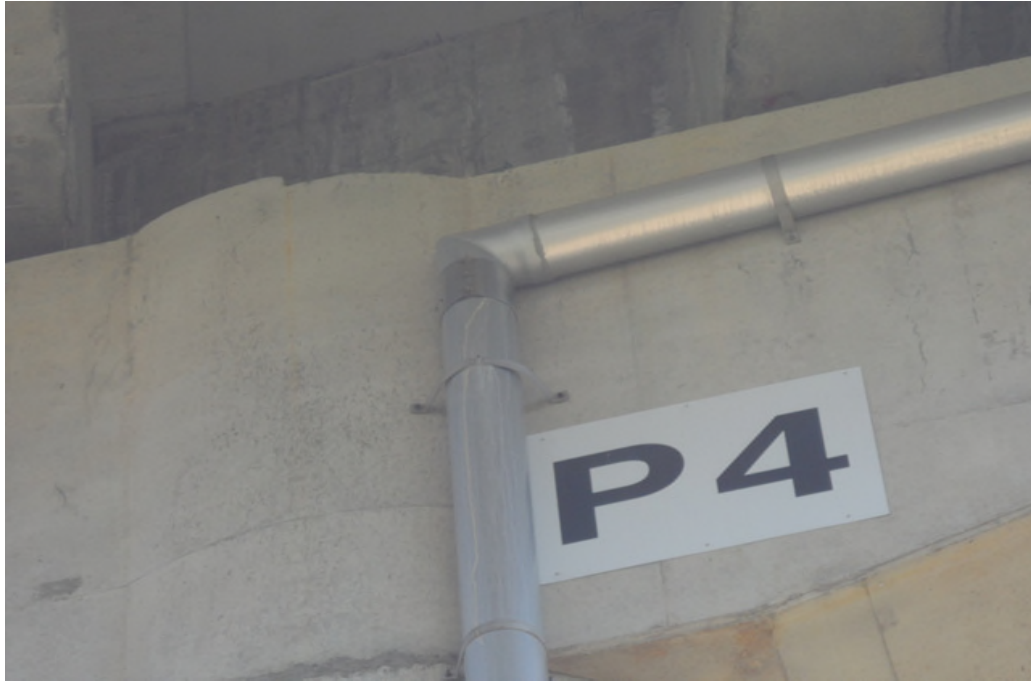
| 점검위치 | 영천 | 불당교(P4, P5) | 사진번호 | #45 |

| No. | 위치 | | 점검 내용 | 사진번호 |
|---|---|---|---|---|
| 45 | 영천 | 불당교(P4, P5) | 교각 균열(cw=0.3mm이상) | #45 |

| 점검내용 | 교각 균열(cw=0.3mm이상) | | | |

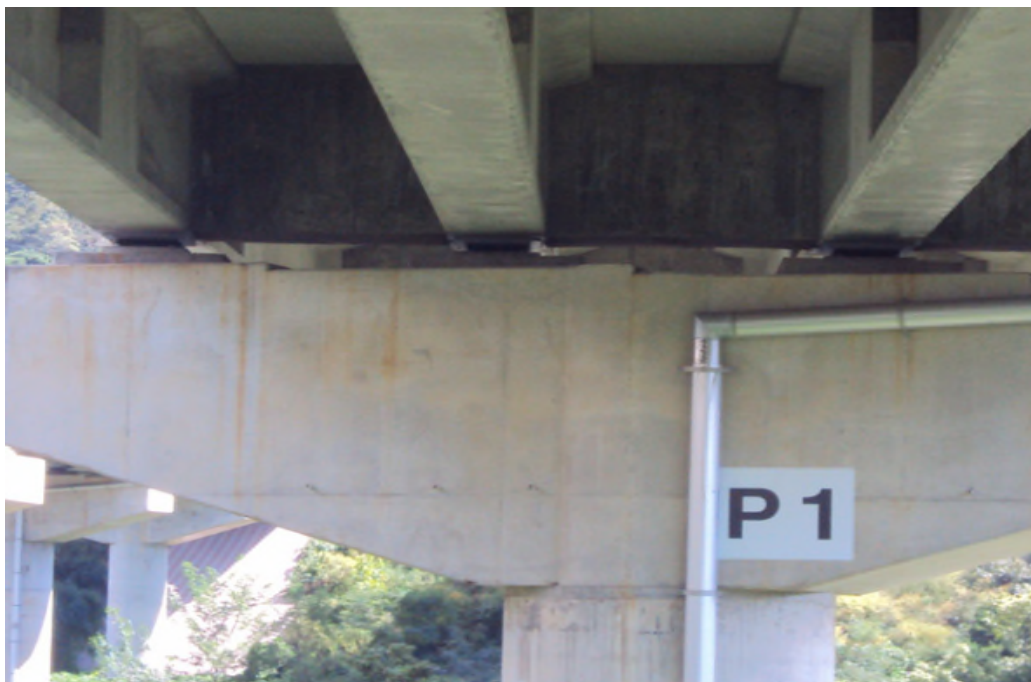
| 점검위치 | 영천 | 불당교(P1~P4) | 사진번호 | #46 |

| No. | 위치 | | 점검 내용 | 사진번호 |
|---|---|---|---|---|
| 46 | 영천 | 불당교(P1~P4) | 교각 망상균열 | #46 |

| 점검내용 | 교각 망상균열 | | | |

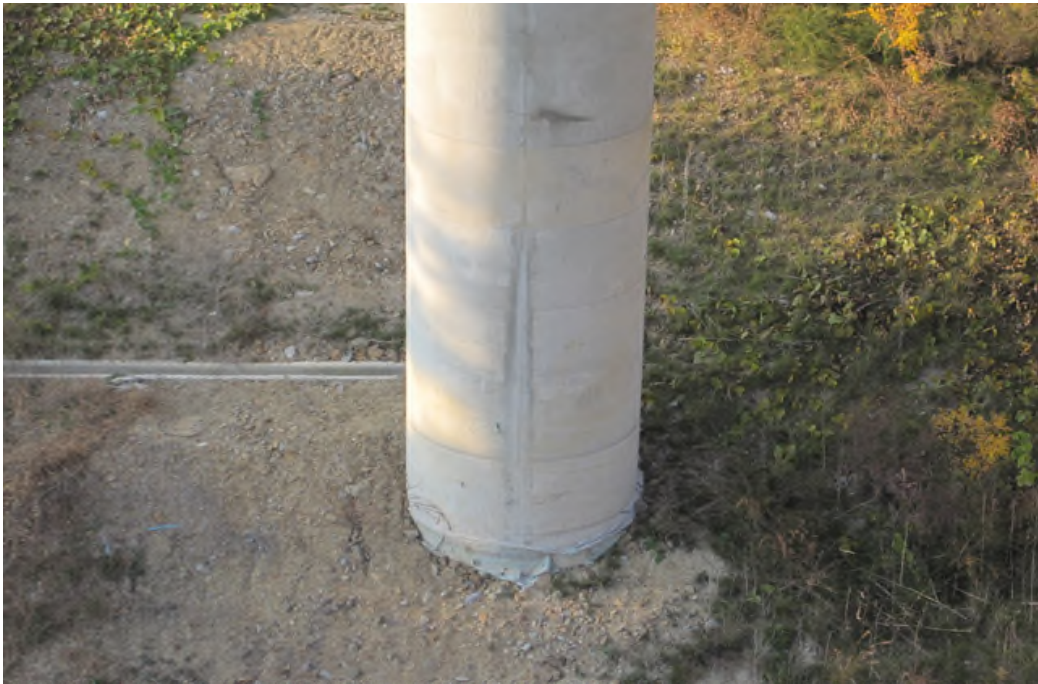
| 점검위치 | 영천 | 불당교(P1) | 사진번호 | #47 |

| No. | 위치 | | 점검 내용 | 사진번호 |
|---|---|---|---|---|
| 47 | 영천 | 불당교(P1) | 교각 백태 | #47 |

| 점검내용 | | 교각 백태 | | |

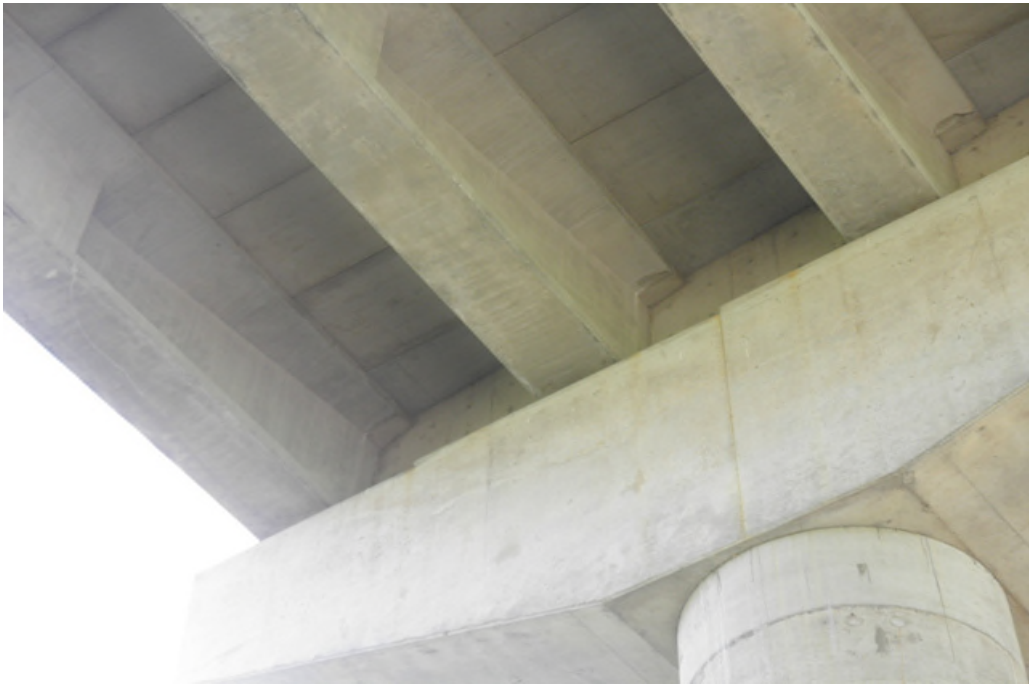
| 점검위치 | 상주 | 내리교(S4) | 사진번호 | #49 |

| No. | 위치 | | 점검 내용 | 사진번호 |
|---|---|---|---|---|
| 49 | 상주 | 내리교(S4) | 거더 백태 | #49 |

| 점검내용 | | 거더 백태 | | |

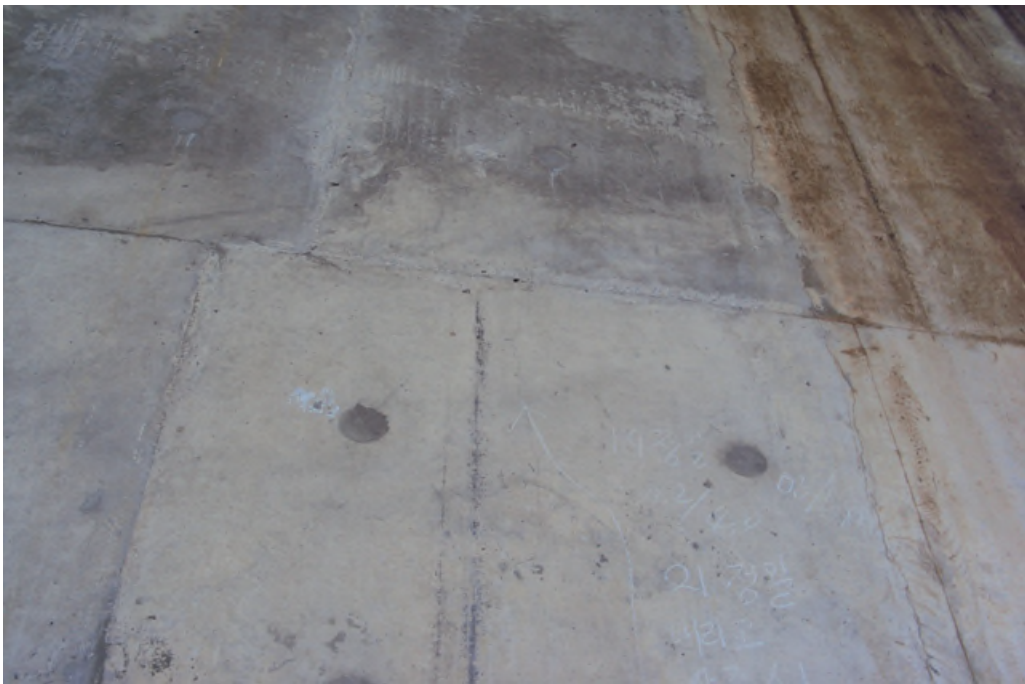
| 점검위치 | 상주 | 내리교(A1) | 사진번호 | #50 |

| No. | 위치 | | 점검 내용 | 사진번호 |
|---|---|---|---|---|
| 50 | 상주 | 내리교(A1) | 교대 균열(cw=0.3mm미만) | #50 |

| 점검내용 | | 교대 균열(cw=0.3mm미만) | | |

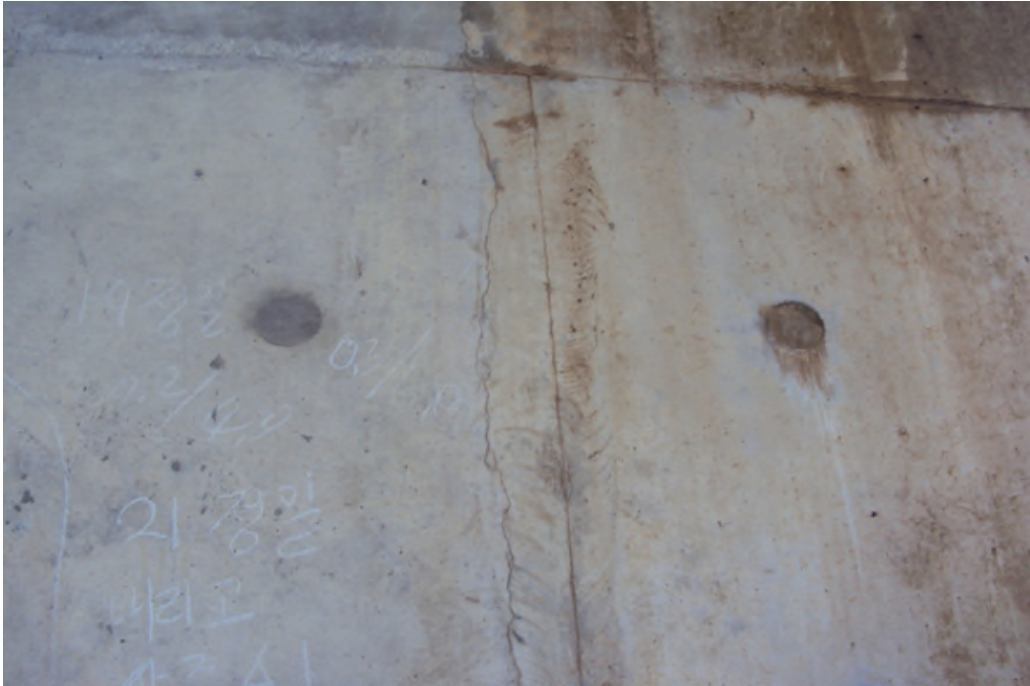
| 점검위치 | 상주 | 내리교(A1) | 사진번호 | #51 |

| No. | 위치 | | 점검 내용 | 사진번호 |
|---|---|---|---|---|
| 51 | 상주 | 내리교(A1) | 교대 균열(cw=0.3mm이상) | #51 |

| 점검내용 | | 교대 균열(cw=0.3mm이상) | | |

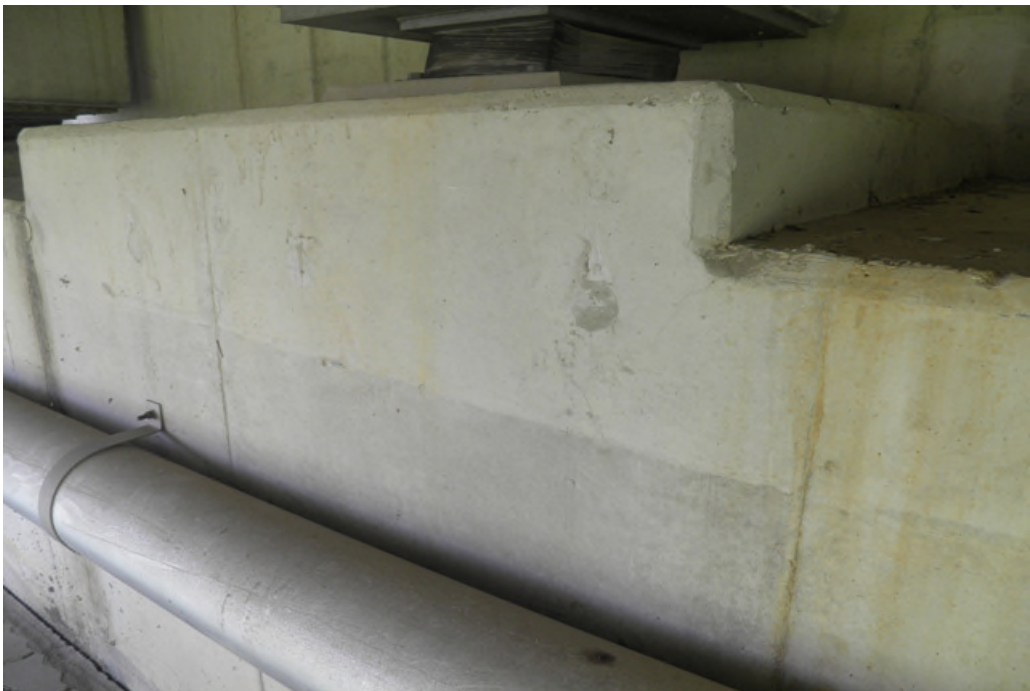
| 점검위치 | 상주 | 내리교(A2) | 사진번호 | #52 |

| No. | 위치 | | 점검 내용 | 사진번호 |
|---|---|---|---|---|
| 52 | 상주 | 내리교(A2) | 교대 균열(cw=0.3mm미만) | #52 |

| 점검내용 | | 교대 균열(cw=0.3mm미만) | | |

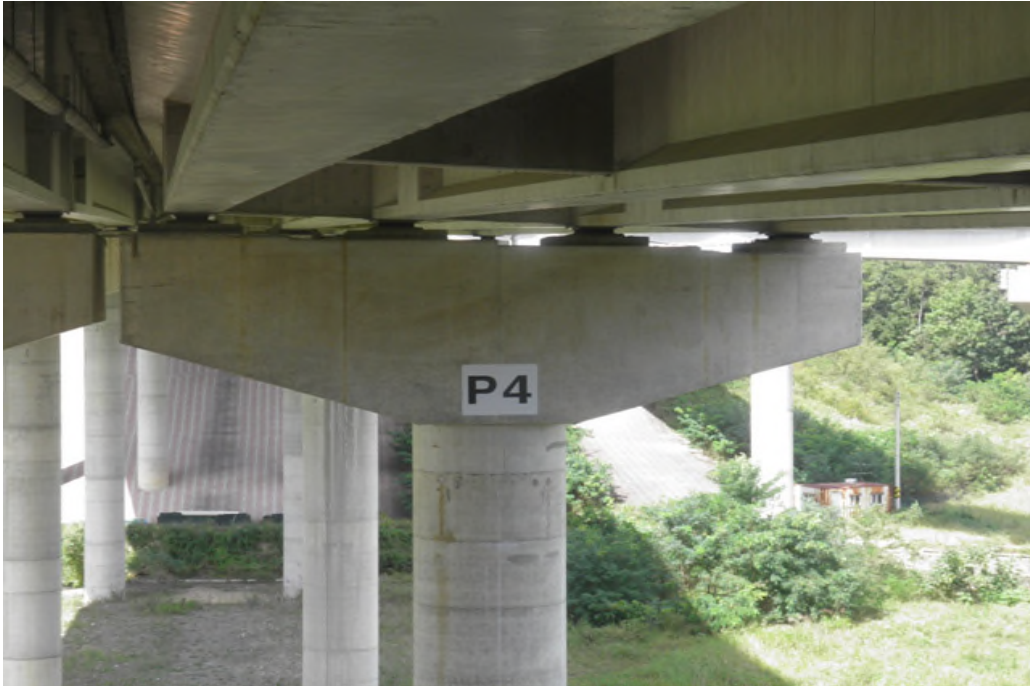
| 점검위치 | 상주 | 내리교(P4) | 사진번호 | #53 |

| No. | 위치 | | 점검 내용 | 사진번호 |
|---|---|---|---|---|
| 53 | 상주 | 내리교(P4) | 교각 균열(cw=0.3mm미만) | #53 |

| 점검내용 | | 교각 균열(cw=0.3mm미만) | | |

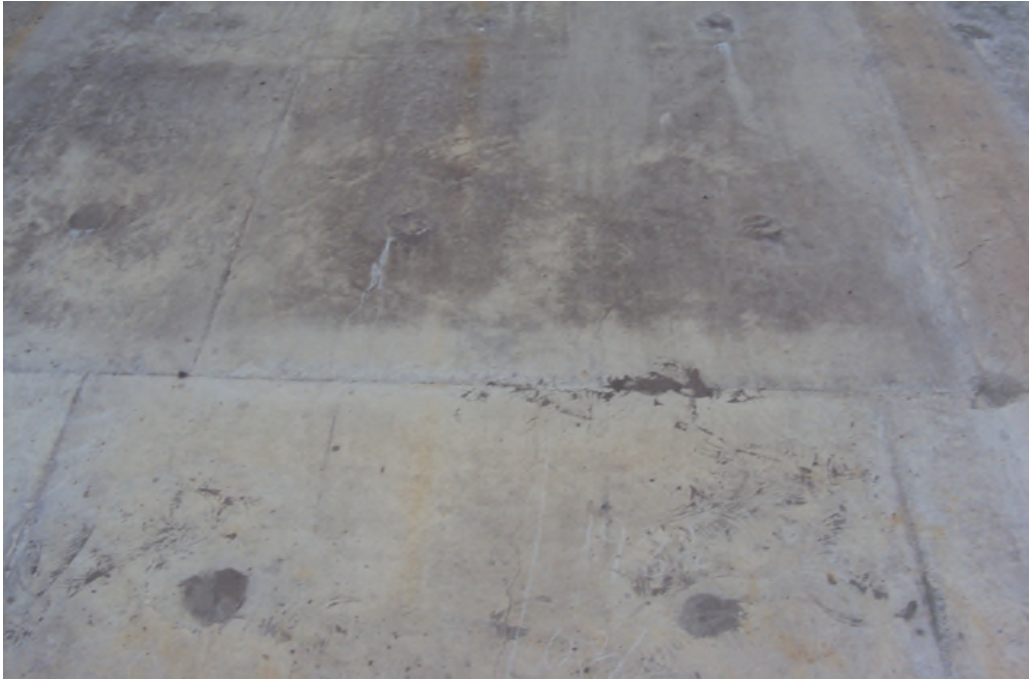
| 점검위치 | 영천 | 내리교(A1) | 사진번호 | #55 |

| No. | 위치 | | 점검 내용 | 사진번호 |
|---|---|---|---|---|
| 55 | 영천 | 내리교(A1) | 교대 균열(cw=0.3mm미만) | #55 |

| 점검내용 | | 교대 균열(cw=0.3mm미만) | | |

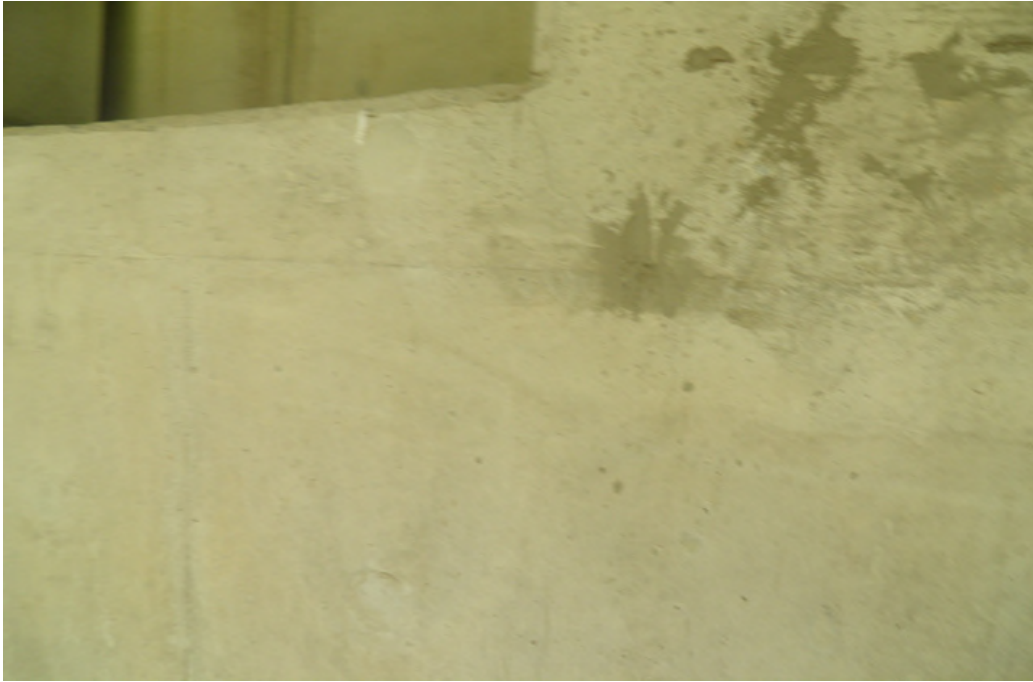
| 점검위치 | 영천 | 내리교(A2) | 사진번호 | #57 |

| No. | 위치 | | 점검 내용 | 사진번호 |
|---|---|---|---|---|
| 57 | 영천 | 내리교(A2) | 교대 균열(cw=0.3mm미만) | #57 |

| 점검내용 | | 교대 균열(cw=0.3mm미만) | | |

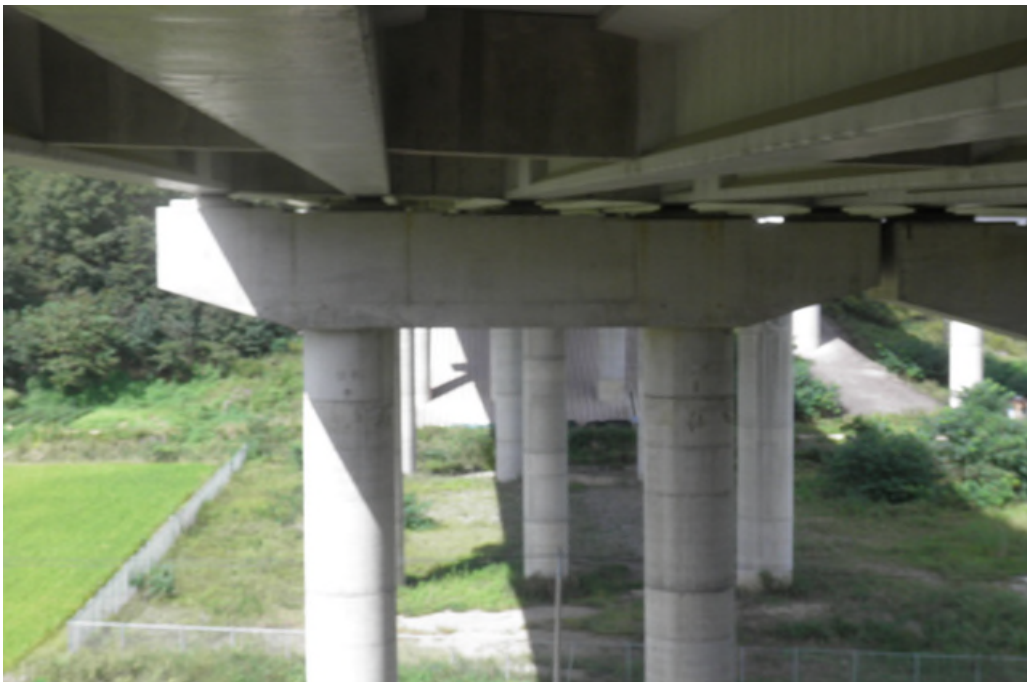
| 점검위치 | 영천 | 내리교(P4) | 사진번호 | #58 |

| No. | 위치 | | 점검 내용 | 사진번호 |
|---|---|---|---|---|
| 58 | 영천 | 내리교(P4) | 교각 균열(cw=0.3mm미만) | #58 |

| 점검내용 | | 교각 균열(cw=0.3mm미만) | | |

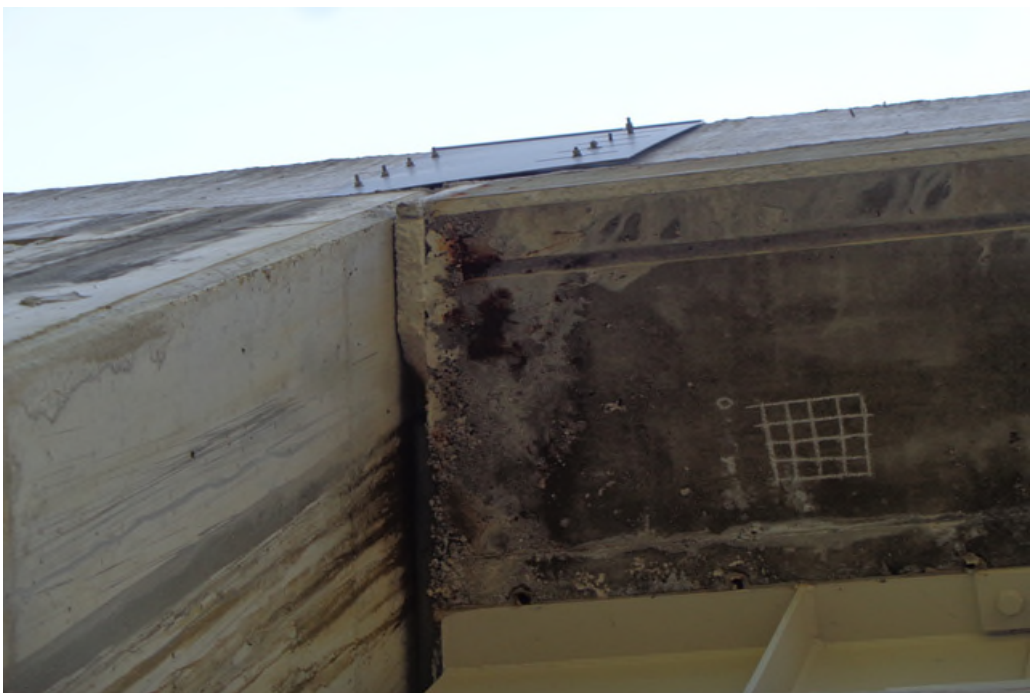
| 점검위치 | - | 군위JCT R-A4교(S1) | 사진번호 | #60 |

| No. | 위치 | | 점검 내용 | 사진번호 |
|---|---|---|---|---|
| 60 | - | 군위JCT R-A4교(S1) | 바닥판하면 재료분리 및 철근노출 | #60 |

| 점검내용 | | 바닥판하면 재료분리 및 철근노출 | | |

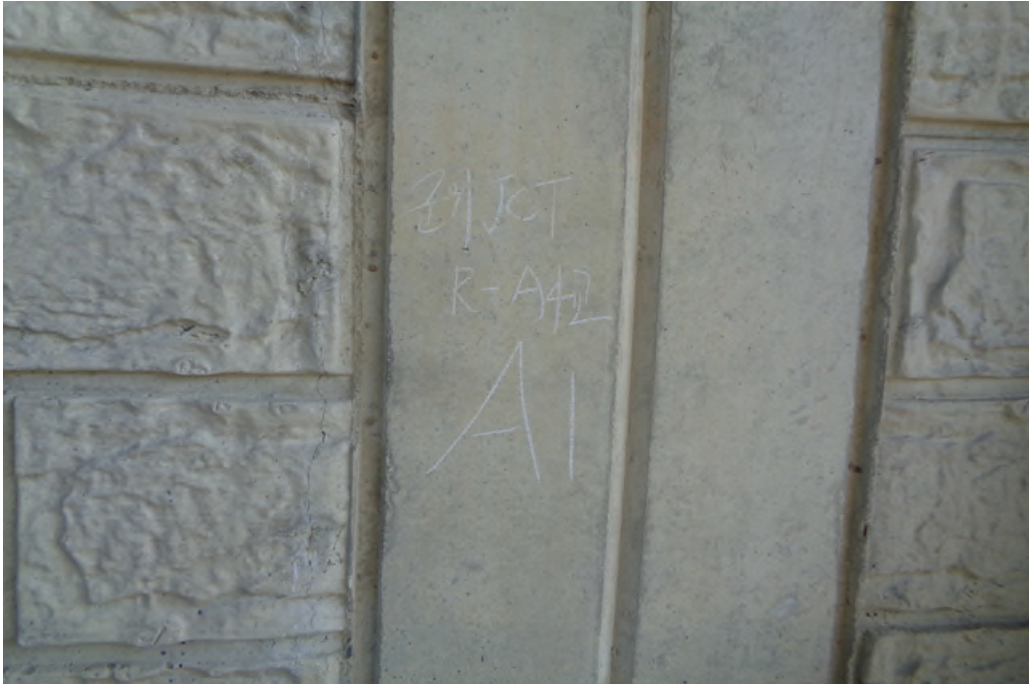
| 점검위치 | - | 균위JCT R-A4교(A1) | 사진번호 | #61 |

| No. | 위치 | | 점검 내용 | 사진번호 |
|---|---|---|---|---|
| 61 | - | 군위JCT R-A4교(A1) | 교대 균열(cw=0.3mm미만) | #61 |

| 점검내용 | | 교대 균열(cw=0.3mm미만) | | |

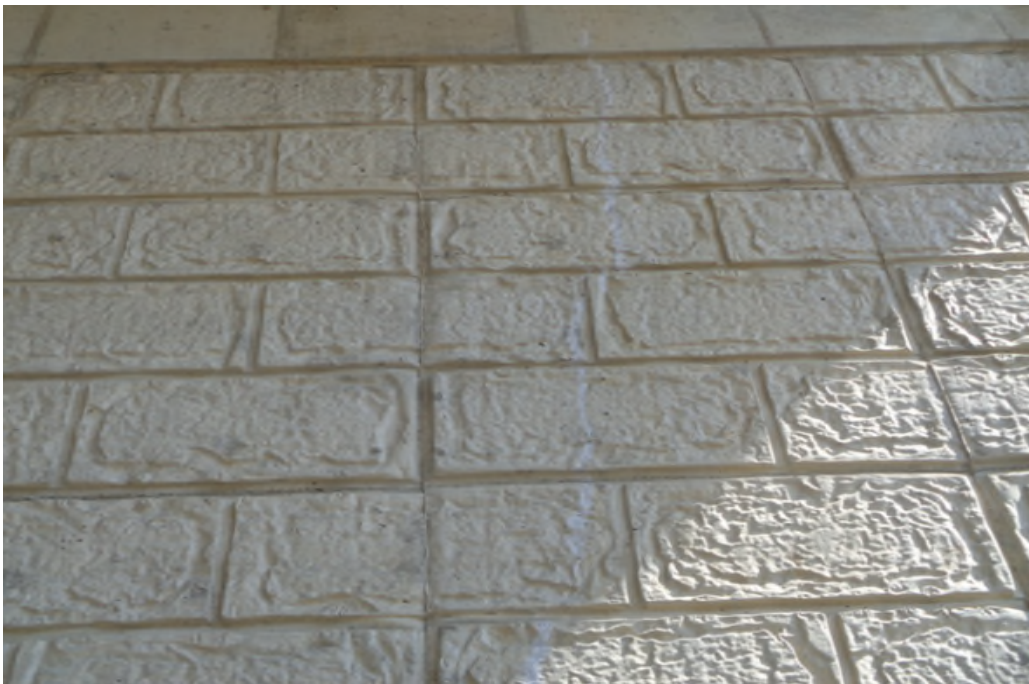
| 점검위치 | - | 균위JCT R-A4교(A1) | 사진번호 | #62 |

| No. | 위치 | | 점검 내용 | 사진번호 |
|---|---|---|---|---|
| 62 | - | 군위JCT R-A4교(A1) | 교대 균열(cw=0.3mm이상) | #62 |

| 점검내용 | | 교대 균열(cw=0.3mm이상) | | |

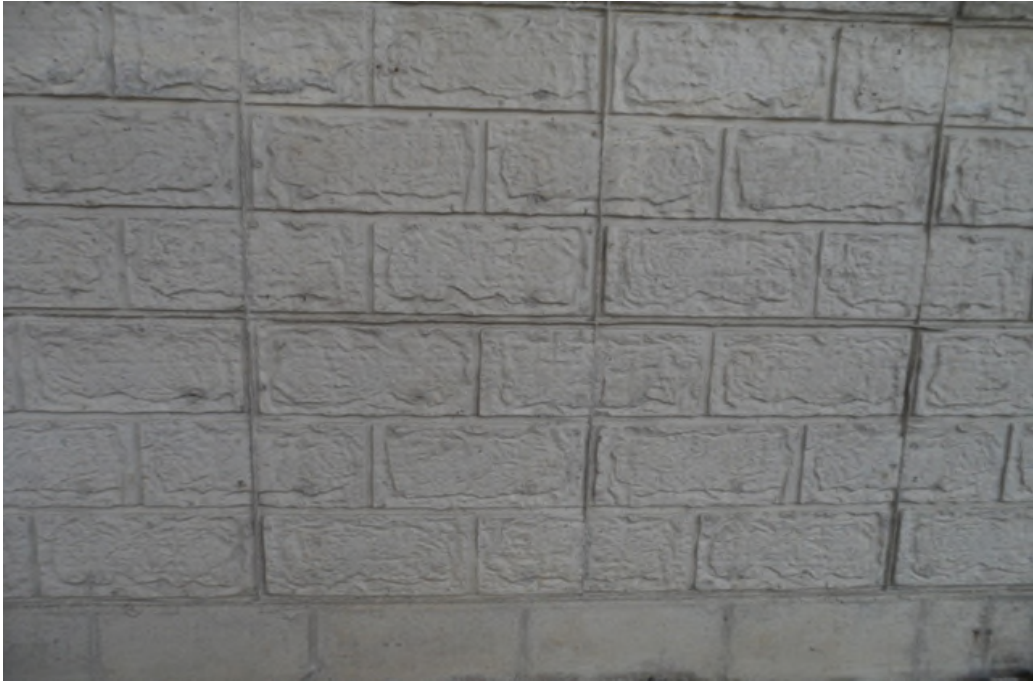
| 점검위치 | - | 균위JCT R-A4교(A2) | 사진번호 | #63 |

| No. | 위치 | | 점검 내용 | 사진번호 |
|---|---|---|---|---|
| 63 | - | 군위JCT R-A4교(A2) | 교대 균열(cw=0.3mm미만) | #63 |

| 점검내용 | | 교대 균열(cw=0.3mm미만) | | |

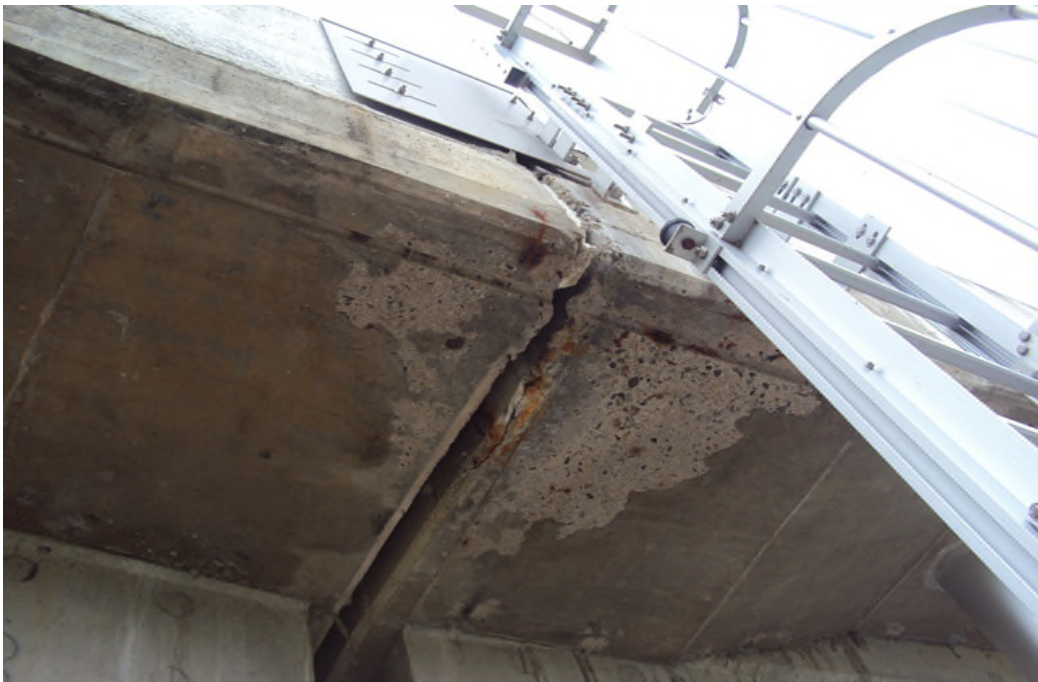
| 점검위치 | - | 균위JCT R-C교(S4, S5) | 사진번호 | #64 |

| No. | 위치 | | 점검 내용 | 사진번호 |
|---|---|---|---|---|
| 64 | - | 군위JCT R-C교(S4, S5) | 바닥판하면 파손 | #64 |

| 점검내용 | | 바닥판하면 파손 | | |

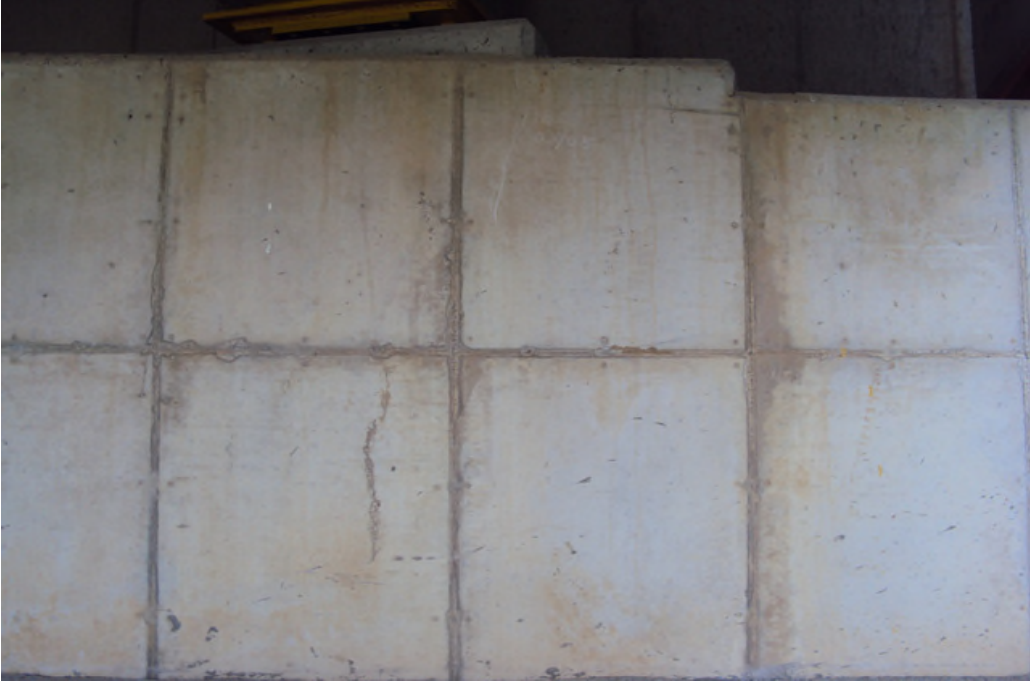
| 점검위치 | -      균위JCT R-C교(A2) | 사진번호 | #65 |

| No. | 위치 | | 점검 내용 | 사진번호 |
|---|---|---|---|---|
| 65 | - | 군위JCT R-C교(A2) | 교대 균열(cw=0.3mm미만) | #65 |

| 점검내용 | | 교대 균열(cw=0.3mm미만) | |

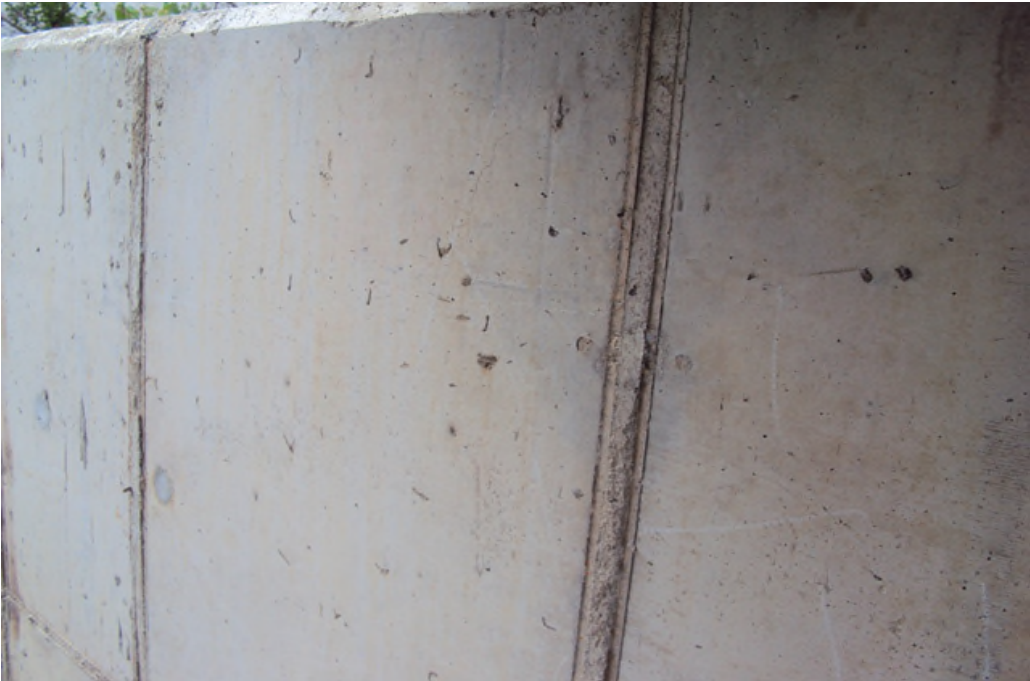
| 점검위치 | -      균위JCT R-C교(A2) | 사진번호 | #66 |

| No. | 위치 | | 점검 내용 | 사진번호 |
|---|---|---|---|---|
| 66 | - | 군위JCT R-C교(A2) | 교대 망상균열 | #66 |

| 점검내용 | | 교대 망상균열 | |

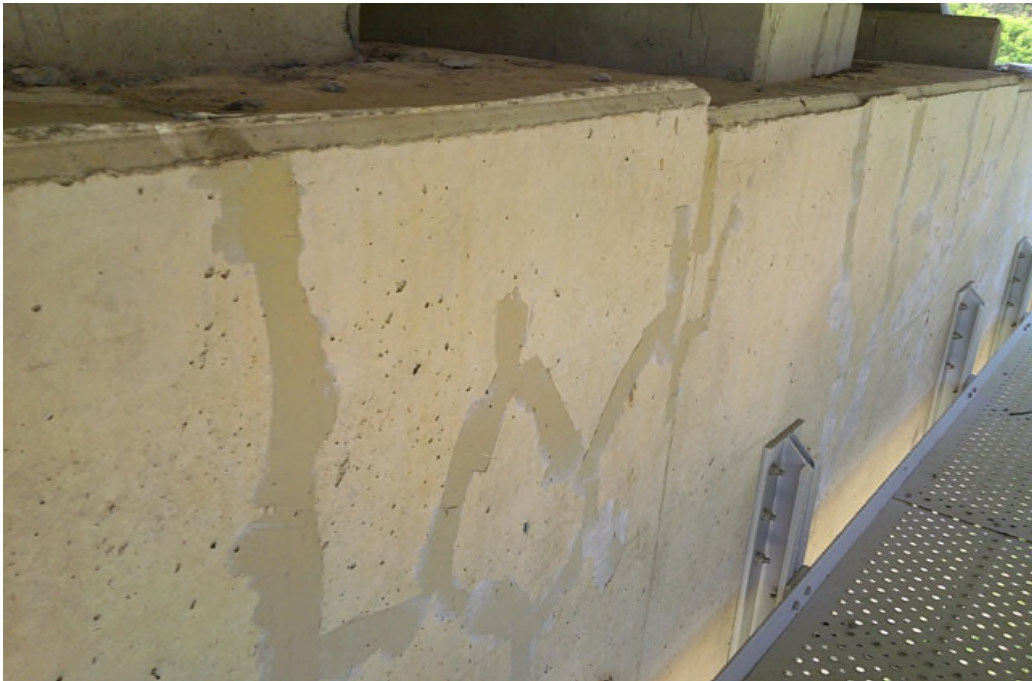
| 점검위치 | - | 군위JCT R-C교(P1) | 사진번호 | #67 |

| No. | 위치 | | 점검 내용 | 사진번호 |
|---|---|---|---|---|
| 67 | - | 군위JCT R-C교(P1) | 교각 망상균열 보수 | #67 |

| 점검내용 | | 교각 망상균열 보수 | | |

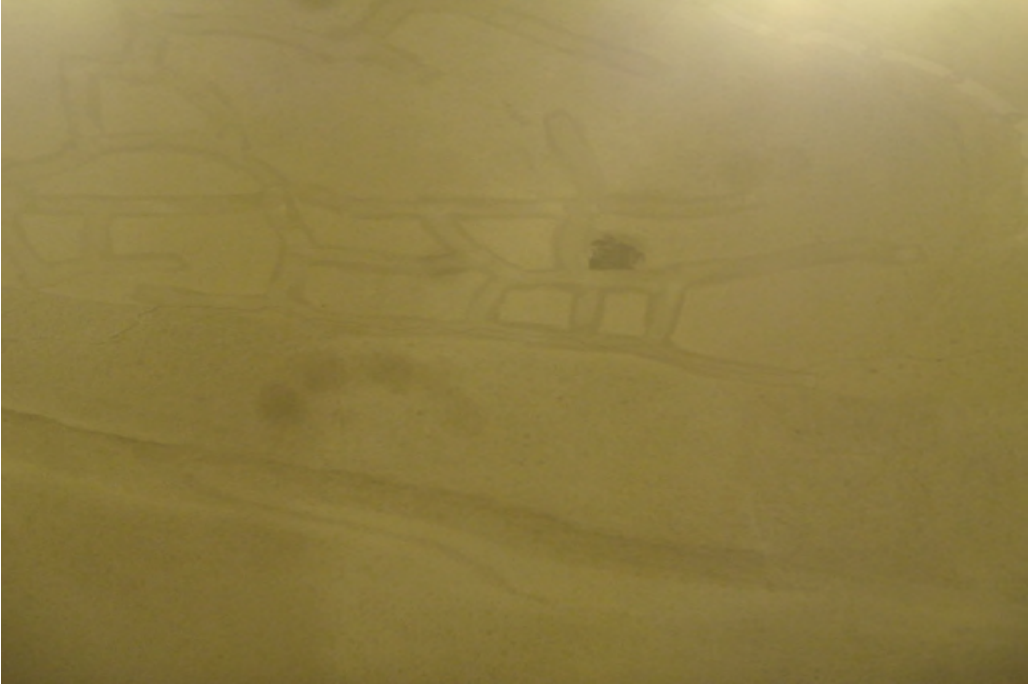
| 점검위치 | 상주 | 볼로터널(S1~S49) | 사진번호 | #01 |

| No. | 위치 | | 점검 내용 | 사진번호 |
|---|---|---|---|---|
| 1 | 상주 | 불로터널(S1~S49) | 라이닝 콘크리트 균열(cw=0.3mm미만) | #01 |

| 점검내용 | | 라이닝 콘크리트 균열(cw=0.3mm미만) | | |

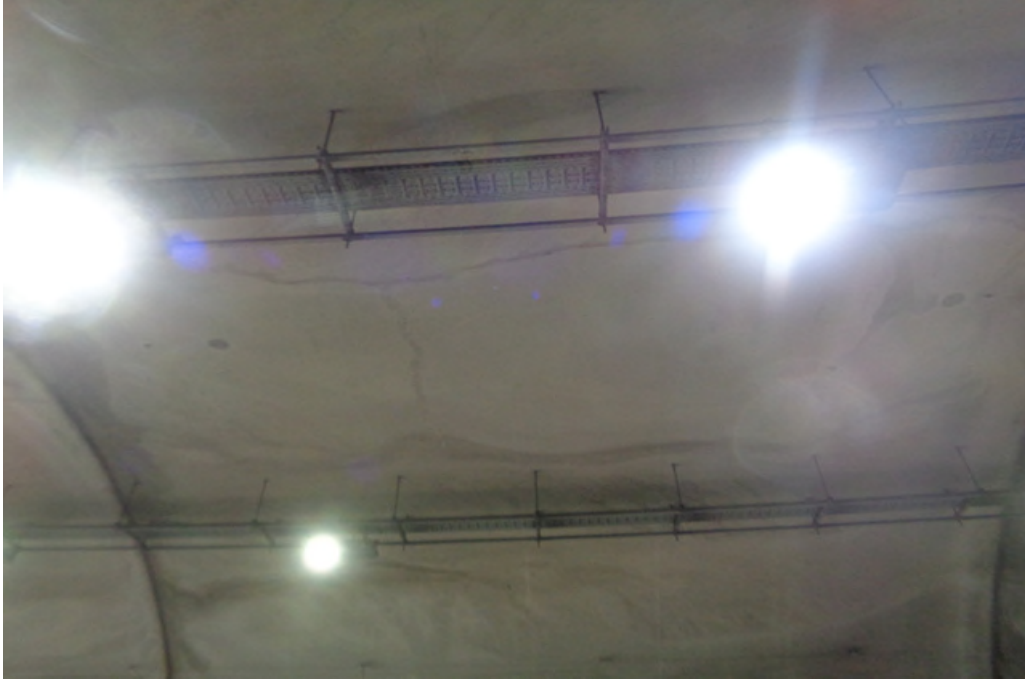
| 점검위치 | 영천 불로터널(S1~S50) | 사진번호 | #05 |

| No. | 위치 | | 점검 내용 | 사진번호 |
|---|---|---|---|---|
| 5 | 영천 | 불로터널(S1~S50) | 라이닝 콘크리트 균열(cw=0.3mm미만) | #05 |

| 점검내용 | 라이닝 콘크리트 균열(cw=0.3mm미만) | | |

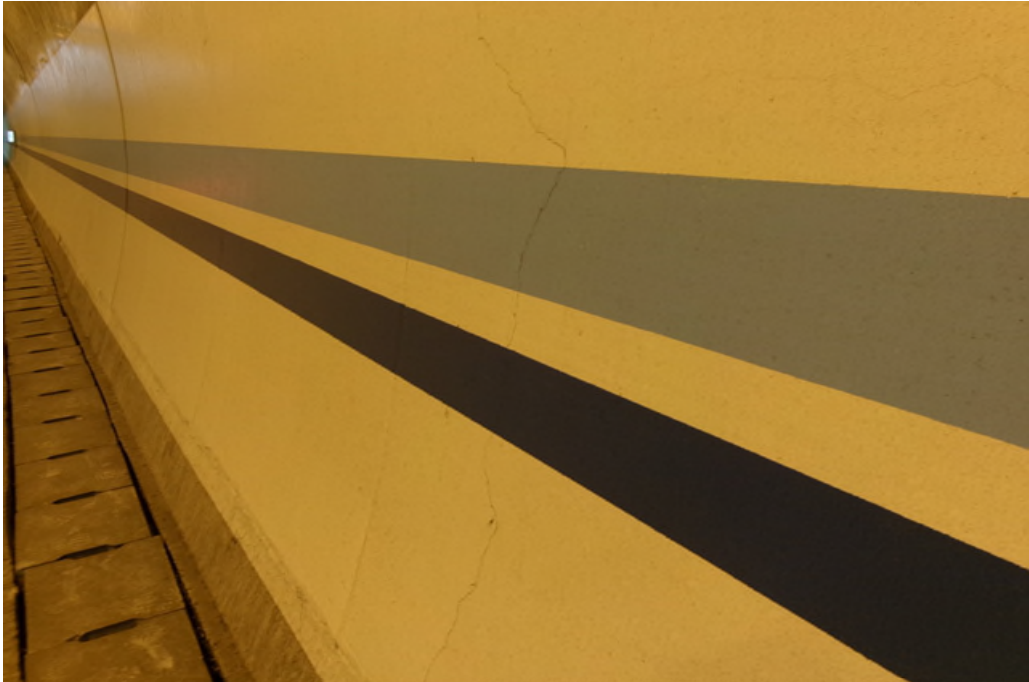
| 점검위치 | 영천 | 불로터널(S1~S47) | 사진번호 | #07 |

| No. | 위치 | | 점검 내용 | 사진번호 |
|---|---|---|---|---|
| 7 | 영천 | 불로터널(S1~S47) | 라이닝 콘크리트 망상균열 | #07 |

| 점검내용 | | 라이닝 콘크리트 망상균열 | | |

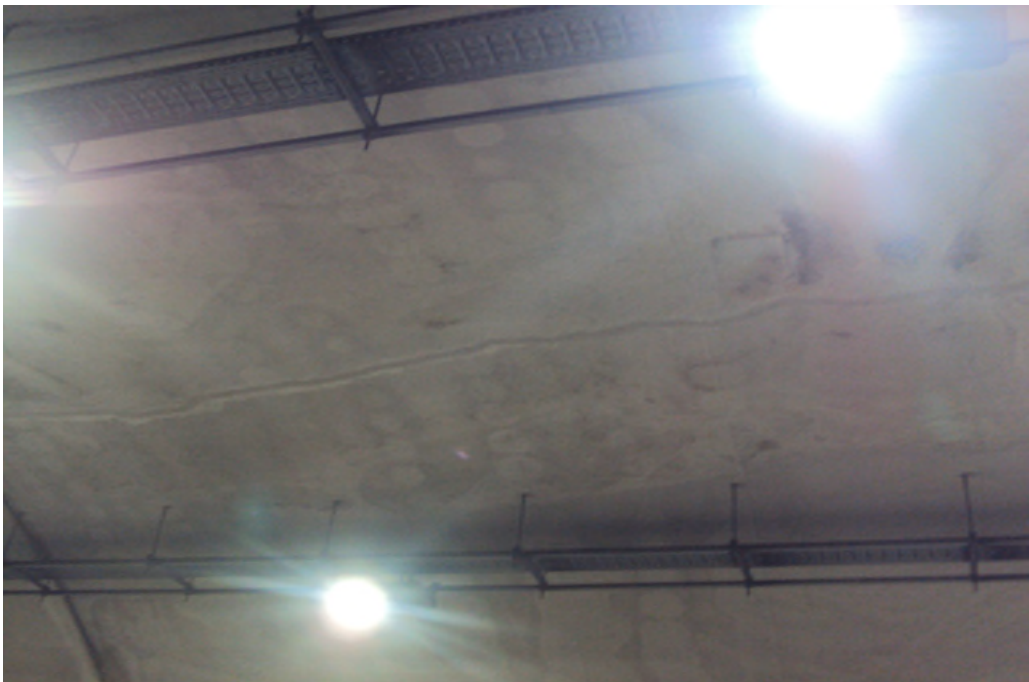
| 점검위치 | 상주 | 중구터널(S1~S45) | 사진번호 | #08 |

| No. | 위치 | | 점검 내용 | 사진번호 |
|---|---|---|---|---|
| 8 | 상주 | 중구터널(S1~S45) | 라이닝 콘크리트 균열(cw=0.3mm미만) | #08 |

| 점검내용 | | 라이닝 콘크리트 균열(cw=0.3mm미만) | | |

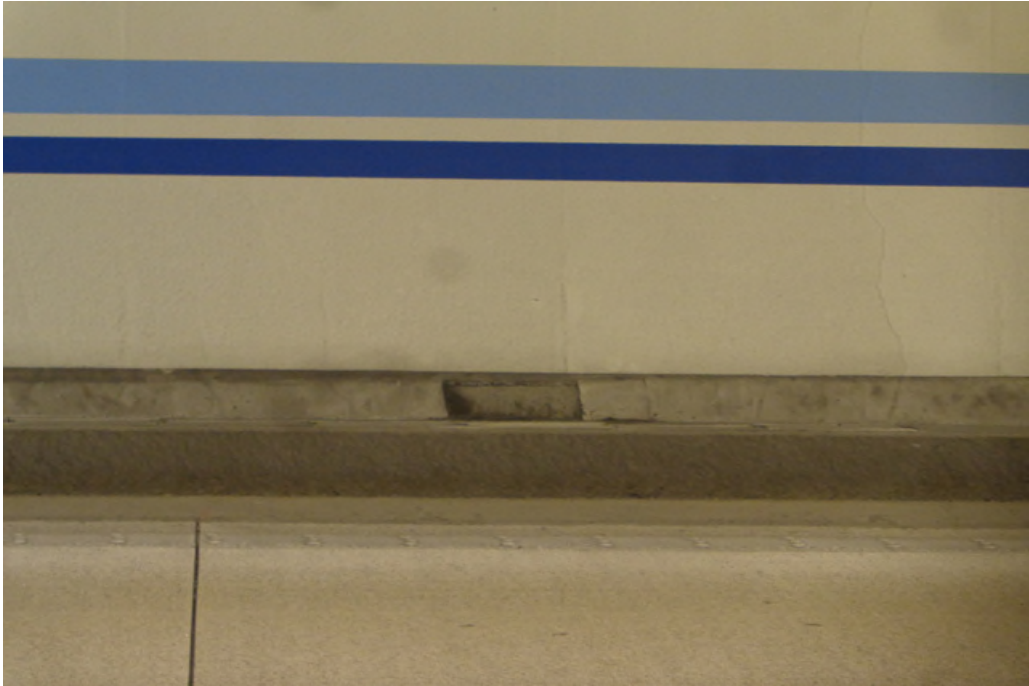
| 점검위치 | 상주 | 중구터널(S1~S45) | 사진번호 | #09 |

| No. | 위치 | | 점검 내용 | 사진번호 |
|---|---|---|---|---|
| 9 | 상주 | 중구터널(S1~S45) | 라이닝 콘크리트 박락 | #09 |

| 점검내용 | | 라이닝 콘크리트 박락 | | |

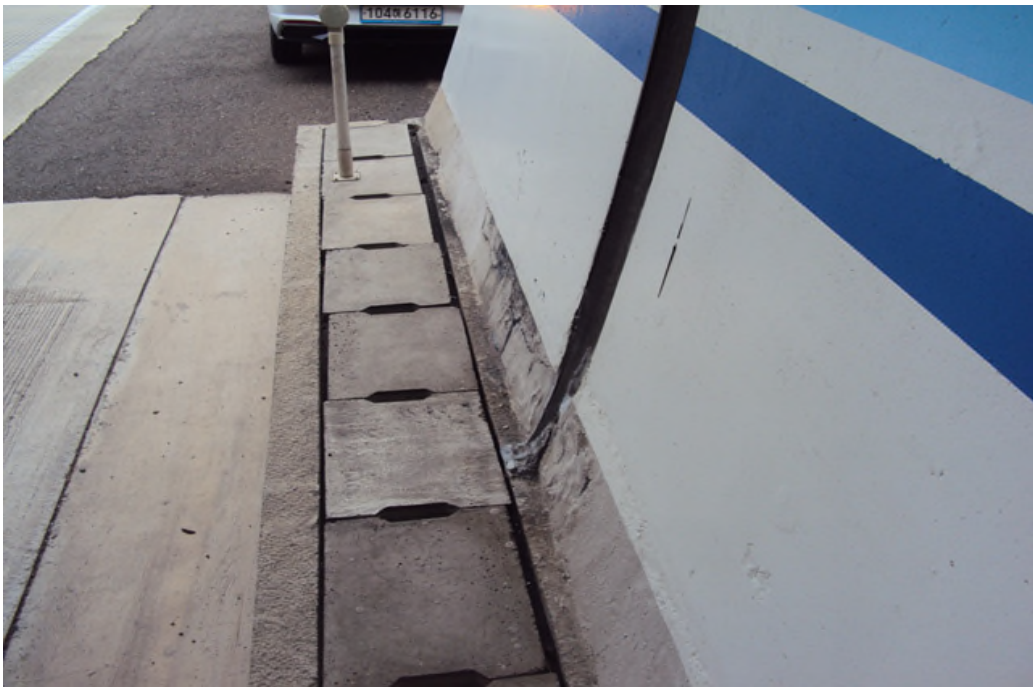
| 점검위치 | 상주 | 중구터널(S1~S45) | 사진번호 | #10 |

| No. | 위치 | | 점검 내용 | 사진번호 |
|---|---|---|---|---|
| 10 | 상주 | 중구터널(S1~S45) | 라이닝 콘크리트 누수흔적 | #10 |

| 점검내용 | | 라이닝 콘크리트 누수흔적 | | |

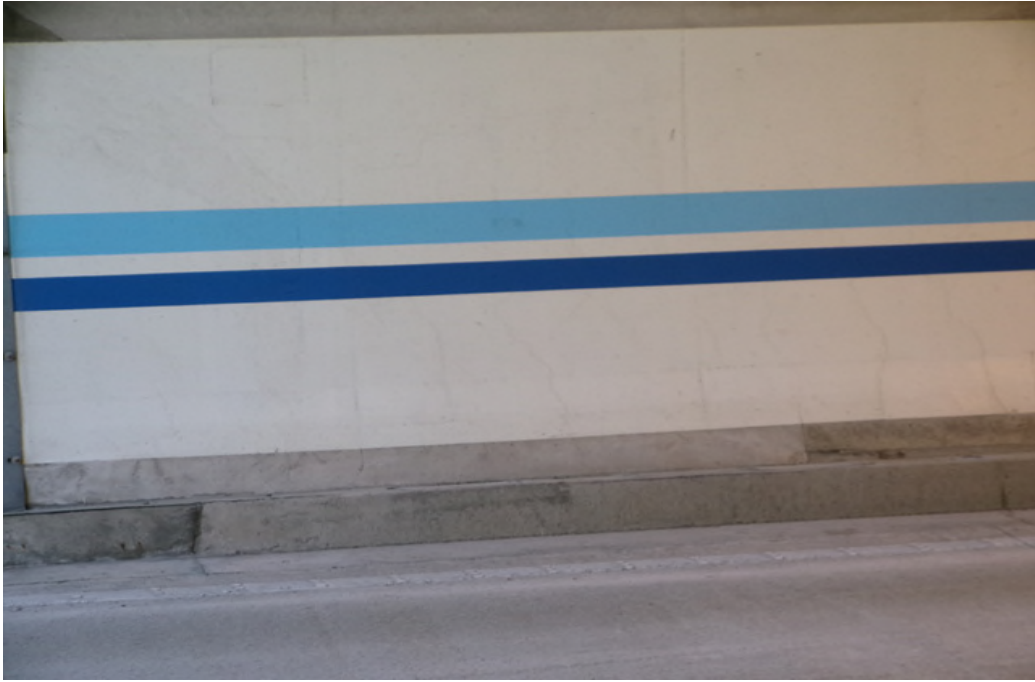
| 점검위치 | 영천 | 중구터널(S1~S45) | 사진번호 | #11 |

| No. | 위치 | | 점검 내용 | 사진번호 |
|---|---|---|---|---|
| 11 | 영천 | 중구터널(S1~S45) | 라이닝 콘크리트 균열(cw=0.3mm미만) | #11 |

| 점검내용 | | 라이닝 콘크리트 균열(cw=0.3mm미만) | | |

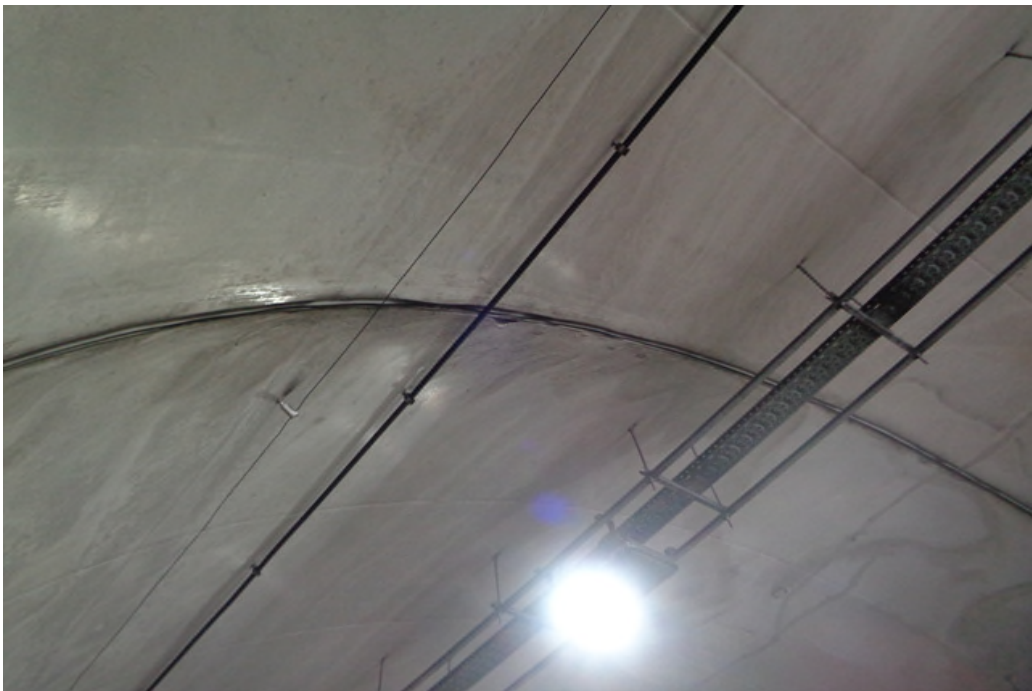
| 점검위치 | 영천 | 중구터널(S1~S45) | 사진번호 | #12 |

| No. | 위치 | | 점검 내용 | 사진번호 |
|---|---|---|---|---|
| 12 | 영천 | 중구터널(S1~S45) | 라이닝 콘크리트 조인트부 들뜸, 박락 | #12 |

| 점검내용 | | 라이닝 콘크리트 조인트부 들뜸, 박락 | | |

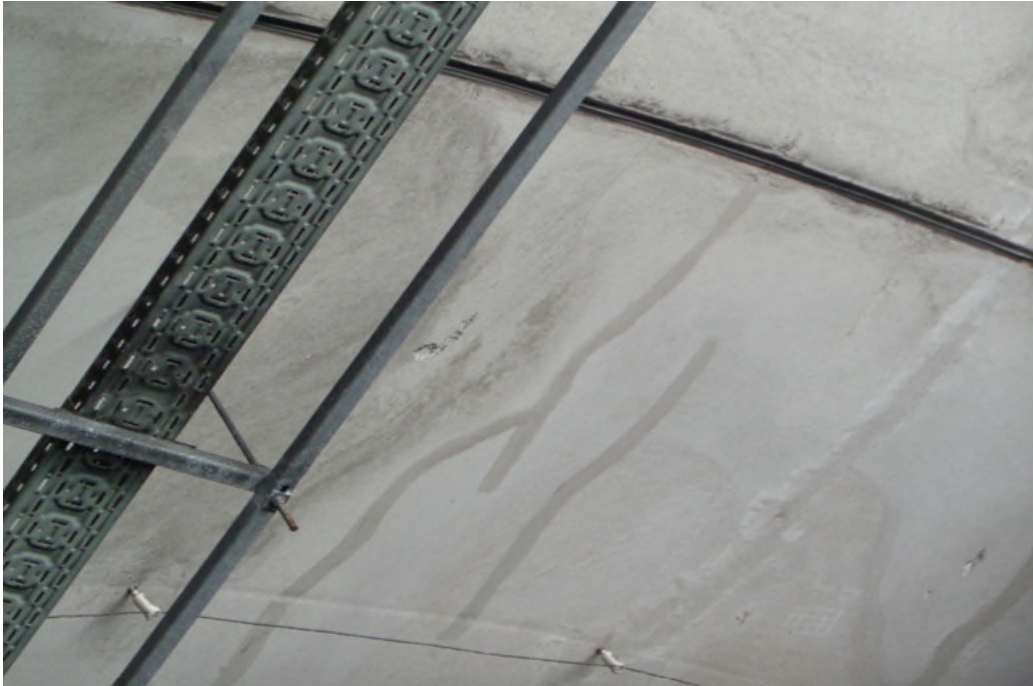
| 점검위치 | 영천 | 중구터널(S1~S45) | 사진번호 | #13 |

| No. | 위치 | | 점검 내용 | 사진번호 |
|---|---|---|---|---|
| 13 | 영천 | 중구터널(S1~S45) | 라이닝 콘크리트 파손 | #13 |

| 점검내용 | | 라이닝 콘크리트 파손 | | |
