## 도로교량 하자 목록(5공구)

## 사진대지

## 도로터널 하자 목록(5공구)

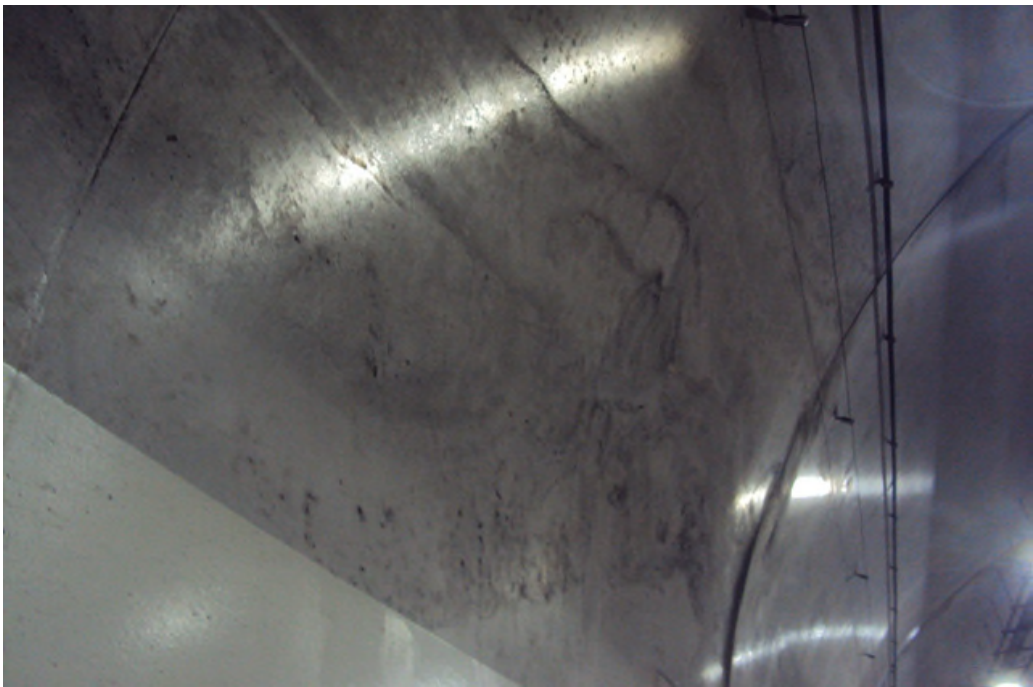
| 점검위치 | 상주 | 효령터널(S1~S100) | 사진번호 | #14 |

| No. | 위치 | | 점검 내용 | 사진번호 |
|---|---|---|---|---|
| 14 | 상주 | 효령터널(S1~S100) | 라이닝 콘크리트 균열(cw=0.3mm미만) | #14 |

| 점검내용 | | 라이닝 콘크리트 균열(cw=0.3mm미만) | | |

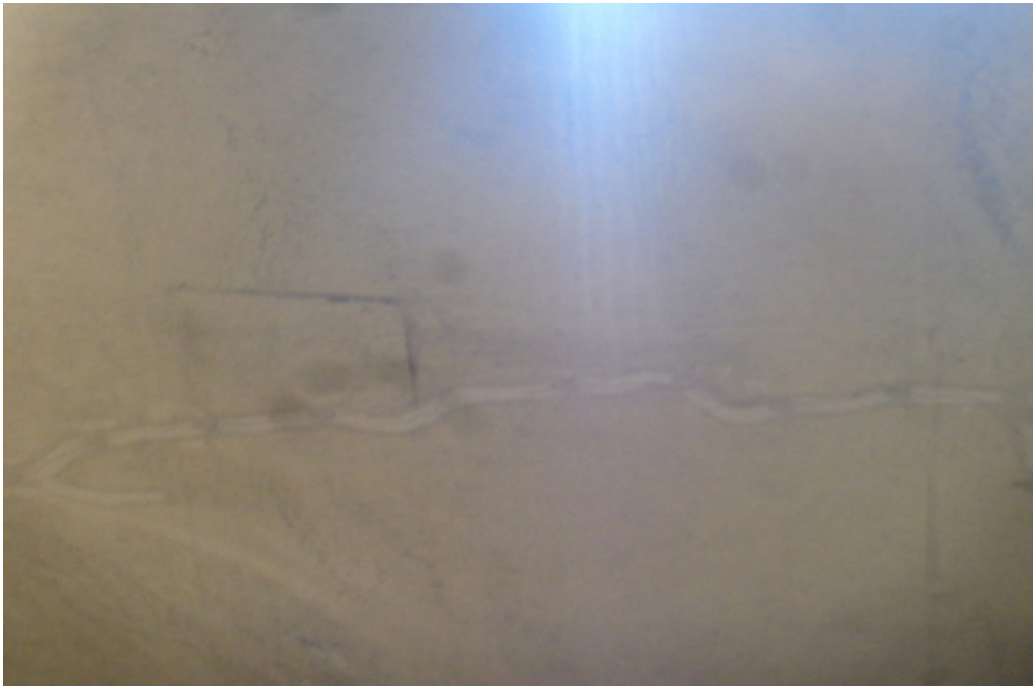
| 점검위치 | 상주 | 효령터널(S1~S100) | 사진번호 | #15 |

| No. | 위치 | | 점검 내용 | 사진번호 |
|---|---|---|---|---|
| 15 | 상주 | 효령터널(S1~S100) | 라이닝 콘크리트 균열(cw=0.3mm이상) | #15 |

| 점검내용 | | 라이닝 콘크리트 균열(cw=0.3mm이상) | | |

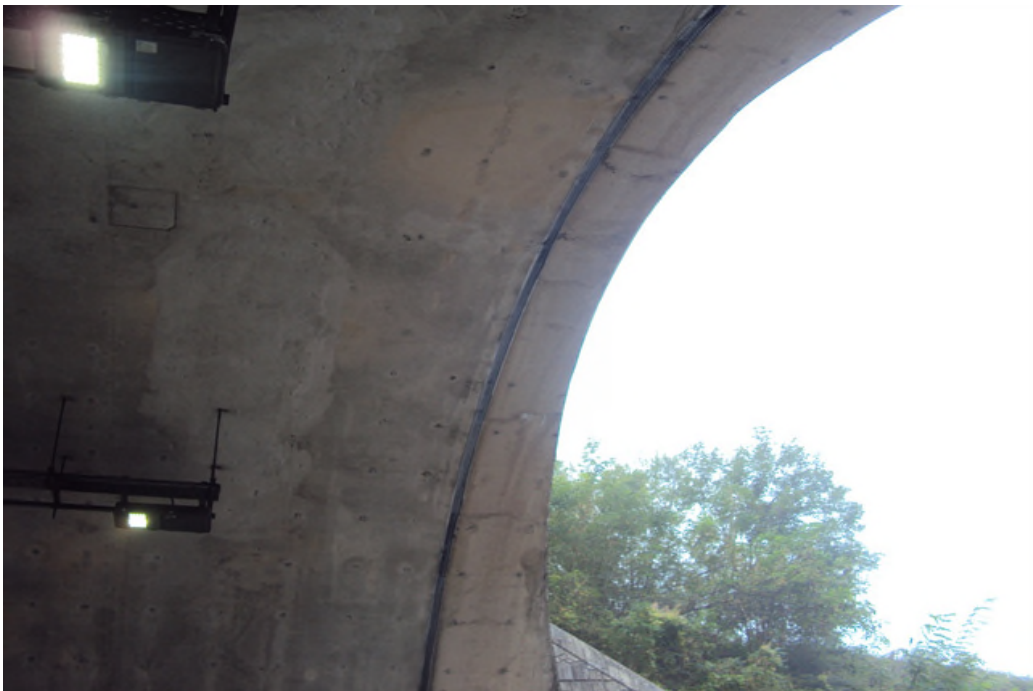
| 점검위치 | 상주 | 효령터널(S1~S100) | 사진번호 | #16 |

| No. | 위치 | | 점검 내용 | 사진번호 |
|---|---|---|---|---|
| 16 | 상주 | 효령터널(S1~S100) | 라이닝 콘크리트 균열부백태 | #16 |

| 점검내용 | | 라이닝 콘크리트 균열부백태 | | |

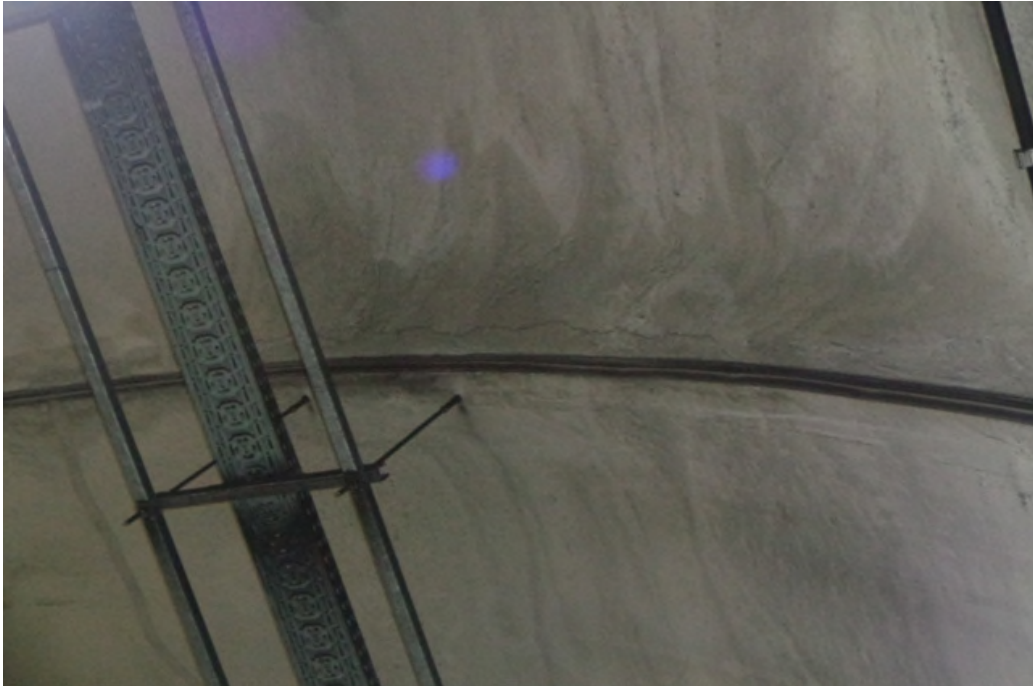
| 점검위치 | 상주 | 효령터널(S1~S100) | 사진번호 | #17 |

| No. | 위치 | | 점검 내용 | 사진번호 |
|---|---|---|---|---|
| 17 | 상주 | 효령터널(S1~S100) | 라이닝 콘크리트 들뜸, 박락, 파손 | #17 |

| 점검내용 | | 라이닝 콘크리트 들뜸, 박락, 파손 | | |

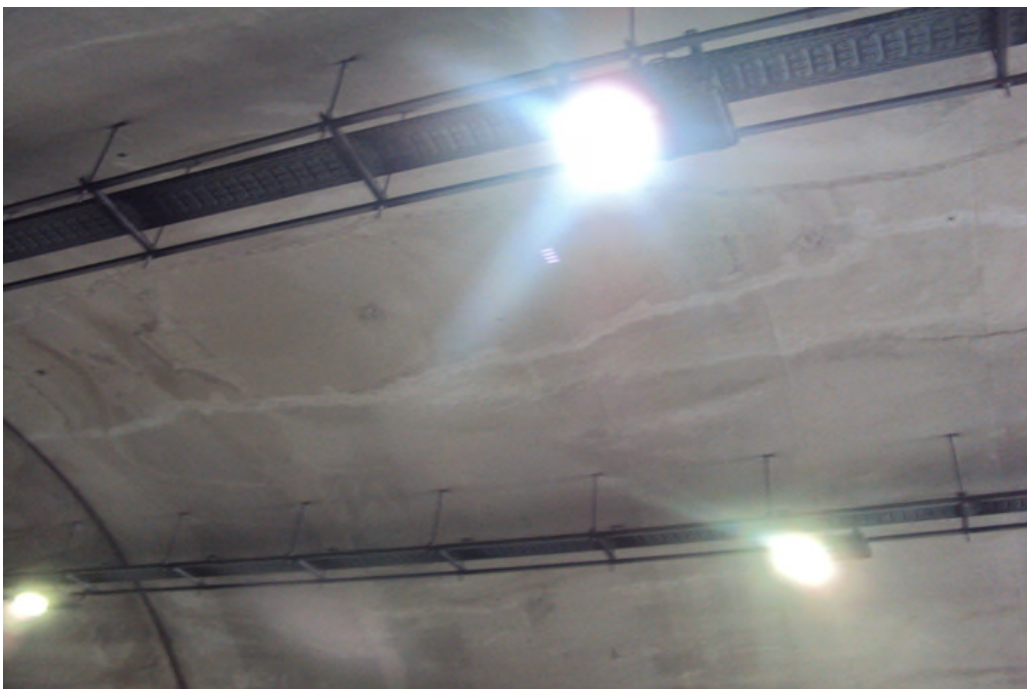
| 점검위치 | 영천 | 효령터널(S1~S102) | 사진번호 | #18 |

| No. | 위치 | | 점검 내용 | 사진번호 |
|---|---|---|---|---|
| 18 | 영천 | 효령터널(S1~S102) | 라이닝 콘크리트 균열(cw=0.3mm미만) | #18 |

| 점검내용 | | 라이닝 콘크리트 균열(cw=0.3mm미만) | | |

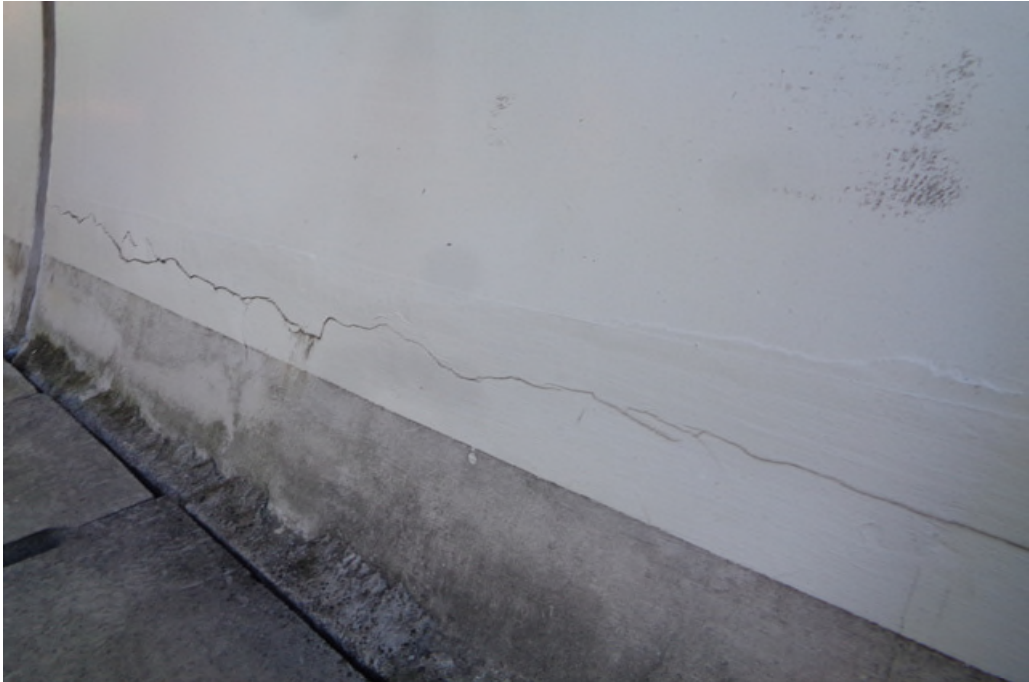
| 점검위치 | 영천 | 효령터널(S1~S102) | 사진번호 | #19 |

| No. | 위치 | | 점검 내용 | 사진번호 |
|---|---|---|---|---|
| 19 | 영천 | 효령터널(S1~S102) | 라이닝 콘크리트 균열(cw=0.3mm이상) | #19 |

| 점검내용 | | 라이닝 콘크리트 균열(cw=0.3mm이상) | | |

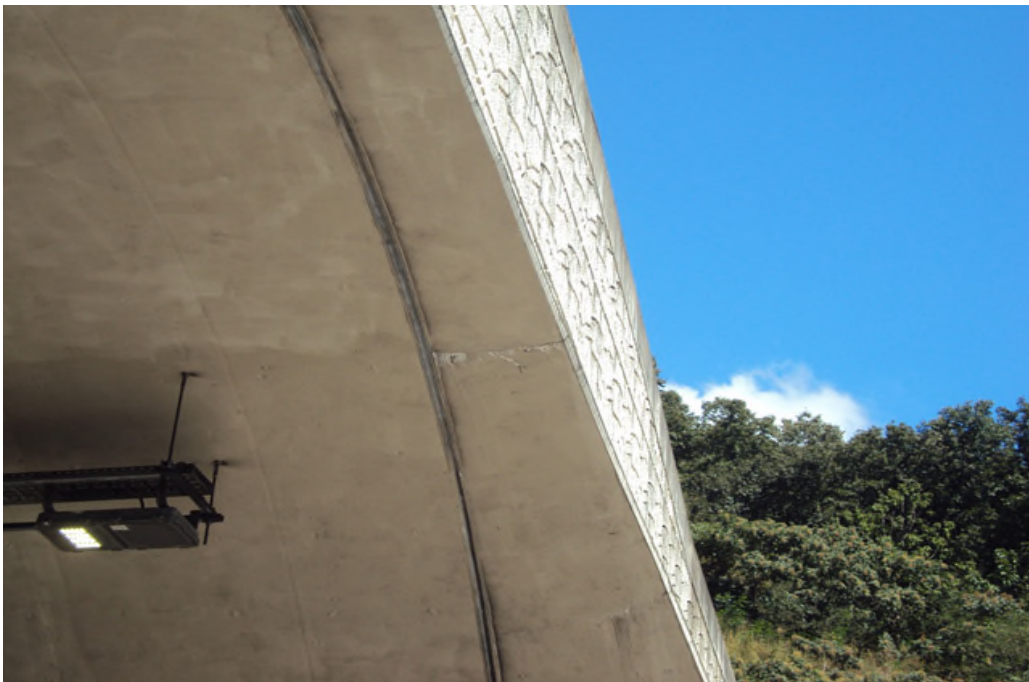
| 점검위치 | 영천 | 효령터널(S1~S102) | 사진번호 | #20 |

| No. | 위치 | | 점검 내용 | 사진번호 |
|---|---|---|---|---|
| 20 | 영천 | 효령터널(S1~S102) | 라이닝 콘크리트 균열부백태 | #20 |

| 점검내용 | | 라이닝 콘크리트 균열부백태 | | |

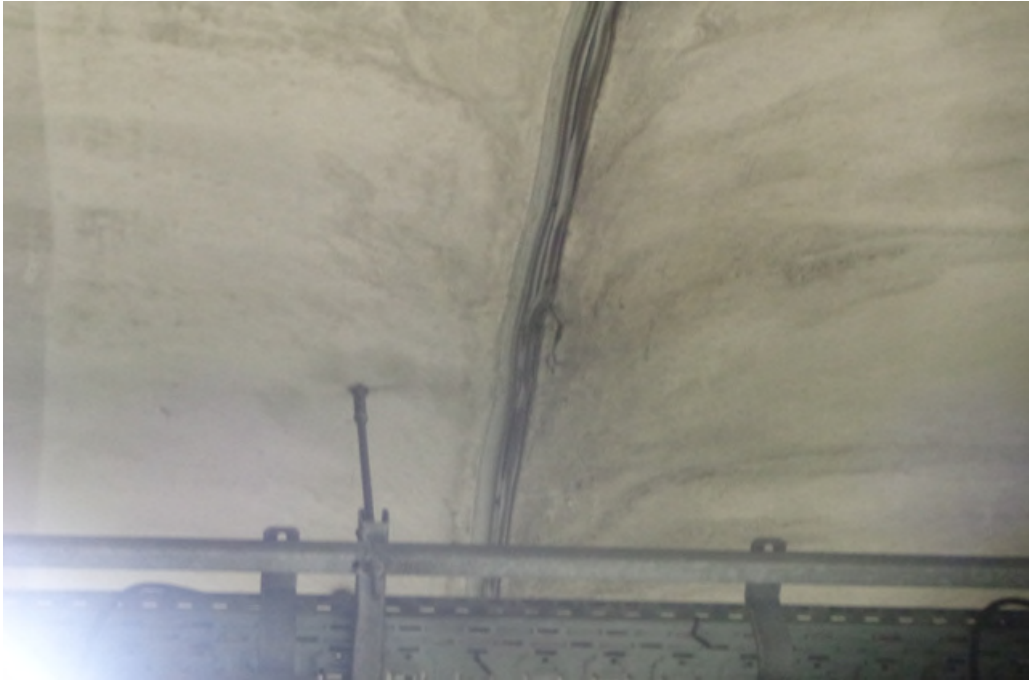
| 점검위치 | 영천 | 효령터널(S1~S102) | 사진번호 | #21 |

| No. | 위치 | | 점검 내용 | 사진번호 |
|---|---|---|---|---|
| 21 | 영천 | 효령터널(S1~S102) | 라이닝 콘크리트 조인트부 들뜸, 박락 | #21 |

| 점검내용 | | 라이닝 콘크리트 조인트부 들뜸, 박락 | | |

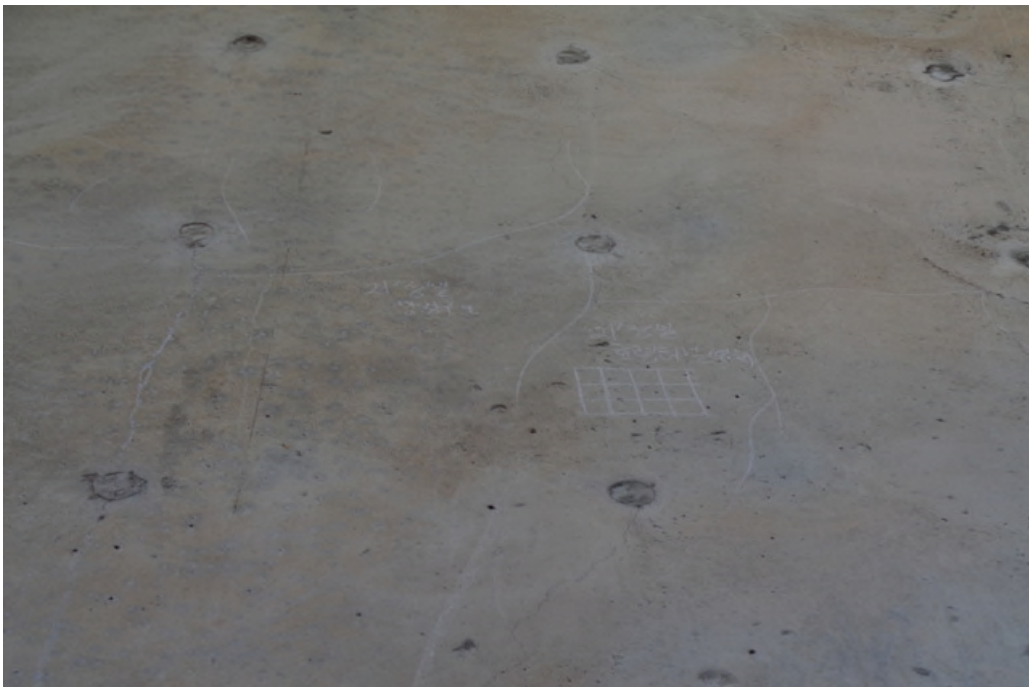
| 점검위치 | 영천 | 효령터널(S1~S102) | 사진번호 | #22 |

| No. | 위치 | | 점검 내용 | 사진번호 |
|---|---|---|---|---|
| 22 | 영천 | 효령터널(S1~S102) | 라이닝 콘크리트 망상균열 | #22 |

| 점검내용 | | 라이닝 콘크리트 망상균열 | | |
