## 도로교량 하자 목록(6공구)

## 사진대지

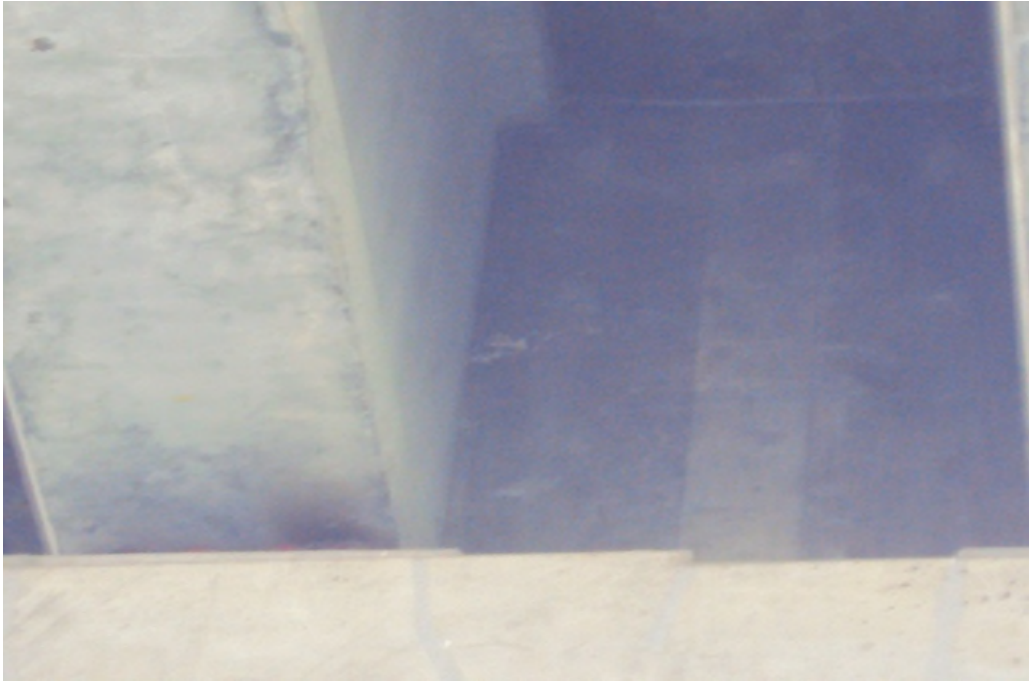
| 점검위치 | 상주 | 장기교(S2) | 사진번호 | #01 |

| No. | 위치 | | 점검 내용 | 사진번호 |
|---|---|---|---|---|
| 1 | 상주 | 장기교(S2) | 가로보 재료분리 | #01 |

| 점검내용 | | 가로보 재료분리 | | |

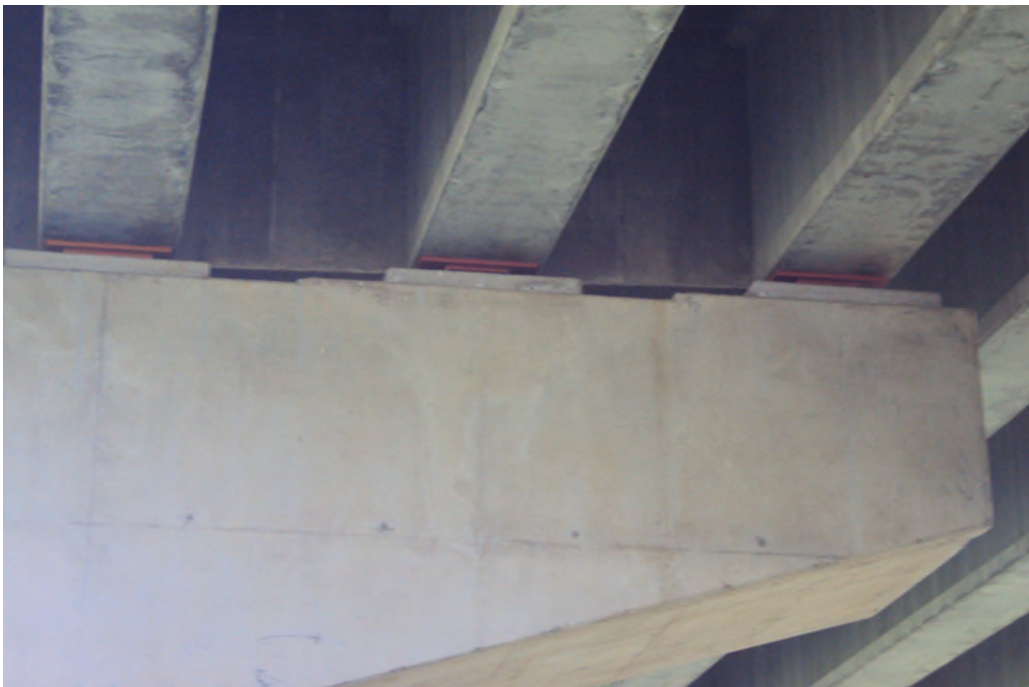
| 점검위치 | 상주 | 장기교(P1, P3) | 사진번호 | #02 |

| No. | 위치 | | 점검 내용 | 사진번호 |
|---|---|---|---|---|
| 2 | 상주 | 장기교(P1, P3) | 교각 균열(cw=0.3mm미만) | #02 |

| 점검내용 | | 교각 균열(cw=0.3mm미만) | | |

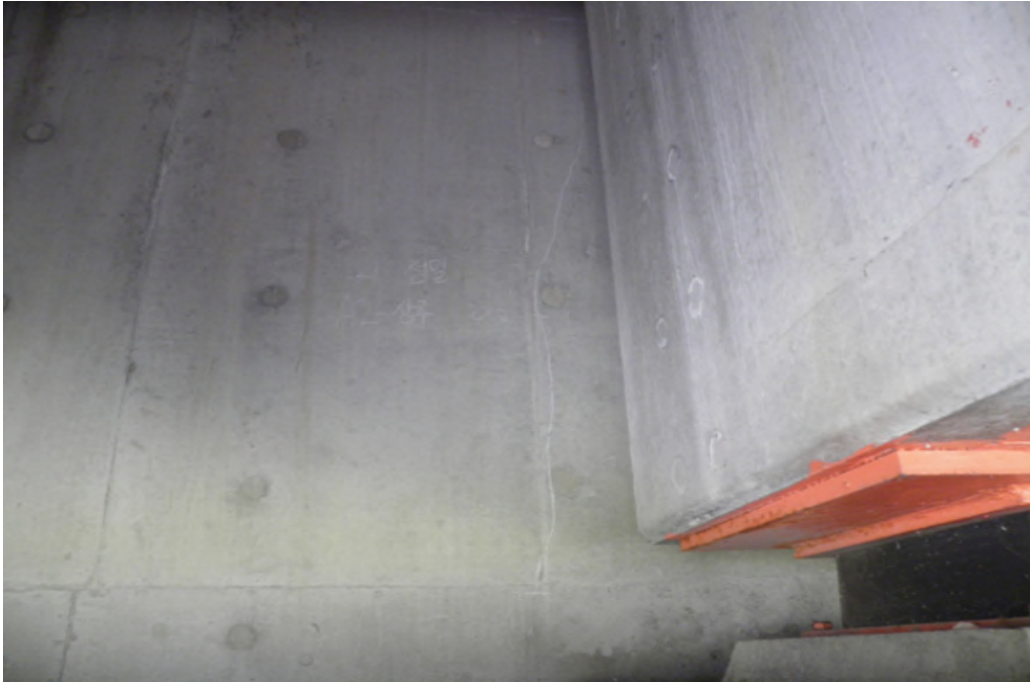
| 점검위치 | 상주 | 장기교(A2) | 사진번호 | #03 |

| No. | 위치 | | 점검 내용 | 사진번호 |
|---|---|---|---|---|
| 3 | 상주 | 장기교(A2) | 교대 균열(cw=0.3mm미만) | #03 |

| 점검내용 | | 교대 균열(cw=0.3mm미만) | | |

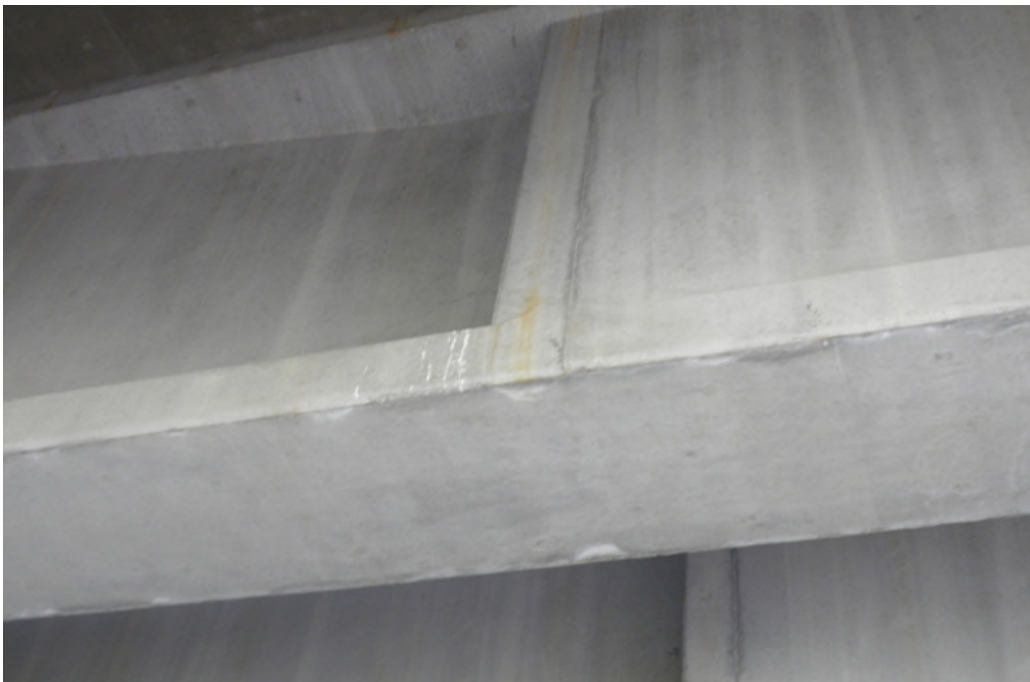
| 점검위치 | 상주 | 금매교(S7) | 사진번호 | #04 |

| No. | 위치 | | 점검 내용 | 사진번호 |
|---|---|---|---|---|
| 4 | 상주 | 금매교(S7) | 거더 파손 | #04 |

| 점검내용 | | 거더 파손 | | |

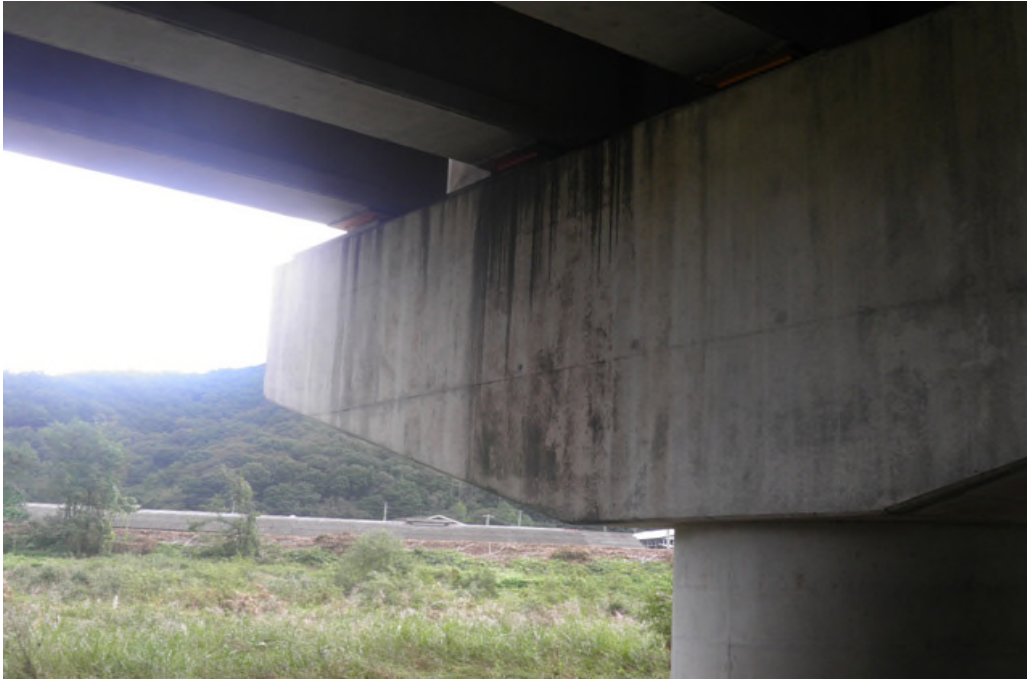
| 점검위치 | 상주 | 금매교(P2) | 사진번호 | #05 |

| No. | 위치 | | 점검 내용 | 사진번호 |
|---|---|---|---|---|
| 5 | 상주 | 금매교(P2) | 교각 표면열화 | #05 |

| 점검내용 | | 교각 표면열화 | | |

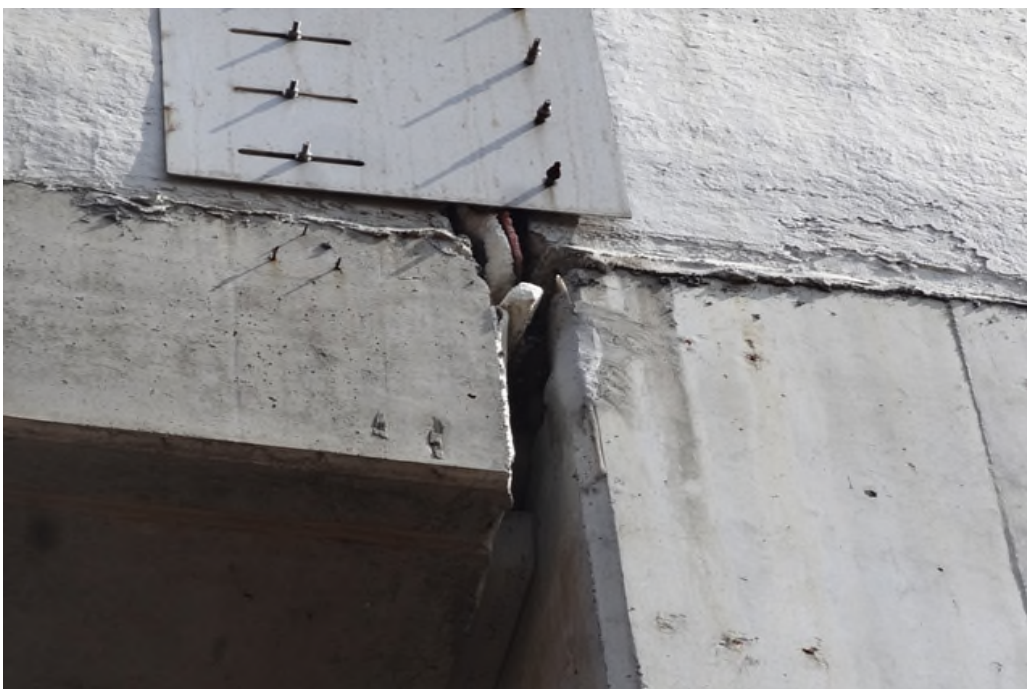
| 점검위치 | 영천 | 금매교(A2) | 사진번호 | #06 |

| No. | 위치 | | 점검 내용 | 사진번호 |
|---|---|---|---|---|
| 6 | 영천 | 금매교(A2) | 교대 파손 보수 | #06 |

| 점검내용 | | 교대 파손 보수 | | |

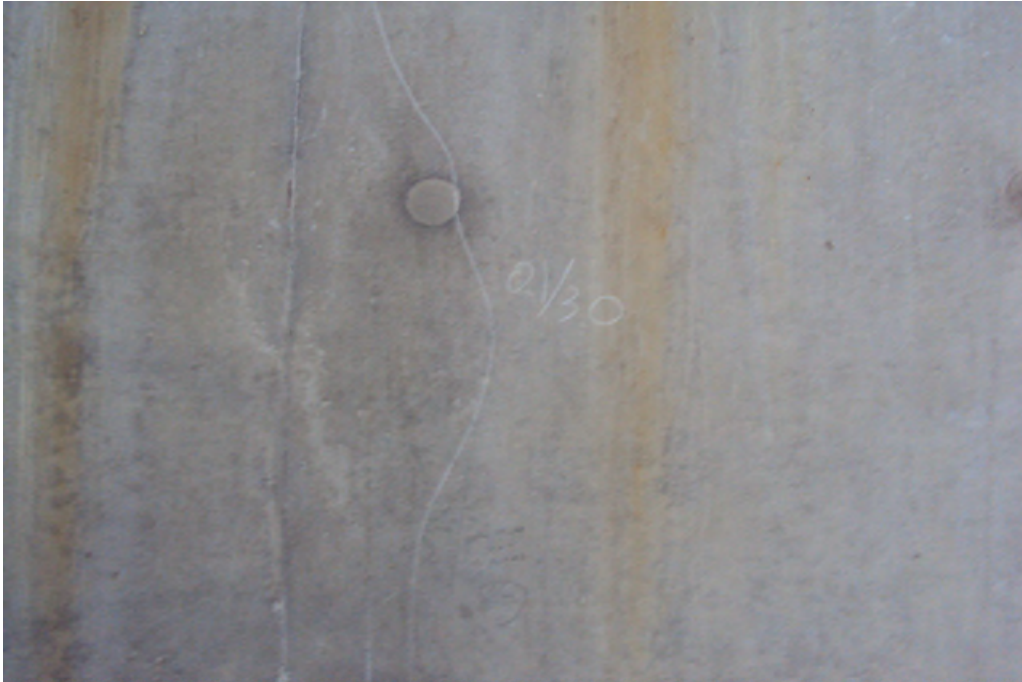
| 점검위치 | 영천 | 금매교(A2) | 사진번호 | #07 |

| No. | 위치 | | 점검 내용 | 사진번호 |
|---|---|---|---|---|
| 7 | 영천 | 금매교(A2) | 교대 균열(cw=0.3mm미만) | #07 |

| 점검내용 | | 교대 균열(cw=0.3mm미만) | | |

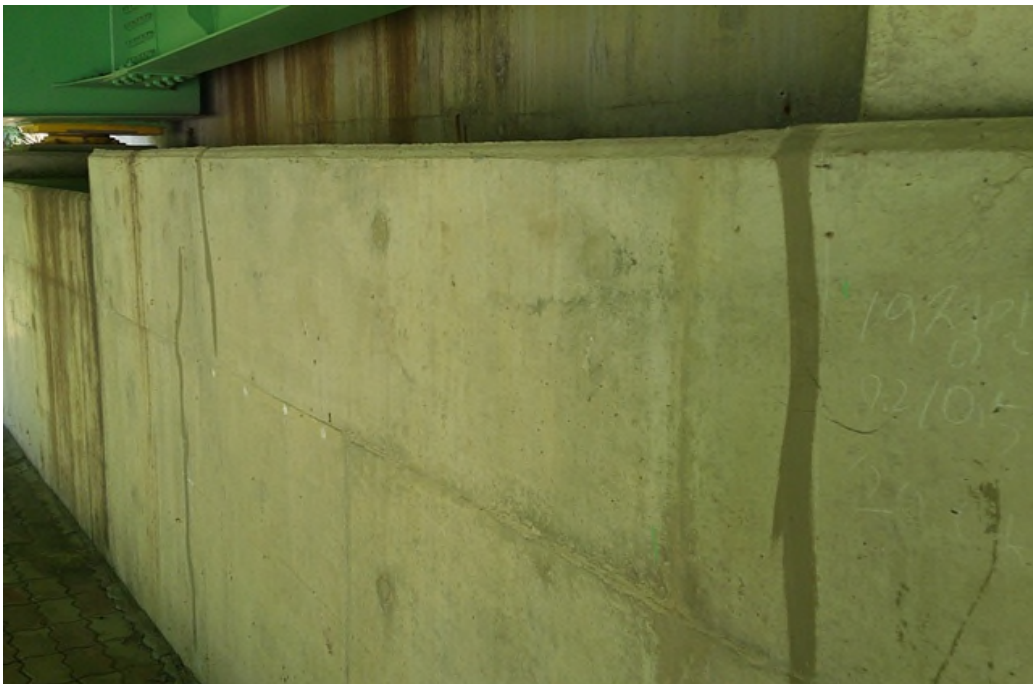
| 점검위치 | 상주 | 가호교(A1) | 사진번호 | #08 |

| No. | 위치 | | 점검 내용 | 사진번호 |
|---|---|---|---|---|
| 8 | 상주 | 가호교(A1) | 교대 균열(cw=0.3mm미만) 보수 | #08 |

| 점검내용 | | 교대 균열(cw=0.3mm미만) 보수 | | |

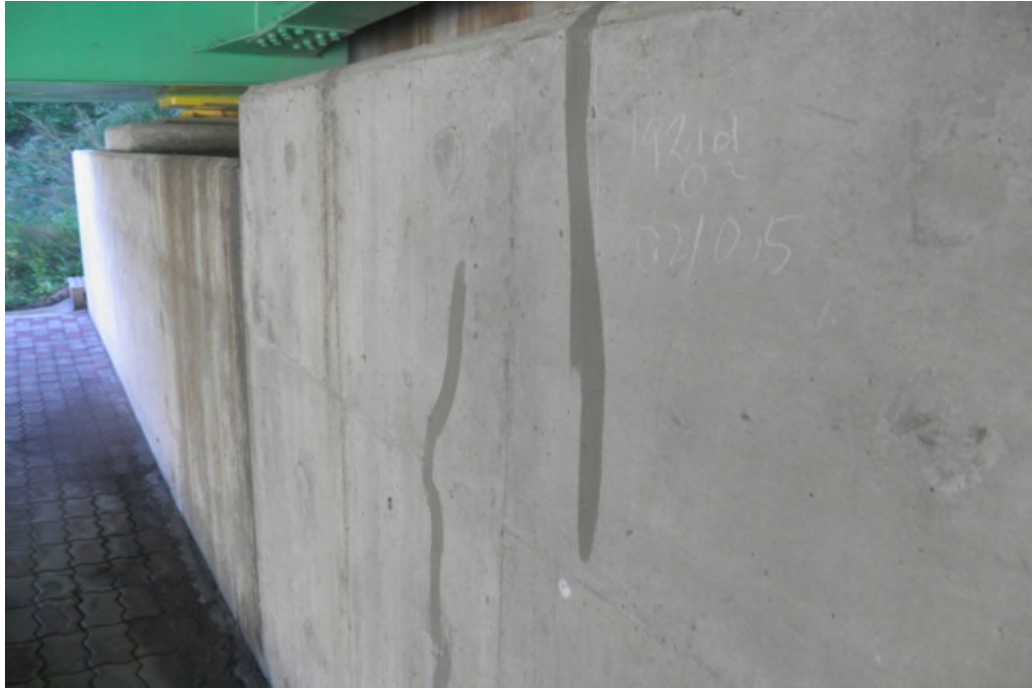
| 점검위치 | 상주 | 가호교(A2) | 사진번호 | #09 |

| No. | 위치 | | 점검 내용 | 사진번호 |
|---|---|---|---|---|
| 9 | 상주 | 가호교(A2) | 교대 균열(cw=0.3mm미만) 보수 | #09 |

| 점검내용 | 교대 균열(cw=0.3mm미만) 보수 | | | |

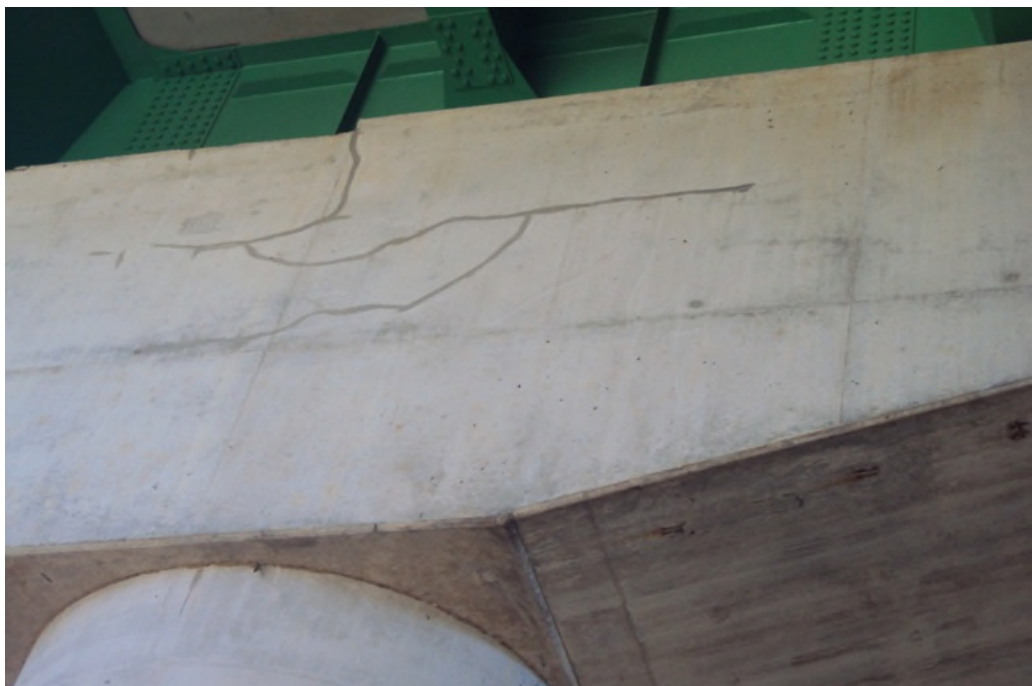
| 점검위치 | 상주 | 가호교(P1) | 사진번호 | #10 |

| No. | 위치 | | 점검 내용 | 사진번호 |
|---|---|---|---|---|
| 10 | 상주 | 가호교(P1) | 교각 망상균열 | #10 |

| 점검내용 | 교각 망상균열 | | | |

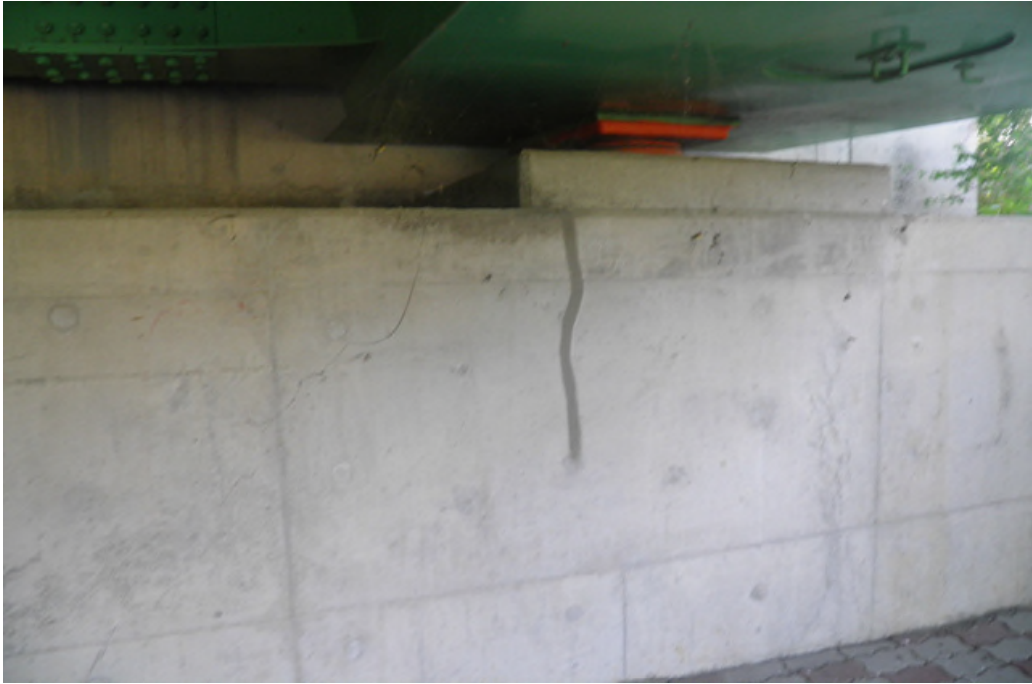
| 점검위치 | 영천 | 가호교(A2) | 사진번호 | #11 |

| No. | 위치 | | 점검 내용 | 사진번호 |
|---|---|---|---|---|
| 11 | 영천 | 가호교(A2) | 교대 균열(cw=0.3mm미만) 보수 | #11 |

| 점검내용 | | 교대 균열(cw=0.3mm미만) 보수 | | |

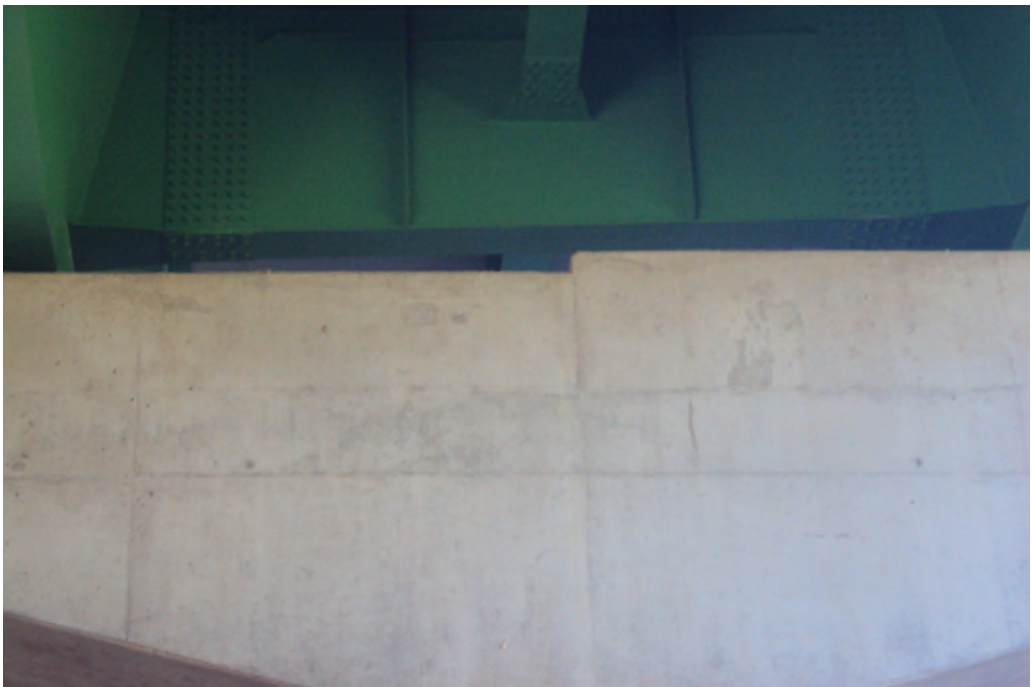
| 점검위치 | 영천 | 가호교(P1, P2) | 사진번호 | #12 |

| No. | 위치 | | 점검 내용 | 사진번호 |
|---|---|---|---|---|
| 12 | 영천 | 가호교(P1, P2) | 교각 균열(cw=0.3mm미만) | #12 |

| 점검내용 | | 교각 균열(cw=0.3mm미만) | | |
