## 도로교량 하자 목록(7공구)

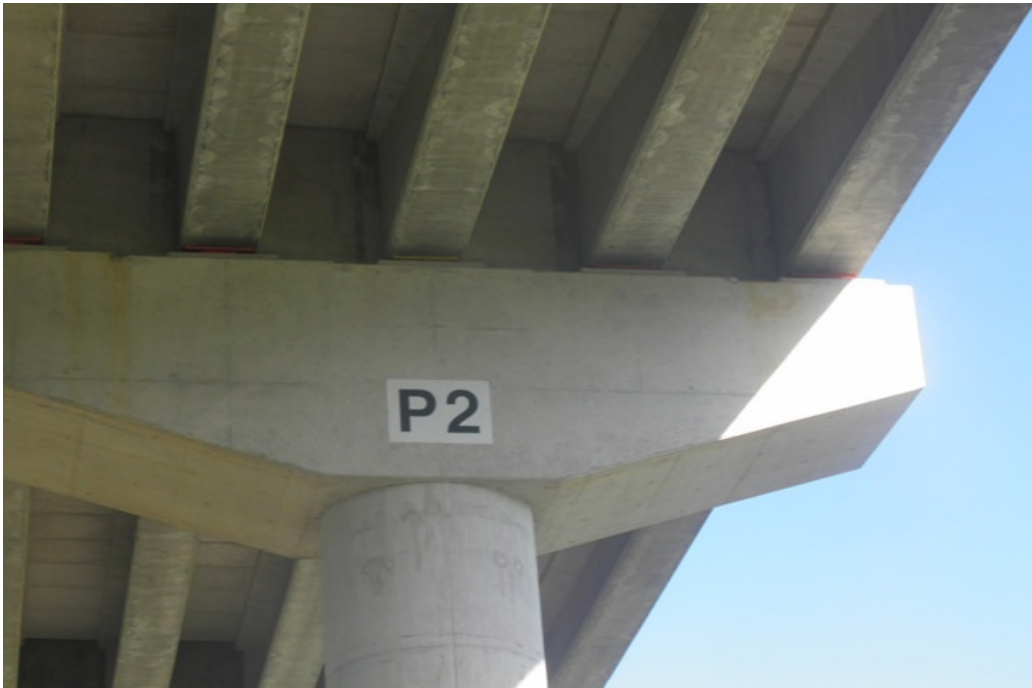
| 점검위치 | 상주 | 산성교(P2) | 사진번호 | #01 |

| No. | 위치 | | 점검 내용 | 사진번호 |
|---|---|---|---|---|
| 1 | 상주 | 산성교(P2) | 교각 망상균열 | #01 |

| 점검내용 | | 교각 망상균열 | | |

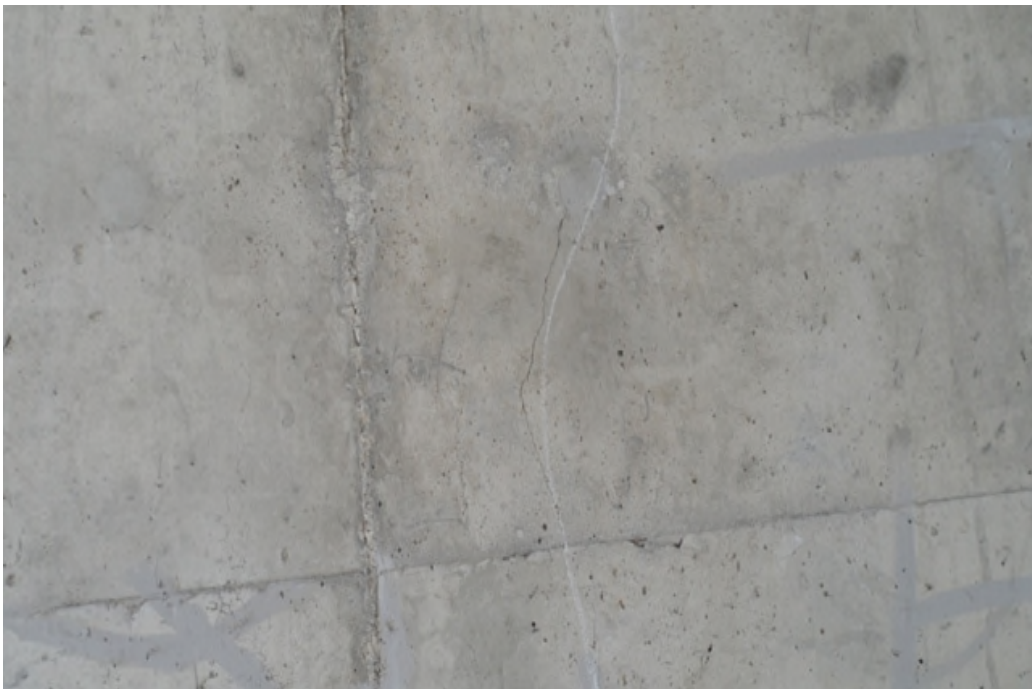
| 점검위치 | 영천 | 산성교(A1) | 사진번호 | #02 |

| No. | 위치 | | 점검 내용 | 사진번호 |
|---|---|---|---|---|
| 2 | 영천 | 산성교(A1) | 교대 균열(cw=0.3mm미만) | #02 |

| 점검내용 | | 교대 균열(cw=0.3mm미만) | | |

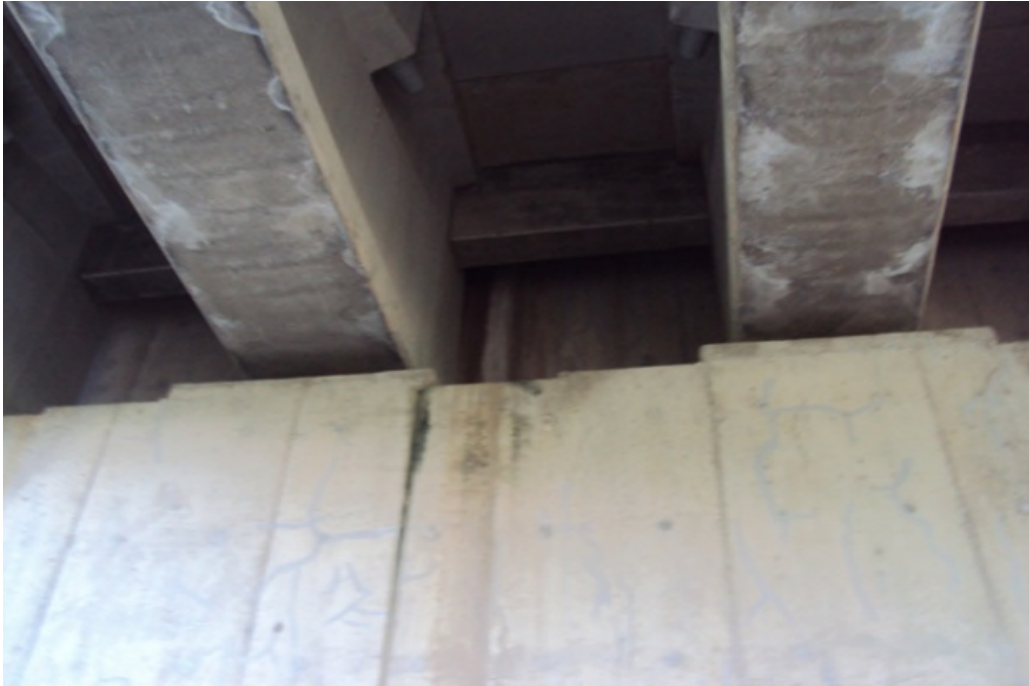
| 점검위치 | 영천 | 산성교(A1) | 사진번호 | #03 |

| No. | 위치 | | 점검 내용 | 사진번호 |
|---|---|---|---|---|
| 3 | 영천 | 산성교(A1) | 교대 백태 | #03 |

| 점검내용 | | 교대 백태 | | |

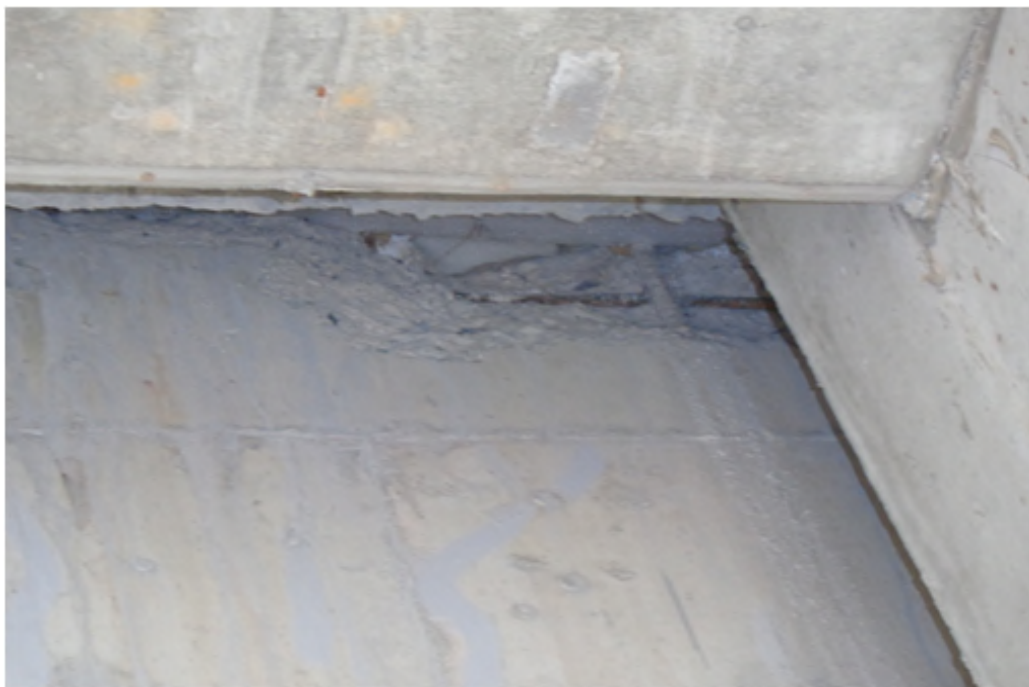
| 점검위치 | 영천 | 산성교(A1) | 사진번호 | #04 |

| No. | 위치 | | 점검 내용 | 사진번호 |
|---|---|---|---|---|
| 4 | 영천 | 산성교(A1) | 교대 파손 및 철근노출 | #04 |

| 점검내용 | | 교대 파손 및 철근노출 | | |

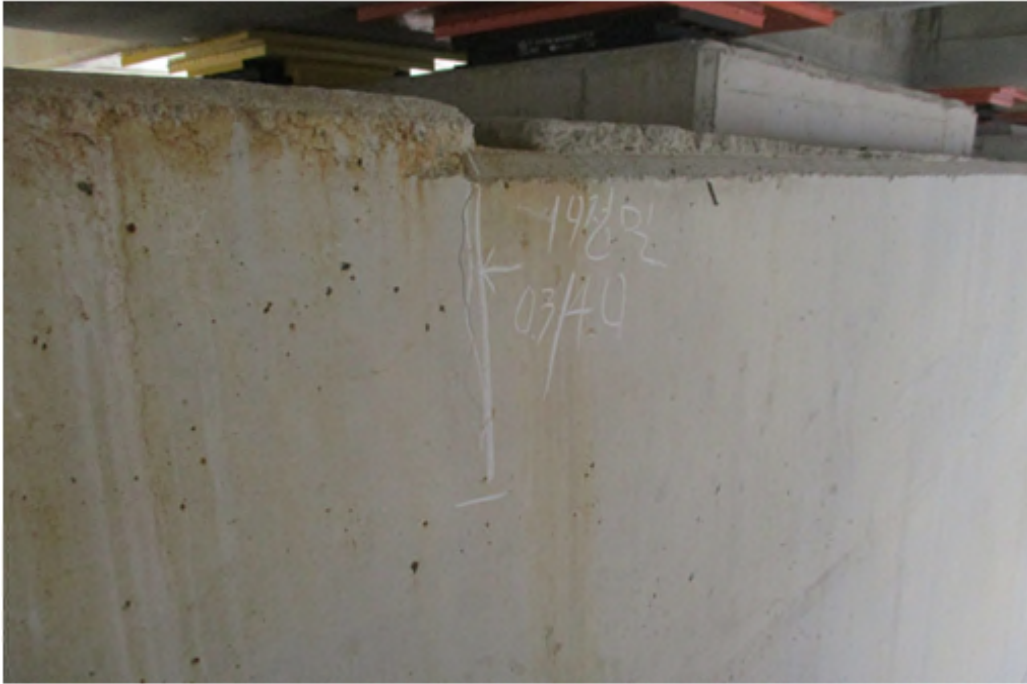
| 점검위치 | 영천 | 산성교(P2) | 사진번호 | #05 |

| No. | 위치 | | 점검 내용 | 사진번호 |
|---|---|---|---|---|
| 5 | 영천 | 산성교(P2) | 교각 균열(cw=0.3mm미만) | #05 |

| 점검내용 | | 교각 균열(cw=0.3mm미만) | | |

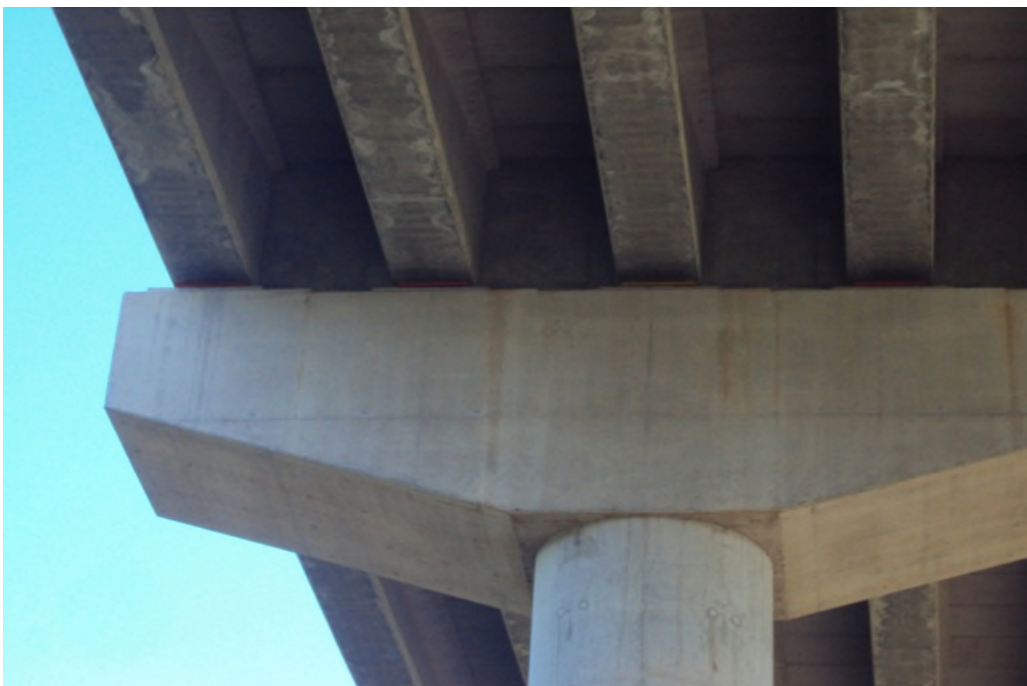
| 점검위치 | 영천 | 산성교(P4) | 사진번호 | #06 |

| No. | 위치 | | 점검 내용 | 사진번호 |
|---|---|---|---|---|
| 6 | 영천 | 산성교(P4) | 교각 망상균열 | #06 |

| 점검내용 | | 교각 망상균열 | | |

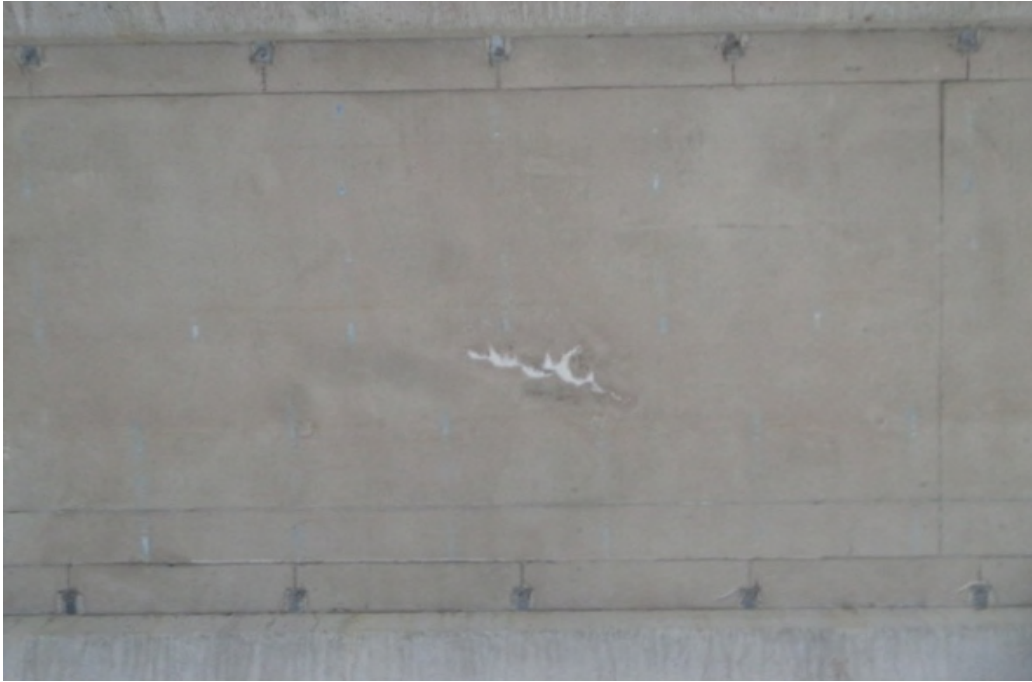
| 점검위치 | 상주 | 배골교(S3) | 사진번호 | #07 |

| No. | 위치 | | 점검 내용 | 사진번호 |
|---|---|---|---|---|
| 7 | 상주 | 배골교(S3) | 바닥판하면 백태 | #07 |

| 점검내용 | | 바닥판하면 백태 | | |

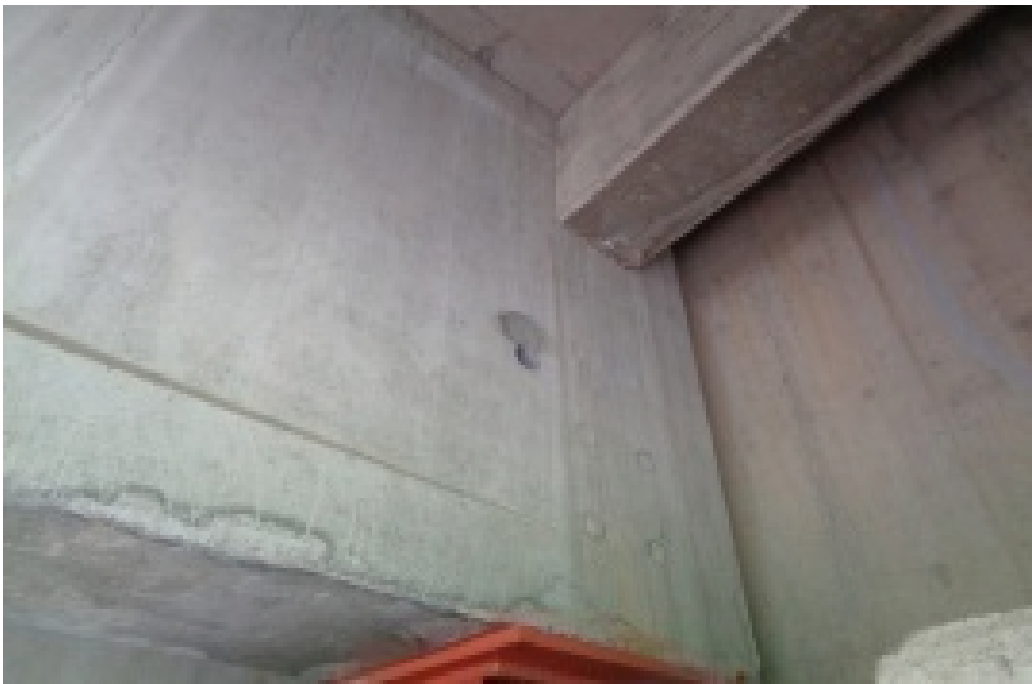
| 점검위치 | 상주 | 배골교(S1, S3) | 사진번호 | #08 |

| No. | 위치 | | 점검 내용 | 사진번호 |
|---|---|---|---|---|
| 8 | 상주 | 배골교(S1, S3) | 거더 인양홀 박리, 박락, 파손 일부보수 | #08 |

| 점검내용 | | 거더 인양홀 박리, 박락, 파손 일부보수 | | |

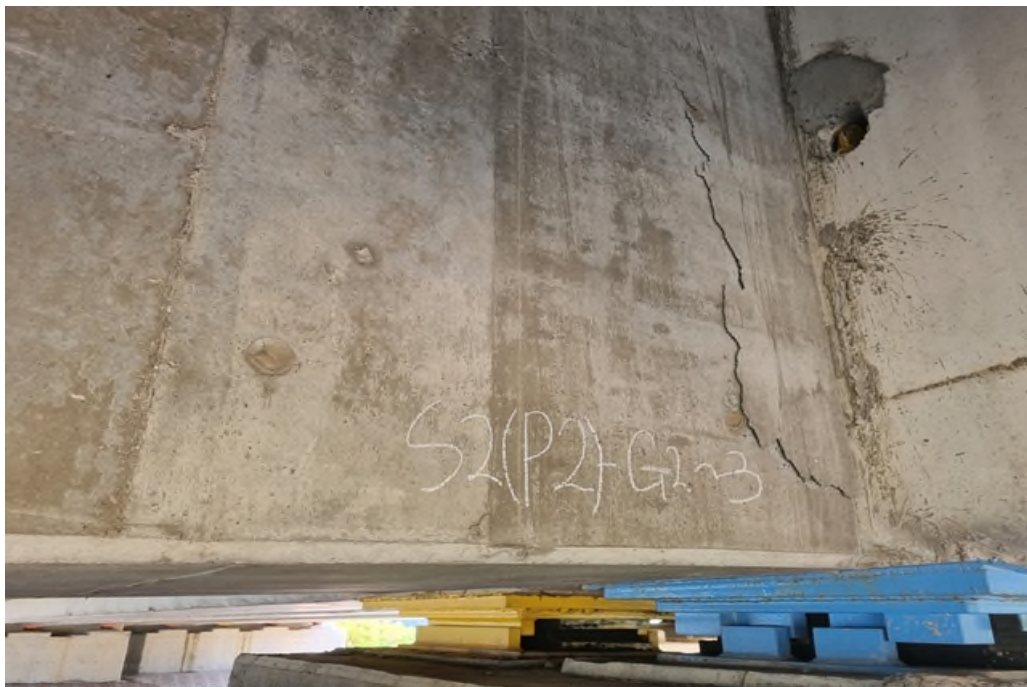
| 점검위치 | 상주 배골교(S1, S3) | 사진번호 | #09 |

| No. | 위치 | | 점검 내용 | 사진번호 |
|---|---|---|---|---|
| 9 | 상주 | 배골교(S1, S3) | 가로보 박리, 박락, 들뜸 | #09 |

| 점검내용 | 가로보 박리, 박락, 들뜸 | | |

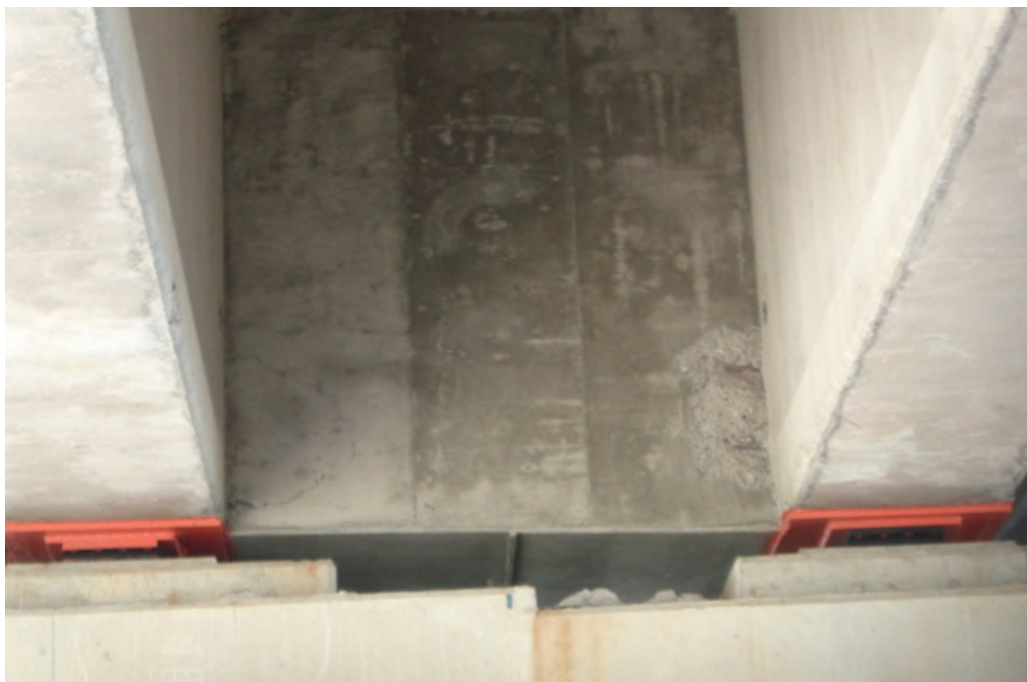
| 점검위치 | 상주 배골교(S1) | 사진번호 | #10 |

| No. | 위치 | | 점검 내용 | 사진번호 |
|---|---|---|---|---|
| 10 | 상주 | 배골교(S1) | 가로보 박락 및 철근노출 | #10 |

| 점검내용 | 가로보 박락 및 철근노출 | | |

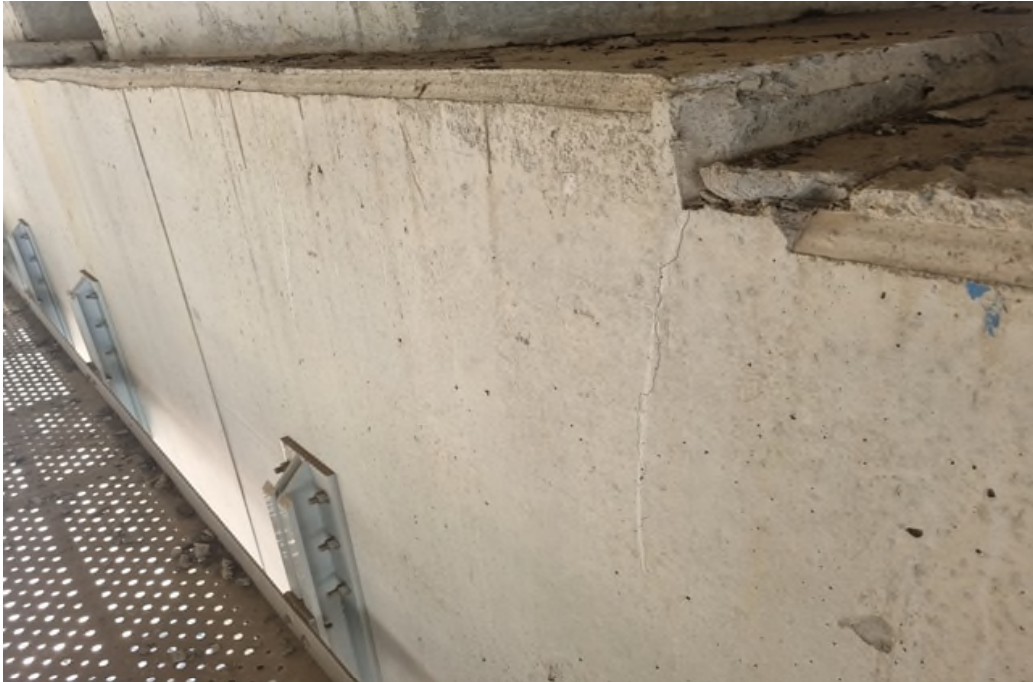
| 점검위치 | 상주 | 배골교(P1, P2) | 사진번호 | #11 |

| No. | 위치 | | 점검 내용 | 사진번호 |
|---|---|---|---|---|
| 11 | 상주 | 배골교(P1, P2) | 교각 균열(cw=0.3mm미만) | #11 |

| 점검내용 | | 교각 균열(cw=0.3mm미만) | | |

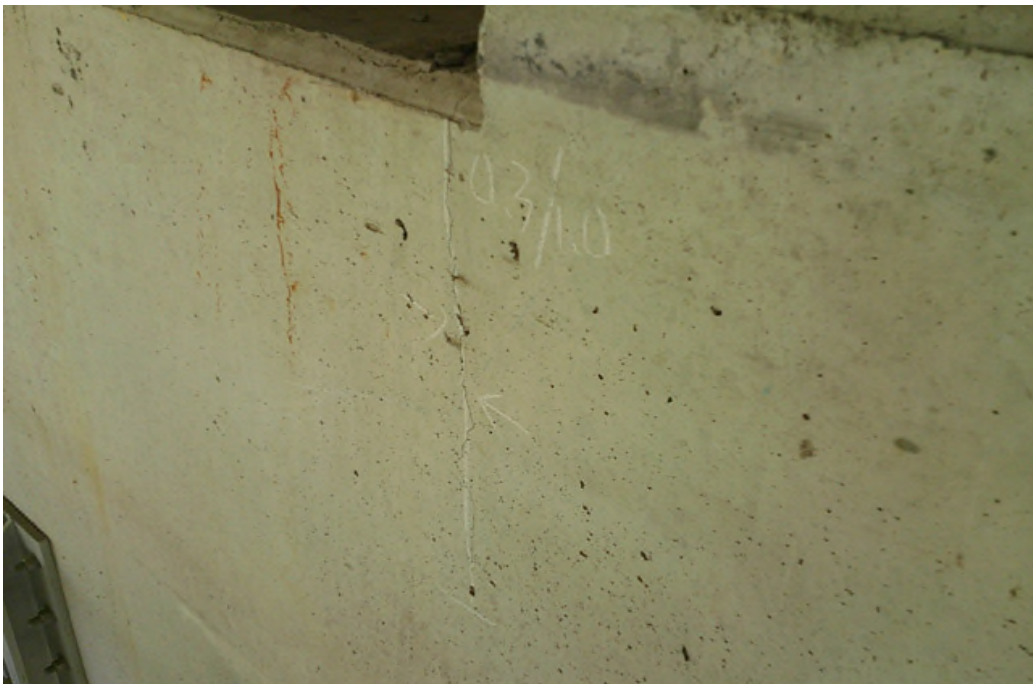
| 점검위치 | 상주 | 배골교(P1) | 사진번호 | #12 |

| No. | 위치 | | 점검 내용 | 사진번호 |
|---|---|---|---|---|
| 12 | 상주 | 배골교(P1) | 교각 균열(cw=0.3mm이상) | #12 |

| 점검내용 | | 교각 균열(cw=0.3mm이상) | | |

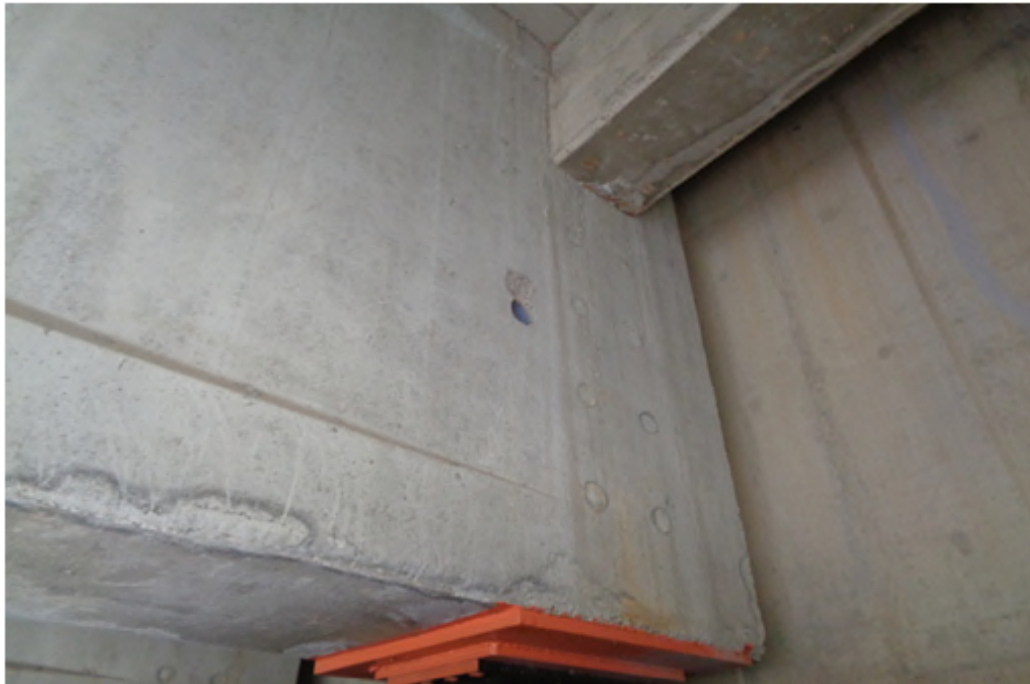
| 점검위치 | 영천 | 배골교(A1) | 사진번호 | #13 |

| No. | 위치 | | 점검 내용 | 사진번호 |
|---|---|---|---|---|
| 13 | 영천 | 배골교(A1) | 거더 인양홀 파손 보수 | #13 |

| 점검내용 | | 거더 인양홀 파손 보수 | | |

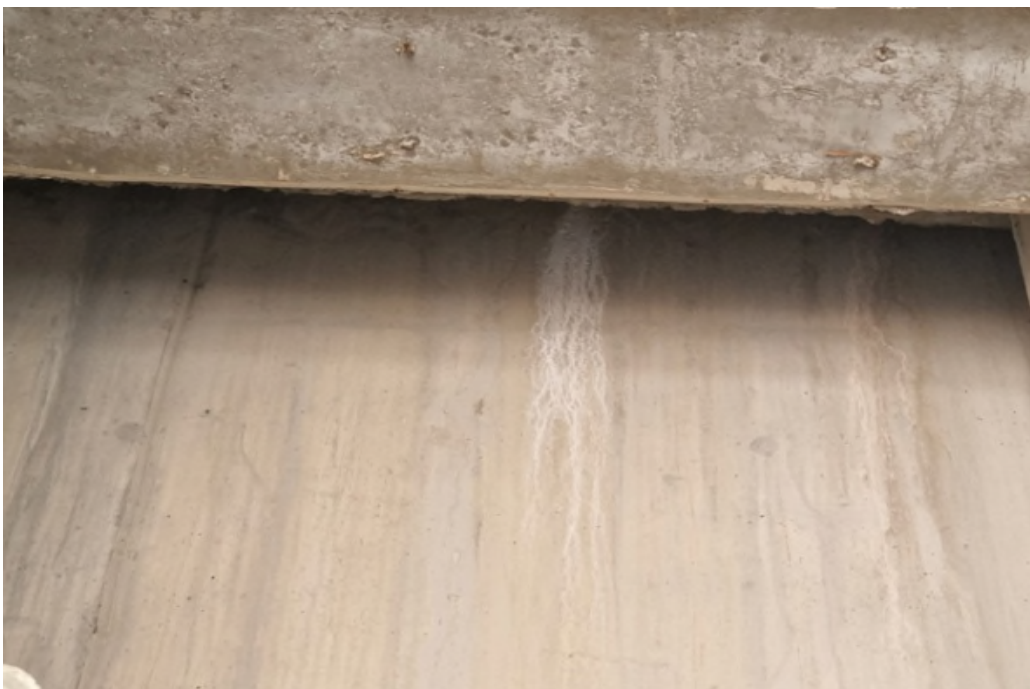
| 점검위치 | 영천 | 배골교(A1) | 사진번호 | #14 |

| No. | 위치 | | 점검 내용 | 사진번호 |
|---|---|---|---|---|
| 14 | 영천 | 배골교(A1) | 교대 백태 | #14 |

| 점검내용 | | 교대 백태 | | |

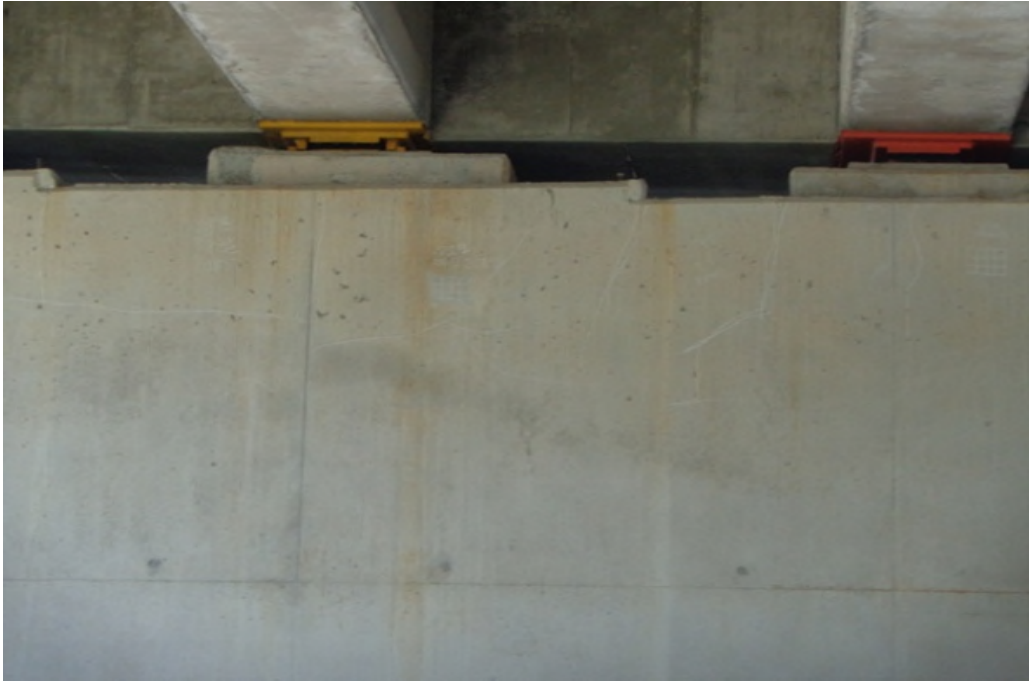
| 점검위치 | 영천 | 배골교(P2) | 사진번호 | #15 |

| No. | 위치 | | 점검 내용 | 사진번호 |
|---|---|---|---|---|
| 15 | 영천 | 배골교(P2) | 교각 망상균열 | #15 |

| 점검내용 | | 교각 망상균열 | | |

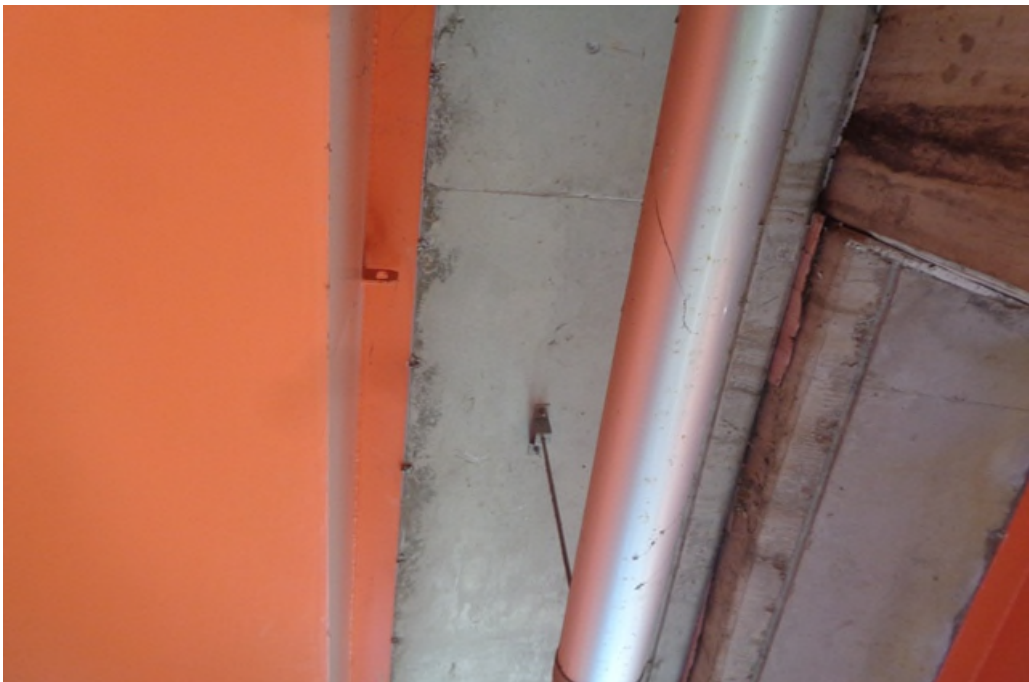
| 점검위치 | 상주 | 화남1교(S1) | 사진번호 | #16 |

| No. | 위치 | | 점검 내용 | 사진번호 |
|---|---|---|---|---|
| 16 | 상주 | 화남1교(S1) | 바닥판하면 균열(cw=0.3mm미만) | #16 |

| 점검내용 | | 바닥판하면 균열(cw=0.3mm미만) | | |

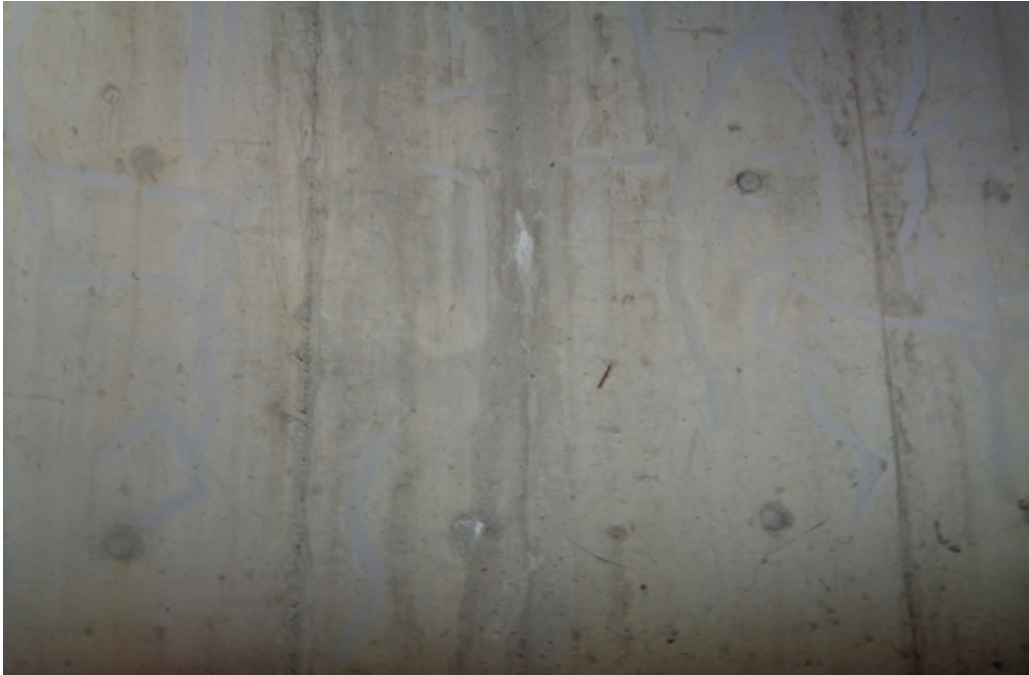
| 점검위치 | 상주 | 화남1교(A1) | 사진번호 | #17 |

| No. | 위치 | | 점검 내용 | 사진번호 |
|---|---|---|---|---|
| 17 | 상주 | 화남1교(A1) | 교대 백태 | #17 |

| 점검내용 | | 교대 백태 | | |

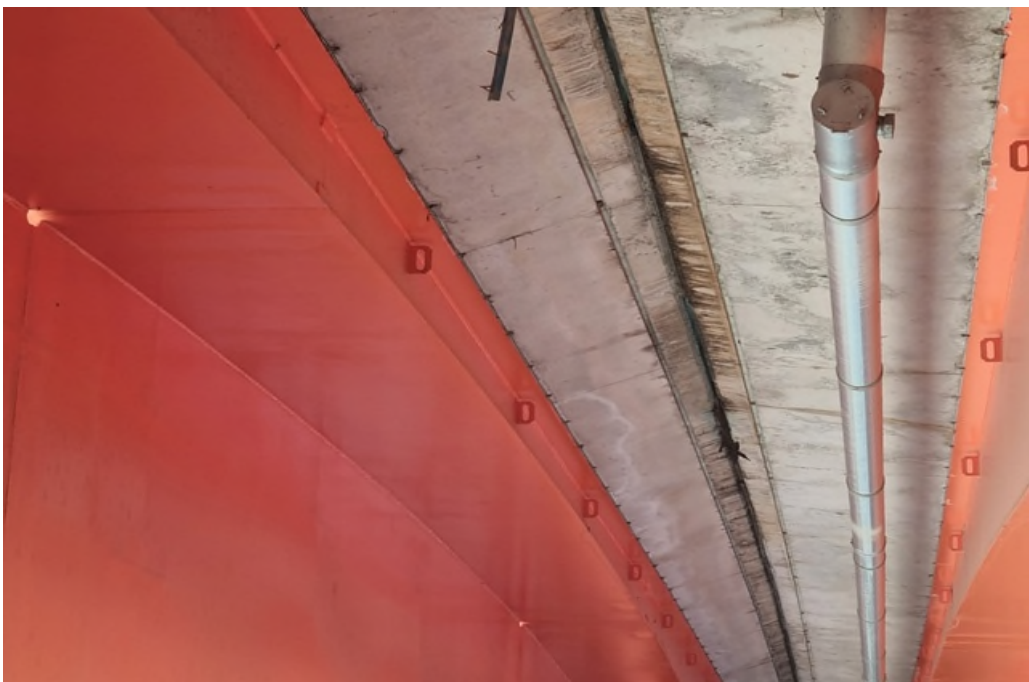
| 점검위치 | 영천 | 화남1교(S1) | 사진번호 | #18 |

| No. | 위치 | | 점검 내용 | 사진번호 |
|---|---|---|---|---|
| 18 | 영천 | 화남1교(S1) | 바닥판하면 균열(cw=0.3mm미만) | #18 |

| 점검내용 | | 바닥판하면 균열(cw=0.3mm미만) | | |

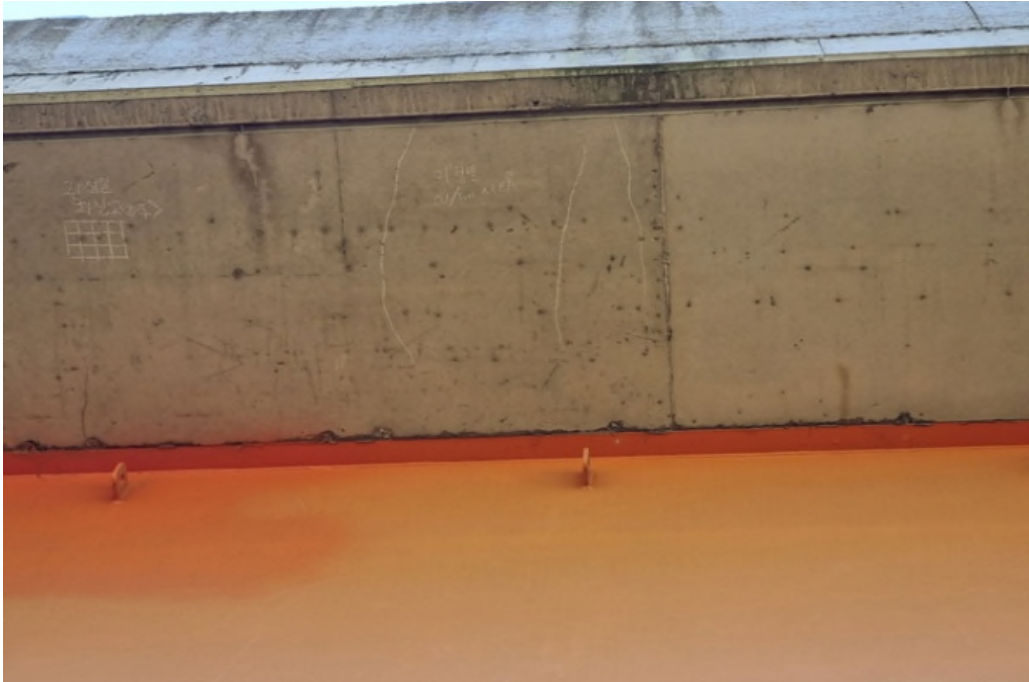
| 점검위치 | 상주 | 화남교(S3) | 사진번호 | #19 |

| No. | 위치 | | 점검 내용 | 사진번호 |
|---|---|---|---|---|
| 19 | 상주 | 화남교(S3) | 바닥판하면 균열(cw=0.3mm미만) | #19 |

| 점검내용 | | 바닥판하면 균열(cw=0.3mm미만) | | |

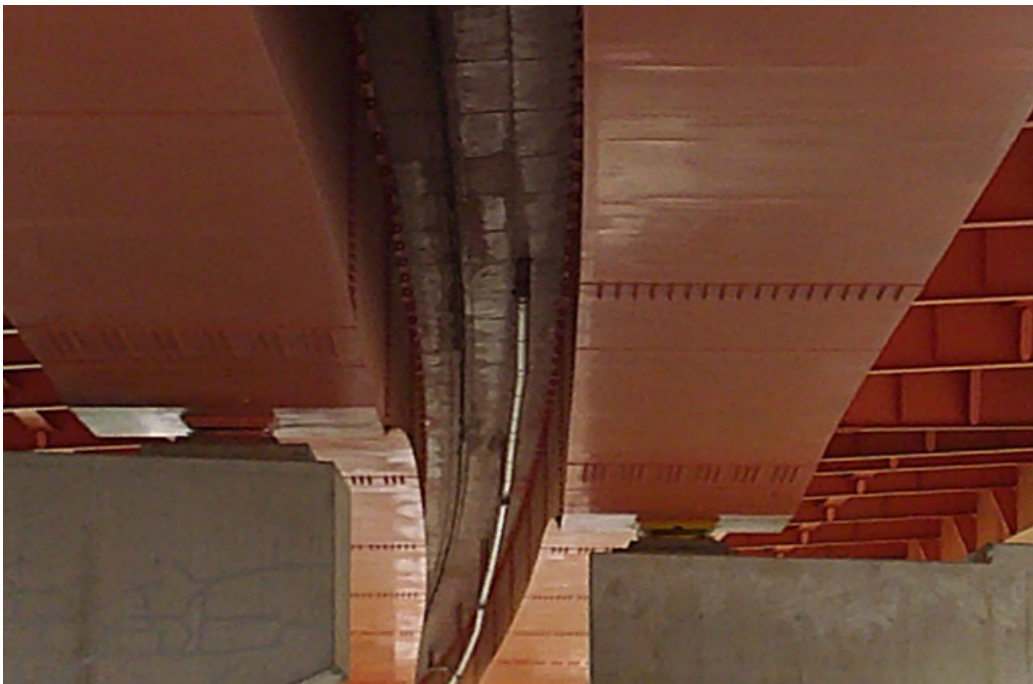
| 점검위치 | 상주 | 화남교(S3) | 사진번호 | #20 |

| No. | 위치 | | 점검 내용 | 사진번호 |
|---|---|---|---|---|
| 20 | 상주 | 화남교(S3) | 바닥판하면 백태 | #20 |

| 점검내용 | | 바닥판하면 백태 | | |

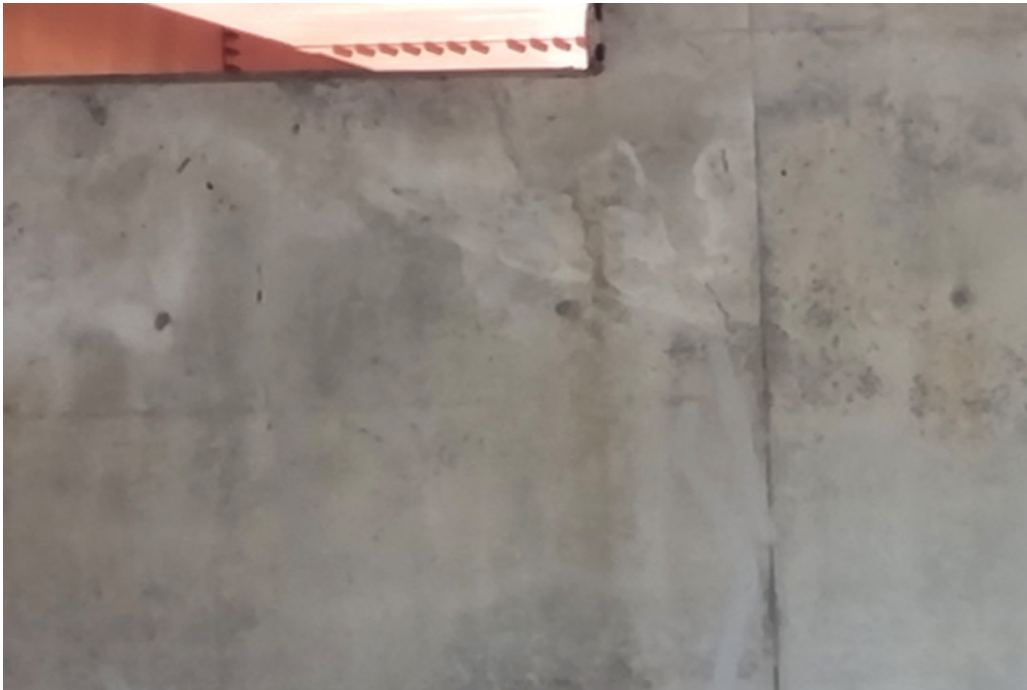
| 점검위치 | 상주 화남교(P1~P3) | 사진번호 | #21 |

| No. | 위치 | | 점검 내용 | 사진번호 |
|---|---|---|---|---|
| 21 | 상주 | 화남교(P1~P3) | 교각 균열(cw=0.3mm미만) | #21 |

| 점검내용 | 교각 균열(cw=0.3mm미만) | | |

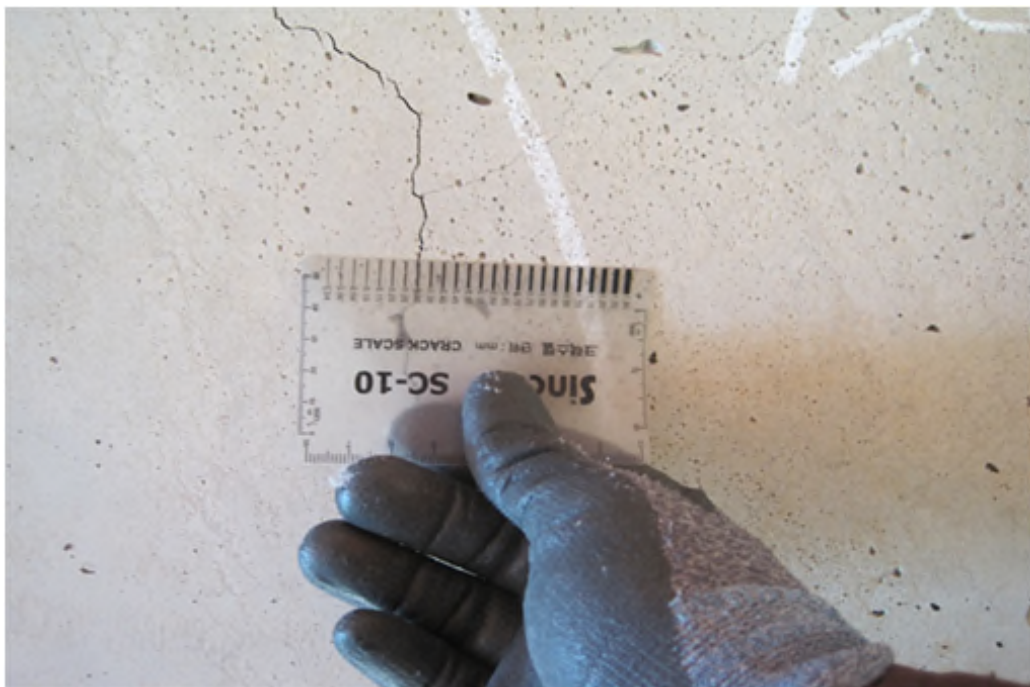
| 점검위치 | 상주 화남교(P1) | 사진번호 | #22 |

| No. | 위치 | | 점검 내용 | 사진번호 |
|---|---|---|---|---|
| 22 | 상주 | 화남교(P1) | 교각 균열(cw=0.3mm이상) | #22 |

| 점검내용 | 교각 균열(cw=0.3mm이상) | | |

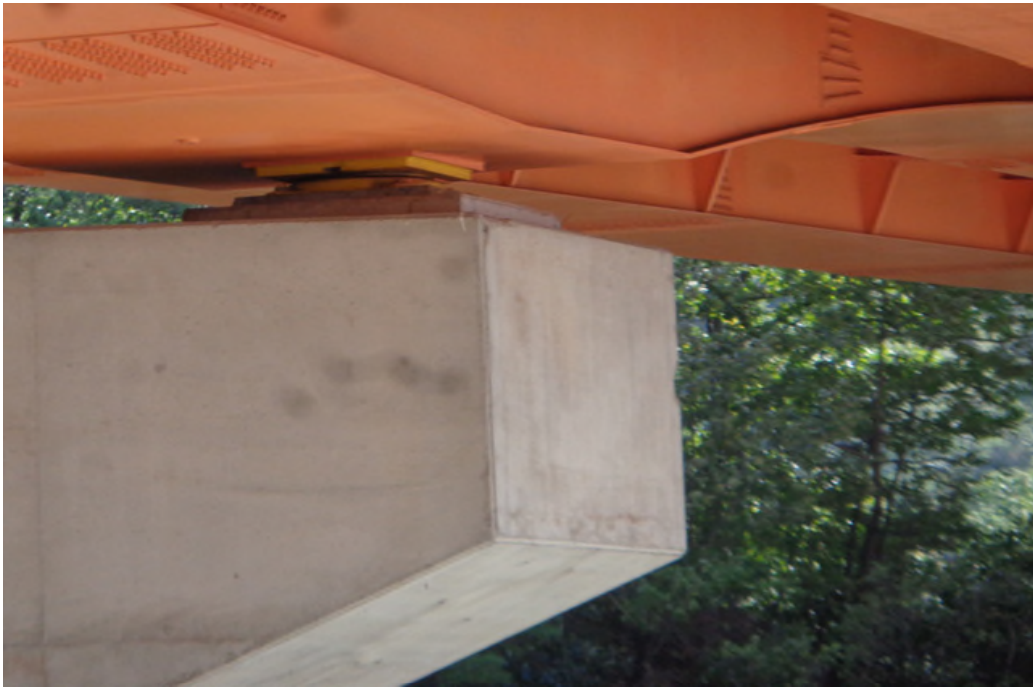
| 점검위치 | 상주 화남교(P1, P2) | 사진번호 | #23 |

| No. | 위치 | | 점검 내용 | 사진번호 |
|---|---|---|---|---|
| 23 | 상주 | 화남교(P1, P2) | 교각 파손 | #23 |

| 점검내용 | 교각 파손 | | |

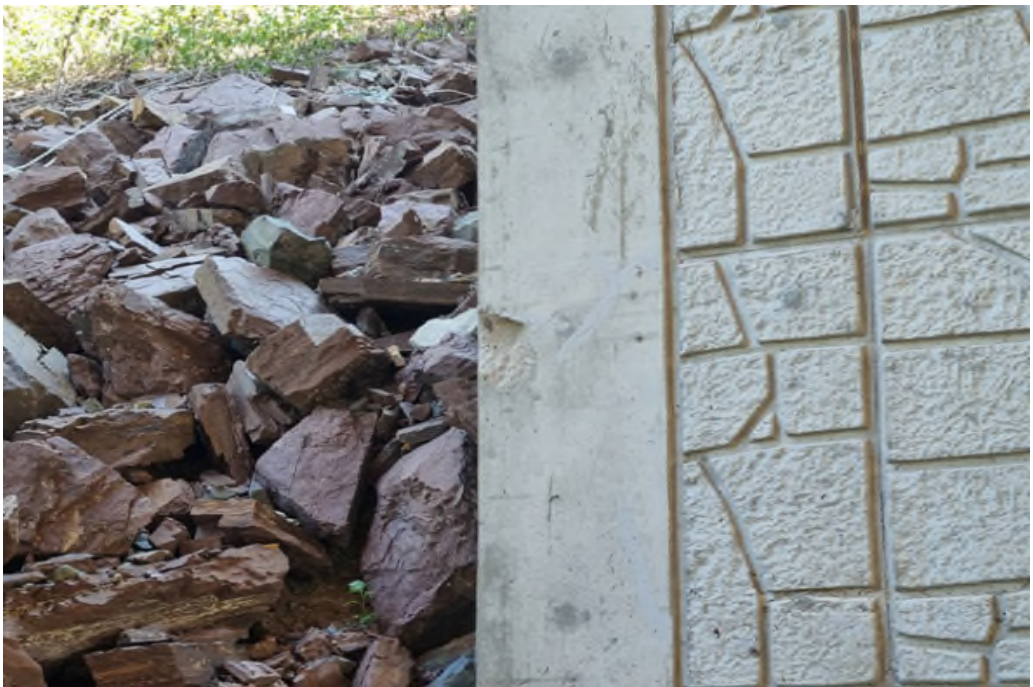
| 점검위치 | 상주 화남교(A2) | 사진번호 | #24 |

| No. | 위치 | | 점검 내용 | 사진번호 |
|---|---|---|---|---|
| 24 | 상주 | 화남교(A2) | 교대 파손 | #24 |

| 점검내용 | 교대 파손 | | |

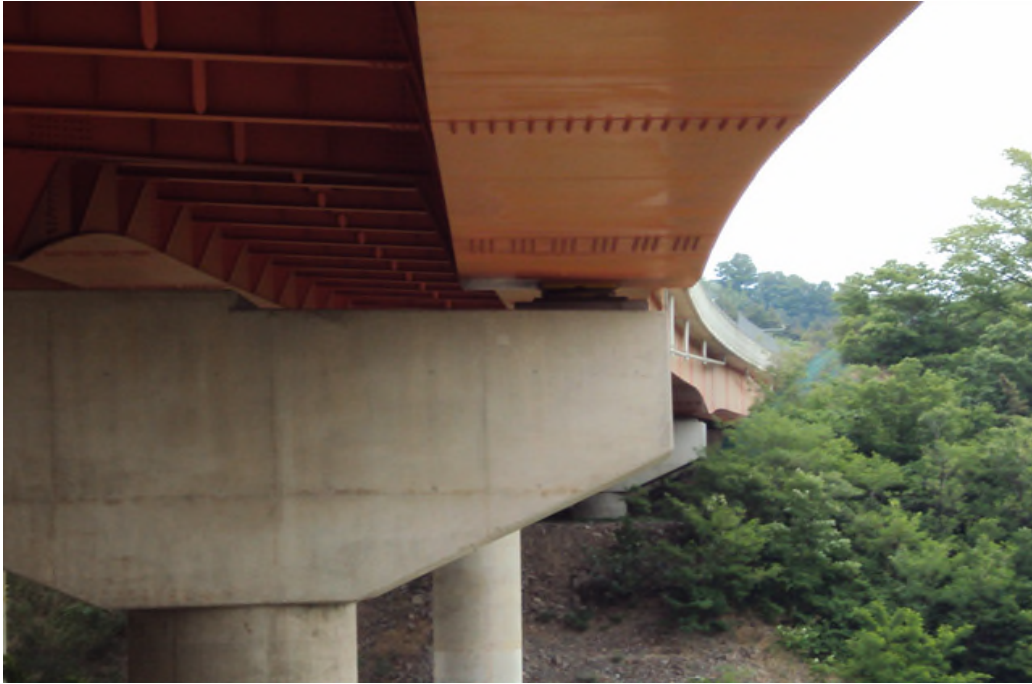
| 점검위치 | 상주 | 화남교(S3) | 사진번호 | #25 |

| No. | 위치 | | 점검 내용 | 사진번호 |
|---|---|---|---|---|
| 25 | 상주 | 화남교(S3) | 바닥판하면 백태 | #25 |

| 점검내용 | | 바닥판하면 백태 | | |

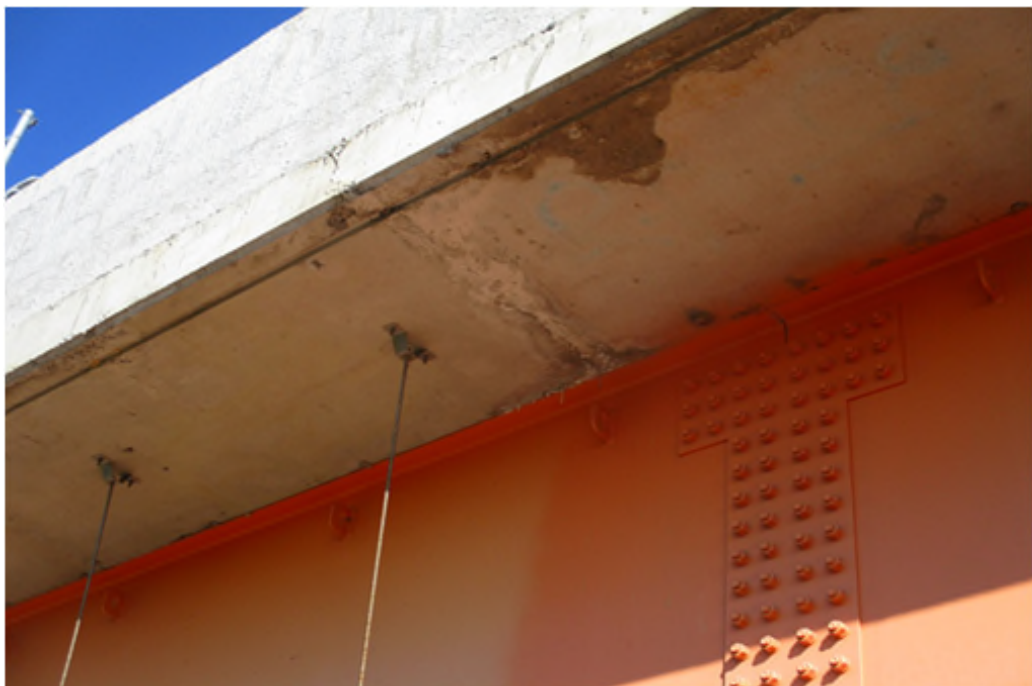
| 점검위치 | 영천 | 화남교(S3) | 사진번호 | #26 |

| No. | 위치 | | 점검 내용 | 사진번호 |
|---|---|---|---|---|
| 26 | 영천 | 화남교(S3) | 바닥판하면 백태 | #26 |

| 점검내용 | | 바닥판하면 백태 | | |

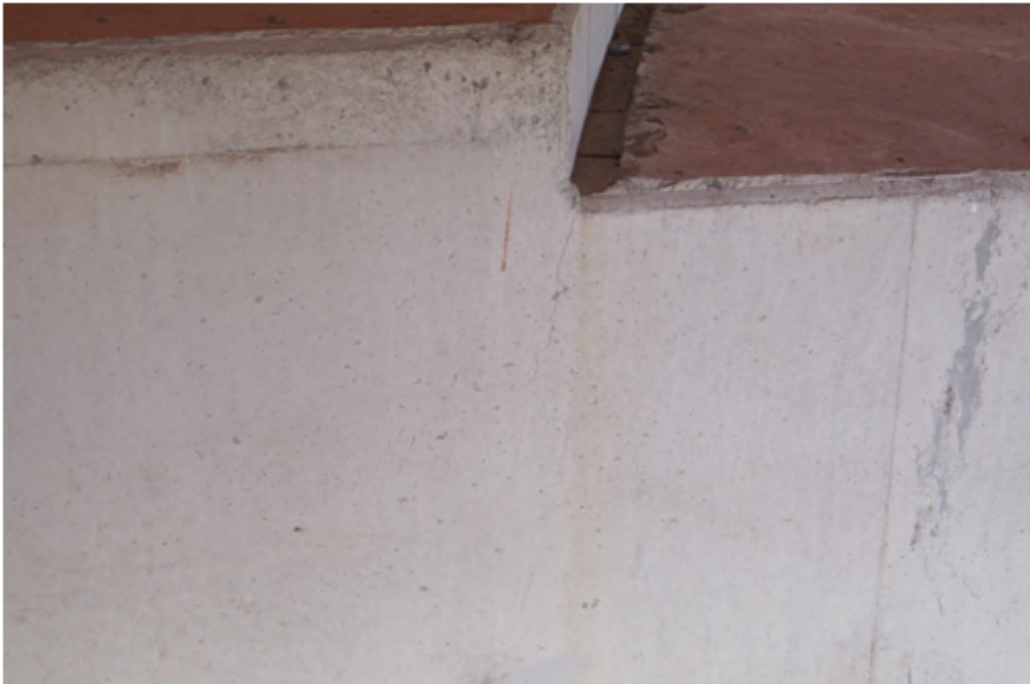
| 점검위치 | 영천 화남교(P1~P3) | 사진번호 | #27 |

| No. | 위치 | | 점검 내용 | 사진번호 |
|---|---|---|---|---|
| 27 | 영천 | 화남교(P1~P3) | 교각 균열(cw=0.3mm미만) | #27 |

| 점검내용 | 교각 균열(cw=0.3mm미만) | | |

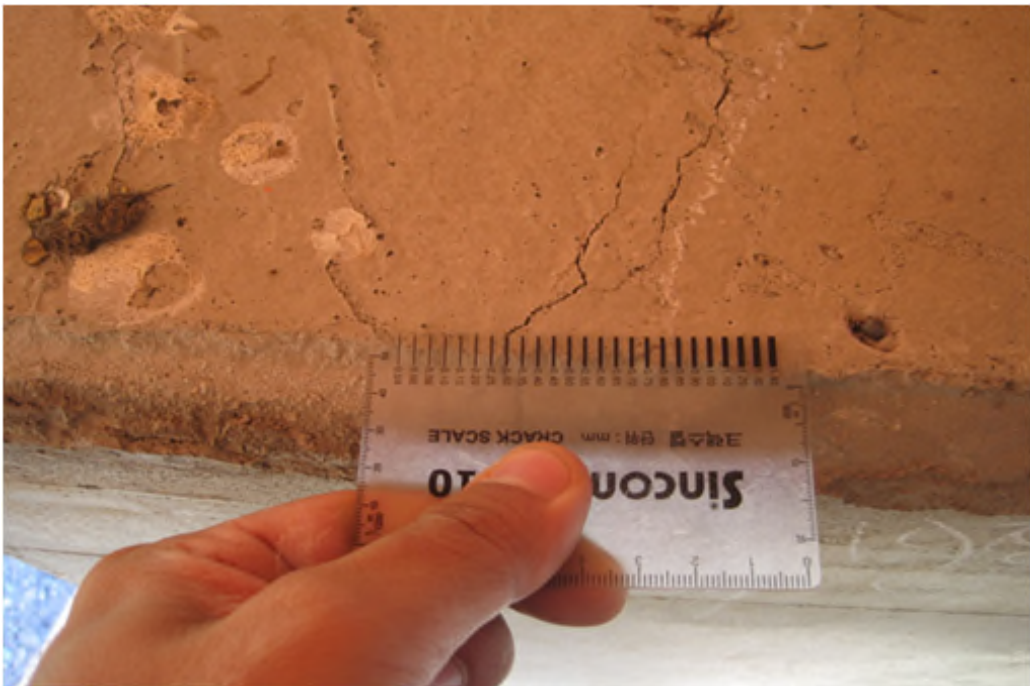
| 점검위치 | 영천 화남교(P2) | 사진번호 | #28 |

| No. | 위치 | | 점검 내용 | 사진번호 |
|---|---|---|---|---|
| 28 | 영천 | 화남교(P2) | 교각 균열(cw=0.3mm이상) | #28 |

| 점검내용 | 교각 균열(cw=0.3mm이상) | | |

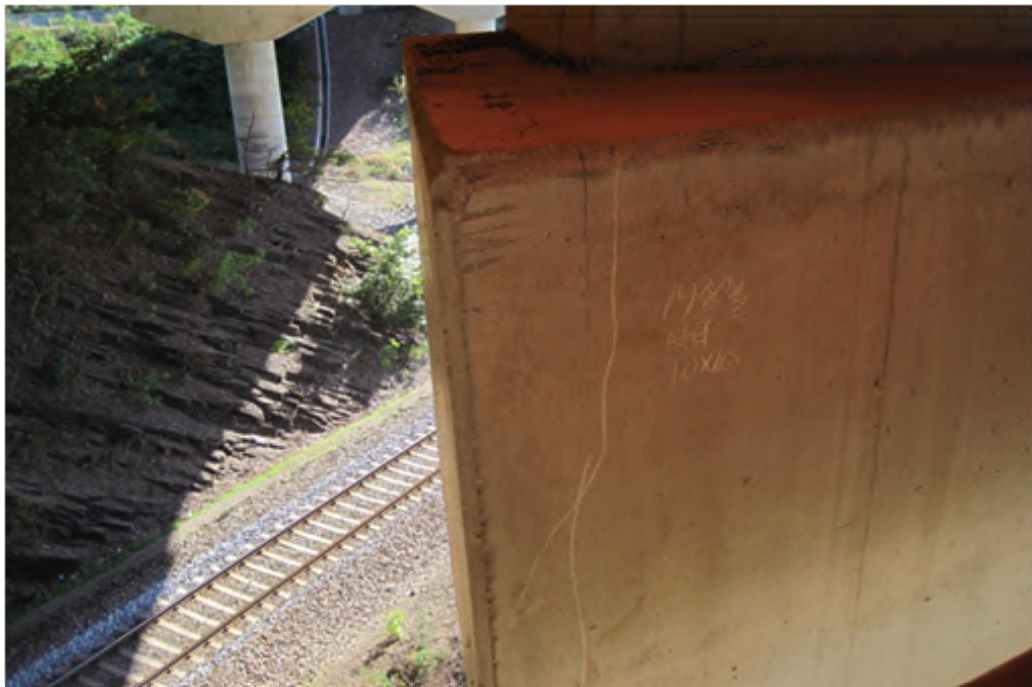
| 점검위치 | 영천 | 화남교(P1) | 사진번호 | #29 |

| No. | 위치 | | 점검 내용 | 사진번호 |
|---|---|---|---|---|
| 29 | 영천 | 화남교(P1) | 교각 파손 | #29 |

| 점검내용 | | 교각 파손 | | |

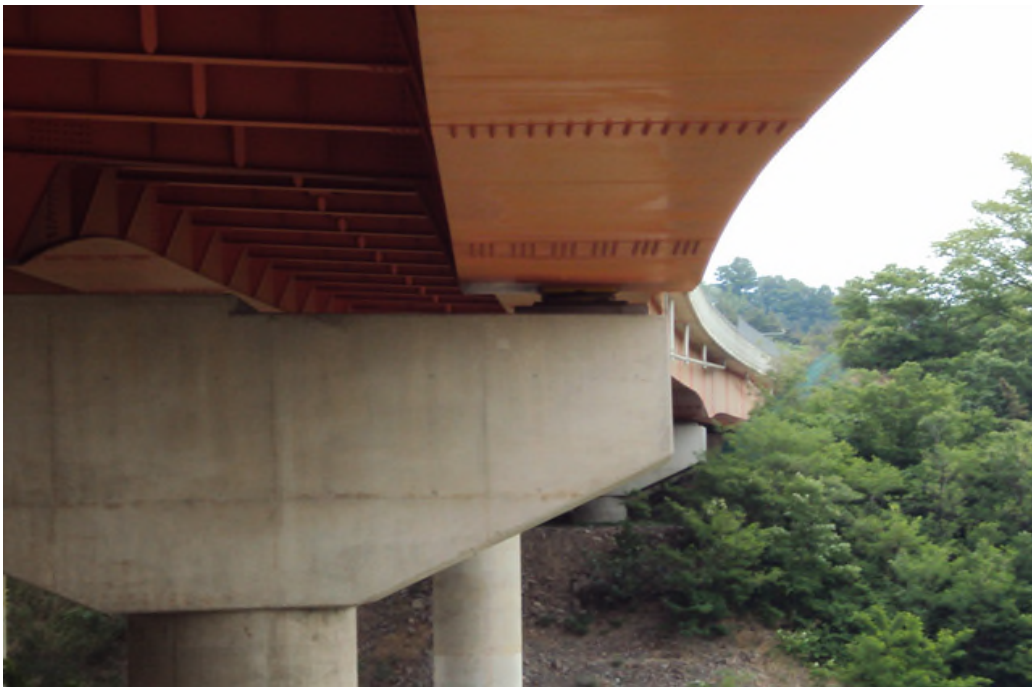
| 점검위치 | 영천 | 화남교(P1) | 사진번호 | #30 |

| No. | 위치 | | 점검 내용 | 사진번호 |
|---|---|---|---|---|
| 30 | 영천 | 화남교(P1) | 교각 망상균열 | #30 |

| 점검내용 | | 교각 망상균열 | | |

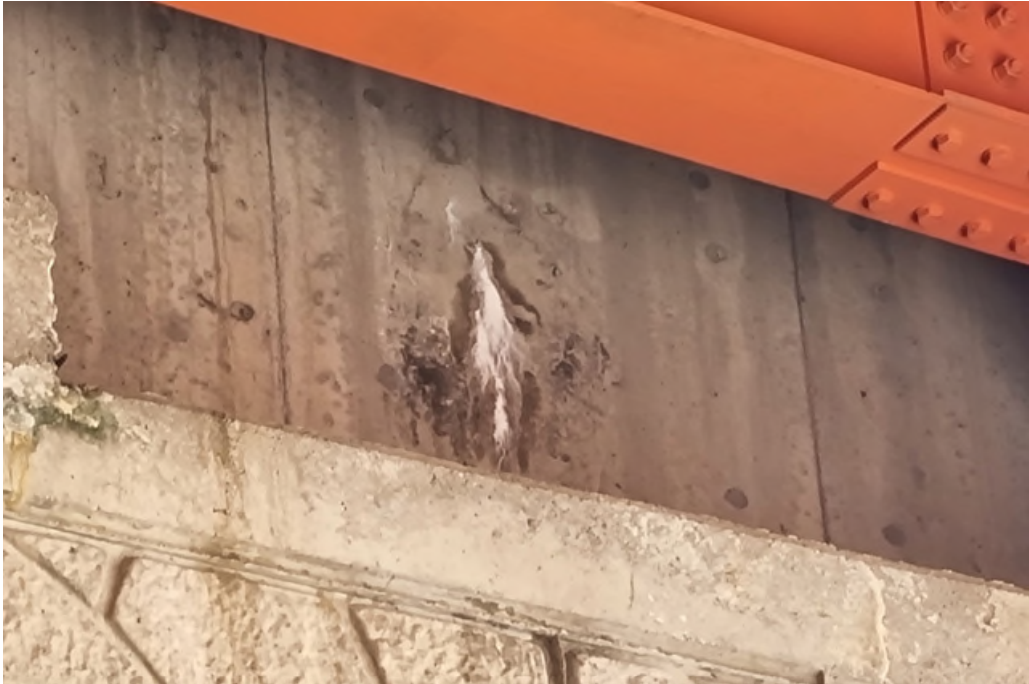
| 점검위치 | 영천 | 화남교(A2) | 사진번호 | #31 |

| No. | 위치 | | 점검 내용 | 사진번호 |
|---|---|---|---|---|
| 31 | 영천 | 화남교(A2) | 교대 백태 | #31 |

| 점검내용 | | 교대 백태 | | |
