## 도로교량 하자 목록(8-1공구)

## 사진대지

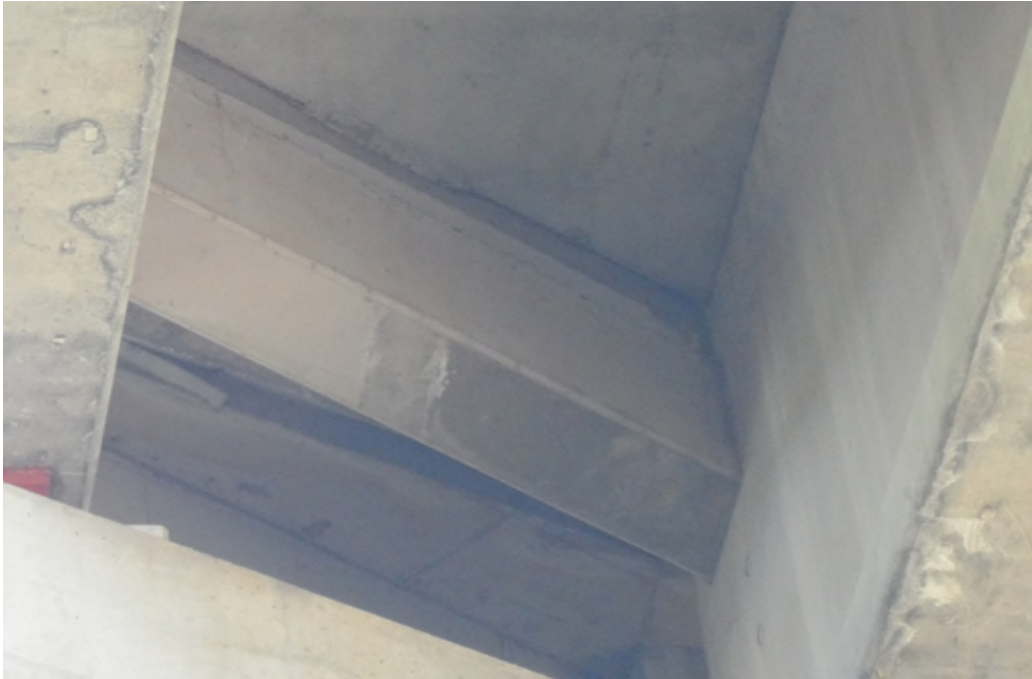
| 점검위치 | - | 가천교(S2~S8) | 사진번호 | #01 |

| No. | 위치 | | 점검 내용 | 사진번호 |
|---|---|---|---|---|
| 1 | - | 가천교(S2~S8) | 가로보 백태 | #01 |

| 점검내용 | | 가로보 백태 | | |

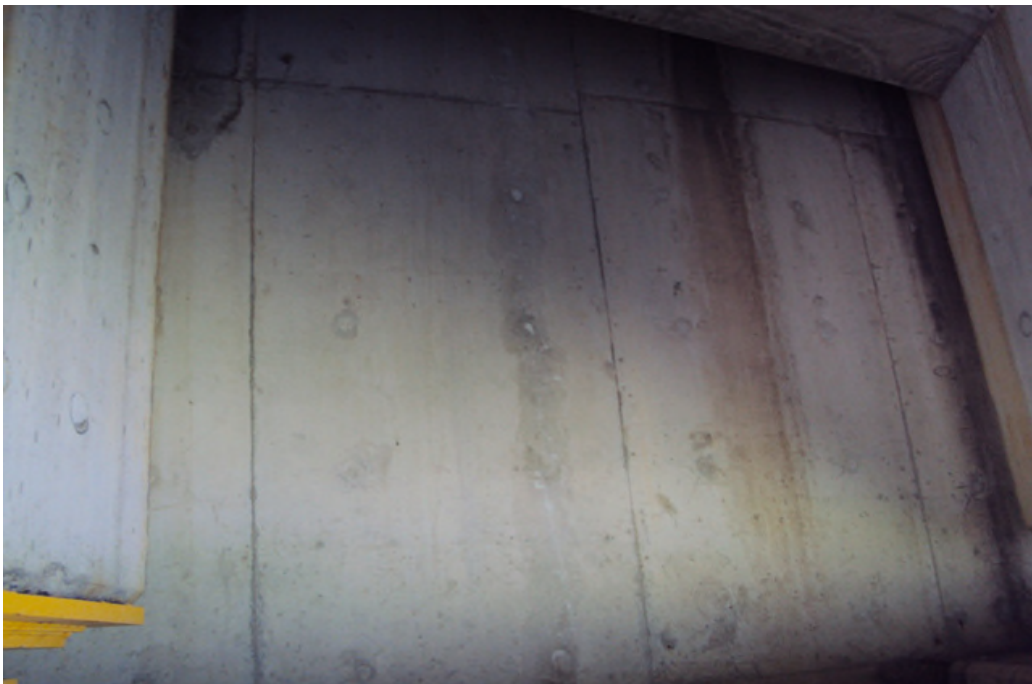
| 점검위치 | - | 가천교(A1, A2) | 사진번호 | #02 |

| No. | 위치 | | 점검 내용 | 사진번호 |
|---|---|---|---|---|
| 2 | - | 가천교(A1, A2) | 교대 균열(cw=0.3mm미만) | #02 |

| 점검내용 | | 교대 균열(cw=0.3mm미만) | | |

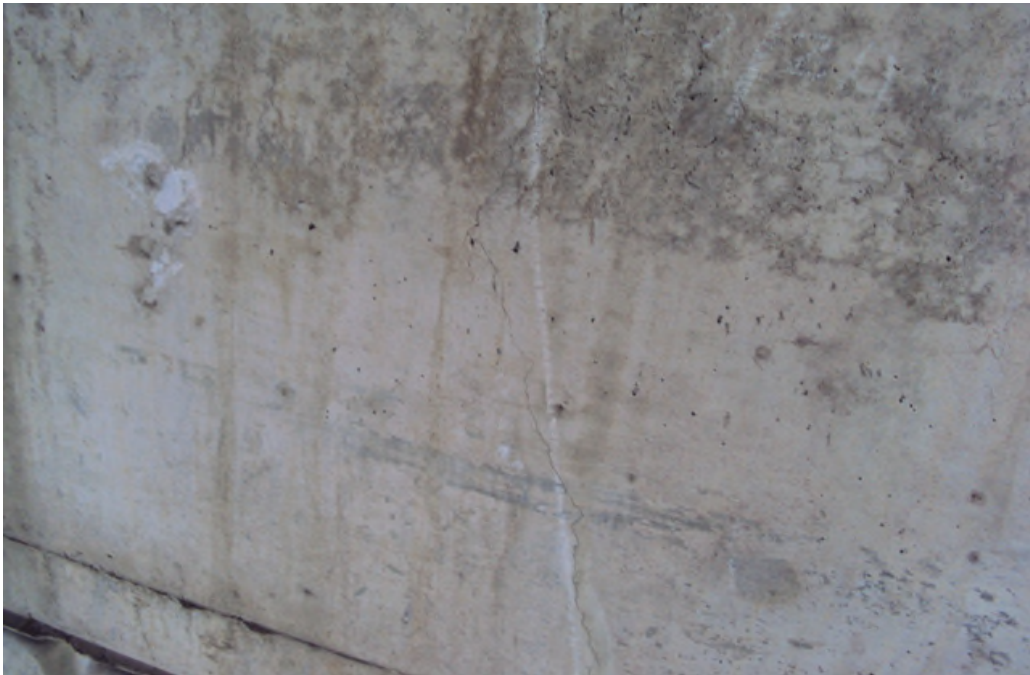
| 점검위치 | - | 가천교(A1, A2) | 사진번호 | #03 |

| No. | 위치 | | 점검 내용 | 사진번호 |
|---|---|---|---|---|
| 3 | - | 가천교(A1, A2) | 교대 균열(cw=0.3mm이상) | #03 |

| 점검내용 | | 교대 균열(cw=0.3mm이상) | | |

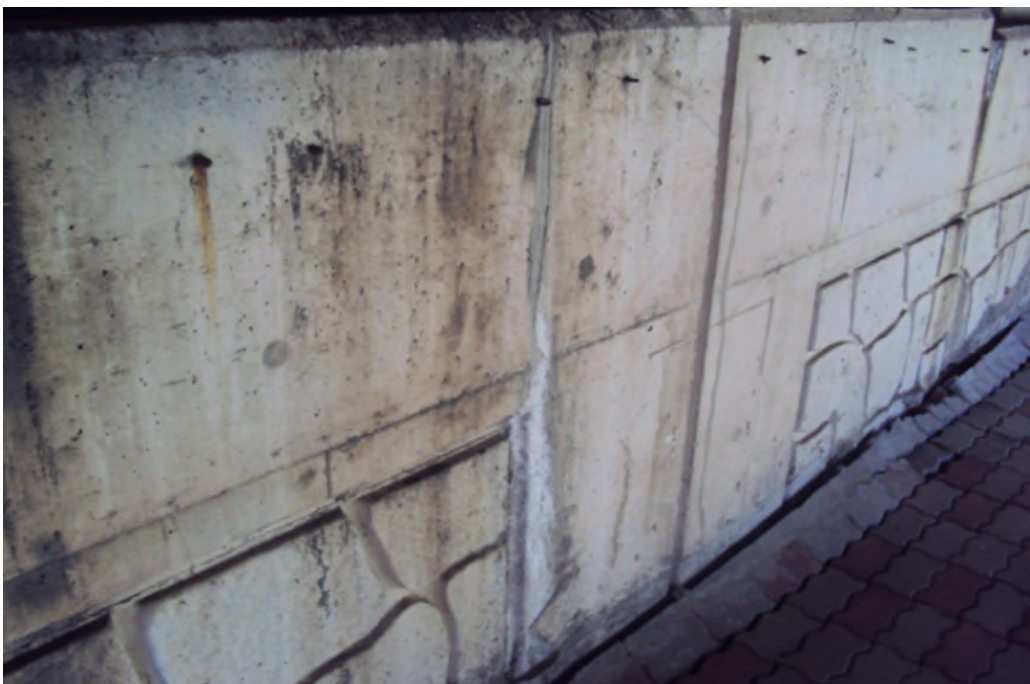
| 점검위치 | - | 가천교(A1) | 사진번호 | #04 |

| No. | 위치 | | 점검 내용 | 사진번호 |
|---|---|---|---|---|
| 4 | - | 가천교(A1) | 교대 균열부백태 | #04 |

| 점검내용 | | 교대 균열부백태 | | |

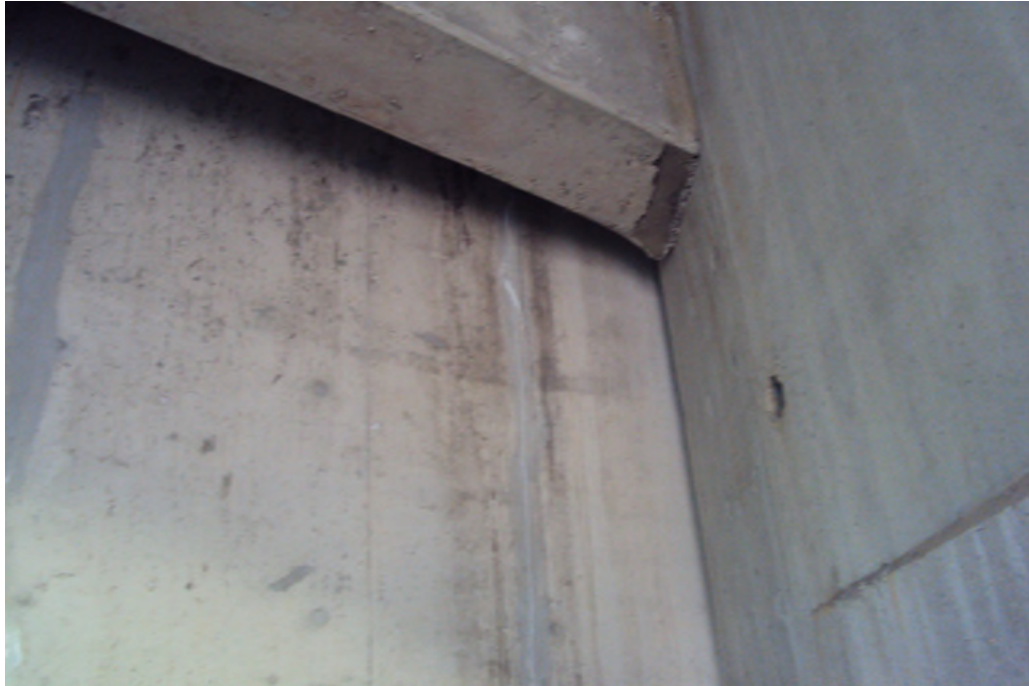
| 점검위치 | - | 가천교(A1, A2) | 사진번호 | #05 |

| No. | 위치 | | 점검 내용 | 사진번호 |
|---|---|---|---|---|
| 5 | - | 가천교(A1, A2) | 교대 백태 | #05 |

| 점검내용 | 교대 백태 | | | |

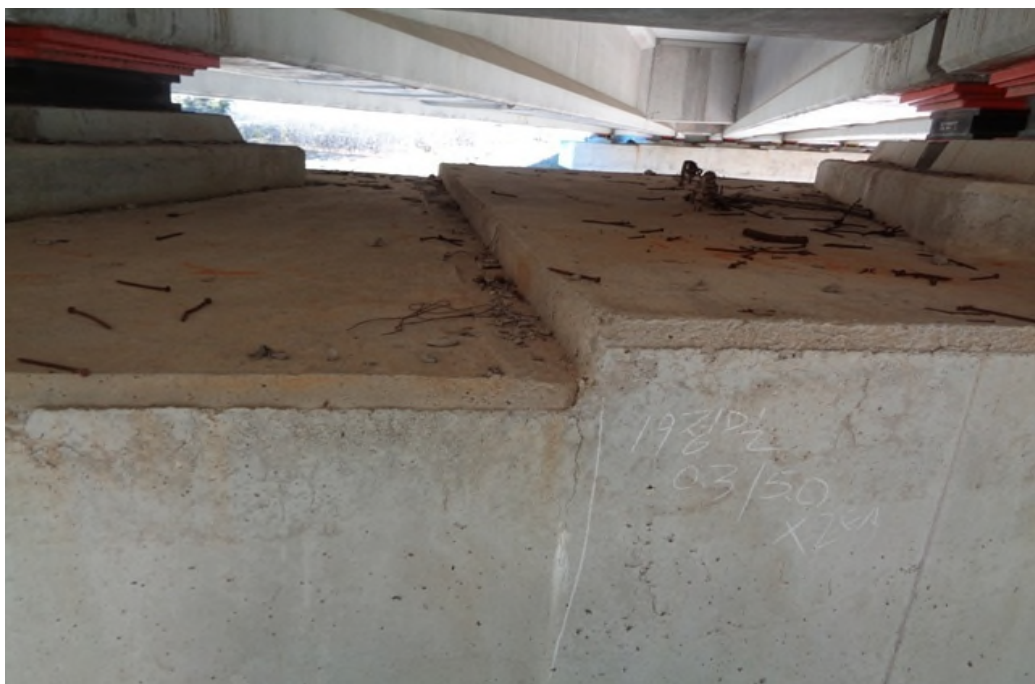
| 점검위치 | - | 가천교(P7) | 사진번호 | #06 |

| No. | 위치 | | 점검 내용 | 사진번호 |
|---|---|---|---|---|
| 6 | - | 가천교(P7) | 교각 균열(cw=0.3mm이상) | #06 |

| 점검내용 | 교각 균열(cw=0.3mm이상) | | | |

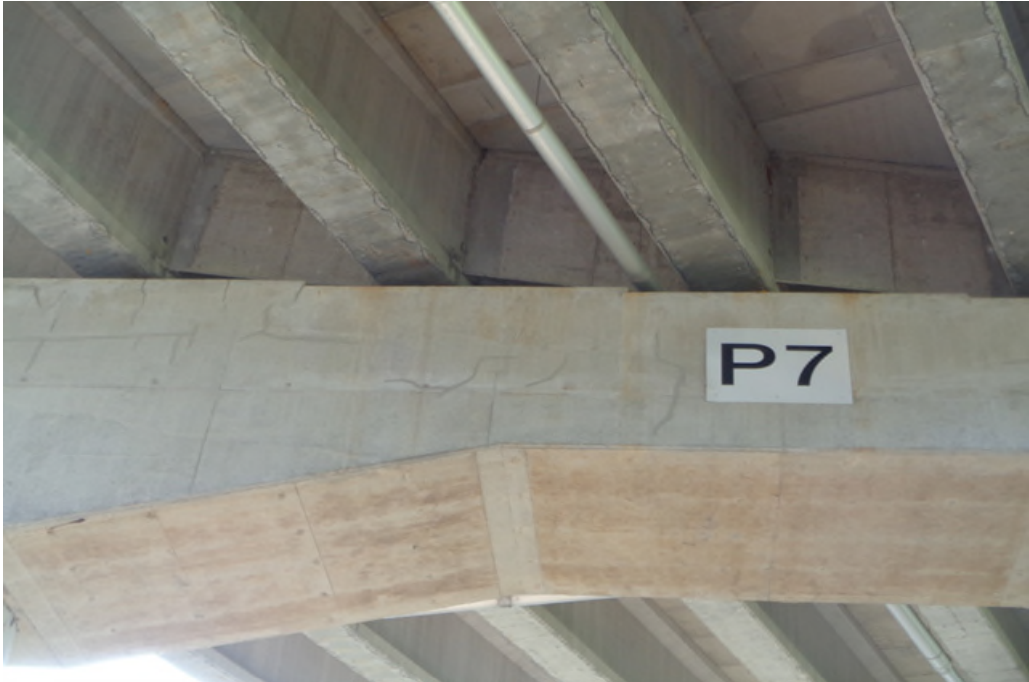
| 점검위치 | - | 가천교(P7) | 사진번호 | #07 |

| No. | 위치 | | 점검 내용 | 사진번호 |
|---|---|---|---|---|
| 7 | - | 가천교(P7) | 교각 망상균열 | #07 |

| 점검내용 | | 교각 망상균열 | | |

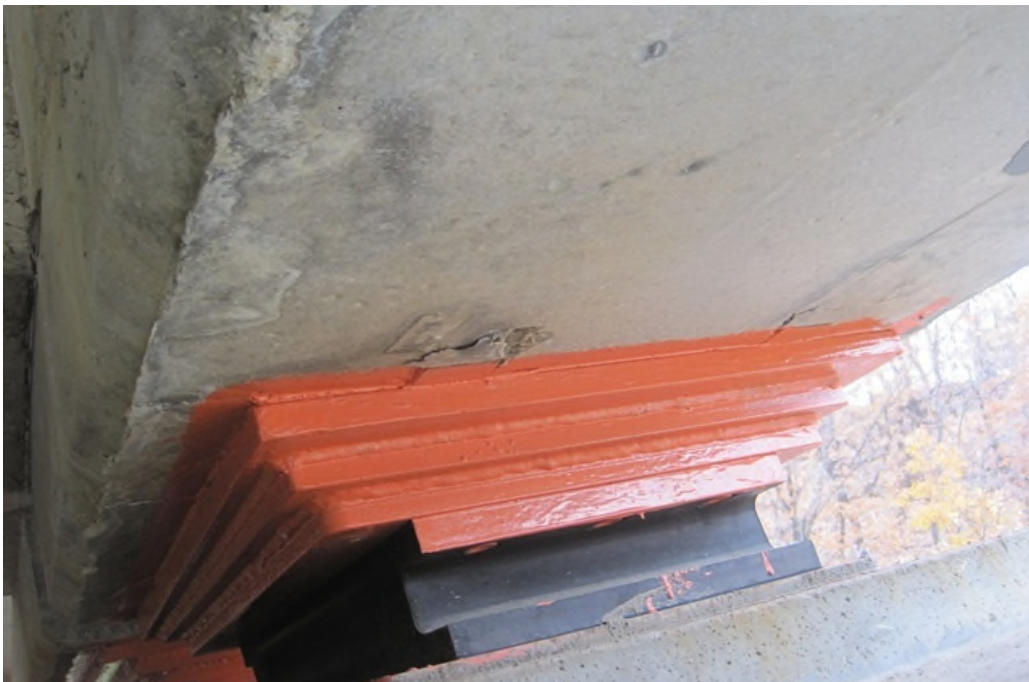
| 점검위치 | 상주 | 신녕교(S2) | 사진번호 | #08 |

| No. | 위치 | | 점검 내용 | 사진번호 |
|---|---|---|---|---|
| 8 | 상주 | 신녕교(S2) | 거더 박리, 박락 | #08 |

| 점검내용 | | 거더 박리, 박락 | | |

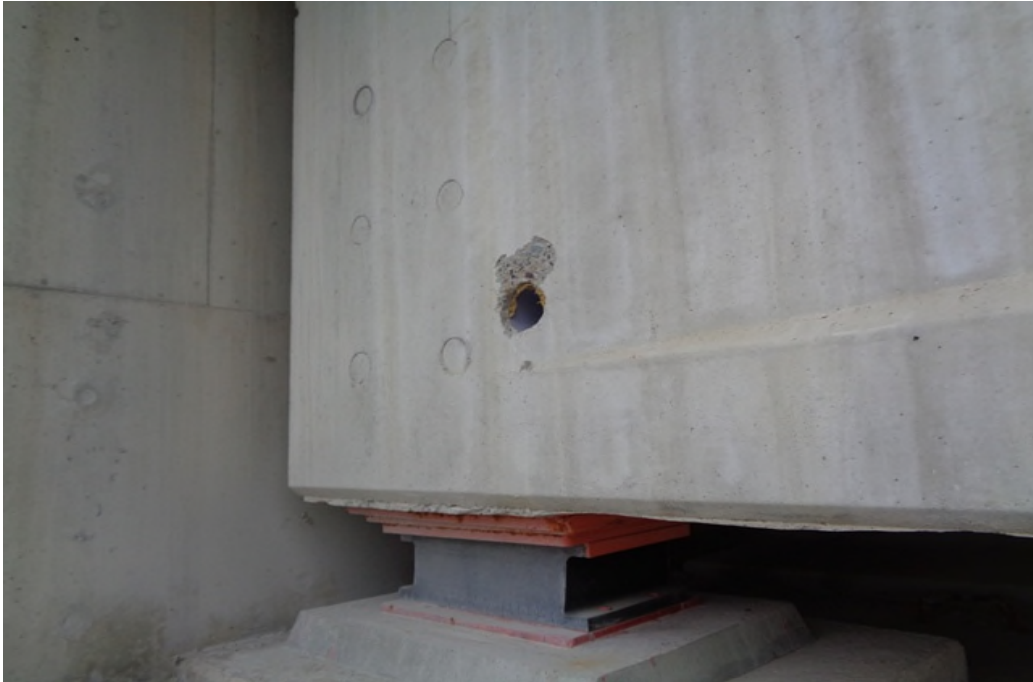
| 점검위치 | 상주 | 신녕교(S4) | 사진번호 | #09 |

| No. | 위치 | | 점검 내용 | 사진번호 |
|---|---|---|---|---|
| 9 | 상주 | 신녕교(S4) | 거더 인양홀 파손 | #09 |

| 점검내용 | | 거더 인양홀 파손 | | |

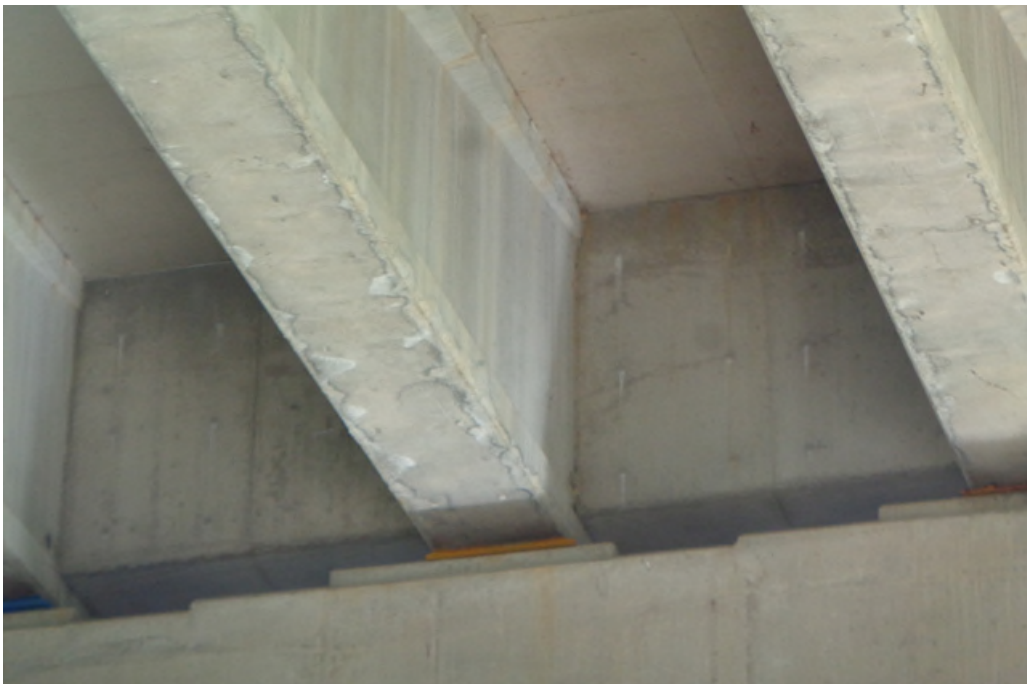
| 점검위치 | 상주 | 신녕교(S2) | 사진번호 | #10 |

| No. | 위치 | | 점검 내용 | 사진번호 |
|---|---|---|---|---|
| 10 | 상주 | 신녕교(S2) | 가로보 백태 | #10 |

| 점검내용 | | 가로보 백태 | | |

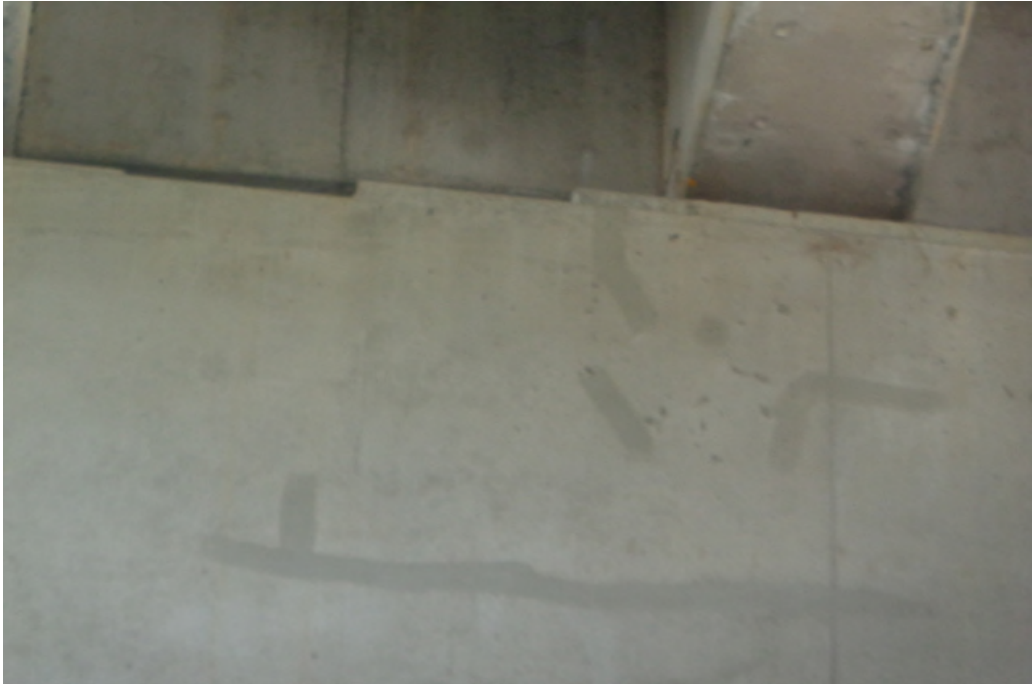
| 점검위치 | 상주 신녕교(P2, P3) | 사진번호 | #11 |

| No. | 위치 | | 점검 내용 | 사진번호 |
|---|---|---|---|---|
| 11 | 상주 | 신녕교(P2, P3) | 교각 균열(cw=0.3mm미만) | #11 |

| 점검내용 | 교각 균열(cw=0.3mm미만) | | |

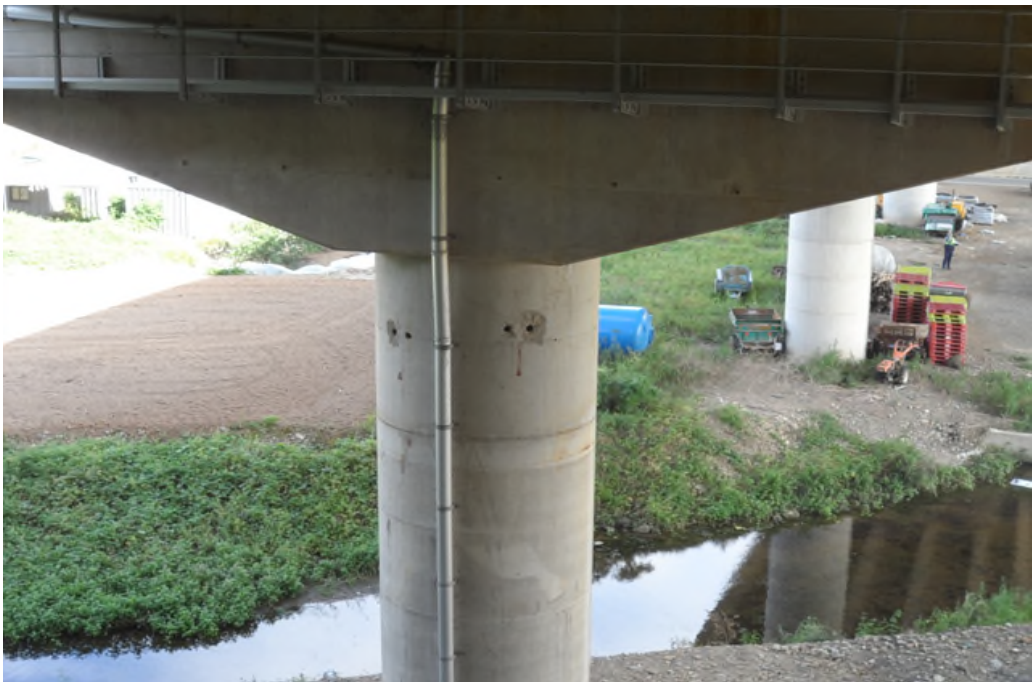
| 점검위치 | 상주 신녕교(P1) | 사진번호 | #12 |

| No. | 위치 | | 점검 내용 | 사진번호 |
|---|---|---|---|---|
| 12 | 상주 | 신녕교(P1) | 교각 박락 | #12 |

| 점검내용 | 교각 박락 | | |

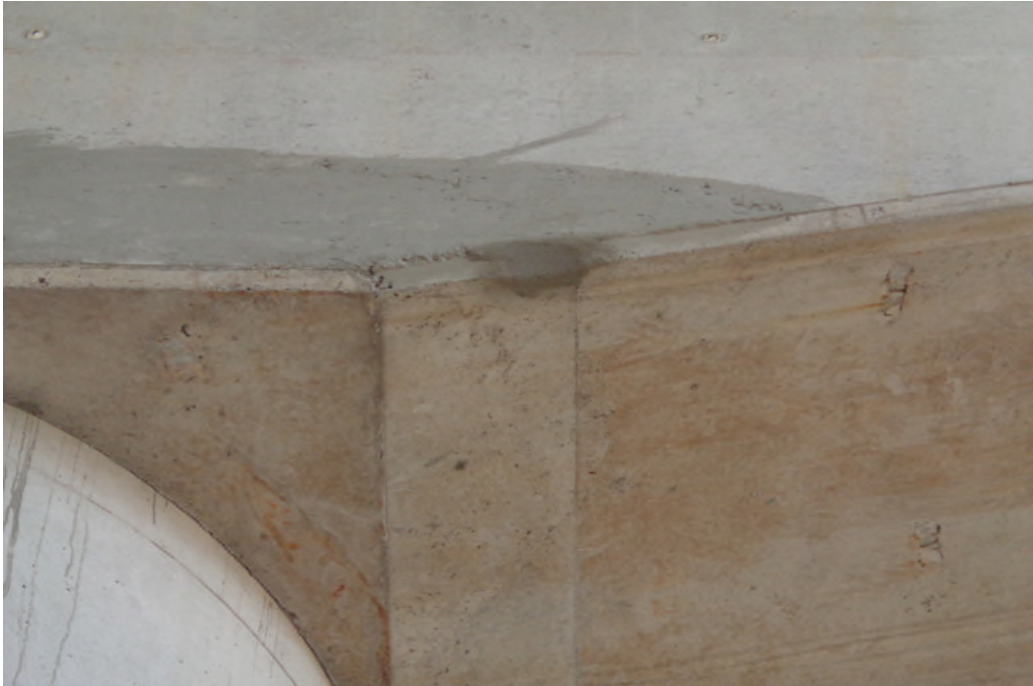
| 점검위치 | 상주 | 신녕교(P2) | 사진번호 | #13 |

| No. | 위치 | | 점검 내용 | 사진번호 |
|---|---|---|---|---|
| 13 | 상주 | 신녕교(P2) | 교각 보수부 박락 보수 | #13 |

| 점검내용 | | 교각 보수부 박락 보수 | | |

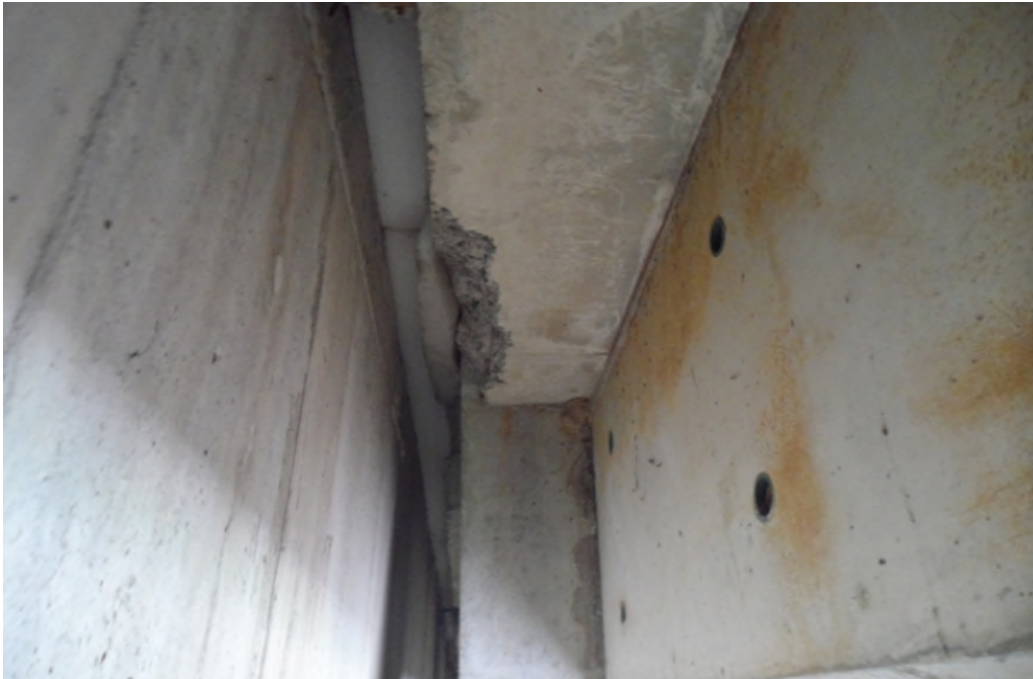
| 점검위치 | 상주 | 신녕교(S1) | 사진번호 | #14 |

| No. | 위치 | | 점검 내용 | 사진번호 |
|---|---|---|---|---|
| 14 | 상주 | 신녕교(S1) | 바닥판하면 파선 및 철근노출 | #14 |

| 점검내용 | | 바닥판하면 파선 및 철근노출 | | |

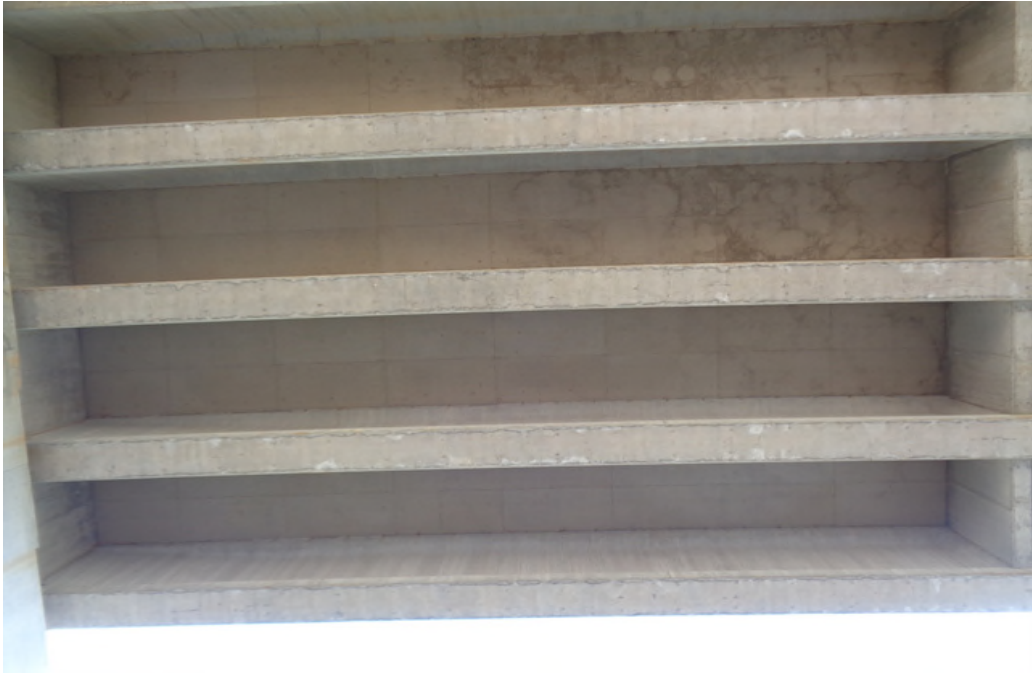
| 점검위치 | 상주 | 신녕교(S3) | 사진번호 | #15 |

| No. | 위치 | | 점검 내용 | 사진번호 |
|---|---|---|---|---|
| 15 | 상주 | 신녕교(S3) | 바닥판하면 망상균열 | #15 |

| 점검내용 | | 바닥판하면 망상균열 | | |

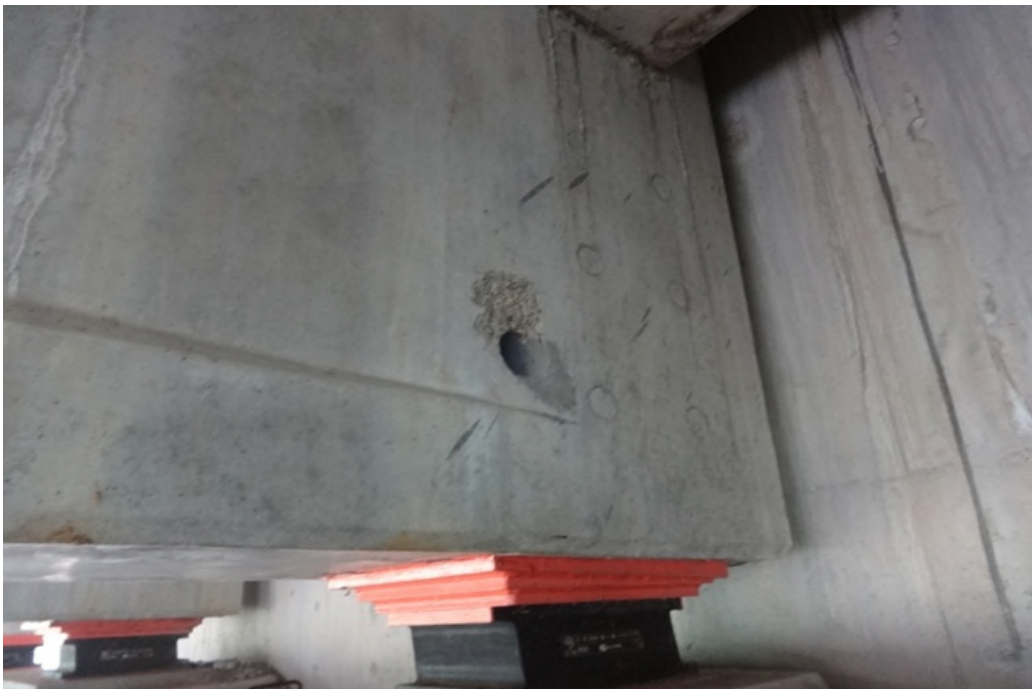
| 점검위치 | 영천 | 신녕교(S1) | 사진번호 | #16 |

| No. | 위치 | | 점검 내용 | 사진번호 |
|---|---|---|---|---|
| 16 | 영천 | 신녕교(S1) | 거더 인양홀 파손 | #16 |

| 점검내용 | | 거더 인양홀 파손 | | |

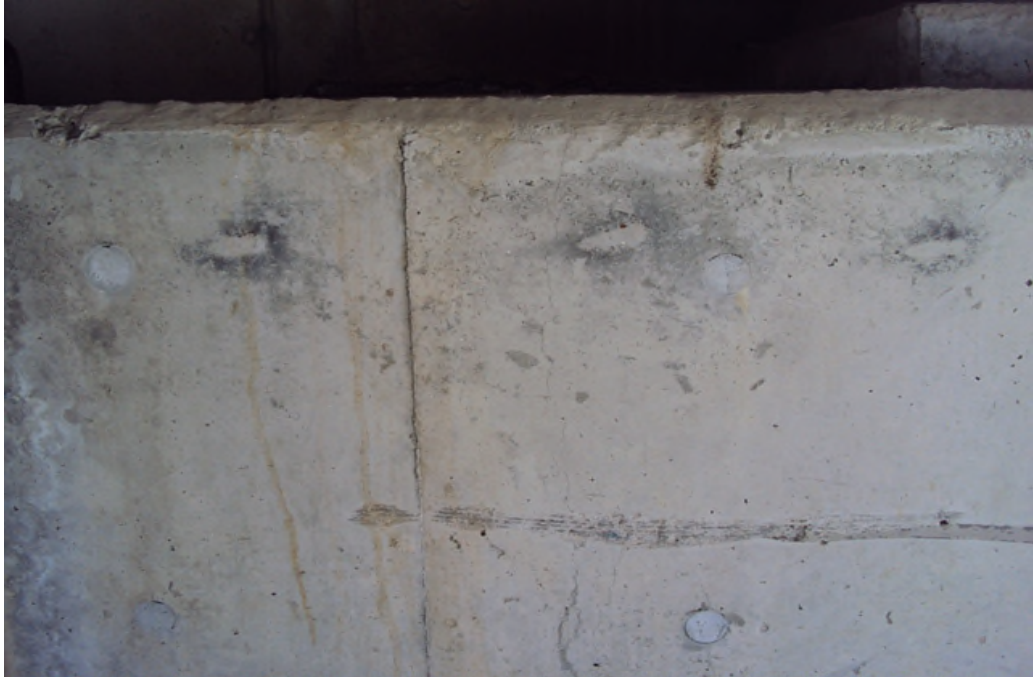
| 점검위치 | 영천 | 신녕교(A1, A2) | 사진번호 | #17 |

| No. | 위치 | | 점검 내용 | 사진번호 |
|---|---|---|---|---|
| 17 | 영천 | 신녕교(A1, A2) | 교대 균열(cw=0.3mm미만) | #17 |

| 점검내용 | | 교대 균열(cw=0.3mm미만) | | |

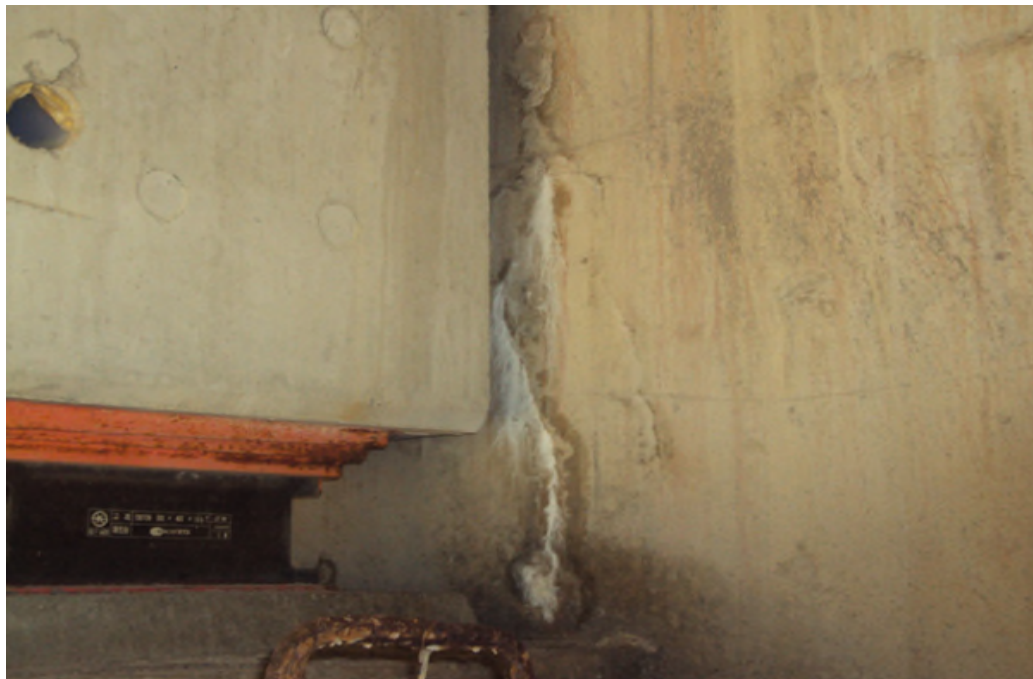
| 점검위치 | 영천 | 신녕교(A1) | 사진번호 | #18 |

| No. | 위치 | | 점검 내용 | 사진번호 |
|---|---|---|---|---|
| 18 | 영천 | 신녕교(A1) | 교대 백태 | #18 |

| 점검내용 | | 교대 백태 | | |

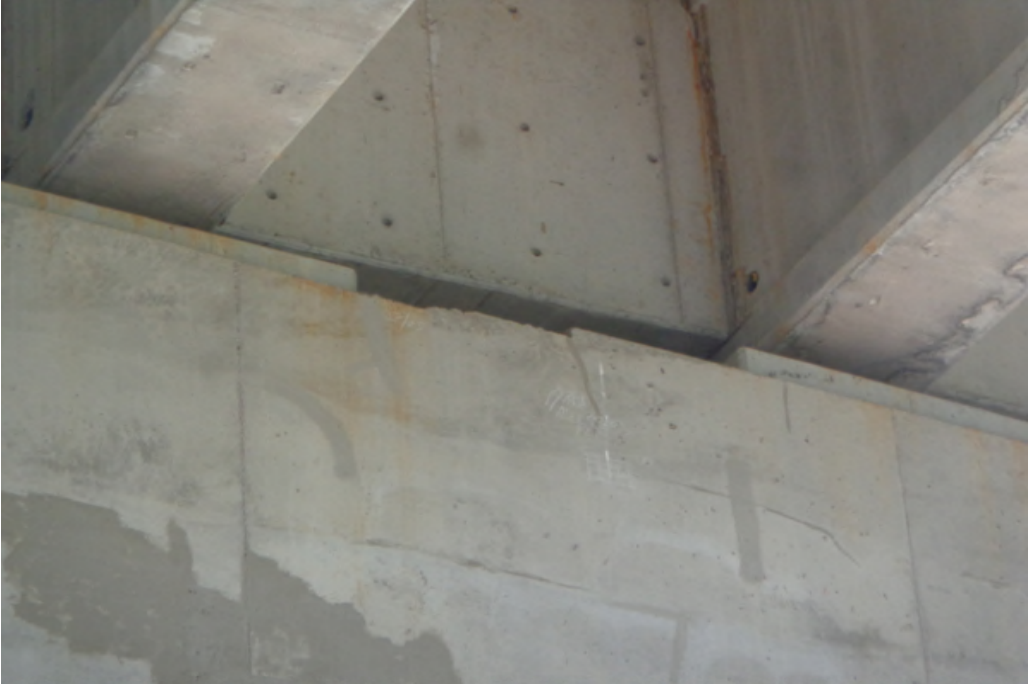
| 점검위치 | 영천    신녕교(P1~P3) | 사진번호 | #19 |

| No. | 위치 | | 점검 내용 | 사진번호 |
|---|---|---|---|---|
| 19 | 영천 | 신녕교(P1~P3) | 교각 균열(cw=0.3mm미만) | #19 |

| 점검내용 | 교각 균열(cw=0.3mm미만) | | |
