## 도로교량 하자 목록(8-2공구)

## 사진대지

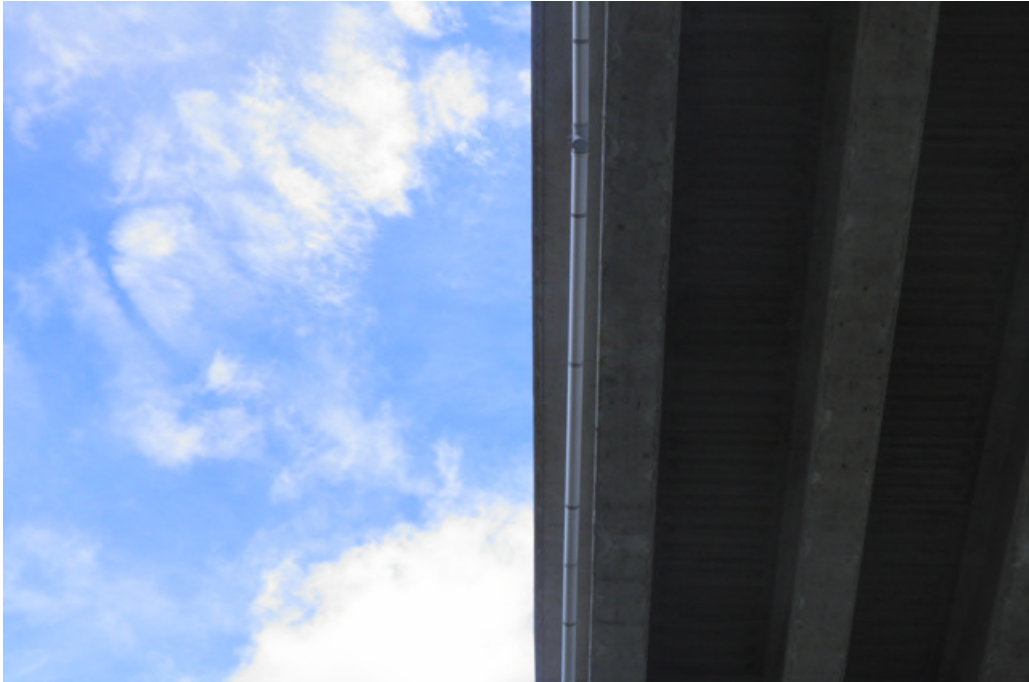
| 점검위치 | 상주 | 창정교(S3) | 사진번호 | #01 |

| No. | 위치 | | 점검 내용 | 사진번호 |
|---|---|---|---|---|
| 1 | 상주 | 창정교(S3) | 바닥판하면 균열(cw=0.3mm미만) | #01 |

| 점검내용 | | 바닥판하면 균열(cw=0.3mm미만) | | |

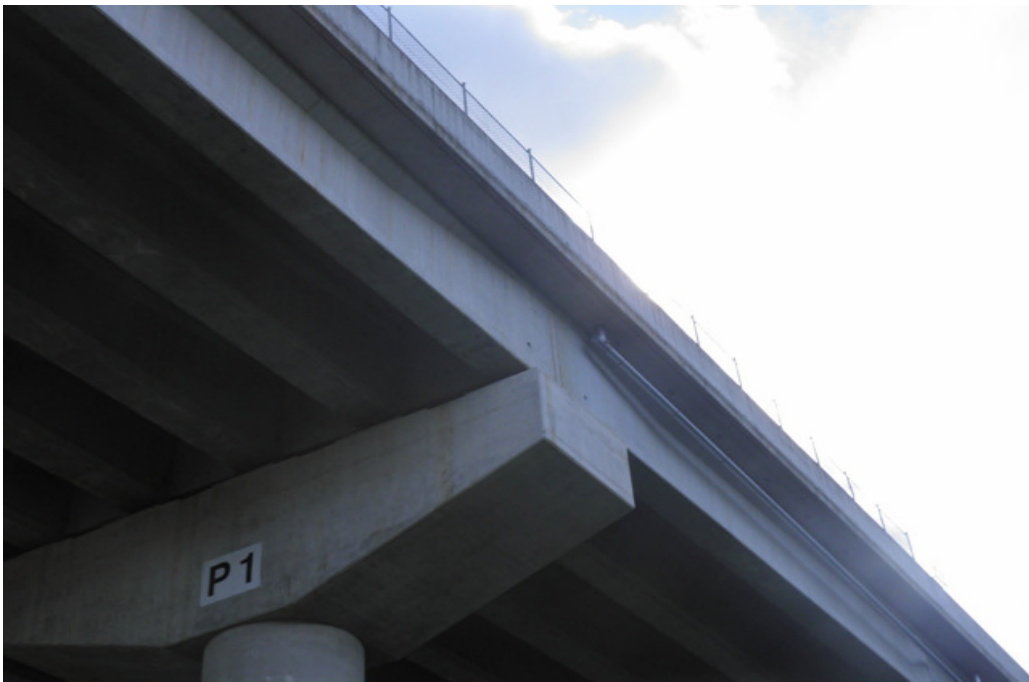
| 점검위치 | 상주 | 창정교(S1~S5) | 사진번호 | #02 |

| No. | 위치 | | 점검 내용 | 사진번호 |
|---|---|---|---|---|
| 2 | 상주 | 창정교(S1~S5) | 거더 인양홀 박락 | #02 |

| 점검내용 | | 거더 인양홀 박락 | | |

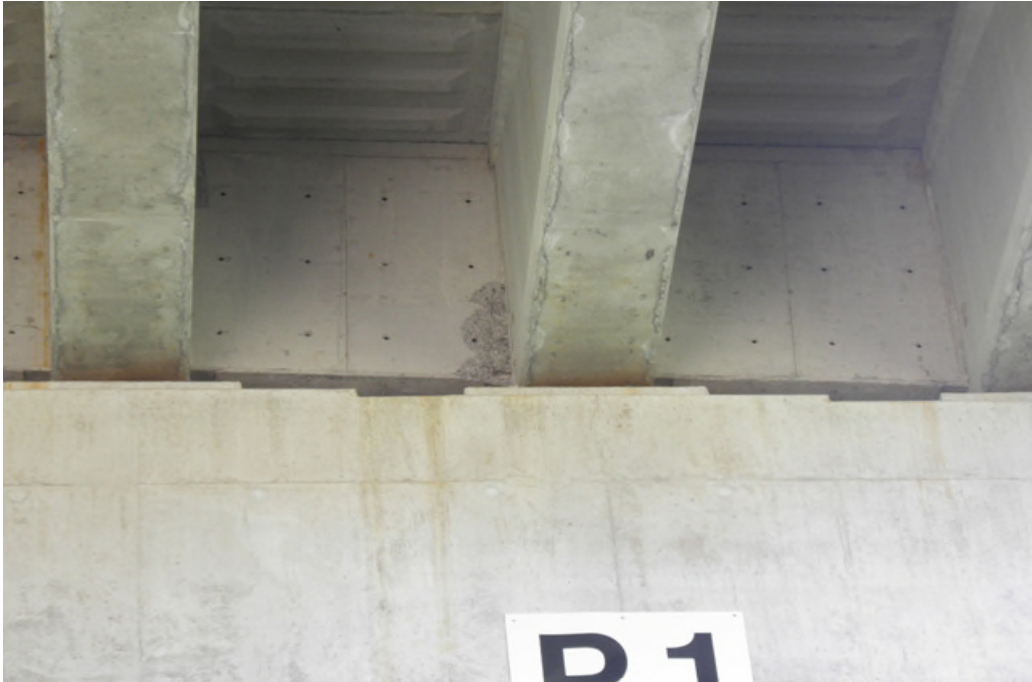
| 점검위치 | 상주 | 창정교(S2~S5) | 사진번호 | #03 |

| No. | 위치 | | 점검 내용 | 사진번호 |
|---|---|---|---|---|
| 3 | 상주 | 창정교(S2~S5) | 가로보 박리, 박락 | #03 |

| 점검내용 | | 가로보 박리, 박락 | | |

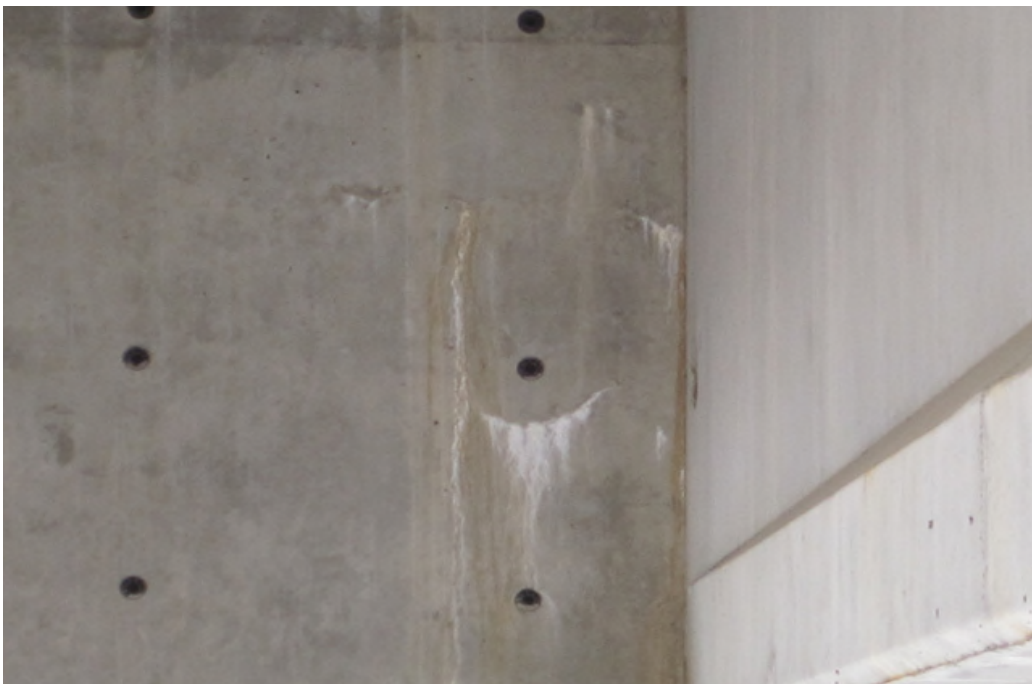
| 점검위치 | 상주 | 창정교(S3) | 사진번호 | #04 |

| No. | 위치 | | 점검 내용 | 사진번호 |
|---|---|---|---|---|
| 4 | 상주 | 창정교(S3) | 가로보 백태 | #04 |

| 점검내용 | | 가로보 백태 | | |

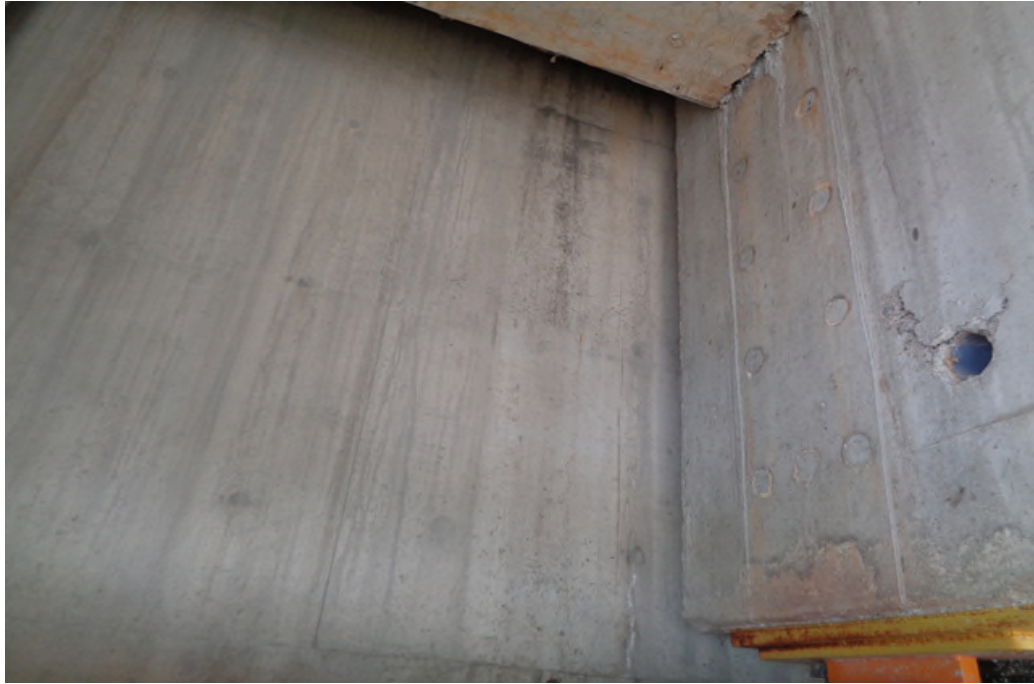
| 점검위치 | 상주 | 창정교(A1) | 사진번호 | #05 |

| No. | 위치 | | 점검 내용 | 사진번호 |
|---|---|---|---|---|
| 5 | 상주 | 창정교(A1) | 교대 균열(cw=0.3mm미만) | #05 |

| 점검내용 | | 교대 균열(cw=0.3mm미만) | | |

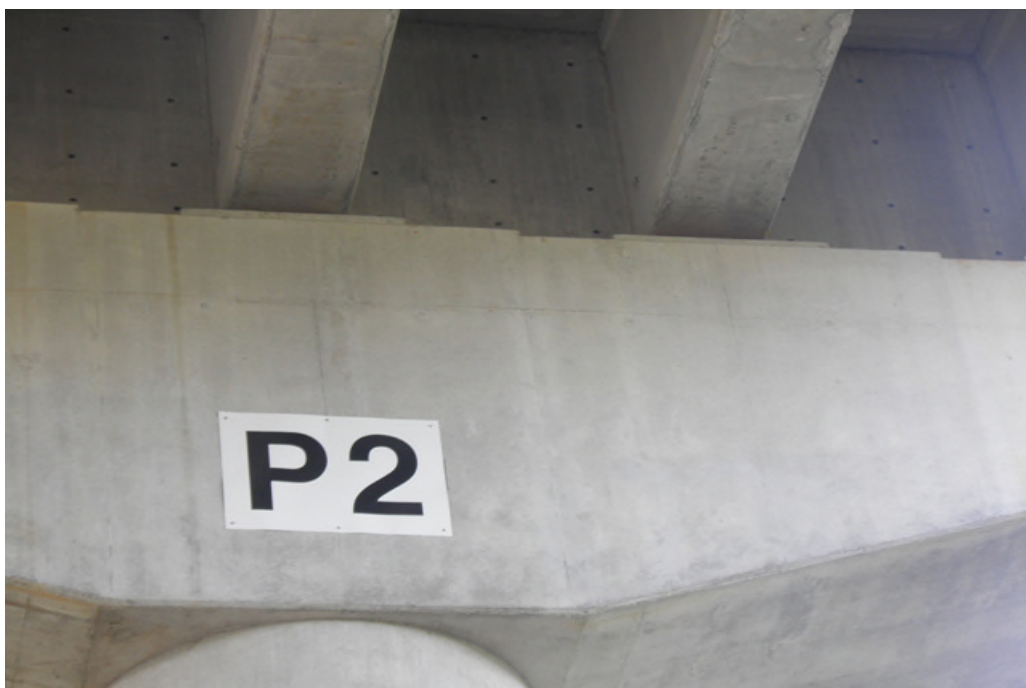
| 점검위치 | 상주 | 창정교(P1~P4) | 사진번호 | #06 |

| No. | 위치 | | 점검 내용 | 사진번호 |
|---|---|---|---|---|
| 6 | 상주 | 창정교(P1~P4) | 교각 균열(cw=0.3mm미만) | #06 |

| 점검내용 | | 교각 균열(cw=0.3mm미만) | | |

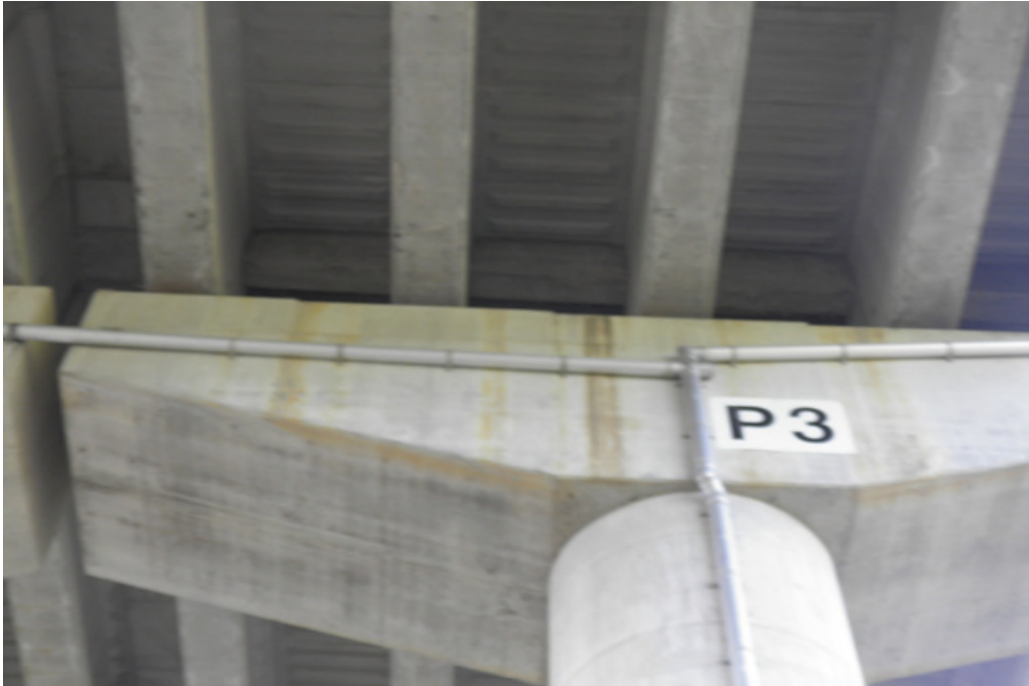
| 점검위치 | 상주 | 창정교(P3) | 사진번호 | #07 |

| No. | 위치 | | 점검 내용 | 사진번호 |
|---|---|---|---|---|
| 7 | 상주 | 창정교(P3) | 교각 망상균열 | #07 |

| 점검내용 | | 교각 망상균열 | | |

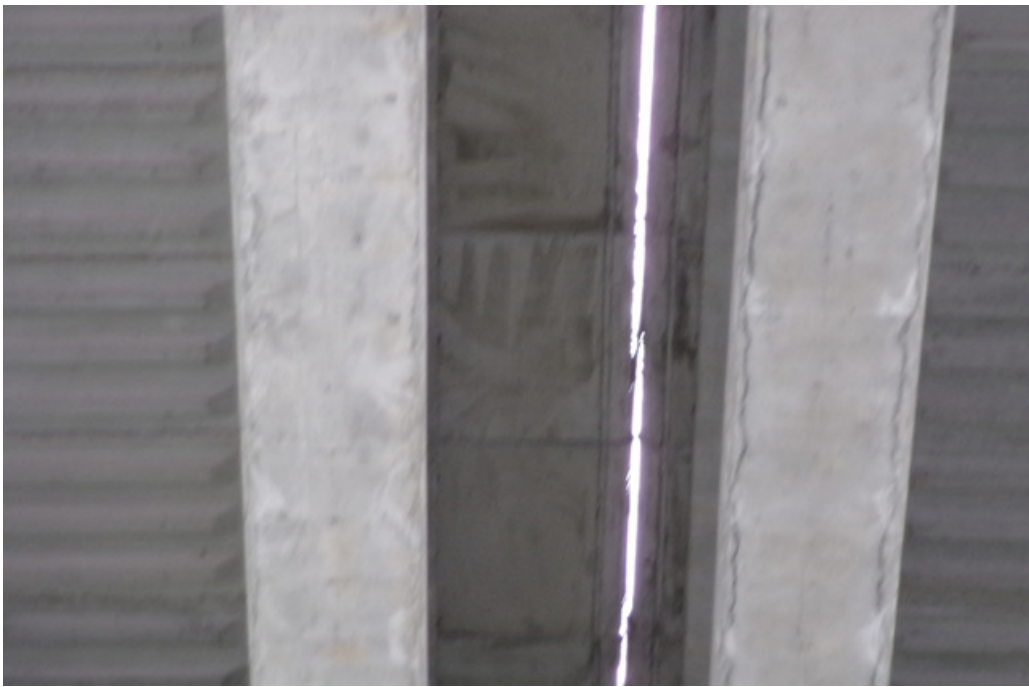
| 점검위치 | 영천 | 창정교(S2, S4) | 사진번호 | #08 |

| No. | 위치 | | 점검 내용 | 사진번호 |
|---|---|---|---|---|
| 8 | 영천 | 창정교(S2, S4) | 바닥판하면 균열(cw=0.3mm미만) | #08 |

| 점검내용 | | 바닥판하면 균열(cw=0.3mm미만) | | |

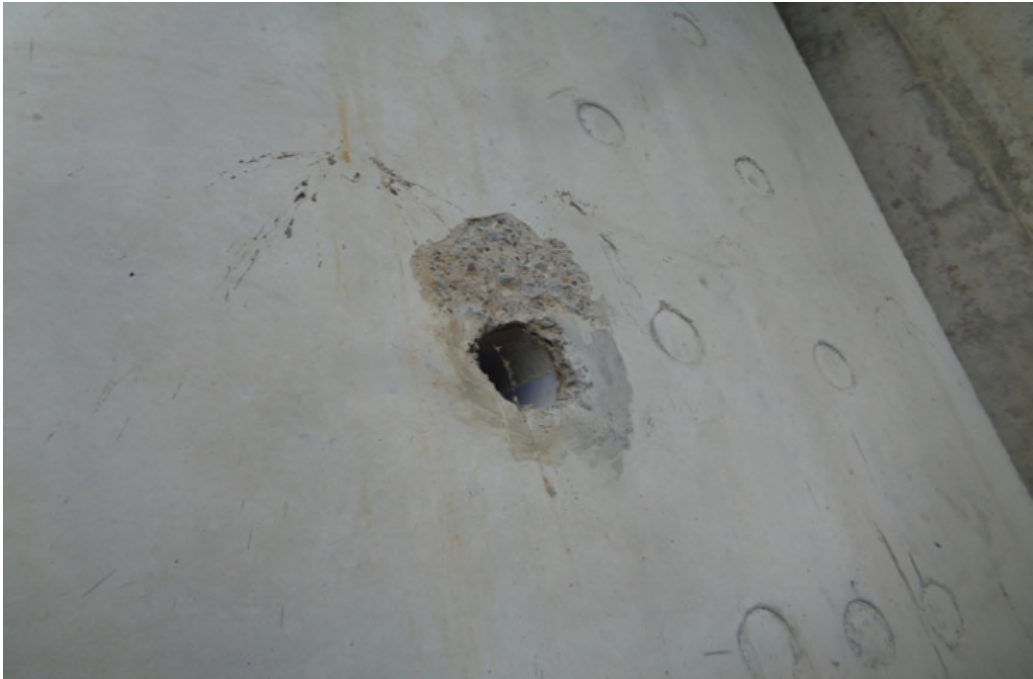
| 점검위치 | 영천 | 창정교(S1~S5) | 사진번호 | #10 |

| No. | 위치 | | 점검 내용 | 사진번호 |
|---|---|---|---|---|
| 10 | 영천 | 창정교(S1~S5) | 거더 인양홀 박리, 박락, 파손 | #10 |

| 점검내용 | | 거더 인양홀 박리, 박락, 파손 | | |

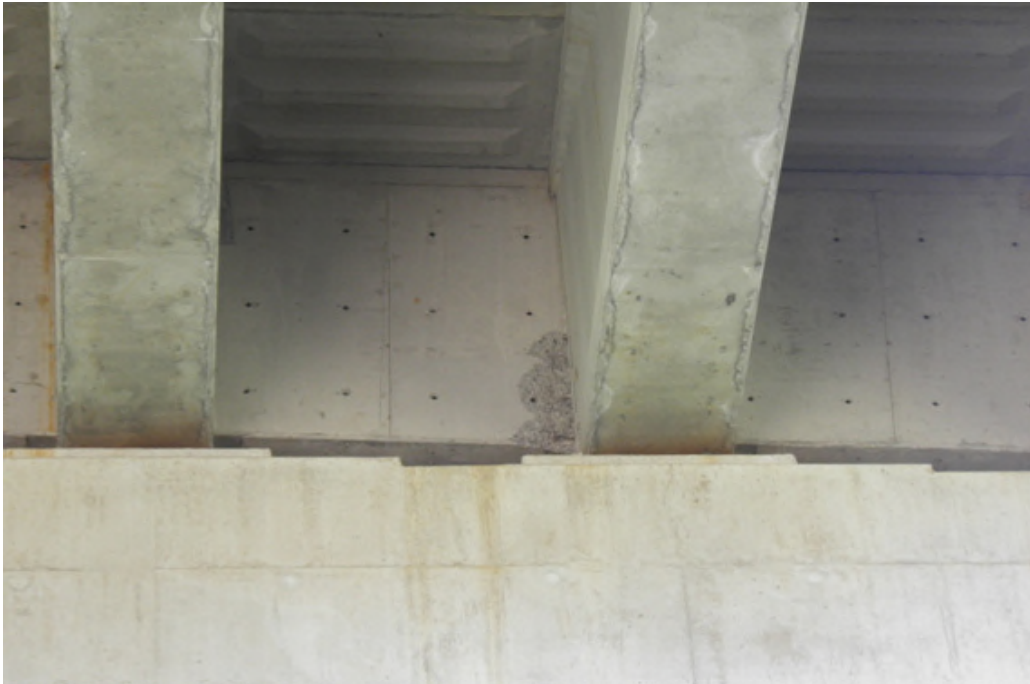
| 점검위치 | 영천 | 창정교(S1, S4) | 사진번호 | #11 |

| No. | 위치 | | 점검 내용 | 사진번호 |
|---|---|---|---|---|
| 11 | 영천 | 창정교(S1, S4) | 가로보 박리 | #11 |

| 점검내용 | | 가로보 박리 | | |

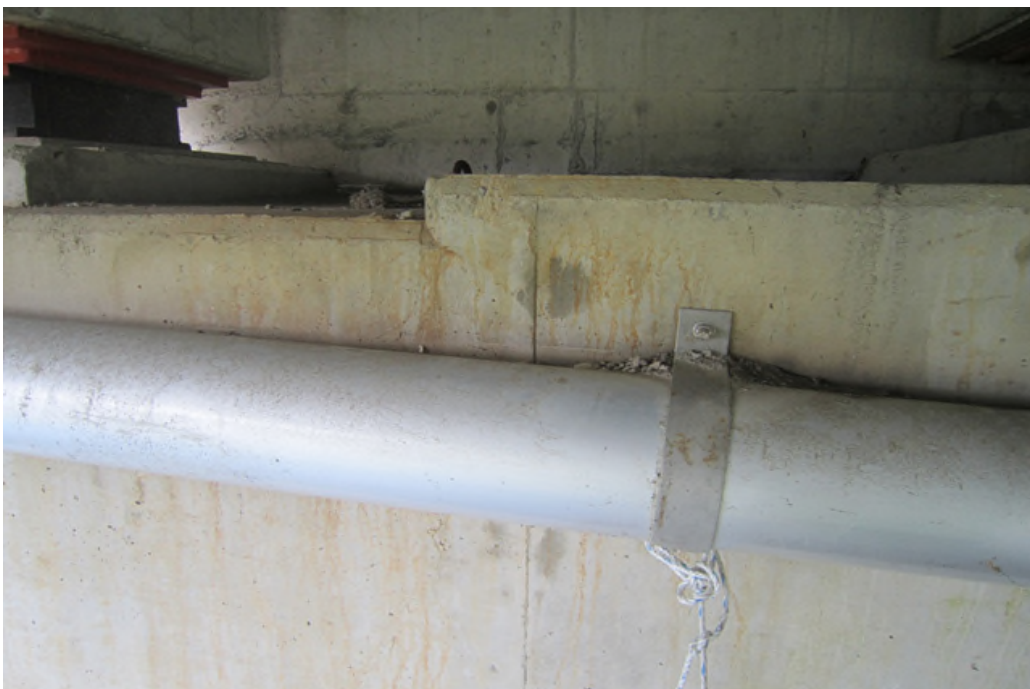
| 점검위치 | 영천 | 창정교(A1) | 사진번호 | #12 |

| No. | 위치 | | 점검 내용 | 사진번호 |
|---|---|---|---|---|
| 12 | 영천 | 창정교(A1) | 교대 균열(cw=0.3mm미만) | #12 |

| 점검내용 | | 교대 균열(cw=0.3mm미만) | | |

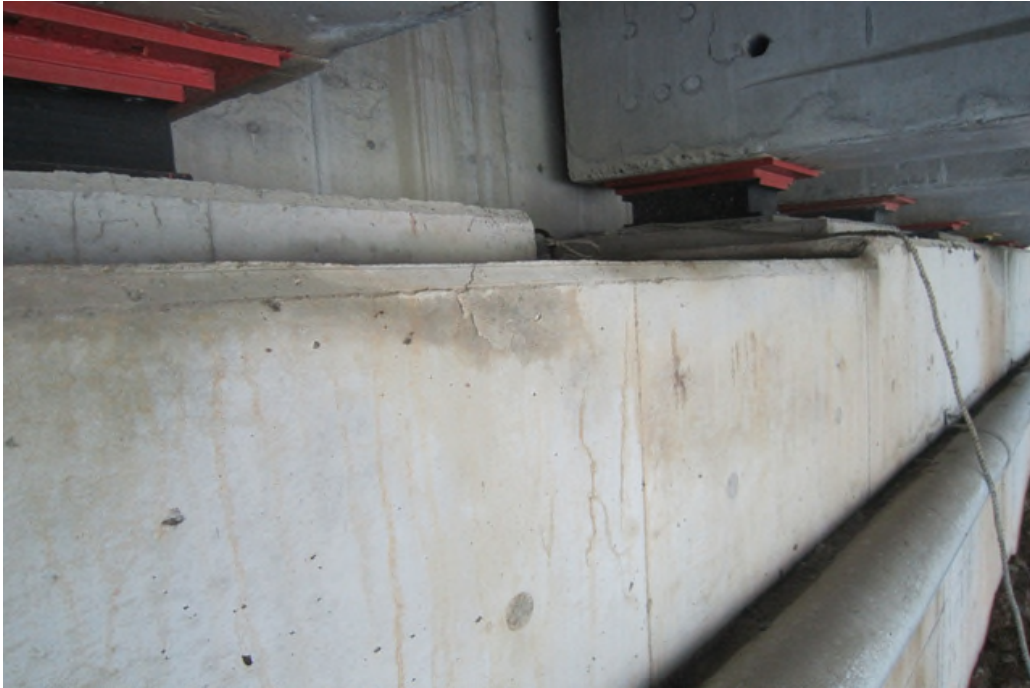
| 점검위치 | 영천 | 창정교(A1) | 사진번호 | #13 |

| No. | 위치 | | 점검 내용 | 사진번호 |
|---|---|---|---|---|
| 13 | 영천 | 창정교(A1) | 교대 박리, 파손 | #13 |

| 점검내용 | | 교대 박리, 파손 | | |

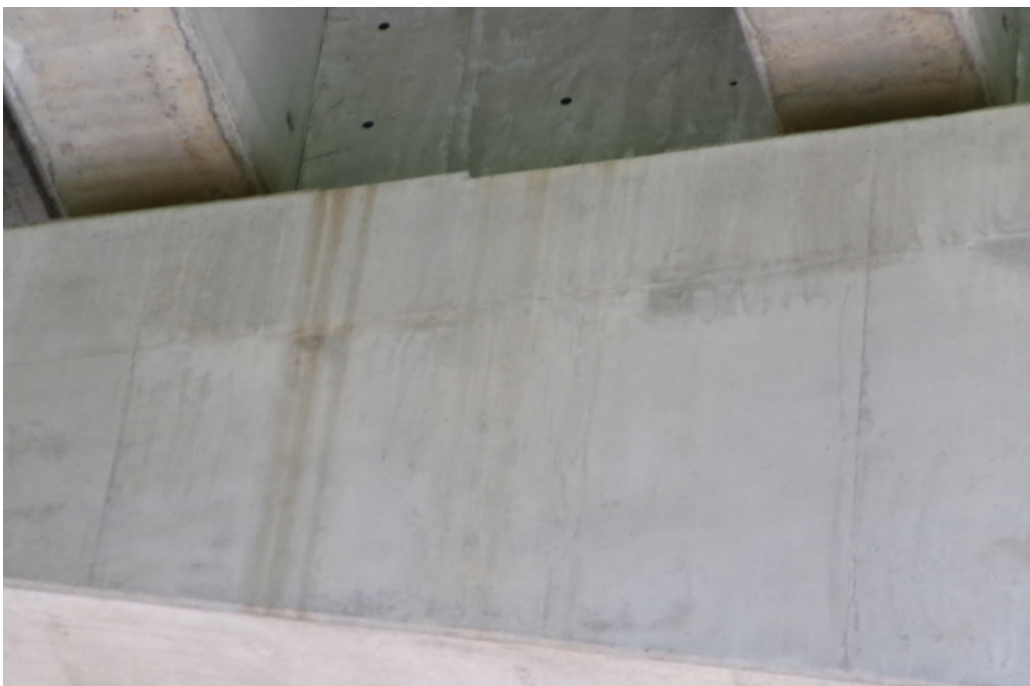
| 점검위치 | 영천 | 창정교(P1~P3) | 사진번호 | #14 |

| No. | 위치 | | 점검 내용 | 사진번호 |
|---|---|---|---|---|
| 14 | 영천 | 창정교(P1~P3) | 교각 균열(cw=0.3mm미만) | #14 |

| 점검내용 | | 교각 균열(cw=0.3mm미만) | | |

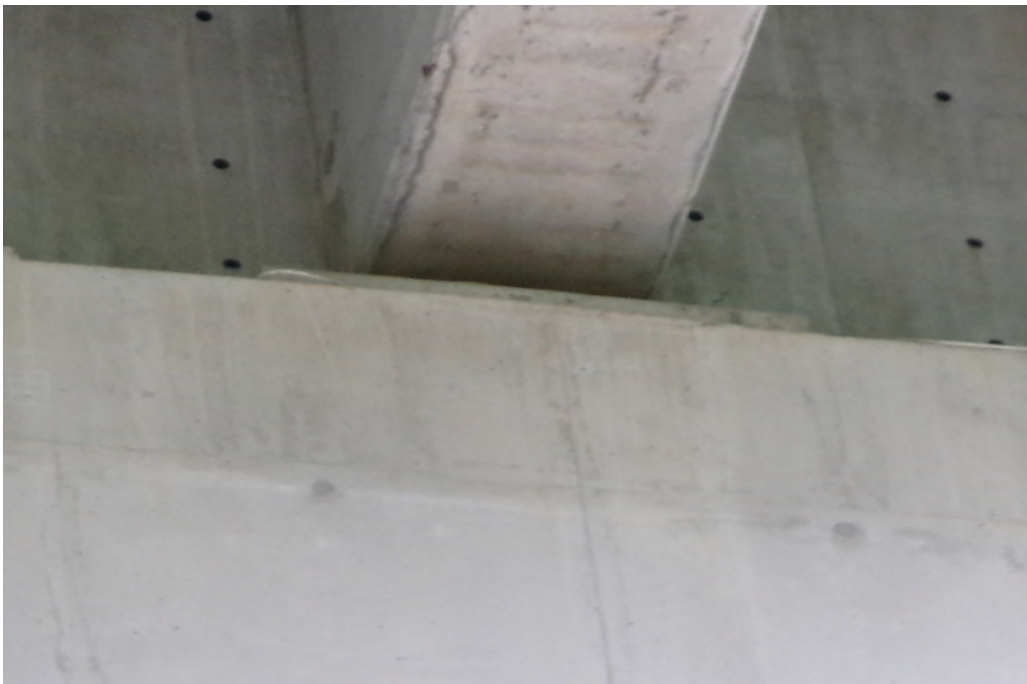
| 점검위치 | 영천 | 창정교(P1, P2) | 사진번호 | #16 |

| No. | 위치 | | 점검 내용 | 사진번호 |
|---|---|---|---|---|
| 16 | 영천 | 창정교(P1, P2) | 교각 박리, 박락 | #16 |

| 점검내용 | | 교각 박리, 박락 | | |

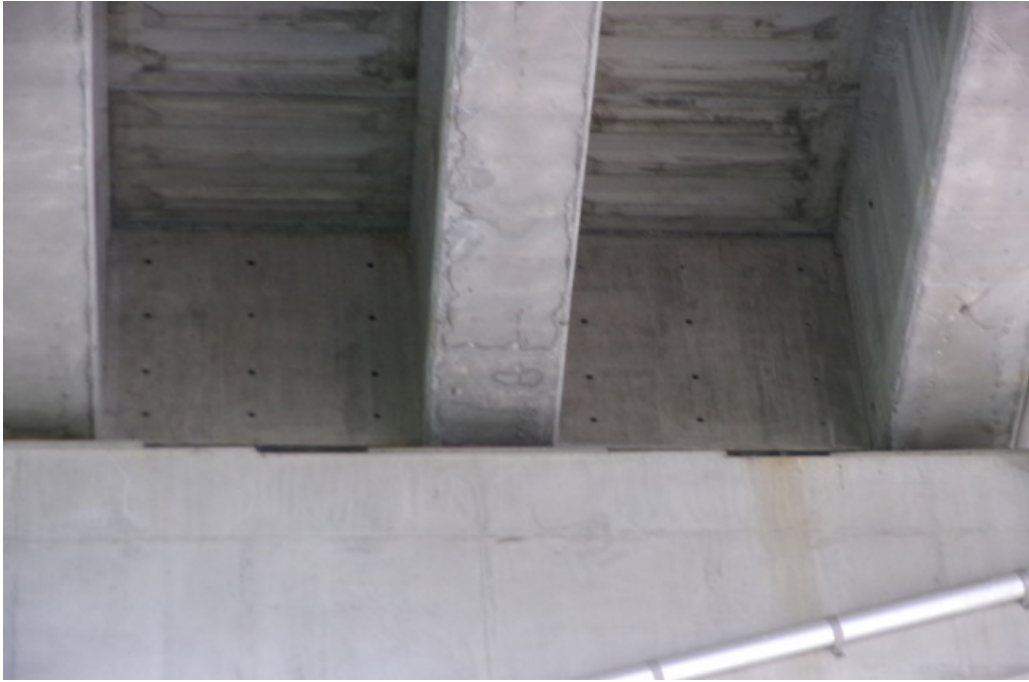
| 점검위치 | 상주 | 중들교(S2) | 사진번호 | #17 |

| No. | 위치 | | 점검 내용 | 사진번호 |
|---|---|---|---|---|
| 17 | 상주 | 중들교(S2) | 가로보 망상균열 | #17 |

| 점검내용 | | 가로보 망상균열 | | |

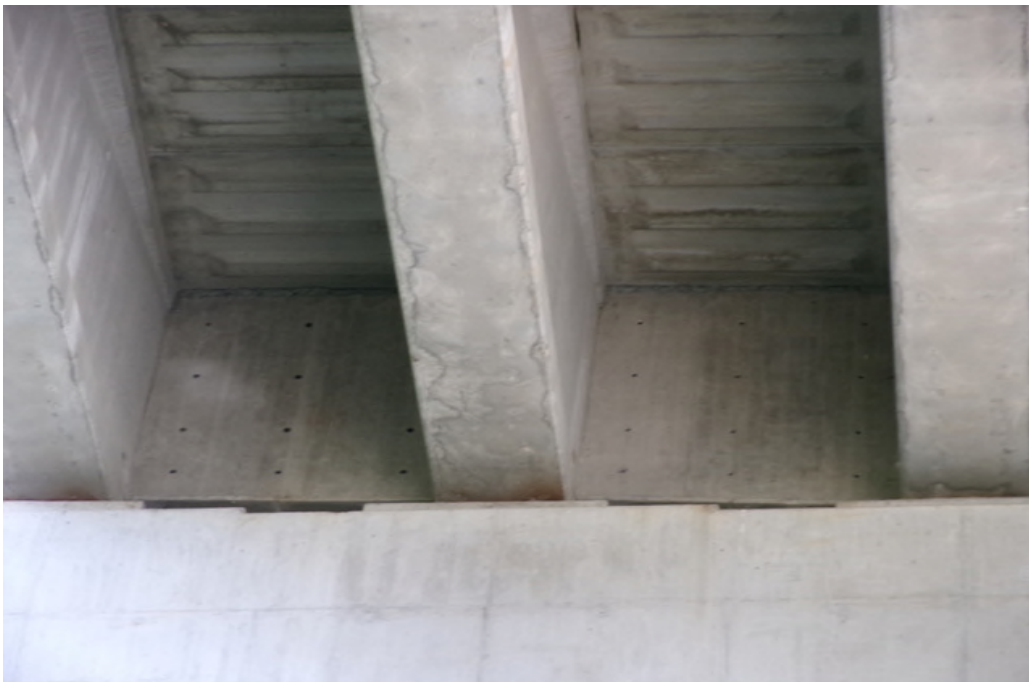
| 점검위치 | 상주 | 중들교(S2) | 사진번호 | #18 |

| No. | 위치 | | 점검 내용 | 사진번호 |
|---|---|---|---|---|
| 18 | 상주 | 중들교(S2) | 가로보 박리 | #18 |

| 점검내용 | | 가로보 박리 | | |

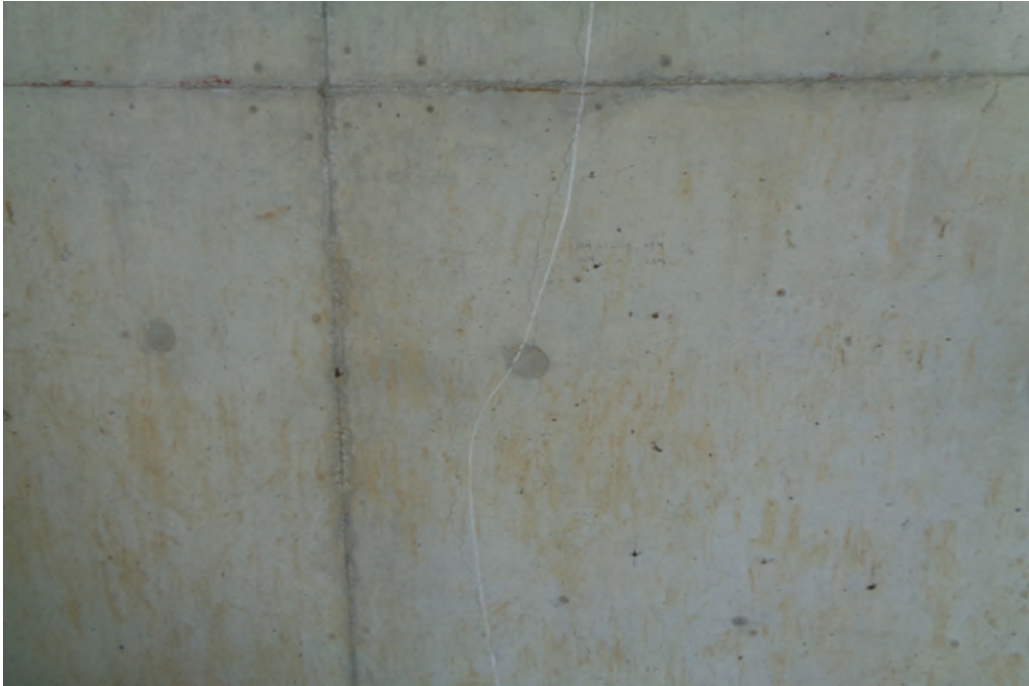
| 점검위치 | 상주 | 증들교(A1, A2) | 사진번호 | #19 |

| No. | 위치 | | 점검 내용 | 사진번호 |
|---|---|---|---|---|
| 19 | 상주 | 중들교(A1, A2) | 교대 균열(cw=0.3mm미만) | #19 |

| 점검내용 | | 교대 균열(cw=0.3mm미만) | | |

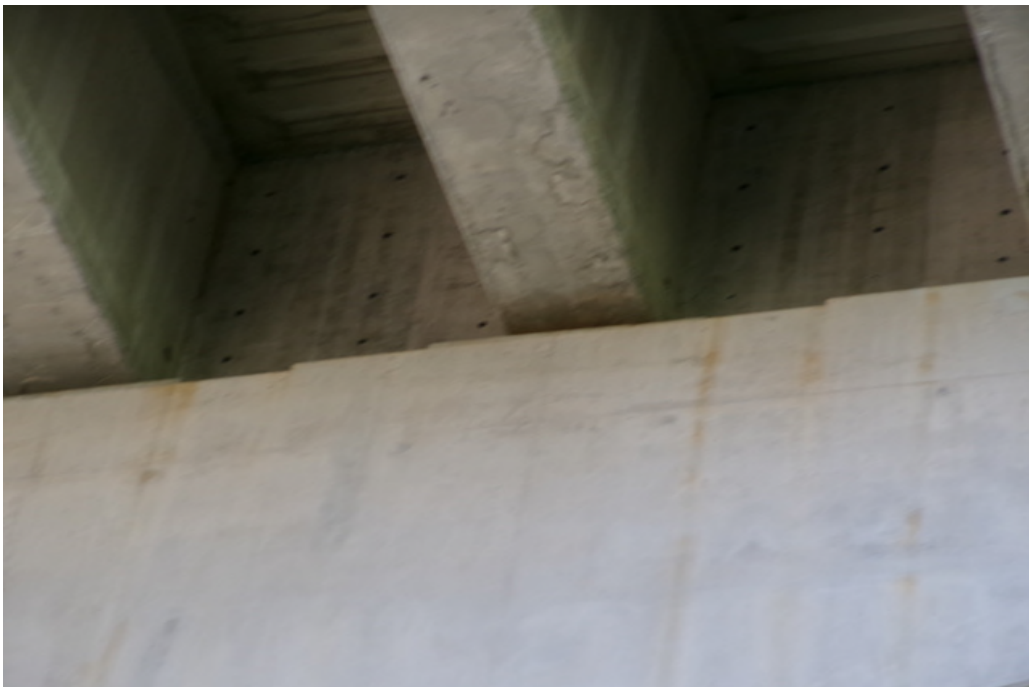
| 점검위치 | 상주 | 증들교(P1, P2) | 사진번호 | #20 |

| No. | 위치 | | 점검 내용 | 사진번호 |
|---|---|---|---|---|
| 20 | 상주 | 중들교(P1, P2) | 교각 균열(cw=0.3mm미만) | #20 |

| 점검내용 | | 교각 균열(cw=0.3mm미만) | | |

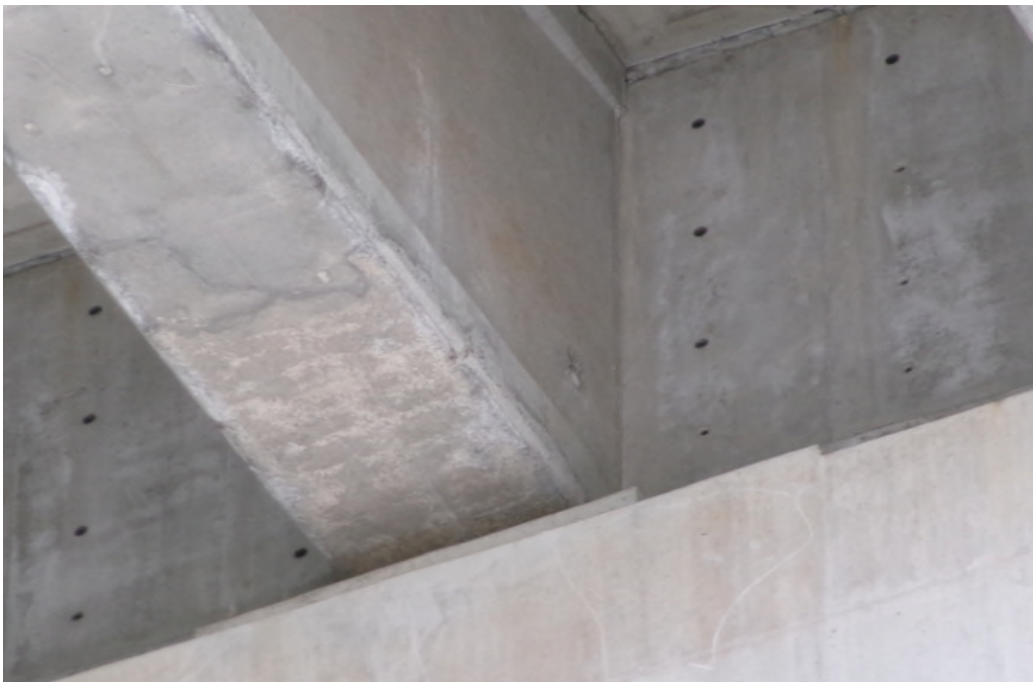
| 점검위치 | 영천 | 중들교(S2, S3) | 사진번호 | #22 |

| No. | 위치 | | 점검 내용 | 사진번호 |
|---|---|---|---|---|
| 22 | 영천 | 중들교(S2, S3) | 거더 인양홀 박리, 박락 | #22 |

| 점검내용 | | 거더 인양홀 박리, 박락 | | |

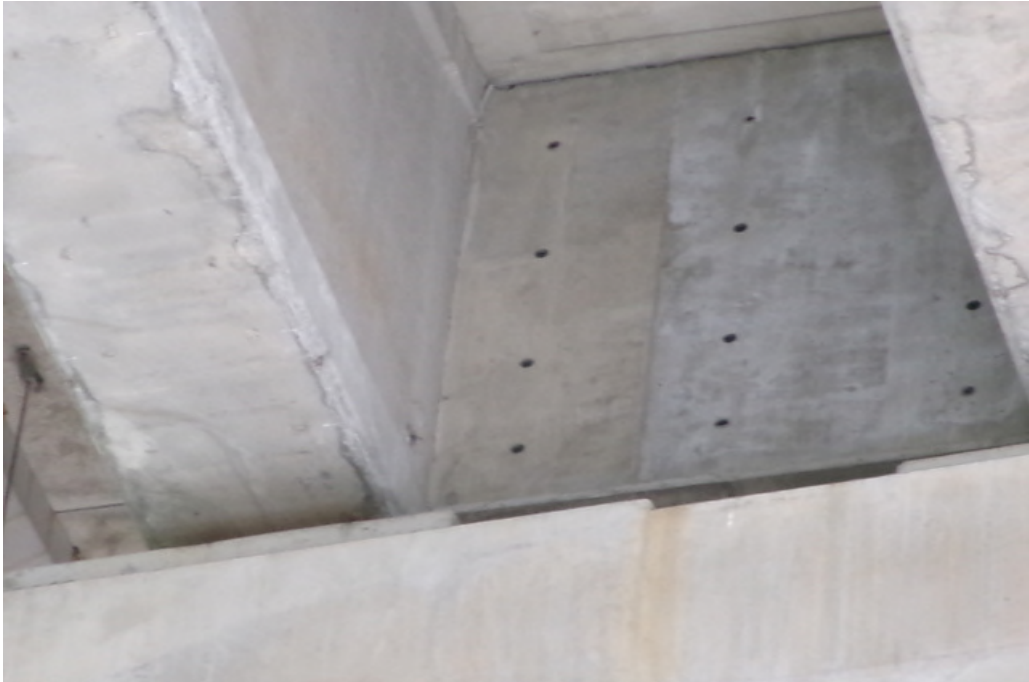
| 점검위치 | 영천 | 중들교(S2) | 사진번호 | #23 |

| No. | 위치 | | 점검 내용 | 사진번호 |
|---|---|---|---|---|
| 23 | 영천 | 중들교(S2) | 가로보 박리 | #23 |

| 점검내용 | | 가로보 박리 | | |

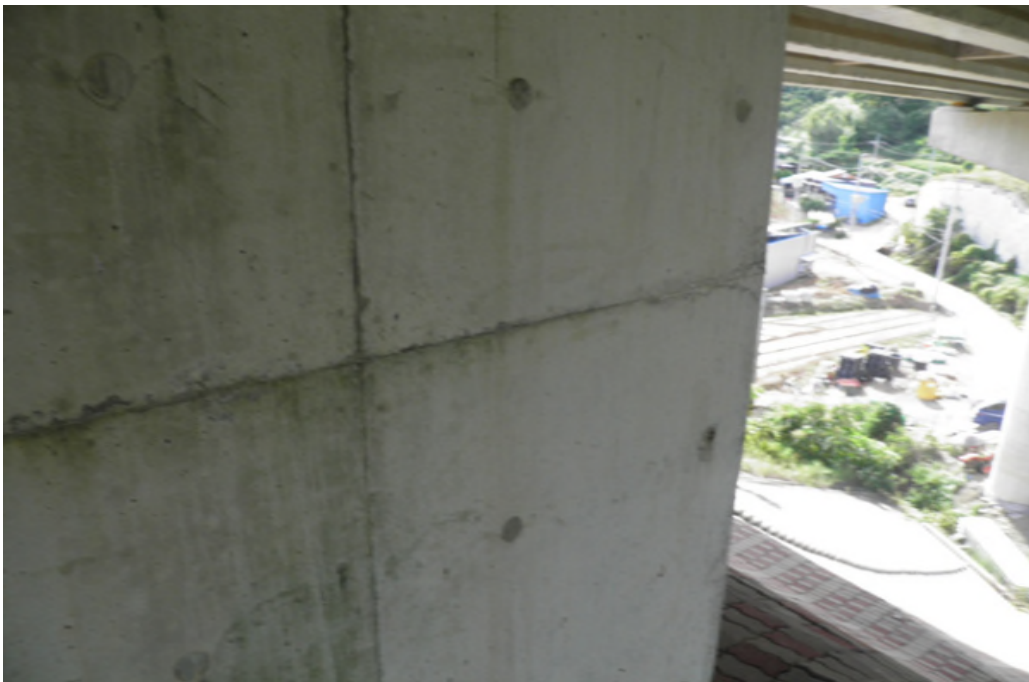
| 점검위치 | 영천 | 중들교(A1, A2) | 사진번호 | #24 |

| No. | 위치 | | 점검 내용 | 사진번호 |
|---|---|---|---|---|
| 24 | 영천 | 중들교(A1, A2) | 교대 균열(cw=0.3mm미만) | #24 |

| 점검내용 | | 교대 균열(cw=0.3mm미만) | | |

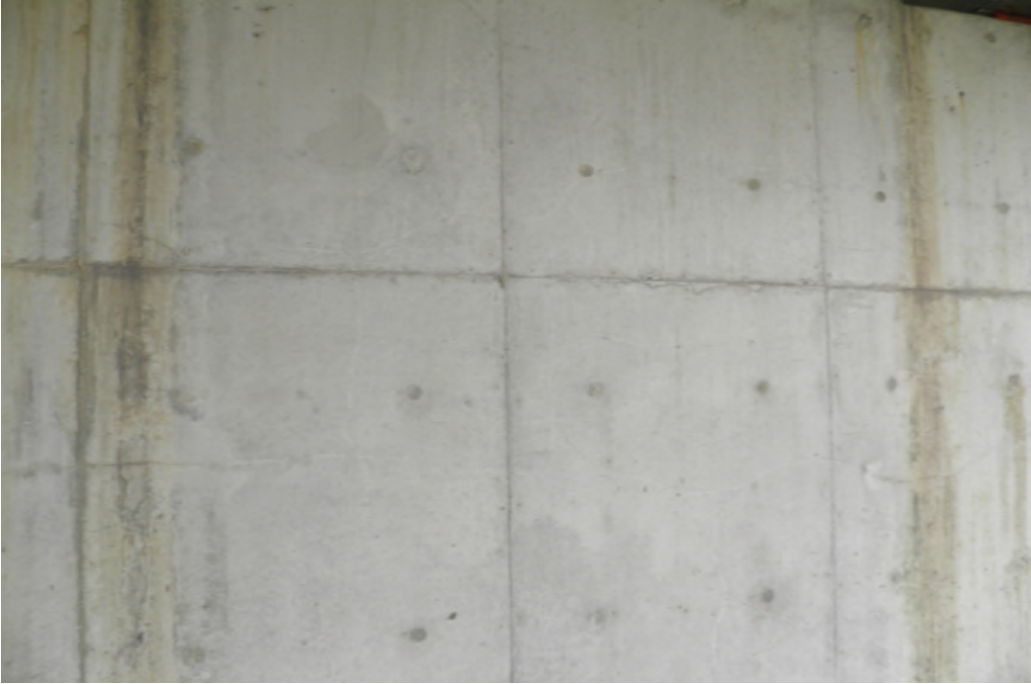
| 점검위치 | 영천 | 중들교(A2) | 사진번호 | #25 |

| No. | 위치 | | 점검 내용 | 사진번호 |
|---|---|---|---|---|
| 25 | 영천 | 중들교(A2) | 교대 망상균열 | #25 |

| 점검내용 | | 교대 망상균열 | | |

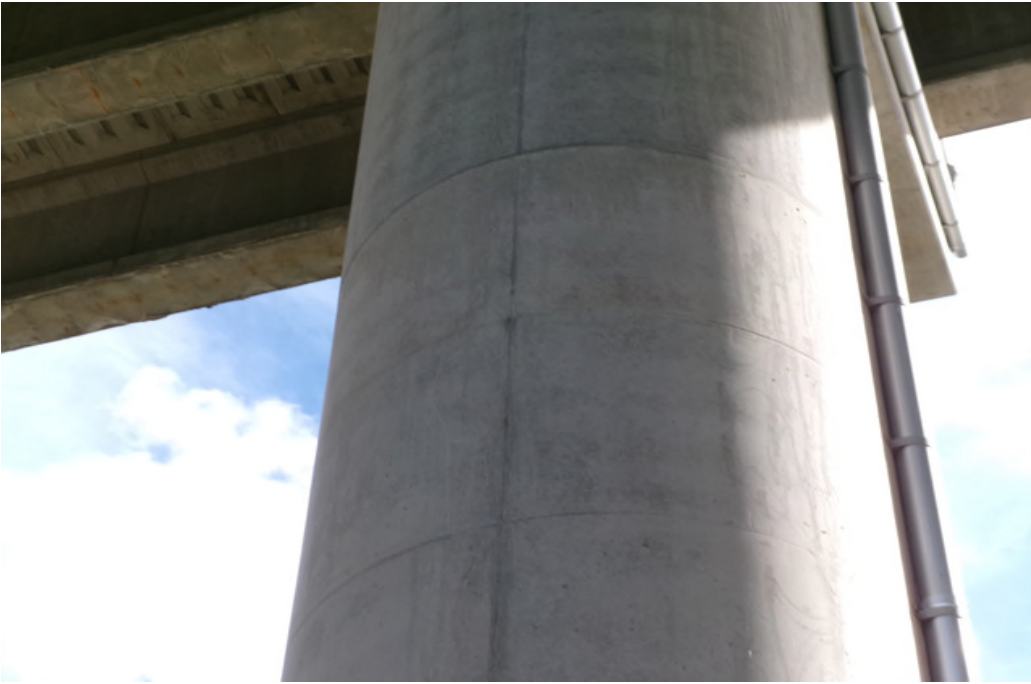
| 점검위치 | 영천 | 중들교(P2) | 사진번호 | #26 |

| No. | 위치 | | 점검 내용 | 사진번호 |
|---|---|---|---|---|
| 26 | 영천 | 중들교(P2) | 교각 균열(cw=0.3mm미만) | #26 |

| 점검내용 | | 교각 균열(cw=0.3mm미만) | | |

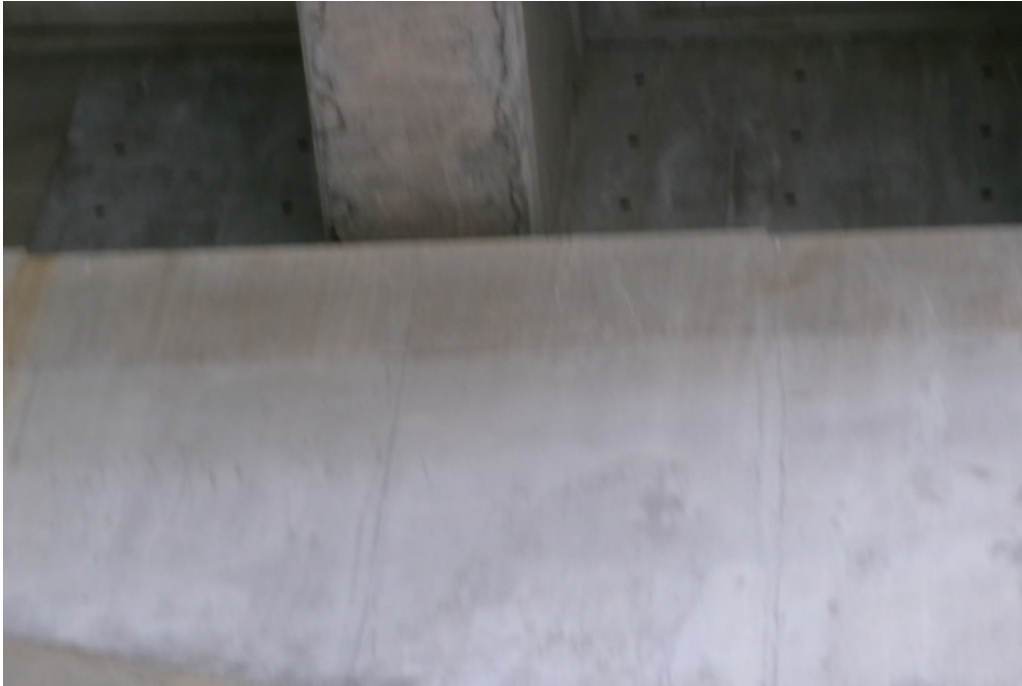
| 점검위치 | 영천 | 중들교(P2) | 사진번호 | #27 |

| No. | 위치 | | 점검 내용 | 사진번호 |
|---|---|---|---|---|
| 27 | 영천 | 중들교(P2) | 교각 균열(cw=0.3mm이상) | #27 |

| 점검내용 | | 교각 균열(cw=0.3mm이상) | | |

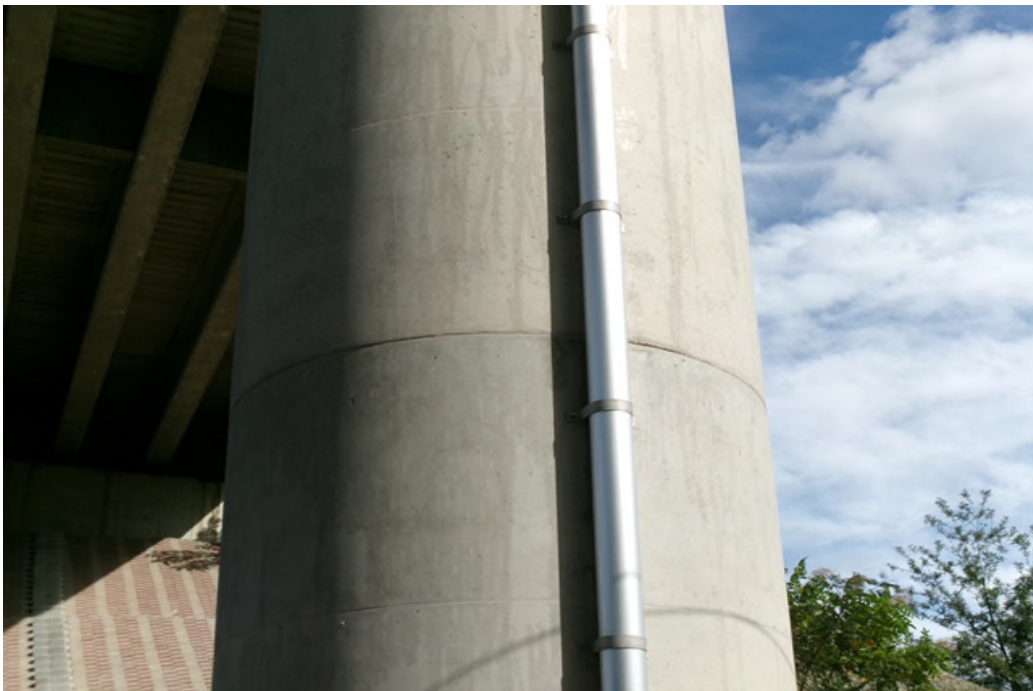
| 점검위치 | 영천 | 중들교(P2) | 사진번호 | #28 |

| No. | 위치 | | 점검 내용 | 사진번호 |
|---|---|---|---|---|
| 28 | 영천 | 중들교(P2) | 교각 망상균열 | #28 |

| 점검내용 | | 교각 망상균열 | | |

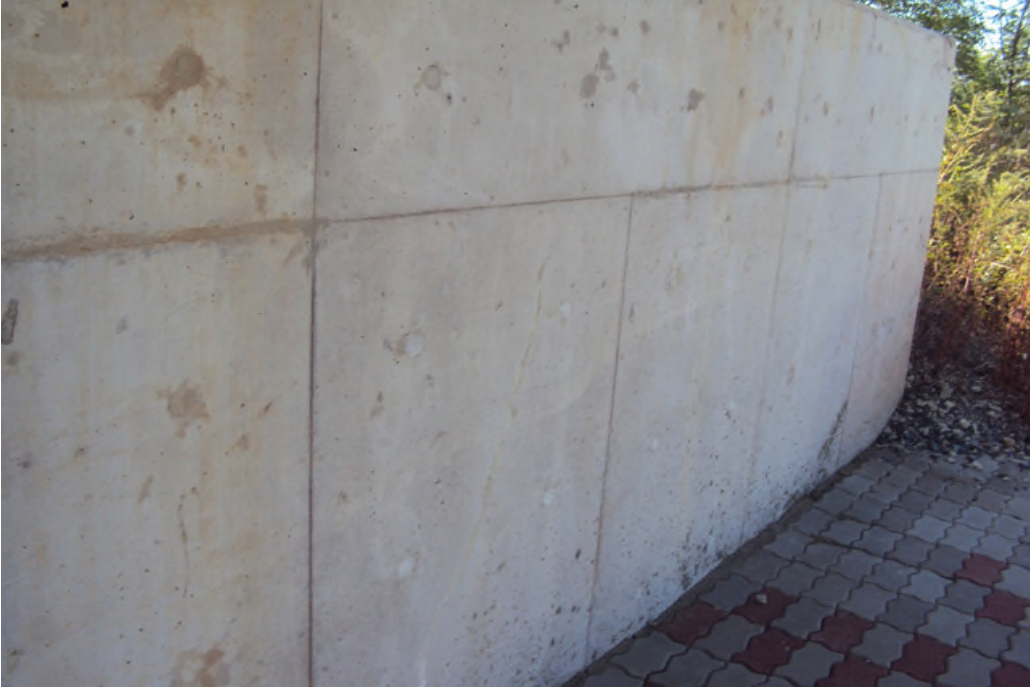
| 점검위치 | - 화산JCT R-A교(A1, A2 | 사진번호 | #29 |

| No. | 위치 | | 점검 내용 | 사진번호 |
|---|---|---|---|---|
| 29 | - | 화산JCT R-A교(A1, A2) | 교대 망상균열 | #29 |

| 점검내용 | 교대 망상균열 | | |

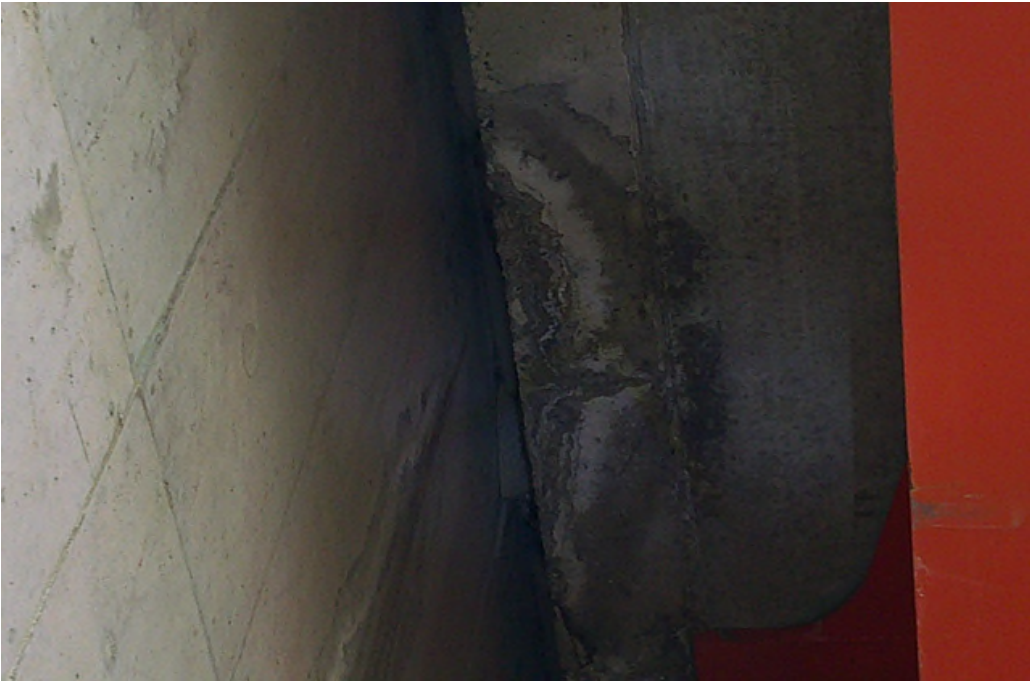
| 점검위치 | - 화산JCT R-A1교(S1) | 사진번호 | #30 |

| No. | 위치 | | 점검 내용 | 사진번호 |
|---|---|---|---|---|
| 30 | - | 화산JCT R-A1교(S1) | 바닥판하면 균열부백태 | #30 |

| 점검내용 | 바닥판하면 균열부백태 | | |

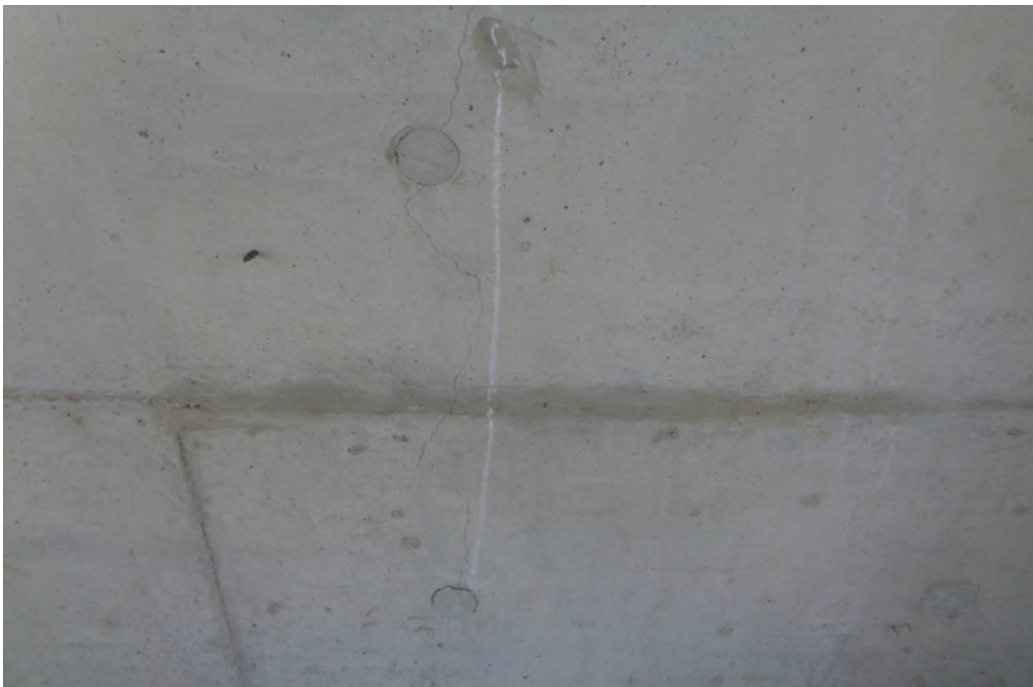
| 점검위치 | - 화산JCT R-A1교(A1, A2) | 사진번호 | #32 |

| No. | 위치 | | 점검 내용 | 사진번호 |
|---|---|---|---|---|
| 32 | - | 화산JCT R-A1교(A1, A2) | 교대 균열(cw=0.3mm미만) | #32 |

| 점검내용 | 교대 균열(cw=0.3mm미만) | | |

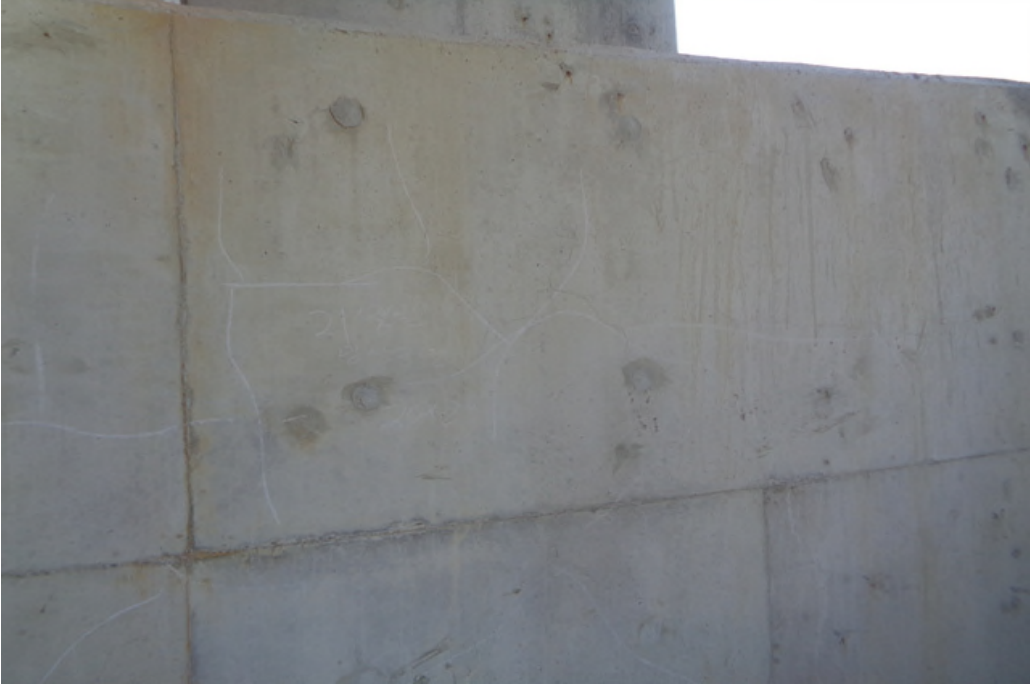
| 점검위치 | - 화산JCT R-A1교(A1) | 사진번호 | #33 |

| No. | 위치 | | 점검 내용 | 사진번호 |
|---|---|---|---|---|
| 33 | - | 화산JCT R-A1교(A1) | 교대 망상균열 | #33 |

| 점검내용 | 교대 망상균열 | | |

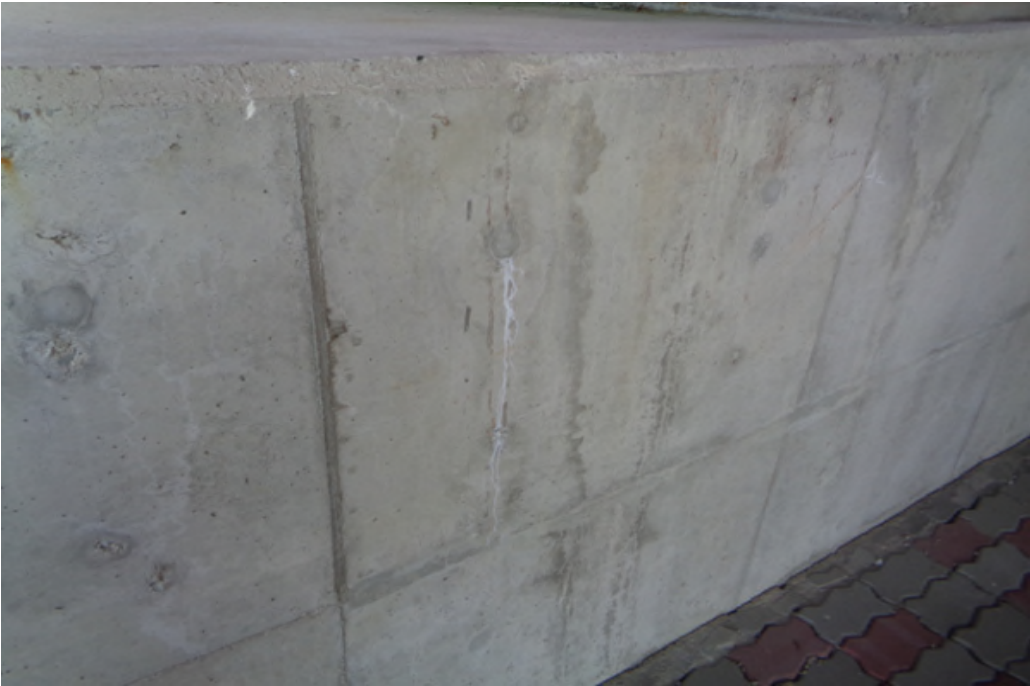
| 점검위치 | - 화산JCT R-A1교(A2) | 사진번호 | #34 |

| No. | 위치 | | 점검 내용 | 사진번호 |
|---|---|---|---|---|
| 34 | - | 화산JCT R-A1교(A2) | 교대 백태 | #34 |

| 점검내용 | 교대 백태 | | |

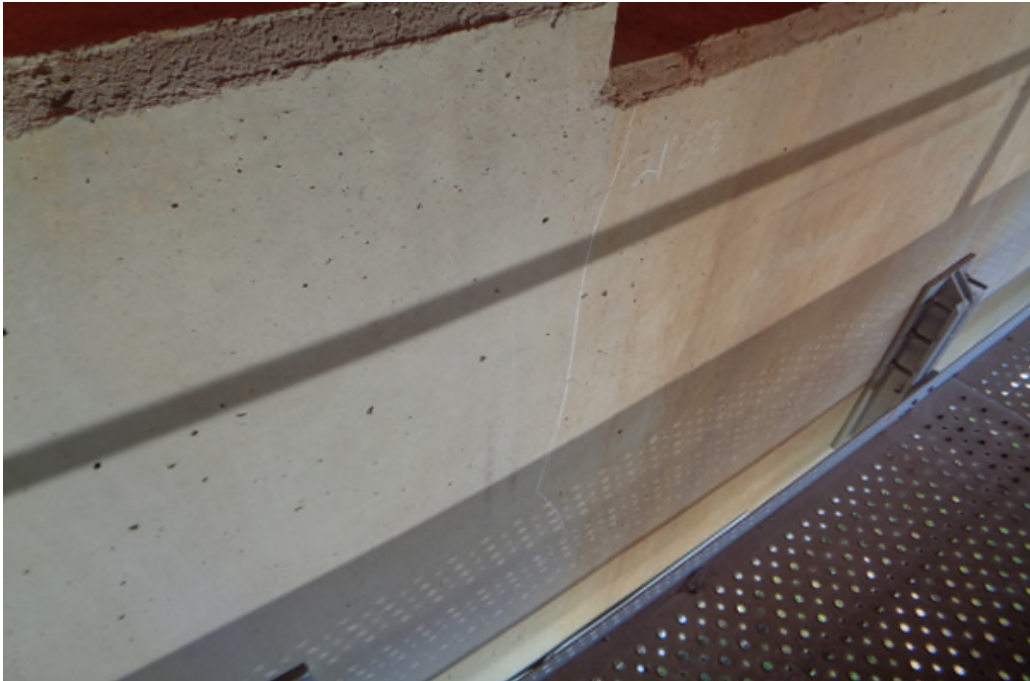
| 점검위치 | - | 화산JCT R-A1교(P1~P6) | 사진번호 | #35 |

| No. | 위치 | | 점검 내용 | 사진번호 |
|---|---|---|---|---|
| 35 | - | 화산JCT R-A1교(P1~P6) | 교각 균열(cw=0.3mm미만) | #35 |

| 점검내용 | | 교각 균열(cw=0.3mm미만) | | |
