## 도로교량 하자 목록(8-2공구)

## 사진대지

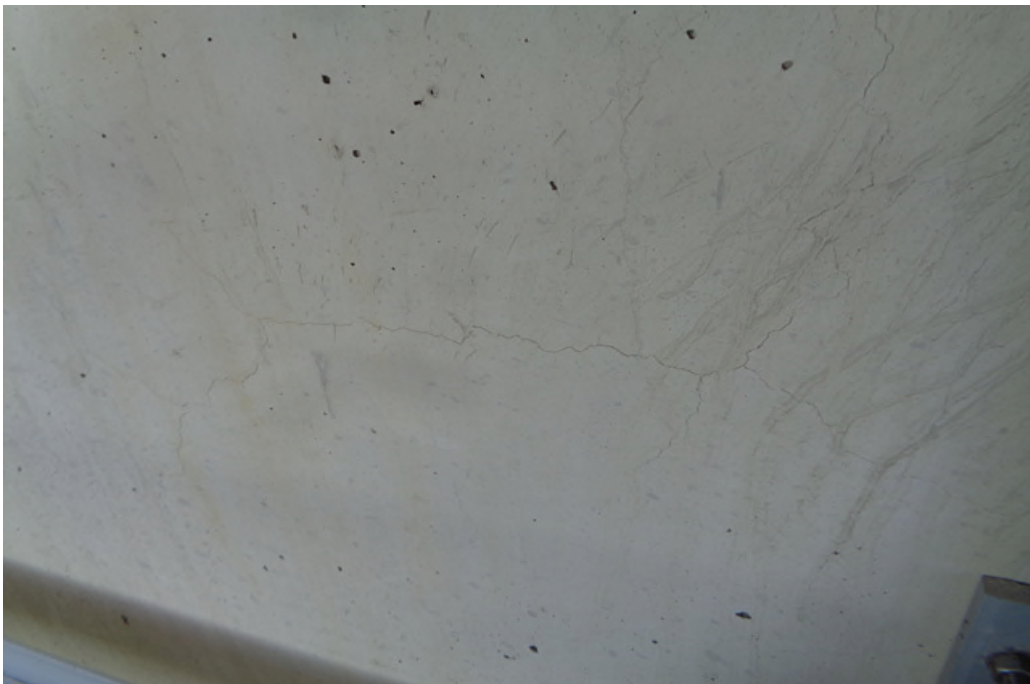
| 점검위치 | - | 화산JCT R-A1교(P2, P5) | 사진번호 | #36 |

| No. | 위치 | | 점검 내용 | 사진번호 |
|---|---|---|---|---|
| 36 | - | 화산JCT R-A1교(P2, P5) | 교각 망상균열 | #36 |

| 점검내용 | | 교각 망상균열 | | |

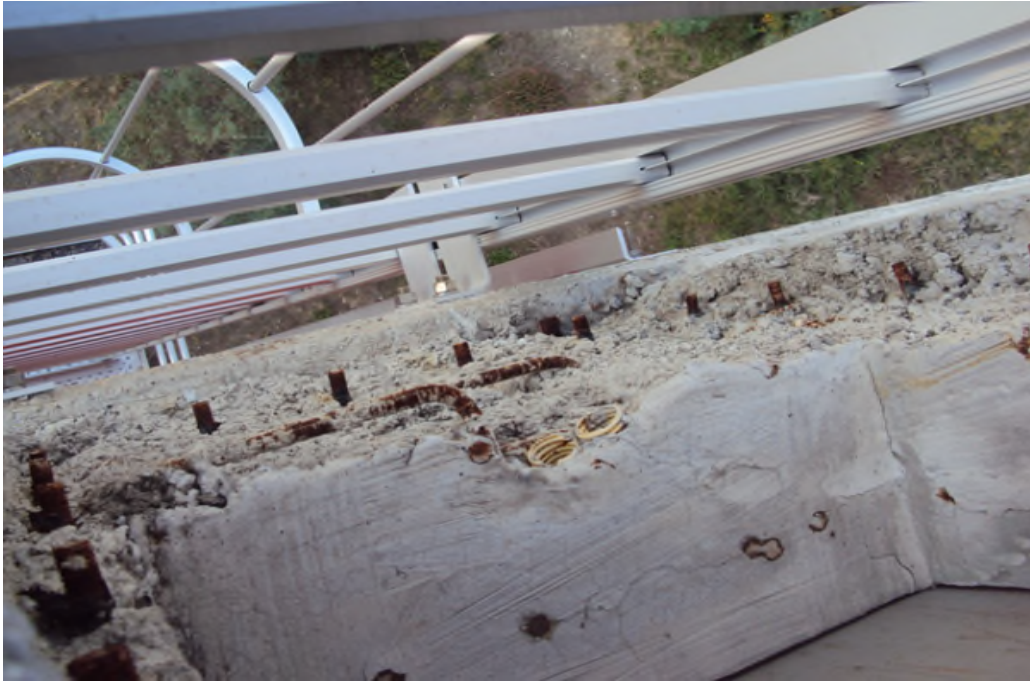
| 점검위치 | - | 화산JCT R-A1교(S3) | 사진번호 | #37 |

| No. | 위치 | | 점검 내용 | 사진번호 |
|---|---|---|---|---|
| 37 | - | 화산JCT R-A1교(S3) | 바닥판하면 철근노출 | #37 |

| 점검내용 | | 바닥판하면 철근노출 | | |

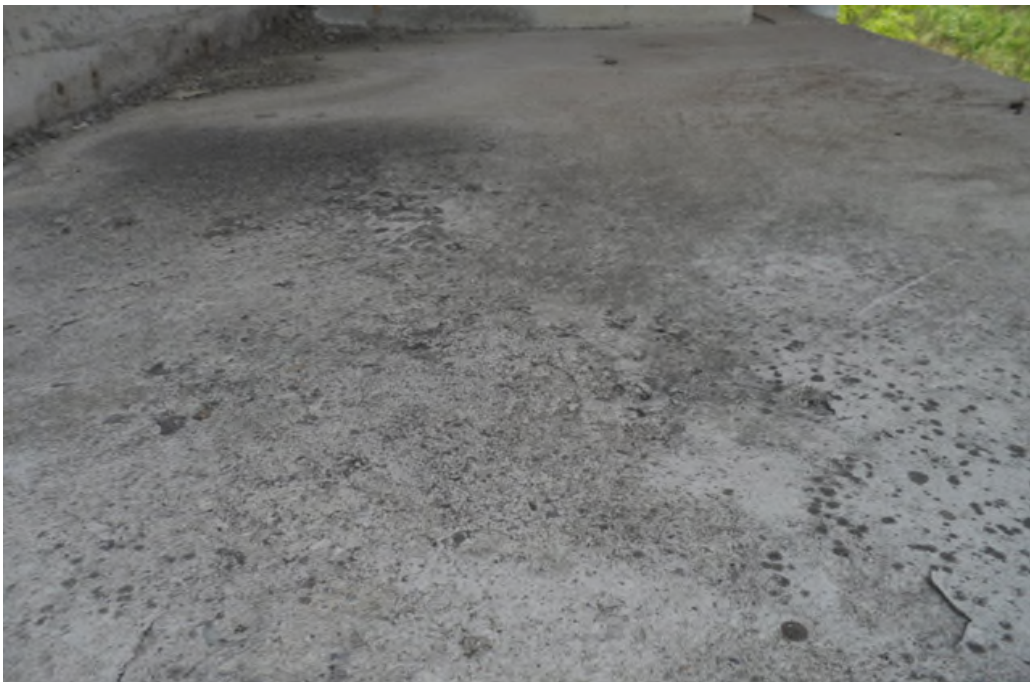
| 점검위치 | - | 화산JCT R-H교(A1) | 사진번호 | #38 |

| No. | 위치 | | 점검 내용 | 사진번호 |
|---|---|---|---|---|
| 38 | - | 화산JCT R-H교(A1) | 교대 박리 | #38 |

| 점검내용 | | 교대 박리 | | |

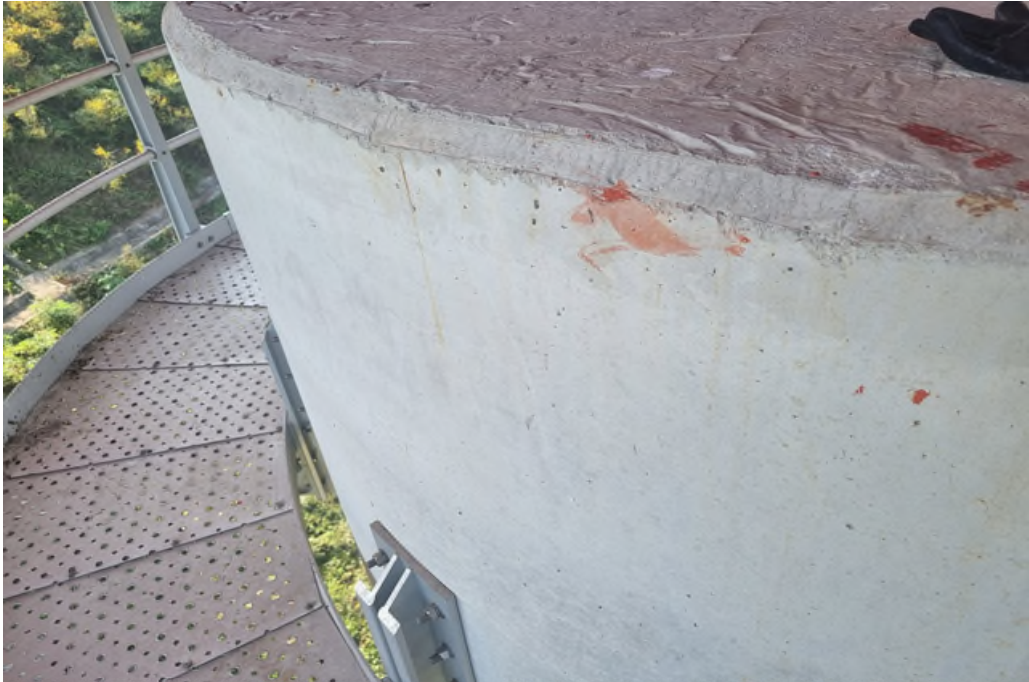
| 점검위치 | - | 화산JCT R-H교(P1) | 사진번호 | #39 |

| No. | 위치 | | 점검 내용 | 사진번호 |
|---|---|---|---|---|
| 39 | - | 화산JCT R-H교(P1) | 교각 망상균열 | #39 |

| 점검내용 | | 교각 망상균열 | | |

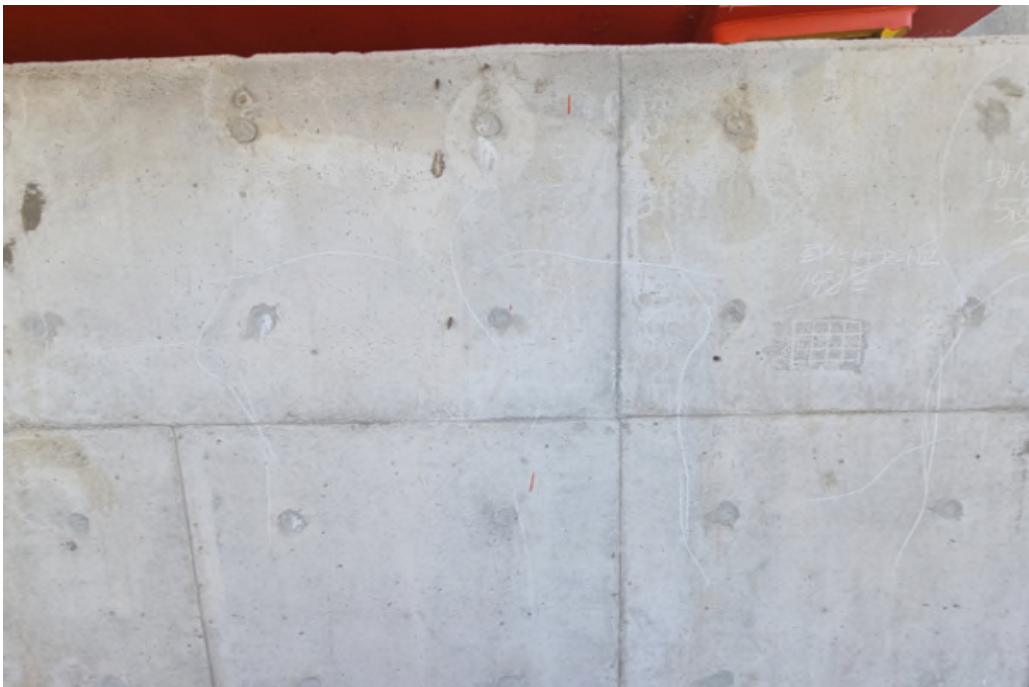
| 점검위치 | - | 화산JCT R-H교(A1) | 사진번호 | #40 |

| No. | 위치 | | 점검 내용 | 사진번호 |
|---|---|---|---|---|
| 40 | - | 화산JCT R-H교(A1) | 교대 망상균열 | #40 |

| 점검내용 | | 교대 망상균열 | | |
