## 도로교량 하자 목록(1공구)

## 도로교량 하자 목록(2공구)

## 도로교량 하자 목록(3공구)

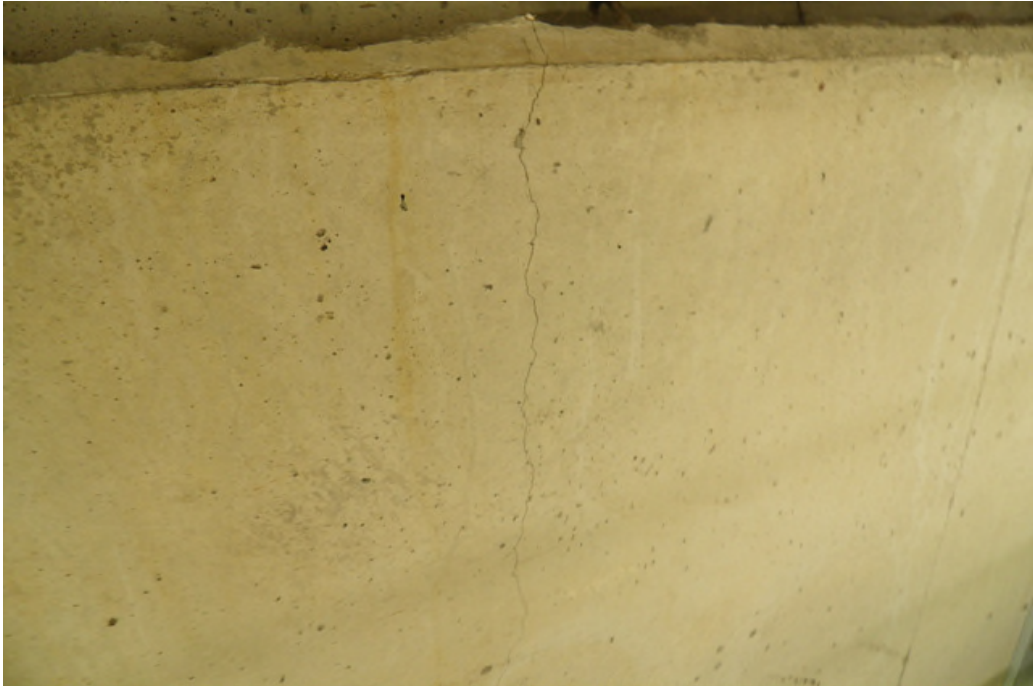
| 점검위치 | 양방향 | 승곡교(P1) | 사진번호 | #01 |

| No. | 위치 | | 점검 내용 | 사진번호 |
|---|---|---|---|---|
| 1 | 양방향 | 승곡교(P1) | STA 0.05k 교각 코핑부 균열 | #01 |

| 점검내용 | | STA 0.05k 교각 코핑부 균열 | | |

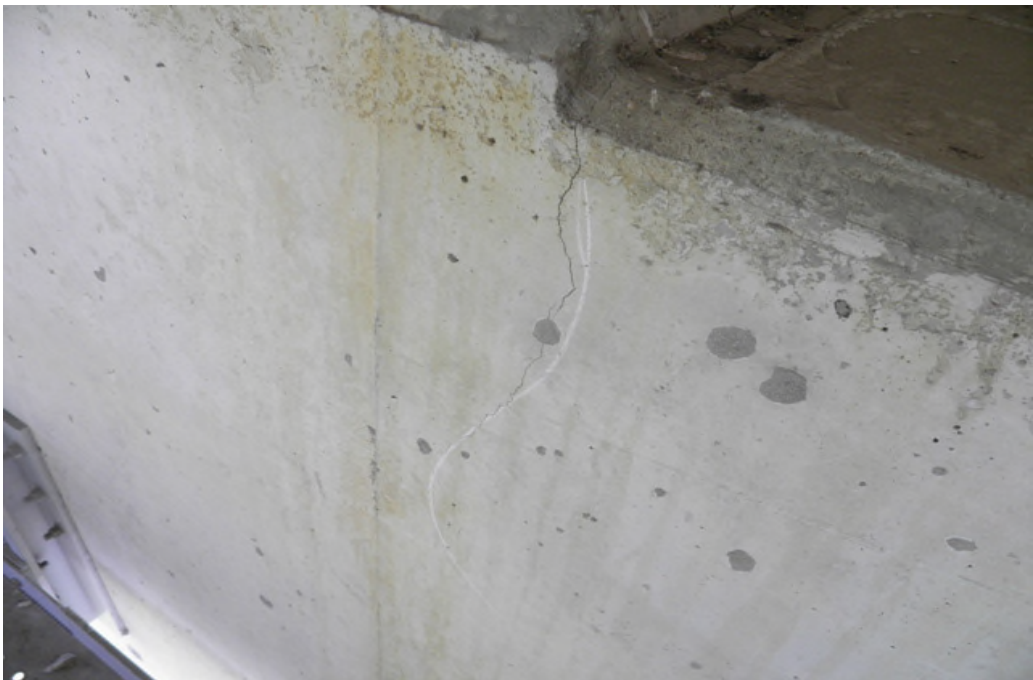
| 점검위치 | 양방향 | 승곡교(P2) | 사진번호 | #02 |

| No. | 위치 | | 점검 내용 | 사진번호 |
|---|---|---|---|---|
| 2 | 양방향 | 승곡교(P2) | STA 0.08k 교각 코핑부 균열 | #02 |

| 점검내용 | | STA 0.08k 교각 코핑부 균열 | | |

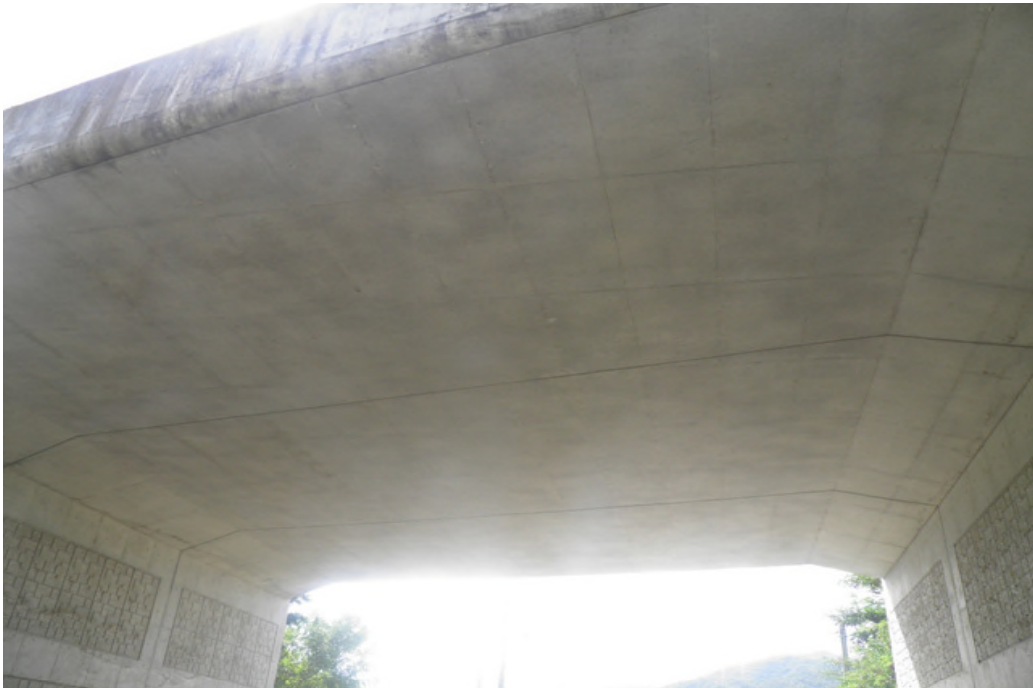
| 점검위치 | - 낙동JCT R-G교(S1) | 사진번호 | #03 |

| No. | 위치 | | 점검 내용 | 사진번호 |
|---|---|---|---|---|
| 3 | - | 낙동JCT R-G교(S1) | 낙동JCT연결로 바닥판하면 백태 | #03 |

| 점검내용 | 낙동JCT연결로 바닥판하면 백태 | | |

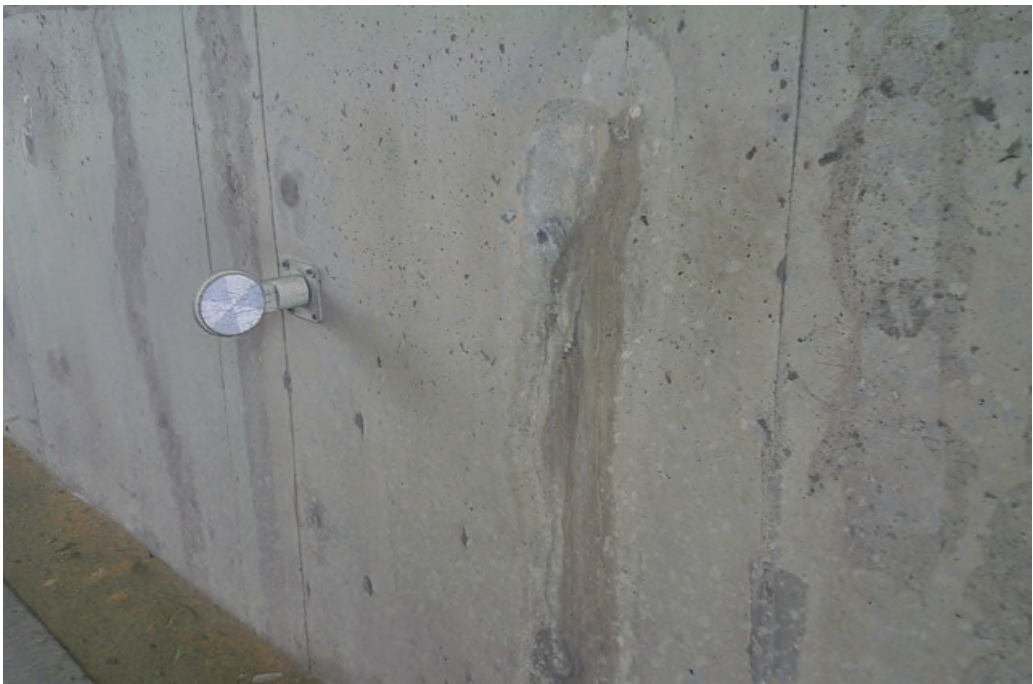
| 점검위치 | 영천방향 상촌생태육교(A) | 사진번호 | #04 |

| No. | 위치 | | 점검 내용 | 사진번호 |
|---|---|---|---|---|
| 4 | 영천방향 | 상촌생태육교(A) | 교대 백태 | #04 |

| 점검내용 | 교대 백태 | | |

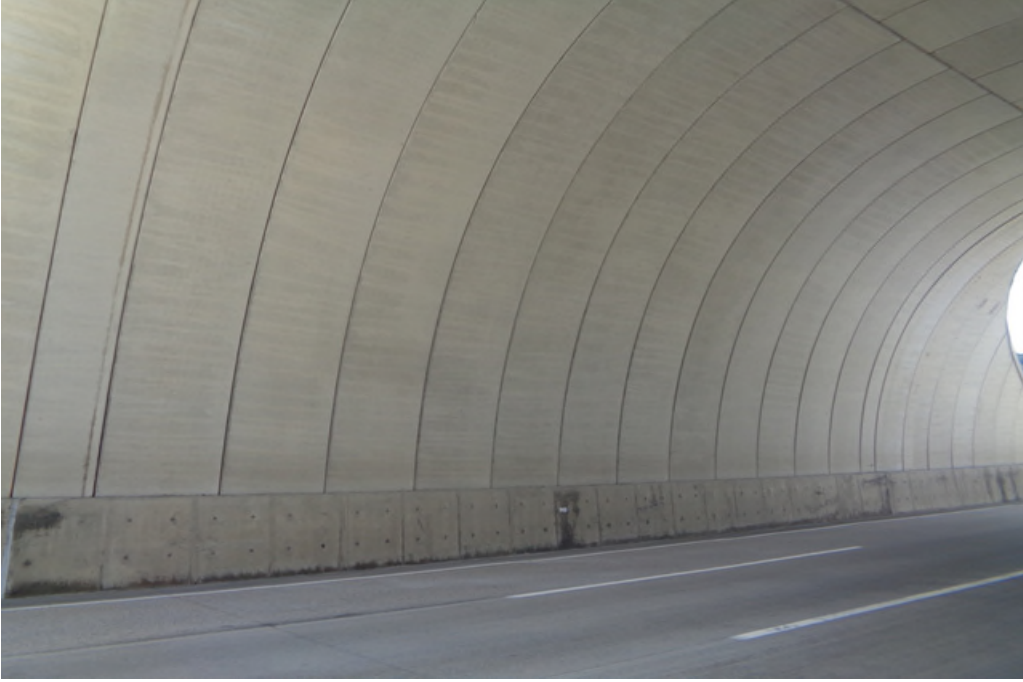
| 점검위치 | 영천방향 | 상촌생태육교(P) | 사진번호 | #05 |

| No. | 위치 | | 점검 내용 | 사진번호 |
|---|---|---|---|---|
| 5 | 영천방향 | 상촌생태육교(P) | 교각 백태 | #05 |

| 점검내용 | | 교각 백태 | | |

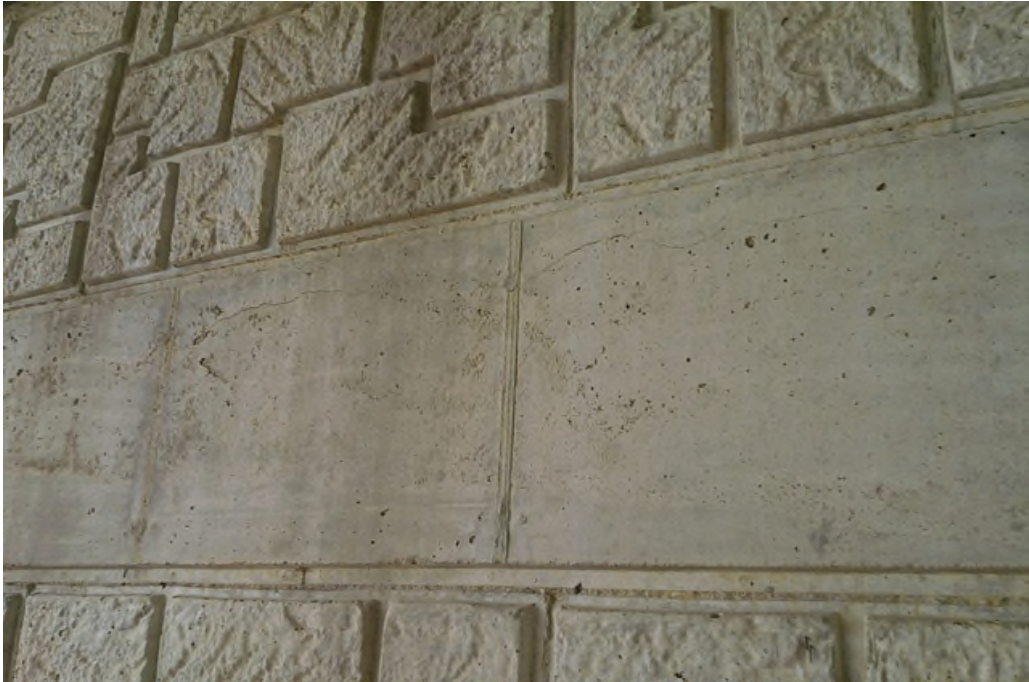
| 점검위치 | 상주 | 용내교(A2) | 사진번호 | #01 |

| No. | 위치 | | 점검 내용 | 사진번호 |
|---|---|---|---|---|
| 1 | 상주 | 용내교(A2) | STA 7.43k 교대 균열 | #01 |

| 점검내용 | | STA 7.43k 교대 균열 | | |

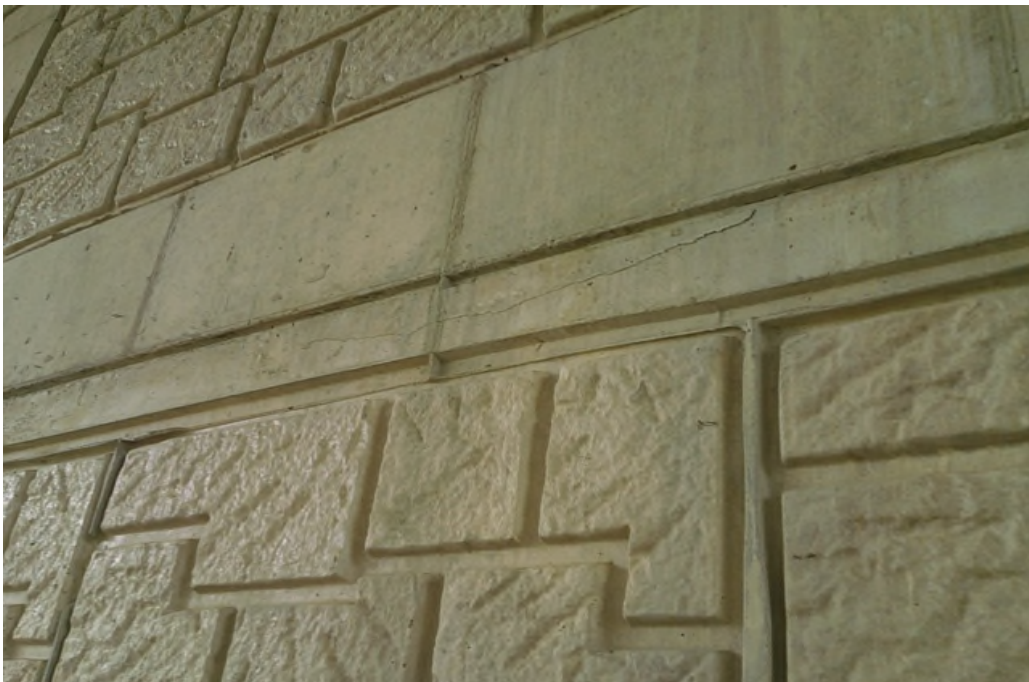
| 점검위치 | 영천 | 용내교(A1) | 사진번호 | #02 |

| No. | 위치 | | 점검 내용 | 사진번호 |
|---|---|---|---|---|
| 2 | 영천 | 용내교(A1) | STA 7.34k 교대 들뜸 | #02 |

| 점검내용 | | STA 7.34k 교대 들뜸 | | |

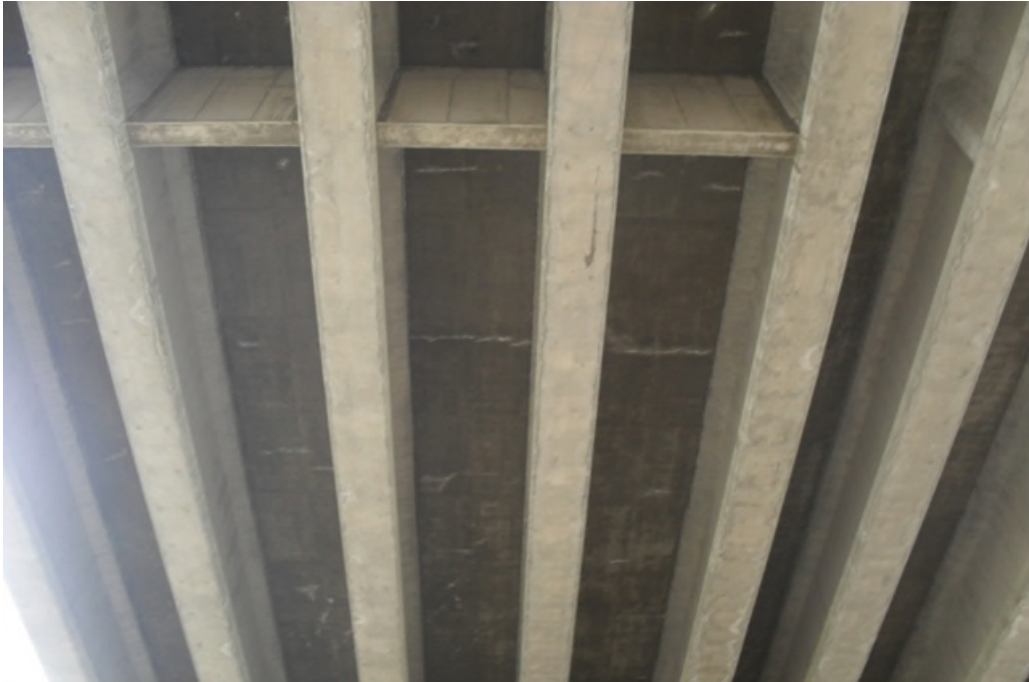
| 점검위치 | 상주 | 용산교(S1) | 사진번호 | #03 |

| No. | 위치 | | 점검 내용 | 사진번호 |
|---|---|---|---|---|
| 3 | 상주 | 용산교(S1) | STA 8.73k 바닥판 균열부 백태 | #03 |

| 점검내용 | | STA 8.73k 바닥판 균열부 백태 | | |

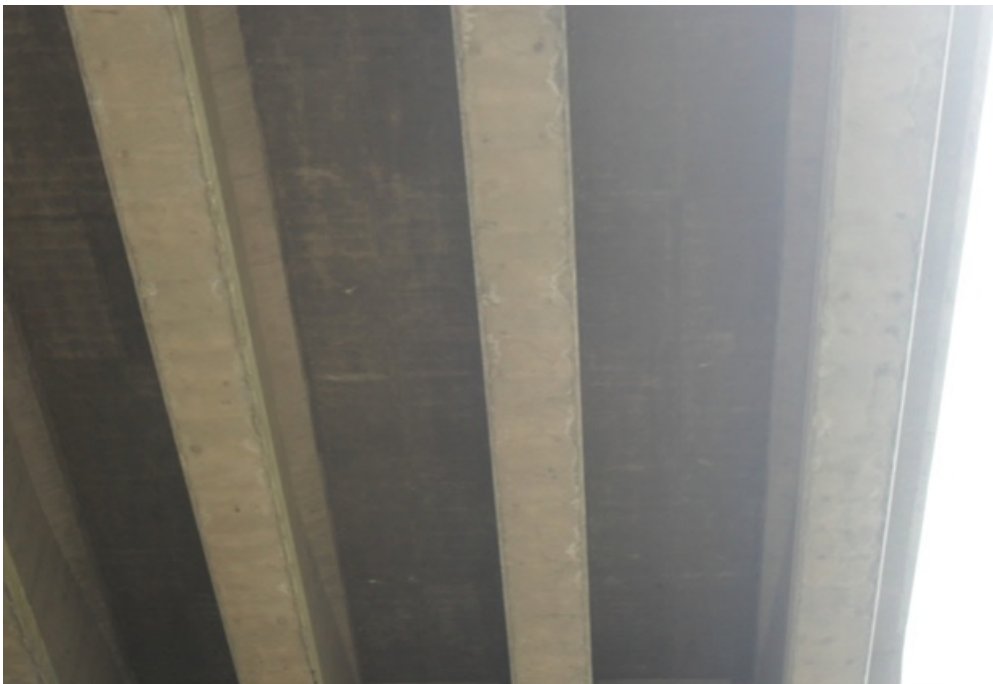
| 점검위치 | 영천 | 용산교(S1) | 사진번호 | #04 |

| No. | 위치 | | 점검 내용 | 사진번호 |
|---|---|---|---|---|
| 4 | 영천 | 용산교(S1) | STA 8.73k 바닥판 균열부 백태 | #04 |

| 점검내용 | | STA 8.73k 바닥판 균열부 백태 | | |

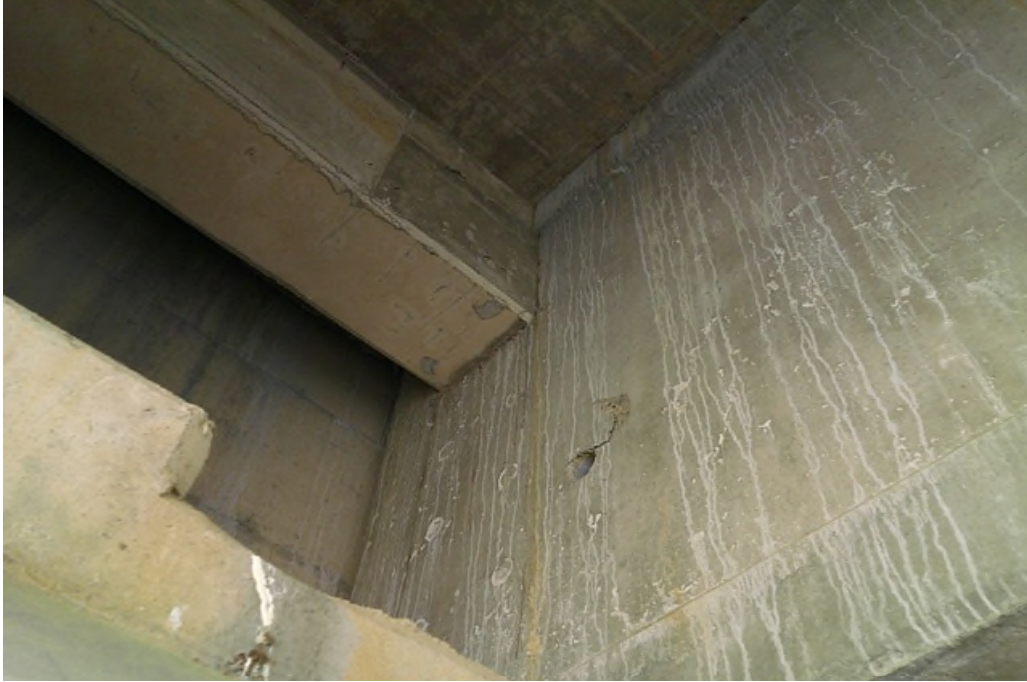
| 점검위치 | 영천 | 도개IC교(S1) | 사진번호 | #05 |

| No. | 위치 | | 점검 내용 | 사진번호 |
|---|---|---|---|---|
| 5 | 영천 | 도개IC교(S1) | STA 12.10k 거더 들뜸 | #05 |

| 점검내용 | STA 12.10k 거더 들뜸 | | | |

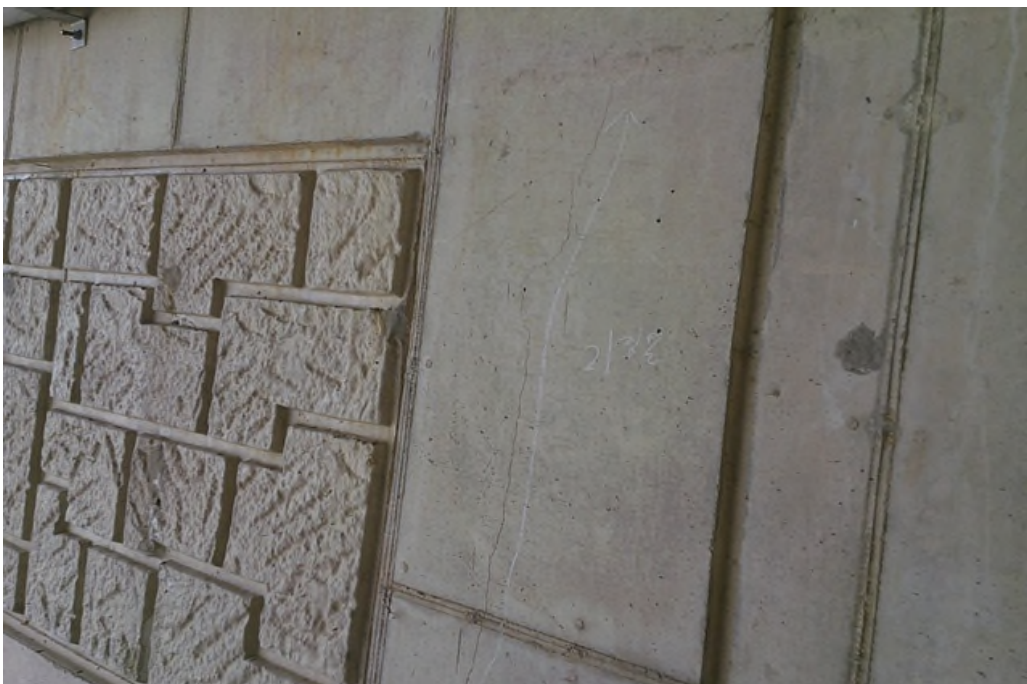
| 점검위치 | 영천 | 도개IC교(A1) | 사진번호 | #06 |

| No. | 위치 | | 점검 내용 | 사진번호 |
|---|---|---|---|---|
| 6 | 영천 | 도개IC교(A1) | STA 12.10k 교대 균열 | #06 |

| 점검내용 | STA 12.10k 교대 균열 | | | |

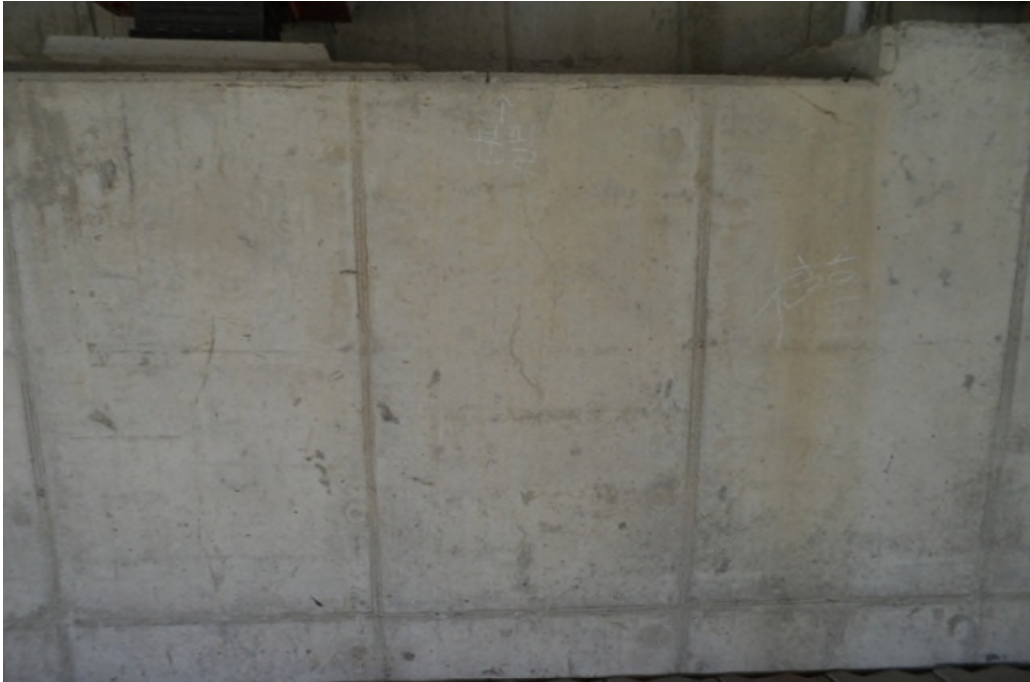
| 점검위치 | - | 도개IC R-A2교(A1) | 사진번호 | #07 |

| No. | 위치 | | 점검 내용 | 사진번호 |
|---|---|---|---|---|
| 7 | - | 도개IC R-A2교(A1) | 도개IC연결로 교대 균열 | #07 |

| 점검내용 | | 도개IC연결로 교대 균열 | | |

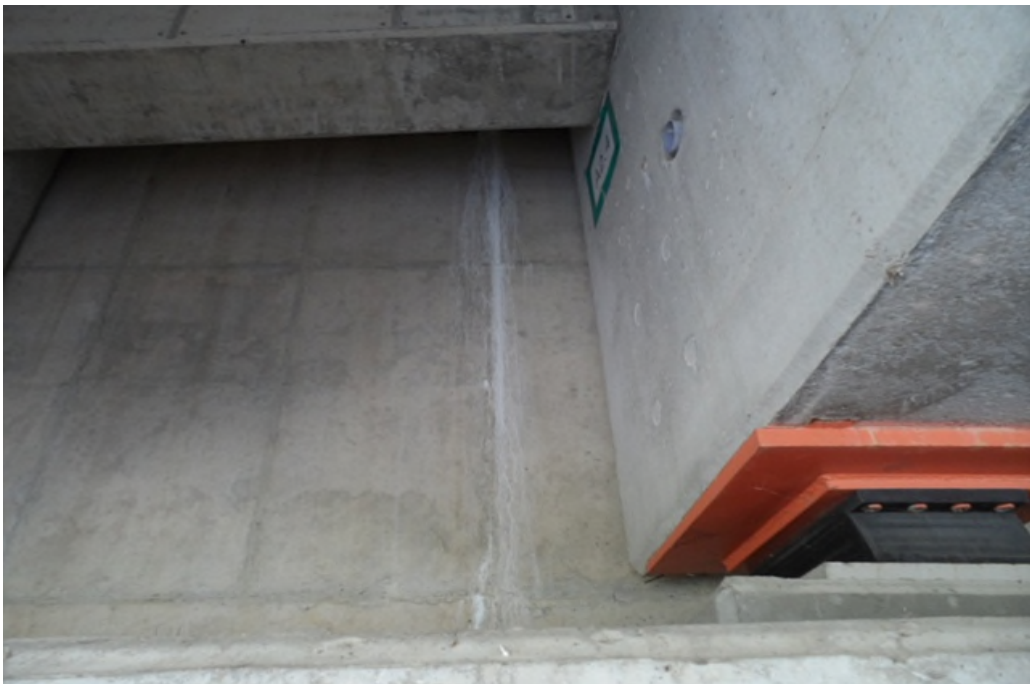
| 점검위치 | - | 도개IC R-A2교(A2) | 사진번호 | #08 |

| No. | 위치 | | 점검 내용 | 사진번호 |
|---|---|---|---|---|
| 8 | - | 도개IC R-A2교(A2) | 도개IC연결로 교대 백태 | #08 |

| 점검내용 | | 도개IC연결로 교대 백태 | | |

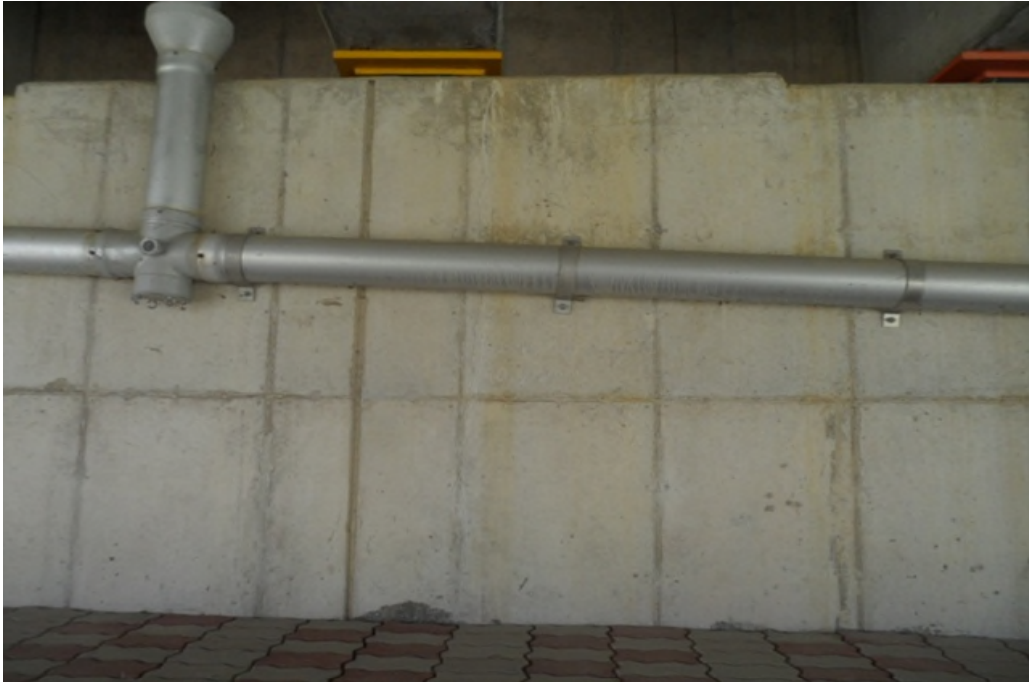
| 점검위치 | - | 도개IC R-A2교(A2) | 사진번호 | #09 |

| No. | 위치 | | 점검 내용 | 사진번호 |
|---|---|---|---|---|
| 9 | - | 도개IC R-A2교(A2) | 도개IC연결로 교대 균열 | #09 |

| 점검내용 | | 도개IC연결로 교대 균열 | | |

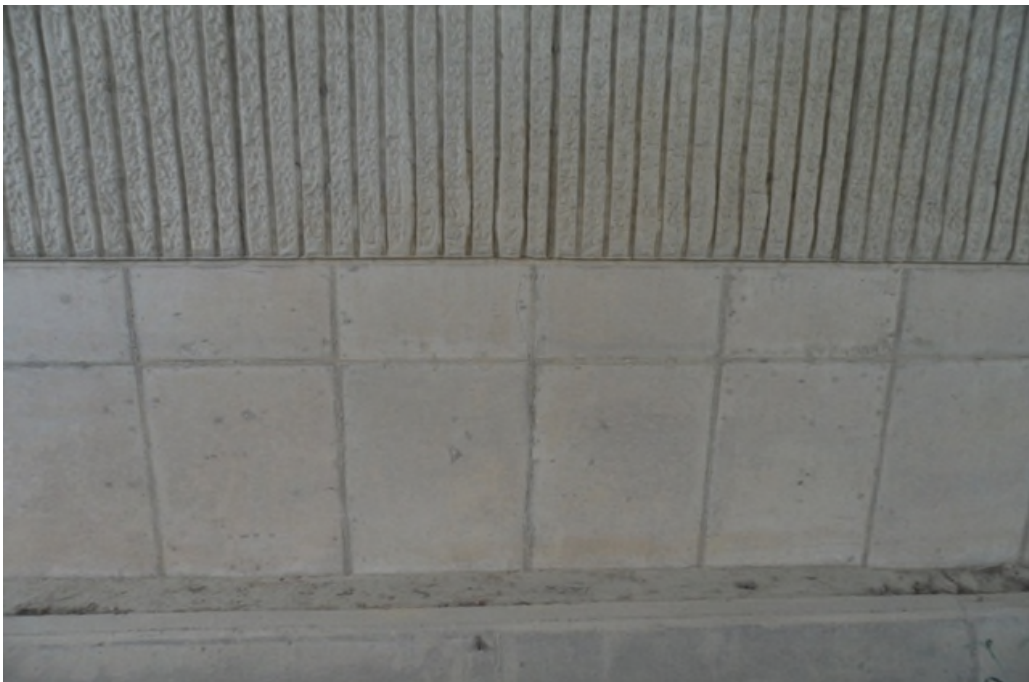
| 점검위치 | - | 도개IC R-A3교(A1) | 사진번호 | #10 |

| No. | 위치 | | 점검 내용 | 사진번호 |
|---|---|---|---|---|
| 10 | - | 도개IC R-A3교(A1) | 도개IC연결로 교대 균열 | #10 |

| 점검내용 | | 도개IC연결로 교대 균열 | | |

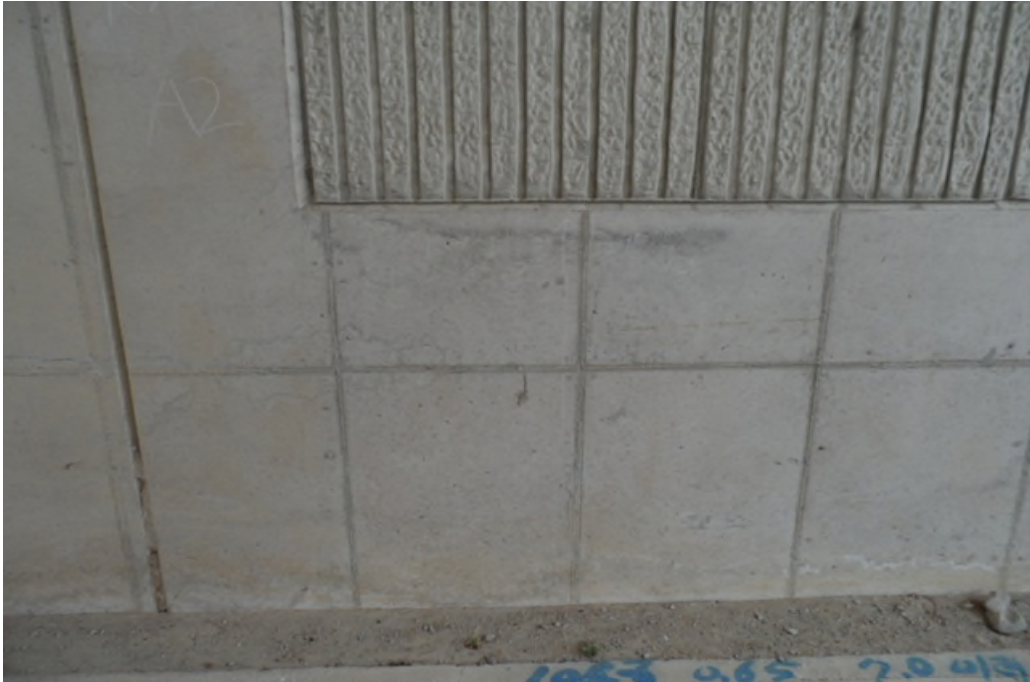
| 점검위치 | - | 도개IC R-A3교(A2) | 사진번호 | #11 |

| No. | 위치 | | 점검 내용 | 사진번호 |
|---|---|---|---|---|
| 11 | - | 도개IC R-A3교(A2) | 도개IC연결로 교대 균열 | #11 |

| 점검내용 | | 도개IC연결로 교대 균열 | | |

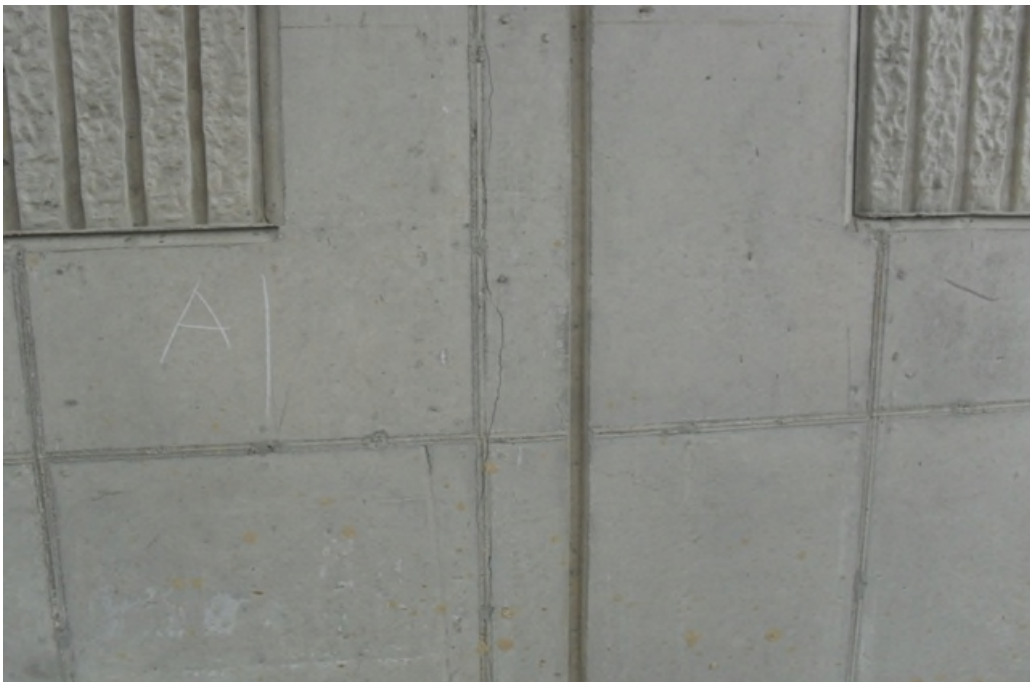
| 점검위치 | - | 도개IC R-D교(A1) | 사진번호 | #12 |

| No. | 위치 | | 점검 내용 | 사진번호 |
|---|---|---|---|---|
| 12 | - | 도개IC R-D교(A1) | 도개IC연결로 교대 균열 | #12 |

| 점검내용 | | 도개IC연결로 교대 균열 | | |

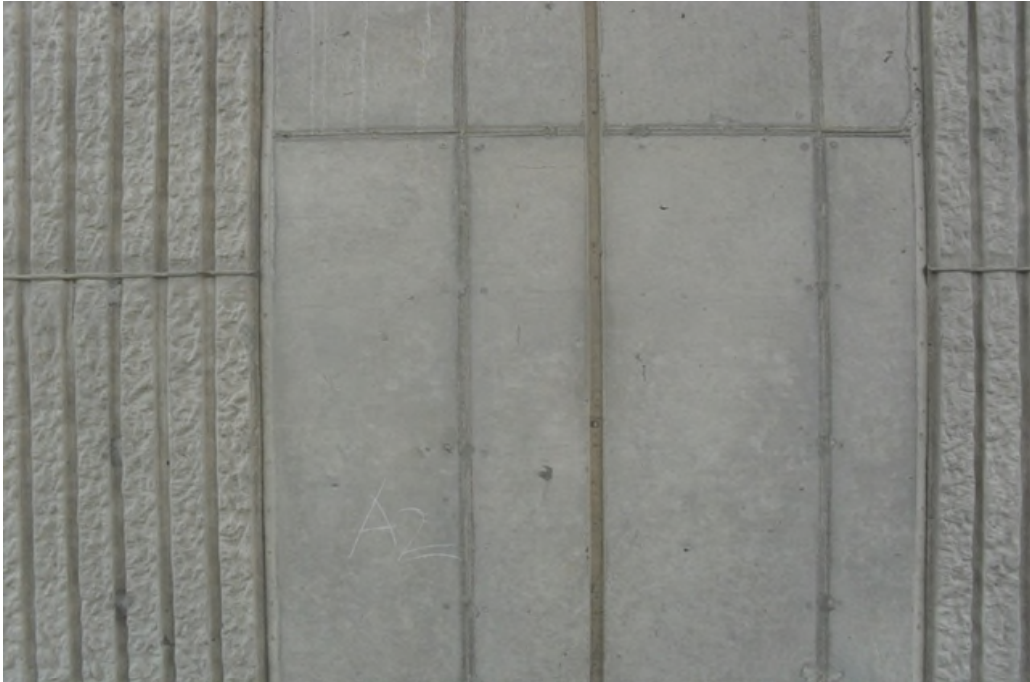
| 점검위치 | - | 도개IC R-D교(A2) | 사진번호 | #13 |

| No. | 위치 | | 점검 내용 | 사진번호 |
|---|---|---|---|---|
| 13 | - | 도개IC R-D교(A2) | 도개IC연결로 교대 균열 | #13 |

| 점검내용 | | 도개IC연결로 교대 균열 | | |

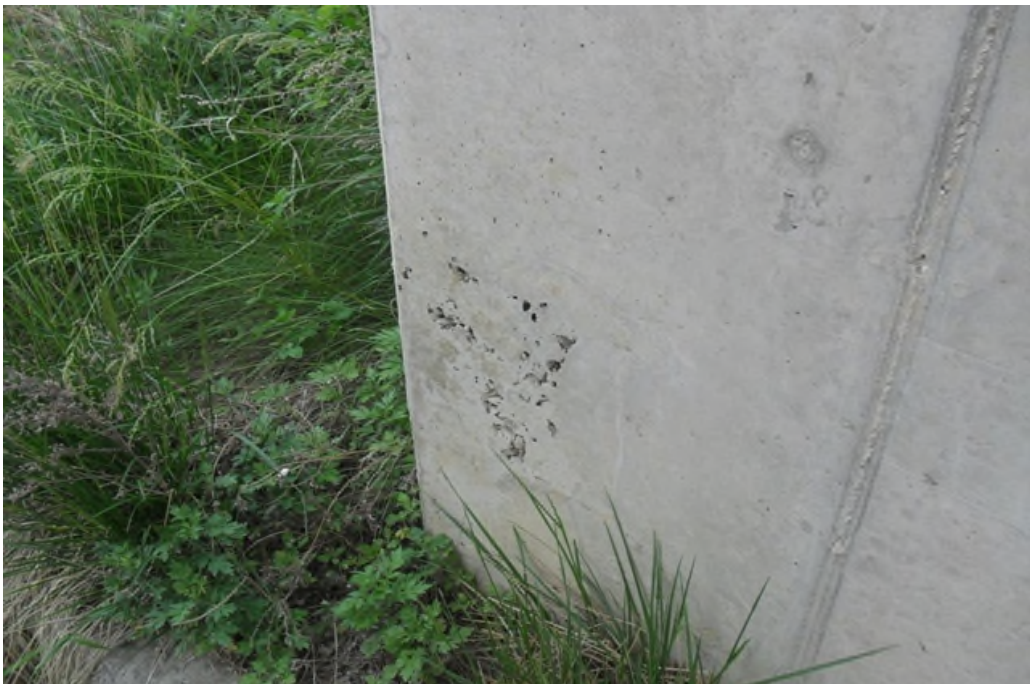
| 점검위치 | - | 도개IC R-D교(A2) | 사진번호 | #14 |

| No. | 위치 | | 점검 내용 | 사진번호 |
|---|---|---|---|---|
| 14 | - | 도개IC R-D교(A2) | 도개IC연결로 교대 재료분리 | #14 |

| 점검내용 | | 도개IC연결로 교대 재료분리 | | |

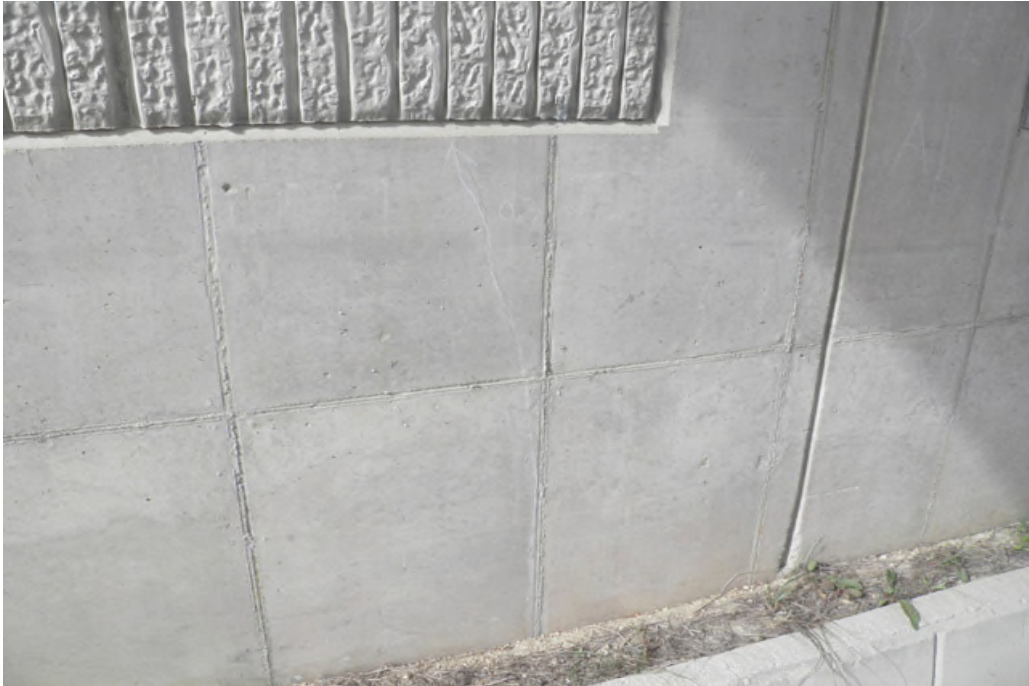
| 점검위치 | - | 도개IC R-E교(A1) | 사진번호 | #15 |

| No. | 위치 | | 점검 내용 | 사진번호 |
|---|---|---|---|---|
| 15 | - | 도개IC R-E교(A1) | 도개IC연결로 교대 균열 | #15 |

| 점검내용 | | 도개IC연결로 교대 균열 | | |

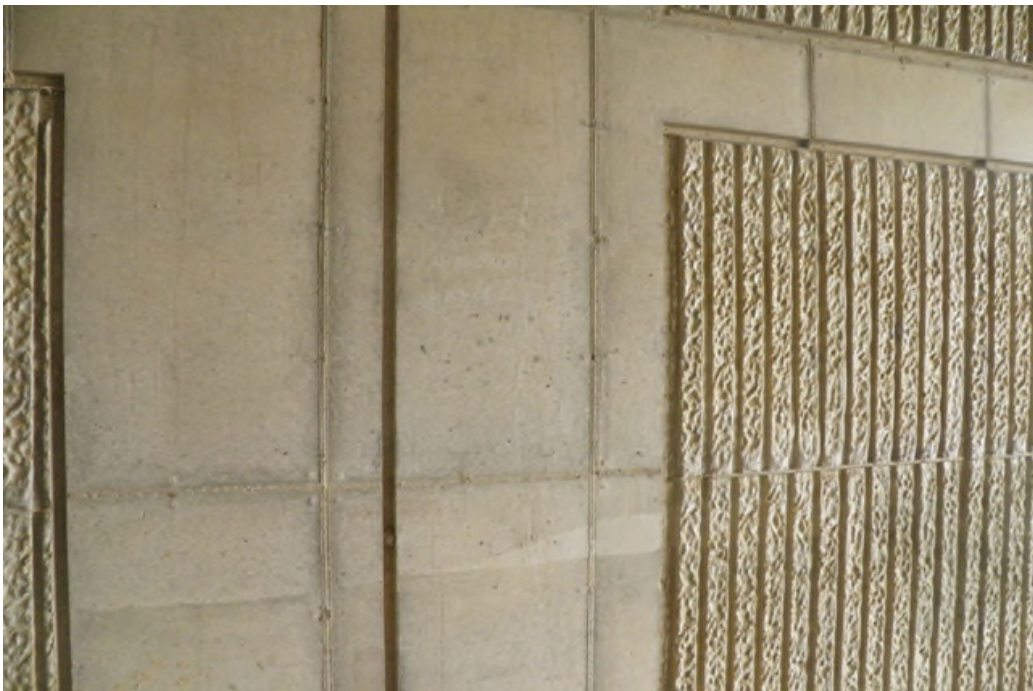
| 점검위치 | 상주 | 원당교(A1) | 사진번호 | #16 |

| No. | 위치 | | 점검 내용 | 사진번호 |
|---|---|---|---|---|
| 16 | 상주 | 원당교(A1) | STA 13.85k 교대 균열 | #16 |

| 점검내용 | | STA 13.85k 교대 균열 | | |

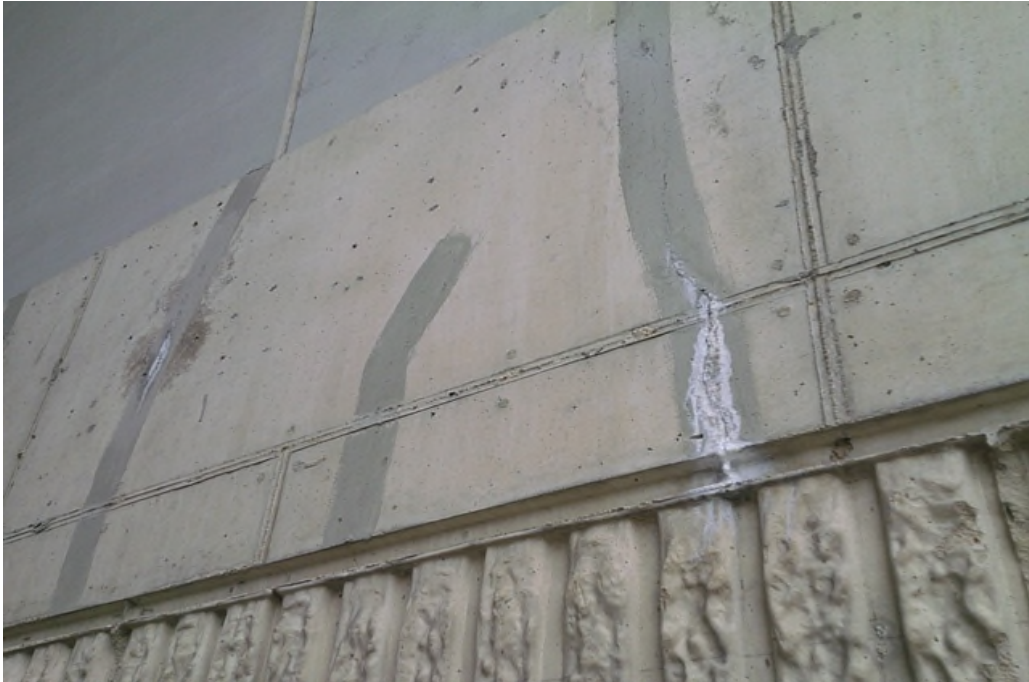
| 점검위치 | 영천 | 일선육교(A1) | 사진번호 | #17 |

| No. | 위치 | | 점검 내용 | 사진번호 |
|---|---|---|---|---|
| 17 | 영천 | 일선육교(A1) | STA 15.18k 교대 백태 | #17 |

| 점검내용 | | STA 15.18k 교대 백태 | | |

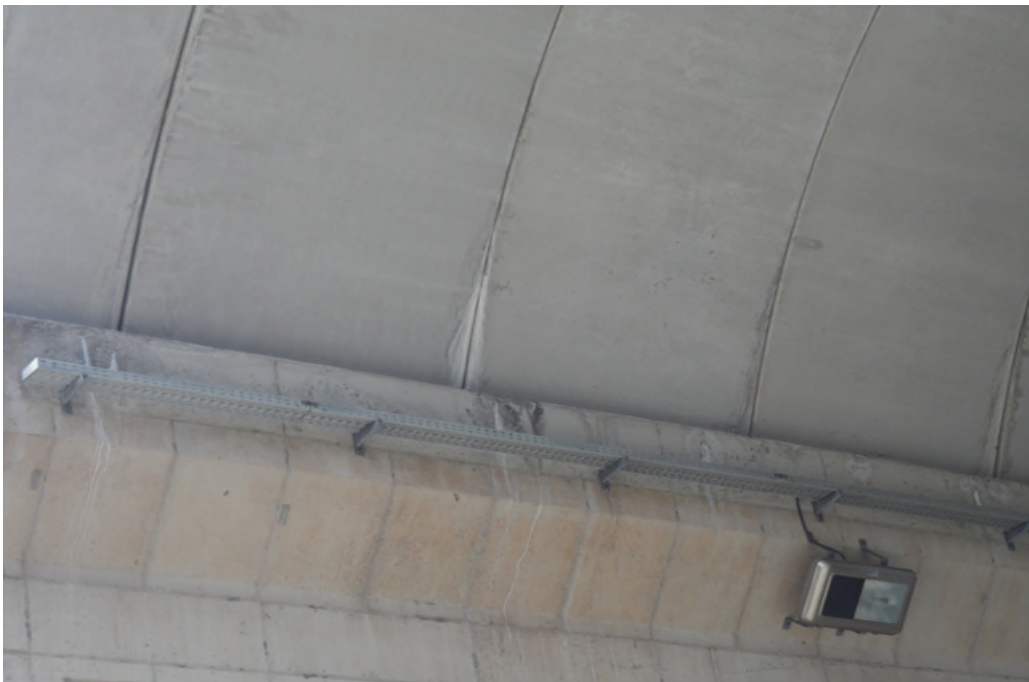
| 점검위치 | 영천 | 일선육교(P1) | 사진번호 | #18 |

| No. | 위치 | | 점검 내용 | 사진번호 |
|---|---|---|---|---|
| 18 | 영천 | 일선육교(P1) | STA 15.18k 교각 백태 | #18 |

| 점검내용 | | STA 15.18k 교각 백태 | | |

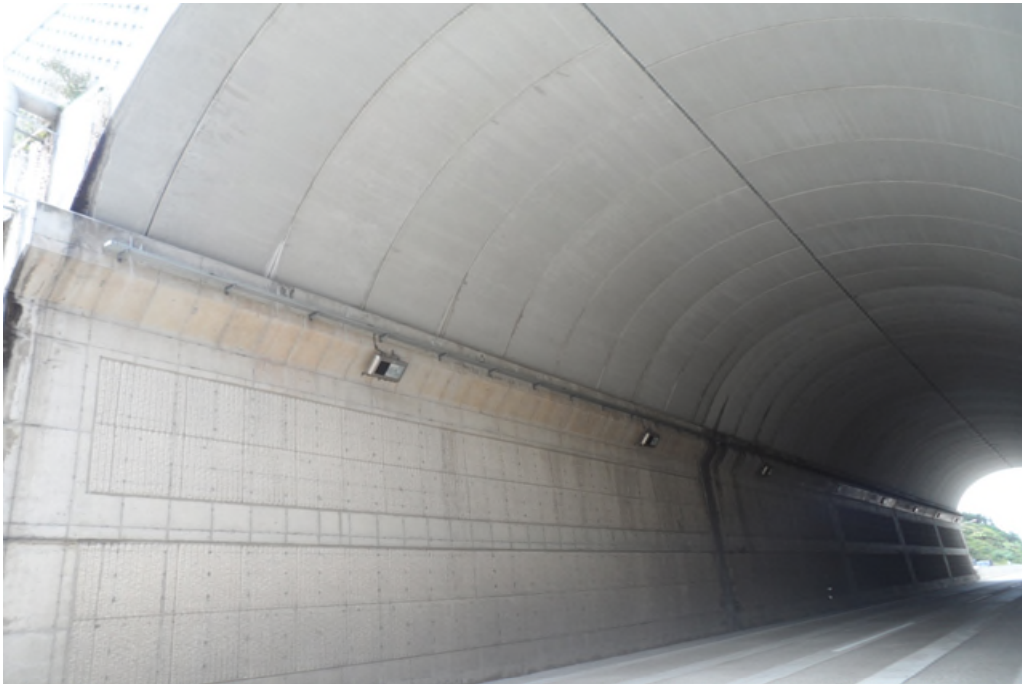
| 점검위치 | 영천 | 일선육교(A1) | 사진번호 | #19 |

| No. | 위치 | | 점검 내용 | 사진번호 |
|---|---|---|---|---|
| 19 | 영천 | 일선육교(A1) | STA 15.18k 교각 균열 | #19 |

| 점검내용 | | STA 15.18k 교각 균열 | | |

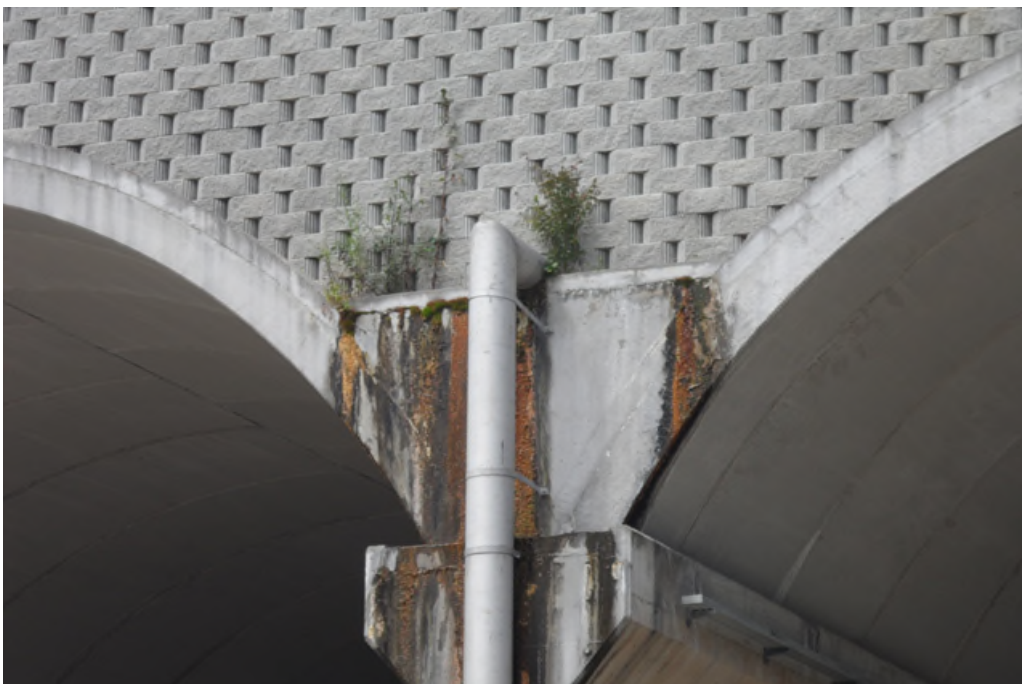
| 점검위치 | 상주 | 일선육교(P1) | 사진번호 | #20 |

| No. | 위치 | | 점검 내용 | 사진번호 |
|---|---|---|---|---|
| 20 | 상주 | 일선육교(P1) | STA 15.18k 교각 누수 | #20 |

| 점검내용 | | STA 15.18k 교각 누수 | | |

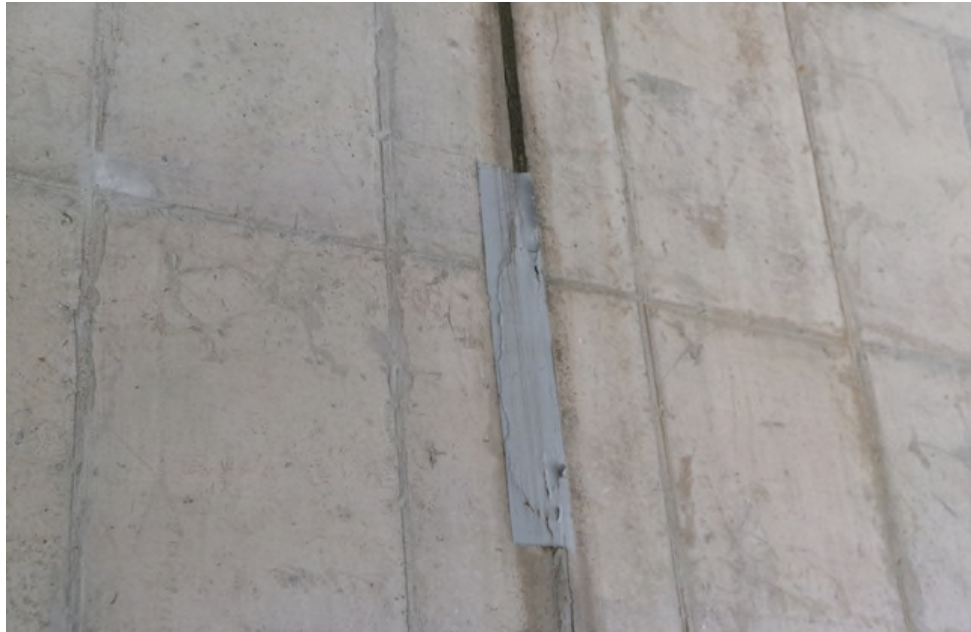
| 점검위치 | 상주 | 다곡2교(A2) | 사진번호 | #01 |

| No. | 위치 | | 점검 내용 | 사진번호 |
|---|---|---|---|---|
| 1 | 상주 | 다곡2교(A2) | STA 18.53k 교대 조인트부 들뜸 보수 | #01 |

| 점검내용 | | STA 18.53k 교대 조인트부 들뜸 보수 | | |

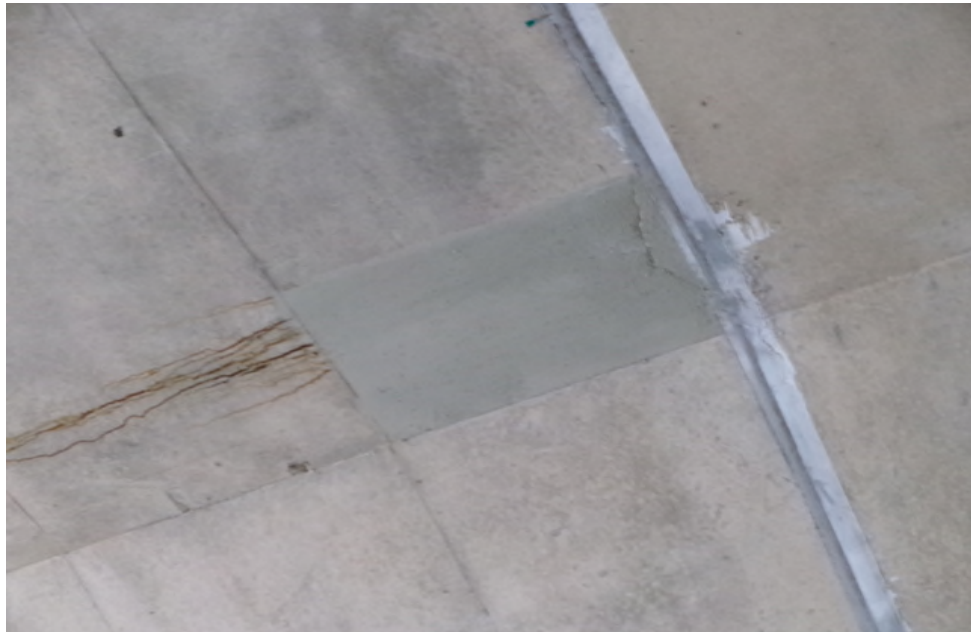
| 점검위치 | 영천 | 다곡1교(S1) | 사진번호 | #02 |

| No. | 위치 | | 점검 내용 | 사진번호 |
|---|---|---|---|---|
| 2 | 영천 | 다곡1교(S1) | STA 19.55k 바닥판하면 보수부 들뜸 | #02 |

| 점검내용 | | STA 19.55k 바닥판하면 보수부 들뜸 | | |

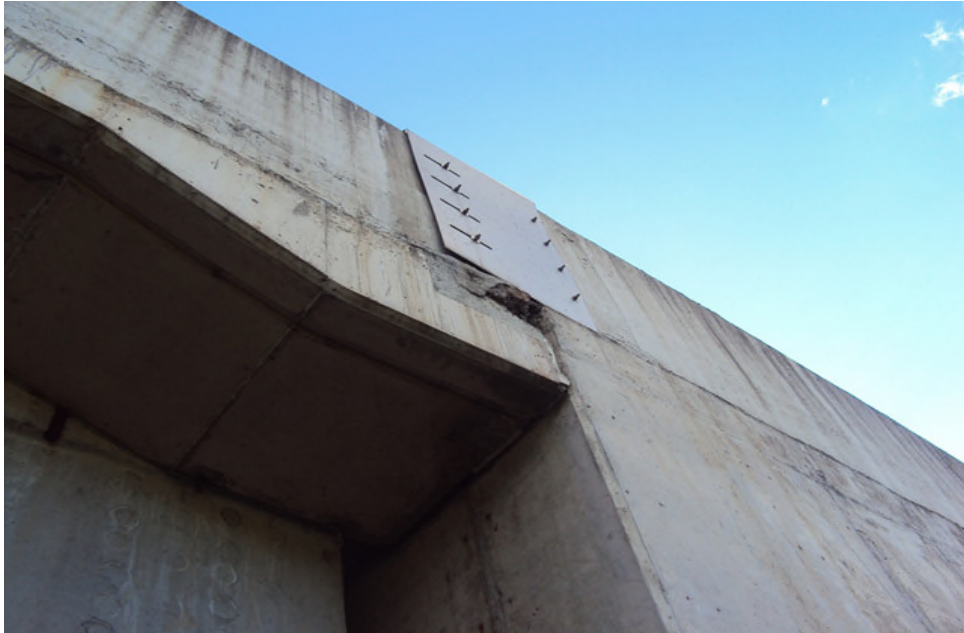
| 점검위치 | 상주 | 달산1교(S1) | 사진번호 | #03 |

| No. | 위치 | | 점검 내용 | 사진번호 |
|---|---|---|---|---|
| 3 | 상주 | 달산1교(S1) | STA 26.20k 바닥판하면 보수부 들뜸 | #03 |

| 점검내용 | STA 26.20k 바닥판하면 보수부 들뜸 |

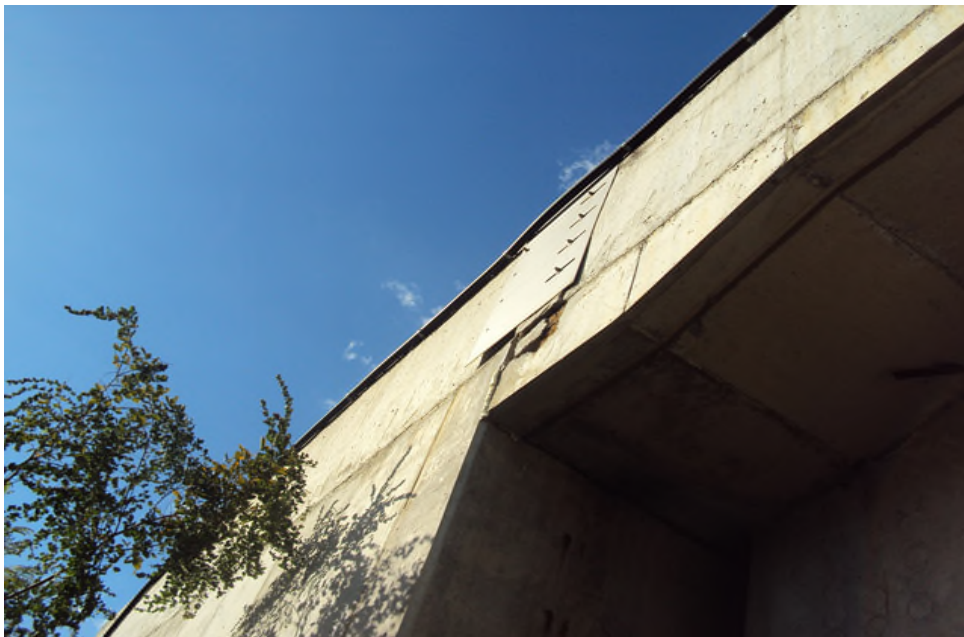
| 점검위치 | 상주 | 달산1교(S1) | 사진번호 | #04 |

| No. | 위치 | | 점검 내용 | 사진번호 |
|---|---|---|---|---|
| 4 | 상주 | 달산1교(S1) | STA 26.20k 바닥판하면 파손 | #04 |

| 점검내용 | STA 26.20k 바닥판하면 파손 |

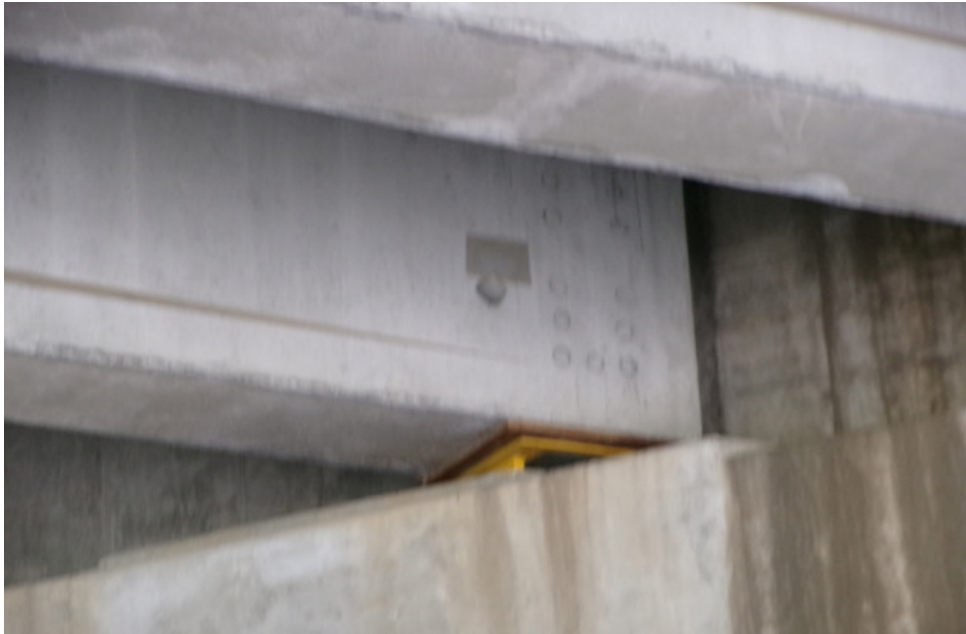
| 점검위치 | 영천 | 개량교(S1) | 사진번호 | #05 |

| No. | 위치 | | 점검 내용 | 사진번호 |
|---|---|---|---|---|
| 5 | 영천 | 개량교(S1) | STA 28.49k 거더 파손 보수 | #05 |

| 점검내용 | | STA 28.49k 거더 파손 보수 | | |

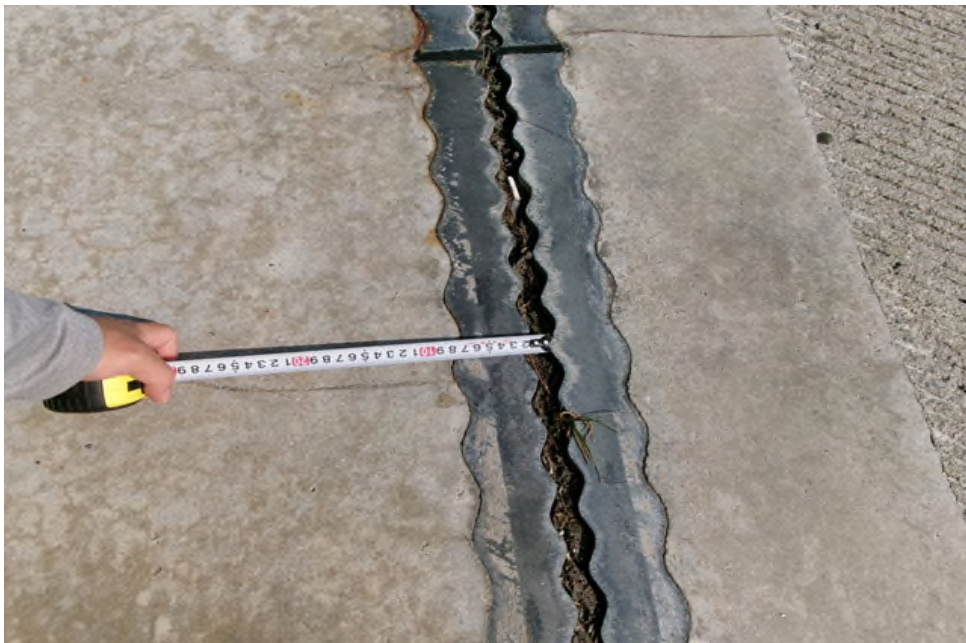
| 점검위치 | 상주,영천 | 개량교(A1) | 사진번호 | #06 |

| No. | 위치 | | 점검 내용 | 사진번호 |
|---|---|---|---|---|
| 6 | 상주, 영천 | 개량교(A1) | STA 28.70K 바닥판하면 S1 슬레브 협착 (A1)-(1) | #06 |

| 점검내용 | STA 28.70K 바닥판하면 S1 슬레브 협착 (A1)-(1) | | | |
