## 도로교량 하자 목록(1공구)

## 도로교량 하자 목록(2공구)

## 도로교량 하자 목록(3공구)

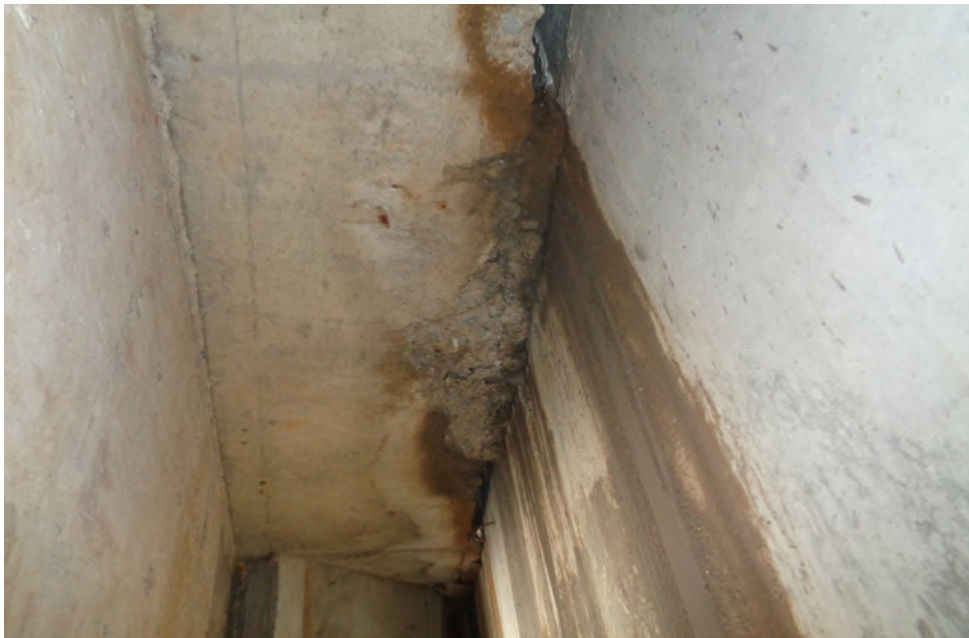
| 점검위치 | 상주,영천 | 개량교(A2) | 사진번호 | #07 |

| No. | 위치 | | 점검 내용 | 사진번호 |
|---|---|---|---|---|
| 7 | 상주, 영천 | 개량교(A2) | STA 28.70K 바닥판하면 S1 슬레브 협착 (A2)-(2) | #07 |

| 점검내용 | | STA 28.70K 바닥판하면 S1 슬레브 협착 (A2)-(2) | | |

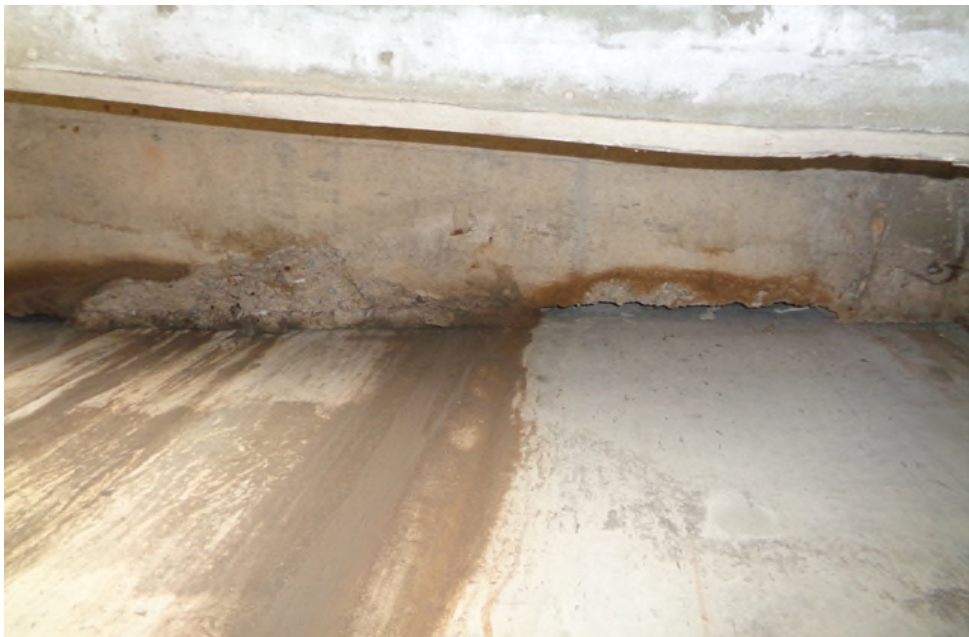
| 점검위치 | 상주,영천 | 개량교(A1) | 사진번호 | #08 |

| No. | 위치 | | 점검 내용 | 사진번호 |
|---|---|---|---|---|
| 8 | 상주, 영천 | 개량교(A1) | STA 28.70K 바닥판하면 S1 슬레브 협착 (A2)-(3) | #08 |

| 점검내용 | | STA 28.70K 바닥판하면 S1 슬레브 협착 (A2)-(3) | | |

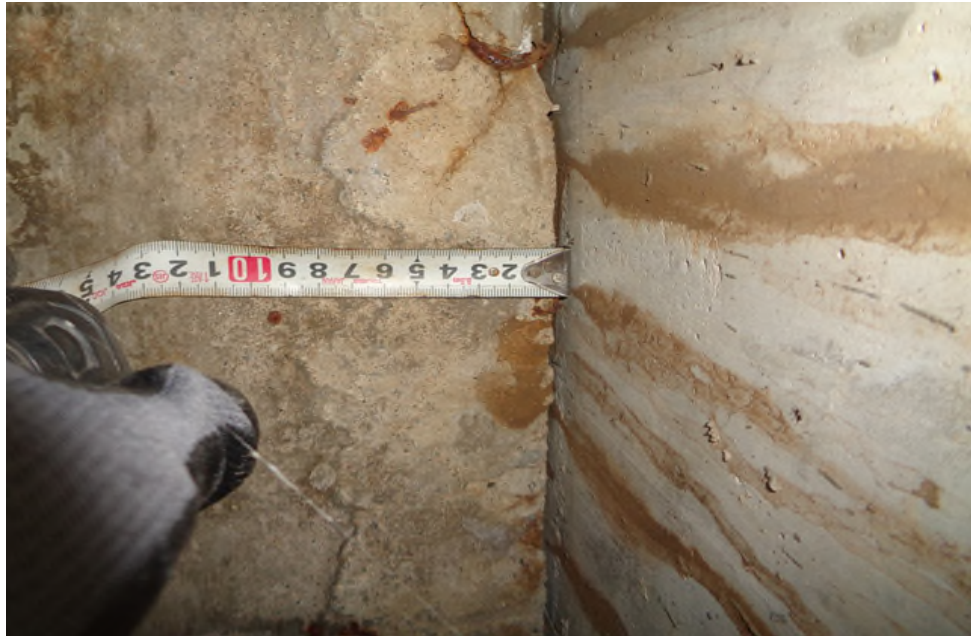
| 점검위치 | 상주,영천 | 개량교(A2) | 사진번호 | #09 |

| No. | 위치 | | 점검 내용 | 사진번호 |
|---|---|---|---|---|
| 9 | 상주, 영천 | 개량교(A2) | STA 28.70K 바닥판하면 S1 슬레브 협착 (A2)-(4) | #09 |

| 점검내용 | | STA 28.70K 바닥판하면 S1 슬레브 협착 (A2)-(4) | | |

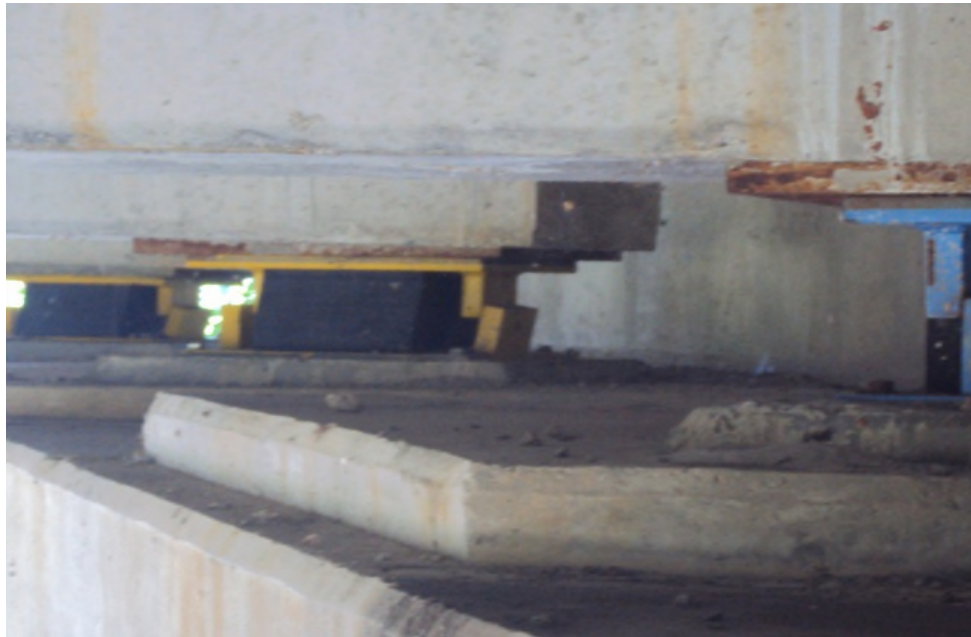
| 점검위치 | 상주,영천 | 개량교(A2) | 사진번호 | #10 |

| No. | 위치 | | 점검 내용 | 사진번호 |
|---|---|---|---|---|
| 10 | 상주, 영천 | 개량교(A2) | STA 28.70K 바닥판하면 S1 슬레브 협착 (A2)-(5) | #10 |

| 점검내용 | | STA 28.70K 바닥판하면 S1 슬레브 협착 (A2)-(5) | | |

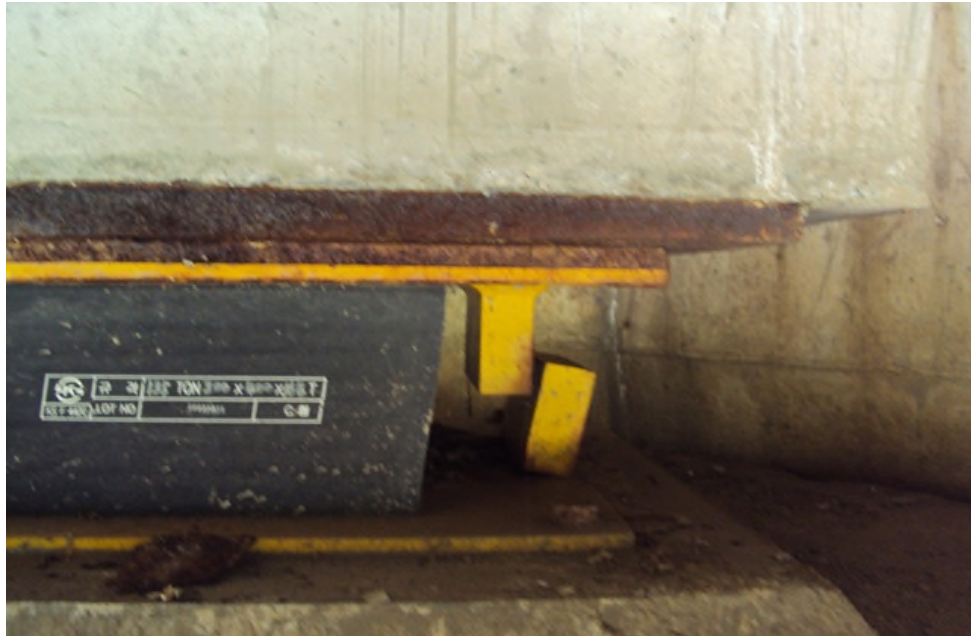
| 점검위치 | 상주,영천 | 개량교(A2) | 사진번호 | #11 |

| No. | 위치 | | 점검 내용 | 사진번호 |
|---|---|---|---|---|
| 11 | 상주, 영천 | 개량교(A2) | STA 28.70K 바닥판하면 S1 슬레브 협착 (A2)-(6) | #11 |

| 점검내용 | | STA 28.70K 바닥판하면 S1 슬레브 협착 (A2)-(6) | | |

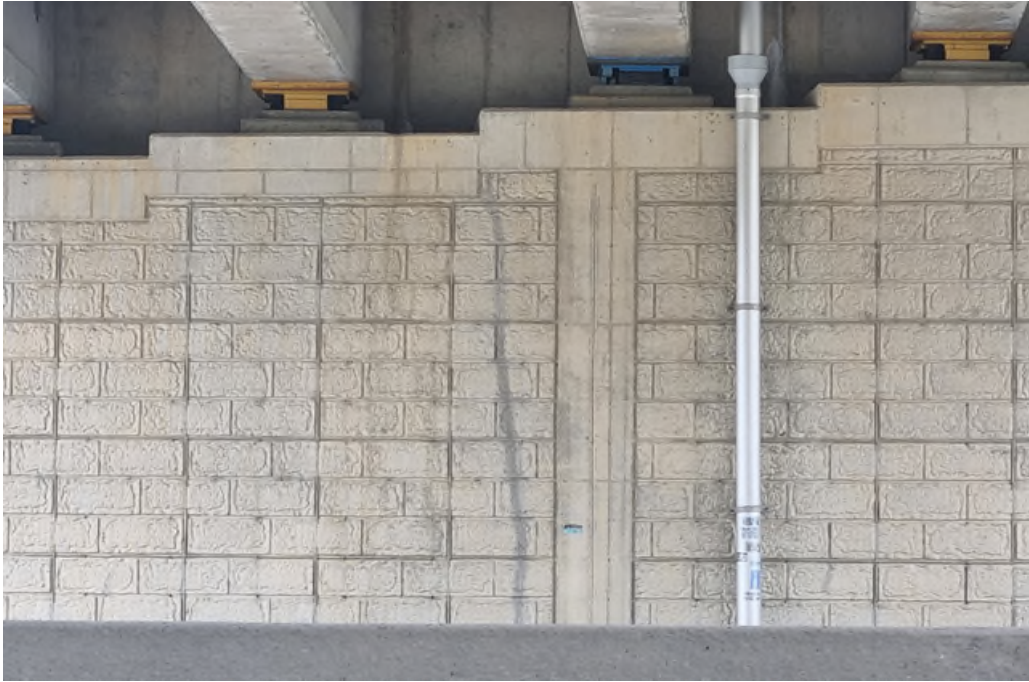
| 점검위치 | 양방향 | 군위JCT R-A1교(A1) | 사진번호 | #01 |

| No. | 위치 | | 점검 내용 | 사진번호 |
|---|---|---|---|---|
| 1 | 양방향 | 군위JCT R-A1교(A1) | 교대 균열 | #01 |

| 점검내용 | | 교대 균열 | | |

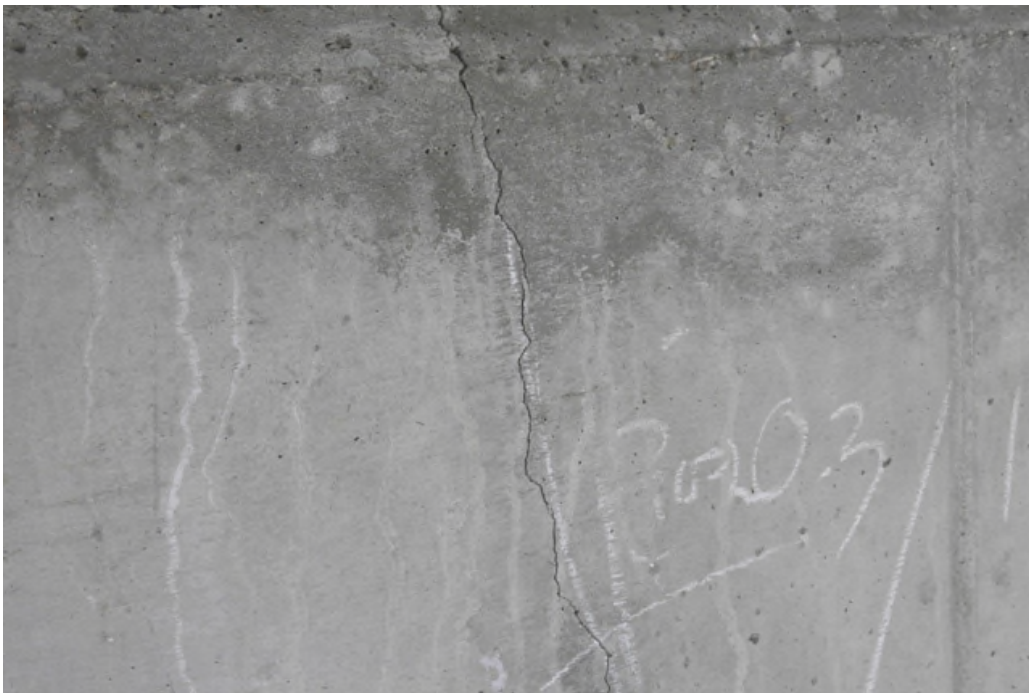
| 점검위치 | 양방향 | 갈매교(A1) | 사진번호 | #02 |

| No. | 위치 | | 점검 내용 | 사진번호 |
|---|---|---|---|---|
| 2 | 양방향 | 갈외교(A1) | STA 43.90k 교대 균열 | #02 |

| 점검내용 | | STA 43.90k 교대 균열 | | |

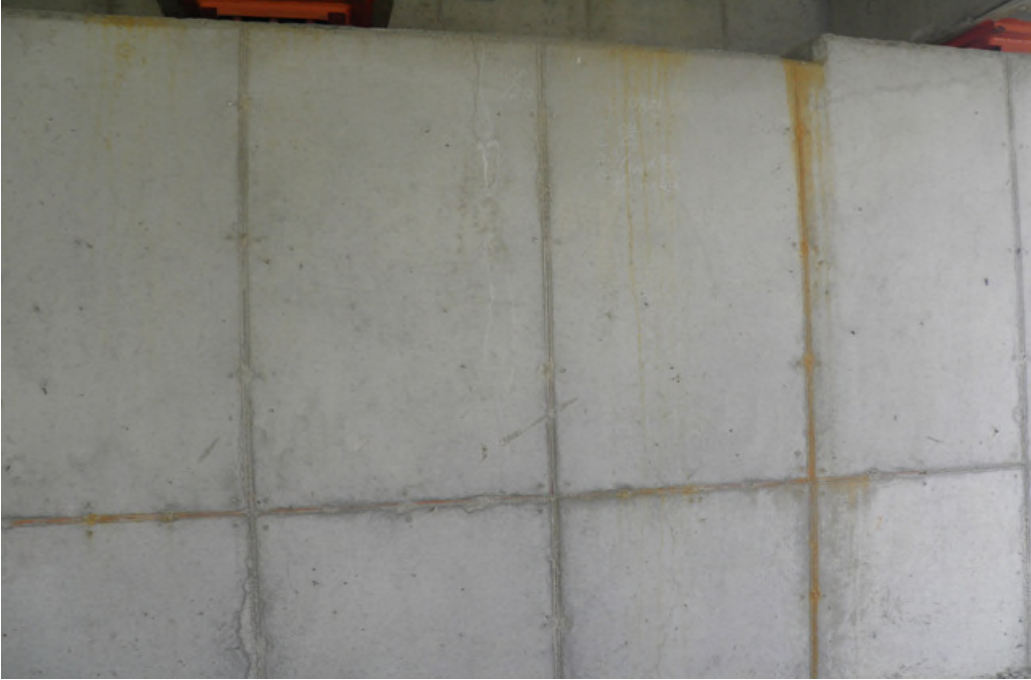
| 점검위치 | 영천 | 갈매교(A2) | 사진번호 | #03 |

| No. | 위치 | | 점검 내용 | 사진번호 |
|---|---|---|---|---|
| 3 | 영천 | 갈외교(A2) | STA 43.99k 교대 균열 | #03 |

| 점검내용 | STA 43.99k 교대 균열 | | | |

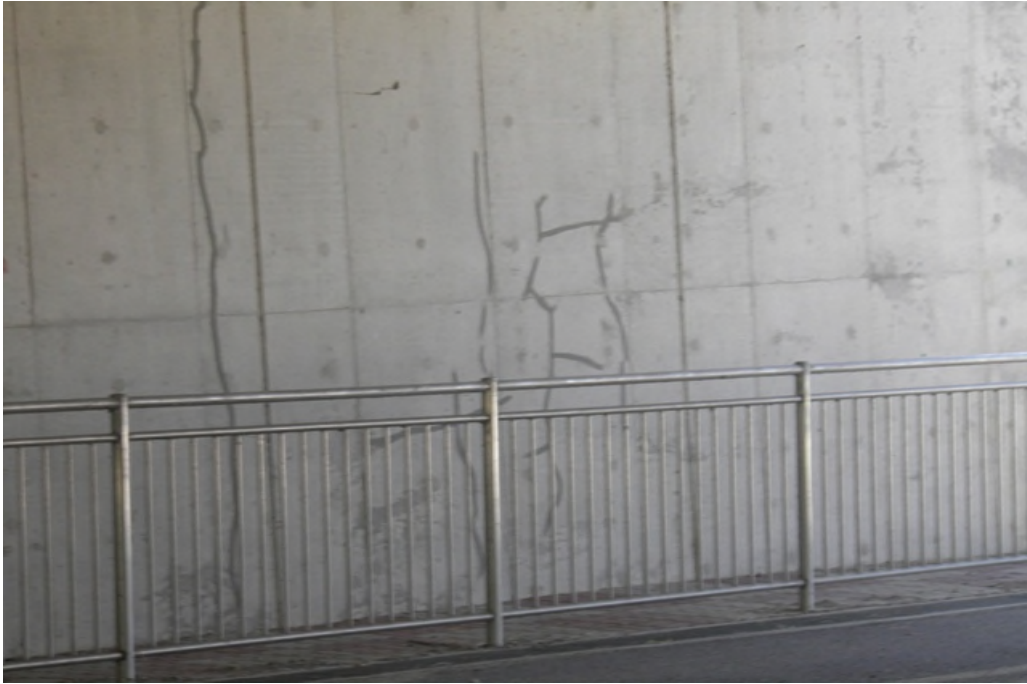
| 점검위치 | 상주 | 신화교(A1) | 사진번호 | #01 |

| No. | 위치 | | 점검 내용 | 사진번호 |
|---|---|---|---|---|
| 1 | 상주 | 신화교(A1) | STA 50.87k 교대 균열 보수 | #01 |

| 점검내용 | STA 50.87k 교대 균열 보수 | | | |

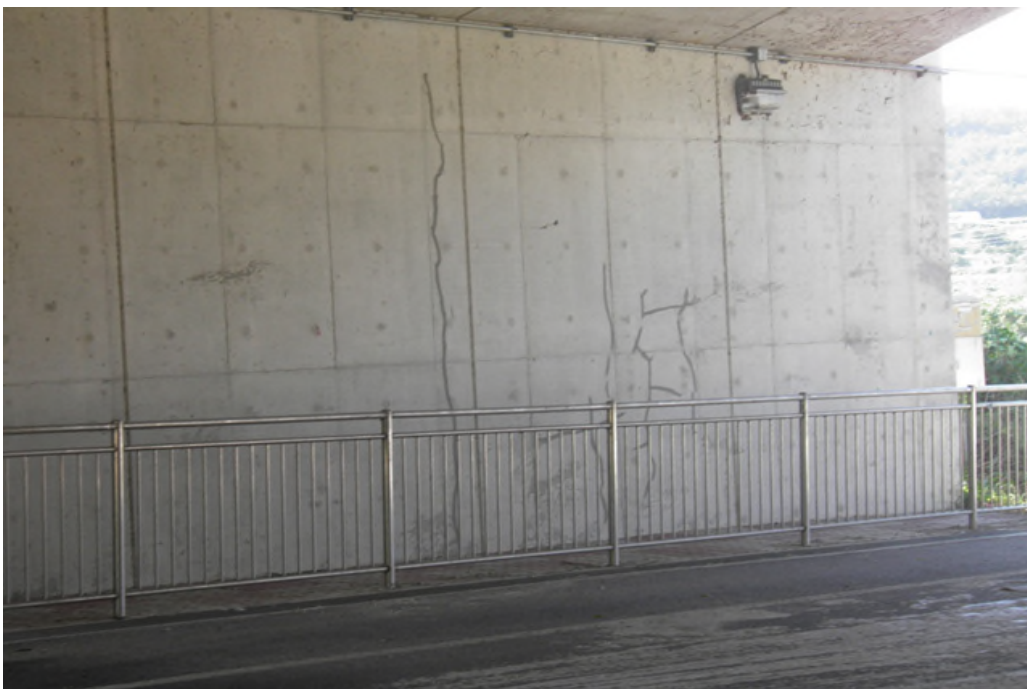
| 점검위치 | 상주 | 신화교(A1) | 사진번호 | #02 |

| No. | 위치 | | 점검 내용 | 사진번호 |
|---|---|---|---|---|
| 2 | 상주 | 신화교(A1) | STA 50.87k 교대 망상균열 보수 | #02 |

| 점검내용 | STA 50.87k 교대 망상균열 보수 | | | |

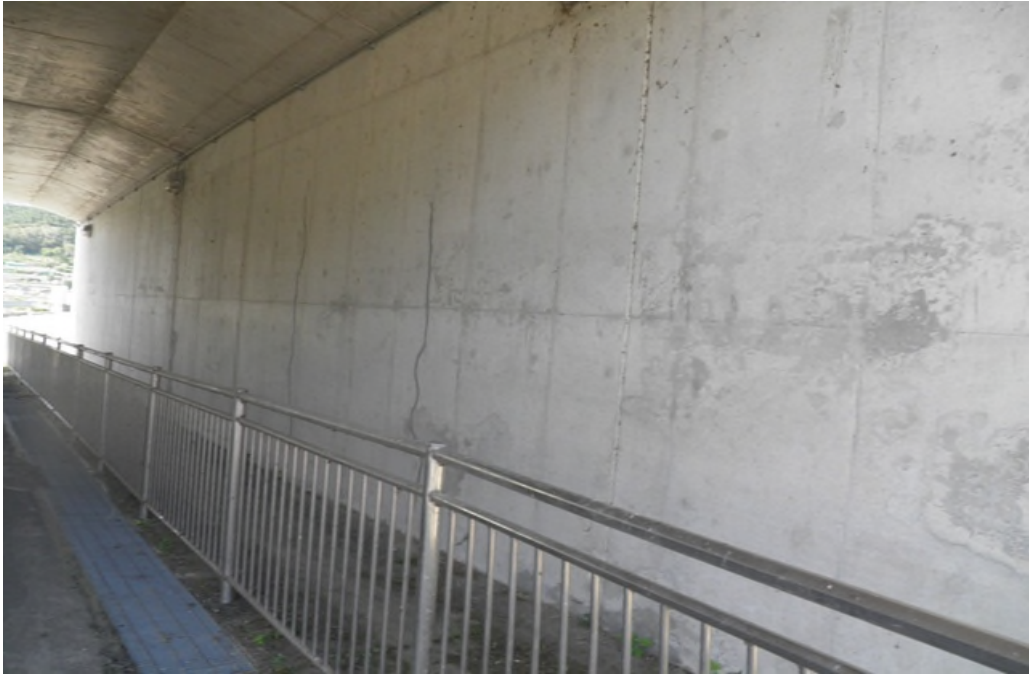
| 점검위치 | 영천 | 신화교(A2) | 사진번호 | #03 |

| No. | 위치 | | 점검 내용 | 사진번호 |
|---|---|---|---|---|
| 3 | 영천 | 신화교(A2) | STA 50.88k 교대 균열 보수 | #03 |

| 점검내용 | | STA 50.88k 교대 균열 보수 | | |

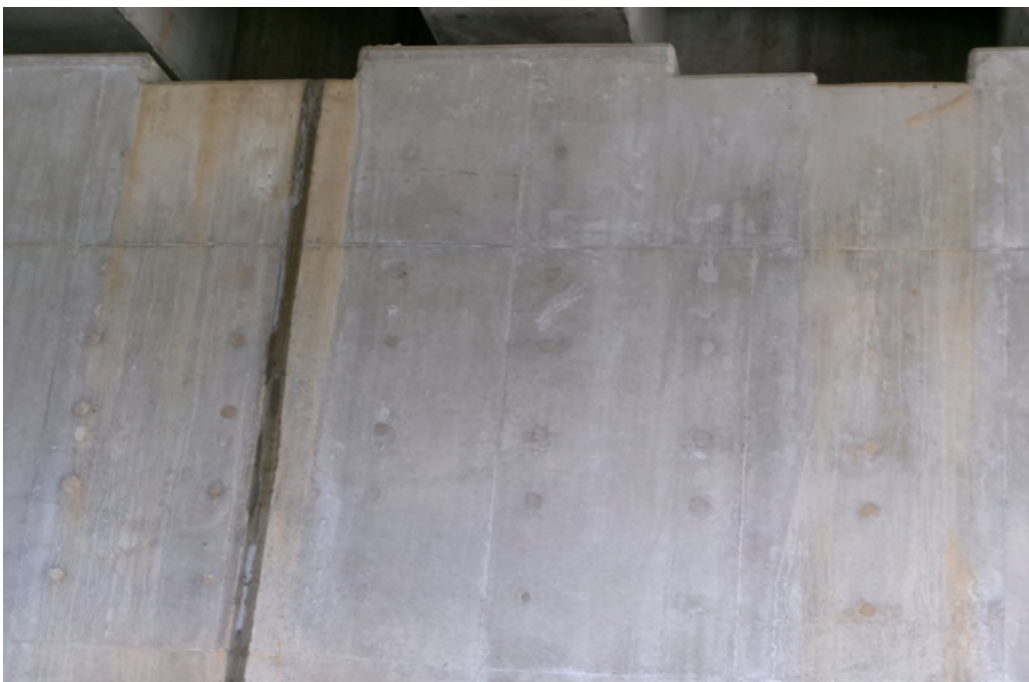
| 점검위치 | 영천 | 동군위IC교(A1) | 사진번호 | #04 |

| No. | 위치 | | 점검 내용 | 사진번호 |
|---|---|---|---|---|
| 4 | 영천 | 동군위IC교(A1) | STA 52.30k 교대 백태 | #04 |

| 점검내용 | | STA 52.30k 교대 백태 | | |

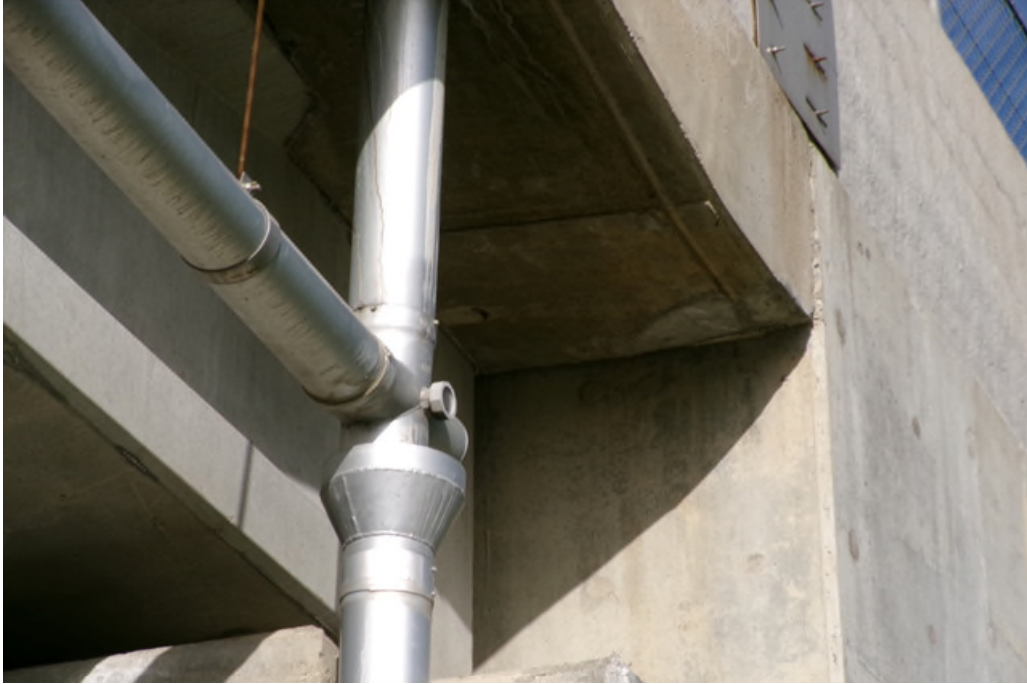
| 점검위치 | 상주 동군위IC교(S1) | 사진번호 | #05 |

| No. | 위치 | | 점검 내용 | 사진번호 |
|---|---|---|---|---|
| 5 | 상주 | 동군위IC교(S1) | STA 52.30k 바닥판하면 박락 보수 | #05 |

| 점검내용 | STA 52.30k 바닥판하면 박락 보수 | | |

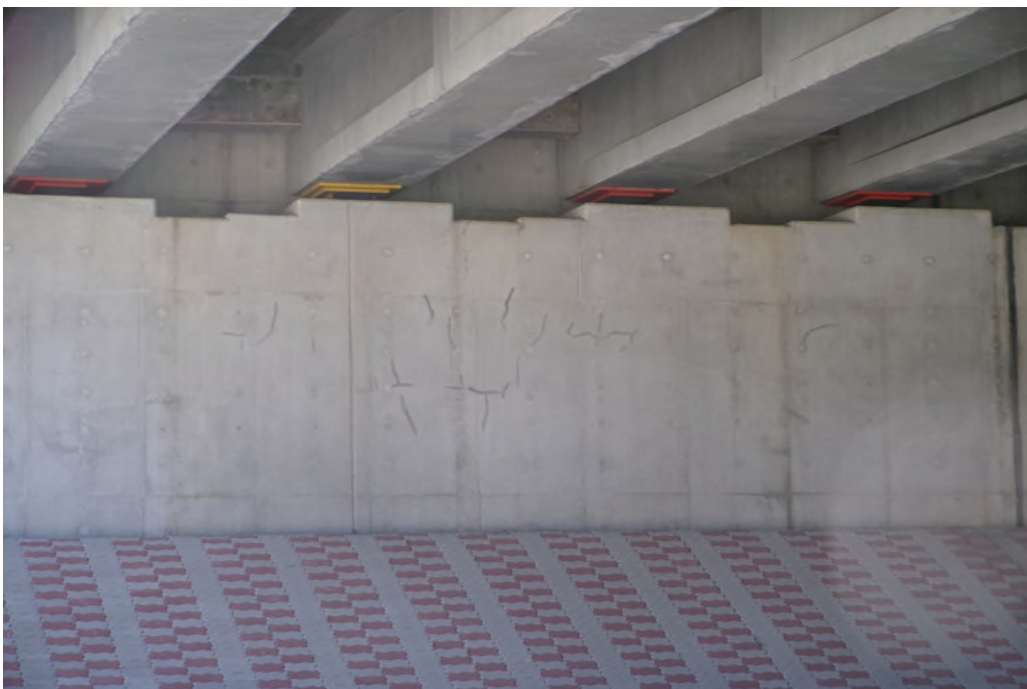
| 점검위치 | 양방향 동군위IC교(A2) | 사진번호 | #06 |

| No. | 위치 | | 점검 내용 | 사진번호 |
|---|---|---|---|---|
| 6 | 양방향 | 동군위IC교(A2) | STA 52.33k 교대 망상균열 보수 | #06 |

| 점검내용 | STA 52.33k 교대 망상균열 보수 | | |

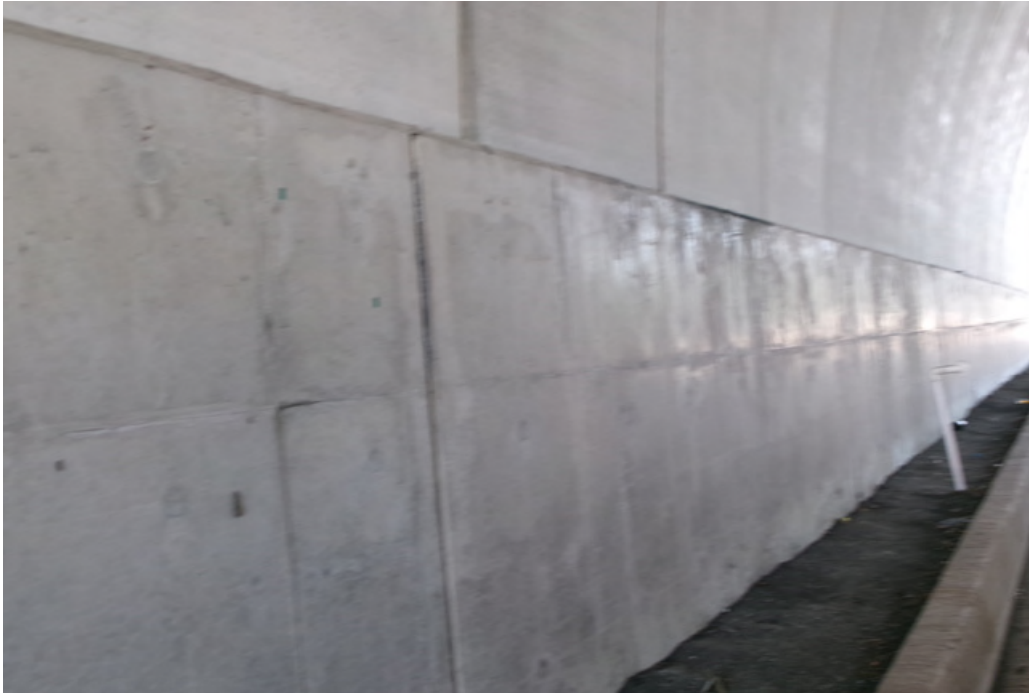
| 점검위치 | 상주 | 치산생태육교(A1) | 사진번호 | #01 |

| No. | 위치 | | 점검 내용 | 사진번호 |
|---|---|---|---|---|
| 1 | 상주 | 치산생태육교(A1) | STA 57.86k 교대 백태 | #01 |

| 점검내용 | | STA 57.86k 교대 백태 | | |

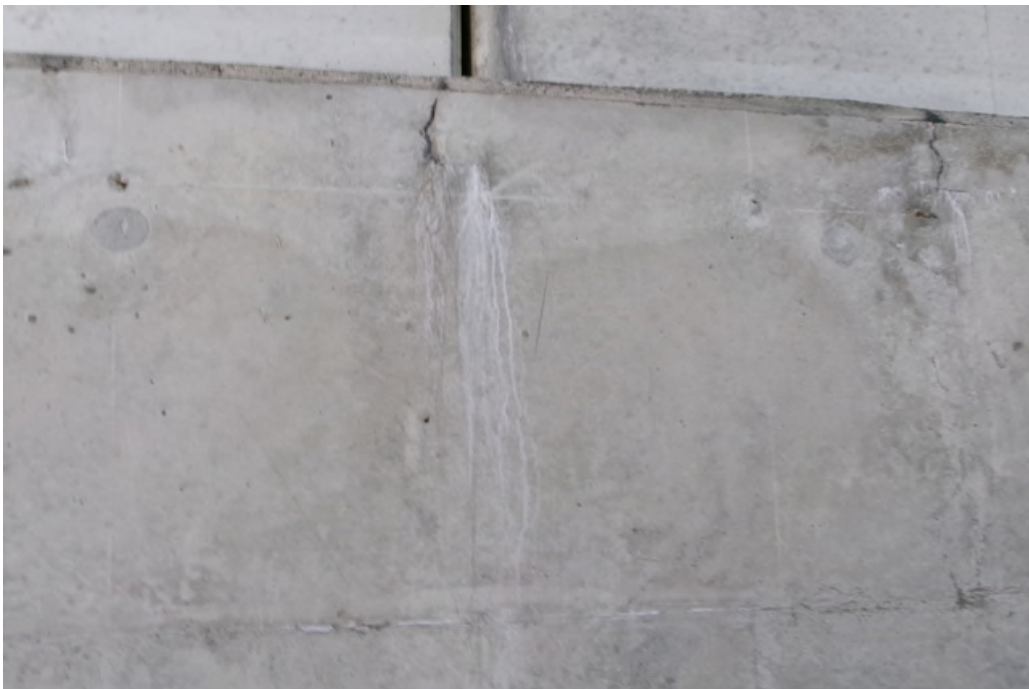
| 점검위치 | 영천 | 치산생태육교(A1) | 사진번호 | #02 |

| No. | 위치 | | 점검 내용 | 사진번호 |
|---|---|---|---|---|
| 2 | 영천 | 치산생태육교(A1) | STA 57.86k 교대 백태 | #02 |

| 점검내용 | | STA 57.86k 교대 백태 | | |

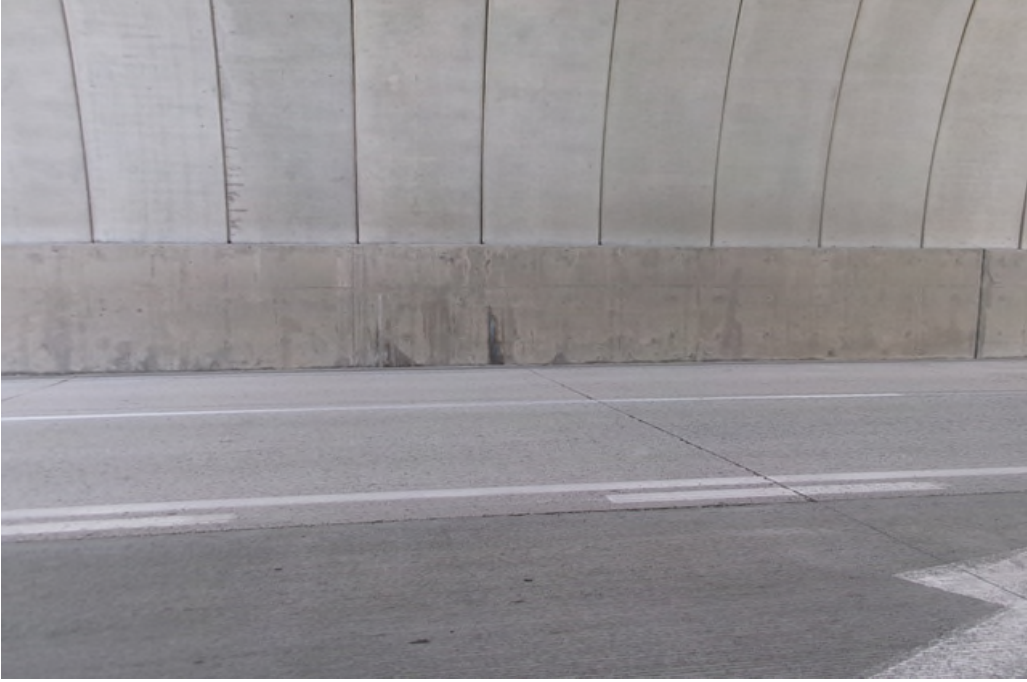
| 점검위치 | 양방향 | 치산생태육교(P1) | 사진번호 | #03 |

| No. | 위치 | | 점검 내용 | 사진번호 |
|---|---|---|---|---|
| 3 | 양방향 | 치산생태육교(P1) | STA 57.86k 교각 백태 | #03 |

| 점검내용 | | STA 57.86k 교각 백태 | | |

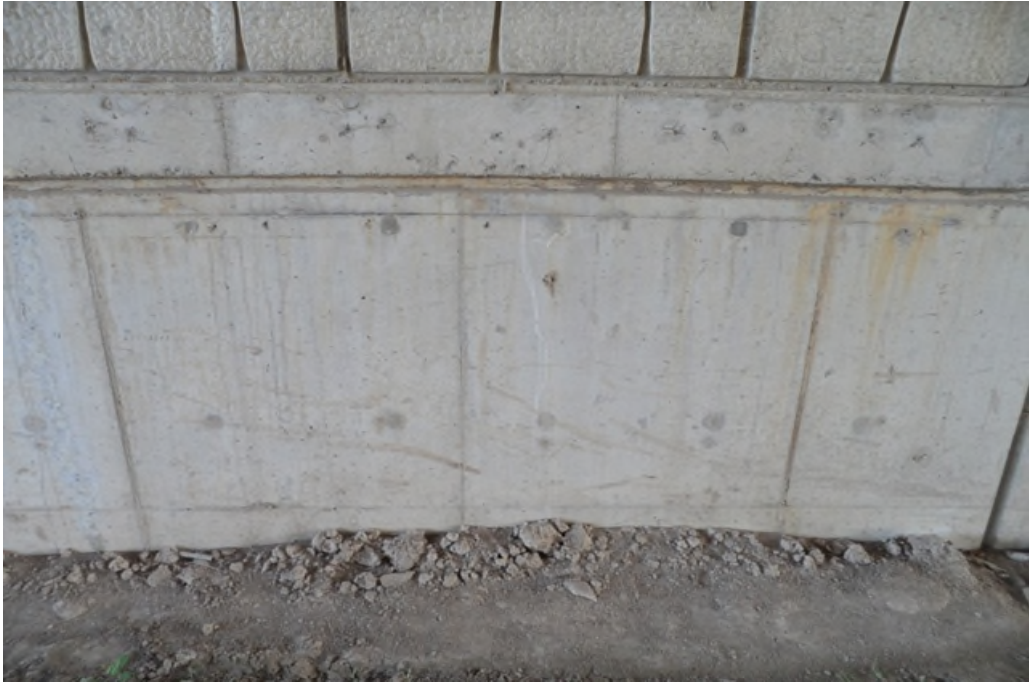
| 점검위치 | 상주 | 효정교(A2) | 사진번호 | #01 |

| No. | 위치 | | 점검 내용 | 사진번호 |
|---|---|---|---|---|
| 1 | 상주 | 효정교(A2) | STA 66.96k 교대 균열 | #01 |

| 점검내용 | | STA 66.96k 교대 균열 | | |

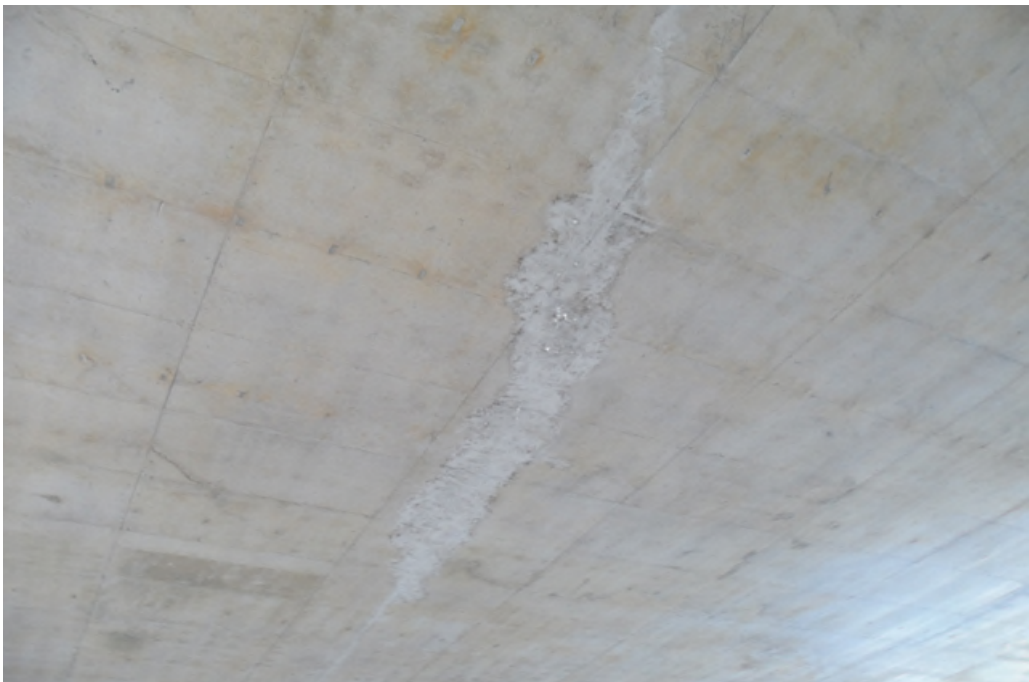
| 점검위치 | 상주 | 효정교(S1) | 사진번호 | #02 |

| No. | 위치 | | 점검 내용 | 사진번호 |
|---|---|---|---|---|
| 2 | 상주 | 효정교(S1) | STA 66.95k 교대 균열 | #02 |

| 점검내용 | | STA 66.95k 교대 균열 | | |

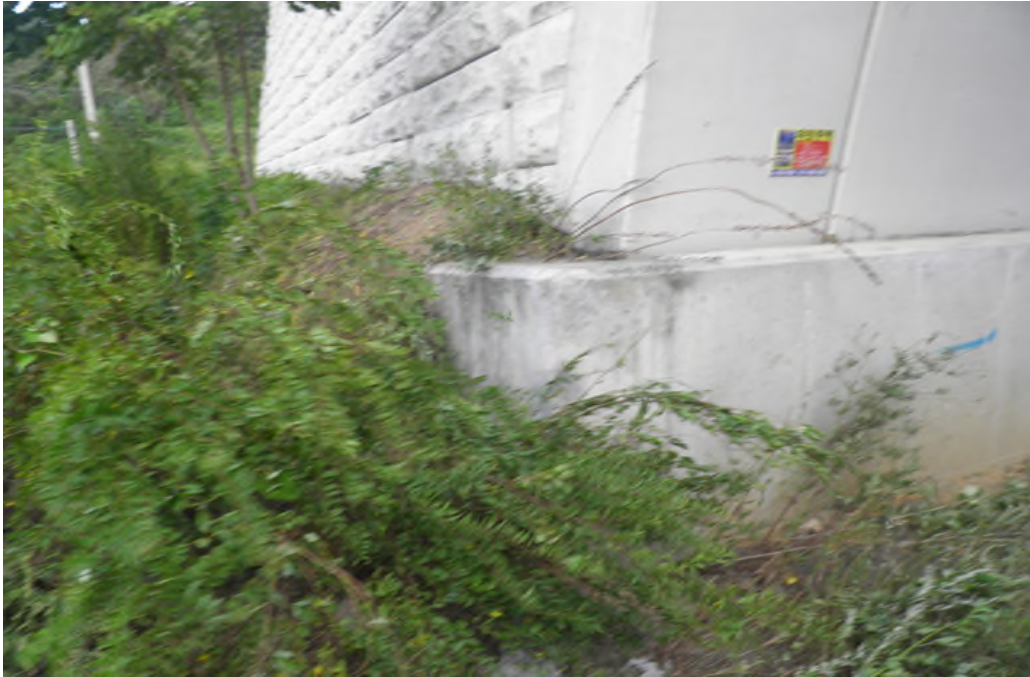
| 점검위치 | 상주 | 갈매교(A2) | 사진번호 | #03 |

| No. | 위치 | | 점검 내용 | 사진번호 |
|---|---|---|---|---|
| 3 | 상주 | 갈매교(A2) | STA 69.01k 교대 파손 보수 | #03 |

| 점검내용 | | STA 69.01k 교대 파손 보수 | | |

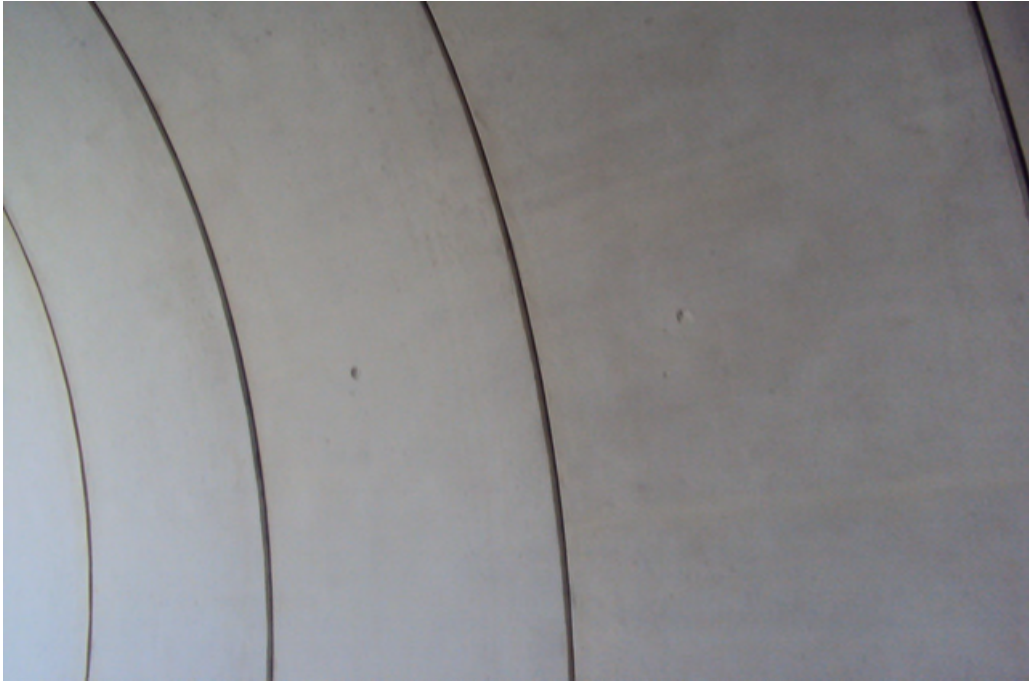
| 점검위치 | 상주 | 애병교(A2) | 사진번호 | #01 |

| No. | 위치 | | 점검 내용 | 사진번호 |
|---|---|---|---|---|
| 1 | 상주 | 애병교(A2) | STA 78.35k 교대 파손 | #01 |

| 점검내용 | | STA 78.35k 교대 파손 | | |

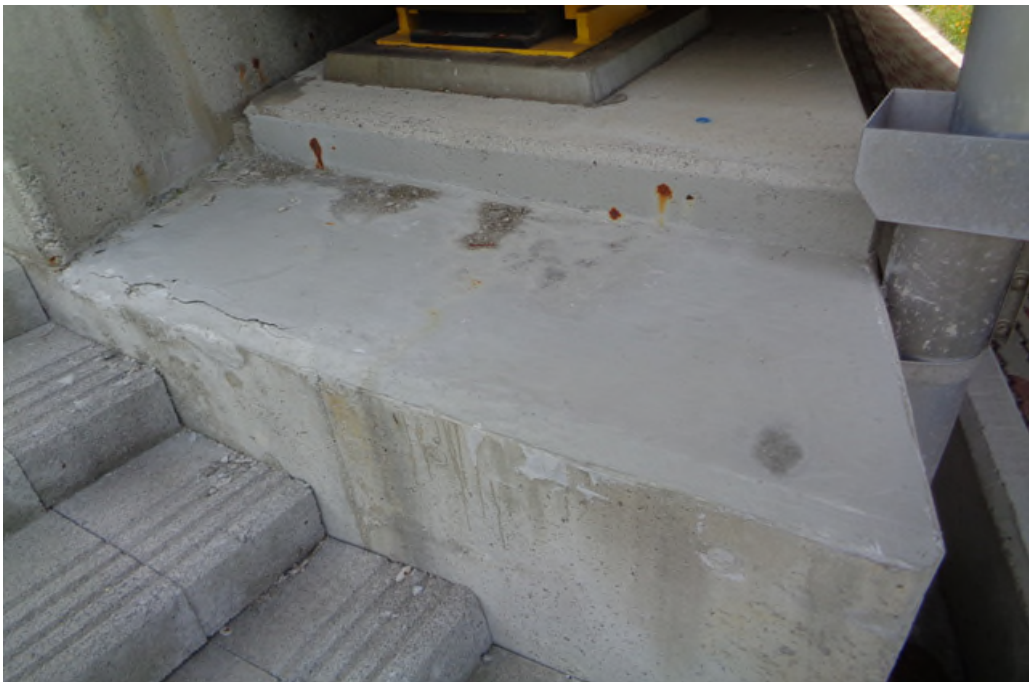
| 점검위치 | - | 동영천IC교(A1) | 사진번호 | #02 |

| No. | 위치 | | 점검 내용 | 사진번호 |
|---|---|---|---|---|
| 2 | - | 동영천IC교(A1) | 동영천IC연결로 교대 들뜸 보수 | #02 |

| 점검내용 | | 동영천IC연결로 교대 들뜸 보수 | | |

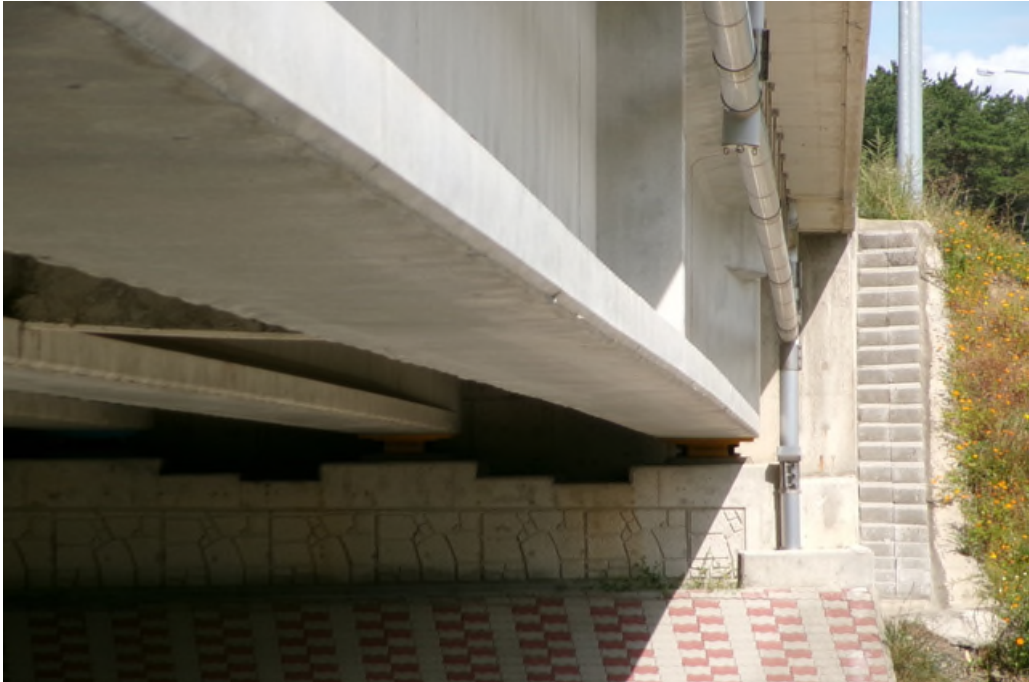
| 점검위치 | - | 동영천IC교(S1) | 사진번호 | #03 |

| No. | 위치 | | 점검 내용 | 사진번호 |
|---|---|---|---|---|
| 3 | - | 동영천IC교(S1) | 동영천IC연결로 거더 파손 | #03 |

| 점검내용 | | 동영천IC연결로 거더 파손 | | |

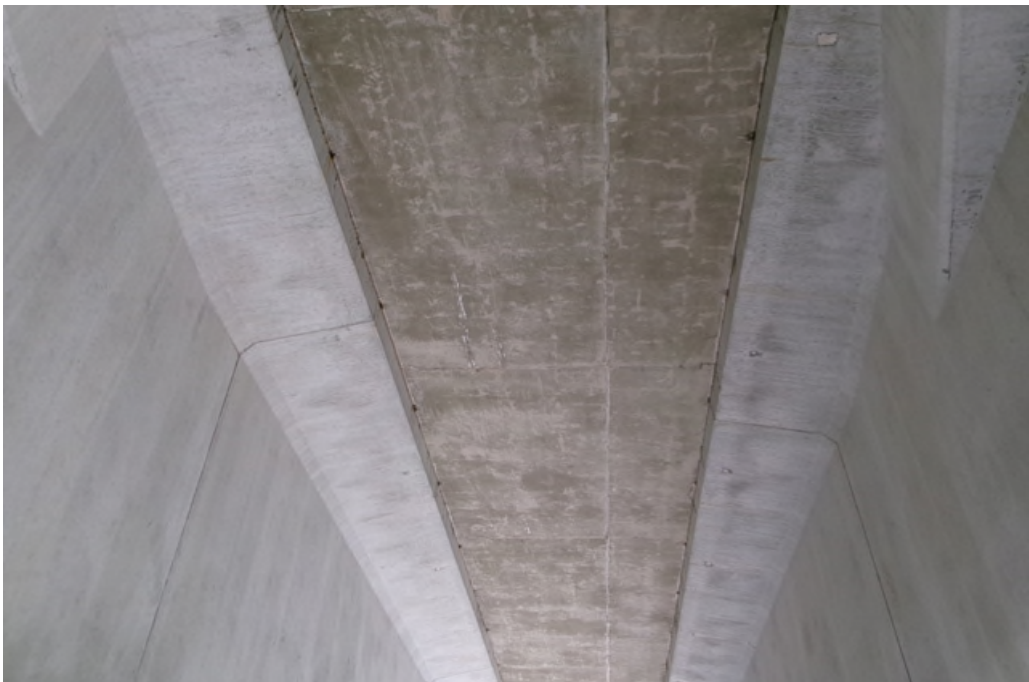
| 점검위치 | - | 동영천IC교(S1) | 사진번호 | #04 |

| No. | 위치 | | 점검 내용 | 사진번호 |
|---|---|---|---|---|
| 4 | - | 동영천IC교(S1) | 동영천IC연결로 바닥판하면 망상균열 | #04 |

| 점검내용 | | 동영천IC연결로 바닥판하면 망상균열 | | |

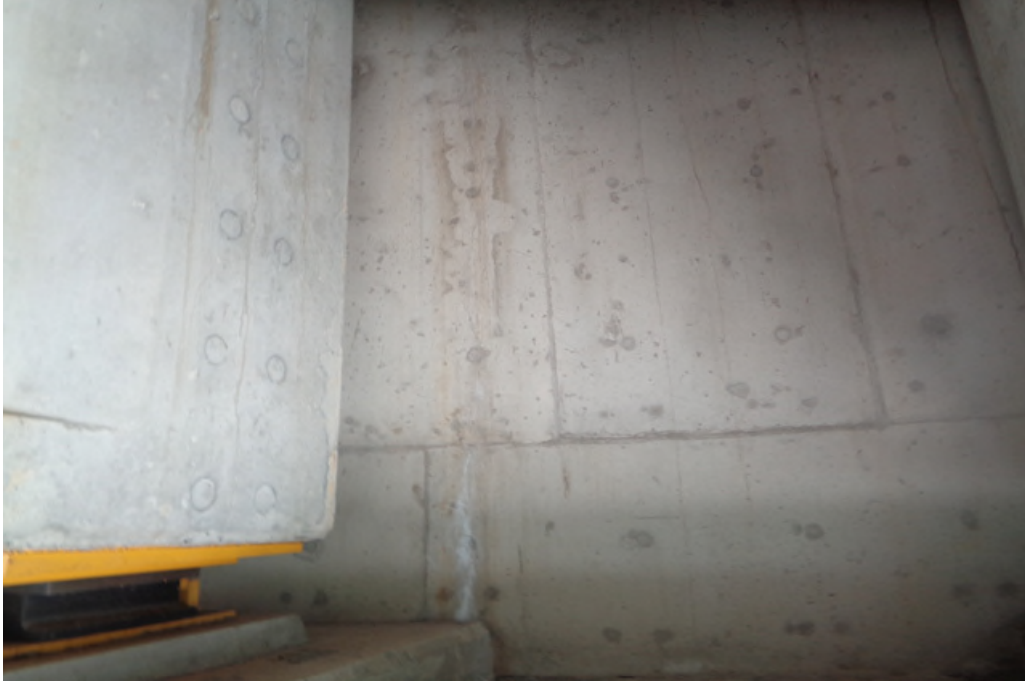
| 점검위치 | - | 동영천IC교(A1) | 사진번호 | #05 |

| No. | 위치 | | 점검 내용 | 사진번호 |
|---|---|---|---|---|
| 5 | - | 동영천IC교(A1) | 동영천IC연결로 교대 균열(cw=0.3mm미만) | #05 |

| 점검내용 | 동영천IC연결로 교대 균열(cw=0.3mm미만) | | | |

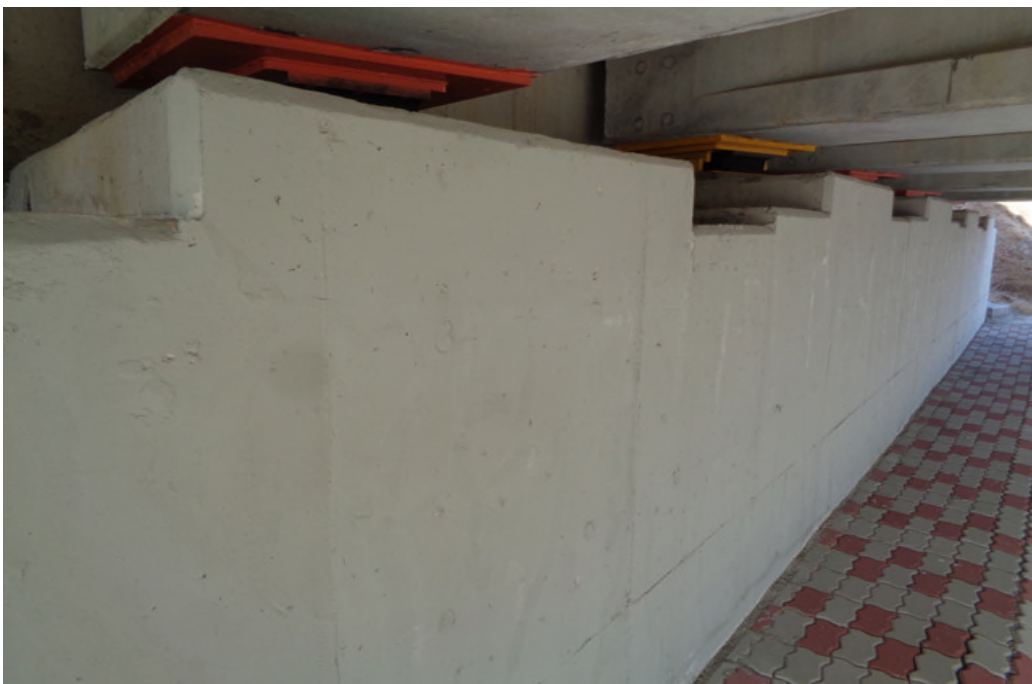
| 점검위치 | - | 동영천IC교(A2) | 사진번호 | #06 |

| No. | 위치 | | 점검 내용 | 사진번호 |
|---|---|---|---|---|
| 6 | - | 동영천IC교(A2) | 동영천IC연결로 교대 균열 보수 | #06 |

| 점검내용 | 동영천IC연결로 교대 균열 보수 | | | |

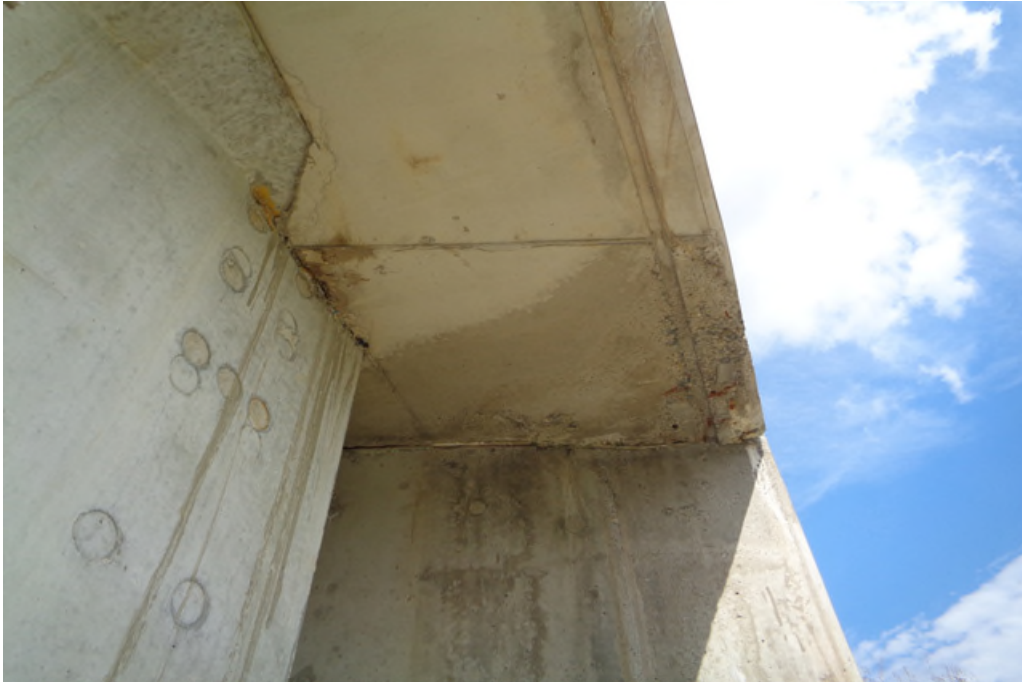
| 점검위치 | - | 동영천IC교(S1) | 사진번호 | #07 |

| No. | 위치 | | 점검 내용 | 사진번호 |
|---|---|---|---|---|
| 7 | - | 동영천IC교(S1) | 동영천IC연결로 바닥판하면 재료분리 | #07 |

| 점검내용 | | 동영천IC연결로 바닥판하면 재료분리 | | |

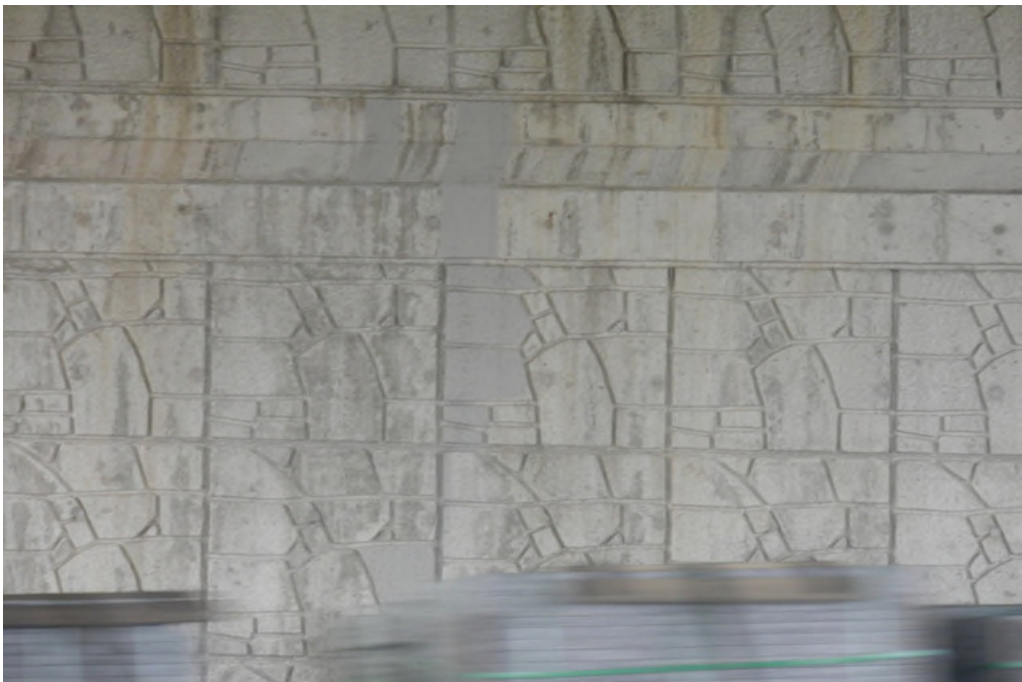
| 점검위치 | 상주,영천 | 언하1교(A1) | 사진번호 | #08 |

| No. | 위치 | | 점검 내용 | 사진번호 |
|---|---|---|---|---|
| 8 | 상주, 영천 | 언하1교(A1) | STA 84.010k 교대 균열 보수 | #08 |

| 점검내용 | | STA 84.010k 교대 균열 보수 | | |

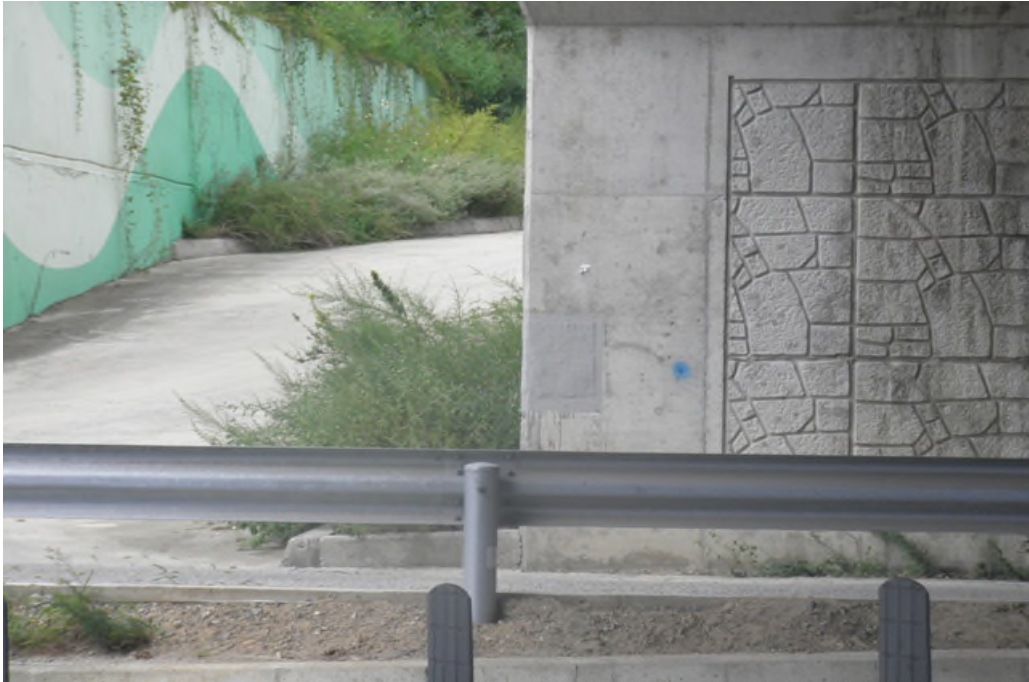
| 점검위치 | 영천 | 언하1교(A1) | 사진번호 | #09 |

| No. | 위치 | | 점검 내용 | 사진번호 |
|---|---|---|---|---|
| 9 | 영천 | 언하1교(A1) | STA 84.010k 교대 파손 보수 | #09 |

| 점검내용 | | STA 84.010k 교대 파손 보수 | | |

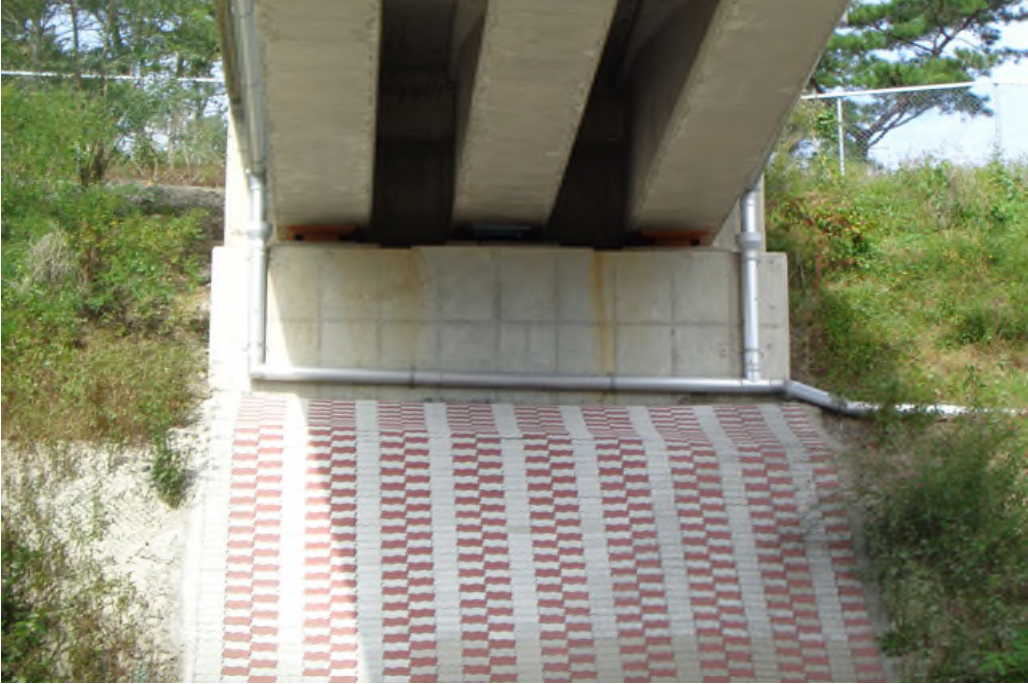
| 점검위치 | - | 원당육교(A1) | 사진번호 | #01 |

| No. | 위치 | | 점검 내용 | 사진번호 |
|---|---|---|---|---|
| 1 | - | 원당육교(A1) | STA 88.22k 교대 균열 | #01 |

| 점검내용 | STA 88.22k 교대 균열 | | | |
