## 도로교량 하자 목록(8-1공구)

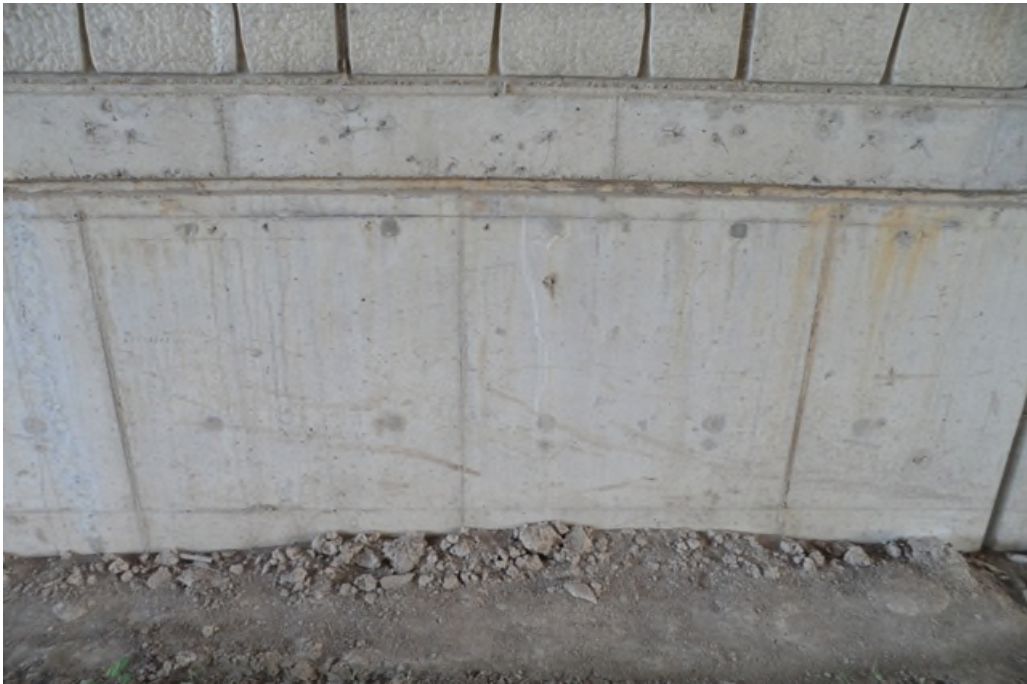
| 점검위치 | 상주 | 효정교(A2) | 사진번호 | #01 |

| No. | 위치 | | 점검 내용 | 사진번호 |
|---|---|---|---|---|
| 1 | 상주 | 효정교(A2) | STA 66.96k 교대 균열 | #01 |

| 점검내용 | | STA 66.96k 교대 균열 | | |

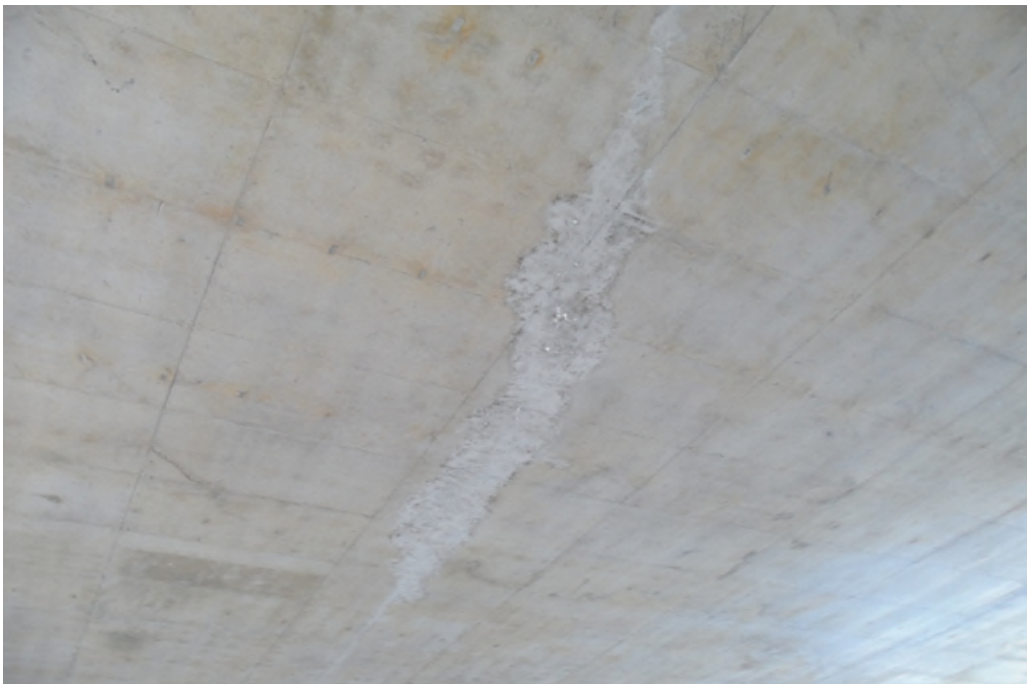
| 점검위치 | 상주 | 효정교(S1) | 사진번호 | #02 |

| No. | 위치 | | 점검 내용 | 사진번호 |
|---|---|---|---|---|
| 2 | 상주 | 효정교(S1) | STA 66.95k 교대 균열 | #02 |

| 점검내용 | | STA 66.95k 교대 균열 | | |
