시설물  
정기안전점검  
영천고속도로  
상주영천고속도로

**상 주 영 천 고 속 도 로 시 설 물**  
**안 전 · 하 자 점 검 및 성 능 평 가 용 역**  
**보 고 서**

**< 교량편 >**

**2022. 11**

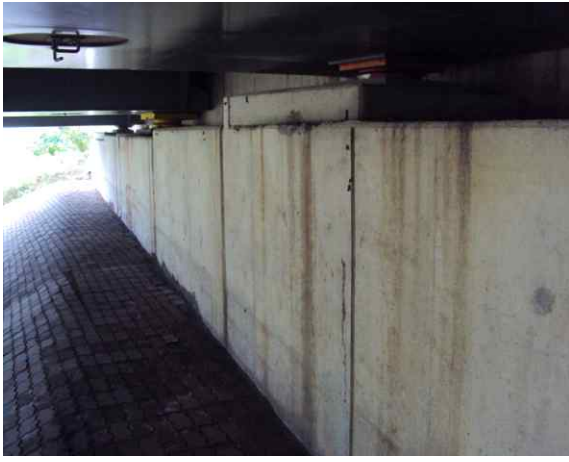
| 위 치 | 교대 A2 | 위 치 | 교각 P2 코핑부 |

| 현 황 | 누수흔적 (A=0.5m×2.0m) | 현 황 | 재료분리 (A=2.0m×0.5m) |

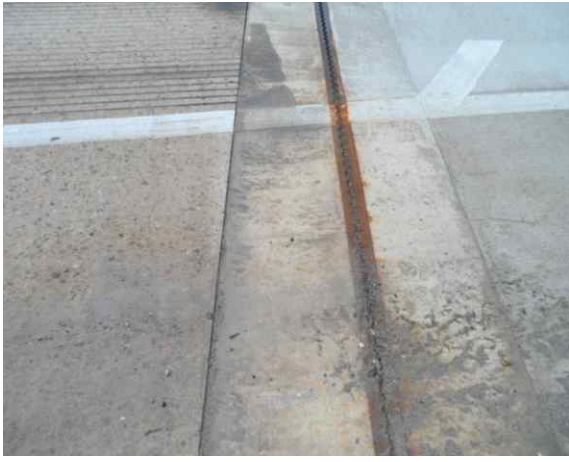
| 위 치 | 신축이음 상주방향 A2 | 위 치 | 신축이음 상주방향 A2 |

| 현 황 | 후타재 망상균열 ( $A=0.4\text{m} \times 5.0\text{m}$ ) | 현 황 | 본체 부식 ( $L=3.0\text{m}$ ) |

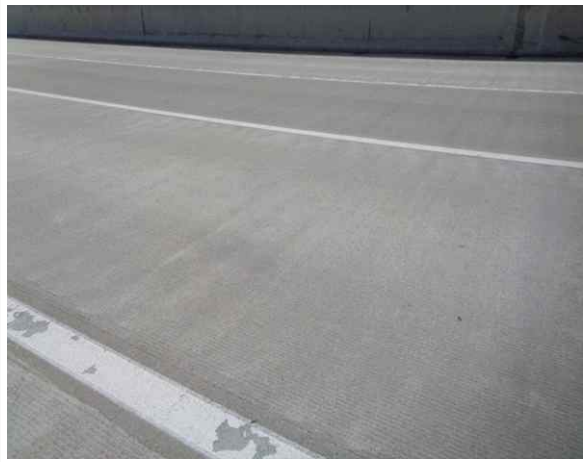
| 위 치 | 교면포장 상주방향 S8 | 위 치 | 교면포장 영천방향 |

| 현 황 | 망상균열 ( $A=20.0\text{m} \times 7.0\text{m}$ ) | 현 황 | 망상균열 보수(갓길측) |

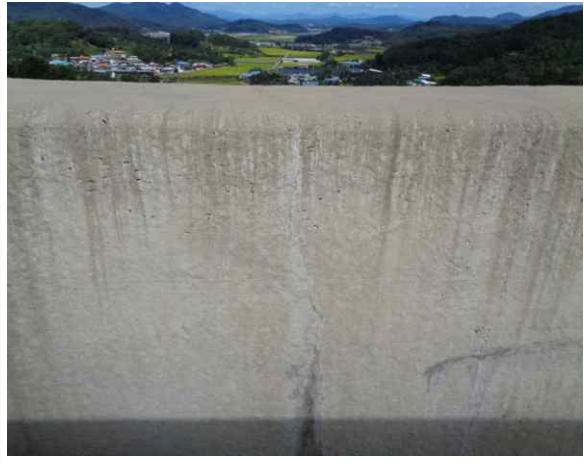
| 위 치 | 방호벽 상주방향 S2 | 위 치 | 방호벽 상주방향 S4 |

| 현 황 | 균열 ( $C_w \geq 0.3\text{mm}$ ) | 현 황 | 균열부백태 ( $A=0.2\text{m} \times 2.0\text{m}$ ) |

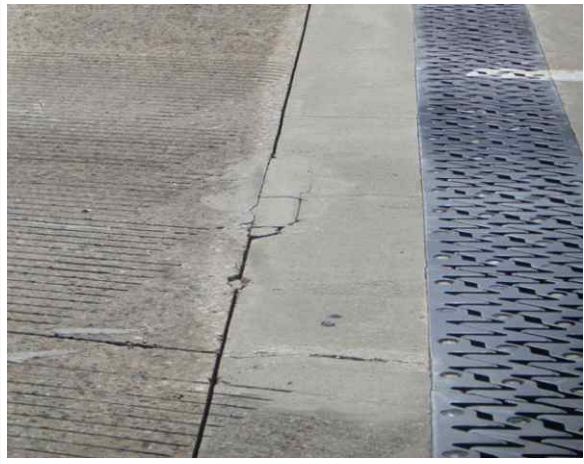
| 위 치 | 신축이음 상주방향 A2 | 위 치 | 신축이음 영천방향 A1 |

| 현 황 | 후타재 들뜸 ( $A=0.1\text{m} \times 0.5\text{m}$ ) | 현 황 | 후타재 균열 ( $C_w < 0.3\text{mm}$ ) |

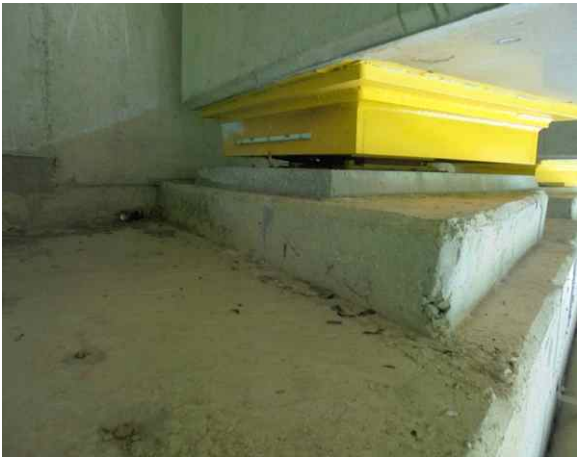
| 위 치 | 교량받침 영천방향 A2-SH3 | 위 치 | 가로보 상주방향 S8 |

| 현 황 | 받침콘크리트 재료분리(A=0.2m×0.5m) | 현 황 | 재료분리(A=2.0m×0.5m) |

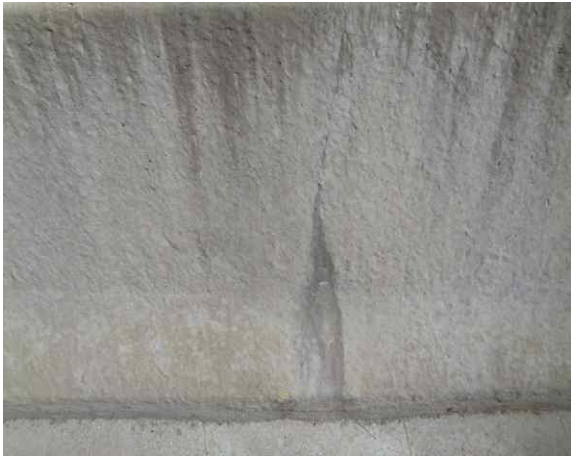
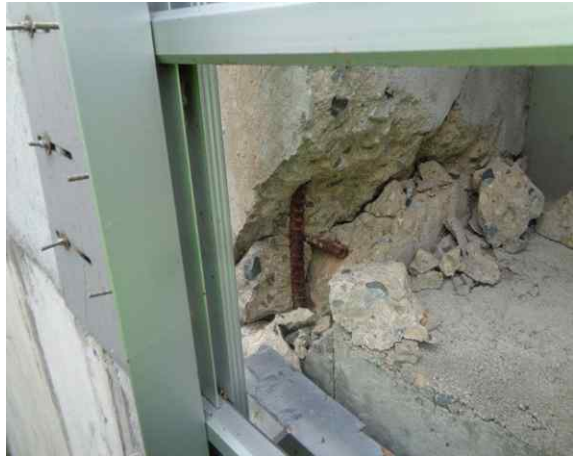
| 위 치 | 방호벽 상주방향 S3 | 위 치 | 방호벽 영천방향 S1 |

| 현 황 | 균열부백태 (A=1.0m×1.0m) | 현 황 | 파손 및 철근노출 (A=1.0m×1.0m) |

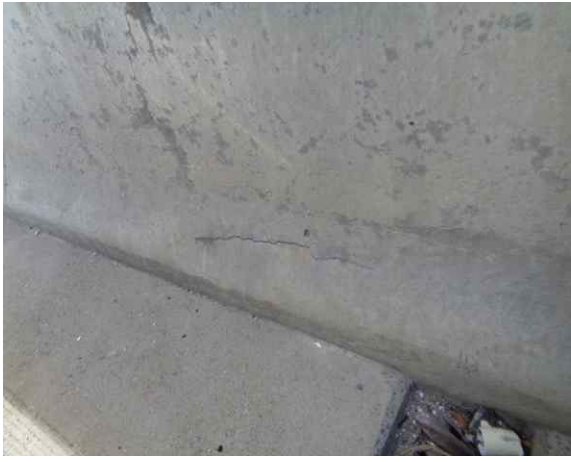
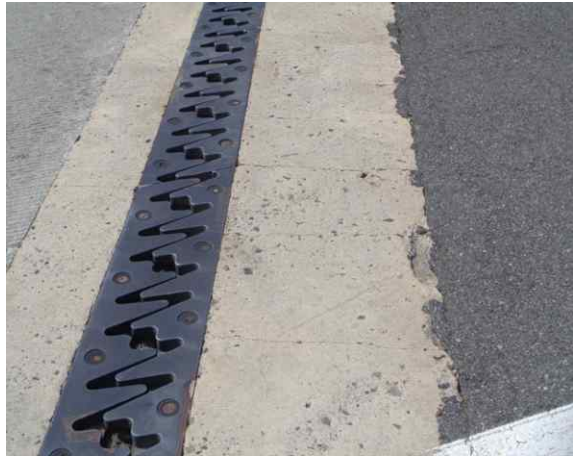
| 위 치 | 방호벽 영천방향 S5 | 위 치 | 신축이음 상주방향 A1 |

| 현 황 | 균열 (Cw≥0.3mm) | 현 황 | 후타재 균열 (Cw≥0.3mm) |

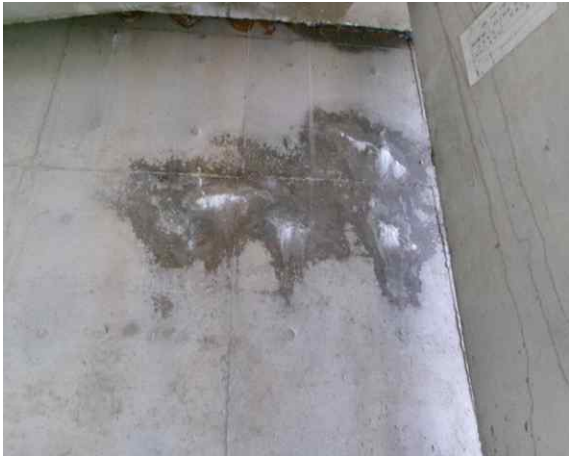
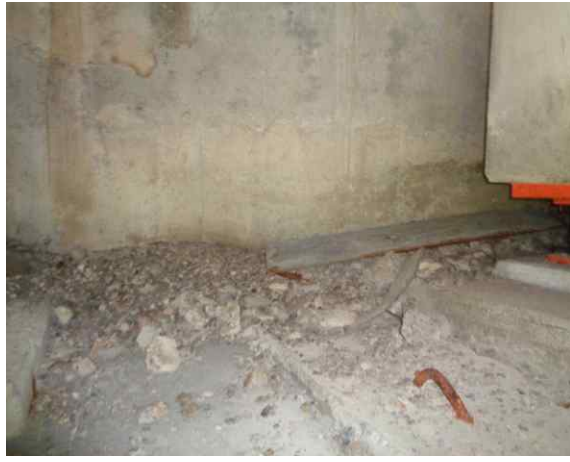
| 위 치 | 교대 상주방향 A1 | 위 치 | 교대 영천방향 A1 |

| 현 황 | 백태 (A=1.0m×1.0m) | 현 황 | 폐콘크리트 퇴적 (A=10.0m×1.0m) |

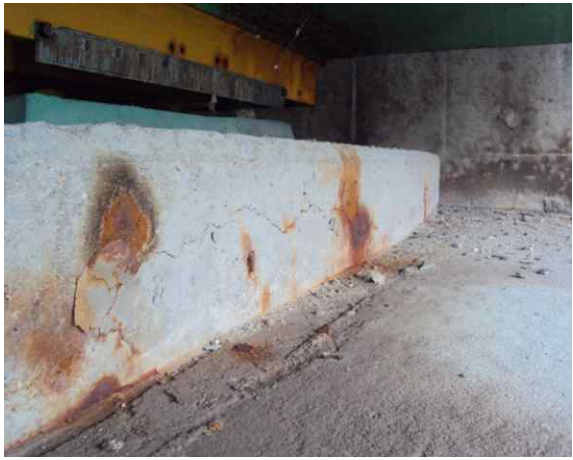
| 위 치 | 방호벽 영천방향 A1측 접속부 | 위 치 | 교량받침 A2-SH3 |

| 현 황 | 중앙분리대 균열 ( $C_w \geq 0.3\text{mm}$ ) | 현 황 | 받침콘크리트 균열 ( $C_w \geq 0.3\text{mm}$ ) |

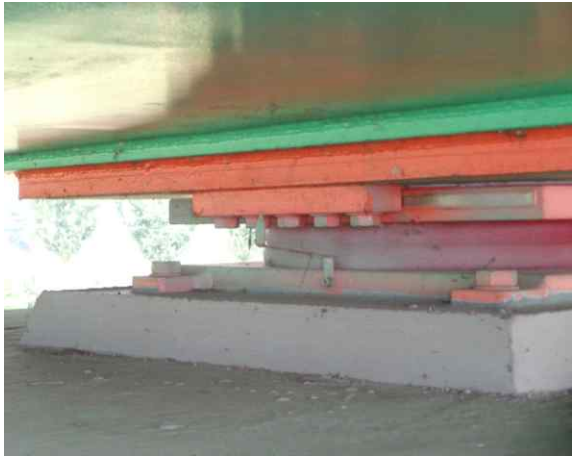
| 위 치 | 교량받침 A2-SH3 | 위 치 | 교량받침 P2-SH2 |

| 현 황 | Plate 부식 | 현 황 | 이동량 눈금자 탈락 |

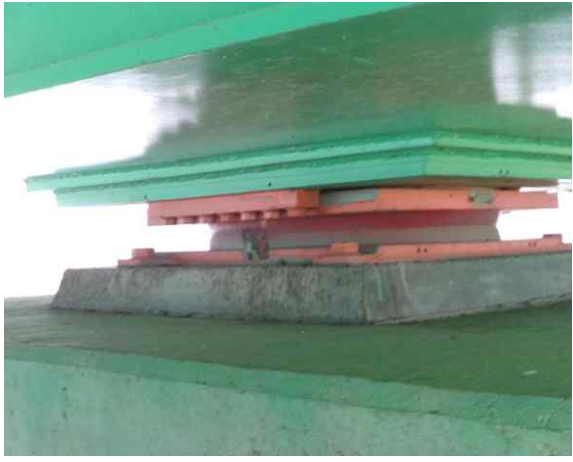
| 위 치 | 교량받침 P8-SH1 | 위 치 | 교량받침 P8-SH2 |

| 현 황 | 무수축물탈 균열 ( $C_w < 0.3\text{mm}$ ) | 현 황 | 이동량 눈금자 탈락 |

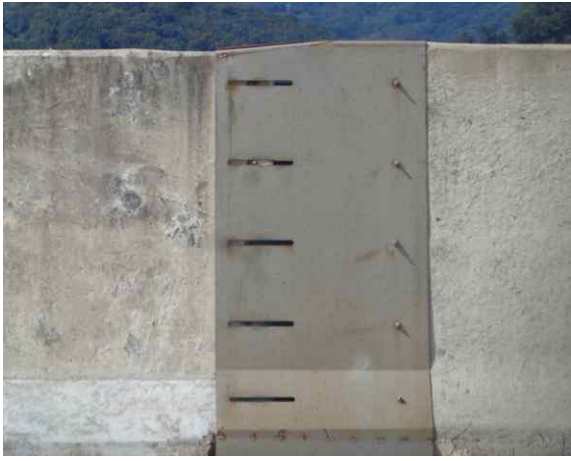
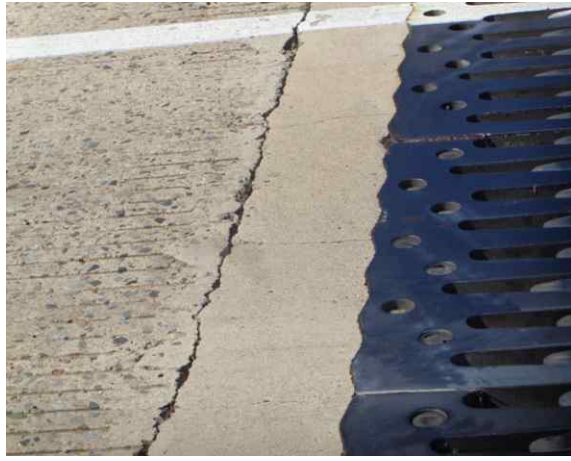
| 위 치 | 신축이음 상주방향 A2 | 위 치 | 신축이음 상주방향 A2 |

| 현 황 | 차수판 볼트체결불량 | 현 황 | 후타재 균열 (Cw≥0.3mm) |

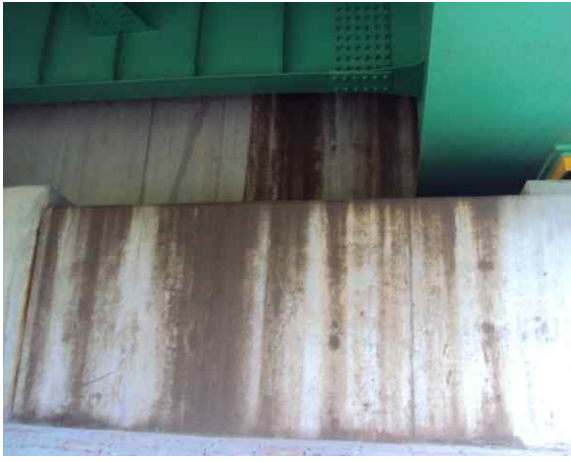
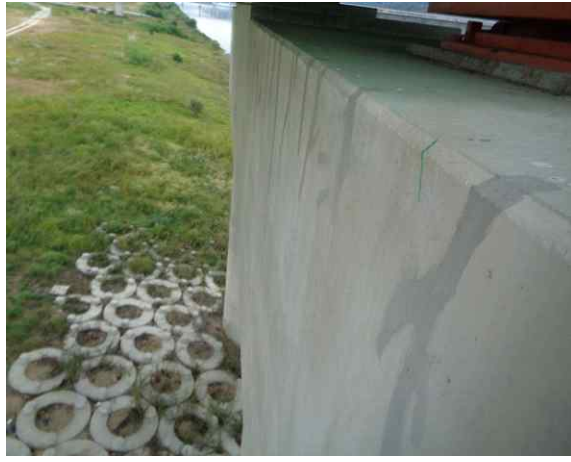
| 위 치 | 교대 A2 | 위 치 | 교각 P4 |

| 현 황 | 누수흔적 (A=1.0m×4.0m) | 현 황 | 코핑부 균열 (Cw<0.3mm) |

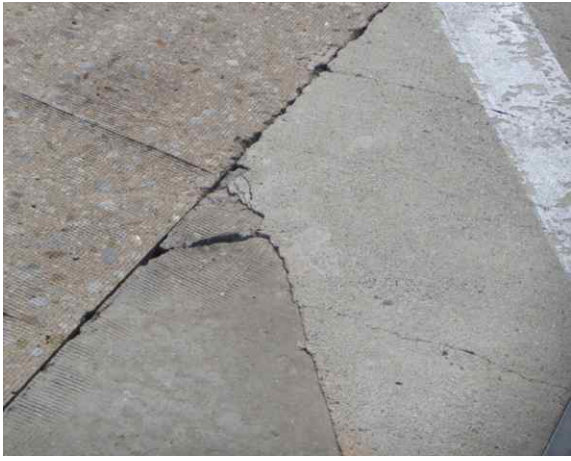
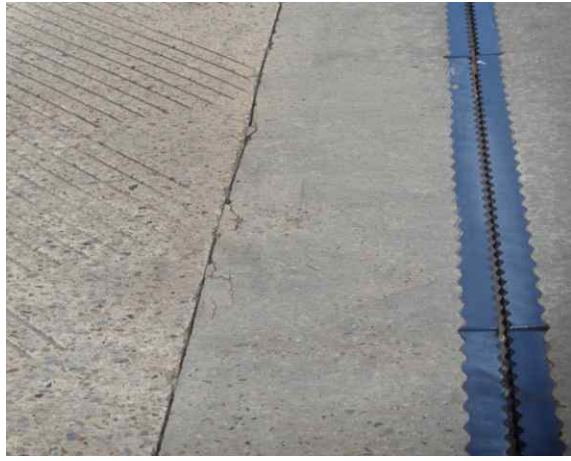
| 위 치 | 신축이음 상주방향 A2 | 위 치 | 신축이음 영천방향 A1 |

| 현 황 | 후타재 박락 ( $A=0.2\text{m} \times 0.2\text{m}$ ) | 현 황 | 후타재 박리 ( $A=0.1\text{m} \times 0.3\text{m}$ ) |

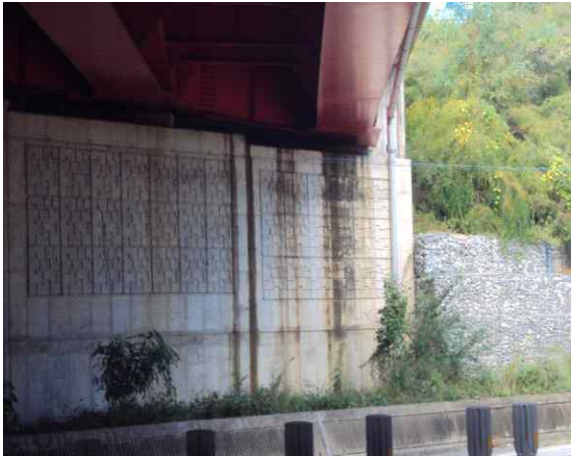
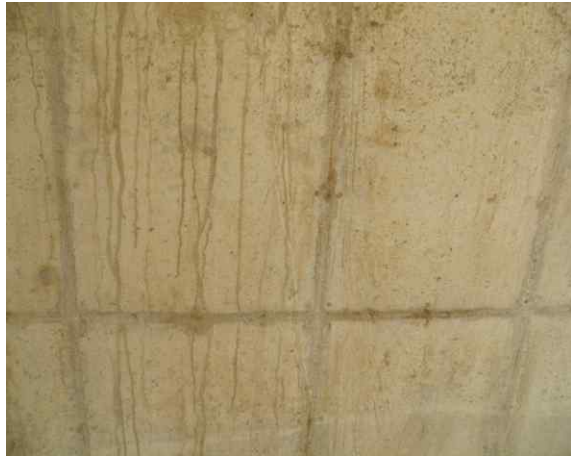
| 위 치 | 교대 상주방향 A1 | 위 치 | 교대 영천방향 A2 |

| 현 황 | 누수흔적 ( $A=2.0\text{m} \times 4.0\text{m}$ ) | 현 황 | 균열 ( $C_w < 0.3\text{mm}$ ) |

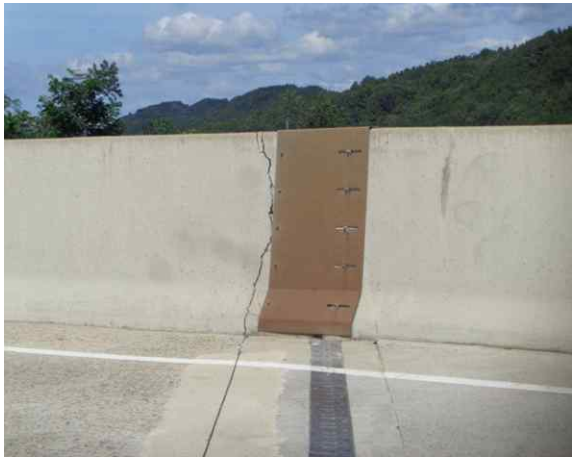
| 위 치 | 방호벽 상주방향 S4 | 위 치 | 방호벽 영천방향 S1-A1 |

| 현 황 | 균열부백태 ( $A=0.5\text{m} \times 1.0\text{m}$ ) | 현 황 | 접속부 균열 ( $C_w \geq 0.3\text{mm}$ ) |

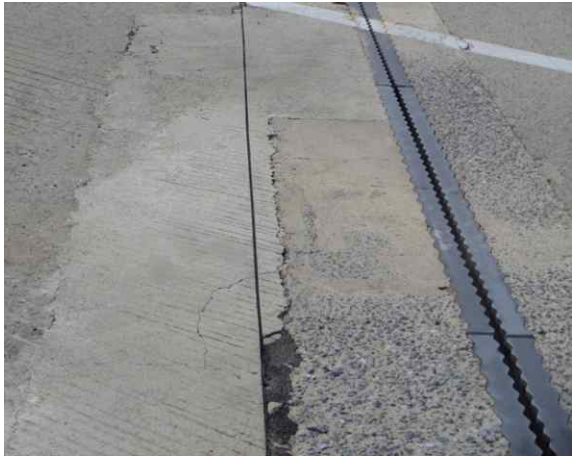
| 위 치 | 신축이음 상주방향 A2 | 위 치 | 신축이음 상주방향 A2 |

| 현 황 | 후타재 열화 ( $A=0.3\text{m} \times 2.0\text{m}$ ) | 현 황 | 후타재 들뜸 ( $A=0.4\text{m} \times 0.4\text{m}$ ) |

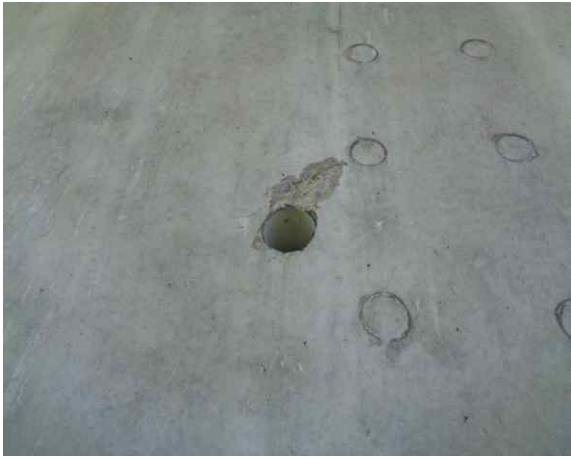
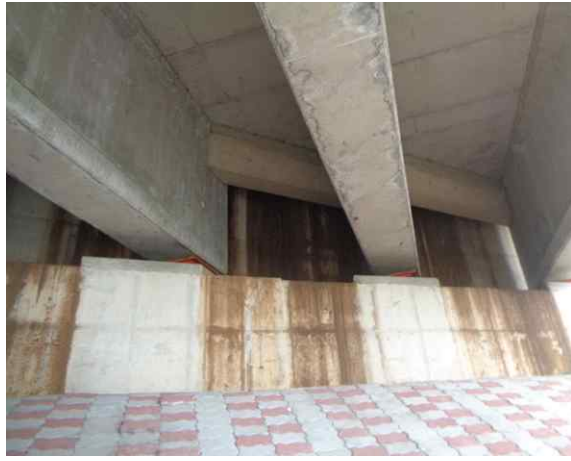
| 위 치 | 거더 S3-G1 | 위 치 | 교대 A1 |

| 현 황 | 인양홀 박리(A=0.2m×0.2m) | 현 황 | 누수흔적 |

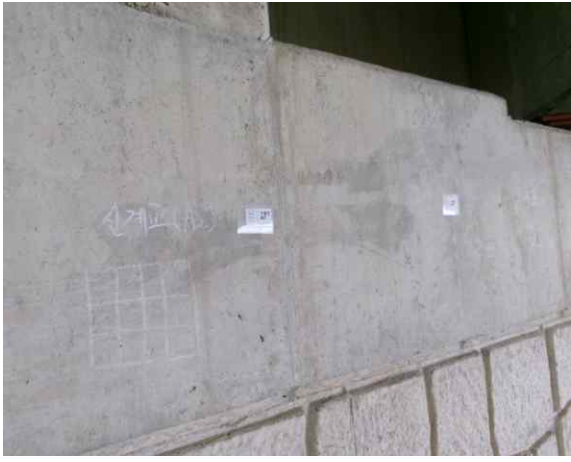
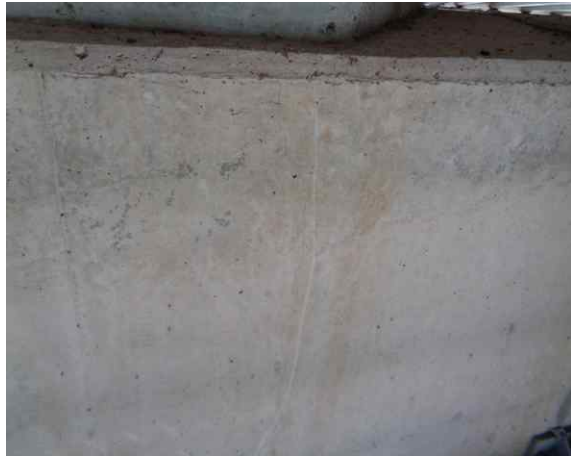
| 위 치 | 교대 A2 | 위 치 | 교각 P2 |

| 현 황 | 균열(Cw<0.3mm) | 현 황 | 코핑부 균열(Cw<0.3mm) |

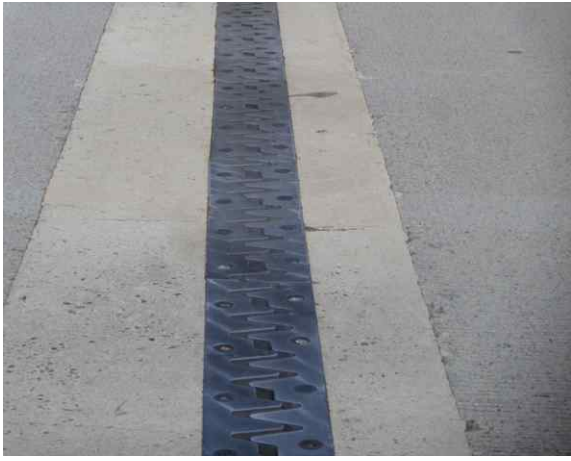
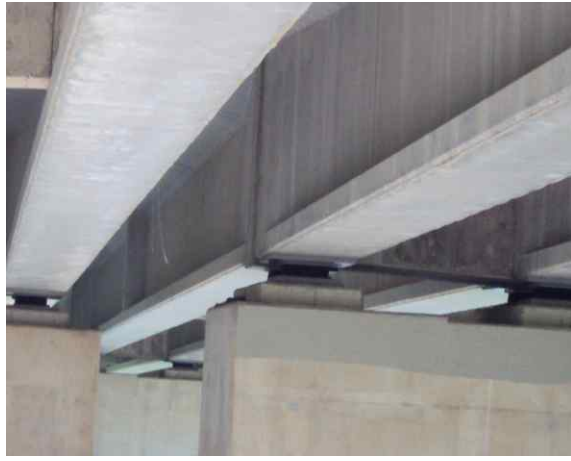
| 위 치 | 신축이음 영천방향 A2 | 위 치 | 교량받침 상주방향 P8-SH5 |

| 현 황 | 후타재 파손 (A=0.1m×1.0m) | 현 황 | 플레이트 부식 |

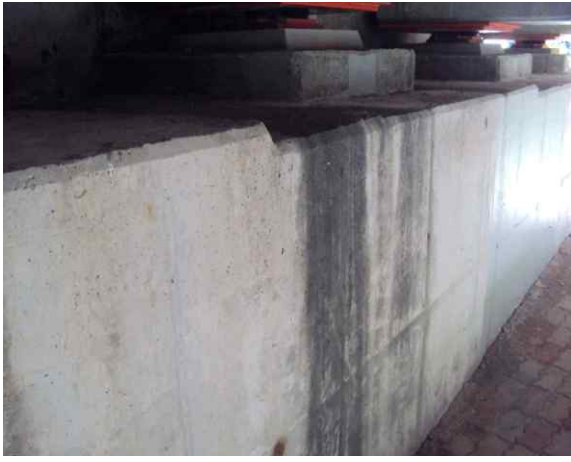
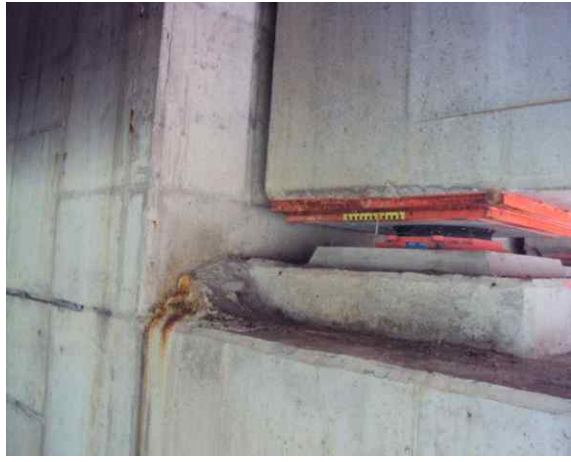
| 위 치 | 교대 영천방향 A2 | 위 치 | 교대 영천방향 A2 |

| 현 황 | 누수흔적 (A=0.5m×1.0m) | 현 황 | 폐콘크리트 퇴적 |

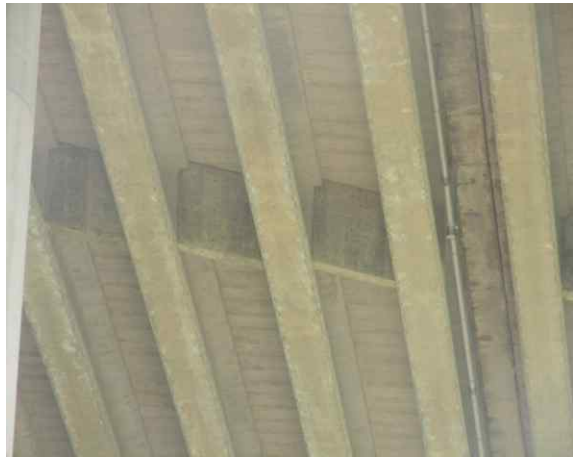
| 위 치 | 교량받침 영천방향 A1-SH5 | 위 치 | 가로보 상주방향 S2 |

| 현 황 | 받침콘크리트 재료분리(A=0.2m×0.5m) | 현 황 | 재료분리(A=0.5m×0.5m) |

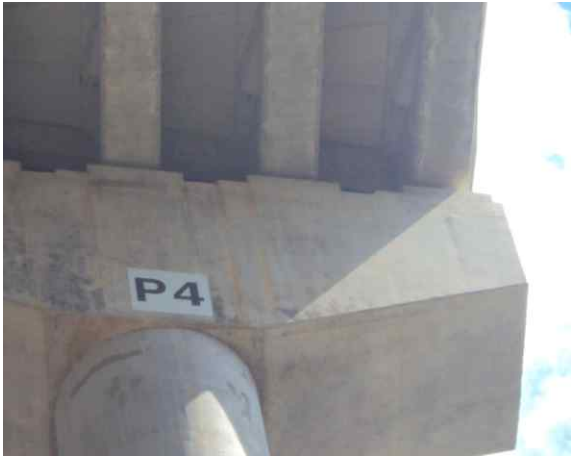
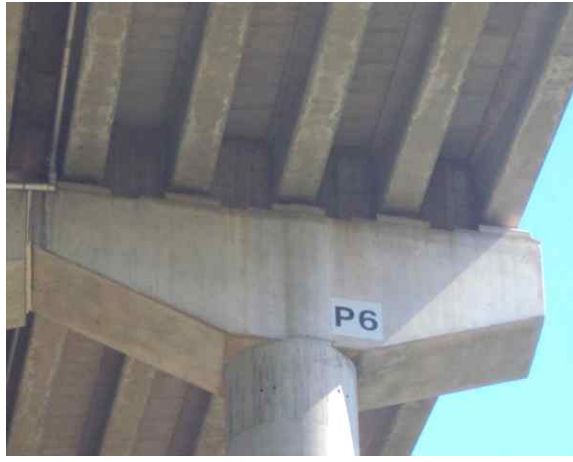
| 위 치 | 교각 영천방향 P4 | 위 치 | 교각 영천방향 P6 |

| 현 황 | 코핑부 균열(Cw<0.3mm) | 현 황 | 표면박리(A=7.0m×0.3m) |

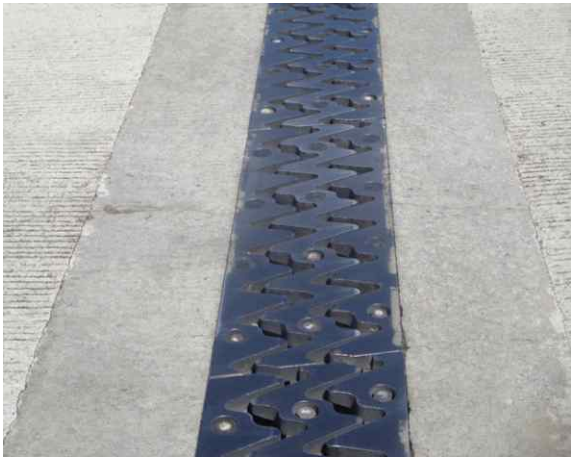
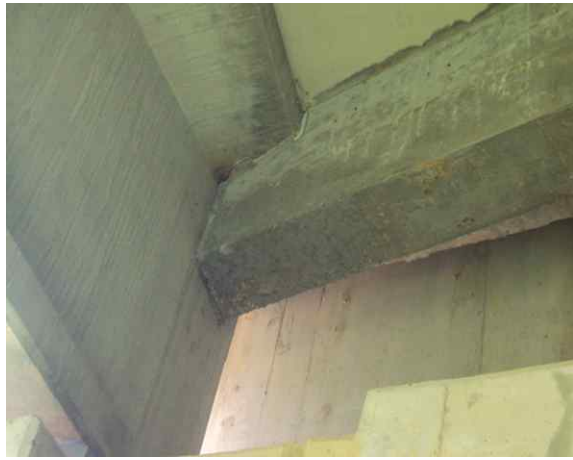
| 위 치 | 신축이음 영천방향 P3 | 위 치 | 가로보 상주방향 S1-G3~4 |

| 현 황 | 후타재 균열( $C_w < 0.3\text{mm}$ ) | 현 황 | 재료분리( $A = 0.5\text{m} \times 1.0\text{m}$ ) |

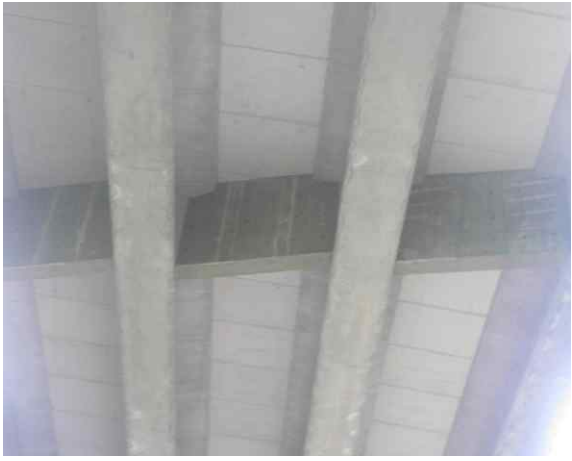
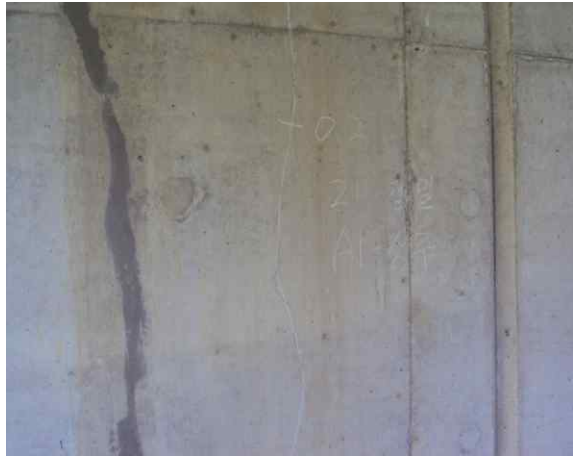
| 위 치 | 가로보 상주방향 S6 | 위 치 | 교대 상주방향 A1 |

| 현 황 | 재료분리( $A = 0.5\text{m} \times 0.5\text{m}$ ) | 현 황 | 균열( $C_w < 0.3\text{mm}$ ) |

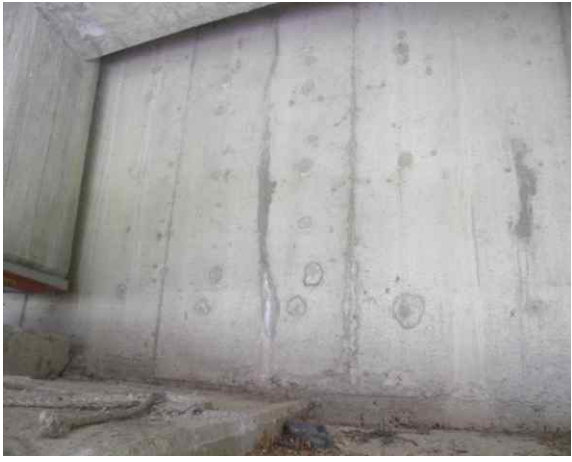
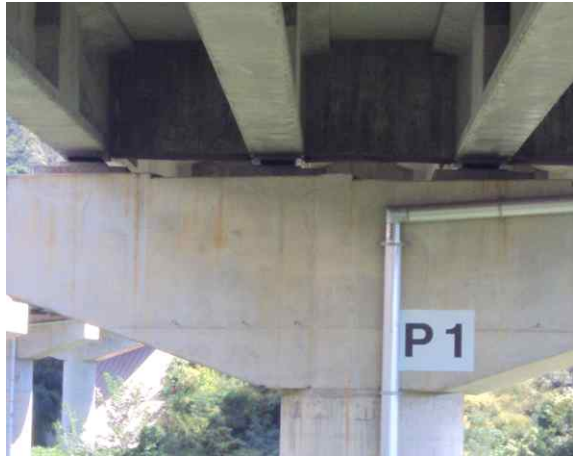
| 위 치 | 교대 영천방향 A2 | 위 치 | 교각 영천방향 P1 |

| 현 황 | 백태( $A = 0.2\text{m} \times 0.3\text{m}$ ) | 현 황 | 코핑부 망상균열( $A = 10.0\text{m} \times 1.5\text{m}$ ) |

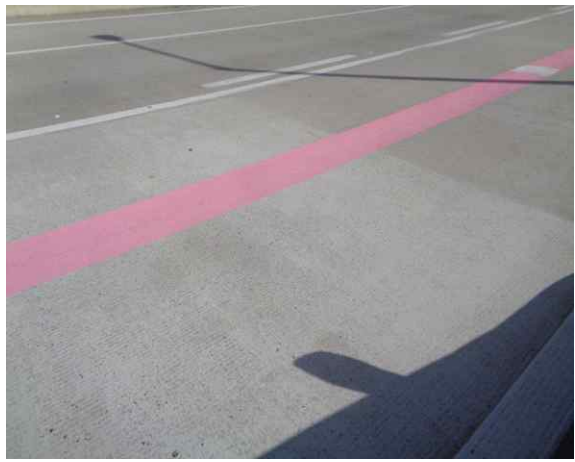
| 위 치 | 교면포장 상주방향 S3 | 위 치 | 교면포장 영천방향 S2 |

| 현 황 | 박리 ( $A=0.1\text{m} \times 0.3\text{m}$ ) | 현 황 | 망상균열 ( $A=40.0\text{m} \times 3.0\text{m}$ ) |

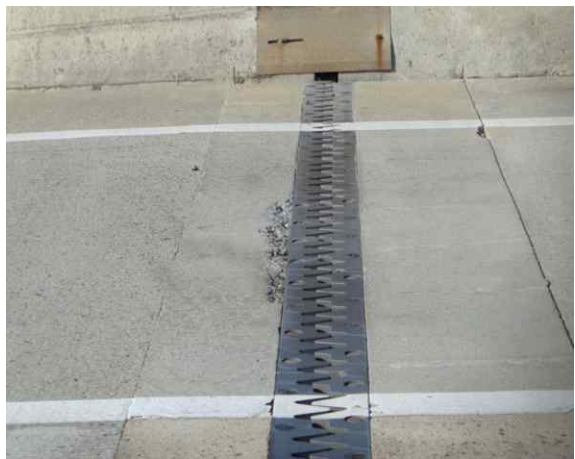
| 위 치 | 방호벽 영천방향 S2 | 위 치 | 신축이음 상주방향 A1 |

| 현 황 | 균열부백태 ( $A=0.1\text{m} \times 1.0\text{m}$ ) | 현 황 | 후타재 박락 ( $A=0.2\text{m} \times 0.5\text{m}$ ) |

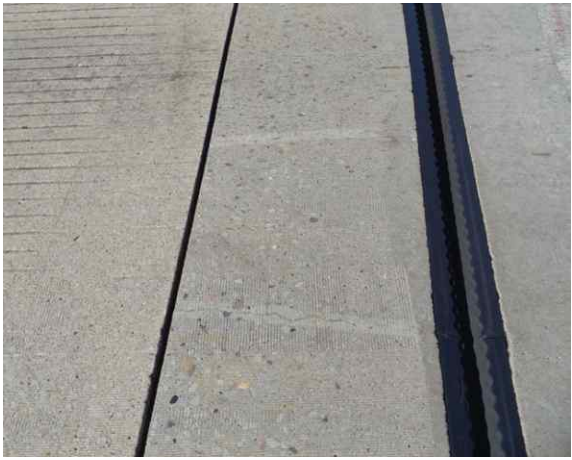
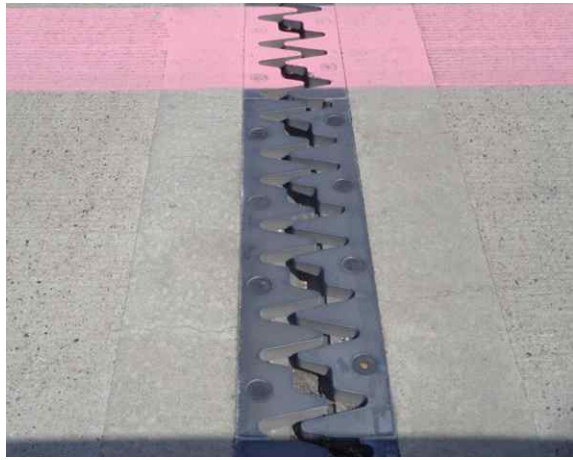
| 위 치 | 신축이음 상주방향 A2 | 위 치 | 신축이음 영천방향 P3 |

| 현 황 | 후타재 균열 ( $C_w < 0.3\text{mm}$ ) | 현 황 | 후타재 균열 ( $C_w < 0.3\text{mm}$ ) |

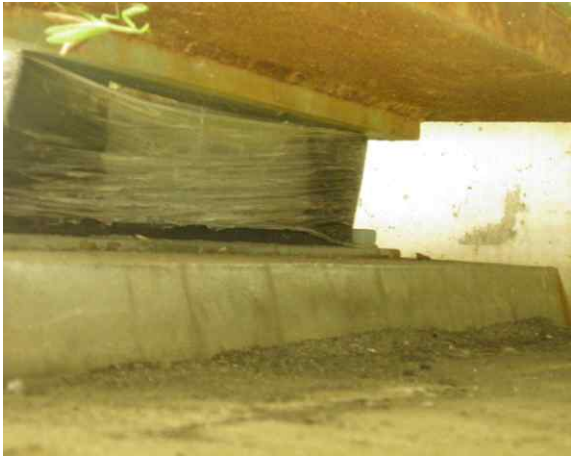
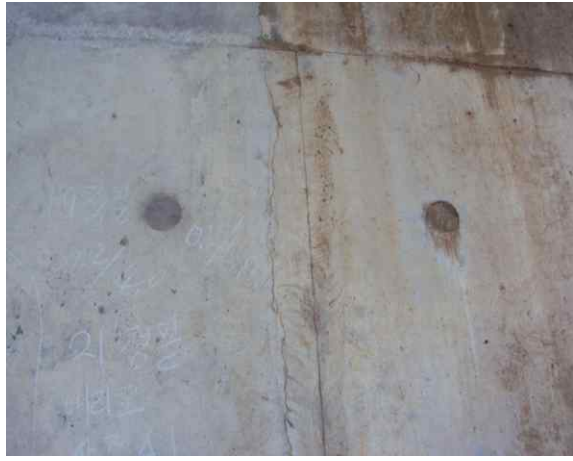
| 위 치 | 교량받침 A2-SH4 | 위 치 | 교대 상주방향 A1 |

| 현 황 | Plate 부식 | 현 황 | 균열 ( $C_w \geq 0.3\text{mm}$ ) |

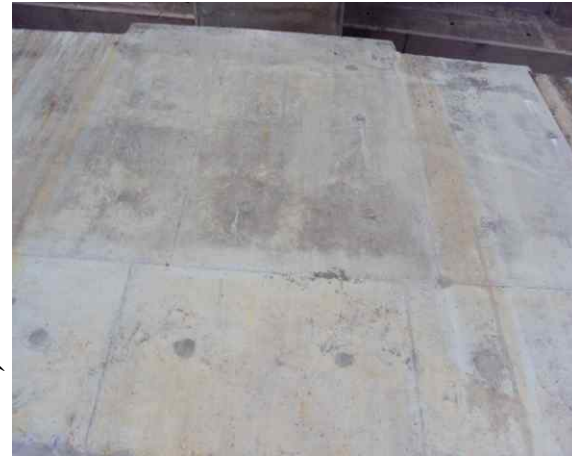
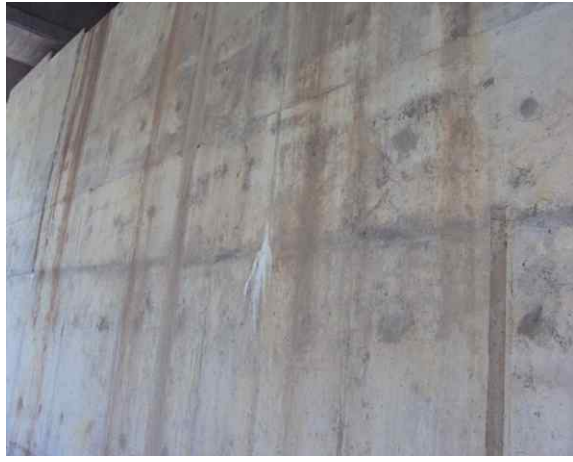
| 위 치 | 교대 상주방향 A1 | 위 치 | 교대 영천방향 A1 |

| 현 황 | 균열 ( $C_w \geq 0.3\text{mm}$ ) | 현 황 | 백태 ( $A=0.3\text{m} \times 0.5\text{m}$ ) |

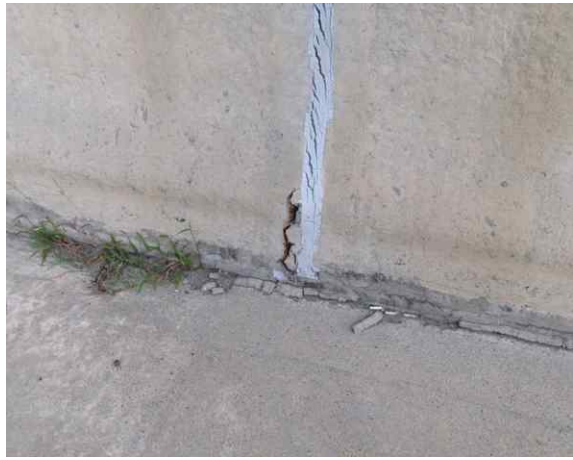
| 위 치 | 교면포장 영천방향 S2 | 위 치 | 방음벽 상주방향 S1 |

| 현 황 | 포장균열 (L=2.0m) | 현 황 | 접속부 파손 (A=0.1m×0.3m) |

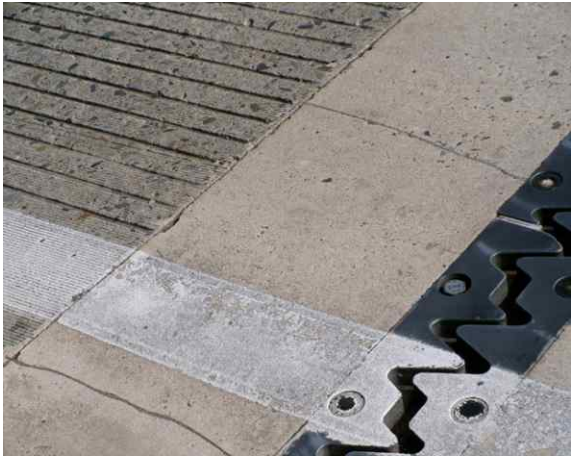
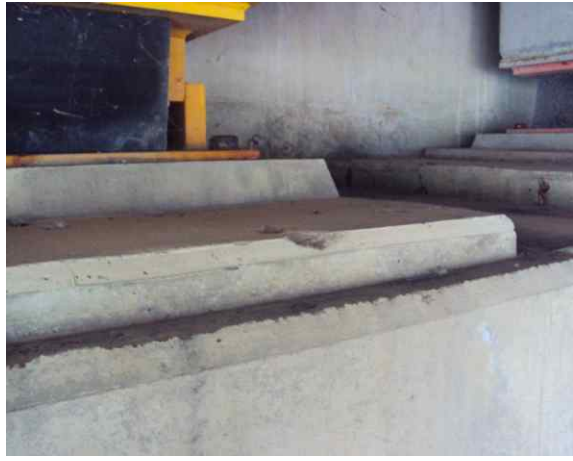
| 위 치 | 신축이음 영천방향 A1 | 위 치 | 교량받침 영천방향 A1-SH3 |

| 현 황 | 후타재 균열 (Cw≥0.3mm) | 현 황 | 받침콘크리트 파손 (A=0.1m×0.2m) |

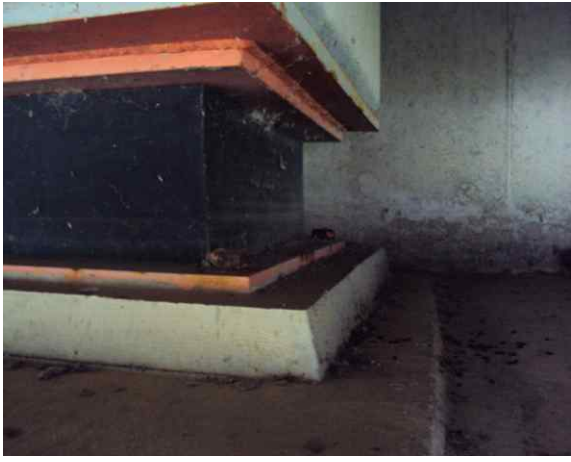
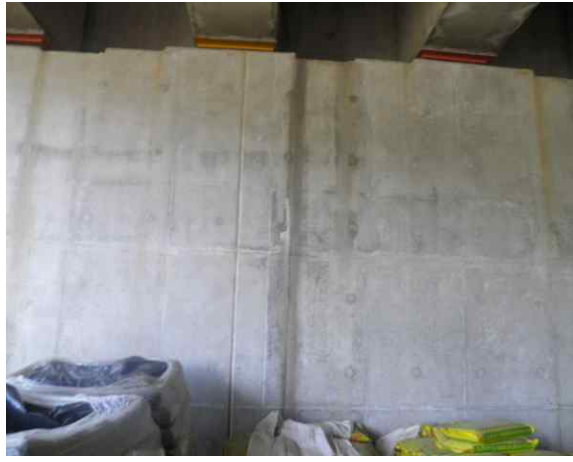
| 위 치 | 교량받침 영천방향 A1-SH2 | 위 치 | 교대 상주방향 A1 |

| 현 황 | 볼트 부식 | 현 황 | 균열부백태 (A=0.2m×1.0m) |

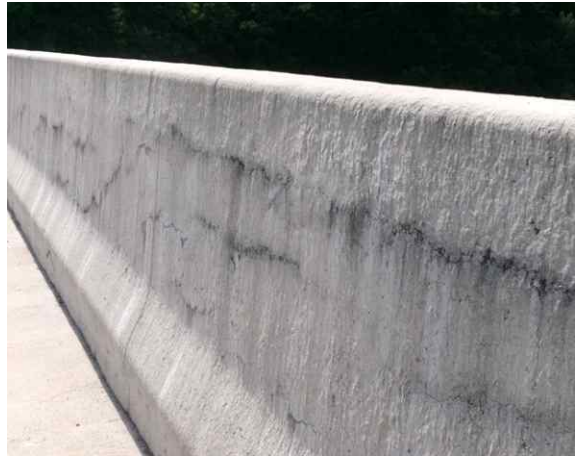
| 위 치 | 방호벽 상주방향 S1 | 위 치 | 방호벽 영천방향 S4 |

| 현 황 | 균열(Cw<0.3mm) | 현 황 | 균열(Cw<0.3mm) |

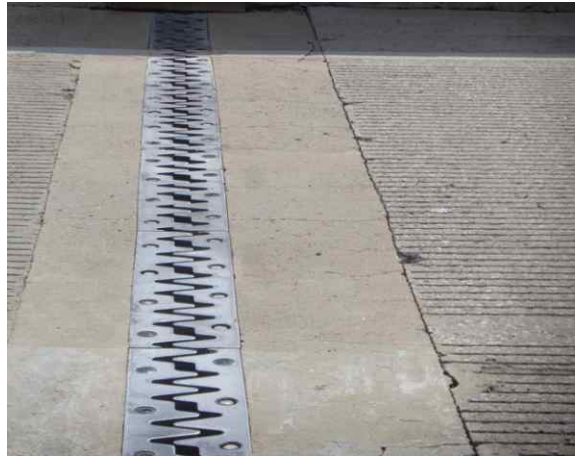
| 위 치 | 신축이음 상주방향 A1 | 위 치 | 신축이음 상주방향 A1 |

| 현 황 | 후타재 파손(A=0.1m×0.2m) | 현 황 | 후타재 균열(Cw<0.3mm) |

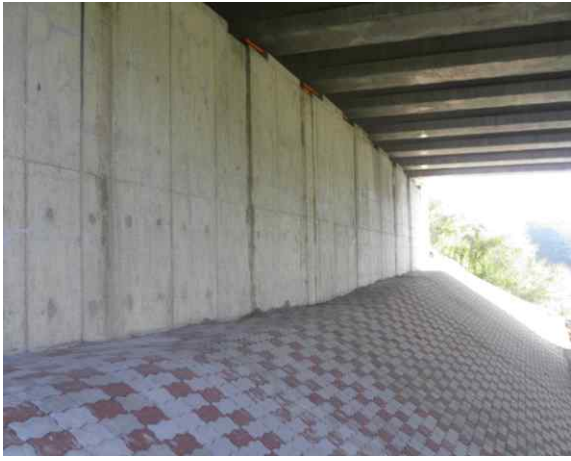
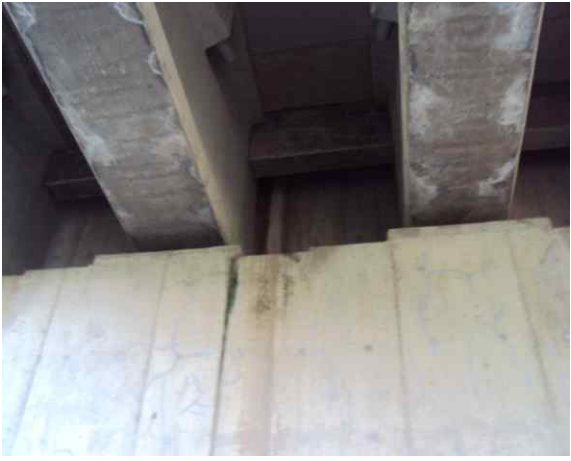
| 위 치 | 교대 상주방향 A1 | 위 치 | 교대 영천방향 A1 |

| 현 황 | 누수흔적( $A=0.1\text{m} \times 2.0\text{m}$ ) | 현 황 | 백태( $A=0.3\text{m} \times 1.0\text{m}$ ) |

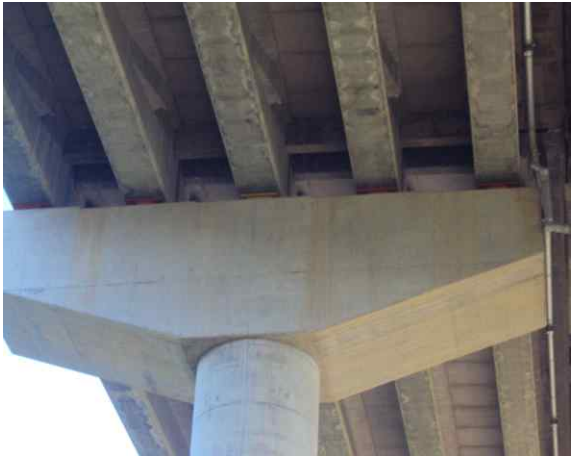
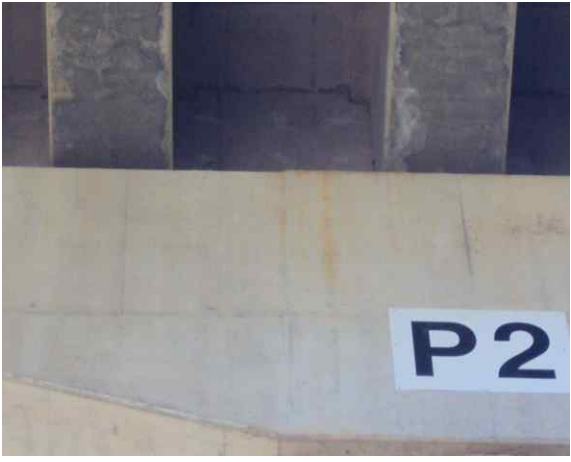
| 위 치 | 교각 영천방향 P3 | 위 치 | 교각 영천방향 P2 |

| 현 황 | 코핑부 망상균열( $A=7.0\text{m} \times 2.0\text{m}$ ) | 현 황 | 코핑부 균열( $C_w \geq 0.3\text{mm}$ ) |

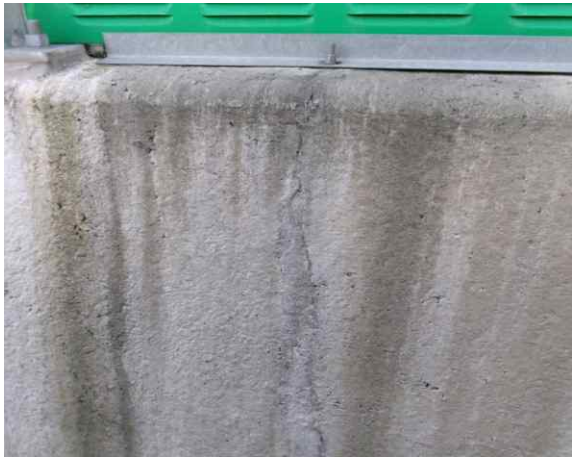
| 위 치 | 교면포장 상주방향 A1 | 위 치 | 방호벽 영천방향 S2 |

| 현 황 | 접속부 파손 ( $A=0.1\text{m} \times 0.2\text{m}$ ) | 현 황 | 균열 ( $C_w < 0.3\text{mm}$ ) |

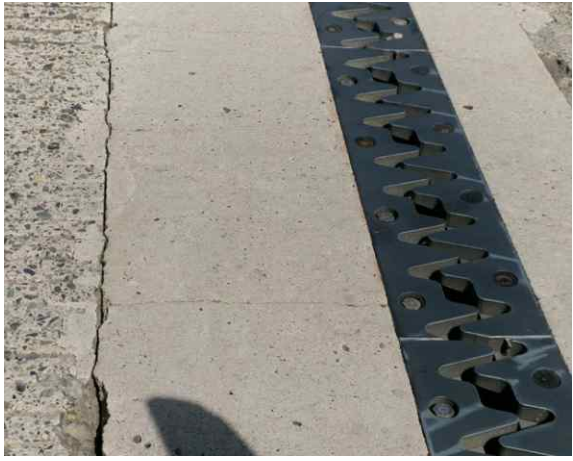
| 위 치 | 신축이음 상주방향 A1 | 위 치 | 신축이음 영천방향 A1 |

| 현 황 | 후타재 파손 ( $A=0.3\text{m} \times 0.3\text{m}$ ) | 현 황 | 후타재 균열 ( $C_w < 0.3\text{mm}$ ) |

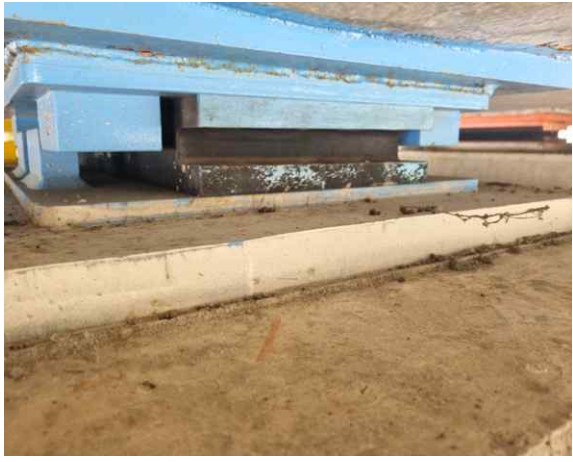
| 위 치 | 교량받침 상주방향 P2-SH2 | 위 치 | 교량받침 상주방향 P2-SH3 |

| 현 황 | 받침콘크리트 재료분리 ( $A=0.3\text{m} \times 0.1\text{m}$ ) | 현 황 | 무수축물탈 균열 ( $C_w < 0.3\text{mm}$ ) |
