## 2.22 화남1교 (7공구)

### 2) 현황표

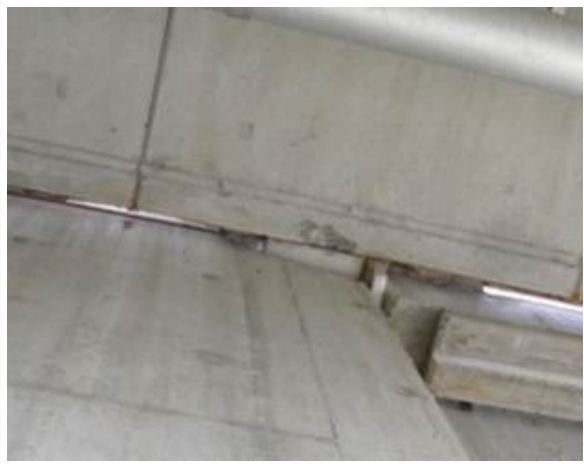
| 현 황 | 파손(A=0.2m×0.2m) | 현 황 | 망상균열(A=2.0m×2.0m) |

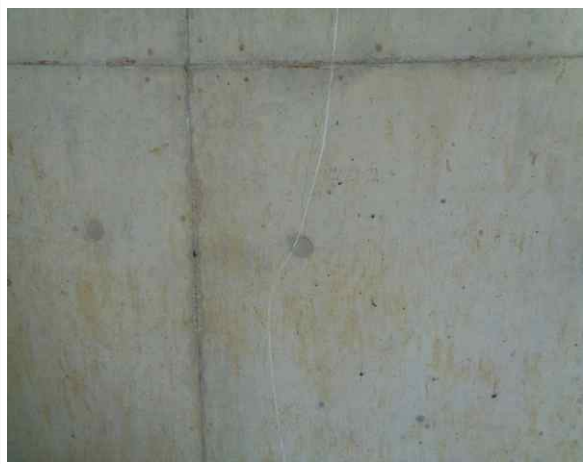
| 현 황 | 구체 균열(Cw<0.3mm) | 현 황 | 망상균열(A=10.0m×2.0m) |

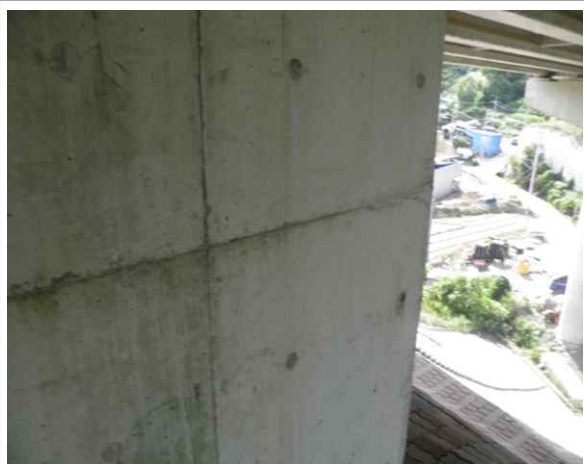
| 현 황 | 날개벽 균열(Cw<0.3mm) | 현 황 | 망상균열(A=10.0m×2.0m) |

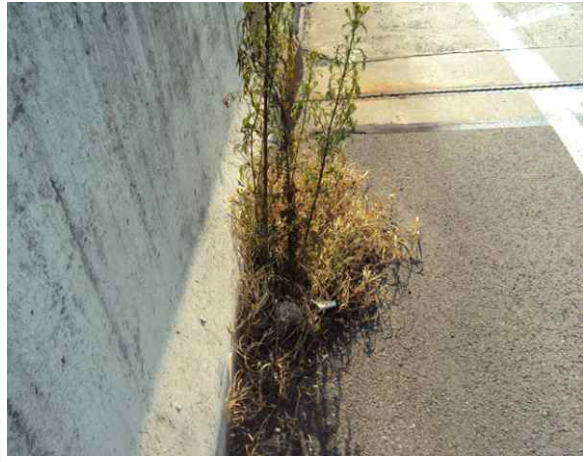
| 현 황 | 배수구 막힘 | 현 황 | 망상균열(A=3.0m×1.0m) |

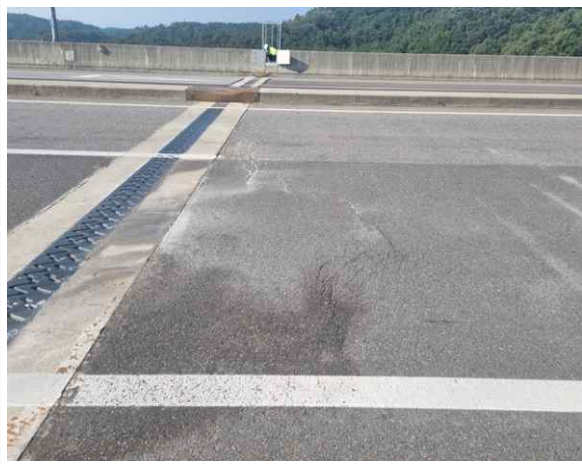
| 현 황 | 아스콘 소성변형 (A=1.0m×2.0m) | 현 황 | 아스콘 균열 (L=2.0m) |

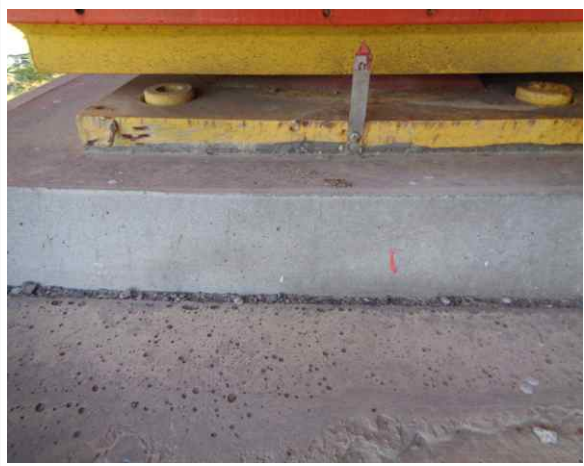
| 현 황 | 무수축물탈 균열( $C_w < 0.3\text{mm}$ ) | 현 황 | 받침콘크리트 재료분리( $A=0.1\text{m} \times 0.1\text{m}$ ) |

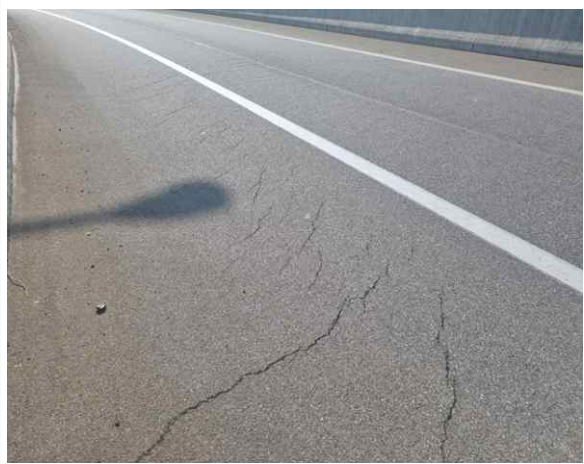
| 현 황 | 아스콘 망상균열(A=15.0m×3.0m) | 현 황 | 균열(Cw<0.3mm) |

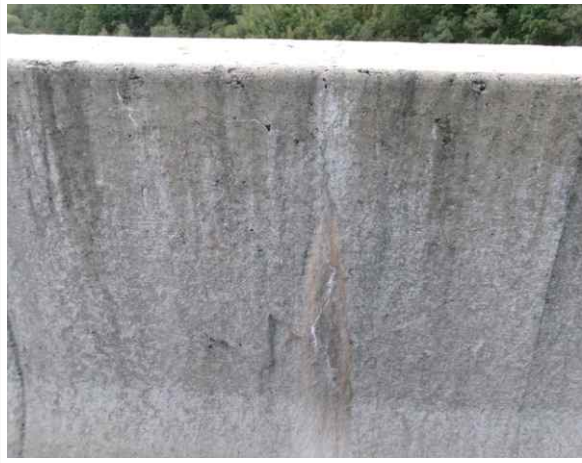
| 현 황 | 균열 (Cw<0.3mm) | 현 황 | 파손 (A=0.1m×0.1m) |

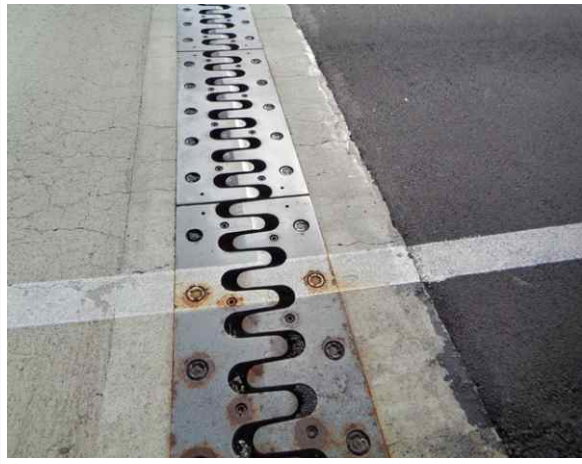
| 현 황 | 후타재 균열 (Cw<0.3mm) | 현 황 | 후타재 균열 (Cw<0.3mm) |

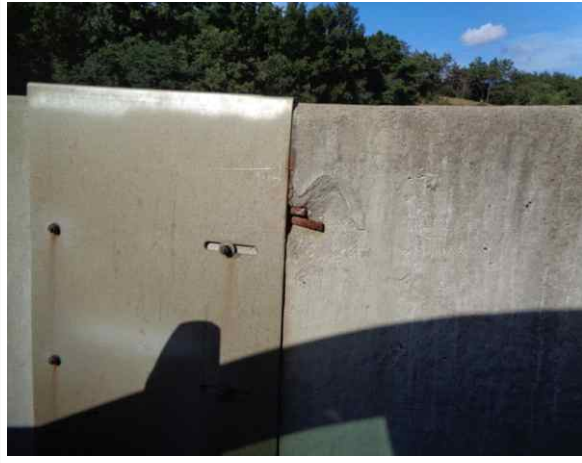
| 현 황 | 파손(A=0.1m×0.1m) | 현 황 | 백태(A=0.1m×1.0m) |

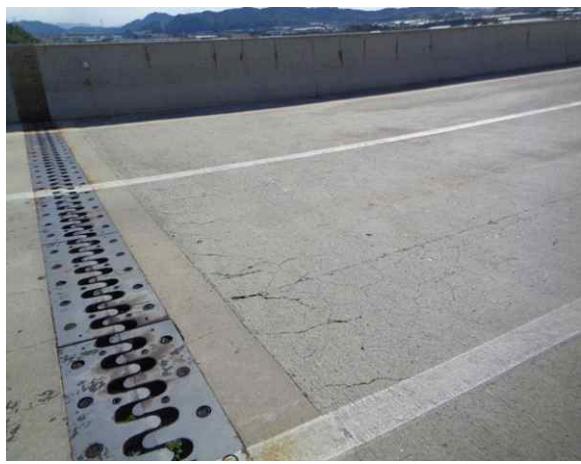
| 현 황 | 망상균열(A=40.0m×6.0m) | 현 황 | 망상균열(A=40.0m×5.0m) |

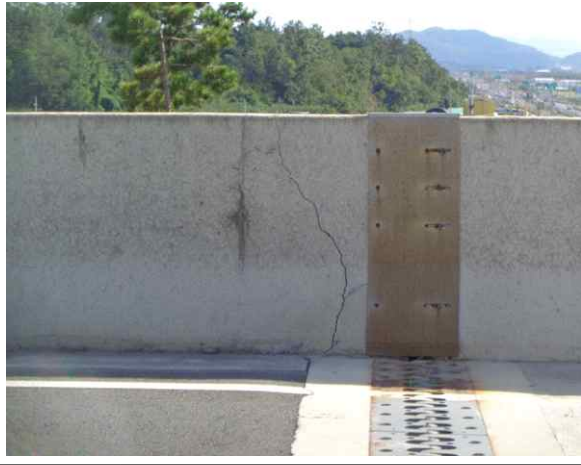
| 현 황 | 중분대 접속부 파손(A=0.5m×1.0m) | 현 황 | 균열(Cw<0.3mm) |

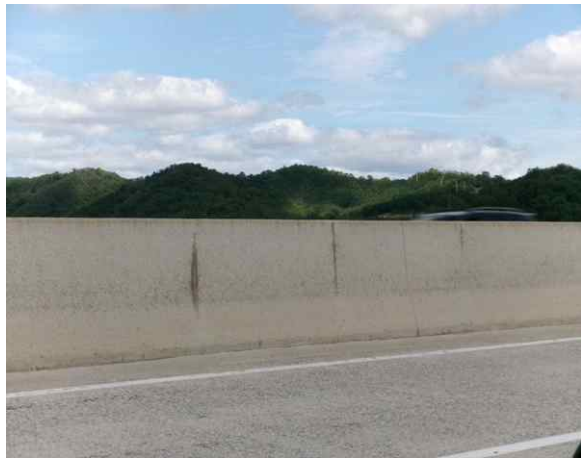
| 현 황 | 균열부백태(A=0.1m×1.0m) | 현 황 | 후타재 균열(Cw<0.3mm) |

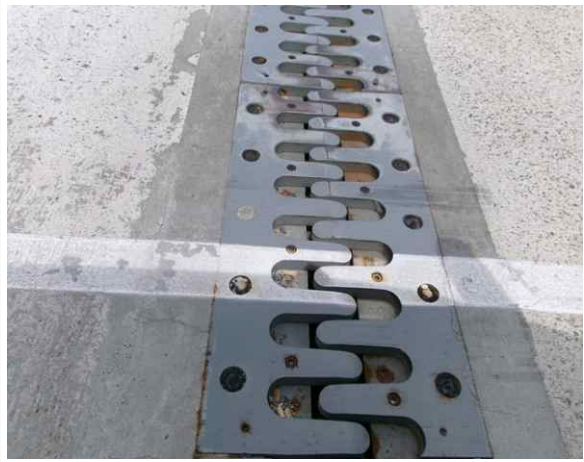
| 현 황 | 후타재 균열( $Cw < 0.3mm$ ) | 현 황 | 받침콘크리트 균열( $Cw < 0.3mm$ ) |

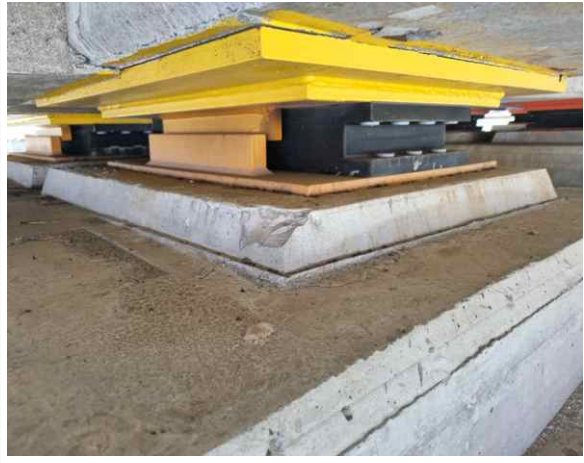
| 현 황 | 무수추몰탈 파손( $A = 0.1m \times 0.1m$ ) | 현 황 | 플레이트 부식 |

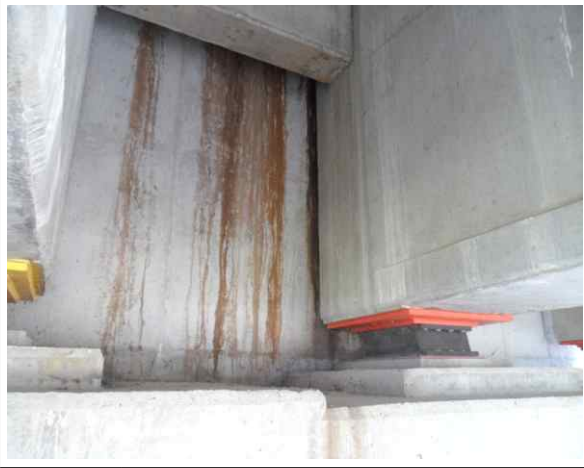
| 현 황 | 누수흔적(A=1.0m×3.0m) | 현 황 | 균열(Cw≥0.3mm) |

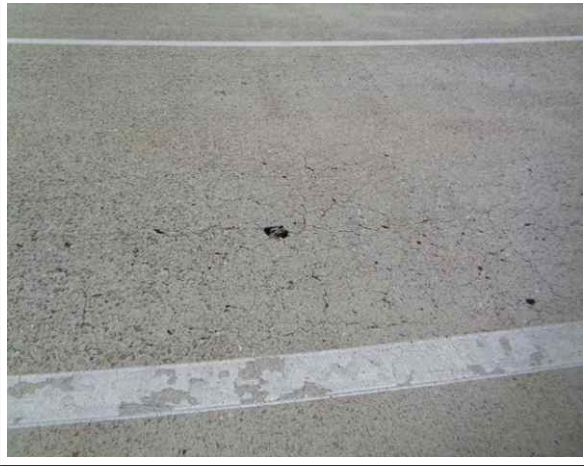
| 현 황 | 망상균열 ( $A=40.0\text{m} \times 6.0\text{m}$ ) | 현 황 | 박리 ( $A=0.5\text{m} \times 1.0\text{m}$ ) |

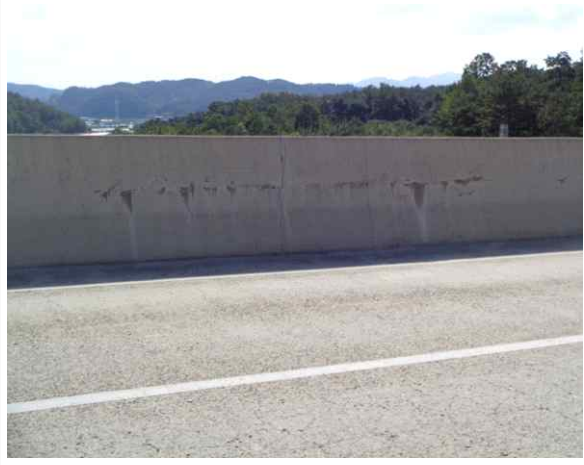
| 현 황 | 균열부백태 ( $A=0.2\text{m} \times 3.0\text{m}$ ) | 현 황 | 균열 ( $C_w < 0.3\text{mm}$ ) |

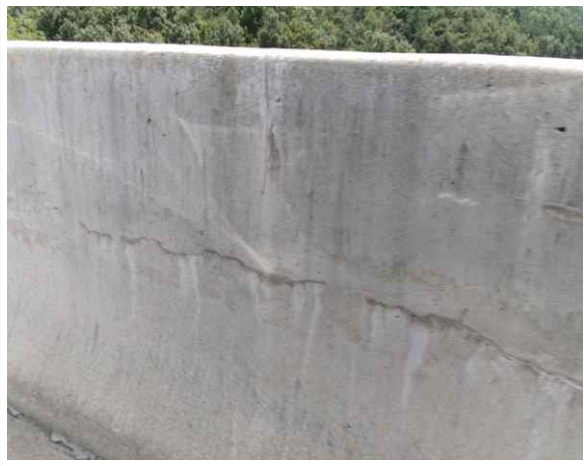
| 현 황 | 균열 ( $C_w < 0.3\text{mm}$ ) | 현 황 | 고무재 파손 ( $L=0.5\text{m}$ ) |

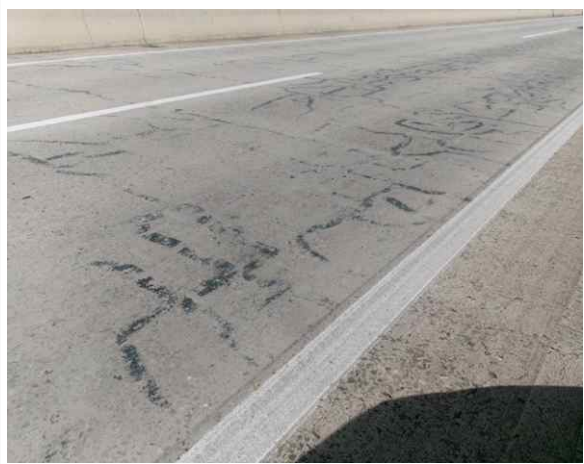
| 현 황 | 망상균열 (A=11.0m×2.0m) | 현 황 | 파손 (A=0.2m×0.2m) |

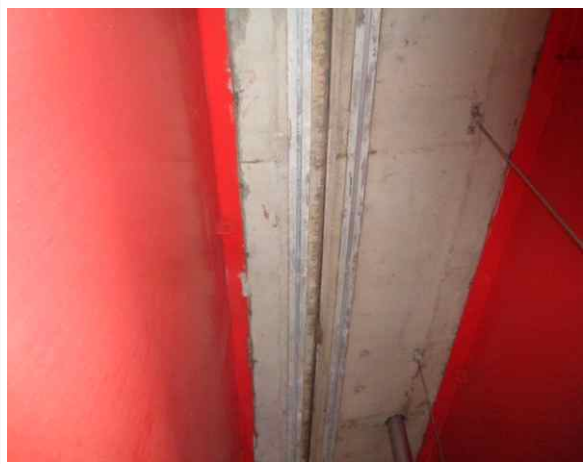
| 현 황 | 균열 (Cw<0.3mm) | 현 황 | 본체 고무재 파손 (L=0.5m) |

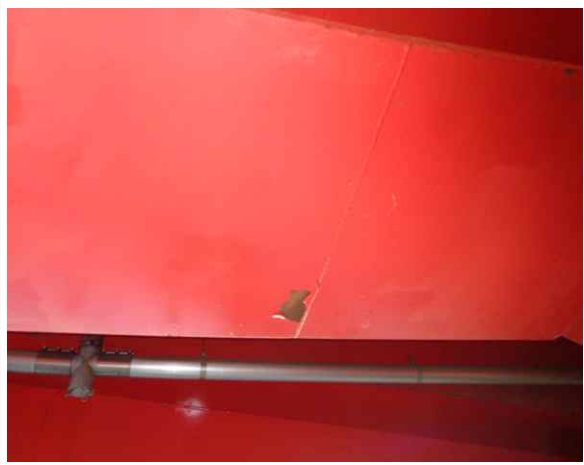
| 현 황 | 도장박리 (A=0.3m×0.3m) | 현 황 | 실란트 파손 (L=2.0m) |

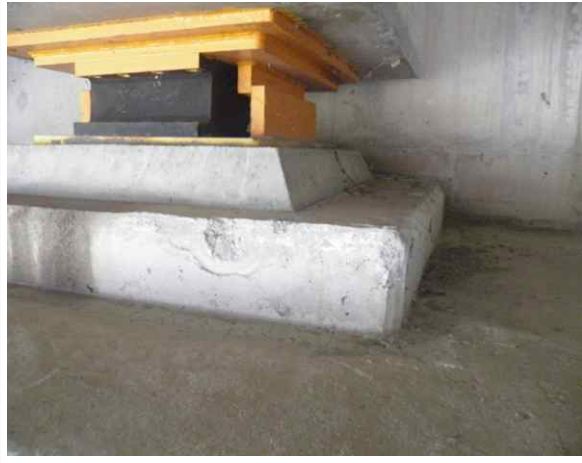
| 현 황 | 받침콘크리트 파손(A=0.1m×0.1m) | 현 황 | 코핑부 균열(Cw<0.3mm) |

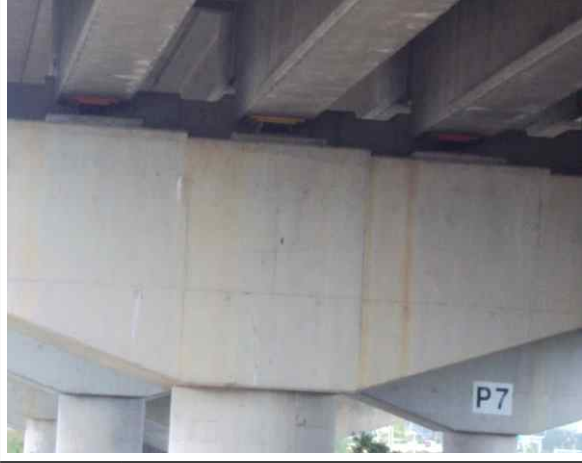
| 현 황 | 백태(A=0.2m×1.0m) | 현 황 | 망상균열(A=5.0m×2.0m) |

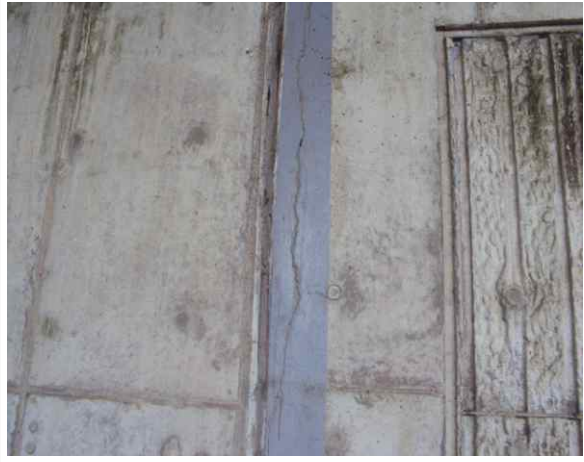
| 현 황 | 재균열 (Cw<0.3mm) | 현 황 | 누수흔적 (A=3.5m×4.0m) |

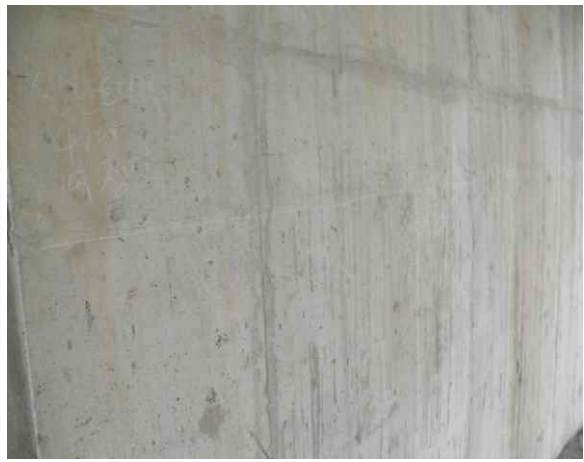
| 현 황 | 균열( $C_w < 0.3\text{mm}$ ) | 현 황 | 실란트 이격( $L = 4.0\text{m}$ ) |

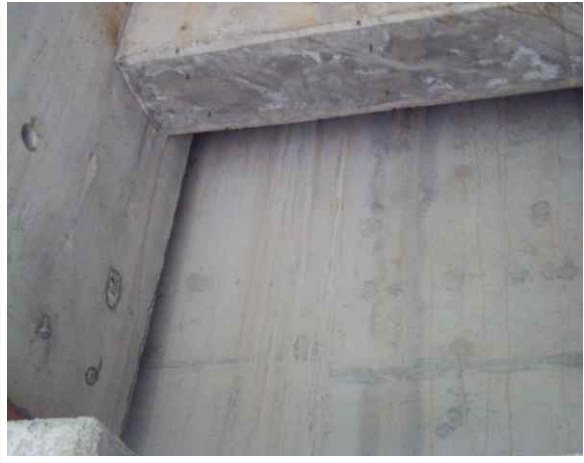
| 현 황 | 백태( $A = 0.5\text{m} \times 2.0\text{m}$ ) | 현 황 | 법면 보호블럭 침하 |

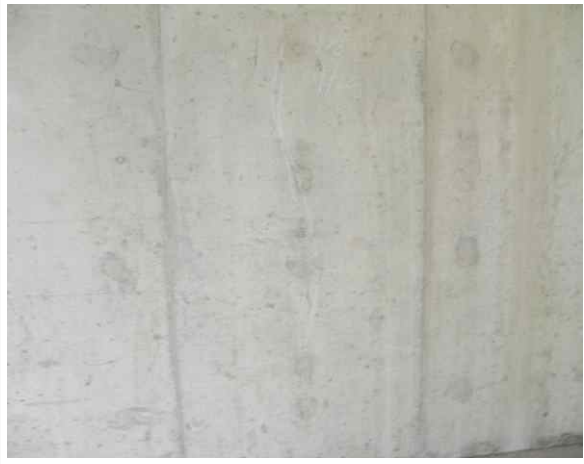
| 현 황 | 균열( $C_w < 0.3\text{mm}$ ) | 현 황 | 실란트 파손( $L = 2.0\text{m}$ ) |

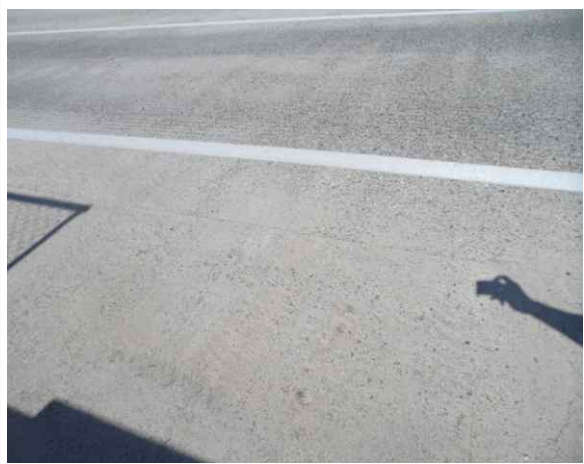
| 현 황 | 망상균열 (A=50.0m×3.0m) | 현 황 | 포장균열 (L=2.0m) |

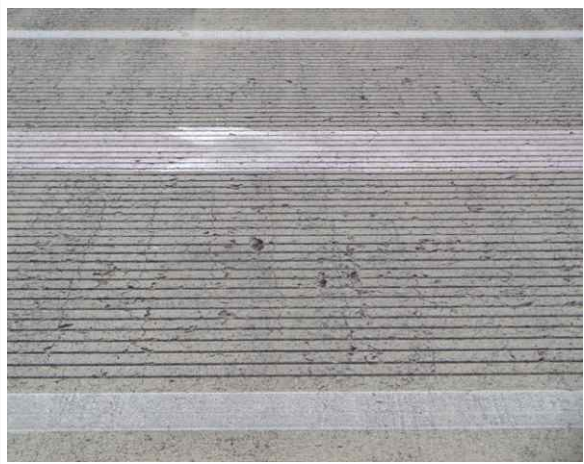
| 현 황 | 망상균열 및 재료분리(A=50.0m×6.0m) | 현 황 | 망상균열 및 백태(A=2.5m×1.0m) |

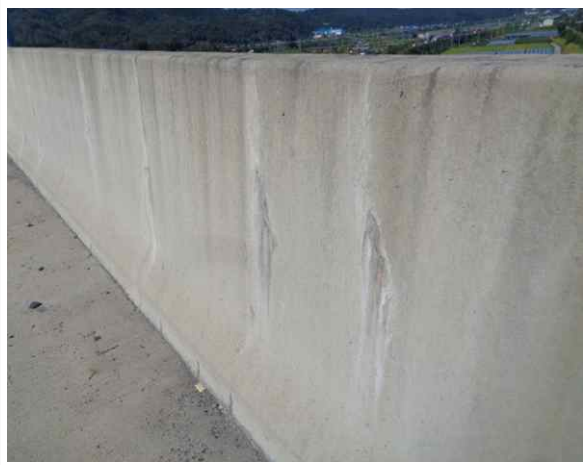
| 현 황 | 균열부백태 (A=0.2m×1.0m) | 현 황 | 후타재 균열 (Cw<0.3mm) |

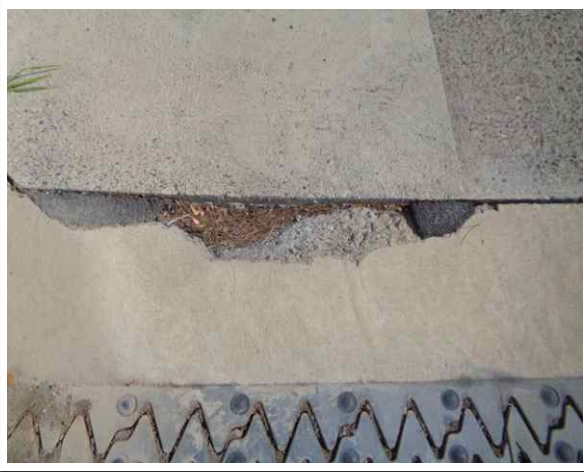
| 현 황 | 후타재 파손(A=0.2m×0.8m) | 현 황 | 박락 및 철근노출(A=0.3m×0.5m) |

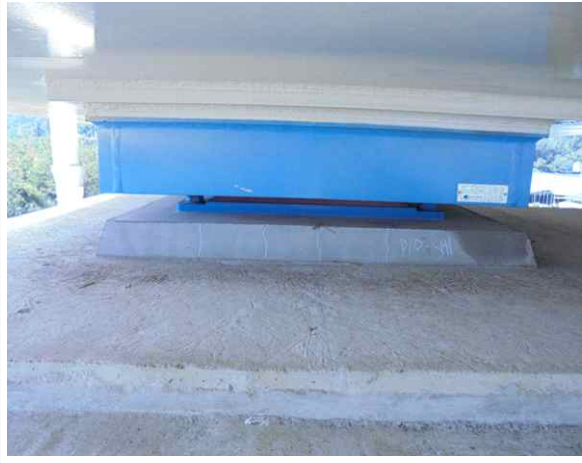
| 현 황 | 무수축물탈 균열 ( $C_w < 0.3\text{mm}$ ) | 현 황 | 균열 ( $C_w < 0.3\text{mm}$ ) |

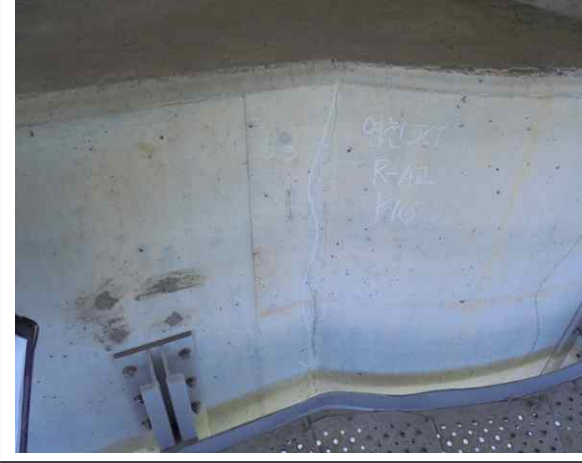
| 현 황 | 코핑부 균열 ( $C_w < 0.3\text{mm}$ ) | 현 황 | 점검로 난간 파손 |

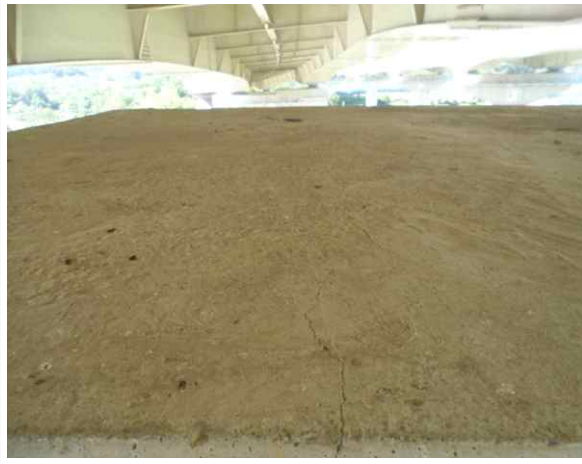
| 현 황 | 균열( $C_w \geq 0.3\text{mm}$ ) | 현 황 | 코핑부 재료분리( $A = 0.1\text{m} \times 0.1\text{m}$ ) |
