시설물 정기안전점검용역  
상주영천고속도로

# 상 주 영 천 고 속 도 로 시 설 물 안 전 · 하 자 점 검 및 성 능 평 가 용 역 보 고 서

## < 옹벽편 >

2022. 11

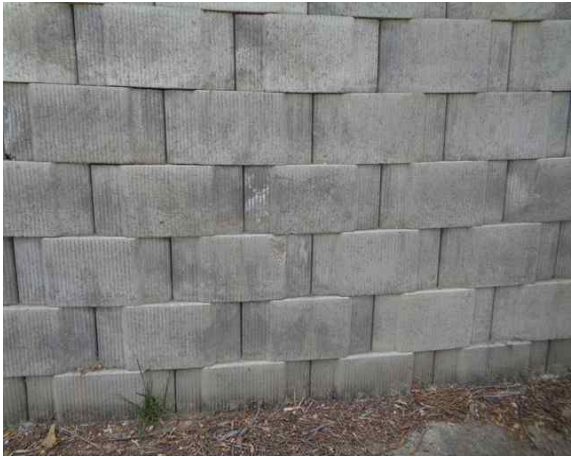
| 위 치 | S03 블럭 전면부 | 위 치 | S03 블럭 전면부 |

| 현 황 | 블럭 파손 1EA | 현 황 | 블럭 균열 1EA |

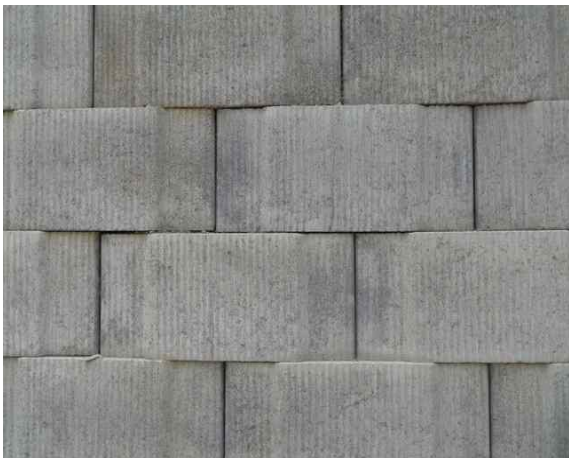
| 위 치 | S04 블록 전면부 | 위 치 | S04 블록 전면부 |

| 현 황 | 블록 균열 2EA | 현 황 | 블록 균열 2EA |

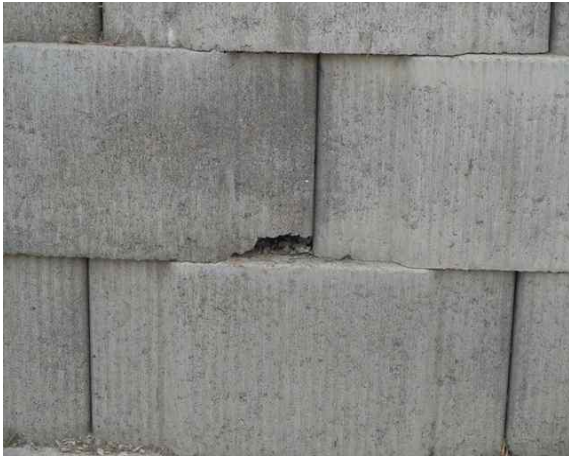
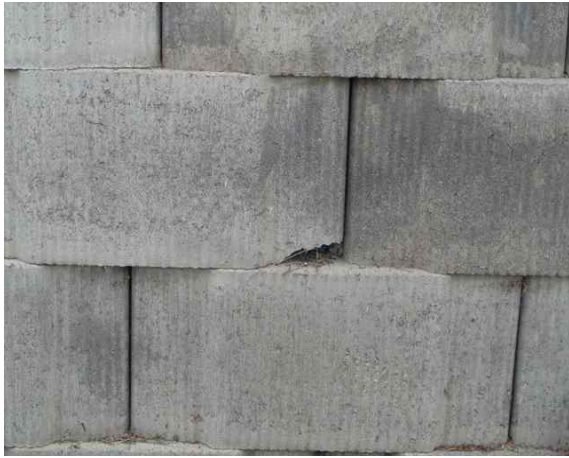
| 위 치 | S05 블록 전면부 | 위 치 | S05 블록 전면부 |

| 현 황 | 블록 파손 1EA | 현 황 | 블록 파손 1EA |

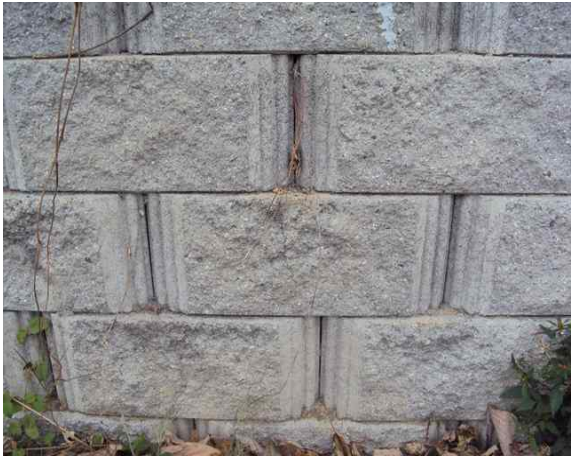
| 위 치 | S01 블럭 전면부 | 위 치 | S08 블럭 전면부 |

| 현 황 | 블럭 균열 2EA | 현 황 | 블럭 균열 1EA |

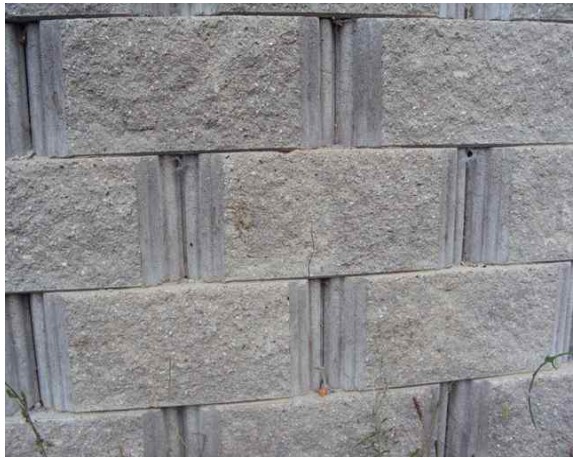
| 위 치 | S11 블럭 전면부 | 위 치 | S05 상부 배수로 |

| 현 황 | 블럭 균열 2EA | 현 황 | 파손(A=0.1m×0.5m) |

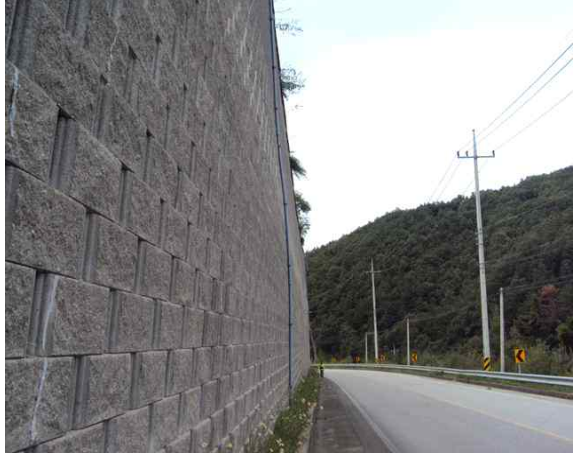
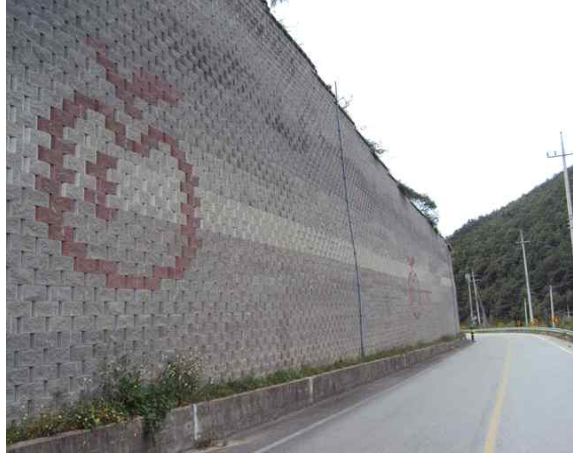
| 위 치 | S10~12 블럭 전면부 | 위 치 | S10~12 블럭 전면부 |

| 현 황 | 배부름(A=20.0m×10.0m) | 현 황 | 배부름(A=20.0m×10.0m) |

| 구 분 | 점검 결과 | 조치 필요사항 |
|---|---|---|
| 점검자 의견 | 블럭식 옹벽 04에 대한 점검결과, 블럭 전면부 배부름, 배수로 균열, 배수로 파손, 조인트 실란트파손 등이 국부적으로 발생한 것으로 조사되었다. 기 발생한 손상부는 내구성 확보 차원의 보수가 필요할 것으로 판단되며, 특히, 배부름의 경우 급회 현장조사시에 양호한 상태로 확인되나, 지속적인 주의관찰 및 계측을 통한 유지관리 후 손상의 진전시 적절한 조치를 취하는 것이 바람직할 것으로 판단된다. | |

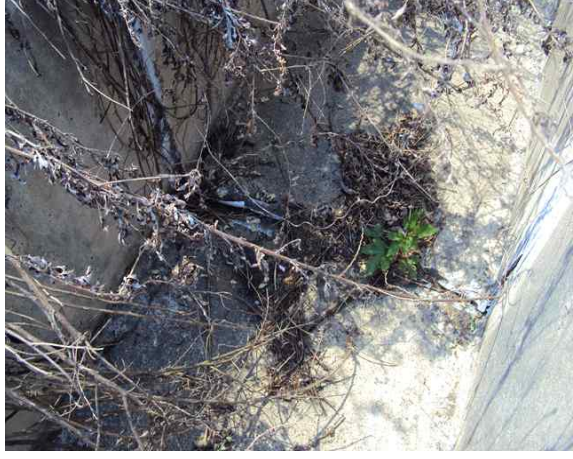
| 위 치 | S13 상부 배수로 | 위 치 | S14 상부 배수로 |

| 현 황 | 실란트파손(L=1.0m) | 현 황 | 균열(Cw=0.3mm이상) / L=1.0m |

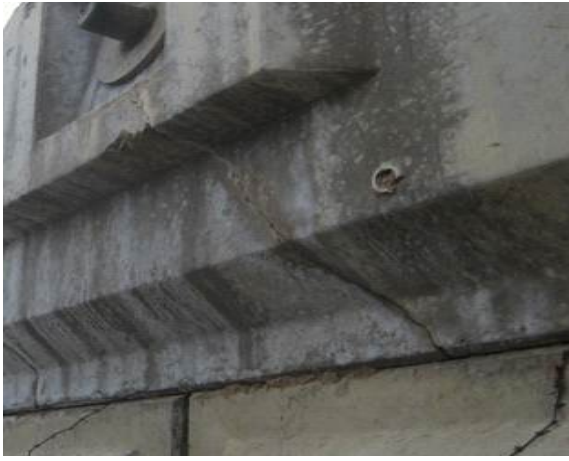
| 위 치 | S1 패널 전면부 | 위 치 | S1 패널 전면부 |

| 현 황 | 균열 (Cw=0.5mm이상) / L=1.0m | 현 황 | 파손 (A=0.3m×0.5m) |

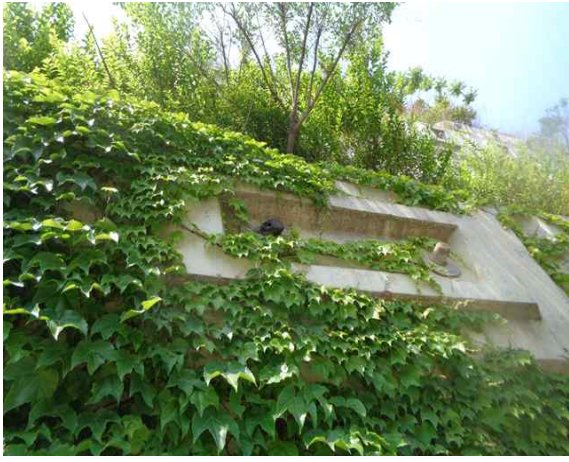
| 위 치 | S1 패널 전면부 | 위 치 | S2 패널 전면부 |

| 현 황 | 앵커캡 탈락(1EA) | 현 황 | 앵커캡 탈락(1EA) |

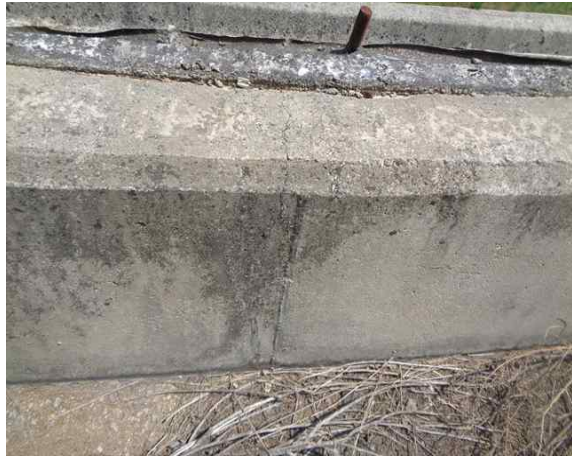
| 위 치 | S6 상부 배수로 | 위 치 | S7 상부 배수로 |

| 현 황 | 균열(Cw=0.3mm미만) / L=0.5m | 현 황 | 이격(L=0.5m) |

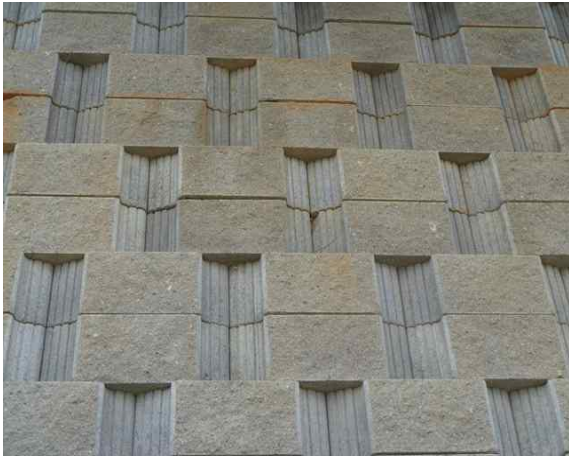
| 위 치 | S05 전면부 블럭 | 위 치 | S09 배수로 |

| 현 황 | 블럭 파손 1EA | 현 황 | 균열 (Cw=0.3mm이상) / L=1.0m |

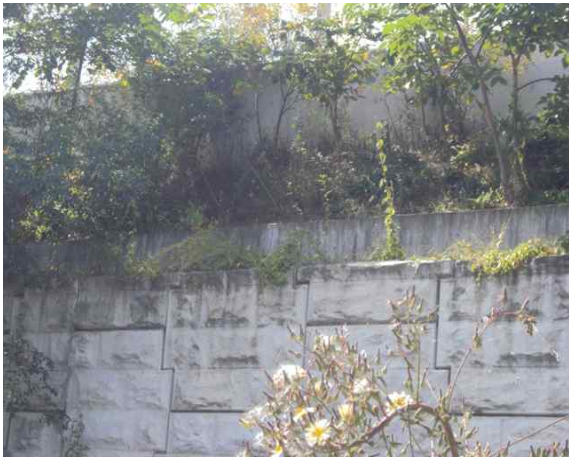
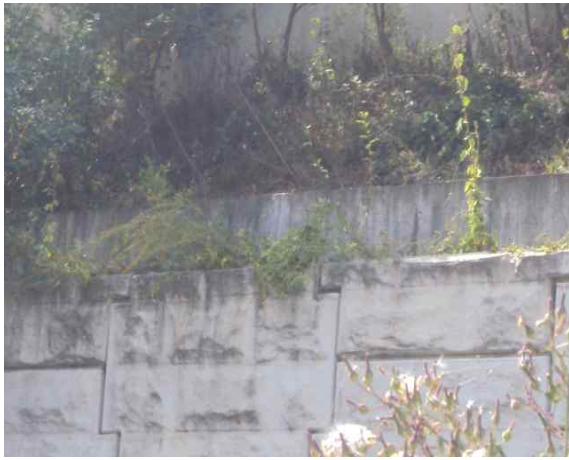
| 위 치 | S02 배수로 | 위 치 | S02 배수로 |

| 현 황 | 균열(Cw=0.3mm이상) / L=1.0m | 현 황 | 균열(Cw=0.3mm이상) / L=1.0m |

| 구 분 | 점검 결과 | 조치 필요사항 |
|---|---|---|
| 배수 시설 | · 배수로 균열 (L=2.00m, 2개소) | 균열보수 |

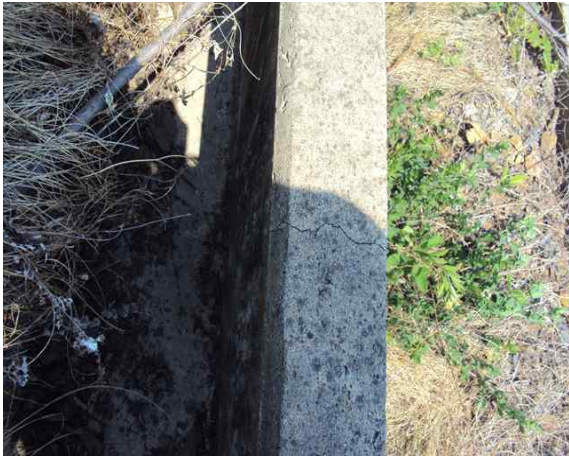
| 위 치 | S02 배수로 | 위 치 | S37 패널 전면부 |

| 현 황 | 균열(Cw=0.3mm이상) / L=1.0m | 현 황 | 이격(L=5.0m) |

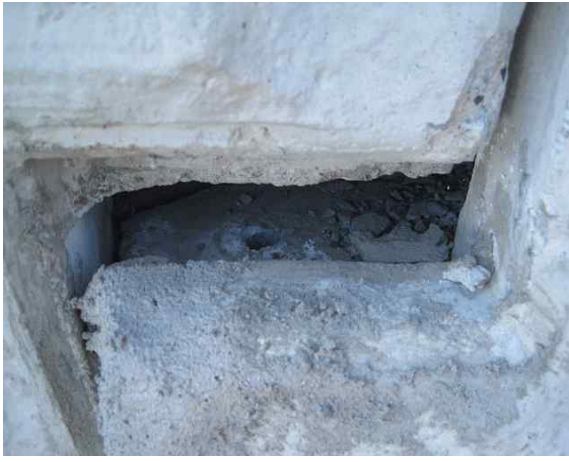
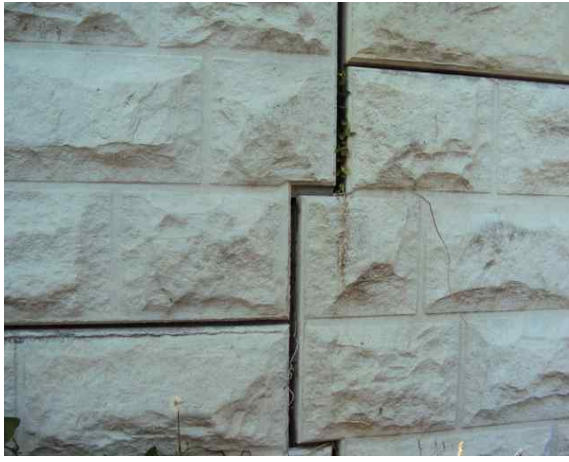
| 위 치 | S37 패널 전면부 | 위 치 | S37 패널 전면부 |

| 현 황 | 이격(L=5.0m) | 현 황 | 이격(L=5.0m) |

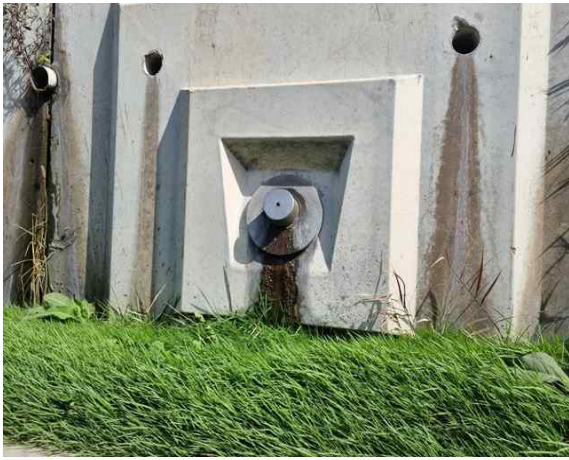
| 위 치 | S02 패널 전면부 | 위 치 | S02 패널 전면부 |

| 현 황 | 앵커캡 누수흔적 3EA | 현 황 | 판넬 파손(A=0.1m×0.1m) |

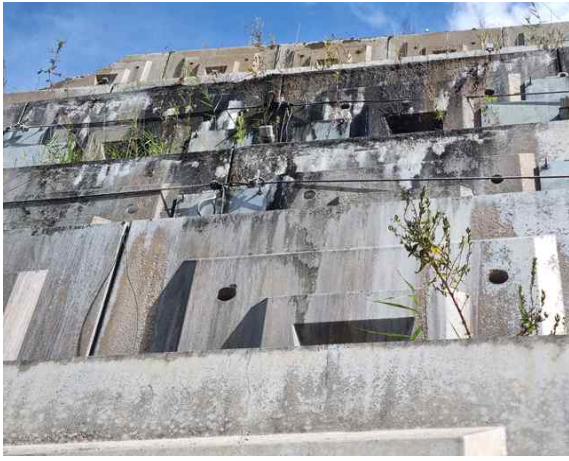
| 위 치 | S04 패널 전면부 | 위 치 | S04 패널 전면부 |

| 현 황 | 판넬 백태(A=1.5m×0.5m) | 현 황 | 판넬 표면오염(A=0.5m×2.0m) |

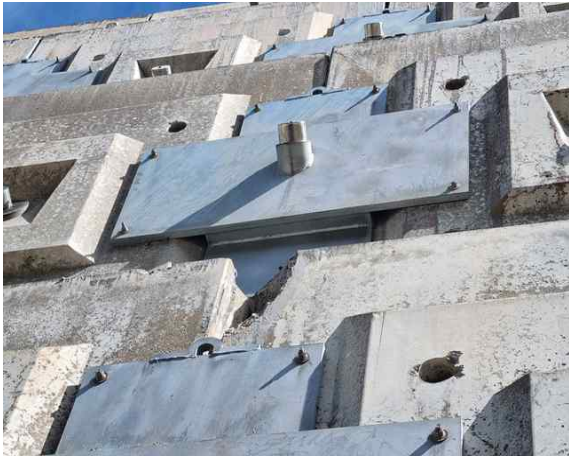
| 위 치 | S09 패널 전면부 | 위 치 | S09 패널 전면부 |

| 현 황 | 균열(Cw=0.5mm이상) / L=1.0m | 현 황 | 판넬 파손(A=0.3m×0.3m) |

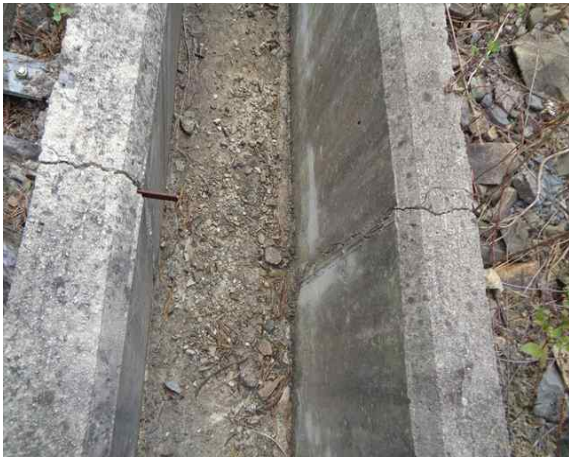
| 위 치 | S1 배수로 | 위 치 | S2 배수로 |

| 현 황 | 균열(폭0.3mm이상) | 현 황 | 파손(A=0.1m×0.2m) |

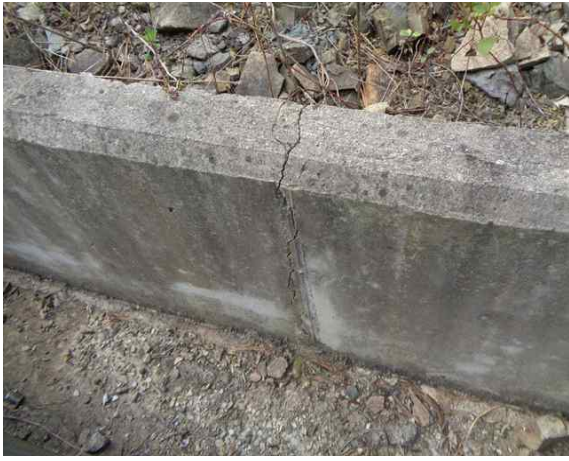
| 위 치 | S1 배수로 | 위 치 | S2 배수로 |

| 현 황 | 균열(폭0.3mm이상) | 현 황 | 균열(폭0.3mm이상) |

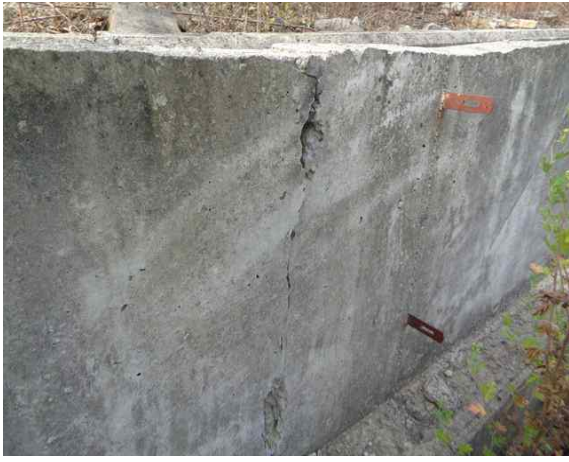
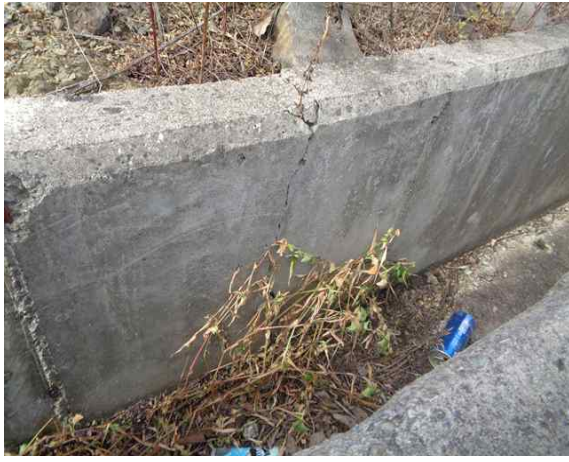
| 위 치 | S2 배수로 | 위 치 | S2 배수로 |

| 현 황 | 파손(A=0.2m×0.5m) | 현 황 | 파손(A=0.2m×0.5m) |
