# 부 록

# 사 진 첩

## 1. 낙동JCT교

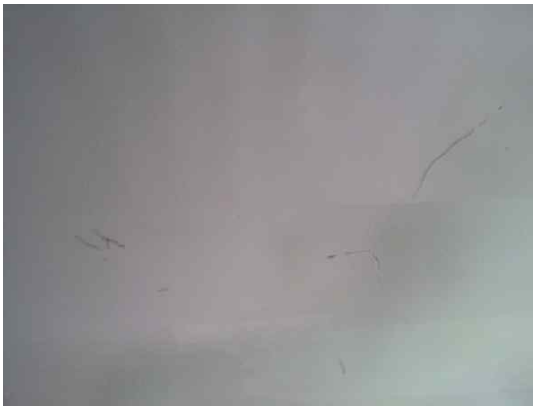
| 위 치 | 거더외부 S3-G1 | 위 치 | 거더외부 S3-G4 |
| 현 황 | 도장긫힘(A=0.2m×0.5m) | 현 황 | 도장긫힘(A=0.1m×1.0m) |

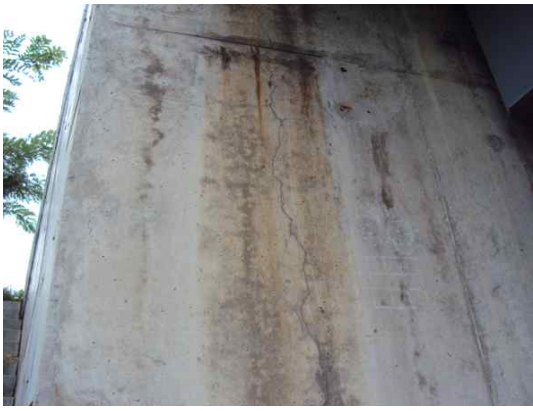
| 위 치 | 교대 A2 | 위 치 | 교대 A2 |
| 현 황 | 수직균열(Cw < 0.3mm) | 현 황 | 파손(A=0.1m×0.1m) |

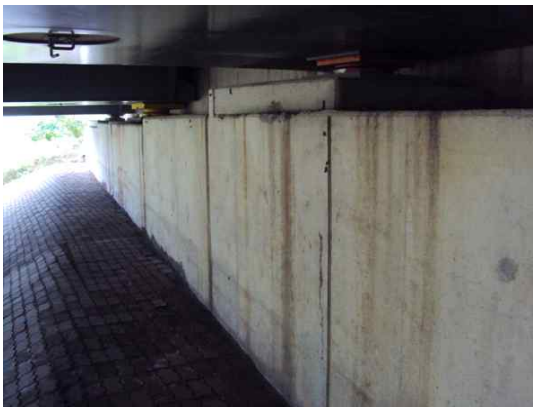
| 위 치 | 교대 A2 | 위 치 | 교각 P2 코핑부 |
| 현 황 | 누수흔적(A=0.5m×2.0m) | 현 황 | 재료분리(A=2.0m×0.5m) |

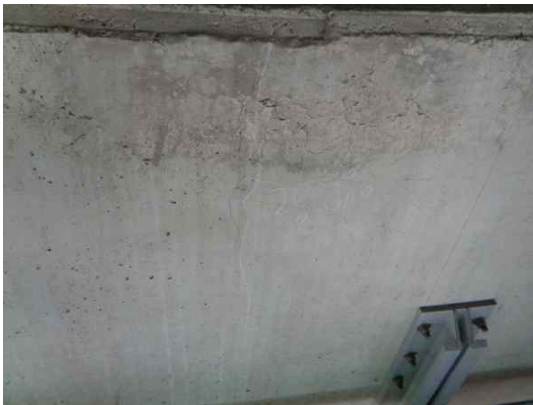
| 위 치 | 교각 P2 코핑부 | 위 치 | 교량받침 A2-SH2 |
| 현 황 | 수직균열( $C_w < 0.3\text{mm}$ ) | 현 황 | 플레이트 부식 |

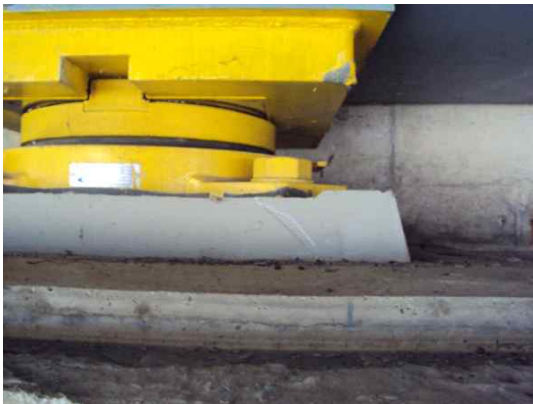
| 위 치 | 교량받침 A2-SH2 | 위 치 | 교면포장 상주방향 S2 |
| 현 황 | 무수축물탈 균열( $C_w < 0.3\text{mm}$ ) | 현 황 | 망상균열( $A=30.0\text{m} \times 3.0\text{m}$ )기보수 |

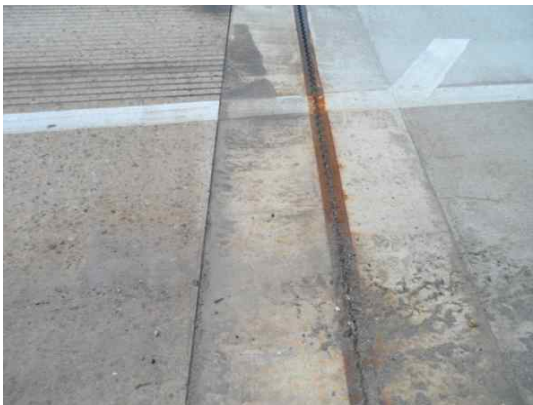
| 위 치 | 신축이음 상주방향 A2 | 위 치 | 신축이음 상주방향 A2 |
| 현 황 | 후타재 망상균열( $A=0.4\text{m} \times 5.0\text{m}$ ) | 현 황 | 본체 부식( $L=3.0\text{m}$ ) |

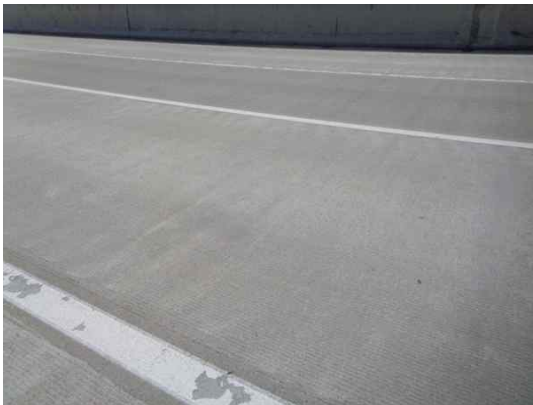
| 위 치 | 교면포장 상주방향 S8 | 위 치 | 교면포장 영천방향 |
| 현 황 | 망상균열(A=20.0m×7.0m) | 현 황 | 망상균열 보수(갓길측) |

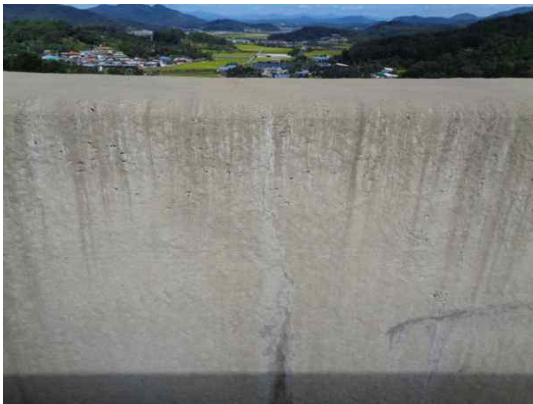
| 위 치 | 방호벽 상주방향 S2 | 위 치 | 방호벽 상주방향 S4 |
| 현 황 | 균열(Cw≥0.3mm) | 현 황 | 균열부백태(A=0.2m×2.0m) |

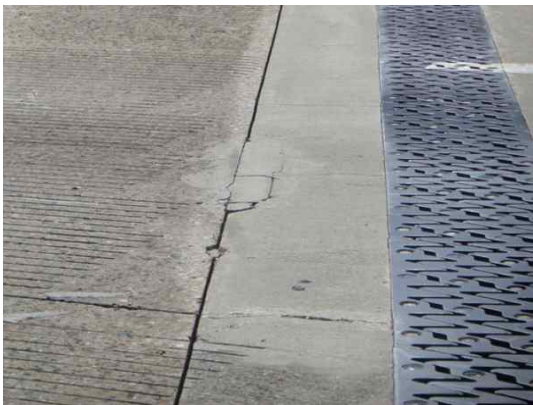
| 위 치 | 신축이음 상주방향 A2 | 위 치 | 신축이음 영천방향 A1 |
| 현 황 | 후타재 들뜸(A=0.1m×0.5m) | 현 황 | 후타재 균열(Cw<0.3mm) |

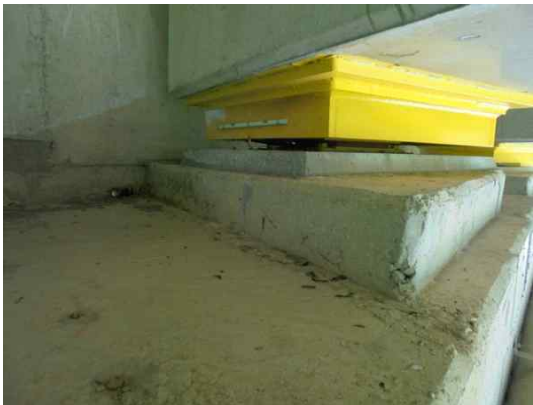
| 위 치 | 교량받침 영천방향 A2-SH3 | 위 치 | 가로보 상주방향 S8 |
| 현 황 | 반침콘크리트 재료분리(A=0.2m×0.5m) | 현 황 | 재료분리(A=2.0m×0.5m) |

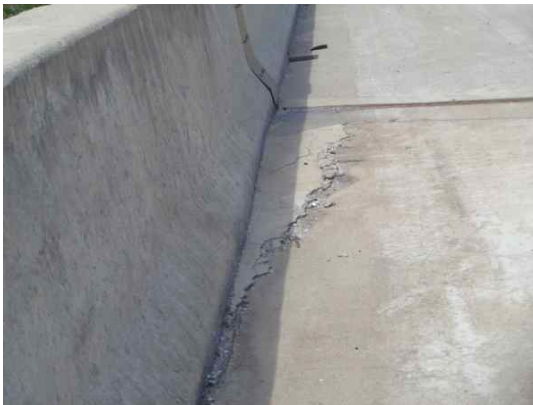
| 위 치 | 교면포장 영천방향 S5 | 위 치 | 방호벽 상주방향 S1 |
| 현 황 | 접속도로 파손(A=0.5m×2.5m) | 현 황 | 파손(탈락우려) |

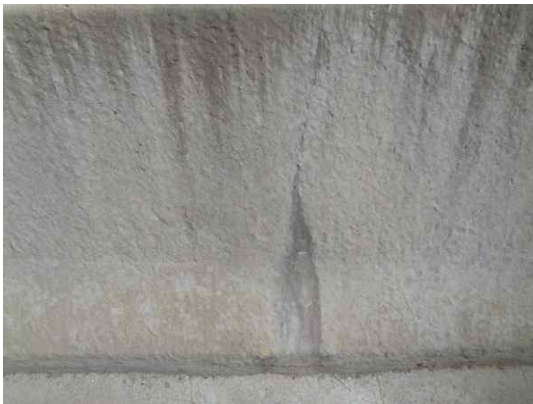
| 위 치 | 방호벽 상주방향 S3 | 위 치 | 방호벽 영천방향 S1 |
| 현 황 | 균열부백태(A=1.0m×1.0m) | 현 황 | 파손 및 철근노출(A=1.0m×1.0m) |

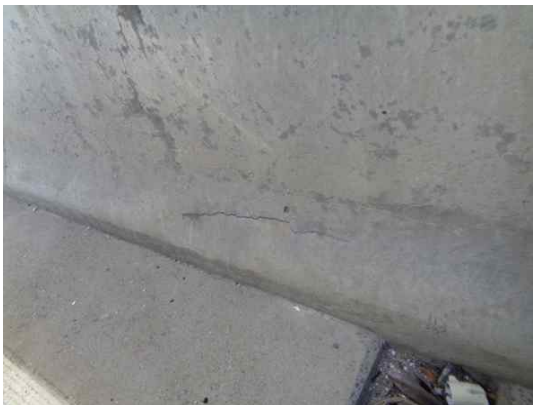
| 위 치 | 방호벽 영천방향 S5 | 위 치 | 신축이음 상주방향 A1 |
| 현 황 | 균열(Cw≥0.3mm) | 현 황 | 후타재 균열(Cw≥0.3mm) |

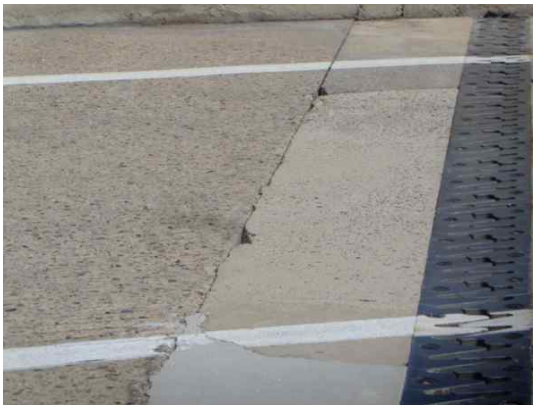
| 위 치 | 신축이음 영천방향 A1 | 위 치 | 신축이음 영천방향 A2 |
| 현 황 | 후타재 파손(A=0.1m×0.1m) | 현 황 | 본체 부식(L=3.0m) |

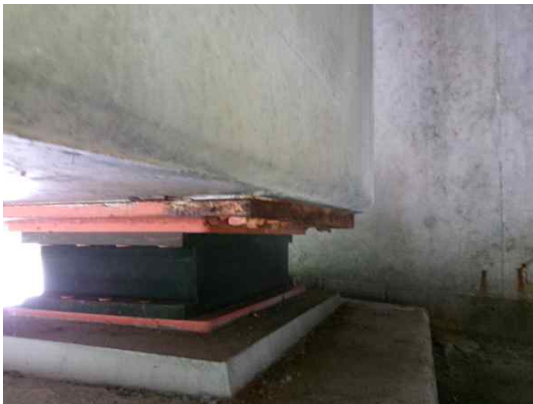
| 위 치 | 교량받침 상주방향 A1-SH5 | 위 치 | 교량받침 상주방향 A1-SH5 |
| 현 황 | 플레이트 부식 | 현 황 | 받침콘크리트 재료분리(A=0.1m×0.1m) |

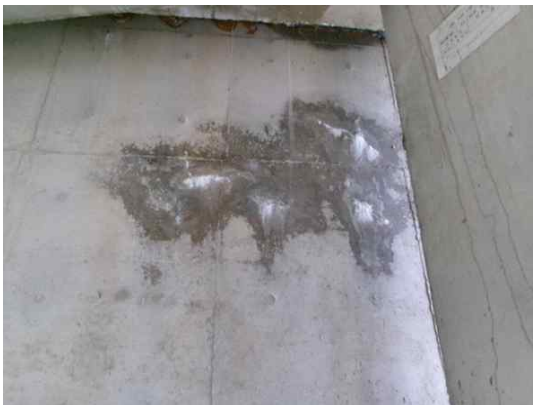
| 위 치 | 교대 상주방향 A1 | 위 치 | 교대 영천방향 A1 |
| 현 황 | 백태(A=1.0m×1.0m) | 현 황 | 페콜크리트 퇴적(A=10.0m×1.0m) |

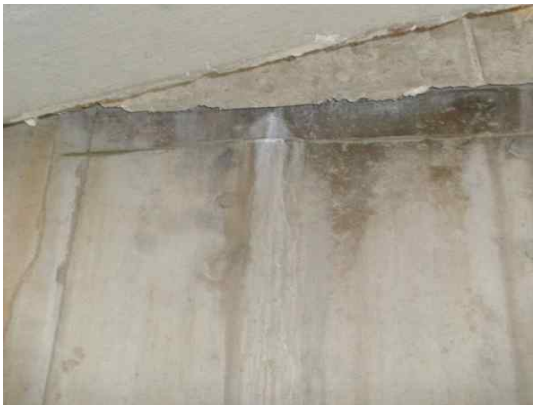
| 위 치 | 교대 영천방향 A1 | 위 치 | 교각 상주방향 P2 |
| 현 황 | 곰팡이 백태(A=0.5m×0.5m) | 현 황 | 누수흔적(A=1.0m×2.0m) |

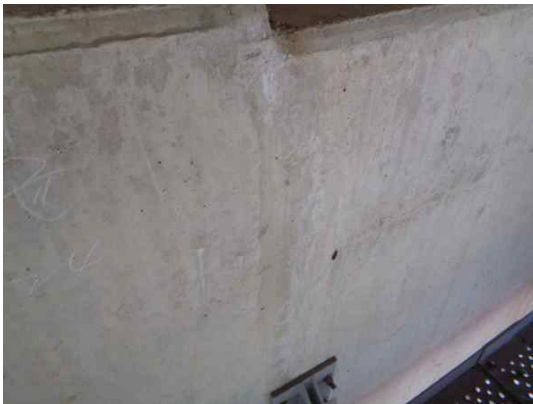
| 위 치 | 교각 영천방향 P2 | 위 치 | 바닥판하면 상주방향 S1 |
| 현 황 | 균열(Cw < 0.3mm) | 현 황 | 파손 및 철근노출(A=0.5m×0.5m) |

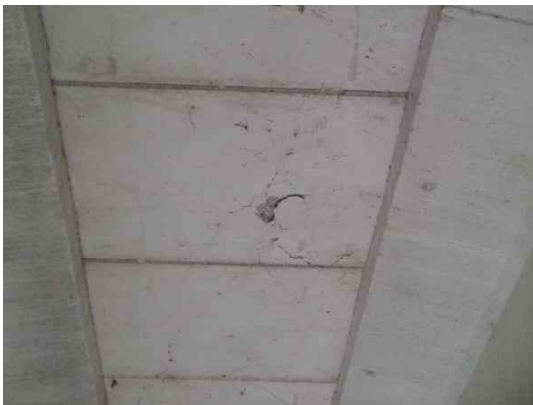
| 위 치 | 바닥판하면 영천방향 S2 | 위 치 | 바닥판하면 상주방향 S5 |
| 현 황 | 데크플레이트 들뜸(A=0.5m×0.5m) | 현 황 | 재료분리, 철근노출(A=1.0m×1.0m) |

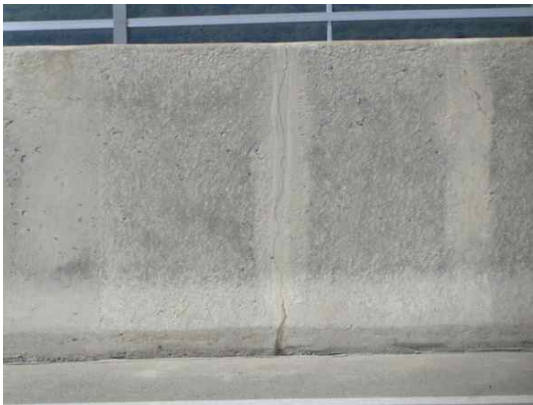
| 위 치 | 방호벽 상주방향 S5 | 위 치 | 방호벽 영천방향 S1 |
| 현 황 | 중앙분리대 재균열( $Cw < 0.3mm$ ) | 현 황 | 백태( $A=0.1m \times 1.0m$ ) |

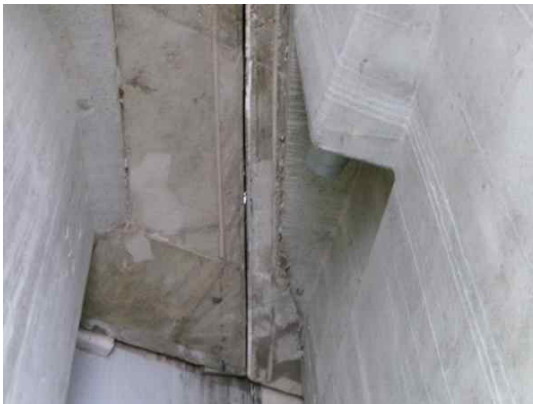
| 위 치 | 바닥판하면 상주방향 S1 | 위 치 | 바닥판하면 영천방향 S1 |
| 현 황 | 캔틸레버 재료분리( $A=0.3m \times 1.0m$ ) | 현 황 | 파손( $A=0.3m \times 0.3m$ ) |

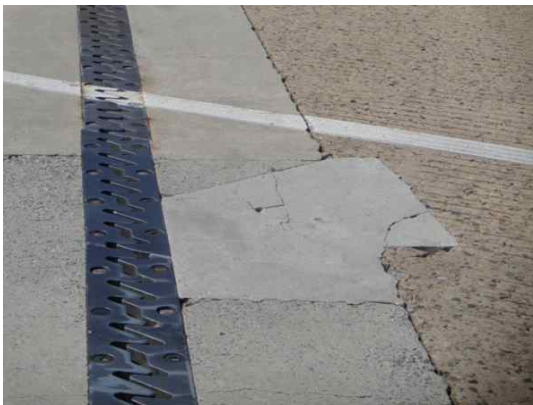
| 위 치 | 신축이음 상주방향 A1 | 위 치 | 신축이음 영천방향 P3 |
| 현 황 | 후타재 백태( $A=0.4m \times 0.5m$ ) | 현 황 | 후타재 균열( $Cw < 0.3mm$ ) |

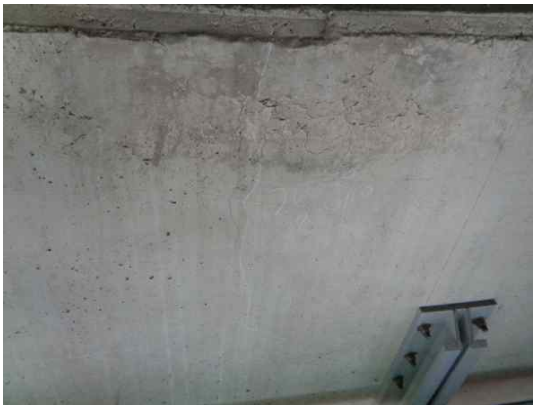
| 위 치 | 교각 P2 코핑부 | 위 치 | 교량받침 A2-SH2 |
| 현 황 | 수직균열( $C_w < 0.3\text{mm}$ ) | 현 황 | 플레이트 부식 |

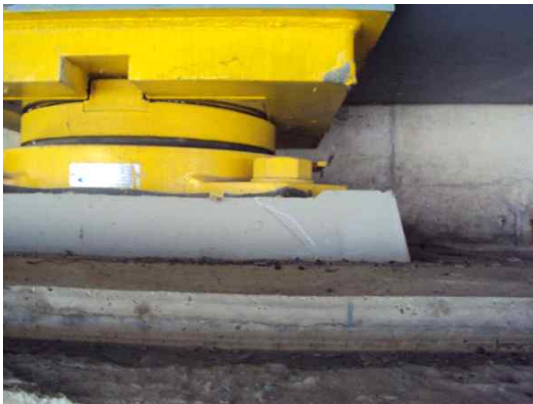
| 위 치 | 교량받침 A2-SH2 | 위 치 | 교면포장 상주방향 S2 |
| 현 황 | 무수축물탈 균열( $C_w < 0.3\text{mm}$ ) | 현 황 | 망상균열( $A=30.0\text{m} \times 3.0\text{m}$ )기보수 |

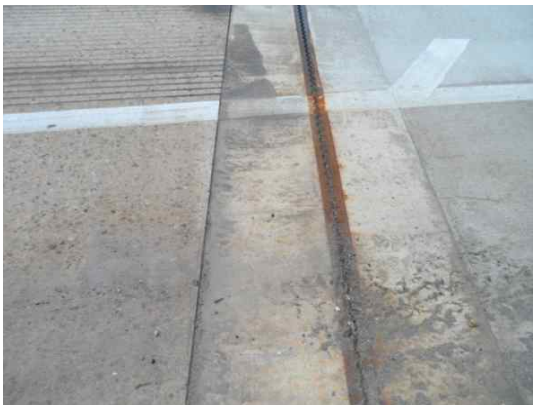
| 위 치 | 신축이음 상주방향 A2 | 위 치 | 신축이음 상주방향 A2 |
| 현 황 | 후타재 망상균열( $A=0.4\text{m} \times 5.0\text{m}$ ) | 현 황 | 본체 부식( $L=3.0\text{m}$ ) |

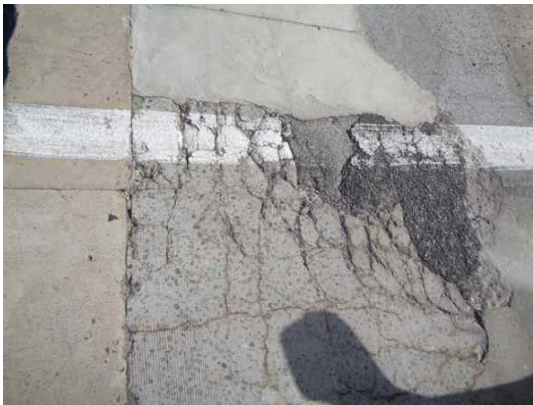
| 위 치 | 교면포장 영천방향 A2측(접속도로) | 위 치 | 배수시설 영천방향 S8 |
| 현 황 | 접속부 파손(A=1.0m×1.0m) | 현 황 | 배수관 탈락 |

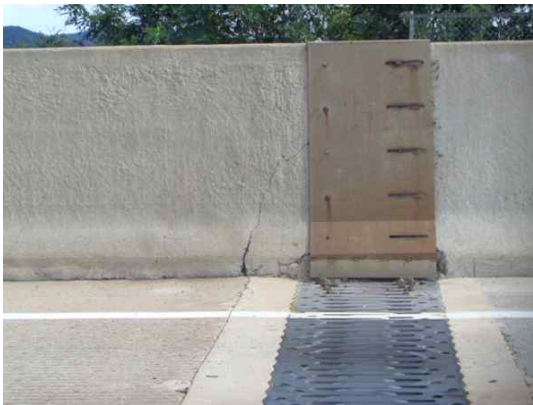
| 위 치 | 방호벽 영천방향 A1측 접속부 | 위 치 | 교량받침 A2-SH3 |
| 현 황 | 중앙분리대 균열( $Cw \geq 0.3mm$ ) | 현 황 | 받침콘크리트 균열( $Cw \geq 0.3mm$ ) |

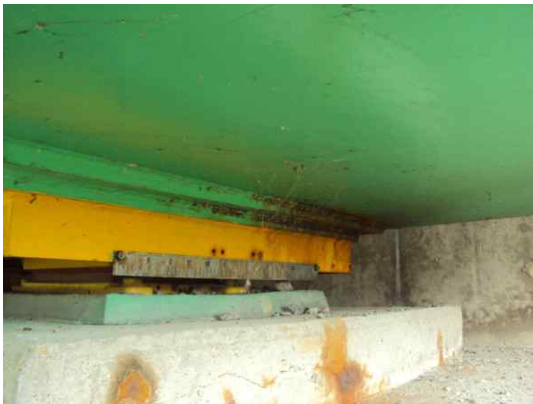
| 위 치 | 교량받침 A2-SH3 | 위 치 | 교량받침 P2-SH2 |
| 현 황 | Plate 부식 | 현 황 | 이동량 눈금자 탈락 |

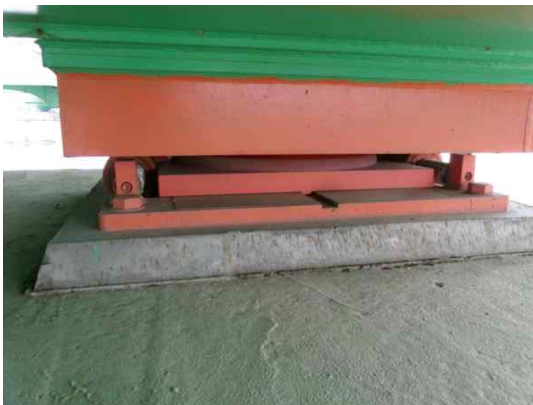
| 위 치 | 교량받침 P8-SH1 | 위 치 | 교량받침 P8-SH2 |
| 현 황 | 무수축물탈 균열( $Cw < 0.3mm$ ) | 현 황 | 이동량 눈금자 탈락 |

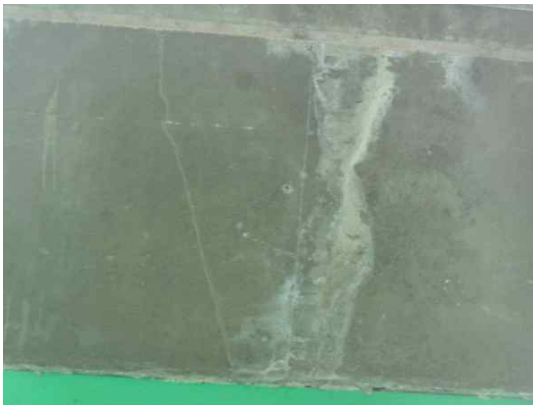
| 위 치 | 바닥판하면 S5 | 위 치 | 신축이음 상주방향 A1 |
| 현 황 | 균열부백태(A=0.1m×1.0m) | 현 황 | 후타재 박리(A=1.5m×0.2m) |

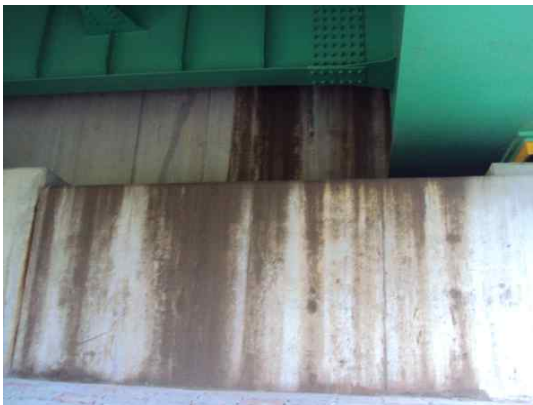
| 위 치 | 교대 A2 | 위 치 | 교각 P4 |
| 현 황 | 누수흔적(A=1.0m×4.0m) | 현 황 | 코핑부 균열(Cw < 0.3mm) |

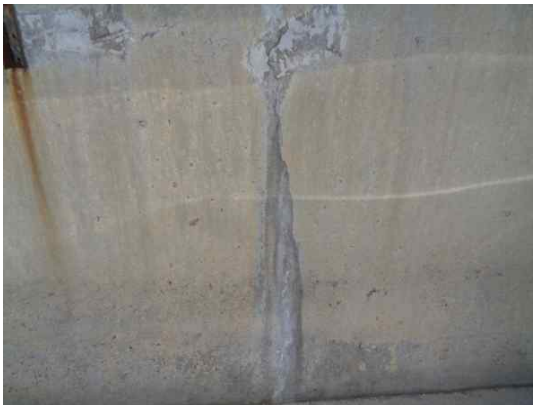
| 위 치 | 방호벽 영천방향 S1 | 위 치 | 신축이음 상주방향 A1 |
| 현 황 | 균열부 백태(A=0.1m×1.5m) | 현 황 | 후타재 균열(Cw≥0.3mm) |

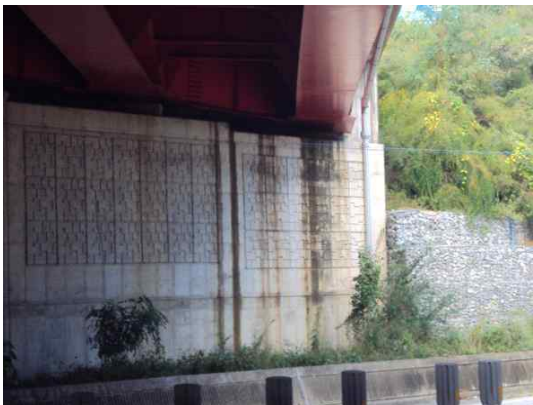
| 위 치 | 교대 상주방향 A1 | 위 치 | 교대 영천방향 A2 |
| 현 황 | 누수흔적(A=2.0m×4.0m) | 현 황 | 균열(Cw < 0.3mm) |

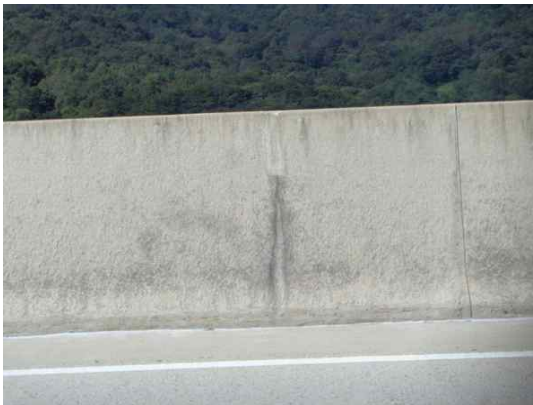
| 위 치 | 방호벽 상주방향 S2 | 위 치 | 방호벽 영천방향 S1 |
| 현 황 | 균열부백태(A=0.1m×1.0m) | 현 황 | 균열부백태(A=0.5m×0.1m) |

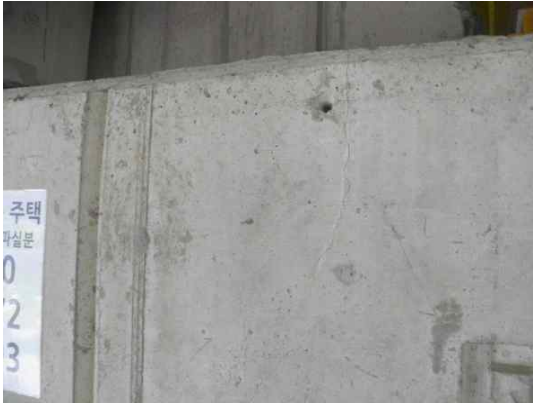
| 위 치 | 교대 상주방향 A2 | 위 치 | 교대 영천방향 A2 |
| 현 황 | 균열(Cw < 0.3mm) | 현 황 | 실란트 파손(L=2.5m) |
