## 8. 도개교

## 손상현황 사진

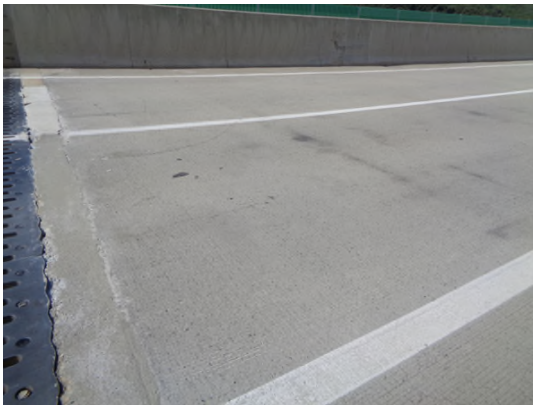
| 위 치 | 교면포장 상주방향 S6 | 위 치 | 교면포장 영천방향 S4 |

| 현 황 | 망상균열(A=5.0m×2.0m) | 현 황 | 망상균열(A=10.0m×2.0m) |

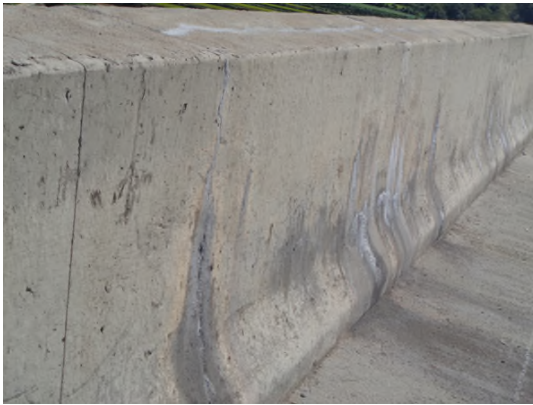
| 위 치 | 방호벽 상주방향 S1 | 위 치 | 방호벽 상주방향 S9 |

| 현 황 | 백태(A=0.2m×0.3m, 12EA) | 현 황 | 중앙분리대 파손(A=0.1m×0.1m) |

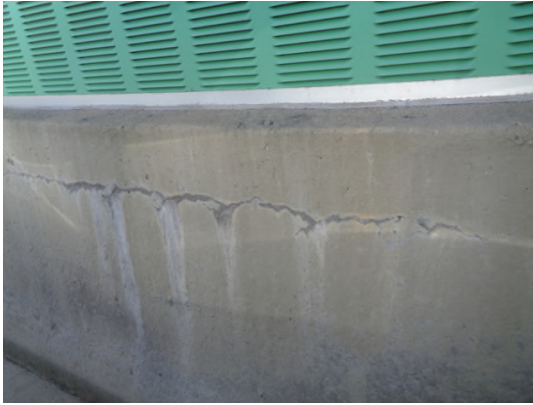
| 위 치 | 방호벽 영천방향 S4 | 위 치 | 신축이음 상주방향 A2 |

| 현 황 | 균열(Cw < 0.3mm) | 현 황 | 후타재 균열(Cw < 0.3mm) |

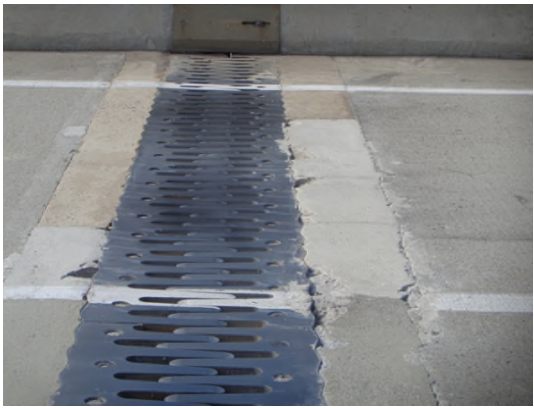
| 위 치 | 신축이음 상주방향 P6 | 위 치 | 바닥판하면 S3 |

| 현 황 | 후타재 파손(A=0.2m×3.0m) | 현 황 | 파손(A=0.5m×0.3m) |

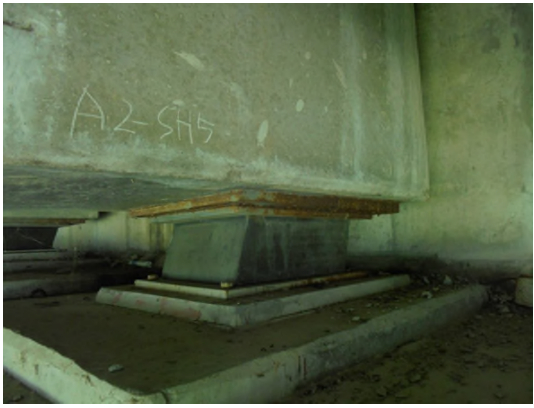
| 위 치 | 교량받침 A2-SH9 | 위 치 | 교대 A2 |

| 현 황 | Plate 부식 | 현 황 | 균열(Cw≥0.3mm) |

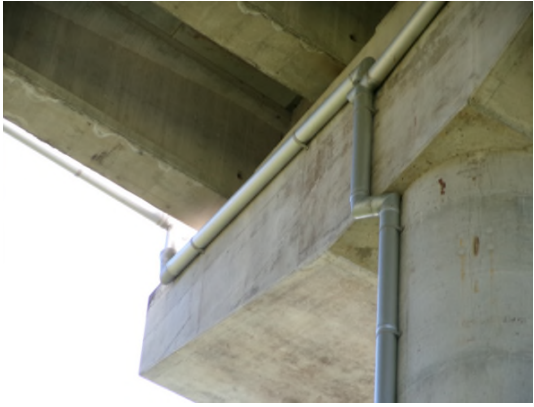
| 위 치 | 교각 P5 | 위 치 | 교각 P6 |

| 현 황 | 재료분리(A=1.0m×0.4m) | 현 황 | 누수오염(A=0.5m×2.0m) |

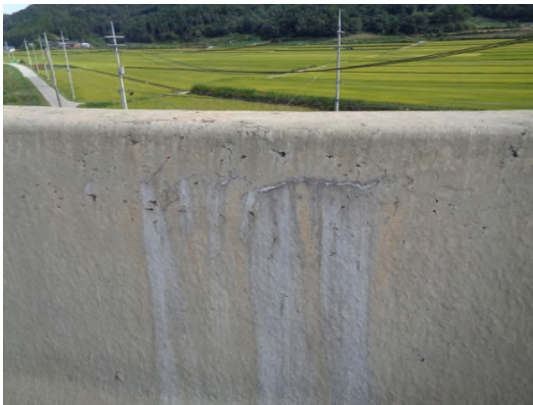
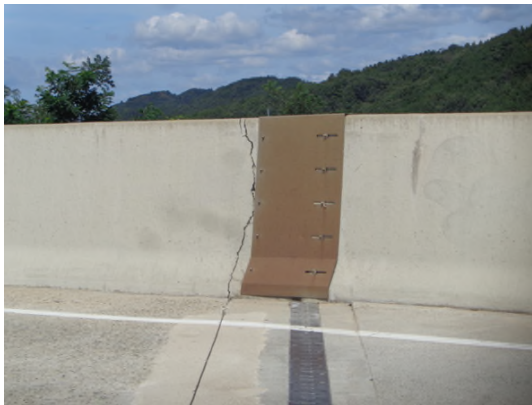
| 위 치 | 방호벽 상주방향 S4 | 위 치 | 방호벽 영천방향 S1-A1 |

| 현 황 | 균열부백태(A=0.5m×1.0m) | 현 황 | 접속부 균열(Cw≥0.3mm) |

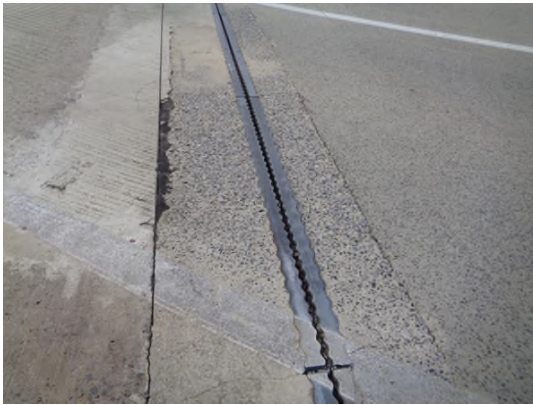
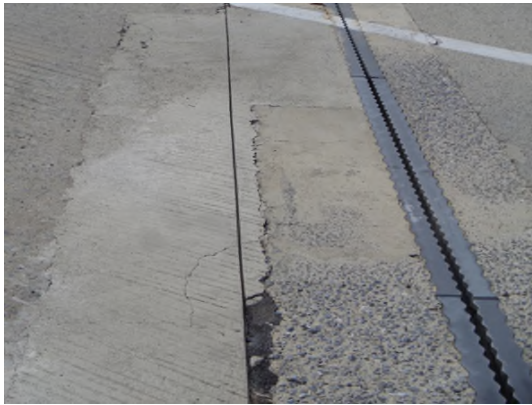
| 위 치 | 신축이음 상주방향 A2 | 위 치 | 신축이음 상주방향 A2 |

| 현 황 | 후타재 열화(A=0.3m×2.0m) | 현 황 | 후타재 들뜸(A=0.4m×0.4m) |

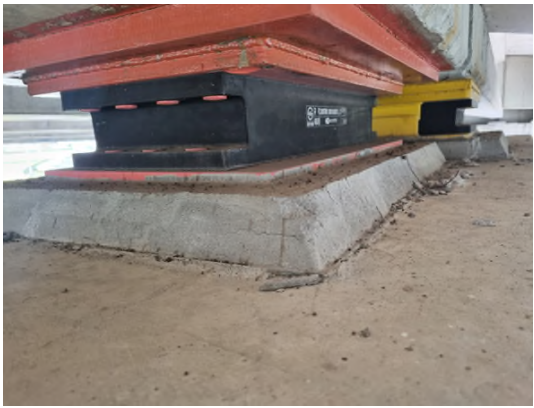
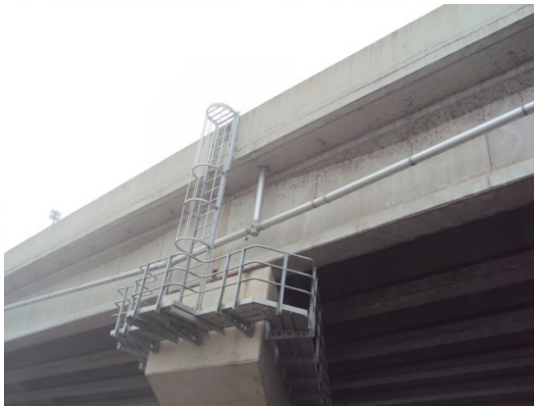
| 위 치 | 교량받침 P4-SH6 | 위 치 | 배수시설 S1 |

| 현 황 | 무수축물탈 박락(A=0.1m×0.1m) | 현 황 | 배수관 누수 |

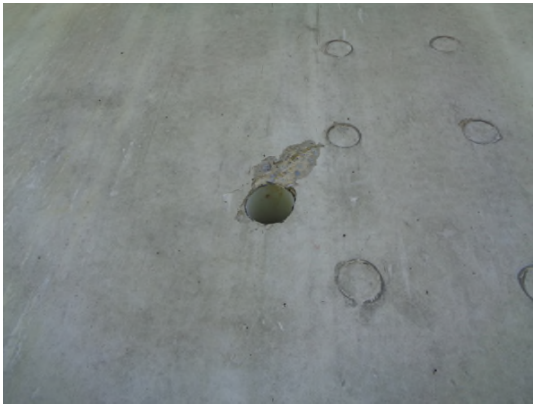
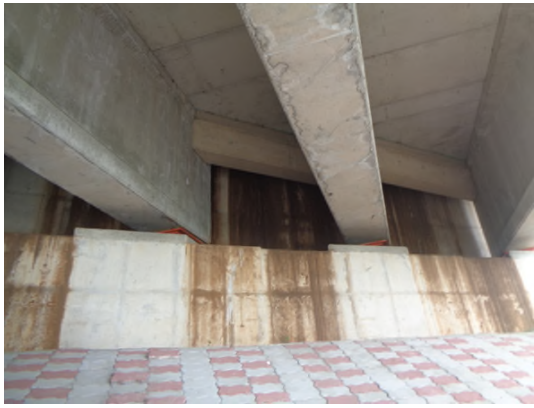
| 위 치 | 거더 S3-G1 | 위 치 | 교대 A1 |

| 현 황 | 인양홀 박리(A=0.2m×0.2m) | 현 황 | 누수흔적 |

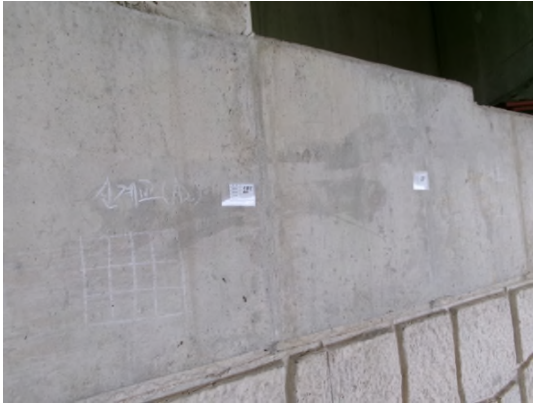
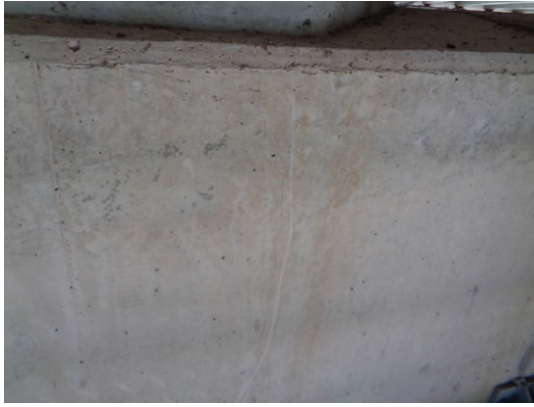
| 위 치 | 교대 A2 | 위 치 | 교각 P2 |

| 현 황 | 균열(Cw < 0.3mm) | 현 황 | 코핑부 균열(Cw < 0.3mm) |

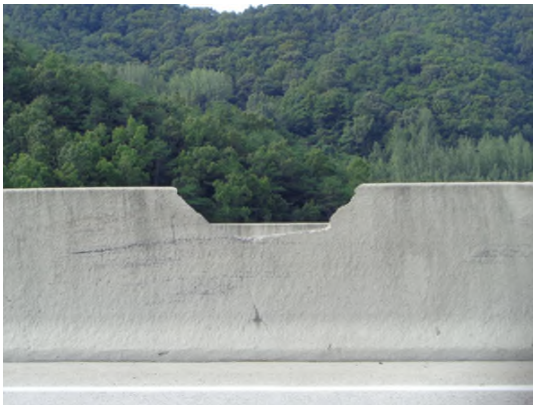
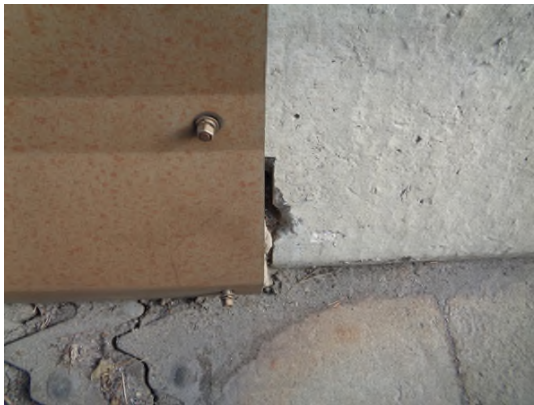
| 위 치 | 방호벽 상주방향 S4 | 위 치 | 방호벽 상주방향 S4 |

| 현 황 | 중앙분리대 파손(A=2.0m×1.0m) | 현 황 | 파손(A=0.1m×0.1m) |

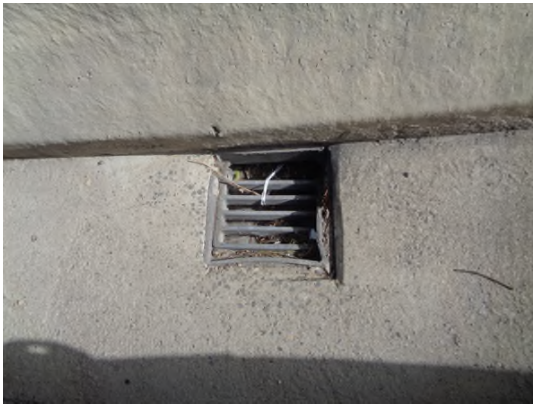
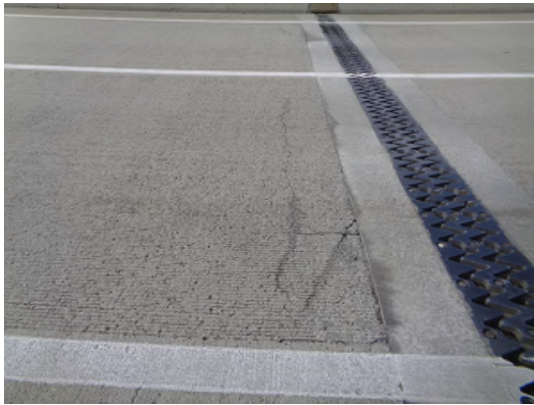
| 위 치 | 배수시설 상주방향 S8 | 위 치 | 교면포장 상주방향 S4 |

| 현 황 | 배수구 그레이팅 파손 | 현 황 | 포장균열(Cw < 0.3mm) |

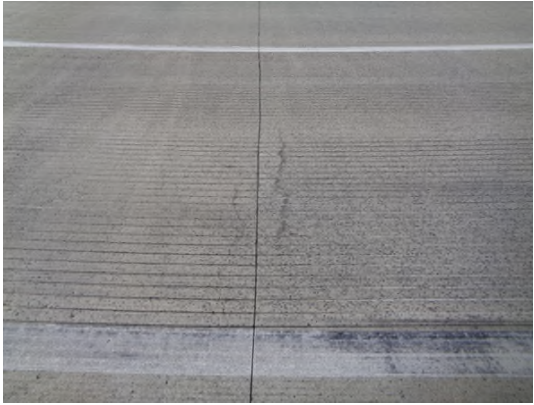
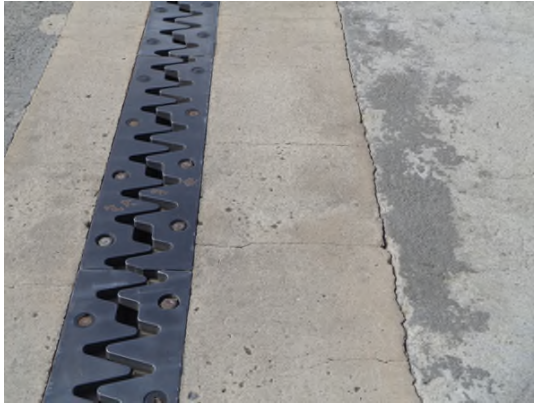
| 위 치 | 교면포장 상주방향 A2 | 위 치 | 신축이음 상주방향 A1 |

| 현 황 | 접속도로 균열(Cw < 0.3mm) | 현 황 | 후타재 균열(Cw < 0.3mm) |

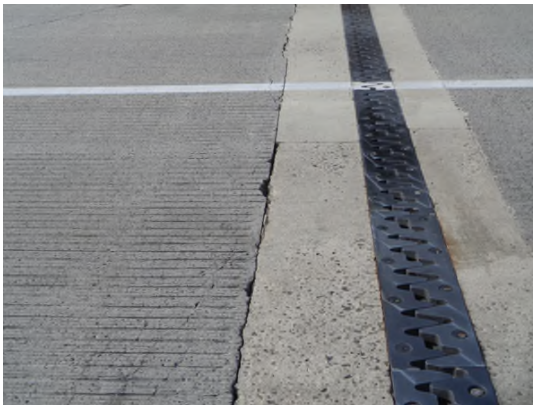
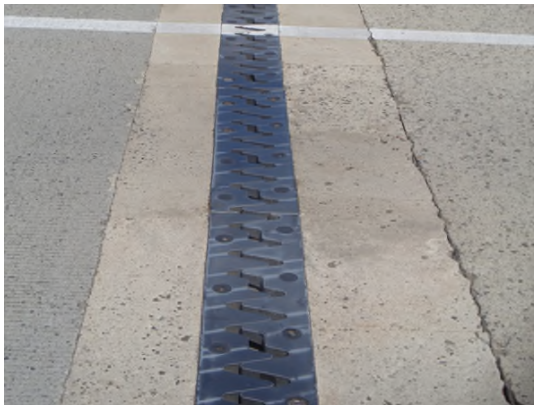
| 위 치 | 신축이음 상주방향 A2 | 위 치 | 신축이음 영천방향 A2 |

| 현 황 | 후타재 파손(A=0.1m×0.5m) | 현 황 | 후타재 망상균열(A=0.5m×8.0m) |

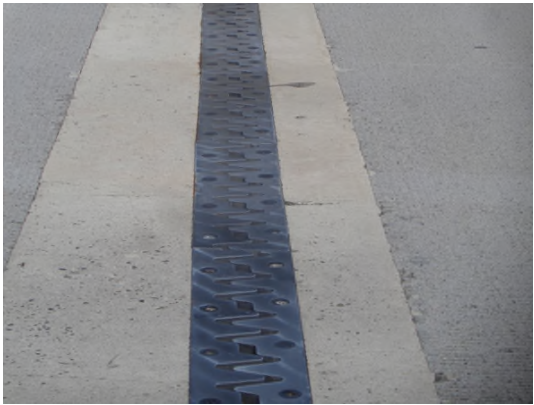
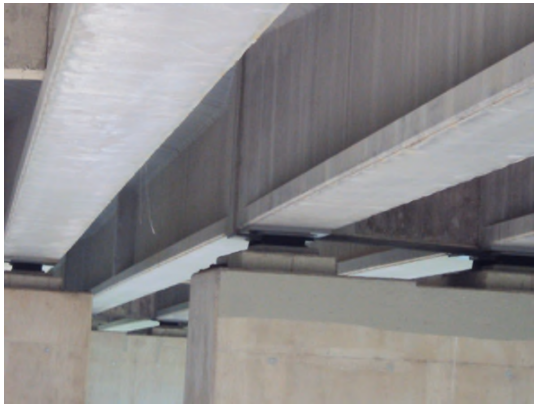
| 위 치 | 신축이음 영천방향 A2 | 위 치 | 교량받침 상주방향 P8-SH5 |

| 현 황 | 후타재 파손(A=0.1m×1.0m) | 현 황 | 플레이트 부식 |

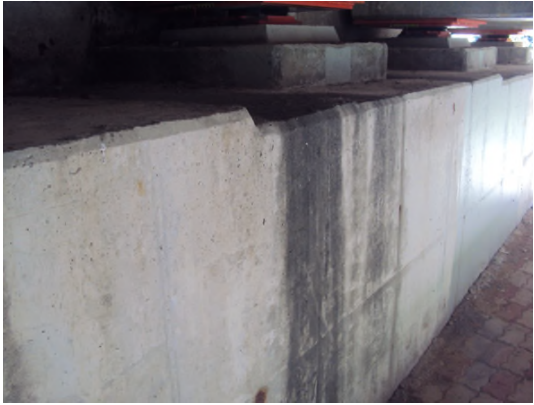
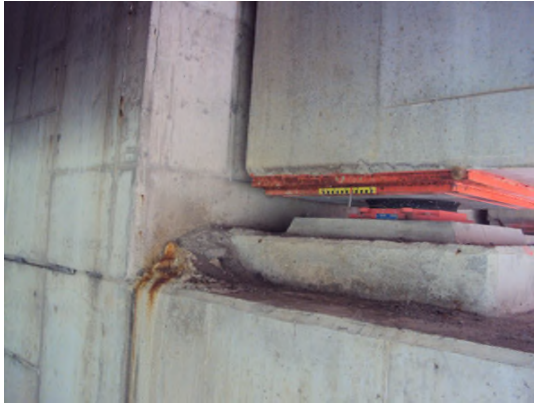
| 위 치 | 교대 영천방향 A2 | 위 치 | 교대 영천방향 A2 |

| 현 황 | 누수흔적(A=0.5m×1.0m) | 현 황 | 페콘크리트 퇴적 |

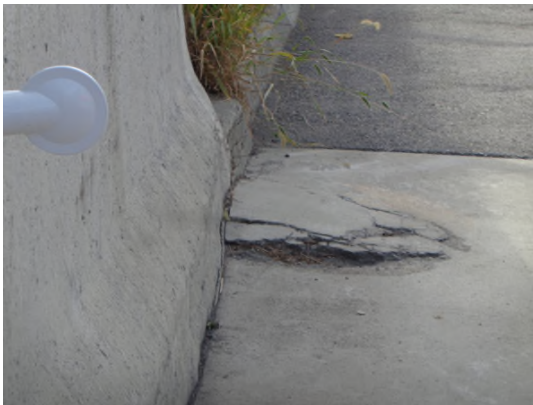
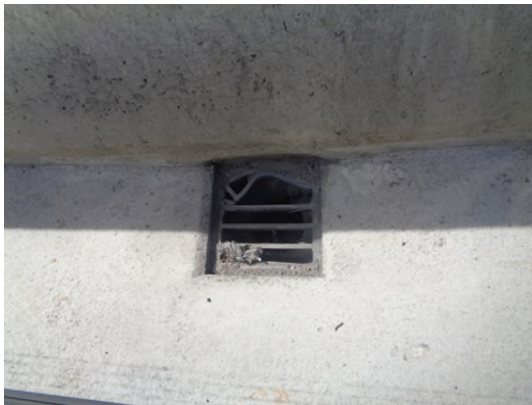
| 위 치 | 교면포장 상주방향 S11 | 위 치 | 배수시설 영천방향 S9 |

| 현 황 | 접속도로 파손(A=1.0m×1.0m) | 현 황 | 배수구 그레이팅 변형 |

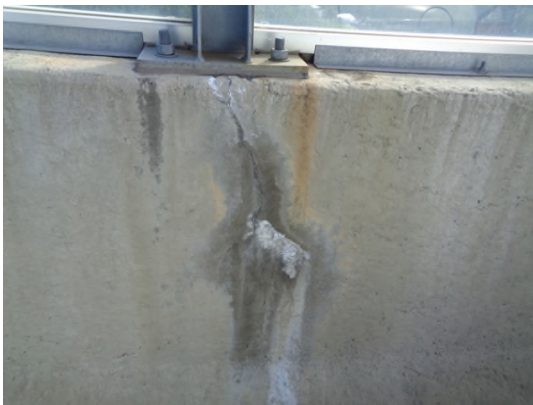
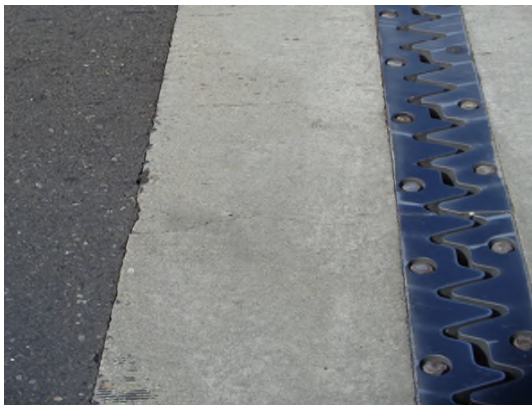
| 위 치 | 방호벽 상주방향 S07 | 위 치 | 신축이음 상주방향 A2 |

| 현 황 | 백태(A=0.1m×0.2m) | 현 황 | 후타재 균열(Cw < 0.3mm) |

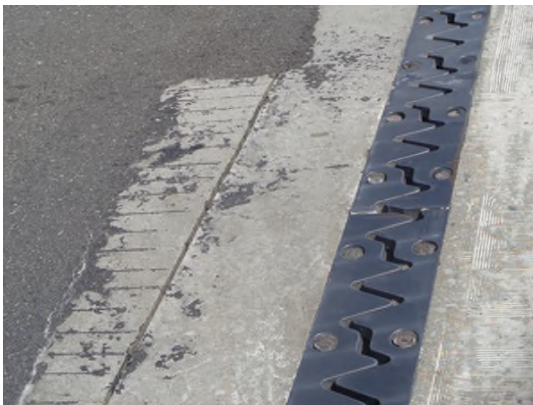
| 위 치 | 신축이음 영천방향 A1 | 위 치 | 가로보 영천방향 S10-G4~5 |

| 현 황 | 후타재 균열(Cw < 0.3mm) | 현 황 | 백태(A=1.5m×2.0m) |

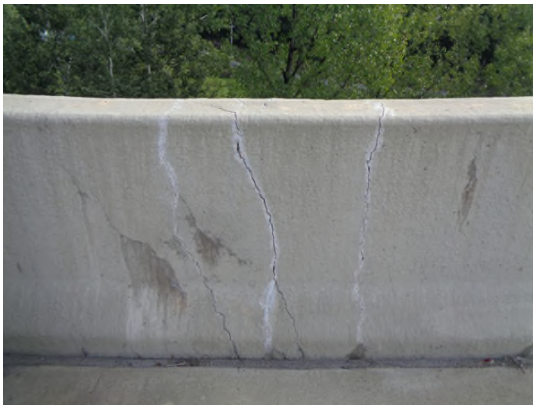
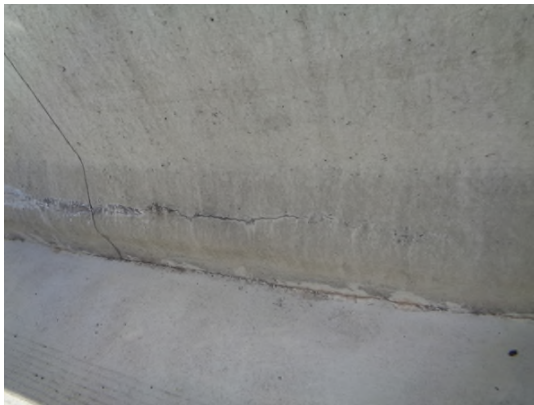
| 위 치 | 방호벽 상주방향 S1 | 위 치 | 방호벽 영천방향 S1 |

| 현 황 | 접속부 파손(A=1.0m×1.0m) | 현 황 | 균열(Cw < 0.3mm) |

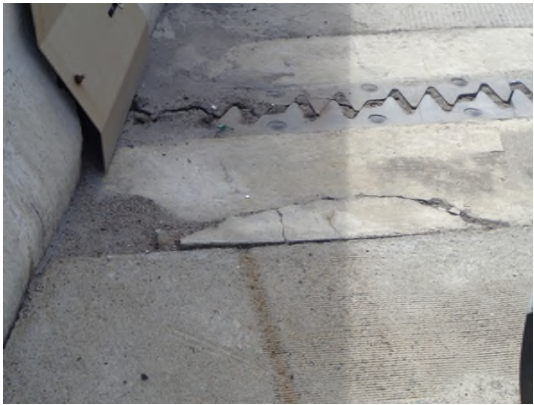
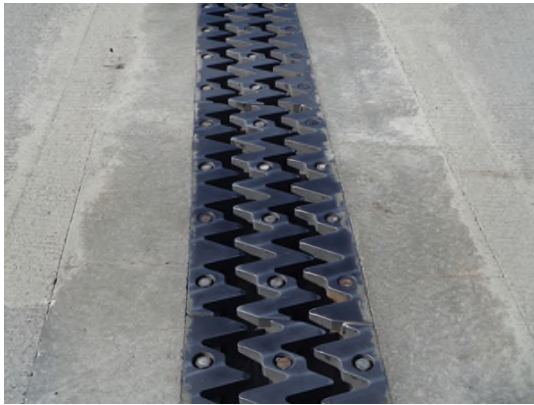
| 위 치 | 신축이음 상주방향 A1 | 위 치 | 신축이음 상주방향 P4 |

| 현 황 | 후타재 파손(A=0.2m×0.5m) | 현 황 | 후타재 균열(Cw < 0.3mm) |

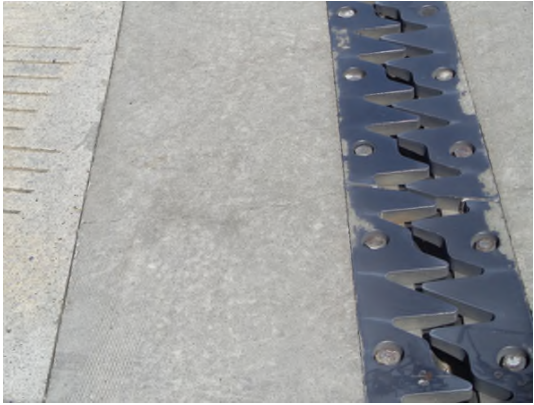
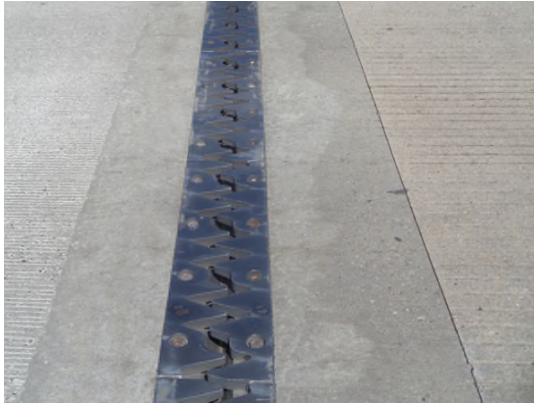
| 위 치 | 신축이음 영천방향 A1 | 위 치 | 신축이음 영천방향 A2 |

| 현 황 | 후타재 균열(Cw < 0.3mm) | 현 황 | 후타재 균열(Cw < 0.3mm) |

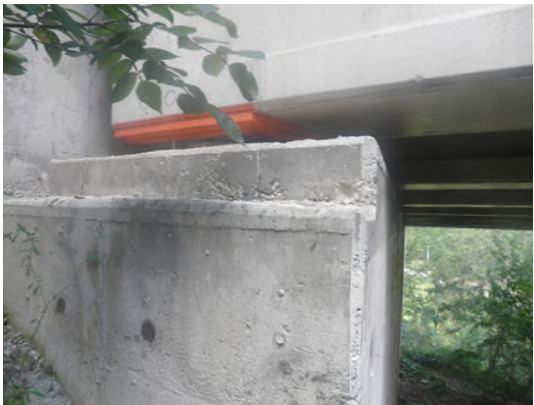
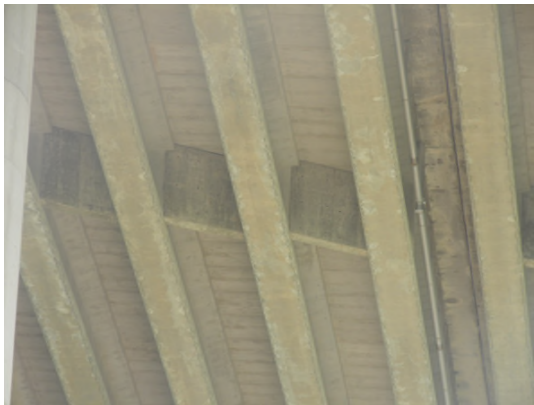
| 위 치 | 교량받침 영천방향 A1-SH5 | 위 치 | 가로보 상주방향 S2 |

| 현 황 | 받침콘크리트<br>재료분리(A=0.2m×0.5m) | 현 황 | 재료분리(A=0.5m×0.5m) |

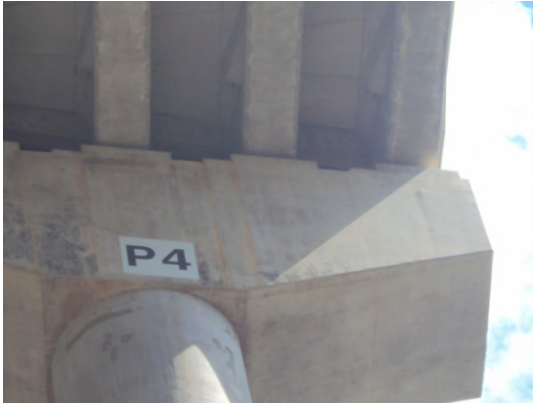
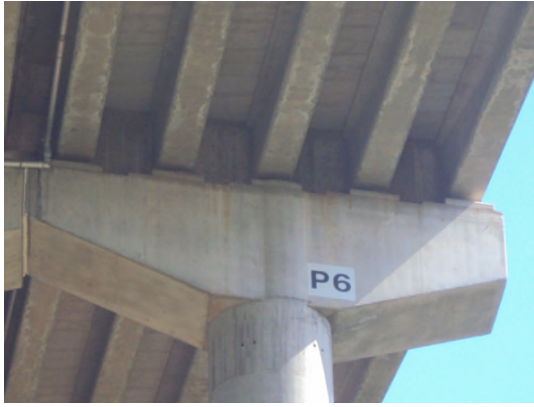
| 위 치 | 교각 영천방향 P4 | 위 치 | 교각 영천방향 P6 |

| 현 황 | 코핑부 균열(Cw < 0.3mm) | 현 황 | 표면박리(A=7.0m×0.3m) |

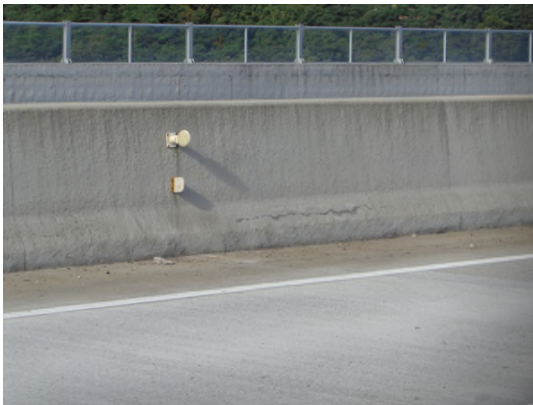
| 위 치 | 방호벽 상주방향 S5 | 위 치 | 방호벽 영천방향 S1 |

| 현 황 | 중앙분리대 균열( $Cw < 0.3mm$ ) | 현 황 | 접속부 균열( $Cw \geq 0.3mm$ ) |

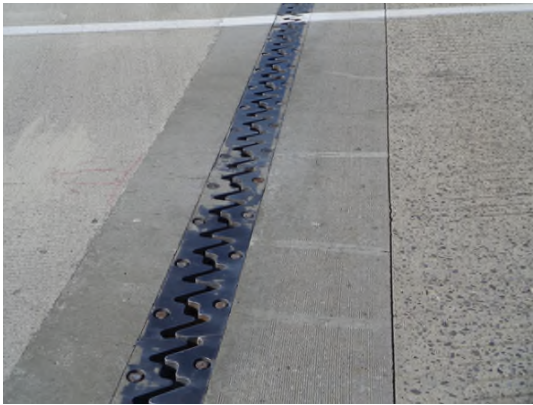
| 위 치 | 신축이음 상주방향 A1 | 위 치 | 신축이음 상주방향 A2 |

| 현 황 | 후타재 균열( $Cw < 0.3mm$ ) | 현 황 | 후타재 파손( $A=0.1m \times 1.0m$ ) |

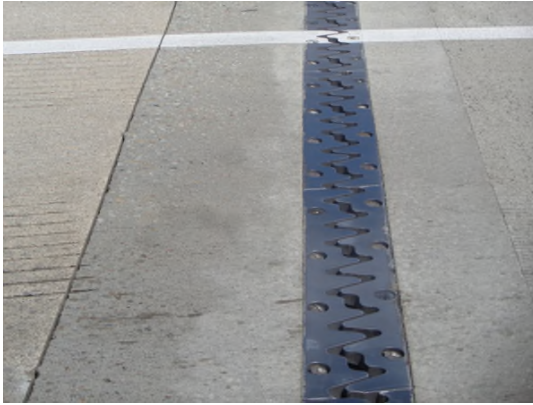
| 위 치 | 신축이음 영천방향 A1 | 위 치 | 신축이음 영천방향 P3 |

| 현 황 | 후타재 균열( $Cw < 0.3mm$ ) | 현 황 | 차수판 앵커탈락 |

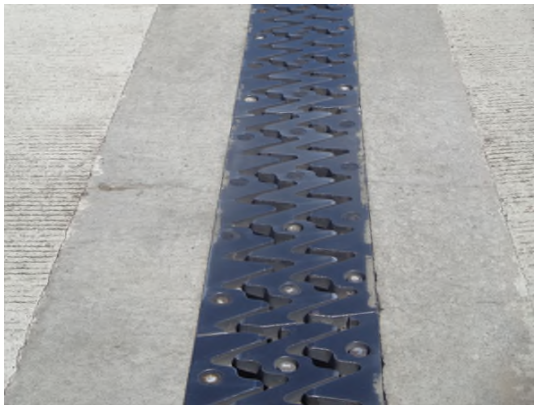
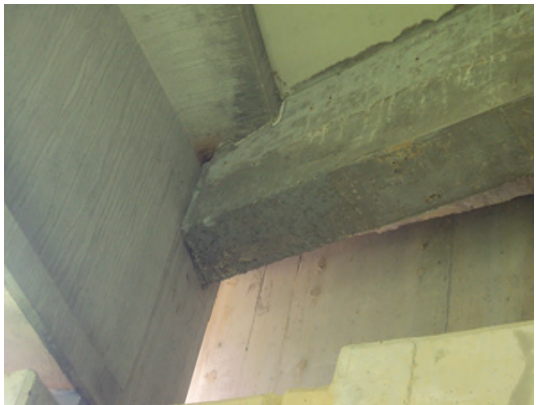
| 위 치 | 신축이음 영천방향 P3 | 위 치 | 가로보 상주방향 S1-G3~4 |

| 현 황 | 후타재 균열( $Cw < 0.3mm$ ) | 현 황 | 재료분리( $A=0.5m \times 1.0m$ ) |

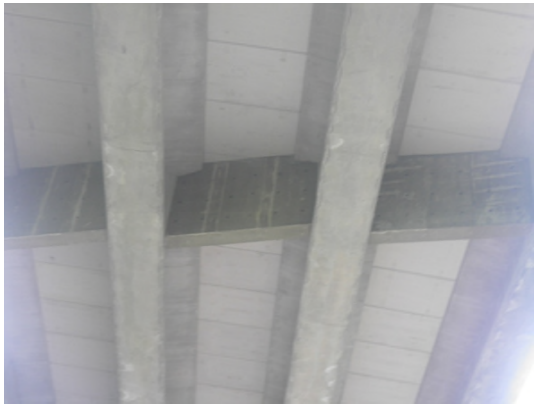
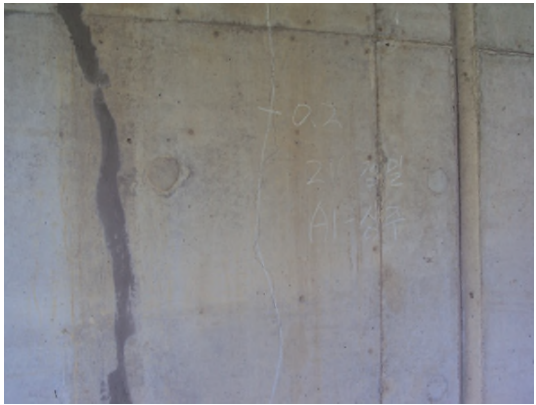
| 위 치 | 가로보 상주방향 S6 | 위 치 | 교대 상주방향 A1 |

| 현 황 | 재료분리( $A=0.5m \times 0.5m$ ) | 현 황 | 균열( $Cw < 0.3mm$ ) |

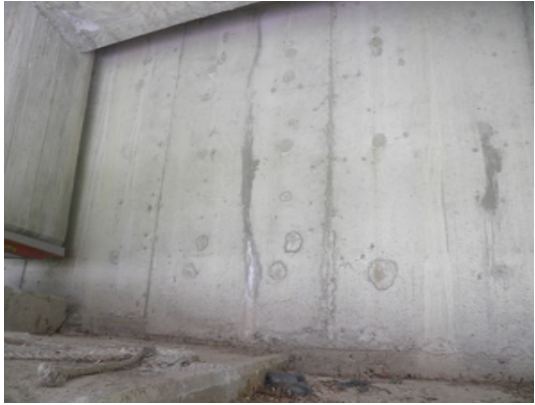
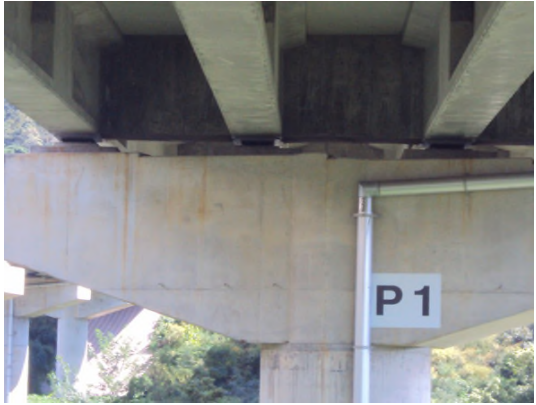
| 위 치 | 교대 영천방향 A2 | 위 치 | 교각 영천방향 P1 |

| 현 황 | 백태( $A=0.2m \times 0.3m$ ) | 현 황 | 코핑부 망상균열( $A=10.0m \times 1.5m$ ) |

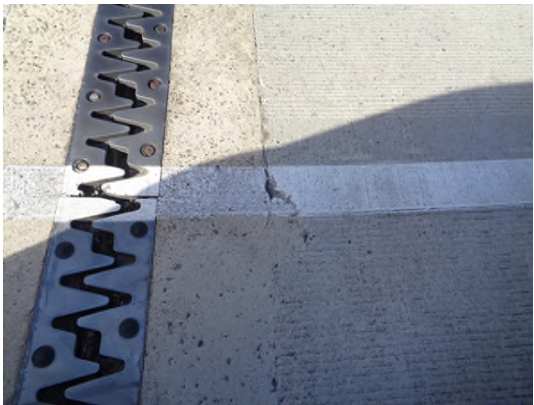
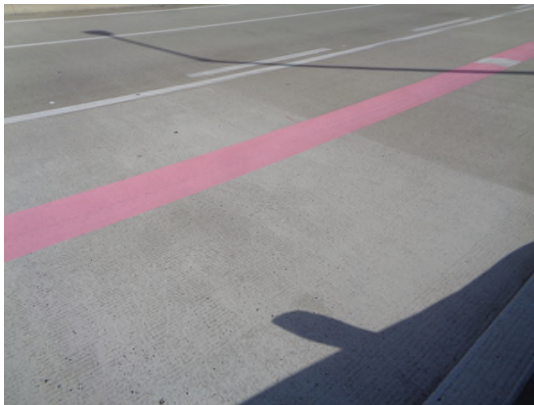
| 위 치 | 교면포장 상주방향 S3 | 위 치 | 교면포장 영천방향 S2 |

| 현 황 | 박리(A=0.1m×0.3m) | 현 황 | 망상균열(A=40.0m×3.0m) |

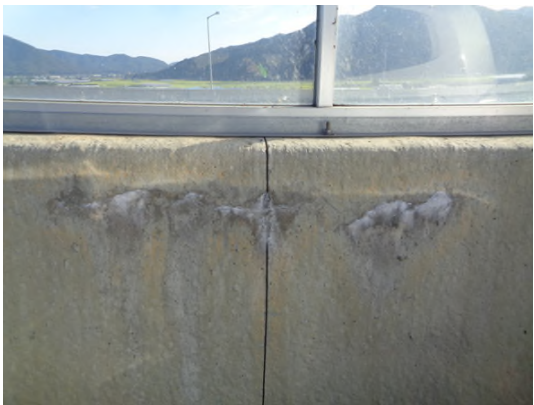
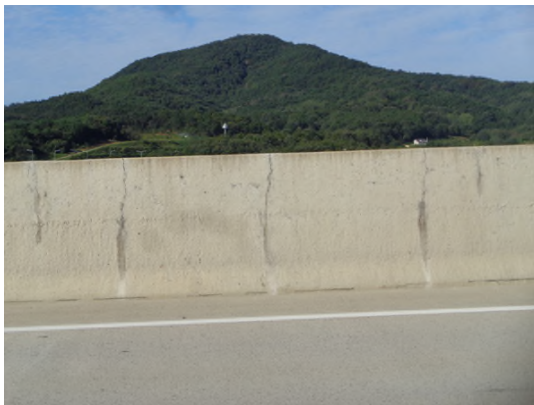
| 위 치 | 방호벽 상주방향 S3 | 위 치 | 방호벽 상주방향 S4 |

| 현 황 | 백태(A=1.0m×0.2m) | 현 황 | 중앙분리대 균열(Cw < 0.3mm) |

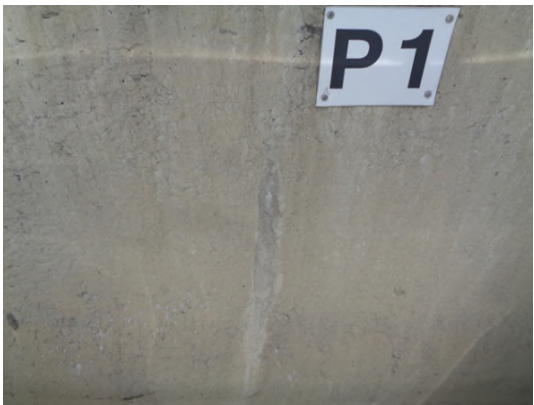
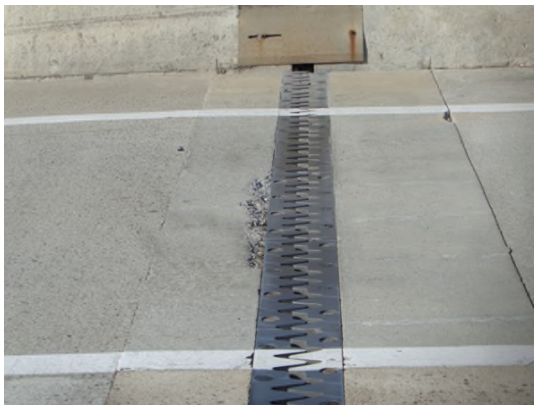
| 위 치 | 방호벽 영천방향 S2 | 위 치 | 신축이음 상주방향 A1 |

| 현 황 | 균열부백태(A=0.1m×1.0m) | 현 황 | 후타재 박락(A=0.2m×0.5m) |

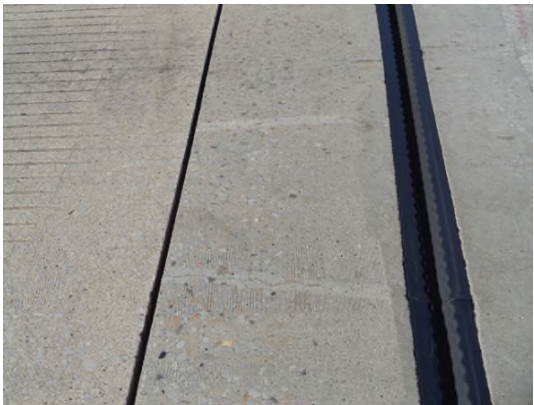
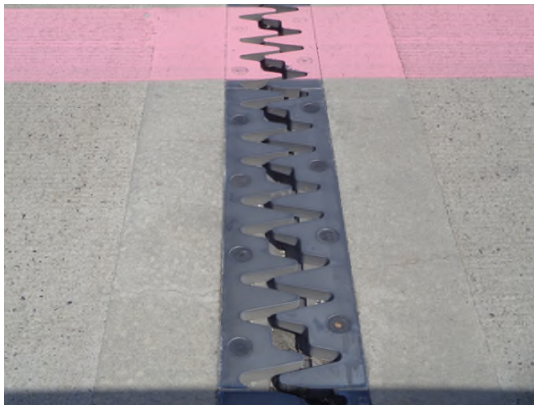
| 위 치 | 신축이음 상주방향 A2 | 위 치 | 신축이음 영천방향 P3 |

| 현 황 | 후타재 균열( $Cw < 0.3mm$ ) | 현 황 | 후타재 균열( $Cw < 0.3mm$ ) |

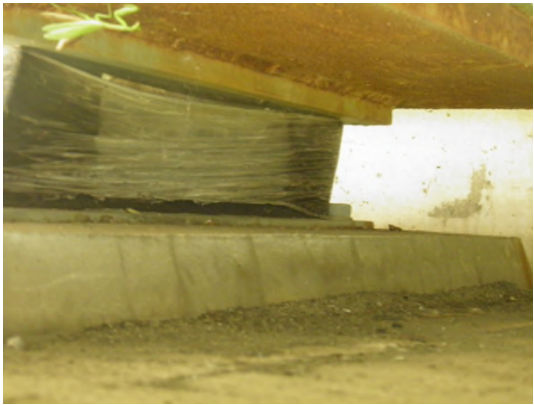
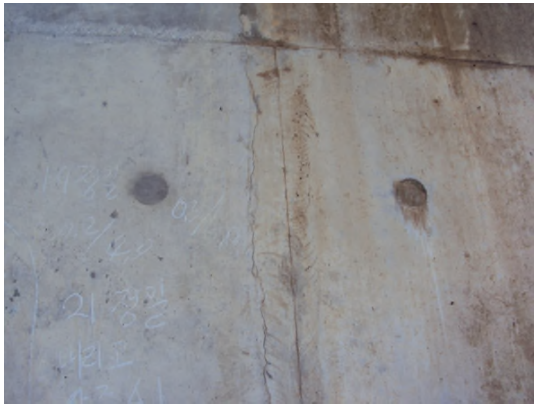
| 위 치 | 교량받침 A2-SH4 | 위 치 | 교대 상주방향 A1 |

| 현 황 | Plate 부식 | 현 황 | 균열( $Cw \geq 0.3mm$ ) |

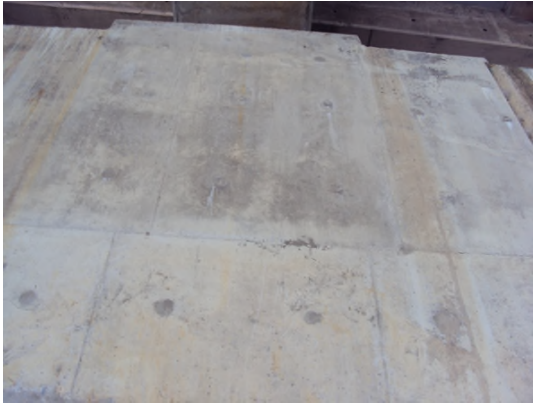
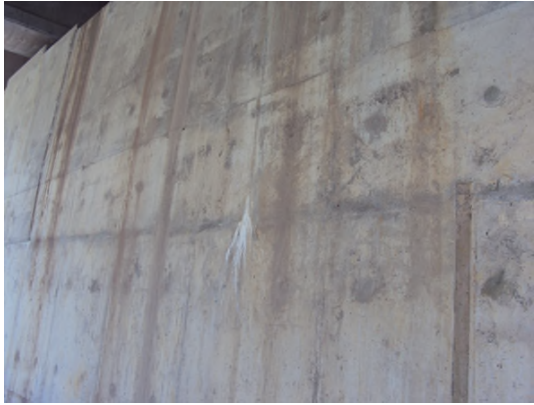
| 위 치 | 교대 상주방향 A1 | 위 치 | 교대 영천방향 A1 |

| 현 황 | 균열( $Cw \geq 0.3mm$ ) | 현 황 | 백태( $A=0.3m \times 0.5m$ ) |
