## 15. 군위JCT R-A4교

## 손상현황 사진

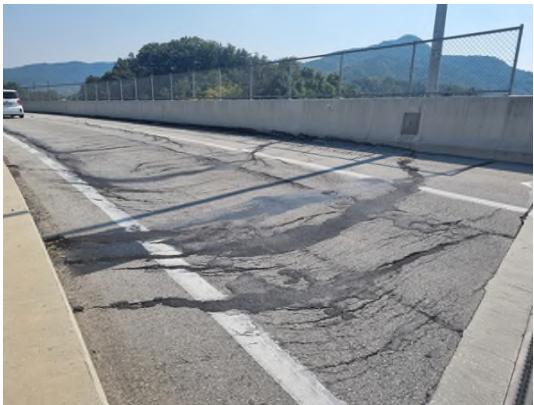
| 위 치 | 교면포장 본선방향 S1 | 위 치 | 교면포장 본선방향 S1 |

| 현 황 | 아스콘 망상균열(밀림,소성변형) | 현 황 | 아스콘 패임(A=0.3m×0.3m) |

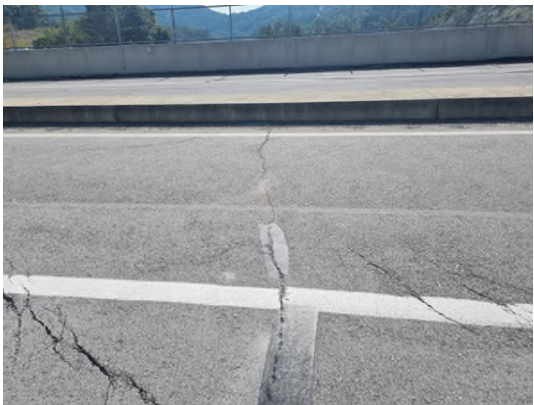
| 위 치 | 교면포장 중앙고속도로방향 S1 | 위 치 | 방호벽 S1 |

| 현 황 | 아스콘 균열 | 현 황 | 균열부 백태(A=0.1m×1.0m) |

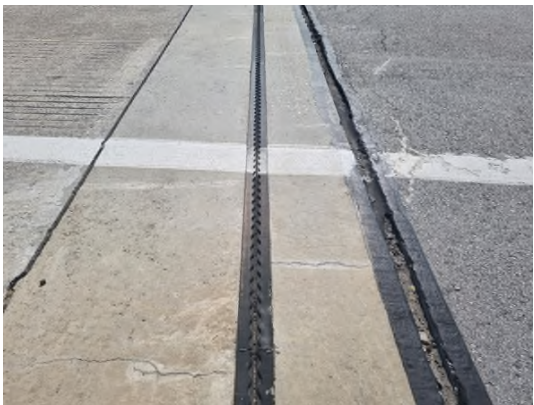
| 위 치 | 신축이음 A1 | 위 치 | 교대 A1 |

| 현 황 | 후타재 균열(Cw < 0.3mm) | 현 황 | 벽체 균열(Cw ≥ 0.3mm) |

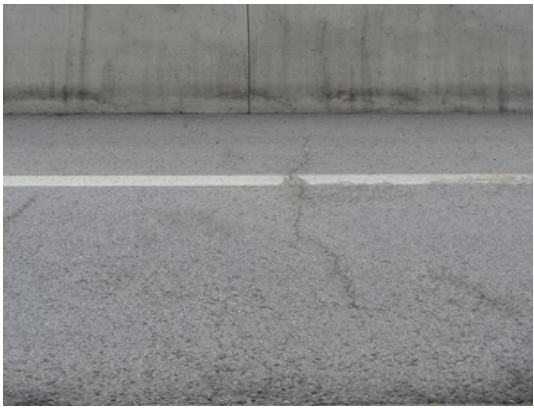
| 위 치 | 교면포장 S2 | 위 치 | 교면포장 S8 |

| 현 황 | 아스콘 균열(L=2.0m) | 현 황 | 아스콘 라벨링(A=1.0m×0.5m) |

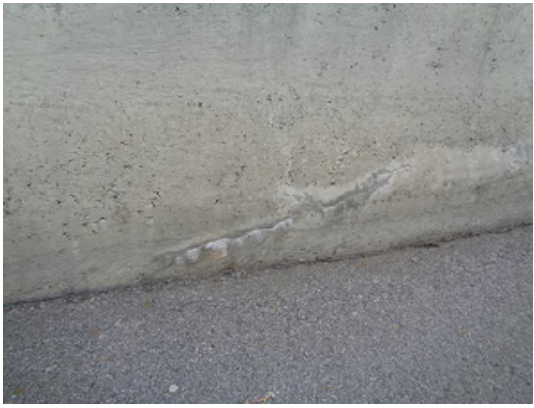
| 위 치 | 방호벽 S7 | 위 치 | 방호벽 S8 |

| 현 황 | 균열부백태(A=0.1m×1.0m) | 현 황 | 균열(Cw<0.3mm) |

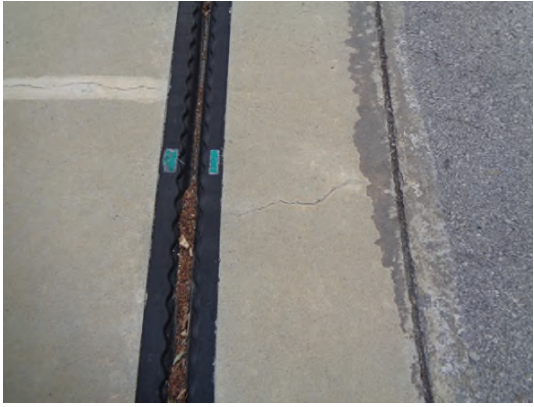
| 위 치 | 신축이음 A1 | 위 치 | 신축이음 P2 |

| 현 황 | 후타재 균열(Cw<0.3mm) | 현 황 | 후타재 균열(Cw<0.3mm) |

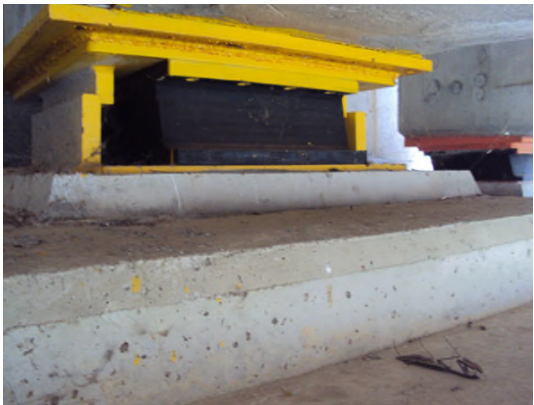
| 위 치 | 교량받침 A2-SH3 | 위 치 | 교량받침 P2-SH3 |

| 현 황 | 무수축물탈 균열( $Cw < 0.3mm$ ) | 현 황 | Plate 부식 |

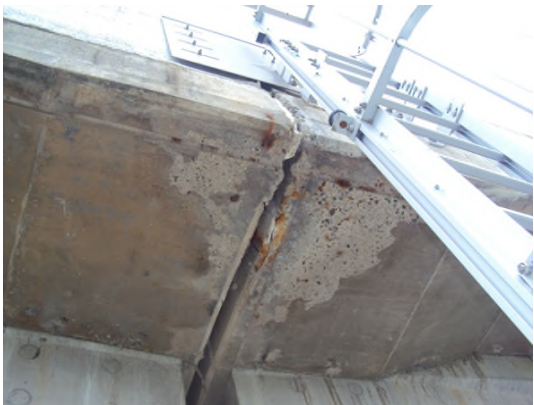
| 위 치 | 바닥판하면 S5 | 위 치 | 교대 A2 |

| 현 황 | 파손( $A=0.1m \times 0.5m$ ) | 현 황 | 구체 균열( $Cw < 0.3mm$ ) |

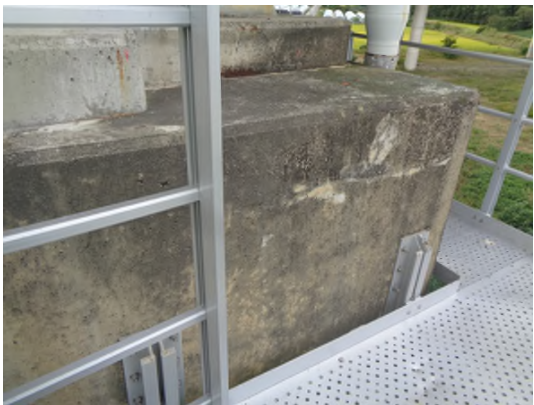
| 위 치 | 교각 P2 | 위 치 | 교각 P6 |

| 현 황 | 코핑부 표면열화( $A=3.0m \times 1.0m$ ) | 현 황 | 코핑부 파손( $A=0.2m \times 0.2m$ ) |

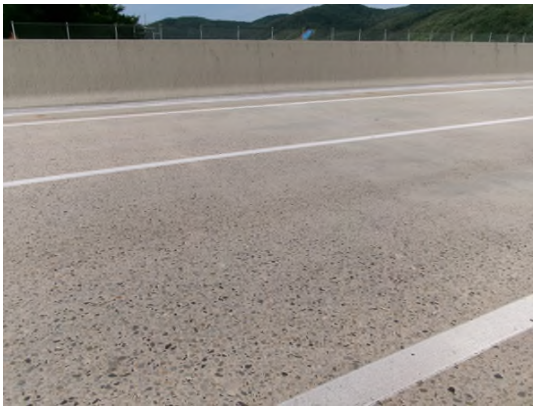
| 위 치 | 교면포장 상주방향 S4 | 위 치 | 교면포장 영천방향 S1 |

| 현 황 | 망상균열(A=40.0m×7.0m) | 현 황 | 파손(A=0.5m×0.1m) |

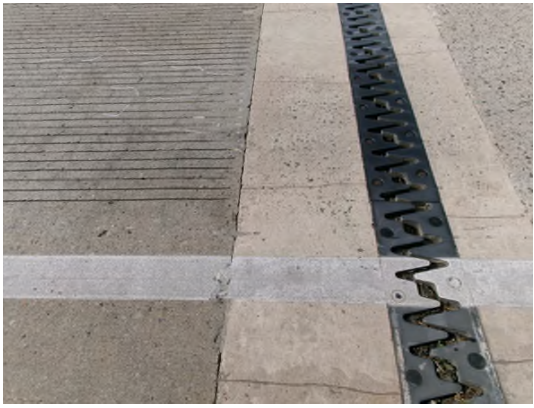
| 위 치 | 신축이음 상주방향 A2 | 위 치 | 교량받침 영천방향 A2-SH3 |

| 현 황 | 후타재 박리(A=0.1m×0.2m) | 현 황 | Plate 부식 |

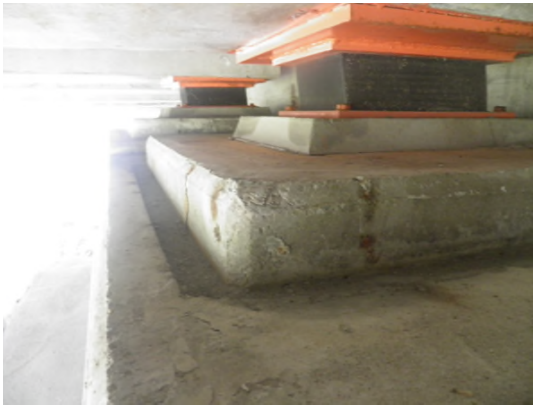
| 위 치 | 교량받침 영천방향 A2-SH2 | 위 치 | 교대 상주방향 A2 |

| 현 황 | 받침콘크리트 철근노출(A=0.1m×0.1m) | 현 황 | 구체 균열(Cw<0.3mm) |

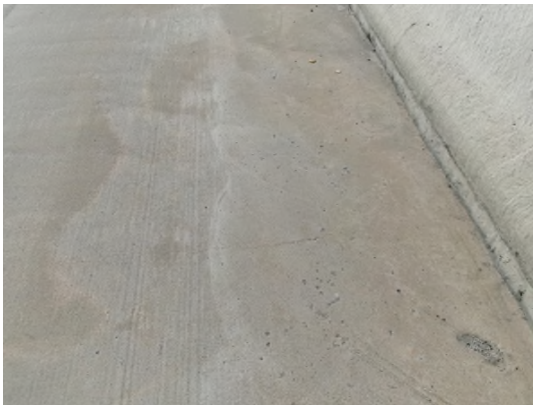
| 위 치 | 교면포장 영천방향 S2 | 위 치 | 방음벽 상주방향 S1 |

| 현 황 | 포장균열(L=2.0m) | 현 황 | 접속부 파손(A=0.1m×0.3m) |

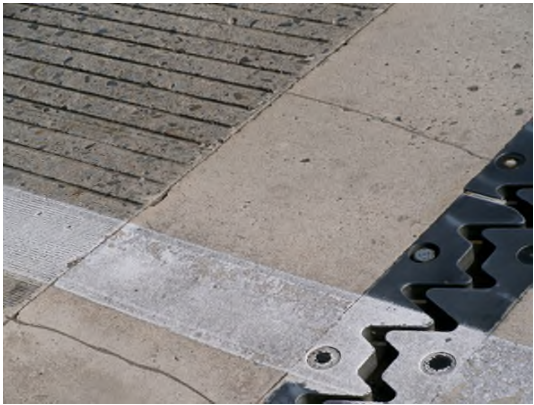
| 위 치 | 신축이음 영천방향 A1 | 위 치 | 교량받침 영천방향 A1-SH3 |

| 현 황 | 후타재 균열(Cw≥0.3mm) | 현 황 | 받침콘크리트 파손(A=0.1m×0.2m) |

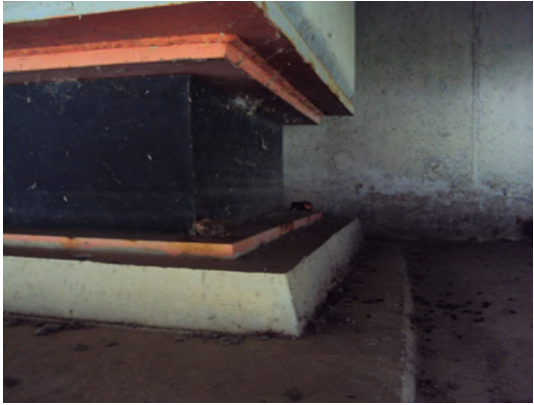
| 위 치 | 교량받침 영천방향 A1-SH2 | 위 치 | 교대 상주방향 A1 |

| 현 황 | 볼트 부식 | 현 황 | 균열부백태(A=0.2m×1.0m) |

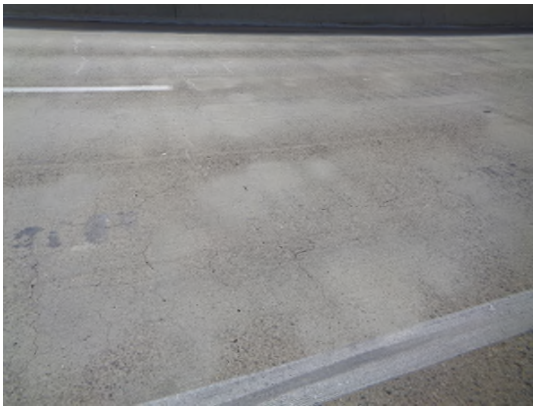
| 위 치 | 교면포장 상주방향 S3 | 위 치 | 교면포장 상주방향 S3(A2) |

| 현 황 | 망상균열(A=40.0m×6.0m) | 현 황 | 접속부 포장침하 보수 |

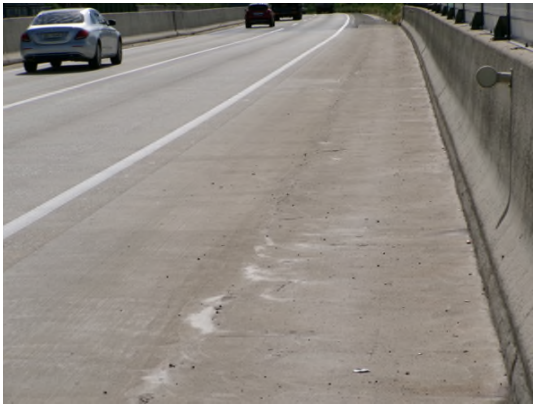
| 위 치 | 방호벽 영천방향 S2 | 위 치 | 방호벽 상주방향 S1 |

| 현 황 | 망상균열(A=30.0m×3.0m) | 현 황 | 중분대 들뜸(A=10.0m×0.2m) |

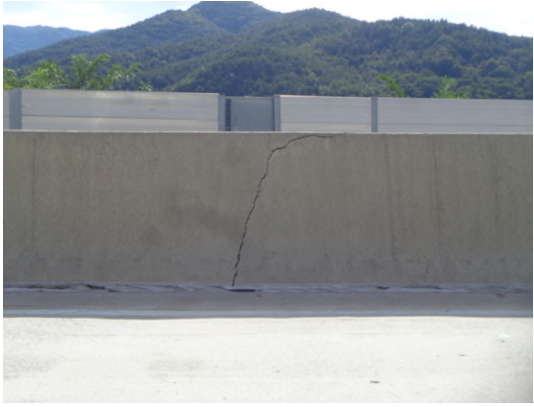
| 위 치 | 방호벽 상주방향 S1 | 위 치 | 방호벽 영천방향 S1 |

| 현 황 | 중분대 파손(A=0.1m×1.5m) | 현 황 | 접속부 단차(L=1.5m), 파손 |

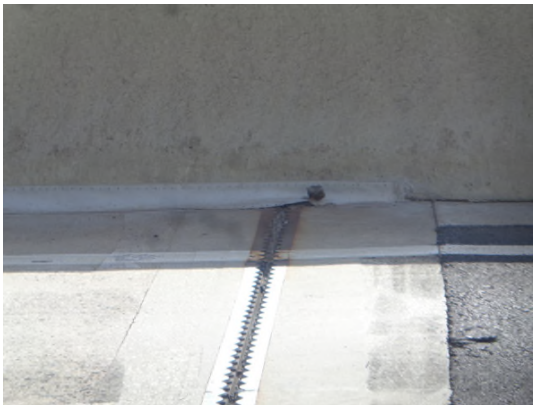
| 위 치 | 신축이음 상주방향 A1 | 위 치 | 신축이음 상주방향 A2 |

| 현 황 | 본체부식(L=10.0m) | 현 황 | 후타재 박리(A=0.2m×0.3m) |

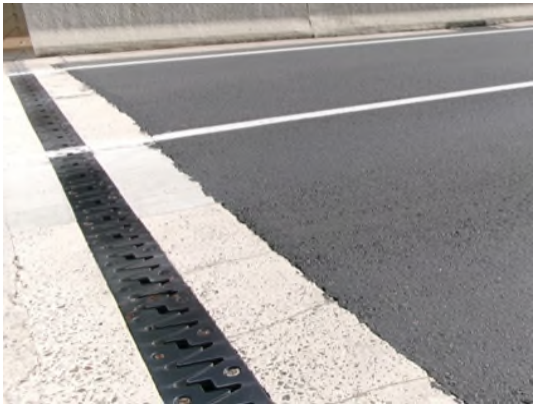
| 위 치 | 신축이음 영천방향 A2 | 위 치 | 교대 영천방향 A2 |

| 현 황 | 후타재 파손 보수 | 현 황 | 균열 - 기보수 |

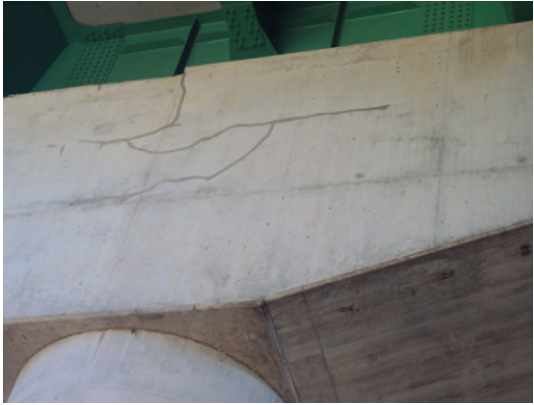
| 위 치 | 교각 상주방향 P1 | 위 치 | 교각 영천방향 P1 |

| 현 황 | 코핑부 망상균열(A=1.5m×7.0m) | 현 황 | 코핑부 균열(Cw<0.3mm) |

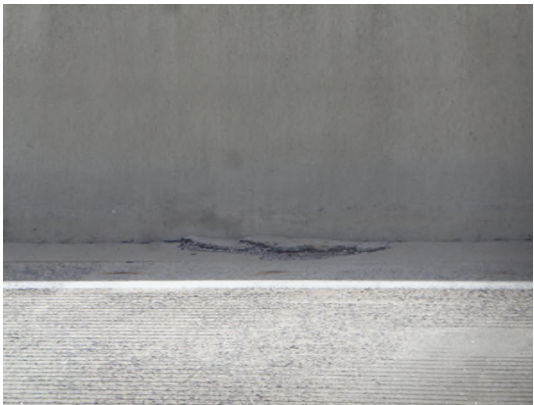
| 위 치 | 교면포장 상주방향 S4 | 위 치 | 방호벽 상주방향 S1 |

| 현 황 | 파손(A=0.3m×1.0m) | 현 황 | 접속부 연석 파손 보수 |

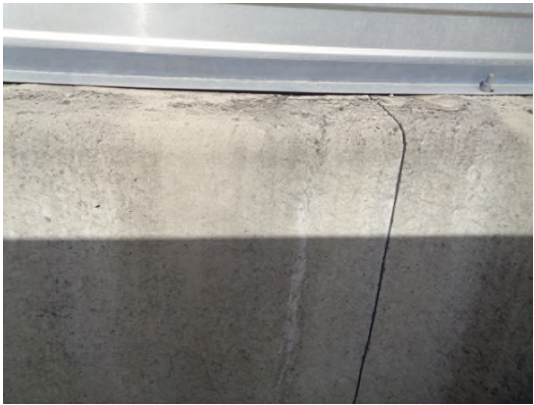
| 위 치 | 방호벽 상주방향 S1 | 위 치 | 방호벽 영천방향 S4 |

| 현 황 | 균열(Cw<0.3mm) | 현 황 | 균열(Cw<0.3mm) |

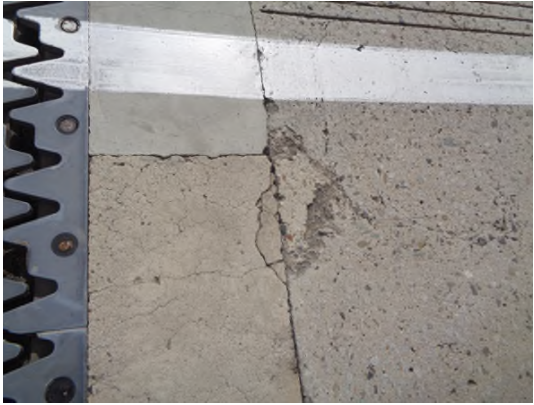
| 위 치 | 신축이음 상주방향 A1 | 위 치 | 신축이음 상주방향 A1 |

| 현 황 | 후타재 파손(A=0.1m×0.2m) | 현 황 | 후타재 균열(Cw<0.3mm) |

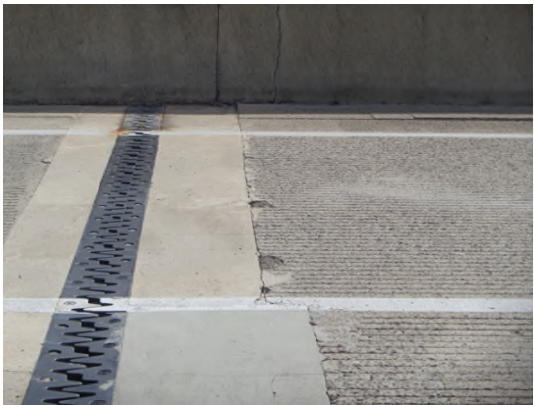
| 위 치 | 교면포장 상주방향 A1 | 위 치 | 방호벽 영천방향 S2 |

| 현 황 | 접속부 파손(A=0.1m×0.2m) | 현 황 | 균열(Cw<0.3mm) |

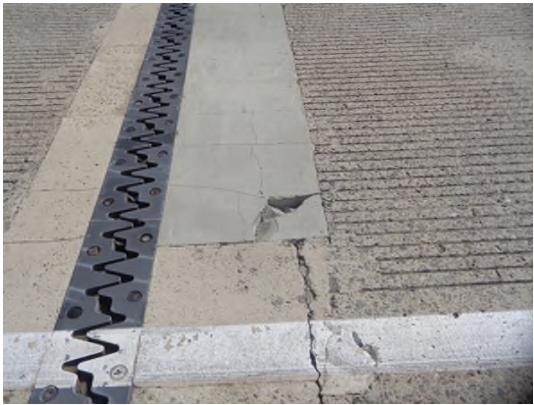
| 위 치 | 신축이음 상주방향 A1 | 위 치 | 신축이음 영천방향 A1 |

| 현 황 | 후타재 파손(A=0.3m×0.3m) | 현 황 | 후타재 균열(Cw<0.3mm) |

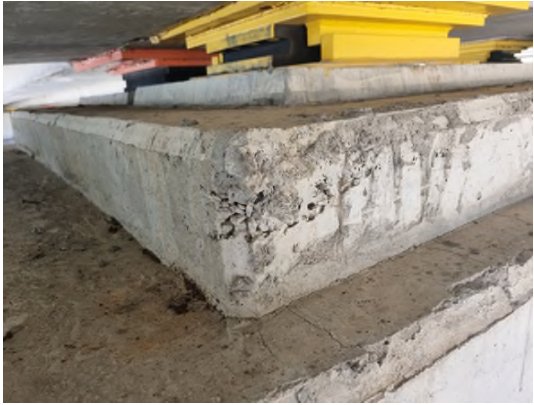
| 위 치 | 교량받침 상주방향 P2-SH2 | 위 치 | 교량받침 상주방향 P2-SH3 |

| 현 황 | 받침콘크리트<br>재료분리(A=0.3m×0.1m) | 현 황 | 무수축몰탈 균열(Cw<0.3mm) |

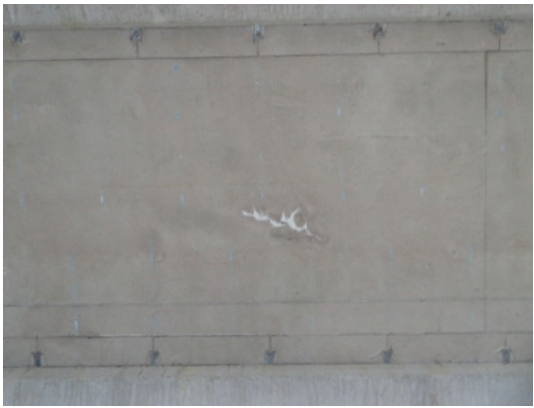
| 위 치 | 바닥판하면 상주방향 S3 | 위 치 | 가로보 상주방향 S2-G2~3 |

| 현 황 | 백태(A=0.3m×0.3m) | 현 황 | 들뜸(A=0.4m×1.5m) |

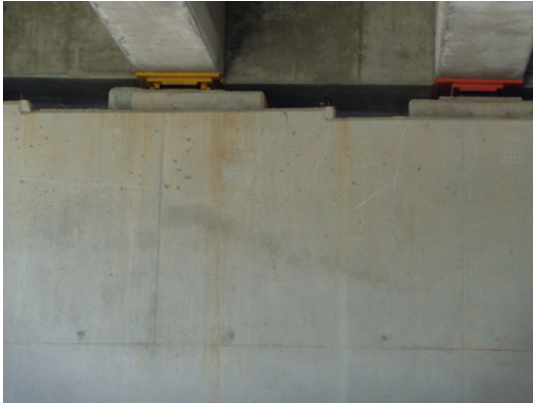
| 위 치 | 교각 영천방향 P2 | 위 치 | 교각 상주방향 P2 |

| 현 황 | 코핑부 망상균열(A=7.0m×1.5m) | 현 황 | 코핑부 균열(Cw<0.3mm) |

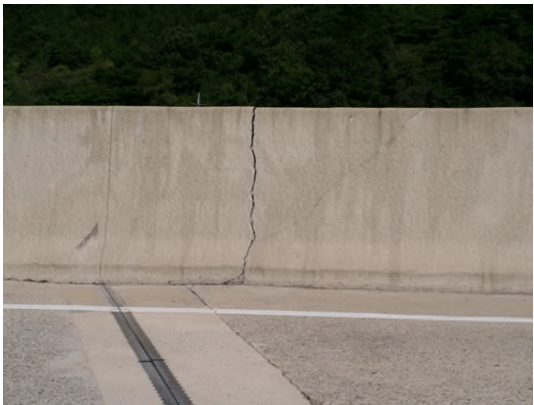
| 위 치 | 방호벽 영천방향 S1 | 위 치 | 방호벽 영천방향 S1 |

| 현 황 | 접속부 중분대<br>파손(A=0.1m×1.0m) | 현 황 | 균열(Cw≥0.3mm) |

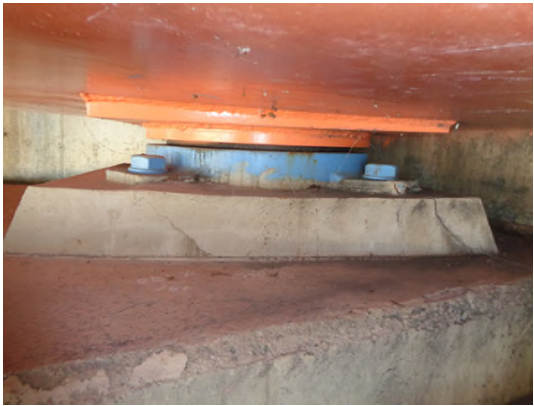
| 위 치 | 교량받침 상주방향 A1-SH2 | 위 치 | 교대 상주방향 A1 |

| 현 황 | 무수축물탈 균열(Cw<0.3mm) | 현 황 | 흙벽 백태(A=0.1m×0.2m) |

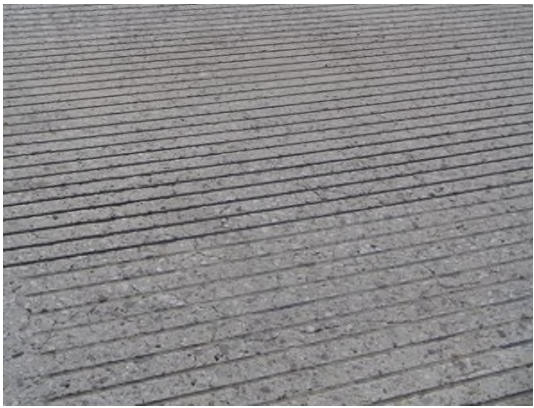
| 위 치 | 교면포장 상주방향 S4 | 위 치 | 교면포장 영천방향 S4 |

| 현 황 | 망상균열(A=50.0m×7.0m) | 현 황 | 접속부 파손(A=0.5m×10.0m) |

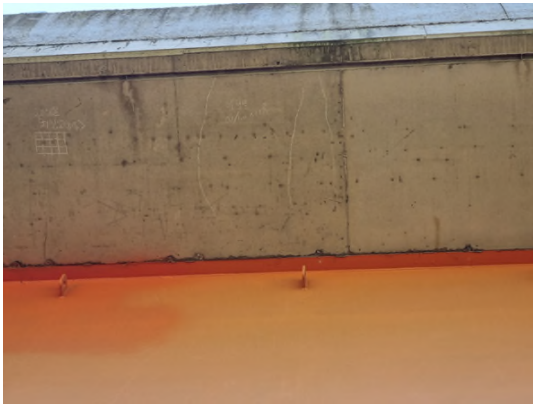
| 위 치 | 바닥판하면 상주방향 S4 | 위 치 | 신축이음 상주방향 A2 |

| 현 황 | 균열(Cw<0.3mm) | 현 황 | 후타재 파손(A=0.1m×0.5m) |

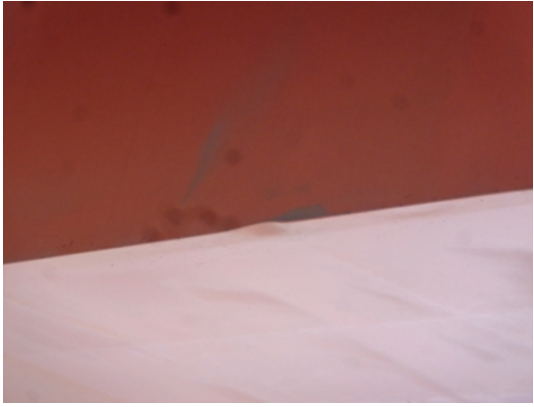
| 위 치 | 거더외부 영천방향 S1-G1 | 위 치 | 교대 상주방향 A2 |

| 현 황 | 하부플렌지 변형 | 현 황 | 구체 파손(A=0.2m×0.3m) |

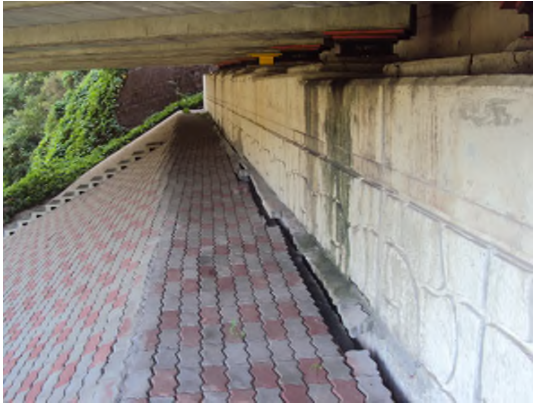
| 위 치 | 교대 A1 | 위 치 | 교대 A2 |

| 현 황 | 법면 침하 | 현 황 | 흙벽 백태(A=0.2m×1.0m) |
