## 25. 신녕교

## 손상현황 사진

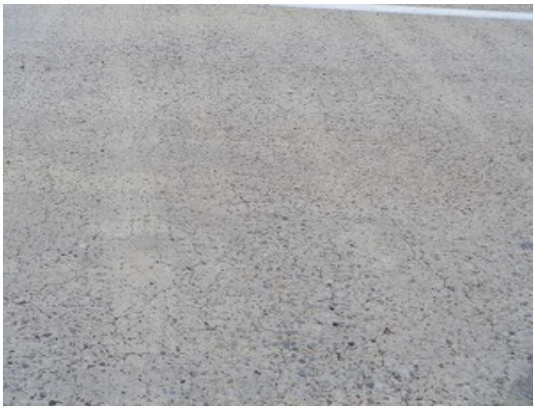
| 위 치 | 교면포장 상주방향 S2 | 위 치 | 방호벽 영천방향 S1 |
| 현 황 | 망상균열(A=30.0m×6.0m) | 현 황 | 중분대 균열(Cw > 0.3mm) |

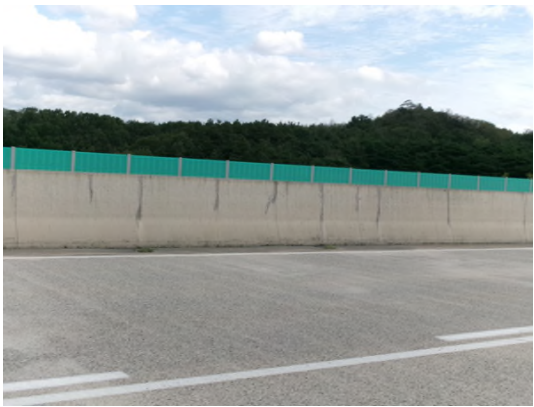
| 위 치 | 방호벽 영천방향 S2 | 위 치 | 방호벽 영천방향 S3 |
| 현 황 | 중분대 균열부백태(A=0.1m×1.0m) | 현 황 | 균열부백태(A=0.1m×1.0m) |

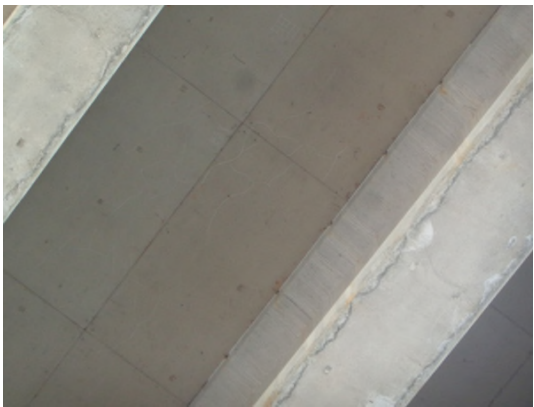
| 위 치 | 바닥판하면 상주방향 S4 | 위 치 | 바닥판하면 상주방향 S1 |
| 현 황 | 망상균열(A=15.0m×1.5m) | 현 황 | 파손 및 철근노출(A=0.2m×0.5m) |

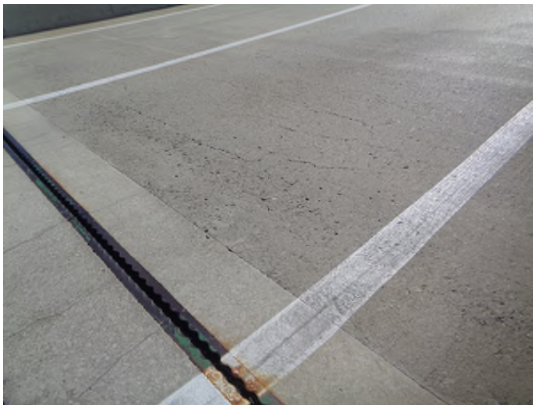
| 위 치 | 교면포장 상주방향 S5 | 위 치 | 교면포장 영천방향 S1 |
| 현 황 | 망상균열(A=35.0m×7.0m) | 현 황 | 망상균열(A=35.0m×5.0m) |

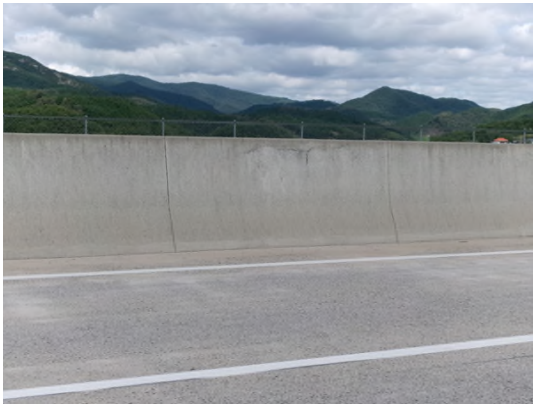
| 위 치 | 방호벽 영천방향 S2 | 위 치 | 신축이음 상주방향 A1 |
| 현 황 | 중분대 균열(Cw<0.3mm) | 현 황 | 후타재 파손(A=0.1m×0.1m) |

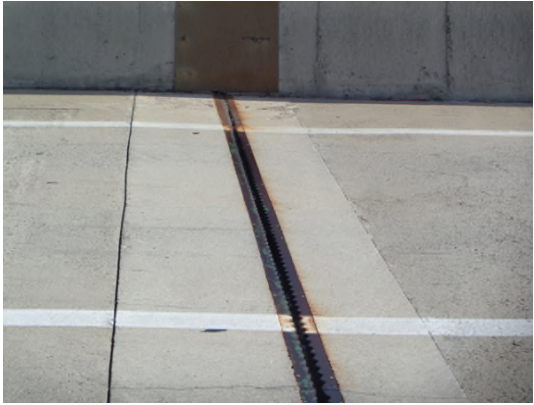
| 위 치 | 신축이음 상주방향 A2 | 위 치 | 신축이음 영천방향 A1 |
| 현 황 | 본체 부식(L=10.0m) | 현 황 | 후타재 파손(A=0.1m×0.2m) |

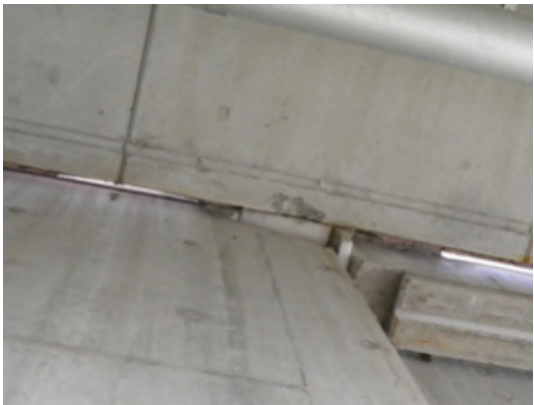
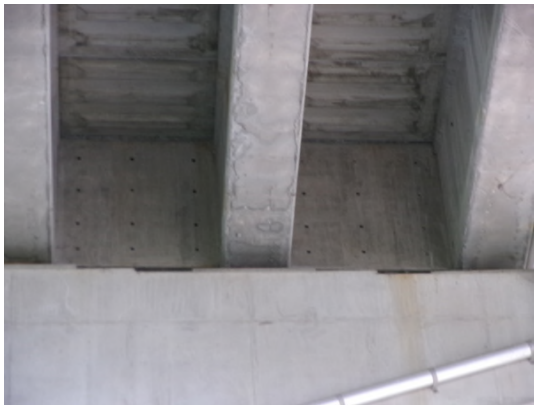
| 위 치 | 바닥판하면 영천방향 S3 | 위 치 | 가로보 상주방향 S2-G2~3 |
| 현 황 | 파손(A=0.2m×0.2m) | 현 황 | 망상균열(A=2.0m×2.0m) |

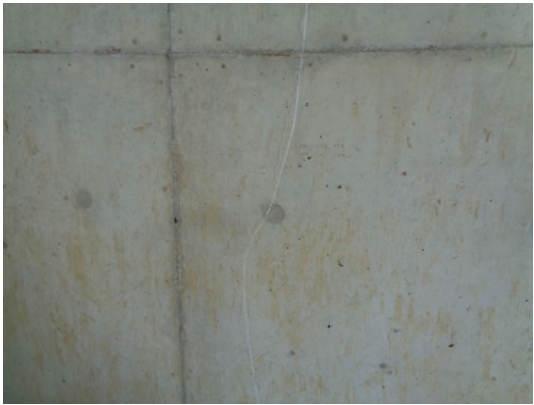
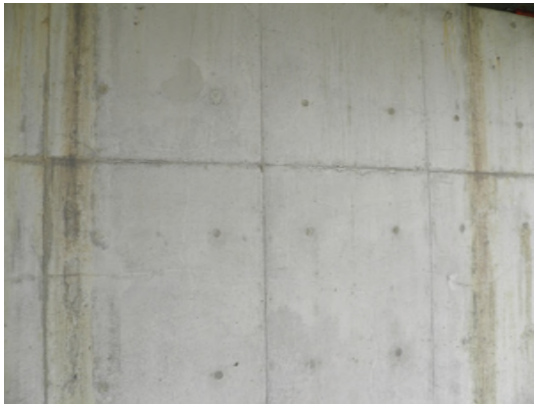
| 위 치 | 교대 상주방향 A1 | 위 치 | 교대 영천방향 A2 |
| 현 황 | 구체 균열(Cw<0.3mm) | 현 황 | 망상균열(A=10.0m×2.0m) |

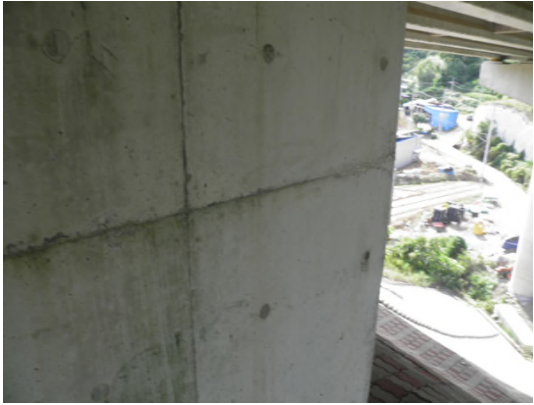
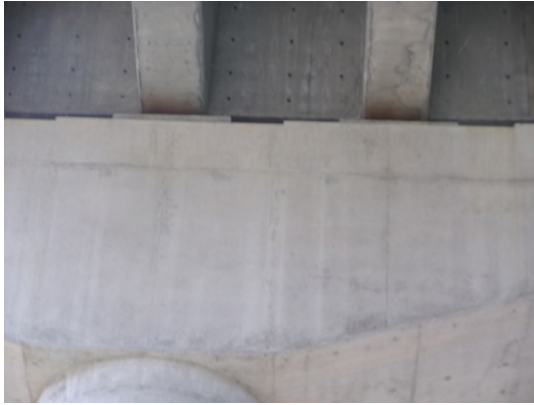
| 위 치 | 교대 영천방향 A2 | 위 치 | 교각 영천방향 P1 |
| 현 황 | 날개벽 균열(Cw<0.3mm) | 현 황 | 망상균열(A=10.0m×2.0m) |

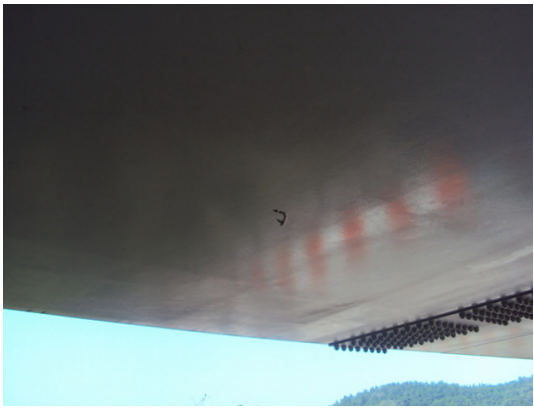
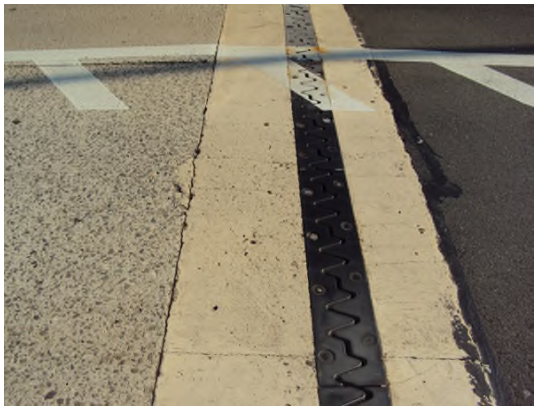
| 위 치 | 거더외부 S1 | 위 치 | 신축이음 A2 |
| 현 황 | 균열(A=0.1m×0.1m) | 현 황 | 후타재 균열(Cw<0.3mm) |

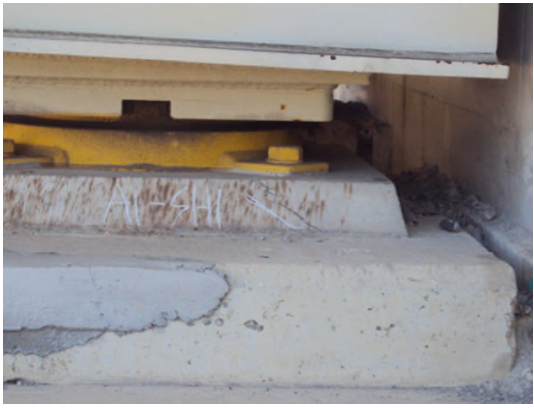
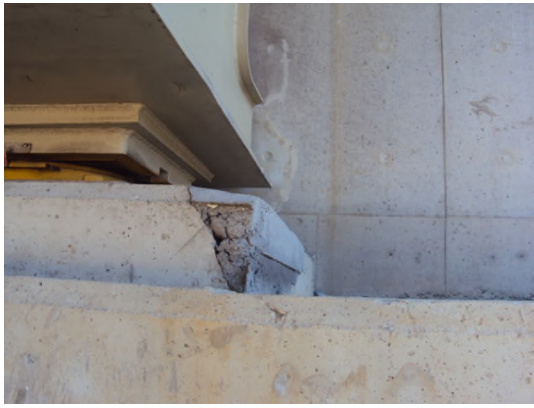
| 위 치 | 교량받침 A1-SH1 | 위 치 | 교량받침 A1-SH1 |
| 현 황 | 무수축몰탈 들뜸(A=0.3m×0.3m) | 현 황 | 재료분리(A=0.1m×0.1m) |

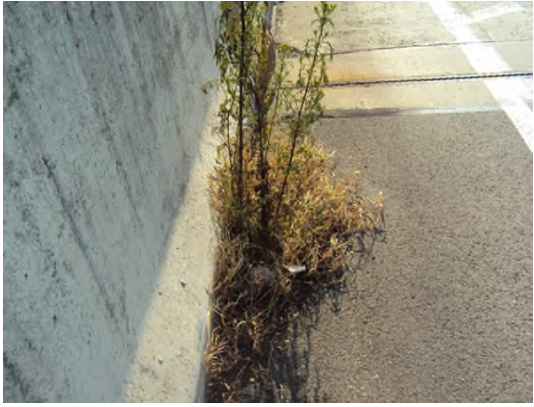
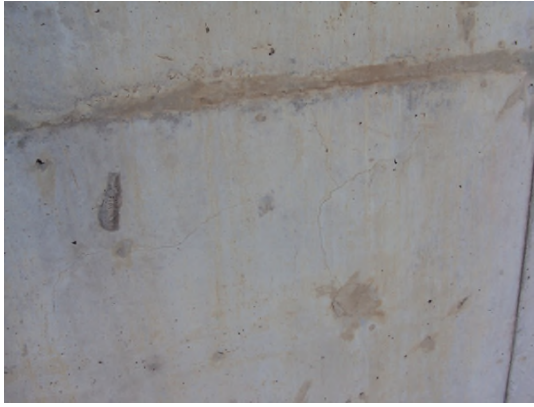
| 위 치 | 배수시설 S1 | 위 치 | 교대 A1 |
| 현 황 | 배수구 막힘 | 현 황 | 망상균열(A=3.0m×1.0m) |

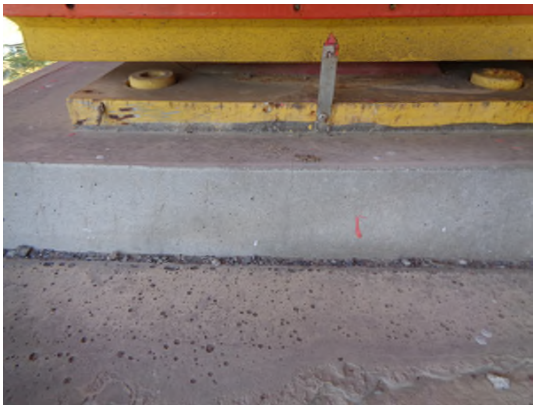
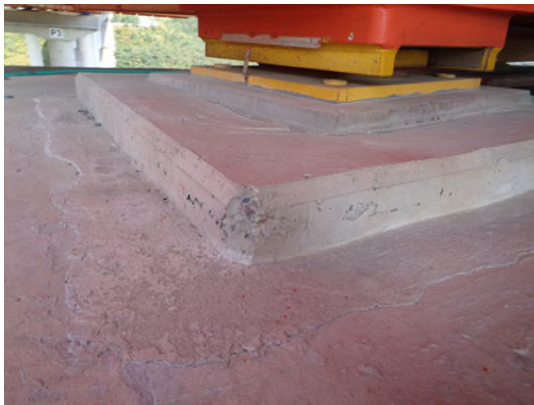
| 위 치 | 교량받침 A1-SH1 | 위 치 | 교량받침 P2-SH3 |
| 현 황 | 무수축물탈 균열( $Cw < 0.3mm$ ) | 현 황 | 받침콘크리트<br>재료분리( $A = 0.1m \times 0.1m$ ) |

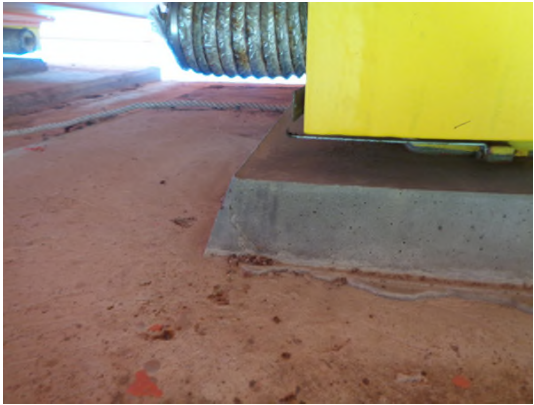
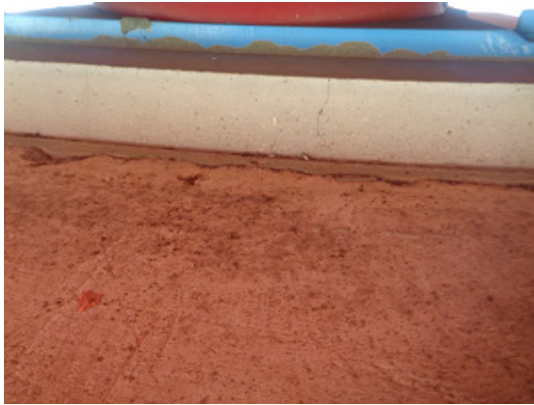
| 위 치 | 교량받침 P4-SH6 | 위 치 | 교량받침 P6-SH2 |
| 현 황 | 무수축물탈 박리( $A = 0.2m \times 0.2m$ ) | 현 황 | 무수축물탈 균열( $Cw < 0.3mm$ ) |

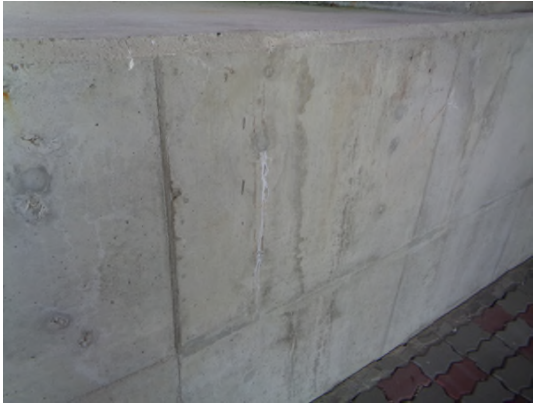
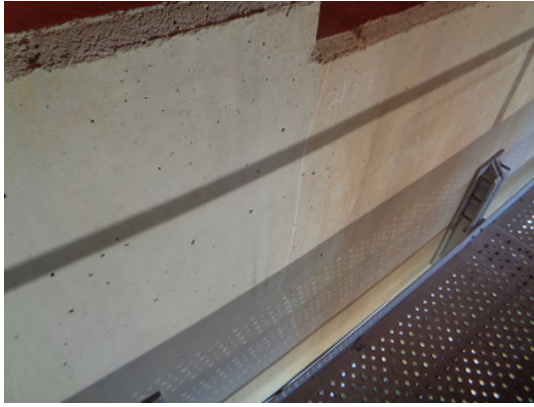
| 위 치 | 교대 A2 | 위 치 | 교각 P4 |
| 현 황 | 백태( $A = 0.1m \times 0.5m$ ) | 현 황 | 코핑부 균열( $Cw < 0.3mm$ ) |

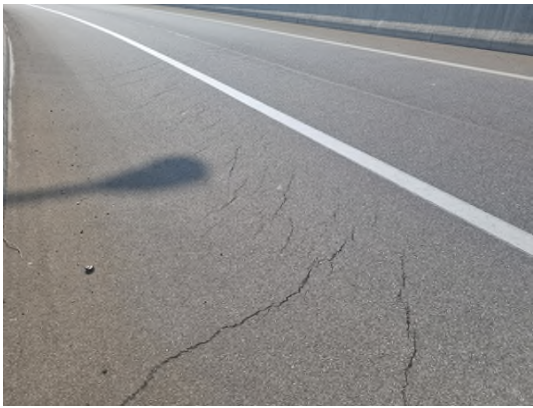
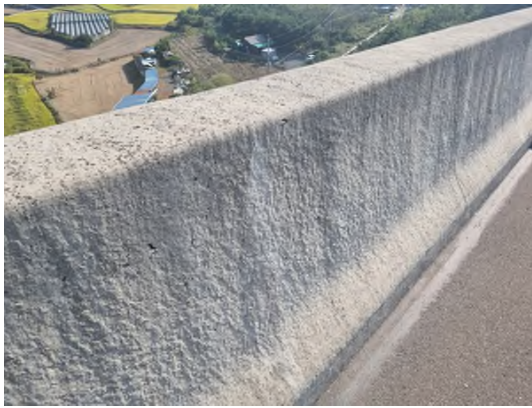
| 위 치 | 교면포장 S2 | 위 치 | 방호벽 S2 |
| 현 황 | 아스콘 망상균열(A=15.0m×3.0m) | 현 황 | 균열(Cw<0.3mm) |

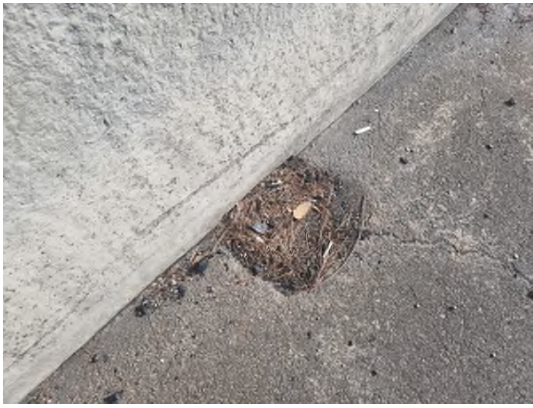
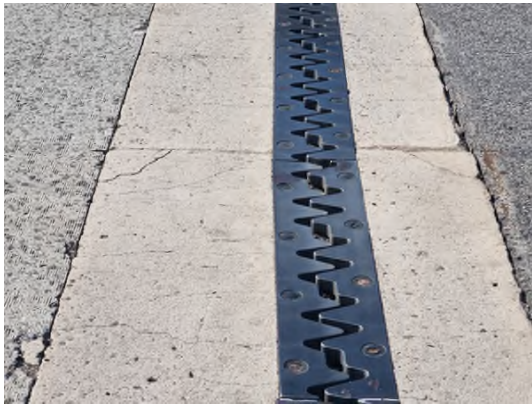
| 위 치 | 배수시설 S1 | 위 치 | 신축이음 A1 |
| 현 황 | 배수구 막힘(1EA) | 현 황 | 후타재 박리(A=0.3m×0.3m) |

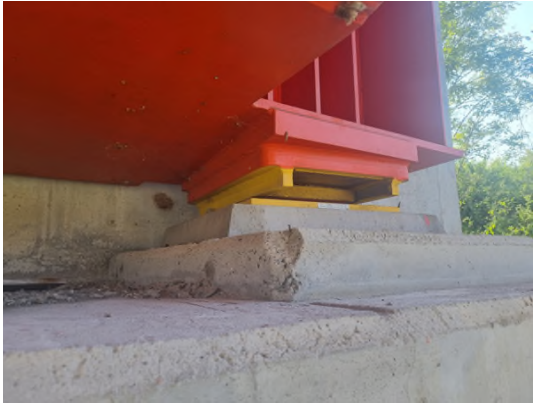
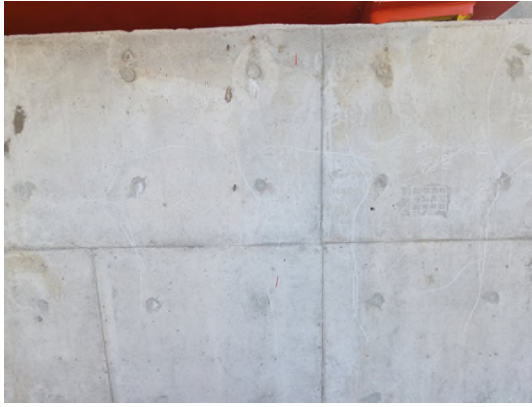
| 위 치 | 교량받침 A1 SH1 | 위 치 | 교대 A1 |
| 현 황 | 받침콘크리트 박락(A=0.2m×0.2m) | 현 황 | 망상균열(A=5.0m×2.0m) |

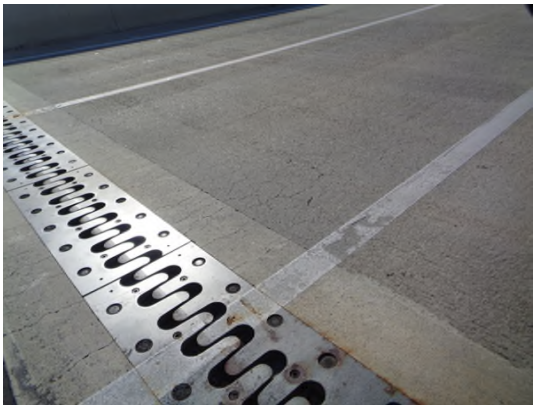
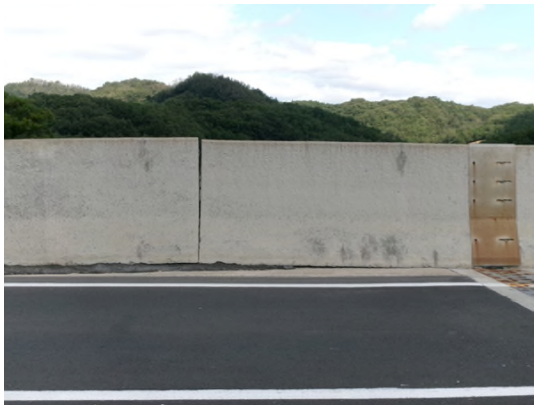
| 위 치 | 교면포장 상주방향 S7 | 위 치 | 교면포장 영천방향 S1 |
| 현 황 | 망상균열 및 재료분리(A=40.0m×7.0m) | 현 황 | 접속부 침하(L=3.0m) |

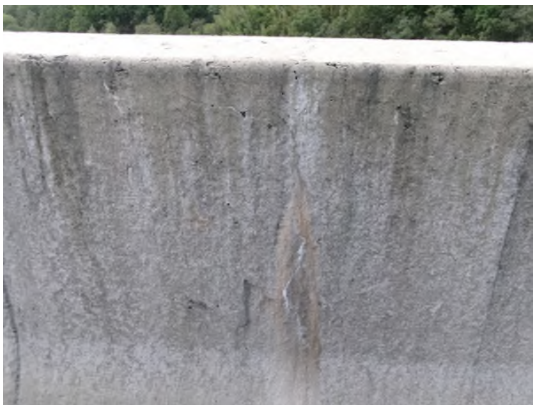
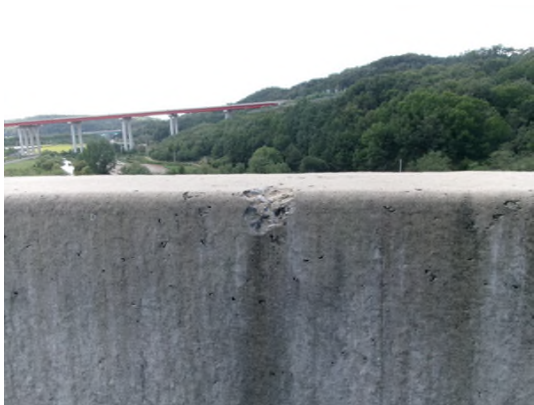
| 위 치 | 방호벽 영천방향 S2 | 위 치 | 방호벽 영천방향 S5 |
| 현 황 | 균열(Cw<0.3mm) | 현 황 | 파손(A=0.1m×0.1m) |

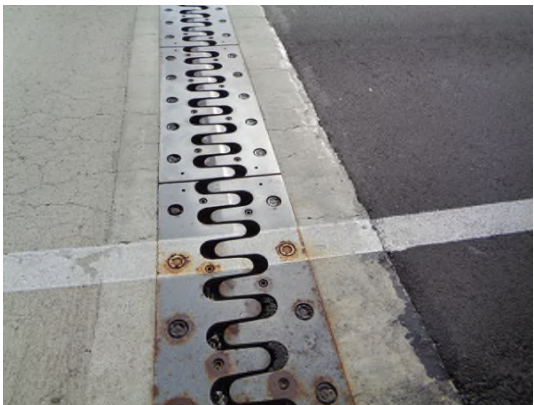
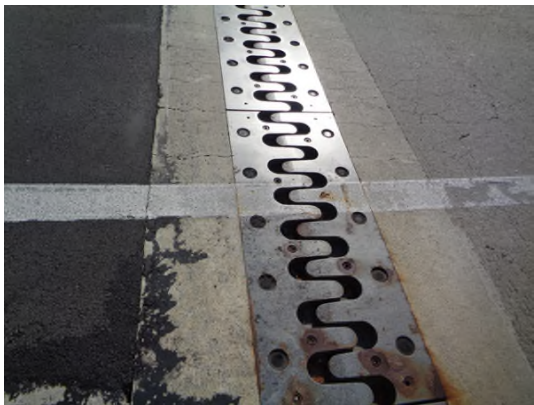
| 위 치 | 신축이음 상주방향 A1 | 위 치 | 신축이음 상주방향 A2 |
| 현 황 | 후타재 균열(Cw<0.3mm) | 현 황 | 후타재 균열(Cw<0.3mm) |

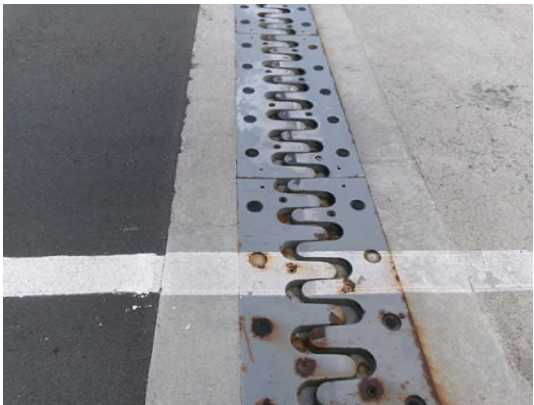
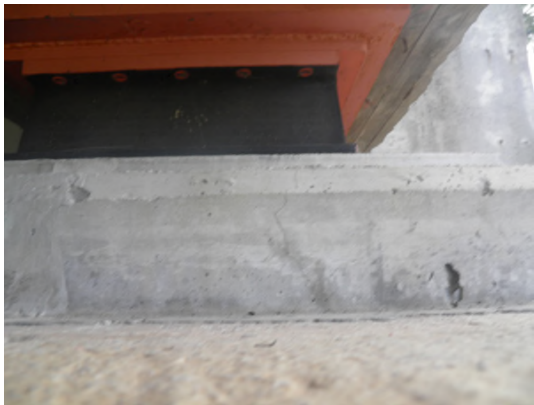
| 위 치 | 신축이음 영천방향 A1 | 위 치 | 교량받침 상주방향 A1-SH1 |
| 현 황 | 후타재 균열( $Cw < 0.3mm$ ) | 현 황 | 무수축물탈 균열( $Cw < 0.3mm$ ) |

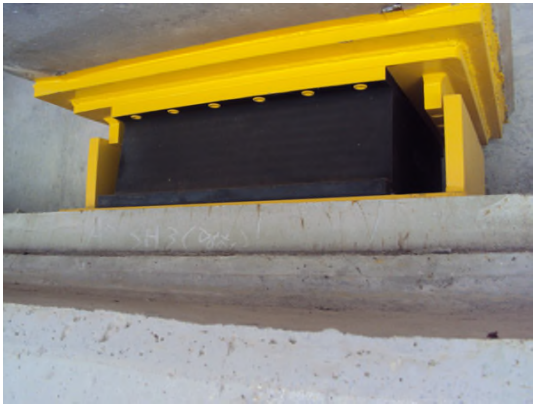
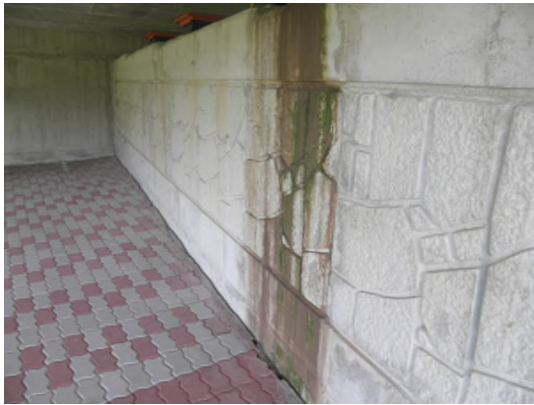
| 위 치 | 교량받침 영천방향 A2-SH3 | 위 치 | 교대 상주방향 A1 |
| 현 황 | 무수축물탈 균열( $Cw < 0.3mm$ ) | 현 황 | 누수흔적( $A=0.5m \times 2.0m$ ) |

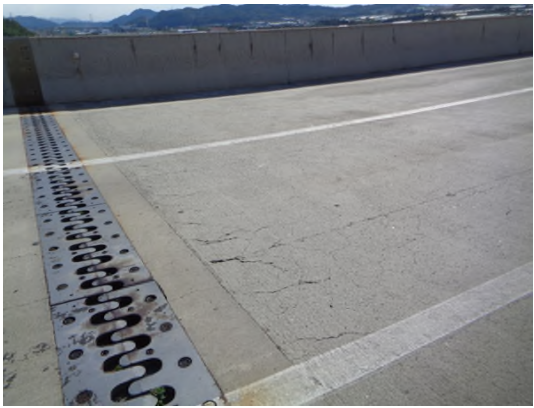
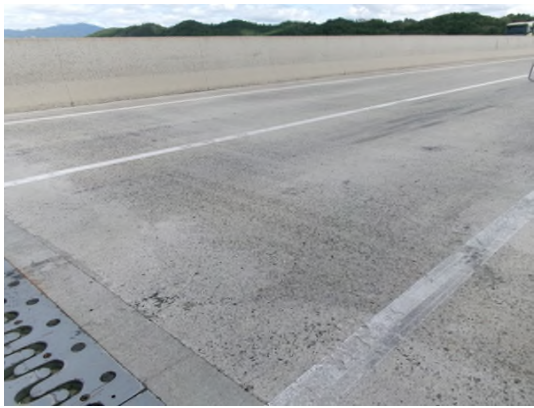
| 위 치 | 교면포장 상주방향 S12 | 위 치 | 교면포장 영천방향 S1 |
| 현 황 | 망상균열(A=40.0m×6.0m) | 현 황 | 망상균열(A=40.0m×5.0m) |

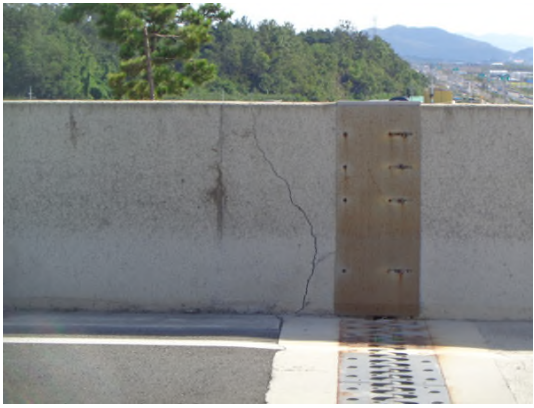
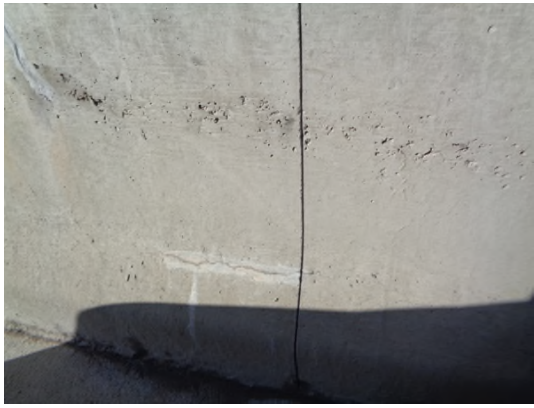
| 위 치 | 방호벽 상주방향 S1 | 위 치 | 방호벽 상주방향 S9 |
| 현 황 | 중분대 접속부 파손(A=0.5m×1.0m) | 현 황 | 균열(Cw<0.3mm) |

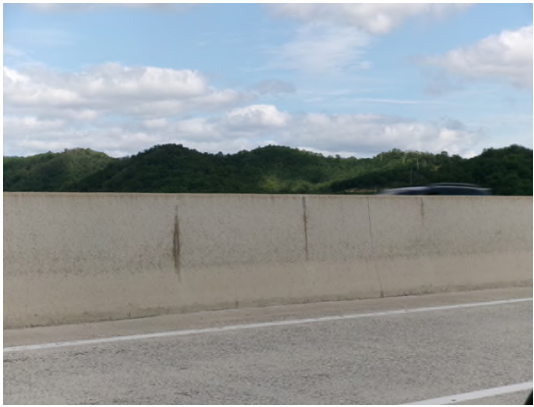
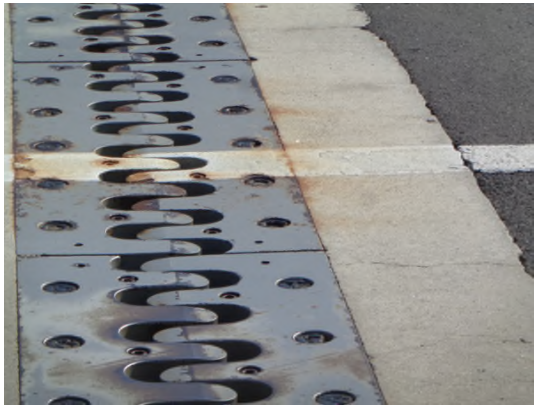
| 위 치 | 방호벽 영천방향 S1 | 위 치 | 신축이음 상주방향 A1 |
| 현 황 | 균열부백태(A=0.1m×1.0m) | 현 황 | 후타재 균열(Cw<0.3mm) |

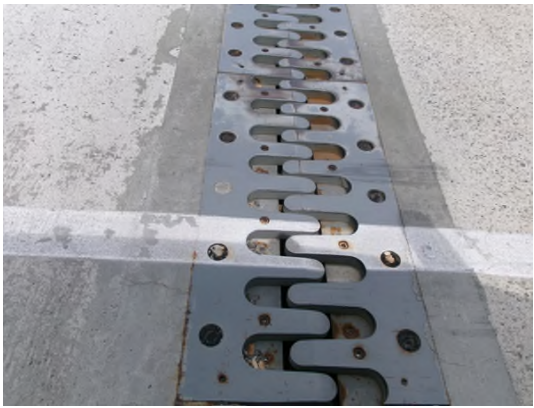
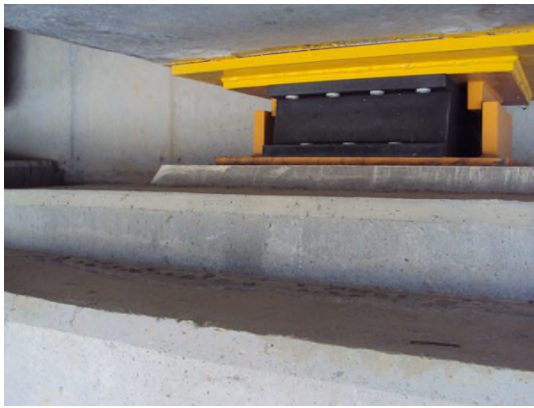
| 위 치 | 신축이음 영천방향 P3 | 위 치 | 교량받침 A2-SH03 |
| 현 황 | 후타재 균열( $C_w < 0.3\text{mm}$ ) | 현 황 | 받침콘크리트 균열( $C_w < 0.3\text{mm}$ ) |

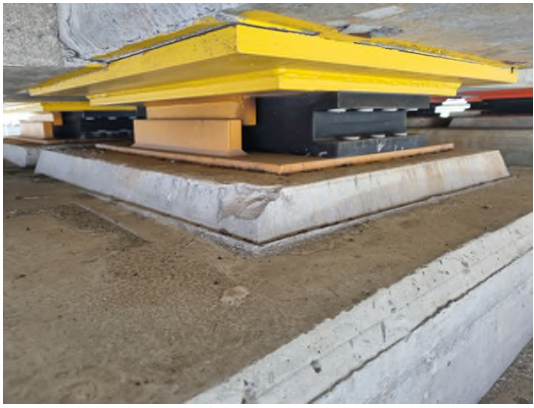
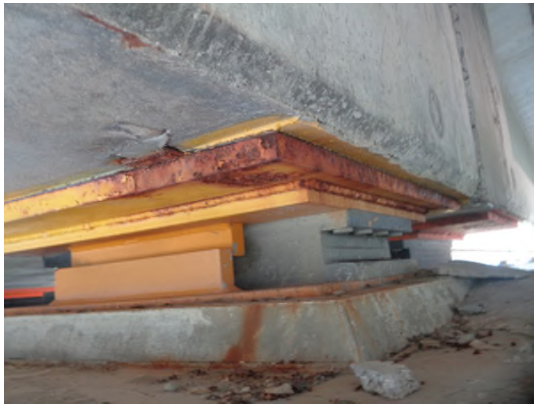
| 위 치 | 교량받침 P4-SH18 | 위 치 | 교량받침 P10-SH16 |
| 현 황 | 무수추몰탈 파손( $A=0.1\text{m} \times 0.1\text{m}$ ) | 현 황 | 플레이트 부식 |

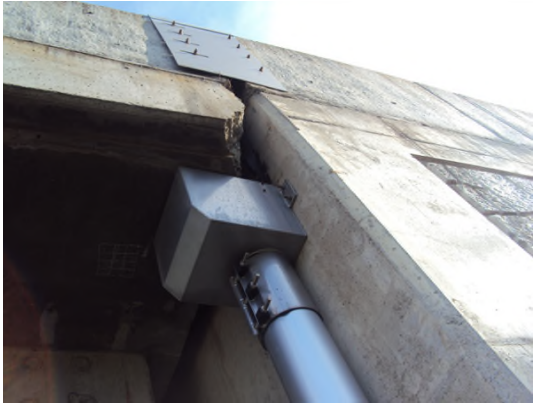
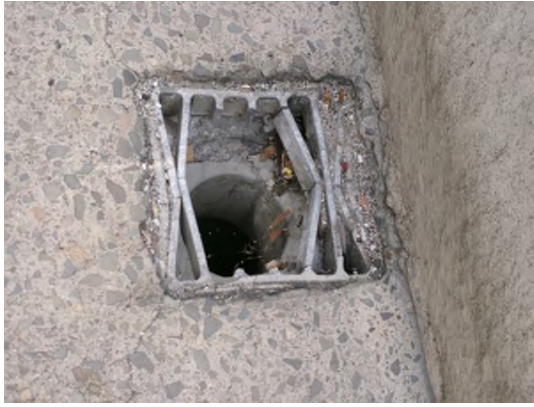
| 위 치 | 바닥판하면 S12 | 위 치 | 배수시설 영천방향 S07 |
| 현 황 | 파손( $A=0.5\text{m} \times 0.4\text{m}$ ) | 현 황 | 배수구 그레이팅 파손 |

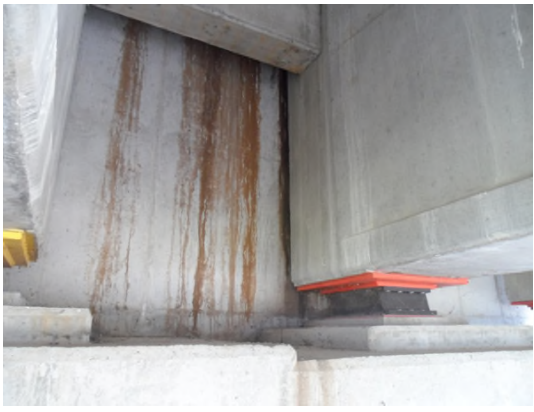
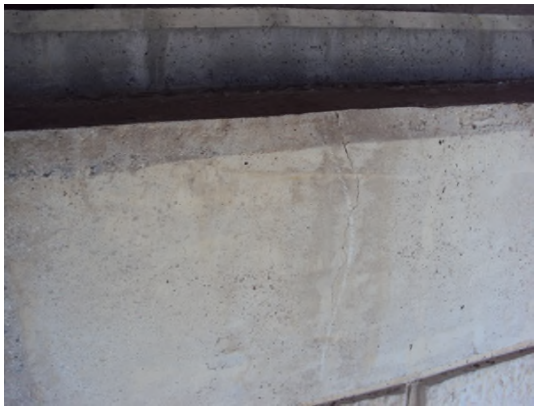
| 위 치 | 교대 A1 | 위 치 | 교대 A2 |
| 현 황 | 누수흔적(A=1.0m×3.0m) | 현 황 | 균열(Cw≥0.3mm) |

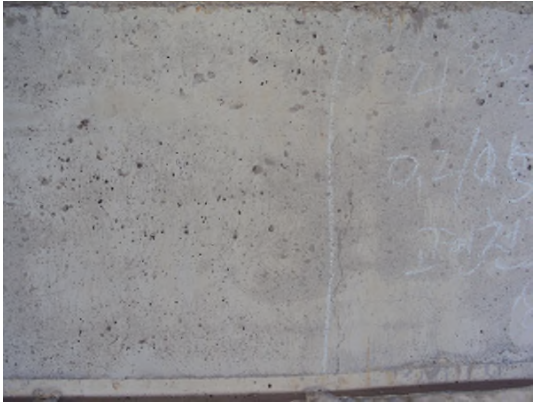
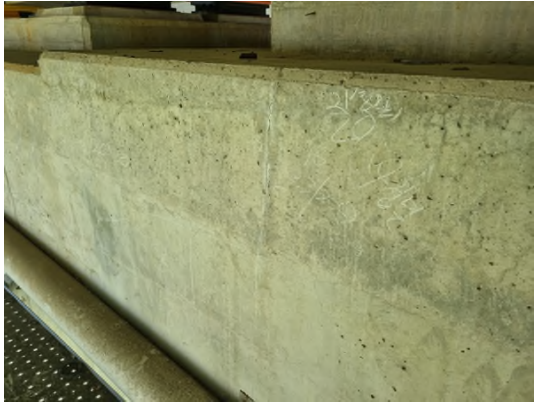
| 위 치 | 교대 A2 | 위 치 | 교각 P4 |
| 현 황 | 균열(Cw < 0.3mm) | 현 황 | 균열(Cw≥0.3mm) |

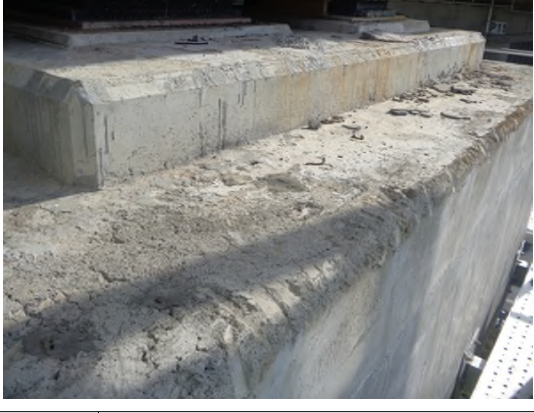
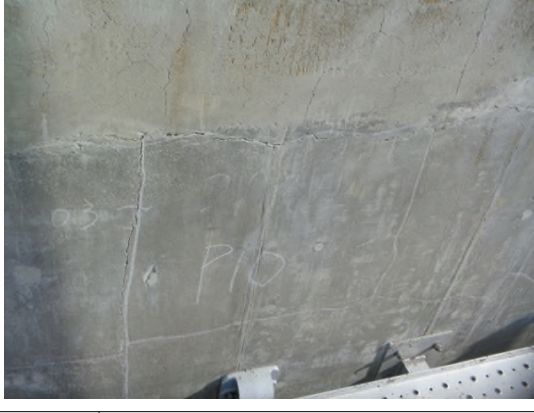
| 위 치 | 교각 P10 | 위 치 | 교각 P10 |
| 현 황 | 코핑부 들뜸(A=0.5m×3.0m) | 현 황 | 균열(Cw≥0.3mm) |

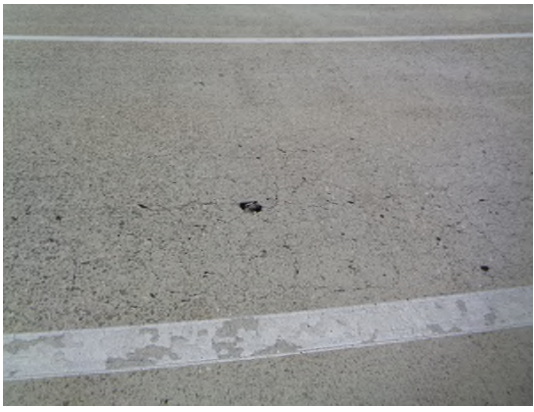
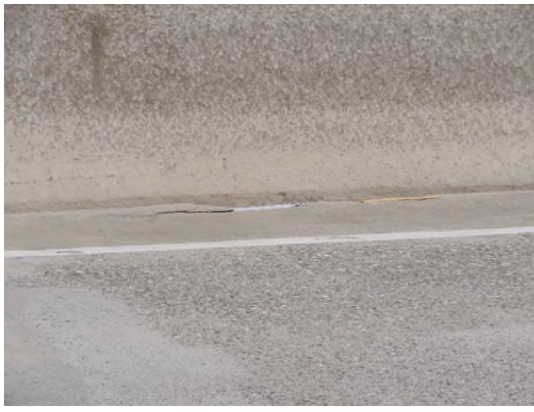
| 위 치 | 교면포장 상주방향 S1 | 위 치 | 교면포장 영천방향 S3 |
| 현 황 | 망상균열(A=40.0m×6.0m) | 현 황 | 박리(A=0.5m×1.0m) |

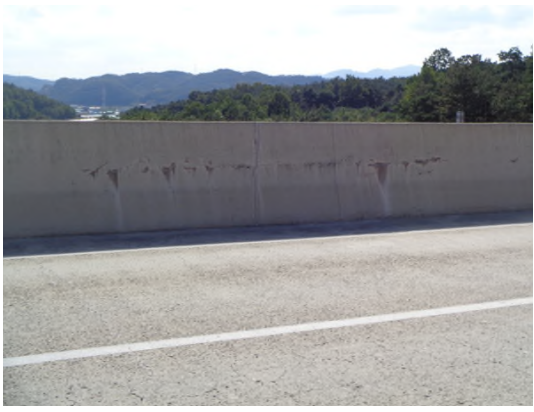
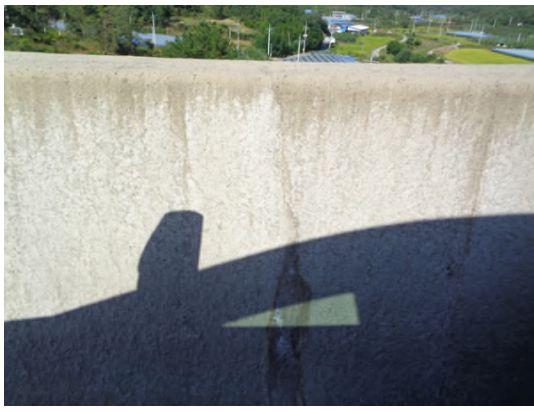
| 위 치 | 방호벽 상주방향 S1 | 위 치 | 방호벽 상주방향 S2 |
| 현 황 | 균열부백태(A=0.2m×3.0m) | 현 황 | 균열(Cw<0.3mm) |

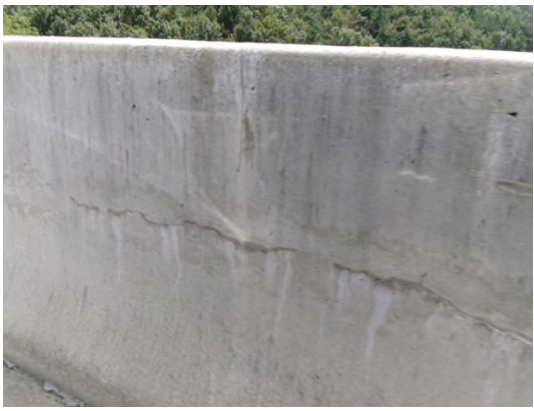
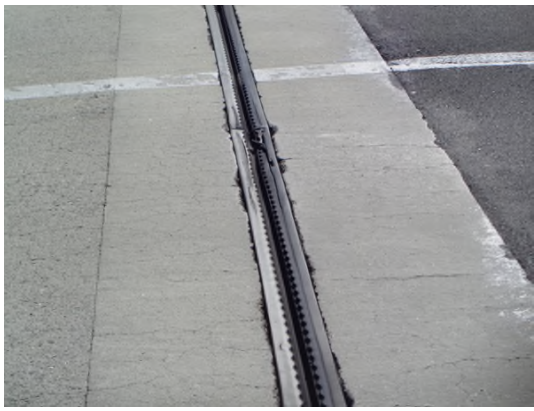
| 위 치 | 방호벽 영천방향 S4 | 위 치 | 신축이음 상주방향 A1 |
| 현 황 | 균열(Cw<0.3mm) | 현 황 | 고무재 파손(L=0.5m) |
